Diagnóstico da erosão do solo na área do Campus da UFCG em Pombal - PB**Diagnosis of soil erosion in the area of the campus of UFCG in Pombal - PB**

Neste contexto, neste trabalho teve – se por objetivo avaliar e diagnosticar a incidência dos processos erosivos na área do *Campus* da Universidade Federal de Campina Grande (UFCG) em Pombal - PB e propor técnicas de prevenção e correção do solo. Para realizar esta pesquisa, a área de estudo foi dividida em duas parcelas: *Área natural* e *Área antropizada*, nas quais foram avaliados os atributos físicos, químicos e biológicos do solo, bem como a identificação da ocorrência de erosão, que foi realizada por meio de visitas de campo. De acordo com os resultados, percebeu-se que na área utilizada para a construção do *Campus* Universitário (*Área antropizada*) ocorreram variações nas propriedades do solo e foi diagnosticada a maior concentração de focos erosivos, principalmente erosão em sulcos. Verificou-se ainda que as alterações do solo na *Área antropizada* estão ocorrendo devido a maior exposição deste à erosão. Portanto, faz-se necessária a implantação, principalmente nas áreas mais afetadas, de práticas conservacionistas, tais co

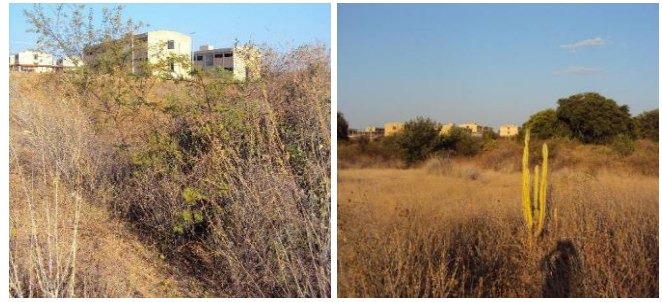
O referido *campus* da UFCG foi construído em uma área com características típicas do Bioma Caatinga (Figura 1), com predominância de solos rasos, expostos, vegetação pouco densa e com declividade baixa a moderada, características estas que contribuem de forma significativa para a ocorrência de processos erosivos. Entretanto, tais condições propícias à ocorrência da erosão usualmente são “menos importantes” quando se levam em conta as atividades e ações de projeto, como, por exemplo: desmatamento, terraplanagem, abertura de caminhos, pavimentação, etc., realizadas durante a construção e implantação do referido empreendimento, o que já ocorre na maioria dos empreendimentos dessa área.

Figura 1: Visão geral de parte da área do Campus da UFCG em Pombal - PB.

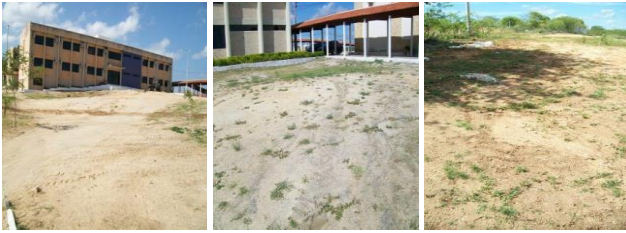
Nas Figuras 7 e 8 apresentam-se, respectivamente, os focos de erosão laminar e erosão em sulcos encontrados na *Área antropizada*. Na *Área natural* não foi identificado focos de erosão em sulcos, já a erosão laminar foi diagnosticada em quantidade e intensidade insignificantes, quando comparada com a *Área antropizada*. Já a erosão do tipo voçoroca não foi diagnosticada em nenhuma das áreas amostrais.

Figura 7: Focos de erosão laminar na *Área antropizada*

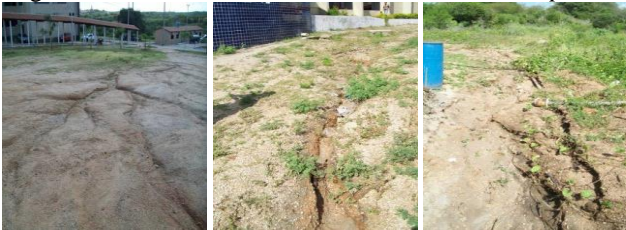
Figura 8: Focos de erosão em sulcos na *Área antropizada*

De acordo com os resultados apresentados na Tabela 2, percebe-se que a ocorrência dos processos erosivos do tipo sulco só foi diagnosticada nas áreas amostrais onde há interferência humana (*Área antropizada*), já a erosão do tipo laminar, foi verificada nas duas áreas, porém, na *Área natural*, a ocorrência foi mínima, quando comparada com

a *Área antropizada*. Isso pode ser atribuído ao fato de que na *Área antropizada* a vegetação natural é retirada para implantação das construções, deixando o solo exposto e vulnerável aos processos erosivos, ao contrário do que ocorre na *Área natural*. Lemos et al. (2007) também constataram que a ação das atividades antrópicas propicia o aumento nos processos erosivos. Adicionalmente, observa-se ainda que o tipo de erosão que mais ocorre na *Área antropizada* é a erosão em sulcos. Além da exposição do solo resultante do desmatamento da área, este resultado pode ser atribuído ao revolvimento intenso do solo nesta área, que possibilita um aumento em sua erodibilidade, proporcionando o aceleração de erosão em sulco.

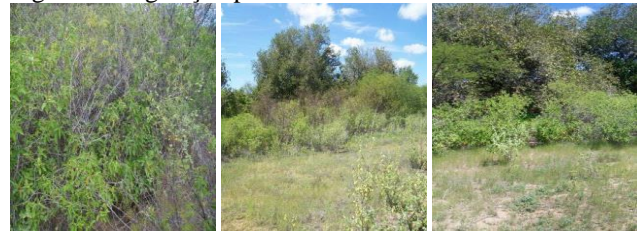
Como visto na Tabela 2, a *Área natural* apresentou poucos focos de erosão hídrica. Esse resultado pode ser explicado ao se observar o aporte vegetal dessa área, que se encontra, predominantemente, no segundo estágio de sucessão ecológica, como ilustrado na Figura 8. Além disso, atribui-se esse resultado à ausência de atividades antrópicas nas áreas amostrais da *Área natural*.

Figura 8: Vegetação predominante na *Área natural*

Apesar de não se encontrar no último estágio de sucessão ecológica (clímax), tais áreas amostrais possuem, além do aporte vegetal, uma alta densidade de cobertura vegetal seca sobre o solo, o que vem a protegê-lo ainda mais dos processos erosivos. Reginatto et al. (2011) também observaram que áreas cobertas com mata nativa possuem processos erosivos minimizados, uma vez que a vegetação tem o potencial de reduzir a energia com que as gotas de chuva incidem na superfície do solo, além de apresentar uma resistência natural ao escoamento.

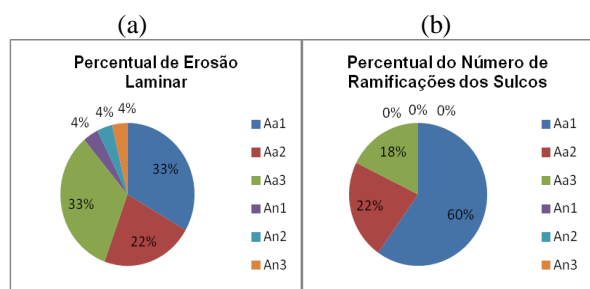
Gráfico 1: Percentual da erosão laminar (a) e do número de ramificações dos sulcos (b) na Área antropizada e na Área natural.

De acordo com os dados apresentados, percebe-se que os maiores percentuais de focos erosivos, seja do tipo laminar ou em sulcos, foram encontrados na Área antropizada.

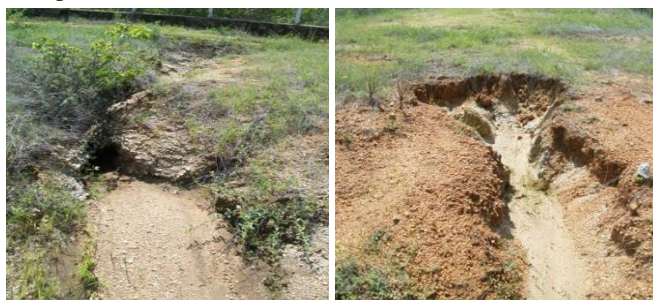
No que se refere à erosão do tipo voçoroca, não foi constatado a ocorrência desse processo erosivo nas áreas amostrais estudadas (Áreas I e II), mas foram observadas algumas ravinas que caracterizam o processo inicial de formação das voçorocas (Figura 9) em outras partes da área de estudo, provavelmente, devido ao uso inadequado do solo.

Figura 9: Formação inicial de voçoroca na área do Campus da UFCG em Pombal – PB.

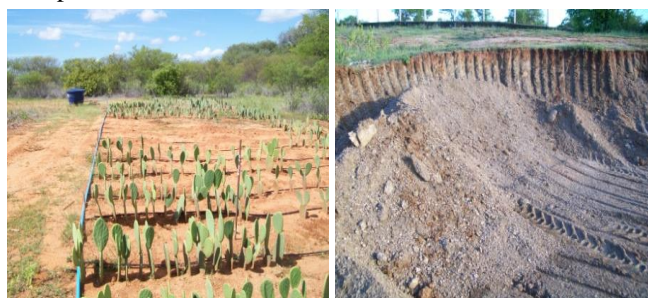
Figura 10: Áreas que devem ser serem reflorestadas no Campus da UFCG em Pombal - PB.

A prática reflorestamento refere-se à reposição vegetal de áreas com baixa capacidade de produção e/ou muito susceptível à erosão. O objetivo principal dessa atividade é a recuperação produtiva e ambiental do solo afetado por processos erosivos. Tal técnica deve ser implantada tomando-se conhecimento da região em questão e também da declividade do solo (BERTONI e LOMBARDI NETO, 2008).

O reflorestamento é indicado nas áreas foram desmatadas para retirada de solo para ser usado como material de construção nas edificações, como também nas áreas que foram utilizadas na realização de experimentos temporários da referida universidade (plantações de palma, milho, entre outras culturas). Nessas áreas, é de suma importância o reflorestamento para proporcionar uma maior resistência destas aos processos erosivos. Parte das áreas estão apresentadas na Figura 10.

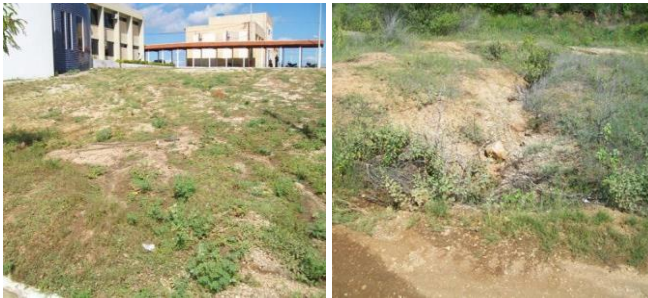
Figura 11: Áreas sugeridas para construção de terraços no Campus da UFCG em Pombal - PB.

Sugere-se ainda, em algumas partes da área de estudo, a construção de terraços, que consistem em estruturas compostas de um canal e um dique, ou camalhão, no sentido transversal à declividade do terreno, de forma a servir como barreira ao escoamento de água (PRUSKI, 2006). Essa técnica é indicada para ser usada principalmente nos locais onde as práticas conservacionistas vegetativas e edáficas não sejam eficientes, tais como, áreas com declividade média a moderada e que estejam expostas aos processos erosivos (Figura 11).

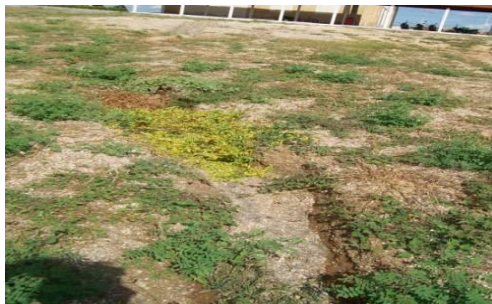
Figura 12: Área sugerida para construção de canais escoadouros no Campus da UFCG em Pombal - PB.

Uma prática complementar que deve ser usada na referida área consiste na construção de canais escoadouros, que são canais feitos solo ou concreto e têm a finalidade de coletar e realizar o transporte da água do escoamento superficial proveniente dos sistemas de terraceamento, ou mesmo de outras estruturas (áreas pavimentadas, telhados, etc.) (GERRA et al., 2007). Na área de estudo, esses canais, além de servirem de suporte para os terraços, também são importantes para se destinar corretamente as águas pluviais e residuárias que não estão sendo bem gerenciadas. Um dos locais onde há necessidade da utilização dessa técnica é mostrado na Figura 12.

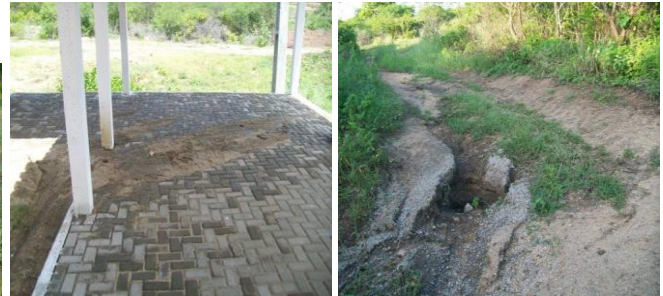
Na área do referido Campus Universitário, alguns dos caminhos estão possibilitando o desvio do escoamento natural das águas, aumentando o potencial da enxurrada em causar erosão. Na Figura 13 mostram-se algumas áreas impactadas e que necessitam da implantação dessa prática.

Figura 13: Áreas recomendadas para se fazer a distribuição racional dos caminhos no Campus da UFCG em Pombal - PB.

Outra prática indicada para ser implantada na área de estudo é a distribuição racional dos caminhos, que consiste no planejamento dos caminhos e corredores, em que estes devem ser dispostos obedecendo as curvas de

níveis, sempre procurando barrar a energia do escoamento da água da chuva (GOMES et al., 2009).
