**Máster en Direcció de Projectes de Conservació-Restauració:
Col.leccions i Conjunts Patrimonials
Universitat de Barcelona**

Evaluación de la Conservación de la Colección Sabater Pi en la
Biblioteca de la Universitat de Barcelona

Tana Andrades Marquez
Domènec Palau i Sellent

Barcelona, febrero 2011

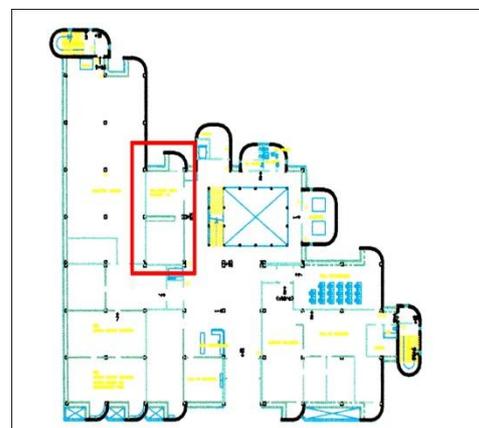
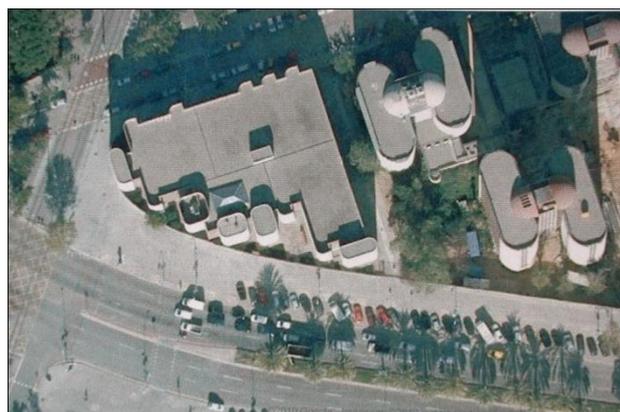
La colección Sabater Pi, se encuentra instalada en el vestíbulo de la actual Biblioteca de Bellas Artes, de la Universidad de Barcelona, ocupando un espacio de aproximadamente 75 m². Dividido en dos salas y un pequeños almacén. Se trataría de una separación a base de acristalamiento, la separación entre las salas lo forma unas vitrinas de exposición de cristal. Solo el espacio almacén, está aislado a través de mamparas de construcción y puerta de madera.

El edificio está orientado hacia el Oeste, aunque la zona que ocupa la colección este situado en el lado Este. Se accede desde el vestíbulo de la Biblioteca, situado en la plata baja de un edificio que consta de tres plantas y sótano.

Por la parte Este, está rodeado de una zona ajardinada, a través de dos grandes ventanales, y aproximadamente a unos diez metros de una vía de circulación rápida. La parte Norte no tiene ningún tipo de abertura, son paredes del edificio.

El ajardinamiento está compuesto de arbustos y césped, que debido al desnivel de la calle, no llega a las paredes ni a las ventanas, estando a una altura aproximada de 5 metro. Este jardín se mantiene en buenas condiciones de mantenimiento, ya que es cuidado por Parques y Jardines del Ayuntamiento de Barcelona.

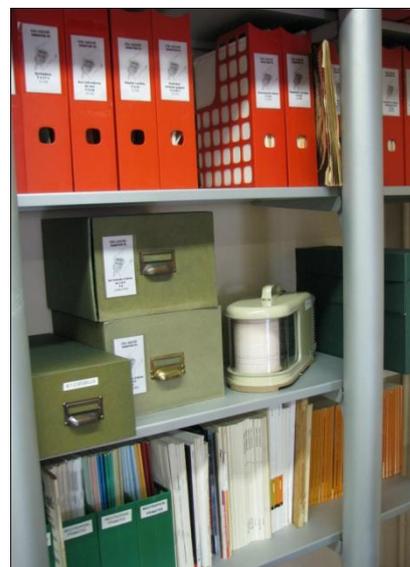
Dentro del armario la temperatura se mantiene constante con pequeñas variantes día-noche, siendo la máxima 25° y la mínima 20°. Con una media de 22,5°

En la sala las variaciones son más apreciable durante el día-noche, aunque también permanecen constante, siendo la máxima 25° y la mínima 23°, la media 24°

Dentro del armario la humedad es constante con muy pocas variaciones día-noche, aunque si se nota la influencia del exterior, siendo la máxima 39% y la mínima 9%, la media 19%

En el exterior las variaciones son más notables, pasando del 11% al 29%, dando una media de 24%

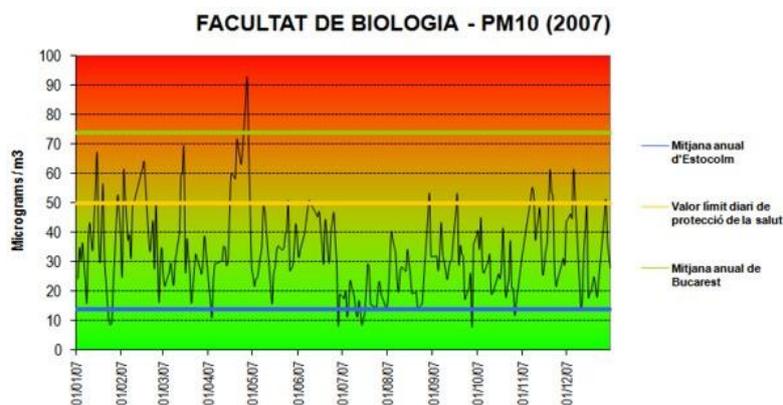
Las partículas en suspensión con un diámetro inferior a 10 micrómetros (PM 10), permite conocer la presencia de un material en suspensión, que en concentraciones muy altas, tiene efectos negativos para la salud. Para preservar la salud de los ciudadanos y reducir el impacto en la contaminación atmosférica sobre el ecosistema, la Unión Europea aprobó en 1999 la Directiva 1999/30/CE, en el que se fijaba un margen de 50 microgramos por metro cúbico el valor limite diario, a mas de que este valor limite no se puede superar más de 35 veces al año.

A lo largo del año 2007, se han superado los valores (50 mg/m³), un 11,6 %, siendo las mismas medidas registrada en el 2006. La tendencia de los indicadores es hacia una estabilización al 11%.

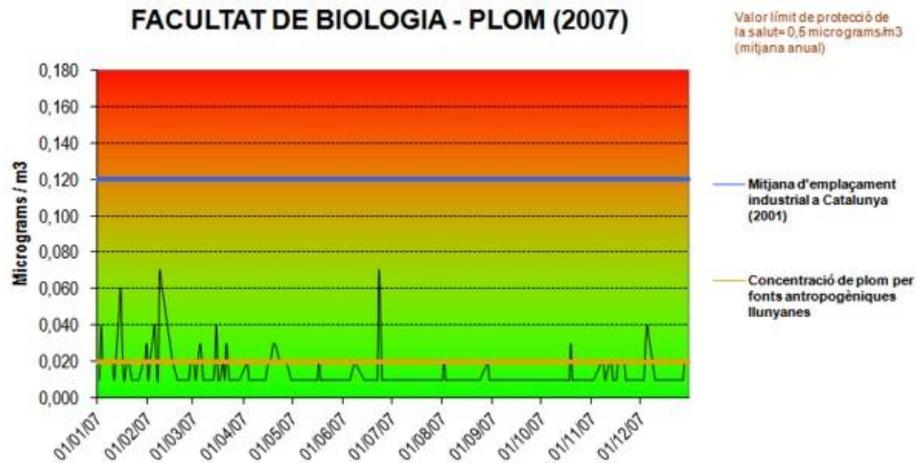
El plomo está presente de forma natural en el medio en cantidades muy pequeñas (concentraciones inferiores a 0,2 ug/m³), pero los usos industriales y la utilización de gasolinas con plomo desde principios del siglo XX, van incrementando la concentración de este metal pesado en la atmósfera, el sol y las aguas hasta niveles preocupantes, ya que se trata de una contaminación que en exposiciones a largo término, puede ser perjudicial para la salud.

Como consecuencia de este incremento, instituciones como la Organización Mundial de la Salud y la Unión Europea, establecieron valores de protección para la salud y el medio ambiente, promulgando una legislación que obligaba a eliminar progresivamente el plomo de las gasolinas, pinturas, conducciones de agua, etc... El valor límite de protección es de 0,5 microgramos por metro cúbico de aire, pero ya no se llegan a esos registros nada más que en ciudades, donde se siguen utilizando gasolinas con plomo

Los valores medidos en la zona universitaria se mantienen durante todo el año por debajo de los límites (0,5ug/m³). La máxima concentración de plomo fue de 0,06ug/m³

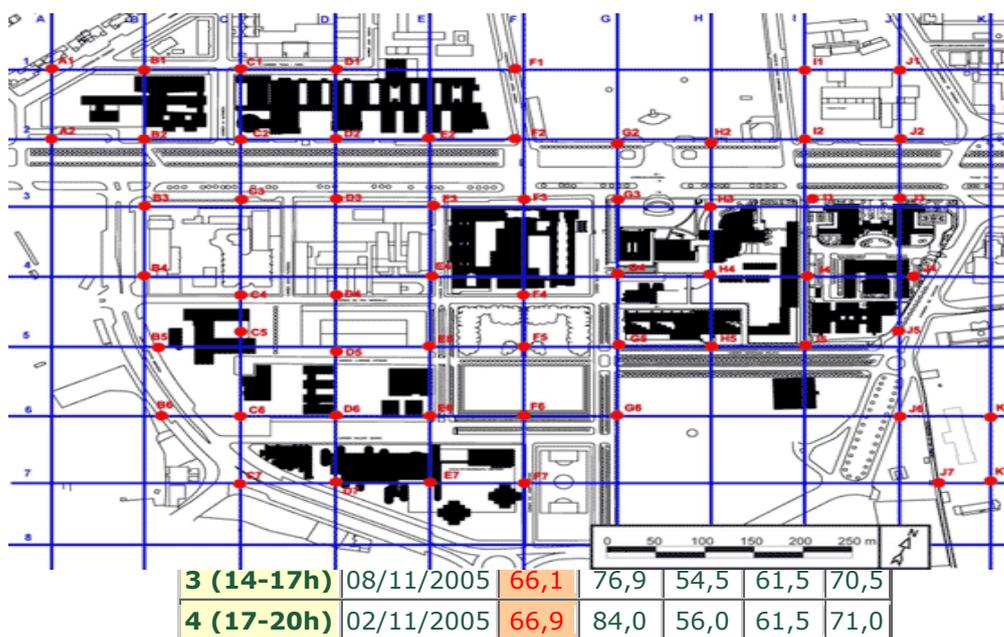
PUNTO DE MEDIDA: **C7** En vermell els resultats que excedeixen del valor límit establert per la ordenança municipal.

Contamos también con un mapa sonoro del Campus Diagonal correspondiente al año 2005, elaborado por el OSSMA. La contaminación acústica, entendida como un exceso de ruido, está presente en todos los entornos, como en el caso de la comunidad universitaria

RESUM DE RESULTATS Leq	Matí (8-14h)	Tarda (14-20h)	Dia (8-20h)
	66,2	66,5	66,3

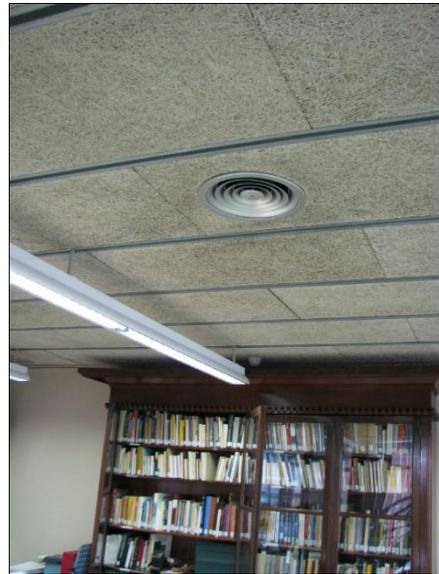
El techo de esta zona está formado por un falso techo de contrachapado que ha rebajado la altura, donde se han realizado todas las instalaciones de luz, aire acondicionado y sistemas informáticos.

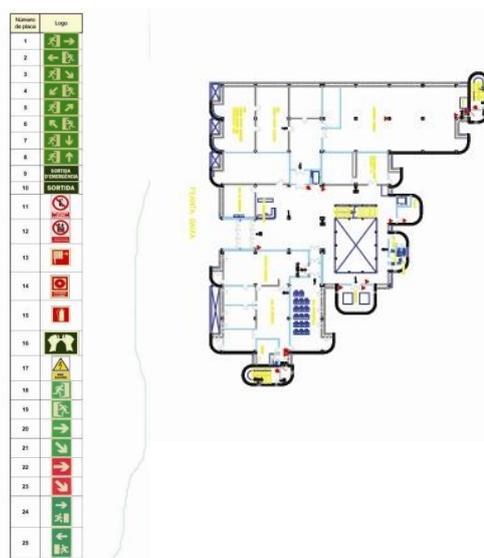
Al no estar considerado como una entidad individual, carece de las correspondientes medidas de alarma y detección de incendios necesarias, ya que cuenta como un espacio más dentro del total de la superficie del edificio, tal como se especifica en los planos de señalizaciones de evacuación, solo se han instalado un detector de incendios y humo.

El resto del edificio se encuentra protegido contra la propagación de incendios, con alarmas y conexiones directas con los bomberos, señalizaciones, salidas de emergencia, sistemas de aspersores, cortafuegos, extintores portátiles, y localizables, a las distancias y lugares recomendados, etc.

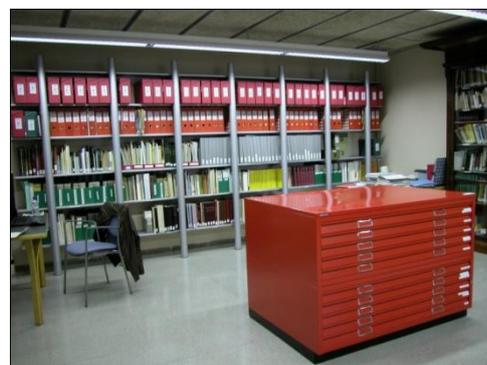
Los dibujos, cuadernos de notas, fotografías, diapositivas, registros sonoros, se conservan en una cajonera metálica en una de las salas de la colección, lo mismo que las otras materias, que se conservan en archivadores y en cajas de conservación.

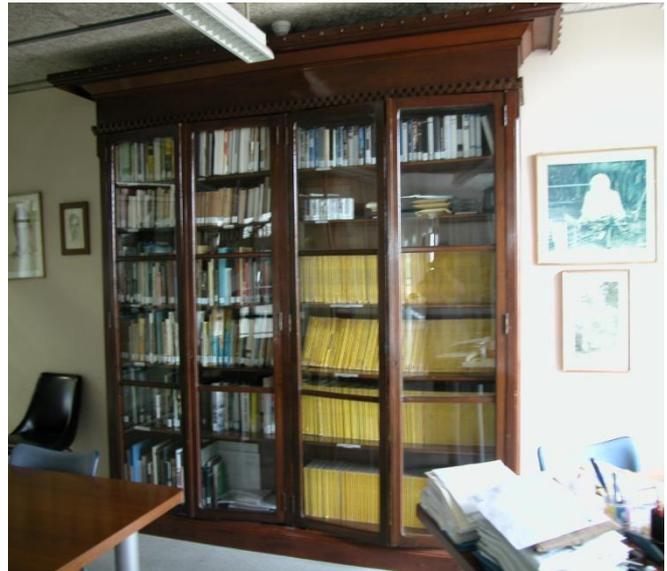
Se realiza un servicio de limpieza cada mes, ya que las vitrinas no son de cierre hermético, estando construidas por vidrio y aluminio, ocupando y haciendo de separación entre las dos salas. La altura de estas vitrinas es de aproximadamente 2 metros, llegando casi al techo y cerrado a través de cristal. Contiene separaciones interiores de baldas de cristal, que ocupan diversos objetos de la colección, en algunos casos la altura de las baldas se adapta a estos objetos. Estas vitrinas no están aisladas del suelo, sino que, para algunos materiales expuestos, son la base en donde reposan. Todos los objetos expuestos están firmemente emplazados en los estantes, sin que haya peligro de caídas o balanceos.

Se realizan controles preventivos de conservación en los materiales expuestos, debido a la baja humedad reinante en el ambiente, hace que ciertos elementos orgánicos sean más susceptibles a los cambios climáticos, observándose desecamientos en los casos de las pieles y maderas, y abombamiento en los documentos gráficos y dibujos.

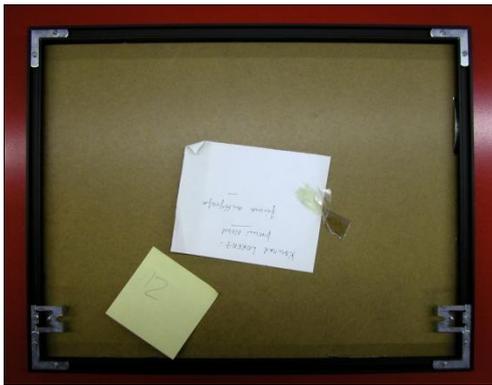
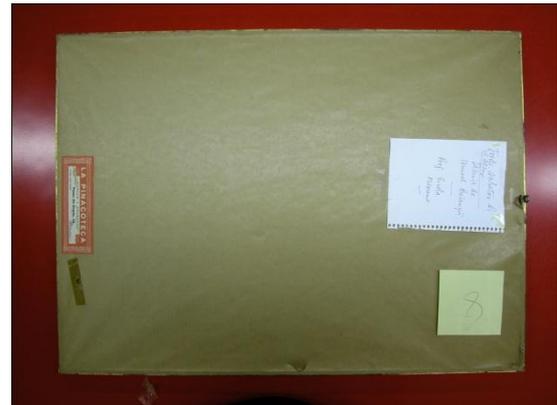
Los cuadros están enmarcados con unos fondos o bases que no serian los más recomendables, variando en función de su antigüedad: cartones, ondulados, contrachapados, papeles engomados, que junto con las condiciones ambientales, hace que se produzcan oxidaciones y ondulaciones,

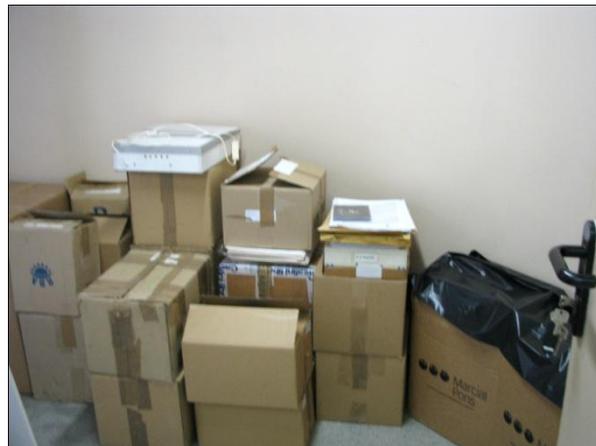
No pasan tuberías, ni otras instalaciones por este espacio, solo una instalación eléctrica que ilumina a través de un tubo fluorescente este espacio, no dispone de control de temperatura- humedad, aire acondicionado, alarmas, detectores de humos, incendio, etc.

No existe ninguna instalación típica de almacén: estanterías, compactos, etc., solo está ocupado por unas cajas de cartón amontonadas donde se conservan ejemplares de revistas y otros materiales por clasificar, y los materiales de uso de oficina.

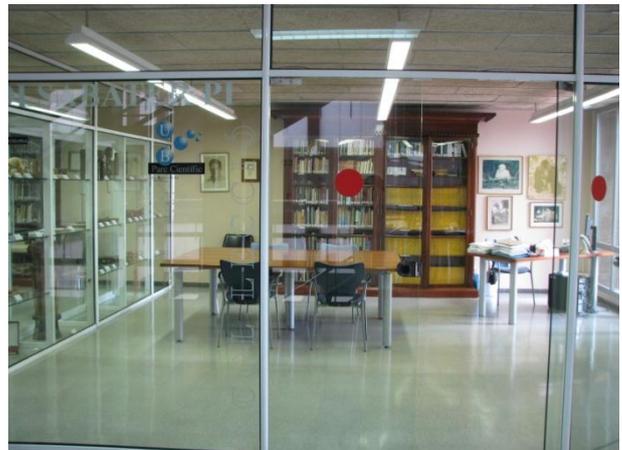
Otro de los problemas que afectan a la colección es la luz proveniente del sistema de iluminación de la sala. Esta compuesta por unas regletas, cuatro en total, a todo lo ancho de la sala, con una intensidad superior a los 16 lux, recomendados, superando en mucho esta medida. Esto hace que los materiales pierdan color, se aprecien decoloraciones en los dibujos y fotografías, sobre todo en los materiales expuestos. La luz natural también juega en contra de los materiales, al no existir ningún tipo de filtros solares en las ventanas, la luz natural entra directamente, y en algunas horas del día, es el sol que incide directamente sobre las vitrinas y cuadros. Todo esto, se amplía considerablemente al reflejar esa luz en todo los vidrios

produciéndose un efecto espejo, que provoca reflejos y hacen que los rayos de luz sean más incidentes.

Otro de los efectos, serían los reflejos, que hace que se produzcan brillos que no permiten apreciar bien los objetos de las vitrinas, ni los dibujos y fotografías enmarcados, por lo que a nivel de exposición, tampoco serían los más recomendables. No existe ningún lugar en la sala donde no se produzcan los brillos de los reflejos, por lo que según que consultas, sobre todo los dibujos que se guardan en fundas transparentes de conservación, no se pueden apreciar bien, y para los estudiosos es un problema la consulta de los fondos.

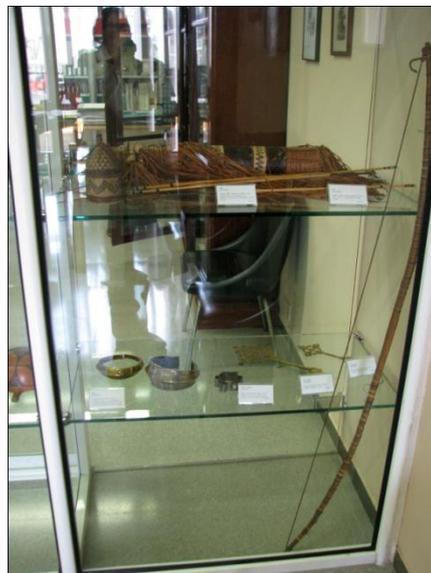
Las vitrinas no tienen ningún tipo de filtro, reciben la misma luz que en toda la sala, el único control para la iluminación excesiva, serían las contraventanas metálicas regulables, que se cierran en determinados momentos del día, cuando el sol entra de pleno en la sala, y cuando se cierra la exposición.

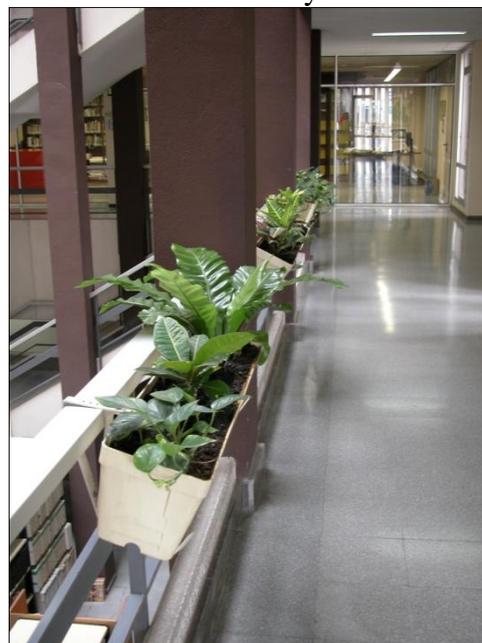
El espacio donde se exhibe la colección, no dispone de ninguna medida de prevención contra plagas, solamente se cuenta con la vigilancia visual de la responsable de colecciones, y los controles de plagas que periódicamente y que

bimensualmente se realizan de forma general en todo el edificio.

Las ventanas no disponen de filtros contra insectos, ni contra microorganismos.
