ANÁLISE AMBIENTAL DA TRILHA SAHY-RUBIÃO NO PARQUE ESTADUAL CUNHAMBEBE EM MANGARATIBA (RJ) POR MEIO DE UM PROTOCOLO DE AVALIAÇÃO RÁPIDA

ENVIRONMENTAL ANALYSIS OF SAHY-RUBIÃO TRAIL IN THE CUNHAMBEBE STATE PARK, MUNICIPALITY OF MANGARATIBA (RJ) BY A RAPID ASSESSMENT PROTOCOL

Luana de Almeida Rangel¹, Rosângela Garrido Machado Botelho²

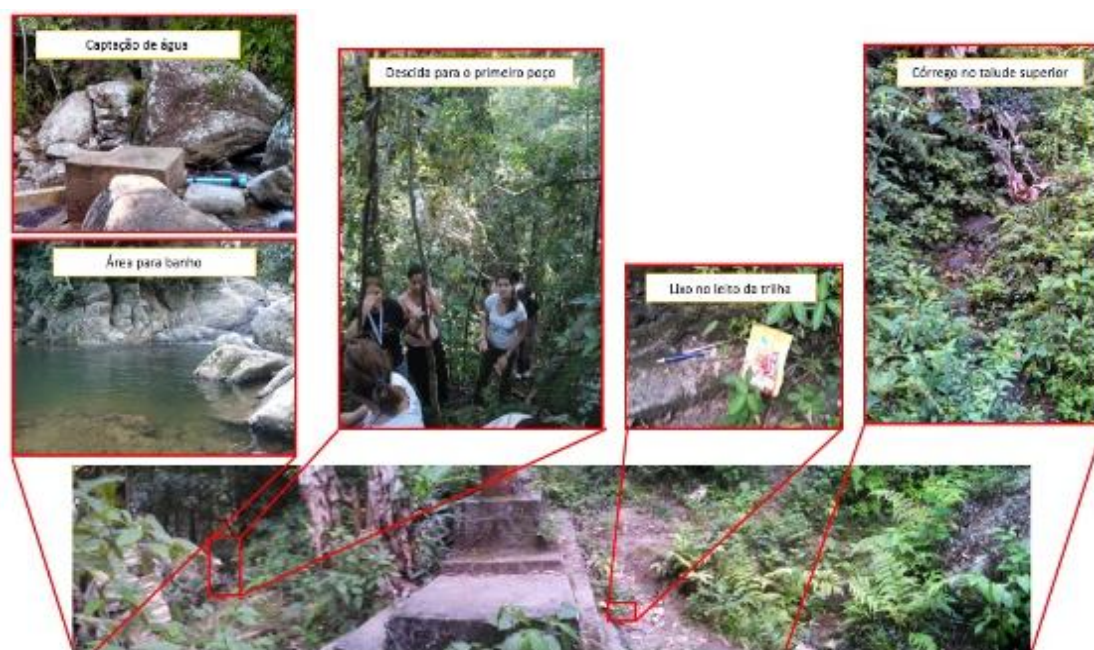
Constatou-se que a utilização mais intensa da trilha ocorre até o quinto trecho de aplicação do PAR, onde o acesso é mais fácil, há presença do mirante e de mais poços para banho (Figura 6). Porém, a partir do quarto trecho, os visitantes já encontram um obstáculo significativo, que é a primeira cerca. Além dessa cerca, foram observadas mais duas que precisaram ser abertas pelo guarda-parque, evidenciando conflitos entre o uso turístico, a ocupação e as atividades econômicas desenvolvidas. Portanto, os últimos cinco trechos da trilha, são menos utilizados pelos turistas, sendo que, o décimo trecho possui grande potencial e atrativos.

Figura 6. Visão panorâmica do ponto de descida para o primeiro poço no segundo trecho da trilha Sahy-Rubião (a); captação de água (b); área para banho (c); descida para o poço (d); lixo na trilha (e); canal no talude superior (f). Fotos: Autor (2015).

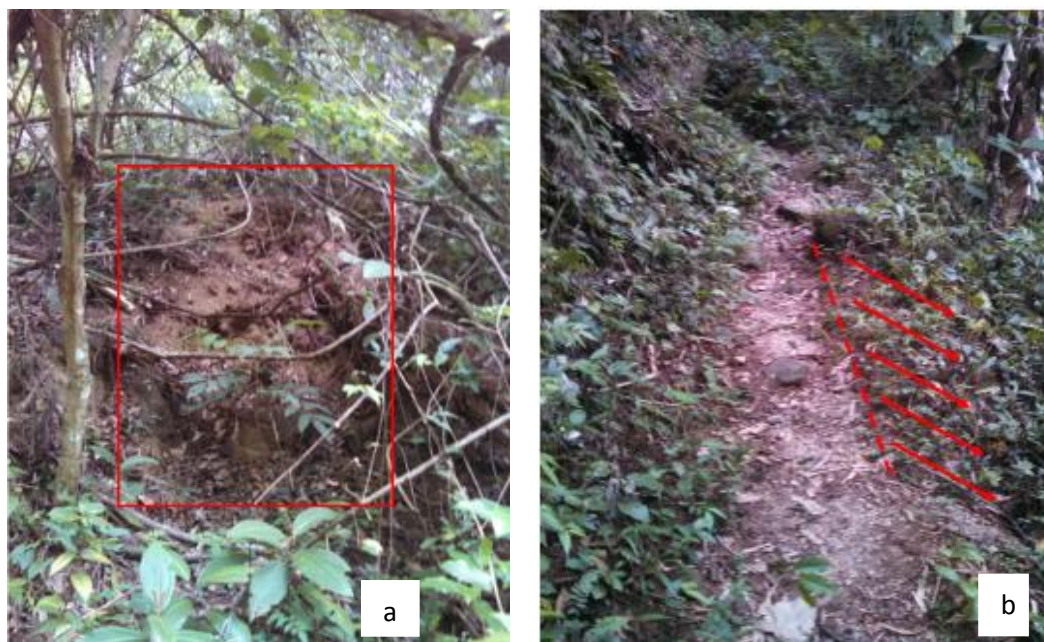
A declividade e a largura do leito foram os fatores mais preocupantes. Nos trechos três, quatro e cinco, a declividade média é superior a 50%, indicando trechos muito difíceis de serem percorridos. Kroeff (2010) observou, analisando as trilhas do Parque Nacional da Serra dos Órgãos, que trechos de trilha com declividades acima de 10° tendem a ter tanto erosão em ravinas, como degraus no leito da trilha. Horton (1945) destaca que, quando a precipitação excede a capacidade de infiltração do solo, ocorre o runoff. A água acumula-se em depressões (microtopografia) na superfície do solo, e começa a descer a encosta através de um fluxo em lençol (*sheetflow*), podendo evoluir para ravina. Sendo assim, essa feição está relacionada a uma incisão no solo que a partir da concentração do fluxo de água tende a se aprofundar, e suas dimensões podem chegar a 0,5 metros de largura e de profundidade (GUERRA, 2010).

A largura do leito foi inferior a 0,95 metros na maior parte da trilha (com exceção do trecho 10), evidenciando risco para os usuários, sendo agravado pela erosão da borda crítica. Na figura 7, observa-se erosão na borda da trilha e, conseqüentemente, queda de material encosta abaixo. Verifica-se também, o estreitamento do leito da trilha e grande declividade da borda crítica. Esse processo pode estar associado à presença de canais de drenagem ineficientes ou inexistentes, como foi apontado por Costa (2006), no estudo da trilha do rio Grande e do Camorim, no Parque Estadual da Pedra Branca (RJ).

Figura 7. Movimento de massa no talude superior da trilha (destacado em vermelho) (a); perda de borda crítica (destaque em vermelho) no terceiro trecho da trilha Sahy-Rubião (b). Fotos: Fotos: Autor (2015).

A revegetação da borda da trilha (nos pontos com perda de borda crítica) e o acréscimo de serrapilheira no leito (nos pontos com ravinas) aumentariam o input de matéria orgânica do solo favorecendo a infiltração. E a instalação de estruturas de manejo, como escadas, pontes e corrimãos (nos trechos com maior declive e risco de queda para os usuários) melhorariam as condições de acesso à trilha.

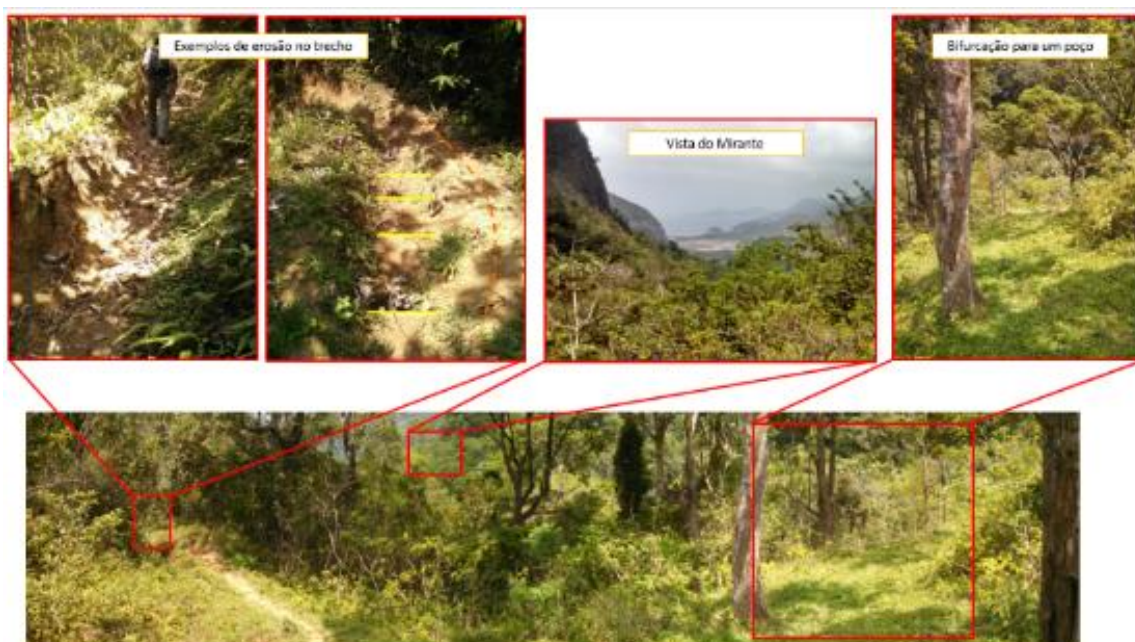
A trilha apresentou feições erosivas desenvolvidas em determinados trechos de aplicação do PAR-TM, como em áreas de convergência de fluxos e de elevada declividade, principalmente entre o terceiro e sexto trecho (Figura 8). A degradação do solo permite inferir que o mesmo está sofrendo intensamente com o pisoteio e com a concentração do fluxo superficial de água. Assim, onde há presença de ravinas mais desenvolvidas, pode-se afirmar que o escoamento superficial e subsuperficial é ineficiente e o fluxo converge para o leito da trilha de forma concentrada. Sendo assim, a instalação de canaletas de drenagem e o nivelamento da trilha se tornam essenciais para a resolução do problema.

Figura 8. Quinto trecho da trilha Sahy-Rubião onde os processos erosivos estão acelerados (a). Degraus no leito (em amarelo) e caminho lateral agravando o processo erosivo (em laranja) (b); mirante (c) para contemplação da vista; descida para um poço (d). Fotos: Autor (2015).

Costa (2006), ao analisar as trilhas do Parque Estadual da Pedra Branca, no Rio de Janeiro, encontrou situação semelhante em alguns pontos de floresta ombrófila e realizou intervenções de manejo semelhantes a fim de reduzir o impacto da velocidade da água no piso e, conseqüentemente, o aumento dos processos erosivos, e facilitar a locomoção dos visitantes.

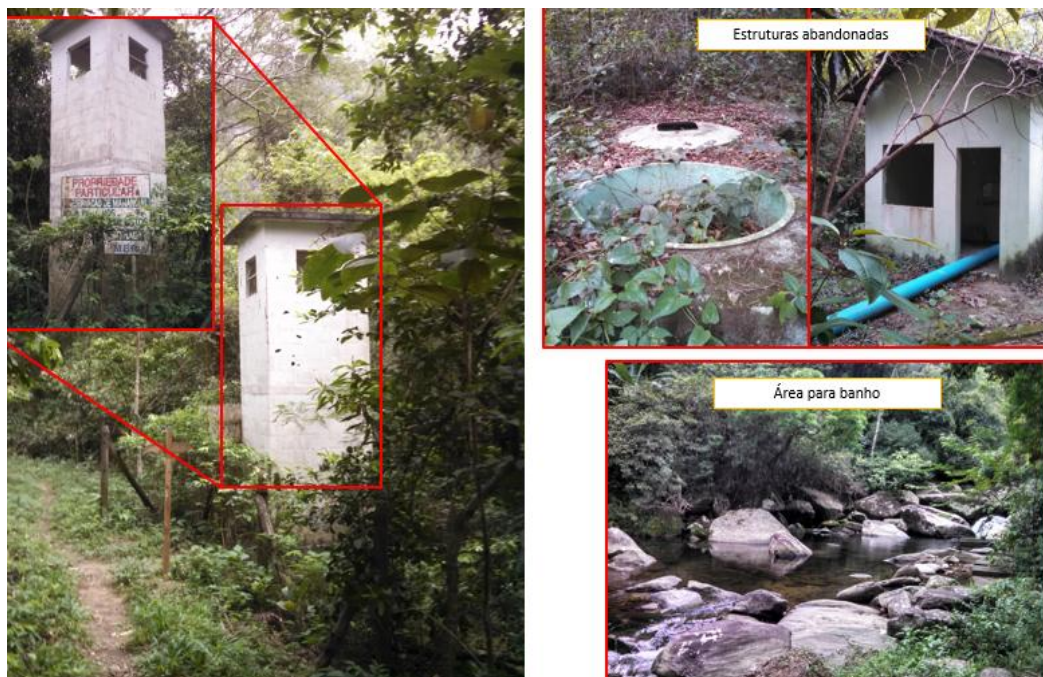
Quanto à acessibilidade, a trilha quase não possui estruturas de manejo, possui trechos muito íngremes com grau de dificuldade elevado e presença de feições erosivas desenvolvidas principalmente nos trechos quatro, cinco e seis de aplicação do PAR-TM. Já o primeiro, sétimo, oitavo e décimo trechos possuem conflitos relacionados à propriedade da terra, pois possuem propriedades dentro dos limites do Parque. Até o terceiro trecho foram observados impactos relacionados à captação de água, bem como, edificações e estruturas abandonadas (Figura 9).

Figura 9. Torre que pode ser utilizada para fiscalização (a); estruturas de manutenção de captação de água abandonadas (b); poço dos Escravos no terceiro trecho da trilha Sahy-Rubião (c), onde há uma. Fotos: Autor (2015).
