# GEOMORFOLOGIA E ÁREAS DE EXPANSÃO URBANA DO MUNICÍPIO DE GARANHUNS-PE: UMA ABORDAGEM ESPAÇO-TEMPORAL DOS EVENTOS MORFODINÂMICOS PARA O PLANEJAMENTO TERRITORIAL

## GEOMORPHOLOGY AND EXPANSION OF URBAN AREAS GARANHUNS-PE COUNTRY: A SPACE-TIME APPROACH OF MORPHODYNAMIC EVENTS FOR TERRITORIAL PLANNING

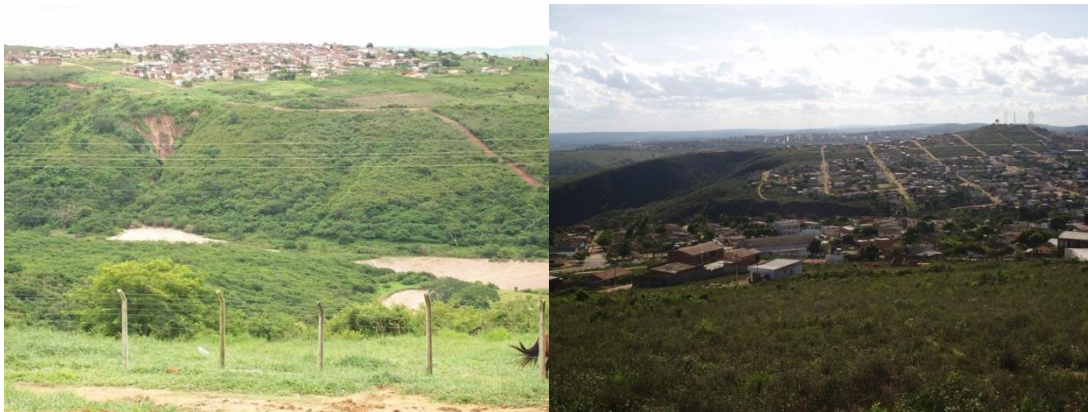
*Topo*: a área urbana de Garanhuns e quase sua totalidade encontra-se sobre o compartimento de topo tabular. Está estruturado sobre uma altitude que varia entre 800-950 metros e possui ora rupturas de declividade convexa, ora retilínea, apresentando dissecações que variam de 50 a 100m entre topo e fundo de vale. Com frequência, este tipo de relevo apresenta-se fortemente dissecado sobre as unidades de encosta, por vezes com registros de extensas paleoincisões estabilizadas pela cobertura vegetal (fig. 03) (AZAMBUJA, 2007).

**Figura 3.** Compartimento de Topo Tabular com ocorrência de rupturas de declividade convexa na COHAB III (à esquerda) e ruptura retilínea na COHAB I (à direita).

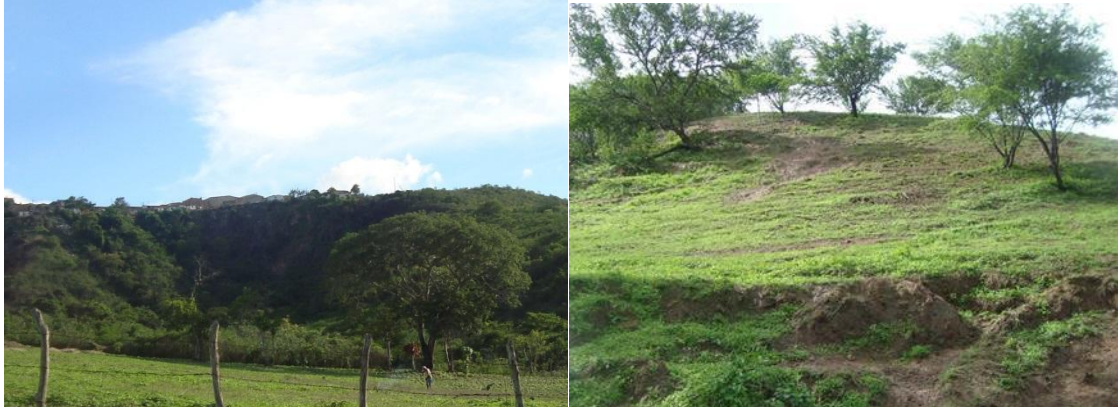
*Vertentes ou Encostas:* Apresentam com frequência três tipos de ruptura de declividade sobre as áreas em questão: as vertentes retilíneas, côncavas e convexas. De forma geral, as vertentes retilíneas estão associadas às formas côncavas em posição inferior da encosta, predominando as cicatrizes de deslizamento, feição esta ubíqua ao longo do perímetro urbano. A ocorrência na área do quartzito Garanhuns subordinado a alinhamentos estruturais do mesoproterozóico, como verificado por Modenesi (1980) em trabalho sobre intemperismo e morfogênese no Planalto de Campo dos Jordão, exercem forte controle sobre o modelado no entorno da mancha urbana de Garanhuns. A progressiva remoção de cobertura vegetal nas áreas de cabeceira sobre estas áreas torna este compartimento altamente susceptível às ações antrópicas. Assim, as formas côncavas facilitam a convergência de águas, induzido à formação de sulcos e voçorocas, constituindo-se ao mesmo tempo como área de erosão e aporte de sedimentos, como referido por Resende (*apud* Ribeiro, 2004). Modenesi-Gauttieri & Hiruma (2004) definem a associação destes dois tipos de vertente como anfiteatros de erosão com predomínio de as cicatrizes de voçorocas e deslizamentos (figura 4).

**Figura 4.** Encosta retilínea com ocupações irregulares sobre o ângulo de ruptura da encosta (esquerda) e encosta convexa em áreas de uso rural com erosão laminar (a direita).

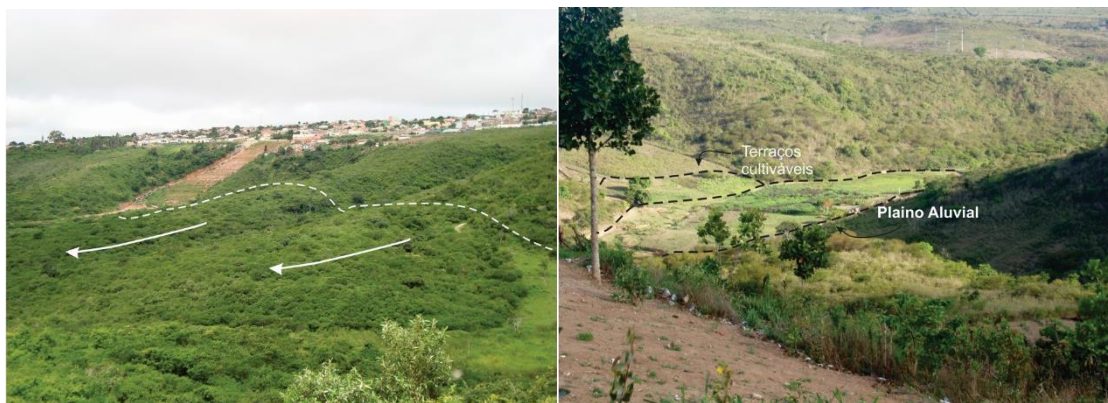
*Rampas de Colúvio* – As vertentes estruturadas em rampa de colúvio são consideradas como elemento de acumulação subrecente. Estas são formas comuns sobre as áreas de transição entre encosta íngreme e terraços fluviais. Sua origem deve-se a sucessivos processos morfogenéticos pontuais, responsáveis pela remobilização de regolito a jusante de tais encostas. São rampas de ondulação suave que adquirem destaque pela coalescência de vários depósitos colúviais (figura 5) Devido à heterogeneidade de seus sedimentos, muitas vezes estas áreas configuram-se como instáveis, podendo em certos estágios se transformarem em nova área fonte de sedimentos, quando fortemente erodidas (AZAMBUJA, 2007).

*Plano Aluvial* - este compartimento ocorre em áreas baixas e planas, ao longo dos tributários e do próprio Riacho Rua Nova a SSE da área urbana e ao longo do vale do Riacho São Vicente a NNE, sobre altitudes que variam entre 700 e 800 m. Frequentemente é limitado por encostas de rampas de colúvio que formam truncamento sobre as áreas de terraços propriamente ditas (figura 5). De acordo com Azambuja (2007), devido a sua expressão espacial, esta faixa nem sempre consegue ser representado pelo mapeamento em escala de semidetalhe, considerando-se em sua grande parte como margens dos cursos fluviais na área de estudo.

*Terraços* - As unidades de terraços encontram-se preenchidas por material alúvio-coluvionar cortadas por drenagens intermitentes da área. Correspondendo ao Ciclo Paraguaçu de King (1959), em sua grande parte os terraços são ocupados pela agricultura de gênero alimentícios, no entanto sua limitada expressividade espacial não permite discerni-los no mapa geomorfológico. Portanto, para fins de mapeamento, esta unidade está representada de forma indivisa, junto ao plano aluvial.

**Figura 5.** Modelados deposicionais no entorno urbano de Garanhuns. À esquerda, rampas de colúvio e à direita plano aluvial e terraços utilizados pela agricultura.

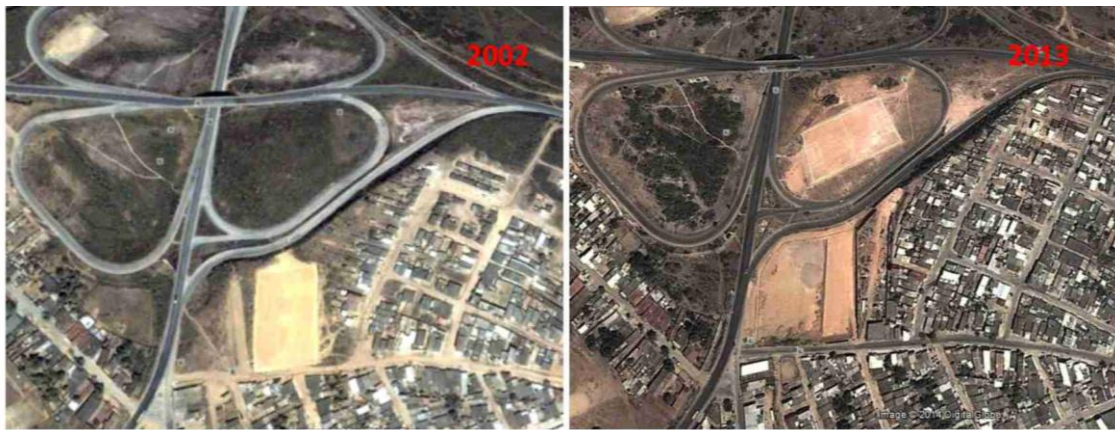
**Figura 10.** No ano de 2002, o terreno marcado em amarelo apresenta um antigo campo de futebol sobre uma área de Latossolo Amarelo. A mudança de uso em 2013, demonstrada pela transferência do campo para uma área de domínio público, deveu-se ao uso e extração de material para construção civil desta área vinculado à especulação imobiliária de Garanhuns no período recente (Google Earth, 2015).

Quantias exorbitantes foram gastas na construção de redes dispersoras de águas pluviais e recuperação de voçorocas que atingem bairros populares ou zonas periféricas do planalto de Garanhuns. Entretanto, muitas ações comandadas por construtoras e iniciativa privada continuam desrespeitando os códigos de proteção de áreas susceptíveis, como o caso da retirada de material de antigos campos de futebol para construção civil (fig. 11). Verificou-se que, em curto prazo, a especulação imobiliária em Garanhuns tem experimentado a construção de novos patamares sobre limites de ruptura de declividades, através do terraceamento com acréscimo de material retirado de áreas compostas principalmente por colúvio ou Latossolos Amarelos.

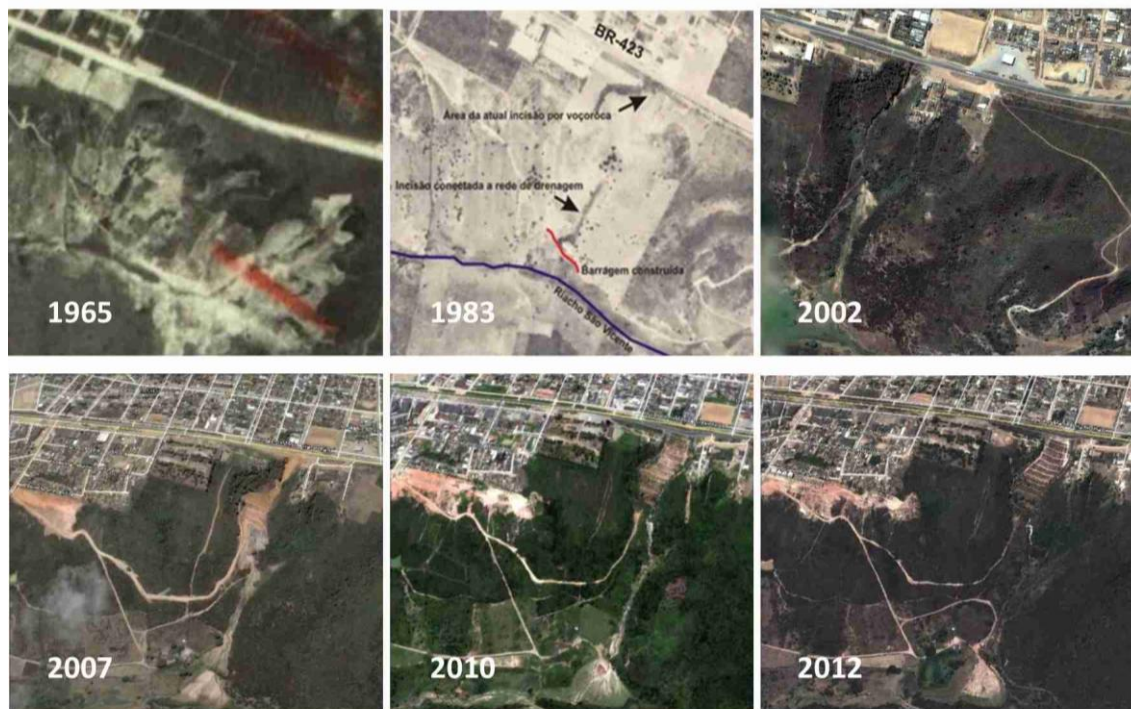
**Figura 12.** Evolução da paleovoçoroca e expansão urbana das áreas limítrofes do Planalto entre os anos de 1965 e 2012. A partir de 2007 as obras de recuperação da voçoroca elevaram o fluxo de sedimentos para os leques e estes, por sua vez, foram utilizados na construção de novos patamares notados nos anos de 2010 e 2012 (Fontes: CPRM, 1965; INCRA, 1982 e Google Earth, 2015).

Muitas áreas anteriormente mapeadas como susceptíveis e inadequadas ao uso e ocupação têm sido sistematicamente loteadas e, conseqüentemente, expostas aos agentes erosivos. O elevado teor de areia e silte das coberturas superficiais em áreas de topo, de acordo com os resultados encontrados nesta pesquisa, tem conduzido aos terraços recém construídos a aceleração de processos erosivos sobre tais setores do relevo. Visto que a recuperação da voçoroca localizada na BR342 mobilizou uma grande quantidade de material de seu próprio leque aluvial para a reconstituição dos taludes, novos problemas surgiram a partir desta conduta. Na figura 12 é possível notar que a morfologia de encosta, não somente desta voçoroca, mas também de outras vertentes localizadas neste mesmo vale, modificou-se sensivelmente ao longo de quase 50 anos.

Após a realização das obras de recuperação de uma das faixas da BR423 e retaludamento da voçoroca, maciças quantidades de sedimentos foram depositadas na posição terminal do leque aluvial, como observado na figura 12 (nos anos de 2007, 2010 e 2012). Com a instalação de vias para o trânsito de maquinário no fundo do vale, tais sedimentos passaram a ser utilizados tanto na própria voçoroca, bem como transferidos para a construção de terraços próximos à área afetada, objetivando o aumento da área de expansão de empreendimentos imobiliários. Não obstante, estes empreendimentos têm colaborado ainda com a falta de infraestrutura relativa à microdrenagem e baixa resistência do material estruturador, apresentando intenso ravinamento e possíveis reativações morfodinâmicas nestas áreas.
