CARE-Note-2006-005-SRF

**« Rapport d'essais de traction et de compression d'un système isolant pour le « tuning » motorisé des coupleurs TTF3 »**

*A. Gonnin, CNRS-IN2P3-LAL, Orsay, France*

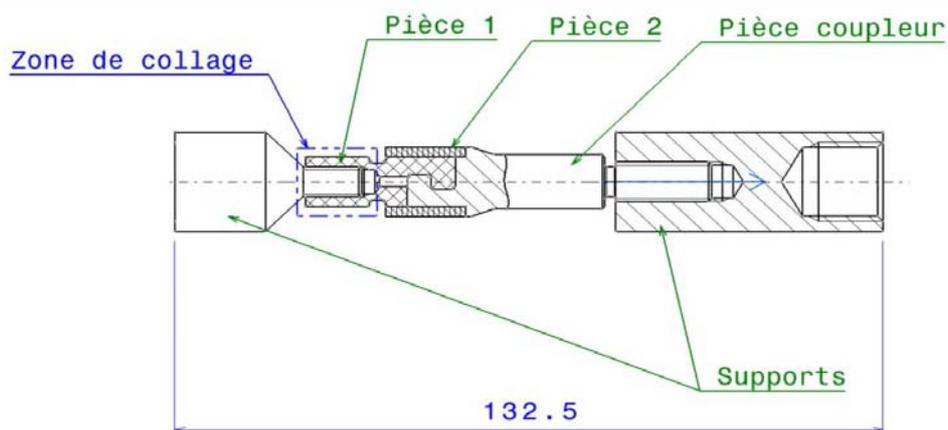
Pour des raisons de tenue mécanique, nous avons choisi de coller la « pièce 1 » sur son support (ou pièce de liaison). La liaison des deux pièces est un filetage iso M6. La colle utilisée est de l'Araldite 2011.

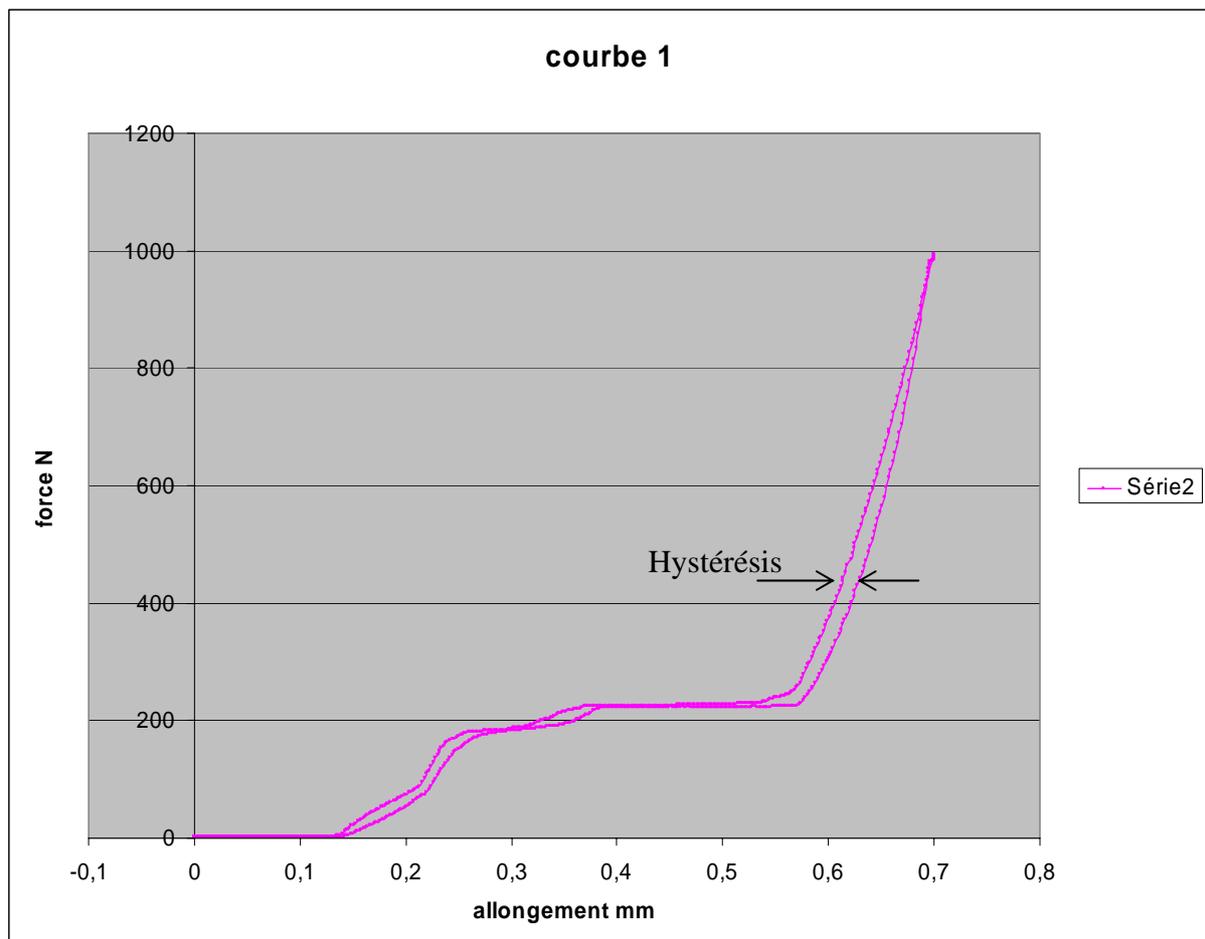
### Graphique

Pour obtenir le graphique suivant, on a effectué cinq cycles, aller-retour, de 0N à -1000N. C'est-à-dire que les pièces sont sollicitées en compression jusqu'à une valeur égale à 2 fois la force nominale.

Le graphique ci-dessus a été établi en fonction de la force (générée par la machine) et les valeurs d'allongement (données par la traverse de la machine).

Les cycles ont été effectués sans démonter les pièces.

Le premier cycle est identique aux autres. La valeur moyenne pour l'hystérésis est de 0,01 mm.

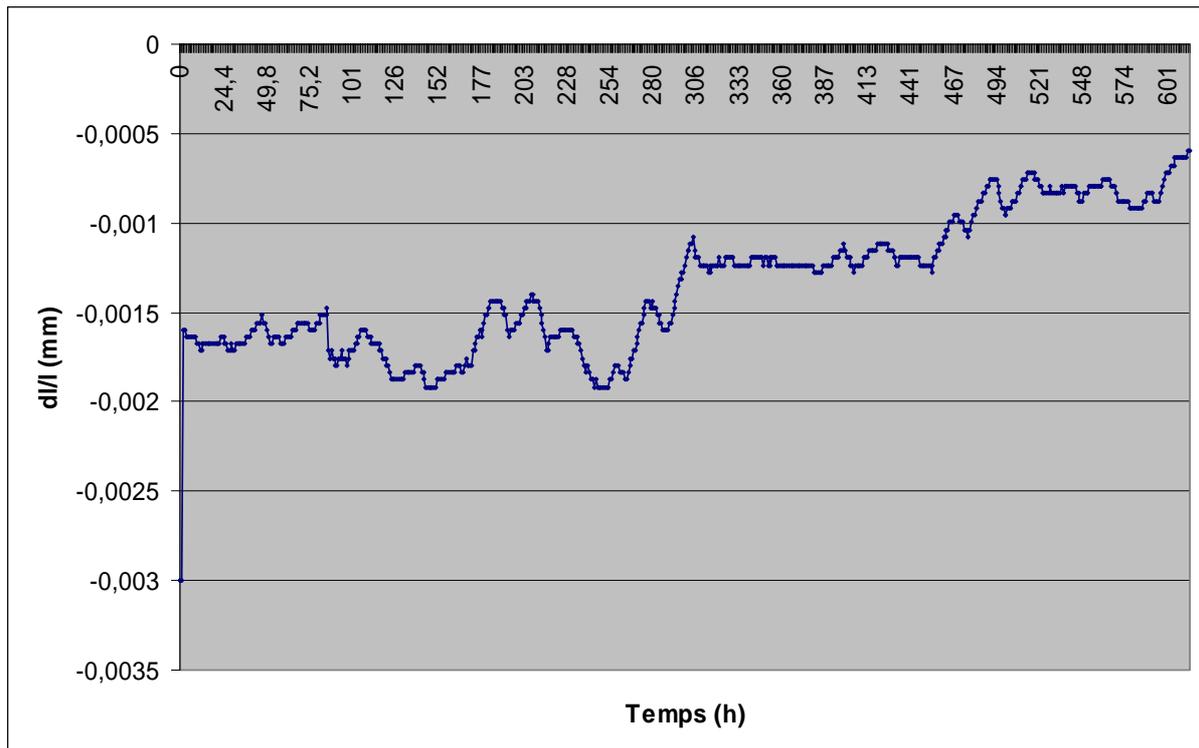
### Graphique

Le fluage est une déformation du matériau en fonction du temps et sous l'effet d'une charge constante. Dans notre cas, la charge introduite était de 800 N.

Le test a été effectué de fin octobre à mi-novembre, pendant une durée de plus de 600 heures. Un relevé écrit a été réalisé (voir annexes).

La courbe obtenue n'est pas très interprétable. Il y a trop de variations.

Ce test mérite d'être refait. Mais ne disposant pas de salle de mesure à température et hydrométrie constante, il ne sera pas évident d'obtenir de meilleurs résultats. Différents paramètres se sont enchaînés :

- variation de la température
- démarrage du chauffage dans le bâtiment
- variation du taux d'humidité.
- Etc ...

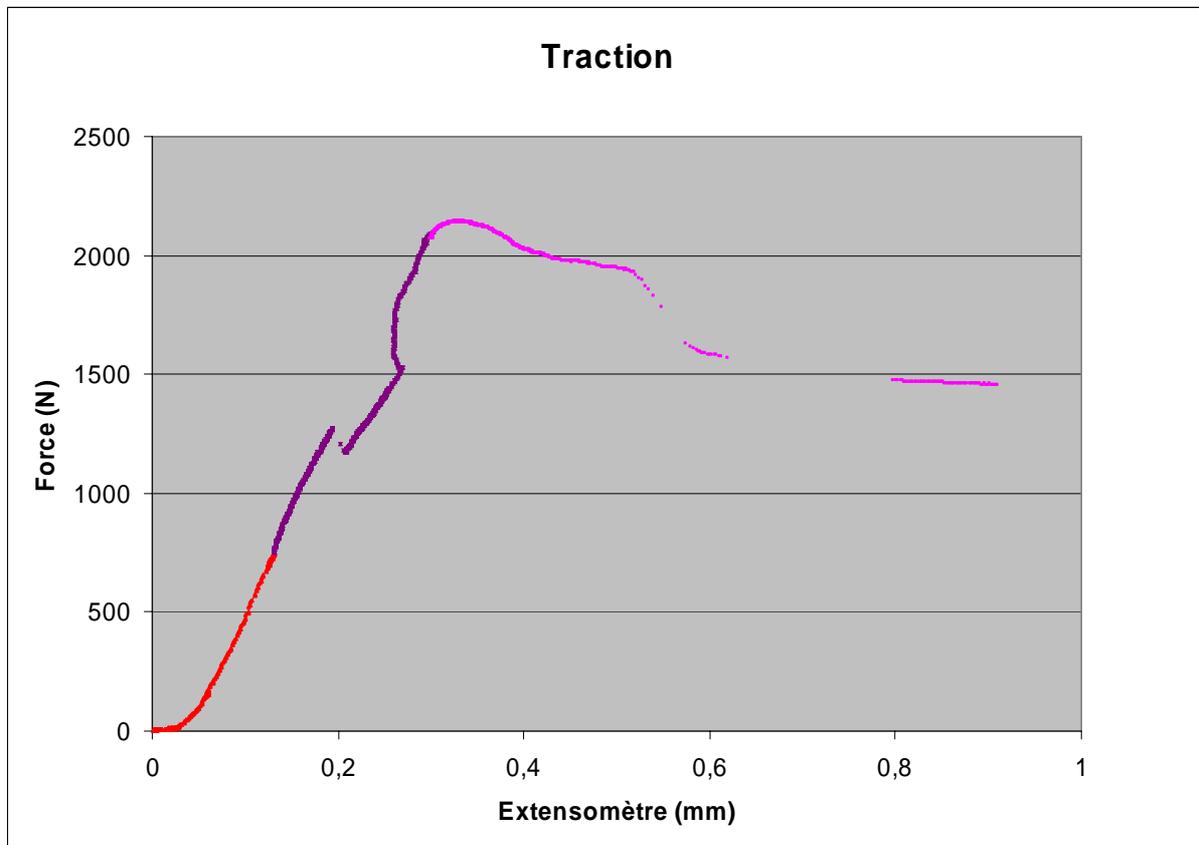
### Graphique

A environ 1300N : 1<sup>er</sup> bruit. Début de fissure de la pièce 2 (bague) dans le sens longitudinal. Flexion de la pièce 1.

A environ 1600N : rupture totale de la bague dans le sens longitudinal. Flexion plus importante de la pièce 1.

A environ 2100N : rupture totale de la pièce 1. La zone de rupture se situe au niveau de la section la plus faible.

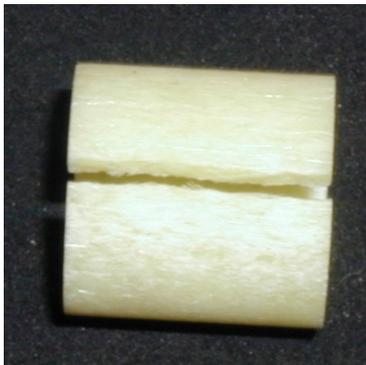
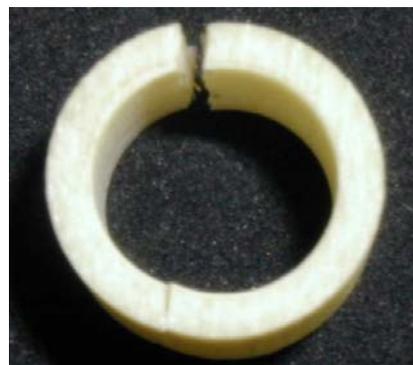
Etat de la pièce 2 au stade de 1600 N.

Pour la pièce 2 (bague), sa faible épaisseur présente un inconvénient majeure : trop fragile. Rappelons que cette pièce a été usinée de sorte que les fibres soient parallèles au sens longitudinal. Voir photos page 11 et 13. Les meilleures solutions, à envisager, seraient :

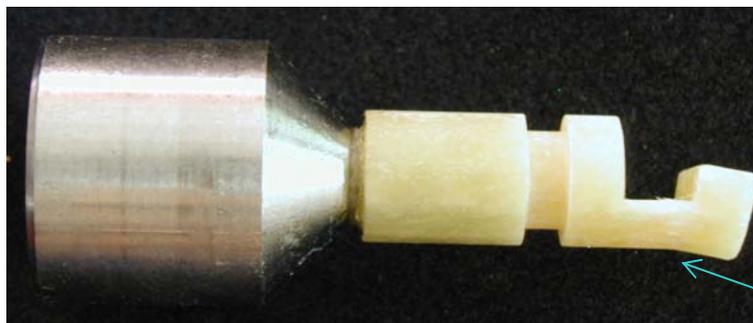
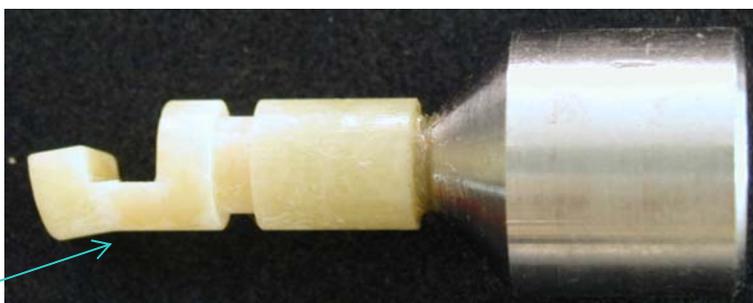
Etat de la pièce 1 lors de la rupture de la pièce 2 à 1600 N.

Flexion

La pièce 1 subit une flexion due à sa forme (extrémité en U qui s'emboîte dans la pièce coupleur). Voir photos page 11.

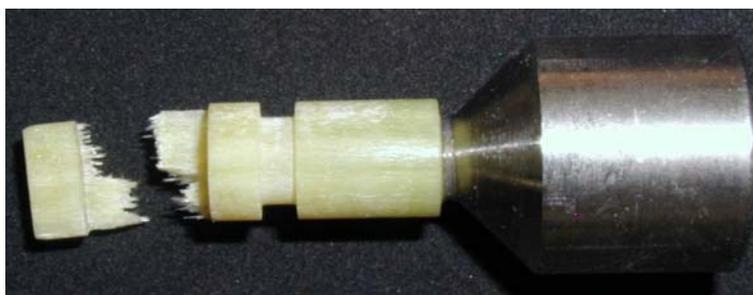
Etat de la pièce 1 après rupture à 2100 N.

L'absence de congé au changement de section contribue à une concentration de contrainte. D'après les photos, on remarque que la rupture des pièces se situe toujours dans cette zone.

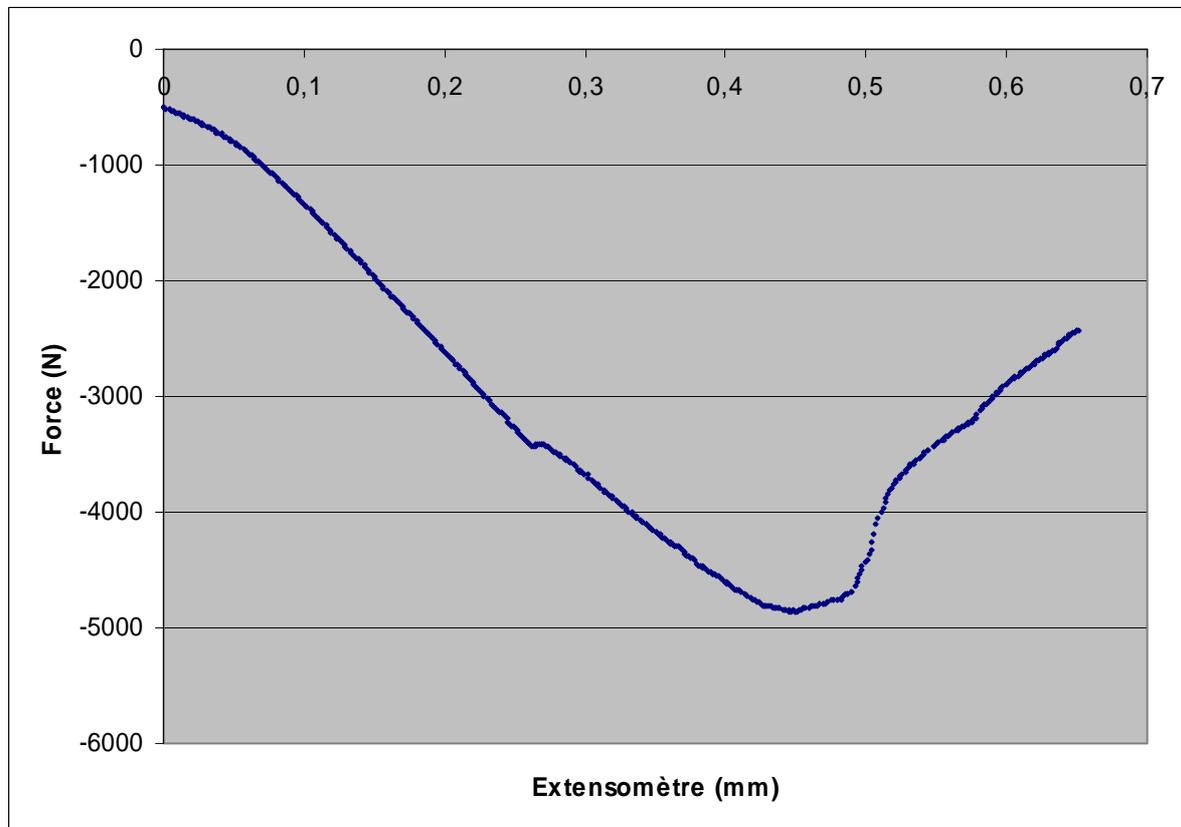
### Graphique

A environ -3500N : fissuration de la pièce 2 (bague) dans le sens longitudinale.

A environ -4900N : rupture de la pièce 1

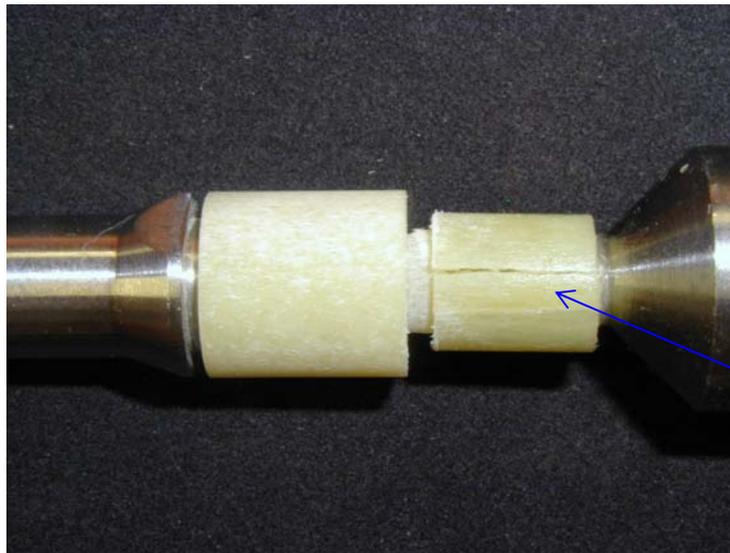
Fissure dans la zone de collage

A noter : il est nécessaire de coller la pièce1 sur son support. Car celle-ci se fissure dans la zone de filetage lors d'un travail en compression. Le collage a été réalisé avec de la colle Araldite 2011. Voir 1<sup>ère</sup> photo page 13.

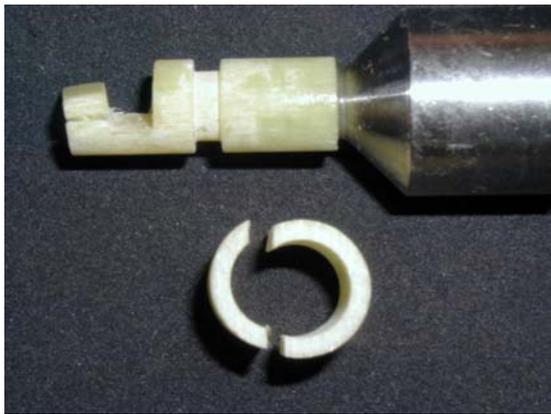
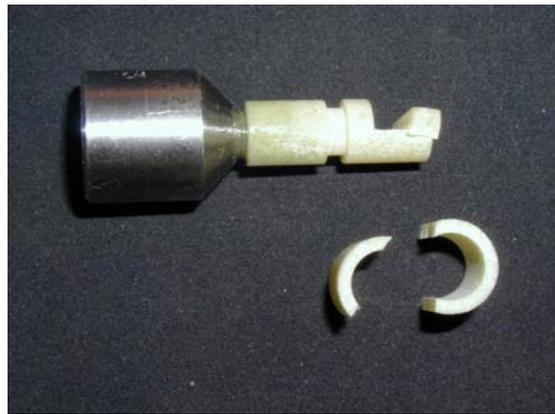
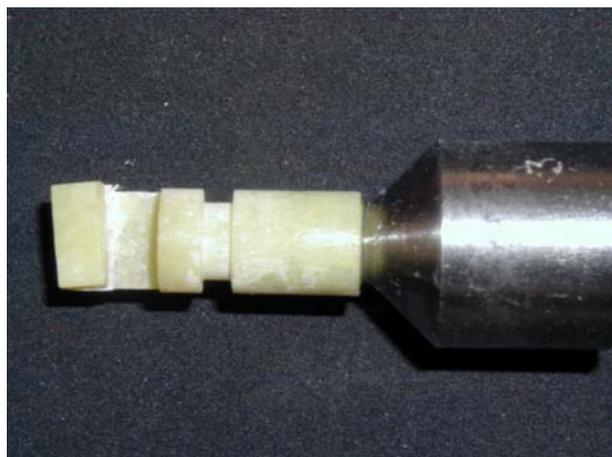
Voir photos

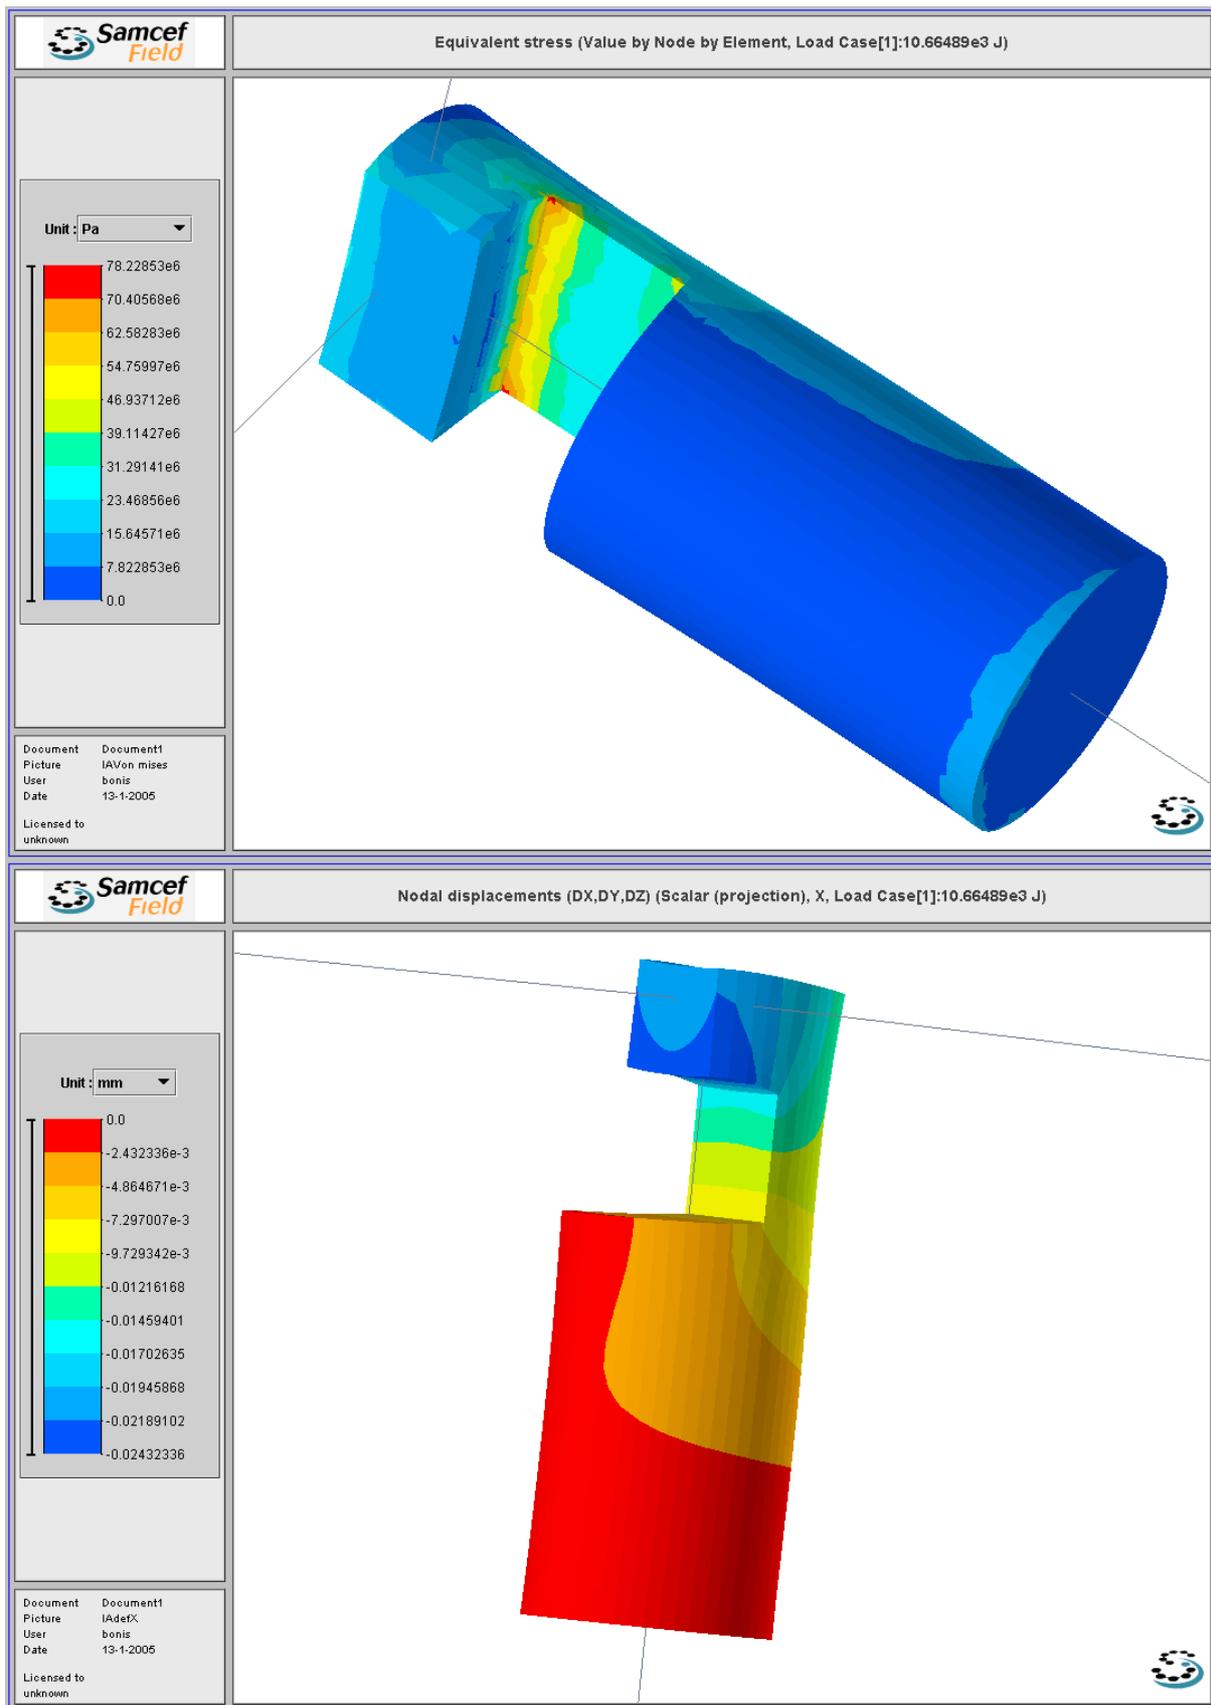
**Résultats de calculs** réalisés par **Julien Bonis** avec le logiciel **Samcef**

Après des calculs de rdm, effectués par Julien Bonis (résultats en annexes), très concluant, l'utilisation de ce matériau devait être justifié par des essais de traction et de compression.
