# **Analyse de profils de chaussées : Effet du gel saisonnier et de la dégradation du pergélisol**

**Mémoire**

**Maîtrise en génie civil**  
Maître ès sciences (M. Sc.)

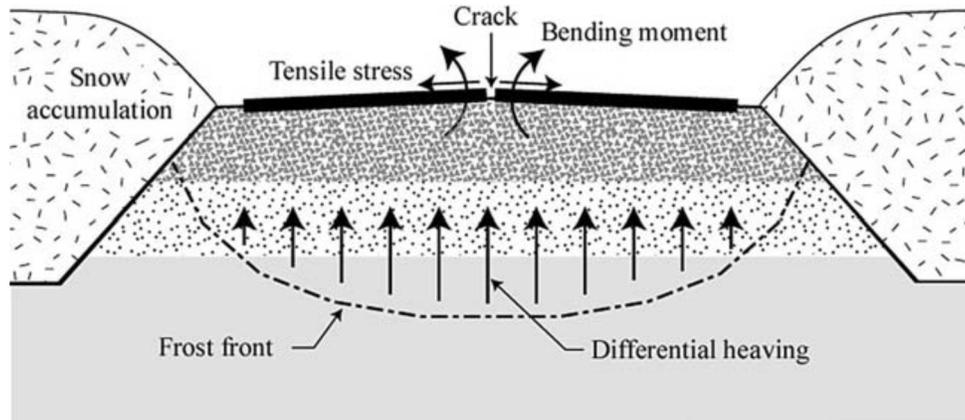
Figure 3 : Contrainte et fissuration induites par un soulèvement différentiel transversal (Doré & Zubeck, 2008)

Le premier mécanisme est un soulèvement différentiel dans l'axe transversal de la chaussée. La neige accumulée dans les accotements fait en sorte que le front de gel est plus profond au centre de la route, comme le montre la Figure 3. De ce fait, le soulèvement au gel se produit au centre de la route et des fissures, telles que des fissures de centre ou des lézardes, apparaissent au centre de la route. Le niveau de sévérité d'une fissure longitudinale ou lézardes peut être déterminé à l'aide du *Guide de mesure et d'identification des dégradations des chaussées souples* (Ministère des Transports du Québec, 2007). La Figure 4 présente comment déterminer les différents niveaux de sévérité de fissures longitudinales d'une chaussée. Quant au

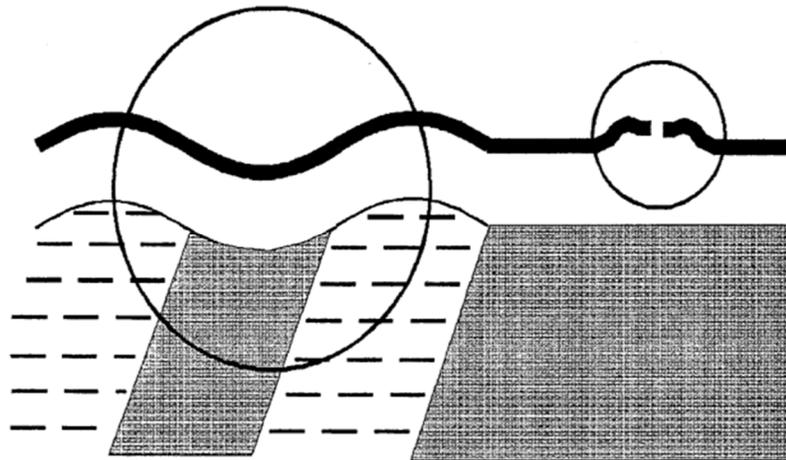
**Figure 5 : Différentes longueurs d'onde associées aux chaussées (Doré G. , Détérioration des chaussées en conditions de gel : une nouvelle approche prévisionnelle, 1997)**

Pour faire un lien entre ces mécanismes de soulèvements, les déformations des couches profondes (sol d'infrastructure et sous-fondation) ont une répercussion de grandes longueurs d'onde à la surface tandis que de courtes longueurs d'onde sont reliées à des déformations se produisant dans les couches supérieures de la chaussée (Figure 5) (Doré G. , 1997).

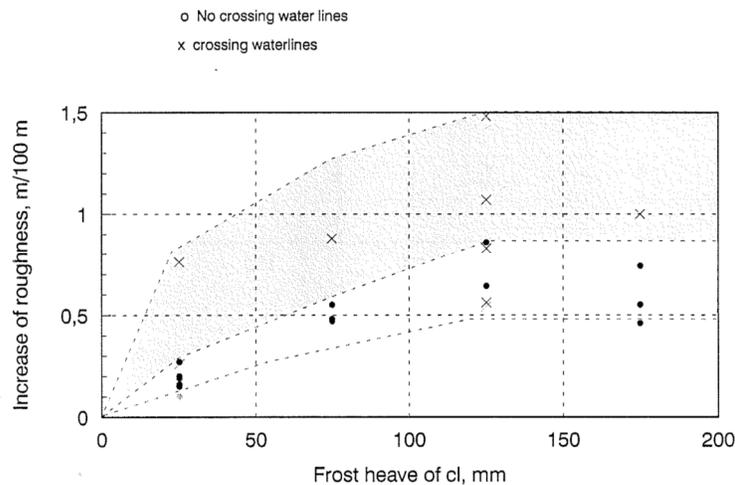
**Figure 6 : Uni longitudinal d'une rue pavée à Joensuu au printemps 1983 en fonction du soulèvement au gel (The Finnish Road Structures Research Programme 1994-2001, 1998)**

Plusieurs recherches ont été faites pour étudier les dommages causés sur la chaussée par le soulèvement au gel. Quelques constats ont été observés en Finlande lors d'un programme d'étude sur les infrastructures routières finlandaises (The Finnish Road Structures Research Programme 1994-2001, 1998). D'abord, l'uni longitudinal (se référer à la section 2.3 de l'État des connaissances) d'une chaussée pavée a été analysé en fonction du soulèvement au gel. La Figure 6 montre l'augmentation de l'uni longitudinal en fonction de la hausse du soulèvement au gel au centre d'une route en Finlande.

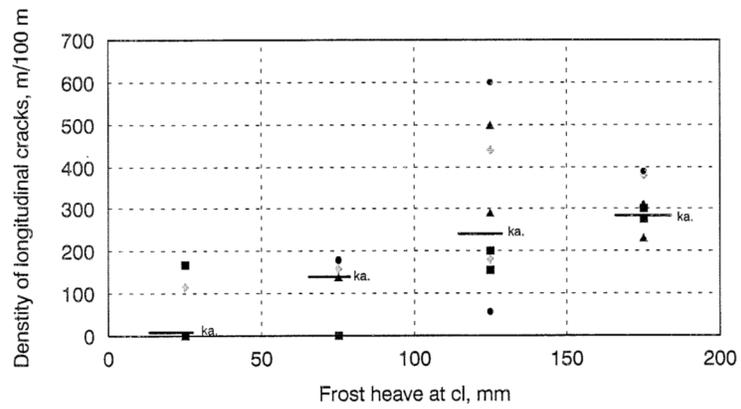
**Figure 7 : Fissuration longitudinale et lézarde d'une rue pavée à Joensuu au printemps 1983 en fonction du soulèvement au gel (The Finnish Road Structures Research Programme 1994-2001, 1998)**

De plus, le dommage des chaussées causé par la fissuration a été étudié. Comme expliqué un peu plus haut, le soulèvement au gel peut créer différents dommages sur la chaussée. La fissuration longitudinale et lézarde sont des conséquences importantes du soulèvement au gel. Les Finlandais ont observé l'augmentation de ces types de fissuration en fonction de l'accroissement du soulèvement au gel au centre de la route. La Figure 7 représente cette relation.

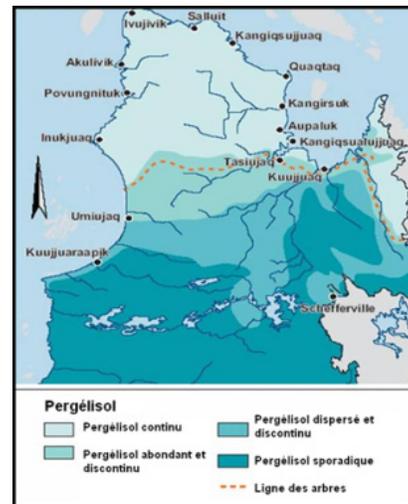
La distribution du pergélisol au Canada et au Québec est importante, soit d'environ 50 % de la surface (Ressources naturelles Canada, 2013). La Figure 12(a) montre la distribution des différents types de pergélisol au Canada et la Figure 12(b) caractérise plus précisément le pergélisol au Québec. La majorité du pergélisol au Québec se trouve sur le territoire du Nunavik, au Nord du Québec.

Figure 12 : Distribution du pergélisol (a) au Canada (Heginbottom, 1995) (b) au Québec (Voyer, 2009).

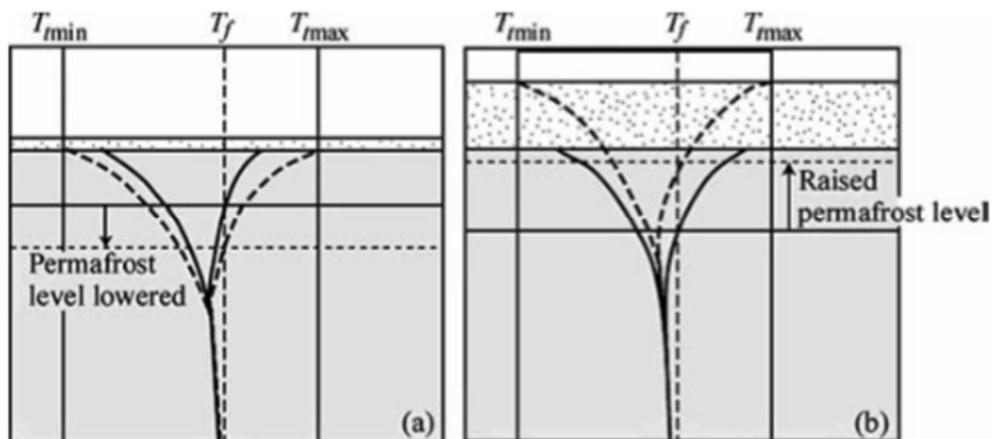
Figure 14 : Modification du régime thermique dans le sol d'infrastructure (Doré & Zubeck, 2008)

La construction d'un remblai routier influence également le régime thermique du sol, la modification subie est présentée à la Figure 14. Avant la construction, l'épaisseur de la couche active est stable alors que pendant la construction, une augmentation de la couche active est remarquée, due au retrait de la végétation, à la compaction du sol ou encore à la modification du réseau de drainage (a). Ensuite, lorsque la construction est terminée, une remontée du plafond du pergélisol dans la fondation granulaire au centre de la chaussée est observée (b). Les matériaux granulaires possèdent généralement une conductivité thermique plus grande que celle du sol autrefois en place; ce qui accentue ce phénomène. Également, avec le déneigement de la chaussée et la neige dirigée vers les côtés, l'épaisseur de la couche active augmentera au centre de la chaussée.

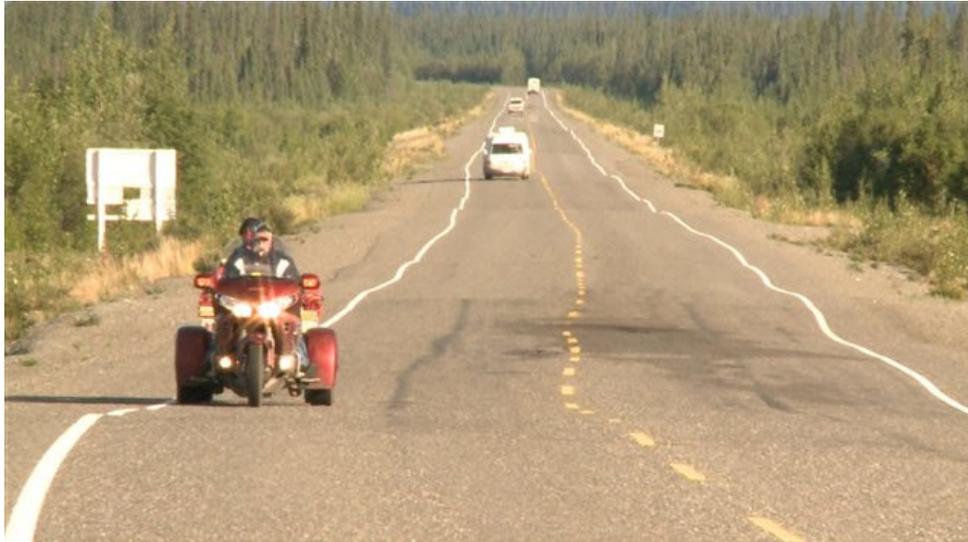
Figure 15 : Ondulations de la route de l'Alaska dues à des tassements différentiels (Samson, 2015)

Ce tassement est d'autant plus dangereux lorsque la teneur en glace est variable dans les sols. Les tassements différentiels peuvent se traduire par des ondulations inégales de la route (Figure 15). Des tassements ponctuels, quant à eux, surviennent lors d'une dégradation de glaces massives localisées et de coins de glace. Les tassements localisés introduits par ces dégradations donnent souvent lieu à la création de lacs thermokastiques si l'eau de la fonte de la glace ne peut pas se drainer (Figure 16).

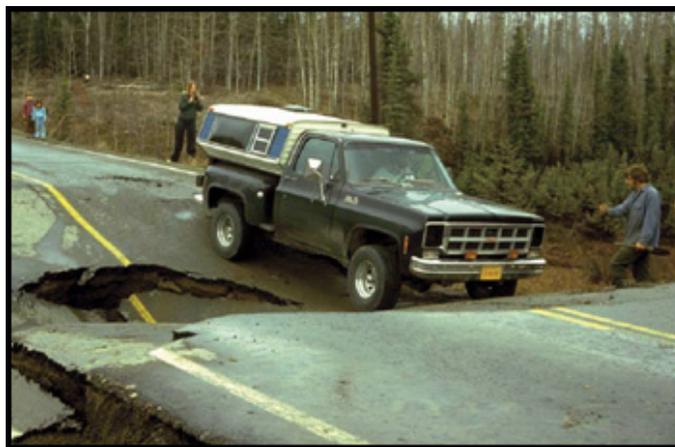
Figure 16 : Affaissement d'un remblai routier dû à l'apparition d'un thermokast (Université de l'Idaho)

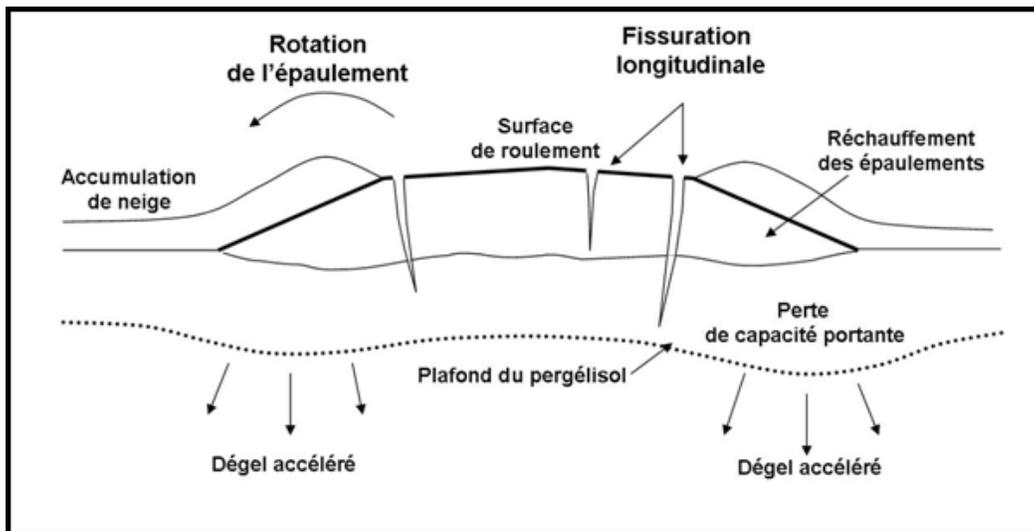
Figure 17 : Dégradations engendrées par la géométrie du remblai (Goering, 2004)

Pour ce qui est des dégradations engendrées par la géométrie du remblai, deux phénomènes sont associés à ce mécanisme de dégradation soit la rotation des épaulements du remblai et la formation de fissures longitudinales sur les accotements et sur la surface de roulement. En effet, durant l'hiver, l'accumulation de la neige aux abords des accotements du remblai isole et empêche la chaleur de sortir, ne favorisant pas la pénétration du gel dans le sol. De ce fait, le plafond du pergélisol s'abaisse sous les épaulements entraînant des tassements puis la dégradation du remblai, ce qui occasionne les défauts mentionnés auparavant.

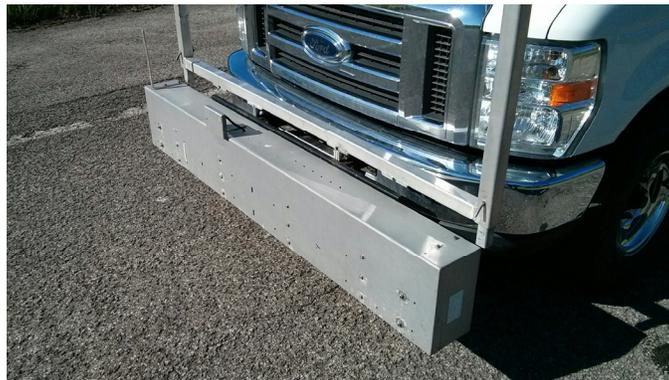
**Figure 22 : Profilomètre inertiel ICC©**

Selon Sayers (Sayers & Karamihas, 1996), la source majeure de variation d'un profil est que d'un relevé à l'autre, la ligne de mesure longitudinale n'est pas la même. Chaque ligne possède un profil différent. Avec un profilomètre inertiel, la position latérale et longitudinale est très difficile à contrôler. Aussi, la vitesse, la texture de la chaussée, l'accéléromètre, le conducteur et le profilomètre peuvent causer des erreurs de mesure.

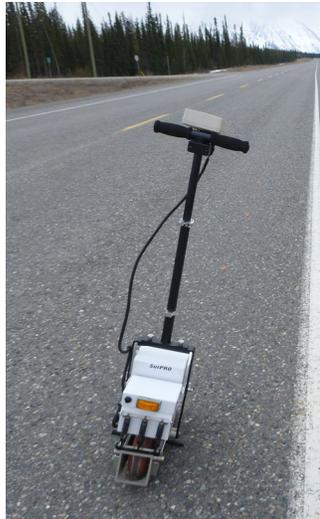
**Figure 23 : Profilomètre à basse vitesse SurPRO©**

Le deuxième appareil est un profilomètre à basse vitesse de type SurPRO©. C'est un instrument manuel qui mesure un profil à une vitesse entre 1,5 km/h et 4 km/h. Normalement, les mesures de profils sont prises dans la piste de roue, pour bien représenter le profil longitudinal sous la roue d'une voiture. Par la suite, l'IRI est calculé le long de ce profil, mesuré entre un début et une fin, en assumant un parcours en ligne droite. La Figure 23 montre le SurPRO. L'appareil est très précis, par contre puisqu'il est manœuvré manuellement, plusieurs sources d'erreur contribuent à l'erreur de mesure telles que le louvoiement transversal (amplifié si le profil n'est pas marqué à la craie ou peinturé longitudinalement); l'étalonnage de l'odomètre (surtout si l'écart de température est important, car le pneu varie un peu en diamètre selon la température); la vitesse (avoir une vitesse constante et un début et une fin de relevé en douceur); la surface de la chaussée et plusieurs autres. Il n'est donc pas possible de quantifier une marge d'erreur sur la mesure de l'IRI. Cependant, comme l'appareil est qualifié selon les normes du Ministère des Transports du Québec, il est communément connu que l'erreur sur l'IRI ne dépasse pas 10 % des valeurs calculées. Cet appareil est un outil encore plus précis que le profilomètre inertiel présenté auparavant.

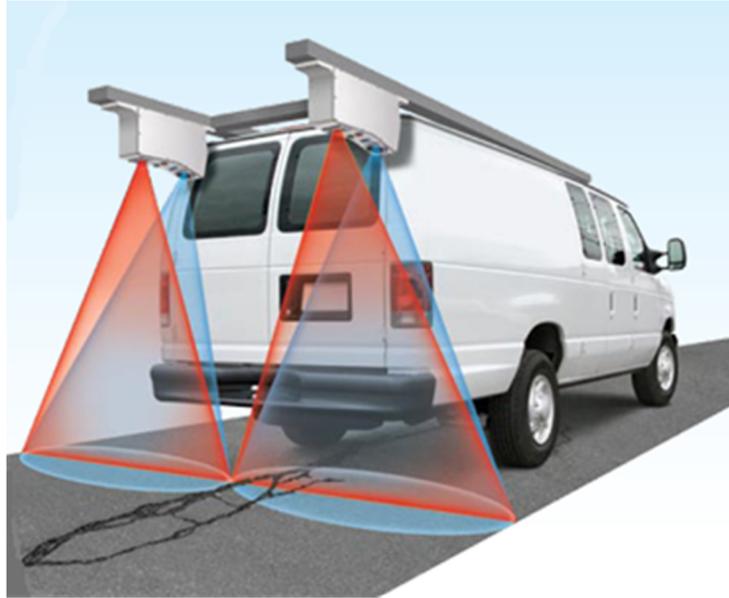
Figure 24 : LCMS de Pavemetrics© (Pavemetrics, 2015)

Le troisième appareil est le LCMS (Laser Crack Measurement System). Il est utilisé principalement pour la détection automatique des fissures ainsi que l'évaluation des ornières, de la macrotexture et autres caractéristiques de la route. Les caméras à haute vitesse, les dispositifs optiques sur mesure et les projecteurs de raie laser permettent de représenter la surface de la chaussée en 3D. De plus, avec des accéléromètres en option, ce système permet la mesure de profils longitudinaux sur toute la largeur de la voie en 4000 points et non seulement dans les ornières comparativement au profilomètre inertiel. Aussi, le LCMS, couplé aux accéléromètres permet la mesure de profils transversaux. (Pavemetrics, 2015)

Le plus grand inconvénient des profilomètres inertiels à deux lasers (ex. : ICC) est que les données de profils proviennent uniquement des traces de roue, c'est-à-dire que les valeurs qui sont de part et d'autre des traces de roue sur la chaussée ne sont pas répertoriées. Une analyse en trois dimensions, incluant les profils transversaux et longitudinaux, est donc avantageuse pour couvrir l'ensemble de la chaussée et déterminer efficacement les dégradations associées aux profils. La Figure 24 présente le système LCMS de Pavemetrics©.

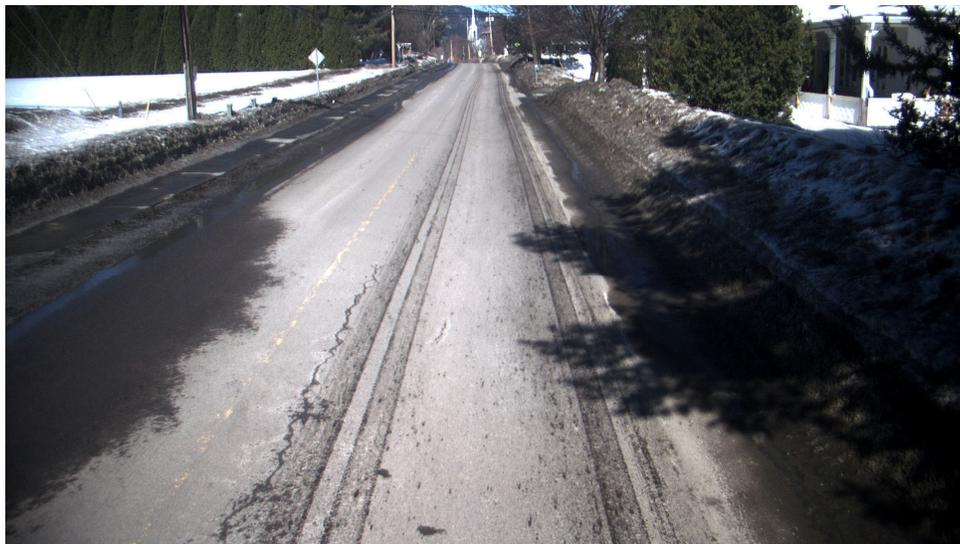
Figure 26 : Dégradations sur la section de Stoneham. Hiver 2015

La section de Stoneham est située sur la 1<sup>re</sup> Avenue. Ce secteur de 300 m est une réfection récente dans un secteur municipal et scolaire. Quelques dégradations sont visibles à la surface de la chaussée, telles que de petites lézardes et de faibles fissures au centre et en bordure de la chaussée. La Figure 26 montre un exemple de ces dégradations. Les accotements sont étroits et une bordure de trottoir vient délimiter la chaussée.

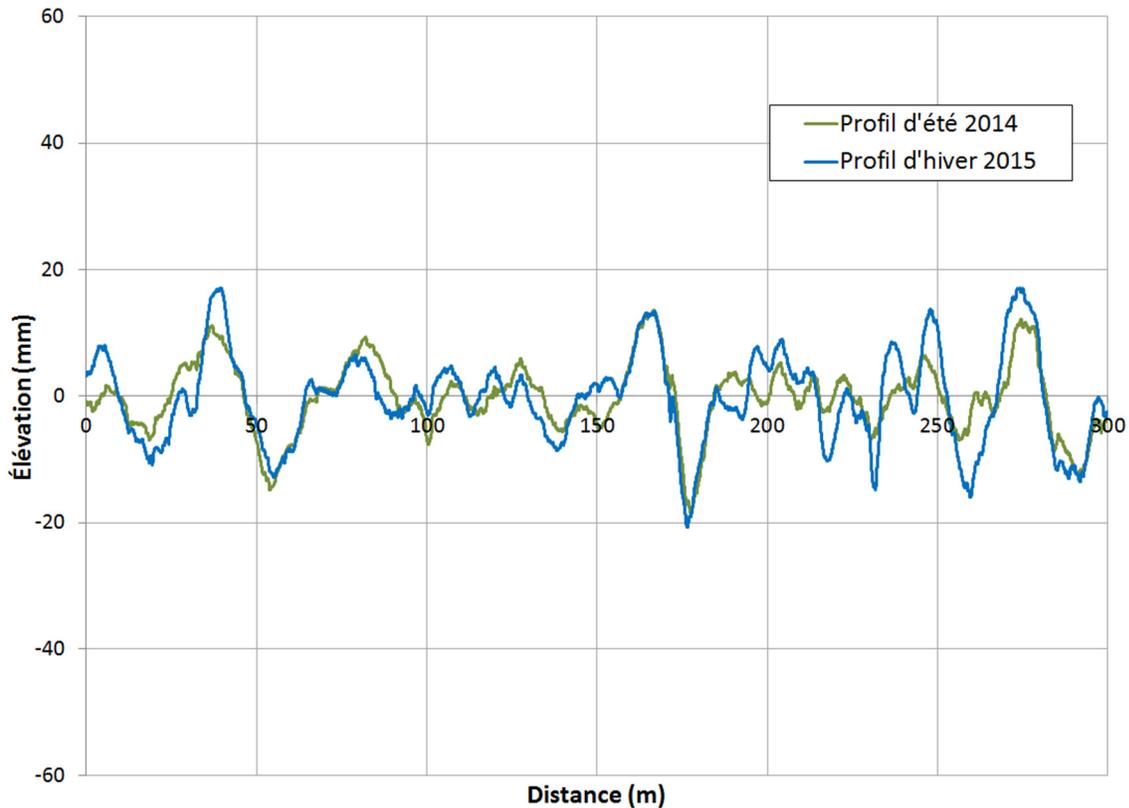
**Figure 27 : Profils longitudinaux filtrés entre les longueurs d'onde de 0,7 et 45 m du site de Stoneham. Été 2014 et hiver 2015.**

La Figure 27 présente les profils longitudinaux filtrés mesurés à l'été 2014 et à l'été 2015. Les variations d'élévations du profil sont assez faibles et sont comprises entre 18 mm et -20 mm. Le profil d'hiver 2015 montre, majoritairement, des élévations plus élevées comparativement à celles de l'été 2014. De plus, en observant les endroits où des mesures de soulèvements au gel sont plus élevée, soit aux distances 40 m et 240 m, il est possible d'observer de plus grandes variations des élévations entre les profils d'hiver et d'été.

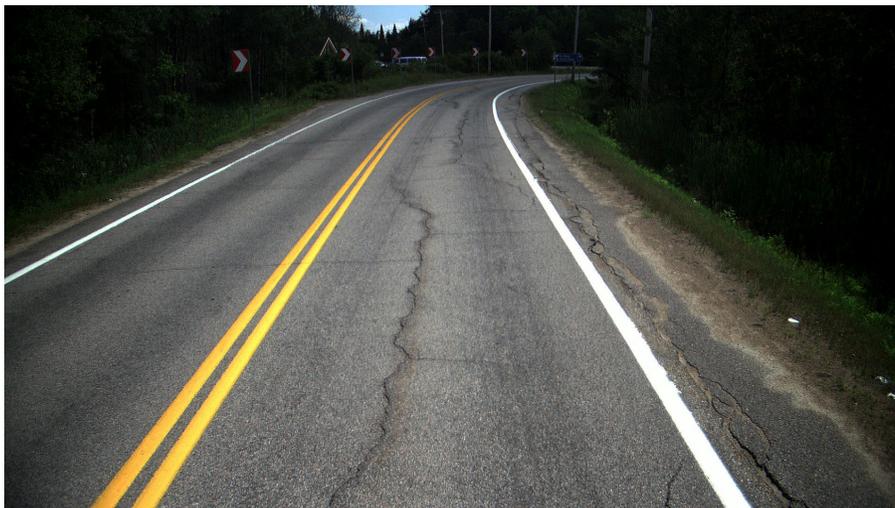
Figure 29 : Dégradations sur la section de Lac-Delage. Été 2014

La section de Lac-Delage est située sur le Chemin de la Grande Ligne. Elle est courte, soit d'une longueur de 200 m. Plusieurs lézardes de sévérité moyenne à majeure sont observées sur la chaussée. La Figure 29 montre quelques lézardes aperçues sur ce site. Les accotements sont étroits et des fossés profonds bordent les deux côtés de la chaussée.

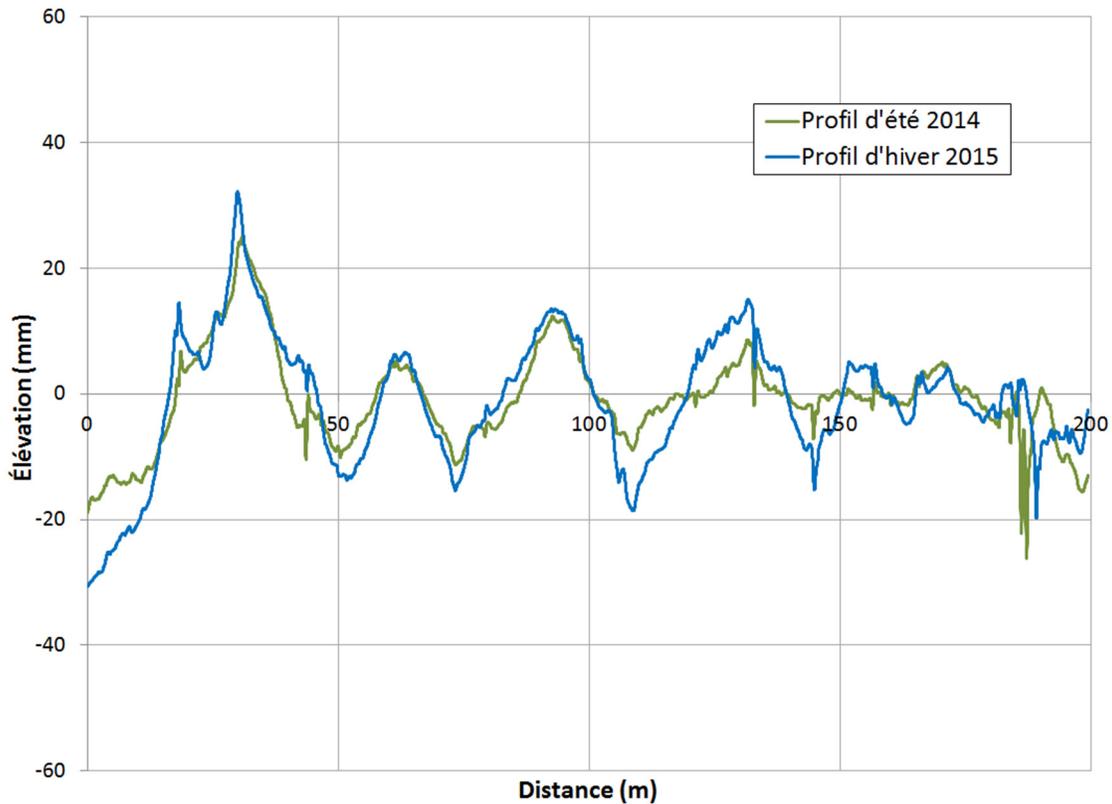
**Figure 30 : Profils longitudinaux filtrés entre les longueurs d'onde de 0,7 et 45 m du site de Lac-Delage. Été 2014 et hiver 2015.**

La Figure 30 présente les profils longitudinaux filtrés mesurés à l'été 2014 et à l'été 2015. À première vue, les élévations sont plus grandes que celles du site de Stoneham présentées à la Figure 27. Les élévations du site de Lac-Delage varient entre 30 mm et -30 mm. En grande partie, le profil d'hiver possède des élévations plus élevées que celles de l'été. Aux endroits où de grands soulèvements au gel ont été constatés lors de la campagne d'arpentage (entre 120 m et 150 m du début du site), il est possible de remarquer de grandes différences au niveau des élévations d'hiver et d'été comparativement au reste du profil.

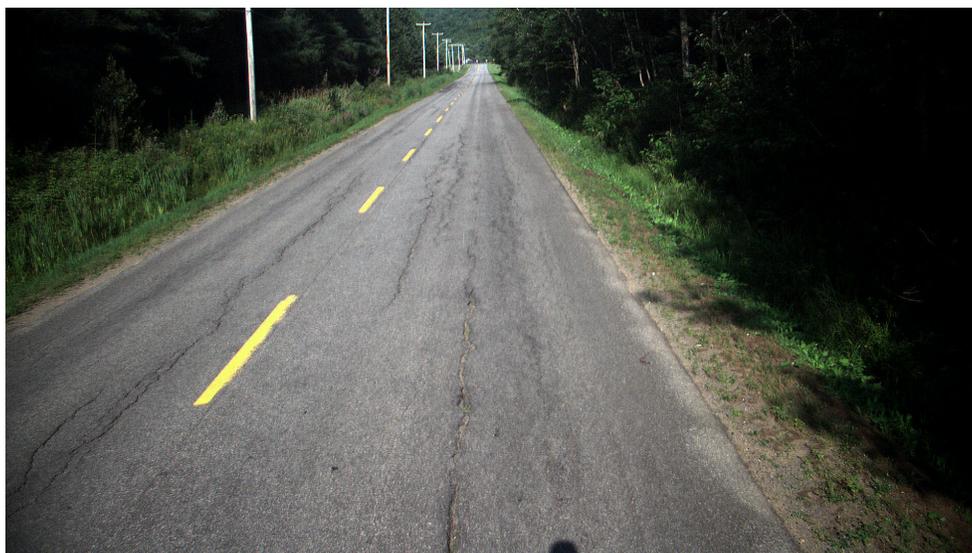
Figure 32 : Dégradations sur la section de Ste-Catherine-de-la-Jacques-Cartier. Été 2014

La section de 1000 m de la route des Érables à Ste-Catherine-de-la-Jacques-Cartier présente plusieurs indices qui permettent de dire qu'il y a des problèmes de gélivité à cet endroit, comme il est possible de le remarquer à la Figure 32. Aucune intervention n'a eu lieu sur la chaussée entre les relevés d'été et d'hiver. Au début du site d'étude, soit environ les 600 premiers mètres, peu de dégradations reliées aux problématiques de gel sont présentes sur la chaussée. Par contre, les 400 derniers mètres où plusieurs dégradations sont apparentes telles que des lézardes, des ornières et des affaissements. Aussi, seuls des accotements de terre sont présents. De plus, des fossés profonds mal drainés longent la route, ce qui peut causer un mauvais drainage de l'infrastructure lors de la période de dégel.

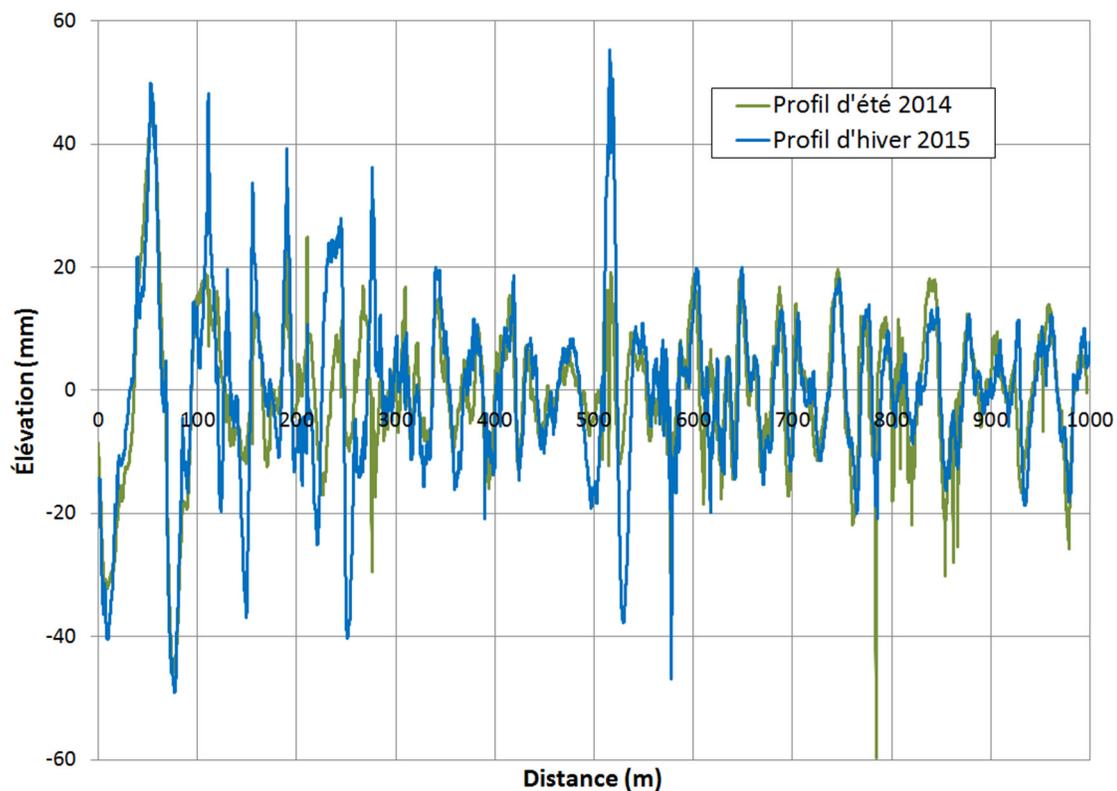
Figure 33 : Profils longitudinaux filtrés entre les longueurs d'onde de 0,7 et 45 m du site de Ste-Catherine-de-la-Jacques-Cartier. Été 2014 et hiver 2015.

La Figure 33 présente les profils longitudinaux filtrés mesurés à l'été 2014 et à l'été 2015 du site de Ste-Catherine-de-la-Jacques-Cartier. Pour ce site, les variations d'élévations sont très élevées, comparativement aux deux autres sites d'étude, et sont comprises entre 58 mm et -60 mm. Comme mentionné plus haut, le site peut être divisé en deux sections, soit une première section de 600 m, puis une autre de 400 m. Il est possible de remarquer une différence de ces deux sections dans le graphique de la Figure 33. En effet, les élévations du profil d'hiver 2015 semblent plus élevées que celles du profil d'été 2014 dans la première section, toutefois, elles sont plus faibles dans la deuxième section. Ces observations du graphique sont contradictoires aux constatations faites lors de l'analyse visuelle du site. Des analyses plus approfondies seraient nécessaires pour comprendre le phénomène. Il en sera question au chapitre 5.

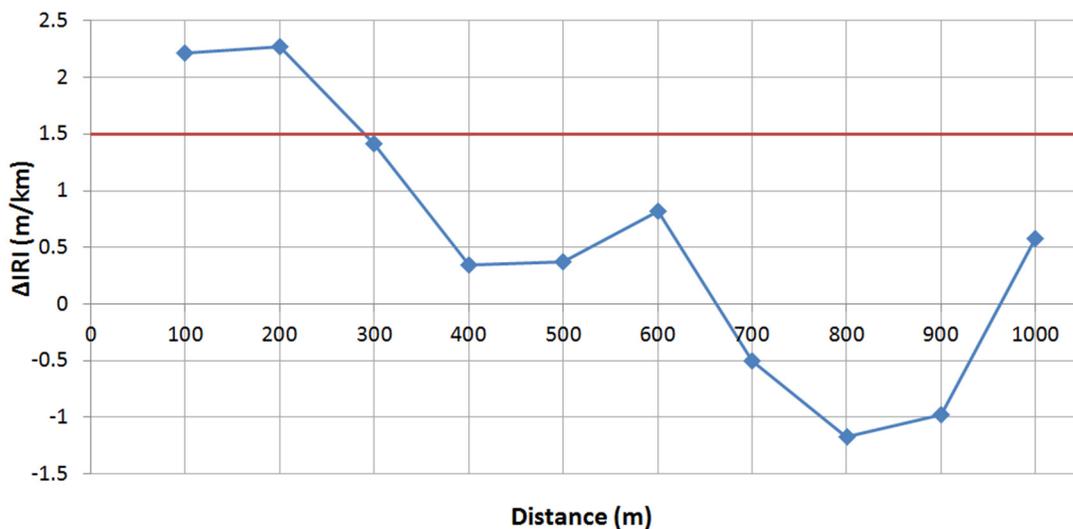
Figure 34 :  $\Delta IRI$  aux 100 m au site de Ste-Catherine-de-la-Jacques-Cartier et du seuil de gélivité admissible

résultat insinue que la chaussée est en meilleure condition l'hiver que l'été, ce qui prouve que la méthode n'est pas toujours représentative d'un problème de gel. D'ailleurs, avec un soulèvement de 155 mm au dernier 100 m, il est étonnant que le  $\Delta IRI$  ne dépasse pas la valeur seuil de gélivité. Les déformations causées par le gel pourraient, dans ce cas, améliorer le confort au roulement en ramenant la chaussée plus stable. Par contre, il est possible d'observer que les 200 premiers mètres dépassent cette valeur seuil, ce qui signifie que la chaussée est très gélive à cet endroit.

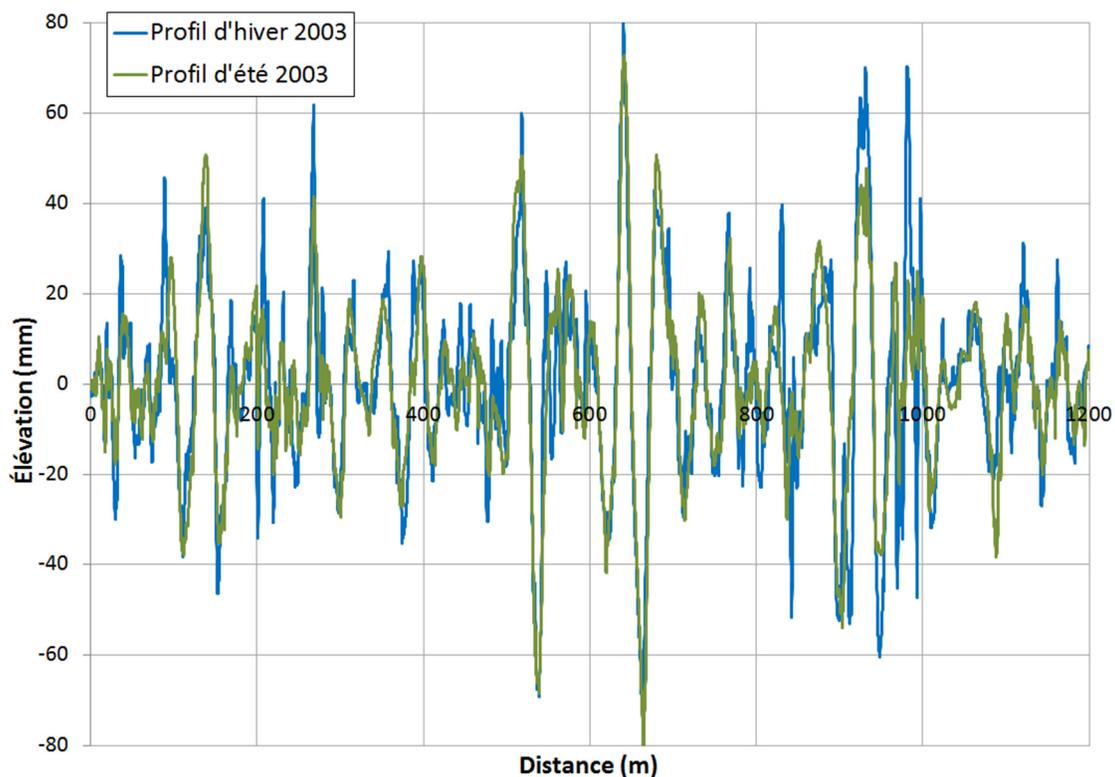
Figure 36 : Profils longitudinaux filtrés entre les longueurs d'onde de 0,7 et 45 m du site 369-1. Hiver 2003 et été 2003.

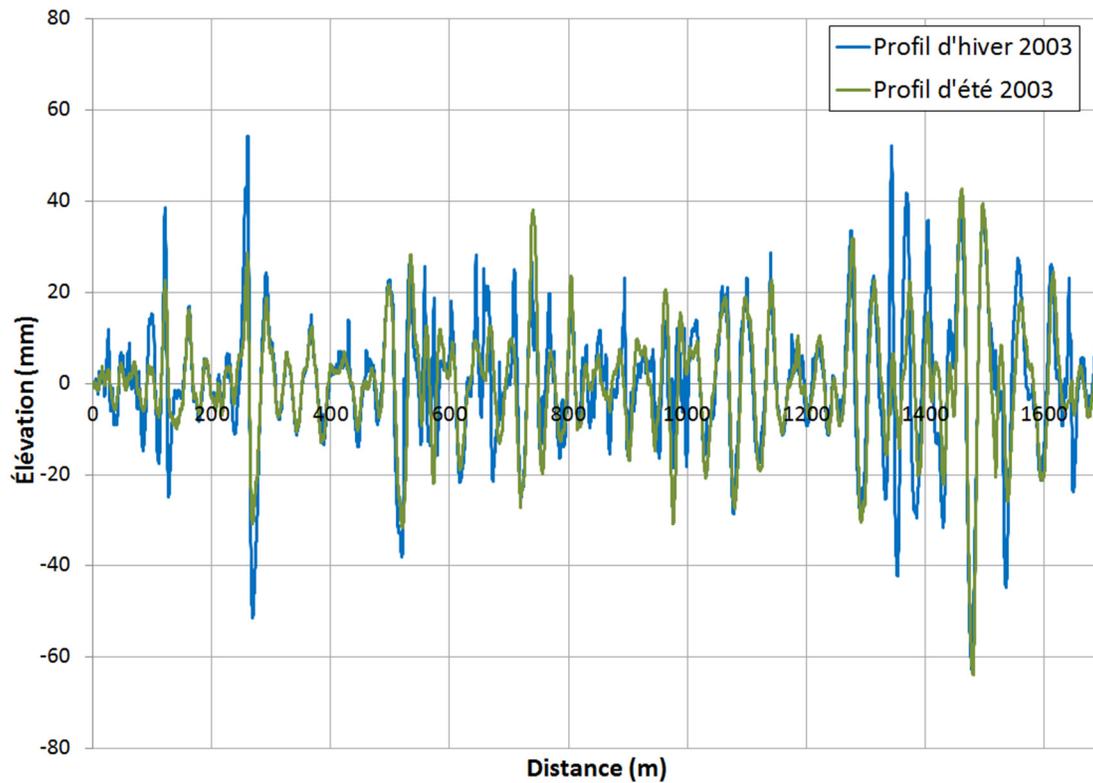
Figure 38 : Profils longitudinaux filtrés entre les longueurs d'onde de 0,7 et 45 m du site 369-2. Hiver 2003 et été 2003.

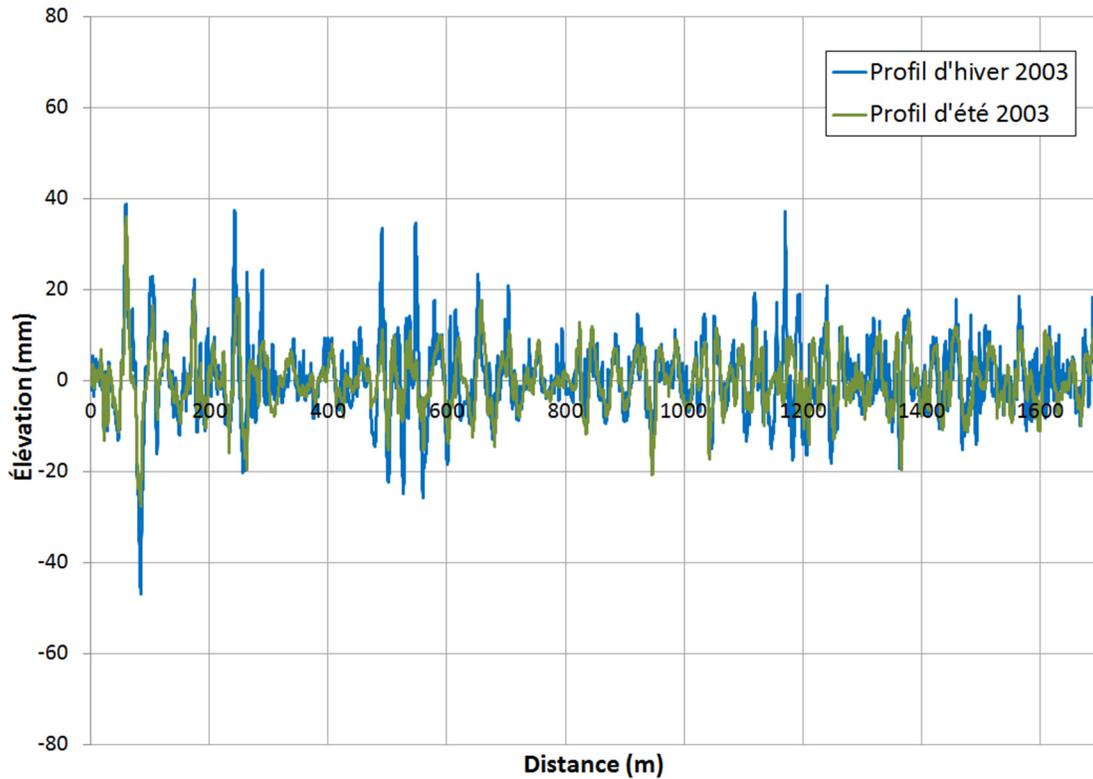
Figure 40 : Profils longitudinaux filtrés entre les longueurs d'onde de 0,7 et 45 m du site 367-1. Hiver 2003 et été 2003.

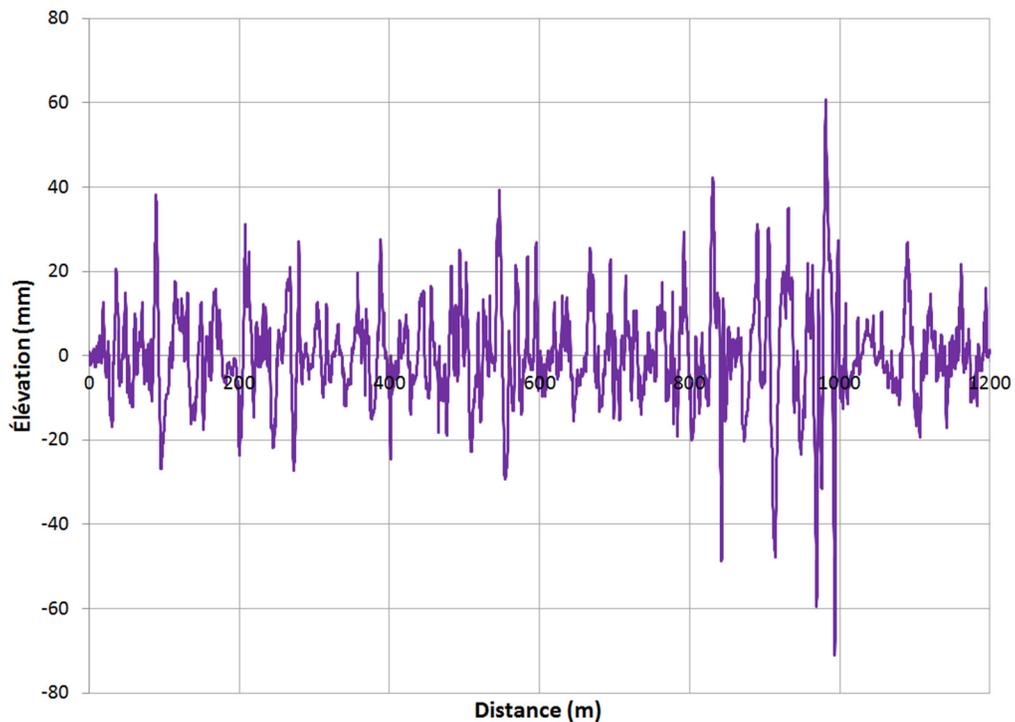
Figure 42 :  $\Delta$  profil filtré entre les longueurs d'onde de 0,7 et 45 m du site 369-1

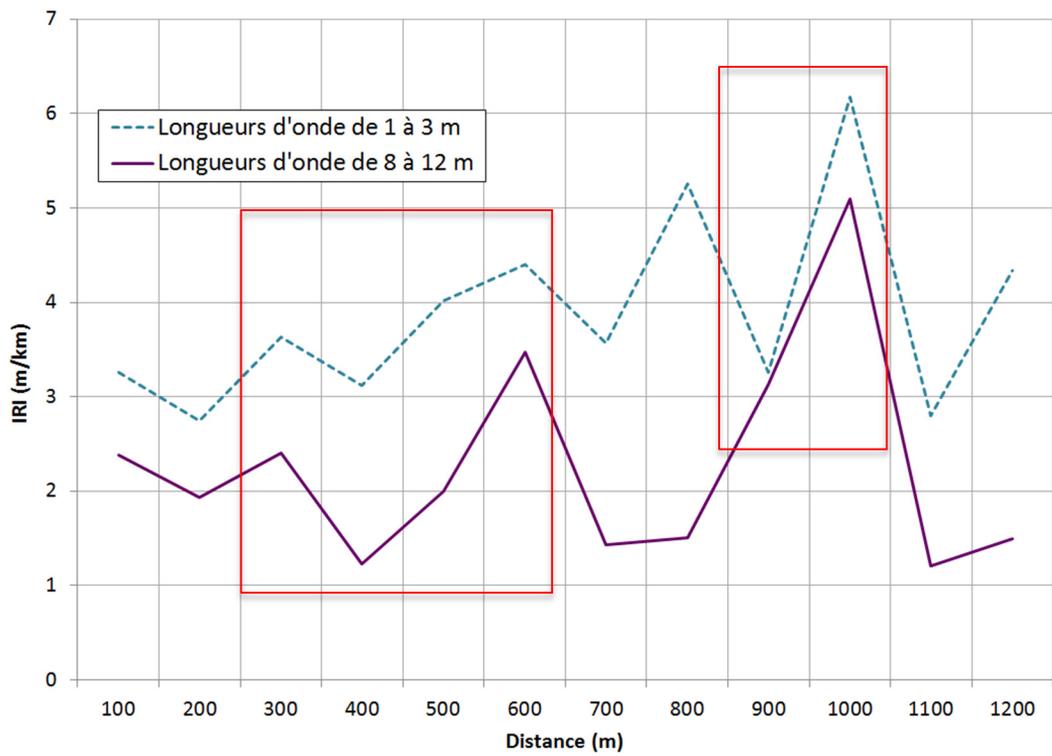
Figure 43 : IRI par différence de profils longitudinaux pour la section 369-1

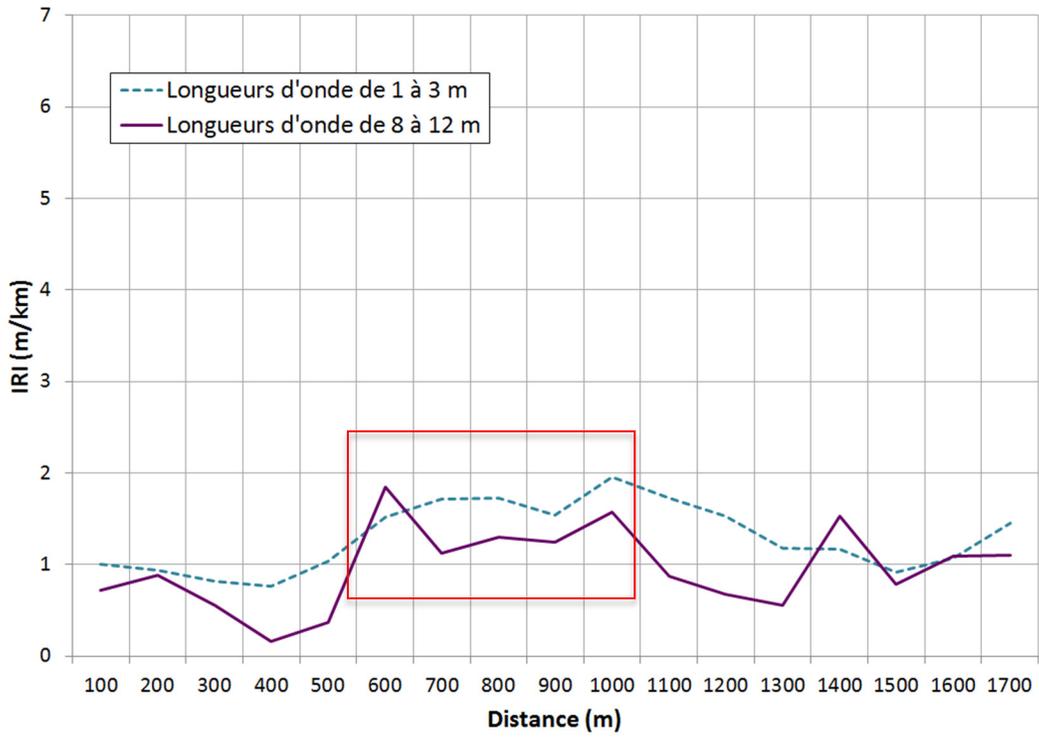
Figure 44 : IRI par différence de profils longitudinaux pour la section 369-2

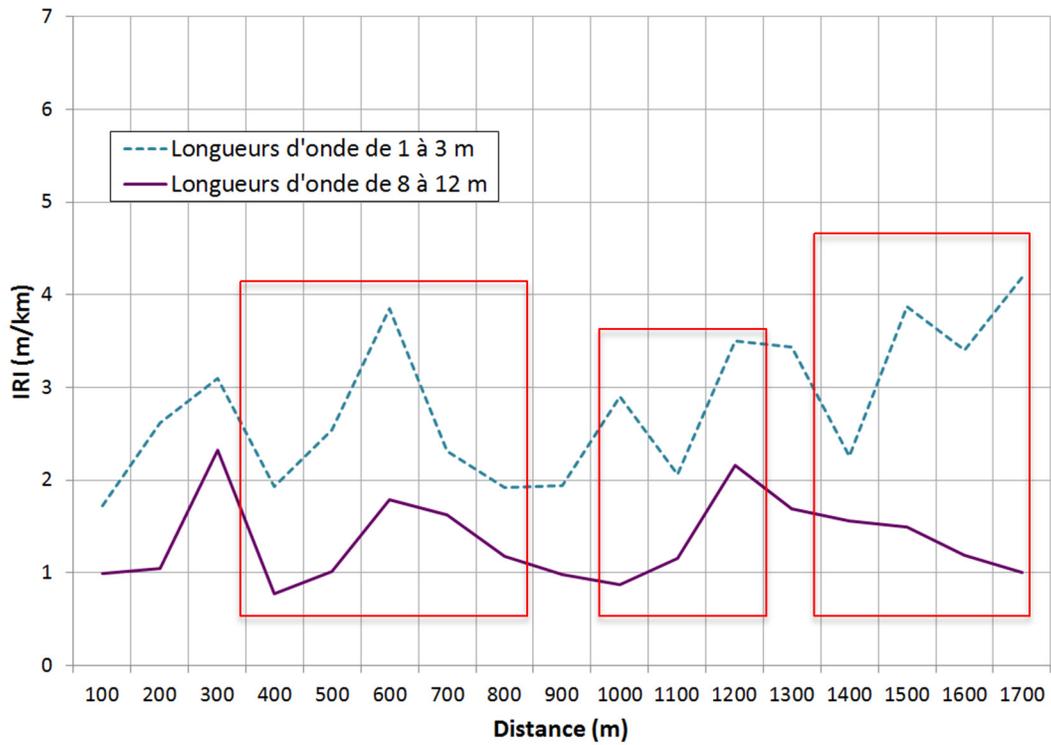
Figure 45 : IRI par différence de profils longitudinaux pour la section 367-1

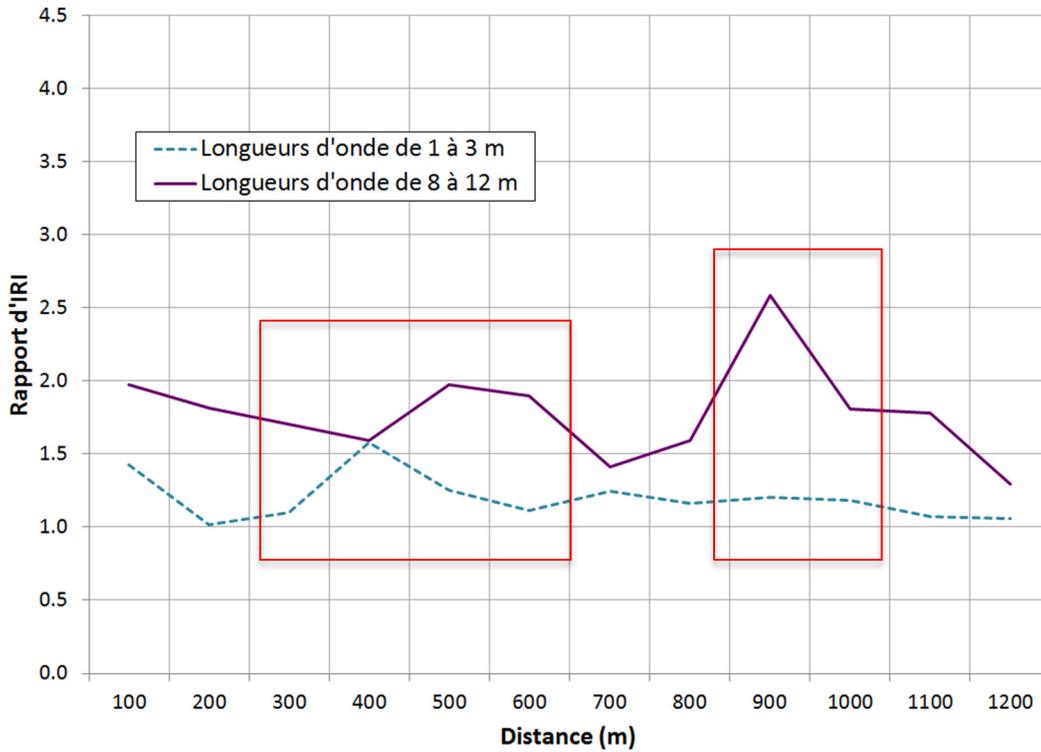
Figure 46 : Rapports d'IRI pour la section 369-1

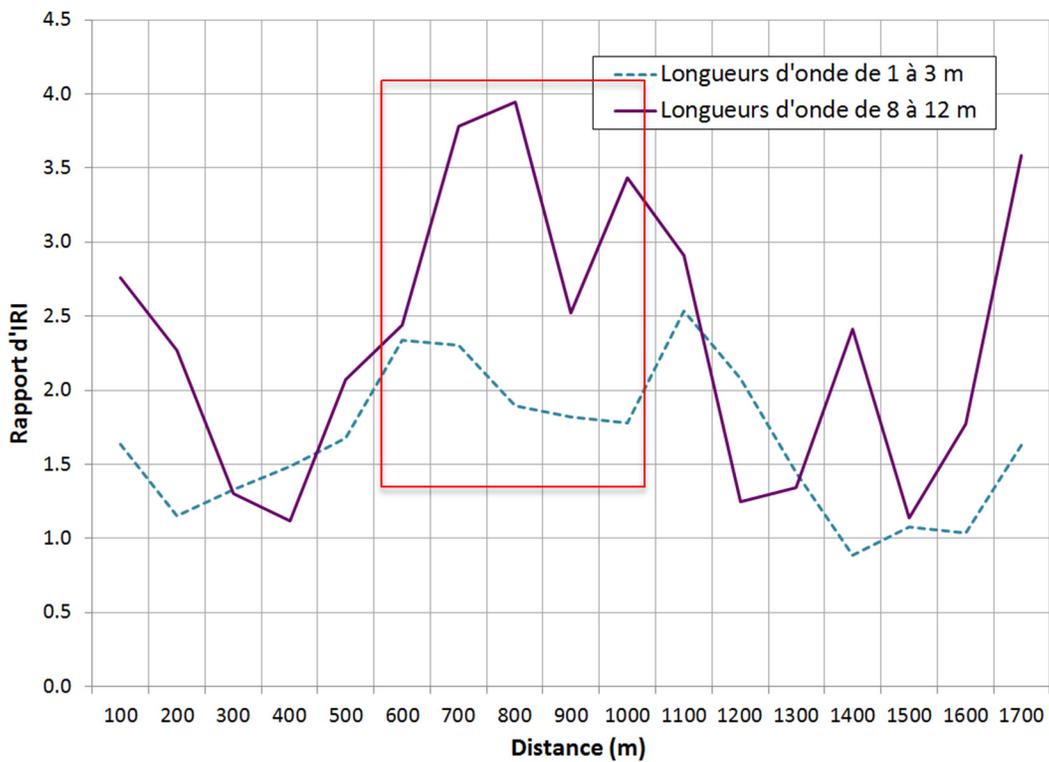
Figure 47 : Rapports d'IRI pour la section 369-2

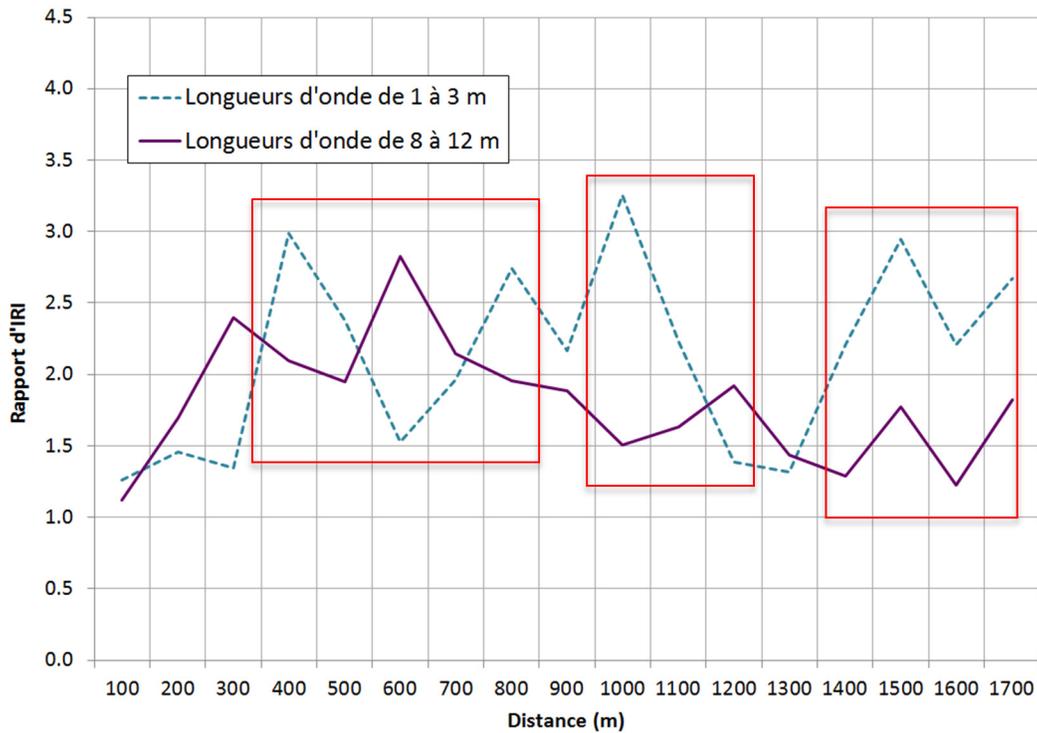
Figure 48 : Rapports d'IRI pour la section 367-1

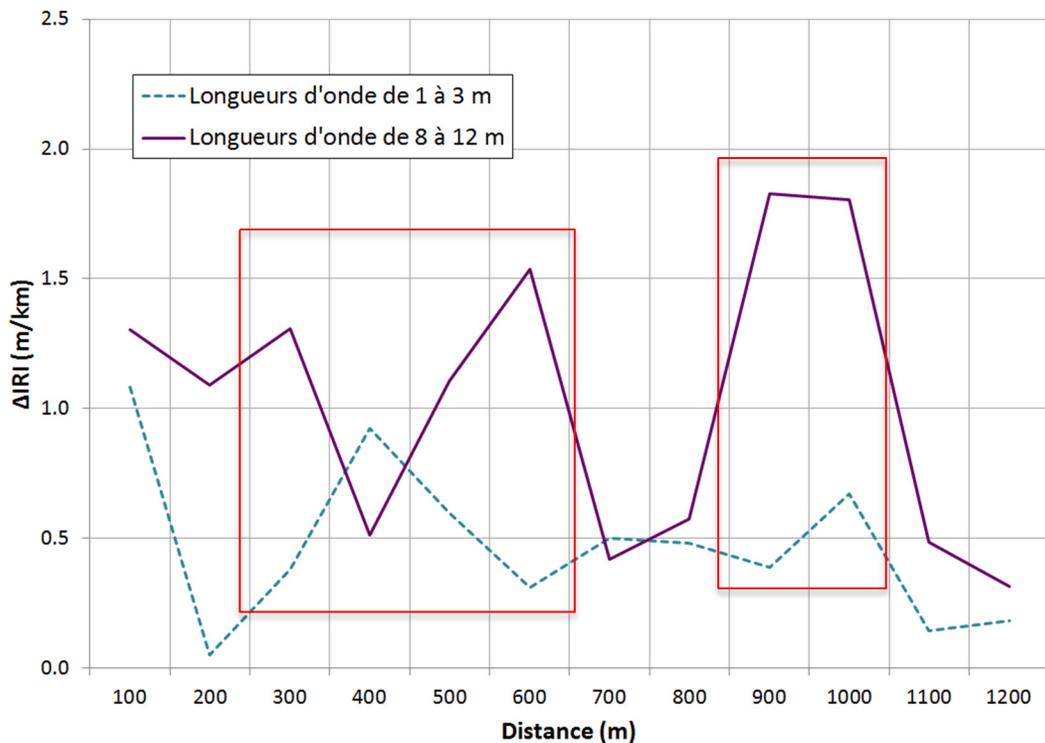
Figure 49 : Différences d'IRI pour la section 369-1

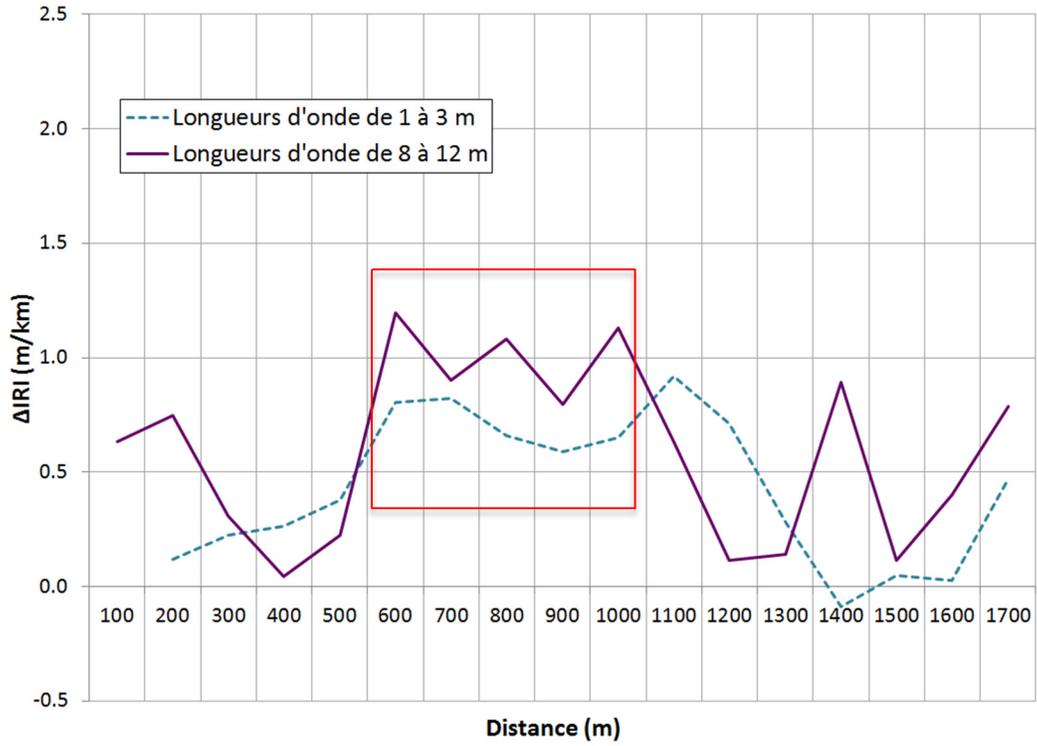
Figure 50 : Différences d'IRI pour la section 369-2
