# **Analyse de profils de chaussées : Effet du gel saisonnier et de la dégradation du pergélisol**

**Mémoire**

**Maîtrise en génie civil**  
Maître ès sciences (M. Sc.)

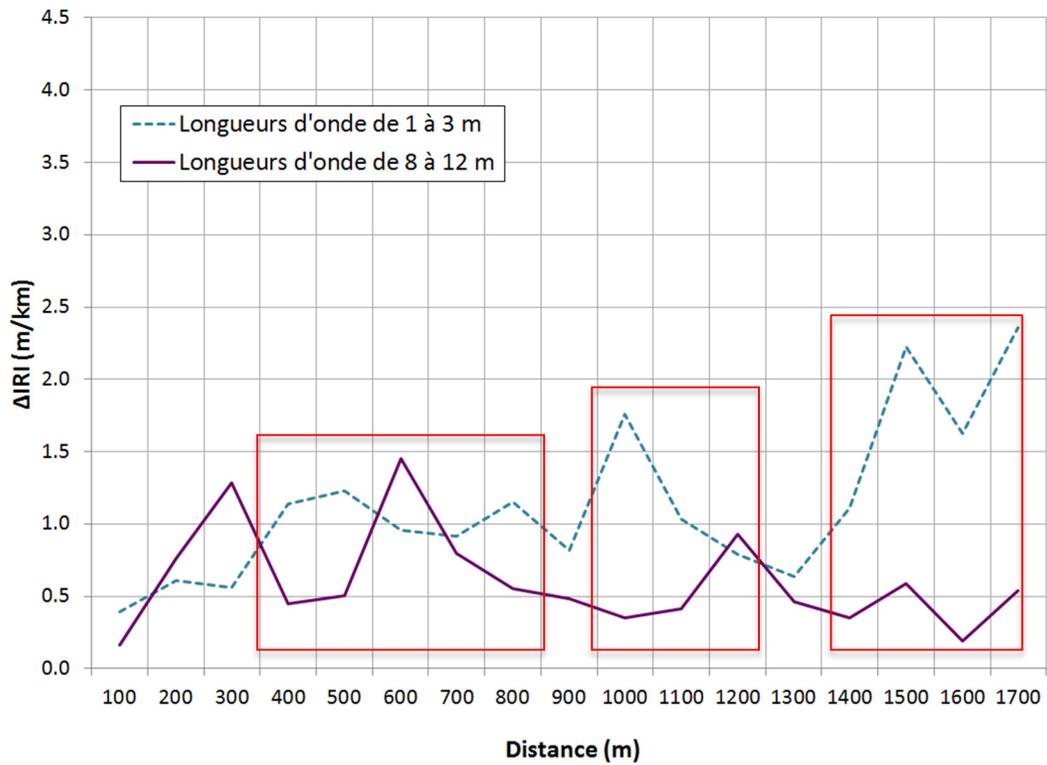
Figure 51 : Différences d'IRI pour la section 367-1

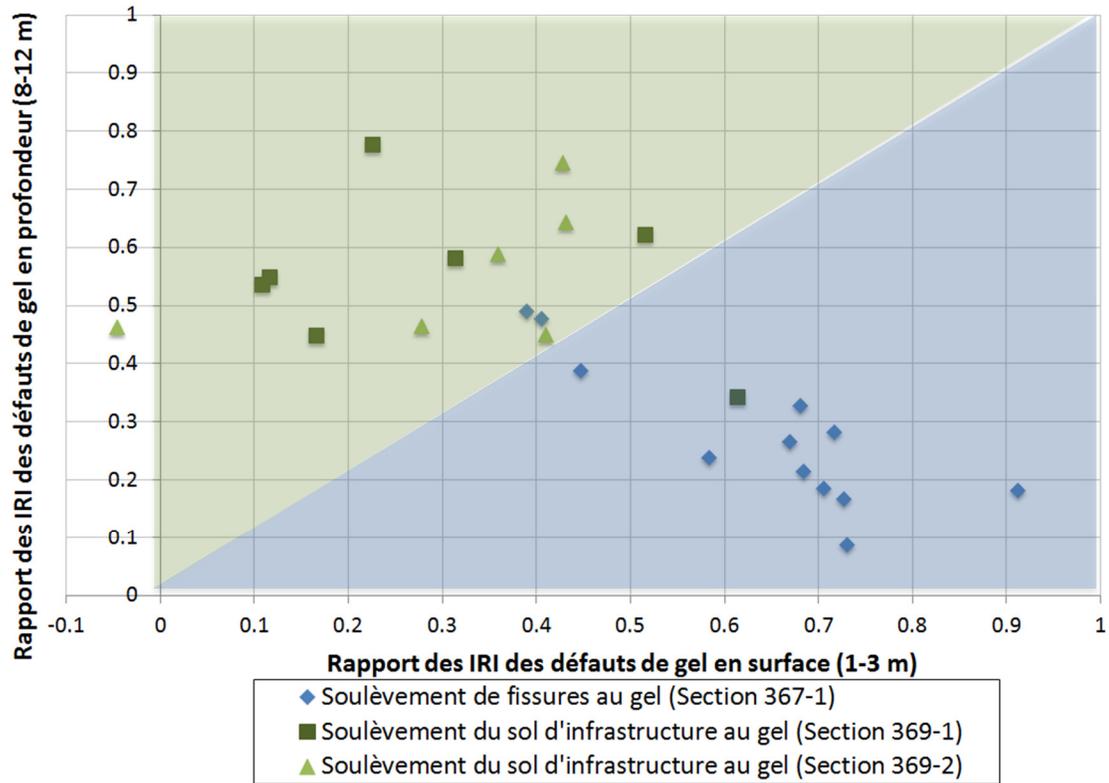
Figure 52 : Abaque pour déterminer la problématique de gel sur une chaussée gélive aux 100 m

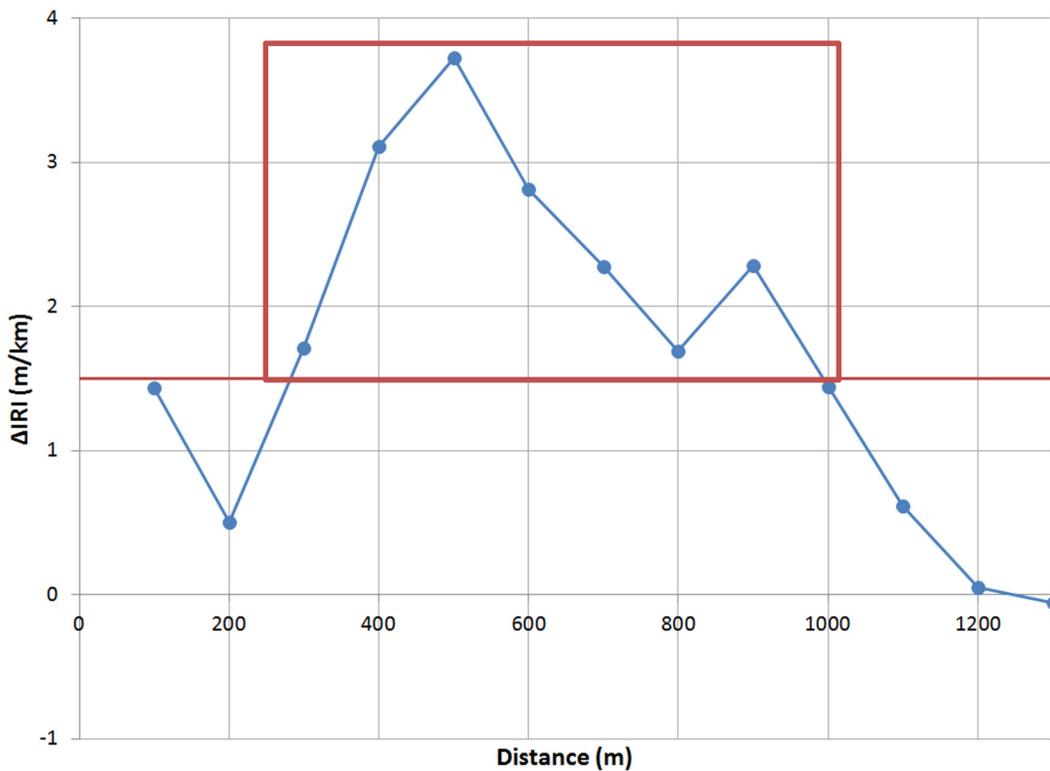
Figure 54 :  $\Delta IRI$  aux 100 m du Chemin du Lac-Supérieur

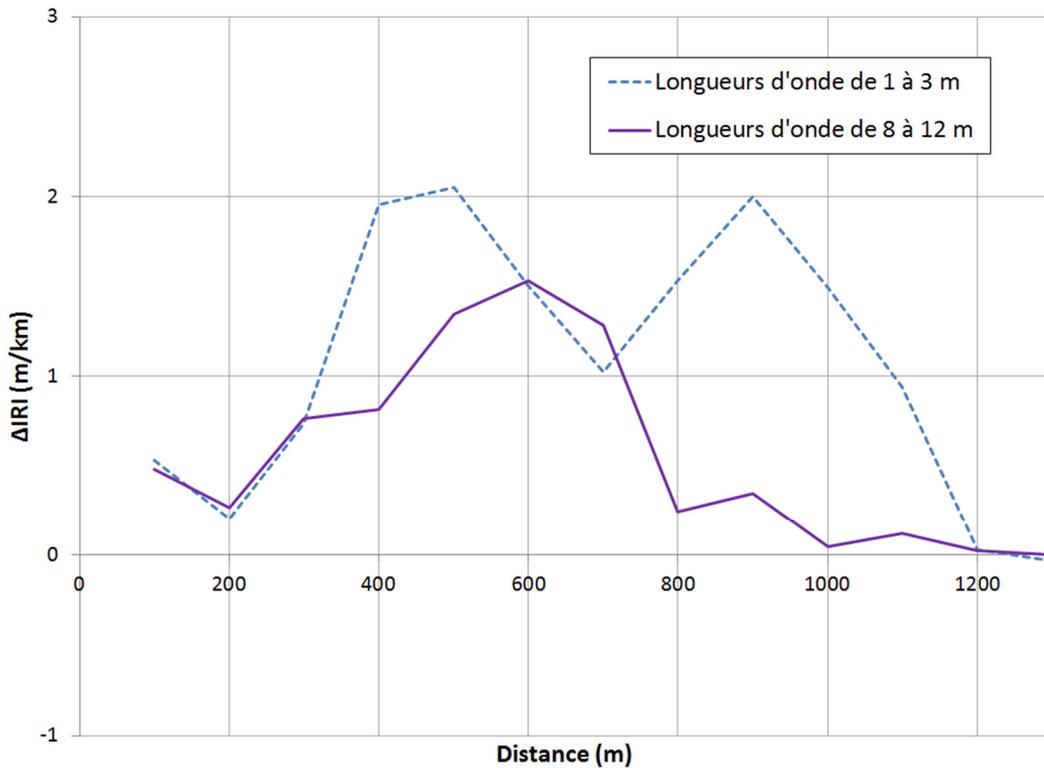
Figure 55 :  $\Delta IRI$  filtré aux 100 m du Chemin du Lac-Supérieur

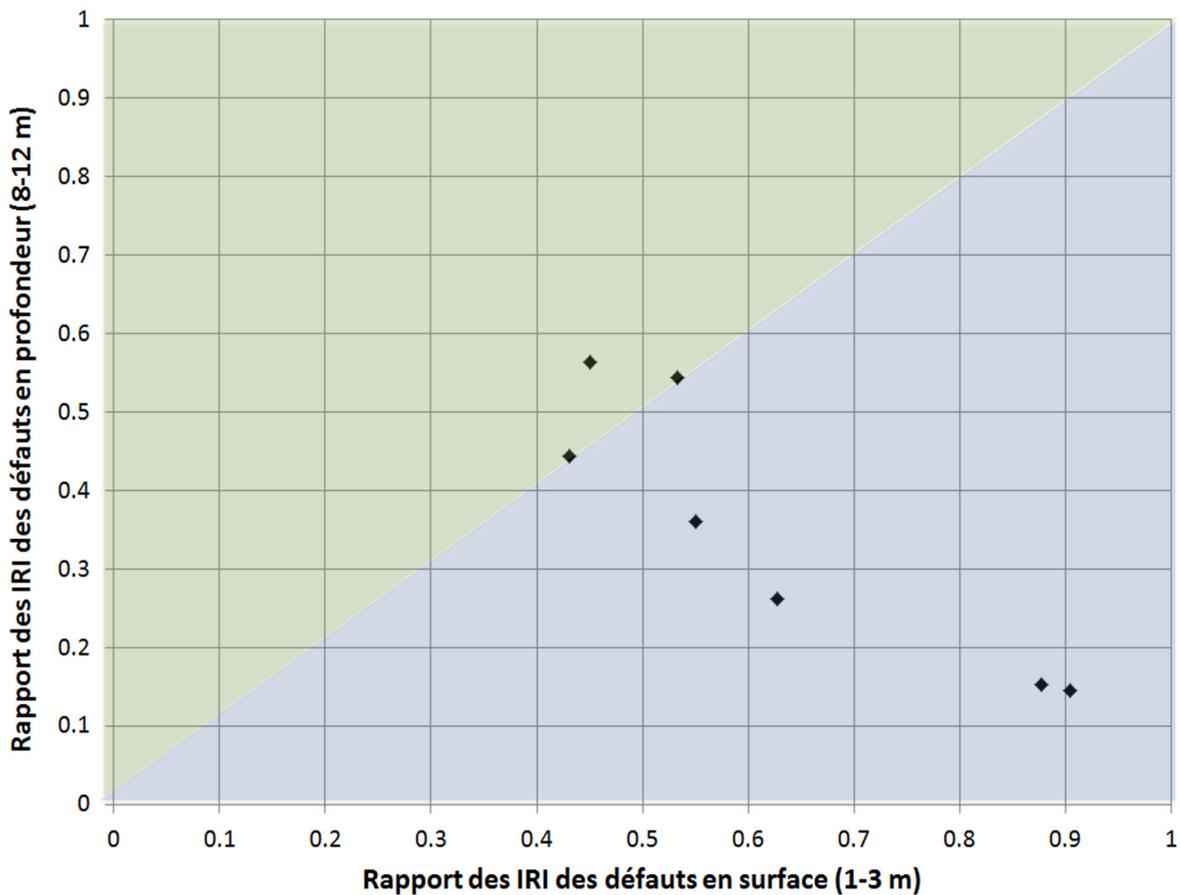
Figure 56 : Rapports d'IRI aux 100 m du Chemin du Lac-Supérieur

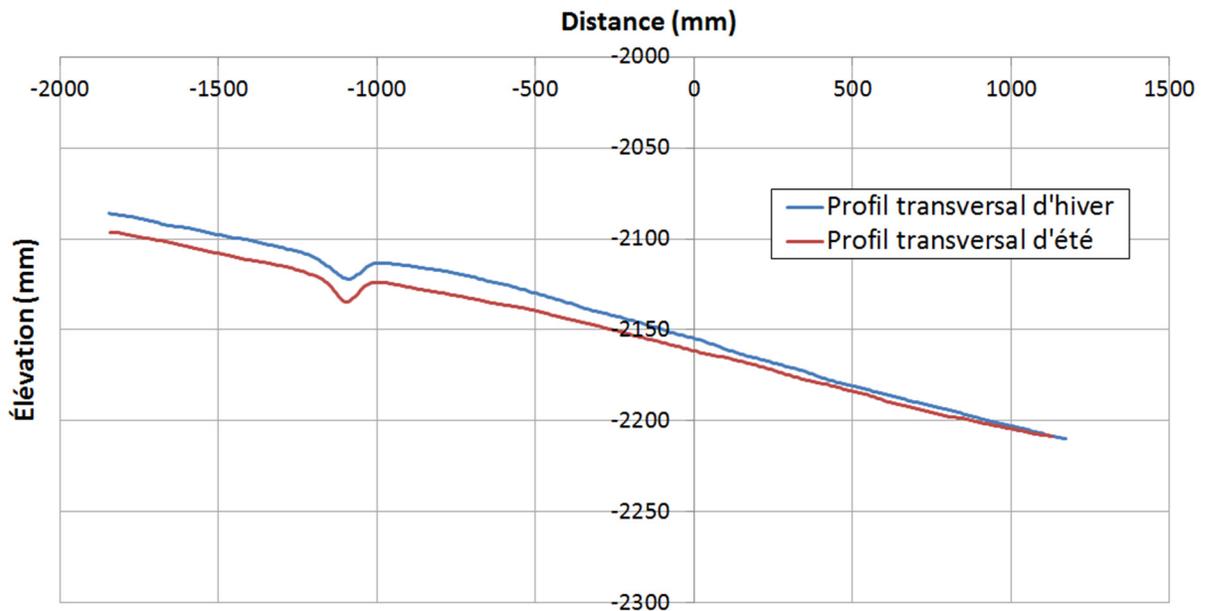
Figure 57 : Profils transversaux d'été et d'hiver d'une voie

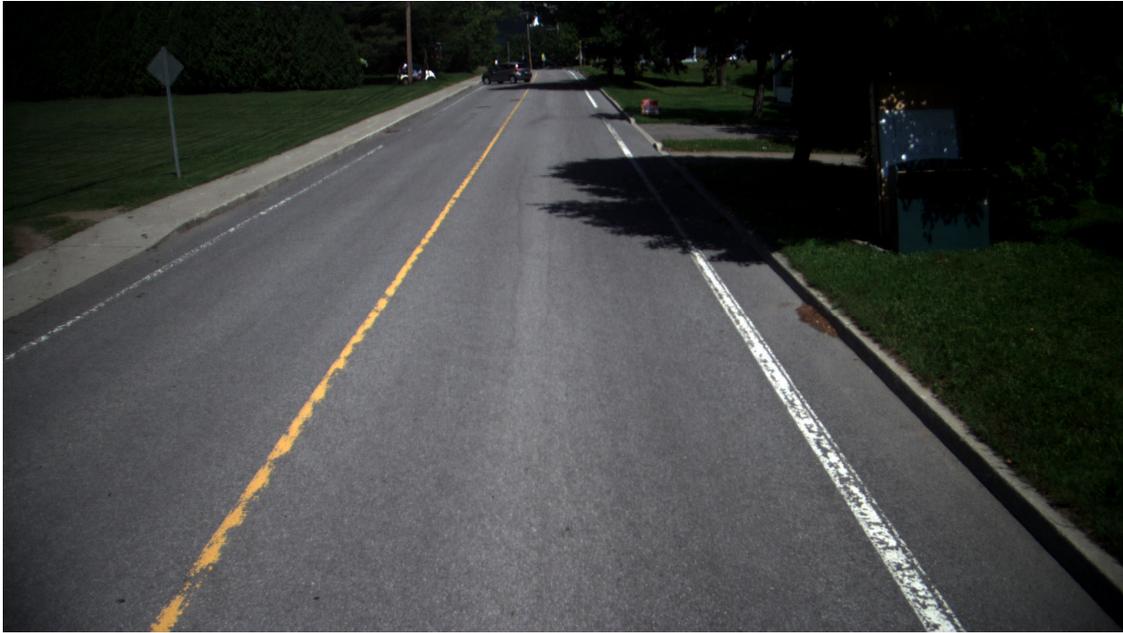
Figure 58 : Section de 10 m à Stoneham ne présentant aucun signe de gélivité

Pour démontrer l'applicabilité de cet indice, deux sections de 10 m ayant deux niveaux de sévérité de gel, soit aucun signe de gélivité et des signes de gélivité majeure, ont été analysées. Des sections de 10 m sont utilisées puisque le LCMS reproduit et analyse des images aux 10 m. Dans le cadre de ce projet, un ISDT est calculé à tous les mètres de chaussée pour bien constater les variations de l'indice. Pour contrer les variabilités des mesures aux mètres, des valeurs moyennes d'ISDT aux 10 m seront préconisées pour avoir une meilleure vue d'ensemble de la problématique. À titre d'exemple, la Figure 59 et la Figure 61 montrent les ISDT aux mètres de l'analyse de deux sections de chaussée des sections expérimentales de la MRC de la Jacques-Cartier. La Figure 58 représente un 10 m de chaussée ne montrant aucune problématique de gélivité à la section de Stoneham et la Figure 59 montre les résultats des ISDT pour cette section. La Figure 60, quant à elle, montre une chaussée avec une sévérité de gélivité majeure à la section du Lac-Delage et la Figure 61 représente les résultats des ISDT pour cette section. En observant les deux graphiques, il est possible de constater que les ISDT sont supérieurs à la Figure 61 comparativement à la Figure 59. Les moyennes des ISDT sont de 3,5 mm pour la section sans gélivité, puis de 7,2 mm pour la section avec gélivité majeure.

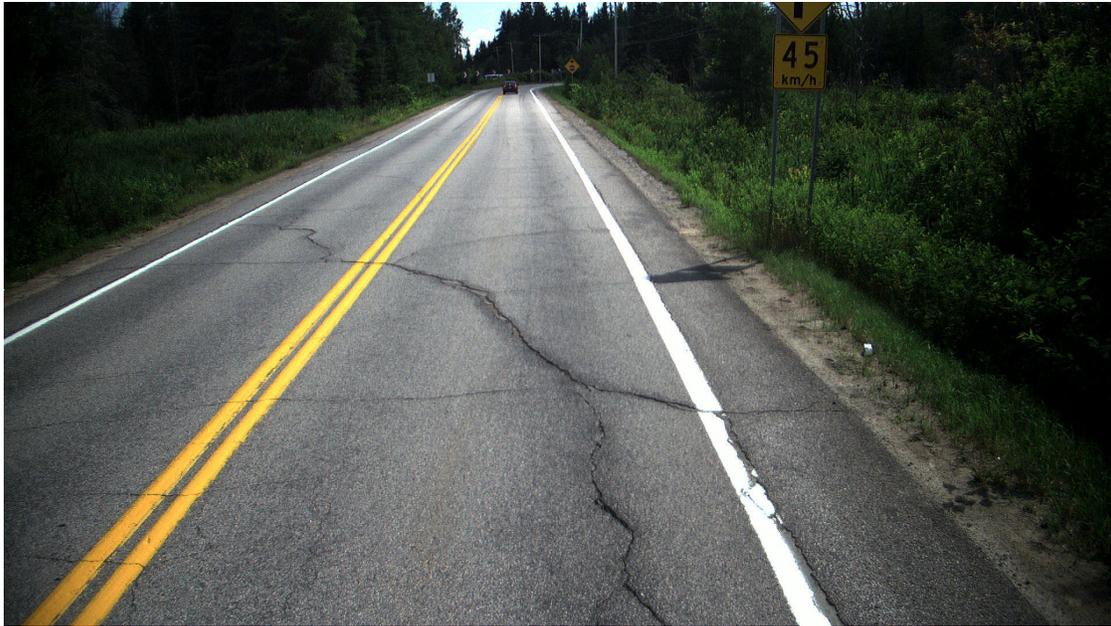
Figure 60 : Section de 10 m au Lac-Delage présentant des signes de gélivité majeure

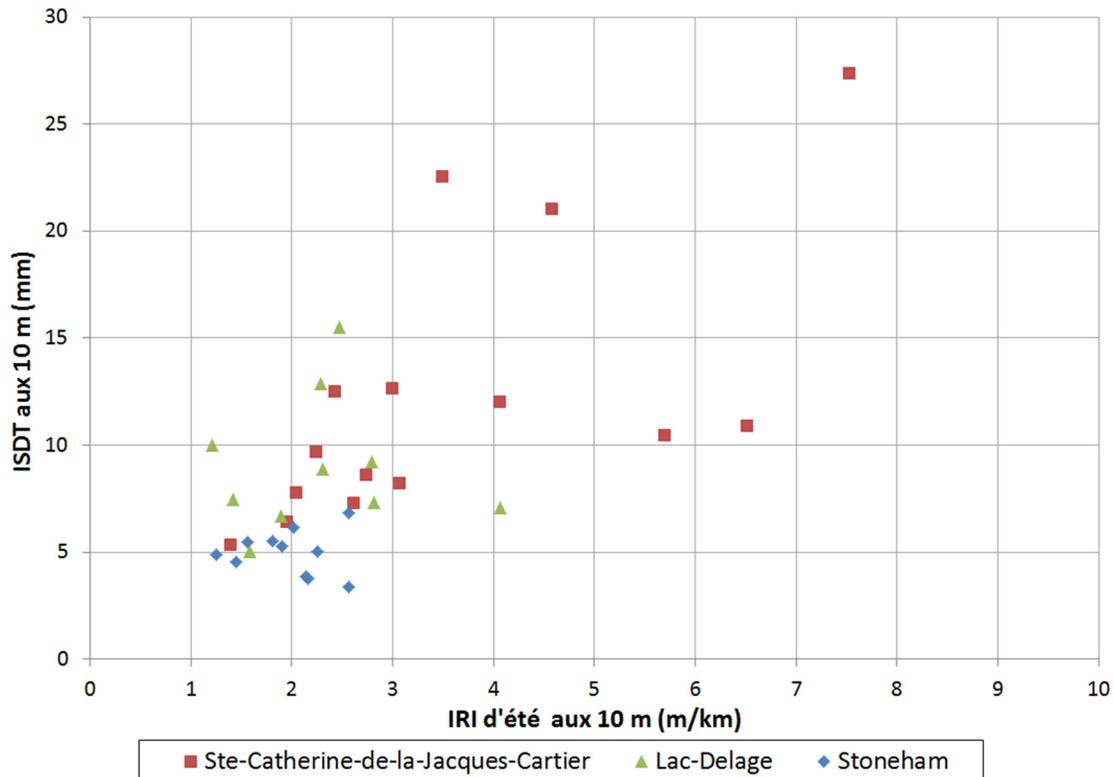
Figure 62 : ISDT en fonction de l'IRI d'été aux 10 m des trois sections expérimentales de la MRC de la Jacques-Cartier

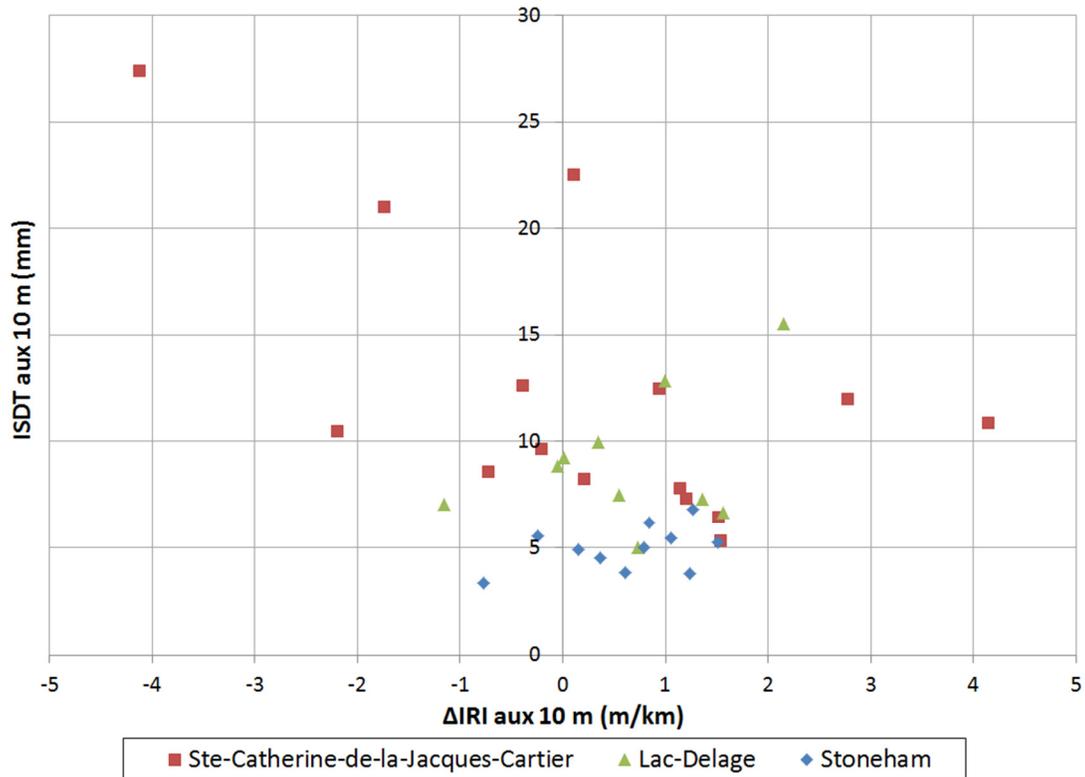
Figure 63 : ISDT en fonction du  $\Delta IRI$  aux 10 m des trois sections expérimentales de la MRC de la Jacques-Cartier

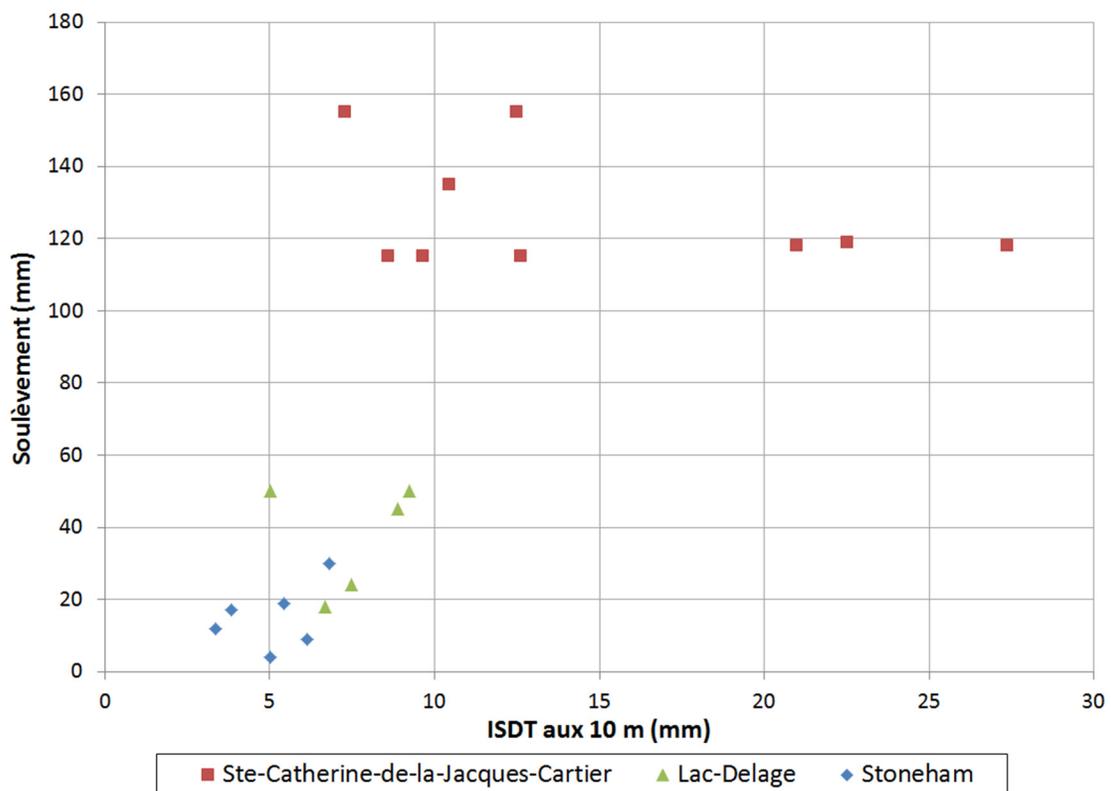
Figure 64 : Soulèvement en fonction de l'ISDT aux 10 m des trois sections expérimentales de la MRC de la Jacques-Cartier

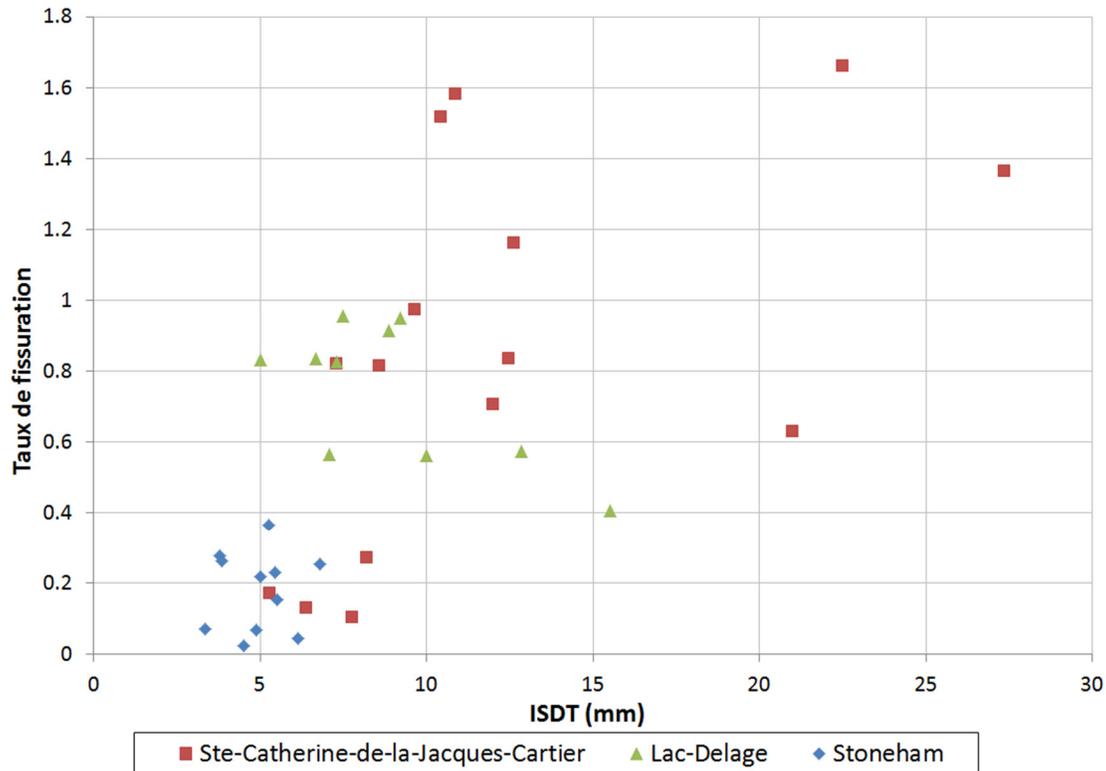
Figure 65 : Taux de fissuration longitudinale pondéré en fonction de l'ISDT aux 10 m des trois sections expérimentales de la MRC de la Jacques-Cartier

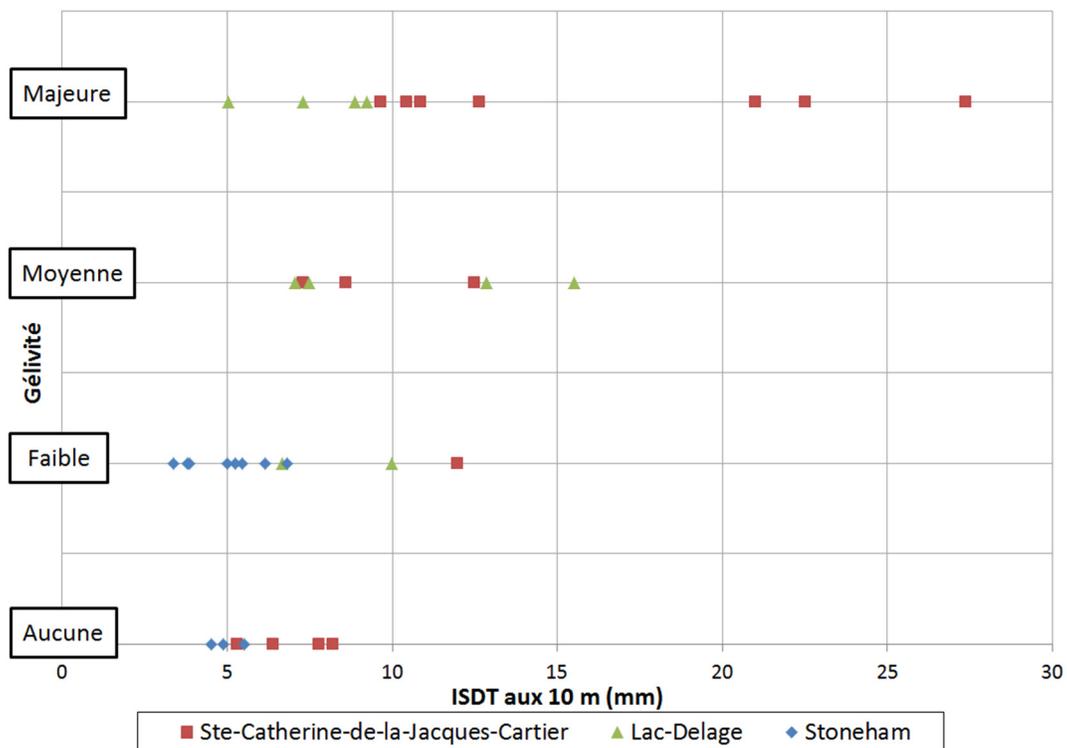
Figure 66 : Type de gélivité en fonction de l'ISDT aux 10 m des trois sections expérimentales de la MRC de la Jacques-Cartier

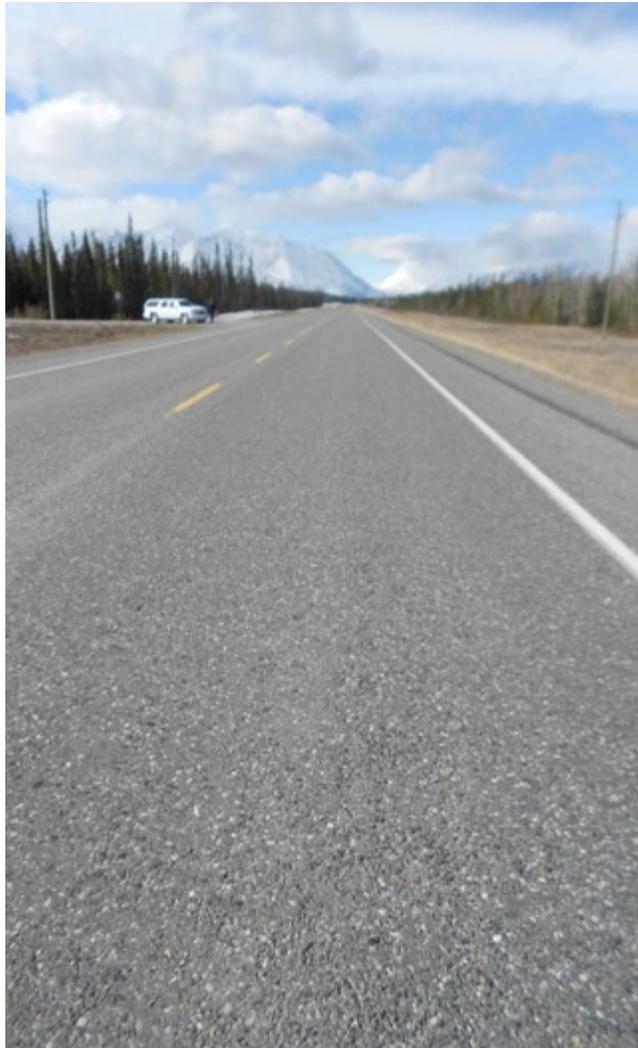
Ce site de 1000 mètres de long est une section où la chaussée est stable. Il n'y a aucun signe de dégradation du pergélisol sur la chaussée ou aux alentours. La Figure 69 illustre le site au mois d'avril 2015. Étant donné que cette section est stable, elle fait office de référence.

Figure 69 : Section située à Haines Junction. Avril 2015

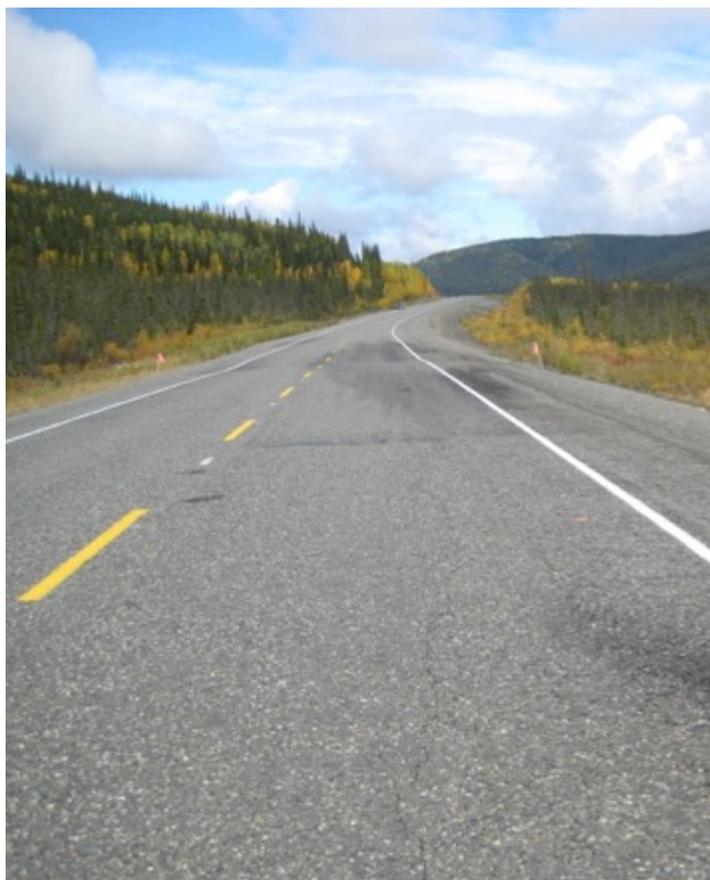
Figure 70 : Dégradation du deuxième ponceau au site d'étude de drainage. Septembre 2015

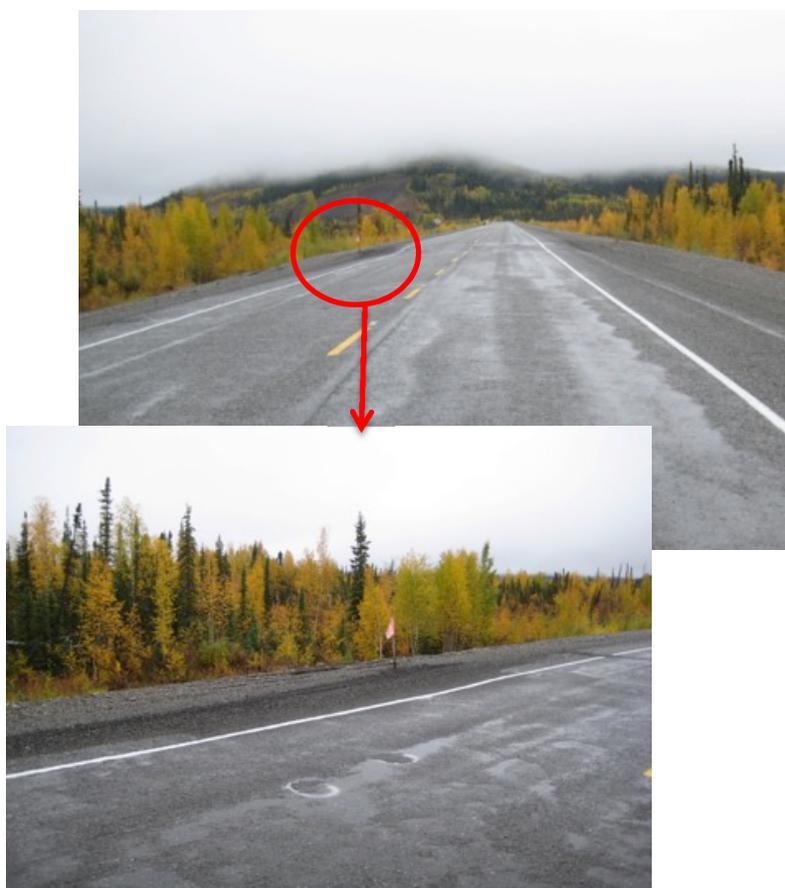
Figure 71 : Dégradation au site de Mirror Creek. Septembre 2015

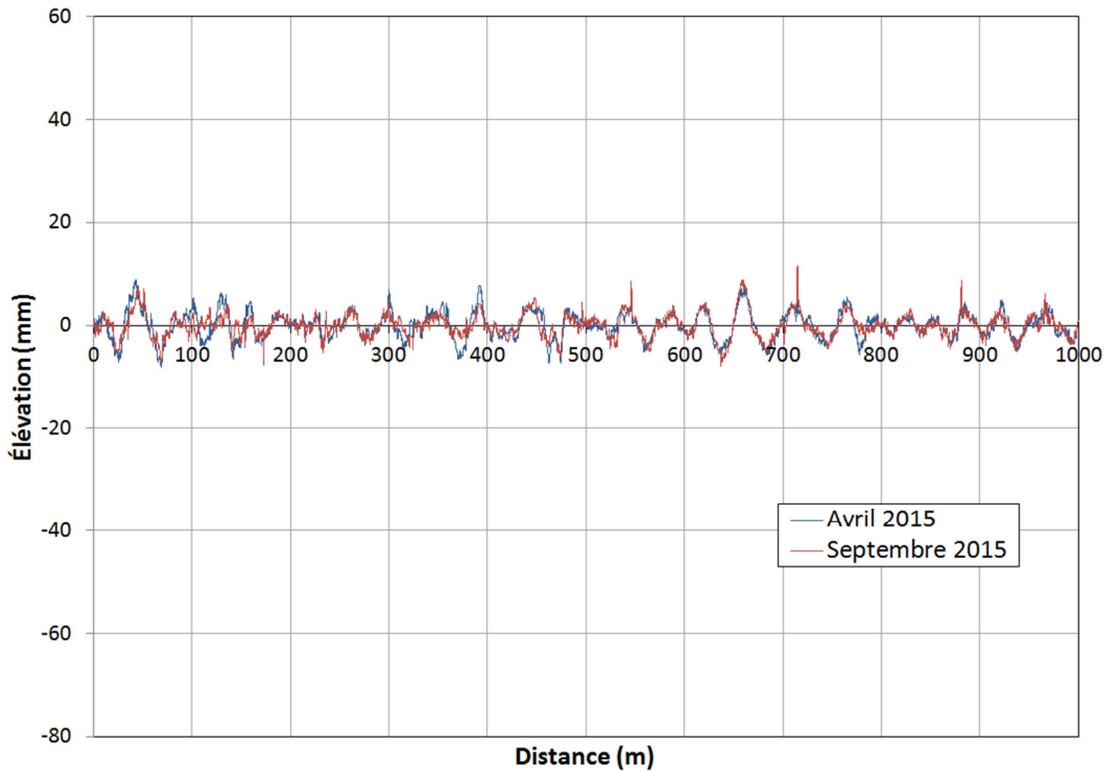
**Figure 72 : Profils longitudinaux filtrés entre les longueurs d'onde de 0,7 et 45 m du site d'Haines Junction.  
Avril et septembre 2015**

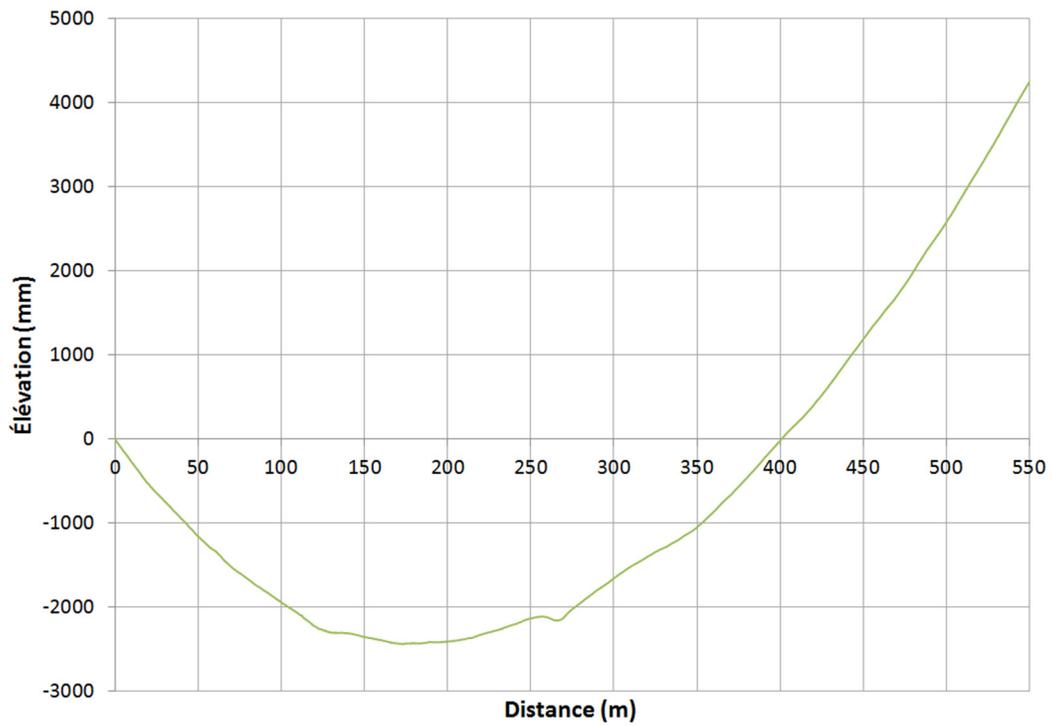
Figure 73 : Profil longitudinal non filtré du site d'étude de drainage. Avril 2015

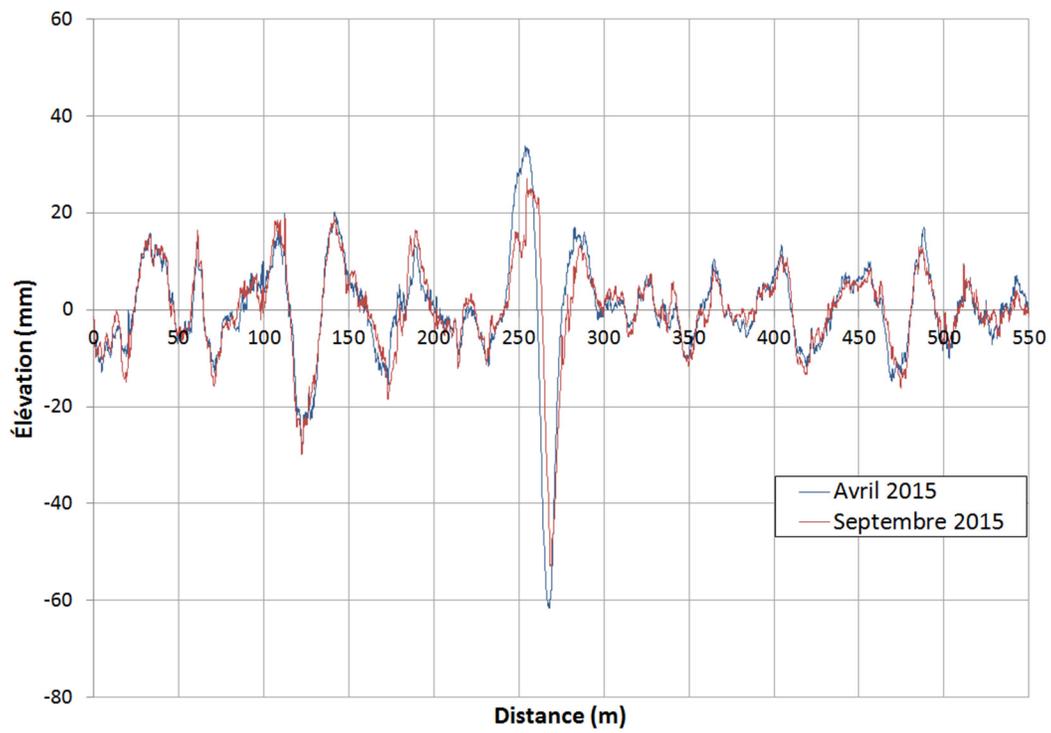
Figure 74 : Profils longitudinaux filtrés entre les longueurs d'onde de 0.7 et 45 m du site d'étude de drainage. Avril et septembre 2015

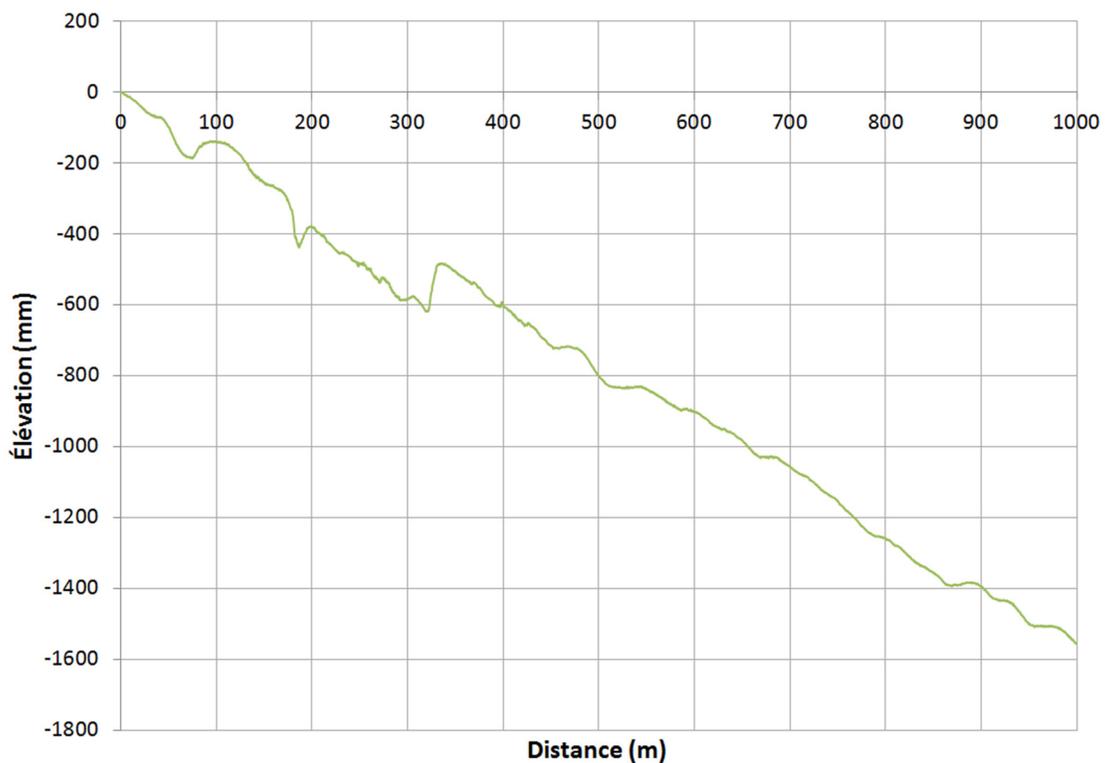
Figure 75 : Profil longitudinal non filtré du site de Mirror Creek. Avril 2015

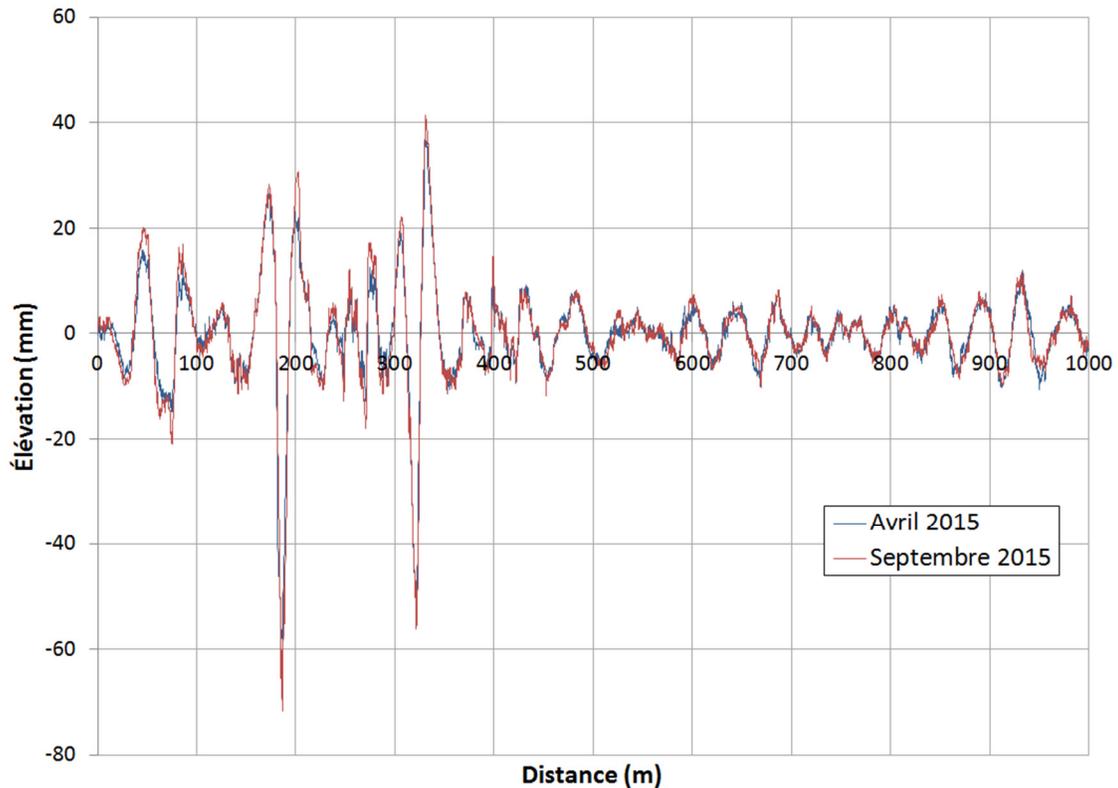
Figure 76 : Profils longitudinaux filtrés entre les longueurs d'onde de 0.7 et 45 m à Mirror Creek. Avril et septembre 2015

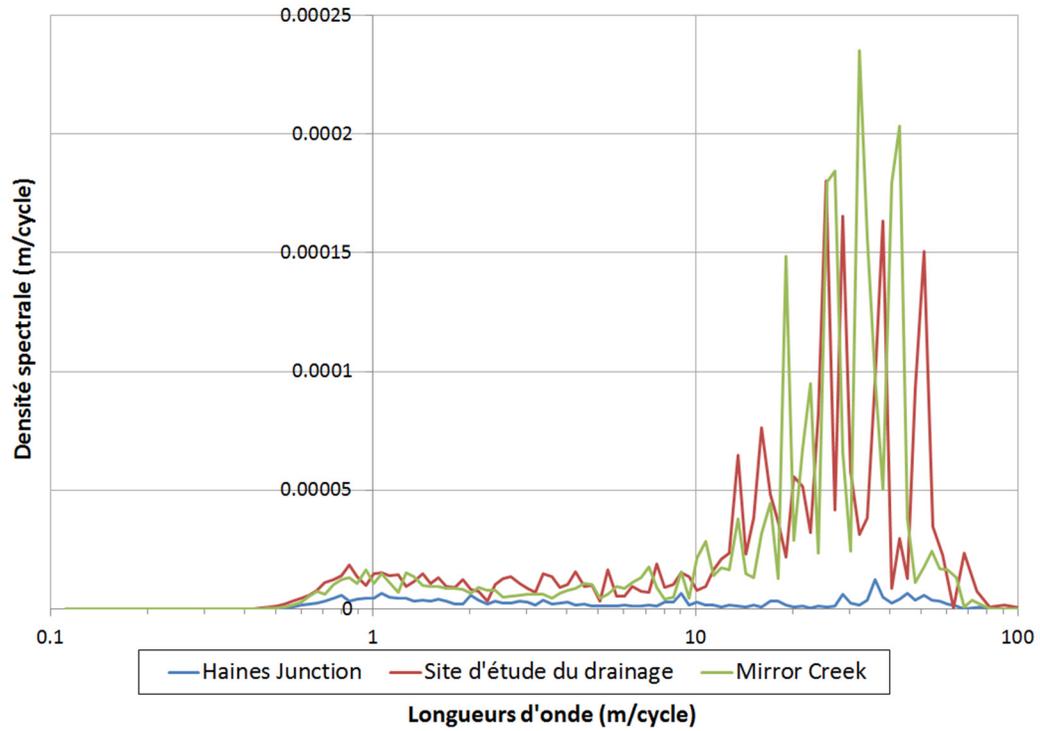
Figure 77 : Analyse de densité spectrale de puissance pour les sections sur pergélisol. Septembre 2015

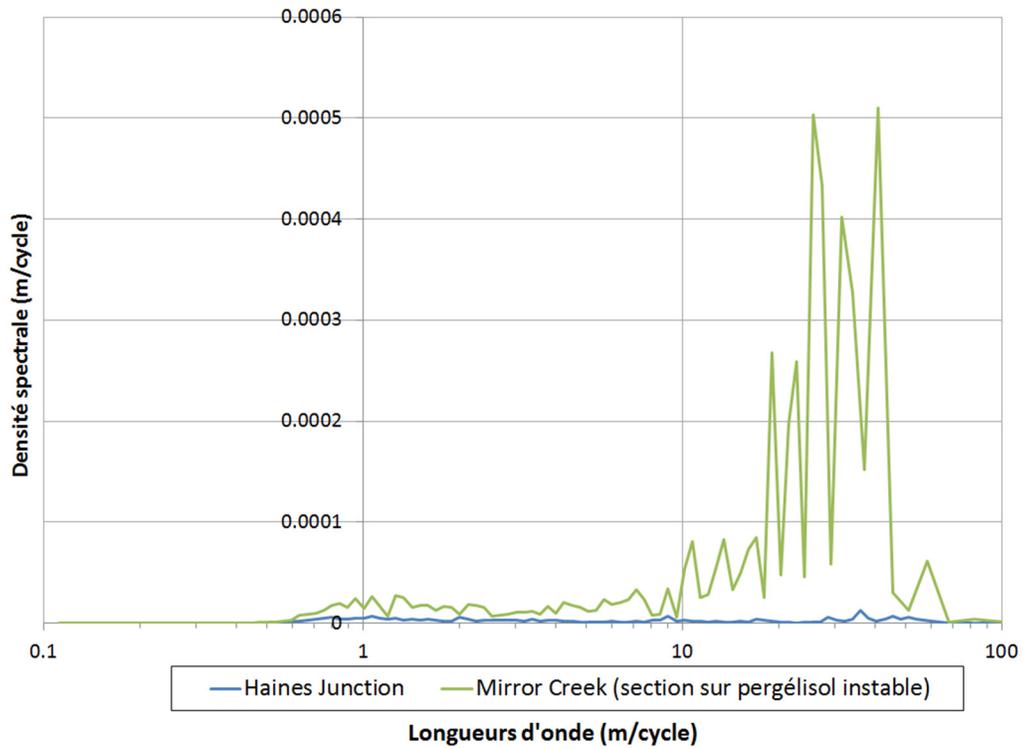
Figure 78 : Comparaison de la densité spectrale de puissance pour la section d'Haines Junction et du début du site de Mirror Creek (0-350 m). Septembre 2015

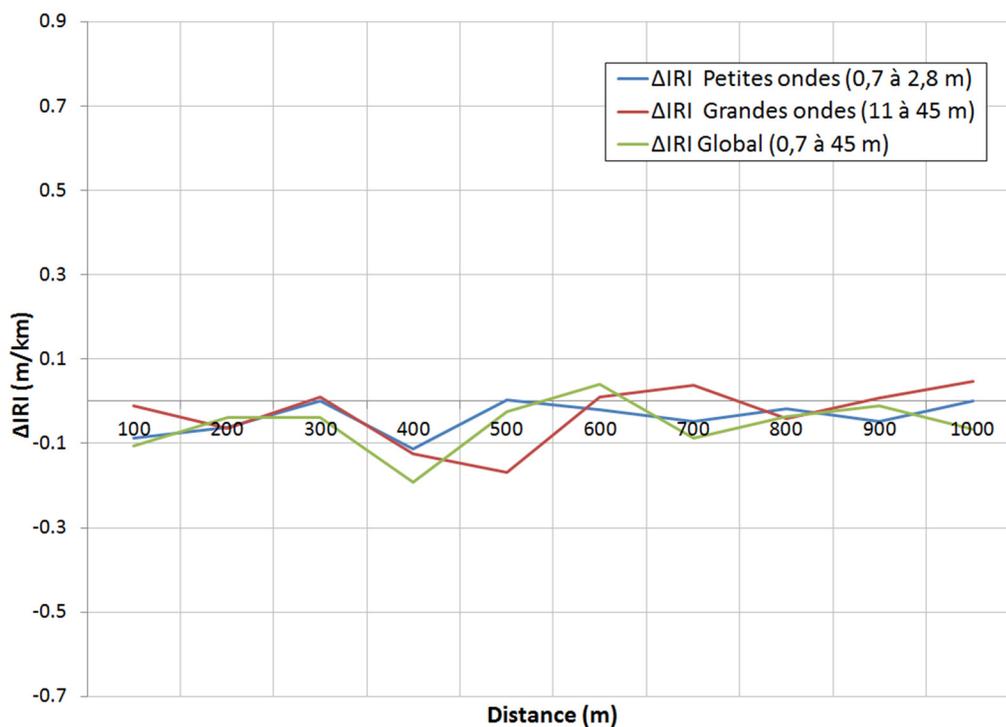
Figure 79 : Graphique du  $\Delta$ IRI aux 100 m à Haines Junction

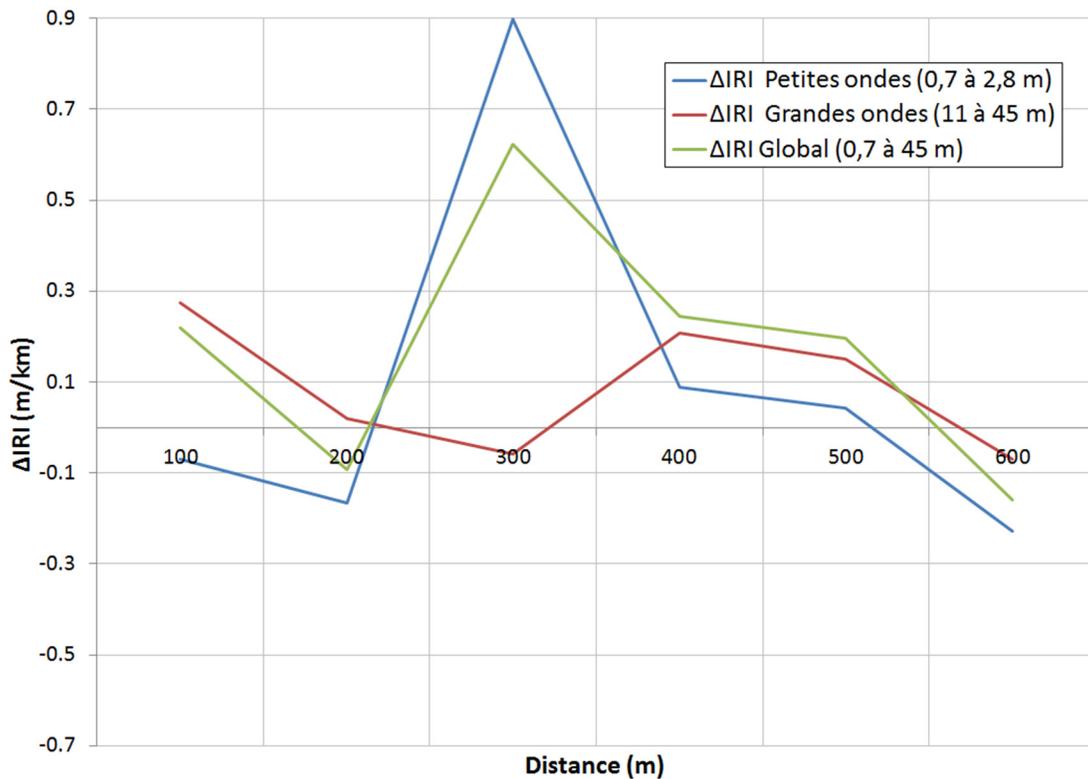
Figure 80 : Graphique du  $\Delta IRI$  aux 100 m au site d'étude de drainage

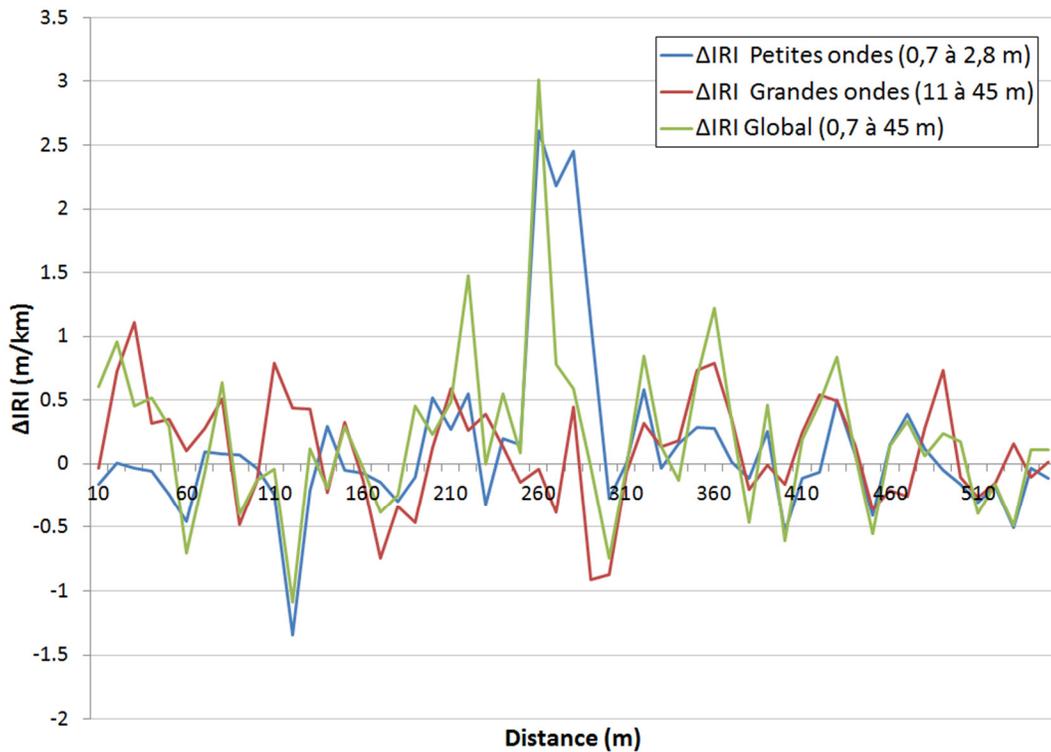
Figure 81 : Graphique du  $\Delta$ IRI aux 10 m au site d'étude de drainage

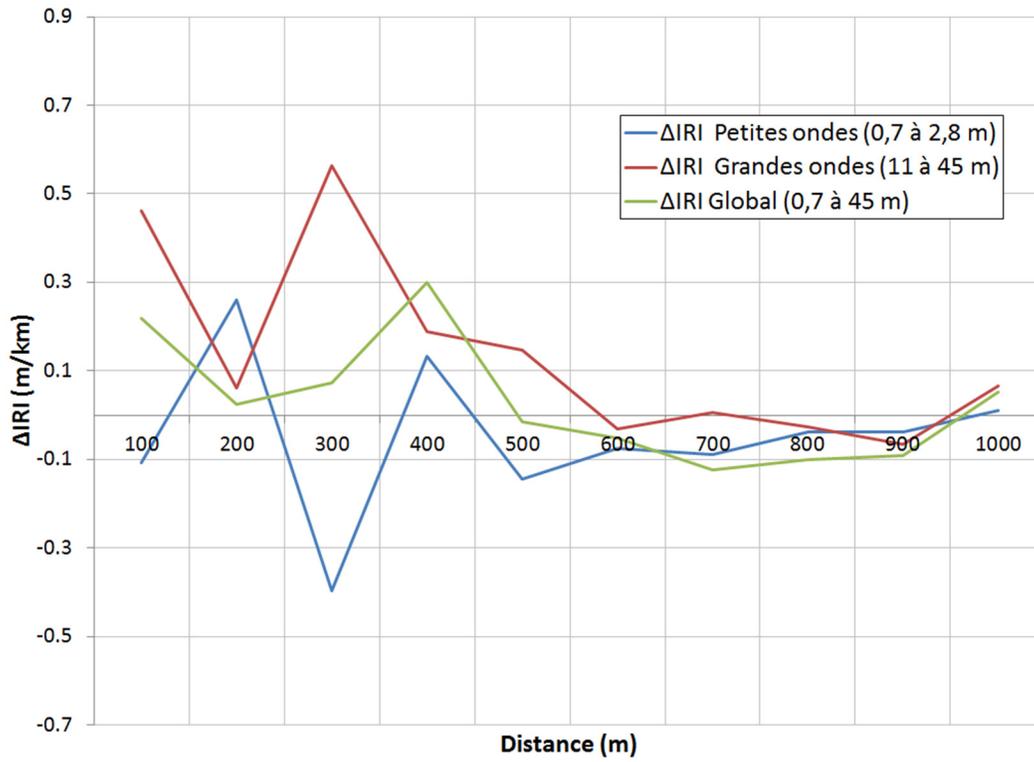
Figure 82 : Graphique du ΔIRI aux 100 m à Mirror Creek
