# **Analyse de profils de chaussées : Effet du gel saisonnier et de la dégradation du pergélisol**

**Mémoire**

**Maîtrise en génie civil**  
Maître ès sciences (M. Sc.)

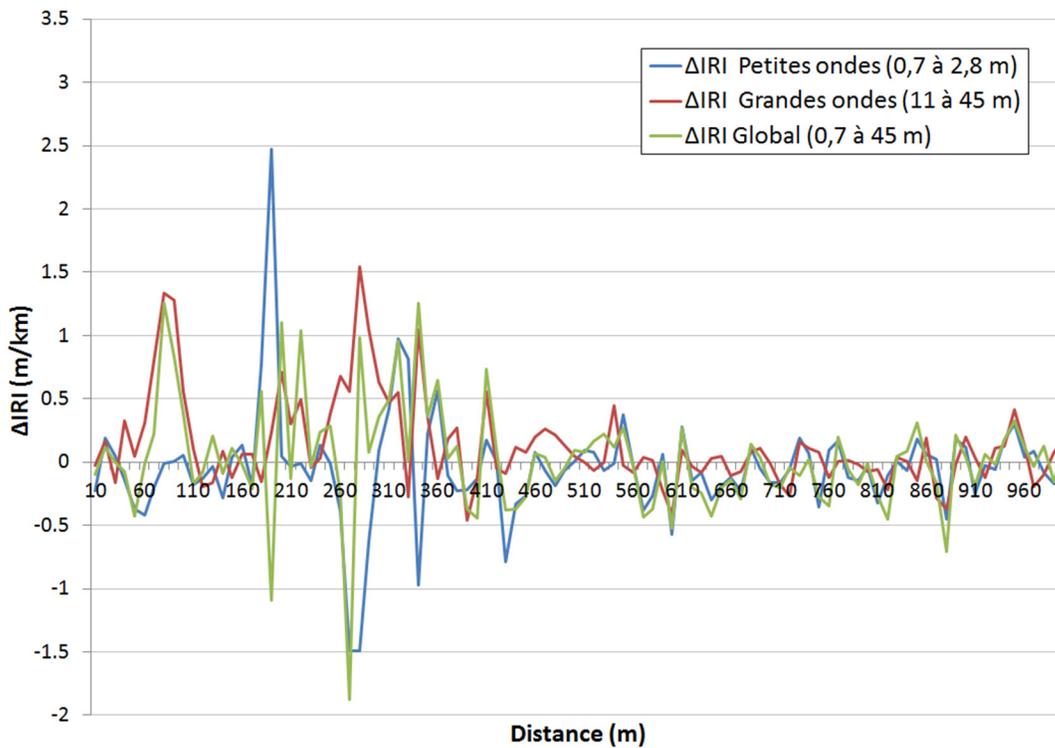
Figure 83 : Graphique du ΔIRI aux 10 m à Mirror Creek

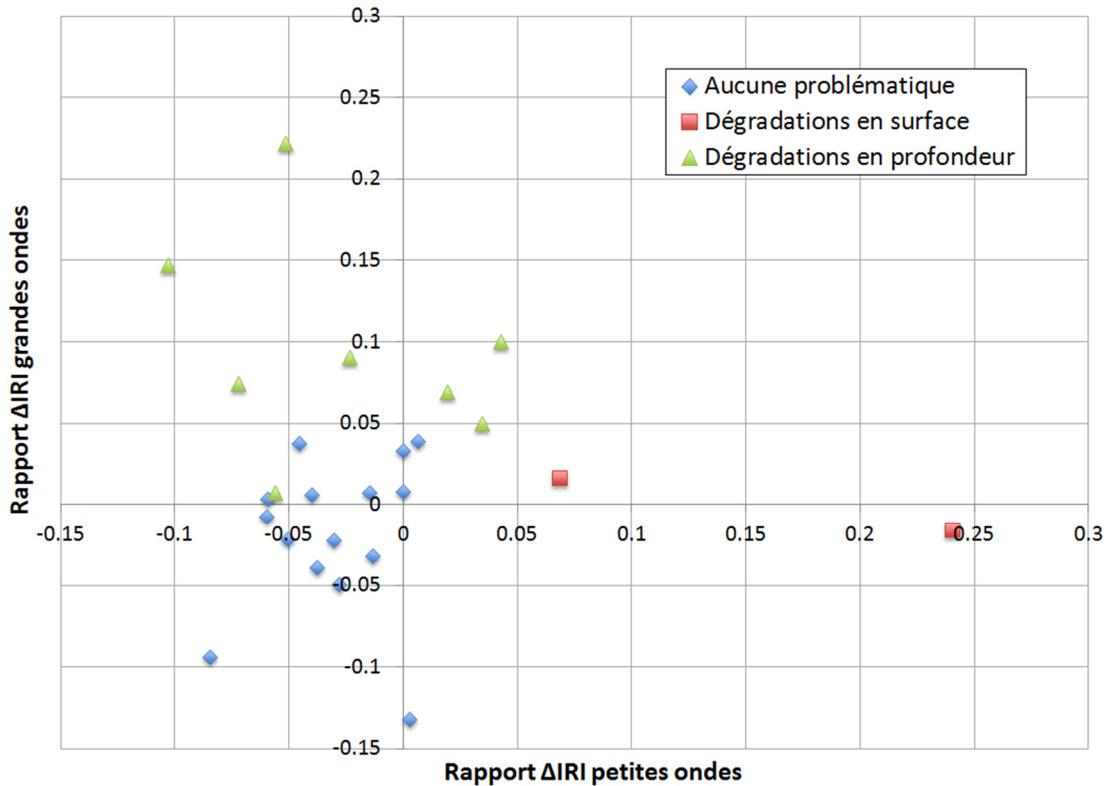
Figure 84 : Graphique de la synthèse des résultats des problématiques liées à l'instabilité du pergélisol

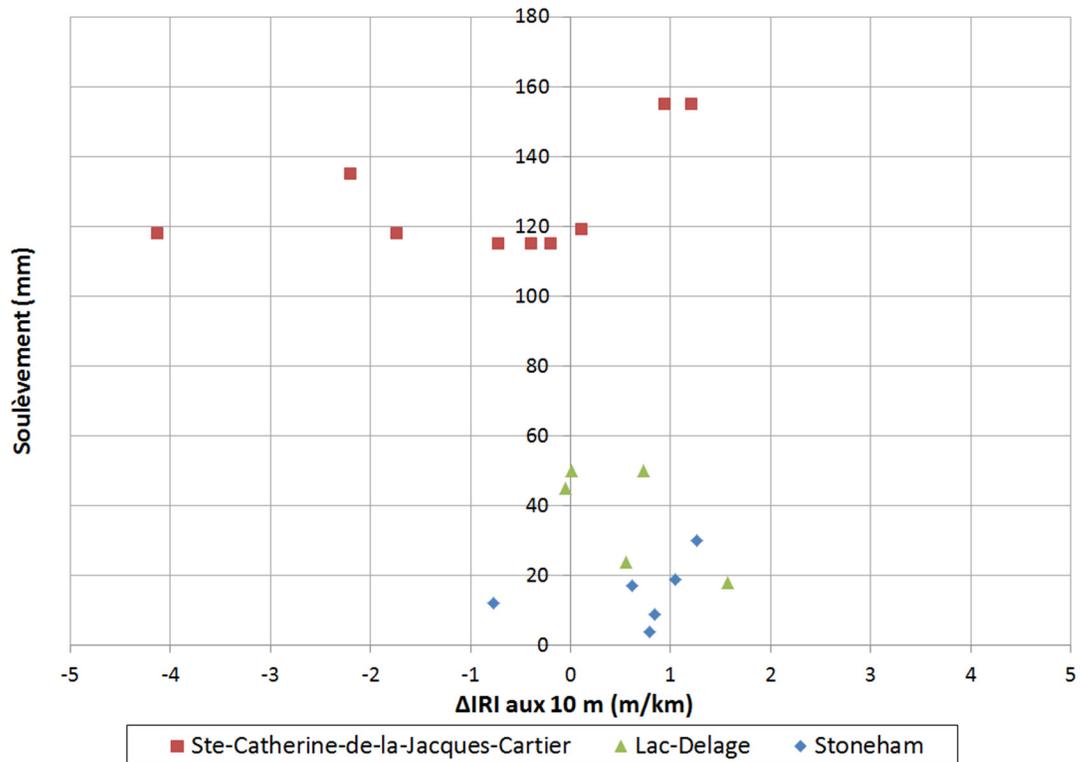
Figure 85 : Soutèvement en fonction du  $\Delta$ IRI aux 10 m des trois sections expérimentales de la MRC de la Jacques-Cartier

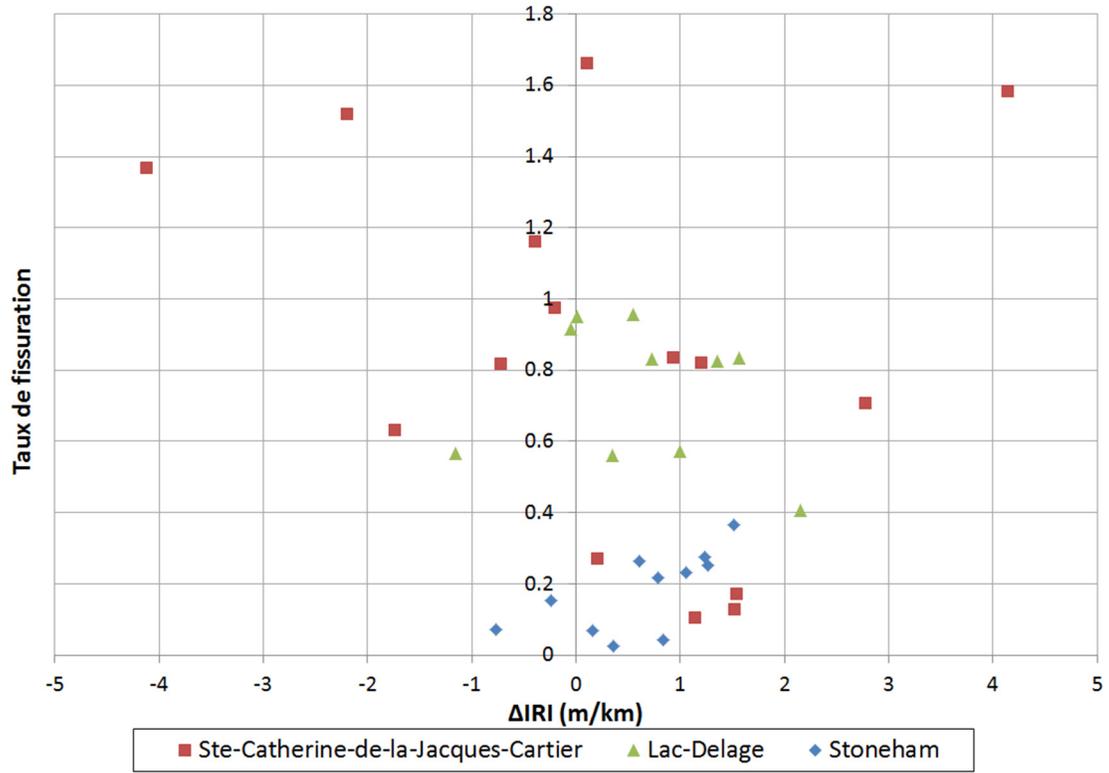
Figure 86 : Taux de fissuration pondéré en fonction du ΔIRI aux 10 m des trois sections expérimentales de la MRC de la Jacques-Cartier

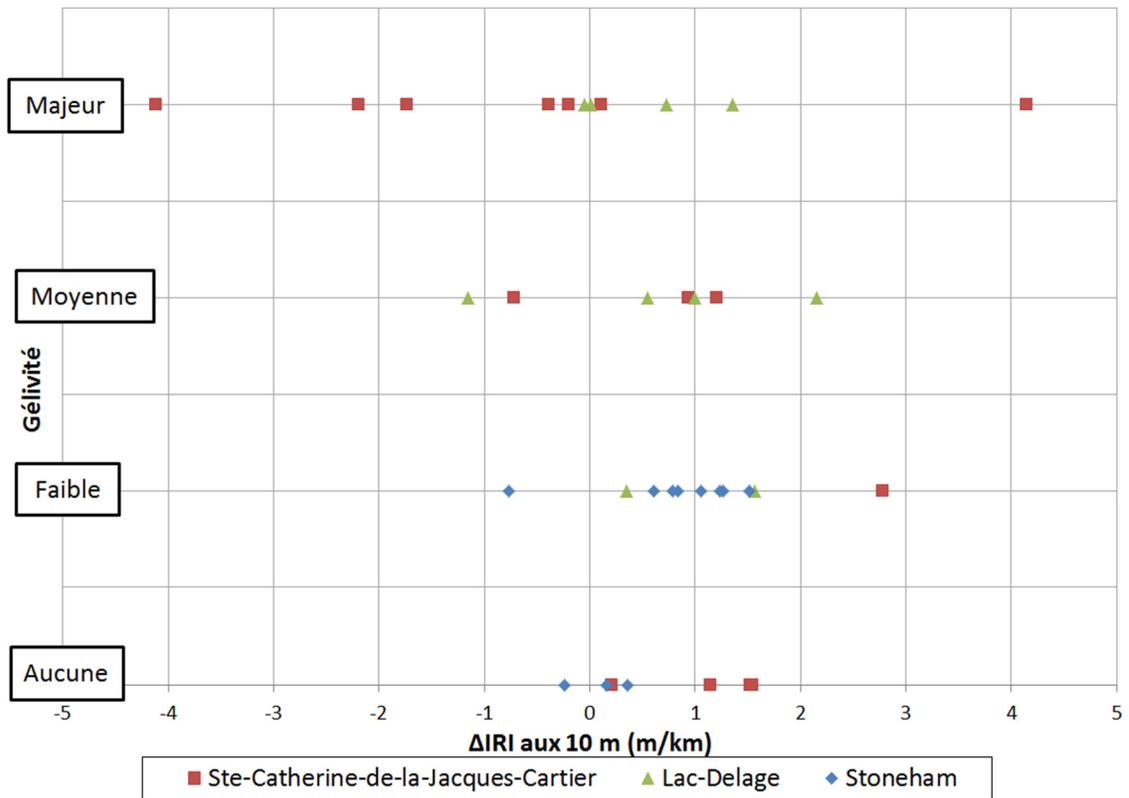
Figure 87 : Type de gélivité en fonction du  $\Delta$ IRI aux 10 m des trois sections expérimentales de la MRC de la Jacques-Cartier

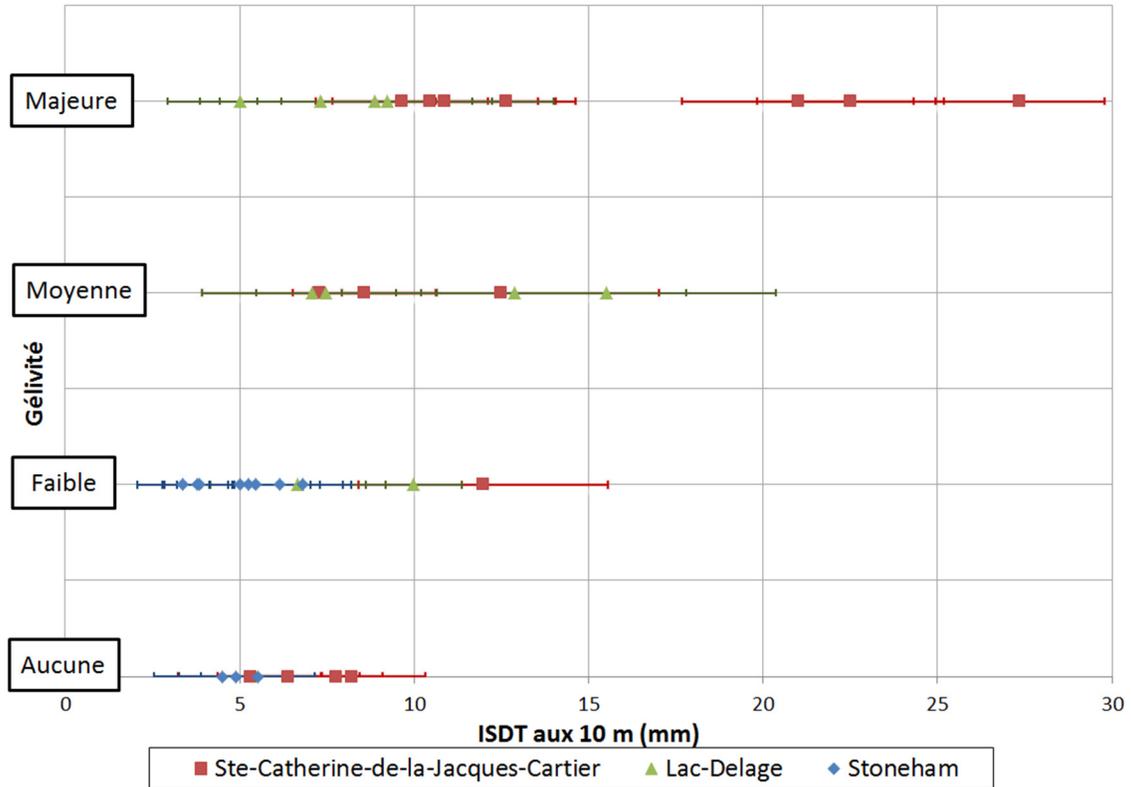
Figure 88 : Type de géivité en fonction de l'ISDT et de son écart type aux 10 m des trois sections expérimentales de la MRC de la Jacques-Cartier

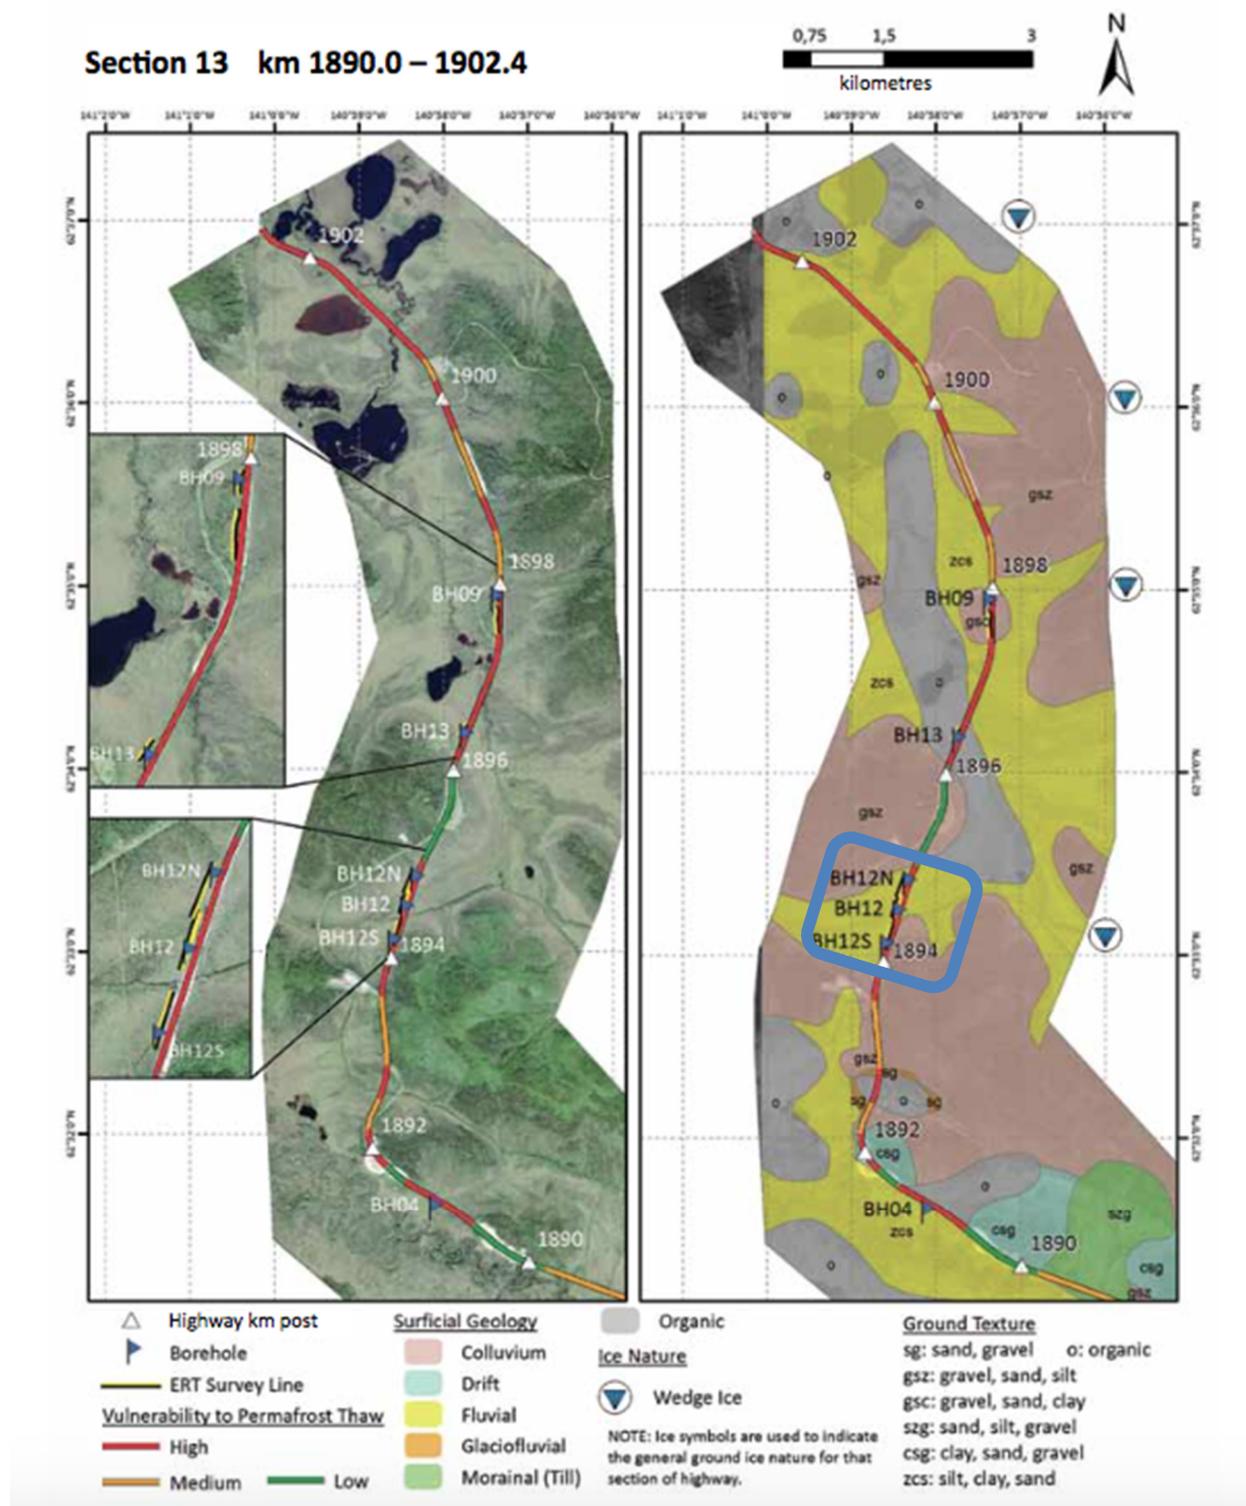
Figure 89 : Carte de la vulnérabilité au dégel du site d'étude du drainage (Calmels & Roy, 2015)

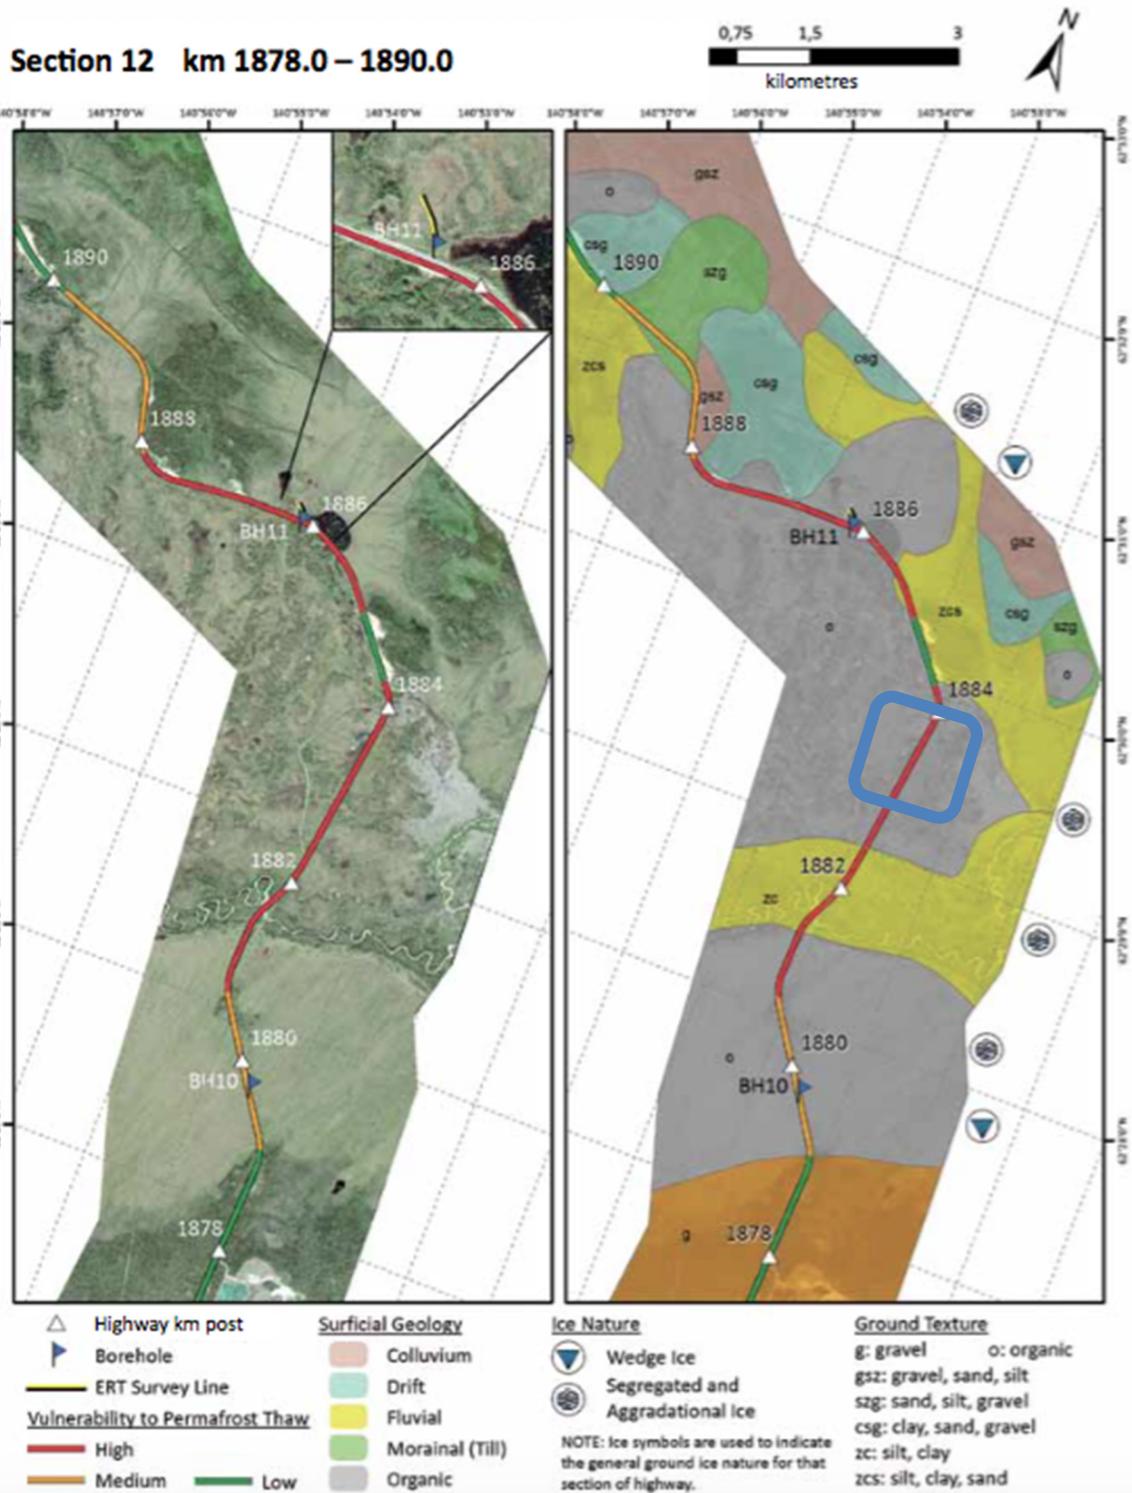
Figure 90 : Carte de la vulnérabilité au dégel de la section de Mirror Creek (Calmels & Roy, 2015)

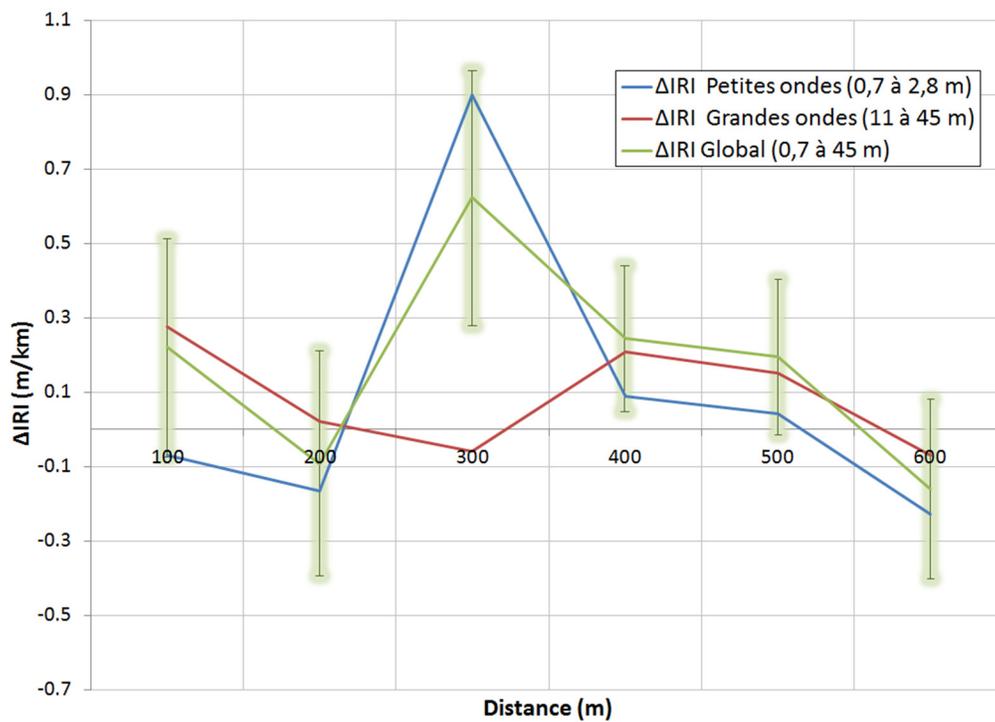
Figure 93 : Graphique des marges d'erreurs du  $\Delta$ IRI Global aux 100 m au site d'étude de drainage

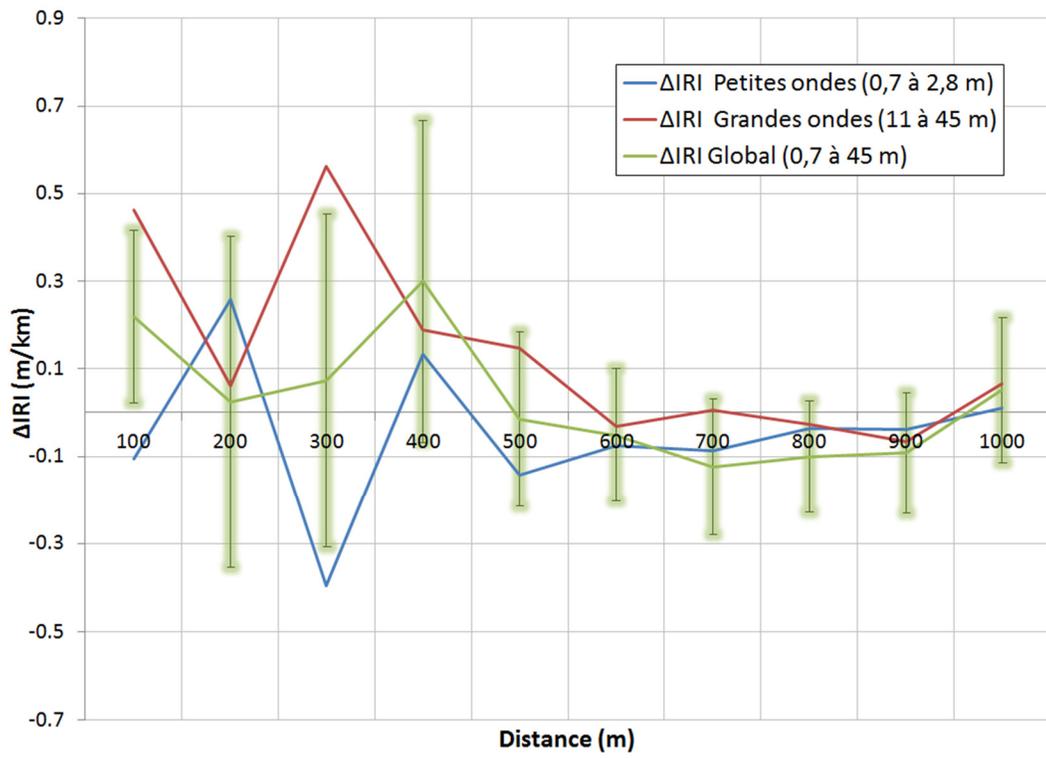
Figure 94 : Graphique des marges d'erreur du  $\Delta IRI$  Global aux 100 m à Mirror Creek
