PIERRE GARNIER

**INFLUENCE DE L'ANISOTROPIE D'UNE TOURBE SUR LA
CAPACITÉ PORTANTE D'UN REMBLAI FERROVIAIRE**

Mémoire présenté
à la Faculté des études supérieures de l'Université Laval
dans le cadre du programme de maîtrise en Génie Civil
pour l'obtention du grade de Maître ès Sciences (M. Sc.)

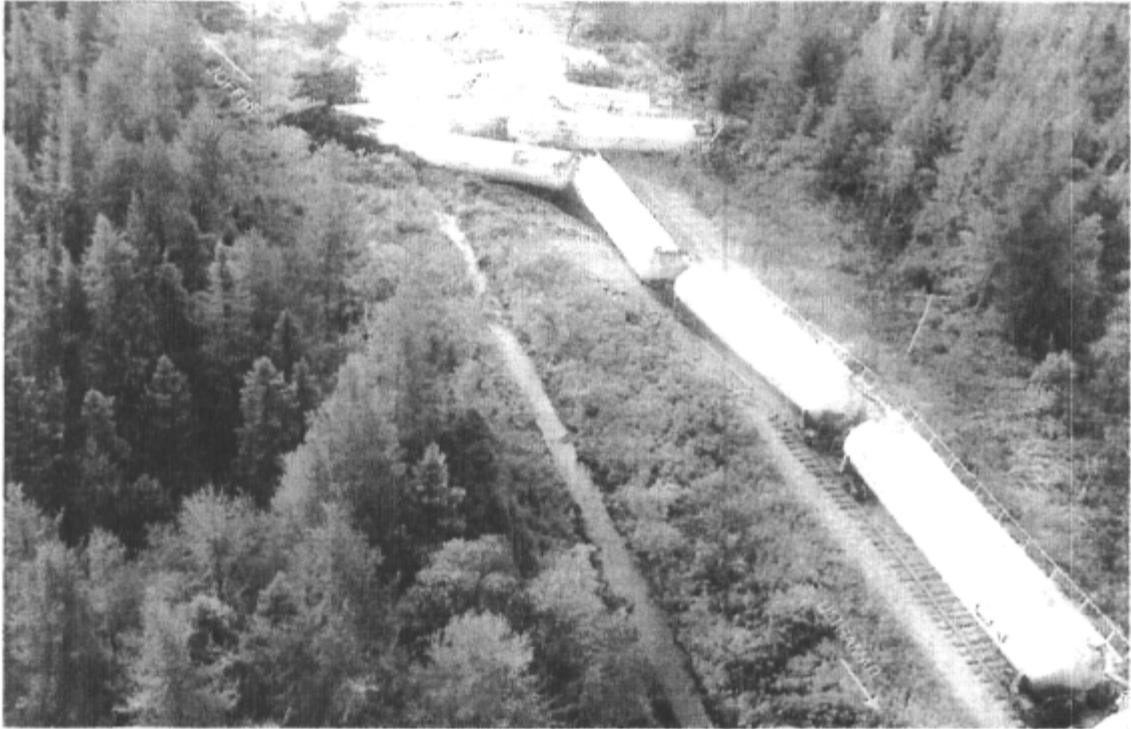
Figure 1.1 : Photographie aérienne du déraillement de 2004 à Saint-Henry-de-Lévis (Bureau de la Sécurité des Transports, 2004).

Les résultats de la campagne d'essais sur le site du déraillement de 2004 à Saint-Henry-de-Lévis sont rapportés à la quatrième partie. Les données présentées sont suffisantes pour comprendre le mécanisme de rupture de la tourbe. Cette étude s'inscrit dans la continuité du suivi du comportement de la voie : un rapport complet est disponible à la référence suivante : « Konrad et al (2006), *Étude géotechnique du déraillement de l'Ultratrain U-781 à Saint-Henry-de-Lévis le 17 août 2004, rapport d'expertise remis au Bureau de la Sécurité des Transports canadien* ». A la fin de ce chapitre, les différentes propositions de mécanismes de rupture de la tourbe sont énumérées. La figure 1.1 présente un cliché de l'accident de 2004.

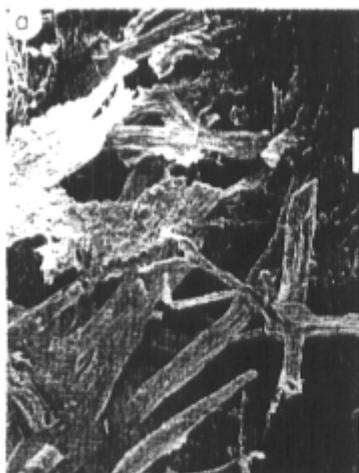
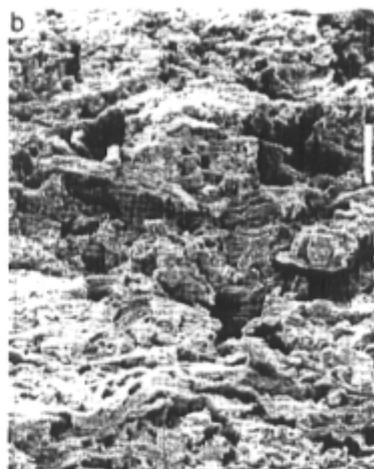
Coupe horizontale

Coupe verticale

Figure 2.2 : Photographies de la tourbe au microscope (Fox et Edil, 1996).

Les photos présentées aux figures 2.2 et 2.3 illustrent nettement cette anisotropie de constitution. Il s'agit de photographies réalisées au microscope. La présence des fibres alignées horizontalement est très visible.

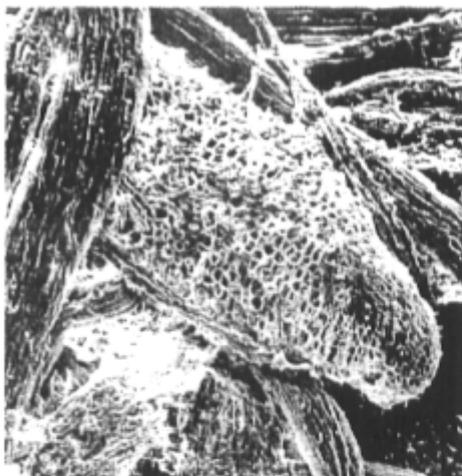
Coupe horizontale x 200

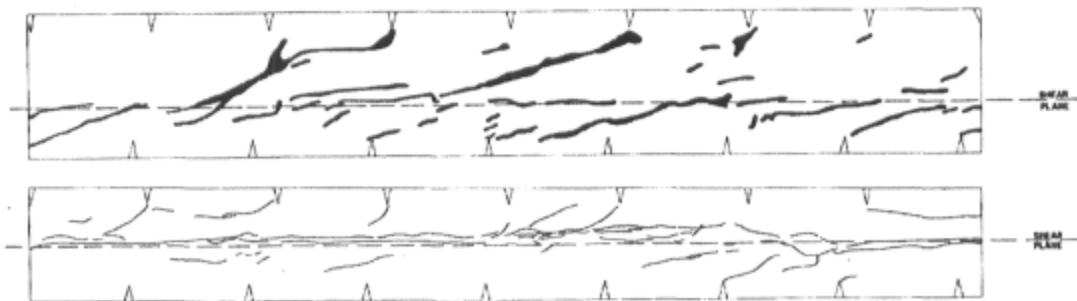
Figure 2.9 : Représentation des fibres avant et après un essai de cisaillement, d'après Landva, 1986.

L'anisotropie de résistance au cisaillement est induite par la présence des fibres. La résistance minimum, ou celle de la matrice, est obtenue quand le plan de rupture est confondu avec le plan d'alignement des fibres. Cependant, si ce plan traverse les fibres, et que les sollicitations durent suffisamment longtemps ou sont répétées, les fibres ont tendance à s'aligner le long du plan de rupture (Landva, 1986). La figure 2.9 illustre ce phénomène pour un essai de cisaillement simple.

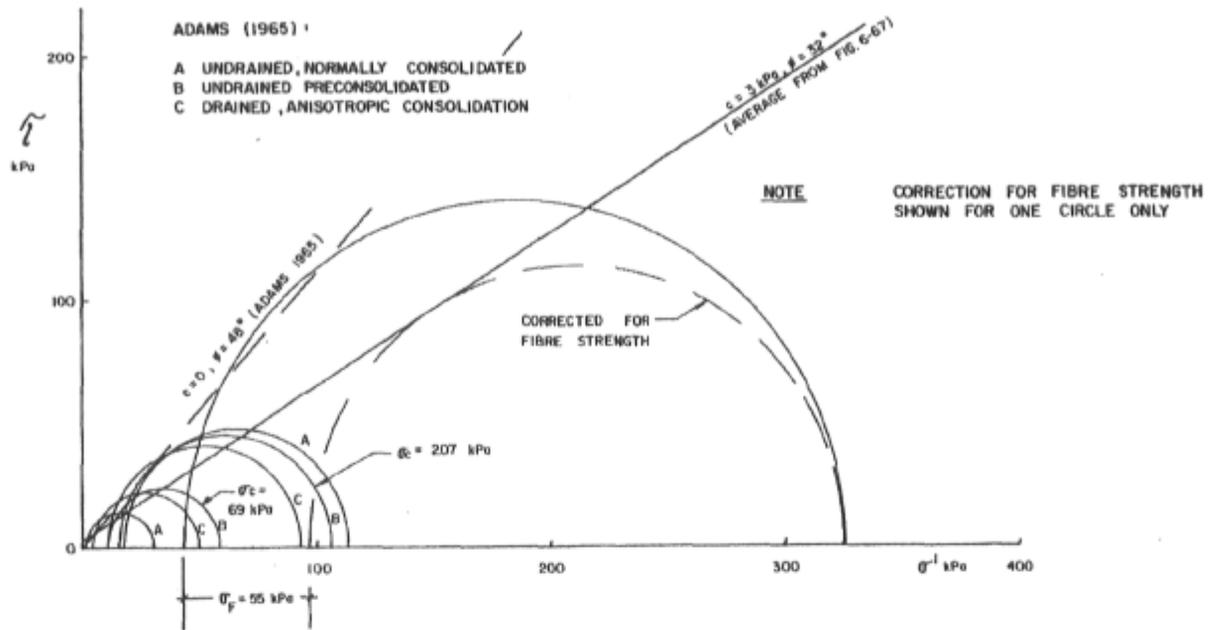
Figure 2.10 : Essais triaxiaux tracés par Adams, cité par Landva (1986). Le cercle en pointillé est corrigé pour le renforcement des fibres (d'après Landva, 1986).

La figure 2.10 montre une enveloppe de rupture tracée par Adams cité par Landva (1986) dans l'espace de Mohr-Coulomb à partir de résultats de différents essais triaxiaux sur

La figure 2.10 montre la construction géométrique qu'utilise Landva (1986) pour quantifier le renforcement des fibres en terme de contrainte horizontale. Landva (1986) utilise le cercle de Mohr tracé par Adams à partir des résultats d'un essai triaxial. L'enveloppe correspondant à ce cercle exagère les paramètres de Mohr-Coulomb. Landva (1986) diminue le diamètre de ce cercle en conservant la contrainte majeure σ'_1 constante jusqu'à ce que le cercle devienne tangent à l'enveloppe de rupture déterminée par les essais de cisaillement simple. Landva propose alors de nommer σ'_f , ou σ'_{fibres} , l'augmentation de la contrainte mineure engendrée par cette construction. Cette contrainte correspond au renforcement latéral des fibres observé lors d'un essai triaxial.

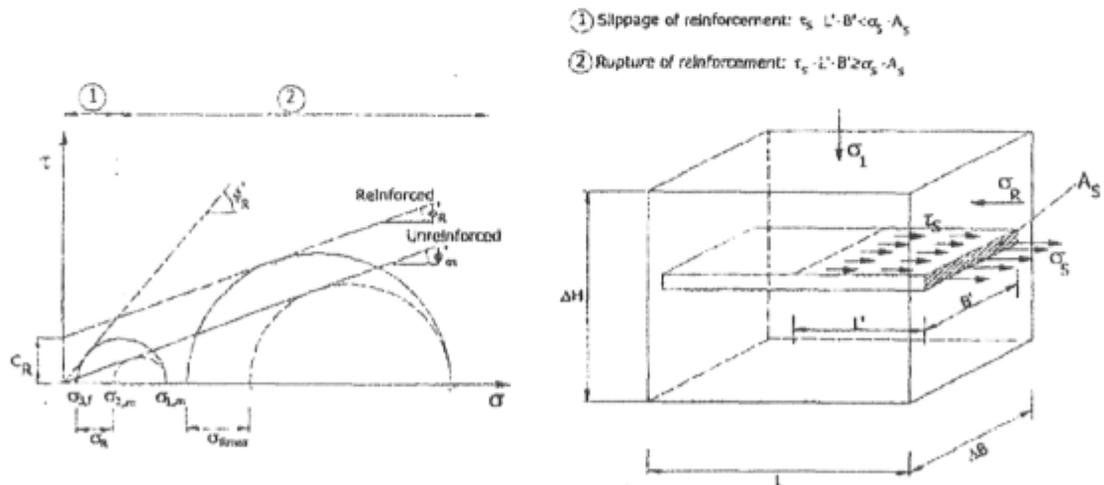
Figure 2.11 : Mécanisme de rupture typique pour un sol renforcé, d'après Cola et Cortellazzo, 2005.

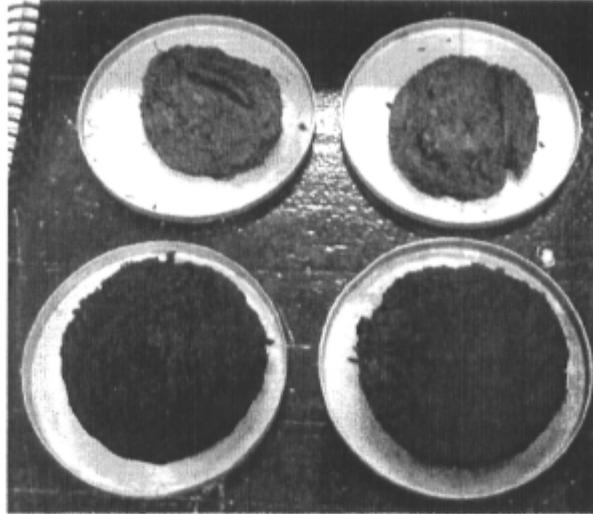
Figure 3.1 : Photographie d'échantillons de tourbes utilisés pour les calculs de teneurs en eau. Les 2 échantillons du haut sortent du four 105°C, et les 2 autres échantillons n'ont pas encore été séchés.

Il s'agit d'une tourbe noire, très altérée et très humide (décomposition visible et teneurs en eau entre 390 et 920%). La figure 3.1 montre des échantillons de tourbe découpés dans les carottes prélevées au tube à paroi mince (diamètre de 70mm) sur le site étudié. A l'état humide, les quatre échantillons photographiés avaient les mêmes dimensions. La différence de volume entre la tourbe séchée et la tourbe humide est très nette et témoigne des indices des vides élevés (entre 4 et 12). La présence des fibres dans la tourbe séchée est évidente.

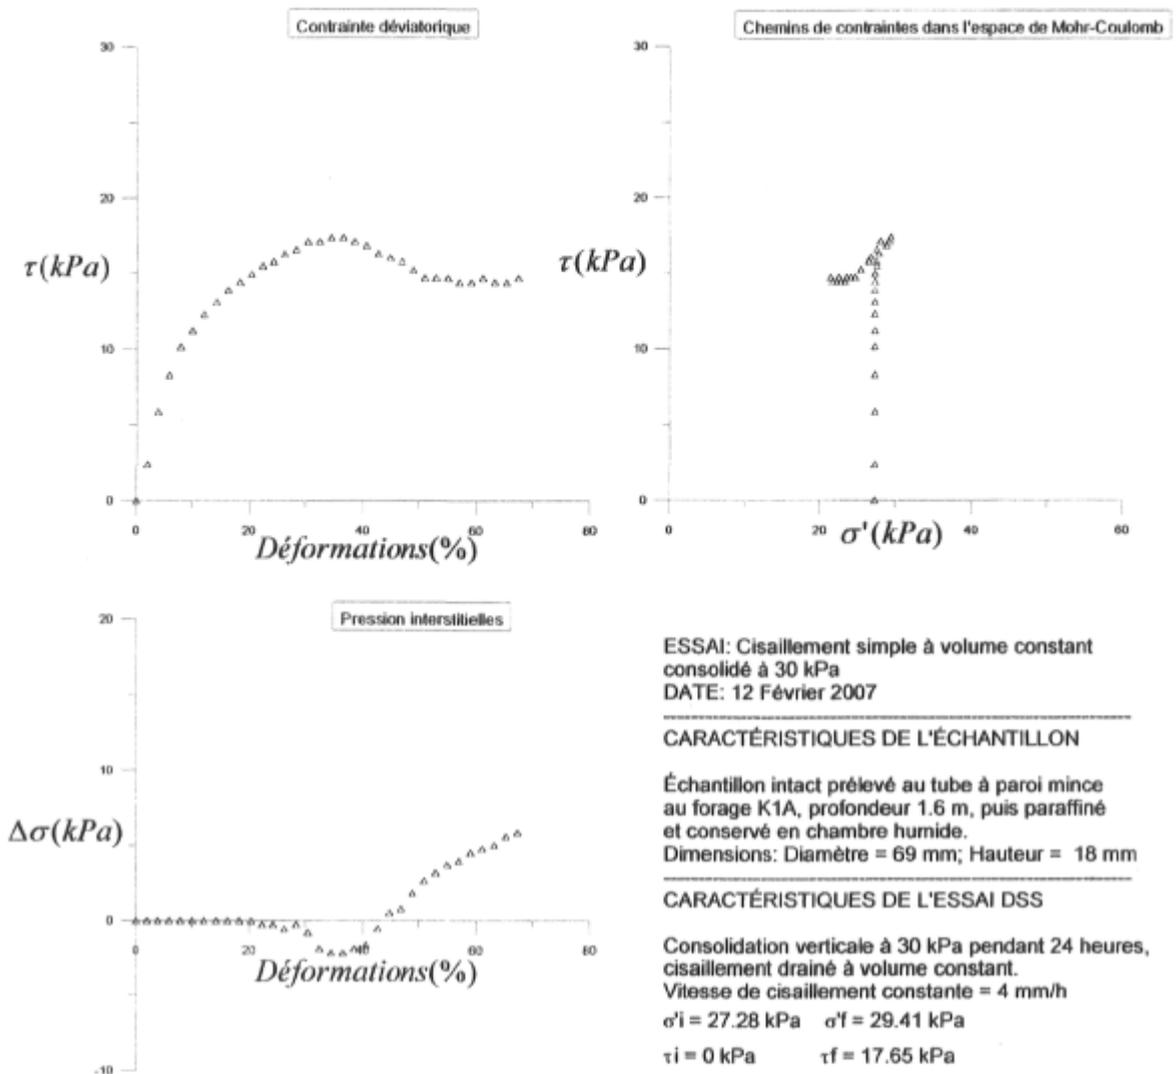
Figure 3.8 : Résultats obtenus pour l'essai DSS n°1 à 30 kPa sur la tourbe de la Grande Plée Bleue.

L'essai DSS n°1 représenté à la figure 3.8 montre un plateau de résistance au cisaillement sur le tracé de la contrainte de cisaillement τ en fonction de déformations de cisaillement ou distorsion. La valeur de la résistance au cisaillement à la rupture τ_f correspond à la valeur de τ sur ce plateau, comme le montre le tracé des chemins de contraintes dans l'espace de Mohr-Coulomb. Ce tracé indique que l'échantillon est normalement consolidé. Les valeurs de $\Delta\sigma$ correspondent aux variations de pressions interstitielles dans l'échantillon.

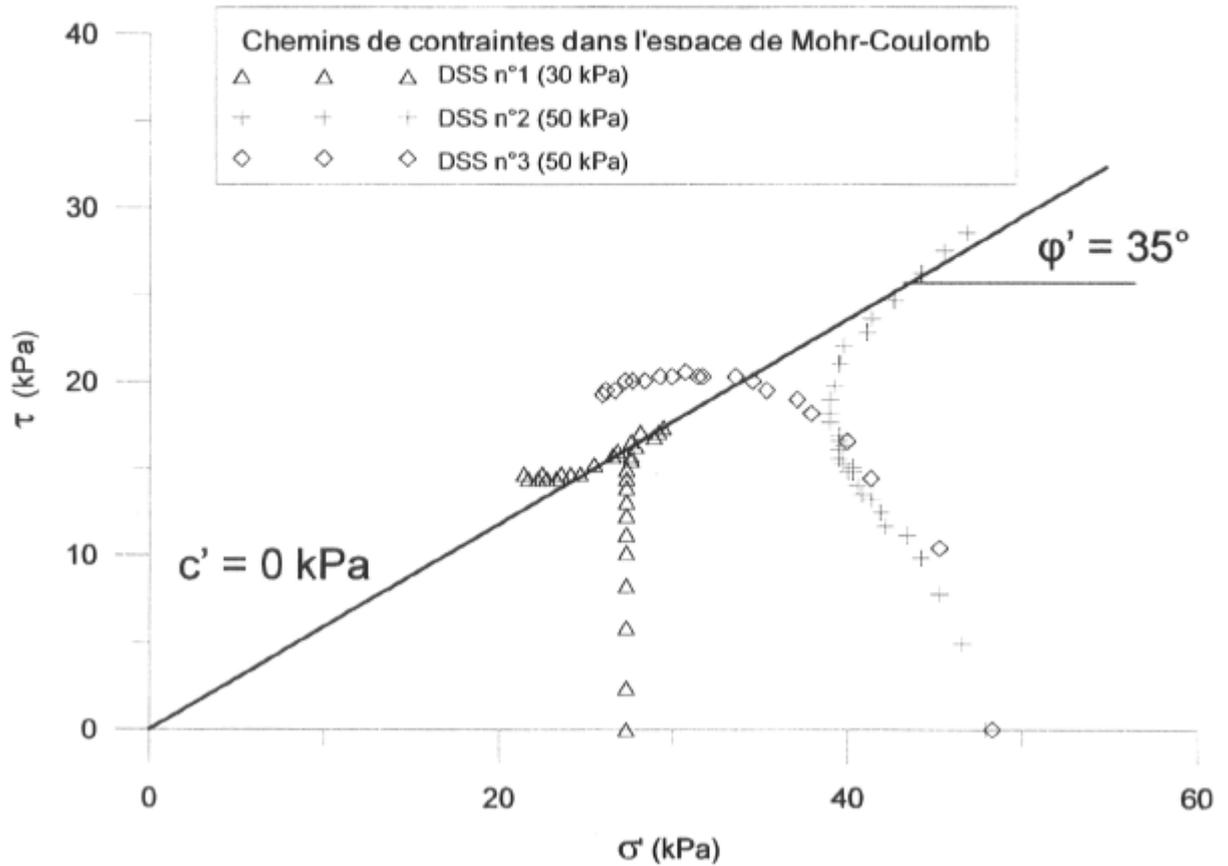
Figure 3.11 : Cheminement de contraintes dans l'espace de Mohr-Coulomb pour les 3 essais de cisaillement simple à volume constant et tracé de l'enveloppe de rupture de Mohr-Coulomb pour la tourbe de la Grande Plée Bleue.

La figure 3.11 montre les cheminements de contraintes des 3 essais dans l'espace de Mohr-Coulomb. Il est possible de tracer une enveloppe de rupture dans l'espace de Mohr-Coulomb. Ses paramètres sont alors $\varphi' = 35^\circ$ et $c' = 0 \text{ kPa}$.

Les tracés des cheminements de contraintes dans l'espace de Mohr-Coulomb permettent de distinguer nettement une enveloppe de rupture. Cette enveloppe est caractérisée approximativement par un angle de frottement φ' dont la valeur est de 35° et par une cohésion nulle. Ce sont les paramètres réels de la tourbe, et ils définissent la résistance de sa matrice, sans l'influence des fibres, c'est-à-dire quand celles-ci sont alignées dans le plan de cisaillement.

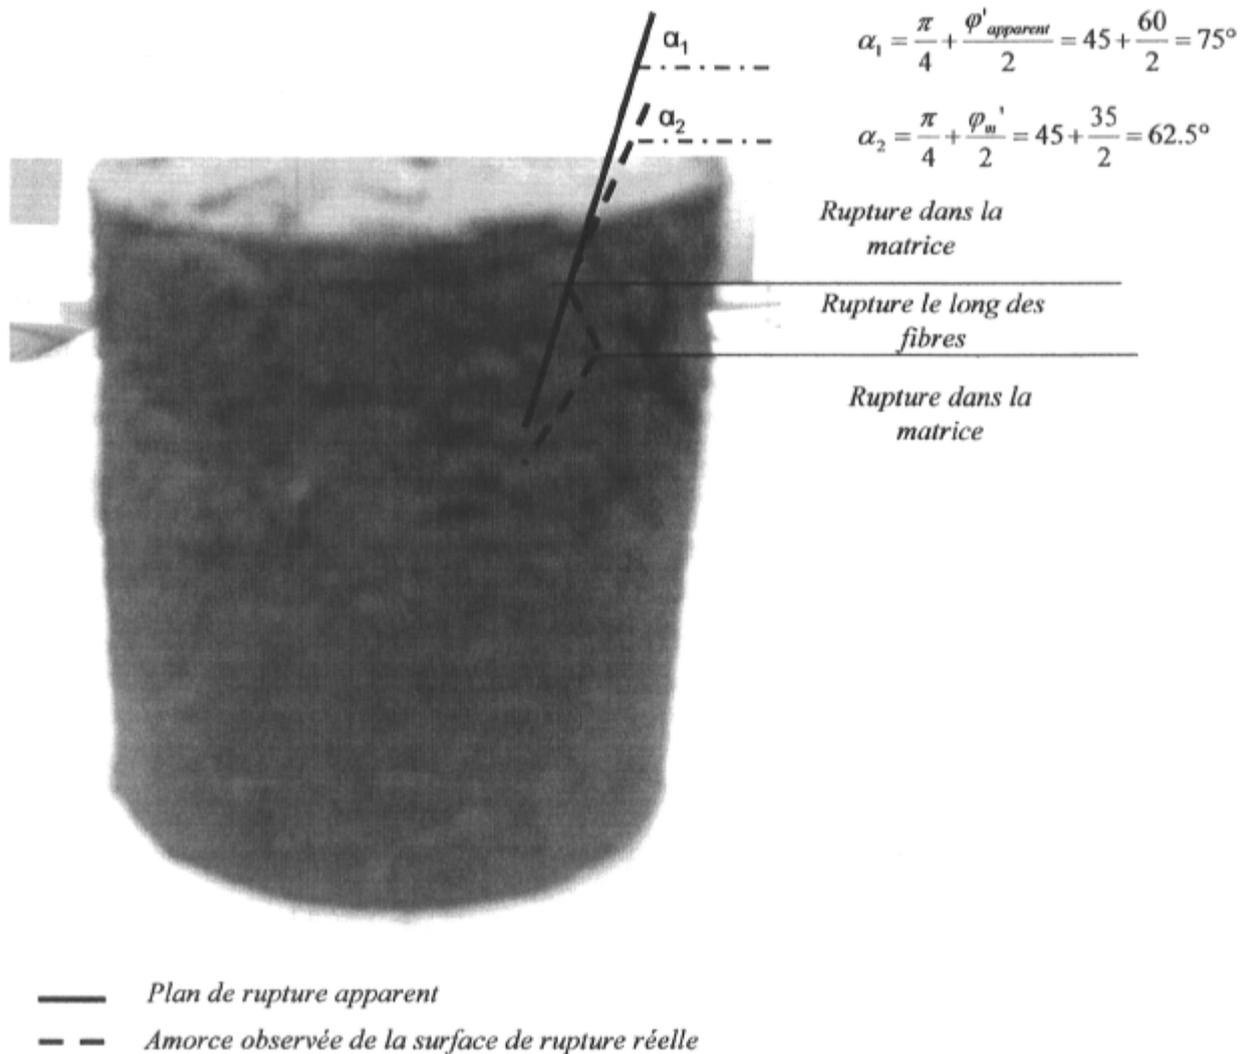
Figure 3.18 : Photographie de l'échantillon de tourbe après l'essai CIU n°2. L'amorce d'un plan de rupture est observable sur le côté droit du cliché où l'échantillon s'est visiblement fracturé au voisinage du plan de cisaillement.

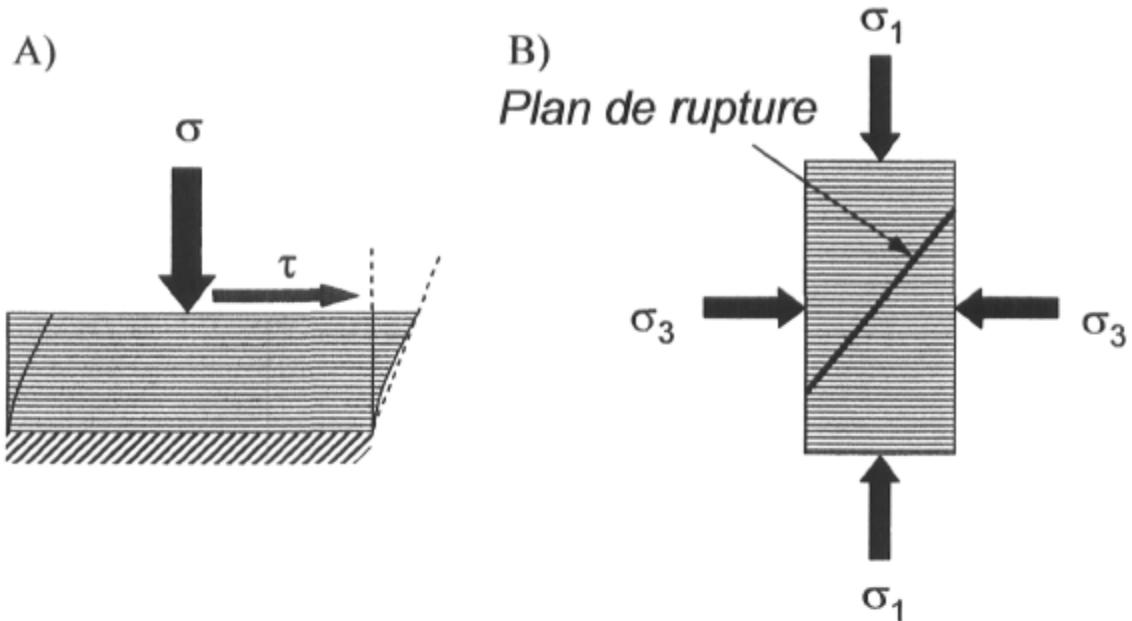
Figure 3.19 : Schéma des différentes orientation des fibres selon le mode de sollicitation. Les lignes horizontales représentent les fibres. A) Cisaillement dans le plan d'alignement des fibres (le plan de rupture est confondu avec le plan d'alignement). B) Cisaillement au travers des plans d'alignement des fibres.

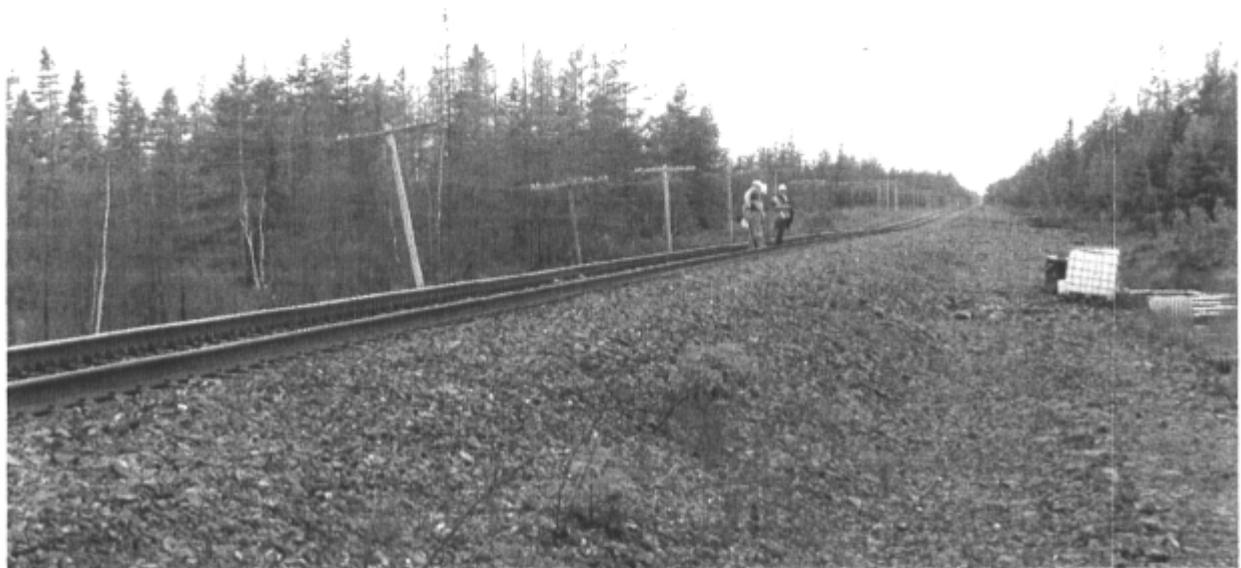
Figure 4.2 : Photographie du site, le 12 juin 2006 (vue vers la raffinerie Ultramar et le Nord).

A la suite du déraillement de 1999, les traverses, le ballast et les anticheminants ont été renouvelés et de longs rails soudés ont été mis en place pour éliminer les joints de rail. Une berme et un nouveau fossé ont été construits du côté Est de la voie (figure 4.2).

Les rails suivent une trajectoire rectiligne du Nord-Ouest au Sud-Est sur plusieurs kilomètres et, à hauteur du point milliaire 3.9, la voie présente un point bas, et remonte en direction de Montréal (figure 4.2).

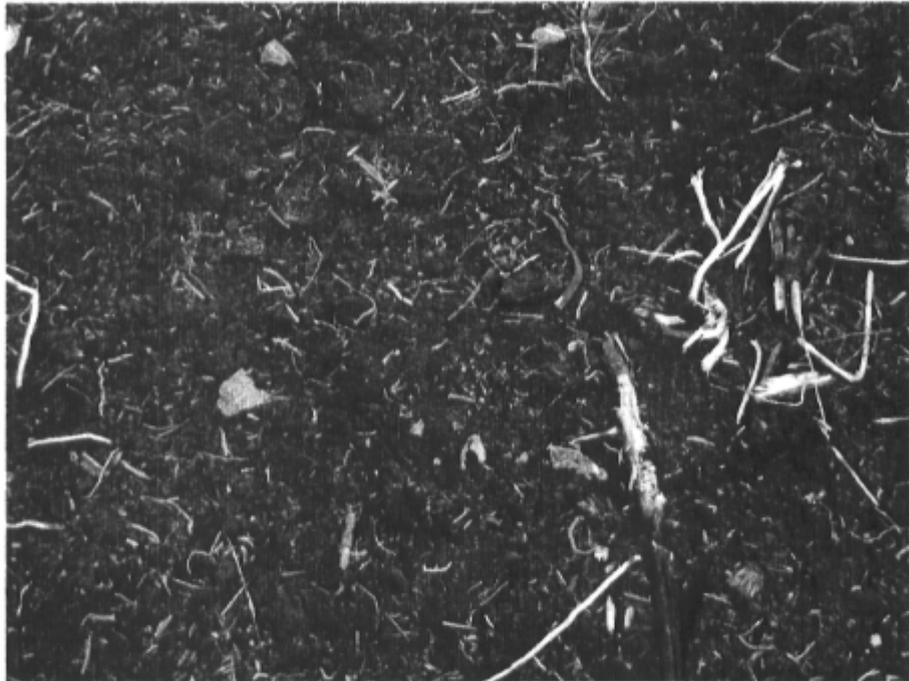
Figure 4.3 : Photographie de la surface de la tourbe noire présente sur les bords de la voie ferrée, le 12 juin 2006.

Le remblai a été construit sur une tourbe noire, donc très altérée. La présence de fibres végétales est évidente (figure 4.3) et la teneur en eau moyenne de la tourbe est de 500%. A l'exception d'une couche de faible épaisseur exposée au soleil en surface et située sur le côté de la voie ferrée, ce sol sous la nappe phréatique est saturé en eau. Au toucher, la tourbe sèche s'effrite comme de la terre, et la tourbe humide est très proche des engrais naturels, comme le terreaux. Une description plus complète de cette tourbe est donnée au chapitre 3.

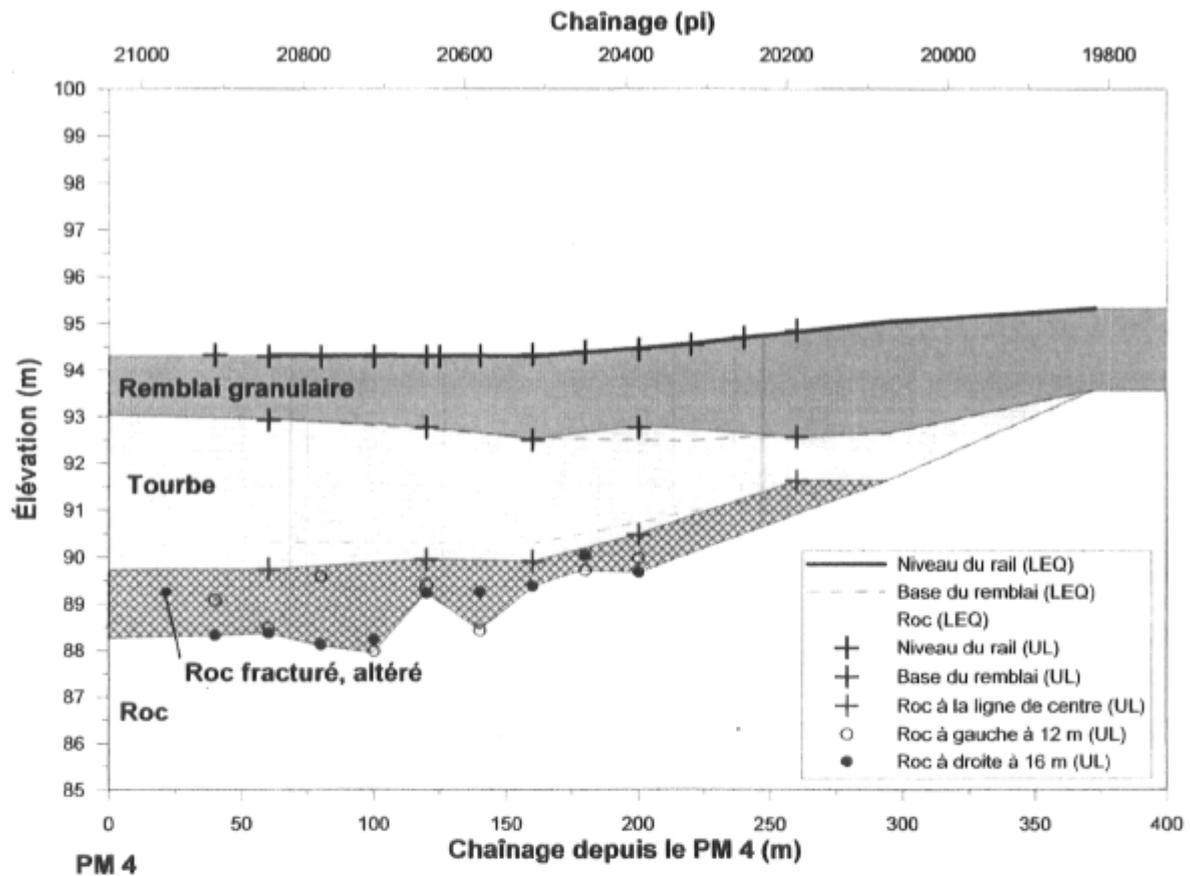
Figure 4.6 : Coupe stratigraphique longitudinale et inclinaison transversale du roc. Note : l'inclinaison transversale s'observe en comparant les élévations du roc à gauche et à droite de la voie (Konrad et al, 2006).

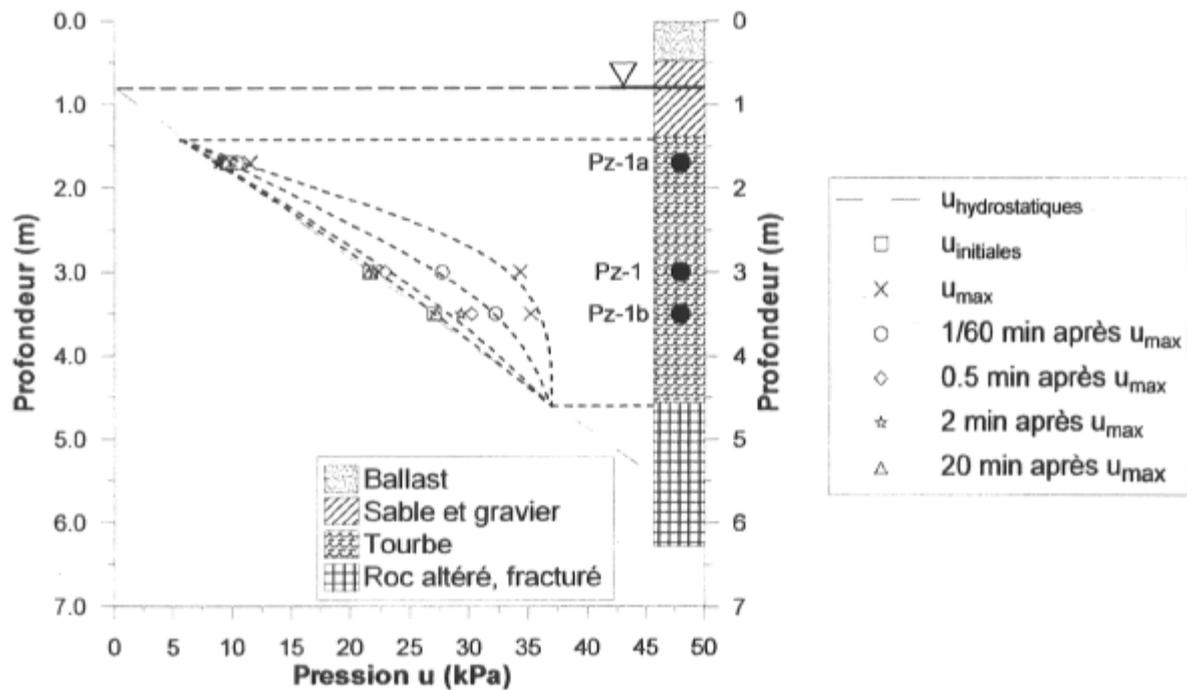
Figure 4.9 : Distribution et dissipation des pressions interstitielles le 6 novembre 2006 au chaînage 0+060 m pour l'Ultratrain U-781 roulant à 16 km/h avec la nappe phréatique à son niveau normal (-0,85 m sous la surface) (Konrad et al, 2006).

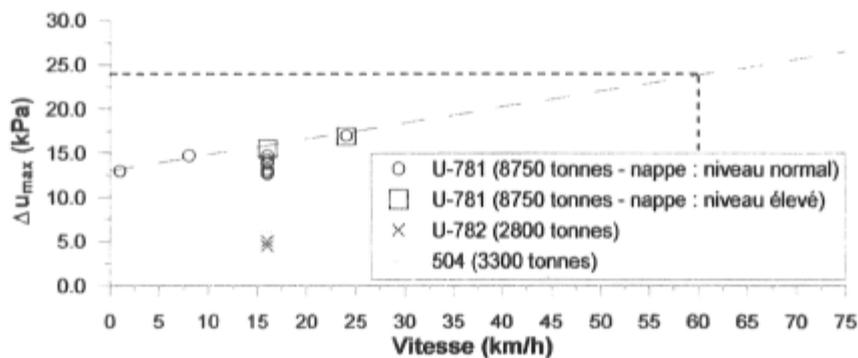
Figure 4.10 : Influence de la vitesse du train sur les pressions interstitielles (mesurées à 3 m de profondeur au chaînage 0+120 m) (Konrad et al, 2006).

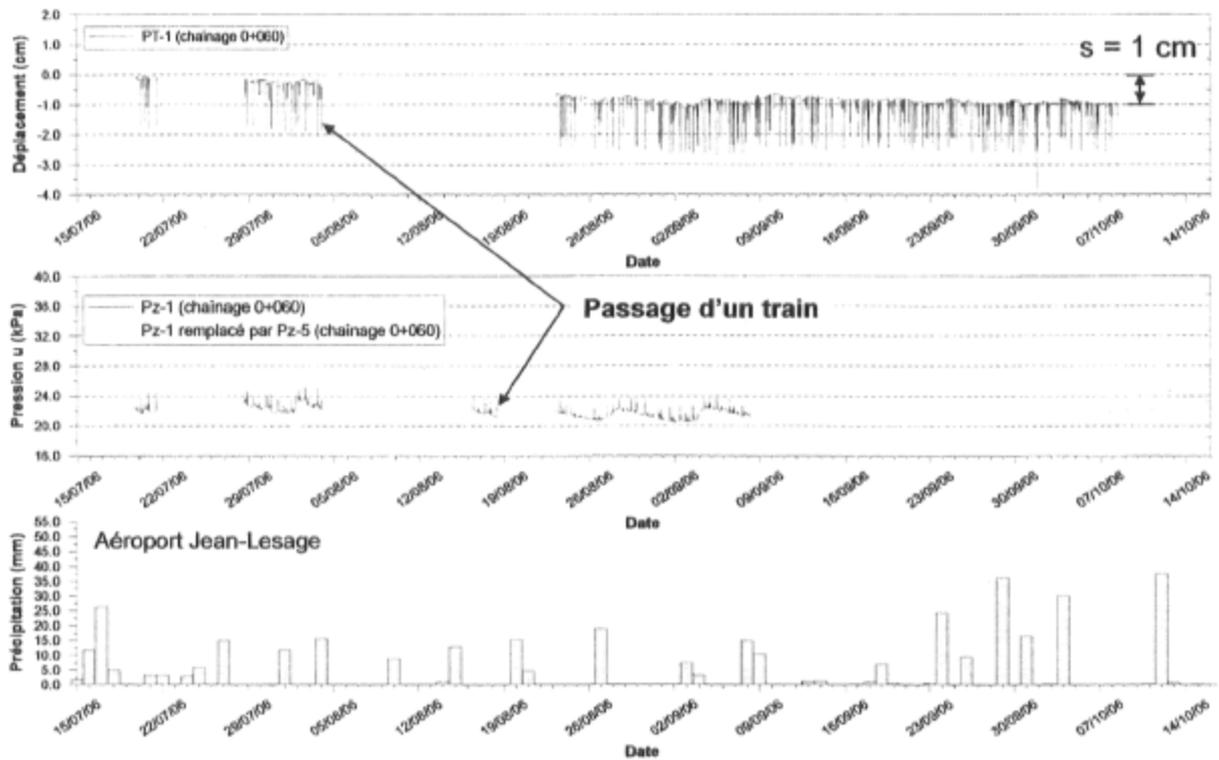
Figure 4.12 : Suivi en continu de l'évolution des tassements de la voie au chaînage 0+60 m (section # 2). (Konrad et al, 2006).

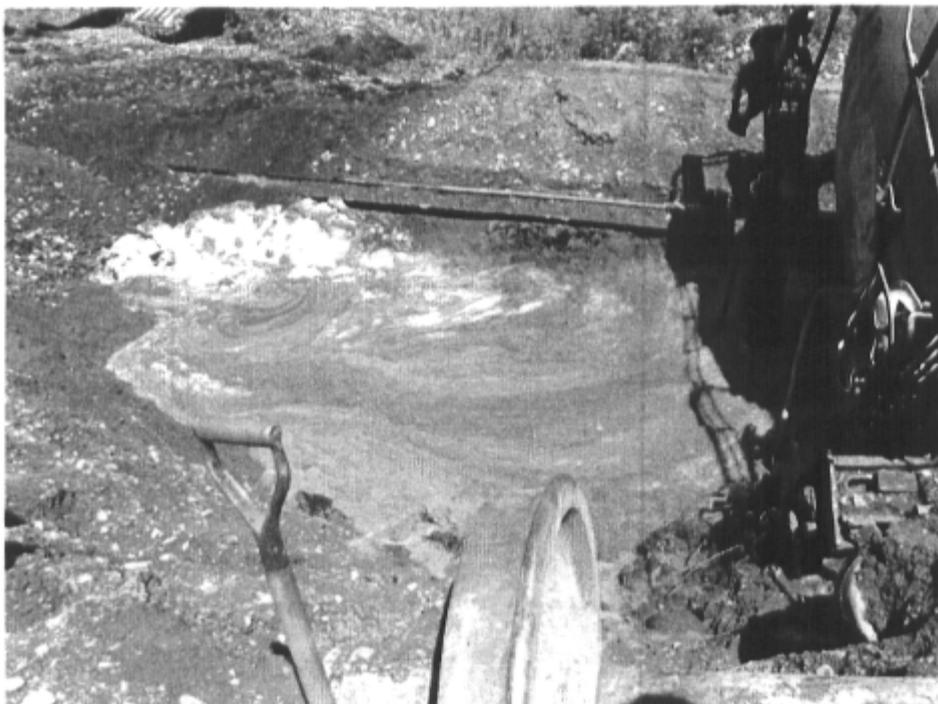
Figure 4.13 : Photographie du trou au centre de la voie ferrée où les rails ont été sectionnés ce qui a entraîné le déraillement de l'Ultratrain en 2004.

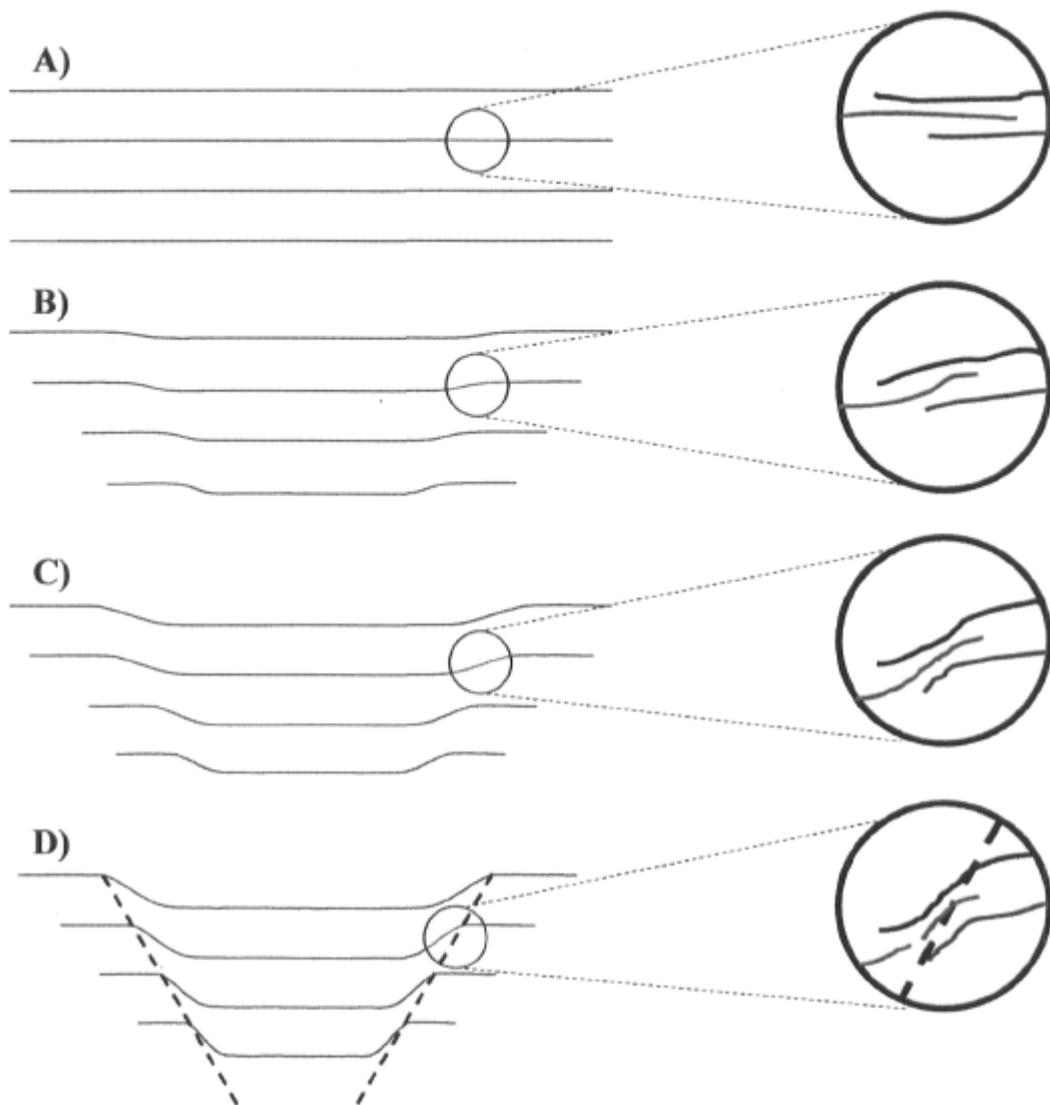
Figure 4.14 : Rupture en cisaillement par poinçonnement du massif de tourbe. A) État initial et fibres dans un plan horizontal, B) et C) Évolution des déformations, tassements progressifs et réalignements des fibres, D) Rupture en cisaillement par poinçonnement lorsque les fibres sont suffisamment alignées.

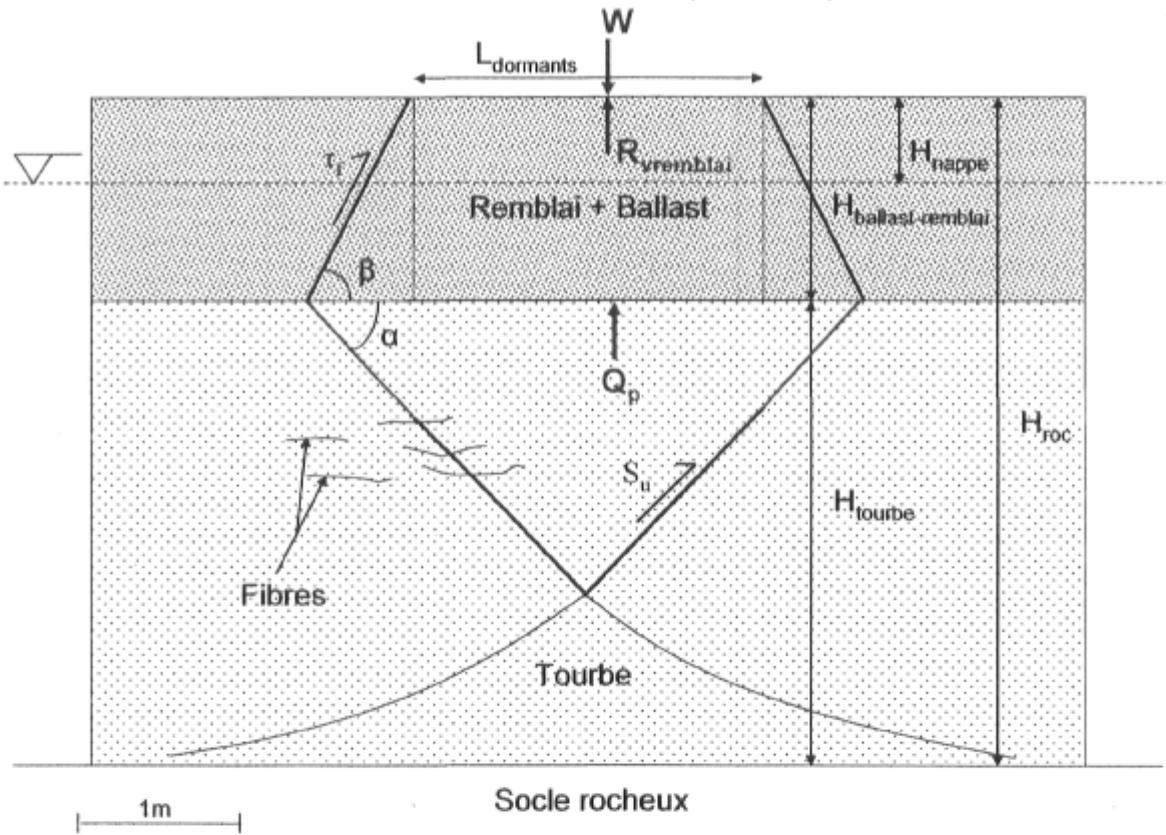
Figure 5.2 : Schéma d'une vue des sols sous la voie ferrée en coupe perpendiculaire aux rails et bilan des forces en 1996.

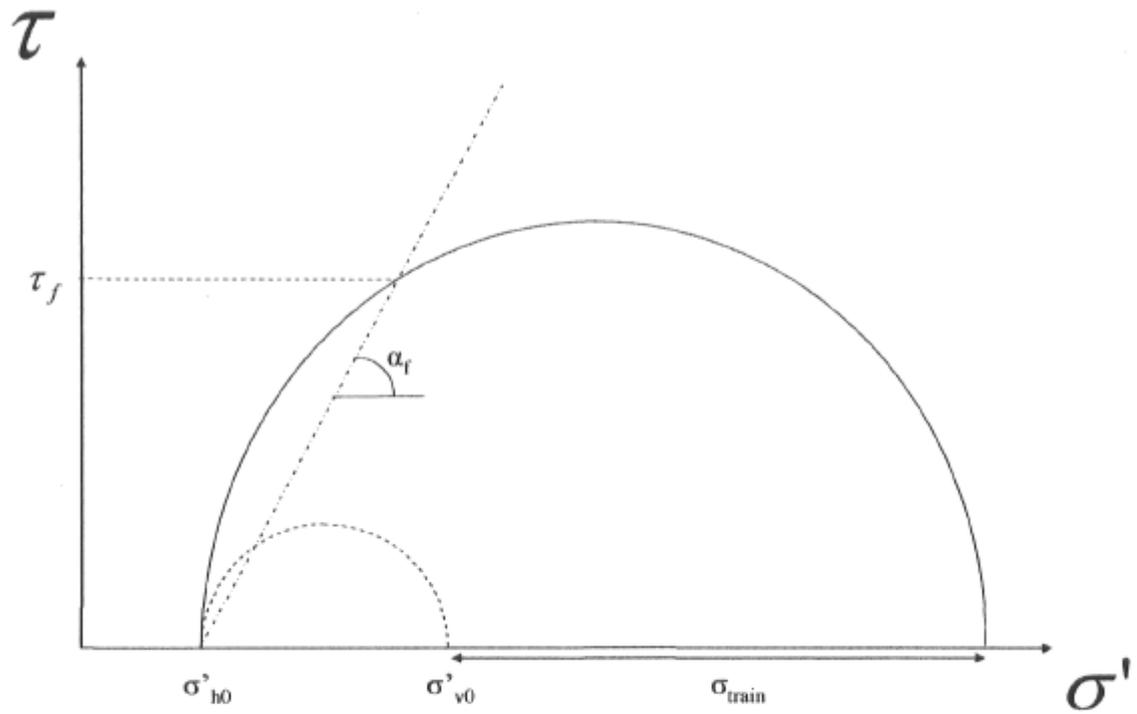
Figure 5.3 : Cercles de Mohr correspondants au remblai au repos (cercle en pointillés) et lors du passage d'un train (cercle plein).

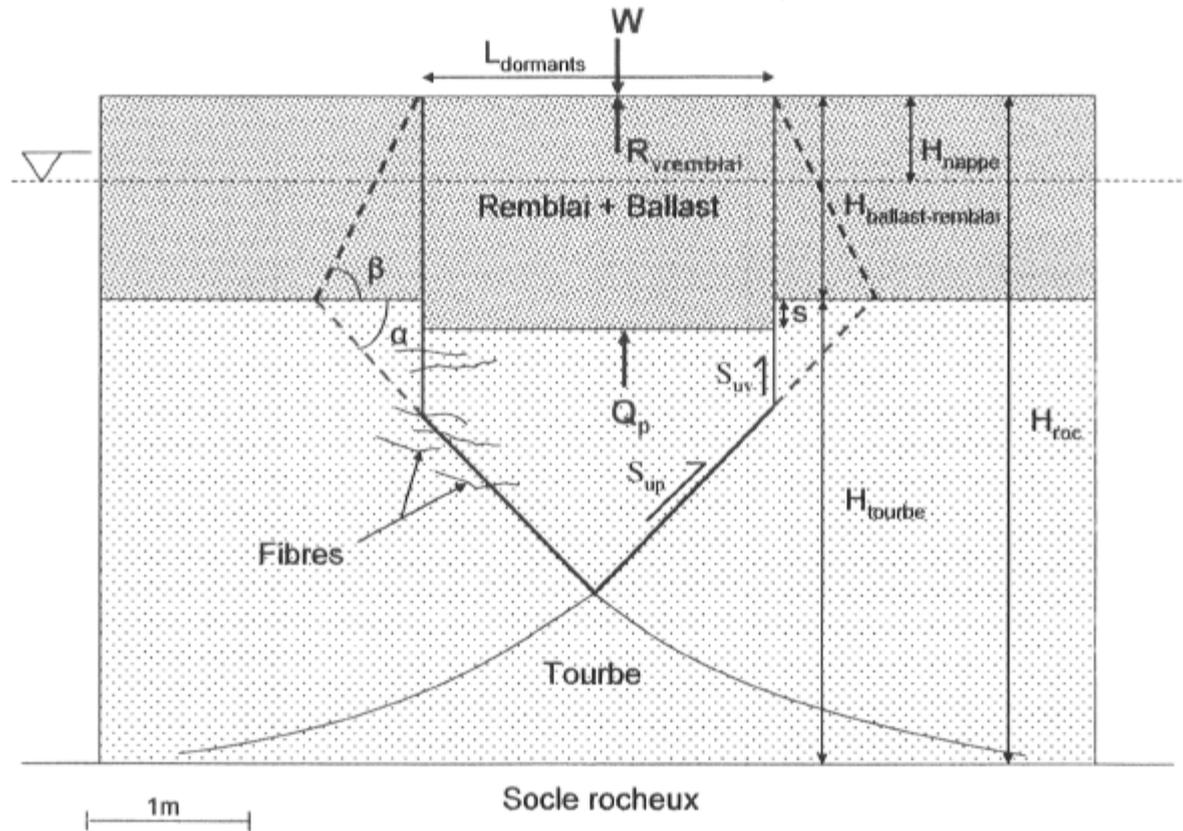
Figure 5.4 : Schéma d'une vue des sols sous la voie ferrée en coupe perpendiculaire aux rails et bilan des forces en 2000 (accumulation de 15cm de tassements dans la tourbe directement sous les rails).

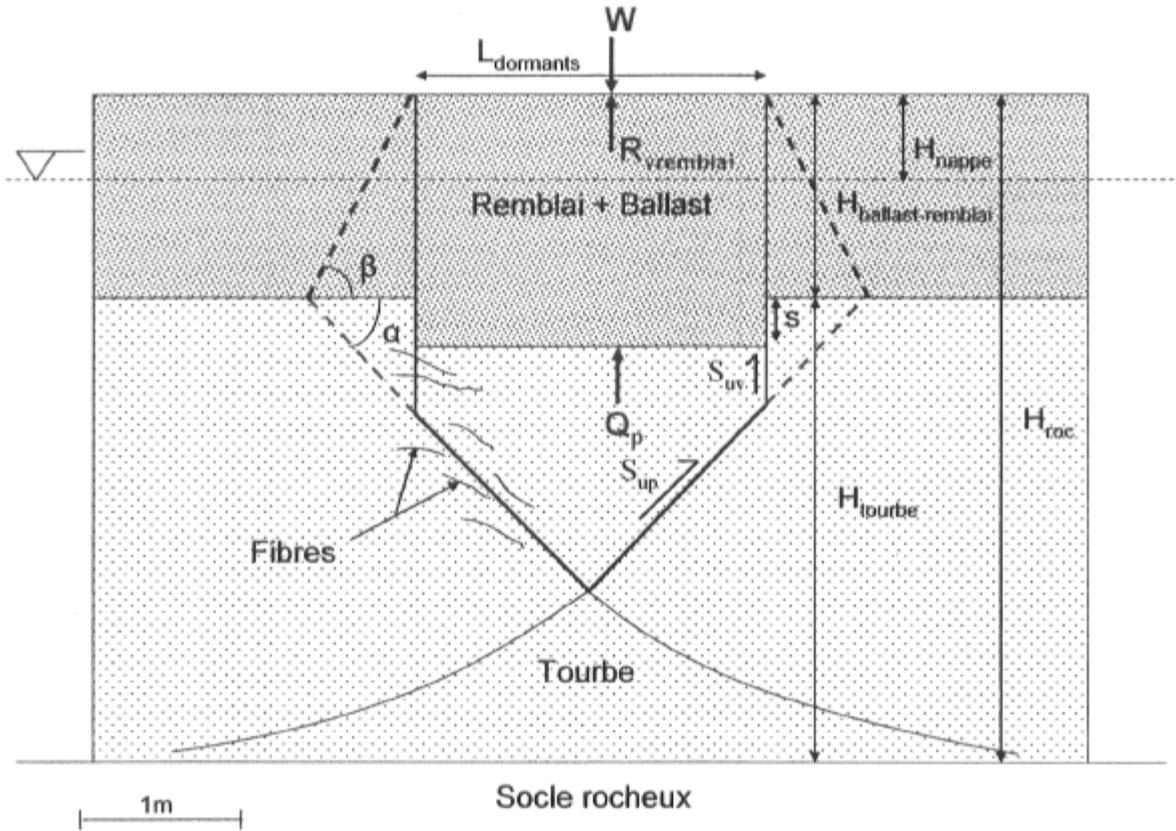
Figure 5.5 : Schéma d'une vue des sols sous la voie ferrée en coupe perpendiculaire aux rails et bilan des forces en 2004 (accumulation de 30cm de tassements dans la tourbe directement sous les rails).

La rupture étudiée ci-dessus se traduit par un tassement soudain de quelques centimètres ce qui a possiblement provoqué la fracture fragile de l'acier des rails en cisaillement vertical et le déraillement du train, comme les experts du Bureau de la Sécurité des Transports l'ont observé à la suite de l'accident de 2004. Le coefficient de sécurité a finalement diminué de plus de moitié en huit années de mise en service de l'Ultratrain. Cette diminution est provoquée par les tassements qui s'accumulent dans la tourbe et l'alignement de fibres. Ces deux phénomènes ne sont malheureusement pas observables par les équipes de maintenance du CN, mais les calculs ont montré qu'ils diminuent considérablement la capacité portante du massif de tourbe.
