# **FRACASO DE LAS PRÓTESIS DE RODILLA POR ROTURA DEL COMPONENTE FEMORAL**

**SERVICIO DE TRAUMATOLOGÍA Y CIRUGÍA ORTOPÉDICA**

**HOSPITAL UNIVERSITARIO RÍO HORTEGA (HURH)**

**GRADO EN MEDICINA**

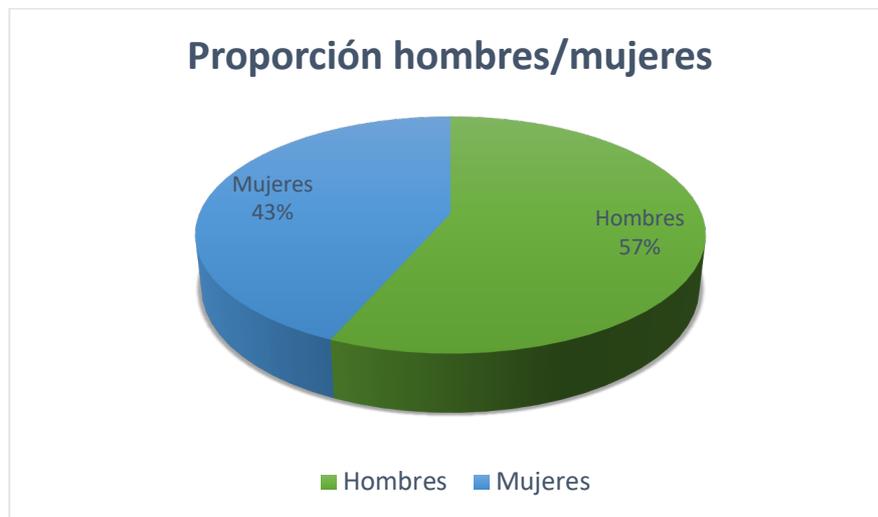
Los datos encontrados muestran que la edad media fue de 67,4 años (51 a 80 años). Hubo una prevalencia ligeramente mayor en pacientes masculinos (proporción de 1,3 hombres/mujeres).

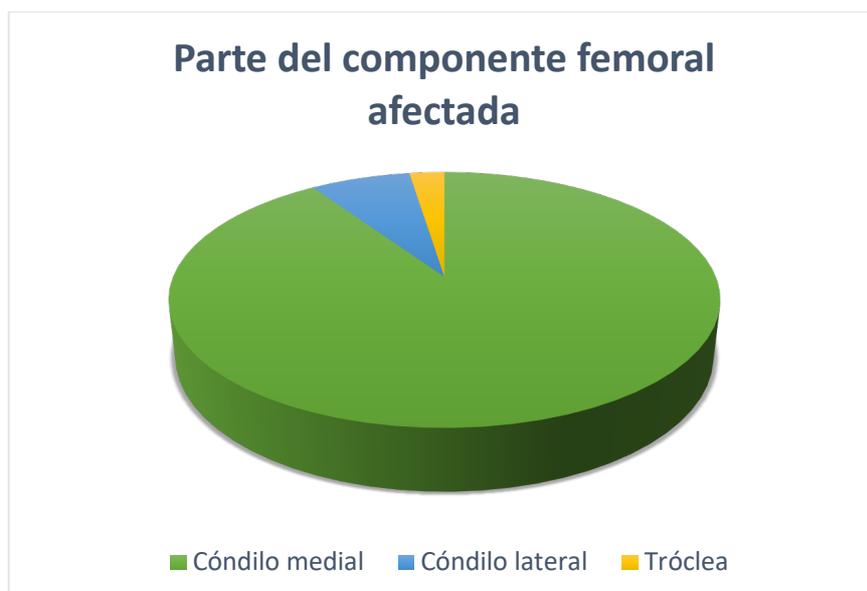
El cóndilo medial del componente femoral fue el más afectado (52 de 57 casos), en comparación con el cóndilo lateral (4 casos de 57) y la tróclea (un caso de 57). Esto podría estar relacionado con la mayor proporción de carga del compartimento medial de la rodilla, particularmente si la alineación anatómica (leve varo) está presente.

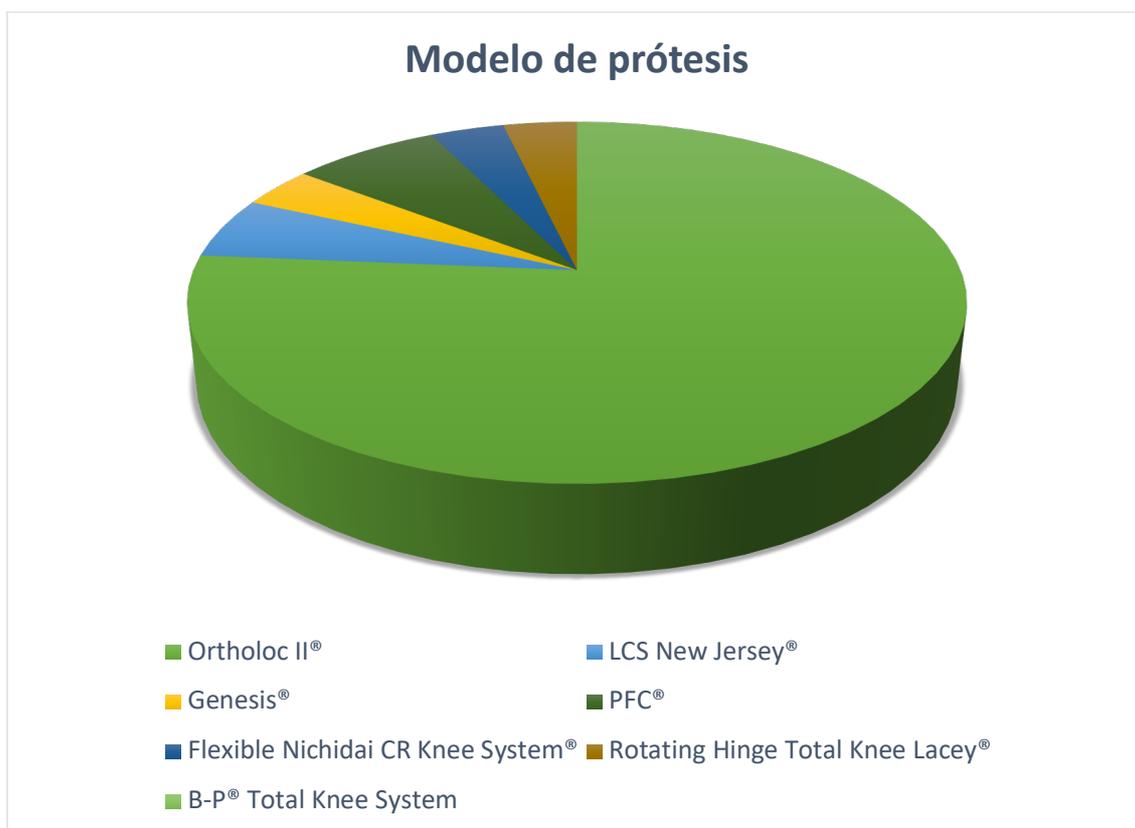
Con respecto al tipo de implante, encontramos cuarenta y dos modelos Ortholoc II® (Dow Corning Wright, Arlington, TN, EEUU) (4-7), tres modelos LCS New Jersey® (DePuy, Varsovia, IN, EEUU) (8-10), dos prótesis Genesis® (Smith y sobrino, Memphis, TN, EEUU) (11, 12), cuatro implantes PFC® (DePuy, Johnson&Johnson, Raynham, Mass, EEUU) (13-15), dos modelos Flexible Nichidai CR Knee System® (Nakashima Medical Inc, Okayama, Japón) (16), dos modelos Rotating Hinge Total Knee Lacey® (Wright Medical, Arlington, TN, EEUU) (17) y un modelo B-P® total Knee System (Endotec, Orlando, FL, EEUU) (18).

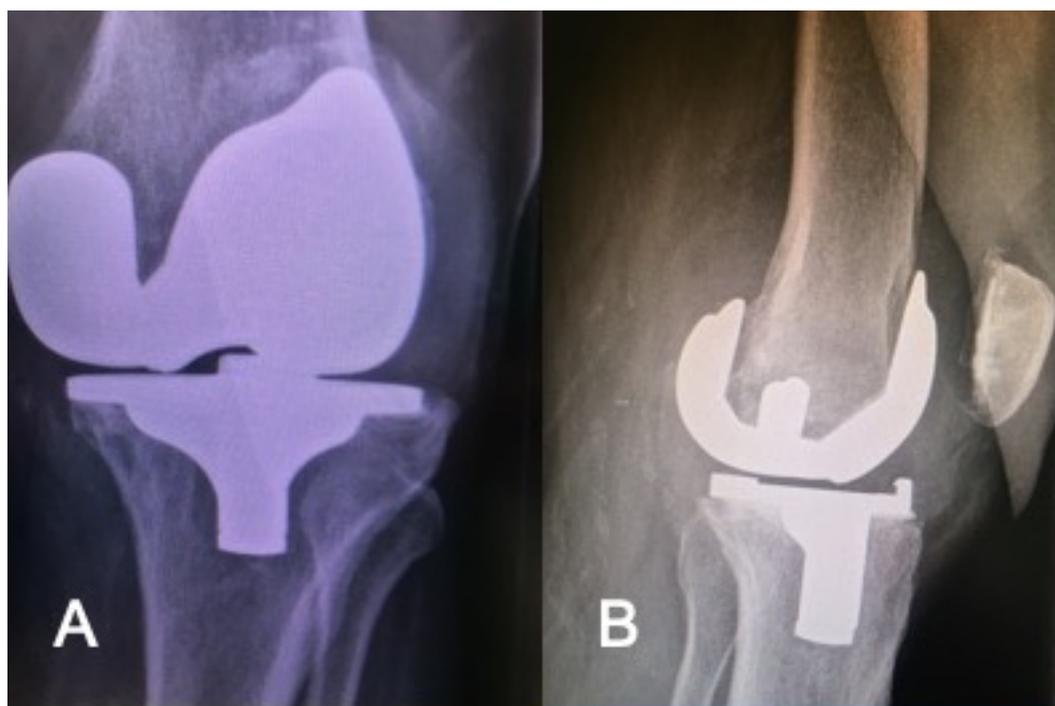
Las radiografías de rodilla mostraron una fractura a través del cóndilo medial del componente femoral, y un polietileno muy fino en consonancia con el fallo catastrófico del polietileno [figura A y B].

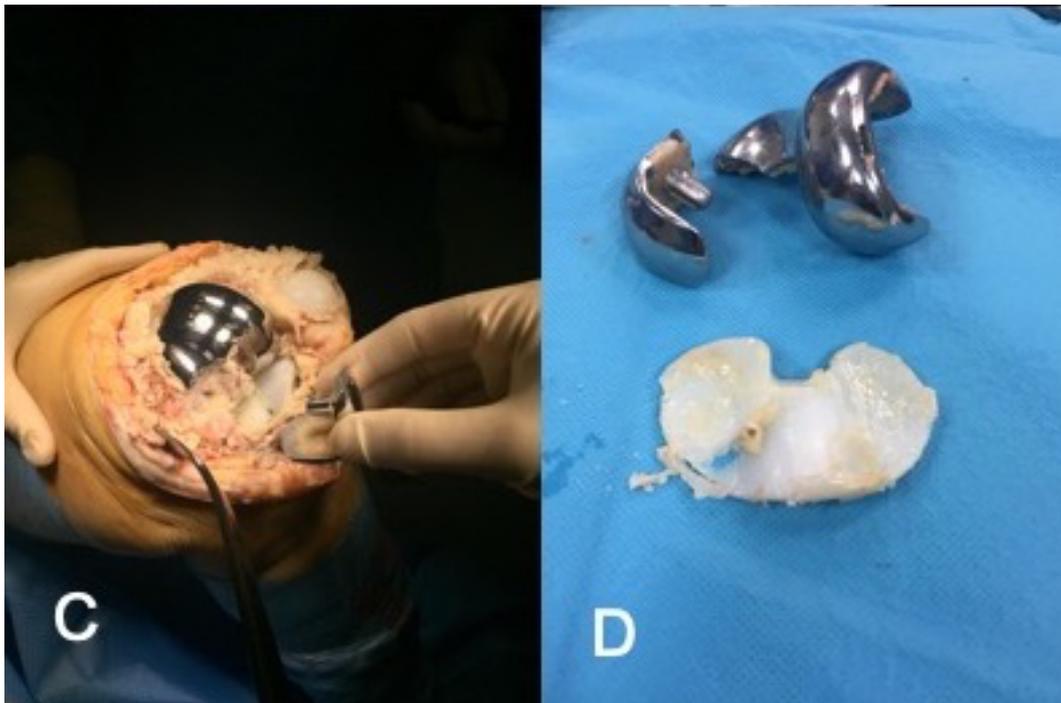
La cirugía de revisión se llevó a cabo utilizando una Prótesis de Sistema de Revisión Vanguard 360 (Zimmer, Warsaw, Indiana USA). Los hallazgos intraoperatorios confirmaron un desgaste severo del polietileno en su parte mas anteromedial. El componente femoral estaba bien fijado y mostraba integración ósea tras la explantación [figura C y D].

La parte fracturada del componente estaba suelta, pero cementada homogéneamente. Había osteolisis severa del cóndilo femoral medial bajo el componente femoral roto.

El análisis anatomopatológico del tejido del defecto osteolítico mostró granuloma de cuerpo extraño con abundantes partículas de polietileno refringente en consonancia con la enfermedad de las partículas. No se encontró evidencia de infección (el recuento de glóbulos blancos fue normal y la prueba de esterasa leucocitaria fue negativa).

Con respecto al mecanismo de fallo de nuestro caso clínico, la cementación del componente femoral fue uniforme. Por esta razón, hipotetizamos que la mala alineación inicial en varo leve podría haber causado el desgaste prematuro del polietileno, lo que llevó a la enfermedad de partículas y posterior osteolisis ósea severa. El debilitado soporte óseo y la carga cíclica del componente femoral causaron fallo de fatiga y fractura del implante.

Sin embargo, no podemos descartar completamente que el fallo temprano del polietileno fuera el evento primario, debido a un implante/procesamiento defectuoso del mismo. El fallo primario temprano del polietileno podría haber llevado a varo progresivo, inestabilidad, enfermedad de partículas, osteolisis y finalmente fractura por fatiga del componente femoral.

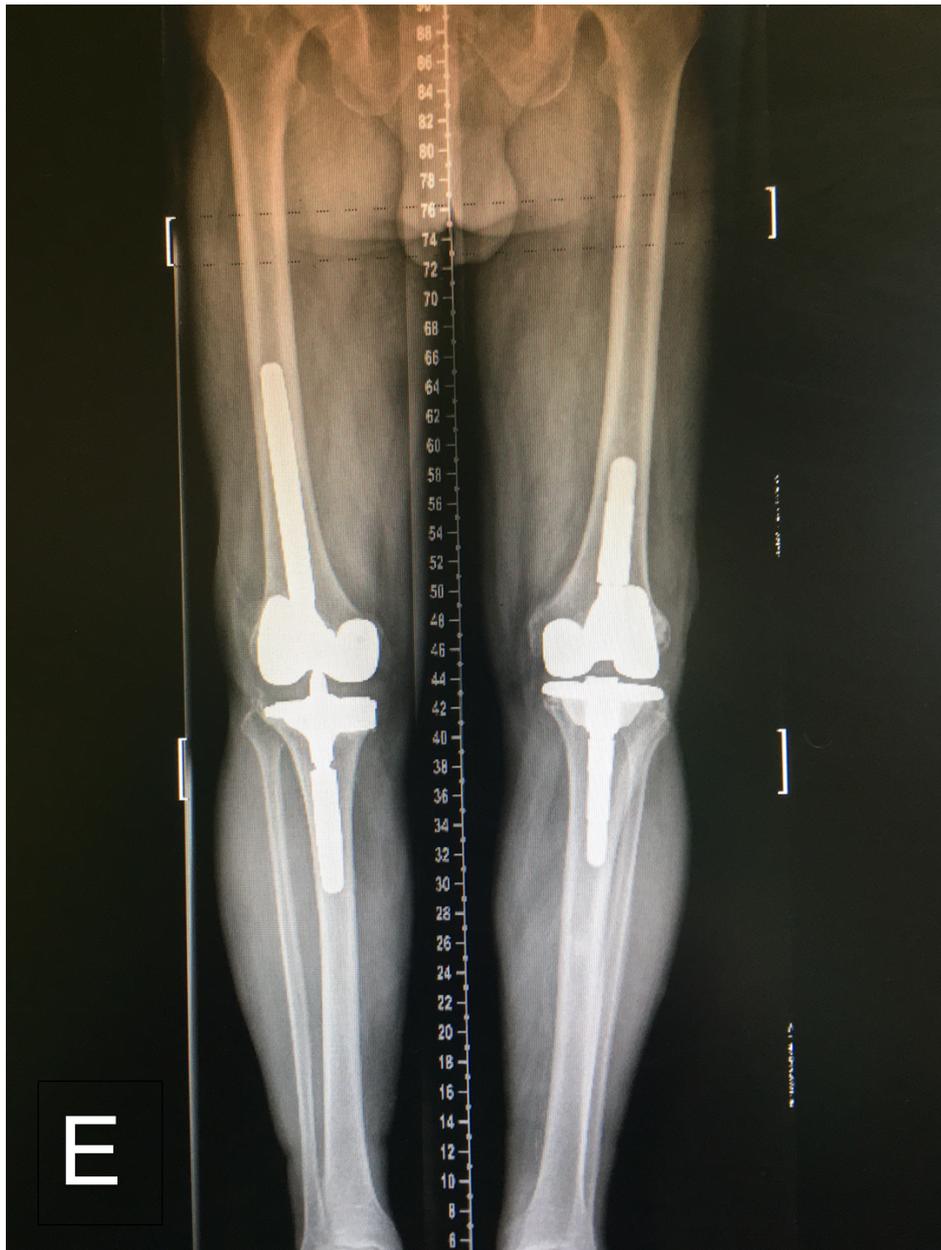
La evolución del paciente tras la cirugía de revisión fue satisfactoria. Actualmente camina sin muletas, presenta dolor muy ocasionalmente y tiene un balance articular de su rodilla entre 0° y 115° [figura E].

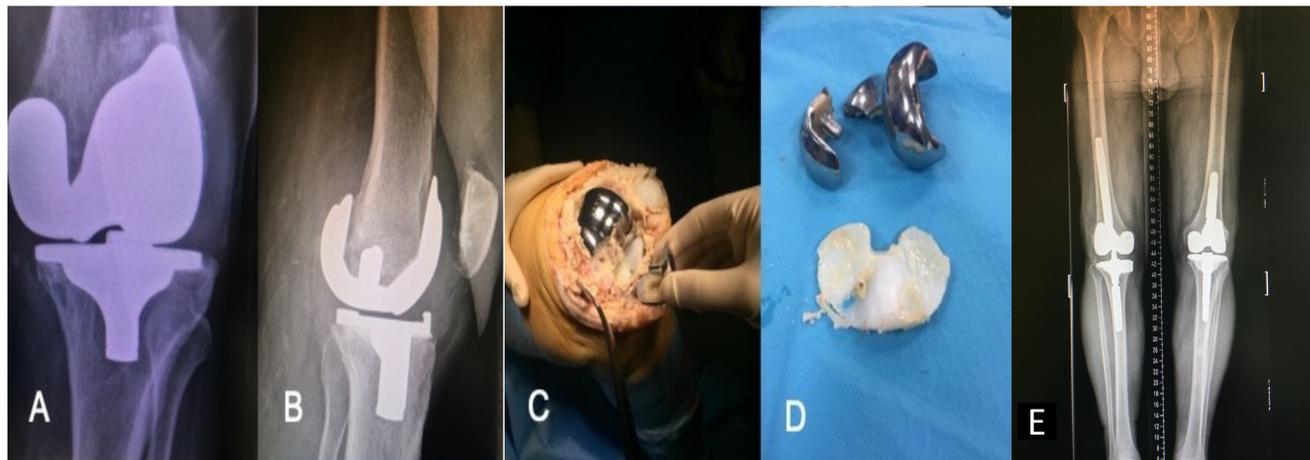
Un hombre de 80 años de edad se sometió a una ATR primaria cementada (Duracon®), con un inserto de polietileno no móvil de 10 mm para tratar su osteoartritis en varo severa de la rodilla derecha. Las telerradiografías en carga postoperatorias a los tres meses mostraron una leve alineación en varo de la extremidad. A los 12 meses la radiografía mostró progresión de la alineación en varo, y se observó un ligero adelgazamiento del polietileno. Dos años después de la cirugía el paciente se presentó en consulta con un historial de dos semanas de inicio agudo de dolor en la rodilla derecha, derrame masivo e incapacidad para extender completamente la rodilla, con un rango de movimiento limitado. Las radiografías de rodilla mostraron una fractura a través del cóndilo medial del componente femoral, y un polietileno muy fino en consonancia con su fallo catastrófico [fig A y B]. La cirugía de revisión se llevó a cabo utilizando una prótesis de sistema de revisión Vanguard 360. Los hallazgos intraoperatorios confirmaron un desgaste severo del polietileno. El componente femoral estaba bien fijado y mostraba integración ósea tras la explantación [fig C y D]. La parte fracturada del componente estaba suelta, pero cementada homogéneamente. Había osteolisis severa del cóndilo femoral medial bajo el componente femoral roto. La evolución del paciente tras la cirugía de revisión fue satisfactoria. Actualmente camina sin muletas, con dolor ocasional y buen ángulo de movilidad de la rodilla.
