PROJECTE O TESINA D'ESPECIALITAT

**ESTUDIO DEL COMPORTAMIENTO DE LOS PUENTES
PREFABRICADOS CHILENOS DURANTE EL SISMO
DE 27 DE FEBERO DE 2010.**

Estudio del comportamiento de los puentes prefabricados chilenos durante el sismo de 27 de febrero de 2010

Esta tesina tiene como principal objetivo el estudio del comportamiento sísmico de los tableros de puentes construidos mediante vigas doble T prefabricadas y losa de compresión *in situ*. Los trabajos realizados por el autor durante los meses de marzo, abril y mayo de 2010, permitieron llevar a cabo inspecciones en 275 tableros de 70 pasos superiores y viaductos ejecutados con esta tipología, o lo que es lo mismo, se obtuvieron datos de 1.216 vigas de diversa geometría y longitud.

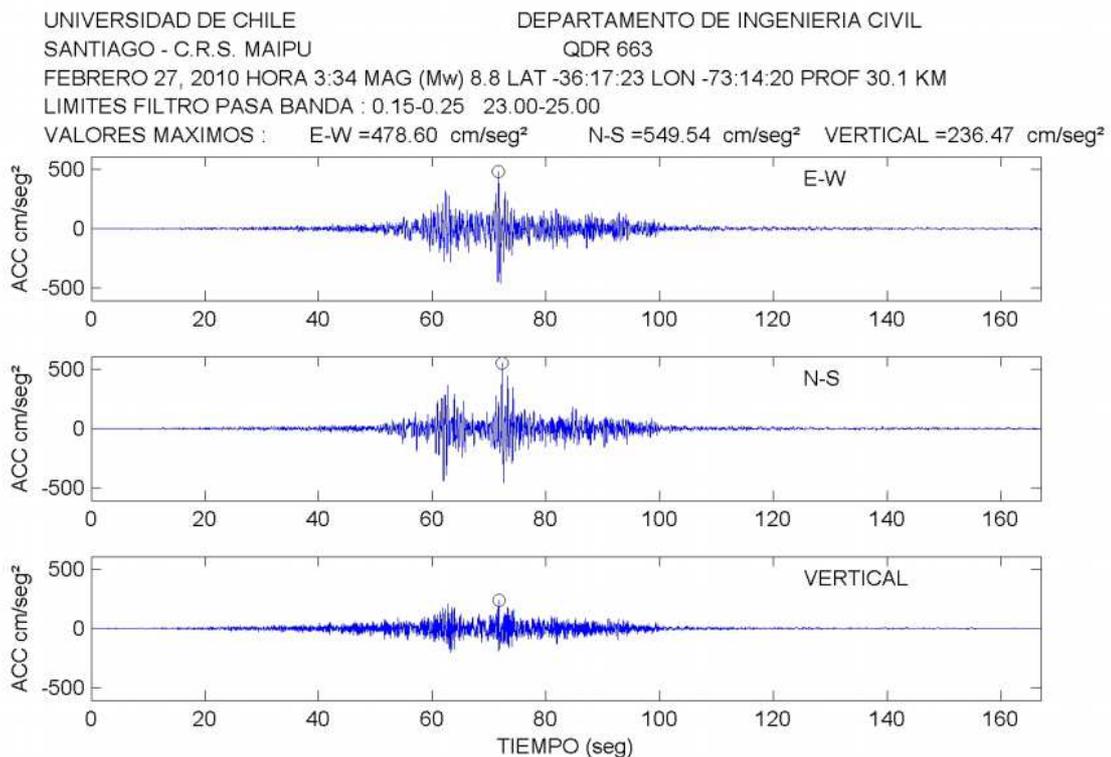
Según los datos facilitados y registrados por Rubén Boroschek y su equipo del Departamento de Ingeniería Civil de la Universidad de Chile [4] y presentados durante el seminario celebrado el 5 de abril de 2010 en Santiago de Chile, la duración del evento superó los 150 segundos, tal y como se puede comprobar en los acelerogramas que registran las aceleraciones longitudinales, transversales y verticales mostrados en la Figura 5.

Figura 5. Acelerogramas registrados en Santiago de Chile. Fuente: Universidad de Chile

La aceleración, la frecuencia y el tiempo de duración de todo evento sísmico son parámetros clave para clasificar el movimiento. Estos parámetros quedan registrados en acelerogramas, como los que se muestran en la Figura 5. A partir de estos registros, las normas sísmicas de cada país delimitan áreas o zonas con un potencial de riesgo sísmico similar, teniendo en cuenta la frecuencia de la ocurrencia; la predicción de la magnitud del sismo; la probabilidad de excedencia de esta magnitud; la distancia al origen; la localización de la falla de origen y las características geológicas del área. Estas demarcaciones son presentadas como mapas de riesgo sísmico que, a su vez, contienen zonas con valores propios de aceleraciones pico del suelo.

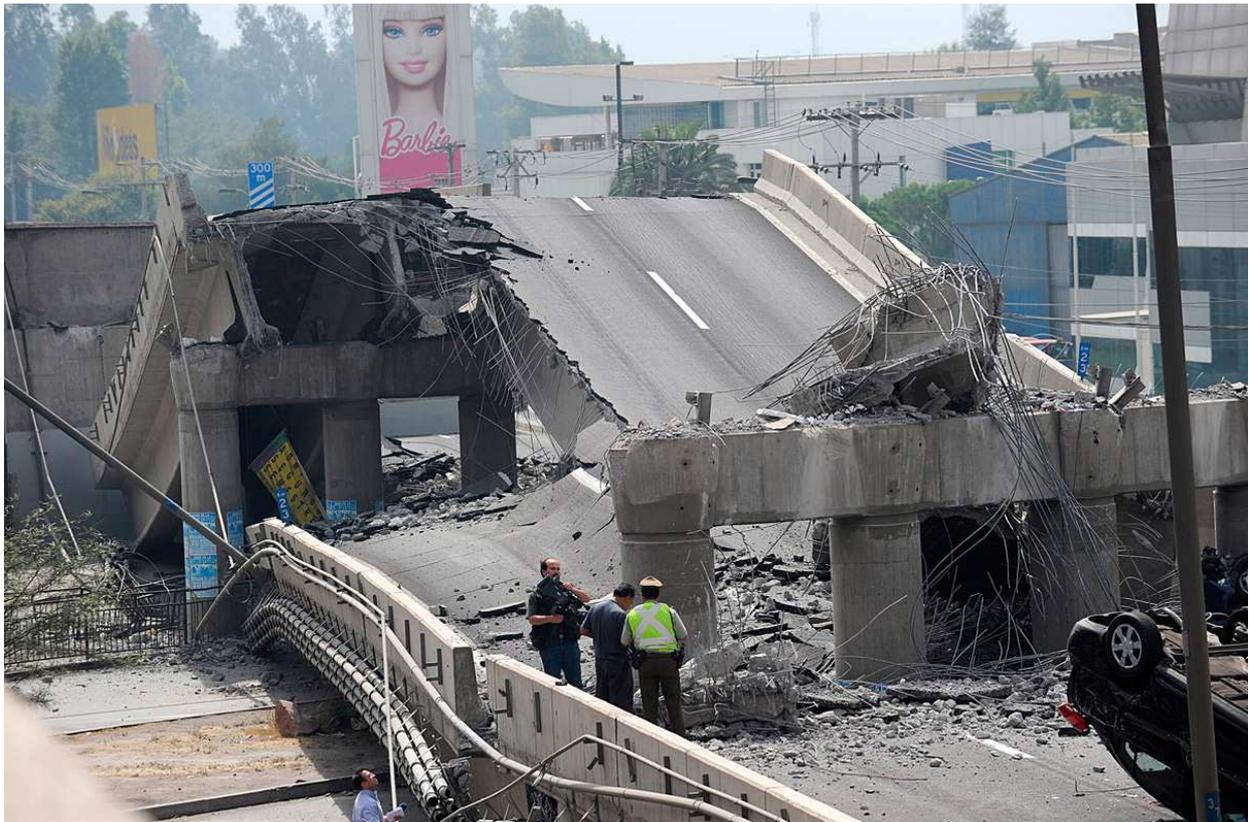
Figura 9. Viaducto colapsado en la circunvalación norte de Santiago de Chile. Fuente: El Mercurio, Chile.

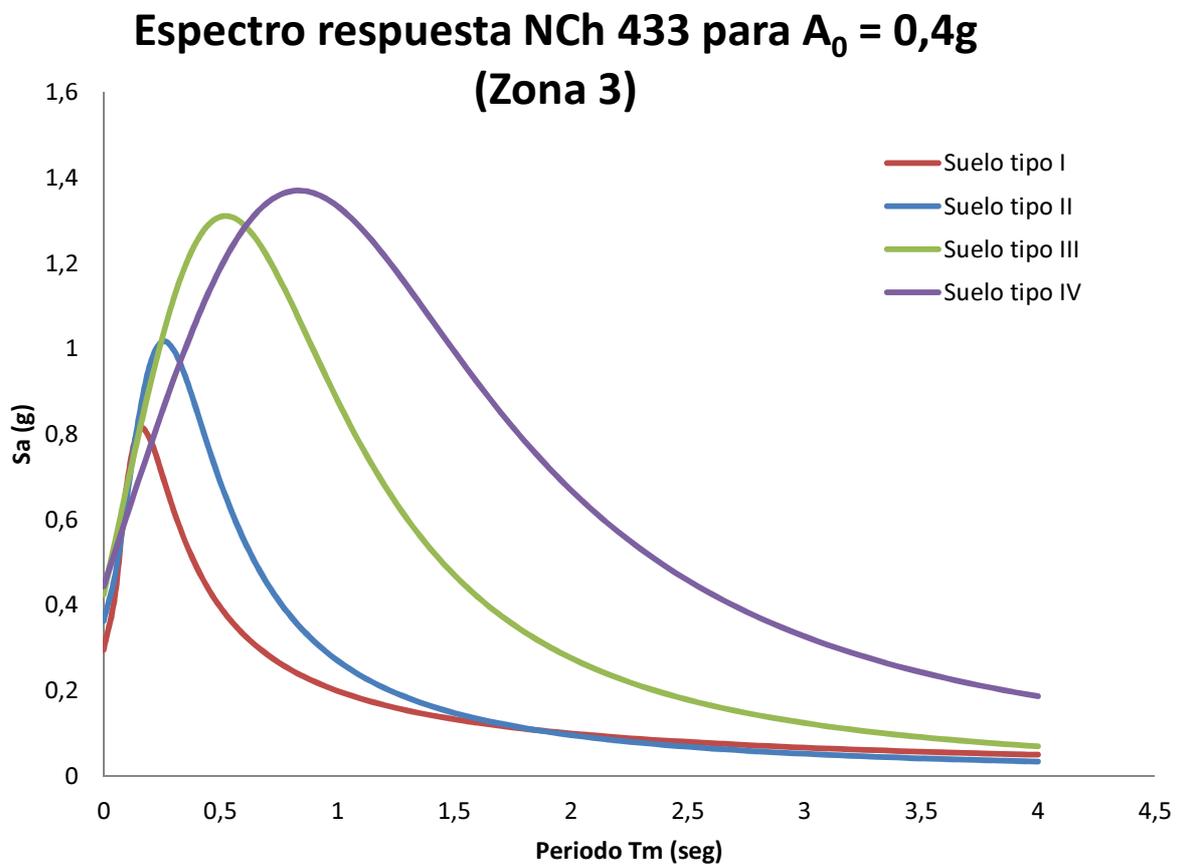
A continuación (Figura 10) se mostrarán algunos ejemplos de espectros de diseño de la normativa sísmica de referencia en Chile para un amortiguamiento del 5% o $\xi = 0,05$. Se tomará como referencia un valor de A_0 igual a 0,4g, correspondiente a la zona de mayor exigencia sísmica de diseño, así como distintos tipos de suelos para poder observar las diferencias entre los espectros elásticos de diseño resultantes.

Figura 10. Espectros de respuesta según norma chilena NCh433 para distintos suelos y $A_0 = 0.4g$.
Fuente: Propia

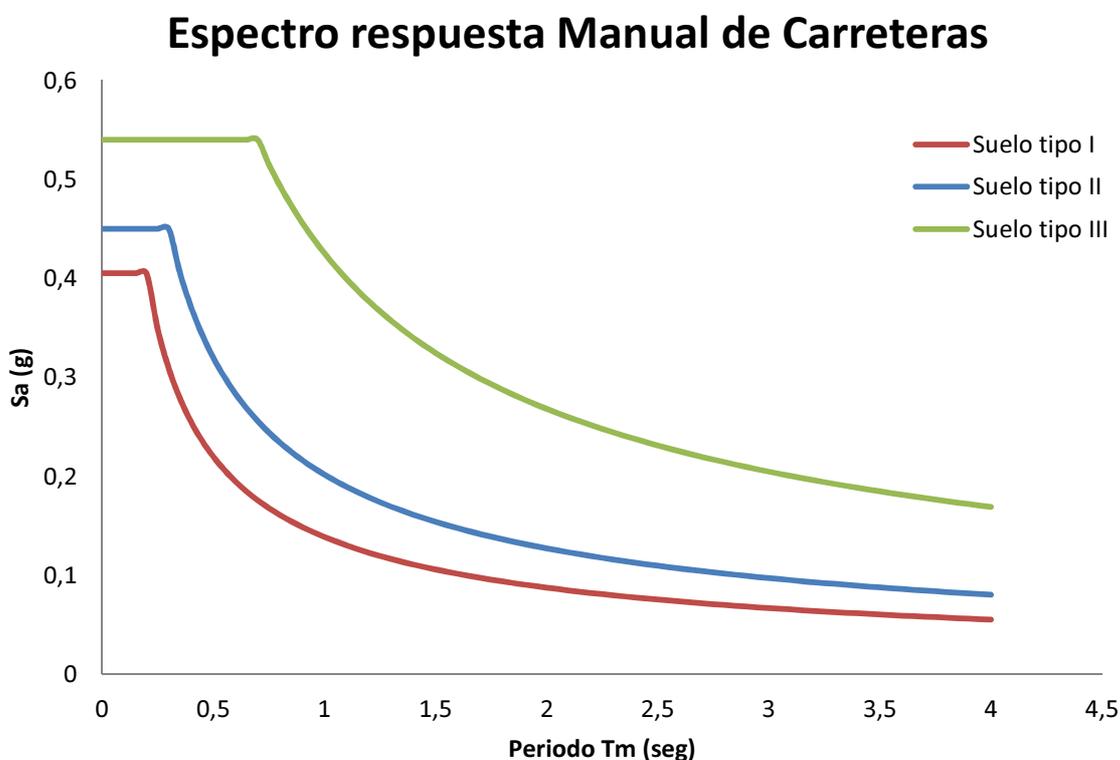
Otro hecho que nos parece relevante y sobre el que haremos más hincapié es en la sustancial diferencia de respuesta para suelos de los tipos II y III. A modo de introducción, un primer análisis nos hace prever una sobreestimación de demanda para las estructuras ubicadas en suelos tipo III o un déficit de la misma para todos aquellos puentes ubicados sobre suelos del tipo II.

Figura 13. Espectro respuesta propuesto por el Manual de Carreteras para el método espectral en zona sísmica II. Fuente: Propia.

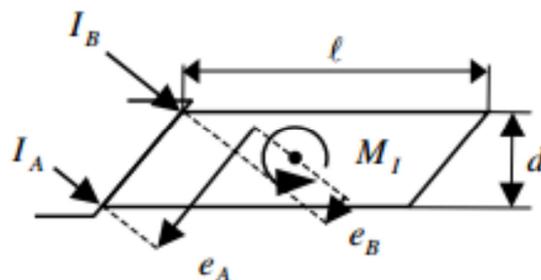
De la bibliografía existente cabe destacar a Chen y Penzien, en 1975; Liu, Rieles, Imbsen, Priestley y Seible, en 1990; o a los mismos Priestley, Seible y Calvi, en 1995. Asimismo, en 2004, Kawashima y Watanabe [21] presentaron un estudio en el que modelizaban el comportamiento de un puente cuyos tableros, al ser estar esviado, chocaban con el estribo, generándose una reacción contraria en los mismos que, al no pasar por el centro de gravedad del tablero, generaba una momento de rotación horizontal sobre el mismo, tal y como puede observarse en la Figura 14.

Figura 14. Momento rotacional debido al impacto entre tablero y estribo (I). Fuente: Watanabe et al.

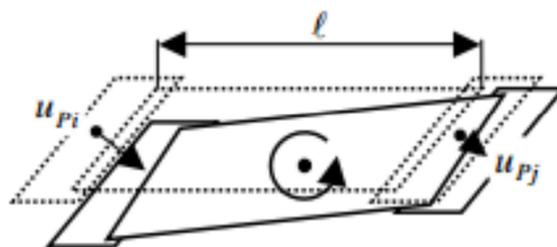
Si la respuesta sísmica de la subestructura no es idéntica a la del tablero, se produce un desplazamiento relativo entre las subestructuras, lo que provoca una rotación sobre el tablero, tal y como se muestra en la Figura 15. Esta respuesta se produce cuando las rigideces de los estribos no son iguales o bien cuando el puente está sometido a un movimiento diferencial del terreno. Este desplazamiento de los bordes de los tableros en la dirección perpendicular al esviaje hace que el movimiento se amplifique hasta provocar la caída del tablero.

Figura 15. Momento rotacional debido al impacto entre tablero y estribo (II). Fuente: Watanabe et al.

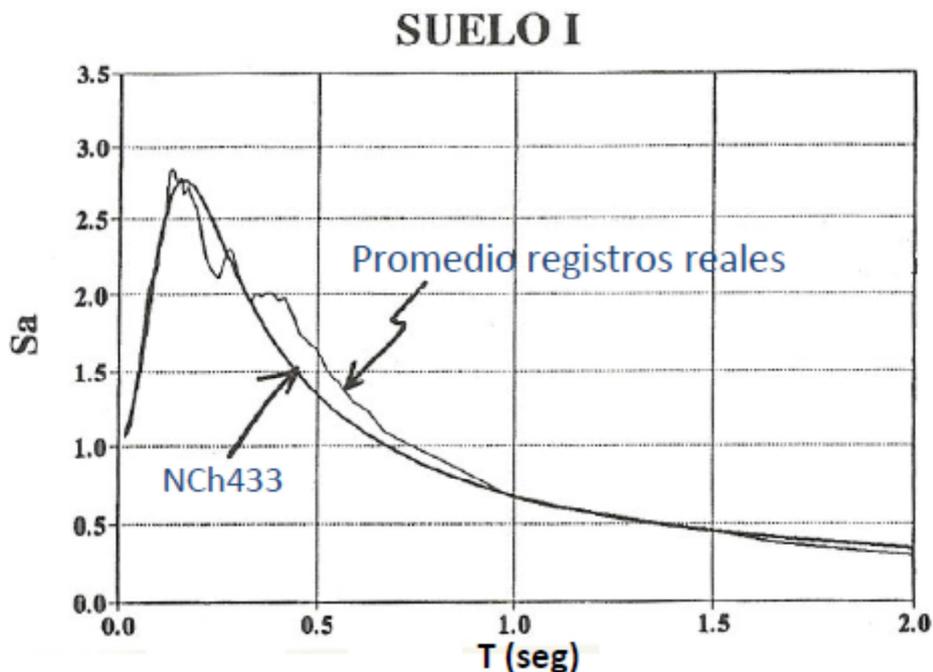
Tal y como indica Rafael Riddell [25], el espectro de diseño es una combinación de dos factores: (i) la amenaza entendida como la intensidad del movimiento en un lugar, asociada a cierta probabilidad de ser excedida en un periodo de tiempo (por ejemplo el 10% en 50 años) y que da lugar a la zonificación sísmica, y (ii) la amplificación espectral como forma del espectro basada en un análisis estadístico de espectros de respuesta de una región sísmica. Así, a modo de ejemplo, en la Figura 17 podemos ver el espectro de diseño de la NCh433 respecto al promedio de registros chilenos hasta el 1985 (estando la amenaza normalizada a 1g).

Figura 17. Promedio de registros sísmicos reales hasta 1985 vs NCh433.

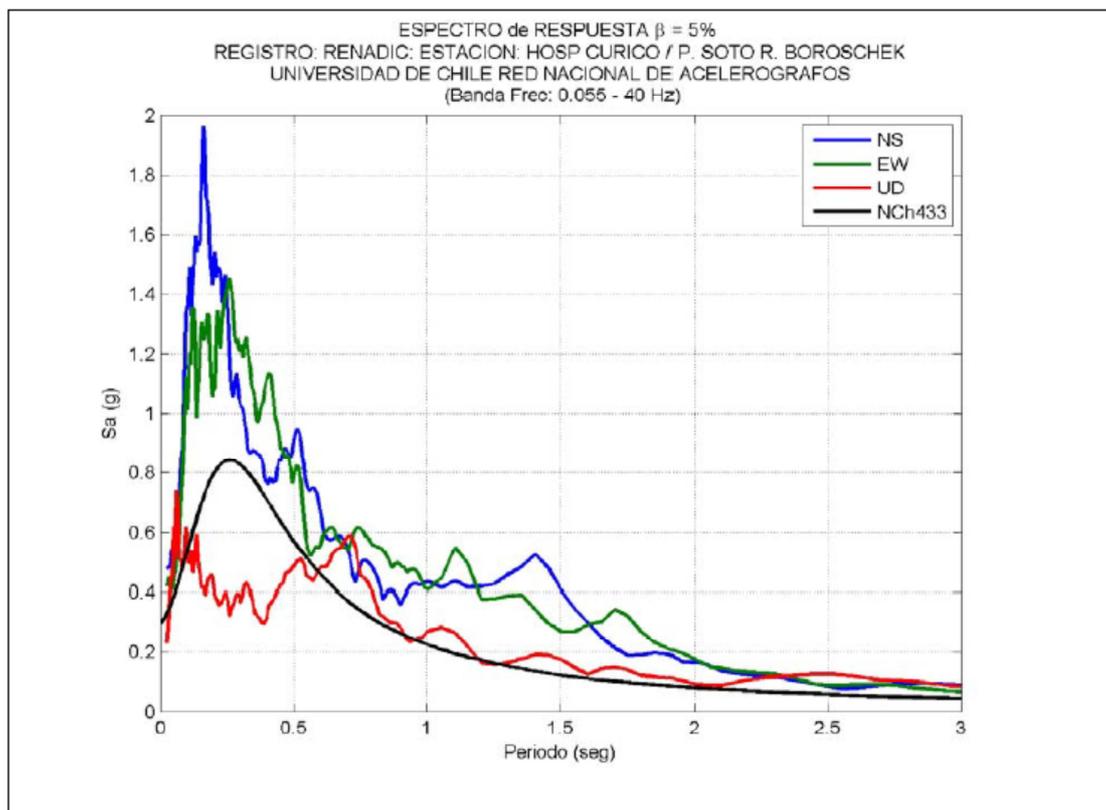
La comparativa mostrada en de la Figura 18 fue generada a partir de la señal no corregida en el área de Curicó, correspondiente a la zona II, con una A_0 de 0,30g y la correspondiente a la NCh 433. Como puede apreciarse claramente, la mayoría de estructuras con bajos periodos de vibración, las más rígidas (en especial las de menos de 1 seg –periodo propio habitual para las superestructuras de los puentes), registraron solicitaciones en sus componentes longitudinal y transversal muy por encima del espectro de diseño fijado por la norma, siendo en algunos casos del orden del doble del valor teórico.

Figura 18. Comparación espectro diseño NCh433 - registros estación del Hospital de Curicó.
Fuente: Boroschek.

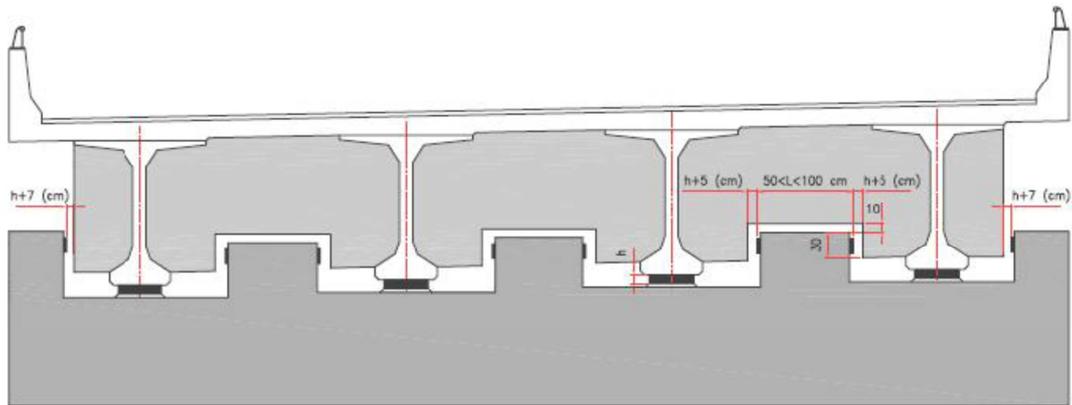
- *Topes sísmicos intermedios y extremos:* se exige la disposición de topes sísmicos intermedios adicionales a los topes extremos. Los topes sísmicos intermedios deberán formar una llave de corte con los travesaños, con el fin de que un probable impacto debido al sismo sobre ellos dañe al travesaño y no a las vigas. Las dimensiones y holguras son las mostradas en la Figura 19, en la que también pueden observarse los neoprenos laterales de bajo espesor, para amortiguar el impacto sobre los topes.

Figura 19. Topes sísmicos y travesaño. Fuente: Dirección de Vialidad.

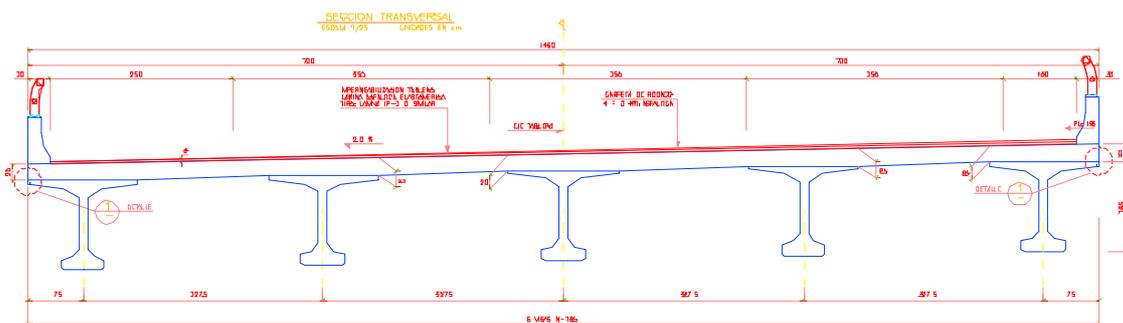
La mayoría de estos puentes estaban formados por tableros isostáticos de uno o varios vanos, tal y como se ha comentado anteriormente, debido a las condiciones orográficas del país así como al desarrollo de las vías de carretera construidos mediante concesiones. Ejecutados mediante vigas pretensadas en sección doble T unidas superiormente por una losa de hormigón *in situ* y apoyados sobre aparatos de neopreno zunchado, tal y como se muestra en el esquema de la Figura 20.

Figura 20: Sección transversal tablero vigas doble T prefabricadas. Fuente: ALVISA Prefabricados.

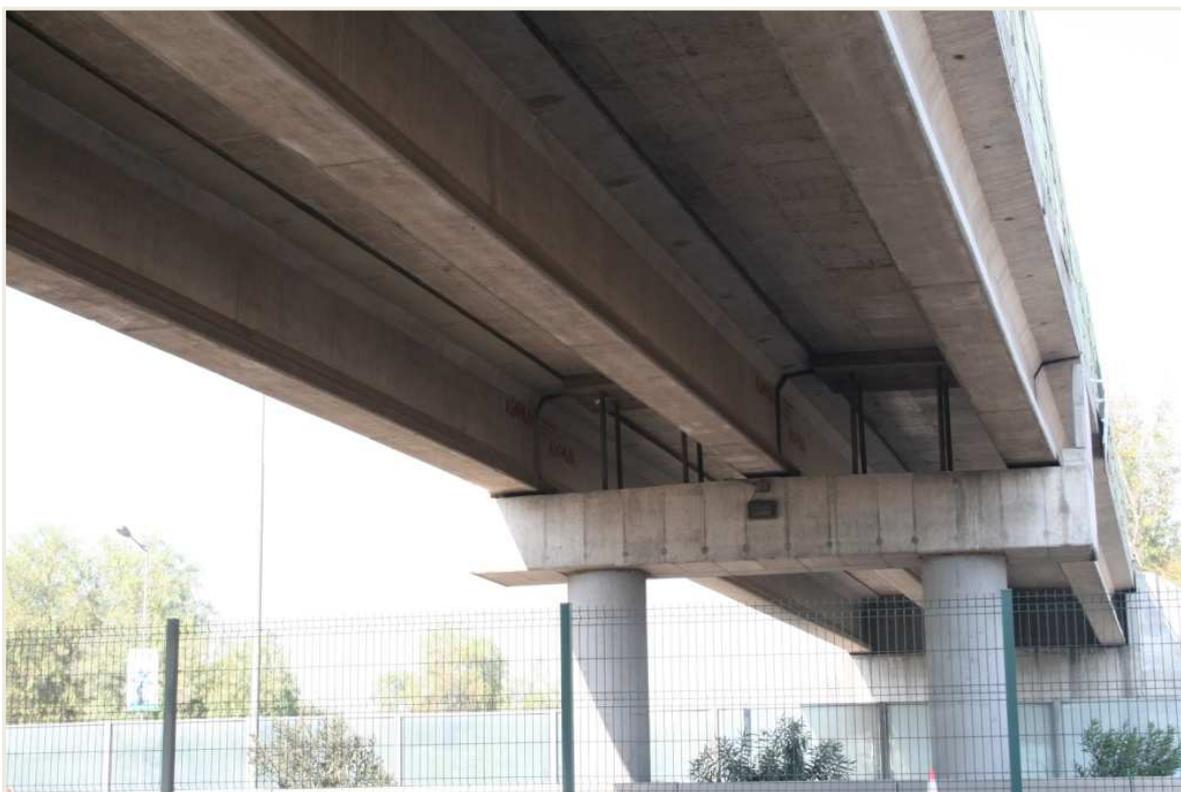
Figura 28: Vigas sin daños tras el terremoto. Fuente: Propia (28/04/2010).

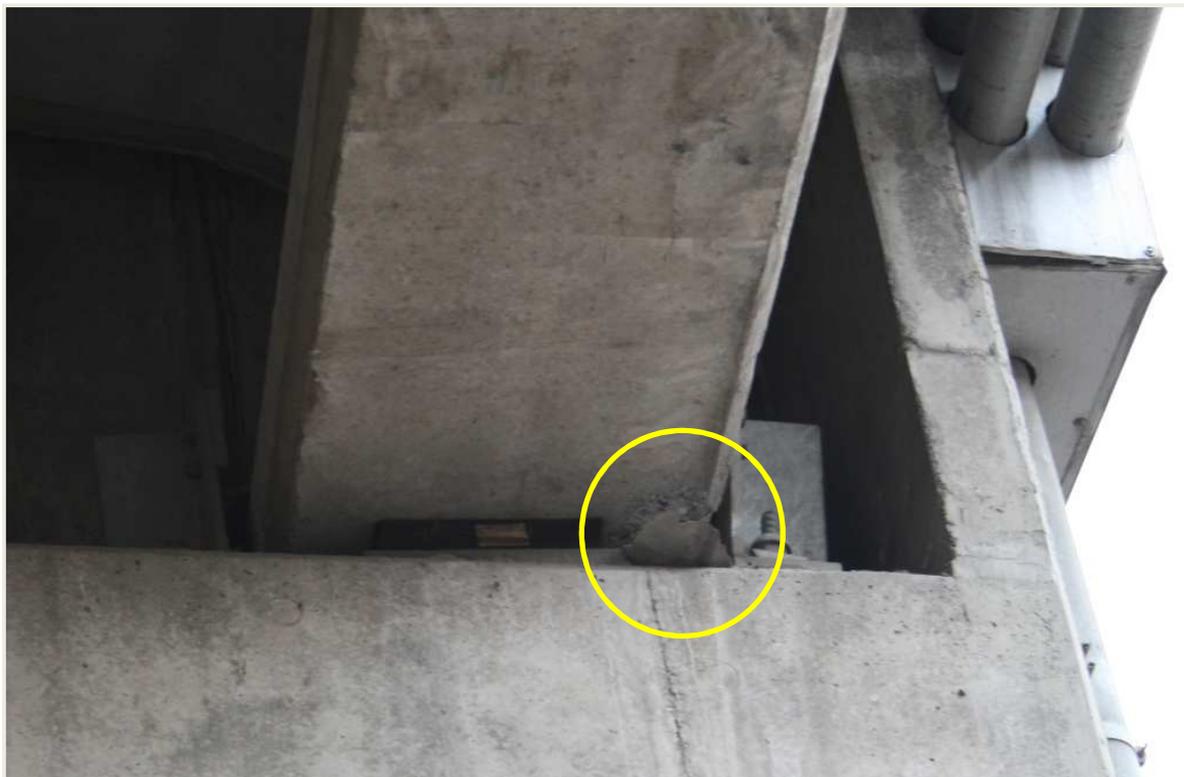
Figura 29: Detalle de viga con daño leve tras el terremoto. Fuente: Propia (26/04/2010).

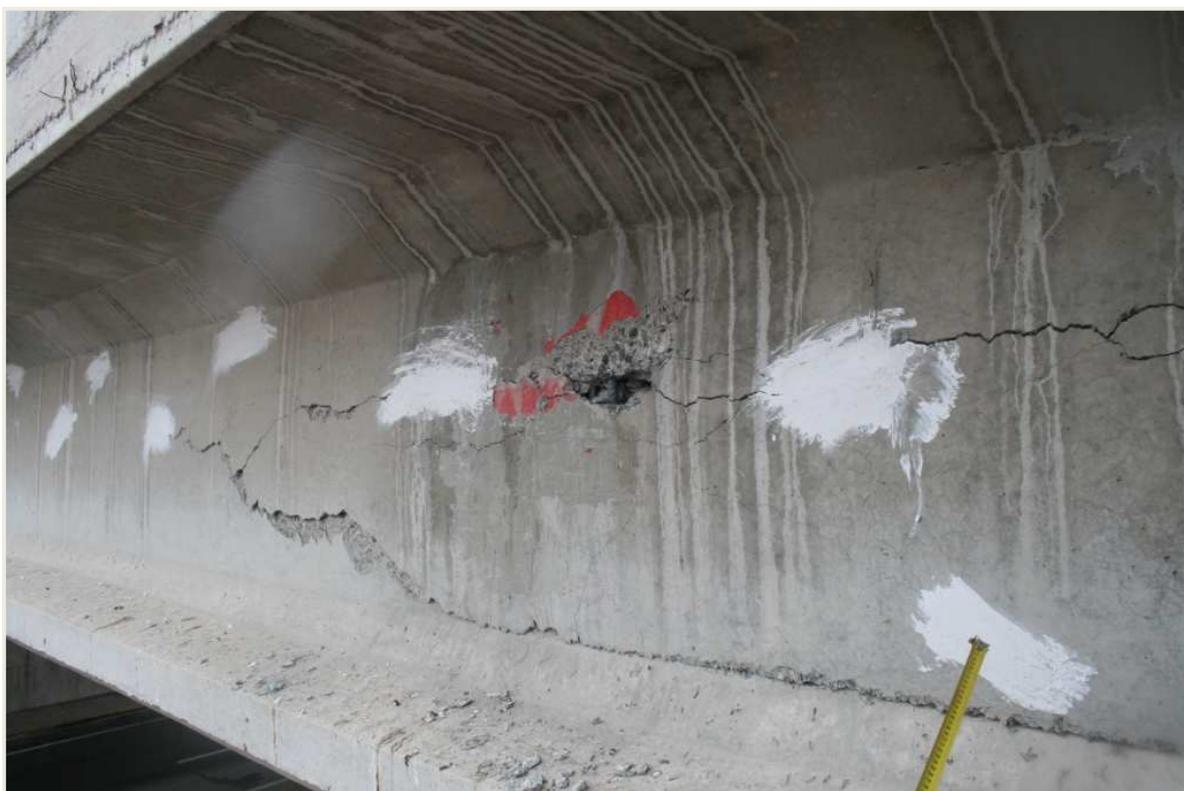
Figura 30: Viga con daños moderados tras el terremoto. Fuente: Propia (16/04/2010).

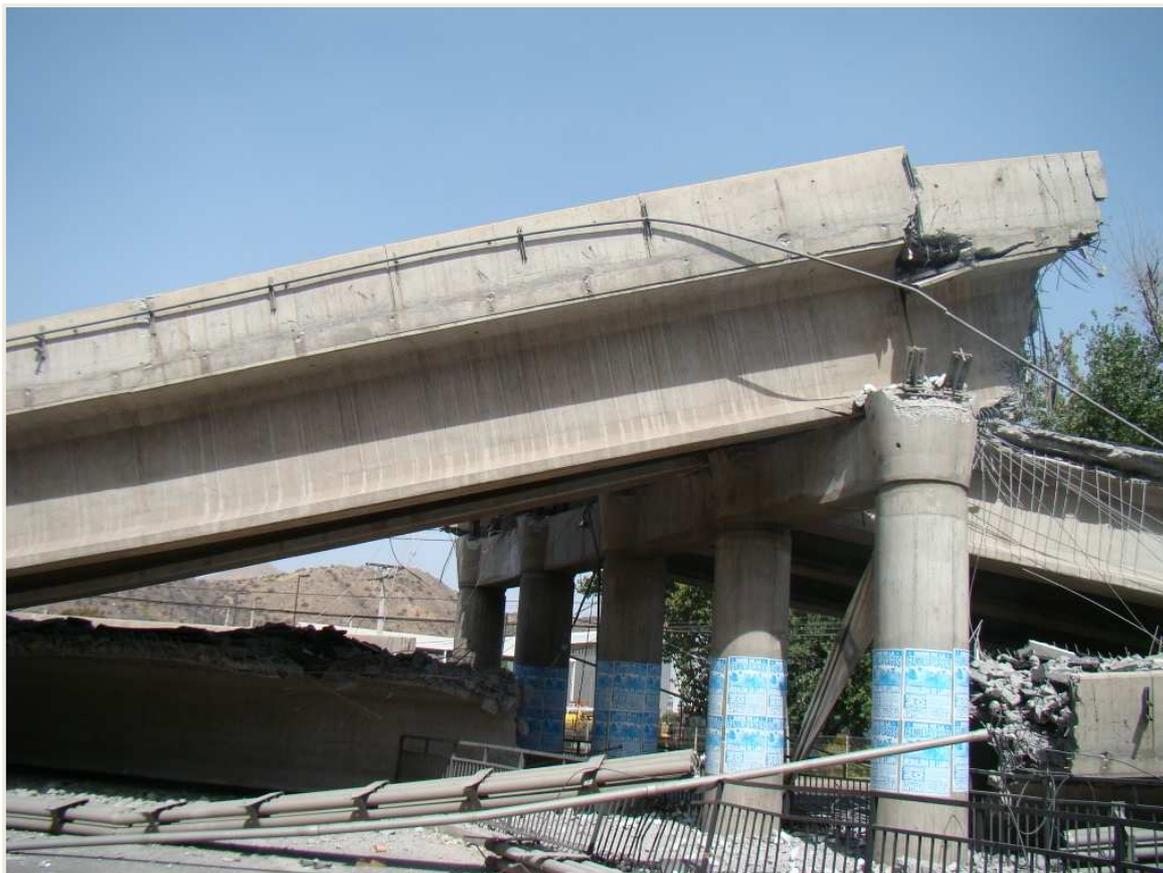
Figura 31: Tablero con vigas con daño severo. Fuente: PREANSA (27/02/2010).

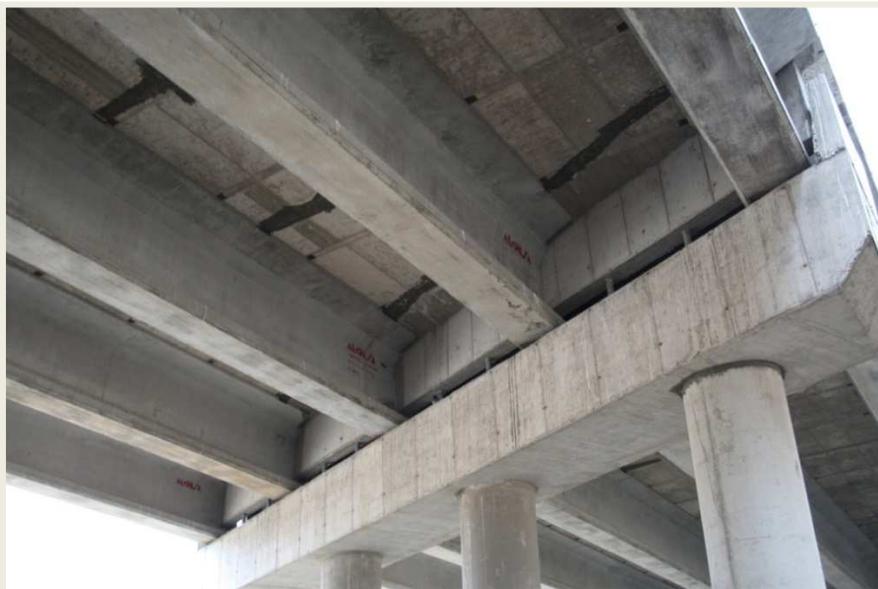
Figura 32: Travesaño de hormigón armado. Fuente: Propia (27/04/2010).

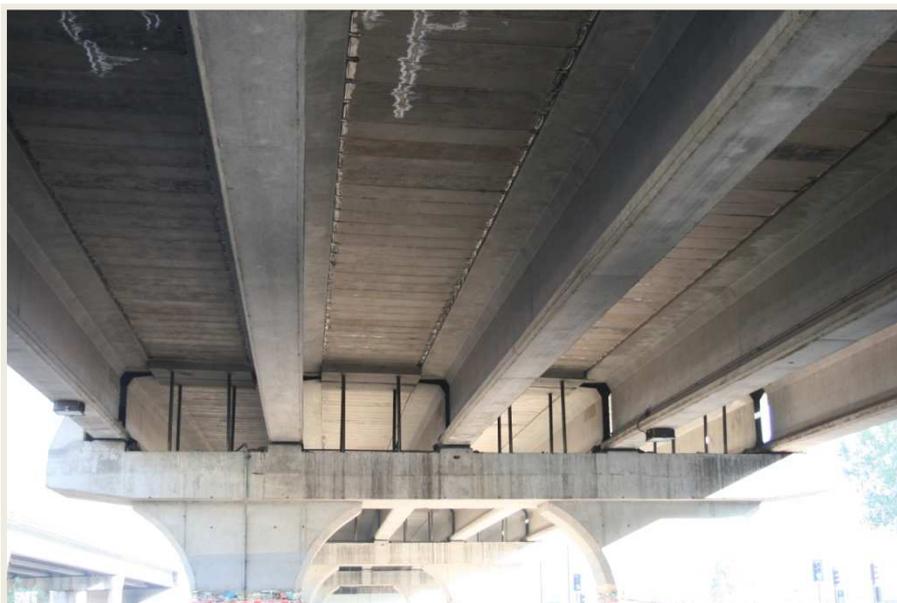
Figura 33: Tablero con vigas sin travesaño. Fuente: Propia (28/04/2010).

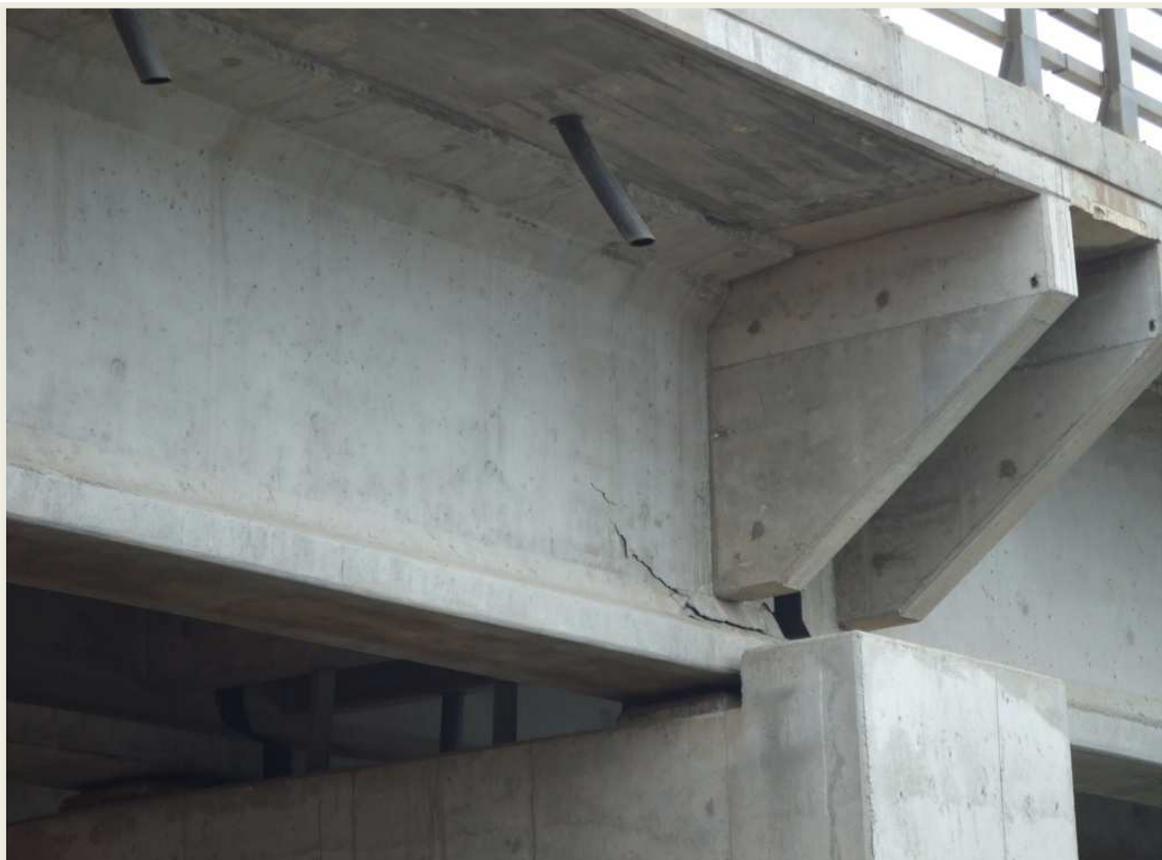
Figura 34: Viga con daño moderado en tablero con travesaño. Fuente: Propia (07/04/2010).

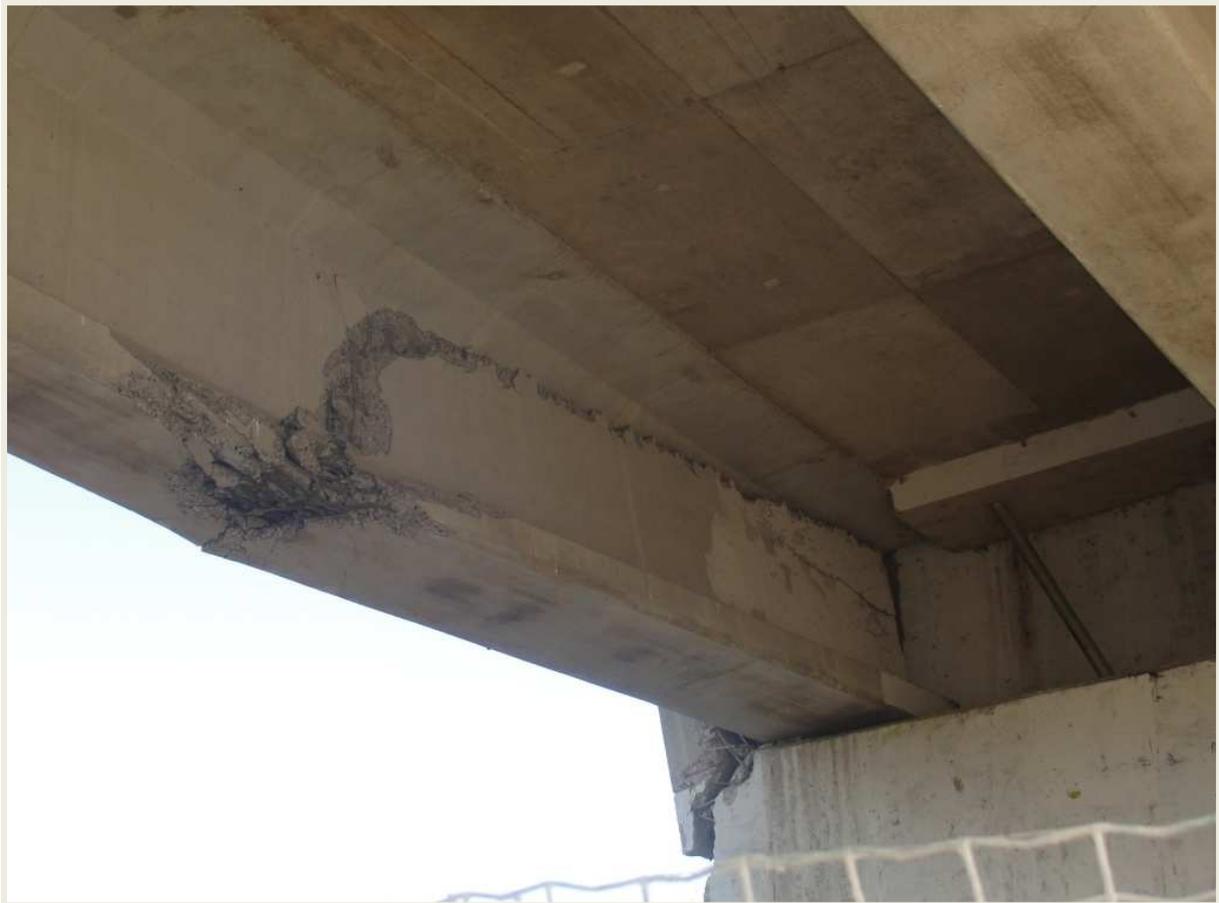
Figura 35: Viga con daño severo en tablero sin travesaño. Fuente: Propia (08/03/2010).

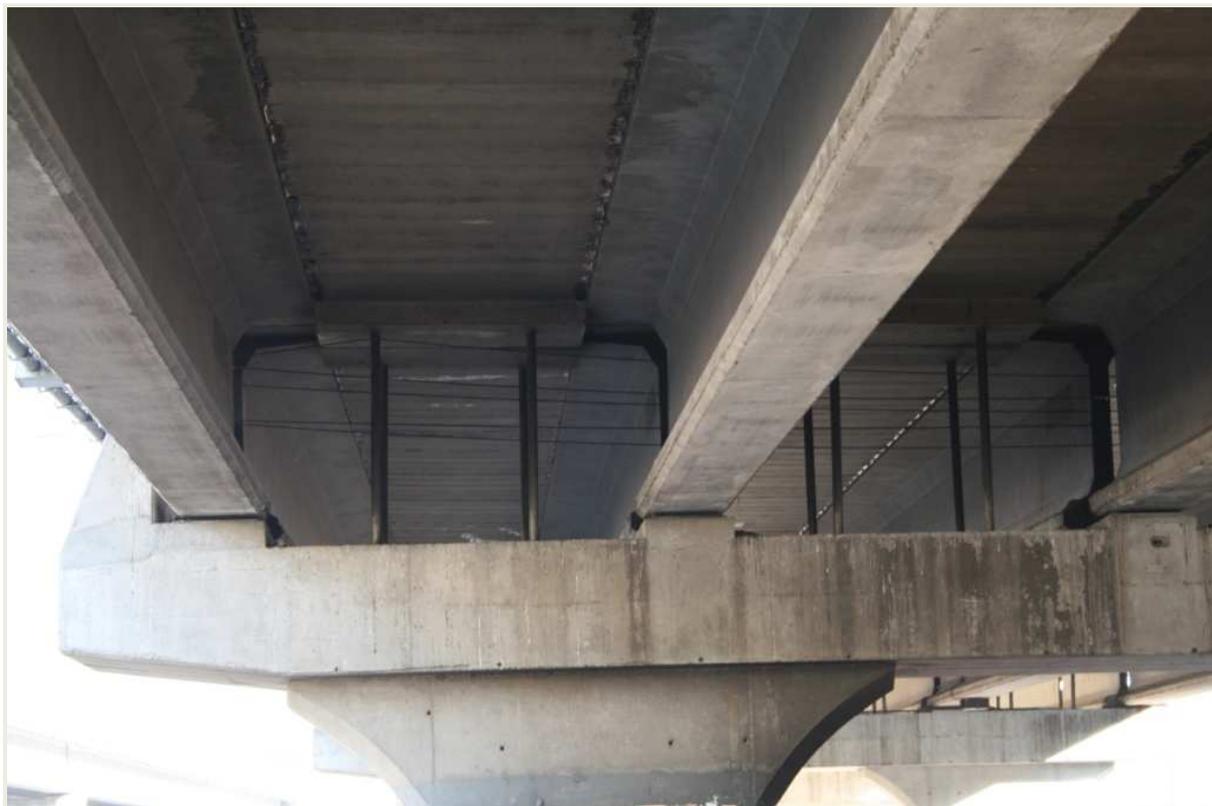
Figura 36: Barras de anclaje vertical en tablero sin travesaño. Fuente: Propia (28/04/2010).

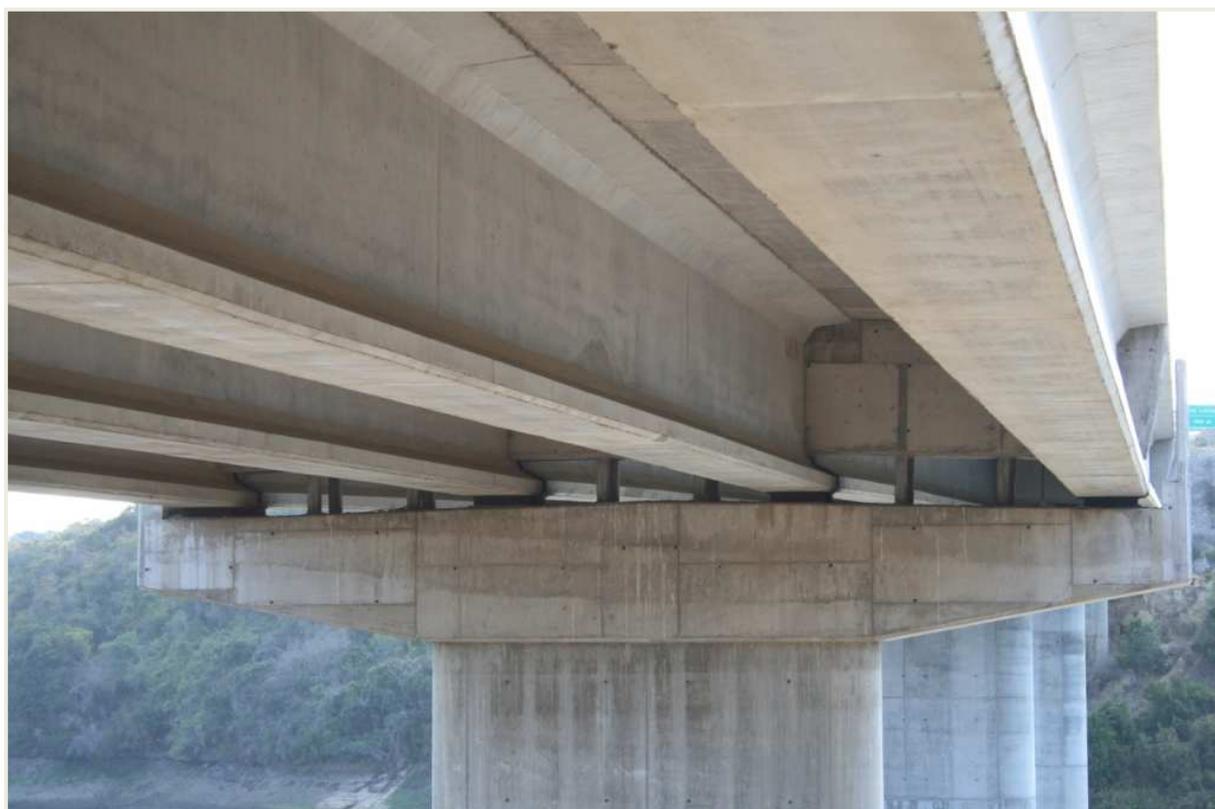
Figura 37: Barras de anclaje vertical en tablero con travesaño. Fuente: Propia (27/04/2010).

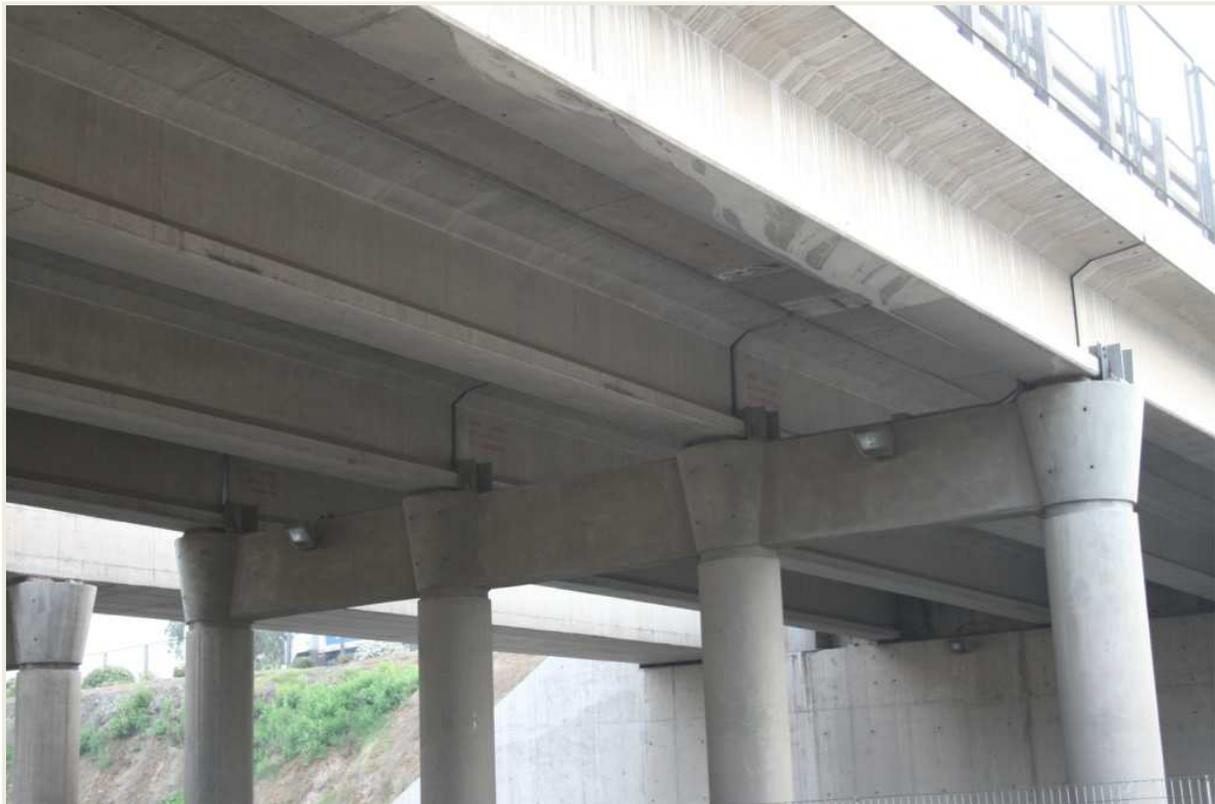
Figura 38: Anclaje vertical mediante angular metálico. Fuente: Propia (26/04/2010).

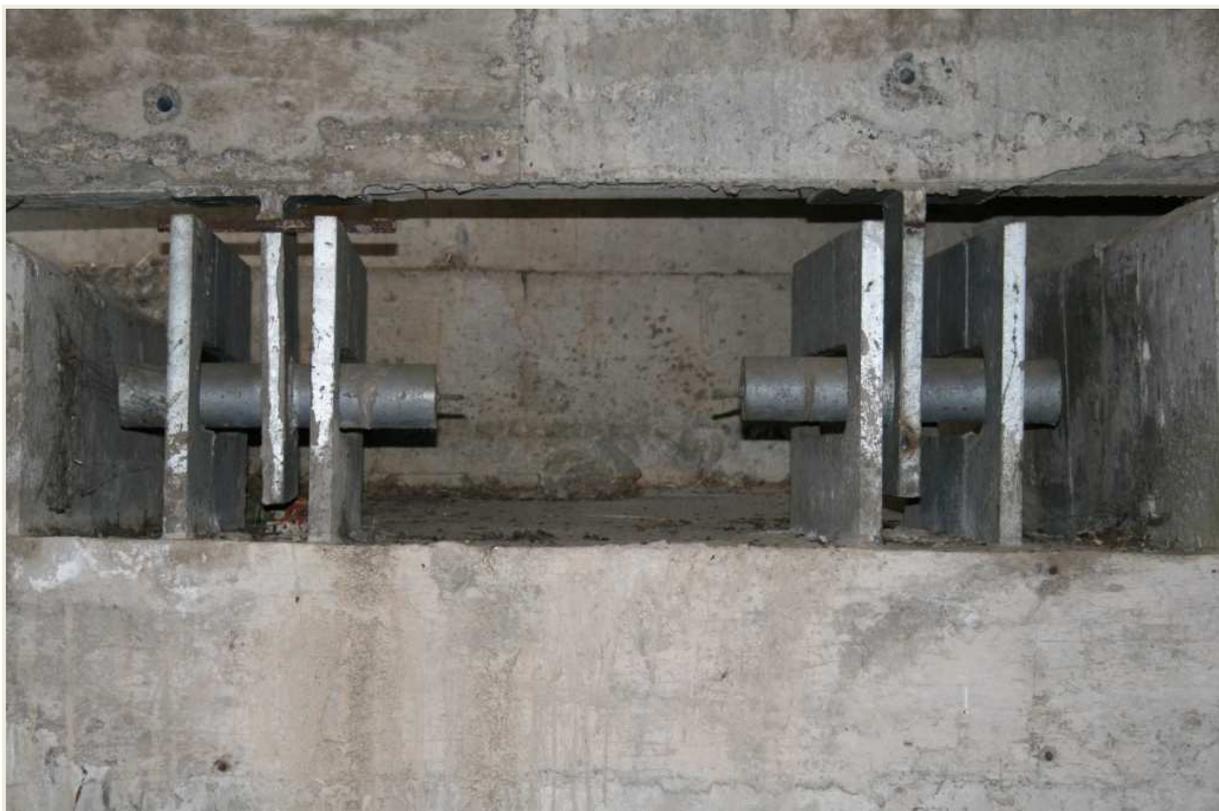
Figura 39: Anclaje vertical mediante pletina y pasador. Fuente: Propia (27/04/2010).

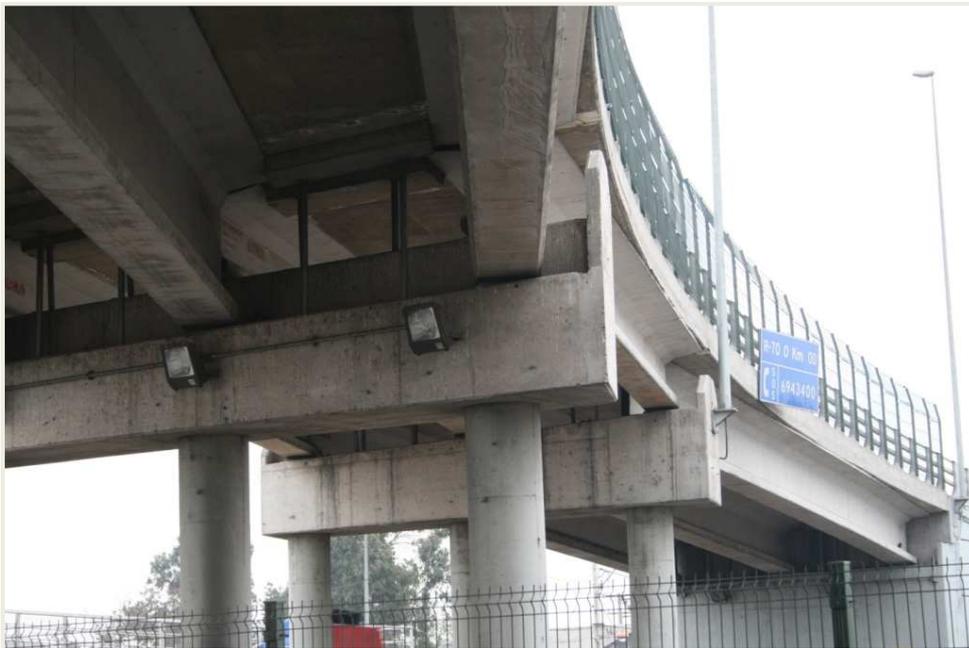
Figura 40: Inexistencia de tope transversal, dintel con aletas. Fuente: Propia (26/04/2010).

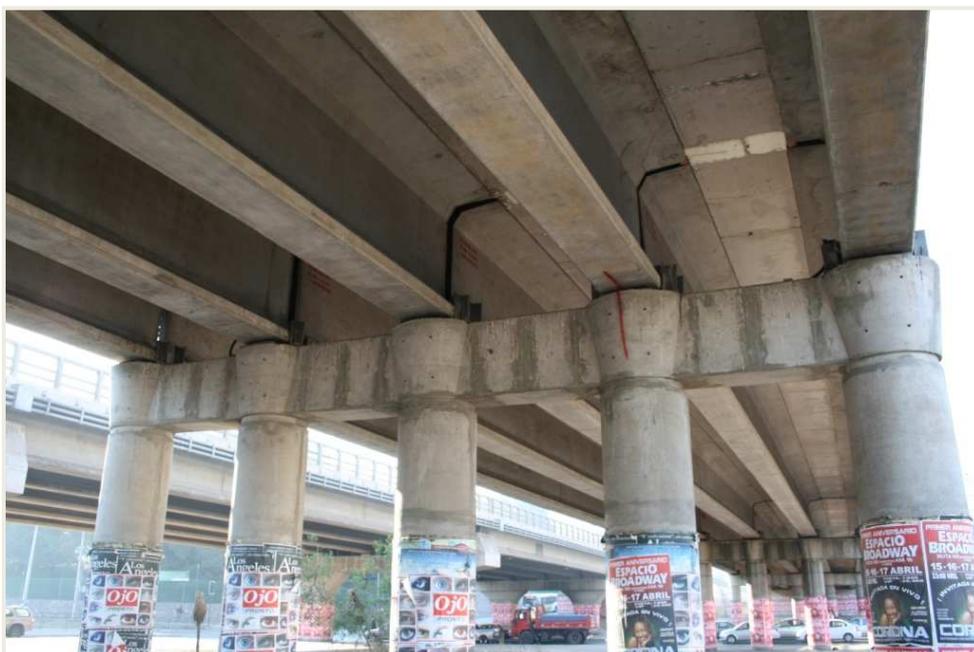
Figura 41: Angulares metálicos como topes transversales. Fuente: Propia (28/04/2010).

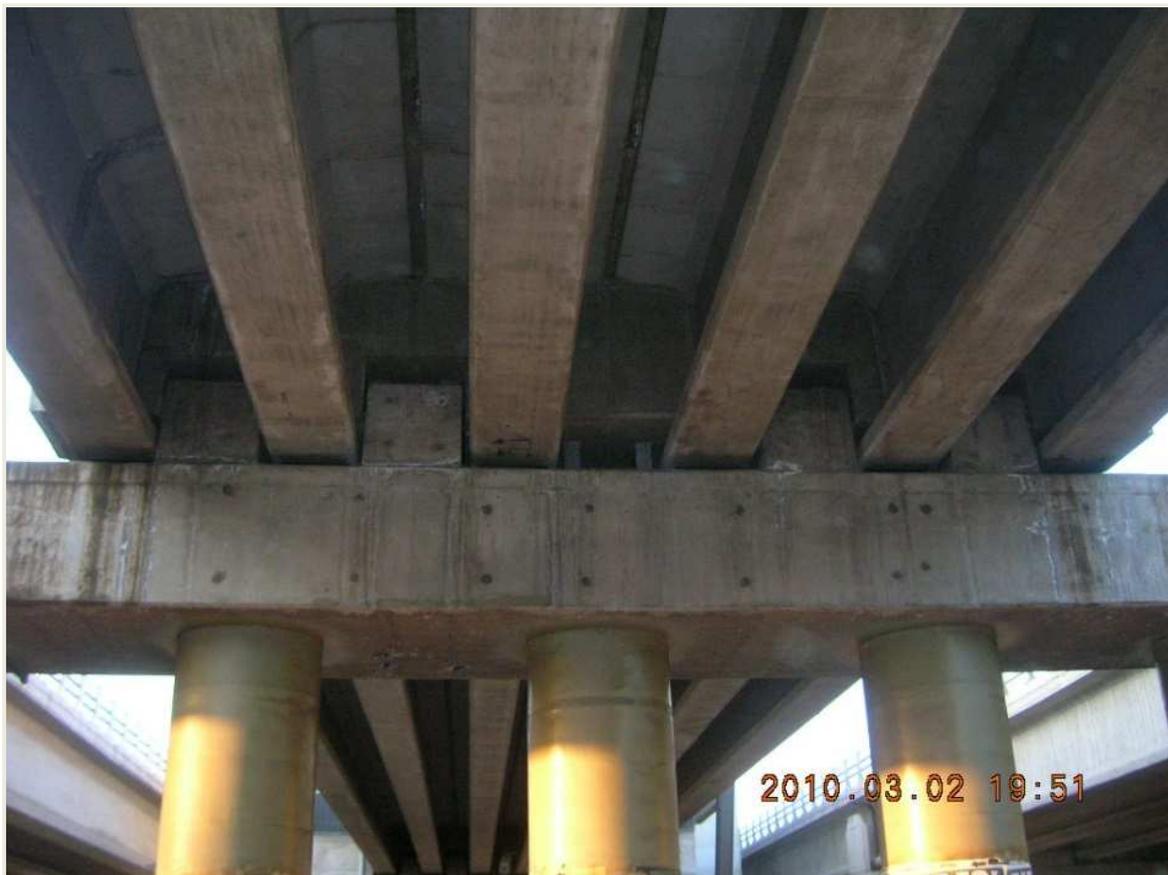
Figura 42: Topes transversales de hormigón en vigas centrales. Fuente: Propia (02/03/2010).

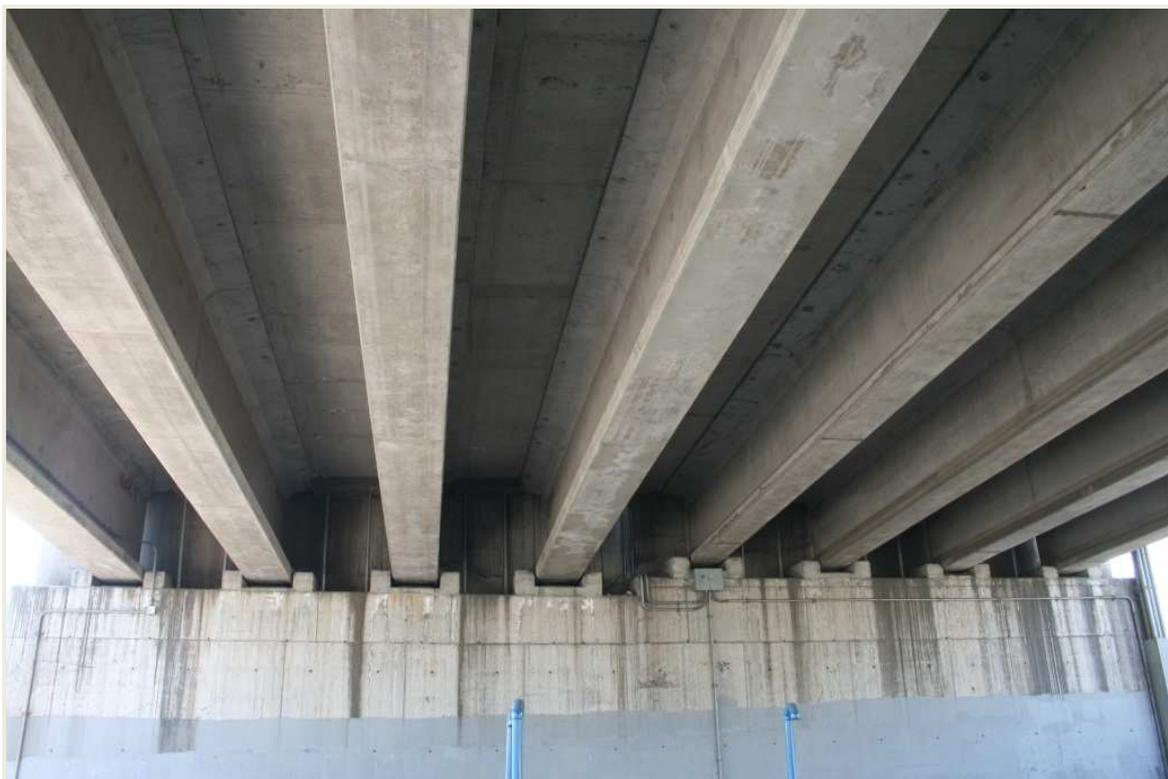
Figura 43: Topes transversales de hormigón en todas las vigas. Fuente: Propia (29/04/2010).
