PROJECTE O TESINA D'ESPECIALITAT

**ESTUDIO DEL COMPORTAMIENTO DE LOS PUENTES
PREFABRICADOS CHILENOS DURANTE EL SISMO
DE 27 DE FEBERO DE 2010.**

Estudio del comportamiento de los puentes prefabricados chilenos durante el sismo de 27 de febrero de 2010

Esta tesina tiene como principal objetivo el estudio del comportamiento sísmico de los tableros de puentes construidos mediante vigas doble T prefabricadas y losa de compresión *in situ*. Los trabajos realizados por el autor durante los meses de marzo, abril y mayo de 2010, permitieron llevar a cabo inspecciones en 275 tableros de 70 pasos superiores y viaductos ejecutados con esta tipología, o lo que es lo mismo, se obtuvieron datos de 1.216 vigas de diversa geometría y longitud.

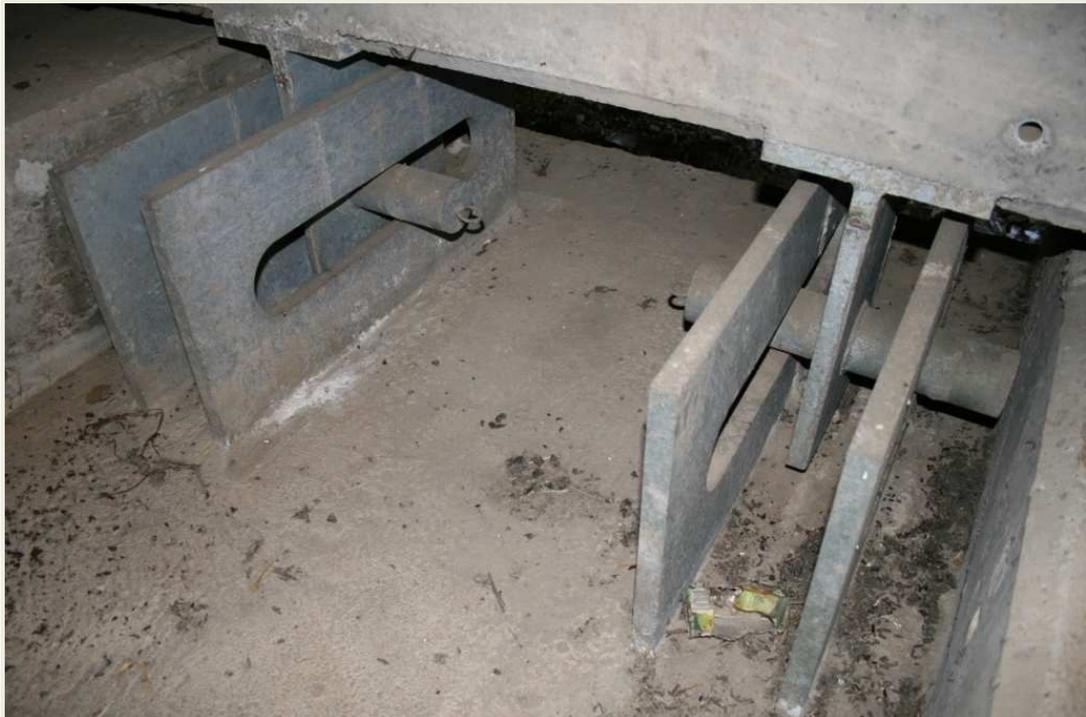
Figura 44: Topes longitudinales mediante pasadores y pletinas. Fuente: Propia (27/04/2010).

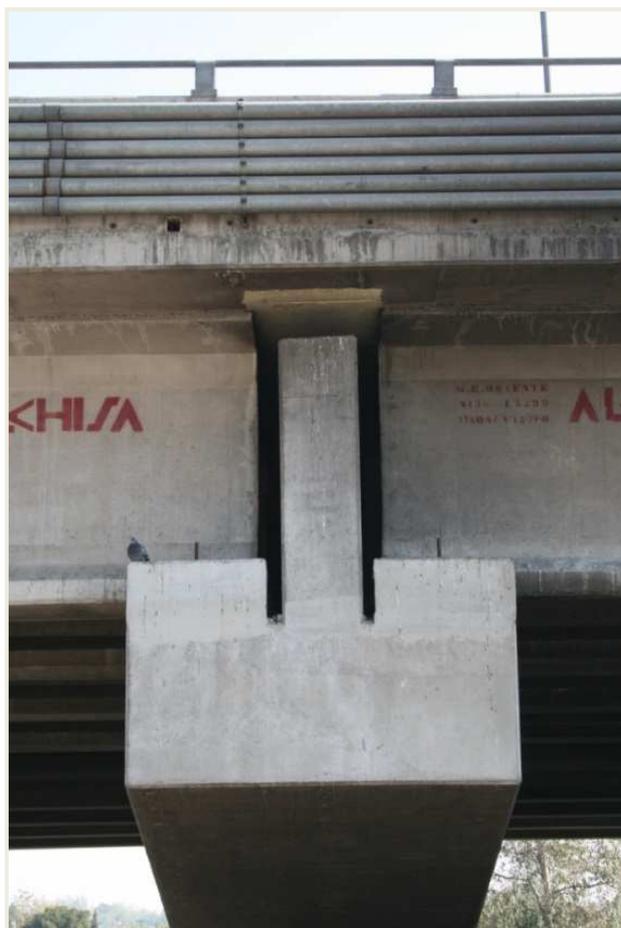
Figura 45: Topes longitudinal de hormigón armado. Fuente: Propia (29/04/2010).

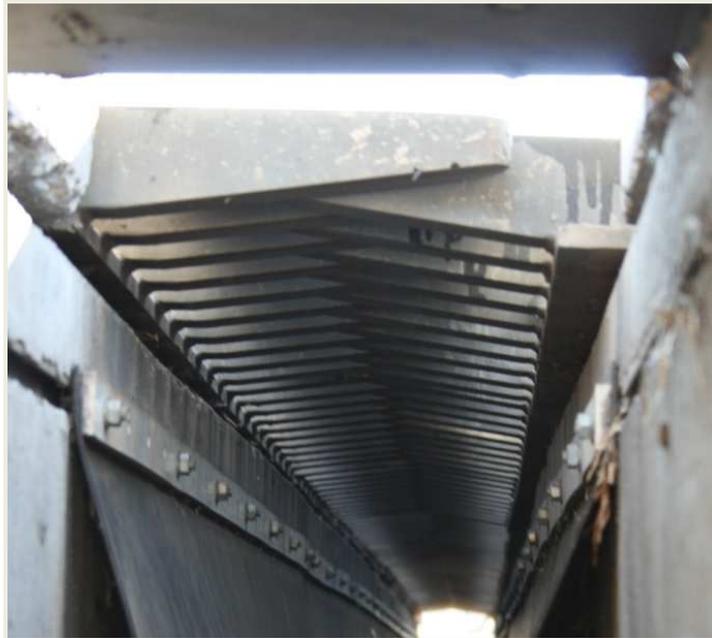
Figura 46: Junta metálica tipo “peine” entre estribo y tablero.
Fuente: Propia (27/04/2010).

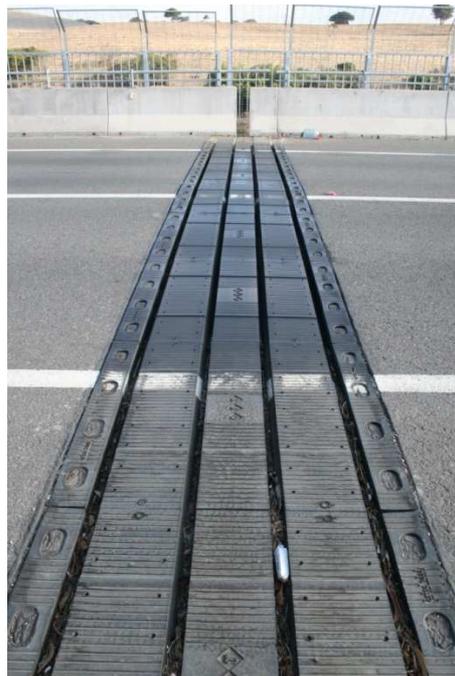
Figura 47: Junta elastomérica. Fuente:
Propia (27/04/2010).

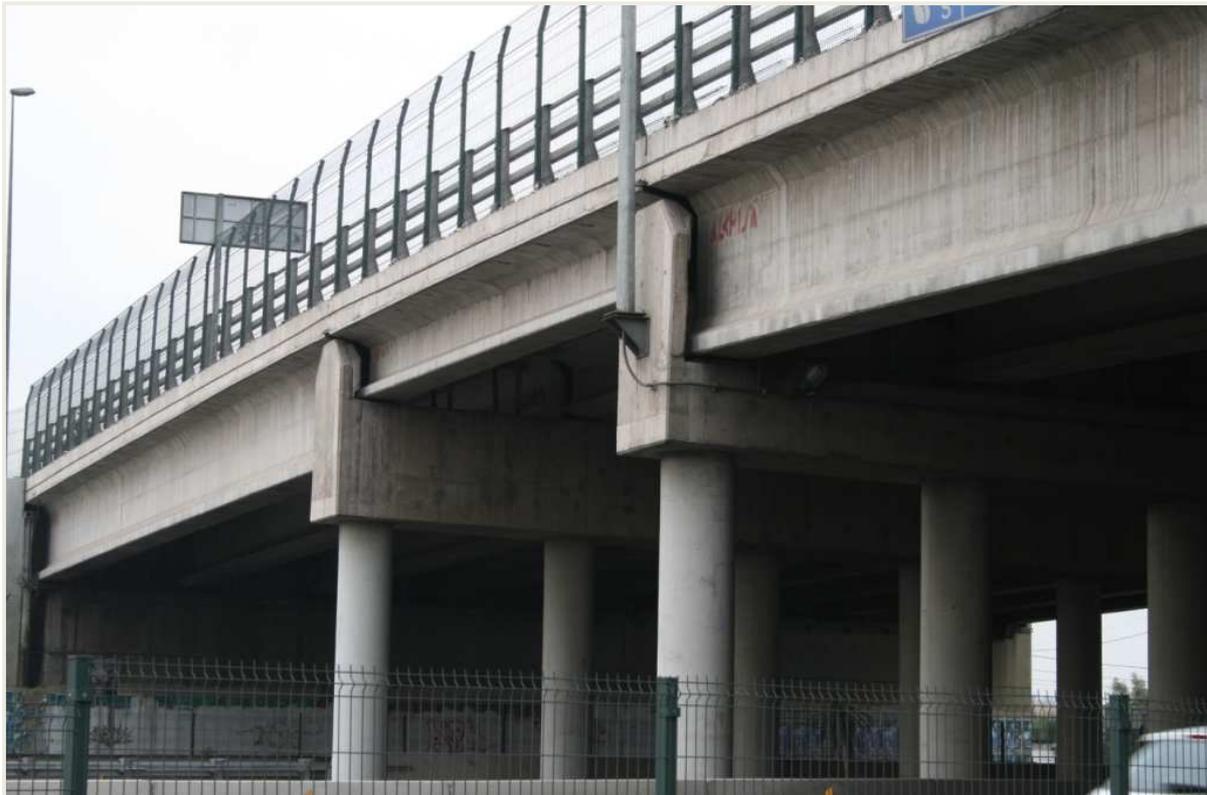
Figura 48: Continuidad de losa sobre pilas y estribos. Fuente: Propia (26/04/2010).

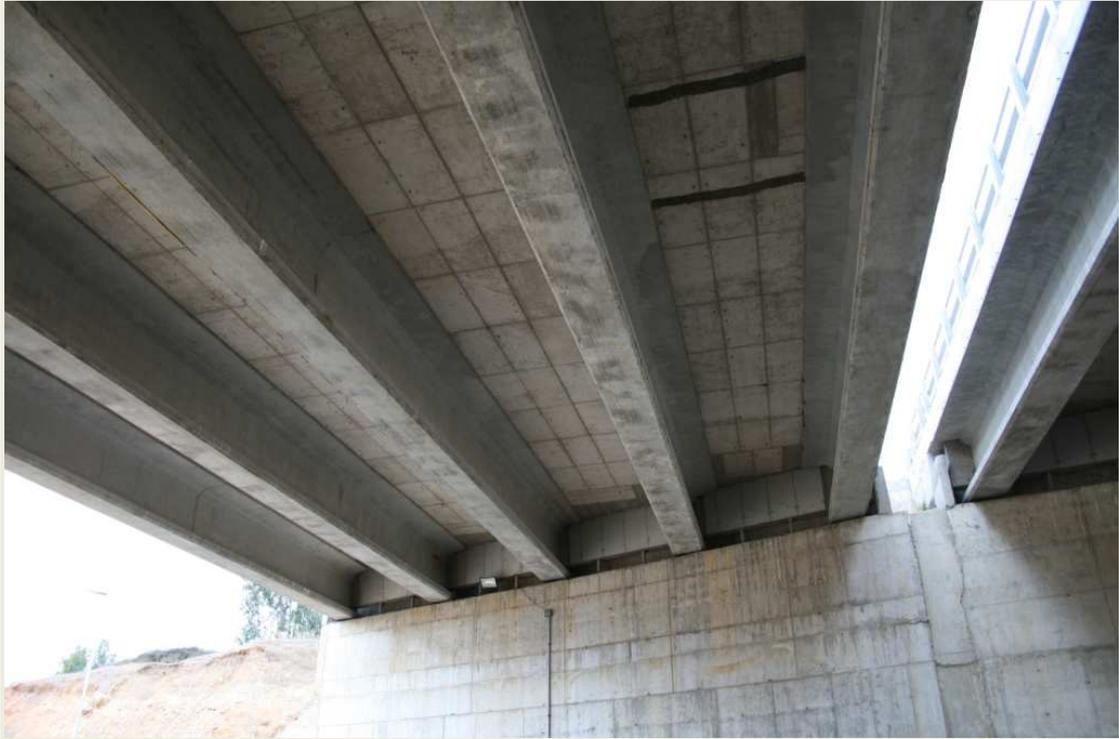
Figura 49: Tablero esviado, con travesaño y anclaje vertical con barras. Fuente: Propia (27/04/2010).

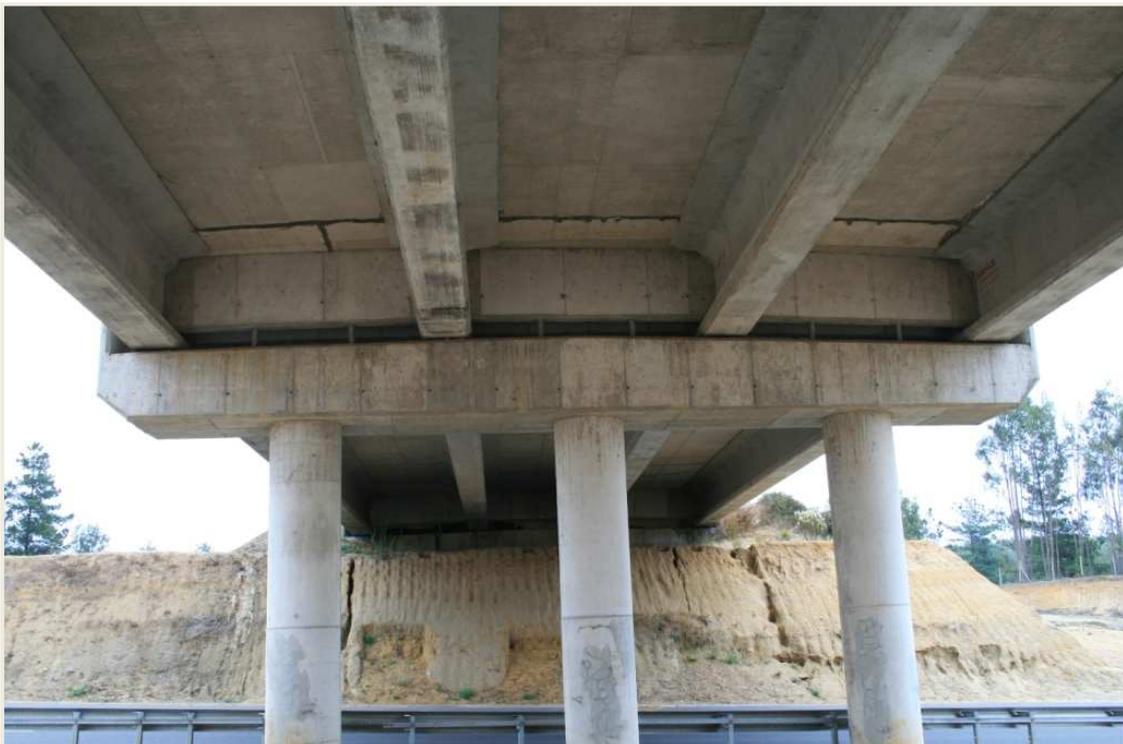
Figura 50: Tablero recto, con travesaño y anclaje vertical con barras. Fuente: Propia (27/04/2010).

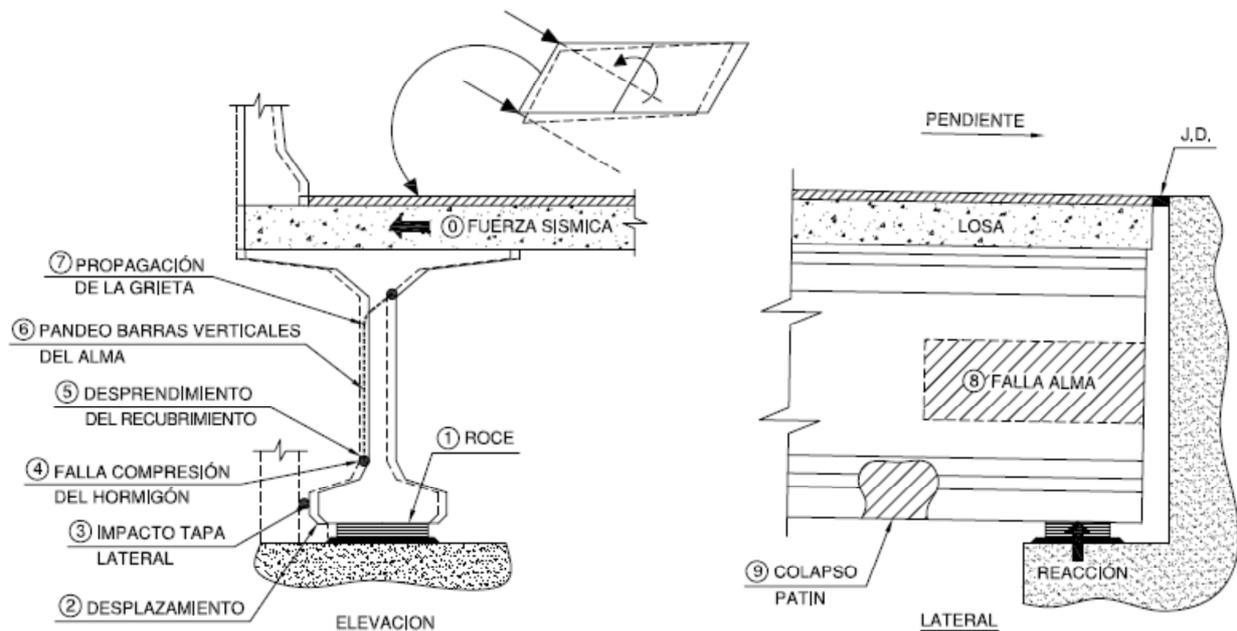
Figura 51: Mecanismo de fallo en las vigas doble T. Fuente: PREANSA.

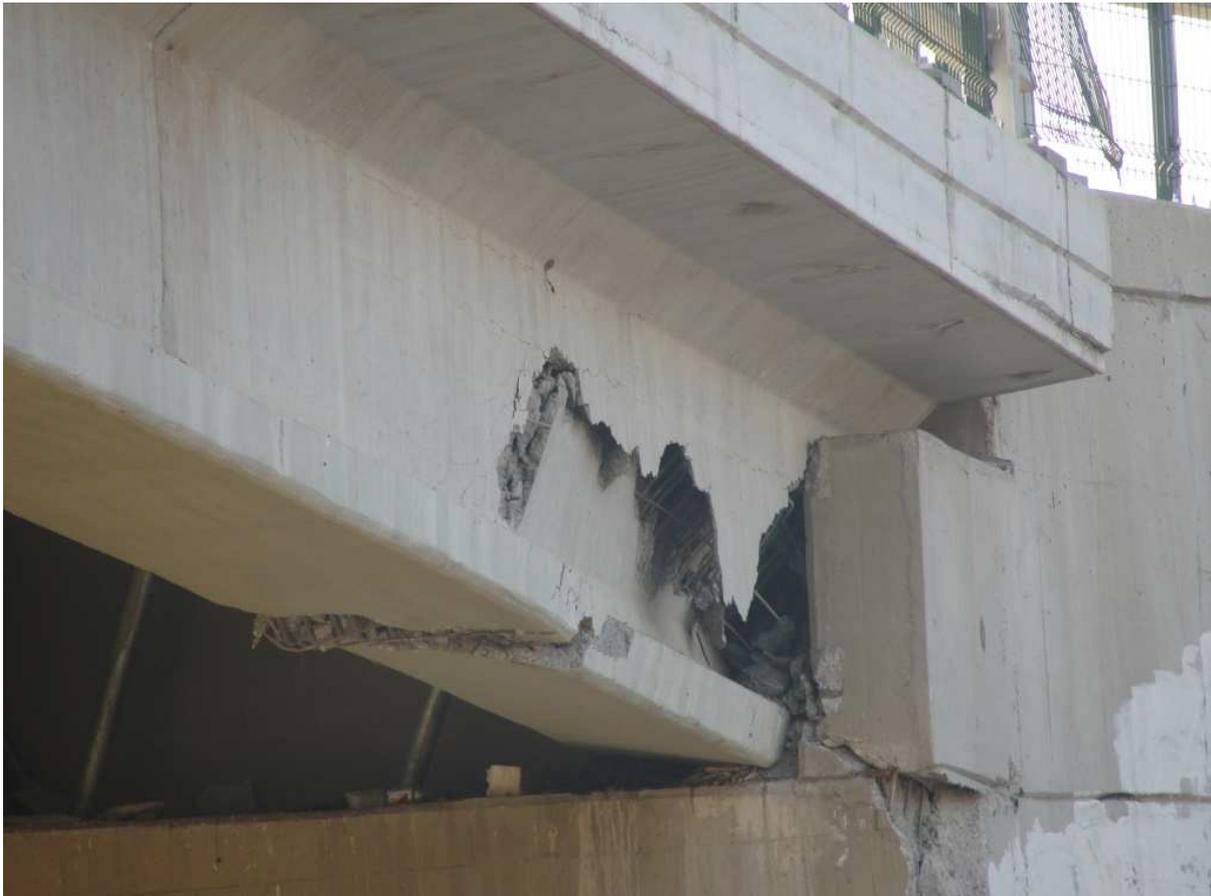
Figura 52: Colapso de viga doble T por fallo de alma y de cabeza inferior. Fuente: Propia (08/03/2010).

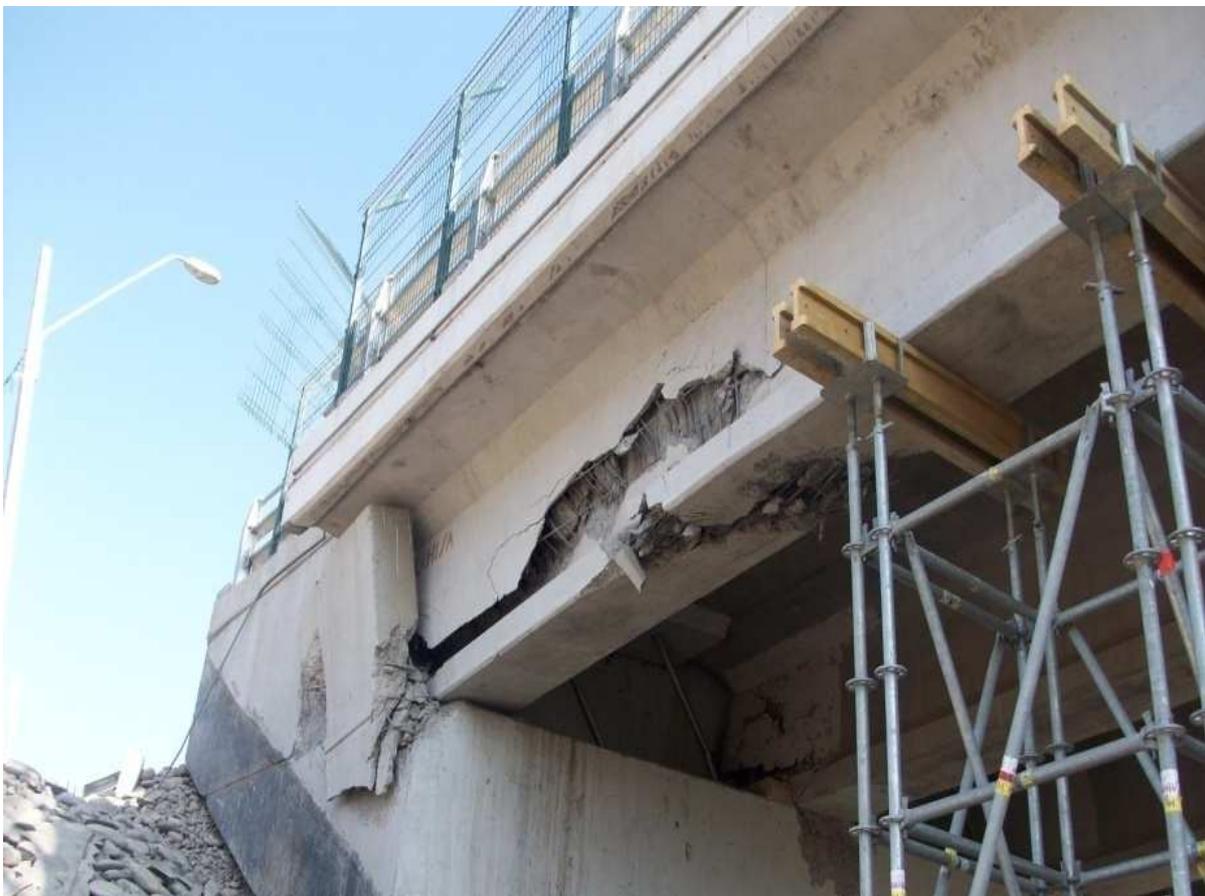
Figura 53: Colapso de viga doble T por deficiente retención transversal. Fuente: Propia (10/03/2010).

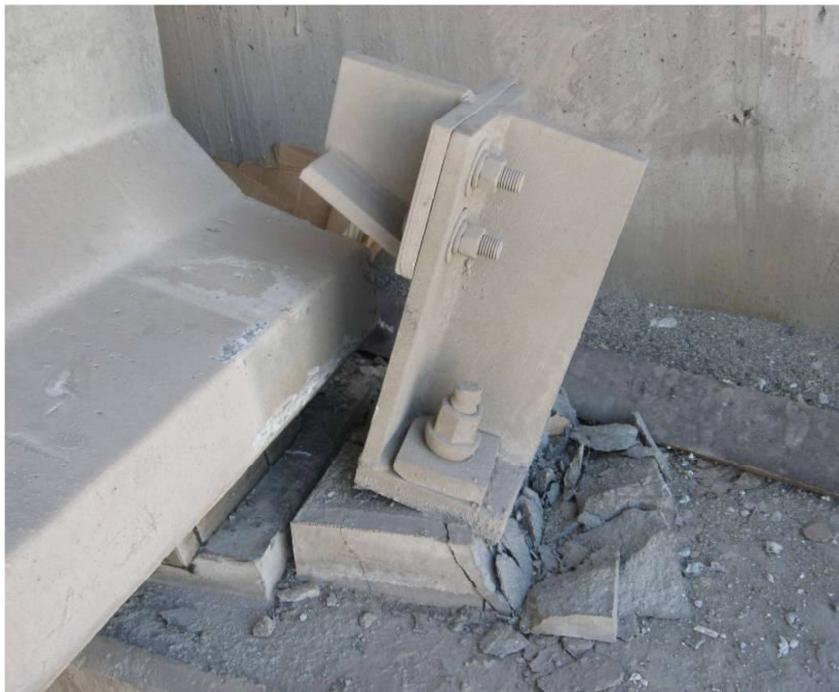
Figura 54: Anclaje vertical en grapa o clip colapsado por la combinación de esfuerzos horizontales y verticales. Fuente: Matías Hube

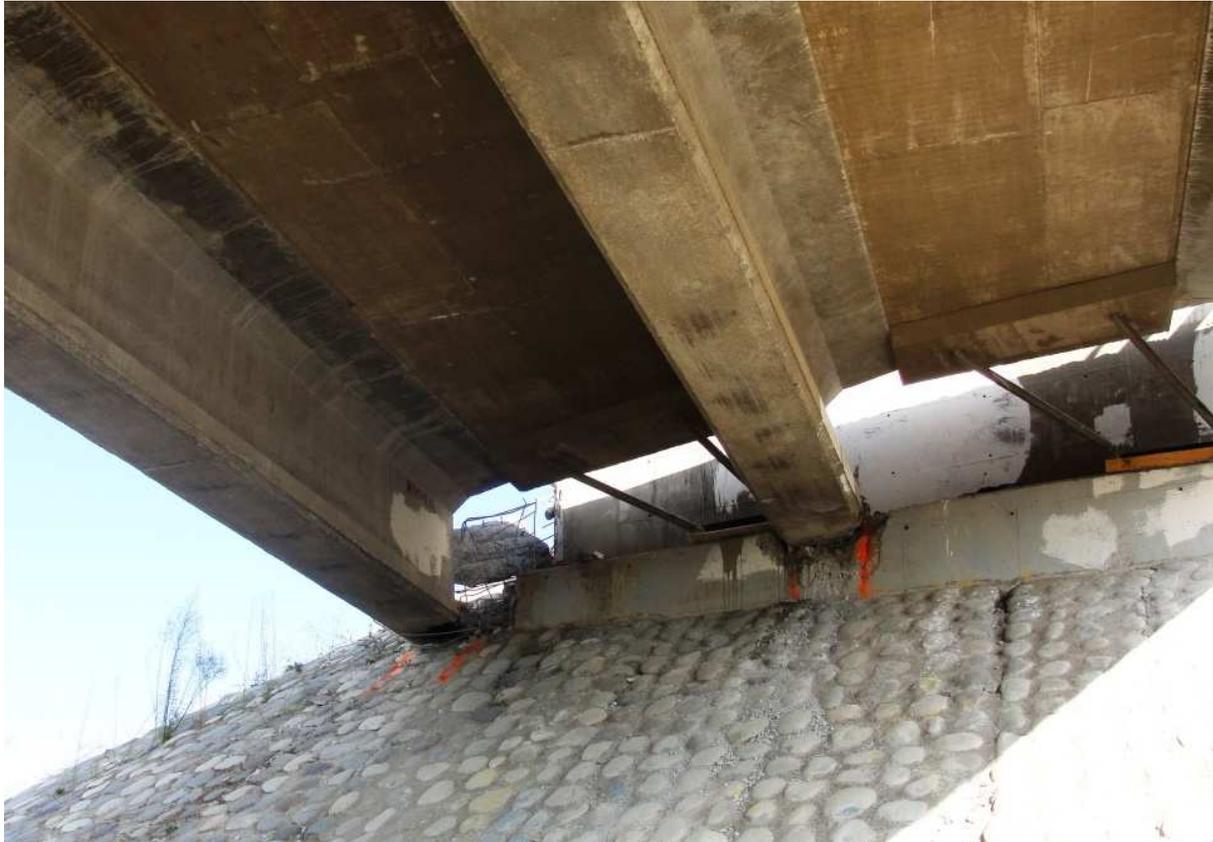
Figura 56: Fallo en las barras debido a la ausencia de topes transversales. Fuente: Propia (08/03/2010)

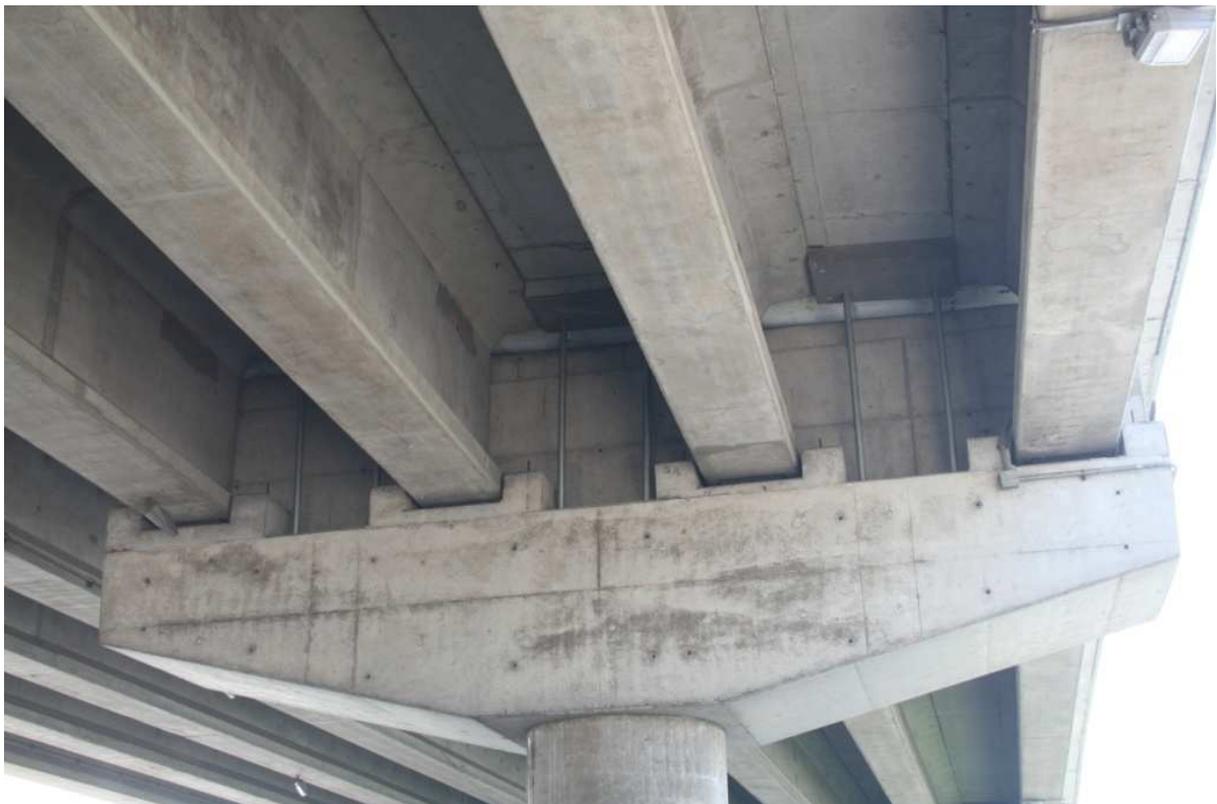
Figura 57: Topes transversales de hormigón sin daño tras el terremoto. Fuente: Propia (29/04/2010)

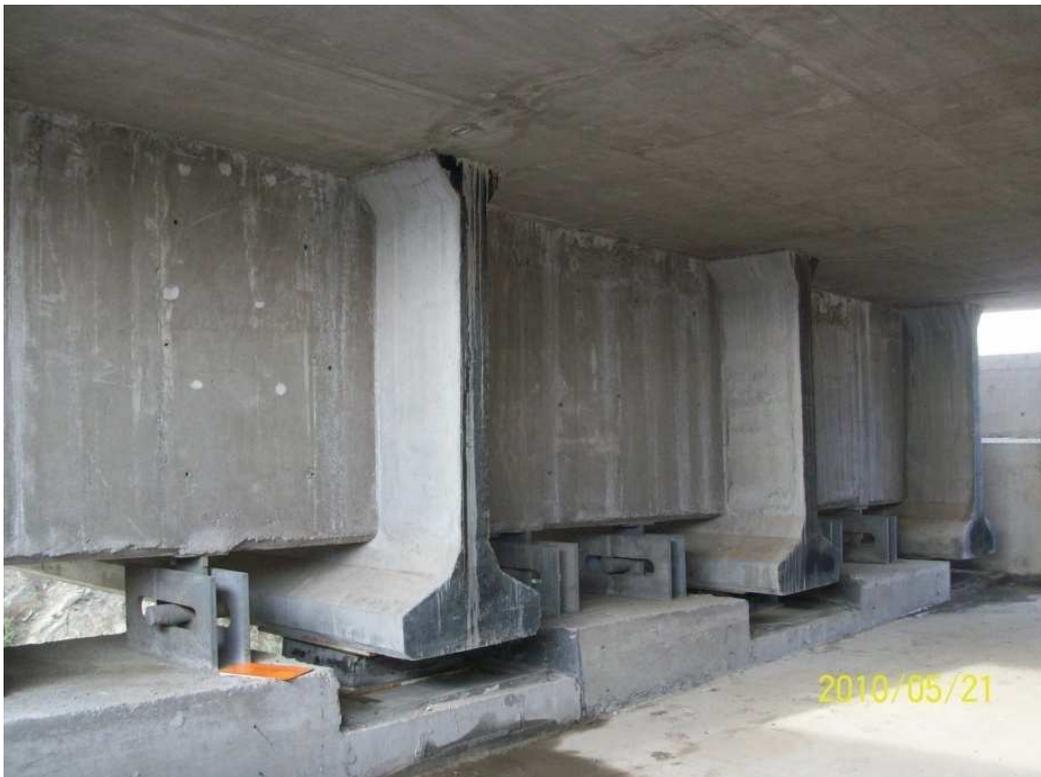
Figura 58: Topes longitudinales sin daño tras el terremoto. Fuente: PREANSA (21/05/2010)

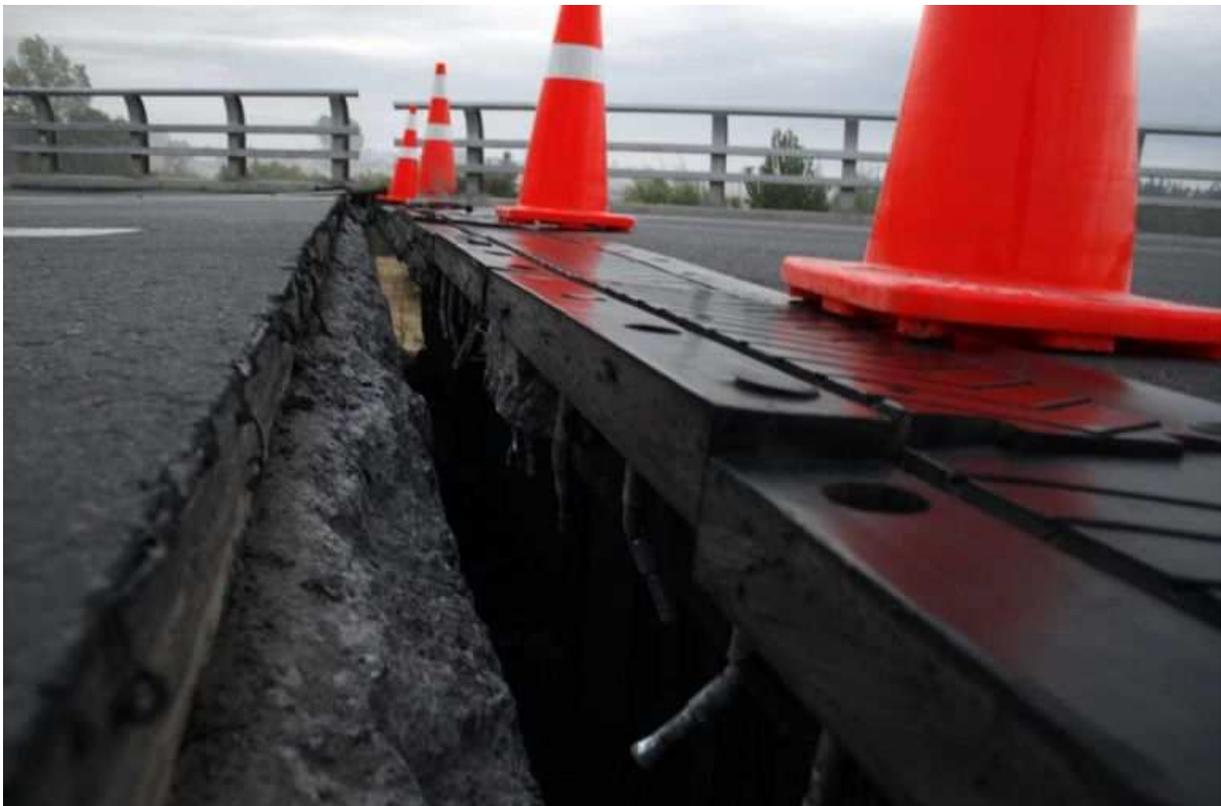
Figura 59: Junta de dilatación con daño tras el terremoto. Fuente: PREANSA (02/06/2010)

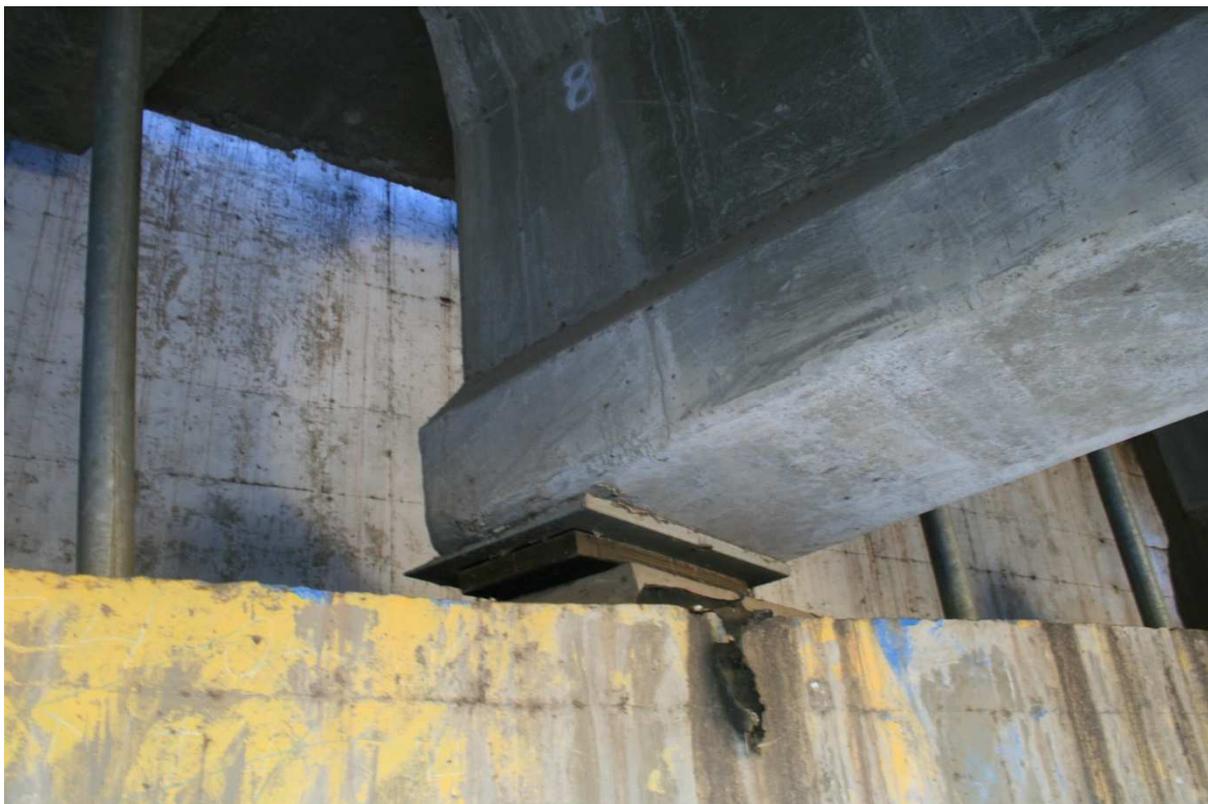
Figura 61: Viga y aparato de apoyo anclado desplazado tras el terremoto. Fuente: Propia (04/04/2010)

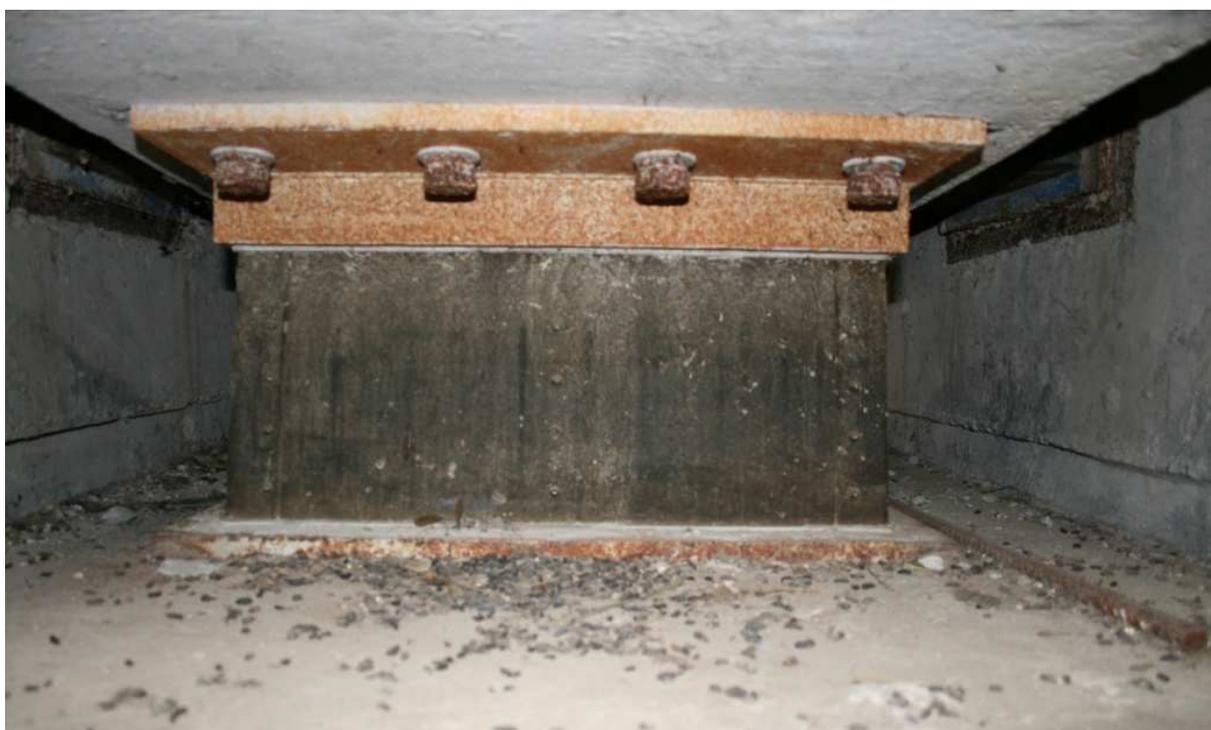
Figura 62: Aparato de apoyo anclado sin daño tras el terremoto. Fuente: Propia (27/04/2010)
