TRANSFORMACIONES

De la arquitectura indígena
en la cuenca del Madre de Dios, Perú

TANITH OLÓRTEGUI DEL CASTILLO
KLAUS RUMMENHÖLLER
JOSÉ MARÍA VALCUENDE DEL RIO

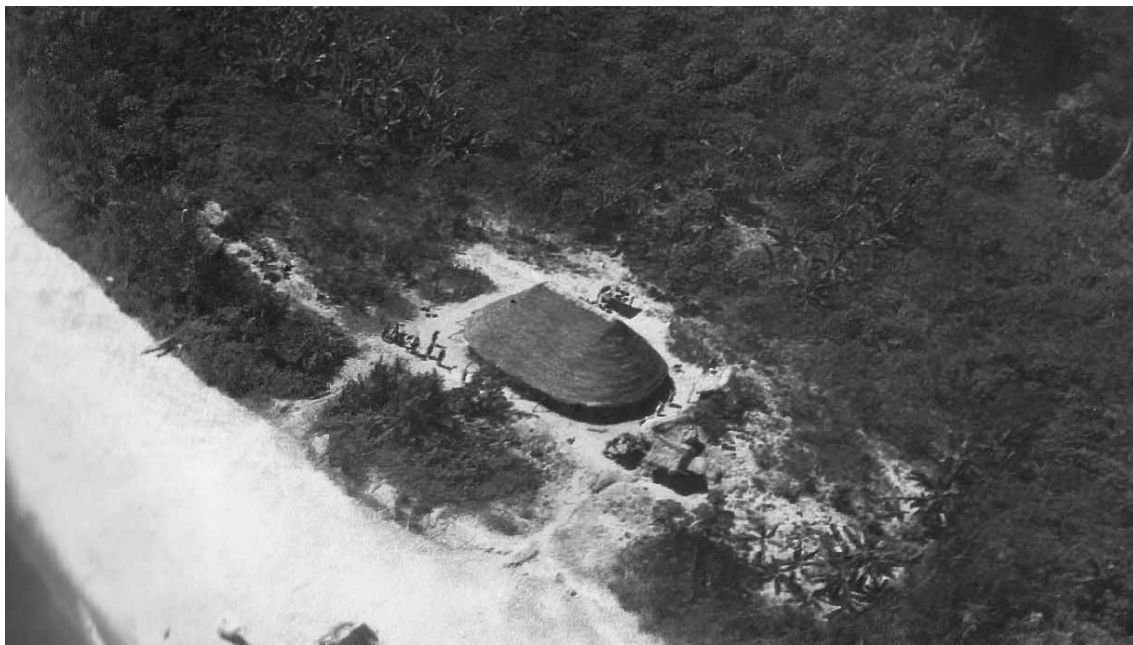
Foto 2: Foto a era de una vivienda comunal Harakbut.

parte de la vida cotidiana y se desarrollaban los acontecimientos sociales más importantes, tales como las ceremonias de iniciación masculina de los Amarakeri (Arakbut). Estas viviendas se ubicaban en un claro del bosque, próximas a fuentes de agua (Foto 2).

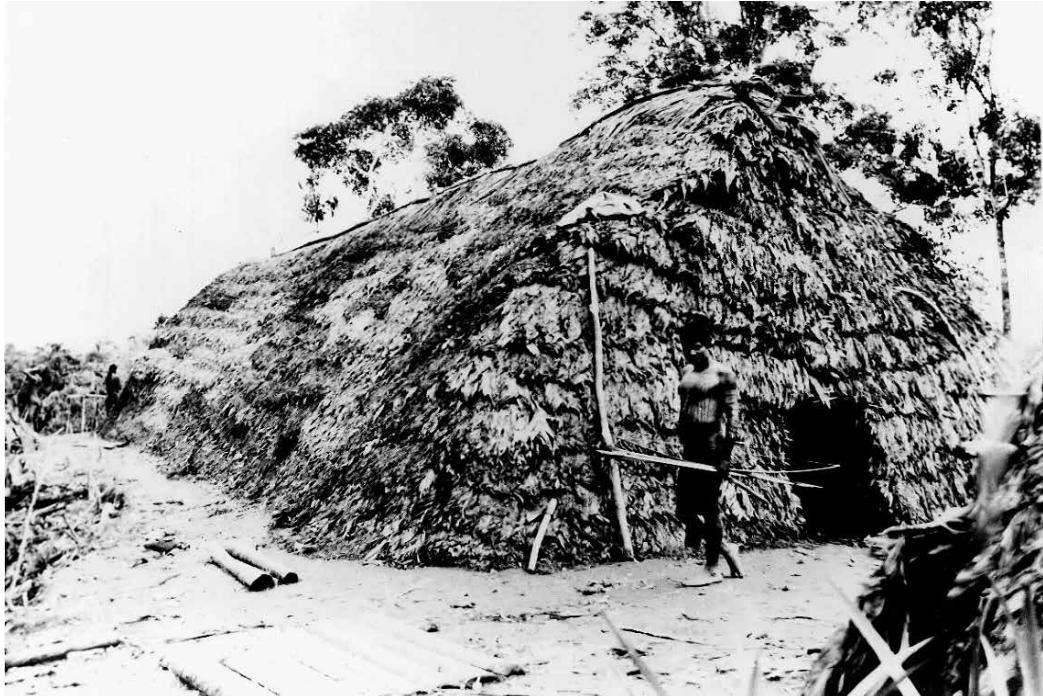
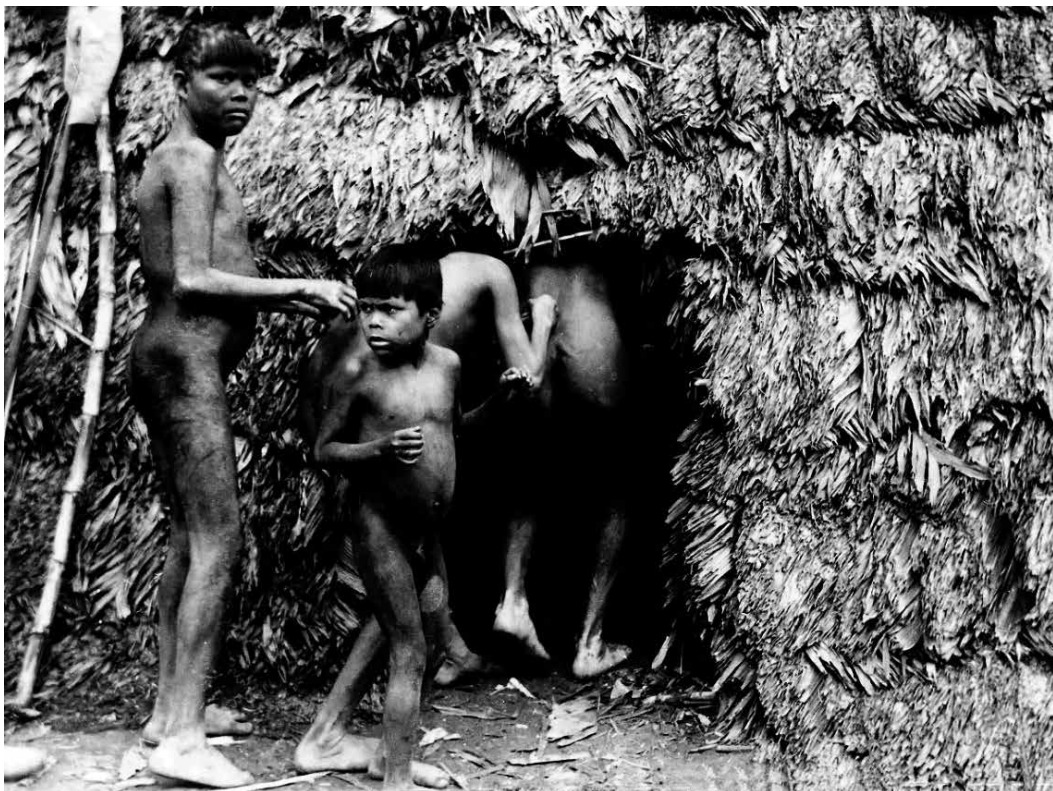
Foto 3: Vivienda Arakbut (Amarakaeri), río Isiri.
Foto 4: Ingreso de una vivienda comunal Arakbut (Amarakaeri), río Isiri.
Fuente: Eulogio Nishiyama (1956).

La versión de Gray coincide con las informaciones recopiladas por Rummenh ller en entrevistas realizadas a los Arakbut: Gregorio Choque (en la CN Boca Inambari, 1983) e Ireyo (en la CN San Jos  del Karene, 1983), contactados por los misioneros dominicos en los a os 1950. En las fotos de Eulogio Nishiyama de 1956 (Fotos 3 y 4) de una vivienda Arakbut, tomada durante la segunda expedici n del misionero Jos   lvarez al r o Isiri, se observa una variante rectangular de la forma descrita por Gray y los informantes mencionados por Rummenh ller.

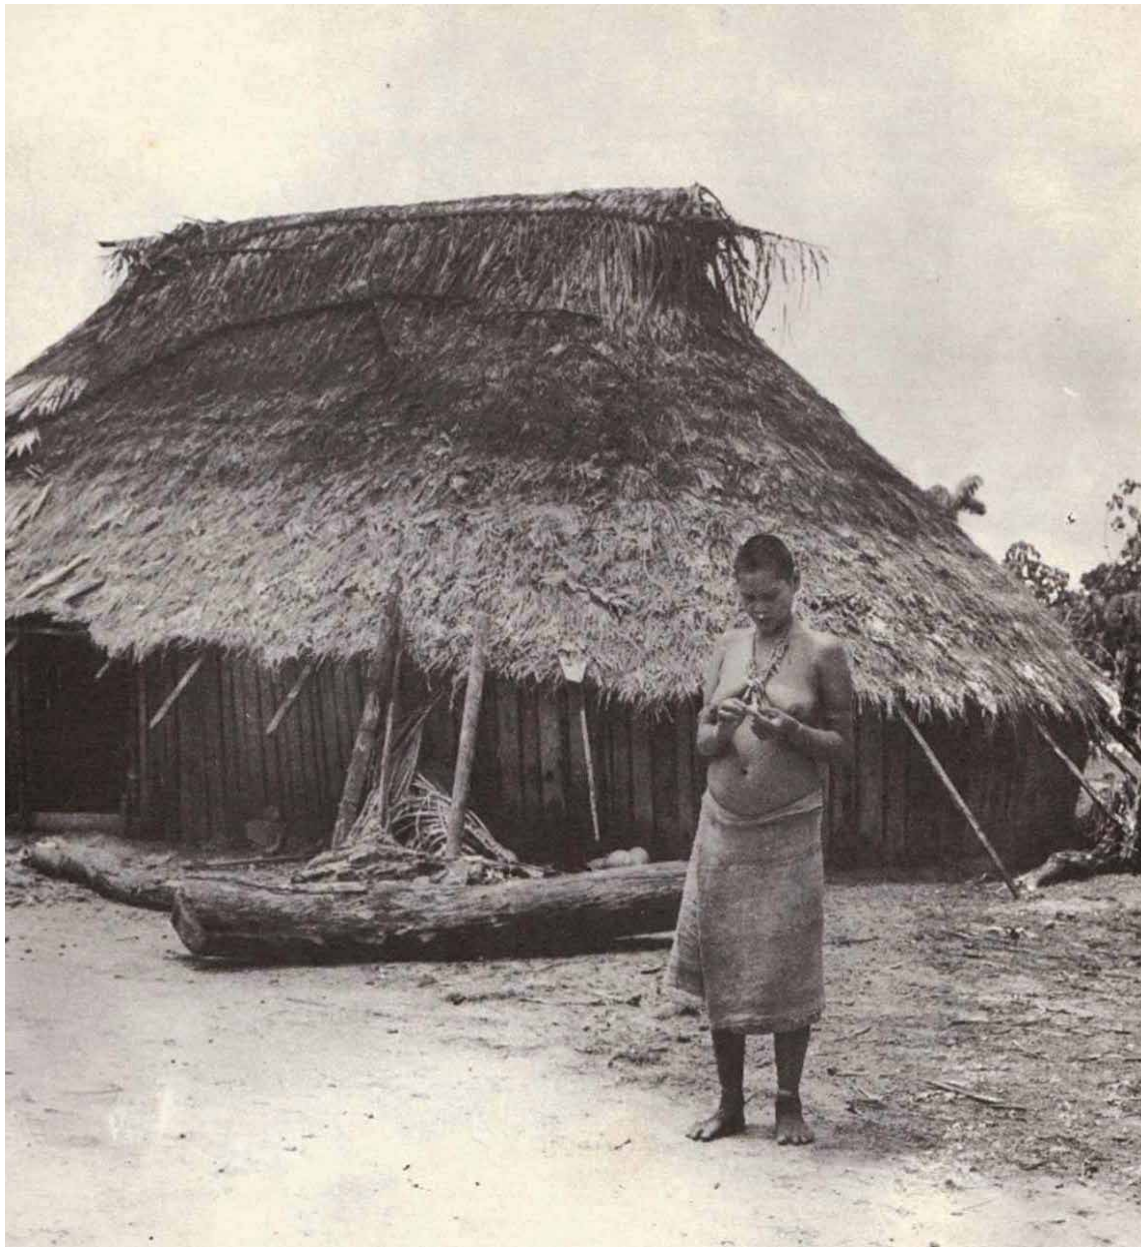
Foto 5: Vivienda colectiva Matsigenka³.
Fuente: Barriales & Torralba (1970:37).

3 La foto aparece en la publicación “Los Mashcos” (Arakbut), sin precisar lugar. Sin embargo, la casa y la pobladora en primer plano son claramente identificables como Matsigenka.

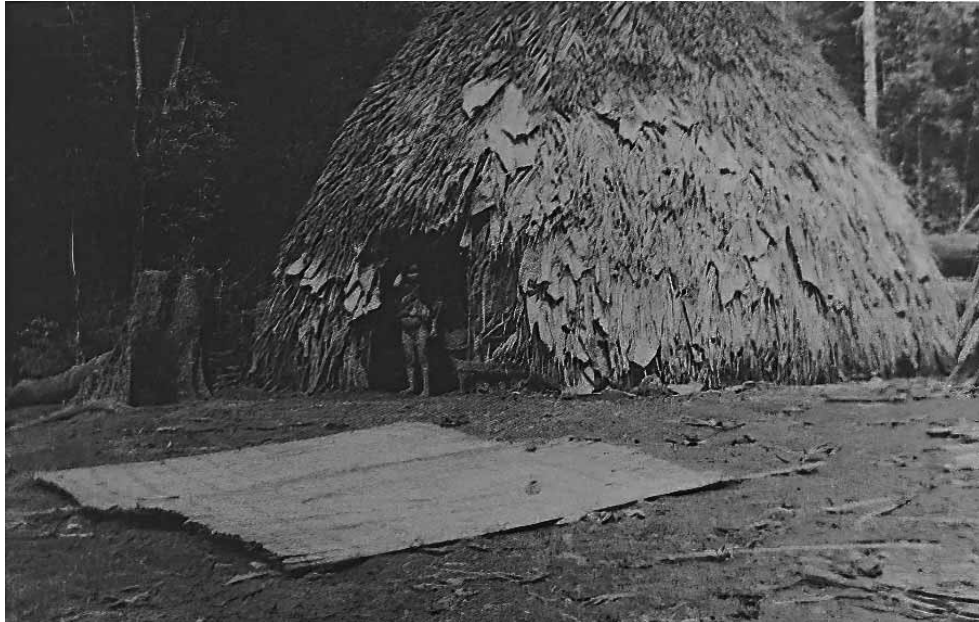
Foto 6: Casa Matsigenka.
Fuente: Barriales (1977:171).

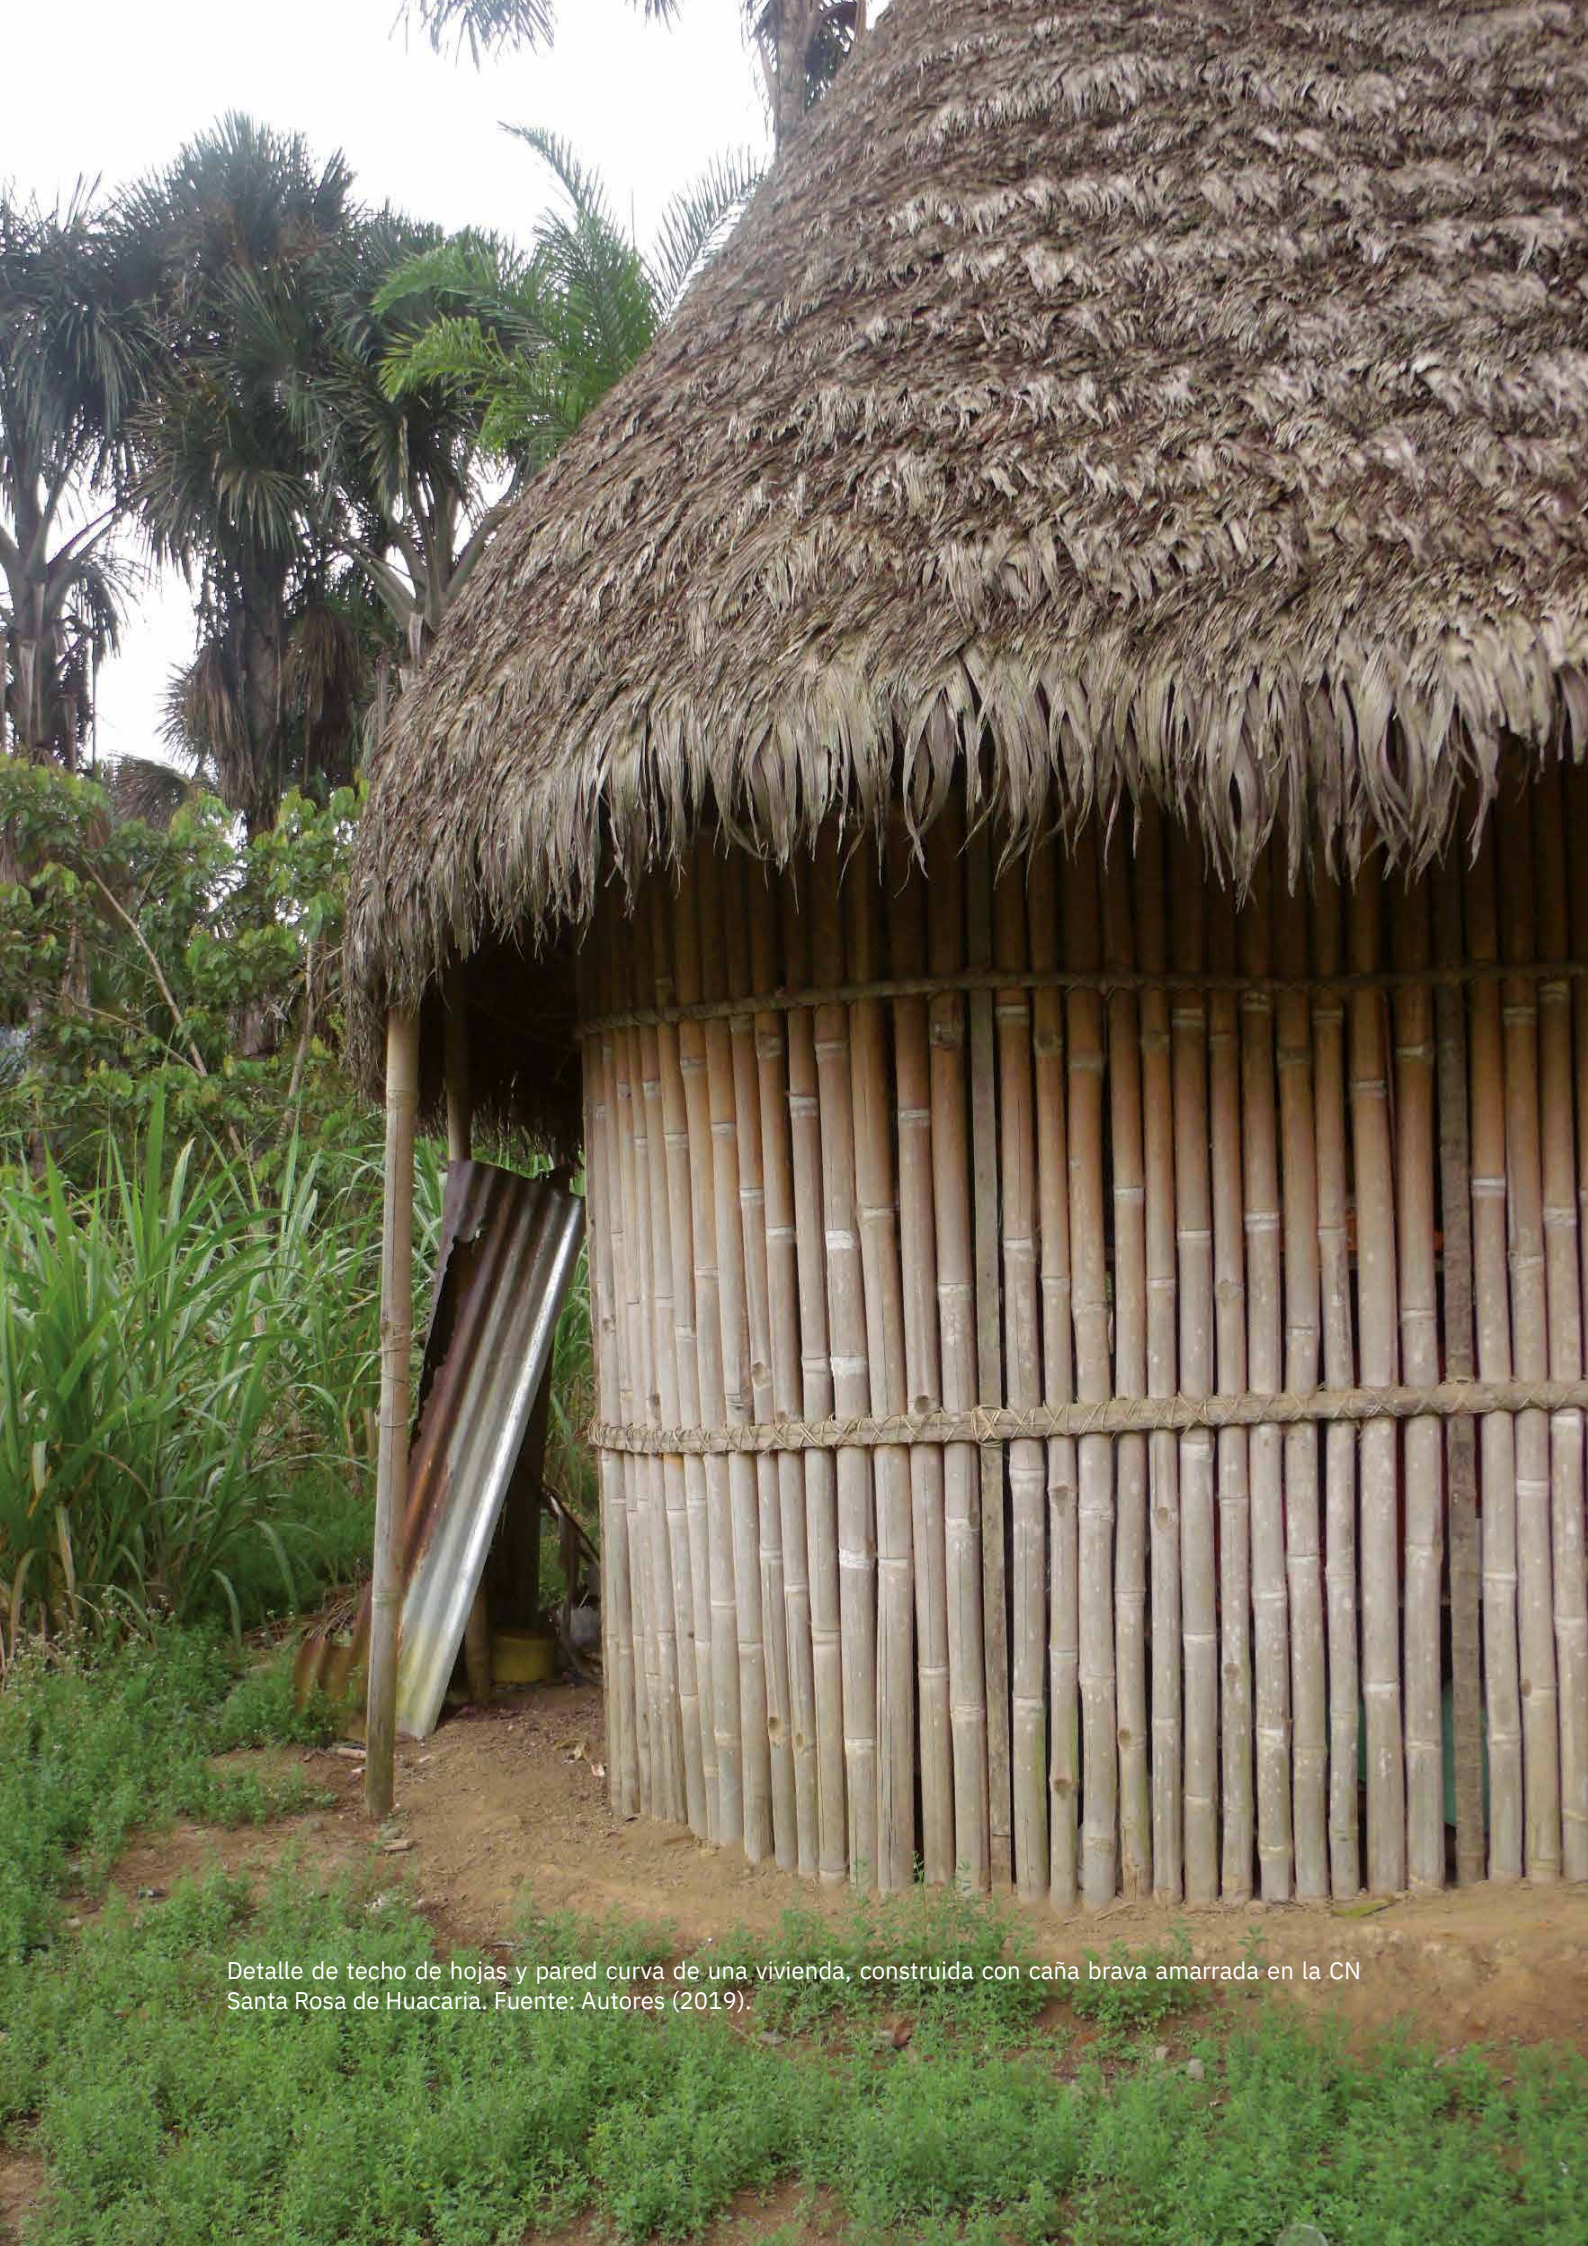
Detalle de techo de hojas y pared curva de una vivienda, construida con caña brava amarrada en la CN Santa Rosa de Huacaría. Fuente: Autores (2019).

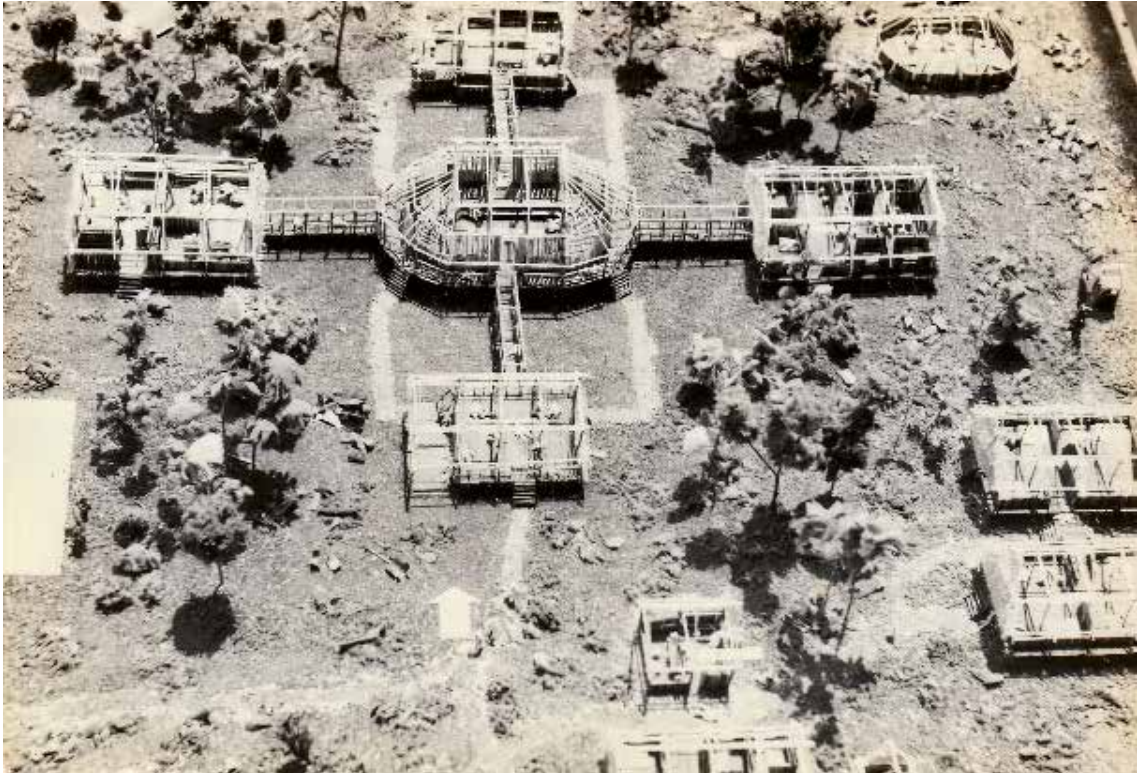
Foto 11 y Foto 12: Maqueta del "Centro AMETRA 2001" en 1987.
Fuente: Tesis de titulación en Arquitectura de Olórtégui, T. (1988).

En las fotos 10-12 se observa la intención de rescatar aspectos de la arquitectura, construcción y formas tradicionales indígenas, así como el emplazamiento general en forma de cruz mítica y de caminos (puentes de circulación) que conectaban el volumen central de reuniones con los volúmenes aledaños.

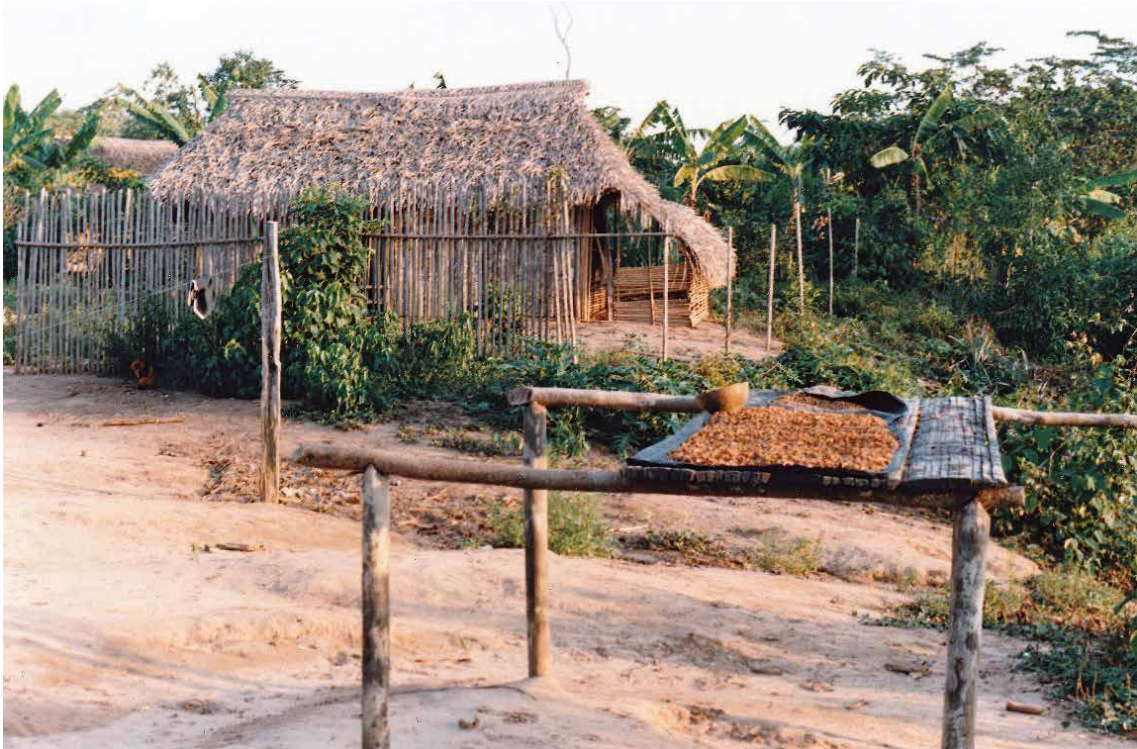
Foto 20: Tarima para secado de guisador y cerco entre unidades de viviendas.
Fuente Olórtogui & Rummenhöller (1989).

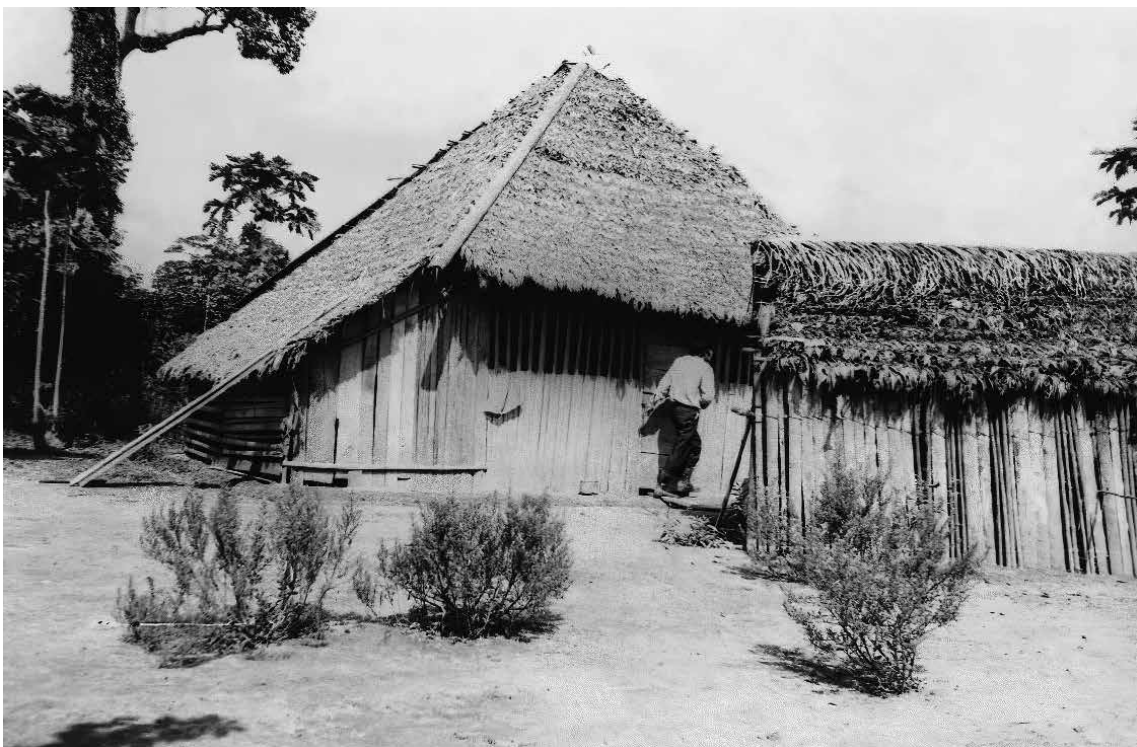
Foto 21: Unidad de vivienda con casa habitación de techo a 4 aguas y cocina.
Fuente: Olórtogui (1987).

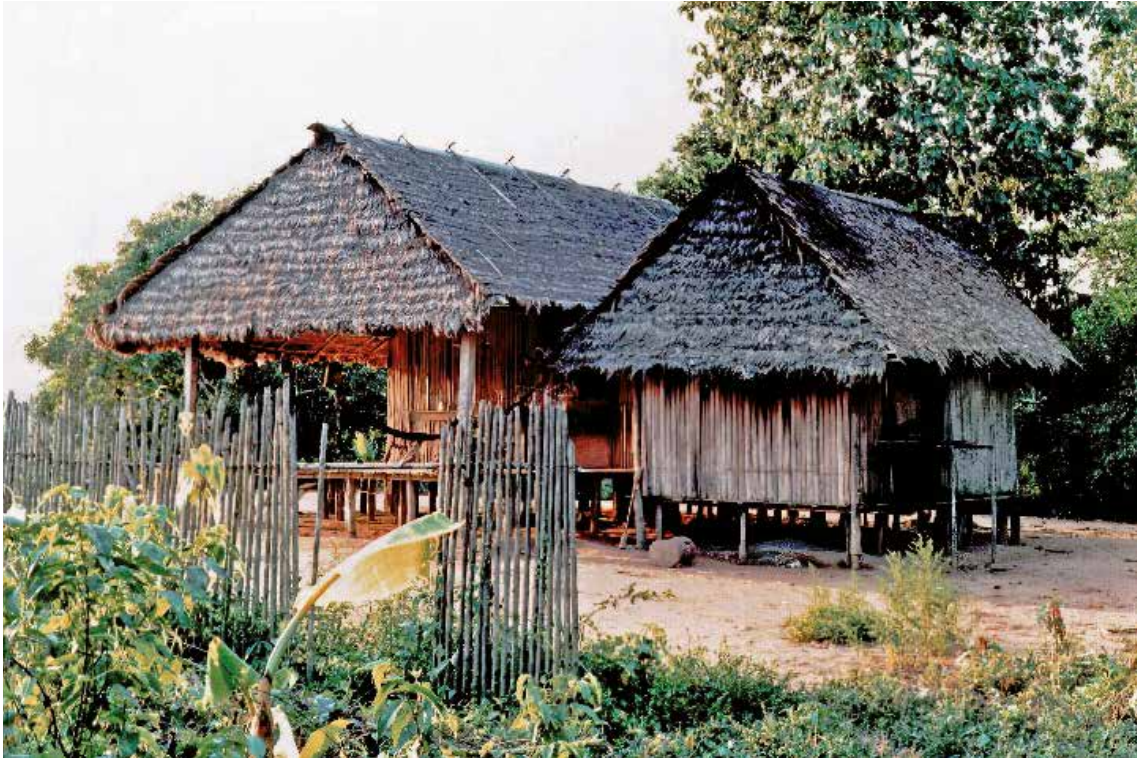
Foto 22: Vista general de la vivienda de dos volúmenes, tipología organizativa T-2.

- *T-1 casa-cocina* comparte en un mismo volumen casa habitación y cocina; y el segundo denominado:
- *T-2 casa y cocina* en el que el espacio destinado a la cocina se encuentra ubicado como un volumen independiente del volumen de la casa habitación (Figura 6).

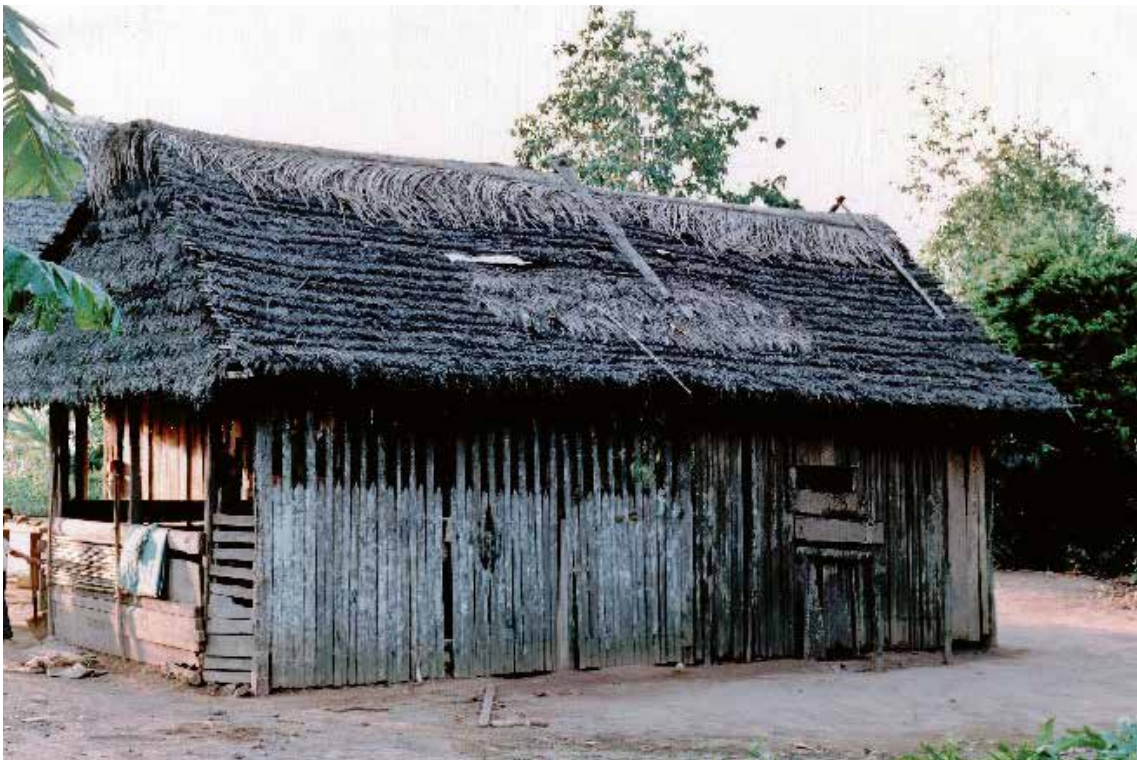
Foto 23: Fachada posterior de una cocina con piso de tierra apisonada.

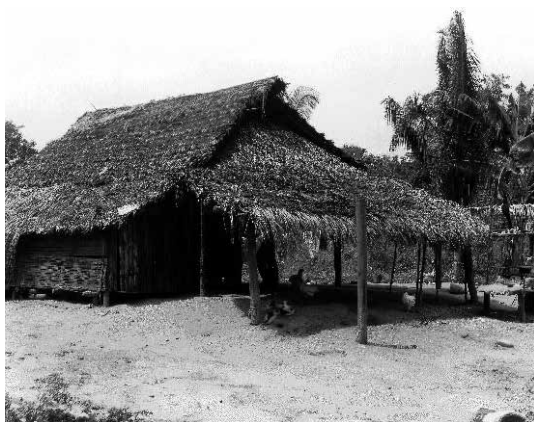
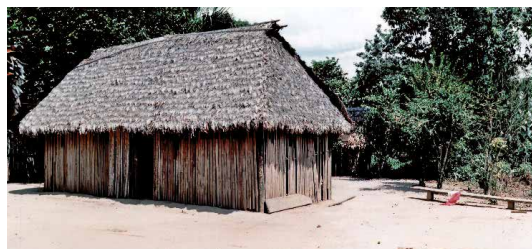
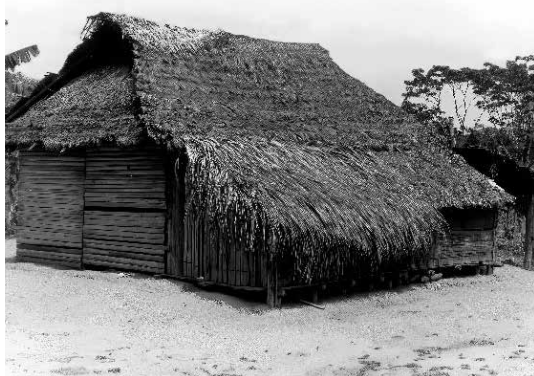
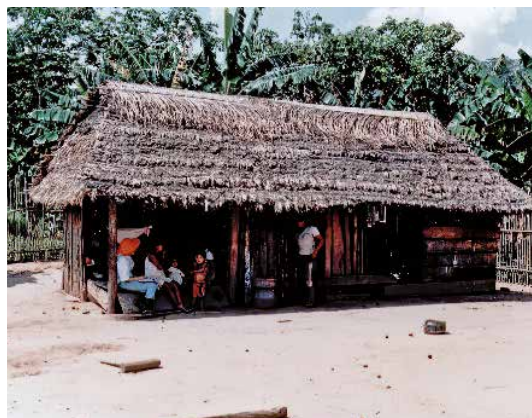
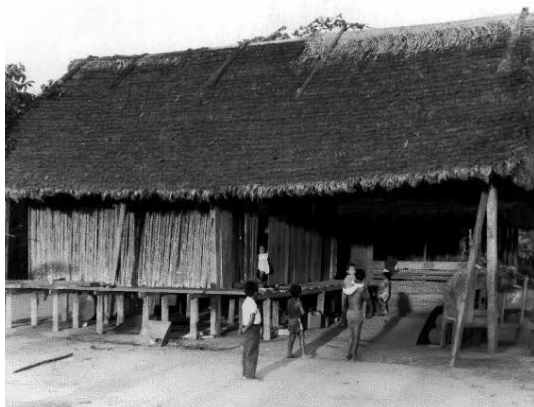
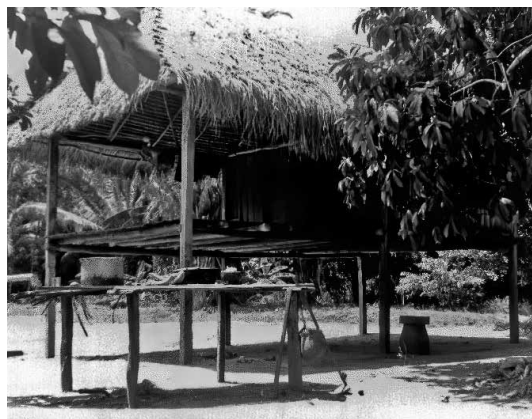
Foto 24 y Foto 25: Vivienda con prolongaciones de techo.
Foto 26: Fachada principal de la casa-habitación de una vivienda T-2.
Foto 27 y Foto 28: Casa-habitación de la vivienda con banca para reuniones sociales. Fachada principal de la cocina-depósito.
Foto 29: Vista de la casa-habitación.
Foto 30: Vista de la fachada principal de la vivienda.
Fuente: Olórtogui & Rummenhöller (1989).

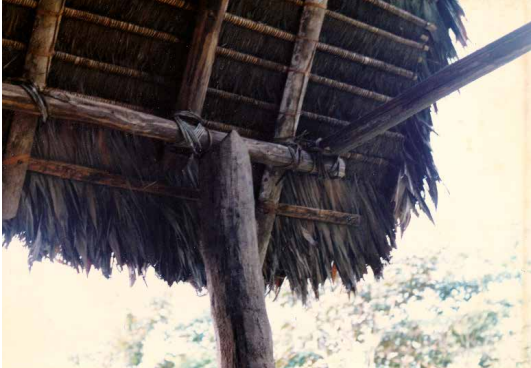
Foto 34: Uniones amarradas y apoyadas entre horcón, vigas y viguetas.
Obsérvese la cobertura de paños de crisnejas tejidas con *palmichi*.
Foto 35: Perforaciones en muro de vivienda.
Fuente: Olórtogui (1987).

Con respecto a las características de la piel o envolvente de las viviendas, los elementos decorativos eran inexistentes. No obstante, se observaba ranuras en las paredes a modo de pequeñas ventanas (ver Foto 35).

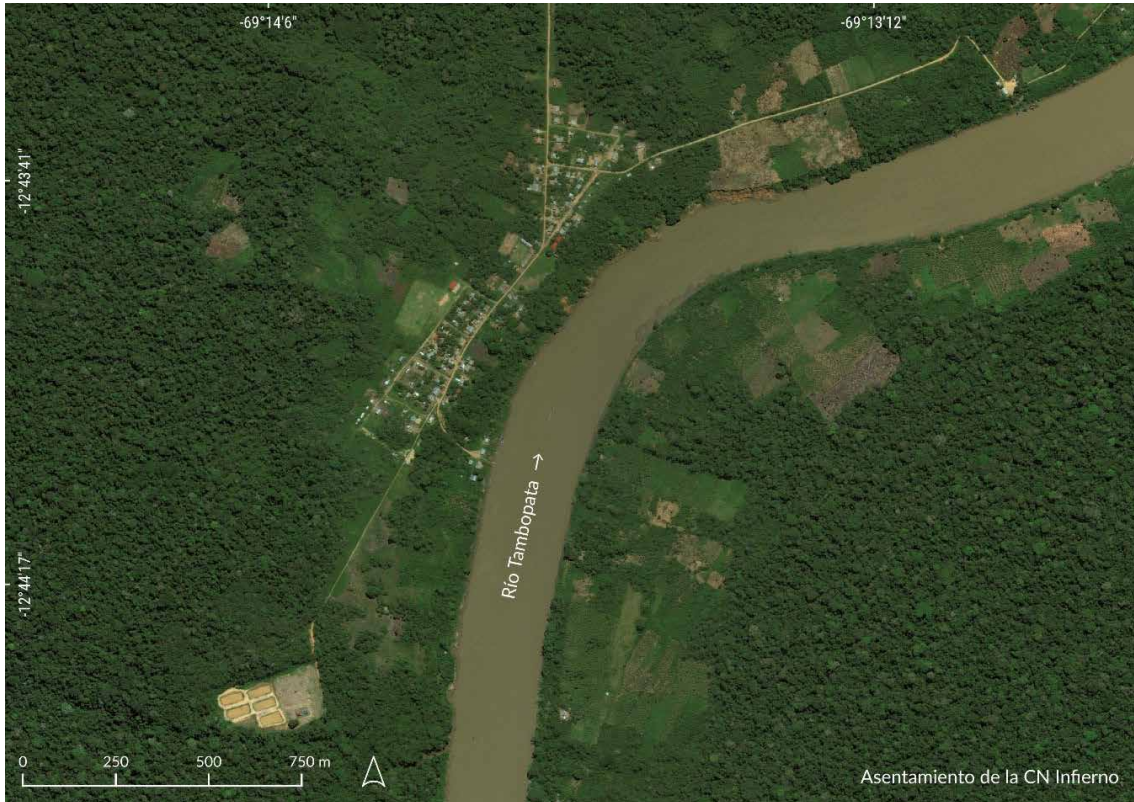
Foto 36: Vista aérea del asentamiento de la CN Infierno.
 Fuente: Elaboración de Montejo en base a imagen aérea de Bing, Maxar (2016).

Figura 14: Levantamiento del asentamiento de la CN Infierno en 2019

En los últimos 30 años, la comunidad se desplazó del margen derecho del río Tambopata hacia el margen izquierdo donde originariamente vivían las familias mestizas y se localizaba también la escuela. En la actualidad, en el margen derecho sólo permanecen cuatro familias, que continúan viviendo a la usanza tradicional, con sus chacras próximas a las viviendas, paralelas al río, ubicadas en forma distante entre ellas (Foto 36 y Figura 14).

En **planimetría** el asentamiento ha variado de una conformación lineal dispersa a una conformación de cuadrícula incipiente desarrollada en un solo frente, sobre el margen izquierdo del río Tambopata.

En **volumetría** se observa frentes parcialmente consolidados en las manzanas creadas por trochas afirmadas. La existencia de cercos perimétricos en los lotes familiares, genera estos frentes más definidos.

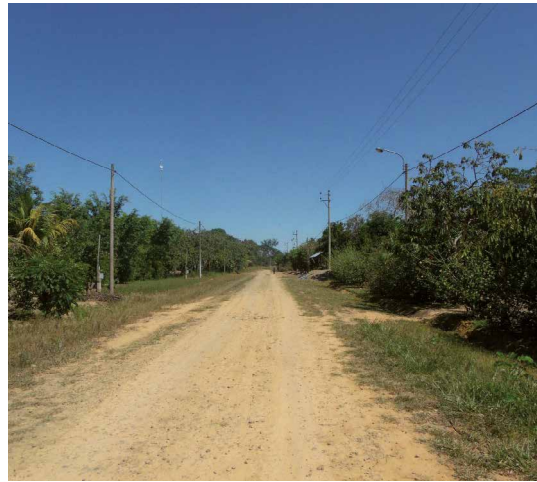
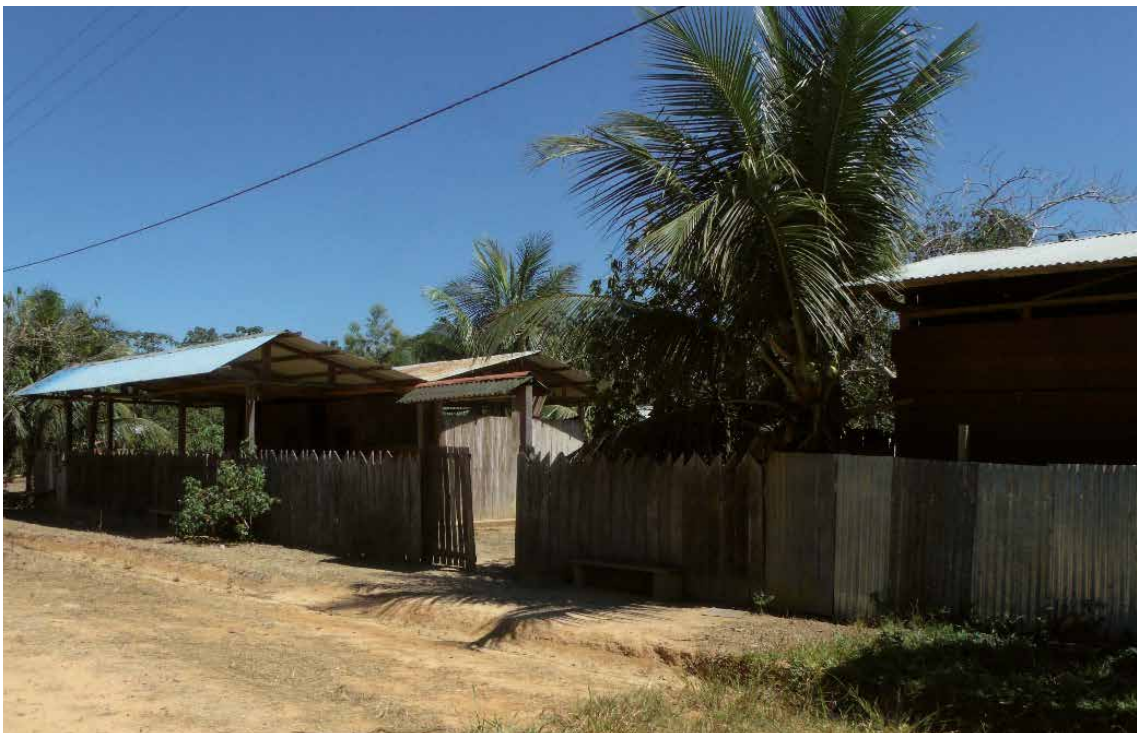
Foto 37: Carretera afirmada como eje central del asentamiento.

Foto 38: Viviendas cercadas hacia la carretera.

Como se presentó en la sección previa correspondiente a 1989, el asentamiento tenía una distribución lineal dispersa, en la cual cada familia se ubicaba con su propio puerto a pocos metros de la orilla del río. Las casas distaban entre 5-10 minutos de caminata entre ellas. Actualmente, en la nueva localización se han trazado senderos de trama ortogonal. Es-

tos senderos se distribuyen desde la carretera que funciona como eje articulador del nuevo asentamiento. Este eje conecta la escuela, el puesto de salud y las viviendas con calles paralelas, algunas proyectadas para futuras viviendas, conectadas a la vía principal que termina en la piscigranja de la comunidad.

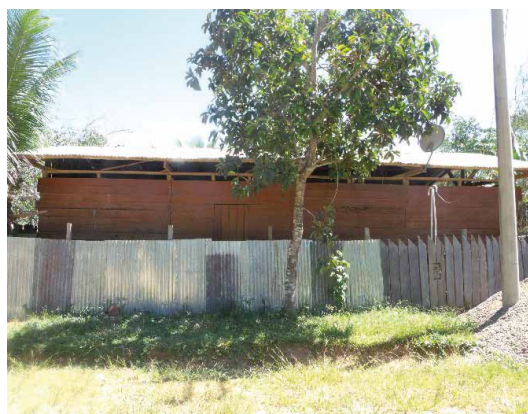
Foto 39: Vivienda con cerramientos perimétricos de madera y calamina.

Otro aspecto nuevo es la delimitación del espacio exterior de las viviendas. Se produce una lotización en el asentamiento, delimitándose el área para cada unidad de vivienda, con dimensiones similares para todos; colocando cercos de madera, planchas de zinc o alambres para separar un lote de otro, como se puede observar en las fotos a continuación.

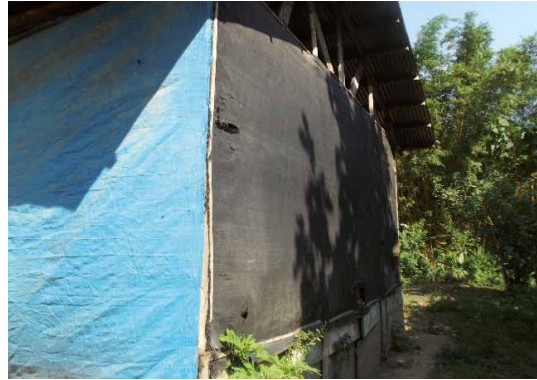
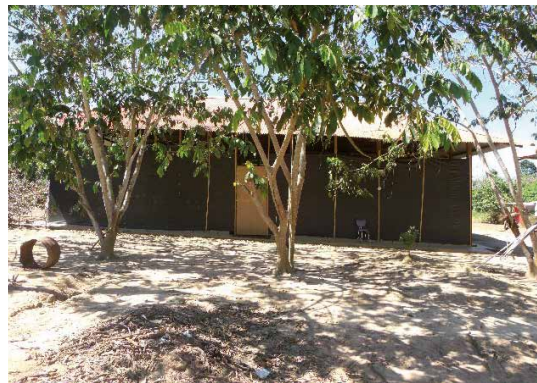
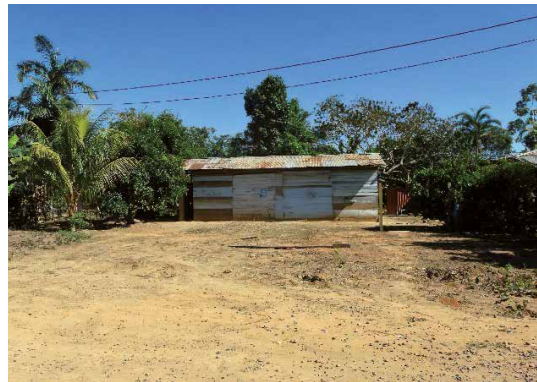
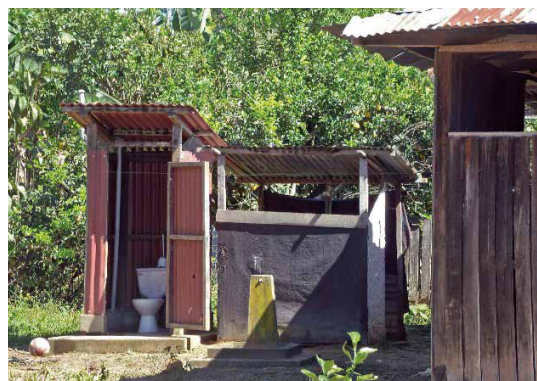
Foto 40 y Foto 41: Viviendas con paredes de lona plastificada negra y azul.

Foto 42 y Foto 43: Vivienda y baño con paredes de madera, zinc y plástico; piso de cemento.

En la actualidad, a la tipología ya conocida T-2 de 2 volúmenes, se ha incorporado un volumen para los baños, que se edifican con ladrillos, cemento, maderas y calamina (Foto 43). Son unidades que se instalan a cierta distancia de las casas habitación, dentro del límite del lote familiar.

Las paredes son ejecutadas algunas con ladrillos de arcilla o ladrillos calcáreos traídos de la ciudad. En otros casos, que son la mayoría, se ejecutan primero de forma provisoria o temporal con lonas plastificadas de colores negro o azul; sin embargo, este hecho provisorio termina siendo permanente porque les resuelve la urgencia con bajo costo y luego no tienen el apuro por cambiarlo a pesar de la falta de ventilación, calor excesivo y poca seguridad del plástico frente al clima extremo de la selva tropical húmeda.

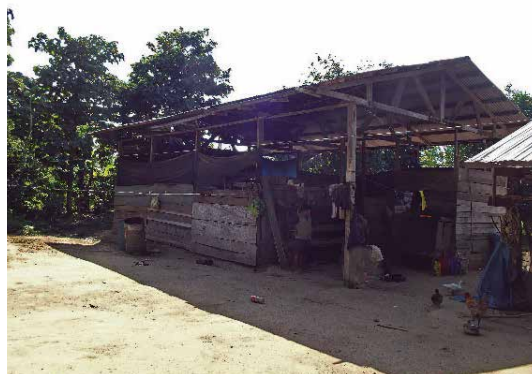
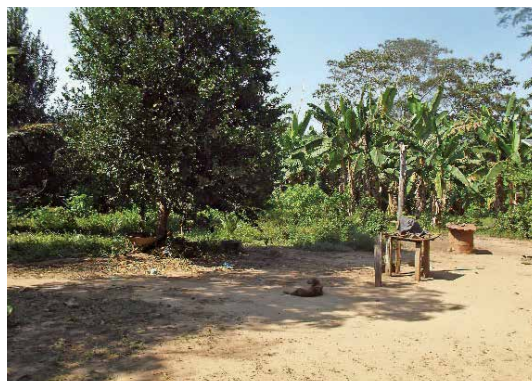
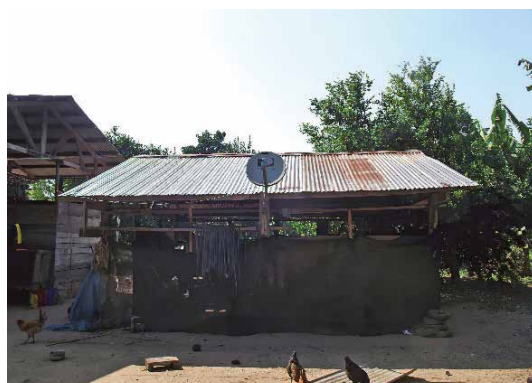
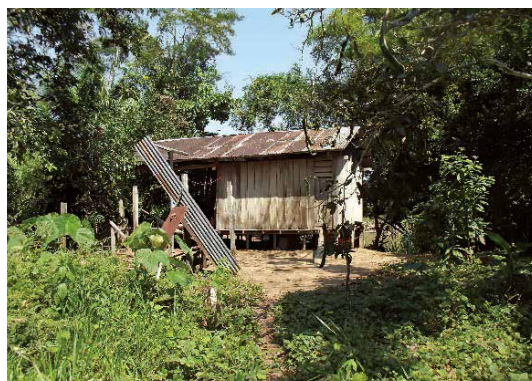
Foto 44: Vivienda de mayores proporciones usando plástico, madera, calamina y cemento.

Foto 45, Foto 46, Foto 47 y Foto 48: Viviendas del margen derecho rodeadas de chacras.

Sobre el margen derecho del río Tambopata, donde todavía se mantienen cuatro familias, las viviendas han cambiado algunos materiales, y su forma y dimensiones se han ampliado. Mantienen los claros alrededor de las viviendas como antes, donde ubican sus bancas y secadores (superficies elevadas para secar guisador), así como árboles frutales. A escasos metros de las viviendas se ubican sus chacras y el bosque para cazar. Cada unidad de este margen cuenta con su puerto en la orilla del río Tambopata como hace 30 años. Entre los materiales usados están las maderas tableadas, triplay y planchas de calamina. En este margen, la mayoría de las casas tiene ahora techo de calamina (Fotos 44, 45, 47 y 48).

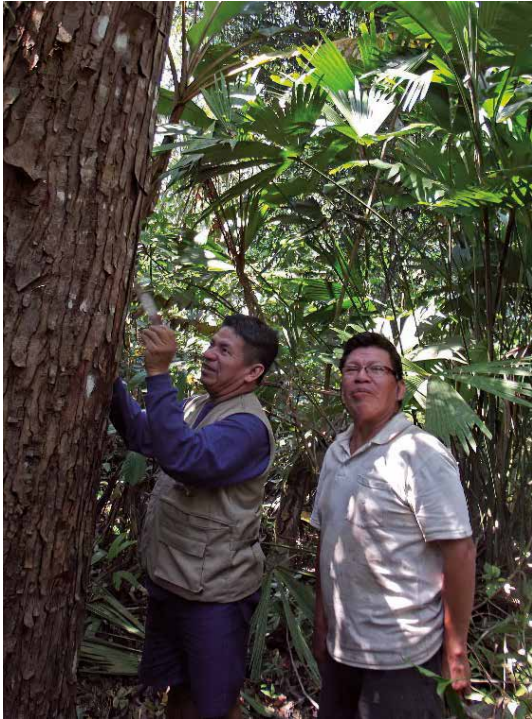
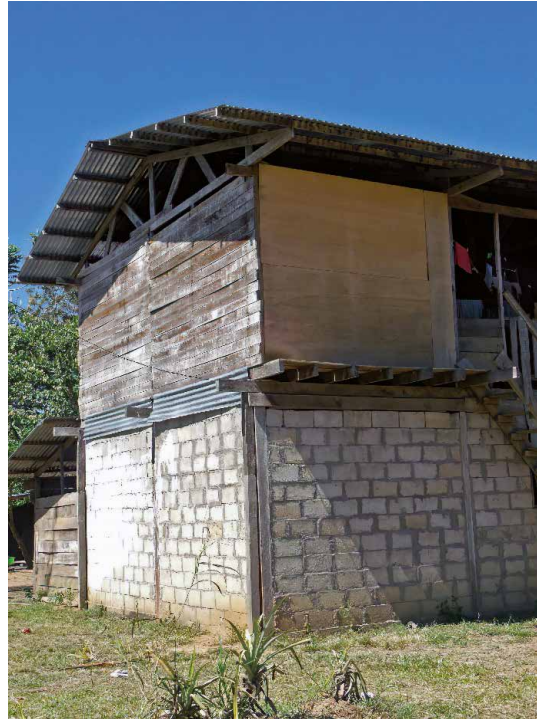
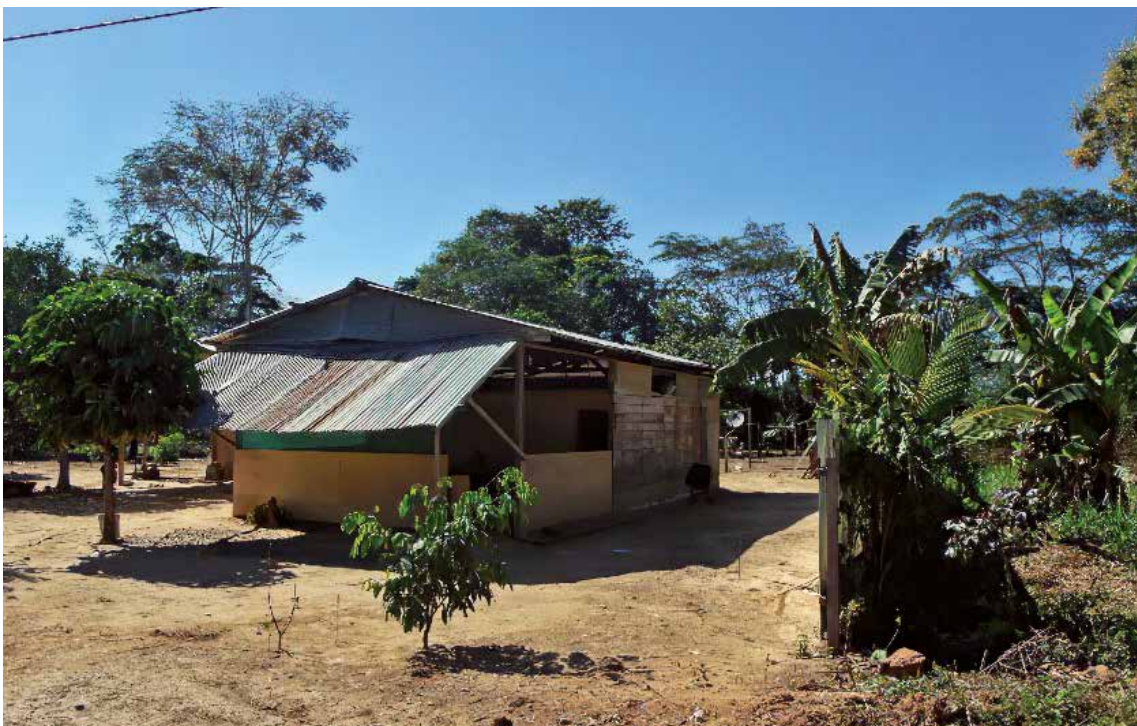
Foto 49: Hermanos Juan y Víctor Pesha en su chacra.
Foto 50: Vivienda de dos niveles con ladrillo calcáreo, madera y calamina.
Foto 51: Vivienda con techos de calamina a dos aguas con extensión.
Fuente: Autores (2019).

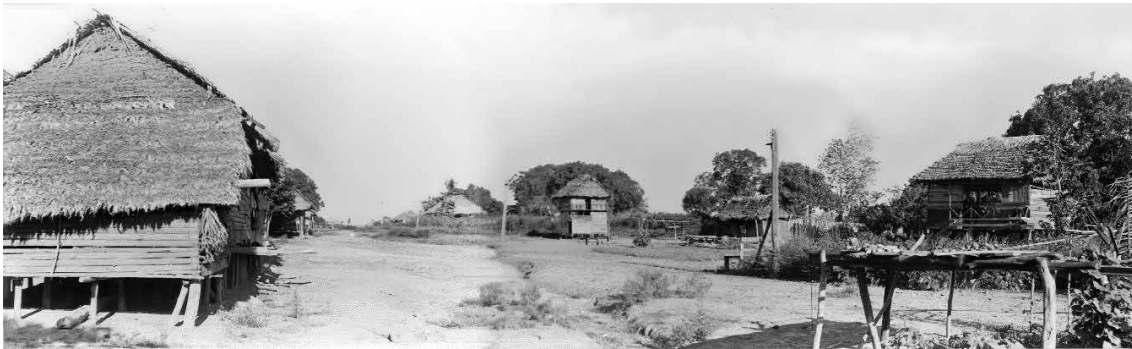
Foto 52: Eje principal del asentamiento visto desde el este.
Fuente: Olórtogui & Rummenhóller (1989).

En 1989, en **planimetría** presentaba las siguientes características (Figura 17; Fotos 52 y 53):

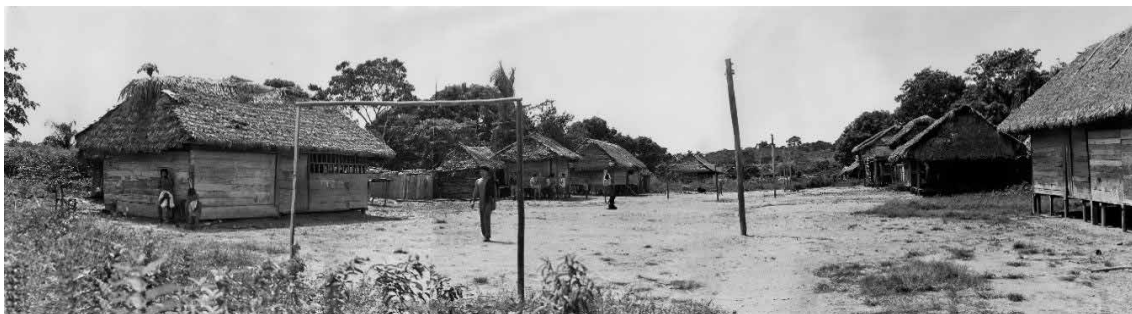
Foto 53: Eje principal del asentamiento visto desde el oeste.
Fuente: Olórtogui & Rummenhóller (1989).
