TRANSFORMACIONES

De la arquitectura indígena
en la cuenca del Madre de Dios, Perú

TANITH OLÓRTEGUI DEL CASTILLO
KLAUS RUMMENHÖLLER
JOSÉ MARÍA VALCUENDE DEL RIO

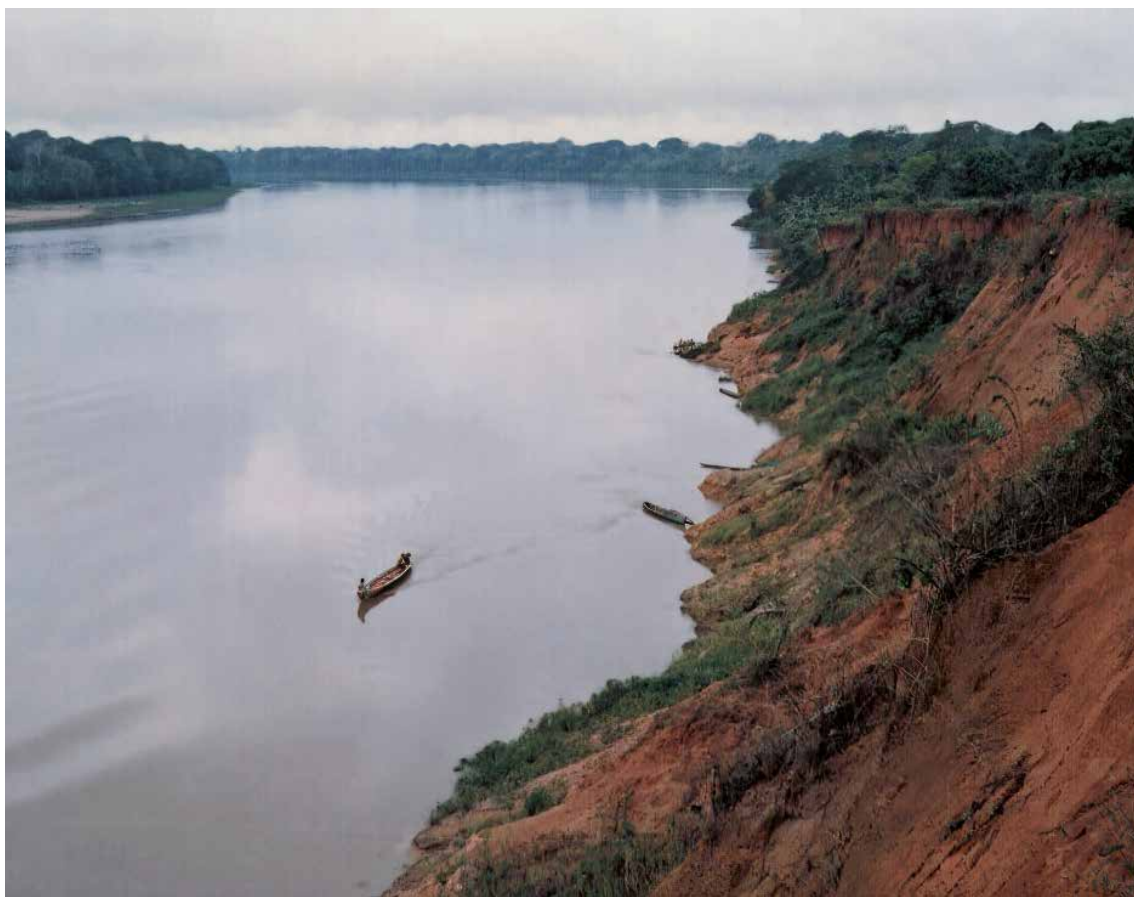
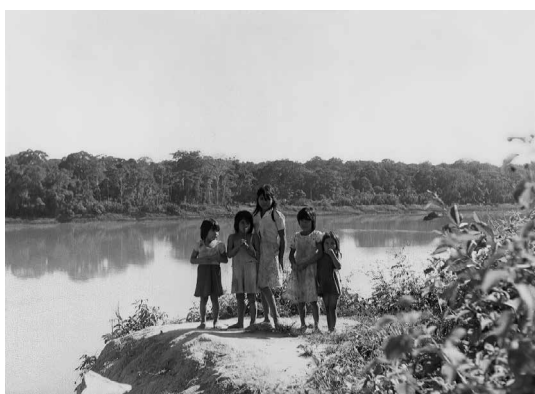
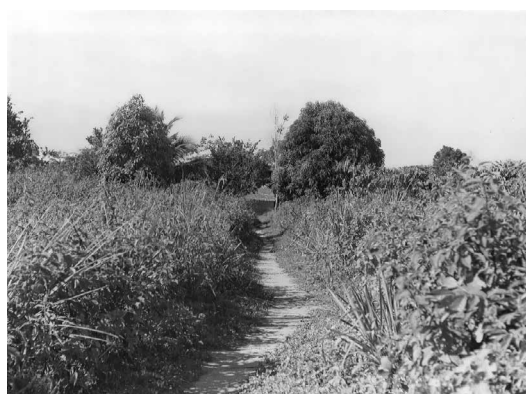
Foto 54: Vista del barranco, ingreso de la CN Palma Real, río Madre de Dios.
Foto 55: Mirador sobre el puerto principal
Foto 56: Trocha principal de acceso desde el río
Fuente: Olórtegui & Rummenhóller (1989).

- Senderos hacia el río (zonas de puertos) desde la vía principal.
- Había seis trochas de acceso al río y desde él hacia la vía principal. Estos accesos conectaban las zonas de puerto donde atracaban sus botes, de las cuales uno es el principal y de uso comunal siendo los otros de uso familiar (Foto 54).

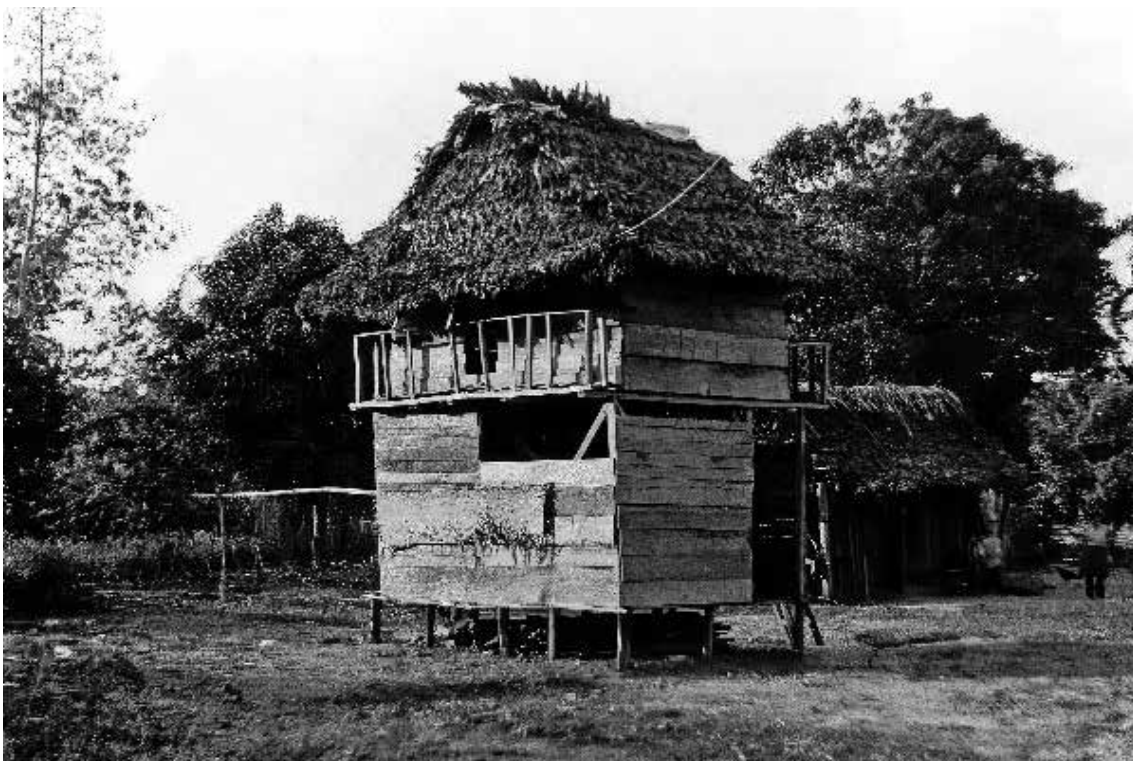
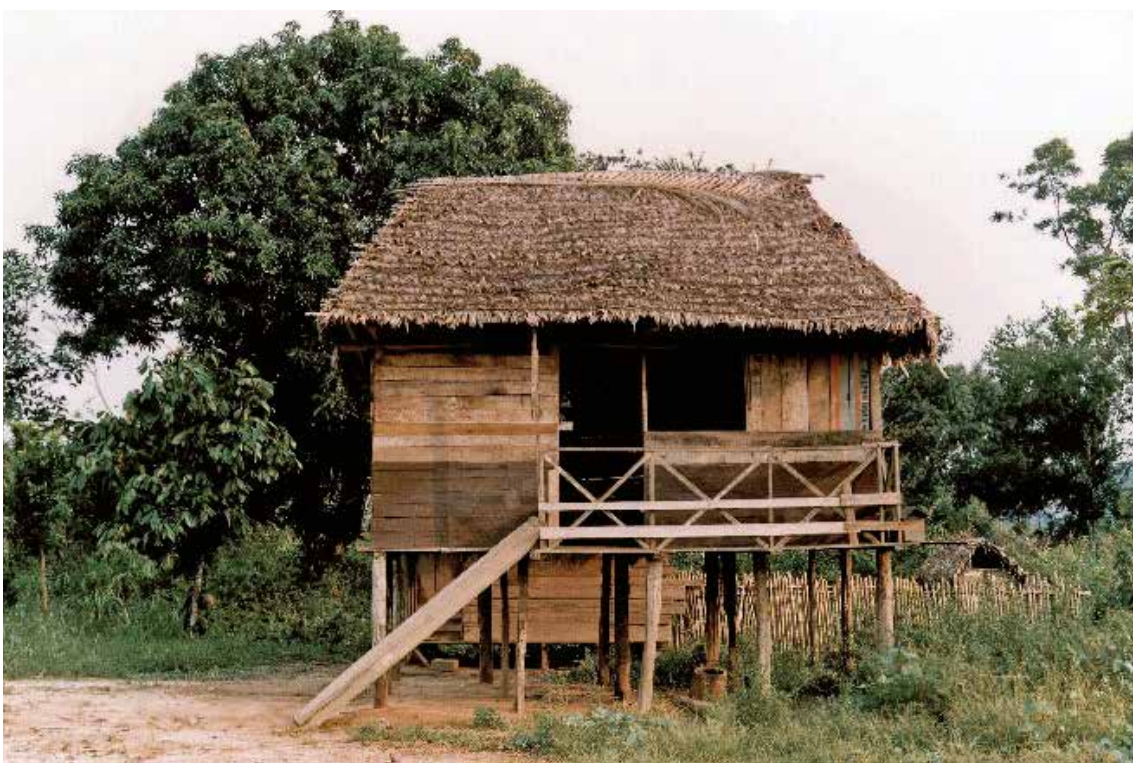
Foto 57: Lado suroeste y vista general de una vivienda de dos niveles.

Foto 58: Viviendas con piso elevado y cerramiento variado.

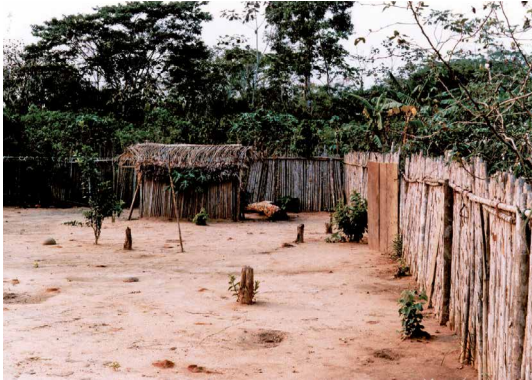
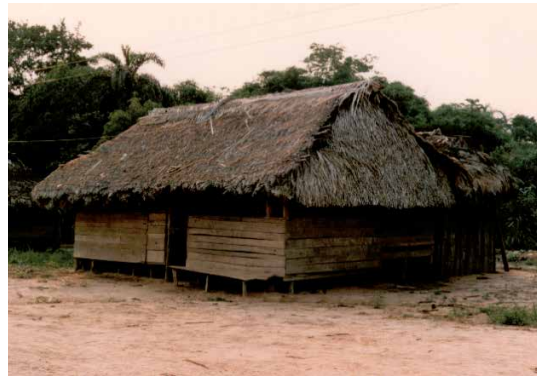
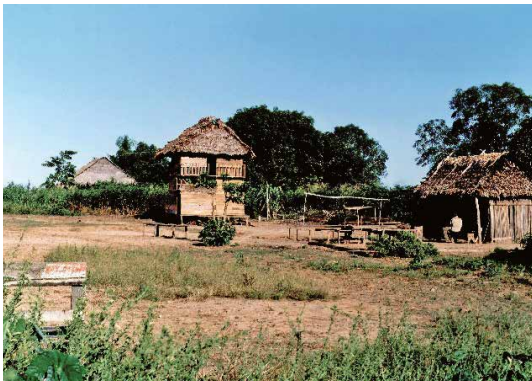
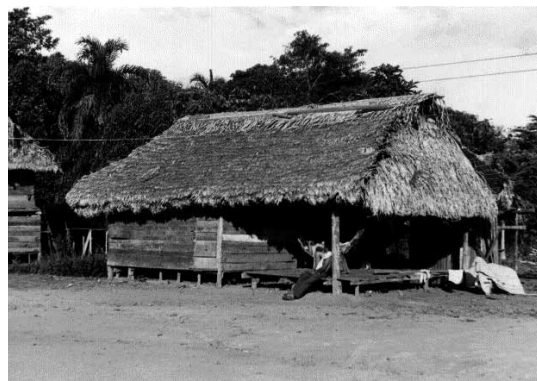
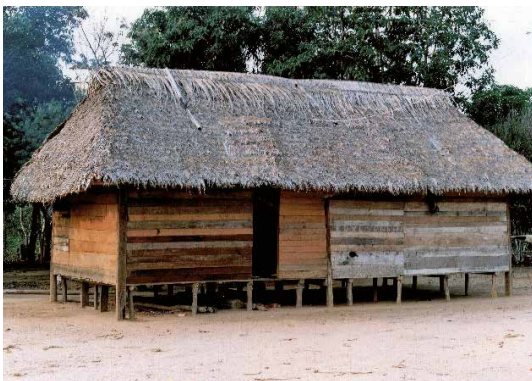
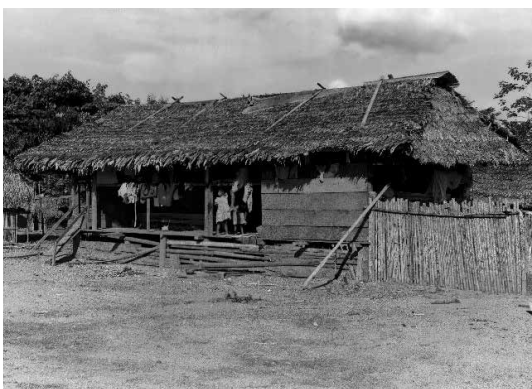
Foto 59: Vista interior del área cercada con caña-brava y gallinero.
Foto 60: Vista de conjunto de casa de dos pisos con la cocina de un nivel.

Foto 61: Vivienda con escasos vanos.

Esta delimitación se debía a que muchas familias se dedicaban a criar animales de corral y temían que éstos se pierdan o entren en las casas vecinas. El área cercada se mantenía siempre libre de pasto y con algunos árboles (Foto 59).

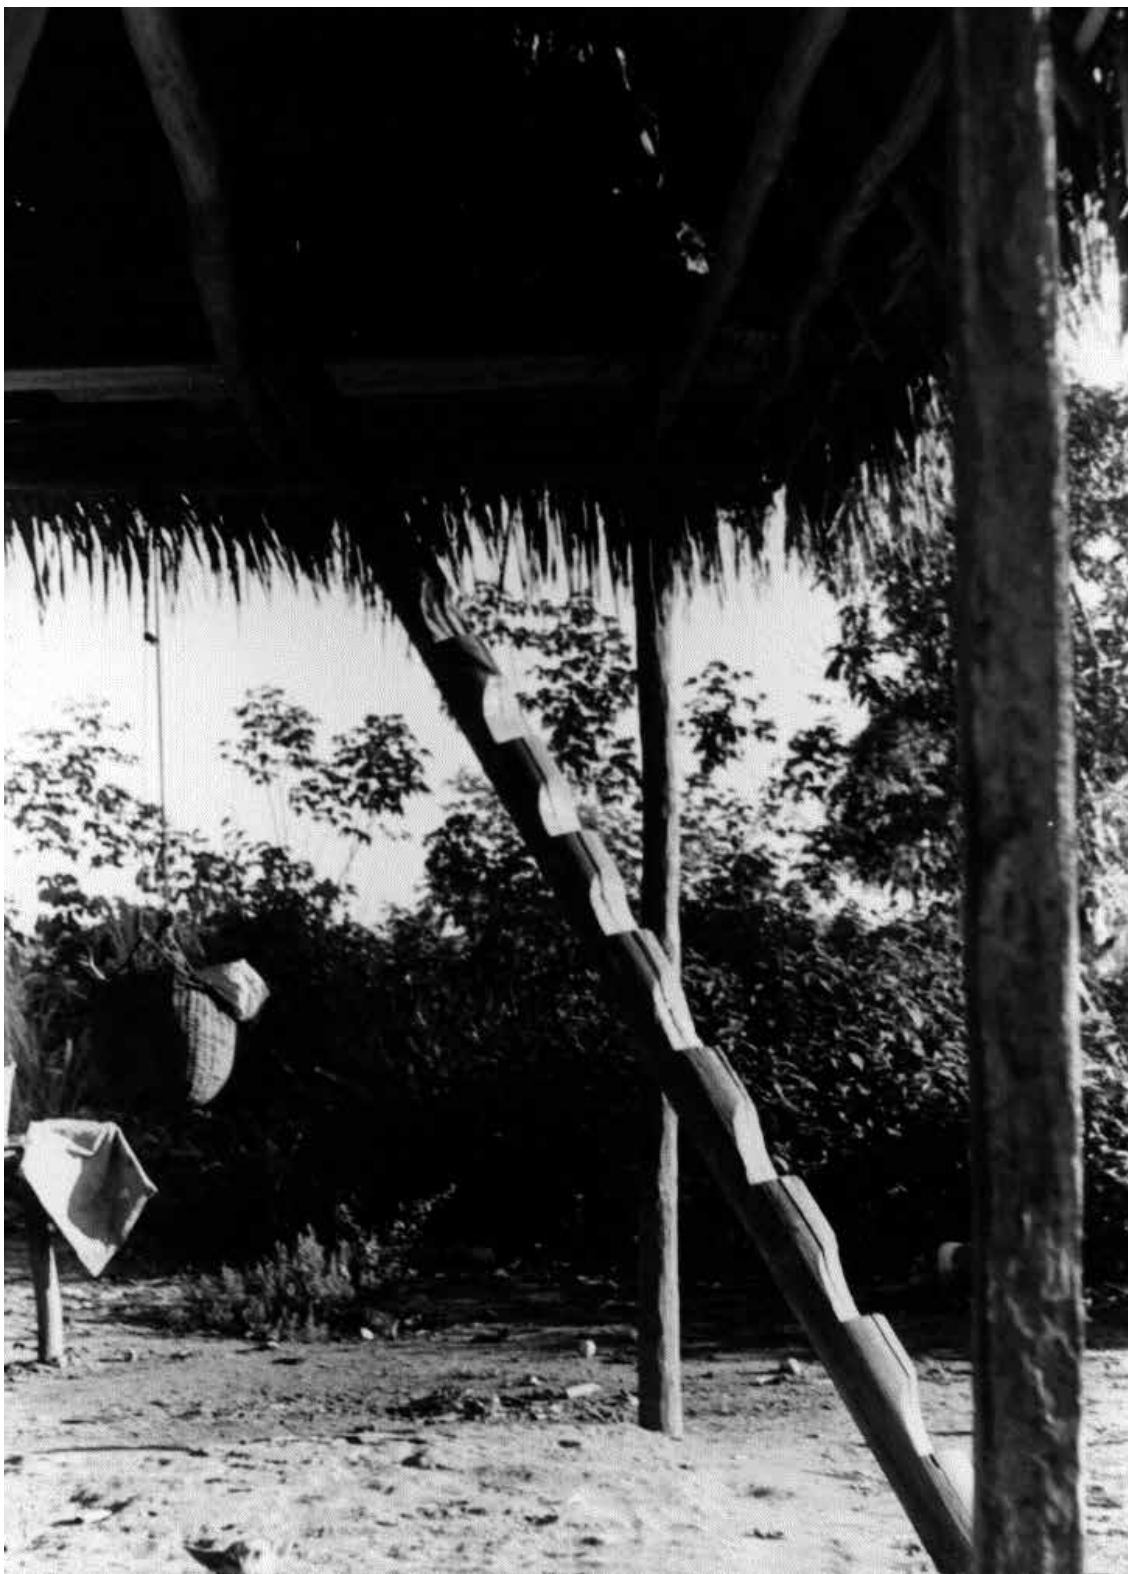
Foto 66: Detalle de escalera tradicional.
Fuente: Olórtogui & Rummenhöller (1989).

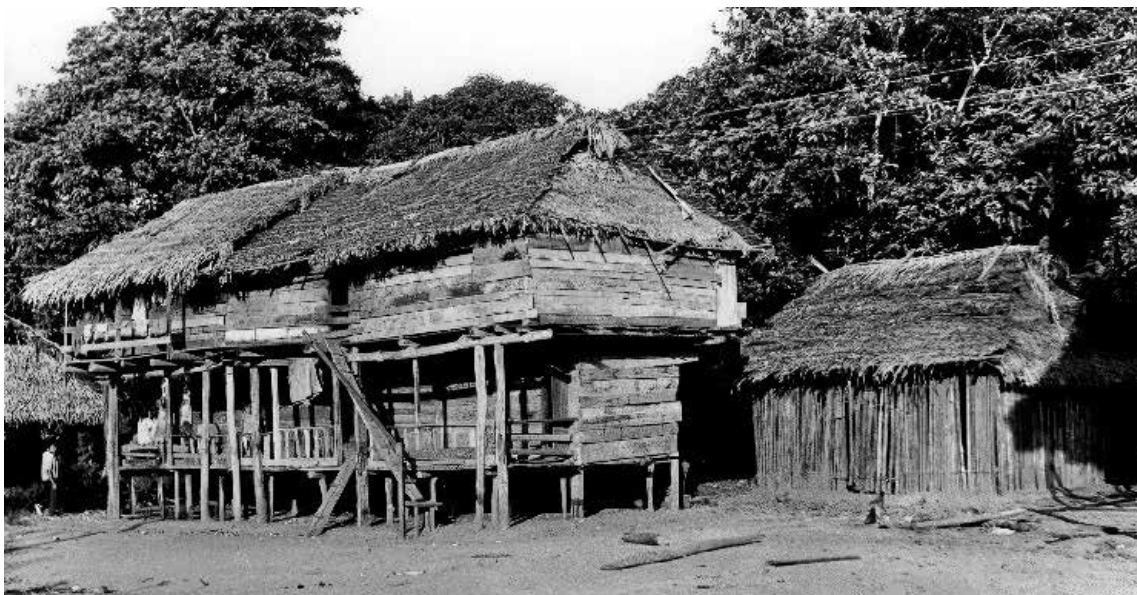
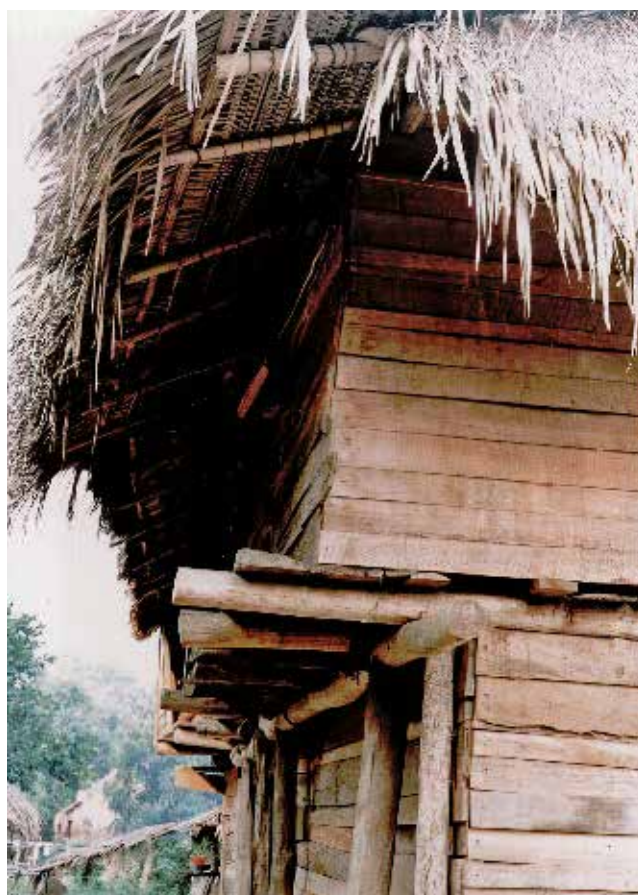
Foto 67: Vivienda de dos niveles con cocina al lado.

Foto 68: Detalle del entrepiso.

En el segundo piso existía un solo dormitorio longitudinal, al cual se accedía por medio de un pequeño balcón inseguro y sin balaustradas completas. Estructuralmente era una edificación inestable, y por sus dimensiones, muchos elementos debían ser unidos (vigas y viguetas) lo cual restaba solidez al conjunto (Fotos 67 y 68).

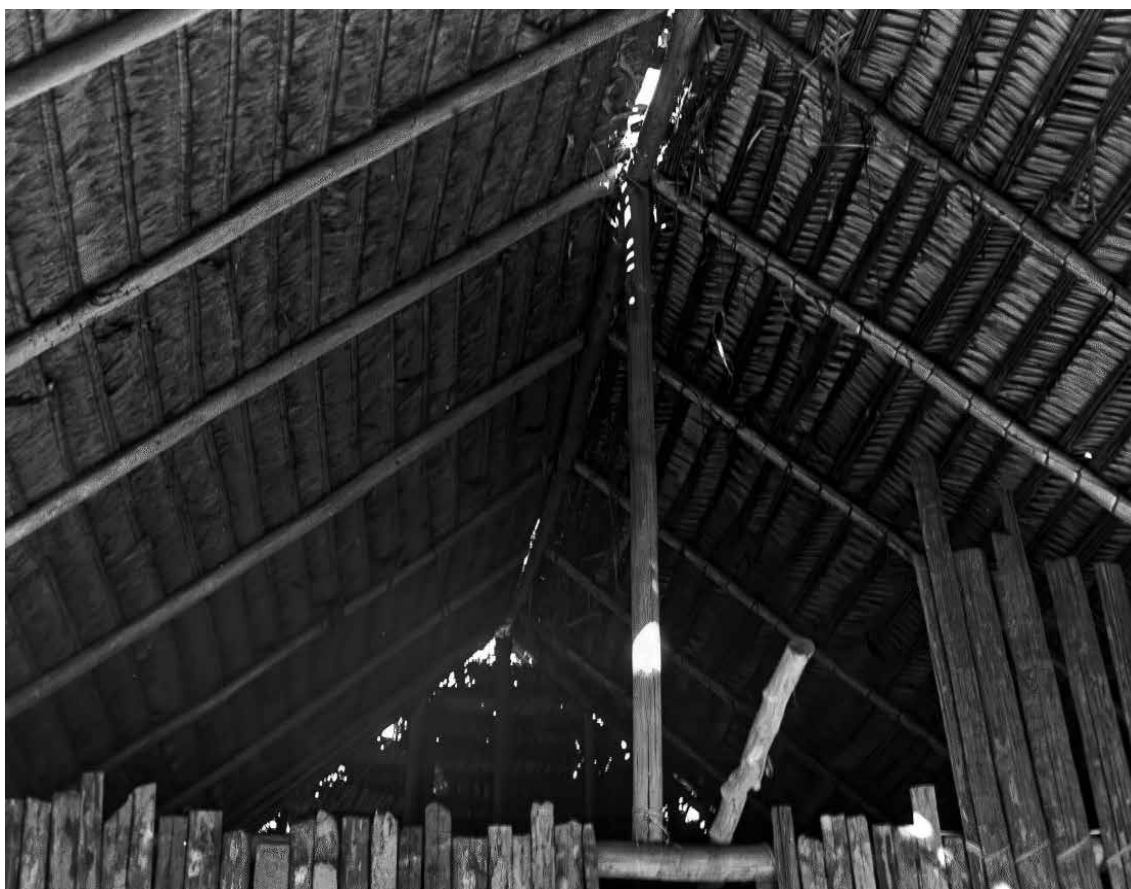
Foto 71: Detalle del techo.
Se observa a la izquierda las crinejas de *palmichi* y a la derecha hojas de *yarina*.
Fuente: Olórtegui & Rummenhöller (1989).

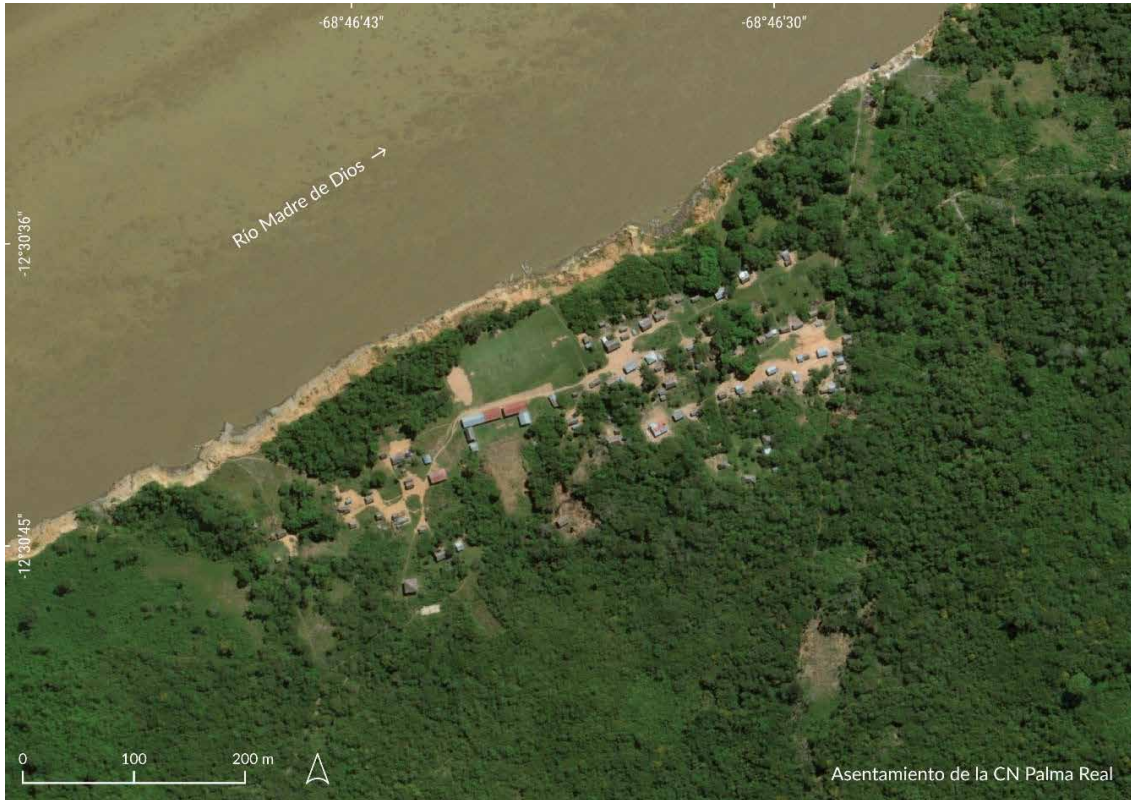
Foto 72: Foto aérea del asentamiento de la CN Palma Real.
Fuente: Elaboración de Montejo en base a imagen aérea de Bing, Maxar (2016).

Se mantiene la conformación del asentamiento en base a un eje central lineal paralelo al río; pero existen nuevos núcleos ubicados en ciertas partes (Foto 72).

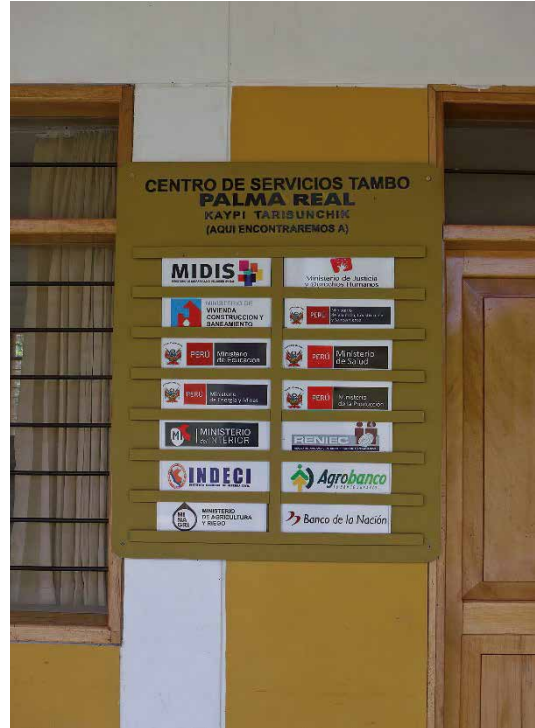
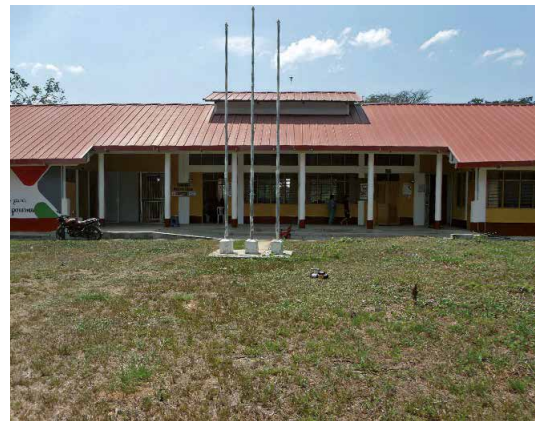
Foto 73 y Foto 74: Puerto principal en el río Madre de Dios.
Foto 75: Nueva cancha de fútbol, alrededor de la cual se reubican nuevas viviendas.
Foto 76: Puesto de salud.
Foto 77 y Foto 78: Plataforma Tambo del Programa Nacional PAIS del MIDIS.
Fuente: Autores (2019).

Es de señalar que en esta comunidad el gobierno central construyó un local de 300m² del Programa Nacional PAIS³ del Ministerio de Inclusión Social (MIDIS), para prestar servicios comunitarios que se ha convertido en un nuevo espacio de reuniones comunales, donde la población además pasa tiempo aprovechando los ambientes y los servicios como de internet (Foto 77 y 78).

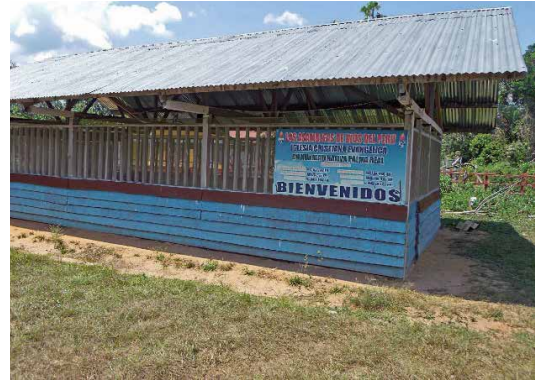
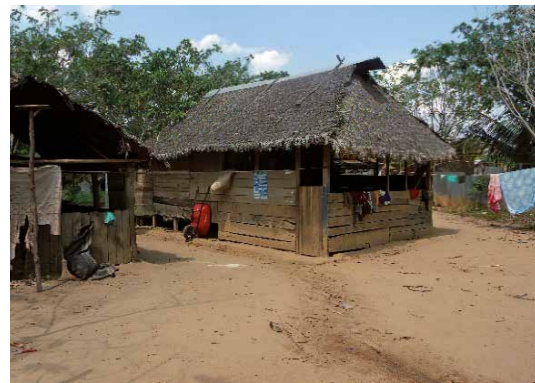
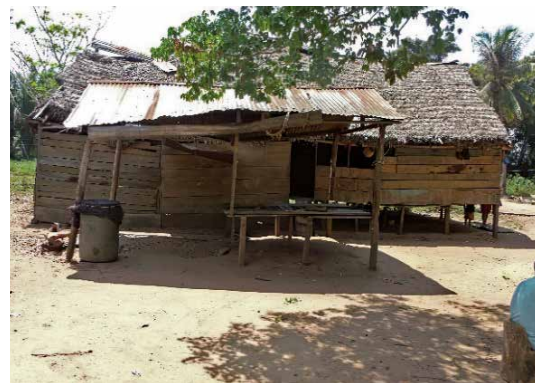
Foto 79: Local de una iglesia cristiana evangélica.
Foto 80 y Foto 81: Núcleos de viviendas con cocinas separadas y adosadas.
Fuente: Autores (2019).

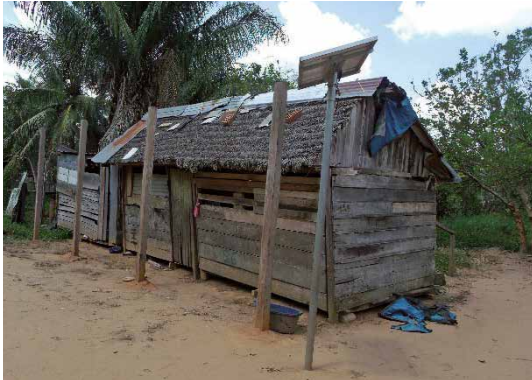
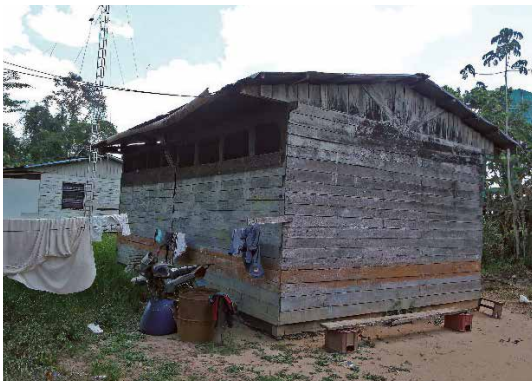
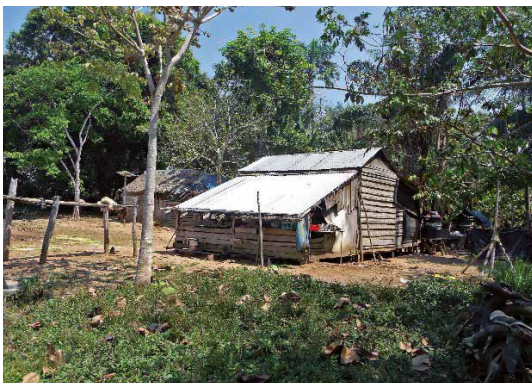
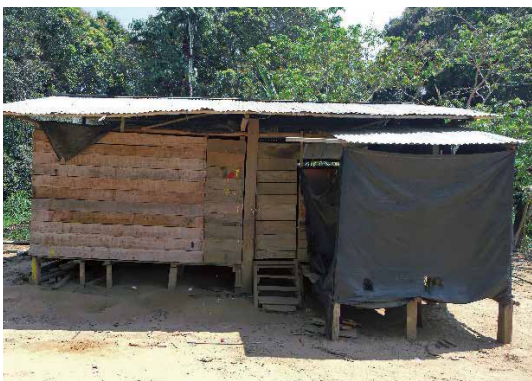
Foto 82 y Foto 83: Viviendas con cerramientos compactos en las paredes envolventes.

Foto 84 y Foto 85: Viviendas con prolongaciones del volumen principal.

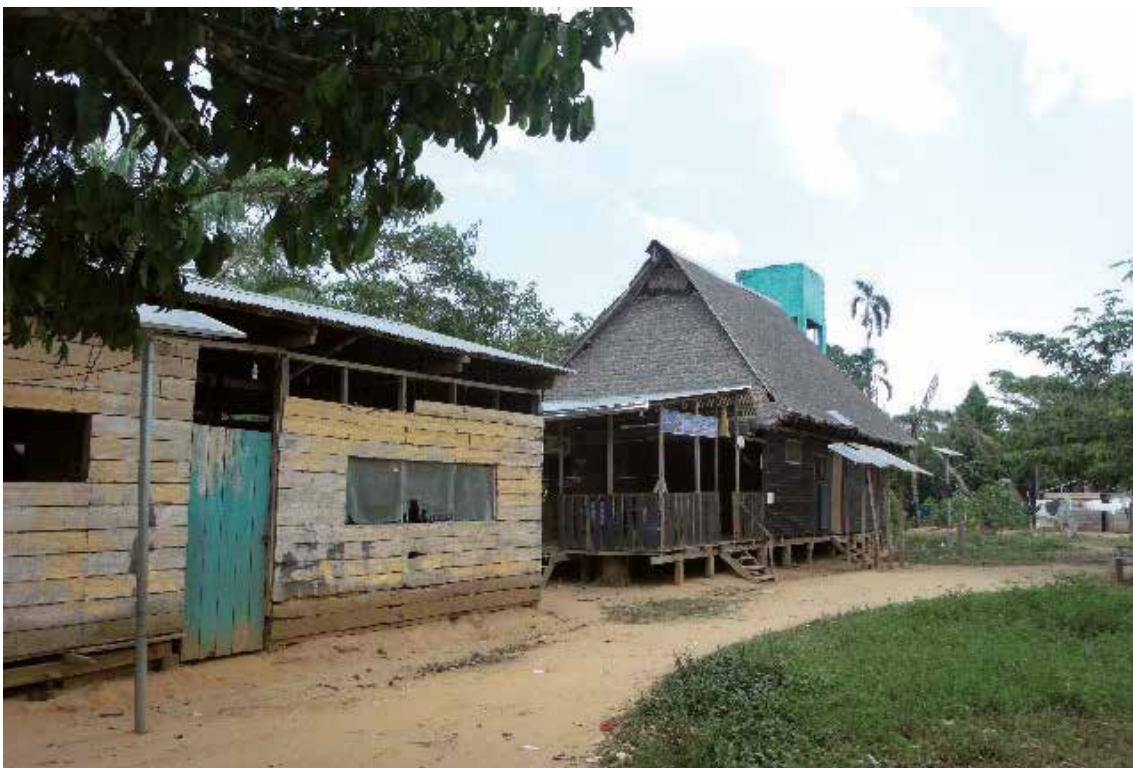
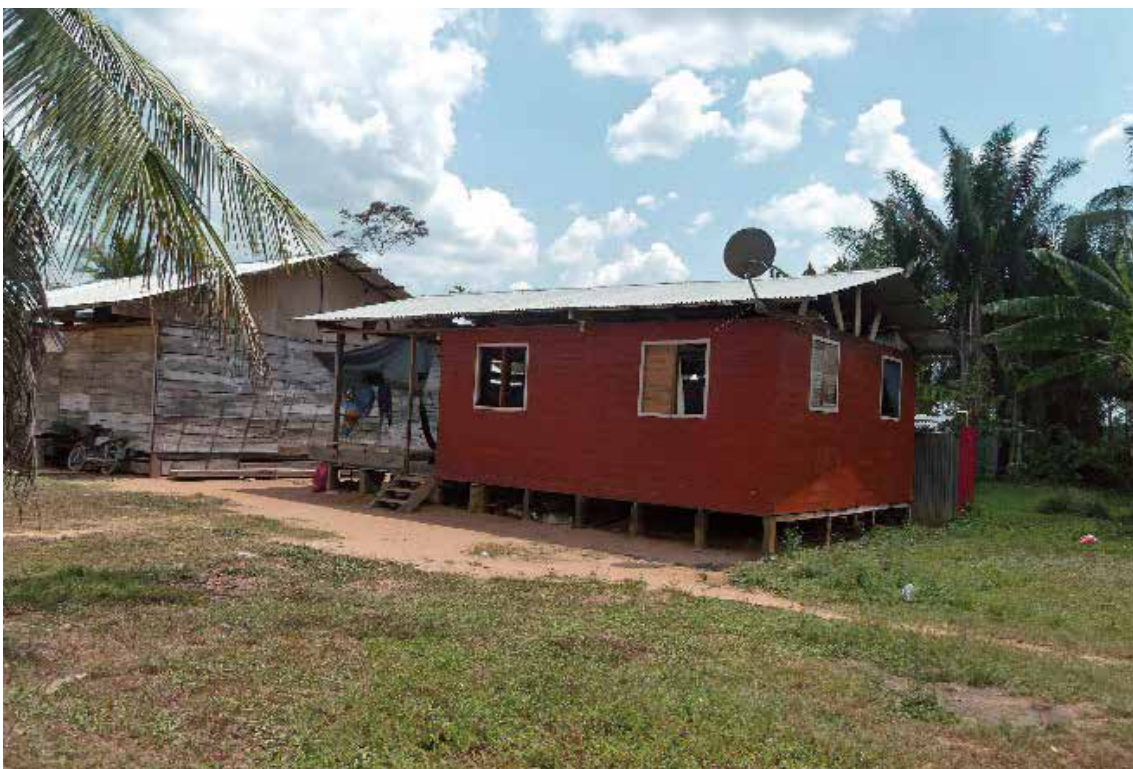
Foto 88: Frente consolidado por viviendas a lo largo de la trocha principal.
Foto 89: Vivienda con uso del color y ventanas de tamaños intermedios.
Fuente: Autores (2019).

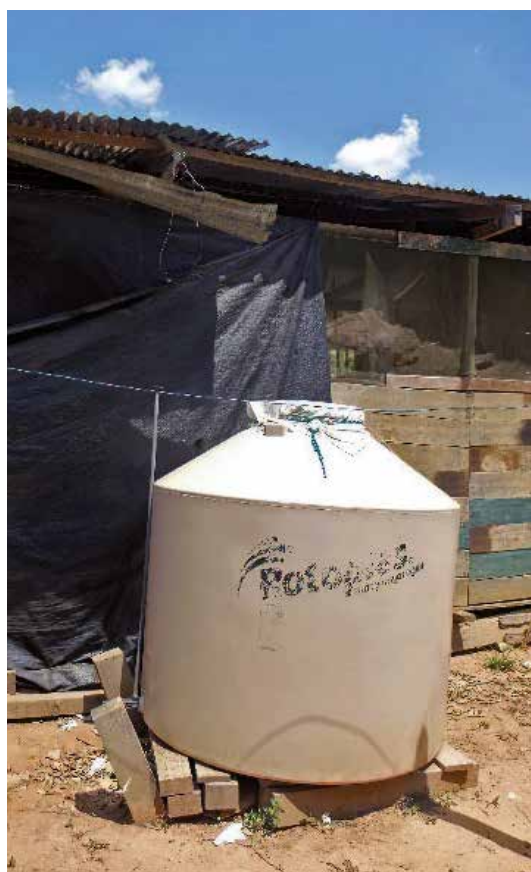
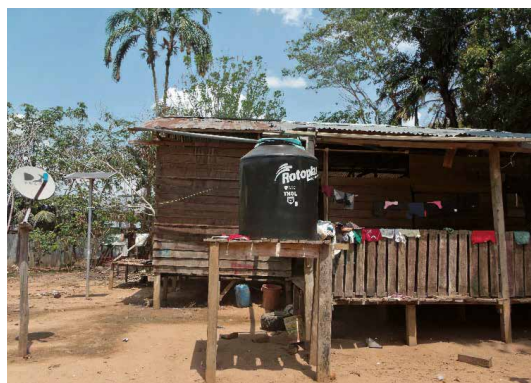
Foto 90 y Foto 91: Reservorios plásticos de aguas pluviales, colocados próximos a las viviendas.
Fuente: Autores (2019).

Con respecto a los servicios básicos, la comunidad cuenta con un tanque de agua captada del subsuelo, sin embargo, sólo abastece a una parte de la comunidad (pocas viviendas);

las otras viviendas colectan de manera precaria el agua de sus techos y la almacenan en los tanques de plástico colocados al lado de sus viviendas. Estos tanques de “Rotoplast” son donaciones del Gobierno Regional (Fotos 90 y 91).

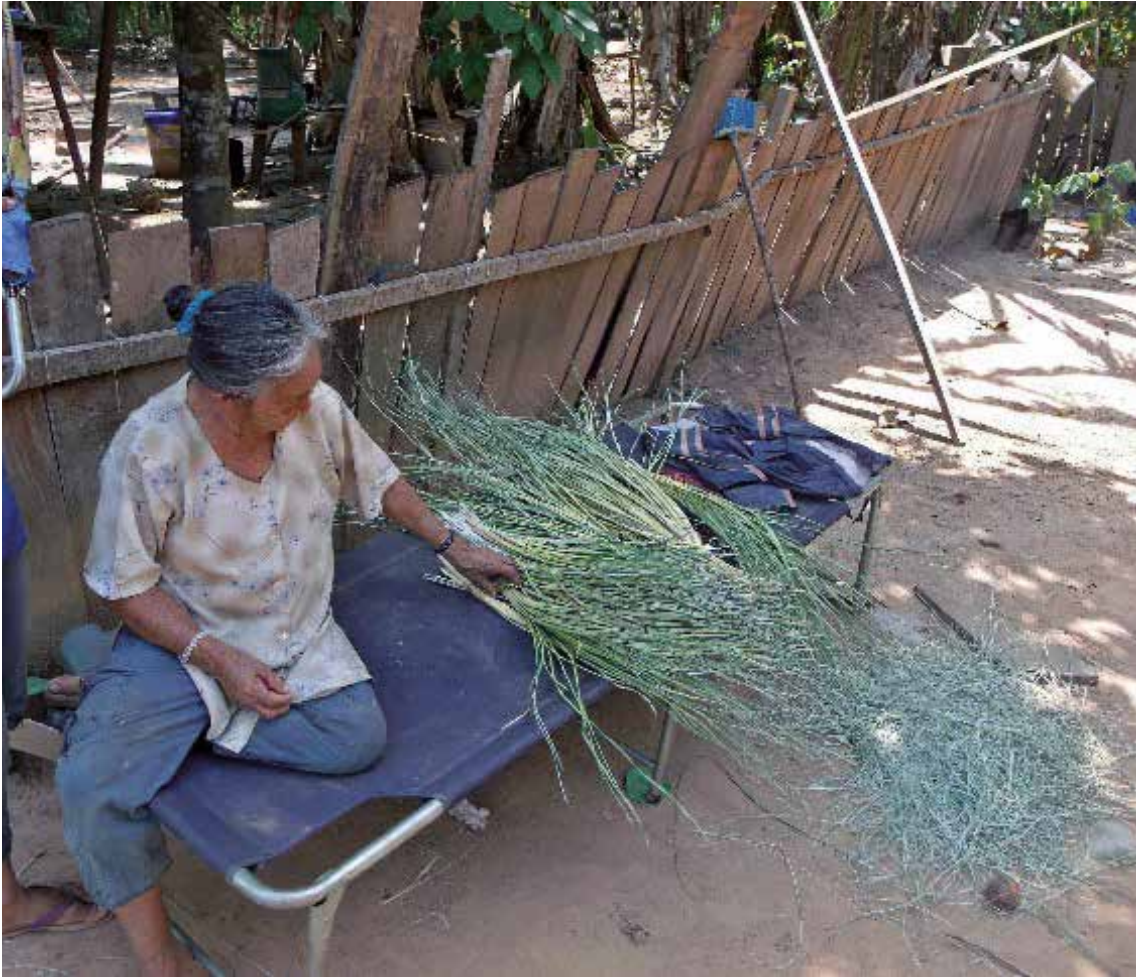
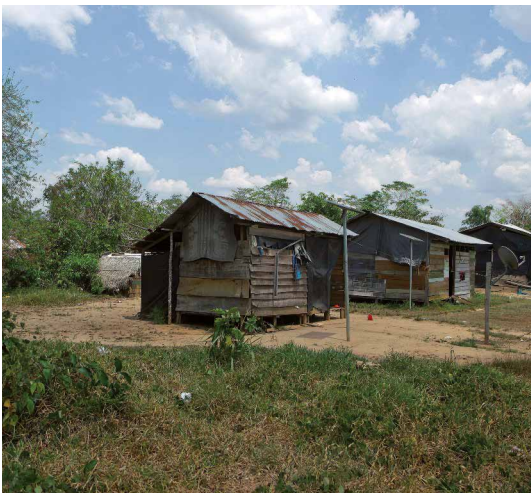
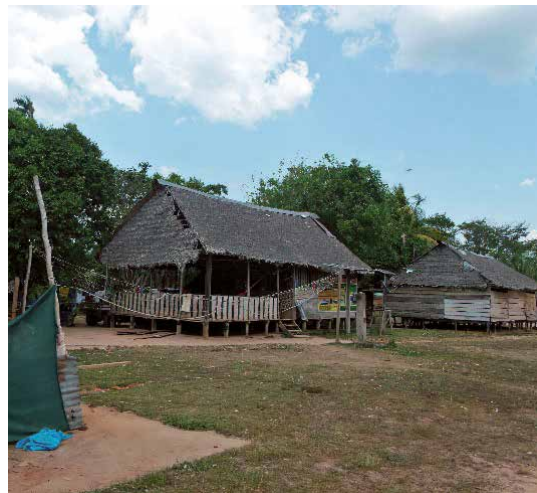
Foto 92: Secado de fibras *tamshi* para trabajo artesanal en el exterior de la vivienda.
Foto 93 y Foto 94: Sector de viviendas.
Fuente: Autores (2019).

Los usos del espacio para trabajos al aire libre, para hacer artesanías, se mantienen en los exteriores de las viviendas, bajo la sombra de algún árbol, encima de alguna banca o similar (como catres de campaña, Foto 92).

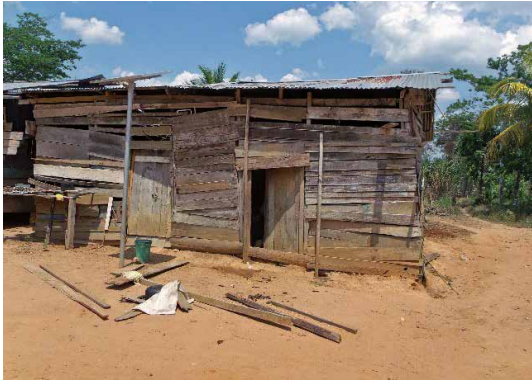
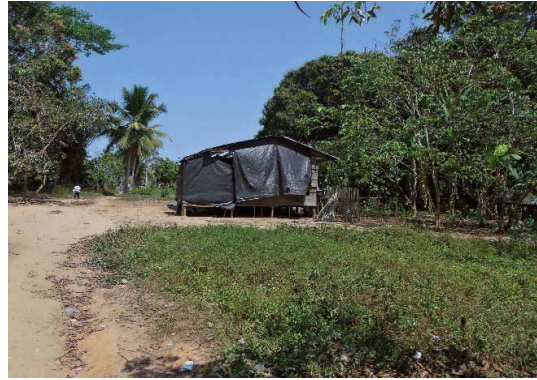
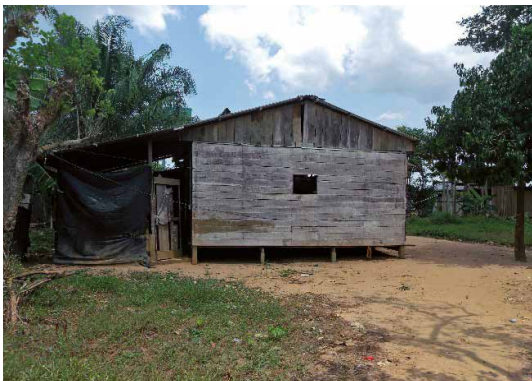
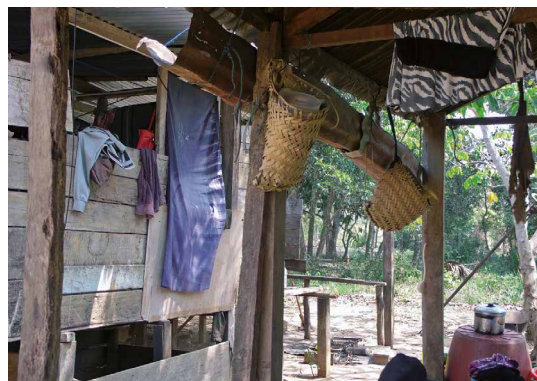
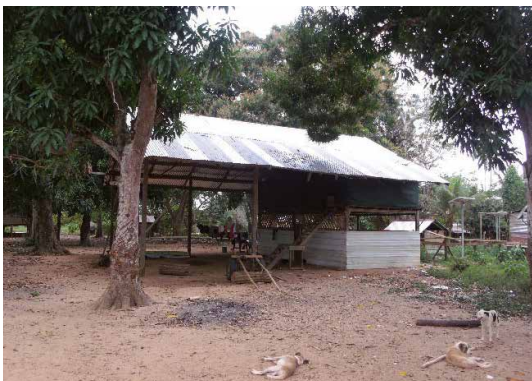
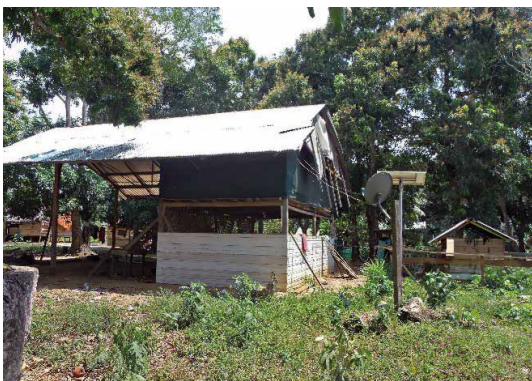
Foto 95: Vivienda de tablones reciclados de madera.
Foto 96, Foto 97 y Foto 98: Viviendas con distinta transparencia en los cerramientos.
Foto 99: Viviendas con calaminas y lonas plastificadas.
Foto 100: Cestos tradicionales para conservar alimentos o instrumentos de cocina.
Fuente: Autores (2019).

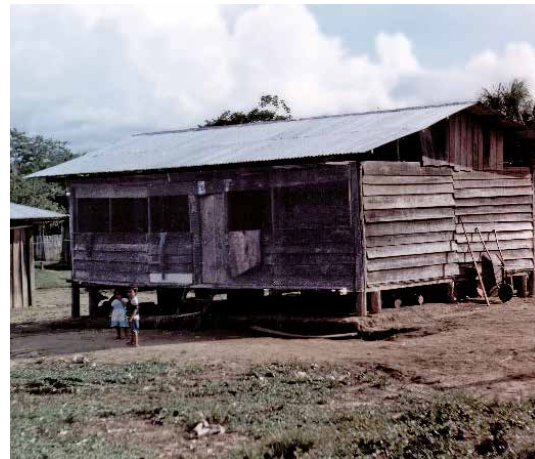
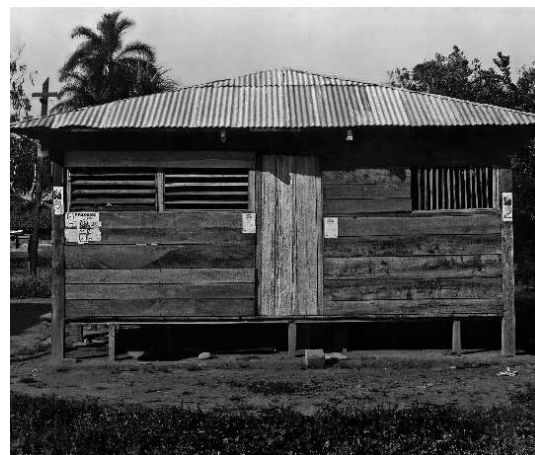
Foto 107 y Foto 108: Viviendas modernas (M) con el volumen elevado para la casa habitación y techos de 2 y 4 aguas. Fuente: Olórtegui & Rummenhóller (1989).

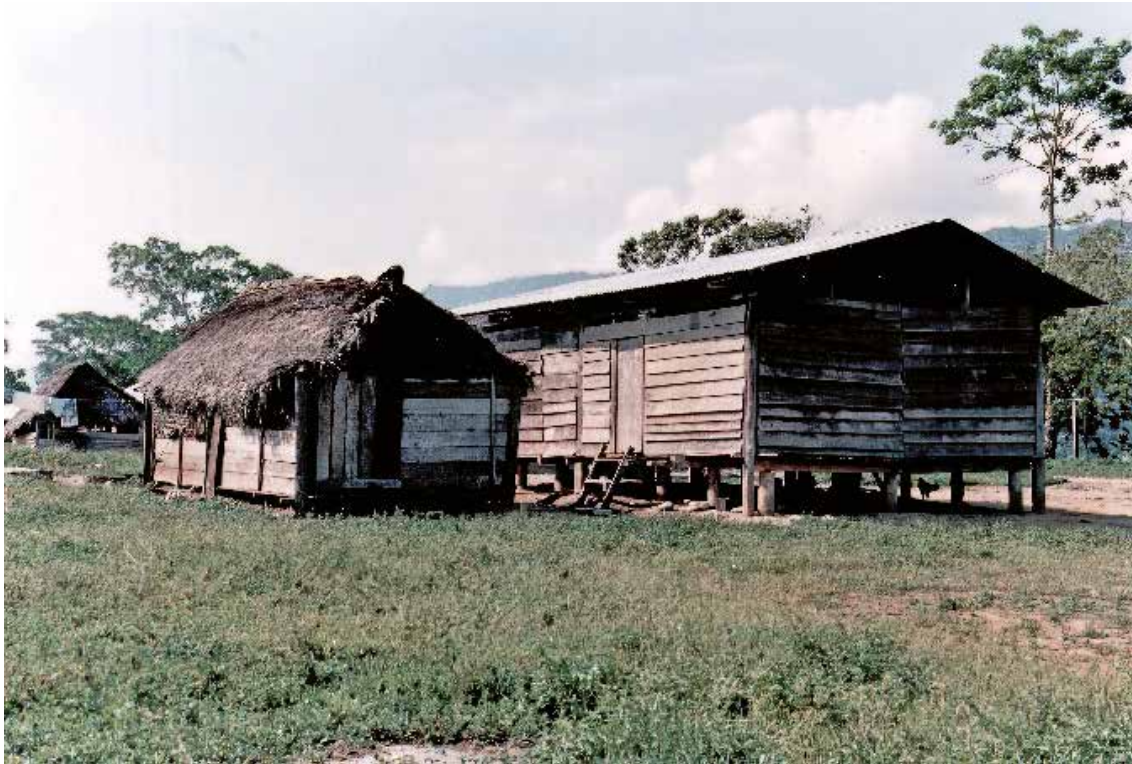
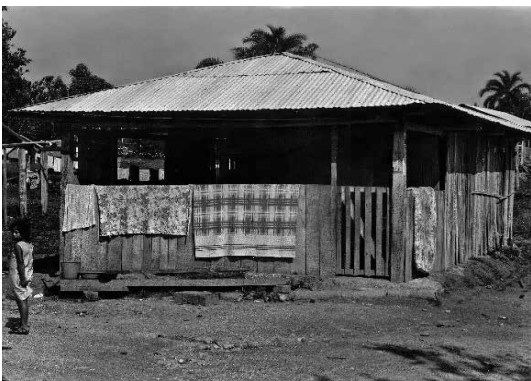
Foto 109: Núcleo con casa habitación y cocina.

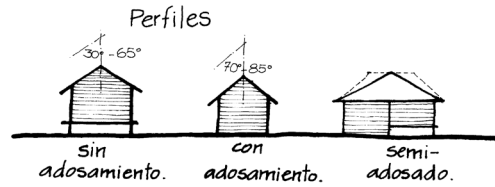
Figura 38: Síntesis de la tipología de vivienda de la CN Shintuya en 1989

T-1 CASA - COCINA

L	a	h	∠
8.85	6.20	2.20	70°
10.80	4.60	3.00 2.80	65° 85°
5.76	3.10	1.75	30°

Durante 1989 se eligieron seis ejemplos representativos (17% del total de viviendas del asentamiento). Dentro de estas muestras los estados tecnológicos correspondían en su mayoría a la categoría Moderna (M) y pocos casos a TTM (Transición de Tradicional a Moderna). Los planos y fichas del levantamiento de las viviendas analizadas se muestran en el Anexo 3, la síntesis en la Figura 38.

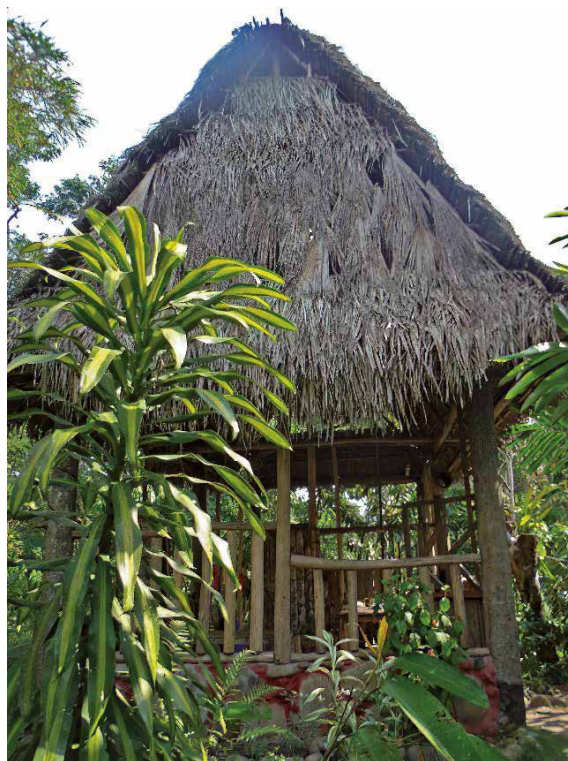
Foto 120 y Foto 121: Construcción para turismo y Alojamiento "Oteri".
Fotos: Autores (2019).

Algunos comuneros han iniciado actividades de ecoturismo en sus parcelas, construyendo para ese fin algunas malocas o módulos con cuartos o espacios para acampar que son usados eventualmente por turistas (Fotos 119, 120, 121). En estos casos han construido estas edificaciones con materiales tradicionales y a la usanza antigua porque indican que son los que más atrae a los visitantes. Para su propio uso construyen ya con cemento, maderas, ladrillos y planchas de zinc o calaminas.

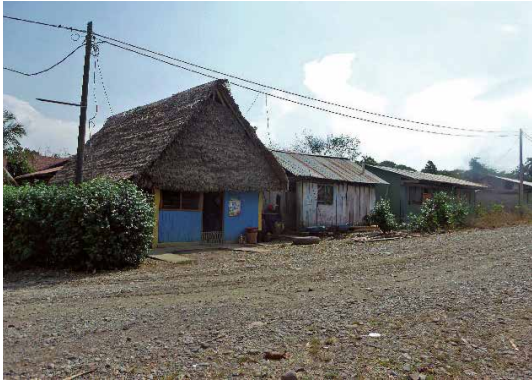
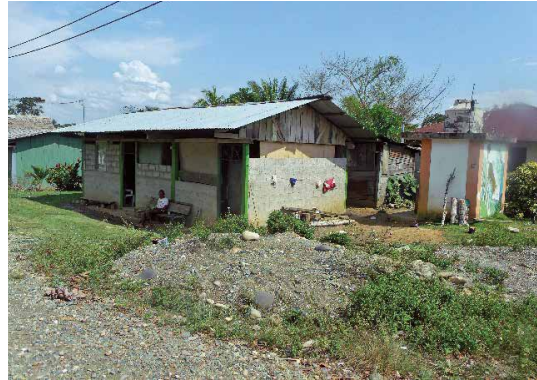
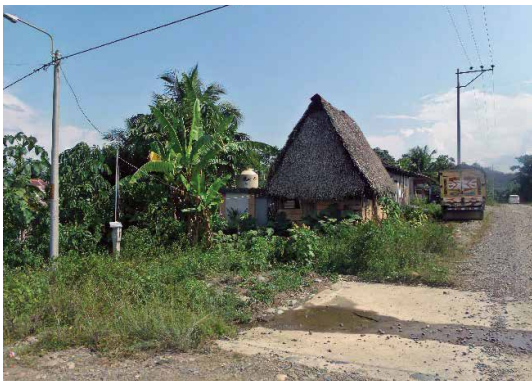
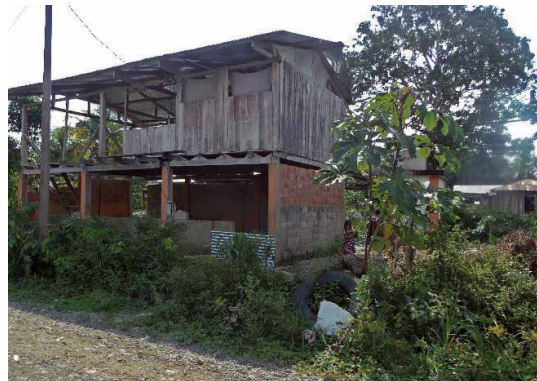
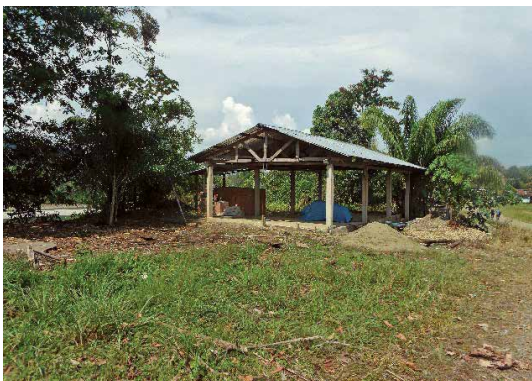
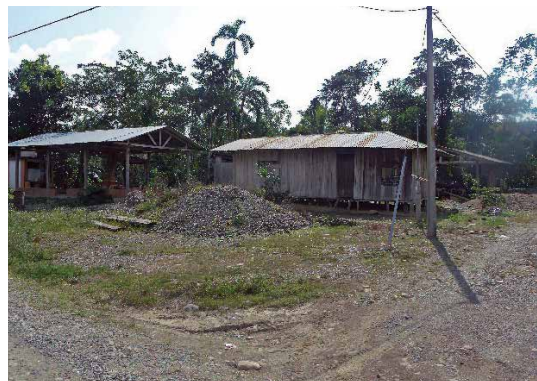
Foto 122, Foto 123, Foto 124, Foto 125, Foto 126, Foto 127 y Foto 128: Viviendas de la CN Shintuya, variadas en composición espacial, materialidad y sistemas constructivos. Fuente: Autores (2019).

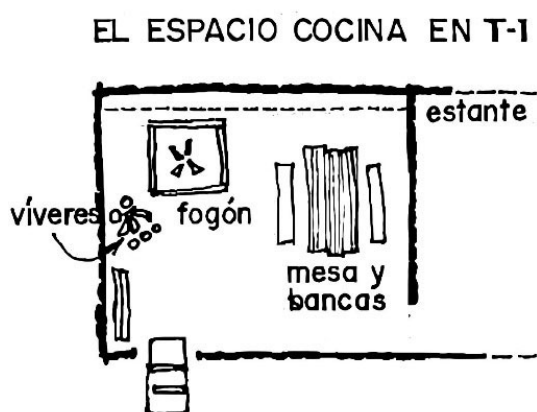
Figura 44: El espacio cocina en la tipología T-1

El espacio cocina en T-1: La cocina estaba conformada por el fogón y una mesa con banca de troncos y tablas. El piso emponado era elevado por lo que el fogón estaba sobre un cajón de tablas relleno de barro duro, aislando el fuego del piso (Figura 44).

También había estantes para ollas colocados aprovechando los palos transversales (que amarraban el *huasaí* de las paredes), amarrando los extremos del estante con *tamshi*.
