TRANSFORMACIONES

De la arquitectura indígena
en la cuenca del Madre de Dios, Perú

TANITH OLÓRTEGUI DEL CASTILLO
KLAUS RUMMENHÖLLER
JOSÉ MARÍA VALCUENDE DEL RIO

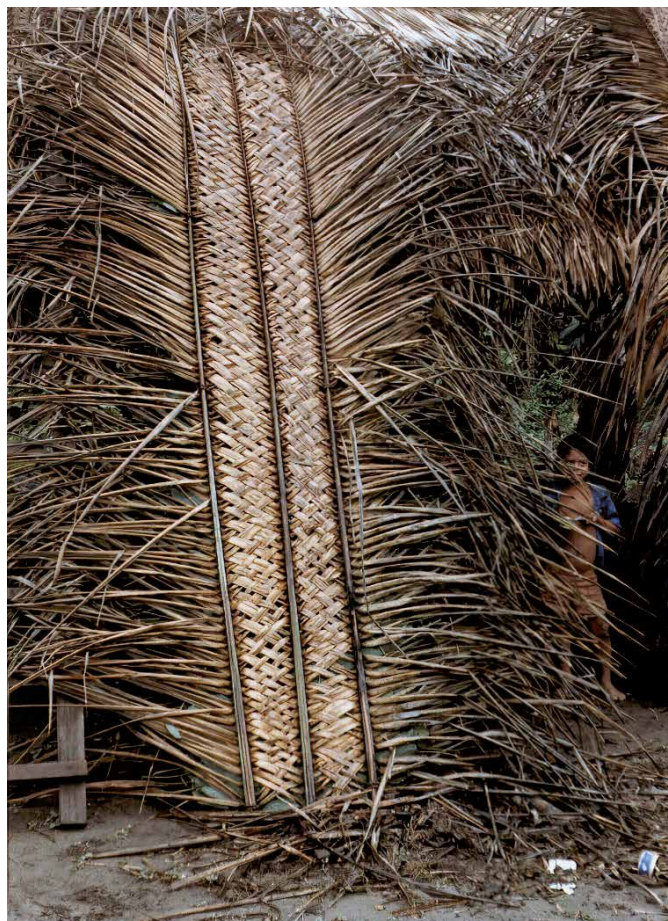
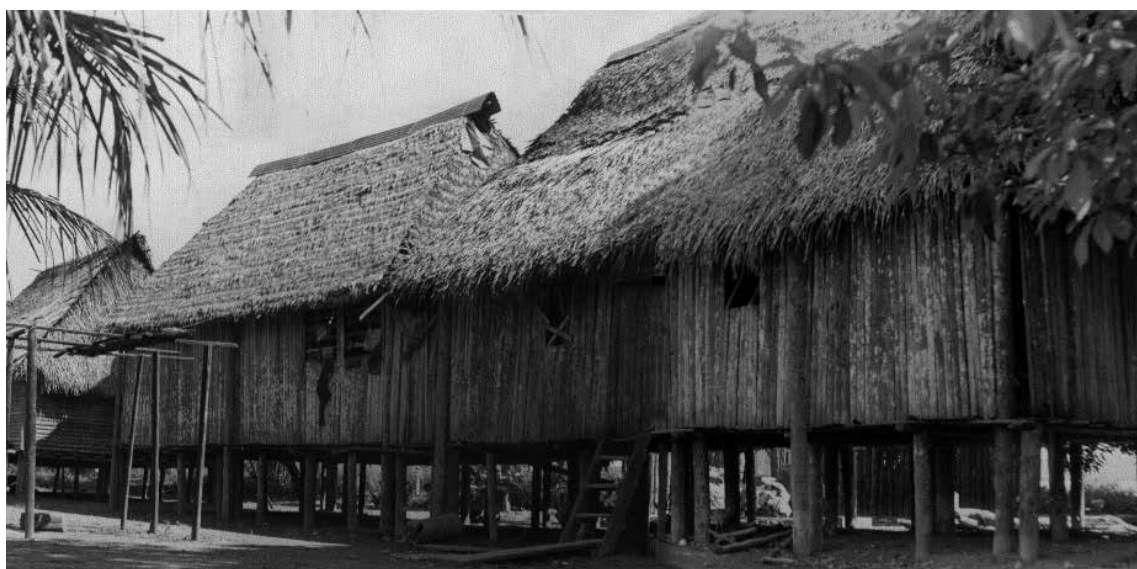
Foto 137: Secado de hojas tejidas para la cumbrera de una vivienda.

Foto 138: Vivienda con techo unido en una canaleta de tronco.

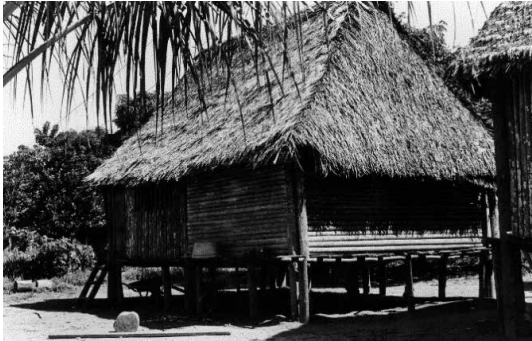
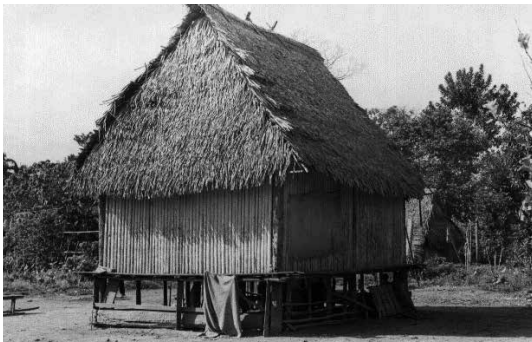
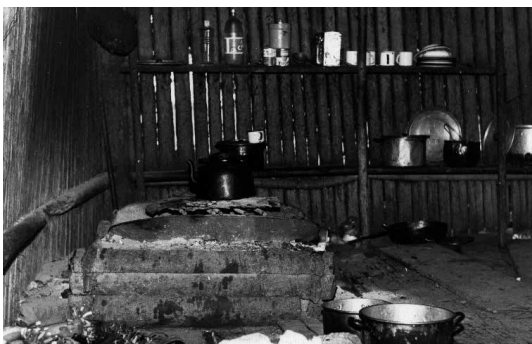
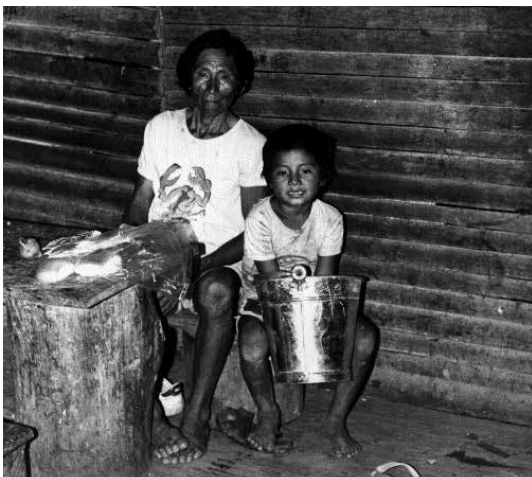
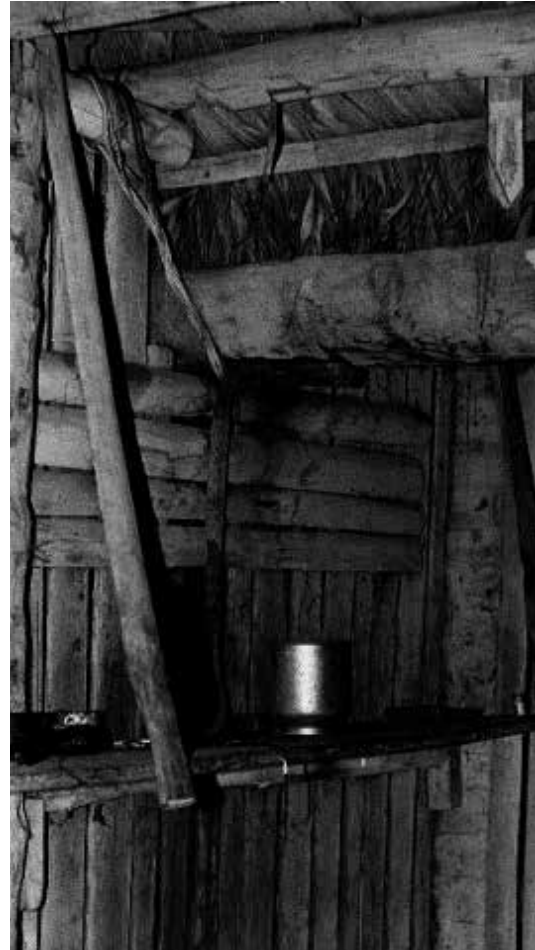
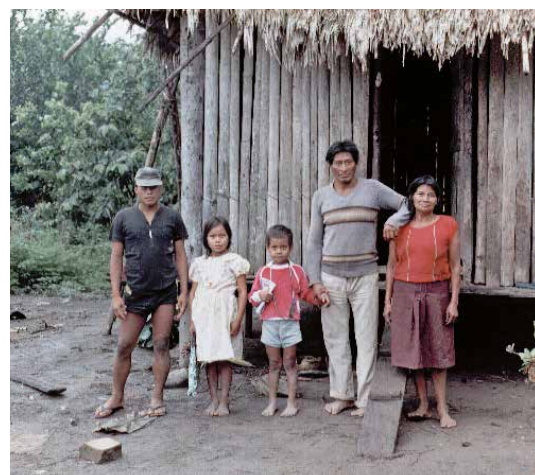
Foto 139 y Foto 140: Viviendas tradicionales.
Foto 141 y Foto 142: Fogón en una vivienda T-1 y propietarios de la vivienda.
Foto 143: Vista interior de la canaleta dentro del espacio de cocina.
Foto 144: Comuneros delante de su vivienda tradicional.
Fuente: Olórtegui & Rummenhöller (1989).

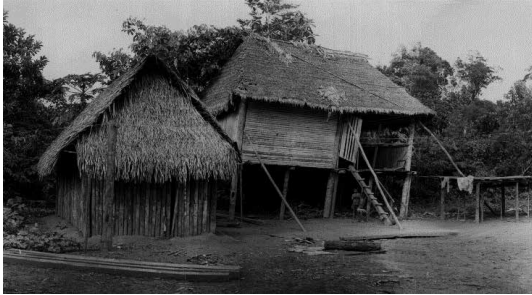
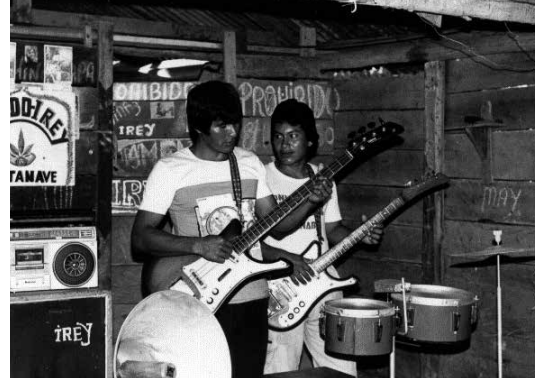
Foto 145 y Foto 146: Núcleos de vivienda con casa habitación elevada y cocina adosada al suelo.

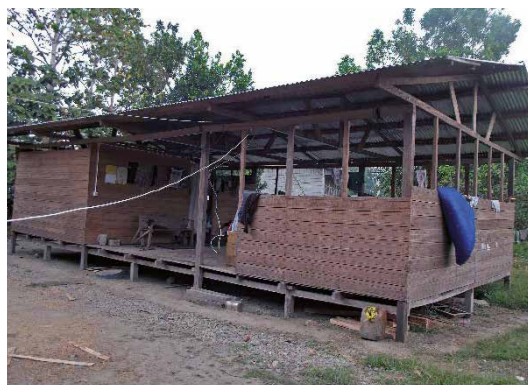
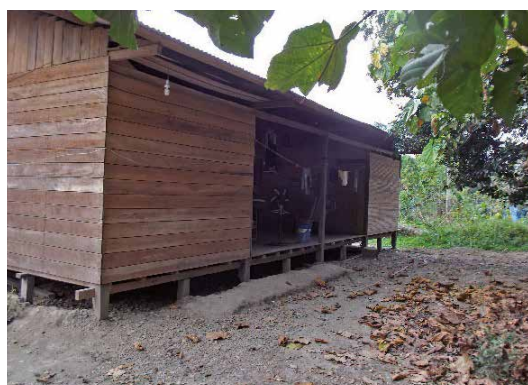
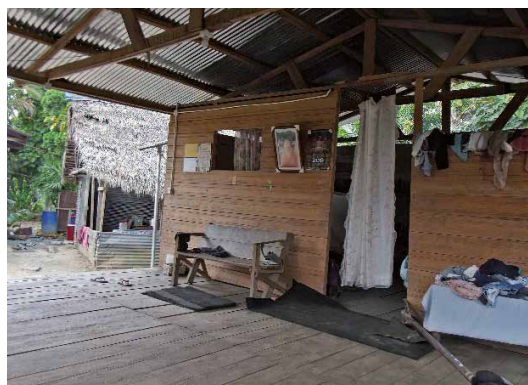
Foto 156 y Foto 157: Vivienda construida por un maestro de obra de fuera de la comunidad.
Foto 158: Interior de vivienda nueva.
Fuente: Autores (2019).

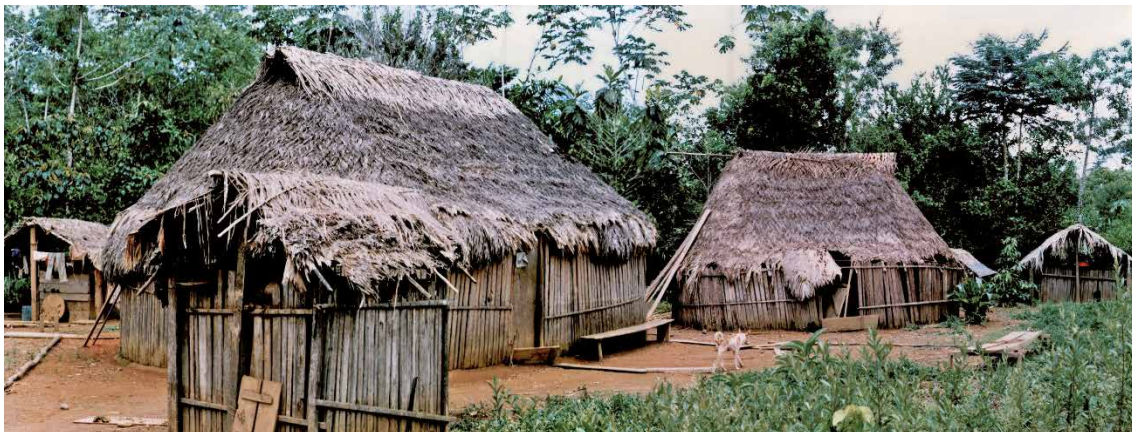
Foto 173: Vista parcial del conjunto de viviendas.
Fuente: Ol rtegui & Rummenh ller (1989).

Las viviendas estaban construidas con materiales del lugar mayormente en estado natural, vigas y horcones de palo rollizo, cubiertas de techos de *palmichi*, paredes de rajas de *huasai* con todas las uniones amarradas. (Fotos 173 - 177).

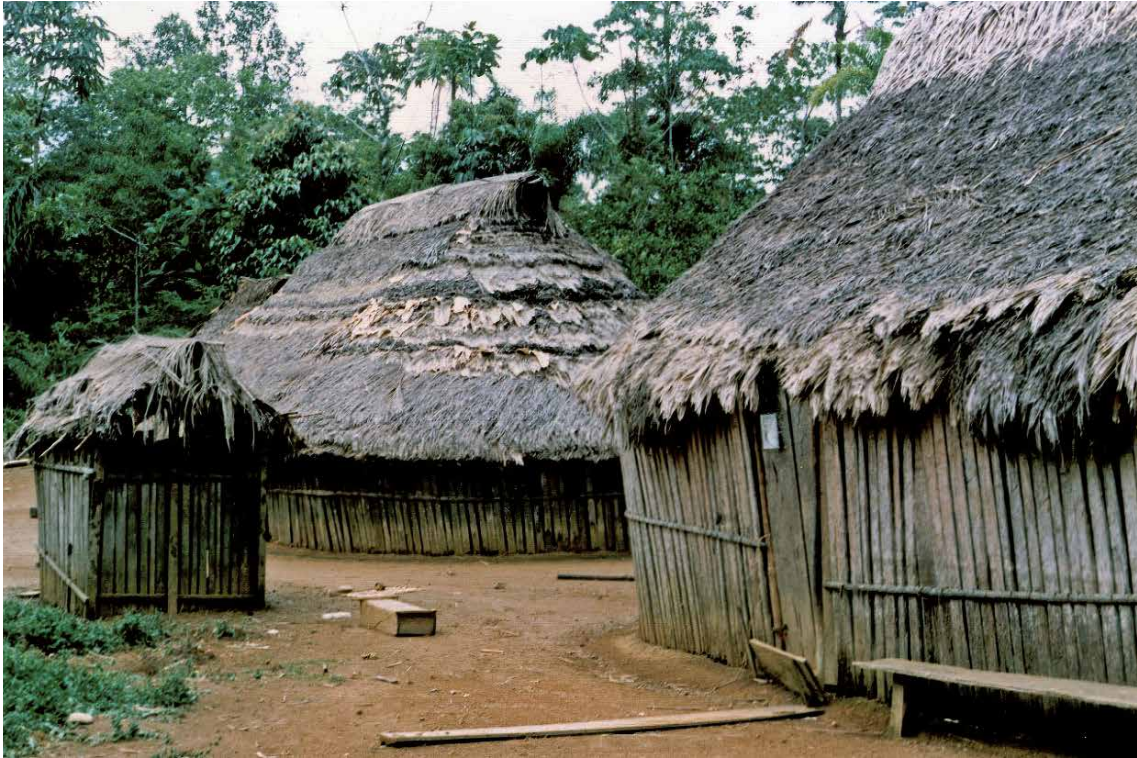
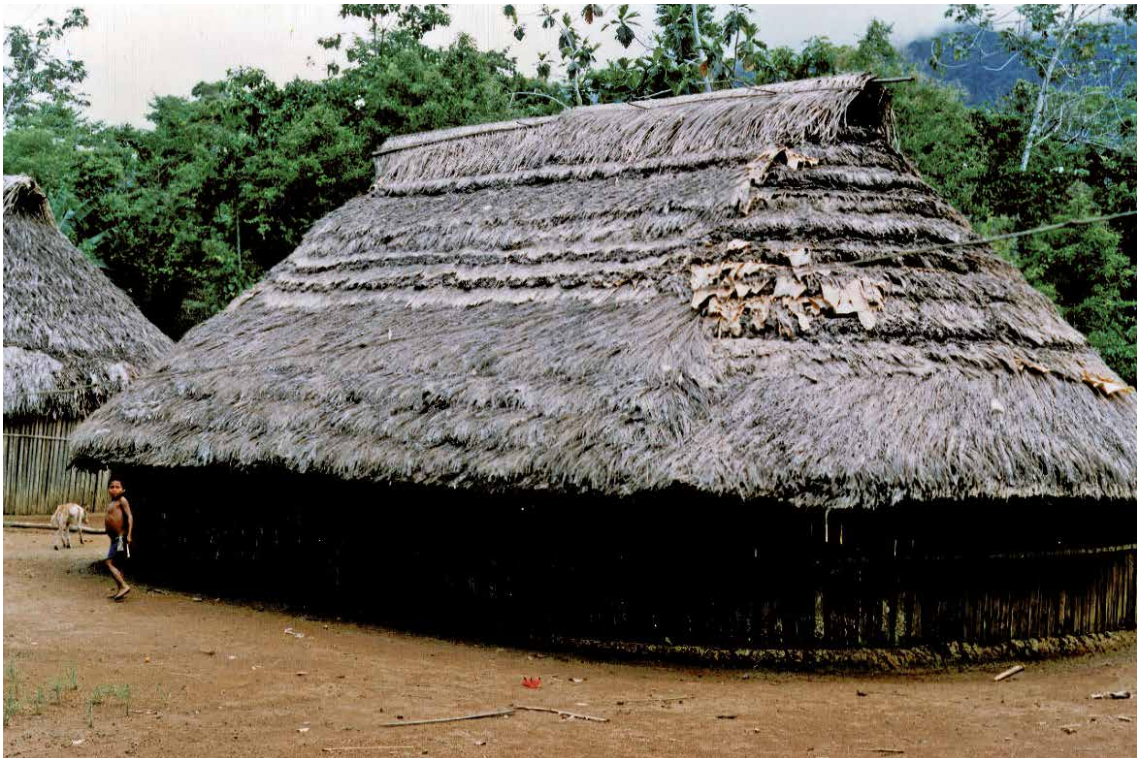
Foto 174: Vista del conjunto desde otro ángulo.

Foto 175: Fachada posterior de la casa habitación.

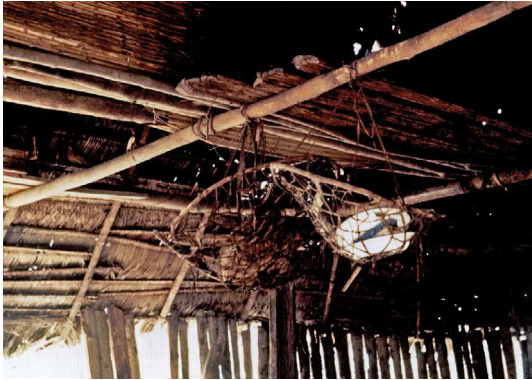
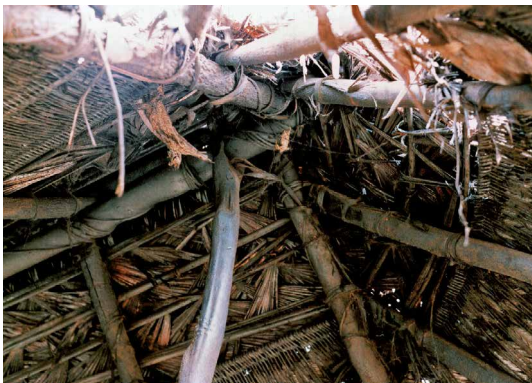
Foto 176: Detalle de cestos colgados de las vigas usados como depósitos.

Foto 177: Detalle del vértice interior del techo.

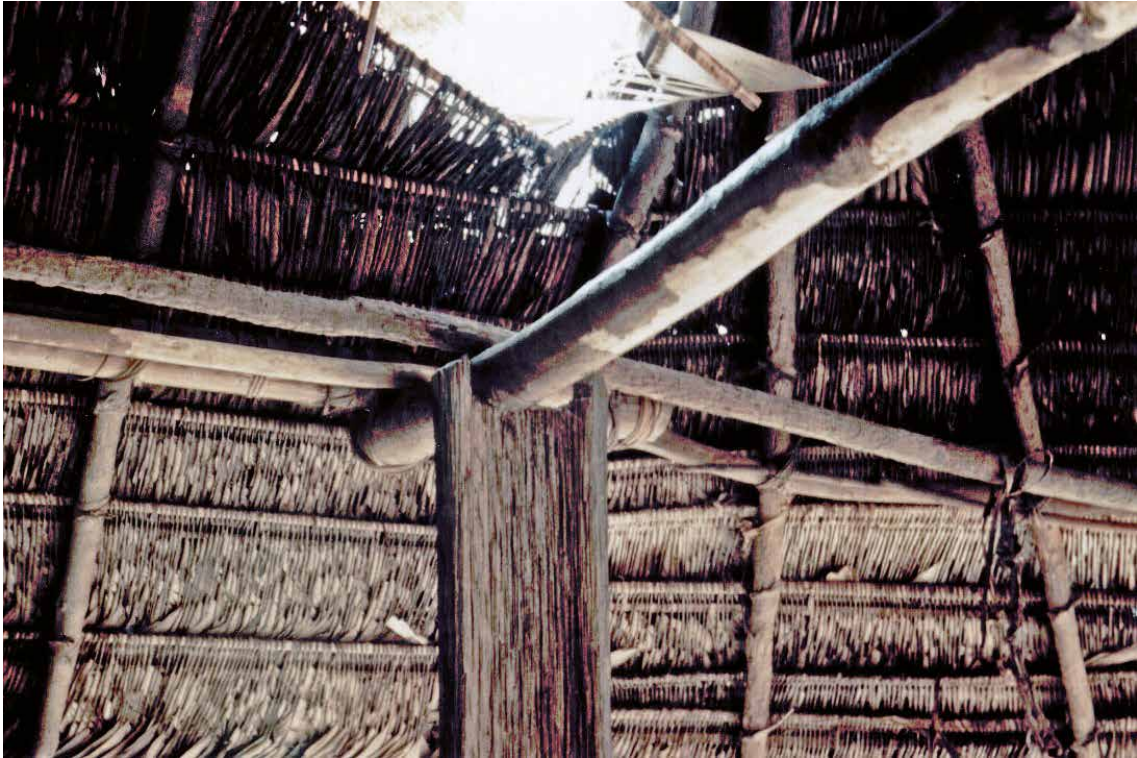
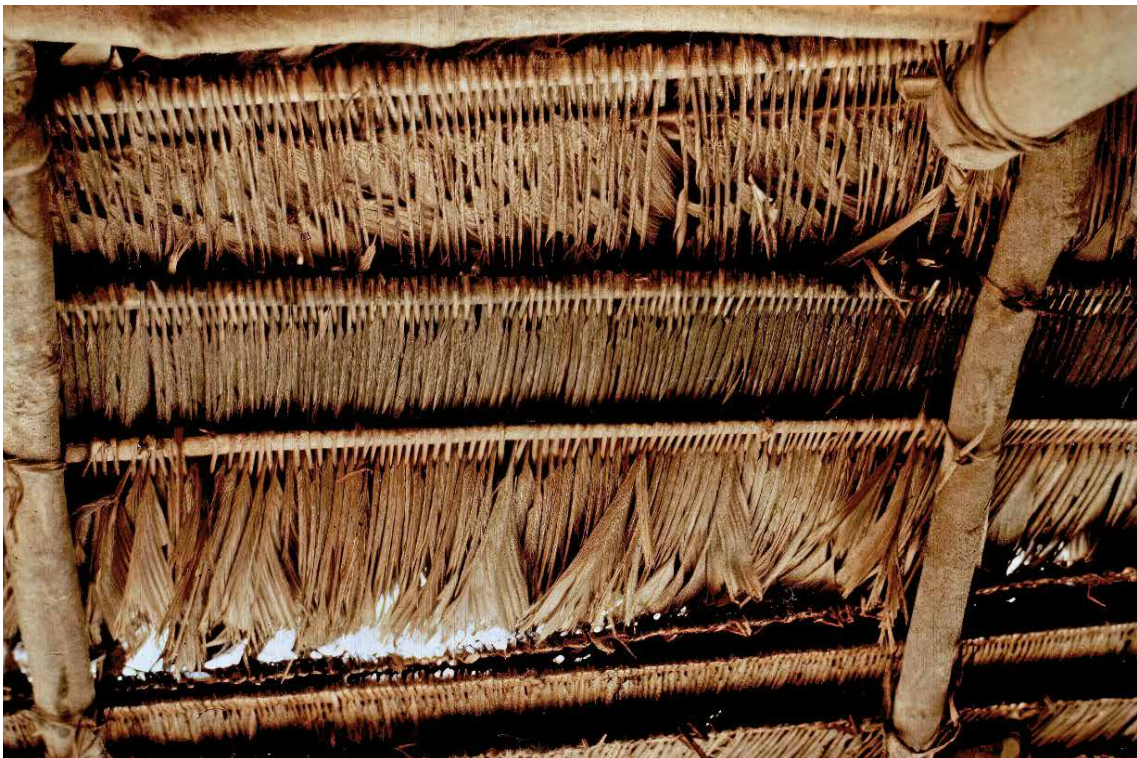
Foto 181: Detalle de unión de horcón destajado y viga transversal.

Foto 182: Detalle interior del tejido de crisnejas de *palmichi*.

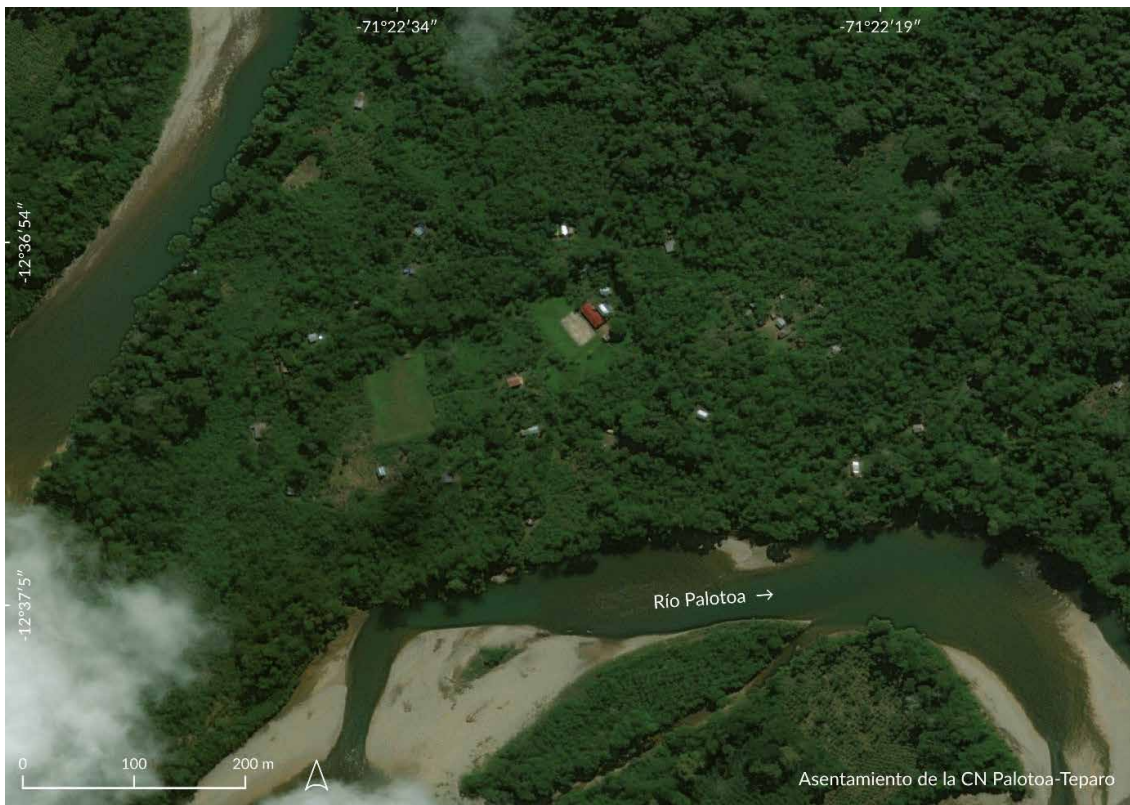
Figura 55: Levantamiento del asentamiento de la CN Palotoa-Teparo en 2019

Foto 183: Vista aérea del asentamiento de la CN Palotoa-Teparo.
Fuente: Elaboración de Montejo en base a imagen aérea de Bing, Maxar (2016).

El asentamiento tiene un patrón lineal disperso y todas las viviendas están conectadas por medio de una trocha caminable. Existen varias quebradas que cruzan el territorio comunal y desembocan en el río Palotoa (Figura 55; Foto 183).

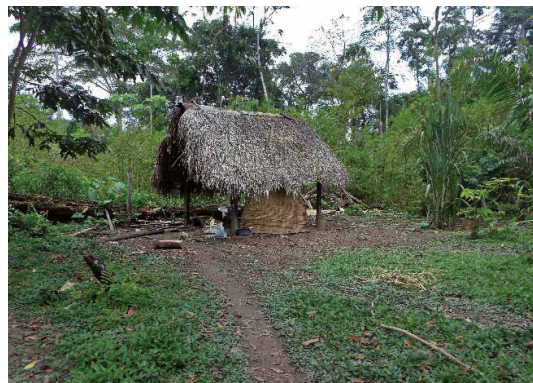
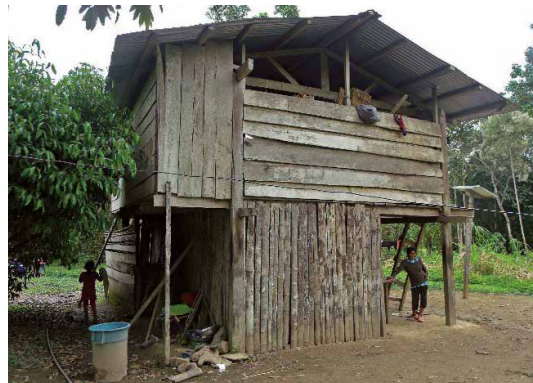
Foto 188 y Foto 189: Cocina y casa habitación con dos pisos y técnicas mixtas de construcción.
Fuente: Autores (2019).

Las formas predominantes son paralelepípedos rectangulares con prismas triangulares en el techo. En algunos casos hay dos niveles en las casas habitación, pero la cocina siempre es un volumen adosado al suelo y generalmente sin cerramientos, sólo con techo.

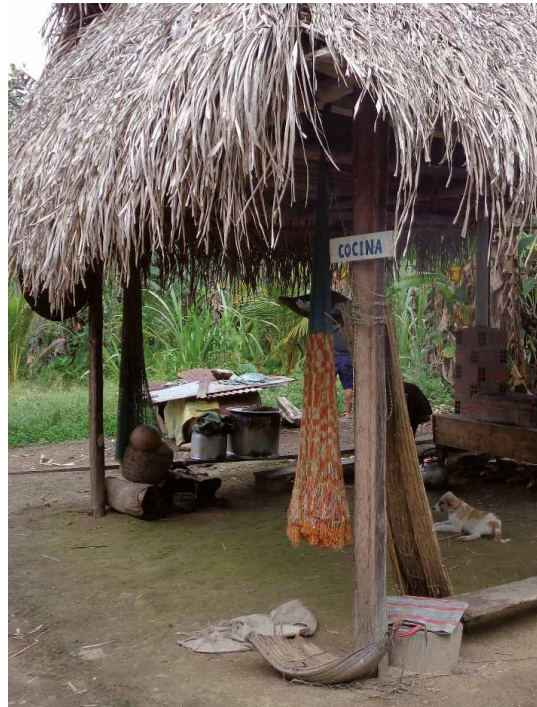
Foto 195 y Foto 196: Cocina y dormitorio con letreros.

La comunidad ha realizado diversos proyectos con distintas ONG que han trabajado temas de huertos comunales y en algunos casos han intentado “organizar” o “definir” los espacios de las viviendas nativas en base a criterios occidentales ajenos a la cultura indígena. Se observan rezagos de dichos proyectos, como los huertos comunales o familiares y letreros en las casas de la comunidad. Los comuneros no necesitan de alguien de fuera que les coloque carteles para indicarles cuál es su “cocina” o “dormitorio” (Fotos 195 y 196).

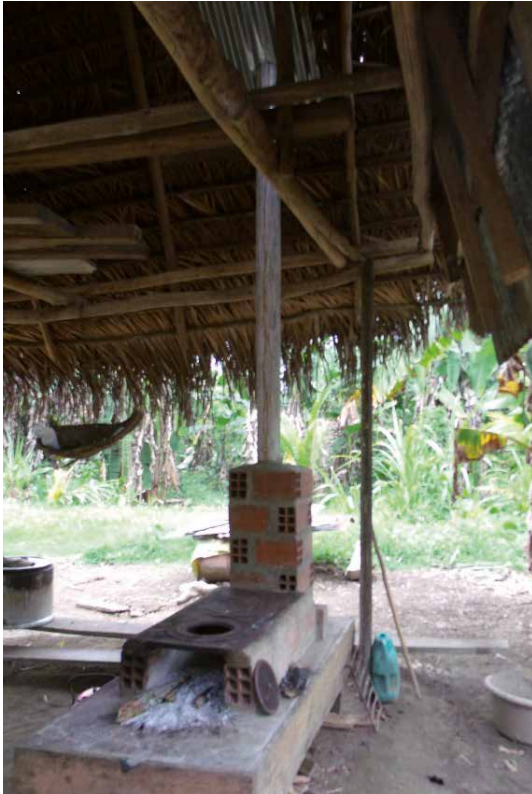
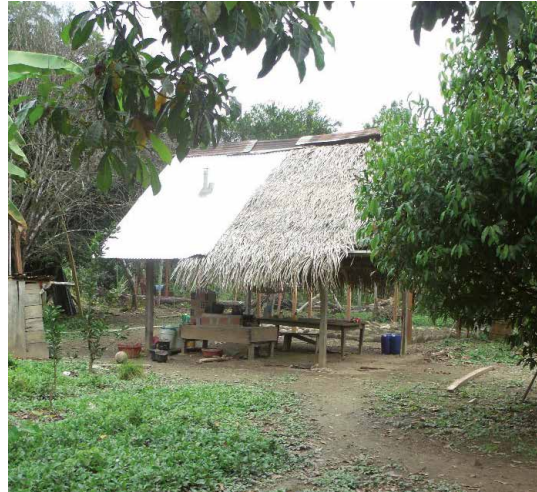
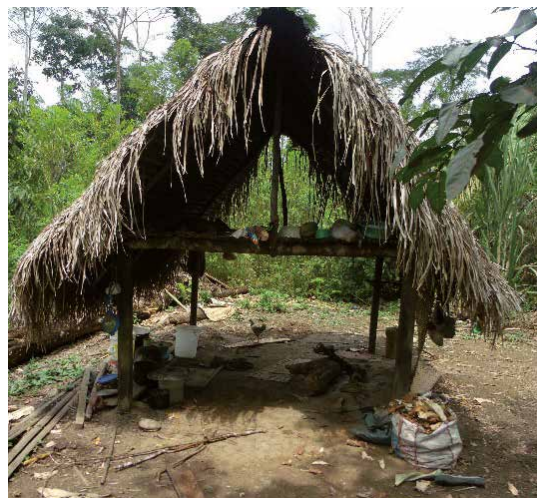
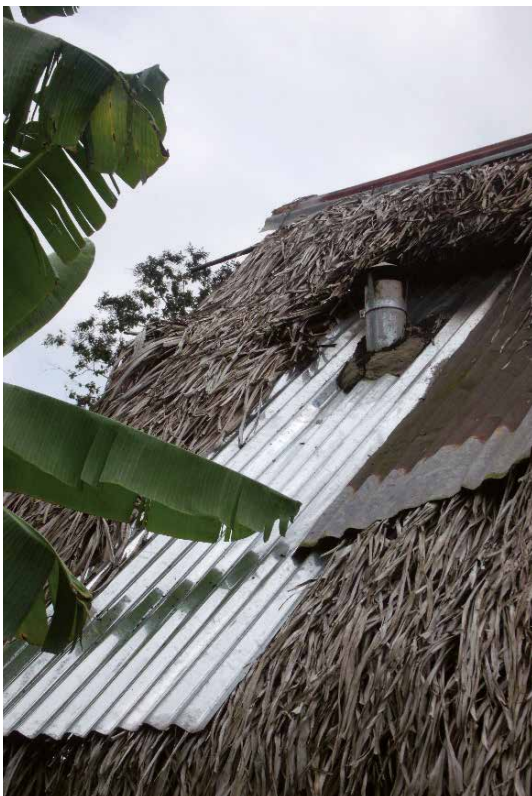
Foto 197: "Cocinas empeoradas" como las describen los comuneros.

Foto 198: Detalle de tubería de salida de humos de la "cocina empeorada".

Lamentablemente algunos de estos intentos no tuvieron los resultados esperados como en las cocinas mejoradas que los mismos nativos llaman “cocinas empeoradas”, porque el diseño no estuvo bien pensado ni ejecutado, generando la quema de los techos de hojas de palmera que tuvieron que ser luego cambiados por planchas de calamina, para que el tubo de salida del aire caliente no quemara las hojas. Al elevar la salida del tubo en la parte superior el efecto de succión de la cocina aumenta generando un mayor flujo de aire que acelera la combustión de las maderas, gastando mucho más del material combustible que perjudica la economía de las familias, por lo que casi no las utilizan optando por sus fogones tradicionales. En el caso de los huertos familiares algunas familias los han continuado y obtienen legumbres y verduras frescas que aportan a su alimentación (Foto 194).

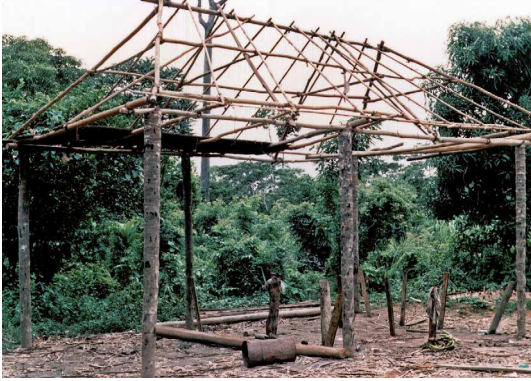
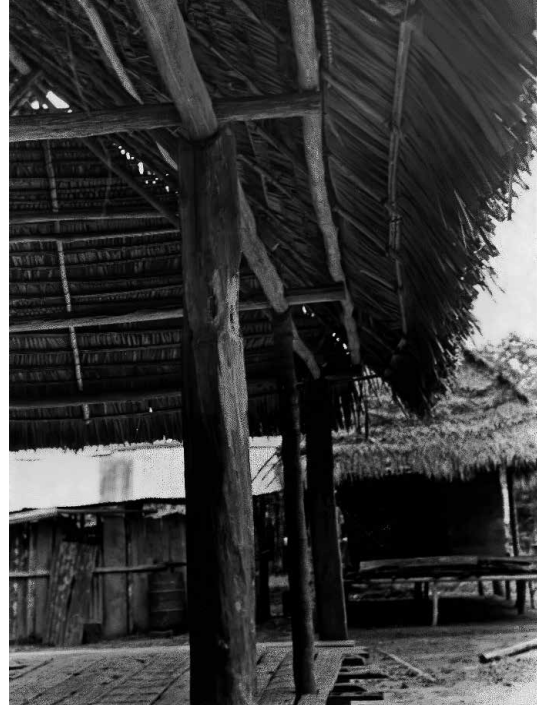
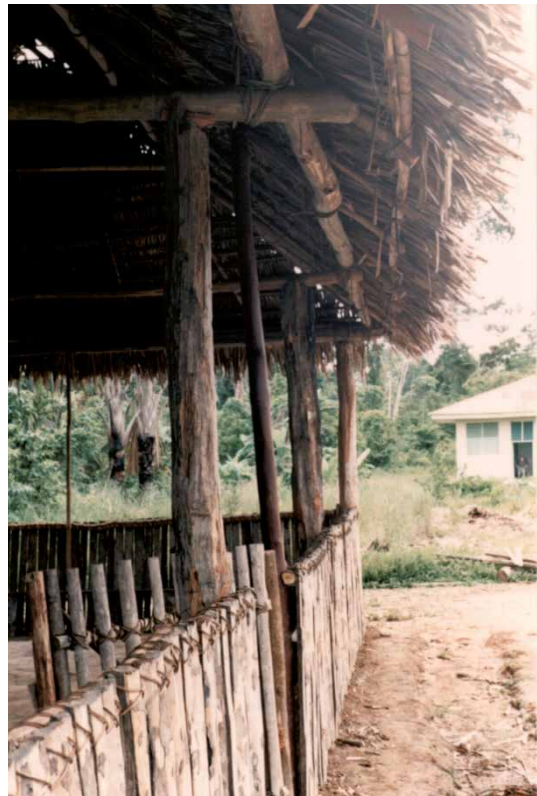
Foto 207: Estructura de una vivienda Yine en construcción.
Foto 208 y Foto 209: Construcciones con sistema "antiguo" y "nuevo".
Fuente: Olórtegui & Rummenhöller (1989).

Los comuneros comentaron que se construía con un sistema “moderno” que ahorra madera y a diferencia del sistema “antiguo” poseía dos vigas de amarre menos (Fotos 208 y 209, Figura 57).

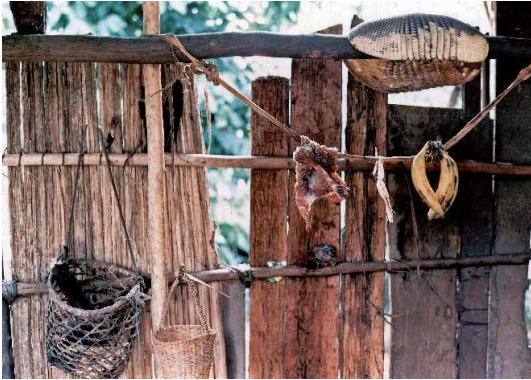
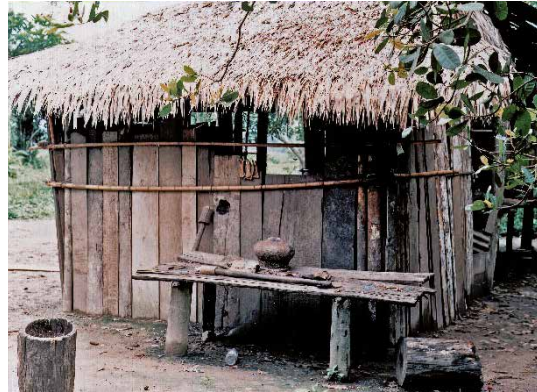
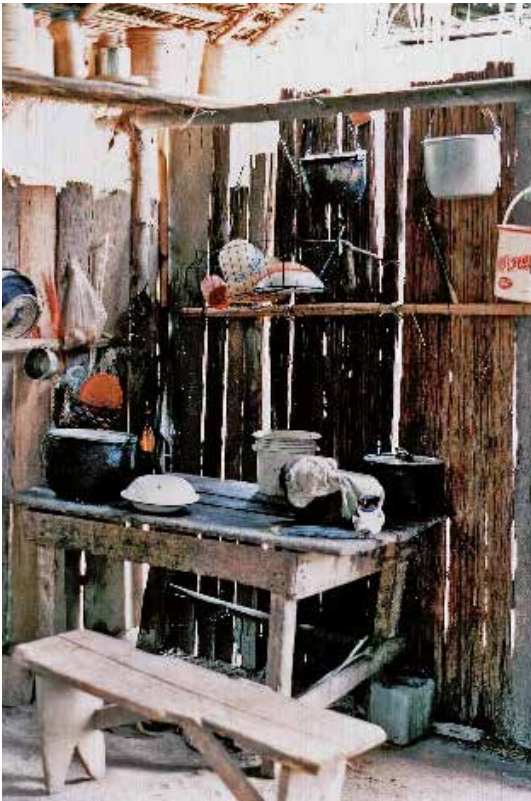
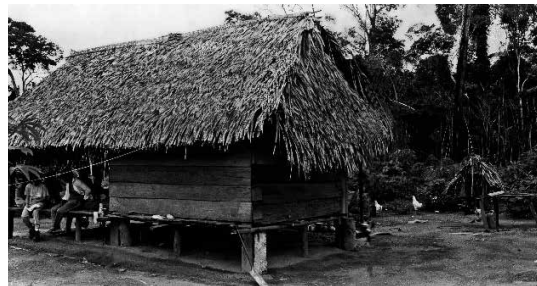
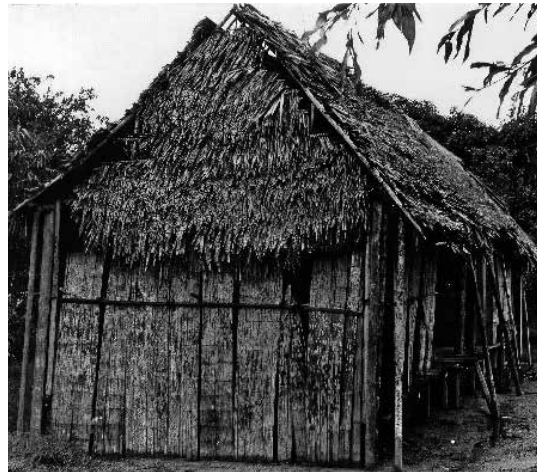
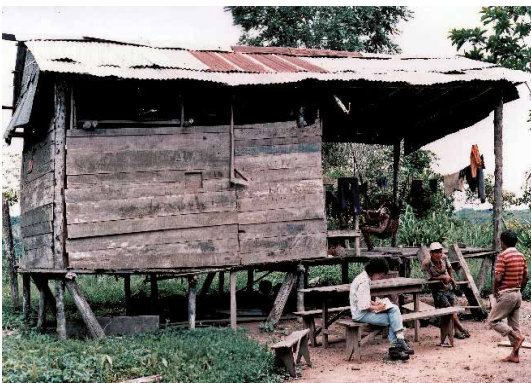
Foto 210 y Foto 211: Vivienda moderna y cocina de planta rectangular ovalada.

Foto 212: Vivienda con área de secado y gallinero.

Foto 214 y Foto 215: Detalles interiores de una cocina.

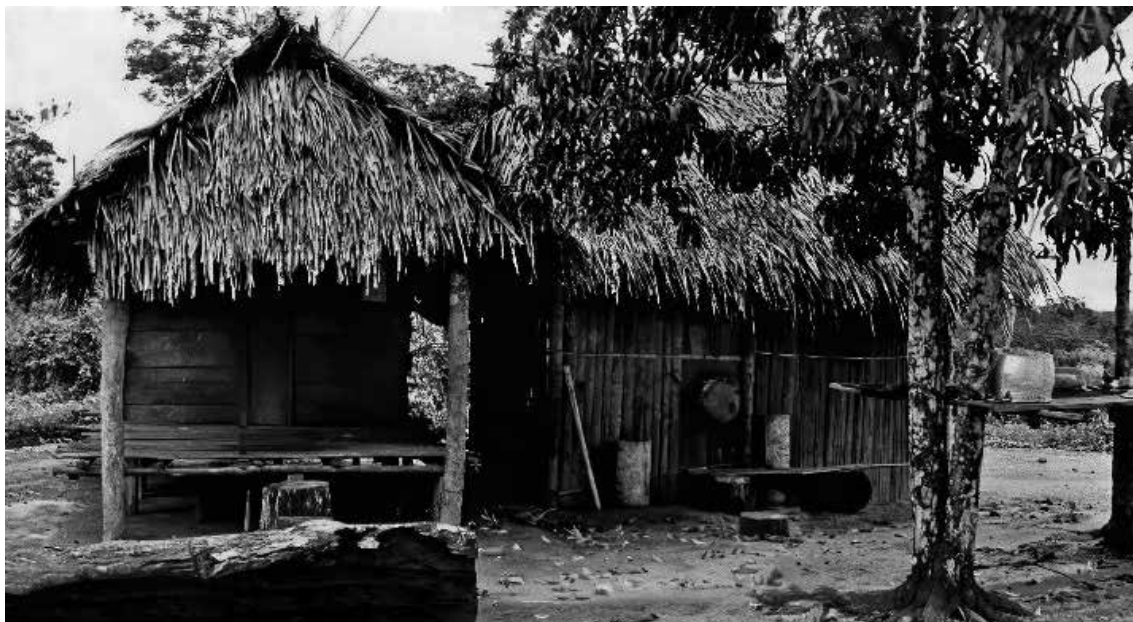
Foto 216: Vivienda con casa habitación y cocina conformando composición espacial en "L".
Foto 217: Comunera preparando masato.
Fuente: Olórtégui & Rummenhóller (1989).

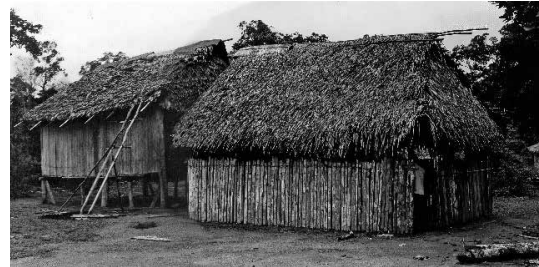
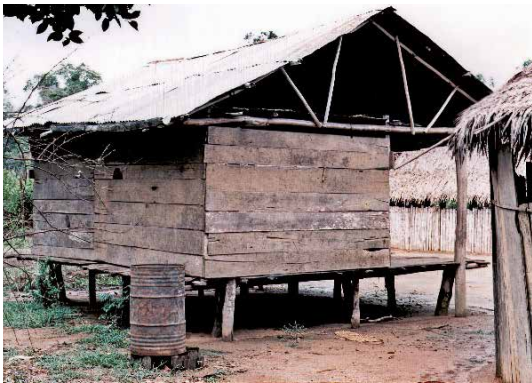
Foto 218 y Foto 219: Vivienda con casa habitación TTM y cocina tradicional.

Foto 220: Vivienda tradicional, la casa habitación con piso elevado y la cocina adosada al suelo.

Foto 221: Vista interior de la cocina.

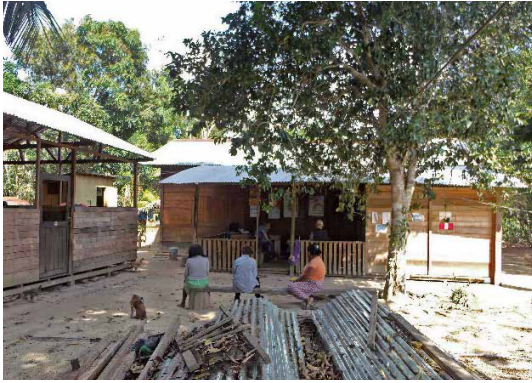
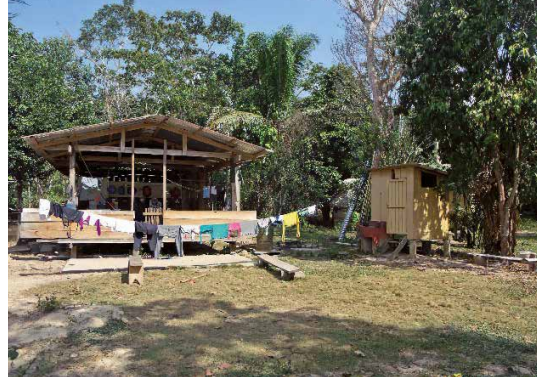
Foto 227 y Foto 228, Foto 229, Foto 230, Foto 231 y Foto 232: Núcleos de viviendas, construidos con materiales diversos, pisos elevados o adosados al suelo y con unidades de baños. Fuente: Autores (2019).

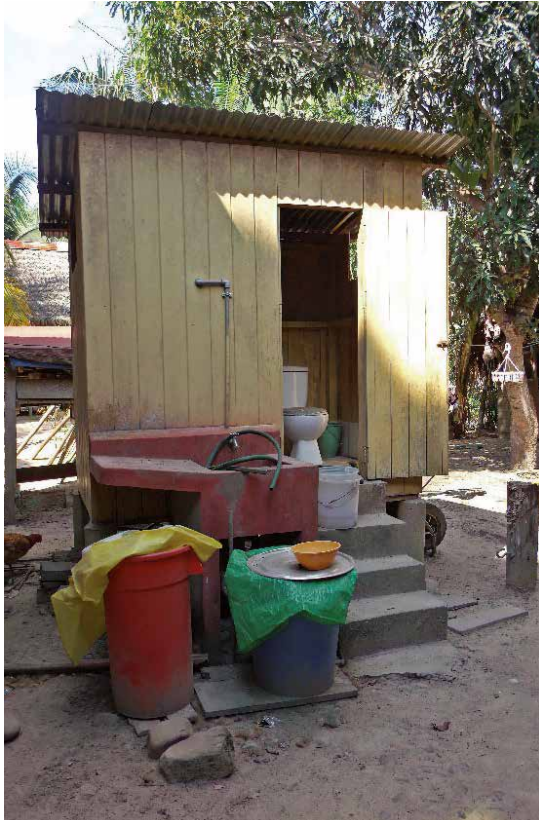
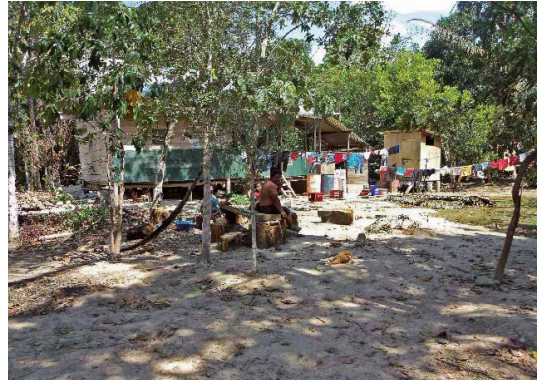
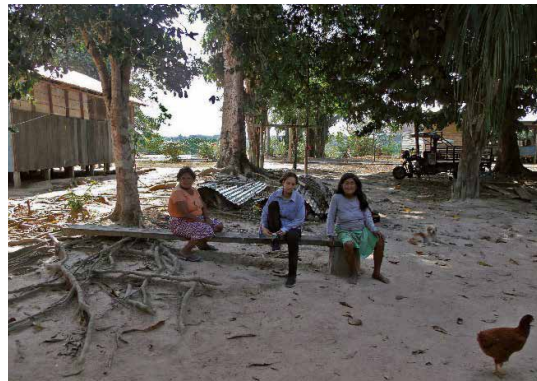
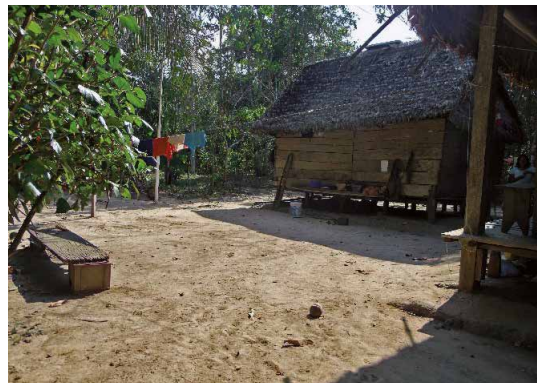
Foto 233: Baño con lavadero de ropa.
Foto 234, Foto 235, Foto 236 y Foto 237: Espacios sociales con bancas en el exterior.
Fuente: Autores (2019).

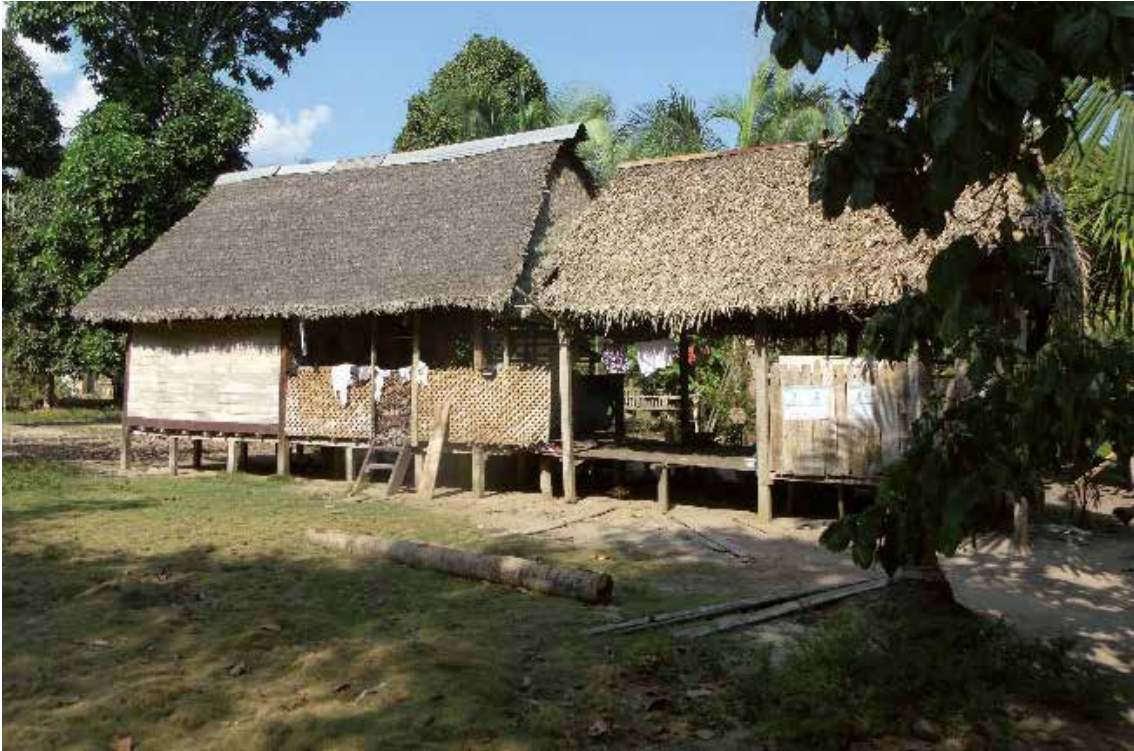
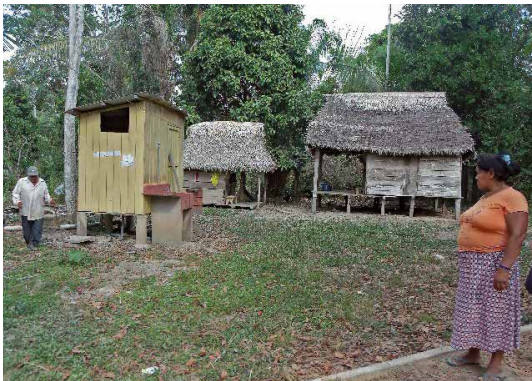
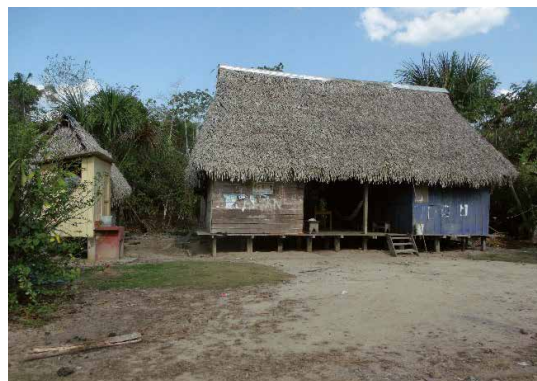
Foto 244, Foto 245, Foto 246 y Foto 247: Distintos núcleos de viviendas con servicios de agua y conexión de satélite. Observar el uso de piezas de calamina en las cumbreras de techos cubiertos con hojas de palmeras, así como los espacios cerrados y abiertos. Fuente: Autores (2019).

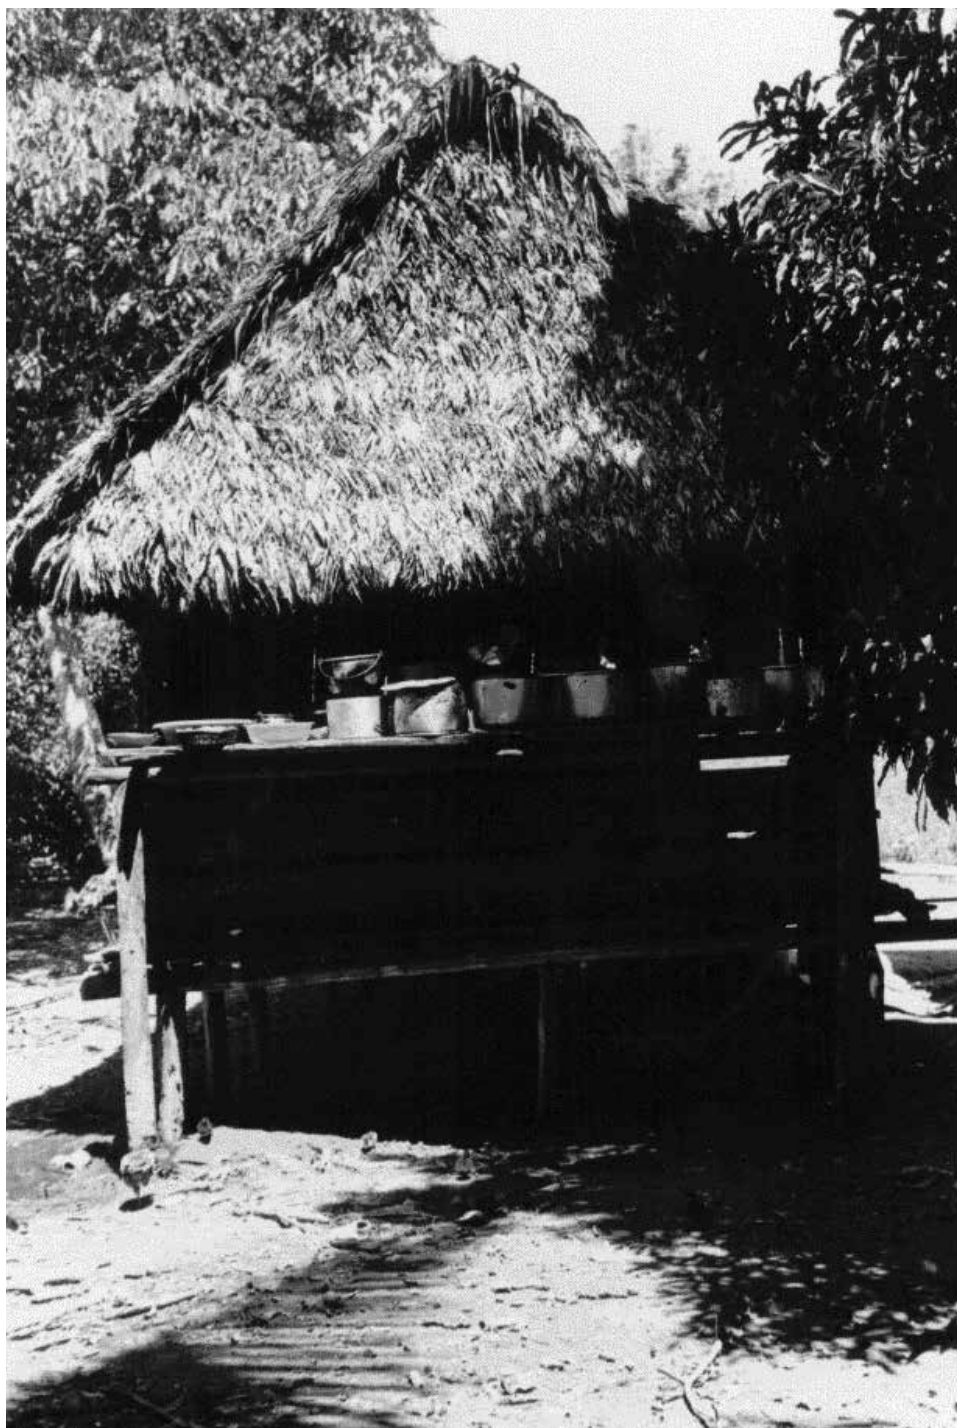
Foto 248: Fachada lateral de la cocina. Obsérvese el escurridero adosado a la pared.
Fuente: Olórtegui & Rummenhóller (1989).

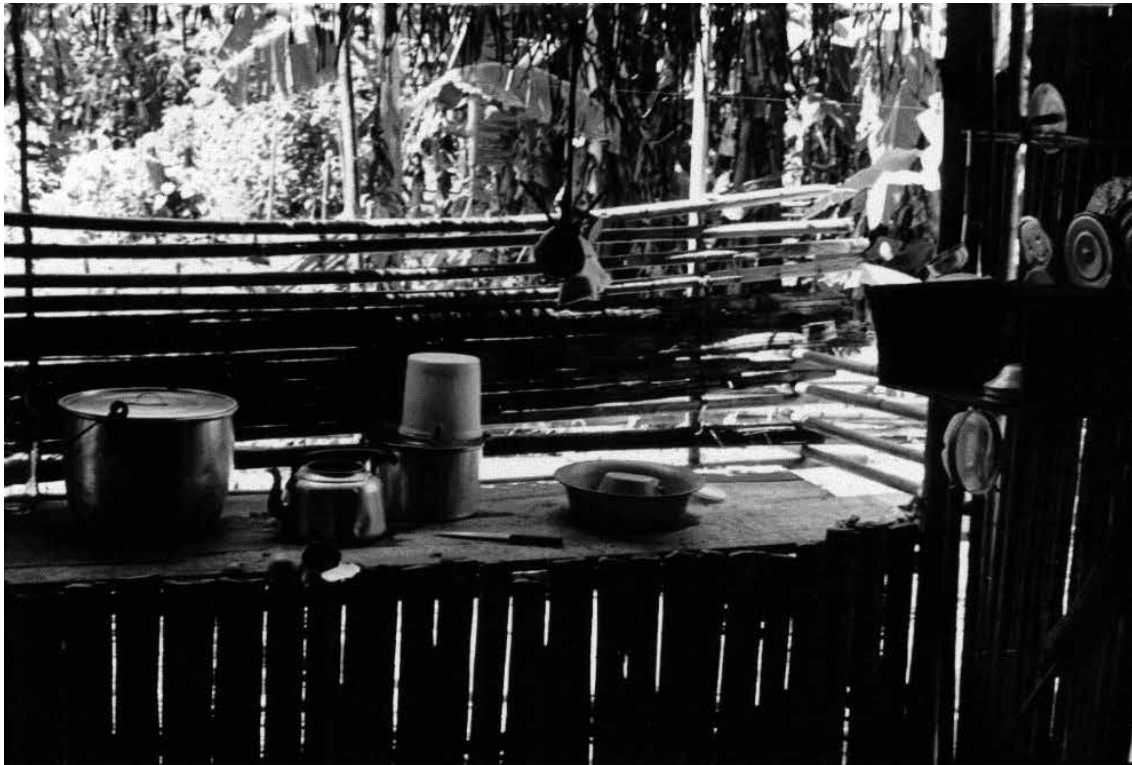
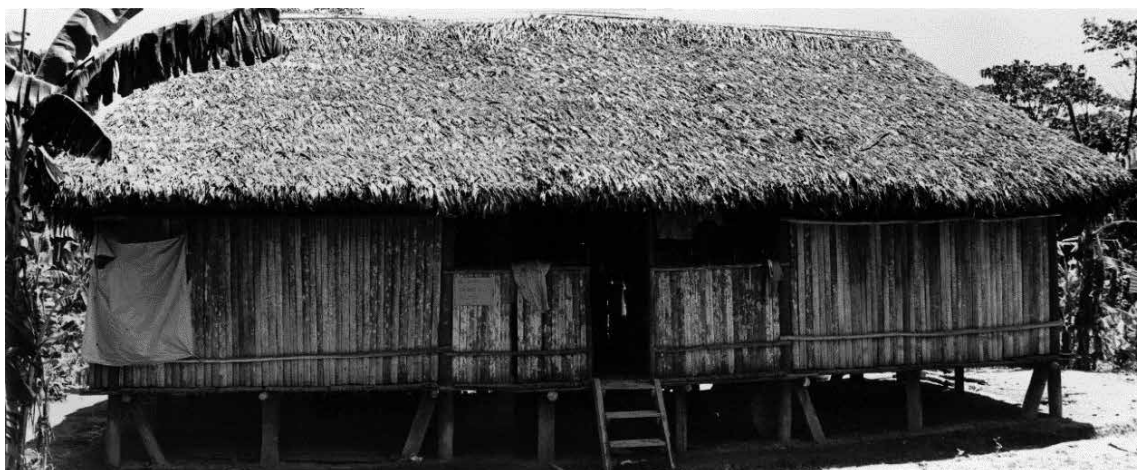
Foto 249: Detalle de repisa escurridero desde la parte interior de la cocina.

Foto 250: Fachada principal de una vivienda.

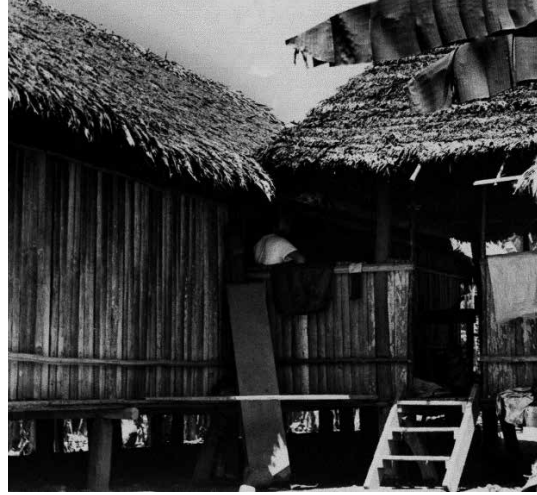
Foto 251: Detalle de acceso lateral a la zona de la cocina.
Foto 252: Fachada principal de la vivienda desde otro ángulo.
Foto 253: Fachada lateral de la cocina, cerramientos parciales y al lado el área de estar, pública de la vivienda habitación.
Fuente: Olórtegui & Rummenhóller (1989).
