TRANSFORMACIONES

De la arquitectura indígena
en la cuenca del Madre de Dios, Perú

TANITH OLÓRTEGUI DEL CASTILLO
KLAUS RUMMENHÖLLER
JOSÉ MARÍA VALCUENDE DEL RIO

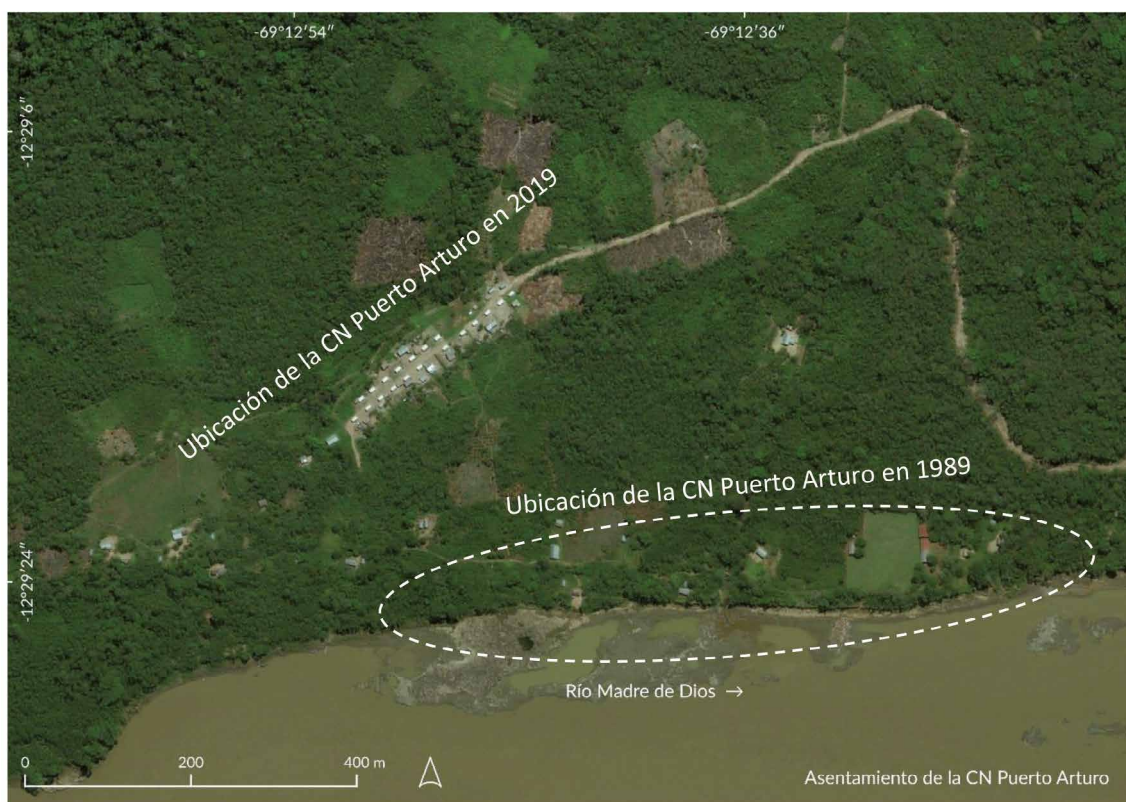
Foto 255: Foto aérea del asentamiento de la CN Puerto Arturo, sobre el margen izquierdo del río Madre de Dios. Fuente: Elaboración de Montejo en base a imagen aérea de Bing, Maxar (2016), según información de los autores.

La construcci n de la carretera que une la poblaci n con la comunidad y el alejamiento espacial del r o nos indican su p rdida de centralidad, no s lo como v a de comunicaci n, tambi n como contexto de sociabilidad y desde el punto de vista simb lico. Se observa como actualmente es la carretera que une el asentamiento con la ciudad de Puerto Maldonado, la que sirve de eje central en torno al que se articulan las viviendas (Foto 255).

En la Foto 255 se aprecia la localización de la población en 1989, el área que fue erosionada por el río y la actual localización a ambos lados de la carretera. En 1989 cada familia tenía su casa, chacra y puerto, ubicados de forma lineal contigua y cada una con acceso al río. En la actualidad existe un

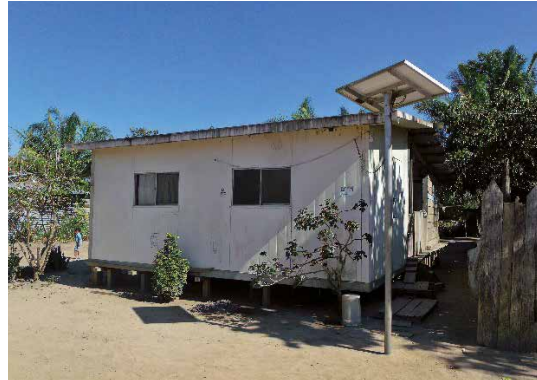
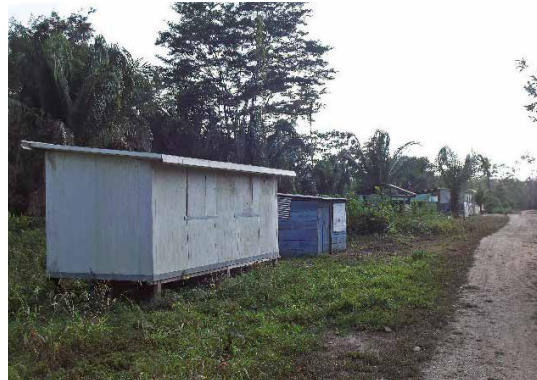
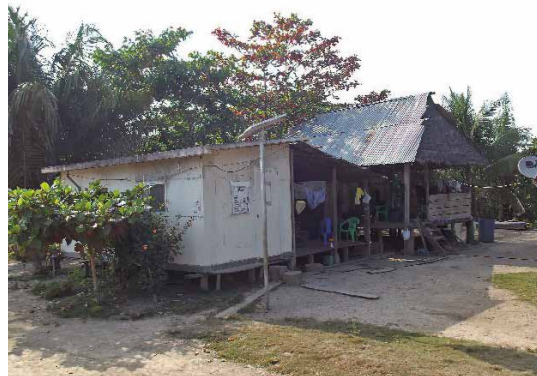
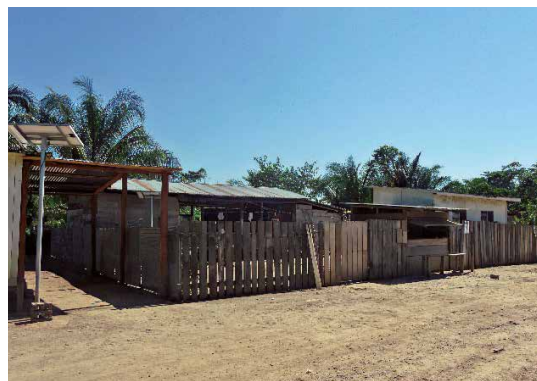
Foto 260 y Foto 261: Módulo de emergencia blanco, entregado en 2014 por el gobierno peruano.

Foto 262: Unidad de vivienda integrando el módulo de INDECI con ampliaciones.

par de puertos para toda la comunidad. En Puerto Arturo existen viviendas prefabricadas que recibieron del Instituto Nacional de Defensa Civil (INDECI)⁴ en 2014 como módulos de emergencia, posteriormente a la crecida que inundó casi todas sus viviendas tradicionales.

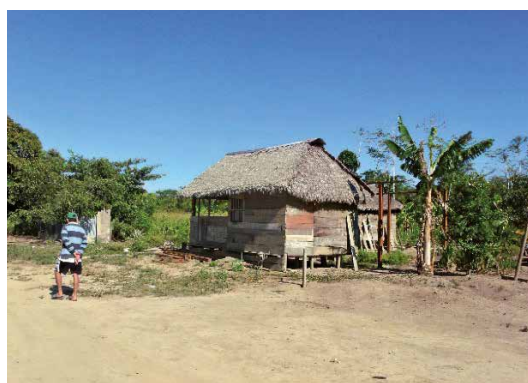
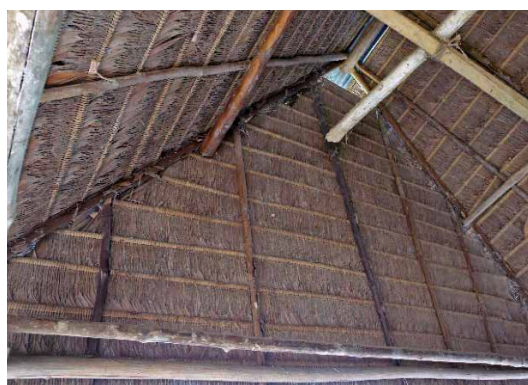
Foto 264 y Foto 265: Vivienda tradicional y vista interior del techo de hojas tejidas de *palmichi*.
Fuente: Autores (2019).

En las paredes se combinan algunos elementos como madera y en los techos se usa mayoritariamente calamina, salvo una casa que no está en uso y que mantiene el techo de hojas de palmera *palmichi* (Fotos 264 y 265). En otros casos se combina la cobertura de calamina con *shapaja* (*Attalea phalerata*) e incluso en algunas zonas polietileno y *shapaja*. La combinación de hoja y otros materiales en los techos está seguramente relacionada con que la comunidad cuenta con abundante *palmichi*. Según manifestaciones de los comuneros, las hojas de *palmichi* son codiciadas, “Hay gente que sabe tejer *palmichi*, ahí cerca; a veces tienen robo de las hojas. En tiempo de actividad de castaña hacen rondas”.

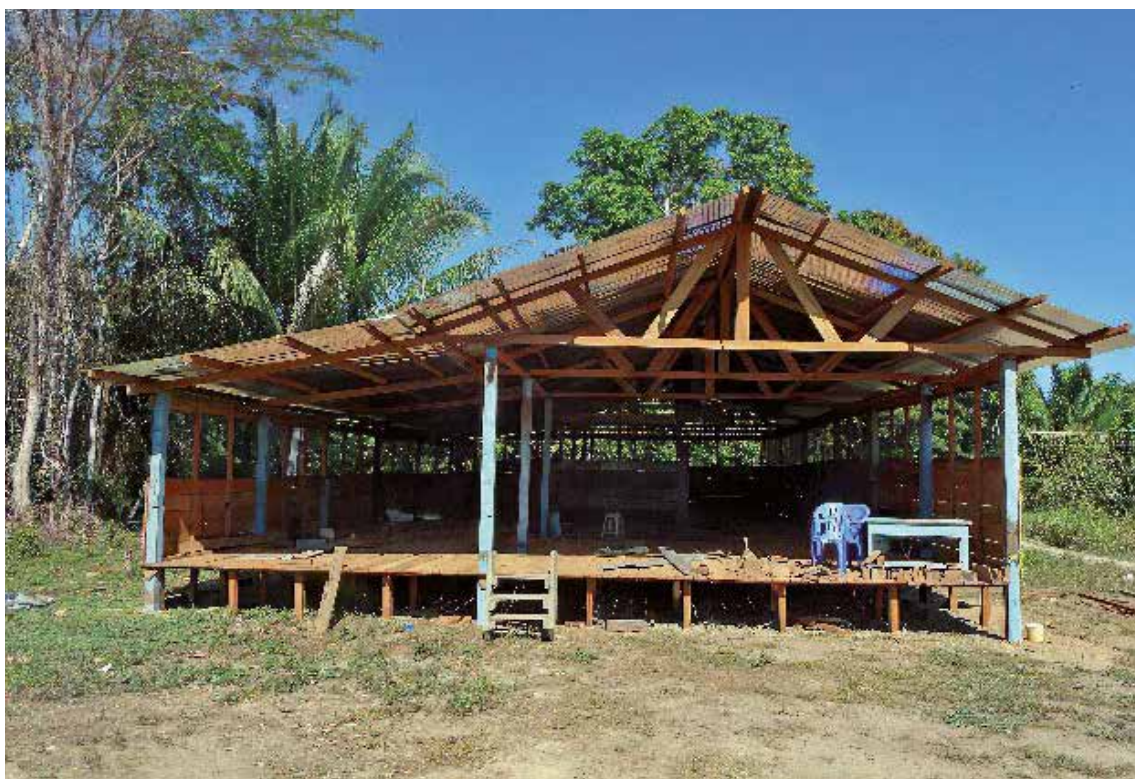
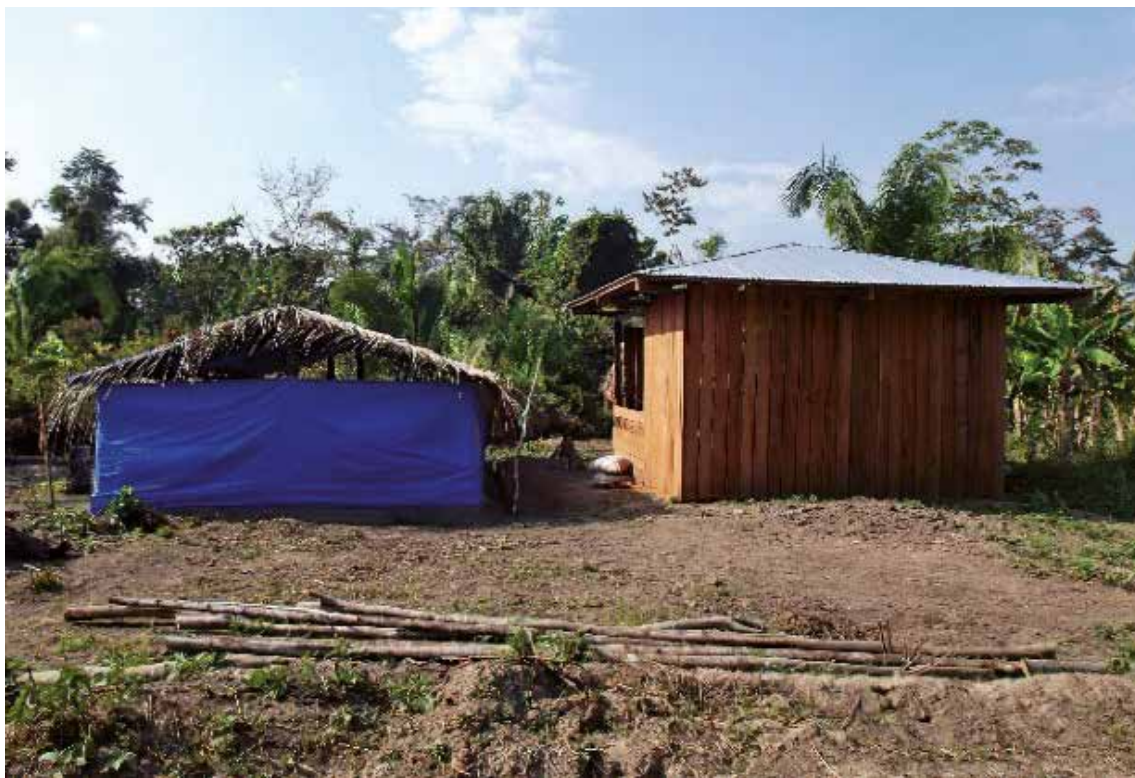
Foto 266 y Foto 267: Viviendas modernas de mayores dimensiones con materiales procesados.
Fuente: Autores (2019).

En las viviendas más modernas, se observan techos de calaminas, sobre estructuras de madera aserrada, paredes de tablas de madera. Los pisos son en casi todos los casos de madera y elevados del suelo. En ocasiones se emplean también lonas plásticas para cerrar los ambientes, a modo de paredes (Foto 267).

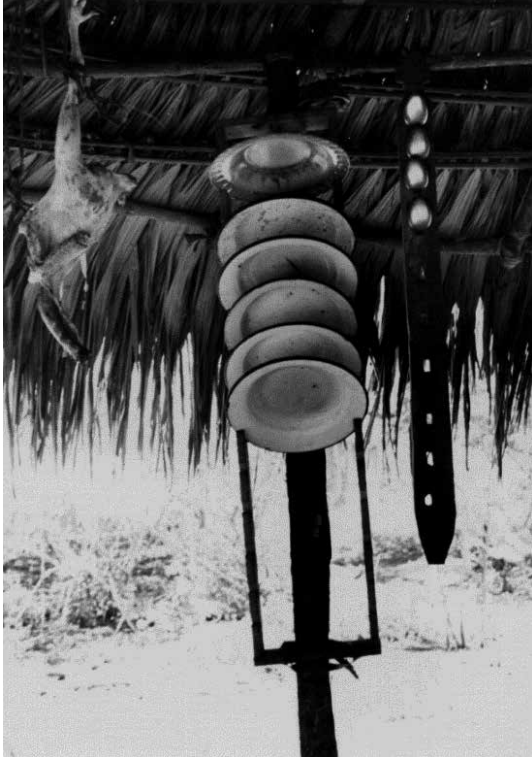
Foto 270 y Foto 271: Elementos utilitarios, porta platos y colgadores de cucharas y jarros.
Foto 272: Fachada posterior de una vivienda.
Fuente: Olórtegui & Rummenh ller (1989).

En la piel o envoltorio los elementos decorativos eran inexistentes. Sin embargo, era interesante observar la manufactura de objetos utilitarios aprovechando la forma de ramas o de madera cortada, como colgadores de jarros, cucharas, platos, etc. (Fotos 270 y 271).

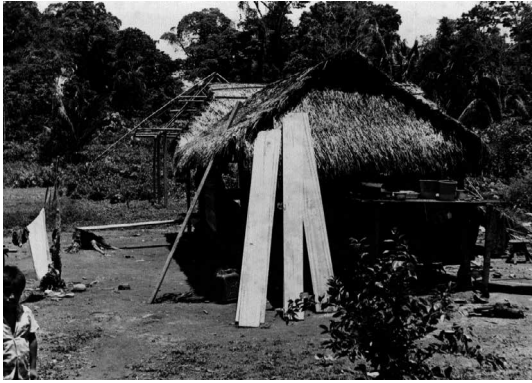
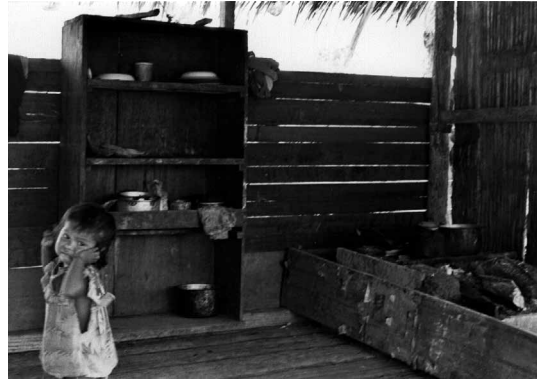
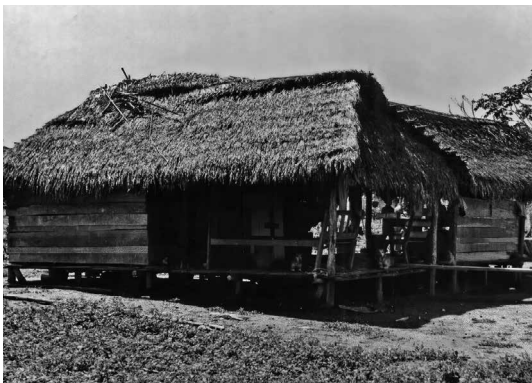
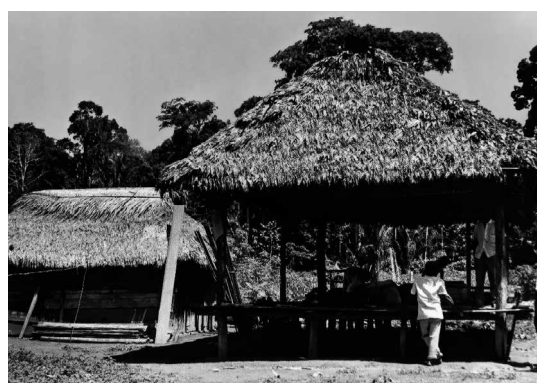
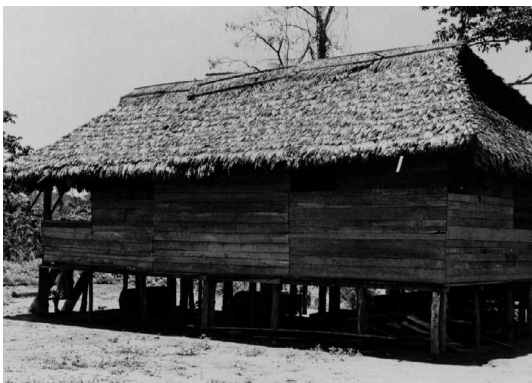
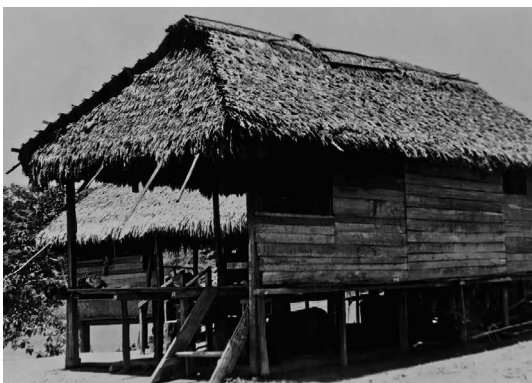
Foto 273: Vista lateral de la cocina.
Foto 274: Vista de las fachadas lateral y frontal de la vivienda.
Foto 275: Fachada posterior de la casa habitación.
Foto 276: Vista lateral de la casa habitación.
Foto 277: Espacio interior de la cocina con fogón a la derecha.
Foto 278: Vista lateral del nuevo volumen construido próximo a la vivienda.
Fuente: Olórtegui & Rummenhöller (1989).

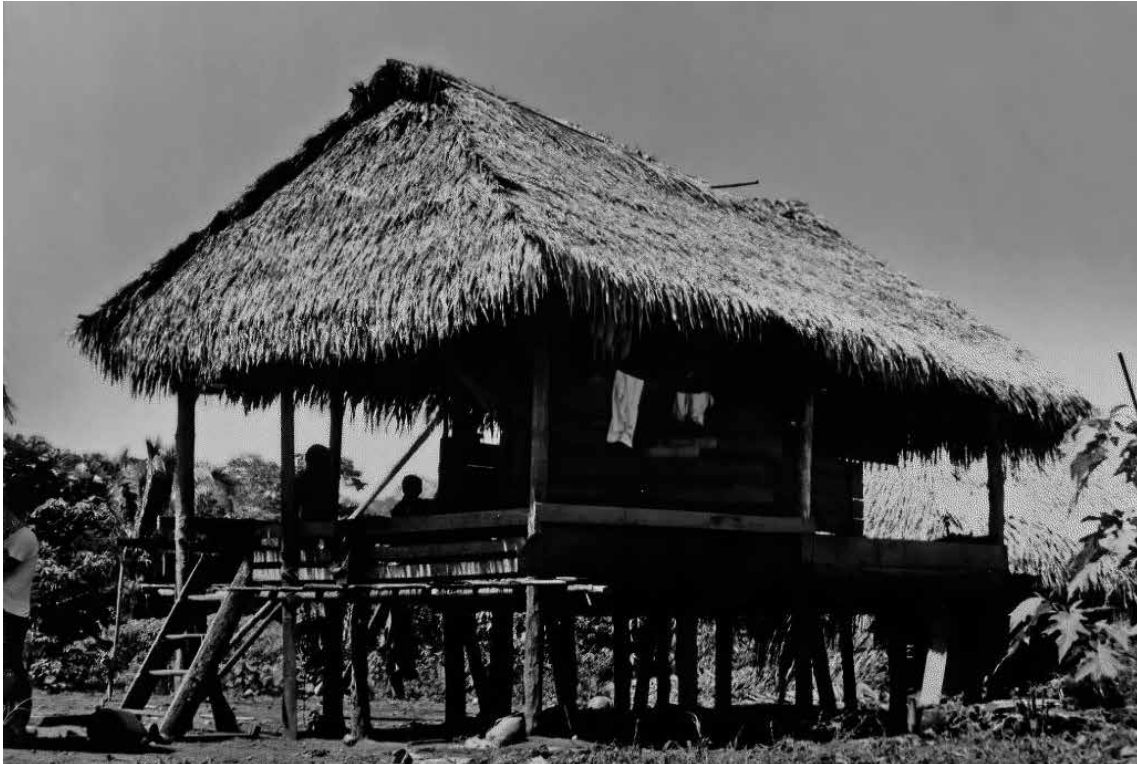
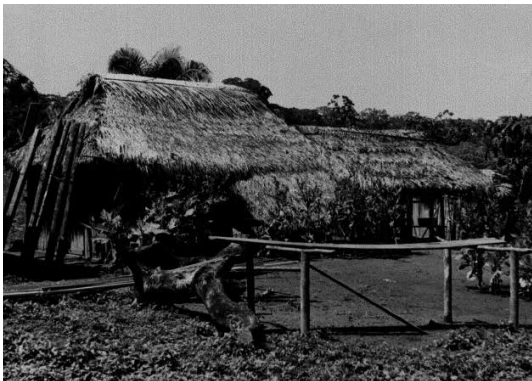
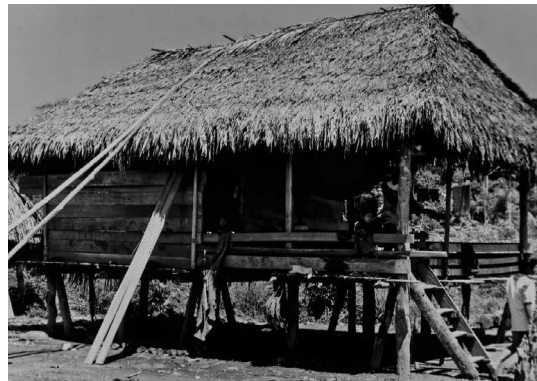
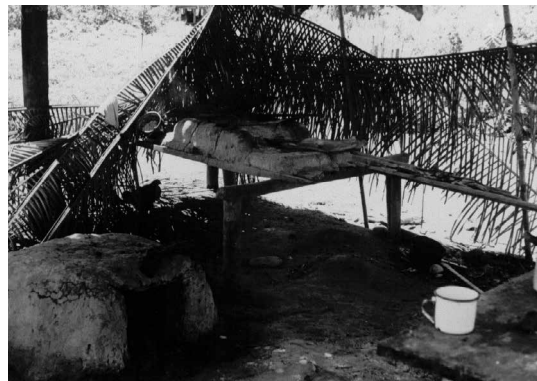
Foto 279, Foto 280 y Foto 281: Vistas de una casa habitación.
Foto 282: Detalle del fogón.
Fuente: Olórtegui & Rummenhöller (1989).

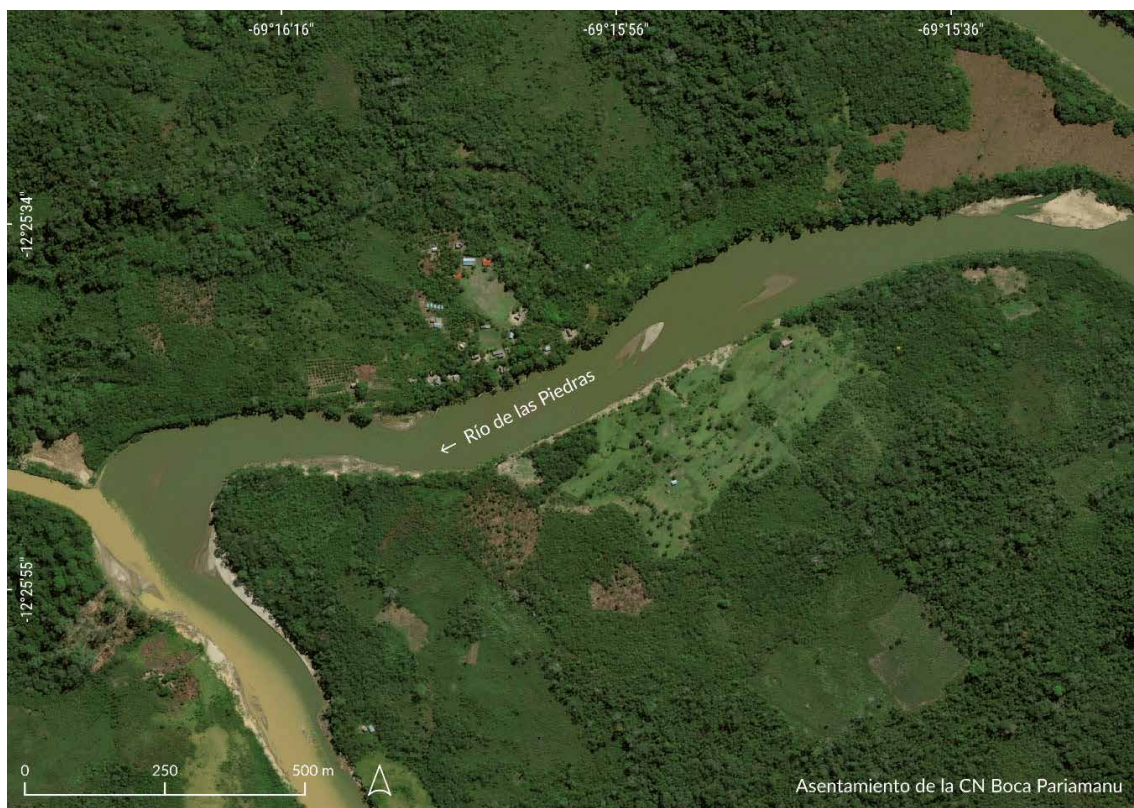
Foto 283: Vista aérea del asentamiento de la CN Boca Paríamanu a orillas del río Las Piedras
Fuente: Elaboración de Montejo en base a imagen aérea de Bing, Maxar (2016).

Mantienen las ubicaciones de las primeras casas que en 1989 se situaban alrededor de una pequeña “cancha” de fútbol. Algunas viviendas se localizan paralelas al río y otras alrededor de la cancha nueva donde se ubica la escuela y la casa comunal.

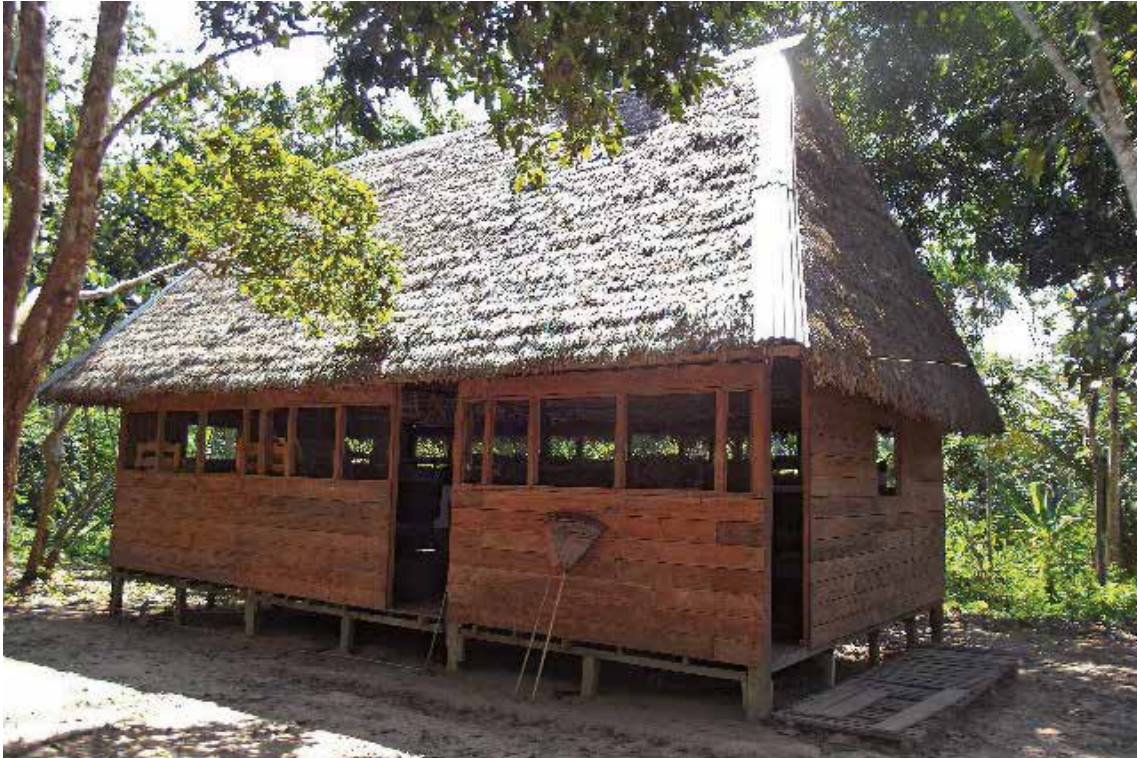
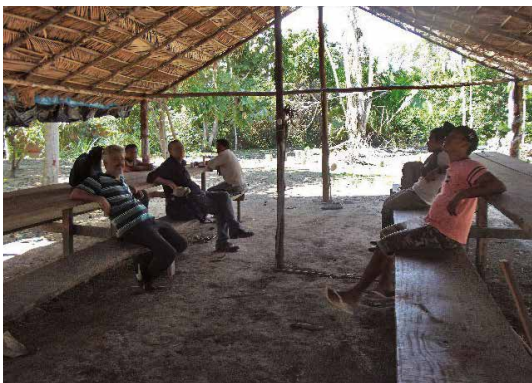
Foto 284: Módulo de alojamiento para turistas.
Foto 285: Cocina-comedor en construcción.
Foto 286 y Foto 287: Módulo de baños e interior de las habitaciones para turistas.
Fuente: Autores (2019).

Han incursionado desde hace aproximadamente un año en la actividad del ecoturismo para lo cual han construido un pequeño albergue y un local de comedor-cocina, aún no concluido, a pocos metros del asentamiento, al cual acceden por una trocha que discurre a través de pequeños cultivos demostrativos.

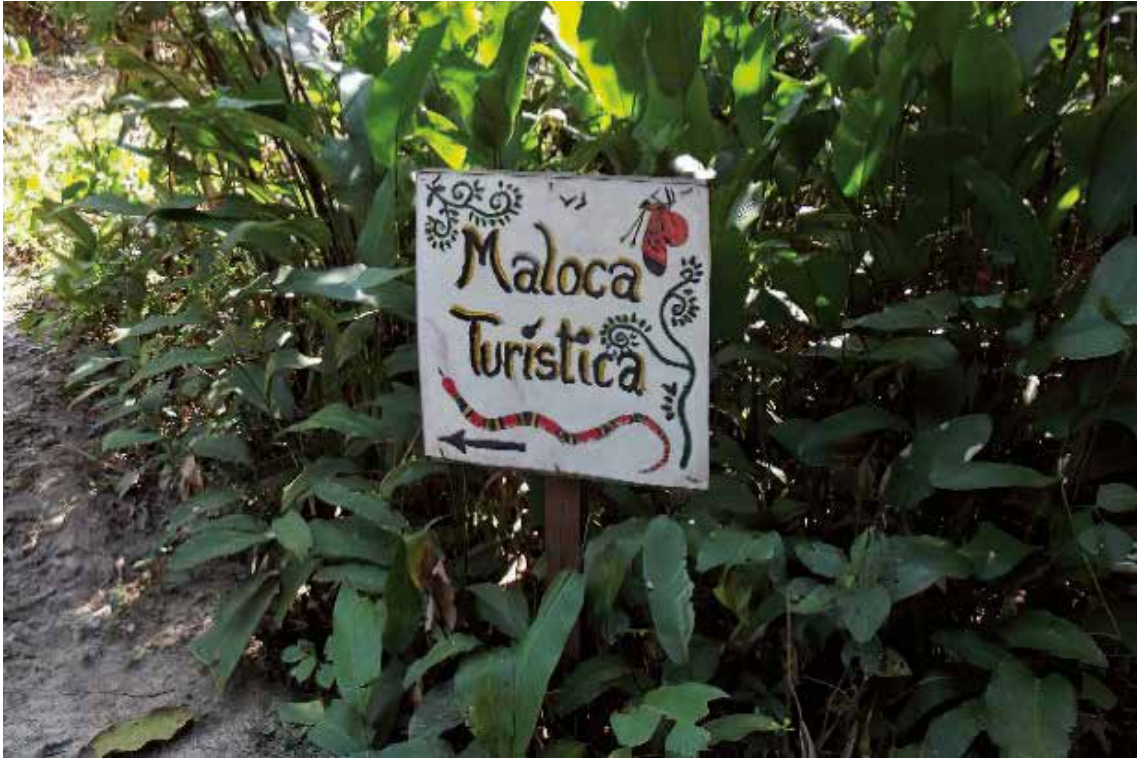
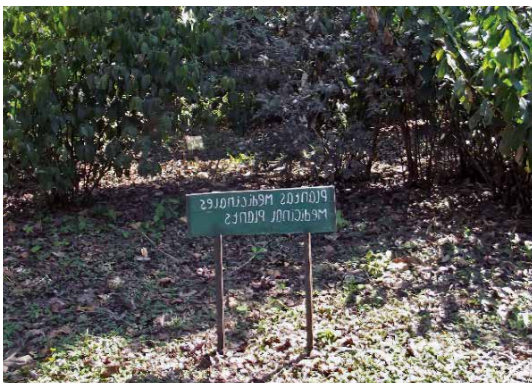
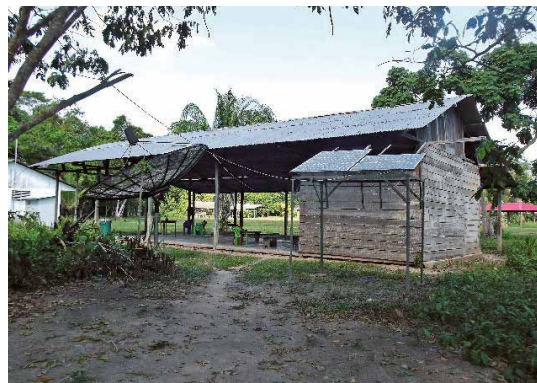
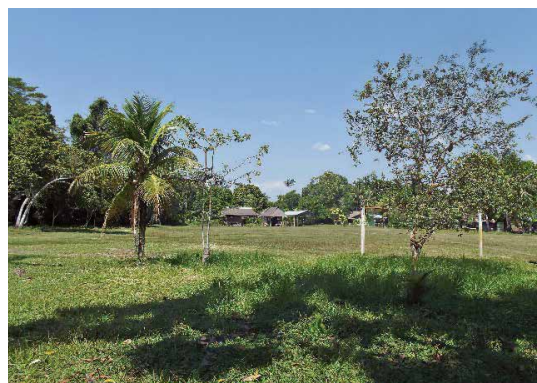
Foto 288 y Foto 289: Sendero hacia el alojamiento turístico.
Foto 290: Local comunal con paneles solares y antena parabólica.
Foto 291: Viviendas alrededor del espacio de cancha deportiva.
Fuente: Autores (2019).

La comunidad recibió una donación de paneles solares, pero sólo está en funcionamiento el que da energía a la televisión del local comunal. Algunas familias cuentan con generadores de energía particulares. Hace unos 10 años a través de un proyecto externo se construyeron módulos de baños y duchas para cada vivienda, pero explicaron que la instalación se realizó con cálculos errados de pendiente del suelo, generando dificultades en el bombeo del agua del tanque que construyeron sobre un ojo de agua.

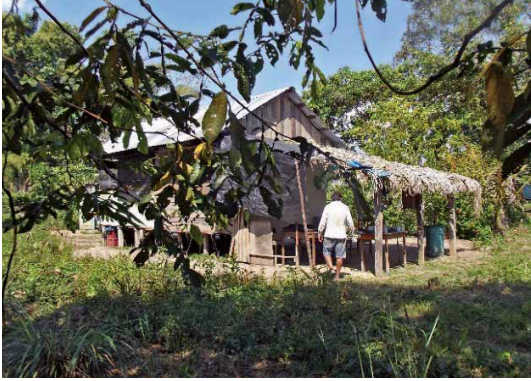
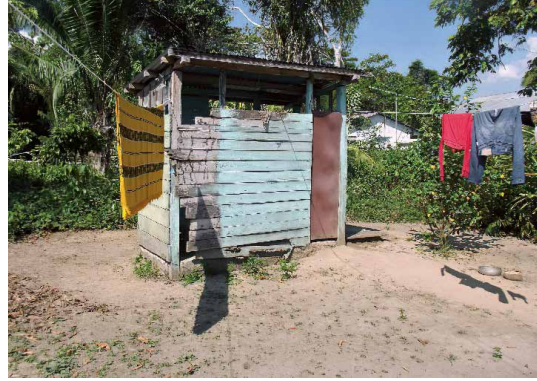
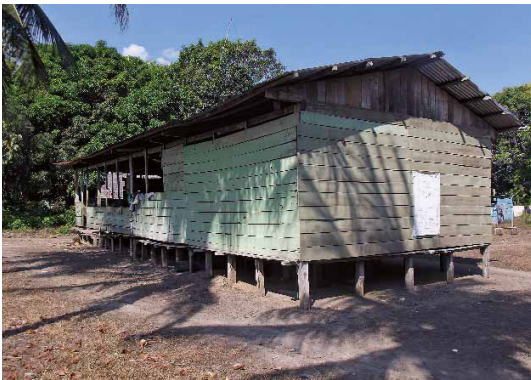
Foto 294 y Foto 295: Viviendas actuales, mixtura entre materiales tradicionales y modernos.

Foto 296: Vivienda con paredes decoradas con dibujos y pintura.
Foto 297 y Foto 298: Baños construidos con madera, calamina y cemento en las afueras de las viviendas.

En esta comunidad hemos encontrado los únicos ejemplos de decoración en las viviendas, haciendo uso del color y de motivos ornamentales como se aprecia en las fotos abajo.

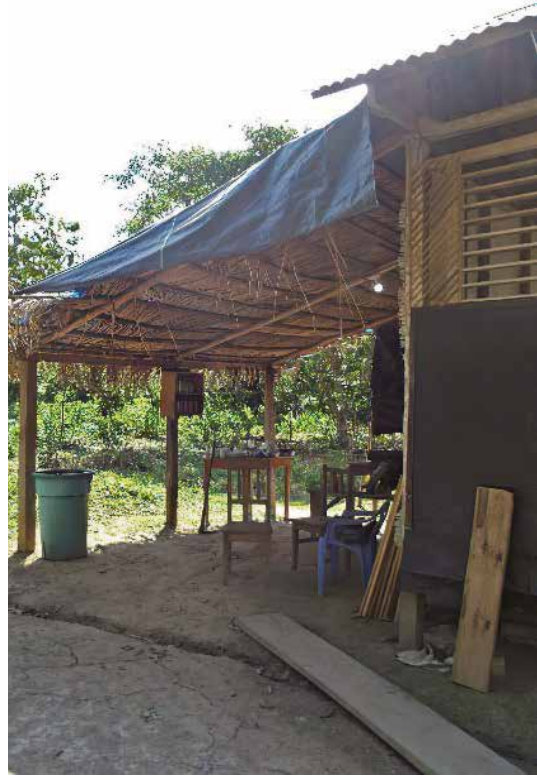
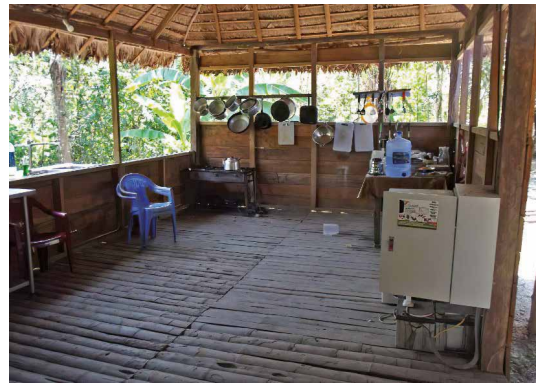
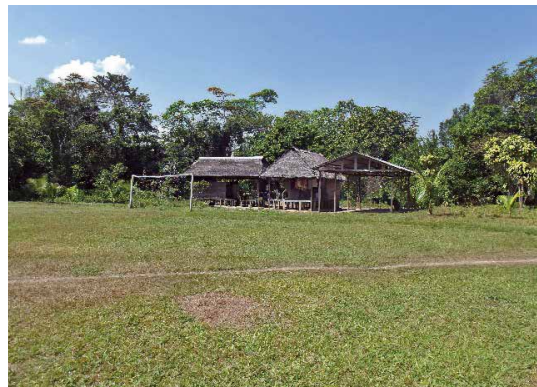
Foto 299: Vivienda con celosías de madera.
Foto 300 y Foto 301: Cocina de vivienda y cocina del albergue turístico.
Foto 302: Núcleo familiar de viviendas.
Se observa el uso de materiales tradicionales y procesados, de dimensiones menores y mayores, así como diversas inclinaciones de techos.
Fuente: Autores (2019).

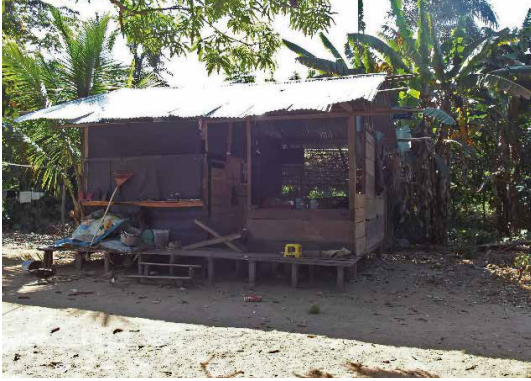
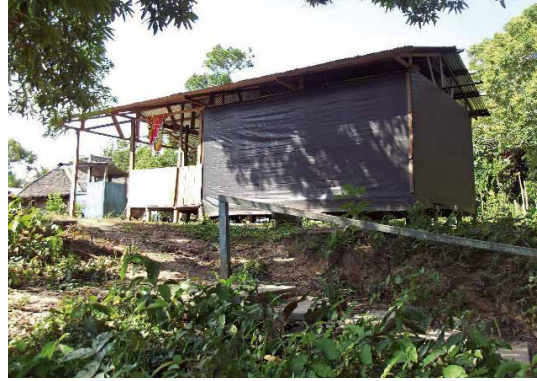
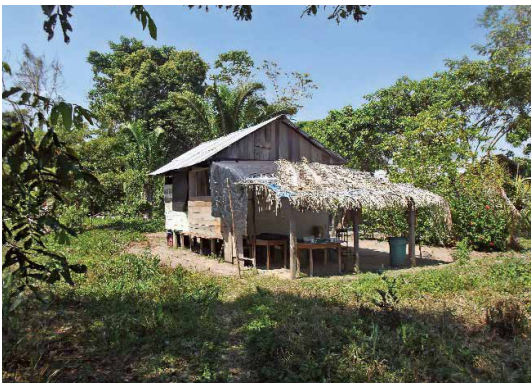
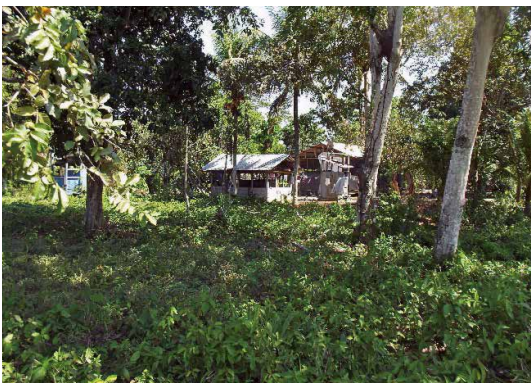
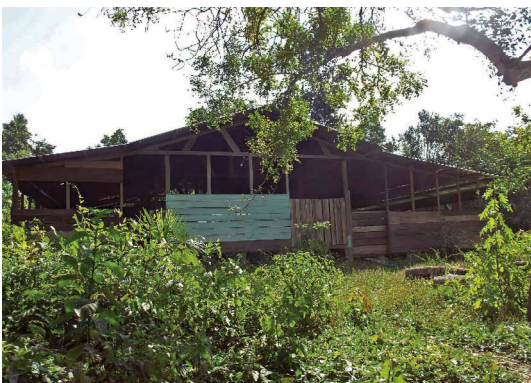
Foto 303: Vivienda T-1 de un volumen, estado tecnológico M.
Foto 304, Foto 305 y Foto 306: Unidades de vivienda distantes en medio del bosque con mixtura de materiales.
Foto 307: Unidad de vivienda nueva.
Fuente: Autores (2019).

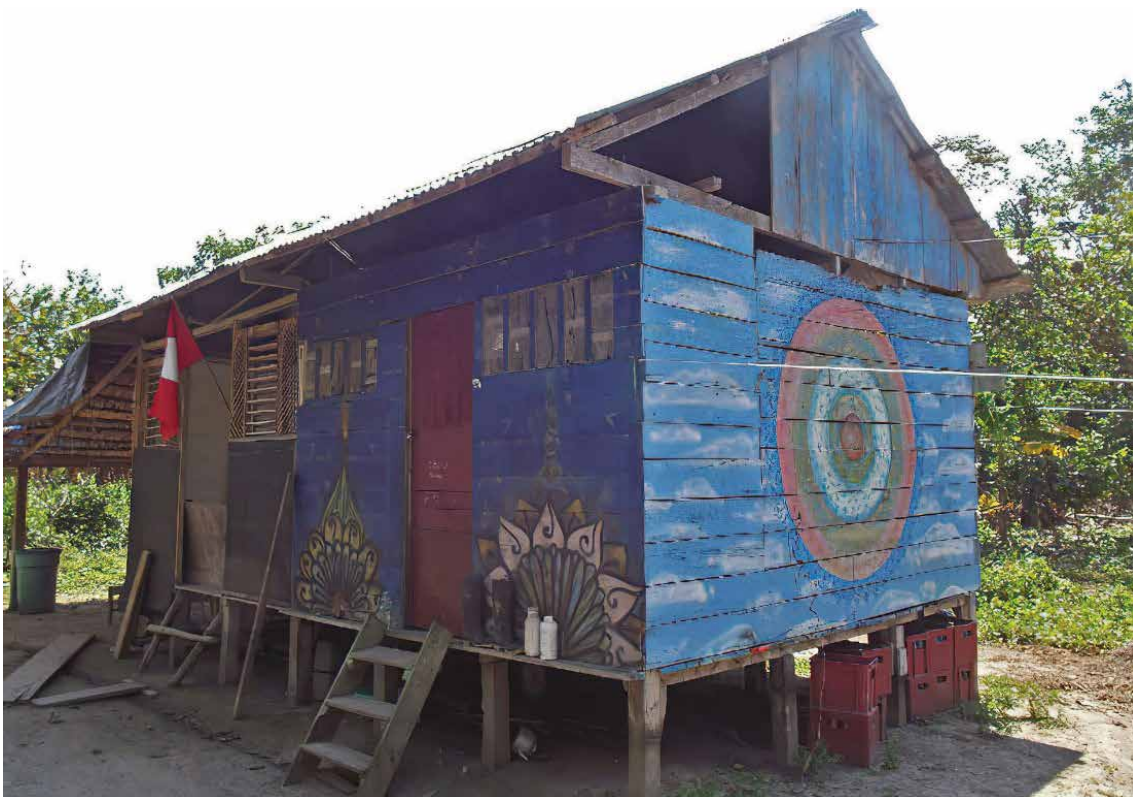
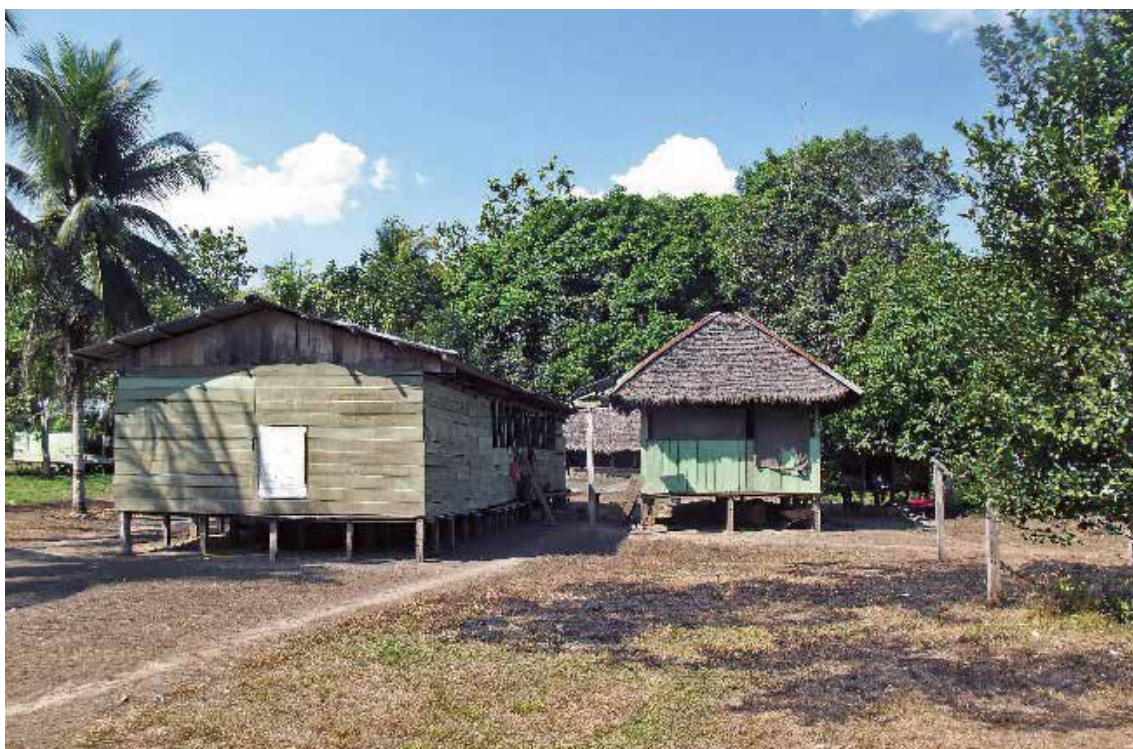
Foto 308 y Foto 309: Vivienda pintada y con dibujos decorativos en las fachadas.
Fuente: Autores (2019).

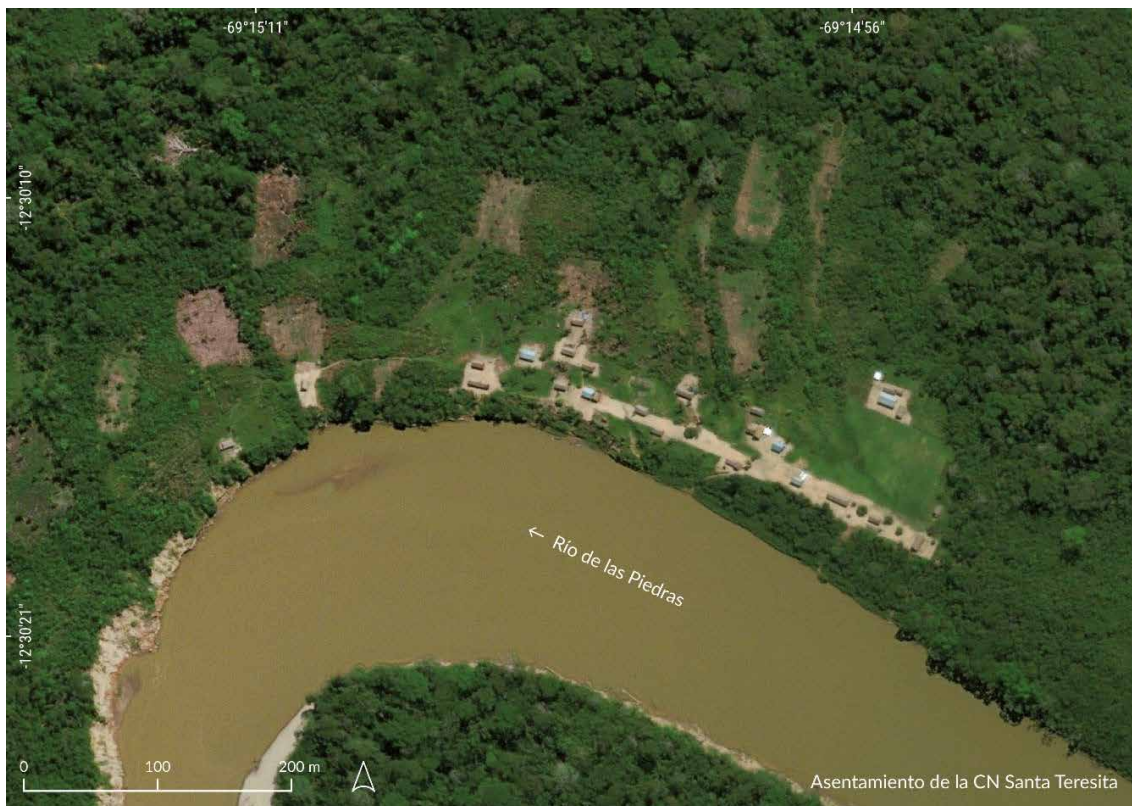
Foto 310: Vista aérea del asentamiento la CN Santa Teresita.
Fuente: Elaboración de Montejo en base a imagen aérea de Bing, Maxar (2016).

Como se puede apreciar en la Foto 310, las viviendas se sitúan de forma paralela al río, teniendo como eje un camino a cuyos lados se van situado las viviendas. De forma progresiva y a medida que llega más población, las viviendas se sitúan hacia el interior. La imagen de satélite muestra que el territorio comunal tiene la cobertura de bosque y chacras, a diferencia de lo que sucede en el territorio colindante situado al noreste de sus vecinos mestizos.

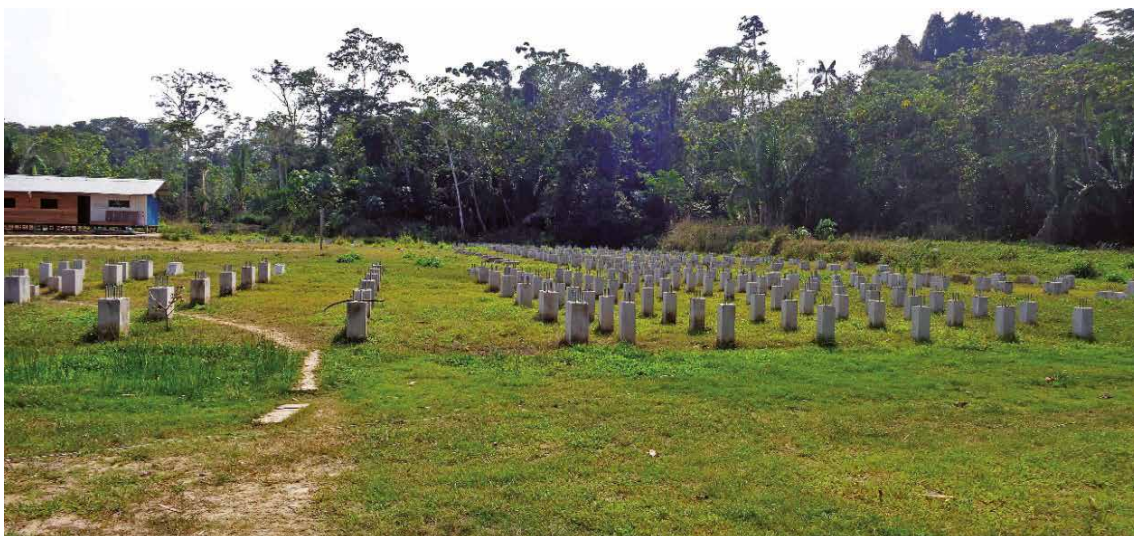
Foto 311: Pilotes de la futura escuela del Plan Selva paralizada en 2018.

un proyecto de escuela tan grande (del Plan Selva del Ministerio de Educación⁶) en una comunidad con poca población. Se inició la obra en 2017 sin conocimiento ni consideración de las estaciones climáticas y tuvo que ser paralizada por la carencia de materiales que no podían llegar a la comunidad en temporada seca, porque los ríos estaban muy bajos y en la temporada de lluvias fue imposible construir. Aparentemente en 2019 el proyecto no tenía visos de continuar, y la comunidad se encontraba con el terreno ocupado por los pilotes de cimentación y un depósito de materiales construido provisoriamente con lonas plastificadas en la parte de ingreso frente a la obra (Foto 311).

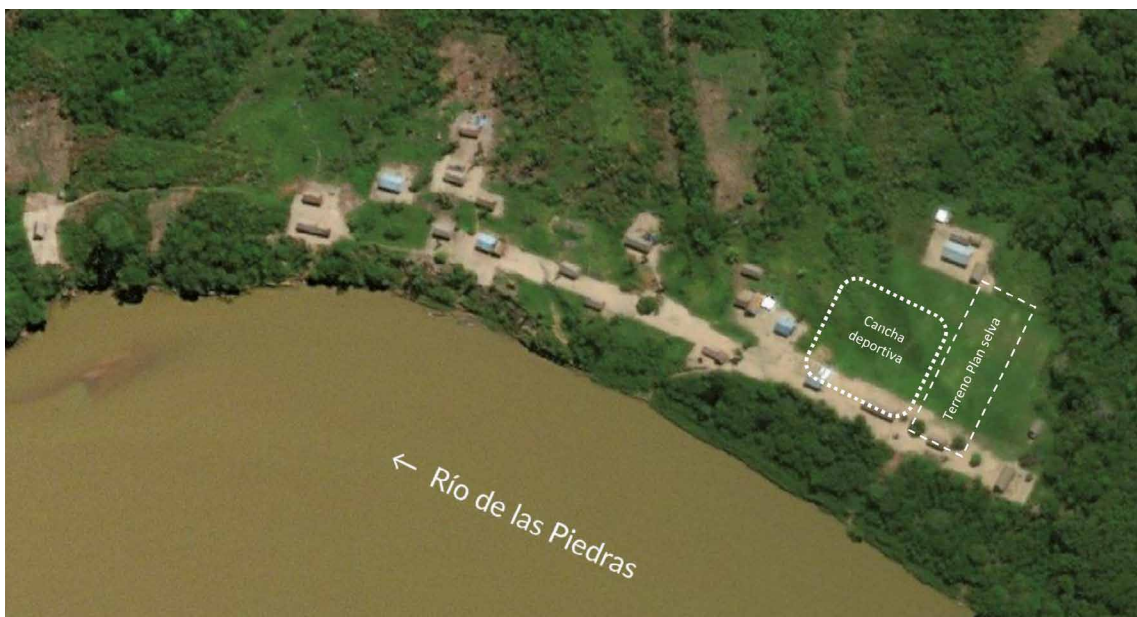
Foto 312: Acercamiento del  rea del asentamiento de la CN Santa Teresita.
 Fuente: Elaboraci n propia en base a imagen Bing, Maxar (2016).

En **planimetría** (Figura 73 y Foto 312) se trata de un:

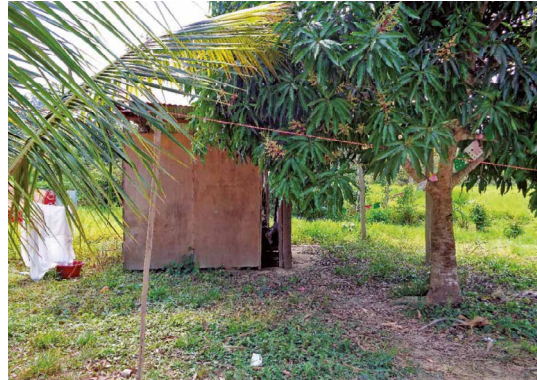
Foto 320: Vivienda de soltero, de dimensiones menores.
Foto 321 y Foto 322: Núcleos de viviendas.
Foto 323: Espacio de convivencia de la vivienda sin cerramientos.
Fuente: Autores (2019).

Las dimensiones de las viviendas son variadas. Existen viviendas que se diferencian en sus dimensiones fundamentalmente por el número de integrantes del grupo doméstico. Las viviendas de soltero son de muy reducidas dimensiones, básicamente un espacio para dormir, lo que evidenciaría un estatus considerado como “provisional” (Foto 319).

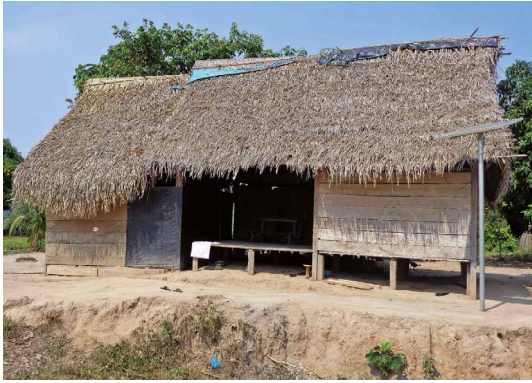
Foto 328: Vivienda con distintos niveles de piso.
Foto 329 y Foto 330: Espacio cercado por vegetación alrededor del gallinero y la cocina.
Foto 331: Gallinero, casa habitación y cocina conformando la unidad de la vivienda.
Se aprecia la continuidad de espacios públicos y privados.
Foto 332: Núcleo familiar de viviendas.
Los dueños tienen vínculos de parentesco, lo que se refleja también en su localización próxima dentro del asentamiento.
Foto 333: Vivienda con cerramientos de diversos materiales.
Fuente: Autores (2019).

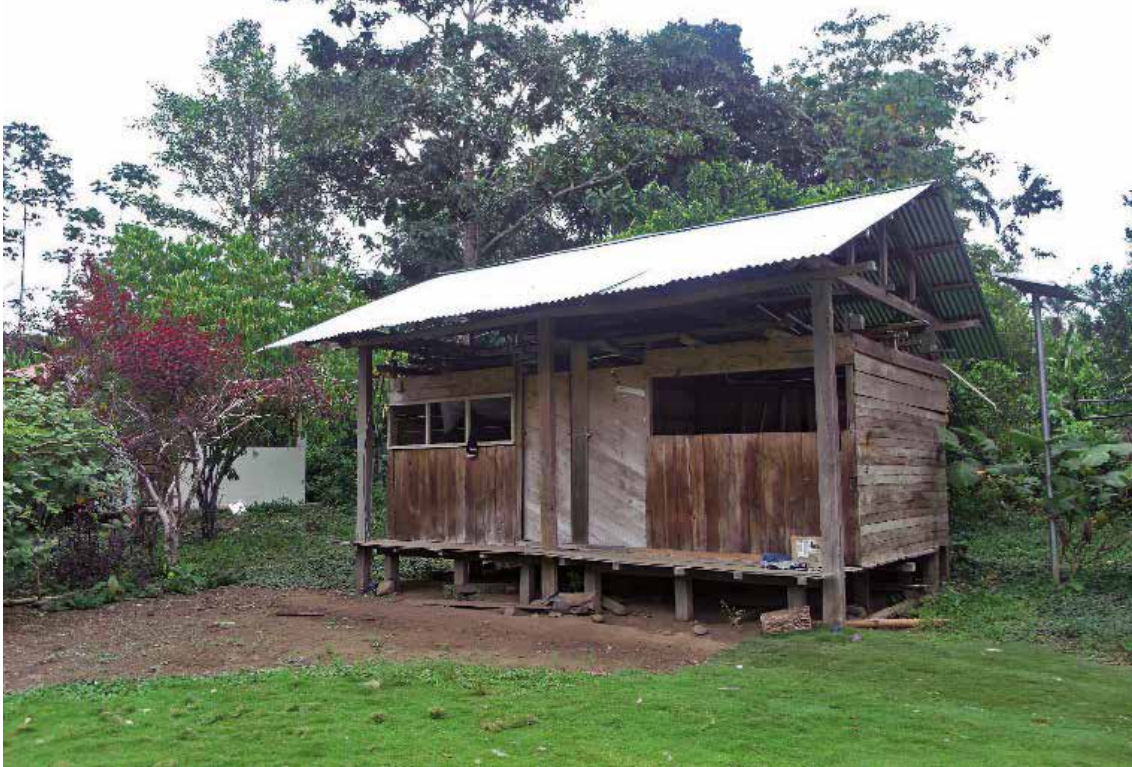
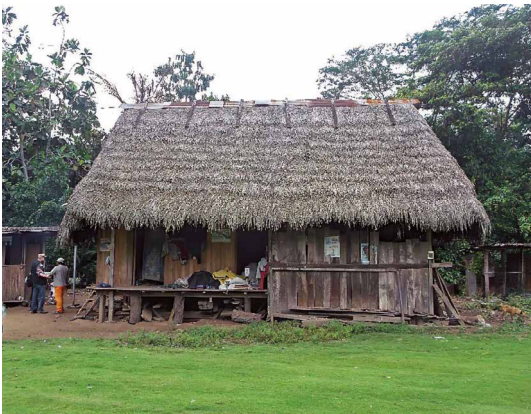
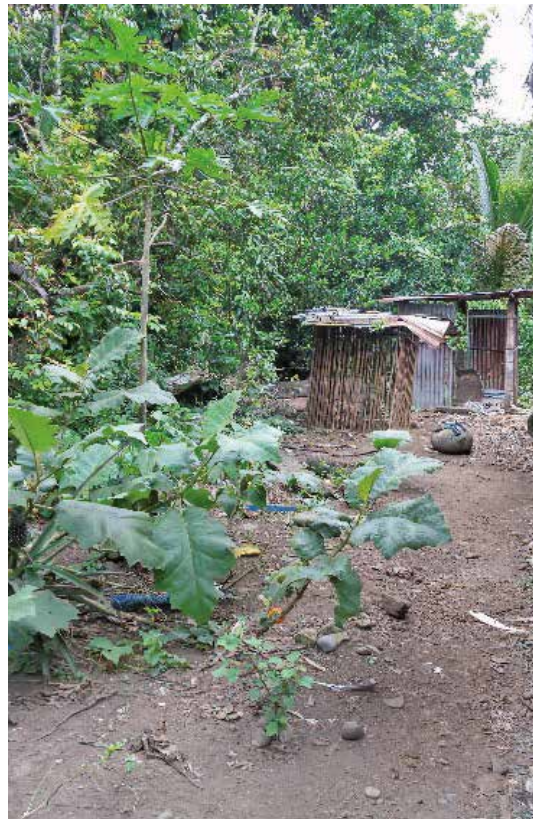
Foto 351: Vivienda con piso elevado y techo de calaminas.
Foto 352: Vivienda con techo deteriorado y reparado.
Foto 353: Parte posterior de la vivienda con pequeños cultivos y gallineros.
Fuente: Autores (2019).

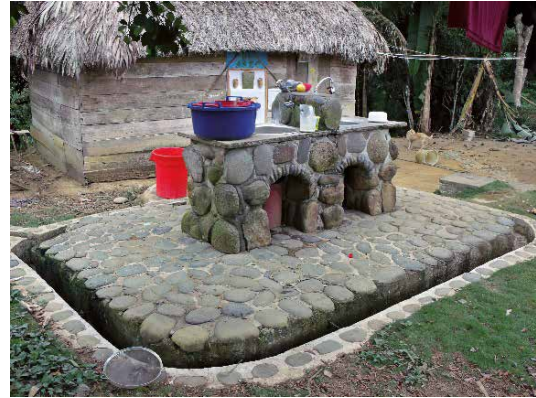
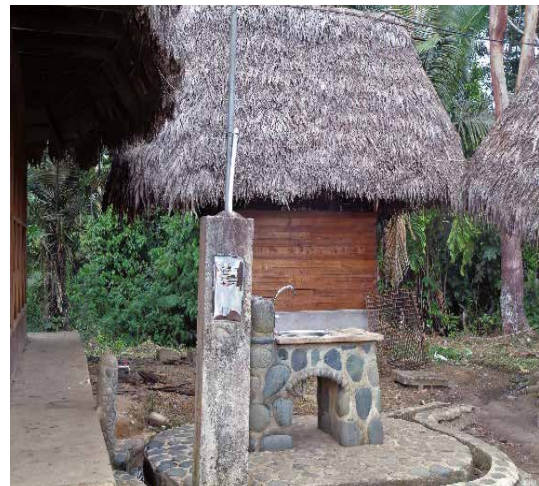
Foto 356 y Foto 357: Módulos con agua entubada y medidor de luz en cada unidad familiar.
Fuente: Autores (2019).

La comunidad cuenta con un sistema de agua potable y desagüe implementado por la ONG Casa de los Niños que cubre las viviendas cercanas a este núcleo, el cual fue construido con piedras del río y cemento que se mantiene funcionando en todas las viviendas, así como la instalación de luz eléctrica (Fotos 356 y 357). Existe una escuela primaria e inicial, un local comunal construido de cemento y madera, y un centro de interpretación cultural, estos últimos locales construidos con aportes de proyectos externos.

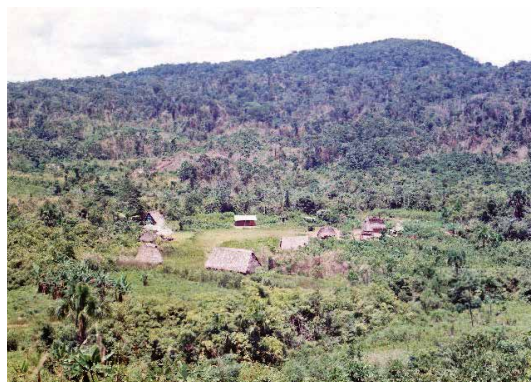
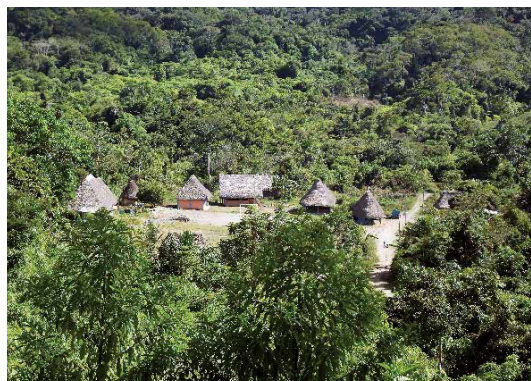
Foto 366 y Foto 367: Vista del núcleo central del asentamiento en 1996 y 2012.

Si bien esta comunidad no fue analizada en 1989, se tiene registros fotográficos de uno de los autores que datan de 1996 y 2012, en los cuales se puede apreciar la conformación inicial del asentamiento alrededor del espacio deportivo central (Fotos 366 y 367).
