TRANSFORMACIONES

De la arquitectura indígena
en la cuenca del Madre de Dios, Perú

TANITH OLÓRTEGUI DEL CASTILLO
KLAUS RUMMENHÖLLER
JOSÉ MARÍA VALCUENDE DEL RIO

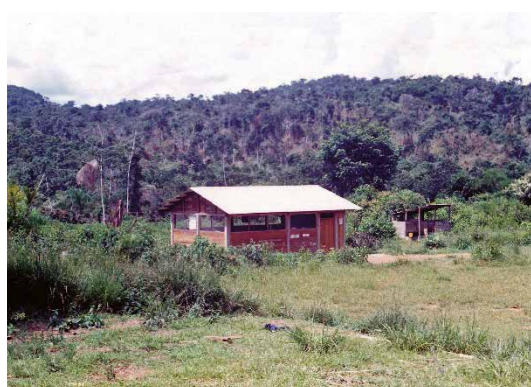
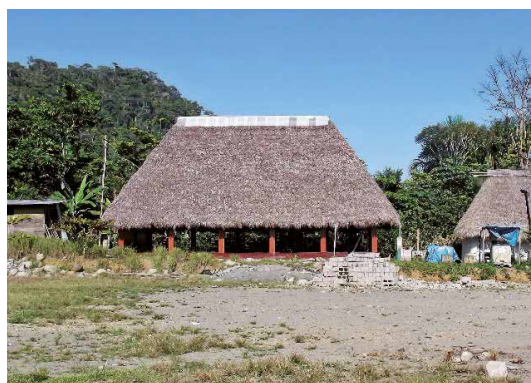
Foto 368 y Foto 369: Escuela en 1996 y local comunal en construcción en 2012.

En 1996 no se percibían muchos impactos de proyectos externos en la comunidad (salvo el local escolar), sus manifestaciones culturales eran reflejo de su cultura original, empleando diseños, materiales disponibles y técnicas tradicionales tanto en artesanía como en construcción. Ya en 2012 se observaba el empleo de materiales industrializados y técnicas foráneas (ver techo del local comunal) como ladrillos, cemento, planchas de calaminas plásticas en la construcción (Fotos 368 y 369).

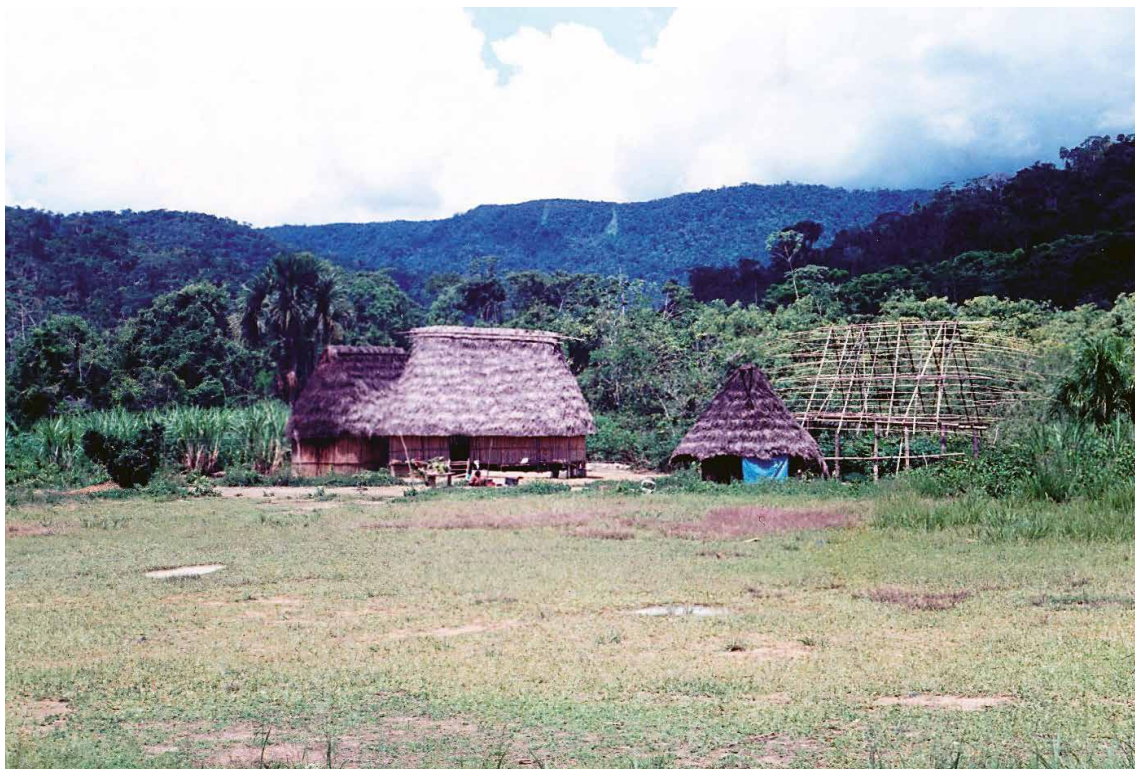
Foto 370: Viviendas tradicionales construidas y en construcción alrededor del área central en 1996.

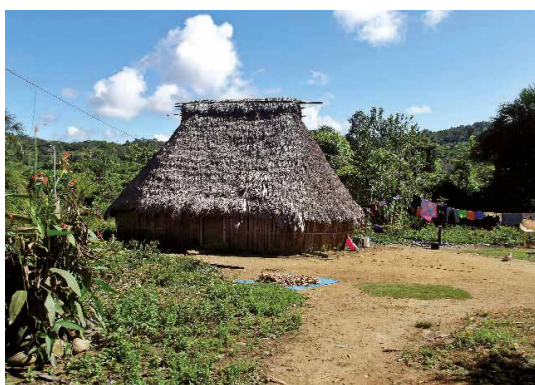
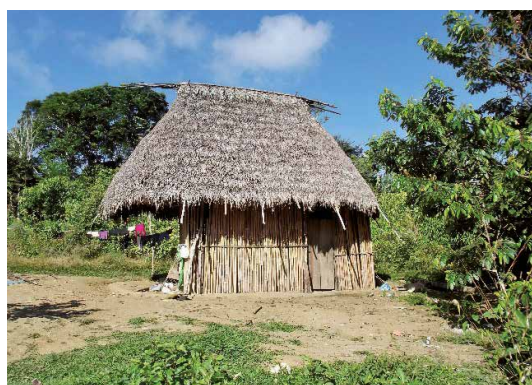
Foto 371 y Foto 372: Viviendas Matsigenka construidas a la usanza tradicional.

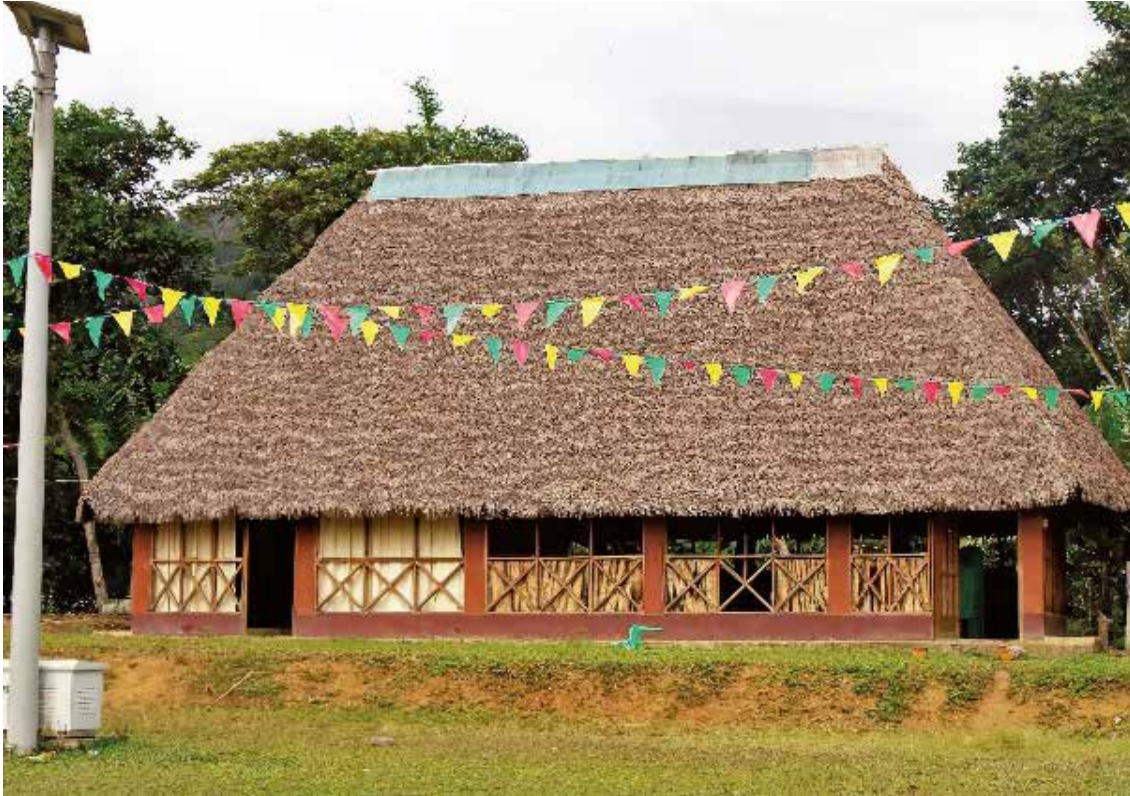
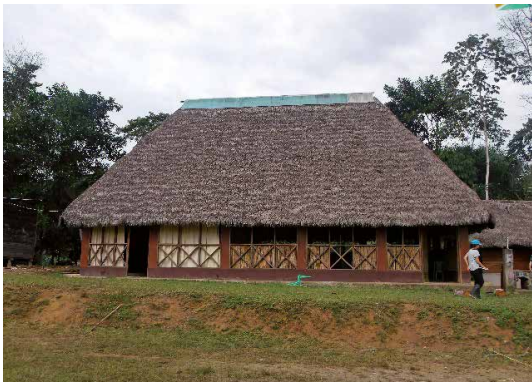
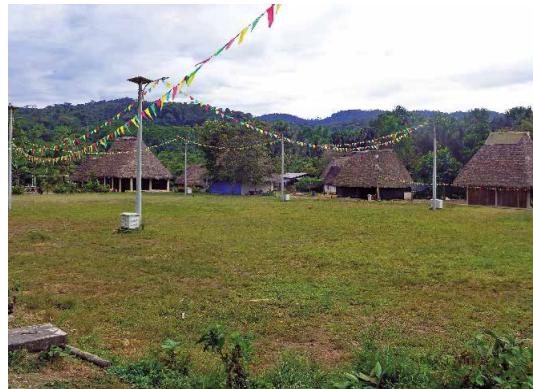
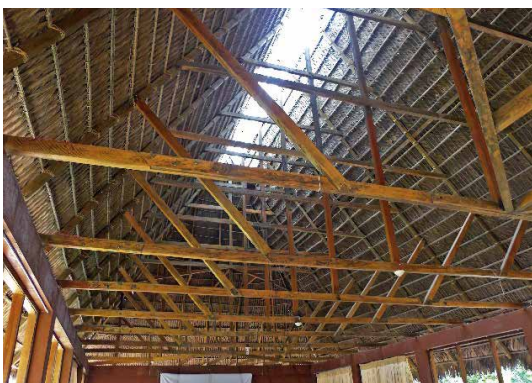
Foto 375, Foto 376 y Foto 377: Local comunal terminado e interior del techo con cumbreira translúcida.
Foto 378: Frentes consolidados de edificaciones alrededor del espacio central con iluminación en base a paneles fotovoltaicos.
Fuente: Autores (2019).

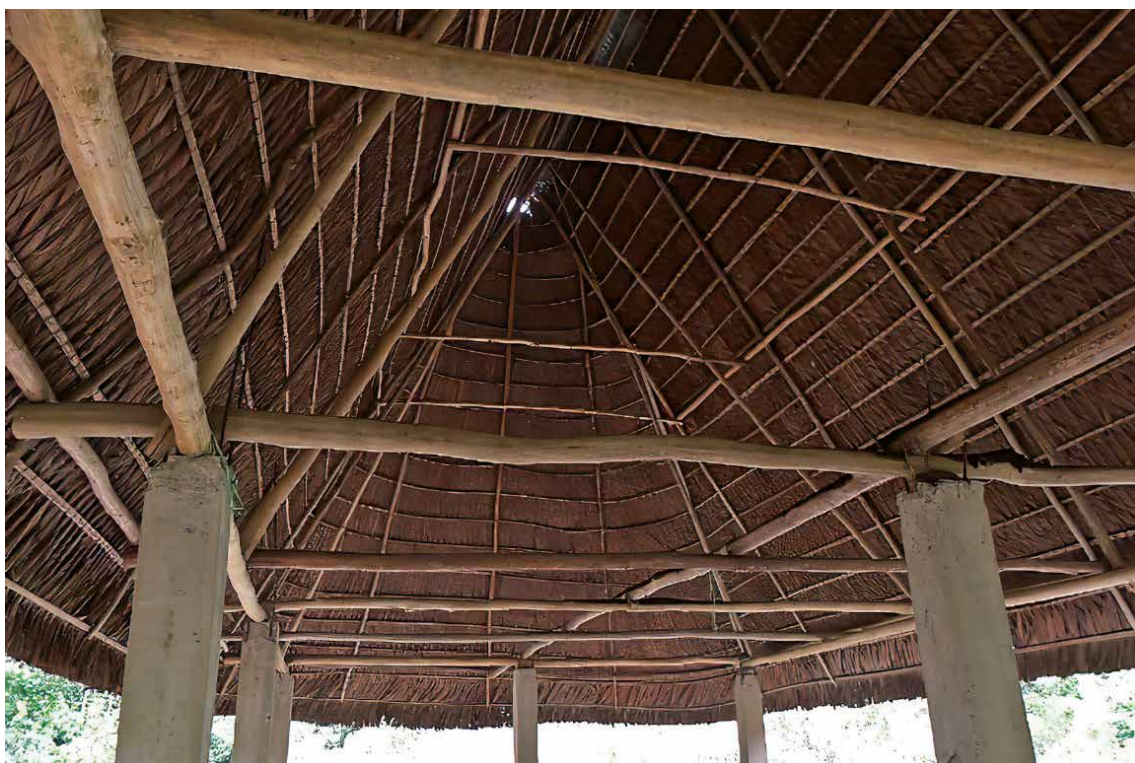
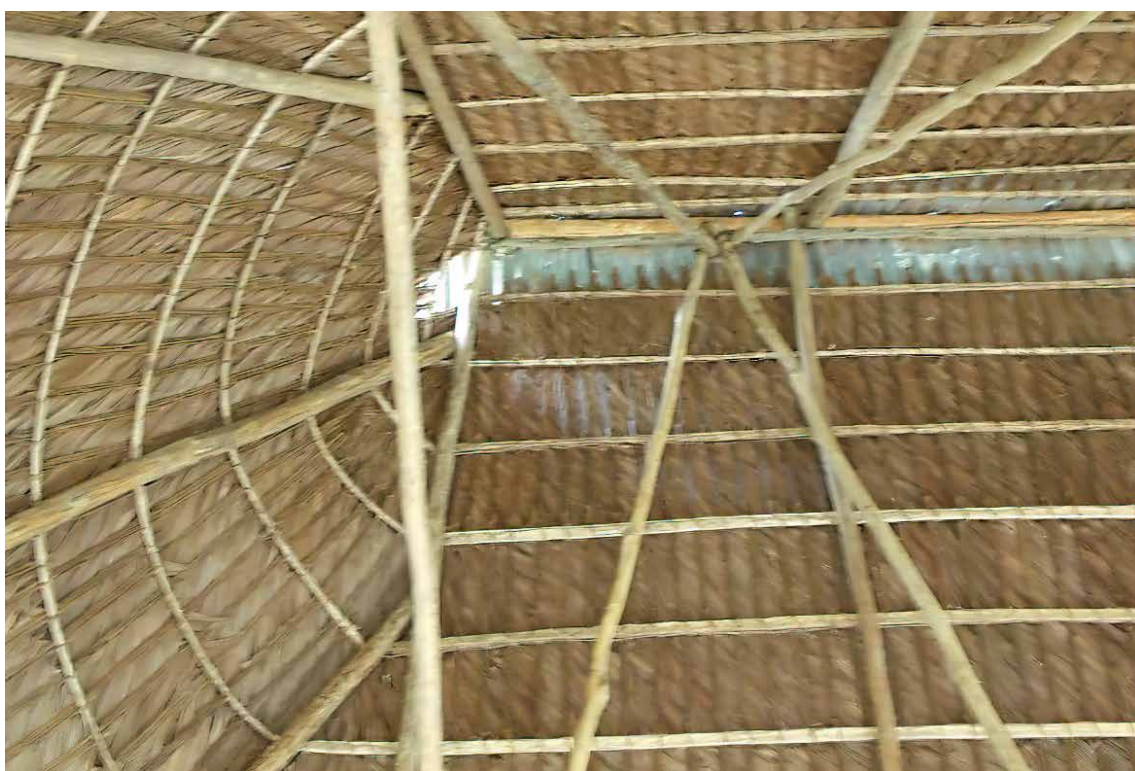
Foto 379 y Foto 380: Construcción mixta no concluida destinada a escuela.
Fuente: Autores (2019).

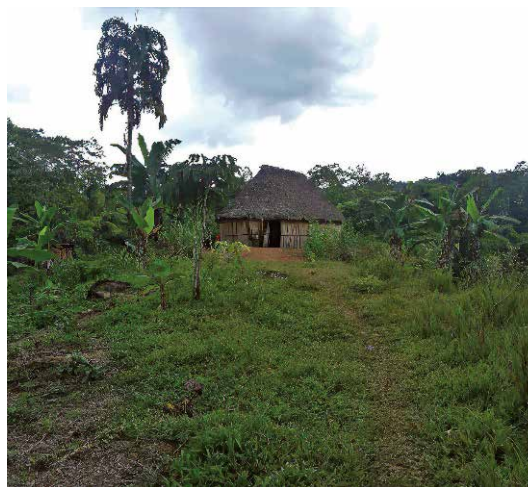
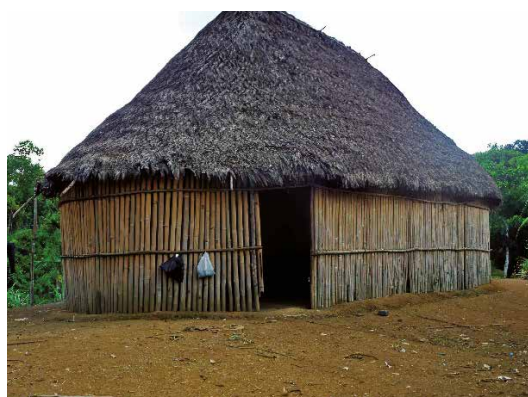
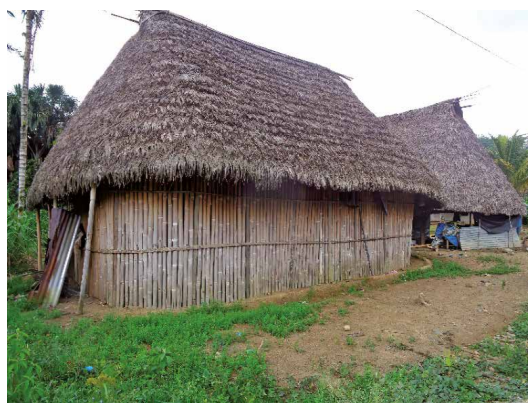
Foto 381 y Foto 382: Viviendas Matsigenka adosadas al piso con materiales tradicionales.

Foto 383: Vivienda de planta rectangular ovalada.

Algunos de los núcleos familiares Matsigenka mantienen su patrón de asentamiento y vivienda tradicional, de plantas rectangulares ovaladas (Fotos 385-389), techos de hojas tejidas, paredes sin ventanas hundidas en el suelo y amarradas entre sí. Los pisos se mantienen de tierra apisonada.

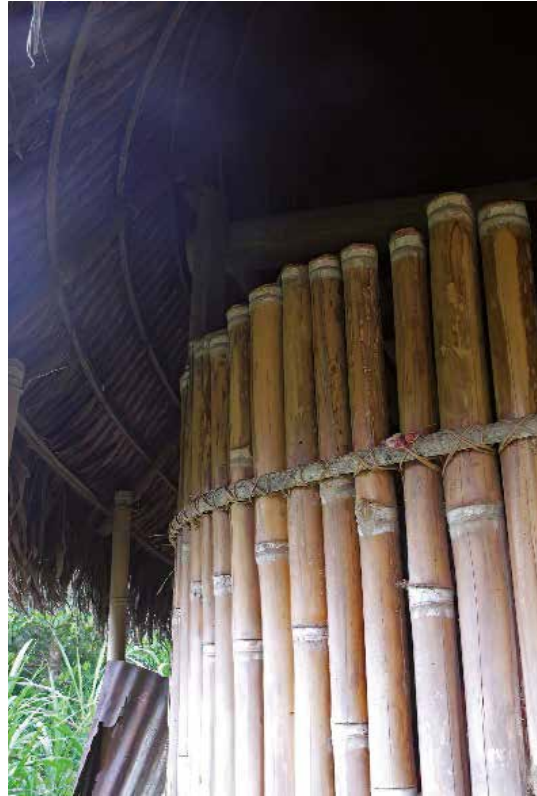
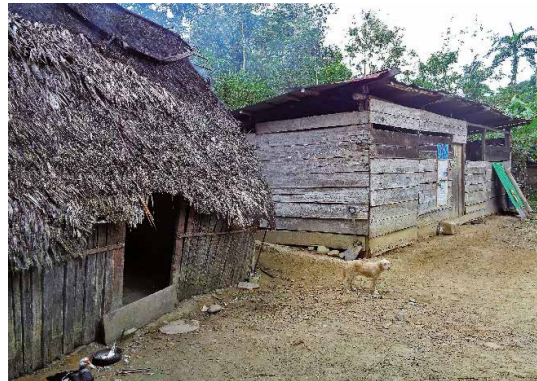
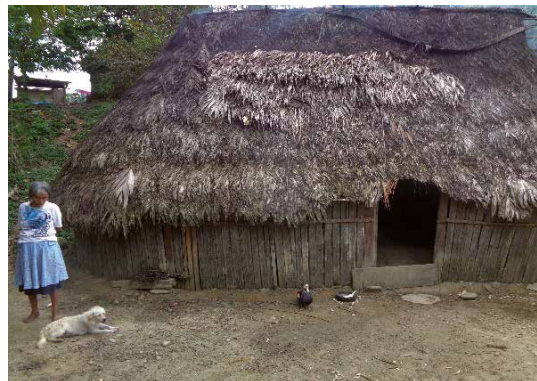
Foto 384: Detalle de la pared de caña-bravas amarradas.
Foto 385: Vivienda (T) de los padres y la vivienda de uno de los hijos adultos (M).
Foto 386: Anciana frente a su vivienda.
Fuente: Autores (2019).

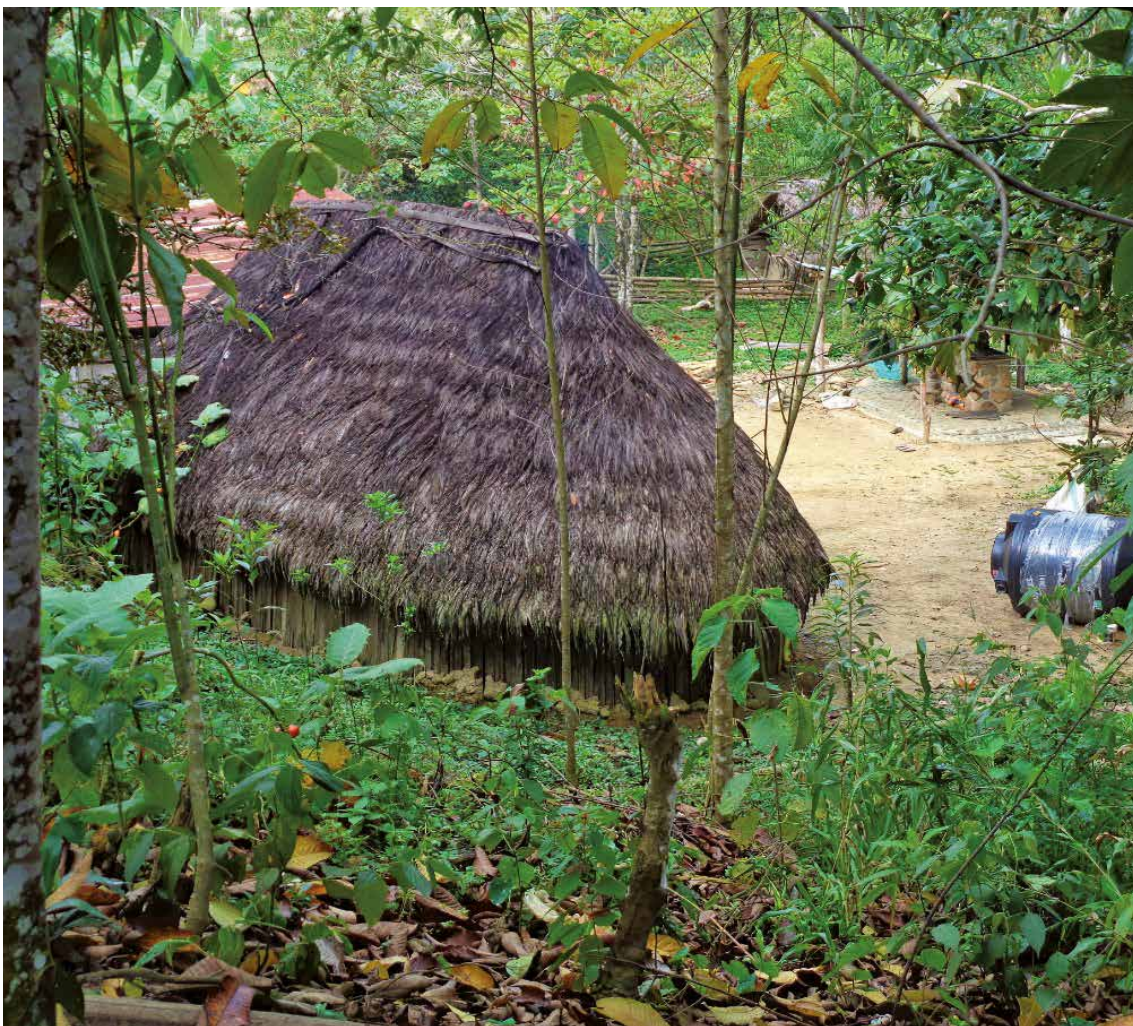
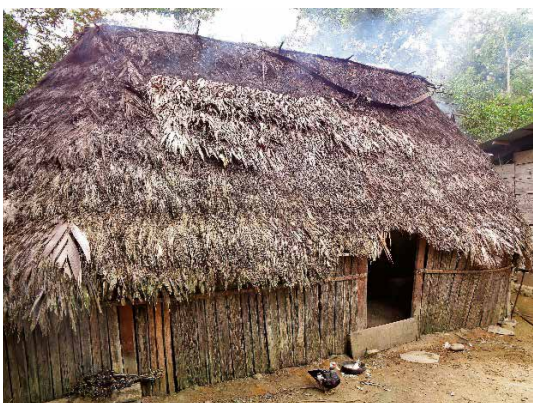
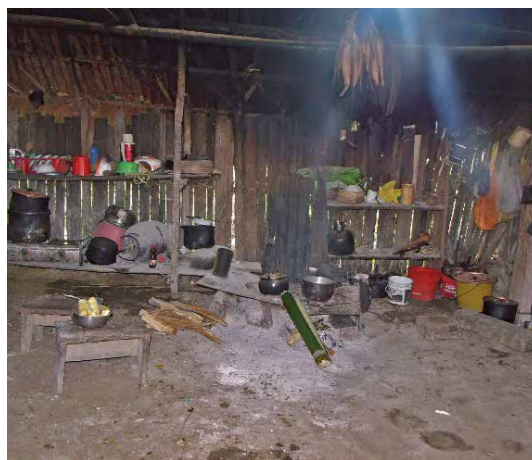
Foto 387: Núcleo de vivienda Matsigenka, con gallinero, módulo de agua y desagüe.

Foto 388: Vivienda tradicional de los padres ancianos de una familia Matsigenka.

Foto 389: Fogón tradicional sobre el suelo.

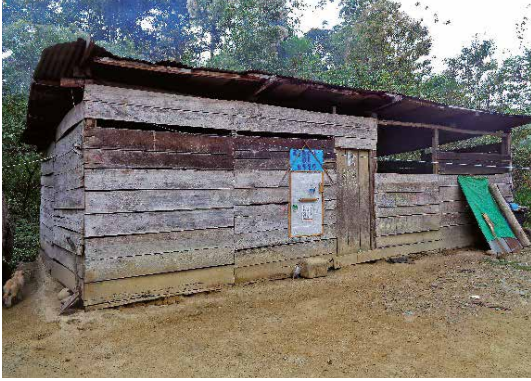
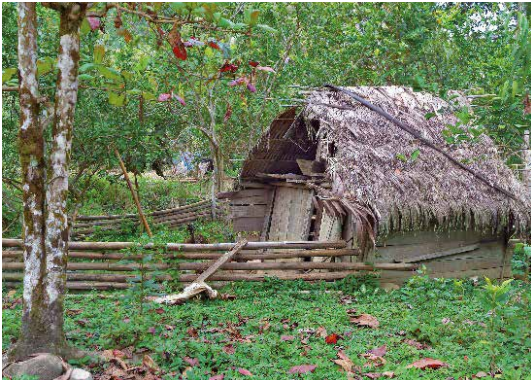
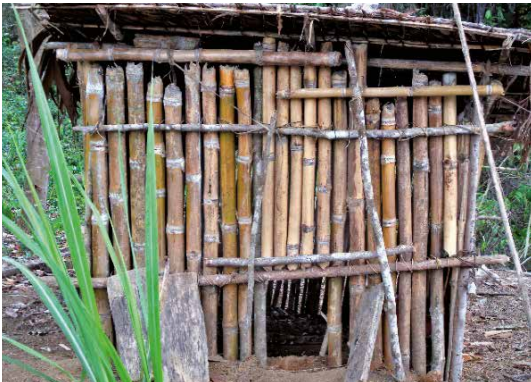
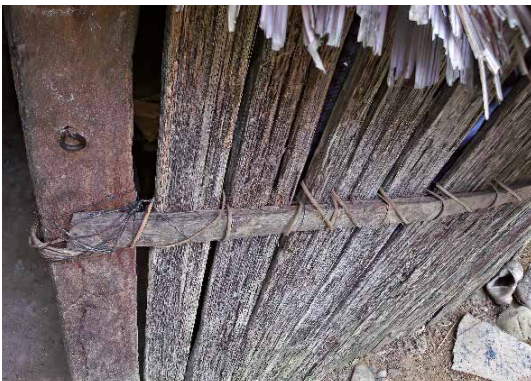
Foto 391 y Foto 392: Gallineros tradicionales en los alrededores del núcleo familiar.

Foto 393: Detalle de pared de pona.

El gallinero y algunos cultivos menores se ubican en los alrededores de las viviendas del núcleo familiar (Fotos 391 y 392).

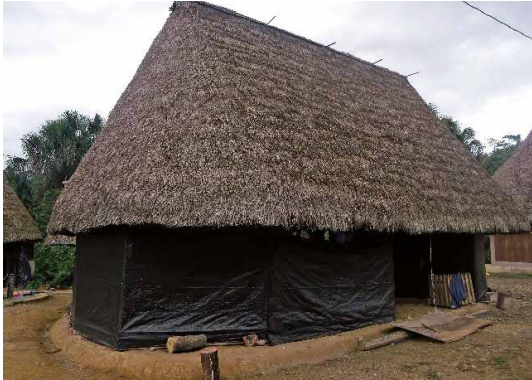
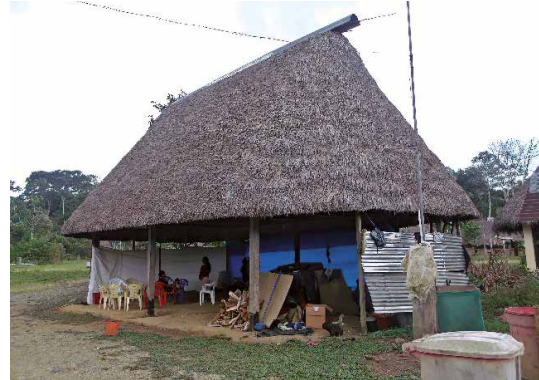
Foto 394 y Foto 395: Viviendas con materiales mezclados, hojas, plásticos y calaminas.
Fuente: Autores (2019).

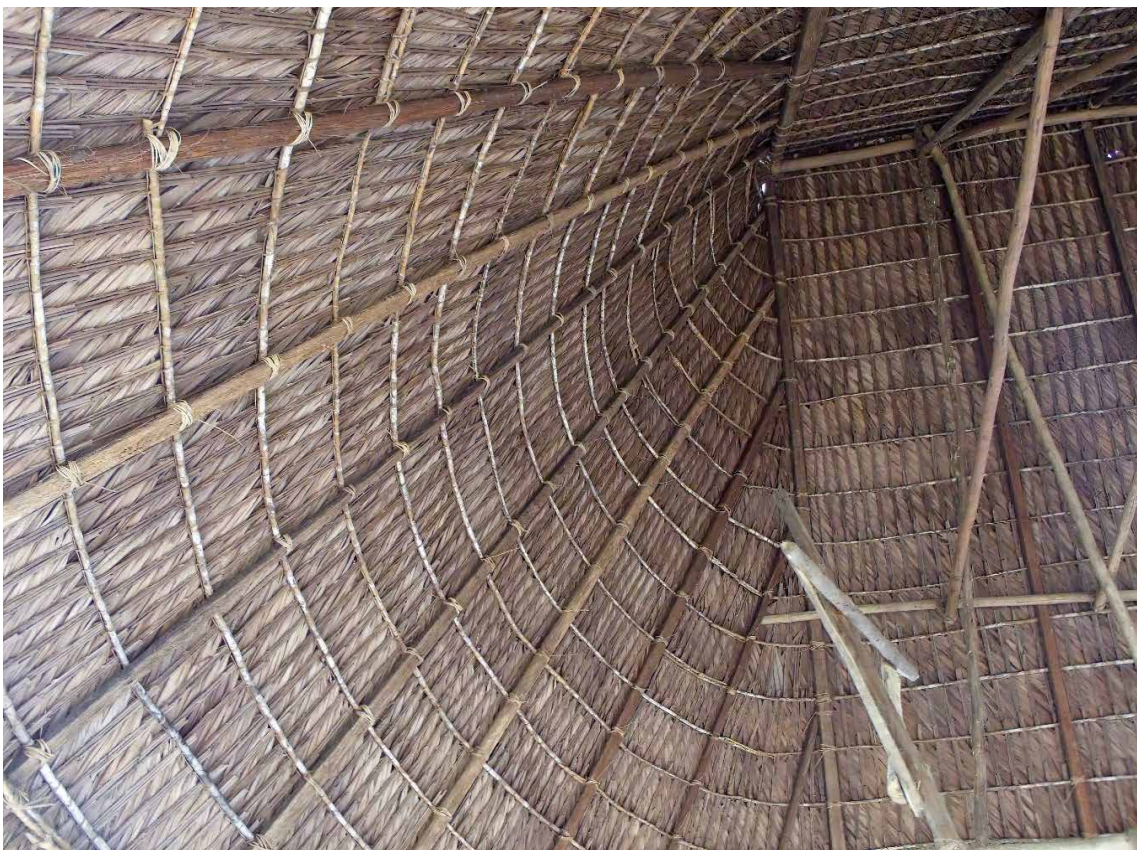
Foto 396: Techo con hojas tejidas y amarradas a la estructura, según el estilo Wachiperi.
Fuente: Autores (2019).

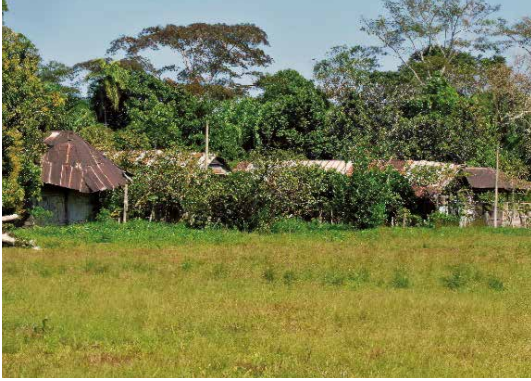
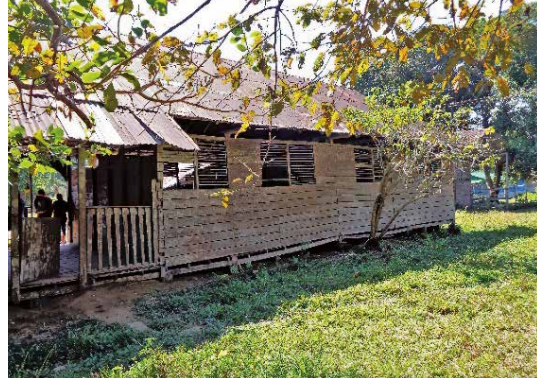
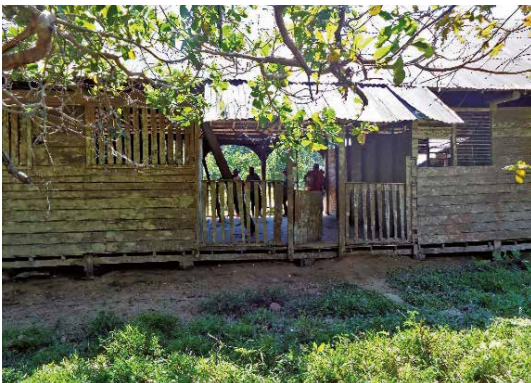
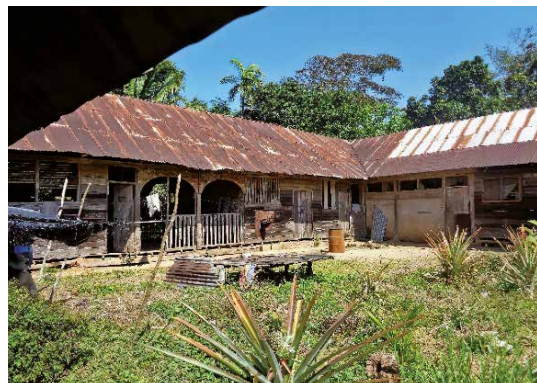
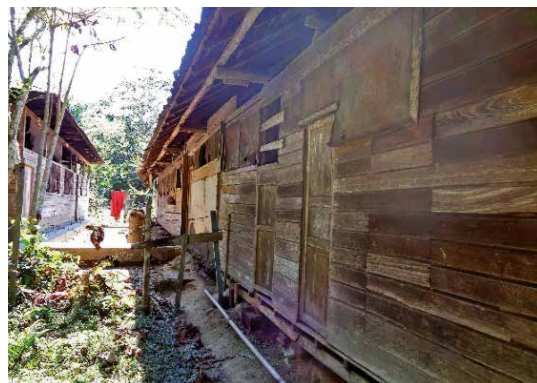
Foto 402 y Foto 403: Vistas del complejo de la misión abandonada desde 1980.
Foto 404: Vistas laterales de las edificaciones de la misión.
Foto 405, Foto 406 y Foto 407: Otras vistas de las edificaciones de la misión.
Fuente: Autores (2019).

Aún persisten los remanentes de la abandonada misión dominica, como una capilla de madera y el local de la misión hoy día usado como salón comunal. Sin embargo, se encuentran bastante deteriorados. La comunidad no asume el compromiso de refaccionar o remodelar la infraestructura deteriorada de la misión.

La antigua misión dominica, hoy sin uso, se encuentra en el margen izquierdo de la Comunidad (Fotos 402-413).

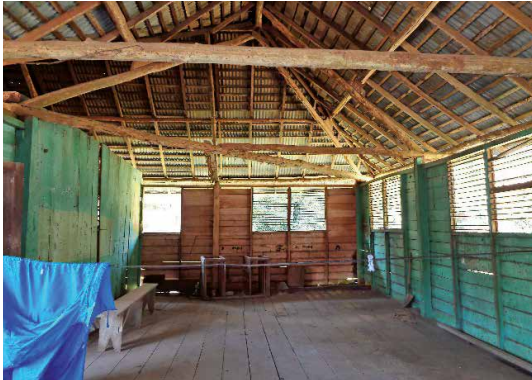
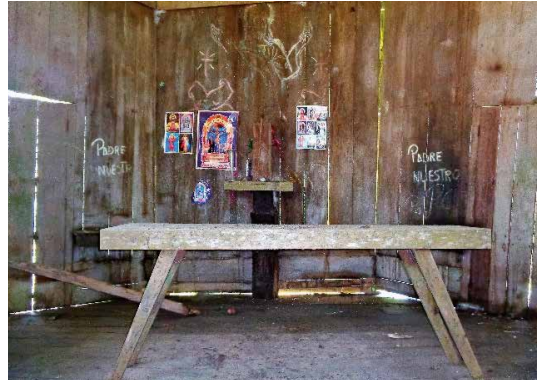
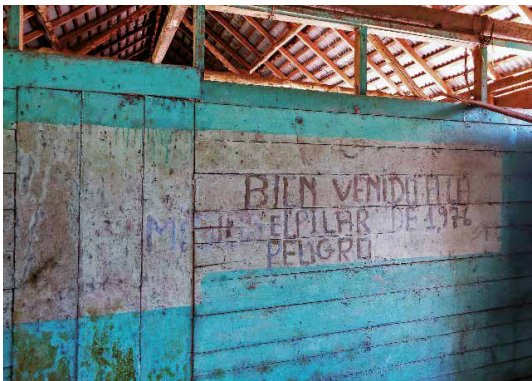
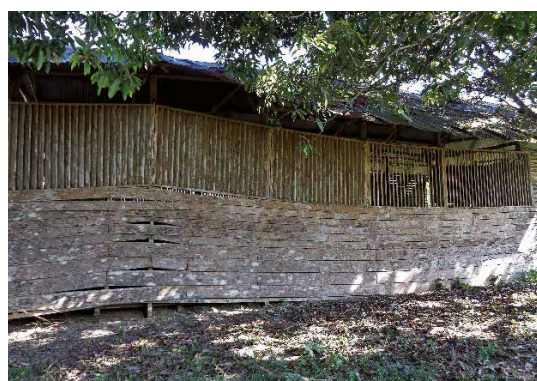
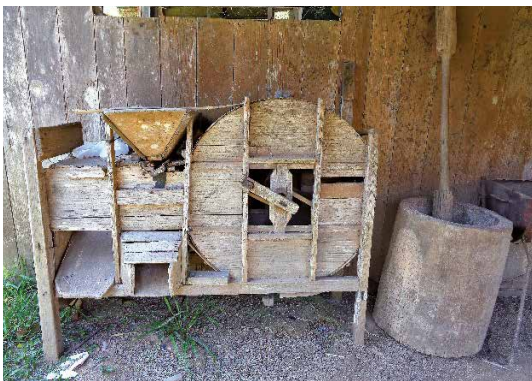
Foto 408 y Foto 409: Vistas interiores de las edificaciones de la misión.

Foto 410: Molino y pilón en la cocina de la misión.

Foto 411: Cocina a leña de la misión, traída desde España.

Foto 412: Altar en el Interior de la antigua iglesia de la misión.

Foto 413: Vista exterior de la pared lateral de la iglesia, totalmente deformada.

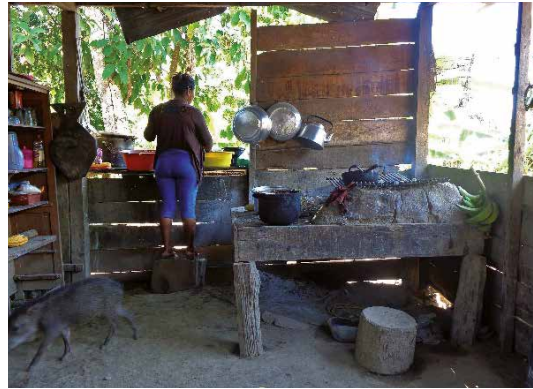
Foto 414 y Foto 415: Interior de una cocina con fogón elevado y casa habitación aledaña.
Fuente: Autores (2019).

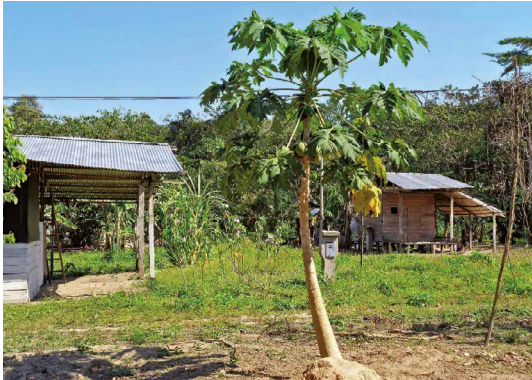
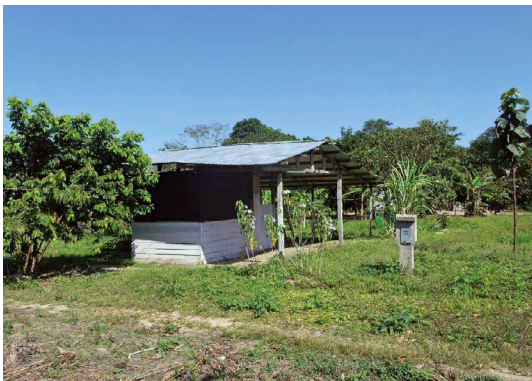
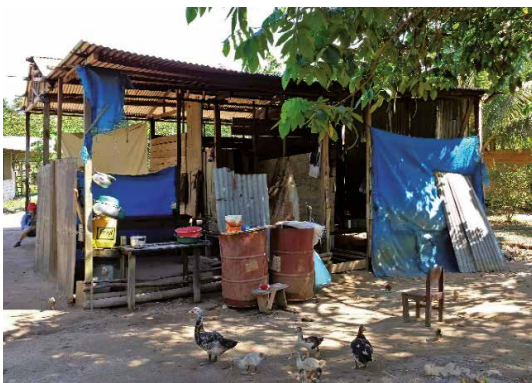
Foto 416: Unidad de vivienda con materiales procesados.
Foto 417: Vivienda con cerramientos de madera, plástico y calamina.
Foto 418: Cocina y casa habitación, espacio intermedio exterior de juegos y socialización.
Foto 419: Exterior de una cocina.
Foto 420: Fogón en el interior de una cocina.
Fuente: Autores (2019).

Las viviendas son construidas con madera tableada en las paredes, estructuras de madera clavada, tijerales en los techos, coberturas de planchas de calamina. En algunos casos las edificaciones están elevadas a pocos centíme-

tros del suelo, pero en la mayoría de casos se asientan sobre tierra apisonada.

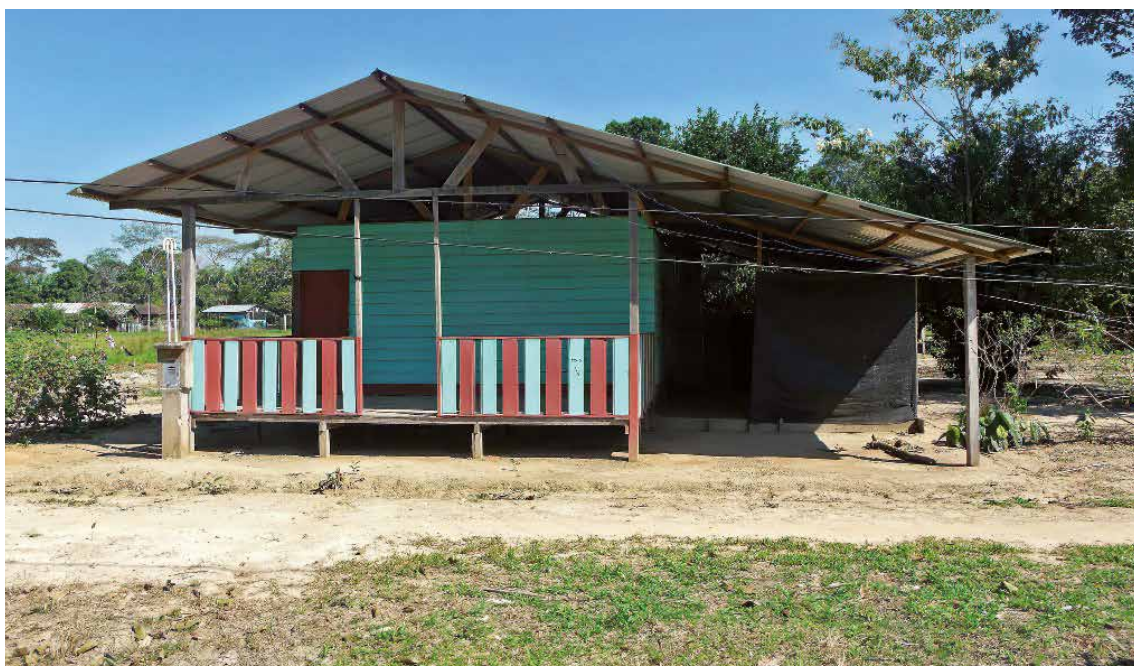
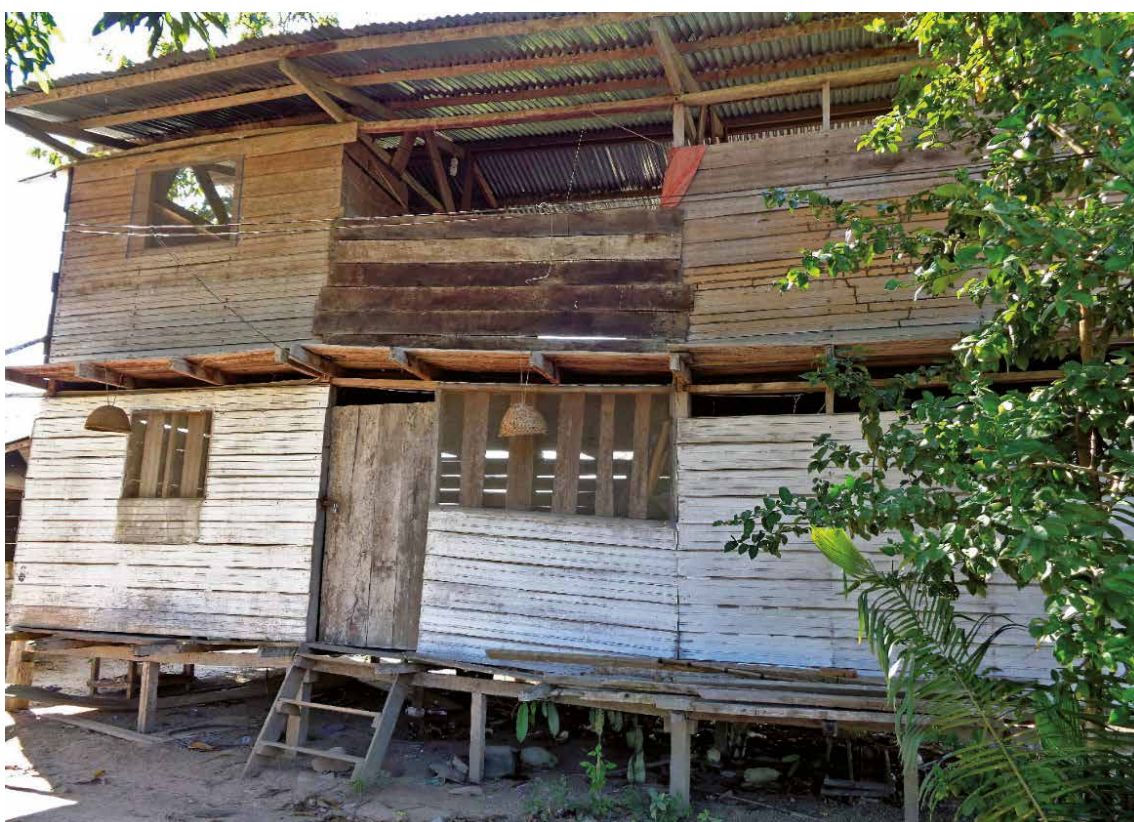
Foto 421: Vivienda de un solo volumen y nivel con piso elevado a poca altura del suelo. El área social con barandas y al lado el estacionamiento techado para motos.

Foto 422: Vivienda de dos niveles.

En esta comunidad existe básicamente el estado tecnológico moderno, de tipología organizativa T-2, de volúmenes compactos en el caso de las casas habitación, y semi abiertos en las cocinas, ambos adosados al suelo. Se ha observado un caso de vivienda de dos niveles (Foto 422).

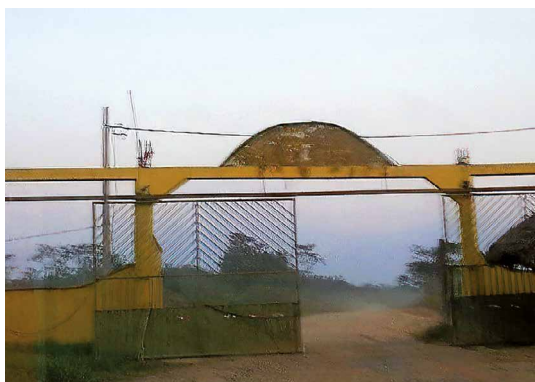
Foto 424: Portón de acceso a la CN Tres Islas.
Foto 425: Zona del puerto de la comunidad.
Fuente: Autores (2019).

Para controlar el flujo de colonos, mineros auríferos, comerciantes y taxis colectivos, cuya presencia no autorizada en el pasado generó graves conflictos, la comunidad construyó un portón y montó un servicio comunal de vigilancia en la carretera de acceso, como se aprecia en la Foto 424.

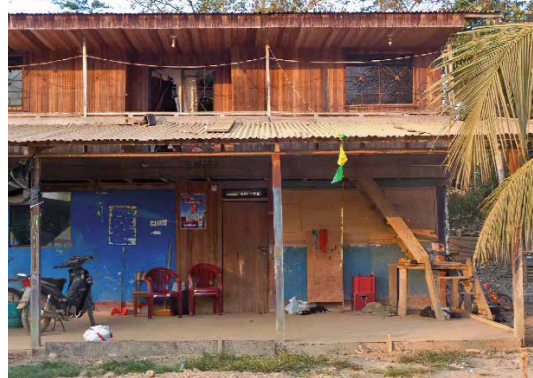
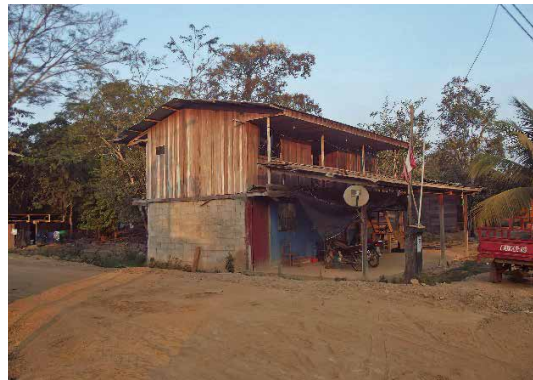
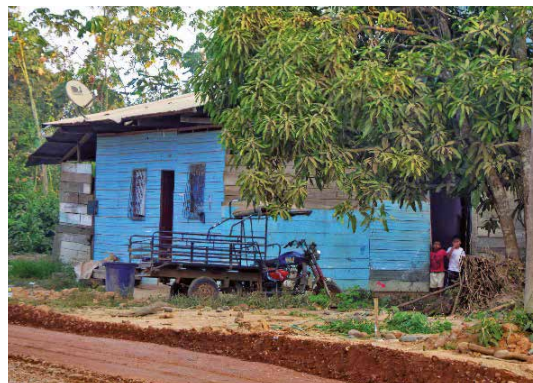
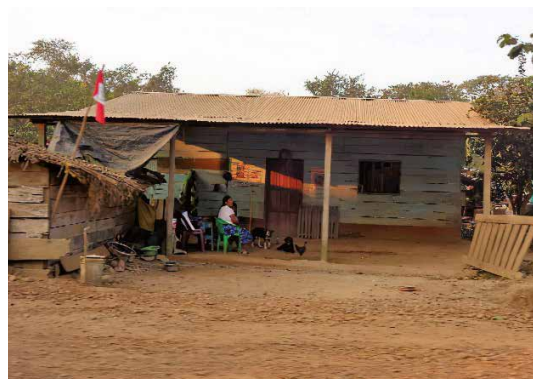
Foto 433 y Foto 434: Vivienda de dos niveles.
Foto 435 y Foto 436: Viviendas de un solo nivel, la segunda con porche y local anexo.
Fuente: Autores (2019).

En cuanto a los materiales empleados, a la madera se suma la utilización de calamina, cemento y polietileno. En algunos casos, los baños se han integrado en el interior de la vivienda, al igual que la cocina. Es habitual el uso de porches en las viviendas, tanto frontales, como en algunos casos laterales. También de espacios que conectan el volumen cerrado de la vivienda con el espacio urbano, y que en algunos casos sirven para guardar el coche u otros utensilios. Algunas de las viviendas

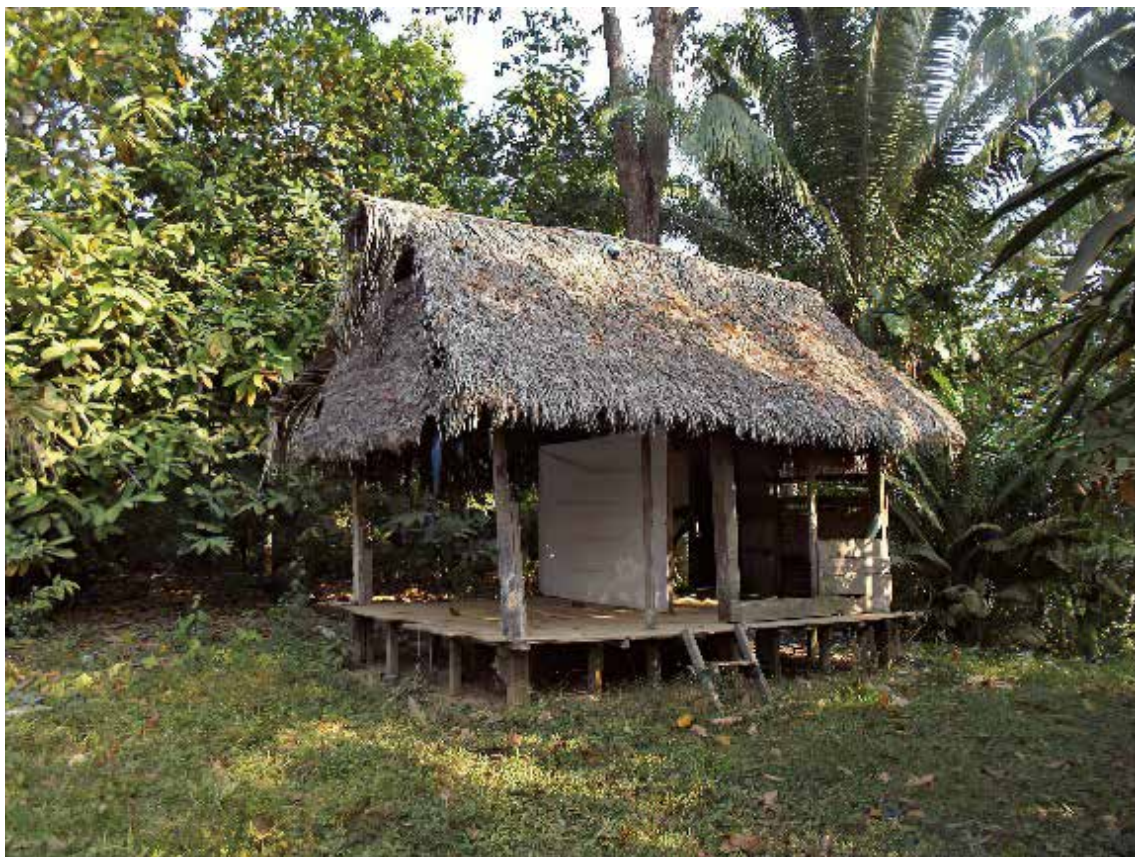
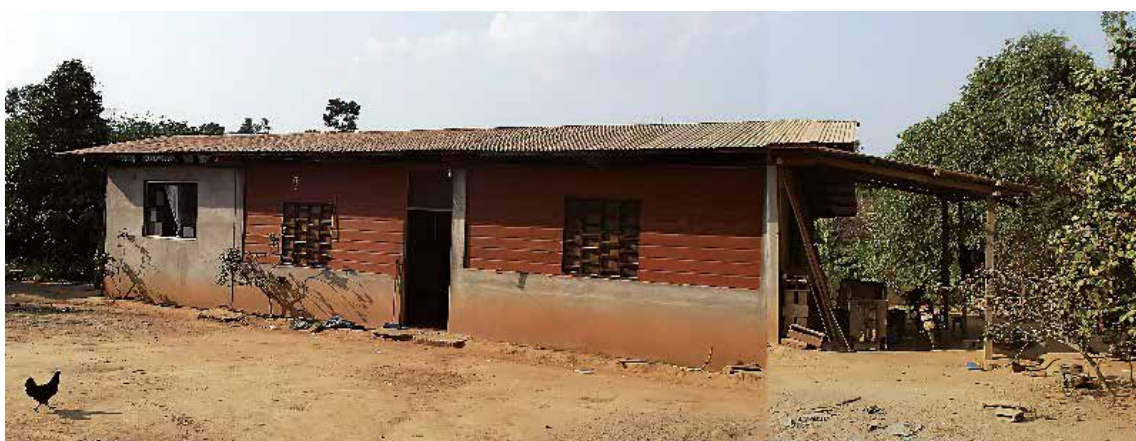
Foto 437 y Foto 438: Cocina tradicional en desuso y nueva casa habitación.
Ambas del mismo propietario ubicadas a cierta distancia una de la otra en el mismo terreno.
Fuente: Autores (2019).

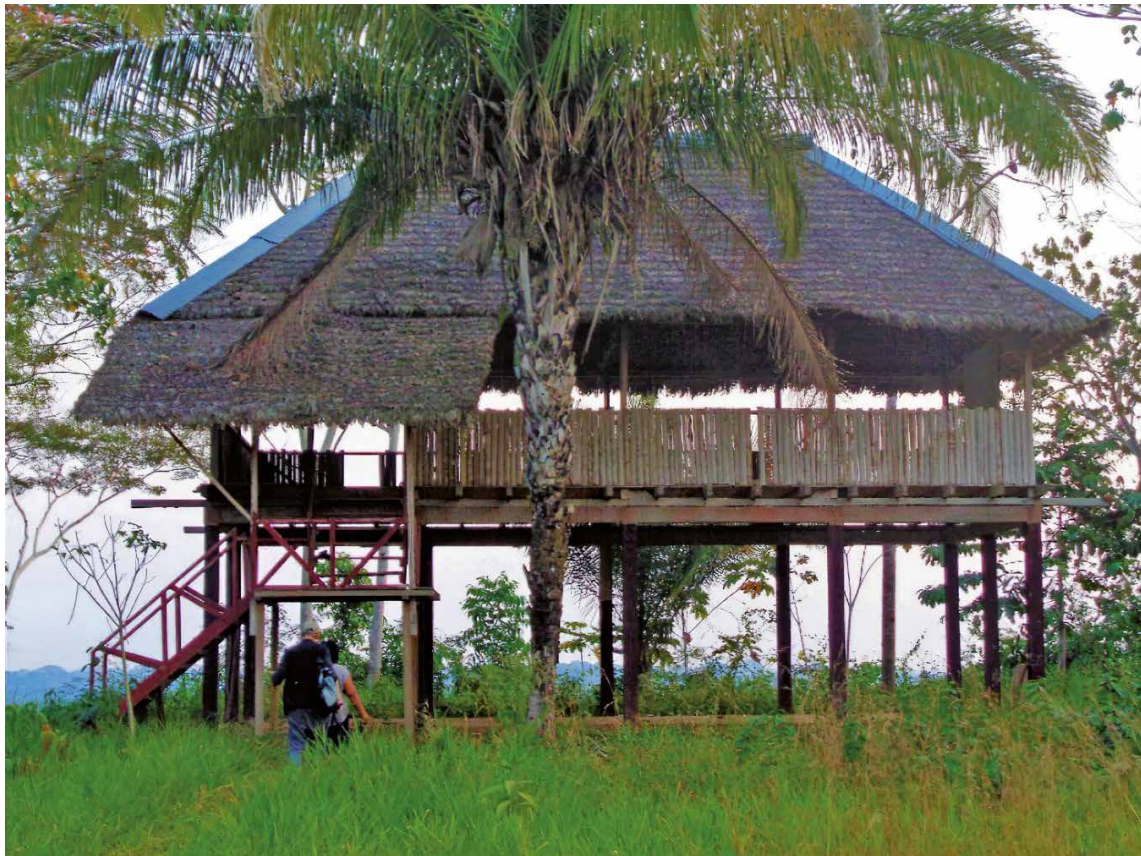
Foto 439: Mirador construido con fines turísticos.
Fuente: Autores (2019).

Como sucede en otras localidades indígenas, son las construcciones destinadas al turismo, las que en cierta medida recrean la arquitectura indígena. Algo que se hace evidente en el mirador con finalidades turísticas que se quedó construido cerca al río, pero la actividad nunca prosperó (Foto 439).
