TRANSFORMACIONES

De la arquitectura indígena
en la cuenca del Madre de Dios, Perú

TANITH OLÓRTEGUI DEL CASTILLO
KLAUS RUMMENHÖLLER
JOSÉ MARÍA VALCUENDE DEL RIO

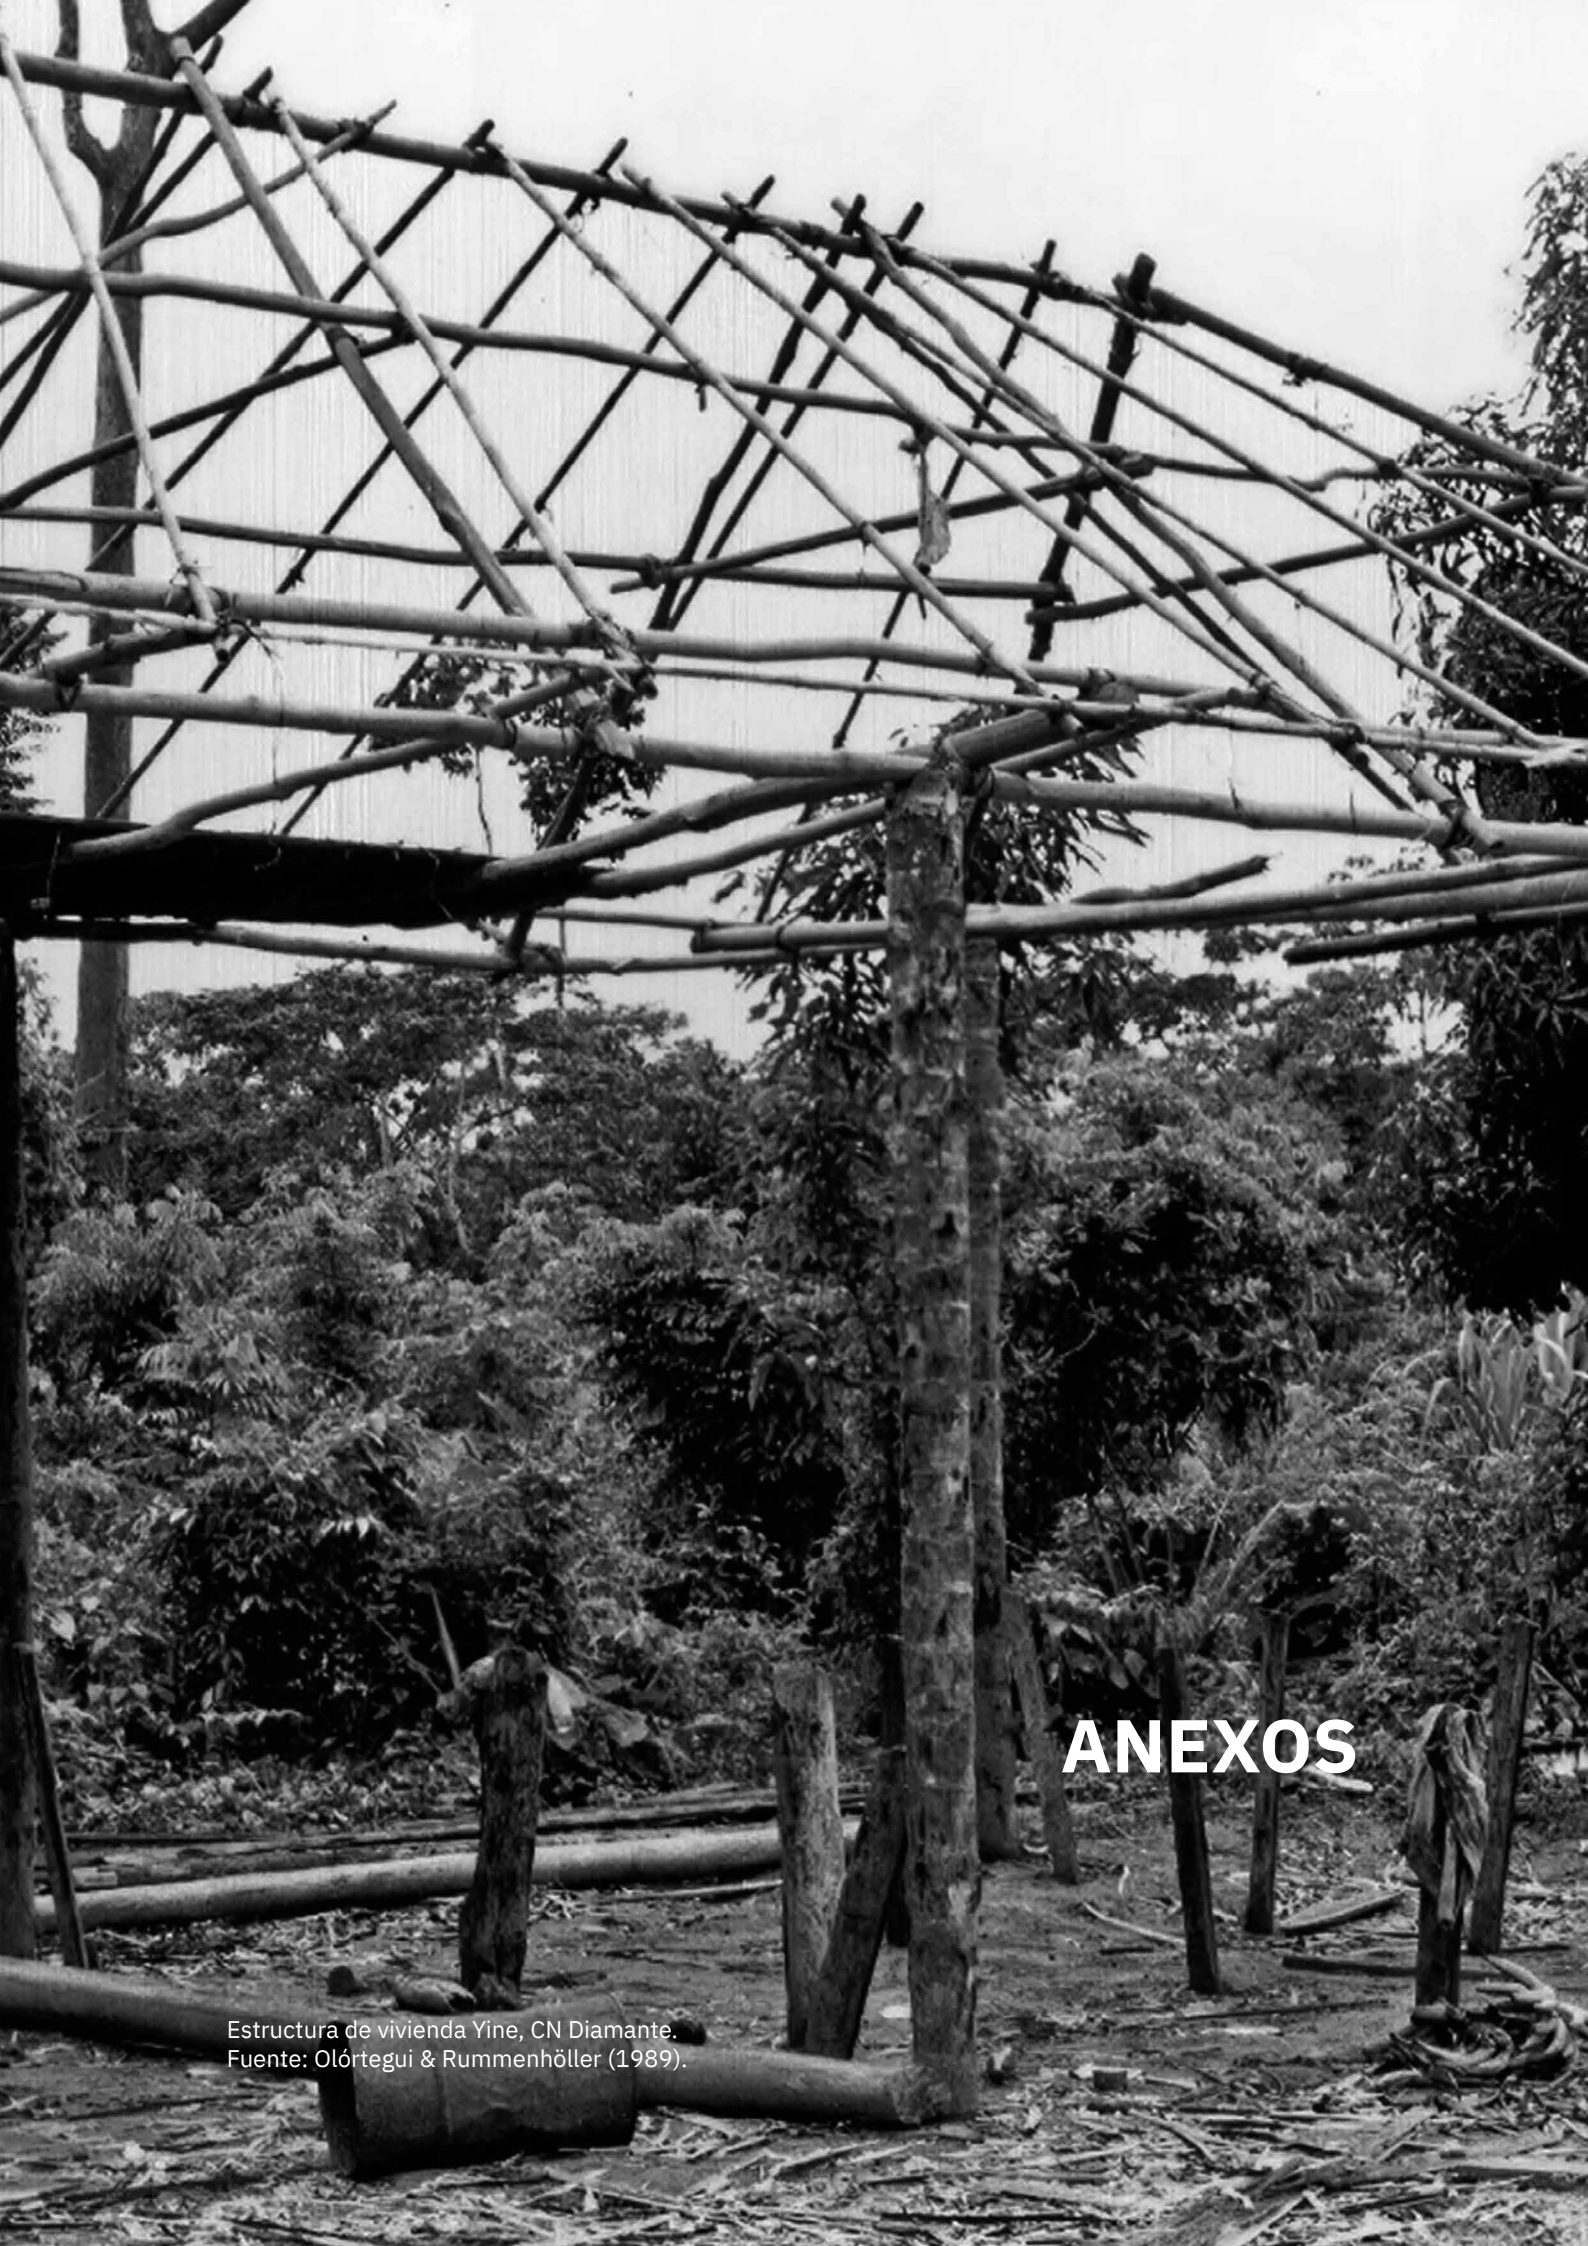
Estructura de vivienda Yíne, CN Diamante.
Fuente: Olórtegui & Rummenhöller (1989).

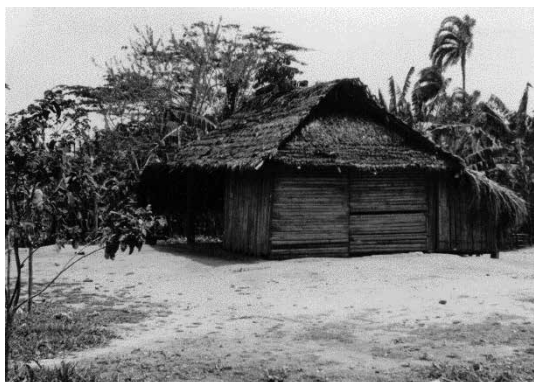
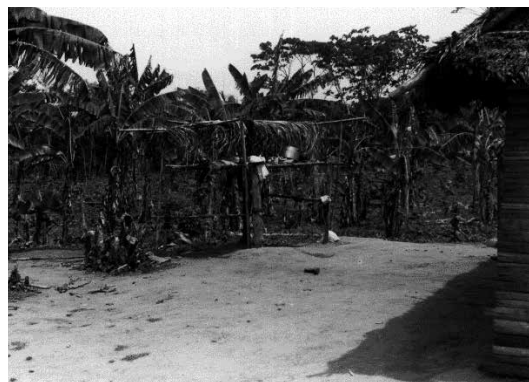
Foto 460 y Foto 461: Vista lado sureste de la vivienda y escurridero ubicado cerca de la cocina.
Se observa detrás la chacra de la familia (1989)
Fuente: Olórtegui & Rummenhoeller (1989).

Comunidad Nativa	Infierno		
Tipología de vivienda	T-1		
Estado Tecnológico de transformación	TTM (Transición de Tradicional a Moderno)		
N° de vivienda y propietario	10 / Pedro Mishaja		
N° de personas	5 personas		
Volúmenes: 01	Casa-Cocina		
L x a x h	9.20 x 5.40 x 1.90		
Inclinación del techo	40° / 2 aguas		
Tipo de piso	Emponado elevado a 0.20m y tierra apisonada		
Estructura	Tradicional		
Ambientes: 03	Estar / cocina	Dormitorio	Dormitorio
L x a x h	3.10x310x1.90	5.40x2.30x1.90	3.10x2.30x1.90
Materiales	Palmichi, Huasaí, pona, tamshi, caña-brava.		
Edad y área	1 año (los materiales: 12 años)	44.80 m ²	
Fecha del levantamiento	Mayo 1989

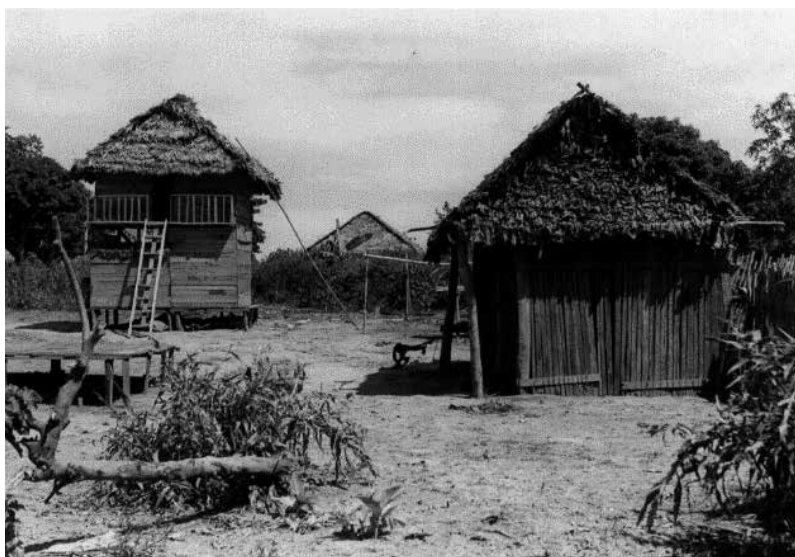
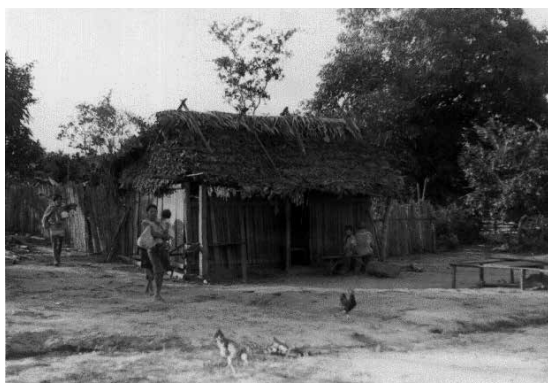
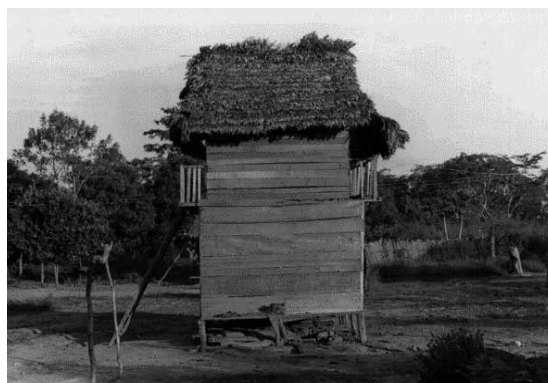
Foto 462 y Foto 463: Muestra 15. Vista del lado este del conjunto de la vivienda y cocina. Obsérvese el área de bancas y tarima para secado de raíces o especias.

Foto 464: Lado norte de la vivienda de dos niveles (1989).
Fuente: Olórtegui & Rummehöller (1989).

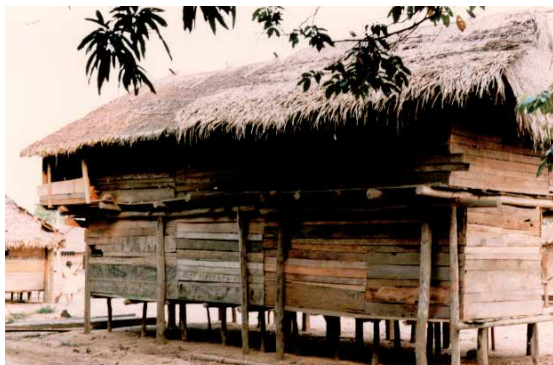
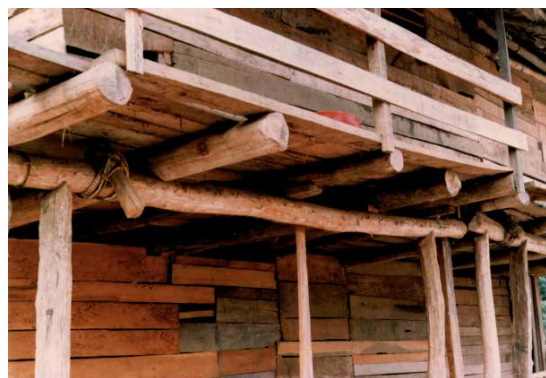
Foto 465 y Foto 466: Fachada posterior de Muestra 8 al sur. Se observa en el detalle del entrepiso el uso de madera rolliza y aserrada (1989).
Fuente: Olórtegui & Rummehöller (1989).

El estado general de la edificación era bueno, únicamente se había deteriorado la cumbrera que se reemplazó por calamina en ambos techos.

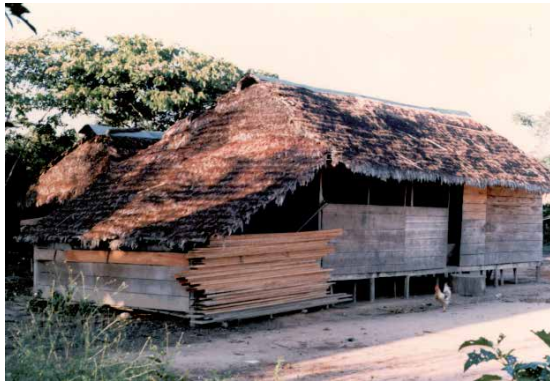
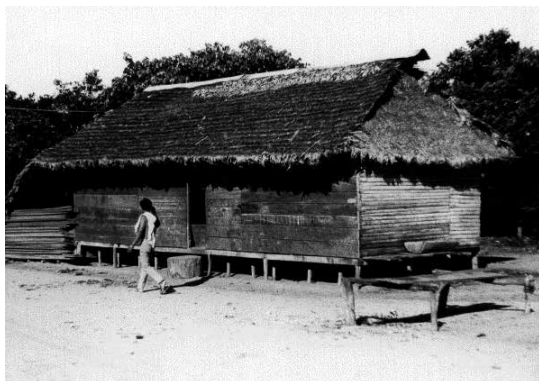
Foto 467 y Foto 468: Fachada principal desde dos ángulos. Se aprecia el espacio prolongado y la mezcla de tablas y rajas de *huasá* en las paredes (1989).
Foto 469: Lado sur de la cocina. Se observa el escurridero colocado hacia el exterior. Detalle bastante frecuente en las cocinas indígenas (1989).
Fuente: Olórtegui & Rummenhöller (1989).

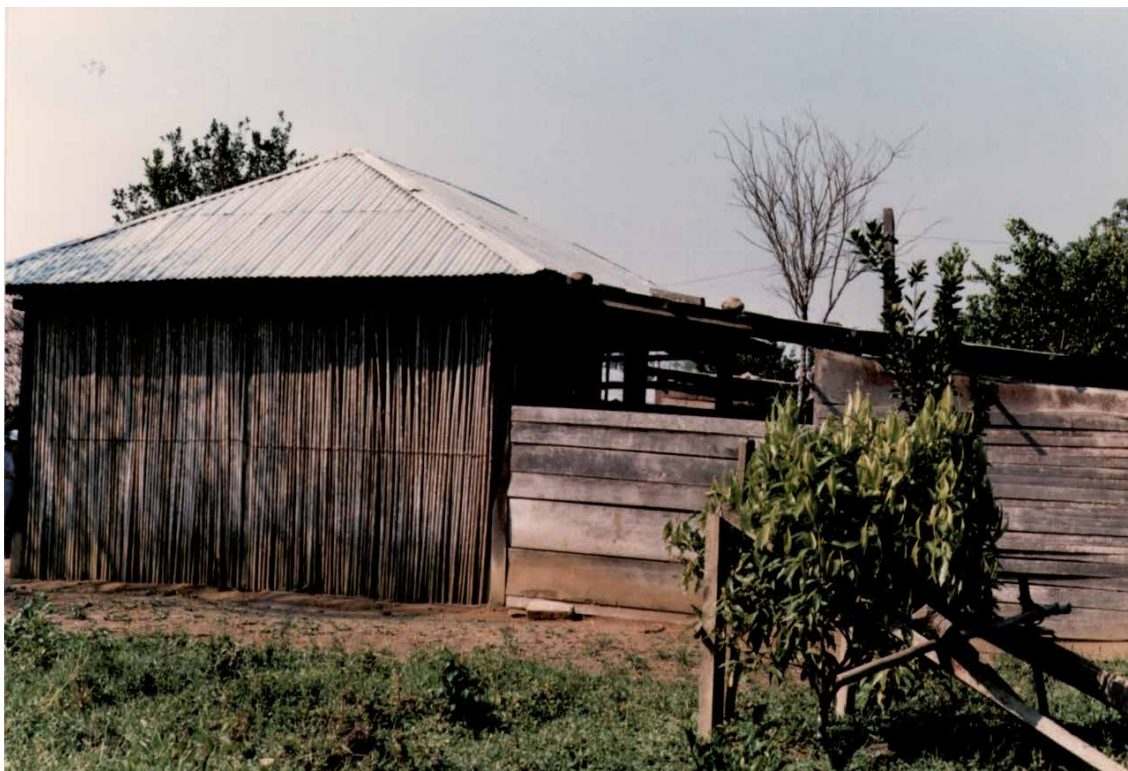
Foto 474: Fachada posterior de la vivienda.
Se observa las paredes de caña-brava amarrada y el cerco de tablas.
Fuente: Olórtogui & Rummenhöller (1989).

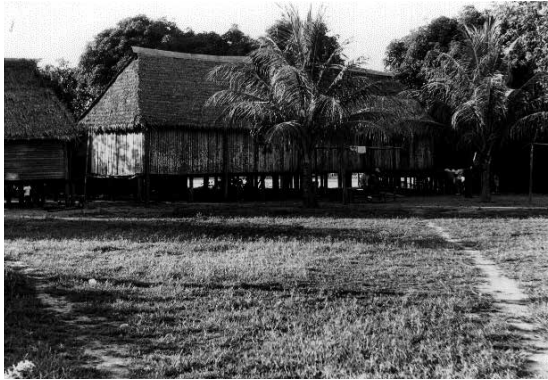
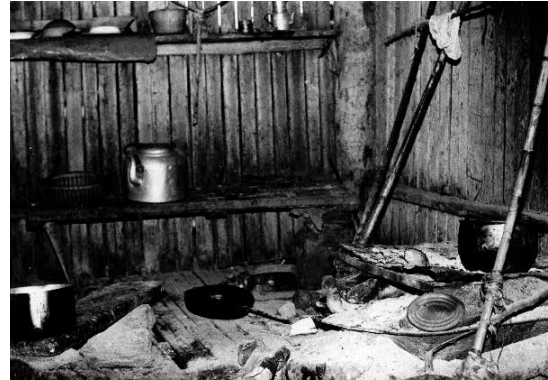
Foto 476 y Foto 477: Fachada principal de la vivienda y detalle del fogón de la cocina.
Fuente: Olórtegui & Rummenhóller (1989).

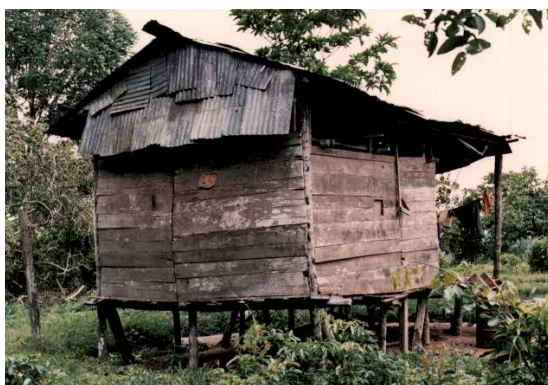
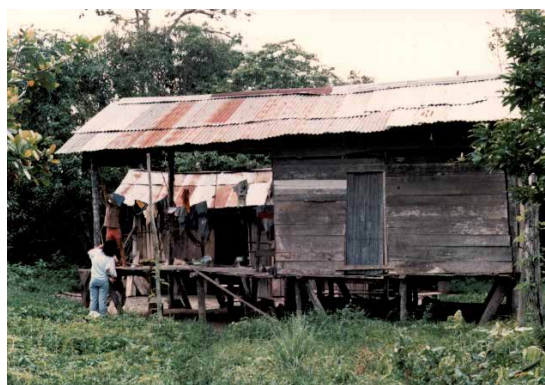
Foto 479 y Foto 480: Lado sur de la casa habitación y fachada posterior de la Muestra 36.
Fuente: Olórtogui & Rummenhóller (1989).

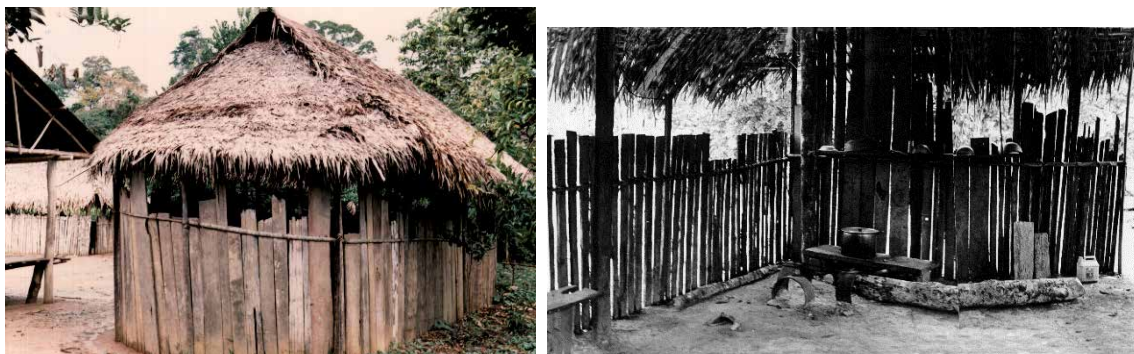
Foto 483: Vista posterior de la vivienda ovalada.
 Foto 484: Vista interior de la cocina con paredes de *huasaí* amarrado.
 Fuente: Olórtegui & Rummenh ller (1989).
