PATRIMONIO MODERNO EN BRASIL - ENTRE LOS AÑOS DE 1930 Y 1960: TÉCNICA Y CONSERVACIÓN

**PATRIMONIO MODERNO EN BRASIL -
ENTRE LOS AÑOS DE 1930 Y 1960:
TÉCNICA Y CONSERVACIÓN**

**Máster de tecnologías en la arquitectura
Especialidad *Restauración y Rehabilitación***

Enero, 2015

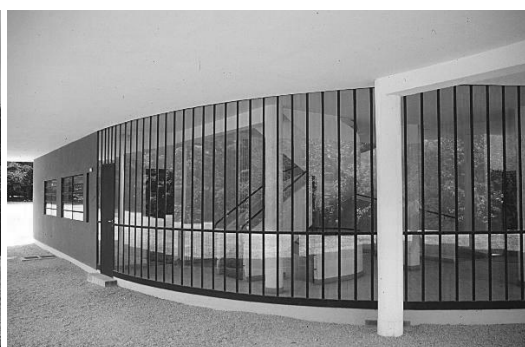
Ilustración 7 – “Pilotis” y cerramiento del núcleo central, independiente de la estructura. Villa Savoye (1914). Proyecto de Le Corbusier. Fuente: www.bc.edu. Acceso en 10/2013

Las experiencias con el hormigón, mientras Le Corbusier estuvo en el ateliê de Auguste Perret, fueron fundamentales para conocer la importancia de este material como herramienta de industrialización del proceso constructivo, y para el consecuente diseño del Sistema Dom-Ino, donde estructura y cerramiento son independientes (Carvalho, 2005, p.22). Le Corbusier además, expone en 1926, los cinco puntos fundamentales de esta nueva arquitectura, representando un avance conceptual, en defensa de la planta baja sobre “*pilotis*” y libre, independiente de la estructura, la fachada libre con ventanas alargadas y la terraza-jardín. En 1914, Le Corbusier proyecta la “*Villa Savoye*” (Ilustraciones 6-7), en Poissy, Francia, una de las obras más emblemáticas de la arquitectura moderna mundial, construcción síntesis de sus teorías, y materialización de la posibilidad del sistema estructural independiente, por la libertad entre el espacio interior y la fachada.

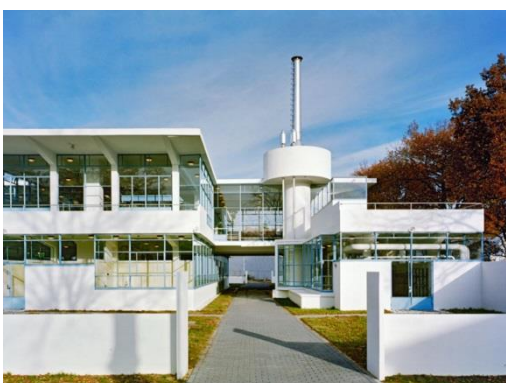
Ilustración 10 – Restauración del Sanatorio Zonnestral. Fuente: www.wmf.org. Acceso en 10/2014

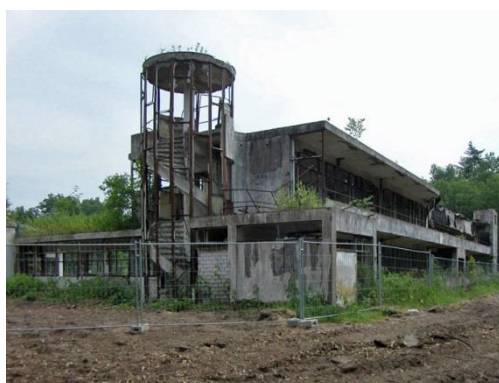
Ilustración 11 – El comprometimiento absoluto de la estructura del Sanatorio Zonnestral en los años de abandono. Fuente: www.wmf.org. Acceso en 10/2014

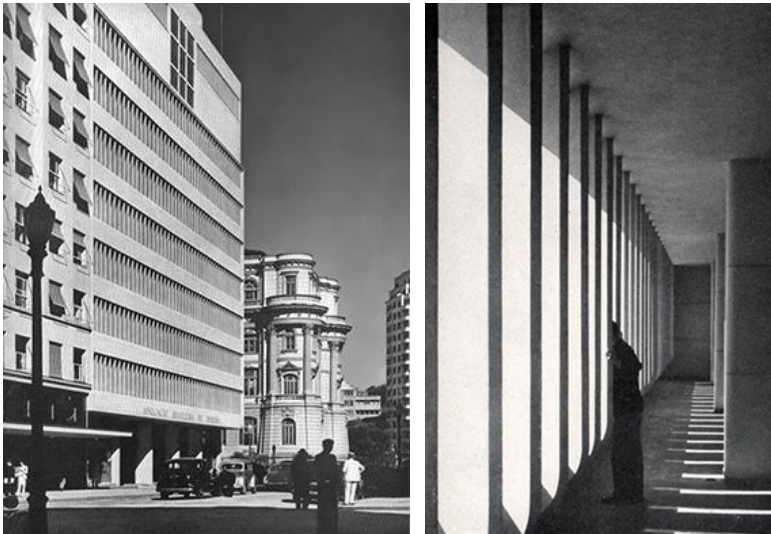
Ilustración 28 – Brises-soleil a partir de los pasillos del edificio.
Fuente: www.vitruvius.com.br.
Acceso en 08/2013

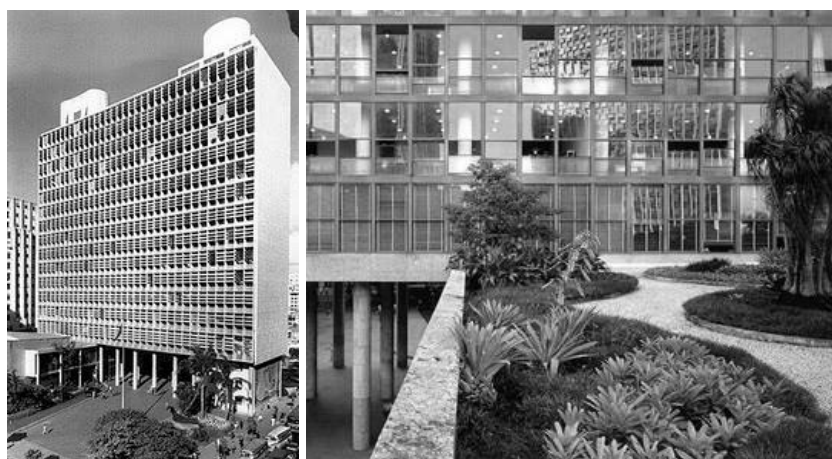
Ilustración 31 – Jardín proyectado por Burle Marx, sobre el “pilotis” del Edificio del Ministerio de la Educación y Salud – MES, Rio de Janeiro. Fuente: www.vitruvius.com.br Acceso en 08/2013

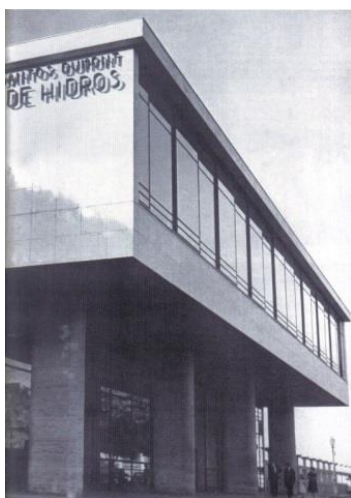
Ilustración 32 - Estación de Hidroaviones, Rio de Janeiro. Arquitecto Atílio Corrêa Lima. Proyecto y construcción entre los años de 1937-1938. Fuente: Ackel, 2007 Acceso en 08/2013

El edificio tiene concepción extremadamente pura, basada en la racionalidad y en la coherencia funcional, presenta estructura de hormigón armado y grandes cerramientos en cristal, que permiten la visibilidad desde el interior para los hidroaviones aparcados en el agarradero, una de las premisas deseables en el proyecto a ser elegido (Ackel, 2007, p.196).

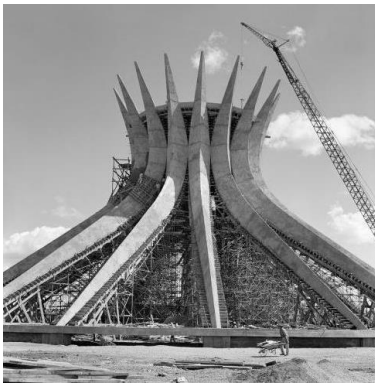
Ilustración 47 - Construcción de la Catedral de Brasilia. Arquitecto Oscar Niemeyer.
Fuente: www.incriveisobras.blogspot.com.
Acceso en 08/2013

La Catedral (Ilustraciones 47-48), empezada en 1958, sería terminada su estructura en 1960, pero solamente en 1970 se pasó a la inauguración oficial, ya con los cerramientos de vidrio exteriores. La Catedral es protegida a partir del año de 1967 por el IPHAN, incluso antes de su conclusión. Por su peculiaridad técnico-constructiva y por su protección precoz, esta es la construcción elegida del conjunto edificado de la ciudad de Brasilia para investigaciones más profundizadas en términos del deterioro y conservación moderna, el real objetivo de esta tesina.

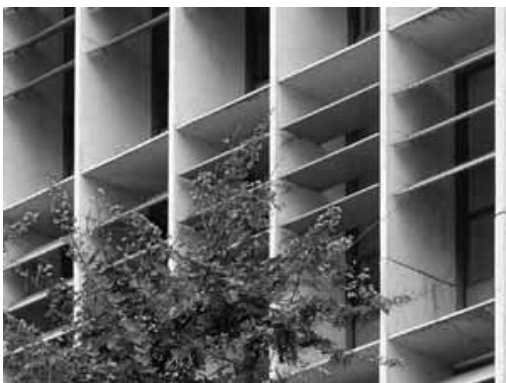
Ilustración 55 - *Brisés-soleil* horizontales del Ministerio de la Educación y Salud – MES. Fuente: www.vituvius.com.br. Acceso en 10/2013

gran extensión ocurre en el *Ministerio de la Educación y Salud – MES* (Ilustraciones 55). El MES tiene su fachada más expuesta protegida por *brise* compuesto por laminas horizontales basculantes. Las láminas mantienen un distanciamiento de 50 centímetros de la superficie acristalada, para garantizar la ventilación y evitar la irradiación de calor para el interior, y la fijación es puntual en la estructura, para evitar los puentes térmicos (Gutierrez, Labaki, 2005, p.05).

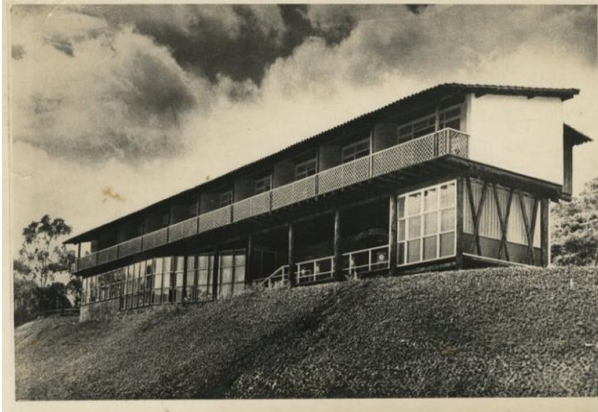
HOTEL DEL PARQUE SÃO CLEMENTE -
MONUMENTO 07

Concebida en carácter provisional. Previsión de perdurar por cerca de 10 años.

El edificio fue desactivado en 2003 y la primera intervención supervisada por el IPHAN ocurrió en febrero de 2004. Las obras en carácter de emergencia, se centraron en la recuperación de la cubierta de tejas cerámicas, que permitía el paso de agua de lluvia causando daños en las partes de madera. Sin embargo, fue deficiente, porque determinados estados patológicos fueron encubiertos por pintura sin reparación efectiva de las causas y porque cerca de un año después de dicha intervención, parte del porche de entrada del hotel (fachada norte) colapsó.

Aun hoy, el estado de conservación del edificio sigue deficiente. Los fallos de mantenimiento ocasionaron grietas e infiltraciones en paredes y pavimentos y el deterioro natural de la madera demandaría una intervención integral, de manera a intentar revertir la idea de perennidad arraigada a sus soluciones.

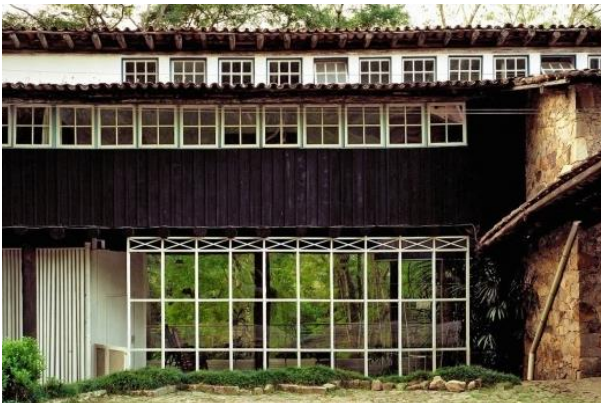
ASOCIACIÓN BRASILEÑA DE LA PRENSA – ABI - MONUMENTO 04

Tipología innovadora, grandes dimensiones y calidad de los materiales empleados.

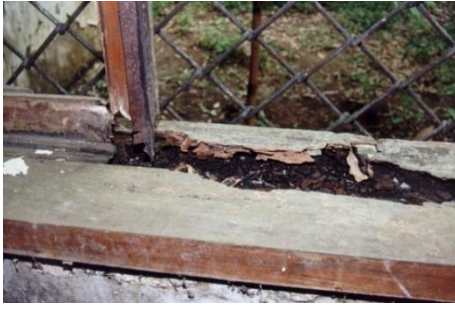
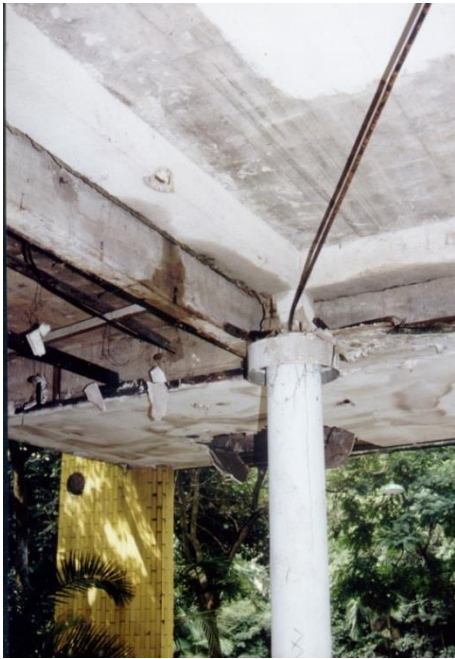
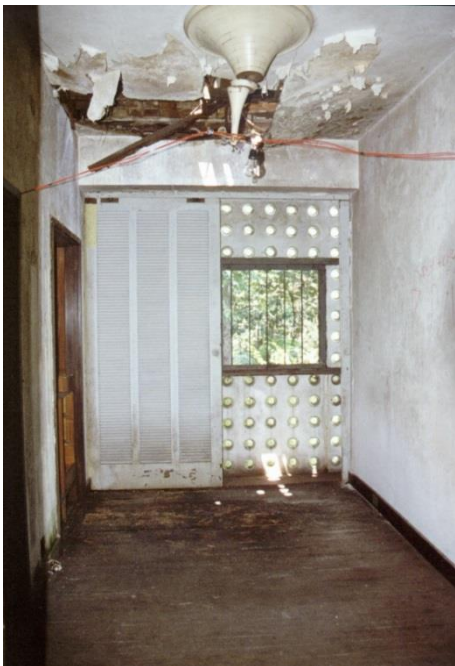
Fallos en las carpinterías de madera y metálicas.
 Fallos en la estructura de hormigón armado.
 Infiltraciones y fallos de estanqueidad.
 Fallos prematuros en materiales y detalles constructivos originales

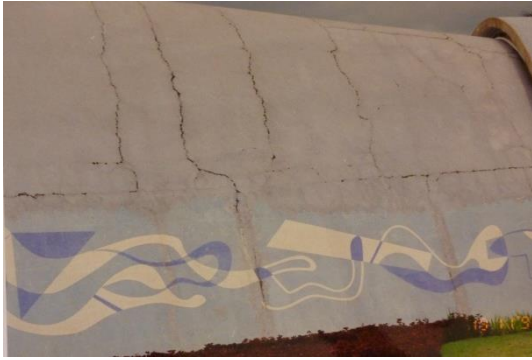
Fallos prematuros en materiales y detalles constructivos originales.

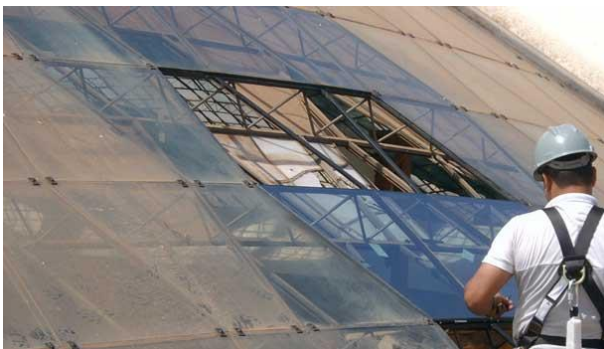
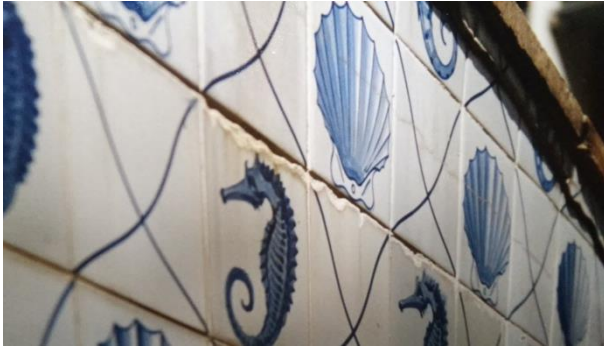
Fallos en el cerramiento original.

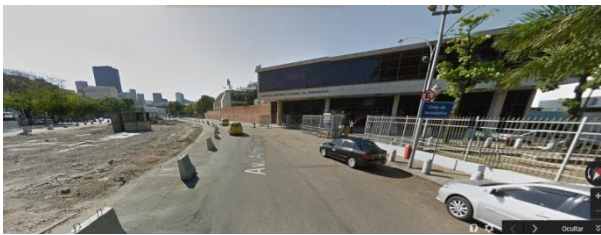
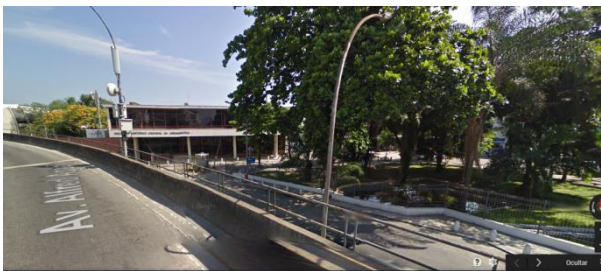
Foto del antes y del después de la carretera construida delante de la Estación de Hidroaviones.
www.google.com.br/maps/@-22.905579,-43.16851,3a,75y,11.53h,78.83t/data=!3m4!1e1!3m2!1sWwfZ2iX8UJQIUkFtu8kAew!2e0. Acceso en 01/2015

Con la desactualización del uso original, el edificio se convirtió en Club de la Aeronáutica y sufrió alteraciones lamentables en su relación con el entorno. La extinción del jardín tropical original y la inclusión de un bar y de una piscina en esta zona, con el acrecido de un toldo de metal en la fachada posterior cambiaron la visibilidad y la percepción del edificio. Sumada a esto, con la construcción de una carretera elevada delante del edificio es imposible su apreciación según la escala original, a nivel del peatón.

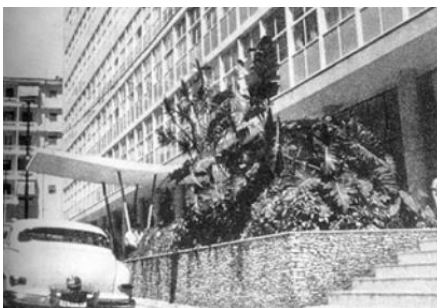
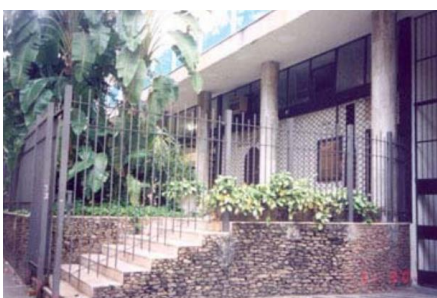
Foto del antes y del después de la inclusión del cercado metálico.
 IPHAN RJ

En el "pilotis" del Edificio Nova Cintra fue añadido un cercado metálico por un tema de seguridad. Dicho elemento alteró la permeabilidad de la Planta Baja del conjunto y la conexión con el Parque Guinle, rompiendo con la relación interior vs exterior que fue una importante directriz del concepto proyectual intencionado por Lucio Costa.
