## Resumo

Esta dissertação debruça-se sobre o caminho percorrido, as condicionantes das soluções de projeto e do investimento na reabilitação no Bairro da Mouraria. E sobre os aspetos que envolvem esta atividade e conferem à recuperação do edificado um carácter especial, pois trata-se de um tipo de obra que se reveste de alguma imprevisibilidade, que pode mesmo levar a custos adicionais e à inviabilidade dos investimentos. O que justifica que para este tipo de obras tenha de haver uma atenção redobrada desde a fase do levantamento do edificado, das suas patologias, das obras a realizar, das soluções arquitetónicas e técnicas a adotar, passando pela fase de licenciamento do projeto, até à recuperação física dos edifícios.

Esta dissertação debruça-se sobre a reabilitação de edifícios num dos centros históricos de Lisboa, no caso vertente, no Bairro da Mouraria.

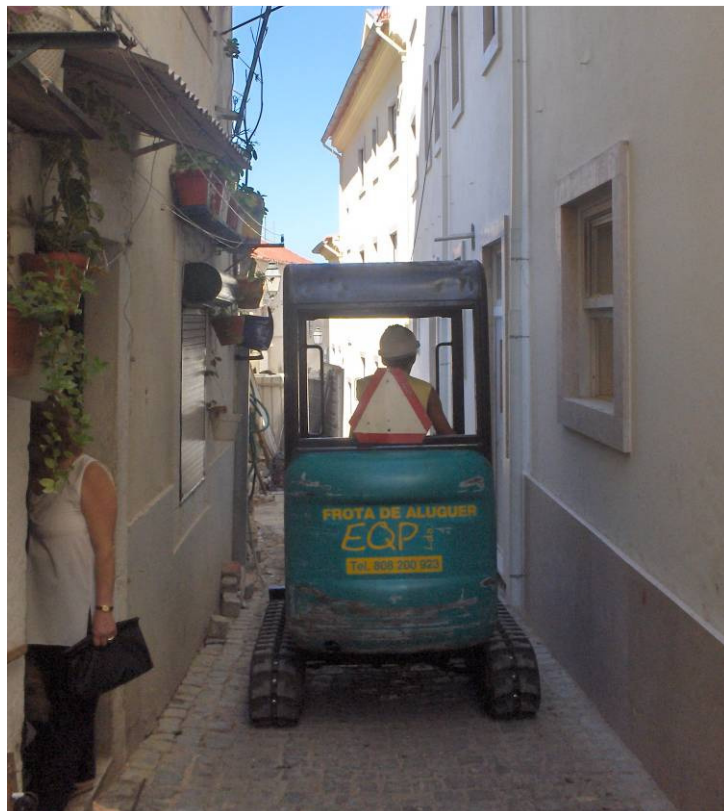
Figura 2 – Acesso à frente de obra dificultado pela largura do arruamento.

- 1- O Bairro é caracterizado por ter muitas casas de pequena dimensão, ruas estreitas, sendo algumas com acessos difíceis e construídos simplesmente para circulação pedonal ou de carros pequenos de tração animal.

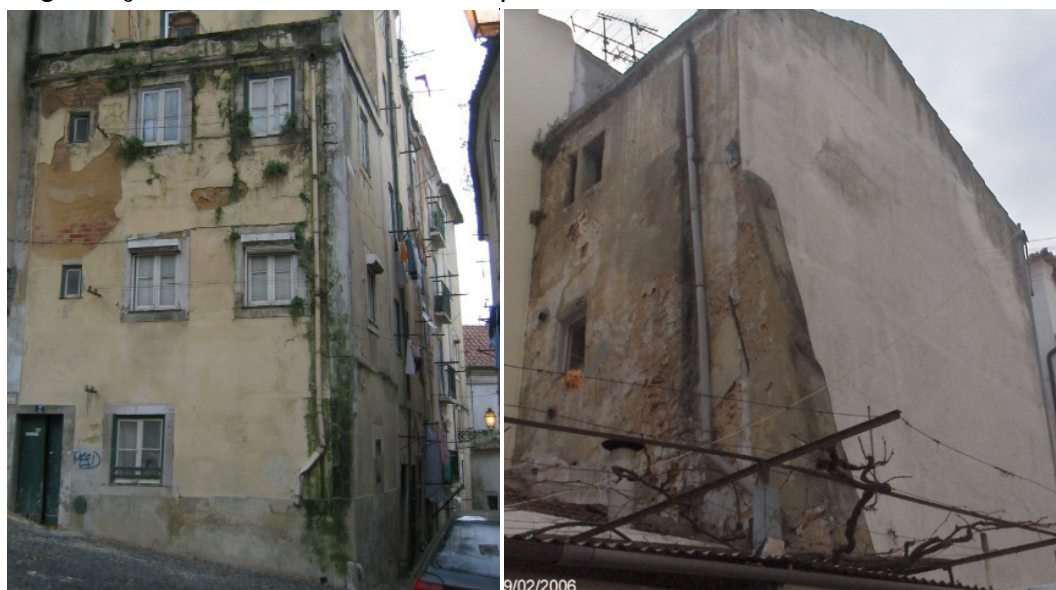
Figura 3 – Exemplos de edifícios com, rebocos degradados, infiltrações e tubos de queda danificados.

- em revestimentos exteriores com rebocos degradados e azulejos ou pinturas danificadas
- em paredes exteriores, estruturais, normalmente de alvenaria de pedra, desaprumos, fendilhações e embarrigamentos, em muitas situações devidas a problemas de fundações, ou por esforços horizontais de coberturas e pavimentos, provocando danos estruturais.
- em infiltrações pelas coberturas, por falta de manutenção, e da degradação da sua estrutura de suporte.

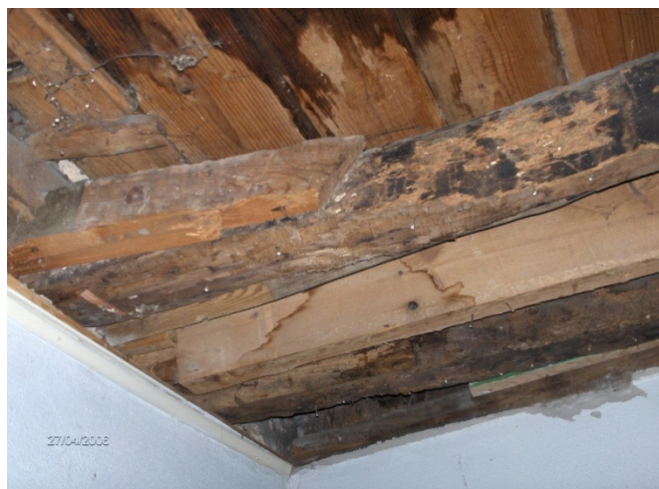
Figura 4 – Exemplo de pavimento danificado devido a infiltrações

- abaulamento dos pavimentos, devido ao mau estado de conservação do vigamento de madeira, principalmente nos pontos de apoio e nas entregas nas paredes exteriores, em muitas situações, devidas a obras de alteração e remodelação, incluindo a introdução de redes de águas e da respetiva utilização doméstica que podem provocar fugas e pequenas inundações, favorecendo o apodrecimento do madeiramento. Retirada, para alteração da compartimentação inicial, de paredes divisórias e a sua substituição por elementos metálicos, em muitos casos mal concebidos, além do incremento das ações permanentes (máquinas de lavar, frigoríficos, e outros) a que ficam sujeitos os pavimentos.

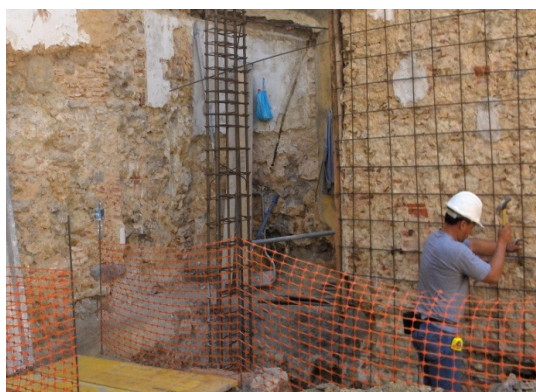
Figura 5 – Reforço de uma fachada em estrutura em betão armado numa reconstrução com manutenção de fachada

III.1. Segurança estrutural. Sobre esta matéria verifica-se a indefinição sobre qual a regulamentação legal aplicável, uma vez que a aplicação das normas atuais em muitos casos inviabilizam a reabilitação, considerando a compatibilização, a salvaguarda e o respeito pelas soluções construtivas e características arquitetónicas dos edifícios. Assim o projetista tende a optar por soluções já testadas nesses campos. A segurança estrutural, implica garantir a segurança do edifício, considerando também as condições das construções envolventes, nomeadamente se houver escavações para reforço de fundações ou outras, ou ainda se houver demolições e alívio dos elementos estruturais do próprio edifício.

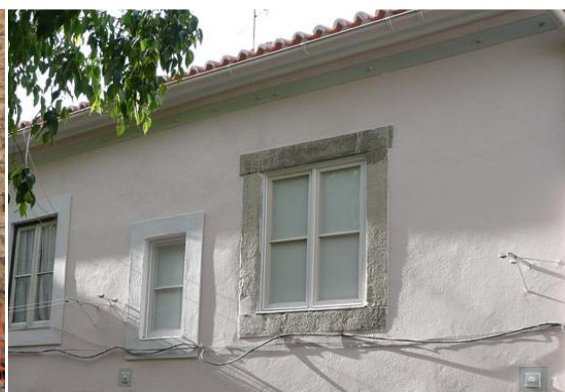
Figura 6 – Fachada com reforço estrutural em chapa metálica chumbada sob o beirado e tirantes ao nível do piso no sentido transversal

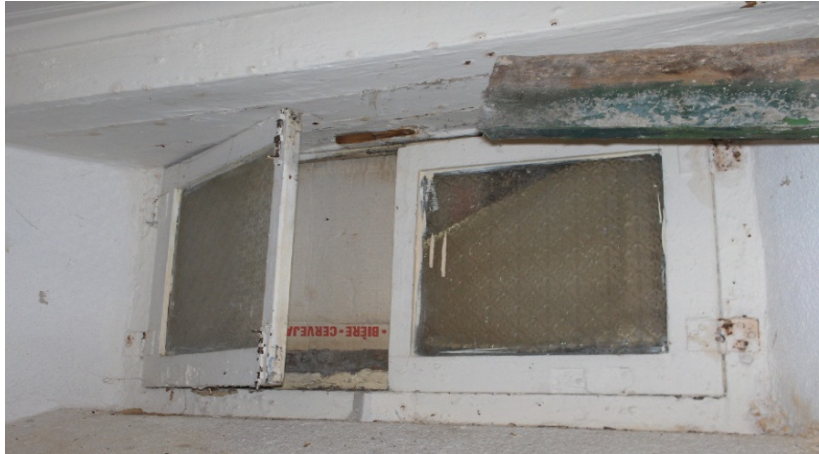
Figura 7 – Exemplo de vão emparedado por construções abusivas do vizinho

V. Outra dificuldade que se repete neste bairro prende-se com os levantamentos arquitetónicos que identificam vãos de janela que presumivelmente comunicam com logradouros interiores, mas que na

realidade não existem por terem sido indevidamente tapados por construções abusivas e clandestinas que remontam de há décadas.

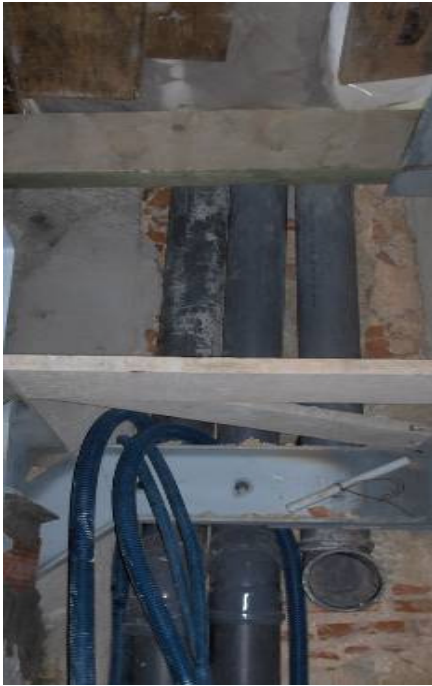
Figura 8 – Execução de redes novas, travessia entre os vazios da estrutura

- VI. Dotar os edifícios de condições de higiene, conforto e de salubridade. As condições mínimas atualmente exigíveis passam pela correção das deficiências de conceção de cozinhas e de instalações sanitárias. Para esse efeito importa adaptar as redes técnicas em conformidade com os requisitos de segurança atuais. As redes existentes apresentam-se deterioradas e muito deficitárias, devendo ser substituídas e pensadas como um todo. Importa realizar novos projetos de eletricidade de telecomunicações, abastecimento de águas e de gás, ventilação e drenagem de águas residuais e pluviais.

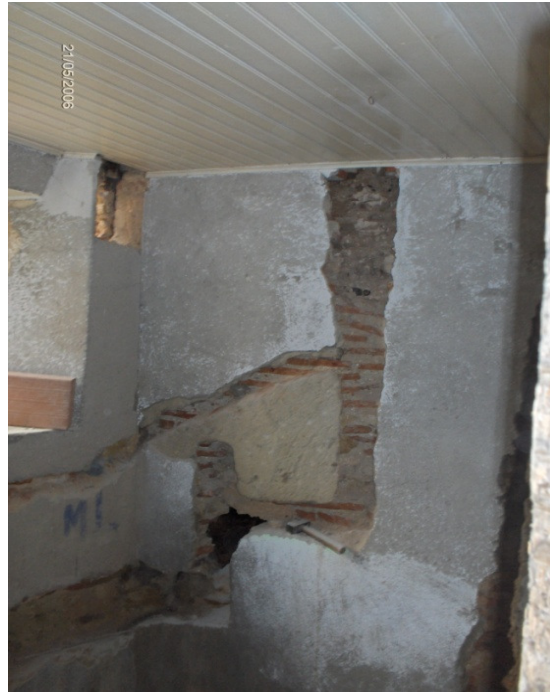
Figura 9 - Roços para tubagem rede de águas e esgotos em reabilitação

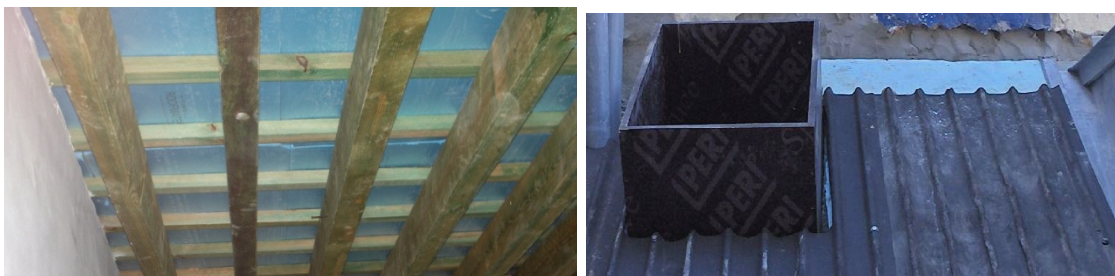
Figura 10 – Exemplos de cobertura, isolamento térmico e de placas de subtelhas.

- VII. Melhorar as condições acústicas do edifício quanto ao isolamento sonoro, quando a intervenção assim o permita. Como é sabido as soluções construtivas adotadas em edifícios antigos, piso com estruturas de madeira revestidos com soalho e tetos falsos de madeira, não garantem bom isolamento sonoro.
- VIII. Melhorar as condições de conforto térmico dos edifícios, na escolha dos caixilhos de madeira por soluções aceites em termos de IGESPAR, mas que assegurem um bom isolamento térmico e acústico, e a introdução de isolamento térmico da cobertura.

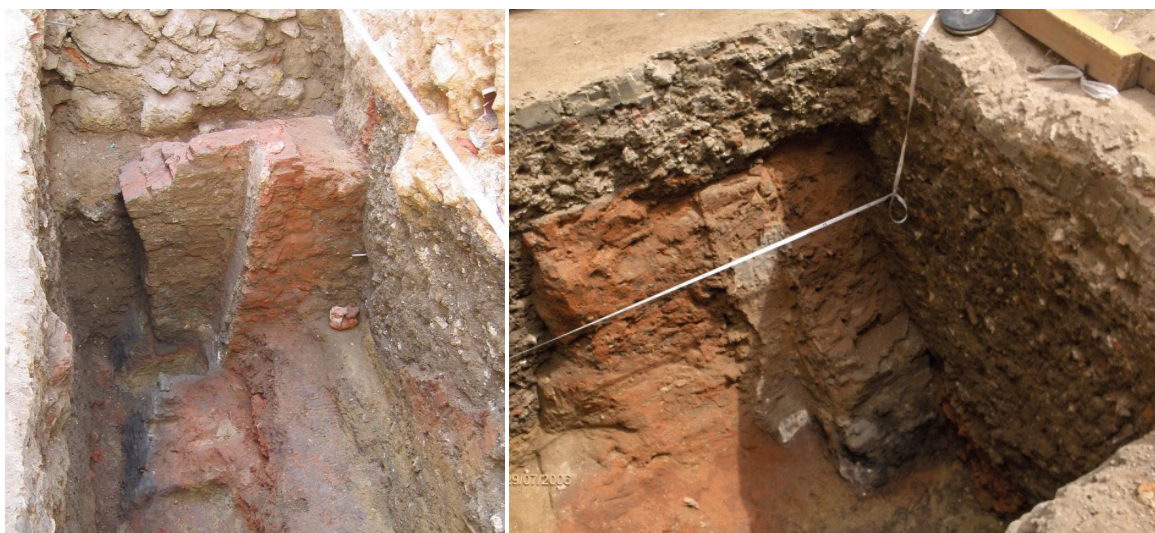
Figura 11 – Achados arqueológicos, forno quinhentista, em abertura de fundações de um edifício na Rua da Amendoeira.

- IX. Arqueologia- Para as intervenções em Bairros históricos como é o caso da Mouraria, o regulamento do PDM identifica os diferentes níveis de interesse arqueológico em função das diferentes localizações, colocando a Mouraria em níveis que obrigam os trabalhos de escavação a serem acompanhados por um arqueólogo com vista ao estudo prévio e eventuais medidas a adotar para assegurar a identificação, preservação e/ou registo de valores arqueológicos encontrados. Desse modo as soluções de projeto deverão, na medida do possível evitar o recurso a escavações profundas. Esta preocupação coloca-se porque as sondagens arqueológicas se efetuam em fase de obra, após a execução dos trabalhos de demolição, em que o acompanhamento arqueológico das escavações, nomeadamente se houver achados importantes, poder gerar demoras imprevisíveis, principalmente se for necessário recorrer ao apoio da antropologia, provoca a suspensão das obras, com os custos adicionais que representa.

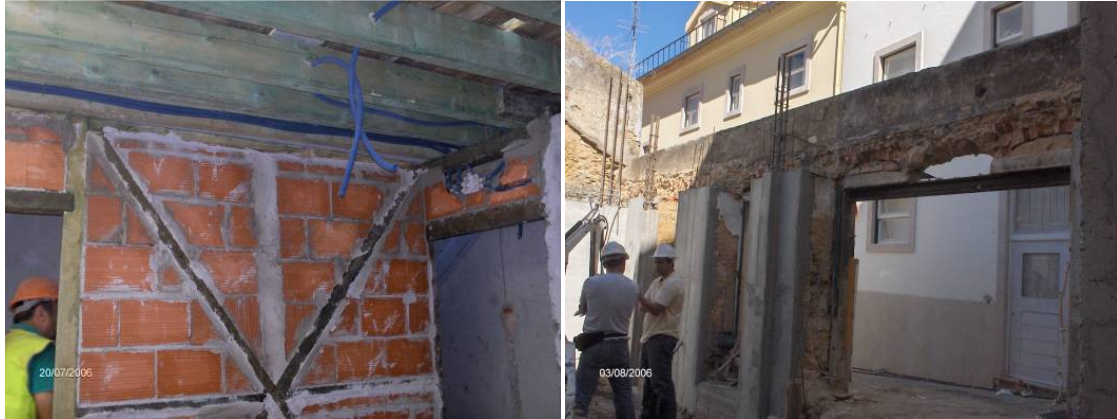
Figura 12 – Esq. Reforço estrutural com reparação de paredes resistentes frontal e substituição do preenchimento de vazados, paredes periféricas cintadas com perfil metálico, reforçadas com lâmina de betão projetado armado com malha de aço distendido grampeado.

Figura 13 – Dir. Reabilitação de edifício com demolição total do interior manutenção de fachada e estrutura nova em betão armado

- reabilitações profundas de edifícios em avançado estado de degradação, em situações de iminente ruína, ou mesmo de edifícios em estado de ruína parcial, cujas obras de reabilitação irão consistir na execução de uma estrutura nova, que irá ser solidarizada com a parede da fachada a manter. Nestas situações as opções estruturais são diversas, solução mista em perfis metálicos e vigamentos de madeira; de betão armado; e a solução tradicional em paredes frontais e vigamentos de madeira. A solução será a mais adequada a cada situação, no entanto deverá ser analisada considerando as condições de acesso para fornecimento de materiais à obra, (Ex. executar grandes betonagens em edifícios localizados em ruas cujo acesso é exclusivamente pedonal é

inviável). Para as restantes soluções de projetos a adotar aplicam-se as soluções tradicionais com as condicionantes da concordância com a localização e dimensões dos vãos das fachadas a manter.

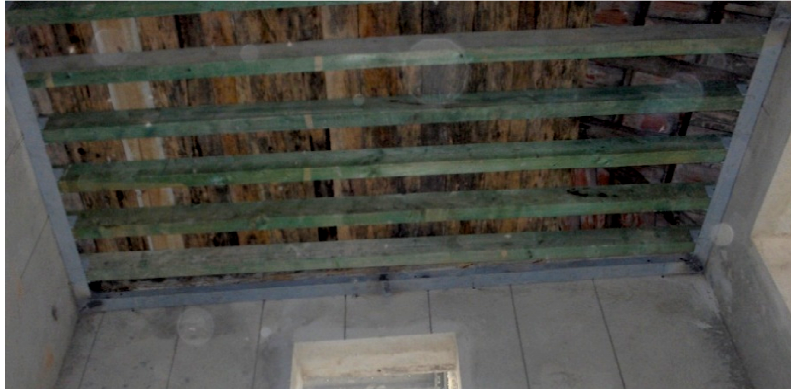
Figura 14 – Solução estrutural de reabilitação, cintagem pelo interior com cantoneira metálica onde apoiam os vigamentos de madeira do piso.

- reforços metálicos no perímetro das paredes de fachada com a dupla função de suporte dos vigamentos e do incremento de rigidez estrutural proporcionado pela cintura metálica.

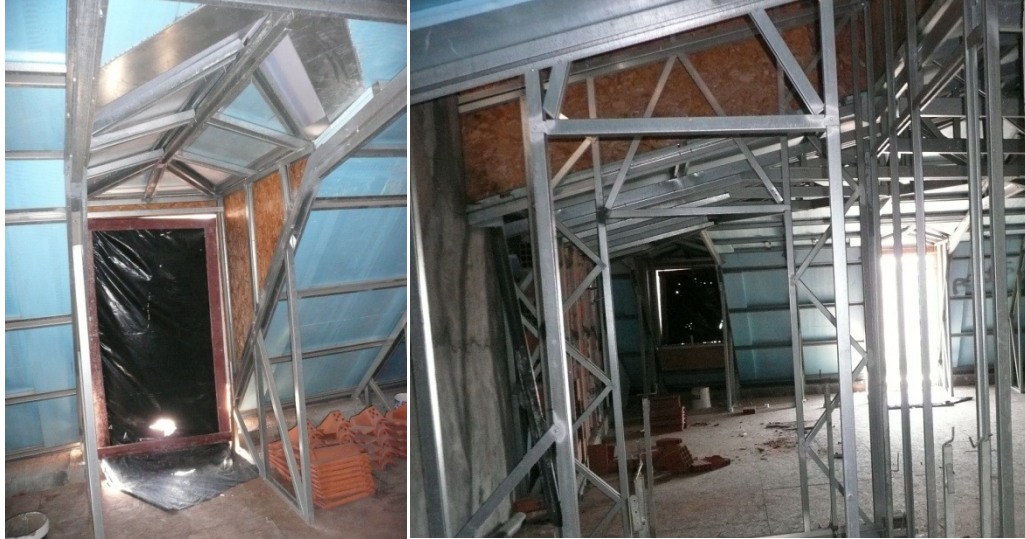
Figura 15 - Vista interior da estrutura em "aço leve" de uma trapeira e de uma cobertura com mansarda.

compatível com a solução original de madeira devido ao reduzido peso e à sua flexibilidade, e ainda por ser versátil por permitir aplicar, placas hidrófugas para zonas húmidas, placas intumescentes e isolamentos no seu interior, beneficiando de um grau elevado de insonorização.

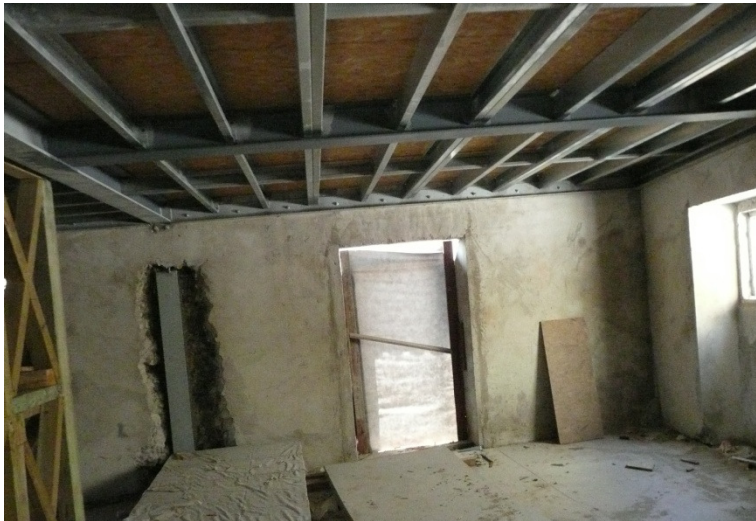
Figura 16- Vista inferior de um piso com da estrutura em "aço leve"

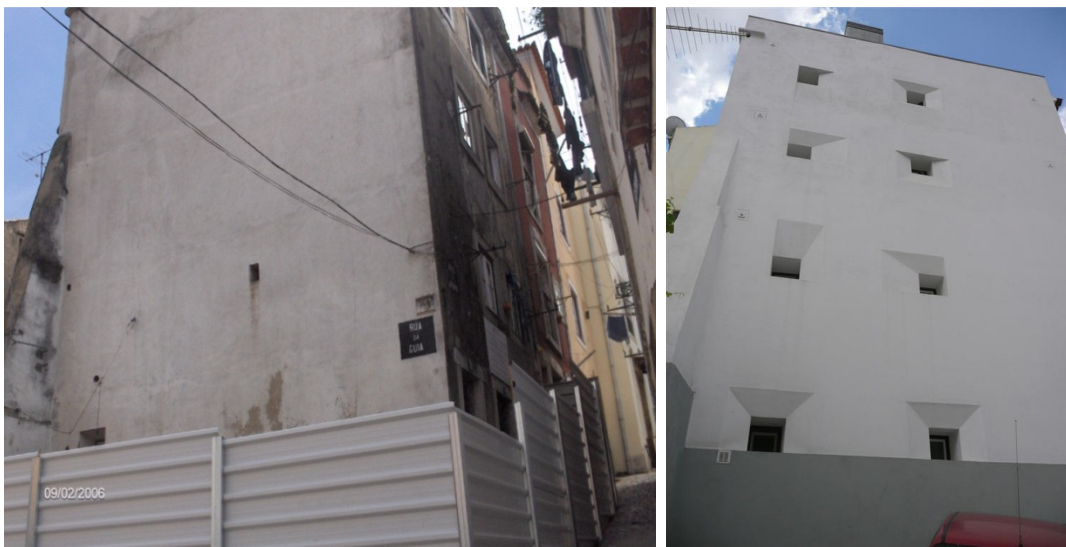
Figura 23 – Empena antes e após a Intervenção

A intervenção inclui o reforço estrutural do edifício, que consistiu na introdução de uma lâmina estrutural na empena, possibilitado ocultar as tubagens de águas e esgotos, e foram ainda aplicados tirantes nas paredes exteriores ao nível dos pisos, e perfis metálicos em L 150x100x10 em todo o perímetro interior do pisos 3 e do sótão. Os pisos foram reforçados também com vigas metálicas HEB160 transversais à empena, introduzindo-se assim rigidez estrutural no edifício.

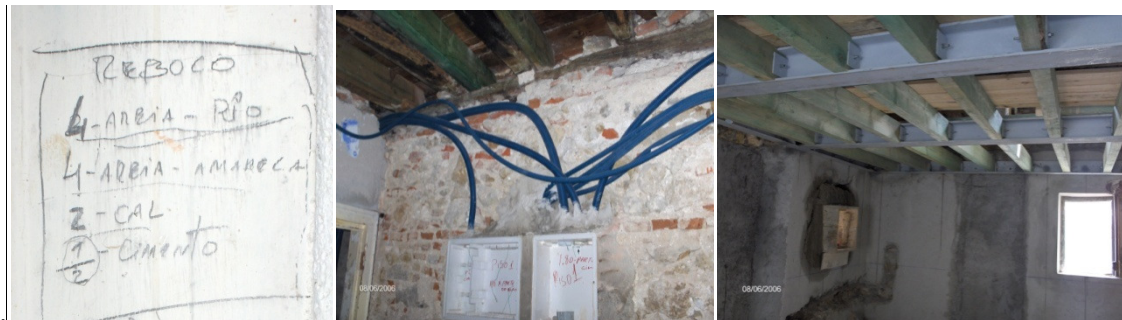
Figura 24 – Esq. Ensaio da composição do reboco escrita numa parede

Figura 25 – Centro quadro elétrico

Figura 26 – Dir. Estrutura do piso do sótão

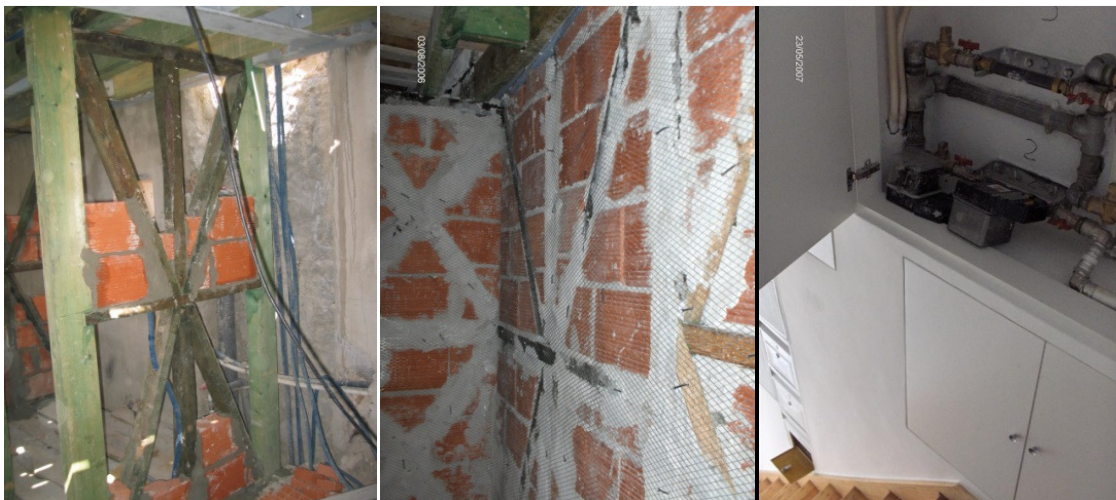
Figura 27 – Esq. execução parede resistente,

Figura 28 – Preparação de parede resistente com rede metálica para aplicação de reboco e estuque

Figura 29 – Contador de Água visto do patamar

- por falta de espaço, o nicho dos contadores de água teve que ser colocado ao nível do patamar intermédio da escada de serviço no piso 1, mas como a largura do nicho ultrapassava a largura do patamar, foi necessário fazer várias exposições à concessionária para validar essa instalação.
