Análise e Acompanhamento da Execução de Soluções de Melhoria de Conforto Térmico na Reabilitação de Edifícios

“Relatório de estágio apresentado no Instituto Superior de Engenharia do Porto para a obtenção do grau de Mestre em Engenharia Civil no Ramo de Construções”

Irá ainda ser abordado um caso de estudo relativo ao comportamento térmico da fração autónoma de um edifício em reabilitação, utilizando como base o Regulamento de Desempenho Energético dos Edifícios de Habitação (REH).

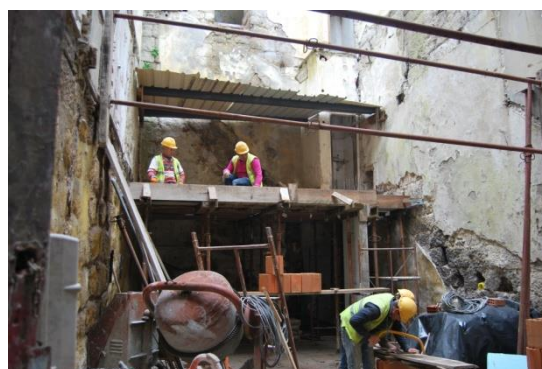
Figura 8 - Execução da laje do 1º Piso

Conforme se pode ver nas figuras 8 e 9, observou-se à realização das lajes do piso 1 e 2, sendo estas realizadas através de lajes aligeiradas em betão armado, apoiando-se nas paredes de pedra existentes e em vigas de betão armado com a espessura das lajes. A laje do piso 4 é igual às referidas

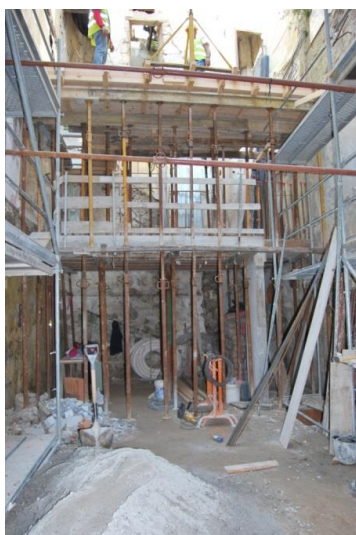
Figura 9 - Escoramentos e execução da laje do 2º Piso

anteriormente, sendo que as lajes do piso 3 e 5, por se destinarem aos pisos intermédios de cada fração independente e por não terem infraestruturas de esgotos, optou-se por uma solução diferente, mais leve, sendo constituídas por perfis metálicos apoiados nas paredes existentes.

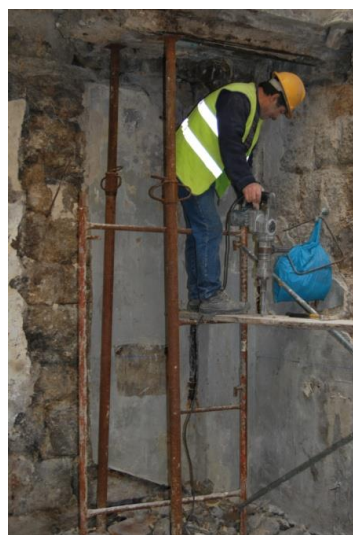
Figura 10 - Picagem das paredes

Como já foi referido anteriormente, durante a picagem das paredes (Figura 10) foram descobertos vãos tapados (Figura 11) e os arqueólogos procederam à análise desses vãos através de ensaios não destrutivos com o recurso a um aparelho de ultrassom (Figura 12 e Figura 13).

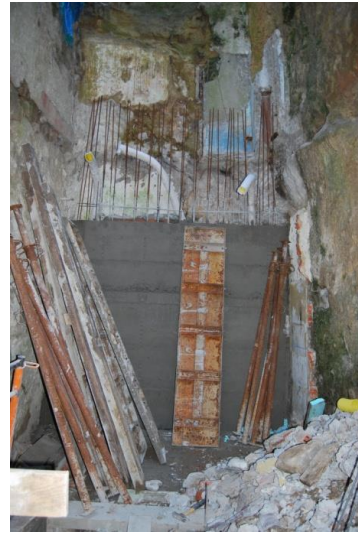
Figura 17 - Execução de muro de suporte

Durante o acompanhamento deste projeto apenas se observou à realização de um muro de suporte, em betão armado, com o intuito de fazer uma contenção da parede que estava em risco de colapso. Como referido anteriormente, durante o período de estágio a obra praticamente não sofreu intervenções, como se pode ver nas figuras acima.

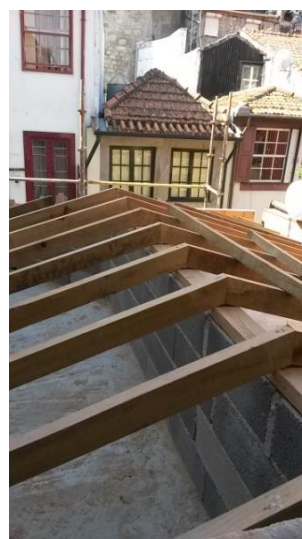
Figura 30 - Asnas de madeira na cobertura

Foi possível observar-se a execução das paredes de alvenaria tijolo, assim como à aplicação do isolamento, posteriormente o recobrimento das paredes será executado em placas de gesso cartonado. Nas paredes interiores de meação foi aplicado betão projetado, tendo como objetivo a regularização das mesmas. Quanto à cobertura, foram colocadas asnas de madeira estando previsto serem colocadas ripas em pinho tratado distanciadas entre si de 42 cm, para fixação da subtelha, tipo ONDULINE ST50 com respetivas ripas de PVC para a fixação de telha tipo SECULUM CONVENTUAL da SOTELHA.

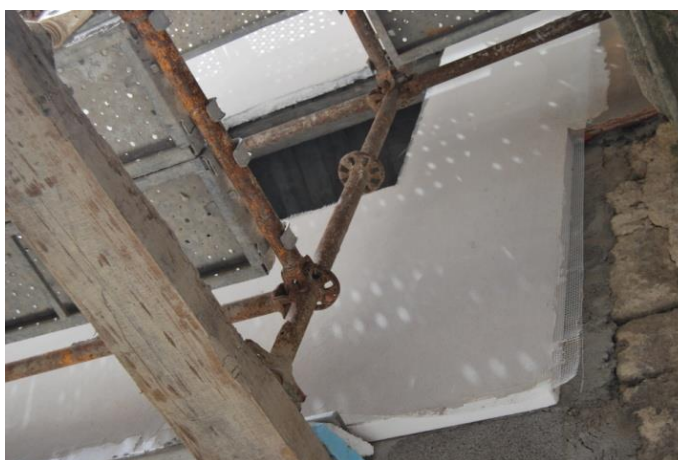
Figura 32 - Aplicação de ETICS

Nas paredes de fachada o isolamento foi colocado pelo exterior, procedendo-se à aplicação do ETICS (Figura 32), tendo em conta as exigências energéticas atuais, este tipo de isolamento confere um elevado grau de qualidade e que permite obter bons resultados no desempenho térmico do edifício, posteriormente irá ser aplicado o acabamento final em tinta de cor verde.

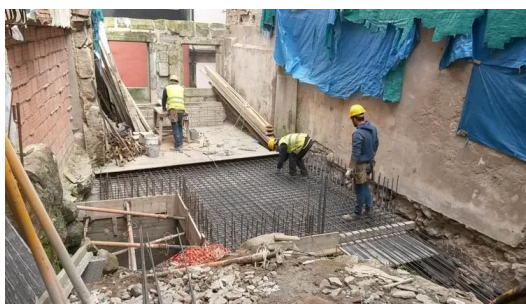
Figura 35 - Colocação da armadura para execução da laje

Como já foi referido este edifício apenas disponha das fachadas e empenas, tendo sido construído de raiz, os progressos registados neste projeto foram a execução das lajes do piso 1 e 2, sendo estas aligeiradas, apoiando-se em vigas de betão que estão apoiadas nas paredes existentes.

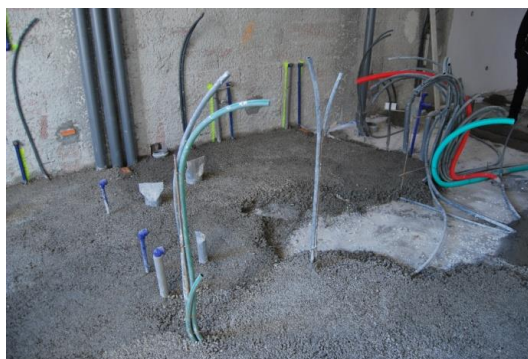
Figura 41 - Colocação da argamassa de regularização

No primeiro contato com esta operação, a parte estrutural já estava concluída, mas foi das operações onde se viu um maior progresso. Na primeira visita à obra, foi possível observar-se o acondicionamento através de uma manta (Figura 40) da rede de abastecimento de águas, sendo posteriormente colocada a camada de regularização.

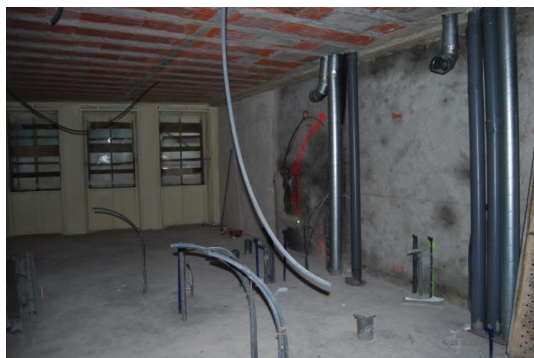
Figura 42 - Laje de piso concluída

De seguida procedeu-se à realização da laje de piso e começaram a ser realizadas as paredes interiores, através do sistema de perfis metálicos tipo KNAUF, em placas de gesso cartonado levando no seu interior lã de rocha. As paredes da fachada principal e tardoz foram revestidas pelo interior com poliuretano projetado (Figura 45).

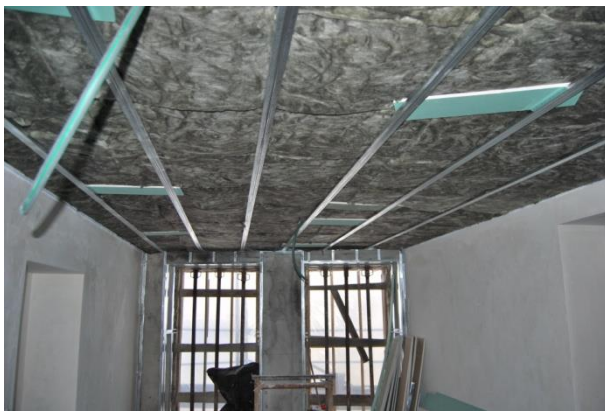
Figura 46 - Colocação de lã de rocha

Os tetos foram realizados em estrutura metálica suspensa, isolados com lã de rocha (Figura 46) e posteriormente foram colocadas as placas de gesso cartonado (Figura 47).

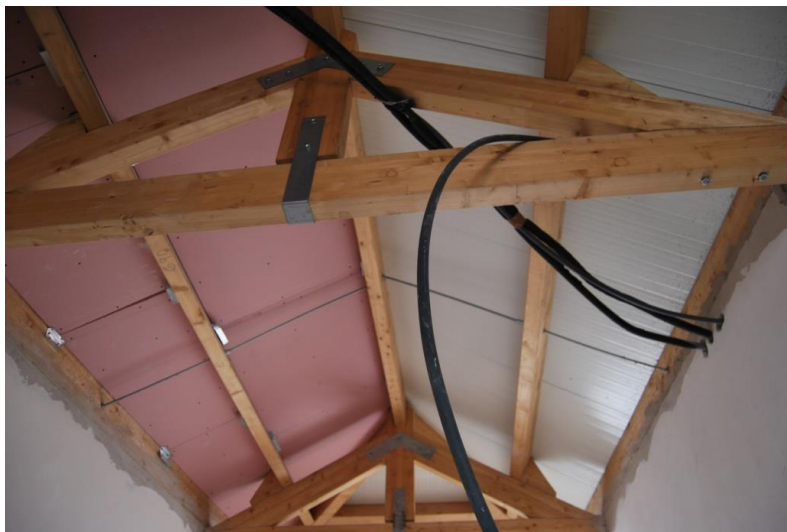
Figura 48 - Cobertura em asnas de madeira, com o pormenor das placas de gesso cartonado de proteção ao fogo e as placas de subtelha

Quanto à cobertura é constituída por asnas de madeira, revestida pelo interior em placas de gesso cartonado contra o fogo, no exterior apresenta placas de subtelha e ripado em PVC para a colocação da telha cerâmica.

A Figura 48 não mostra o aspeto final da cobertura, estando previsto em projeto a colocação de teto falso suspenso com sistema tipo Knauf, com placas de gesso cartonado, incluindo estrutura metálica de apoio, isolamento térmico roofmate fixado à estrutura de madeira, ocultando as asnas de madeira e também as tubagens dos coletores solares.

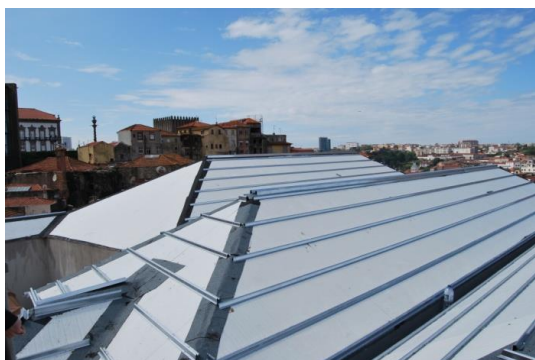
Figura 49 - Subtelha e ripas em PVC

Observou-se à colocação de placas de subtelha de impermeabilização e rufos de remate de cumeeiro, tipo ONDULINE ST50 com respetivas ripas de PVC para a fixação da telha do tipo SECULUM CONVENTUAL da SOTELHA.

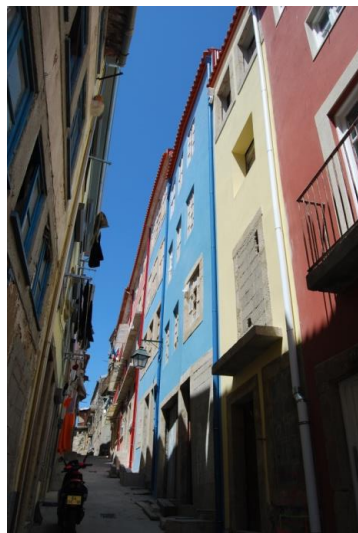
No final do estágio esta operação ainda não estava concluída, faltavam os trabalhos de carpintaria, instalações sanitárias e os equipamentos de lavandaria e da cozinha. Na Figura 52 pode-se ver o estado da fachada do edifício, faltando apenas a colocação das caixilharias exteriores.

Figura 52 - Fachada principal pintada

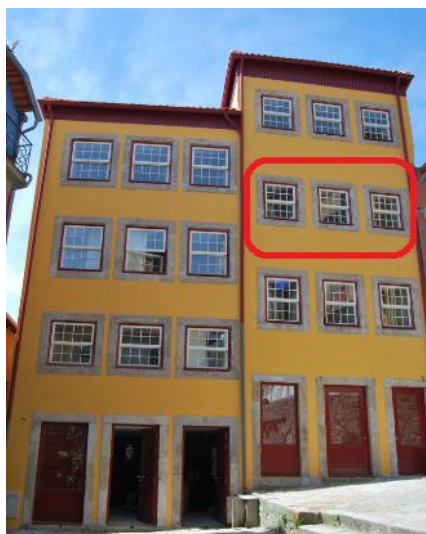
Este projeto situa-se no Largo da Pena Ventosa nºs 17 a 27, com uma área bruta de construção de 504,56 m² e vai ser constituído por 4 pisos, dando origem a dois espaços comerciais e a seis apartamentos de tipologia T1.

Apenas se fará o estudo de uma fração autónoma, fração F que fica no 2º andar e representada na figura seguinte:

Figura 55 - Fração em estudo
2º andar fração F

- α – Coeficiente de absorção de radiação solar da superfície do elemento da envolvente opaca, de acordo com a Tabela 36, tendo em conta que a cor envolvente opaca é amarela (Figura 55);

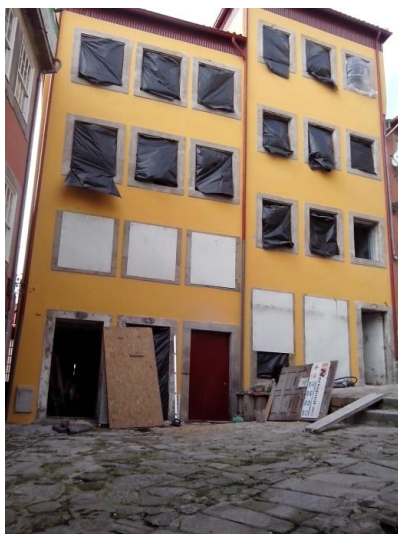
As figuras que se seguem tentam ilustrar o aspeto do edifício na primeira visita realizada pelo estagiário.

Figura 57 - Fachada principal

Conforme se pode ver através das figuras, o edifício a nível estrutural já se encontrava concluído. No que diz respeito ao exterior do edifício, este já se encontrava com as fachadas pintadas, faltando o fechar dos vãos com a colocação das caixilharias e da porta de entrada. Quanto ao interior do edifício estava-se a proceder ao recobrimento das paredes já existentes através da aplicação do painel de gesso cartonado, levando pelo interior wallmate nas paredes para a lavandaria e nas restantes lã de rocha, tendo como estrutura de suporte o sistema de perfis metálicos tipo KNAUF (Figura 58).

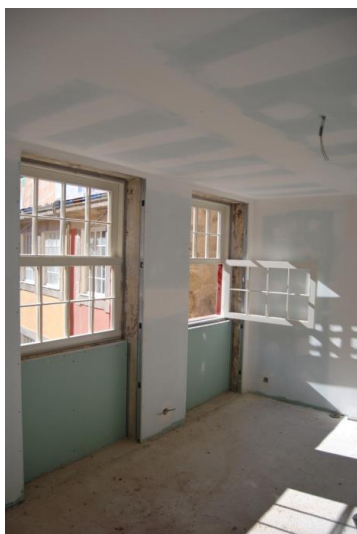
Com o decorrer dos trabalhos, foram colocadas as caixilharias exteriores e respetivos envidraçados, assim como o assentamento da tijoleira na cozinha e na casa de banho. As imagens que se seguem demonstram o que foi referido neste parágrafo, assim como as paredes em gesso cartonado já concluídas.

Figura 59 - Caixilharias exteriores

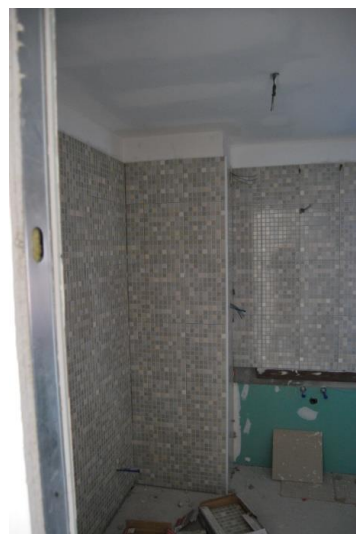
Figura 61 - Casa de banho

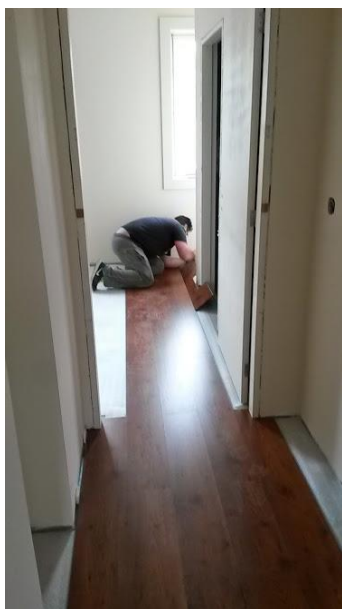
Em relação ao pavimento observou-se a colocação do pavimento flutuante em madeira aplicado sobre espuma de polietileno com 2mm de espessura, no quarto, sala e zona de circulação interior. Na instalação sanitária o revestimento de piso é tijoleira, tendo sido aplicado com cimento cola e as juntas tapadas com aguada de cimento branco.

Figura 62 – Aplicação do piso flutuante

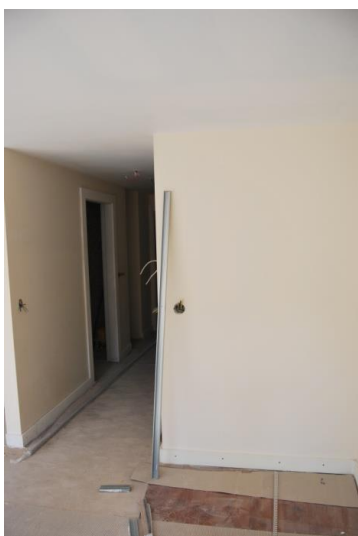
Após a conclusão do pavimento, foram visíveis novos avanços, nomeadamente na colocação das portadas interiores em MDF (Medium Density Fiberboard), e ainda a colocação dos rodapés, aros das portas e janelas, tudo pintado com tinta de esmalte. Verificou-se a aplicação das portadas interiores, assim como a pintura das paredes e dos tetos.

Figura 64 - Vista dos aros e rodapés

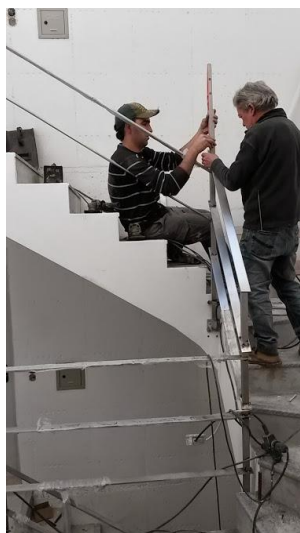
No que respeita às zonas de circulação comum, eram visíveis os trabalhos de serralharia, a elaboração dos corrimões e posteriormente procedeu-se à pintura da caixa de escadas.

Figura 66 - Aplicação dos corrimões

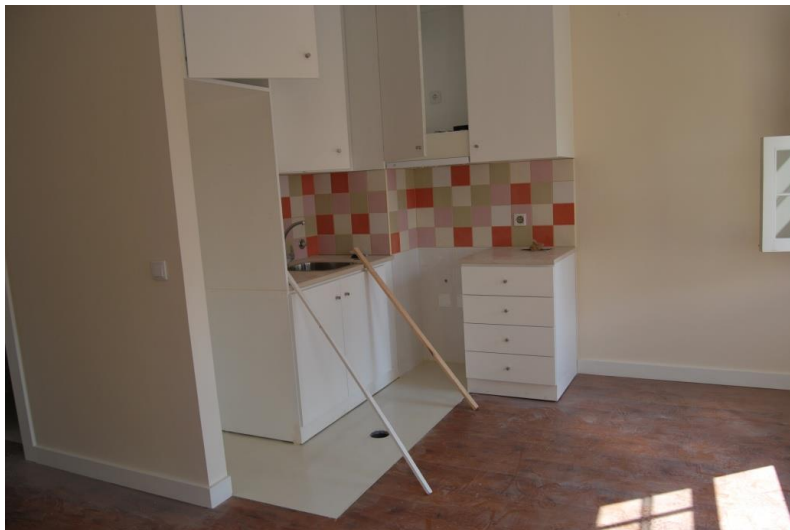
Já numa fase final do estágio, procedeu-se ao acabamento da habitação e foram colocadas as portas interiores lisas em MDF, as louças sanitárias, os móveis da cozinha e o armário do quarto.

Figura 68 - Cozinha com móveis

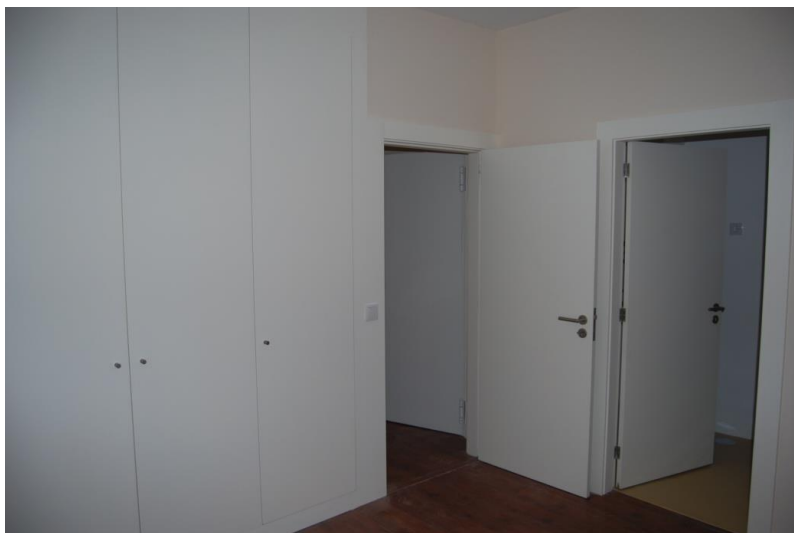
Figura 69 - Quarto com móveis e portas interiores

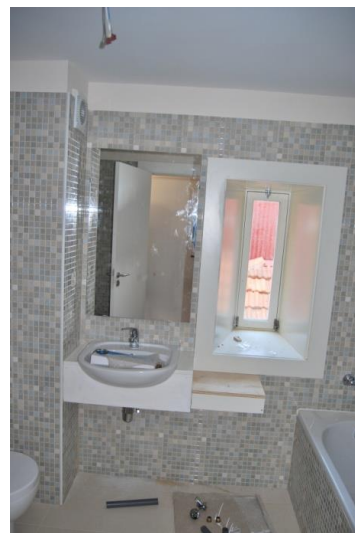
Figura 70 - Casa de banho com
louças sanitárias

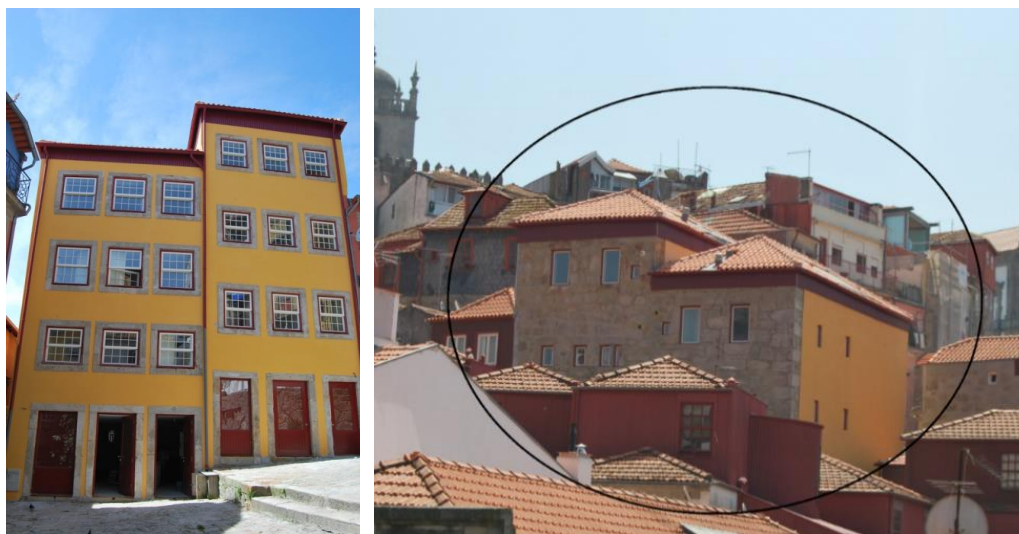
No final do estágio a obra já se encontrava praticamente concluída, faltando apenas a conclusão de alguns detalhes no interior do edifício e o exterior já se encontrava pronto (Figura 71).

Figura 71 - Aspeto final do edifício

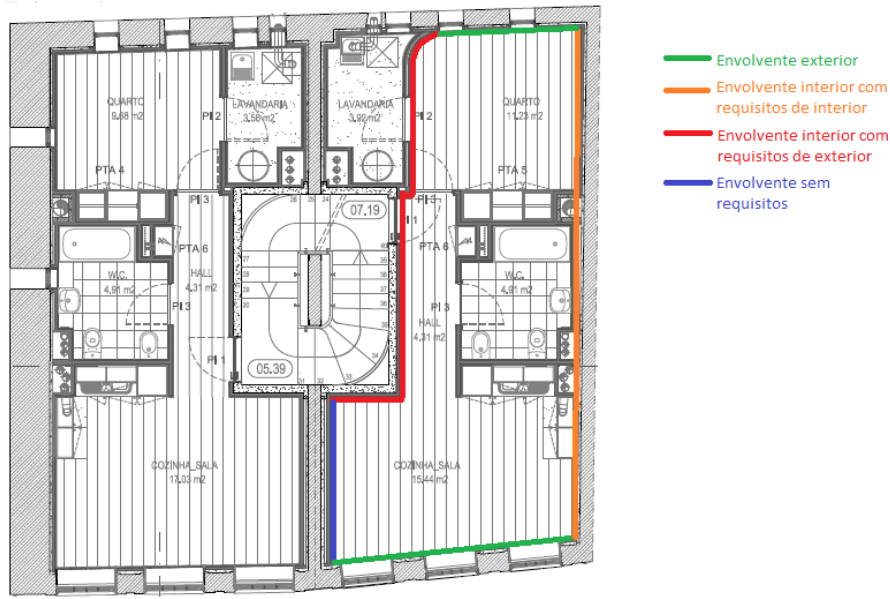
Figura 78 - Marcação das envolventes

Obtidos os valores de b_{tr} , é possível proceder à marcação das envolventes da fração autónoma em estudo, tendo em conta que o edifício adjacente apresenta um b_{tr} de 0,6.

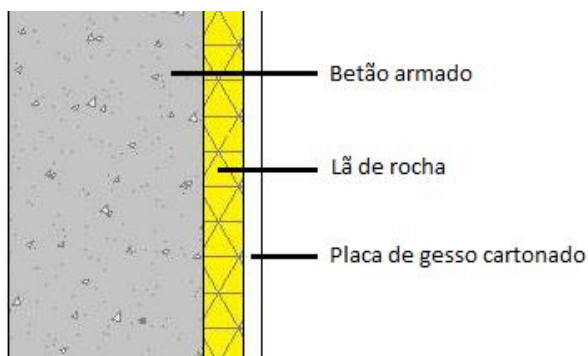
A parede PI4 corresponde à parede que separa a caixa de escadas da habitação e é constituída 15 cm de betão armado, 4 cm de lã de rocha e 1,5 cm de placa de gesso cartonado. A figura seguinte ilustra o corte da parede em questão.

Figura 83 - Corte da parede PI4

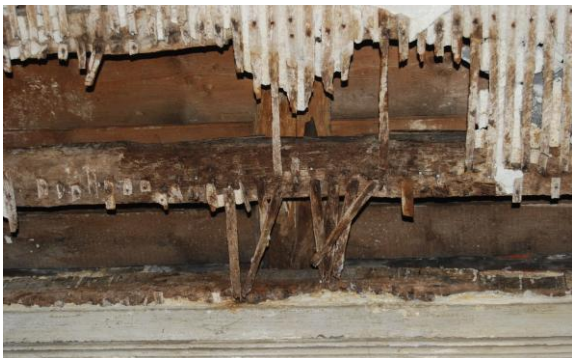
Foto 1

Nº do elemento funcional	Relato Síntese da Anomalia:	Identificação das fotografias ilustrativas
1	Estrutura - pavimento com estrutura de madeira apresentando podridão e estado de ataque biológico	1, 2
2	Cobertura - sujidade e vegetação parasitária	3
3	Elementos salientes com sinais de corrosão indiciando um possível risco de queda	40
4	Paredes - Paredes exteriores com sujidade generalizada e presença de líquenes e musgos; Revestimento com destacamento e por vezes em falta em grandes áreas	4 a 10
5	Revestimento de piso - desgaste do revestimento de piso	11, 12, 13, 29, 30, 32
6	Tectos - revestimento dos tetos com destacamento em grandes áreas e em risco de queda, manchas de humidade e eflorescências e revestimentos de tecto em falta	1, 2, 14, 15 e 16
7	Escadas - desgaste acentuado dos degraus; elemento de protecção da escada em falta	17, 18 e 19
8	Caixilharia e portas - porta exterior com revestimento degradado ; caixilharias com revestimentos destacados e em falta assim com vidros partidos	4, 5, 20, 21, 22, 23, 34

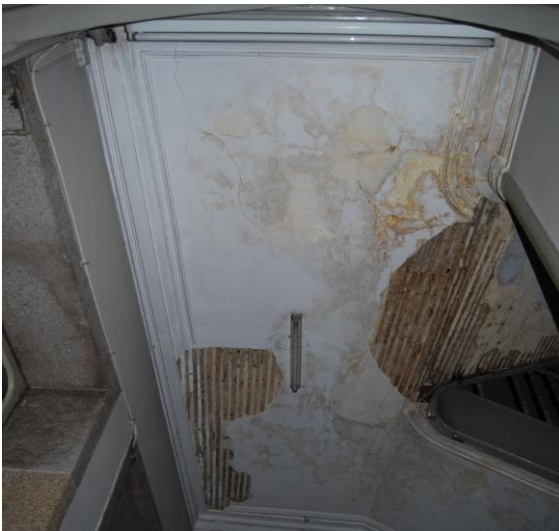
Foto 14

9	Dispositivos de protecção contra queda - corrimão com elemntos partidos/deteriorados indiciando risco de queda	19
10	Instalação de distribuição de água inoperacional	
11	Instalação de drenagem de águas residuais inoperacional	
13	Instalação eléctrica e de iluminação - aparelhagem elétrica inoperacional ou removida; alguns condutores elétricos descarnados; caixa de tomada sem tampa	24 a 28
18	Paredes exteriores - revestimento de paredes com eflorescências e desenvolvimento de musgos	4, 5
19	Paredes interiores - paredes com fendilhação, manchas de humidade com destacamento e empolamento dos revestimentos em grandes áreas; revestimentos em falta	6, 7, 8, 9, 10, 29 e 30
21	Revestimentos de pavimentos interiores - desgaste e degradação do revestimento do piso	11, 12, 13, 29, 30, 32
22	Tectos - revestimento dos tetos com destacamento em grandes áreas e em risco de queda, manchas de humidade e eflorescências; revestimentos de tecto em falta	1, 2, 14, 15, 16, 31, 32, 33

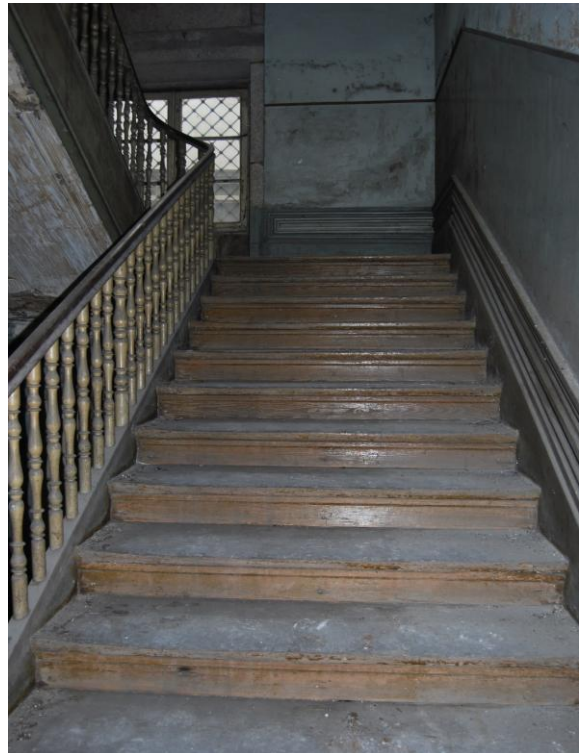
Foto 17

23	Escadas - desgaste acentuado dos degraus; elemento de protecção da escada em falta	17, 18 e 19
24	Caixilharia e portas exteriores - porta exterior com revestimento degradado ; caixilharias com revestimentos destacados e em falta assim como alguns vidros partidos	20, 21, 22, 23, 34
25	Caixilharia e portas interiores - caixilharias com revestimentos destacados e deteriorados e portas com destacamento generalizado do revestimento	21, 22, 35
26	Dispositivos de protecção de vãos bastante degradados	30
27	Dispositivos de protecção contra queda	
28	Equipamento sanitário inoperacional	39
29	Equipamento de cozinha inoperacional	37, 38
30	Instalação de distribuição de água inoperacional	
31	Instalação de drenagem de águas residuais inoperacional	
33	Instalação eléctrica - aparelhagem elétrica inoperacional ou removida; alguns condutores elétricos descarnados; caixa de tomada sem tampa	24 a 28, 36
