Reabilitação de um Edifício de Serviços
no Porto para função de Hotel

Relatório de Estágio para obtenção de Grau de Mestre em
Engenharia Civil – Ramo de Construções

Instituto Superior de Engenharia do Porto

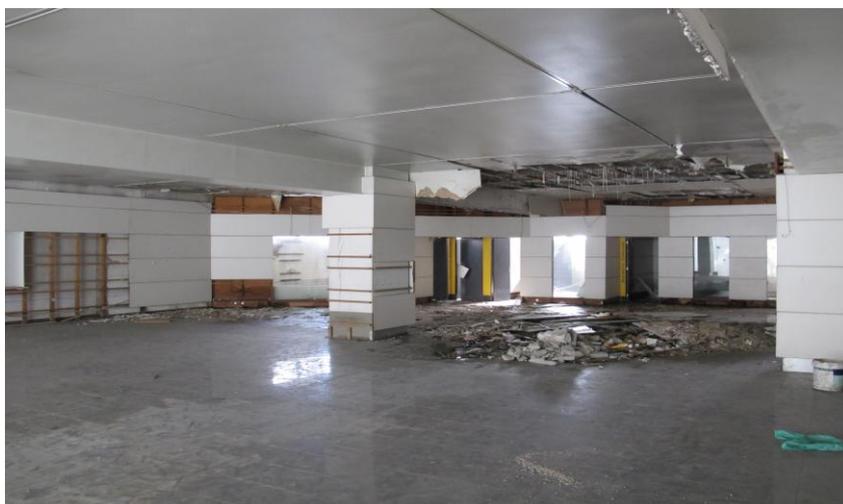
Fig. 11- Patologia 1 (foto do autor)

O Edifício Frente Existente em questão, estava “abandonado”, encontrando-se alguns vãos exteriores sem vidro ou com o vidro partido, provocando a degradação de materiais presentes no interior (revestimentos, etc.) e também vestígios de infiltrações na cobertura (fig.11), terraços e na fachada, foram detetadas as seguintes patologias:

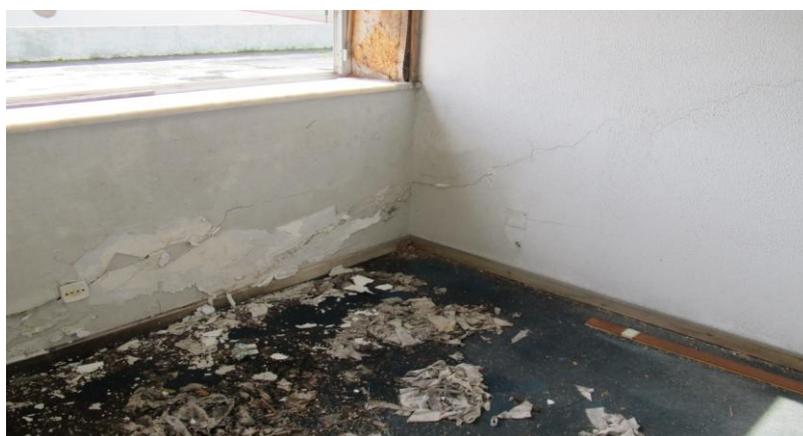
Fig. 12- Patologia 2 (foto do autor)

Devido a infiltrações no terraço pode ser verificada a deterioração da laje aligeirada, causando danos na estrutura de teto em gesso cartonado e revestimentos.

Na fig.12 é visível a existência de fissuração nos revestimentos de parede (reboco), e na alvenaria propriamente dita com correspondentes vestígios de infiltrações na fachada.

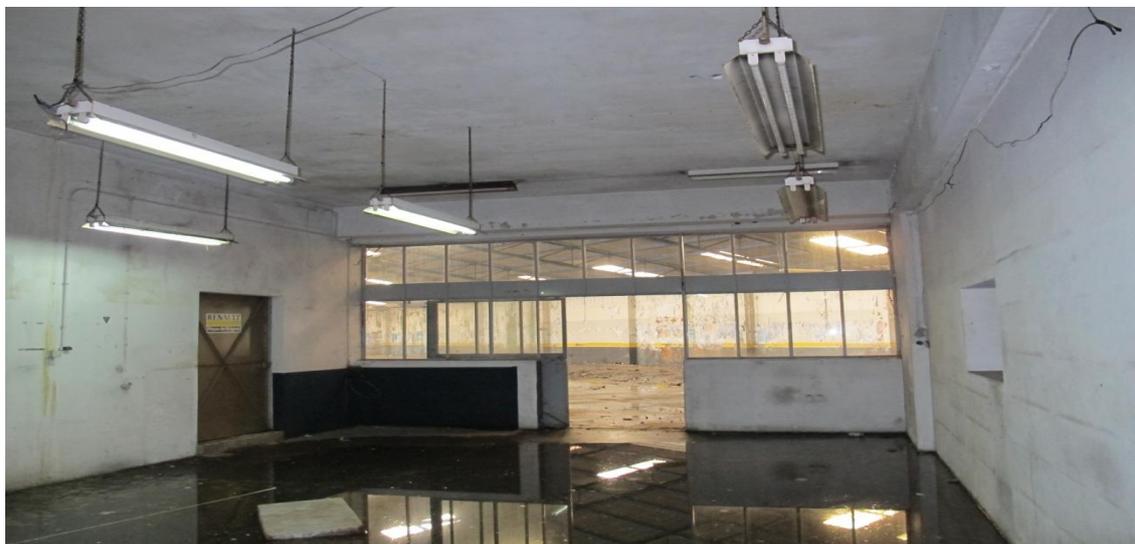
Fig. 13- Patologia 3 (foto do autor)

Na fig. 13, é possível verificar a existência de humidade e fissuração nos revestimentos de teto e parede, assim como a acumulação de água no piso devido a infiltrações.

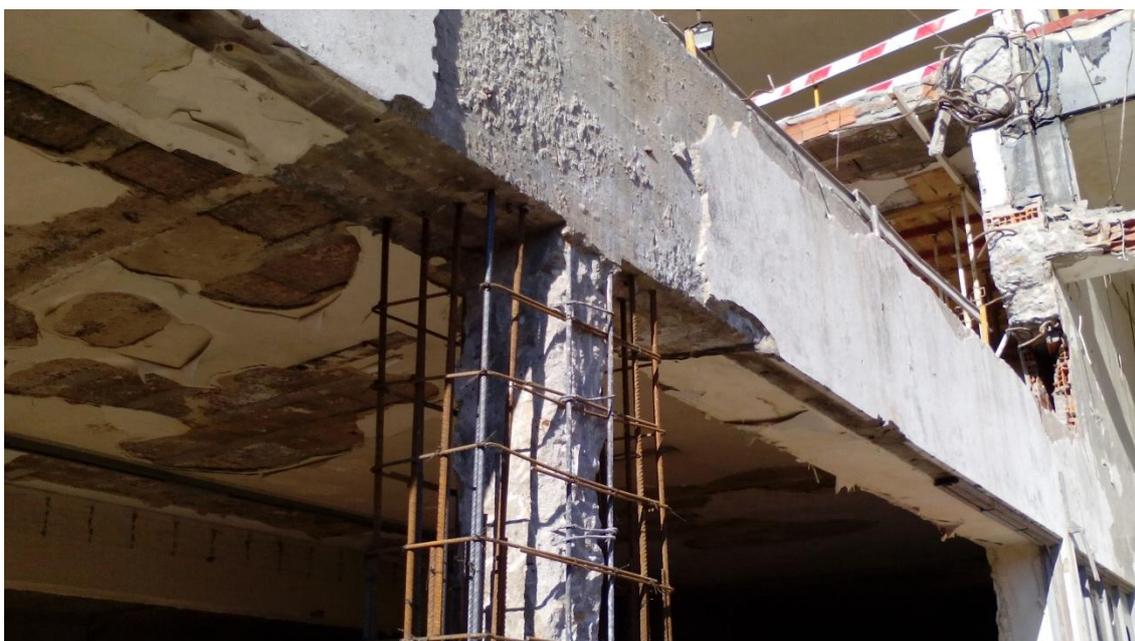
No projeto de betão terão de ser considerados todas as construções que sejam necessárias para a execução de todos os elementos descritos no projeto de arquitetura (muretes de rampas e desníveis, muros, pilares e seus reforços (fig.16) e vigas, etc).

Fig. 16- Reforço de pilar existente (foto do autor)

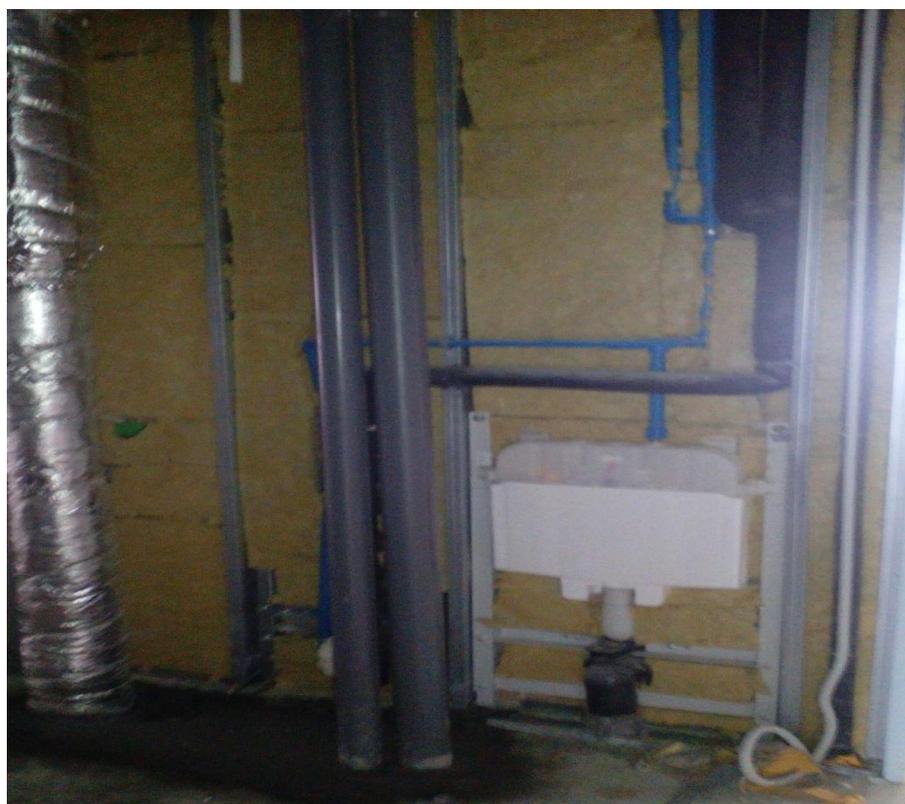
A aplicação do material isolante (lã de rocha) será feita por processo adequado (fig.17), o material isolante obedecerá às especificações do projeto e na aplicação serão respeitadas as regras impostas pelo fabricante, não sendo admissíveis soluções de aplicação diferentes das que constam dos respetivos documentos de homologação. Nos isolamentos por sobreposição de camadas, estas terão sempre as juntas desfasadas, para que nunca se verifique em ponto algum, a sobreposição das juntas.

Fig. 17-Lã de rocha em paredes interiores (foto do autor)

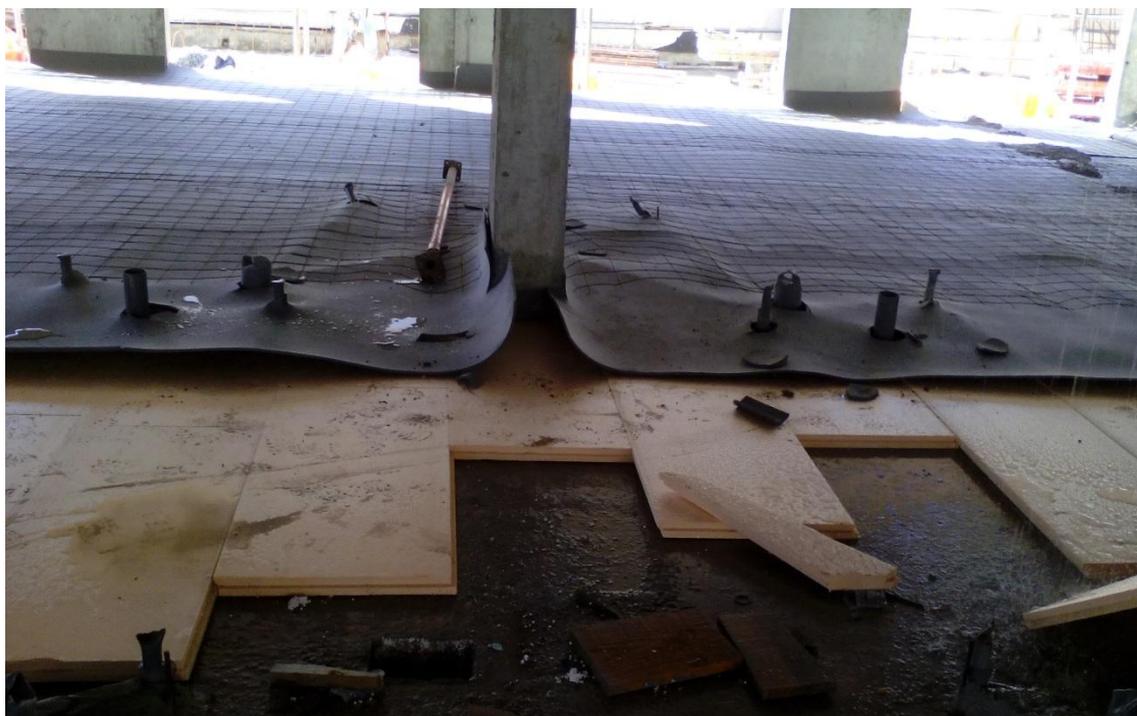
A aplicação do material isolante (membrana acústica) será feita por processo adequado (fig.18), especificado pelo fabricante, o material isolante obedecerá às especificações do projeto e na aplicação serão respeitadas as regras impostas pelo fabricante. Nos isolamentos por sobreposição de camadas, estas terão sempre as juntas desfasadas, para que nunca se verifique em ponto algum, a sobreposição das juntas.

Fig. 18- Aplicação de membrana acústica (foto do autor)

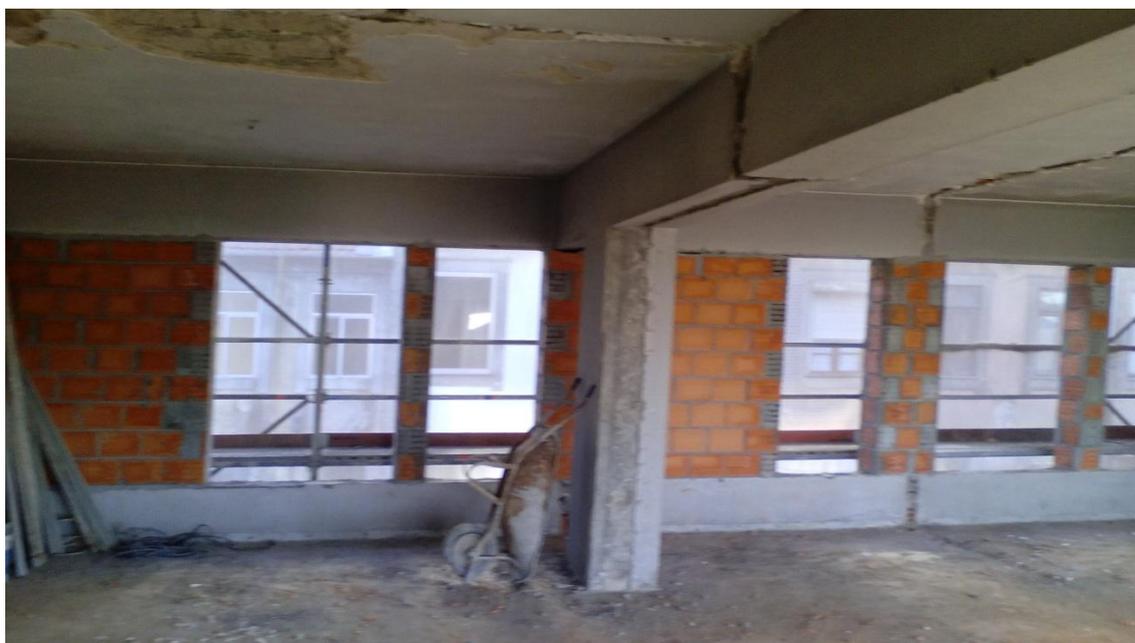
Fig. 19-Execução de paredes exteriores em alvenaria (foto do autor)

As paredes (fig.19) terão as espessuras indicadas nas peças do projeto, antes da aplicação, os tijolos em alvenaria serão generosamente molhados, com o objetivo de evitar a absorção da água necessária à presa da argamassa de assentamento e permitir uma boa aderência entre os elementos construtivos.

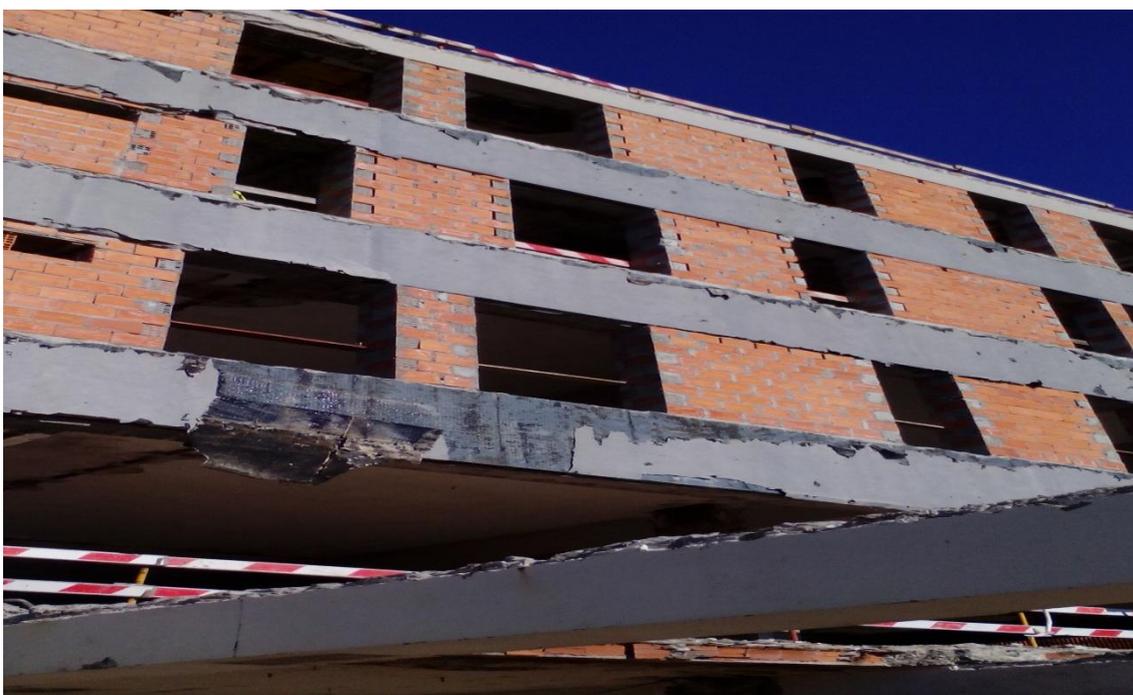
Fig. 20-Execução de alvenaria em fachada edifício existente (foto do autor)

Cada fiada será executada por forma a desconectar as juntas verticais com a fiada anterior (fig.20).

Nos panos que formam cumhal, as fiadas serão executadas de forma denteada, garantindo o travamento do conjunto, nos panos que topejam em paredes, o travamento será garantido pela inserção denteada das fiadas.

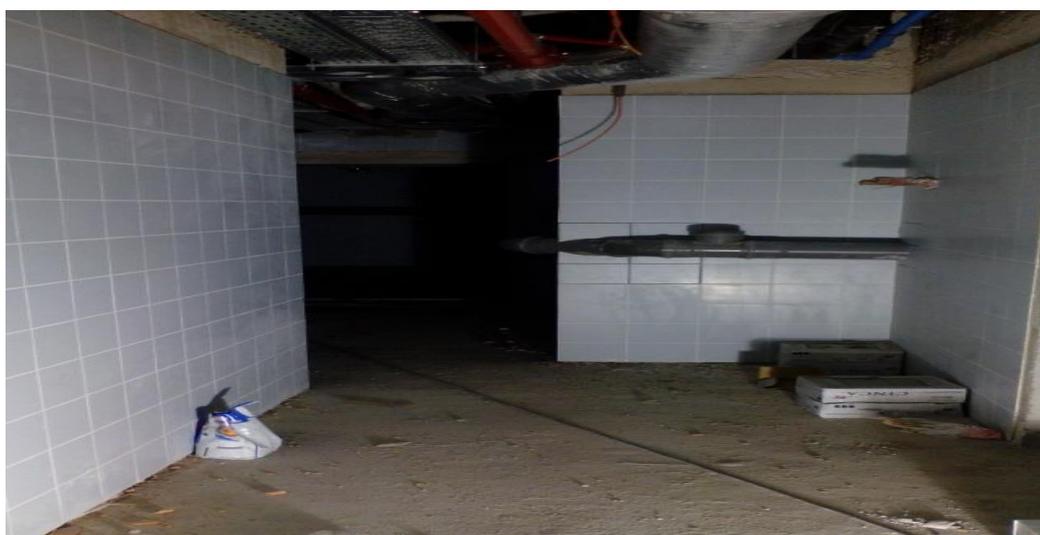
Fig. 21- Cerâmico em revestimento de paredes (foto do autor)

Na aplicação dos azulejos (fig.21) devem empregar-se, colheres com cabo em madeira de figueira ou outros batedores adequados em madeira que não provoquem qualquer dano à camada vitrificada do azulejo, a estereotomia das juntas dos azulejos deve respeitar as regras definidas no projeto.

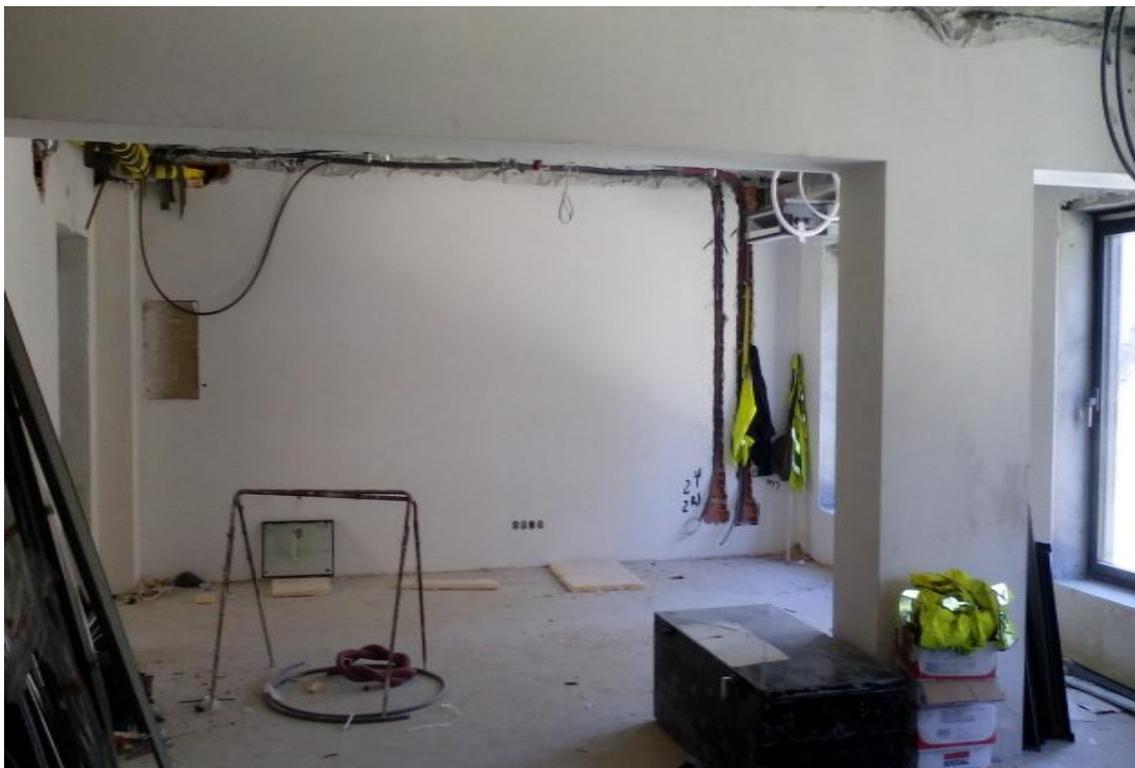
Fig. 22- Paredes, vigas e pilares com revestimento estanhado e pintado (foto do autor)

Estes revestimentos serão executados com a composição adequada (fig.22), de modo a que fiquem perfeitamente aderentes às bases (paramentos e tetos);

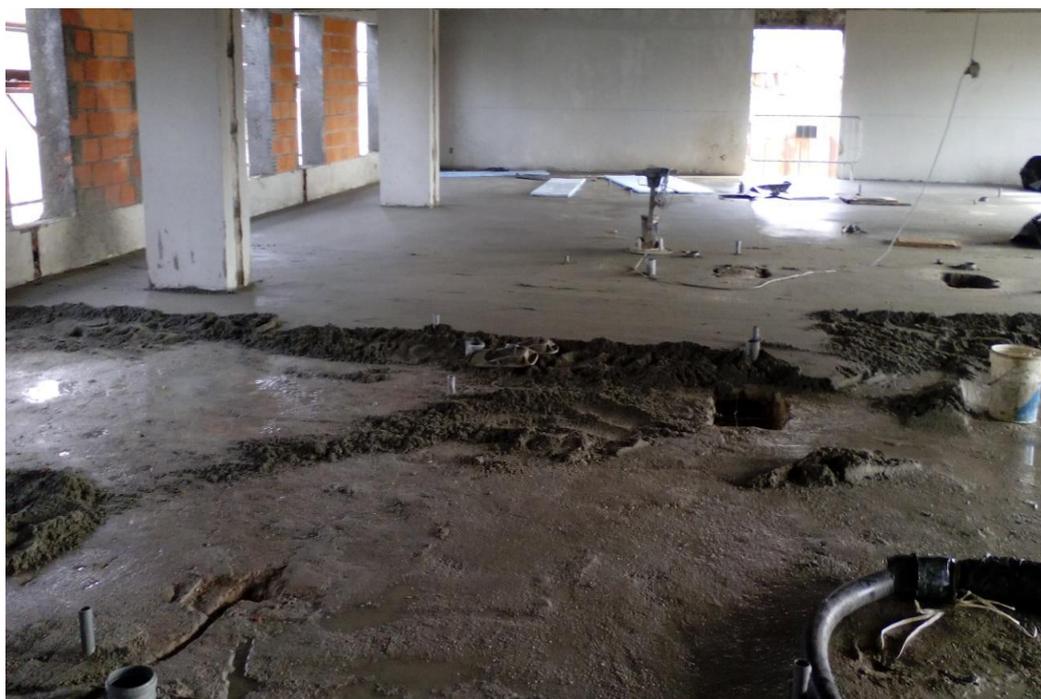
Fig. 23- Execução de pavimento em betonilha (foto do autor)

Serão executadas com a composição adequada (fig.23), de acordo com as instruções do fabricante e de modo a que fiquem perfeitamente aderentes às bases dos paramentos.

Sobre a base devidamente preparada à escova e lavada, serão executadas as camadas, em número e por processo, de acordo com as especificações do fabricante, o acabamento final apresentará cor e textura regular, tonalidade uniforme e superfície desempenada, sem quaisquer fendilhações ou defeitos;

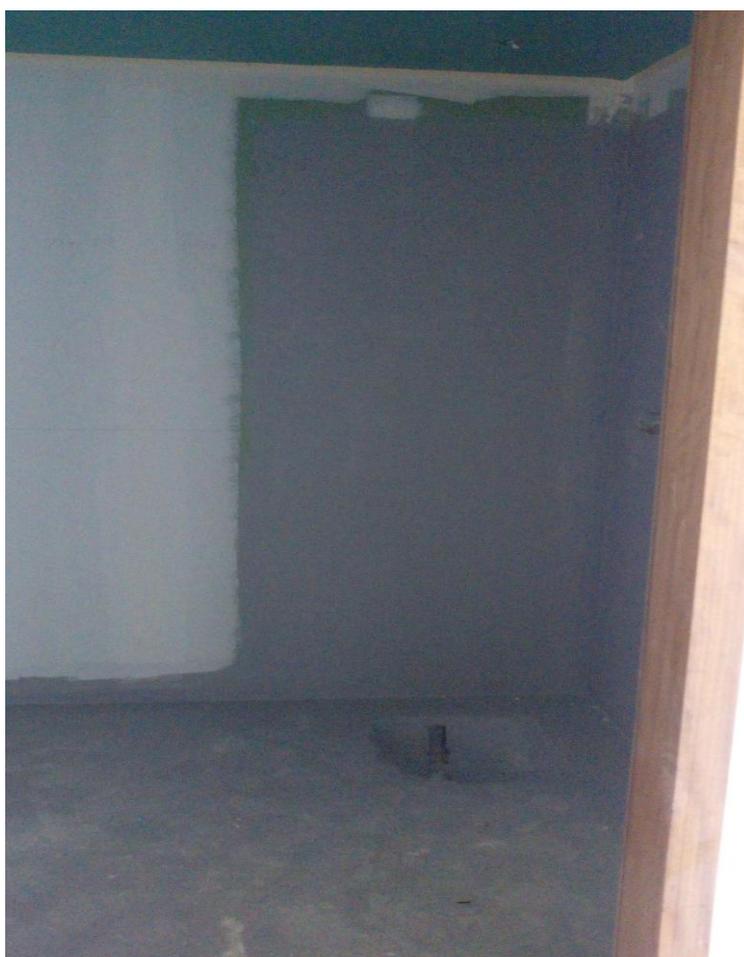
Impermeabilização executada com argamassa de cimento e areia ao traço 1:2 a 20 cm nos pavimentos das zonas húmidas e nas zonas das bases de duche 20 cm acima da parte superior das bases e banheiras (fig.24).

Fig. 24- Aplicação de impermeabilizante em zonas húmidas (foto do autor)

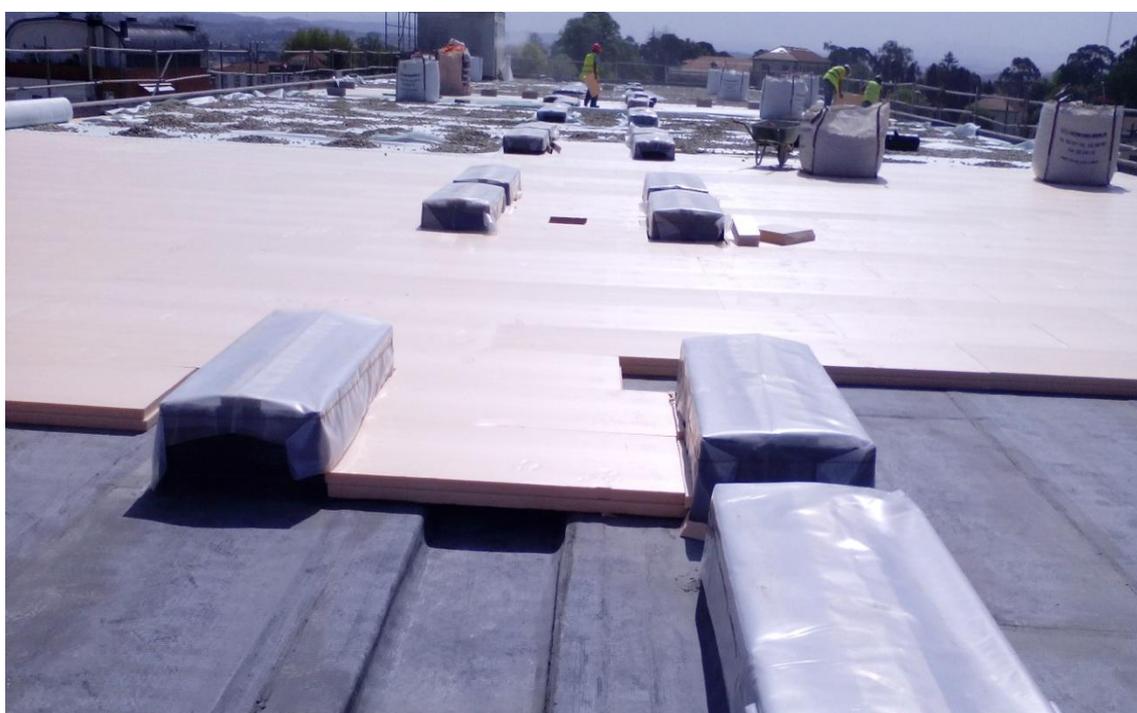
Fig. 26-Aplicação de isolamento térmico, manta geotêxtil e godo(foto do autor)

As coberturas planas serão impermeabilizadas com duas membranas de betume polímero (fig.25), com isolamento térmico em poliestireno extrudado de 8 cm (fig.26) e geotêxtil, com acabamento em godo.

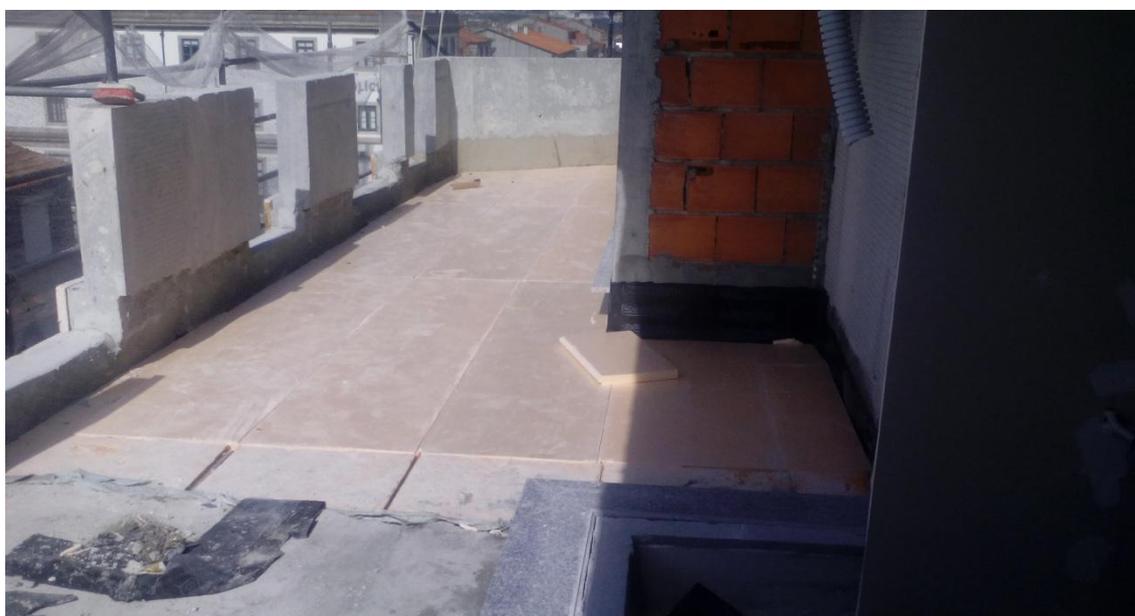
O enchimento sobre as lajes de cobertura será feito em betão leve, obtendo-se uma inclinação de 1%, ficará perfeitamente regularizado à talocha, de modo a não originar empoçamentos.

Fig. 27- Aplicação de tela de impermeabilização e isolamento térmico (foto do autor)

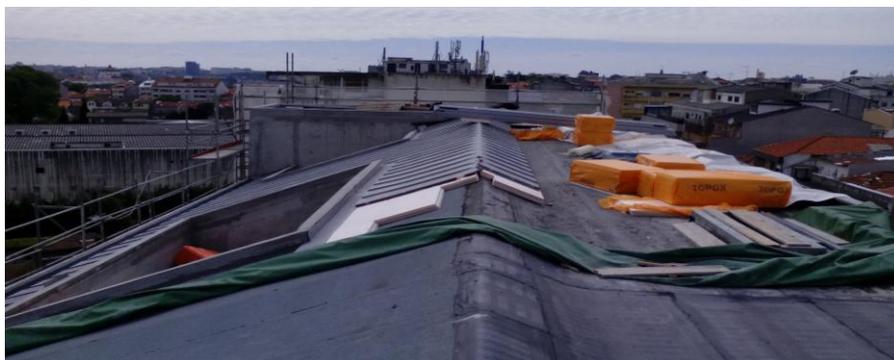
Fig. 28-Aplicação de zinco sobre tela de impermeabilização e isolamento térmico (foto do autor)

Executado em zinco natural, com aplicação de tela pitonada na protecção e ventilação ao revestimento da cobertura, e em conformidade com os pormenores construtivos para revestimento da cobertura e recolha de águas pluviais (fig. 28 e fig. 29).

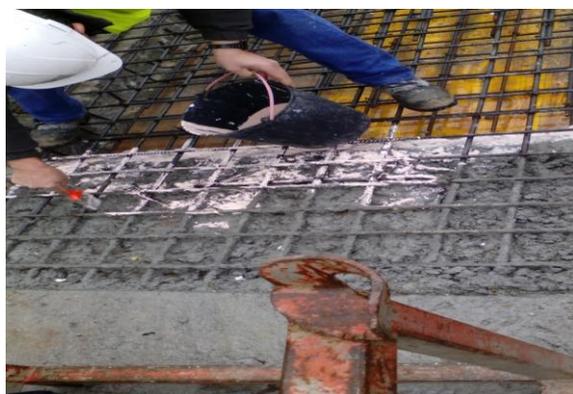
Para as juntas de betonagem deverá ser aplicado ligante / reparador de betão do tipo “Icosit K101 da Sika” ou similar (fig.32).

Fig. 32-Aplicação de Icosit em junta de betonagem (foto do autor)

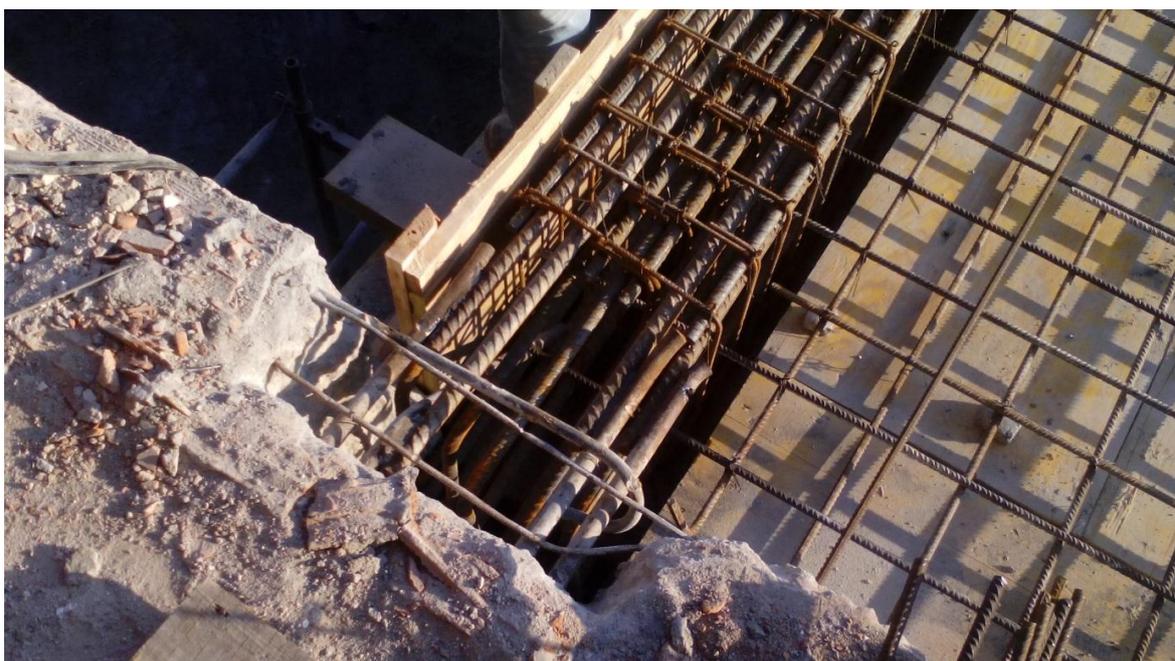
Fig. 34-Ligação entre estrutura existente e estrutura nova (foto do autor)

A ligação entre elementos de betão e a alvenaria das paredes exteriores será realizada através de varões ou grampos de aço inox ou protegidos contra a corrosão através de galvanização.

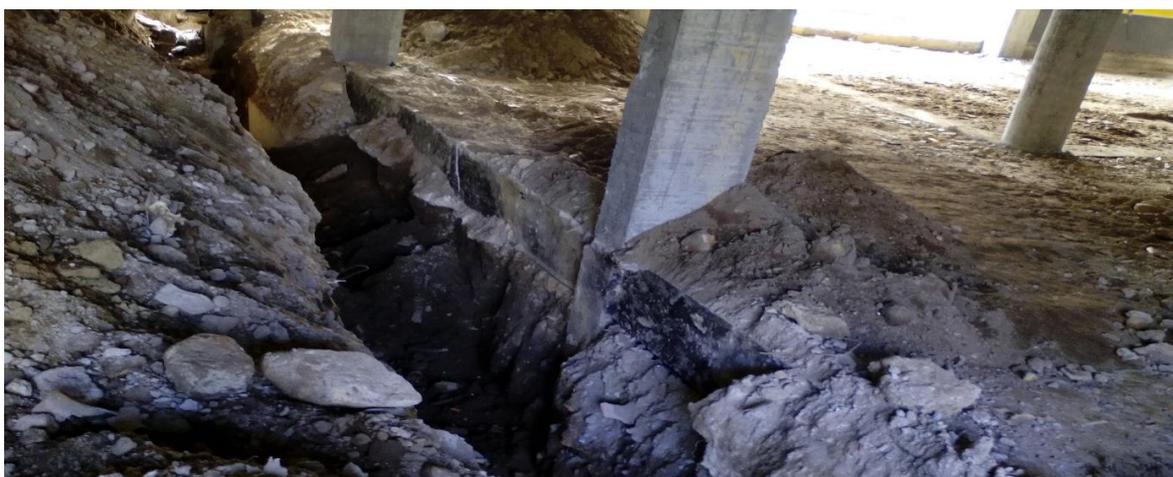
Fig. 35-Produto Impermeabilizante Flintkote (foto do autor)

Todo o betão usado em elementos enterrados será hidrófugo. As paredes em contato com terras serão ainda protegidas com duas demãos cruzadas de um produto impermeabilizante tipo “Flintkote” ou equivalente (fig.35).

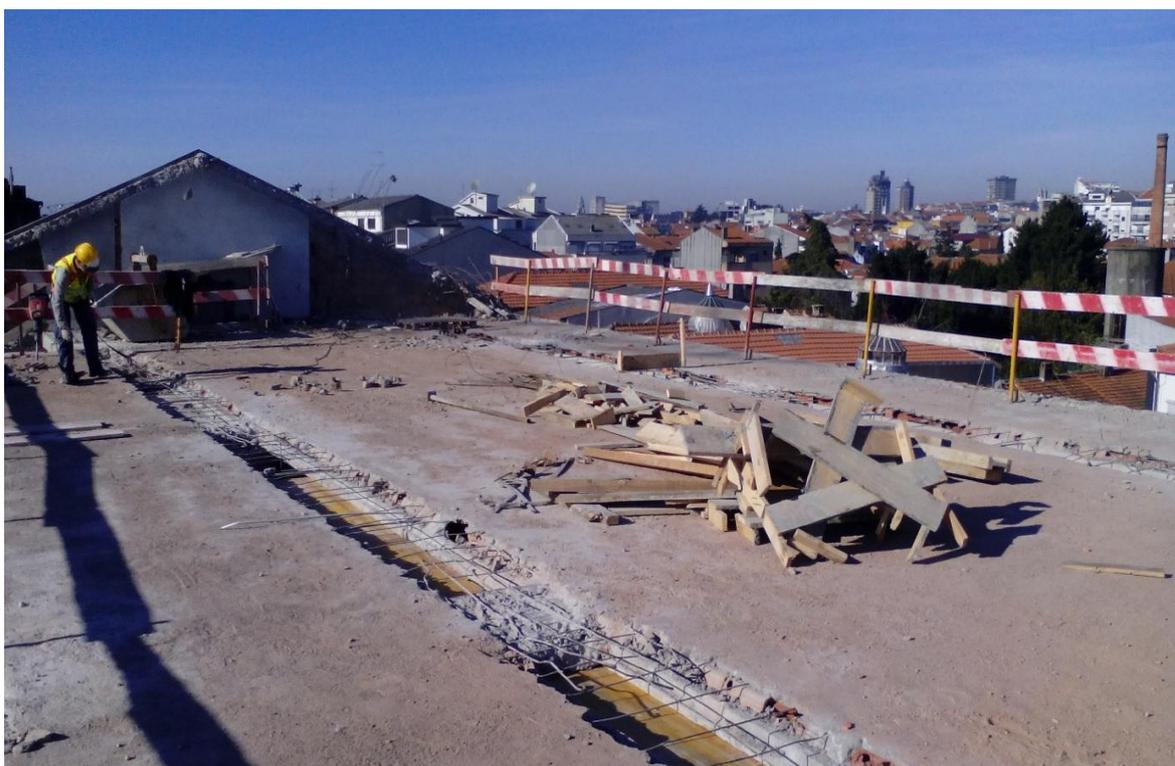
O projeto de estruturas sofreu alteração, pois este previa que a laje de cobertura do edifício existente, onde foi implantado o último piso do novo edifício, fosse uma laje maciça. Após inspeção em obra, tal não se verificou tratando-se de uma laje aligeirada, uma vez que as condições de apoio para a implementação da estrutura do último piso (fig. 38 fig. 39) não estavam de acordo com o projetado. Foi necessária a execução de aberturas na laje existente, para colocar maciços (tarugos) que servirão de apoio (fig. 36 e fig. 37).

Fig. 36-Aberturas em laje aligeirada existente (foto do autor)

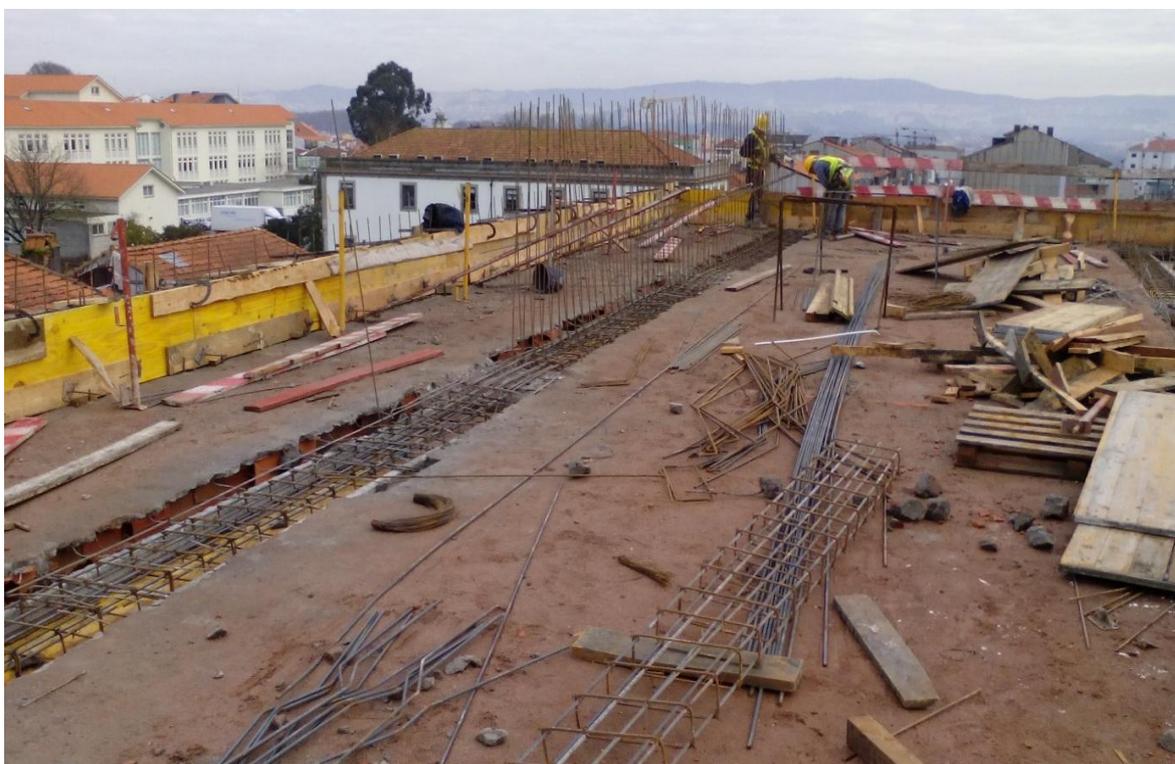
Fig. 37-Colocação de armadura de tarugos (foto do autor)

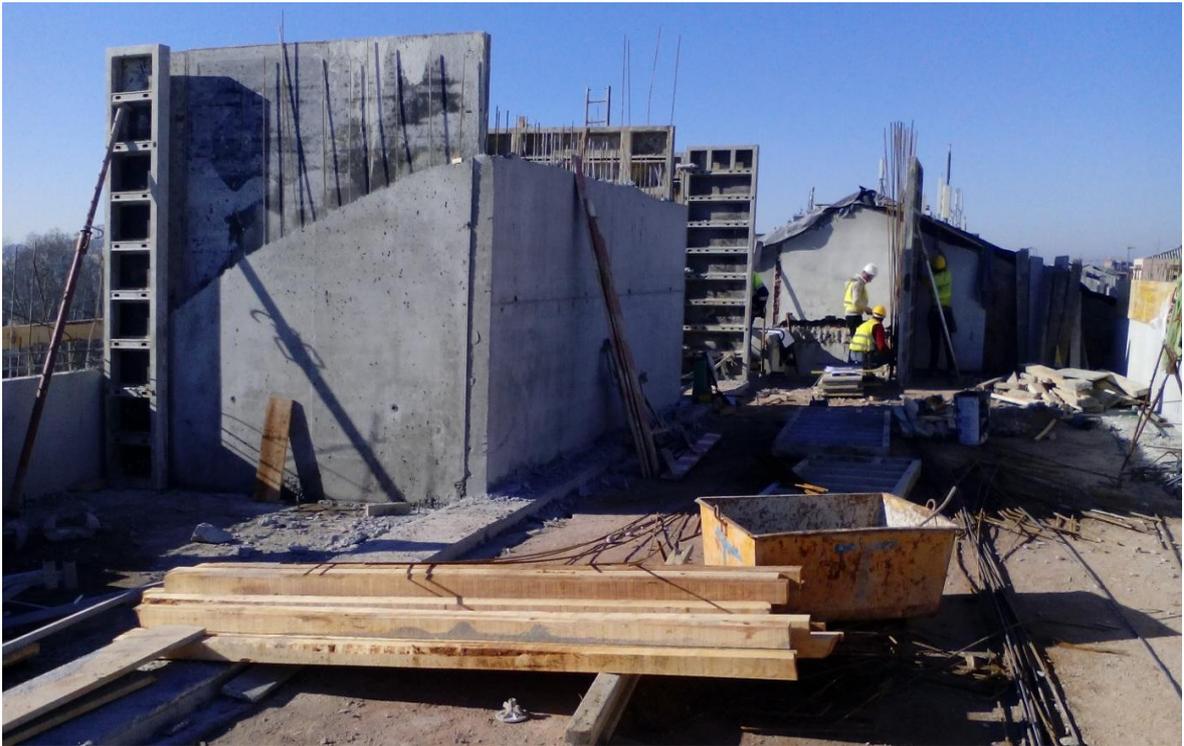
Fig. 38-Estrutura de betão apoiada em tarugos (foto do autor)

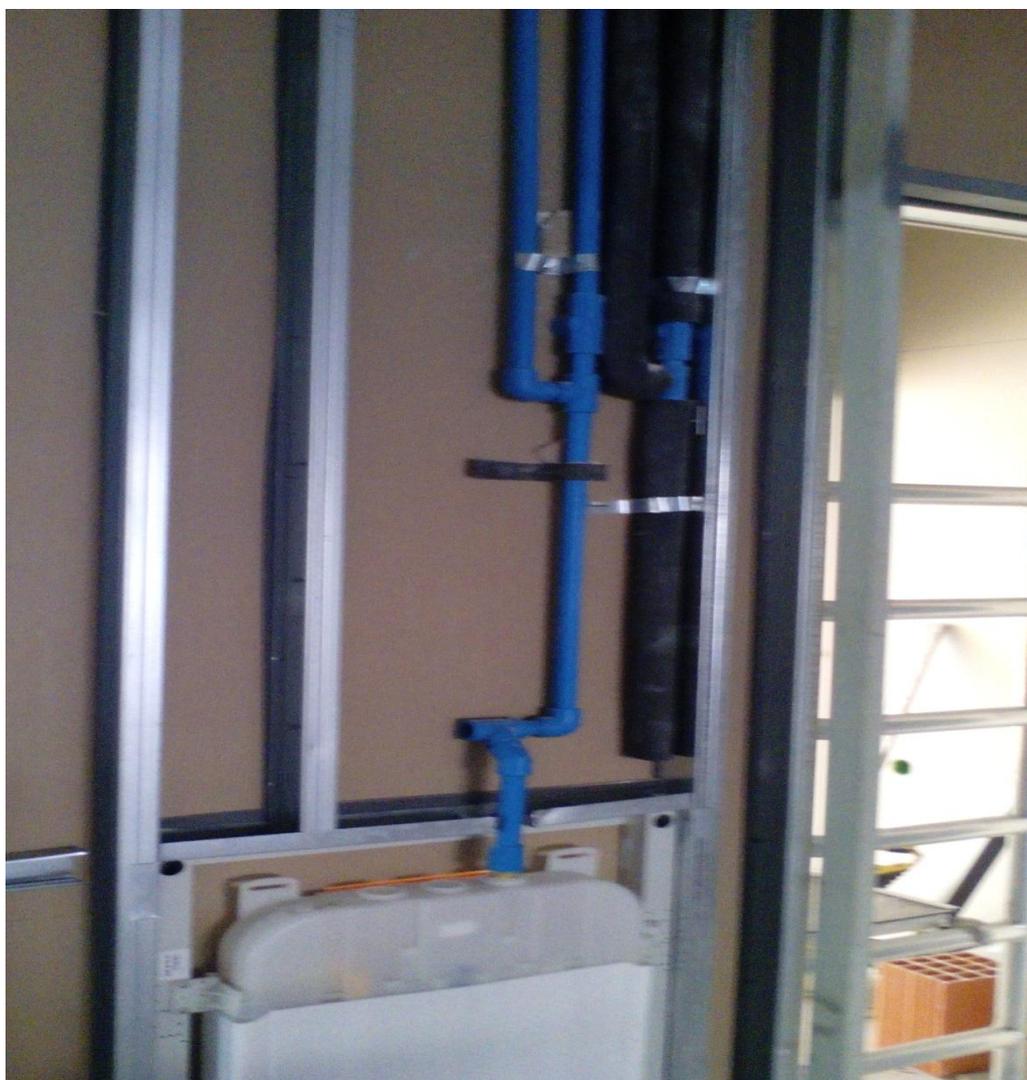
Foi executada em tubagem de polipropileno reticulado (PPR), tanto para a água fria como para a água quente, levando esta última isolamento térmico ARMAFLEX com espessura de 20 mm (fig.40). Foram instaladas torneiras de corte em todos os compartimentos, devidamente posicionadas para que se possa isolar a respetiva instalação sem prejuízo do normal funcionamento das restantes.

Fig. 40- Isolamento térmico de Tubagens com material ARMAFLEX (foto do autor)

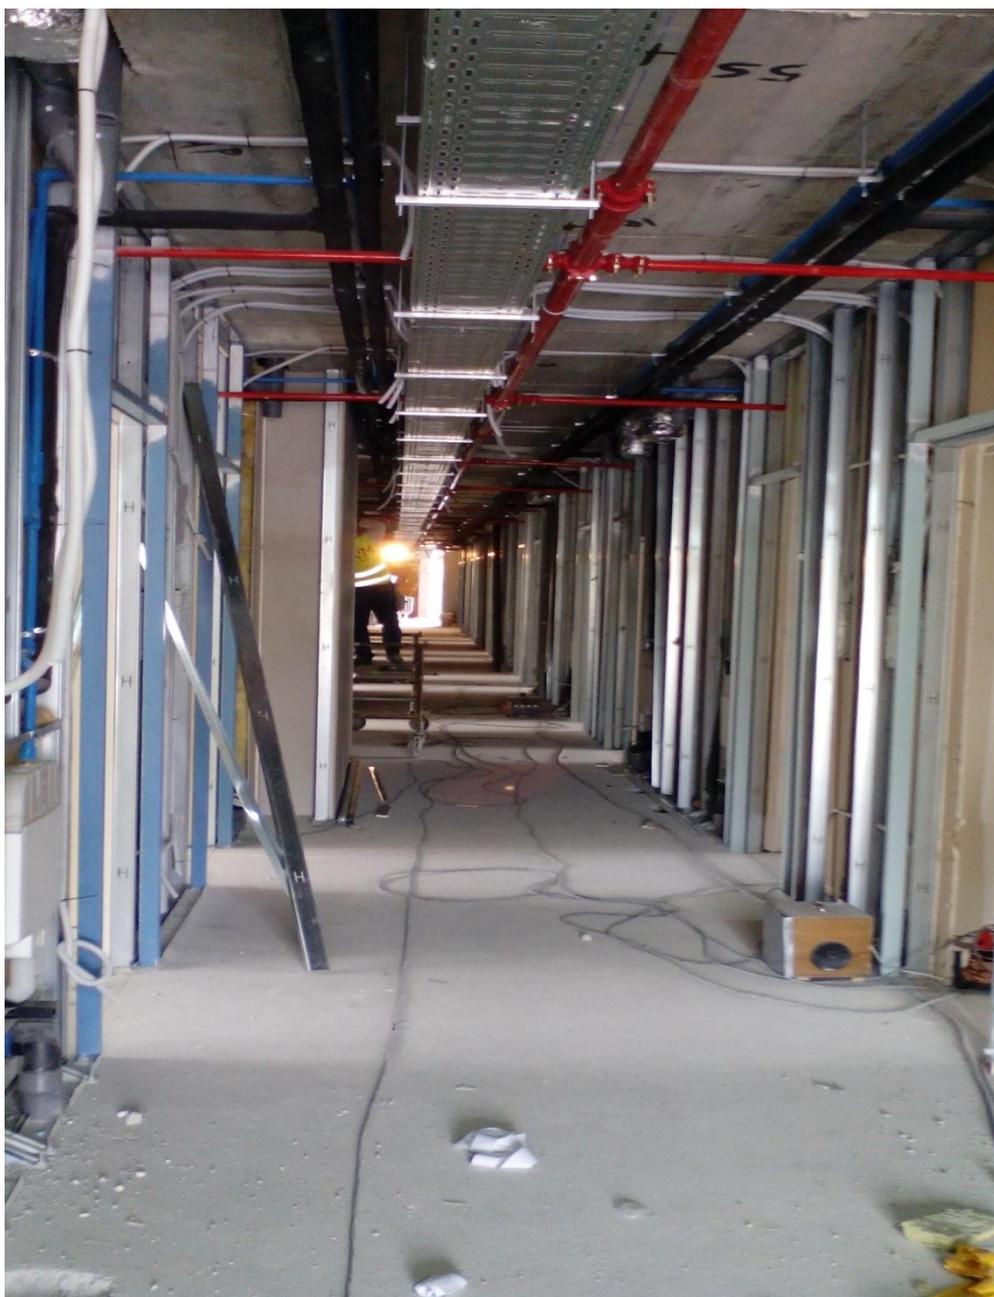
A rede de abastecimento, foi executada de forma suspensa nas zonas de circulação comum de quartos (fig.41), fazendo depois a sua ligação com cada Wc (fig. 42).

Fig. 41-Rede de abastecimento suspensa piso r/c (foto do autor)

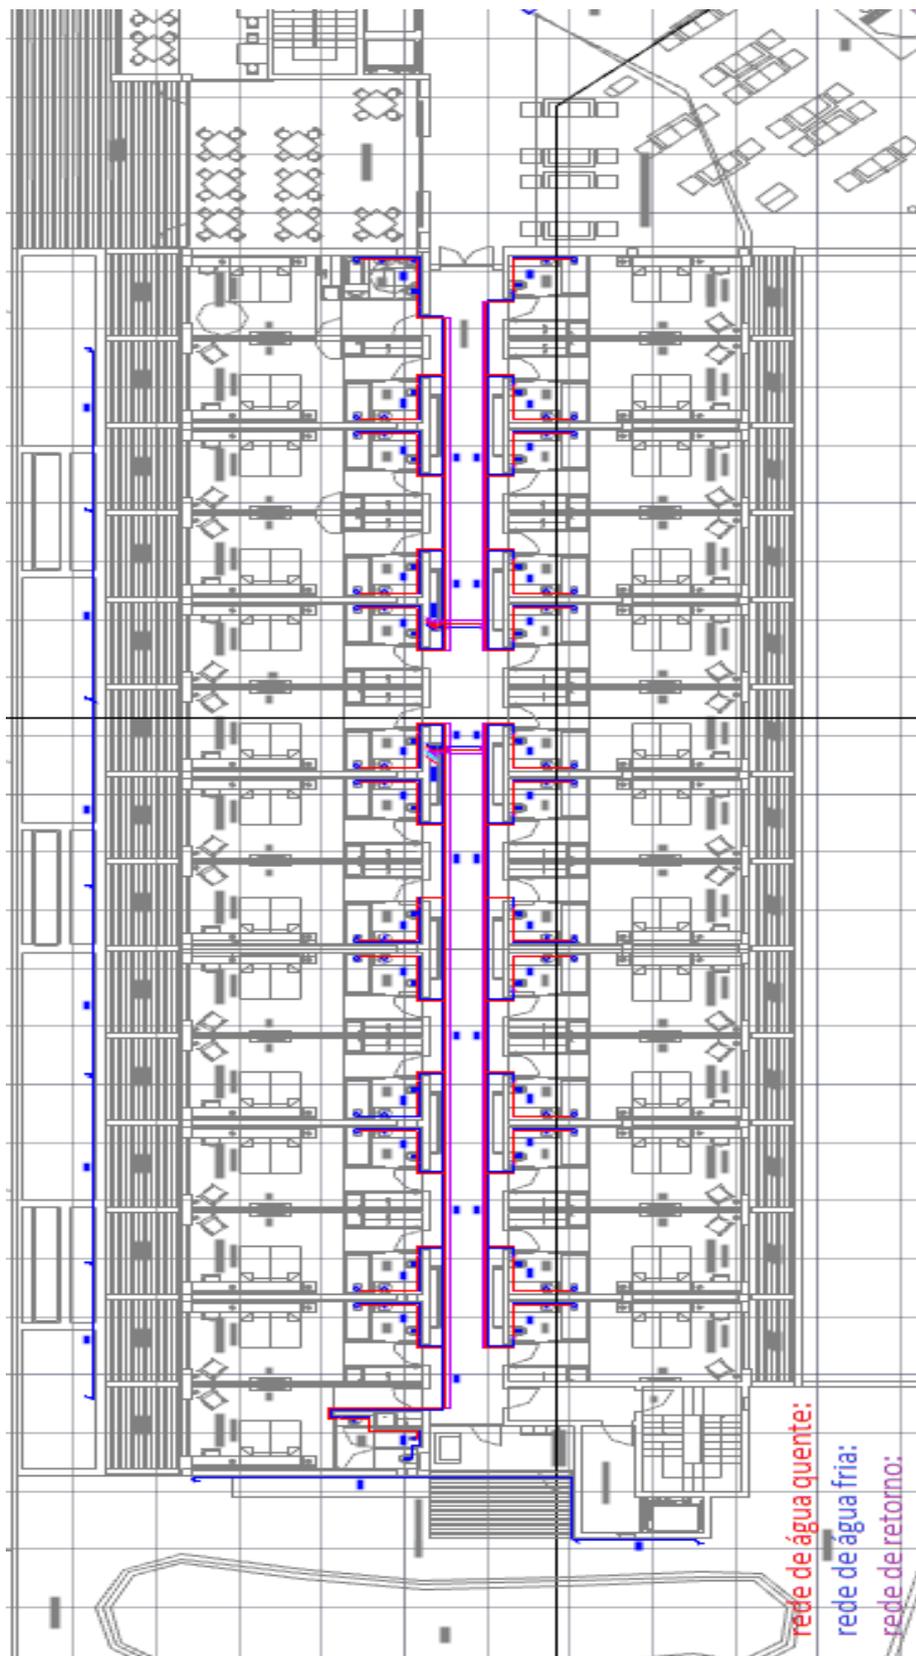
Fig. 42-planta de rede de abastecimento de águas piso r/c

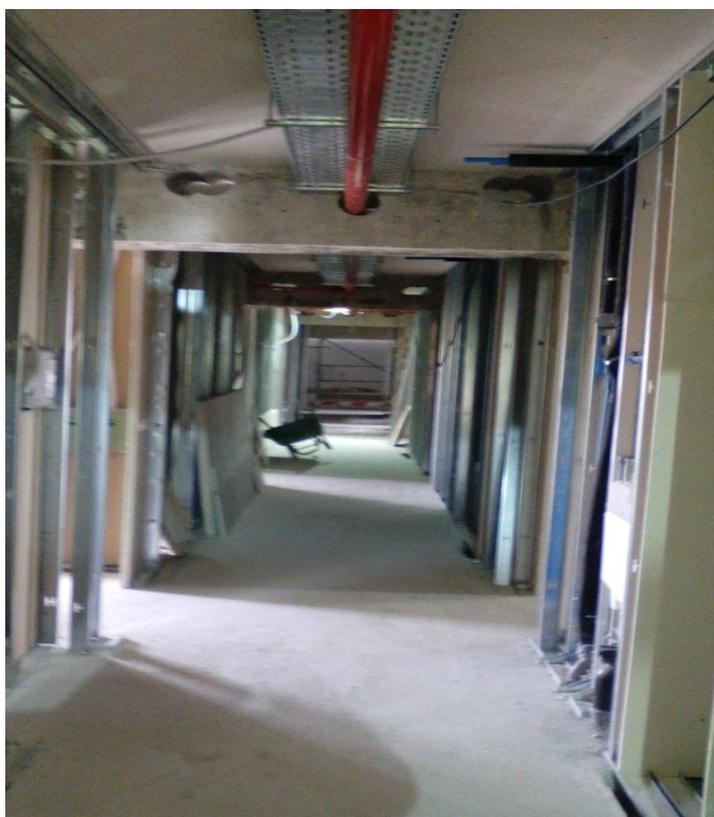
Fig. 43-Abertura de carotes em vigas pré-existentes (foto do autor)

A rede de abastecimento de águas sofreu alteração na sua disposição prevista para o Edifício Frente Existente uma vez que, após medições efetuadas em obra, foi possível concluir que devido à altura das vigas e uma vez que a rede é suspensa junto aos tetos, não seria possível a passagem das tubagens por baixo das vigas pré-existentes sem comprometer o pé-direito previsto em projeto.

Como solução e de modo a garantir o pé-direito em zonas de circulação comum onde há passagem de tubagens foram abertos carotes (fig.43) nas vigas existentes, após devido estudo e validação do projetista de estruturas, permitindo assim a passagem das tubagens sem comprometer o pé-direito previsto em projeto.

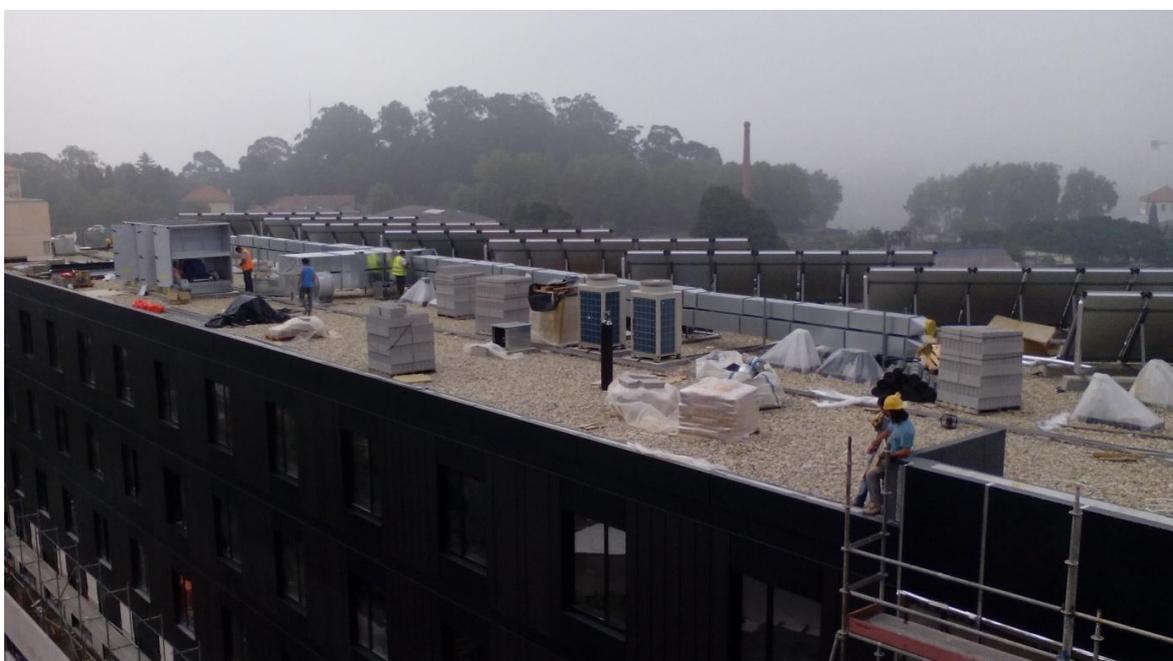
Fig. 44-Cobertura plana Edifício Trás (foto do autor)

A cobertura do Edifício Trás como pode ser observado na fig. 44 é plana, este tipo de cobertura foi também executada no edifício reabilitado, apesar de numa área mais reduzida. Na seguinte figura será assinalada a área de cobertura plana do Edifício Frente Existente/Novo.

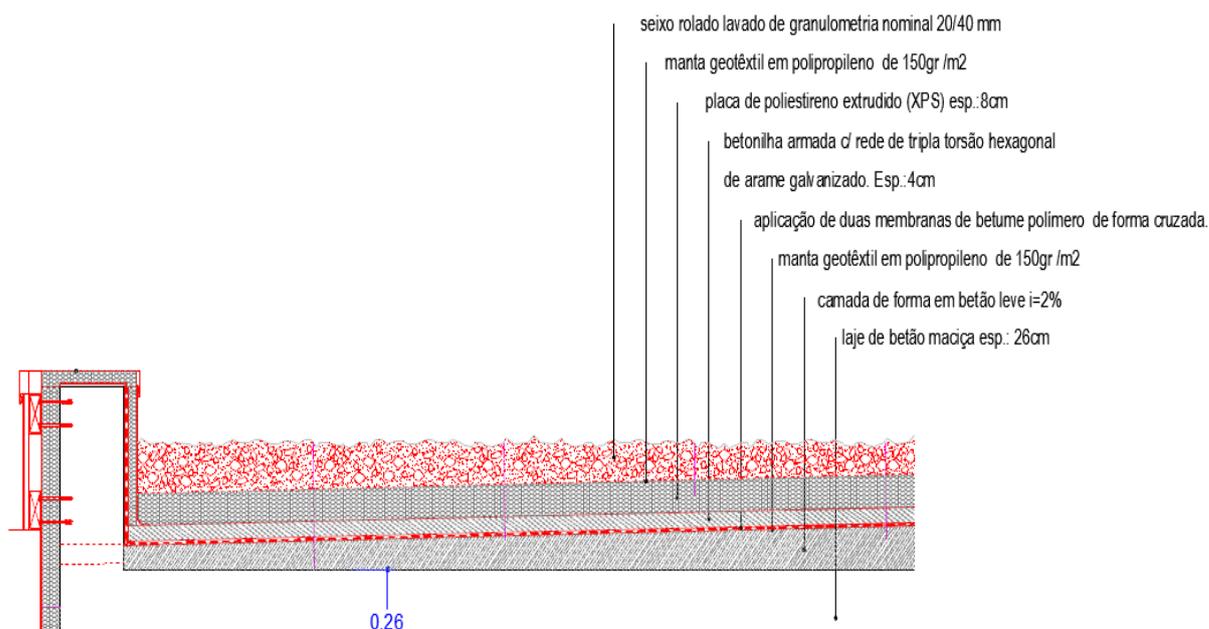
A cobertura plana (fig. 45) é constituída por laje de betão maciça com 26 cm de espessura, camada de forma em betão leve com inclinação de 2%, manta geotêxtil em polipropileno, duas membranas de betume polímero cruzadas, betonilha armada com rede tripla de torção hexagonal, isolamento térmico XPS (poliestireno extrudido) com 8 cm de espessura, manta geotêxtil em polipropileno e por fim camada de seixo rolado (fig.46).

Fig. 46-Pormenor construtivo de cobertura plana
