Reabilitação de um Edifício de Serviços
no Porto para função de Hotel

Relatório de Estágio para obtenção de Grau de Mestre em
Engenharia Civil – Ramo de Construções

Instituto Superior de Engenharia do Porto

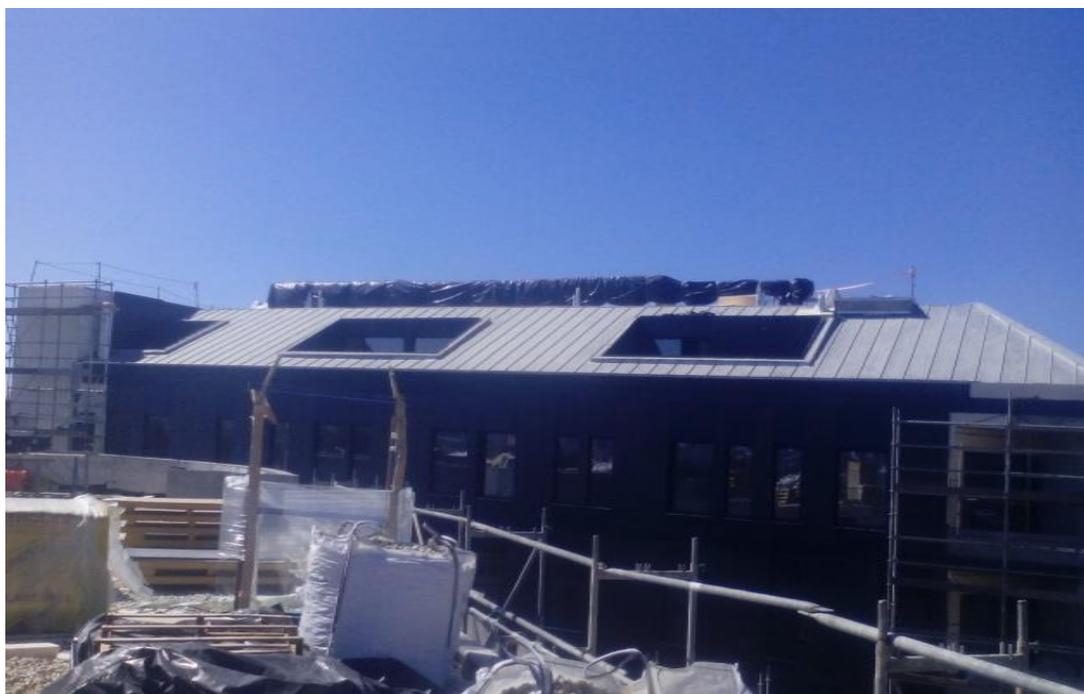
Fig. 47-Cobertura inclinada Edifício Frente Existente/Novo (foto do autor)

Este tipo de cobertura foi executado, apenas no Edifício Frente Existente/Novo de acordo com o projeto (fig. 47). A seguinte figura representa a área de cobertura inclinada executada.

A cobertura inclinada (fig. 48) é constituída por laje de betão maciça com 26 cm de espessura, duas membranas de betume polímero cruzadas, isolamento térmico XPS com 8 cm de espessura, manta geotêxtil em polipropileno e como acabamento final chapa de zinco de junta agrafada do tipo "VMZ Camarinha" (fig. 49).

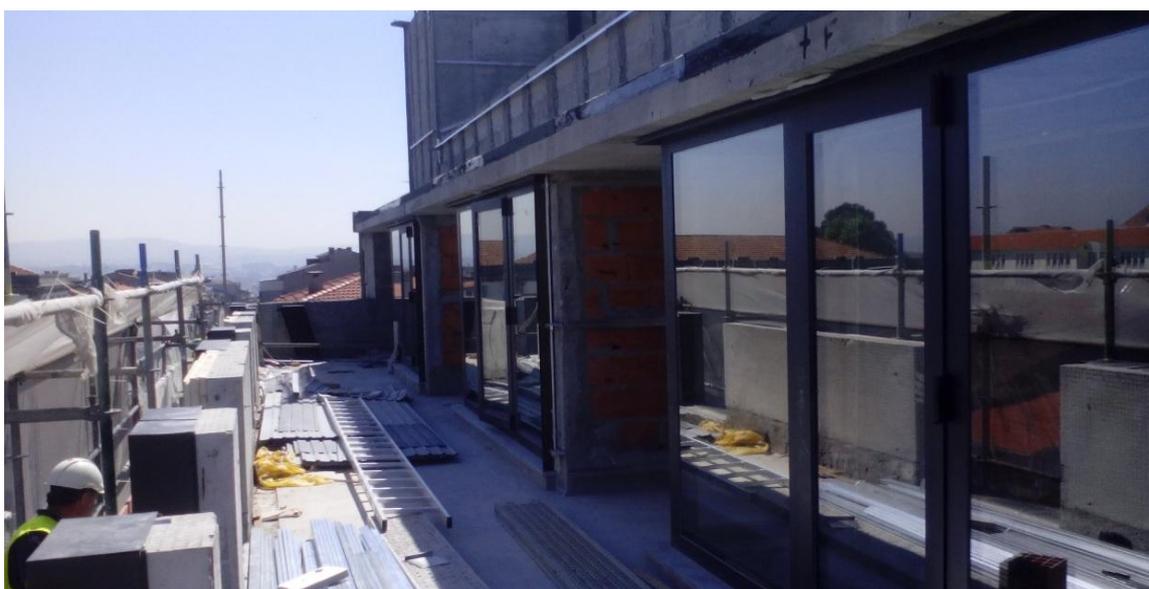
Fig. 50-Zona de terraço sobre zonas úteis (foto do autor)

Este tipo de solução construtiva foi aplicada em ambos os edifícios, no Edifício Frente Existente, há quartos com terraço situados sobre zonas úteis (quartos) e no Edifício Trás, apesar de não existirem terraços (fig.50) de quartos sobre zonas úteis, existem terraços de utilização comum ao nível de 1ª Andar situados sobre zonas de restaurante/recepção.

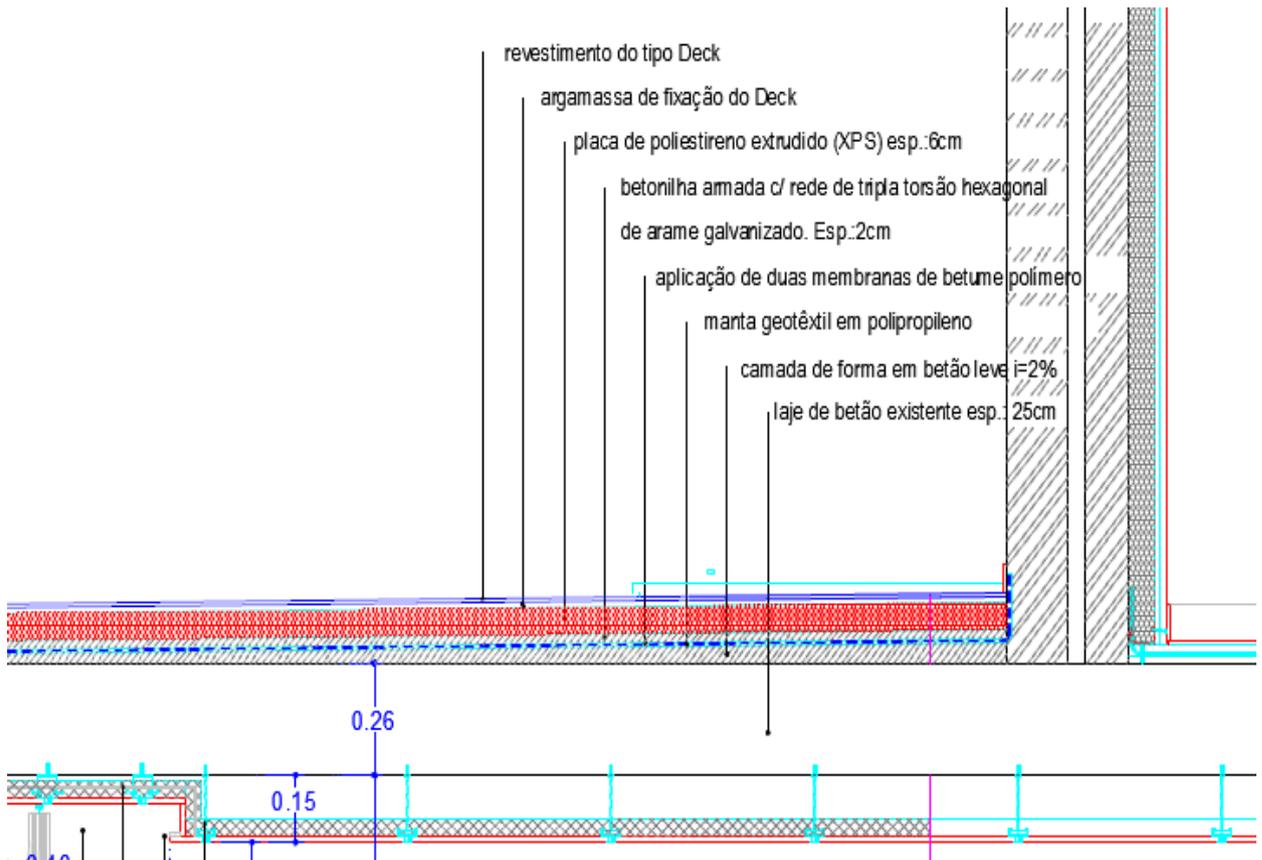
Fig. 51-Pormenor de terraço sobre zonas úteis

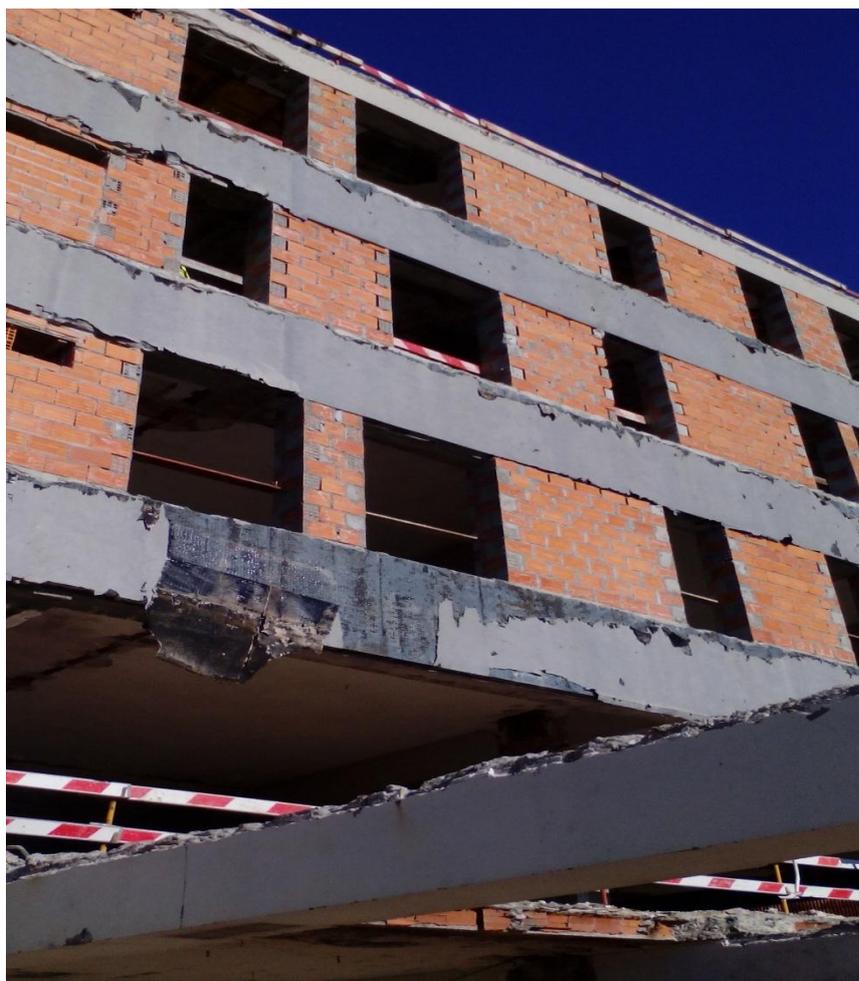
Fig. 52-Paredes exteriores de Edifício Frente Existente/Novo em alvenaria (foto do autor)

As paredes exteriores dos diferentes edifícios, têm em comum o sistema de isolamento pelo exterior, mas variam no tipo de elementos que as constituem, uma vez que no Edifício frente Existente/Novo (fig. 52) as paredes exteriores foram executadas em alvenaria e no Edifício Trás (fig. 54), que foi construído de raiz as paredes exteriores foram executadas em betão. A espessura de isolamento térmico também varia, tendo no Edifício Frente Existente/Novo uma espessura de 4 cm e no Edifício Trás uma espessura de 6 cm.

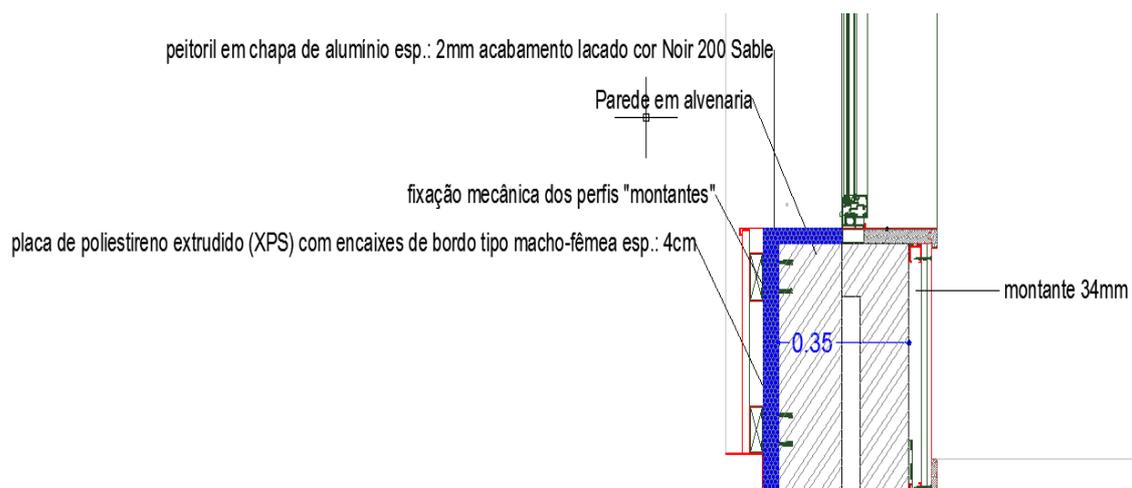
Fig. 53-Pormenor de parede exterior do Edifício Existente Frente/Novo

A parede exterior executada no Edifício Frente Existente/Novo é constituída por placa de gesso cartonado com 13 mm de espessura, lã de rocha com 4 cm de espessura, alvenaria de tijolo com 20 cm mais caixa-de-ar e alvenaria de tijolo com 11 cm, isolamento térmico em placa de poliestireno extrudido (XPS) com 4 cm de espessura, e revestimento final em chapa de alumínio (fig. 53).

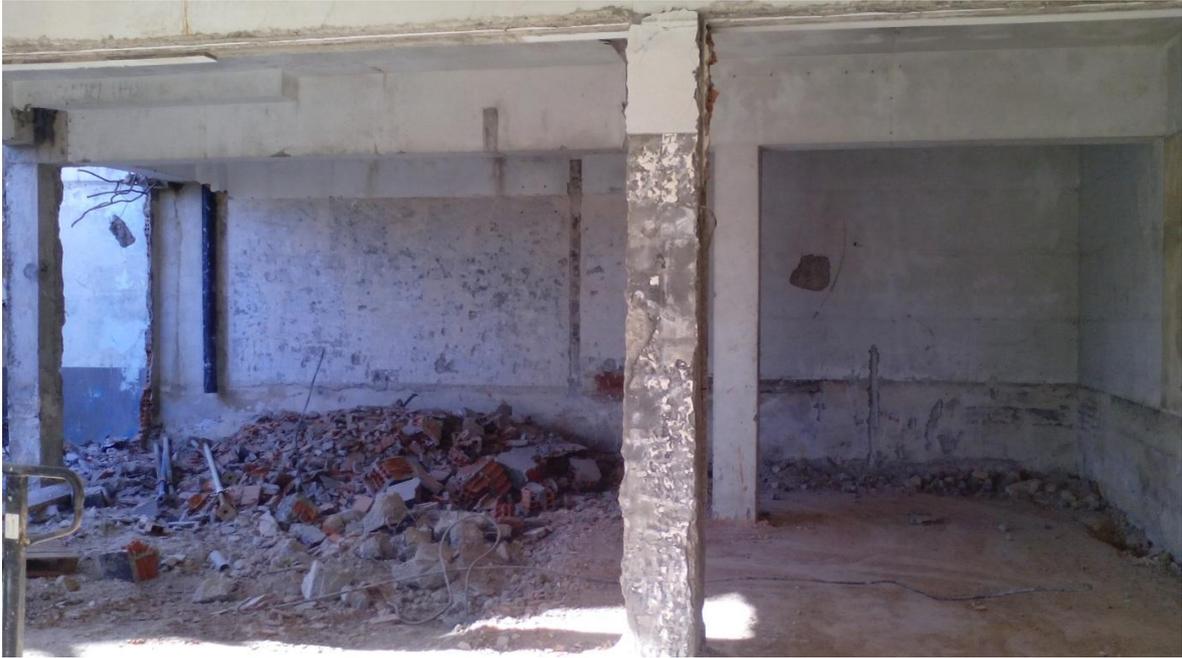
A solução adoptada para piso térreo, é a mesma tanto no Edifício Frente Existente/Novo como no Edifício Trás, mas uma vez que antes de ser realizada qualquer intervenção foi feito um levantamento de cotas onde foi possível concluir que, a cota da zona onde seria implementado o edifício construído de raiz se encontrava abaixo da cota do edifício a ser reabilitado, e uma vez que a ligação entre ambos é feita através de cotas iguais houve necessidade de demolir o pavimento térreo existente (fig. 56).

Fig. 56-Demolição de pavimento térreo Edifício Frente Existente (foto do autor)

Na fig. 56 é possível identificar a cota de pavimento existente antes de ser demolida através dos revestimentos de parede existentes.

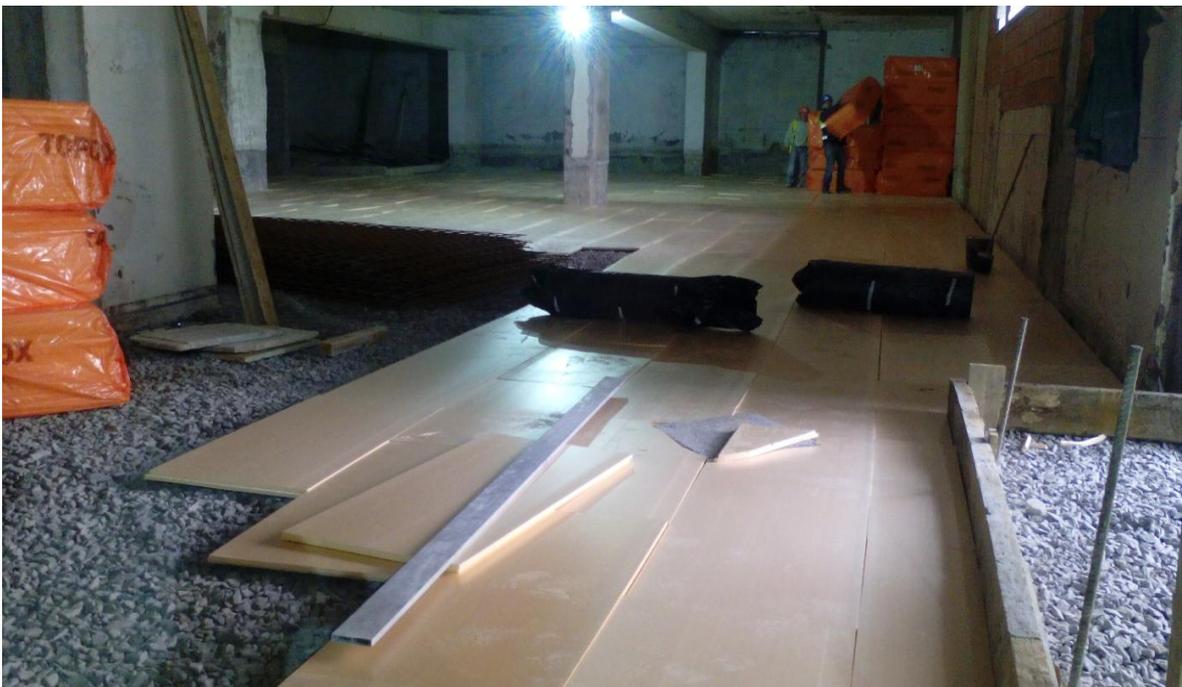
Fig. 57-Execução de pavimento térreo (foto do autor)

O pavimento térreo foi executado (fig. 57), com camada de brita com 0,35 m de espessura, bem compactada, colocada sobre geotêxtil de protecção, folha de polietileno dupla, com juntas sobrepostas de 0,20 m e espessura de 0,35 mm e laje de betão armado com malhassol com 0,20 m de espessura, bem compactado, incluindo ainda isolamento térmico em XPS com 3cm de espessura.

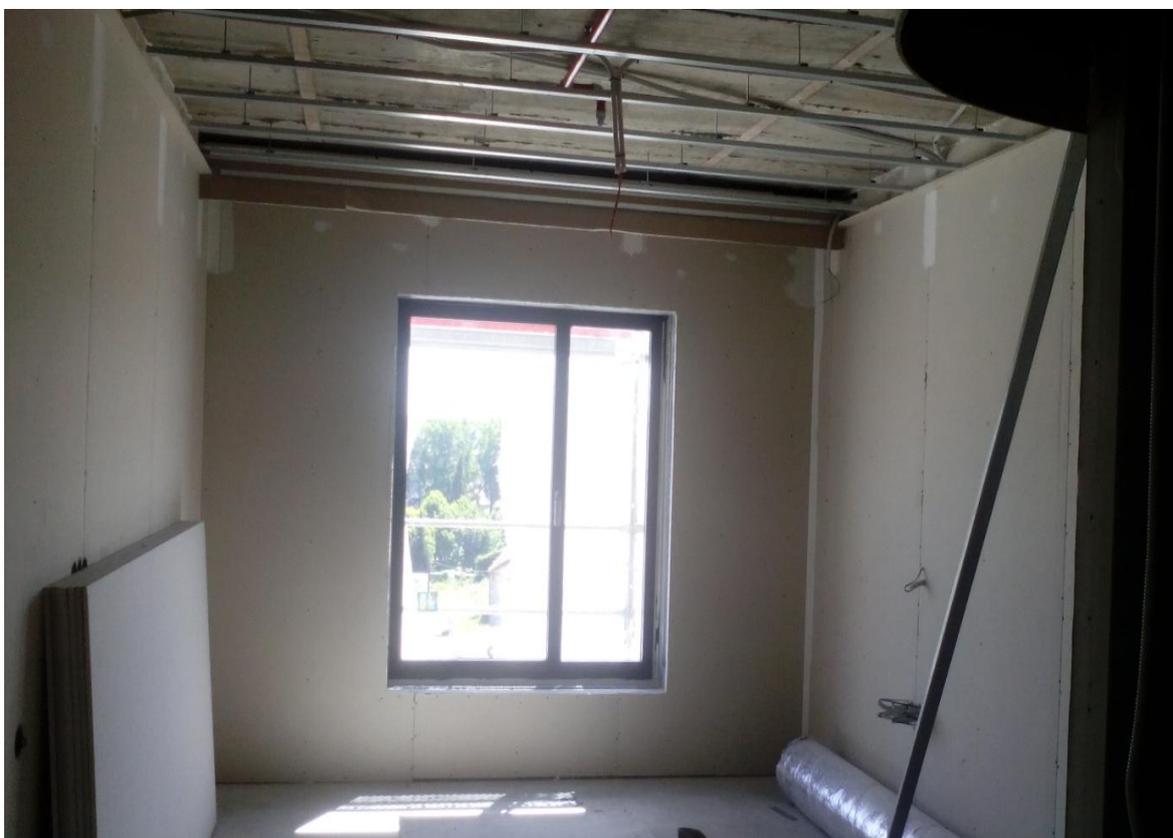
Fig. 58-Vão envidraçado (foto do autor)

O tipo de vidro aplicado em vãos exteriores (fig. 58) é o mesmo em toda a obra e encontra-se de acordo com o projeto tendo um desempenho térmico bom (ver ficha técnica do vidro). O vidro escolhido é: GUARDIAN SUN HP ROYAL BLUE 41/29 composto por 2 folhas mais caixa-de-ar de 14 mm (fig. 59).

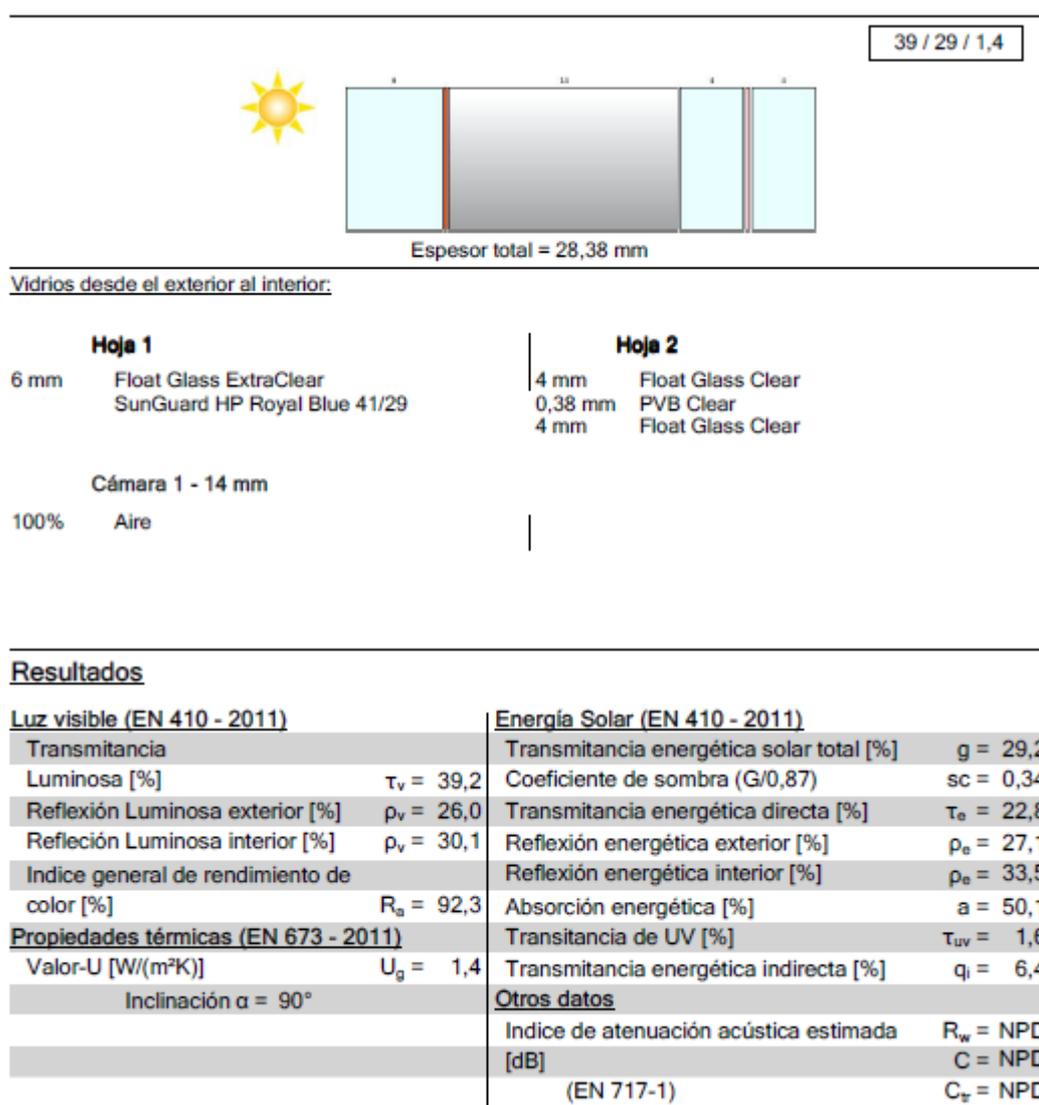
Fig. 59-Ficha técnica vidro aplicado em vãos exteriores

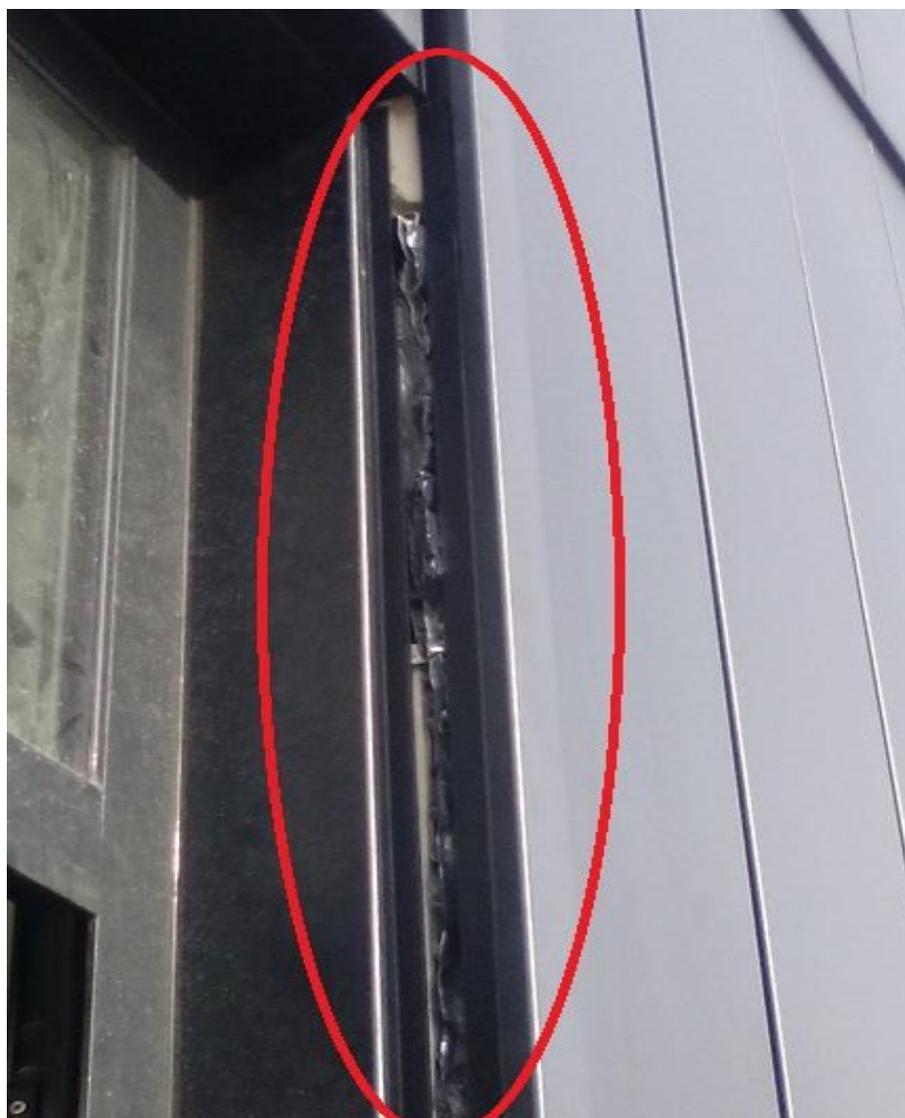
Como alternativa foi escolhido outro material isolante térmico (fig. 60 e fig. 61) que consegue obter uma condutibilidade térmica semelhante ao XPS com 6 cm, mas com uma espessura consideravelmente menor.

Fig. 60-Aplicação de isolamento térmico alternativo BOLTHERM (foto do autor)

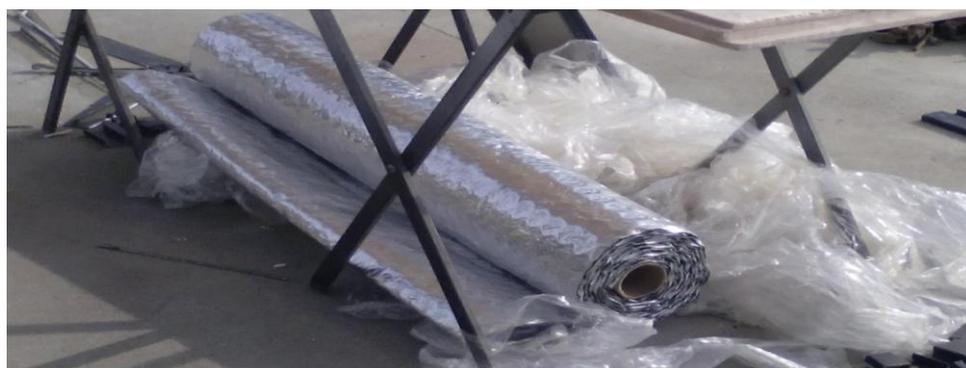
Fig. 61-Isolamento térmico alternativo BOLTHERM (foto do autor)

O Isolante térmico escolhido foi o BOLTHERM (fig. 62), e foi colocado em todas as zonas em que não era possível aplicar o XPS com 6 cm.

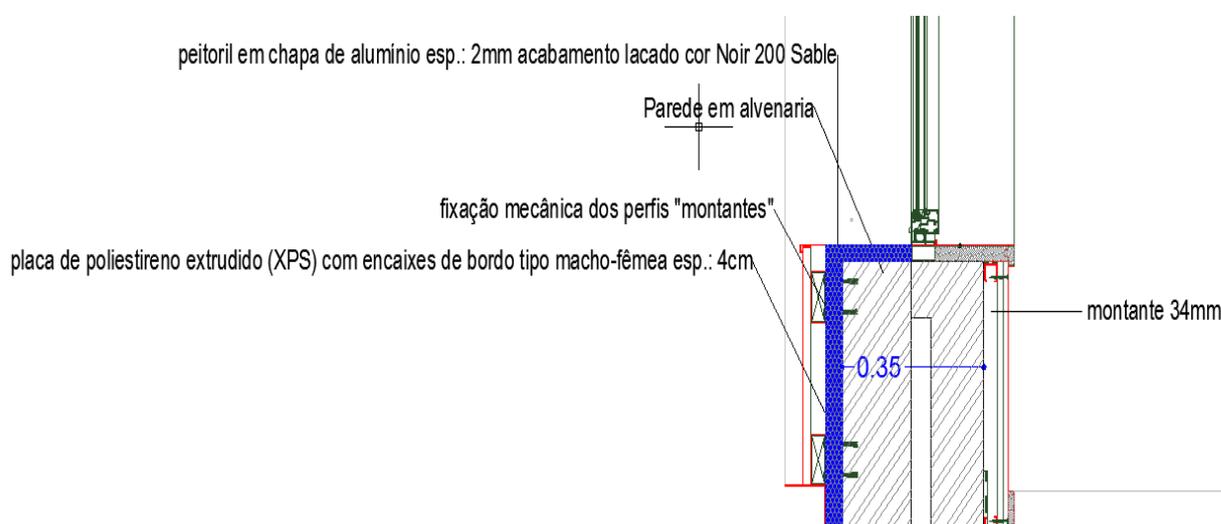
Fig. 63-Pormenor fachada existente

Parede dupla, do interior para o exterior, com 13 mm de gesso cartonado, isolamento térmico/acústico em lã de rocha com 50 mm, parede de alvenaria de 110 mm, caixa-de-ar com 50mm, parede exterior de alvenaria com 200 mm, rebocada com 20 mm de espessura, placa de poliestireno extrudido (XPS) com 4 cm de espessura e revestimento final em chapa de alumínio (fig. 63).

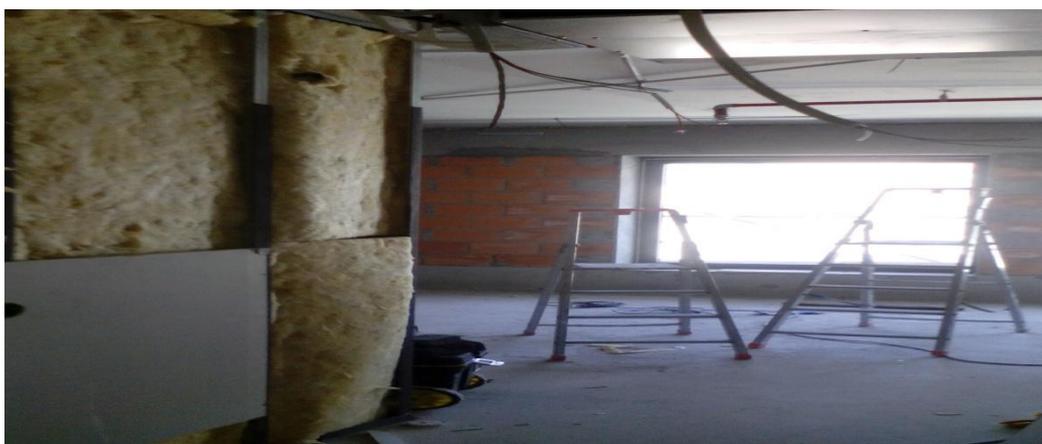
Fig. 64-Aplicação de isolamento acústico "lã de rocha" em paredes exteriores (foto do autor)

Nesta obra foram executadas dois tipos de paredes exteriores, um para o edifício existente (fig. 64), onde as paredes exteriores são em alvenaria, e outra no edifício novo onde as paredes exteriores são em betão. As soluções construtivas são as seguintes:

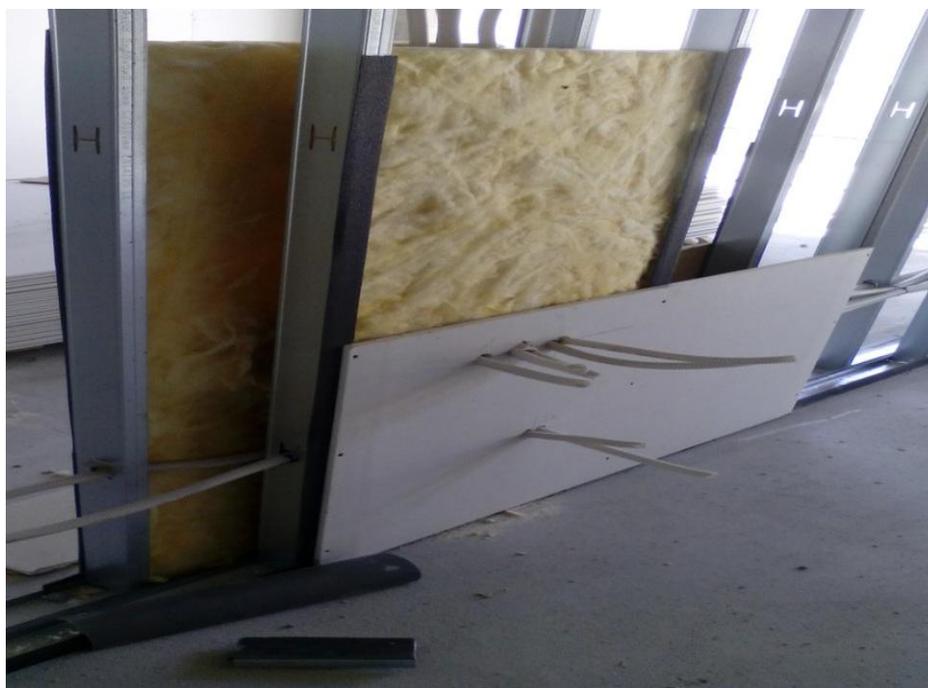
Fig. 67-Execução de parede interior em gesso cartonado (foto do autor)

Parede interior 1-Parede dupla, em gesso cartonado com folha dupla, com 40 mm de la de rocha (fig. 68 e fig. 69) em ambas as extremidades (fig. 66 fig.67).

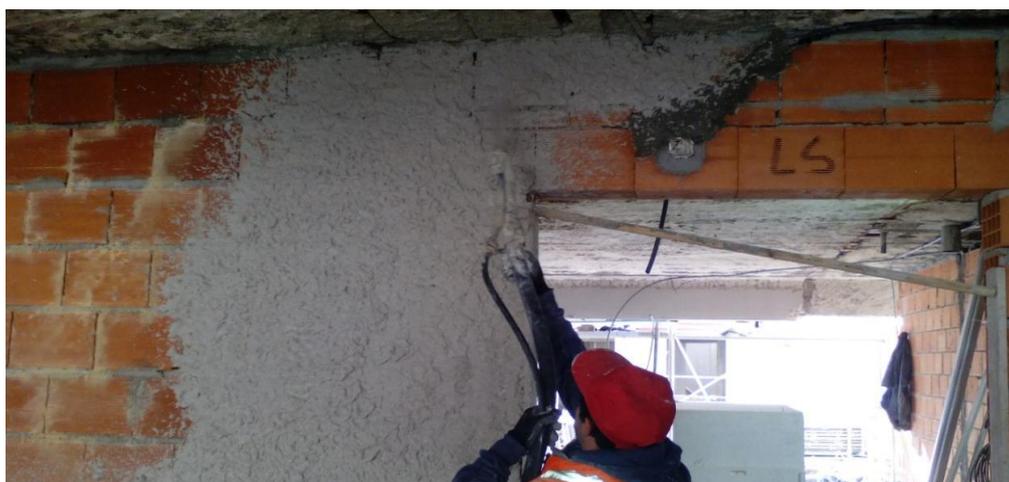
Fig. 70-Parede Interior em alvenaria (foto do autor)

Parede interior 2- Parede simples, em alvenaria de tijolo cerâmico com 200 mm de espessura com gesso projetado com estuque, para acabamentos finais (fig. 70).

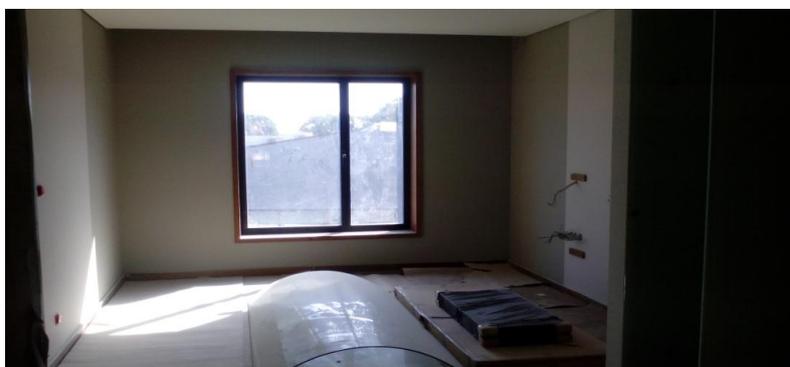
Fig. 71-Vão Exterior

A solução escolhida para conjunto de envidraçado exterior e caixilharia correspondente à alta qualidade implica a utilização de vão de envidraçados duplos, foi o envidraçado tipo "GUARDIAN SUN" ref.a HP Royal Blue 41/29 composto por vidro exterior 4+4, com caixa-de-ar com 14 mm e 6 mm com caixilharia de alumínio da Cortizo (fig. 71) com isolamento sonoro $R_w = 41\text{dB}$ (fig. 72).

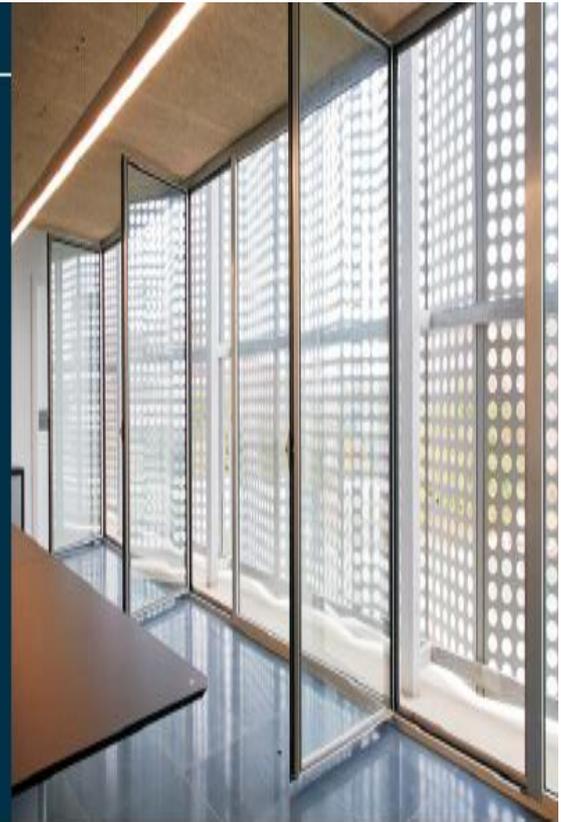
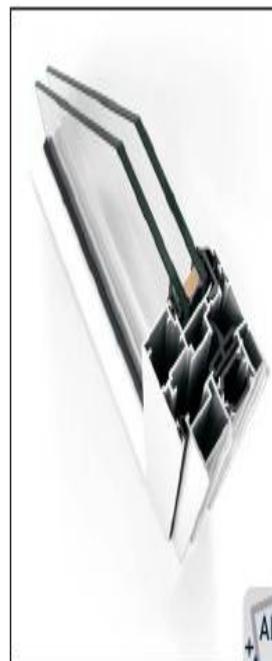
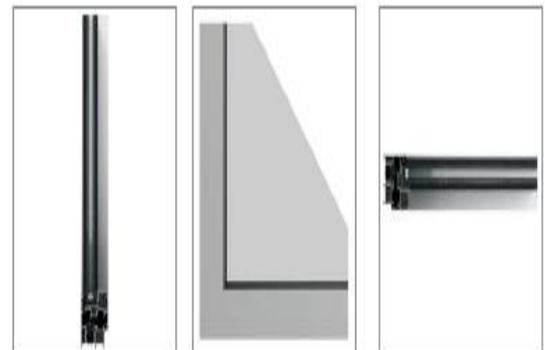
Fig. 72-Ficha técnica de caixilharia aplicada em vãos exteriores

Acabamentos

Possibilidade bi-cor
Lacagem a cores (RAL, salpicados e rugosos)
Lacagem imitação madeira
Lacagem anti-bacteriana
Anodizado

Secções Espessura perfilaria
Aro fixo 60 mm, Janela 1,6 mm,
Folha 60 mm.
Largura vareta poliamida 24 mm

Possibilidades de abertura

Abertura interior:

- batente de 1 e 2 folhas
- oscilo-batente de 1 e 2 folhas
- basculante

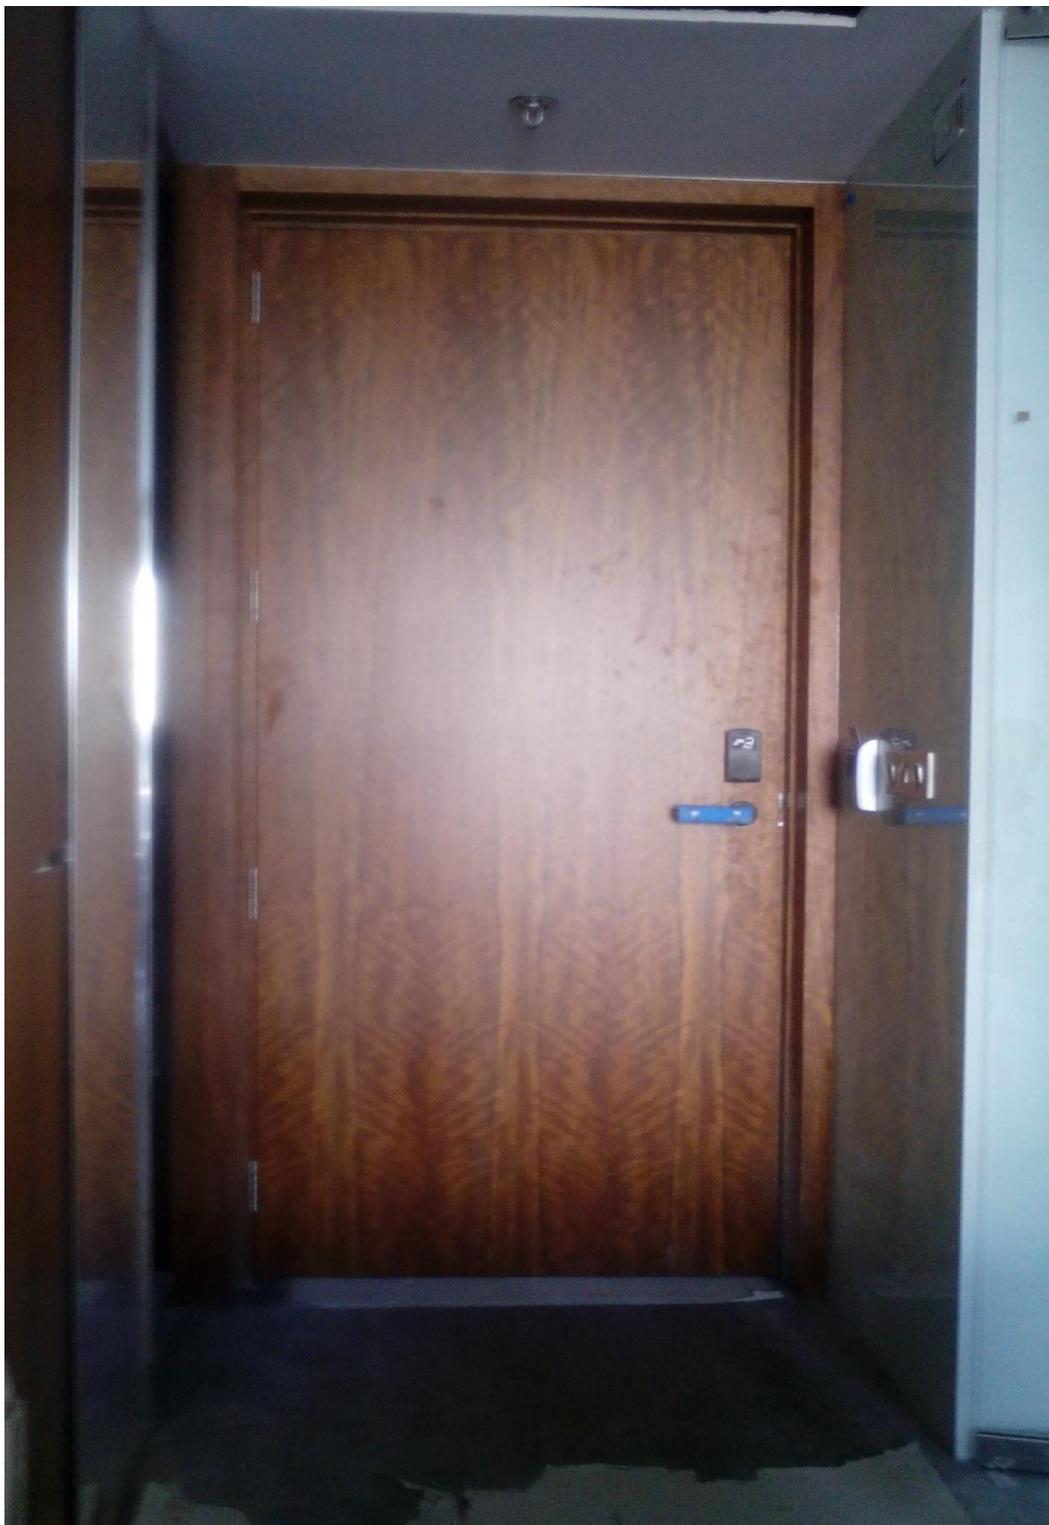
Fig. 73-Porta aplicada em separação de quartos com circulação comum (foto do autor)

As portas foram melhoradas de modo a potenciar um índice de redução sonora, R_w , superior a 45dB, através da utilização de uma pelúcia de arrasto embutida no aro inferior da porta e de um empanque de esmagamento em todo o aro (fig. 73).

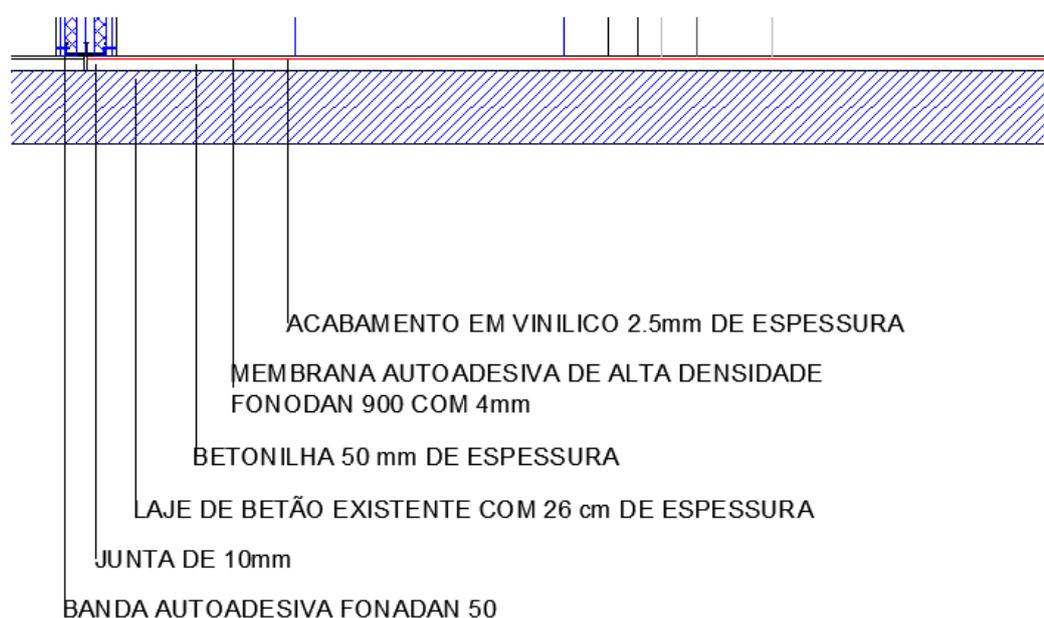
Pavimento 1 – O pavimento será executado na construção existente (Edifício Frente Existente e Novo) e apresenta os seguintes elementos construtivos: O elemento resistente, laje aligeirada com 260 mm de espessura, betonilha com 50 mm de regularização, membrana auto-adesiva de alta densidade (Fonodan 900 com 4mm), e acabamento final em Vinílico com 2.5 mm de espessura como acabamento final (fig. 74).

Fig. 74-Pormenor construtivo de pavimento na construção existente

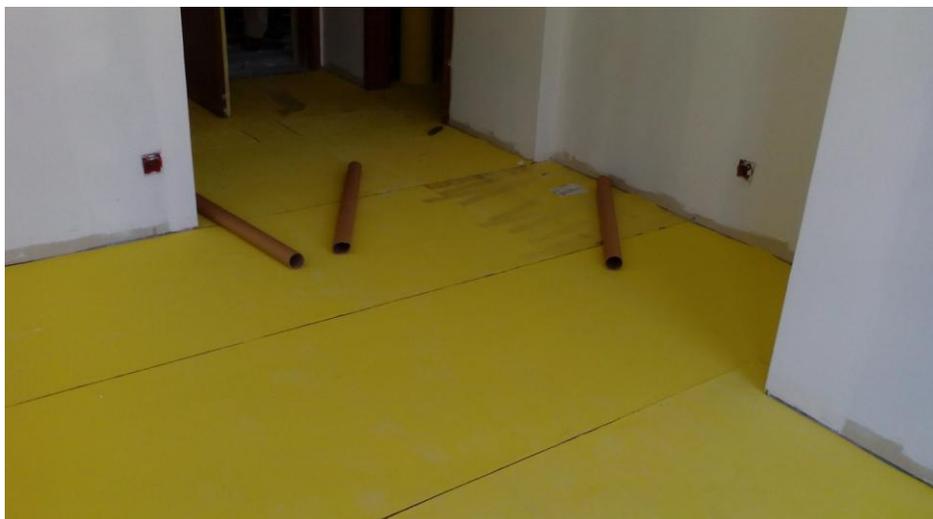
Fig. 75-Aplicação de isolamento acústico FONODAN 900 (foto do autor)

Este pavimento será executado com o isolamento acústico sobre a camada de betonilha e com soluções construtivas diferentes das usadas no Edifício Trás, nomeadamente a aplicação de isolamento Acústico FONODAN 900 (fig. 75 e fig. 76) e cada de regularização

com menor espessura, devido às limitações que a estrutura existente impõe no cumprimento de pé direito de projeto.

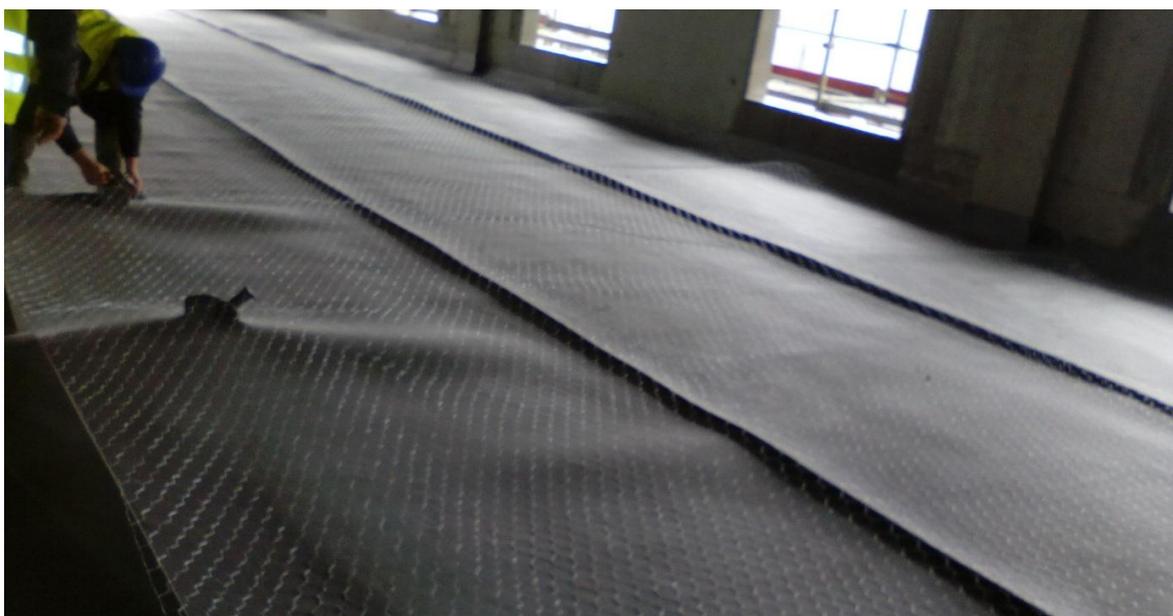
Fig. 78- Aplicação de isolamento acústico IMPACTODAN 10 (foto do autor)

Pavimento 2-O elemento resistente, apresenta 300 mm de espessura sendo este em betão armado, sobre o pavimento, este dispõem das seguintes camadas, 50 mm de regularização, 30 mm de la de rocha, provido de película resiliente de 10 mm em polietileno (fig. 78 fig. 79), base em betão auto nivelante com 40 mm de espessura, preparado para acabamento final (fig. 77).

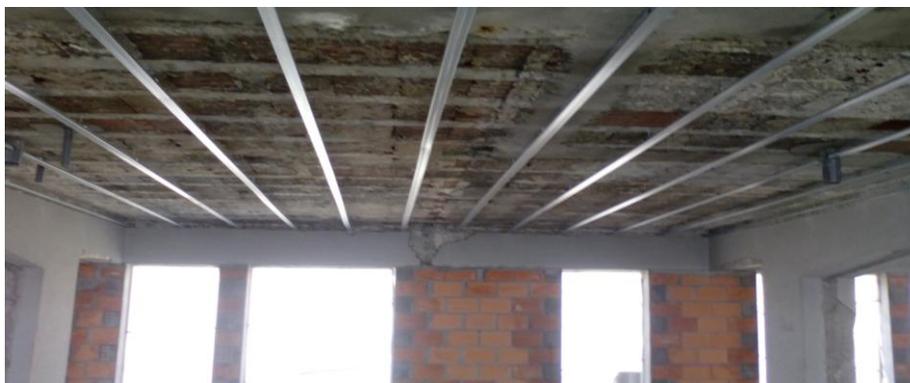
A solução de teto era inicialmente igual em ambos os edifícios, mas devido a verificação em obra, após remoção de revestimentos de teto no Edifício Frente Existente, detetou-se que as lajes aligeiradas presentes se encontravam com algumas abobadilhas partidas/esburacadas (fig. 81), o que torna o pavimento mais permeável à passagem de ruídos de som aéreos.

Fig. 81-Execução de estrutura para colocação de teto junto à laje para correcção de fissuras e buracos (foto do autor)

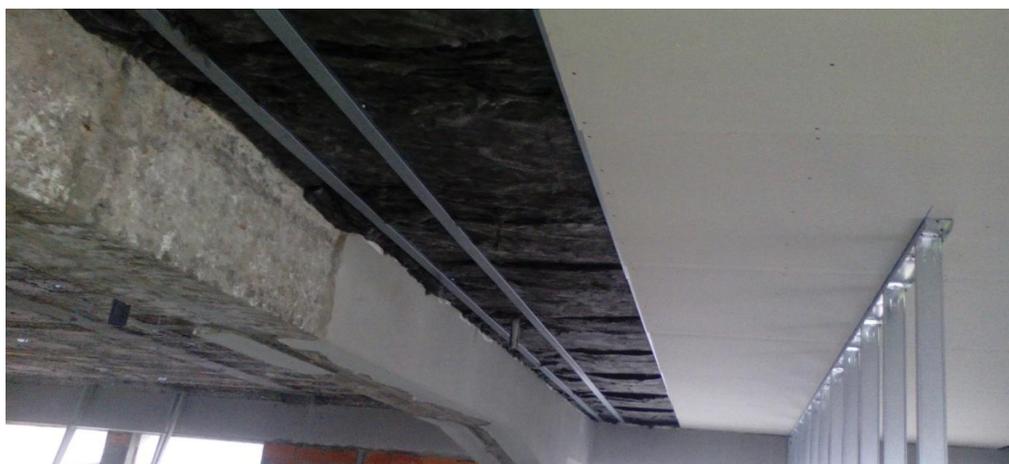
Fig. 82-Execução de teto com o objetivo de melhoria do isolamento acústico (foto do autor)

Assim sendo optou se pela colocação de um segundo conjunto de teto falso com lâ de rocha e gesso cartonado, sob a laje existente (fig. 82), com o intuito de reduzir a transmissão sonora.

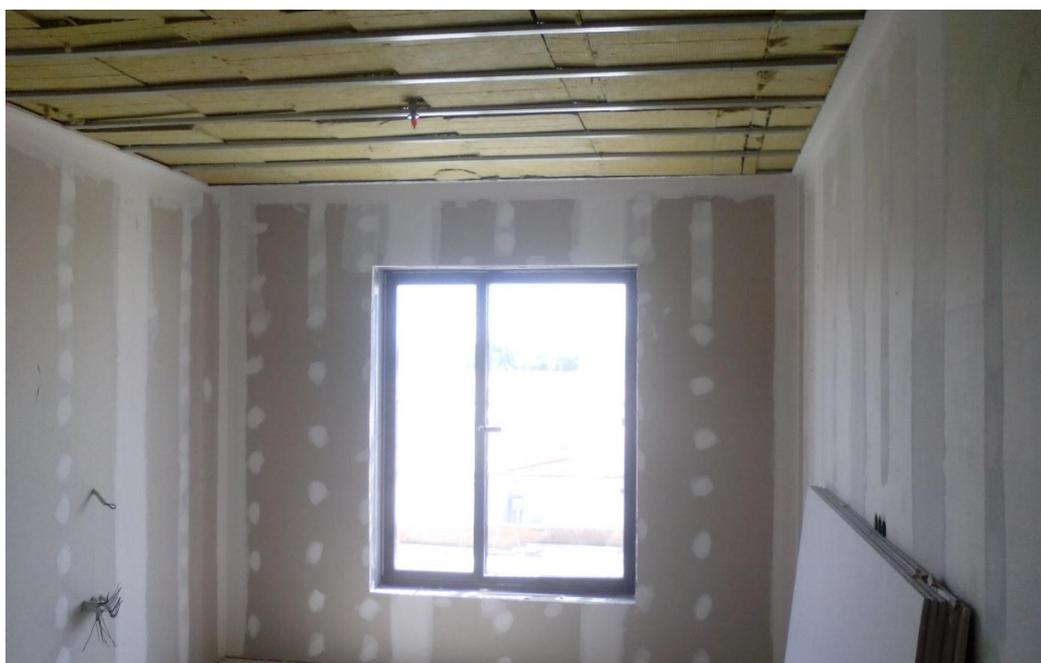
No Edifício Trás, uma vez que as lajes de pavimento foram executas em betão armado, manteve-se a solução construtiva de projeto (fig. 83).

Fig. 83-Execução de teto Edifício Trás (foto do autor)

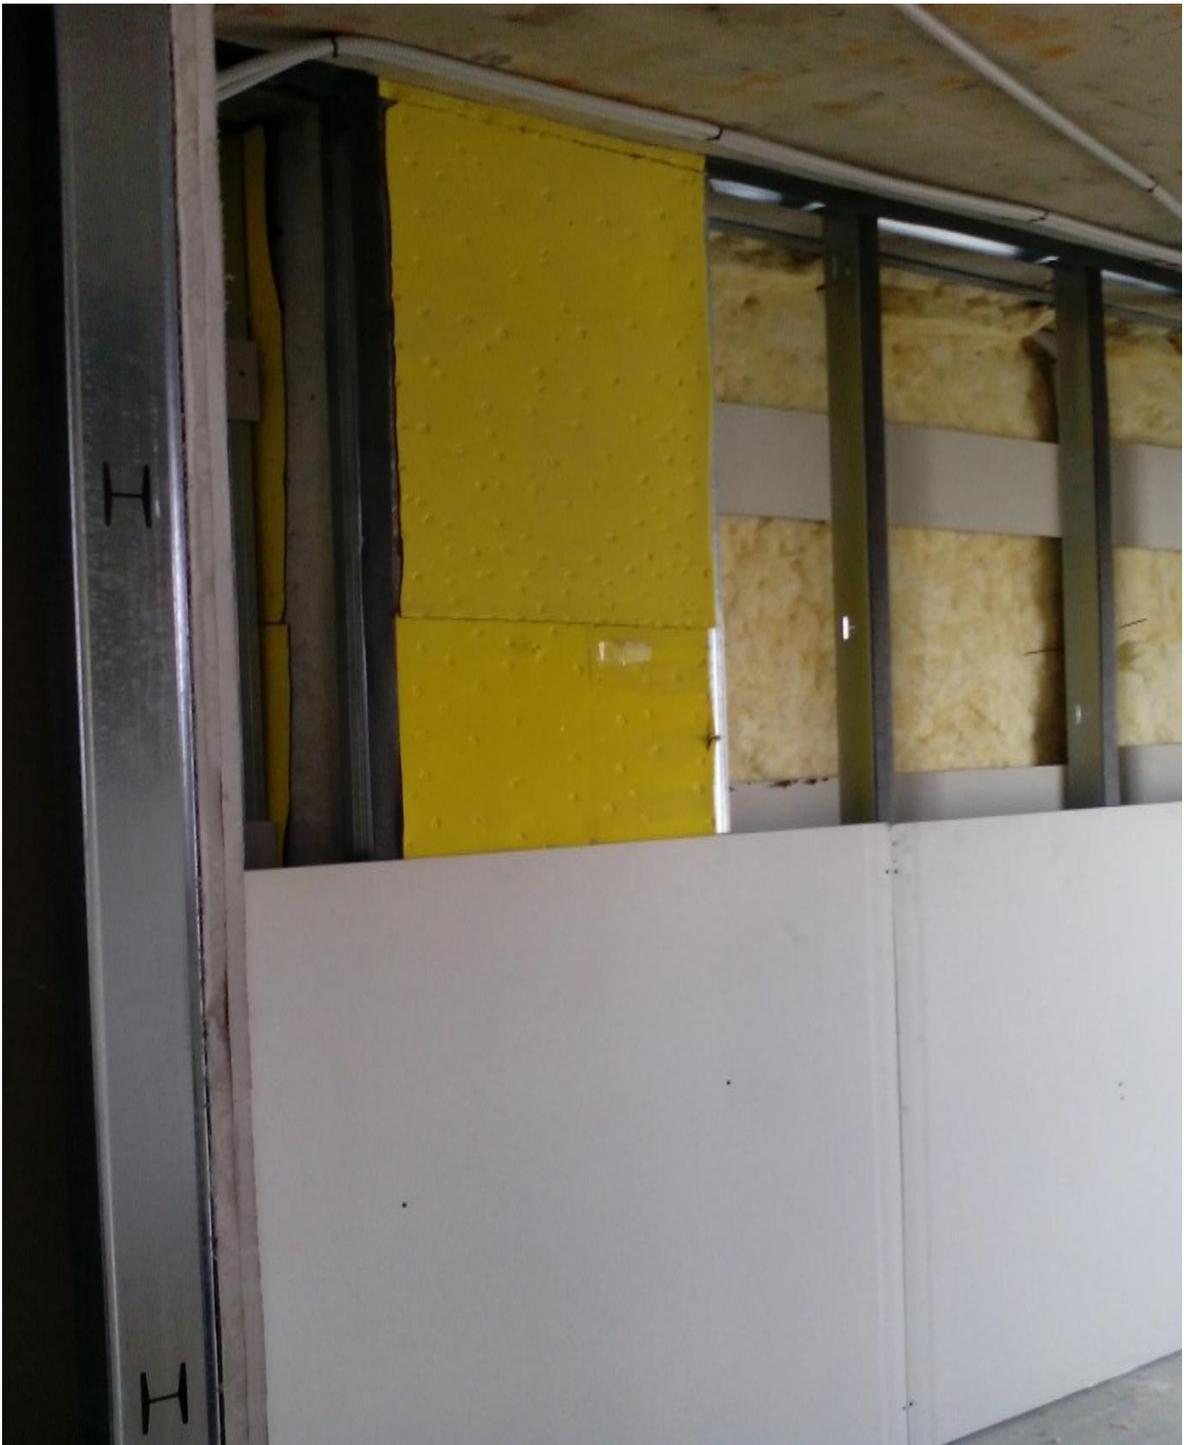
Fig. 84-Isolamento acústico em pilares

Durante a execução da obra, optou-se também pelo isolamento dos elementos rígidos (pilares) com banda de FONODAN (fig. 84), com o objetivo de reduzir a transmissão de ruídos de percussão através da estrutura de betão.

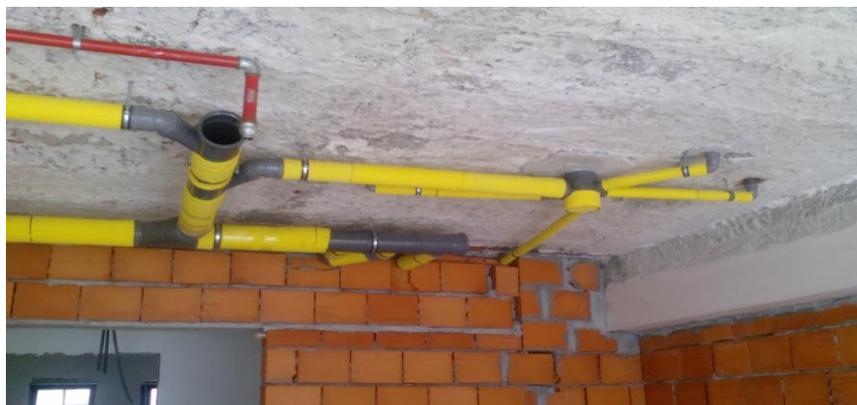
Fig. 85- Isolamento acústico em tubagens

Foi também executado isolamento acústico nos tubos de queda e de saneamento com a banda Fonodan BJ (fig. 85).

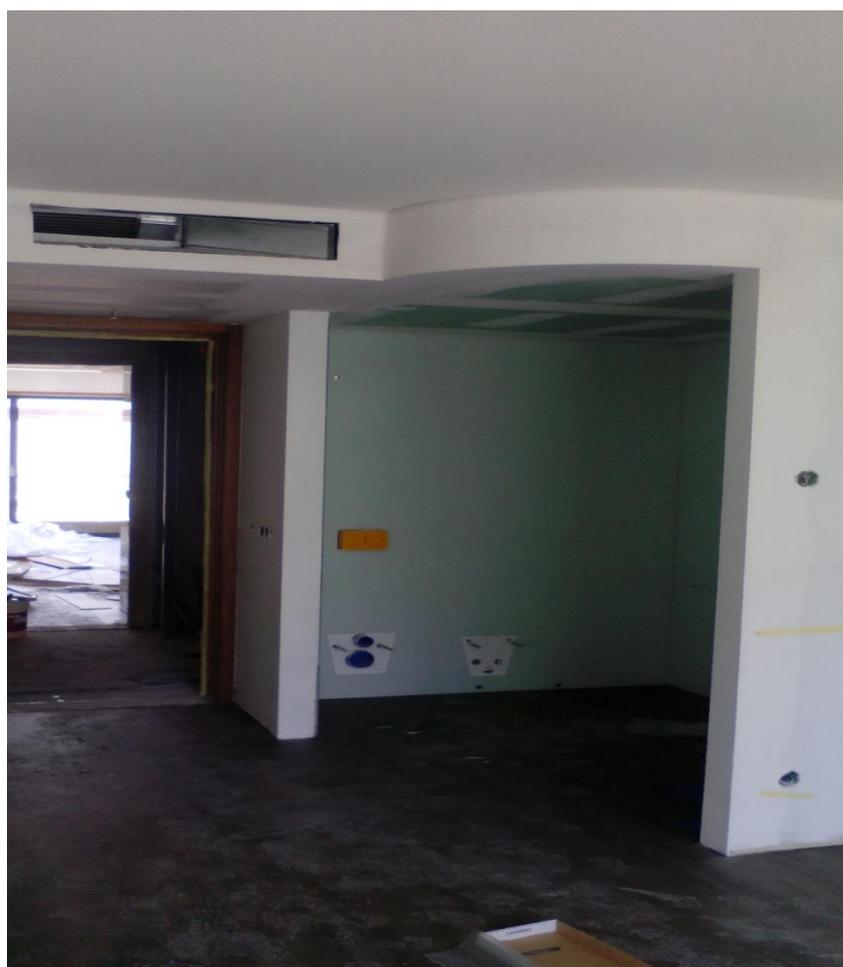
Fig. 93- Revestimento de pavimento vinílico em zona de quartos (foto do autor)

O revestimento de piso escolhido para aplicação em zona de quartos foi o pavimento vinílico (fig. 93), que tendo como vantagem a sua manutenção (limpeza), não proporciona qualquer tipo de vantagem em termos acústicos.

Como alternativa de revestimento de piso sugere-se a aplicação de alcatifa em detrimento do pavimento vinílico, uma vez que a alcatifa apresenta uma melhoria de comportamento acústico, essencialmente aos ruídos de percussão.
