**GUÍA PARA LA
REUBICACION DE PUENTES
SUB-UTILIZADOS**

Trabajo de grado presentado como
requisito parcial para optar al título
de Ingeniero Civil

**MEDELLÍN
UNIVERSIDAD EAFIT
DEPARTAMENTO DE INGENIERÍA CIVIL
2012**

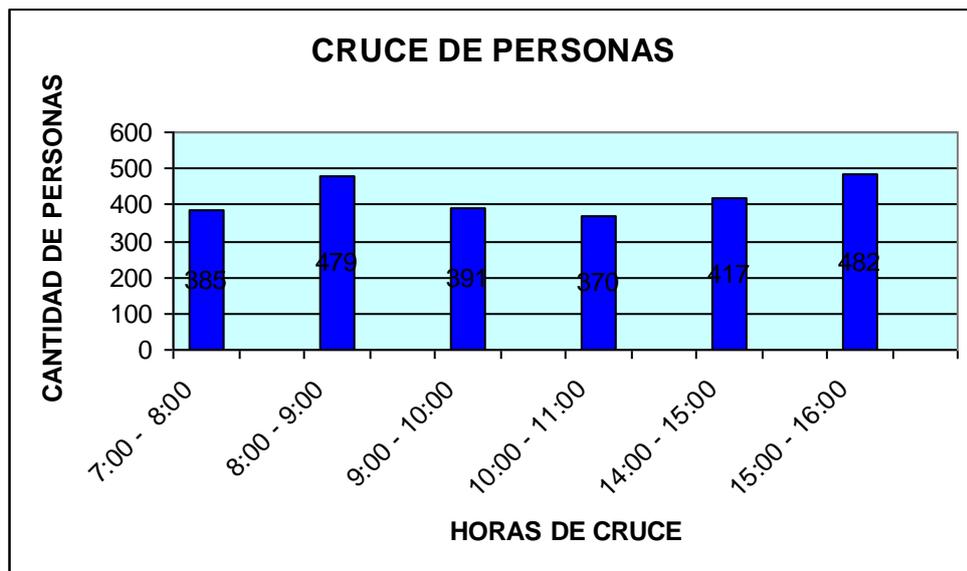
Tabla 2. Cruce de personas vs hora. Barrio la América sobre calle San Juan

- El 11.76 % de la población en estudio cruzan la vía por el puente, durante el día.
- El restante 88.24 % de la población en estudio cruzan la vía, por el paso semaforizado.

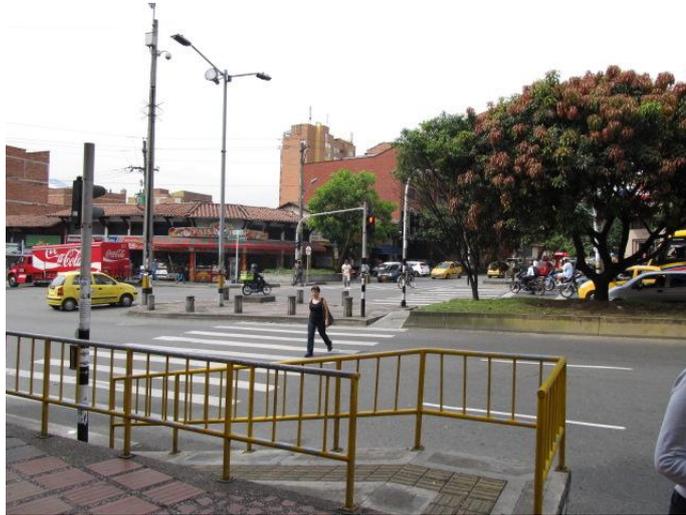
Imagen 1. Cruce peatonal en el barrio La América sobre San Juan.

Tanto el puente de la ochenta como el de san Juan poseen cruces semaforizados. Los cuales son de vital importancia para continuar con éste proceso.

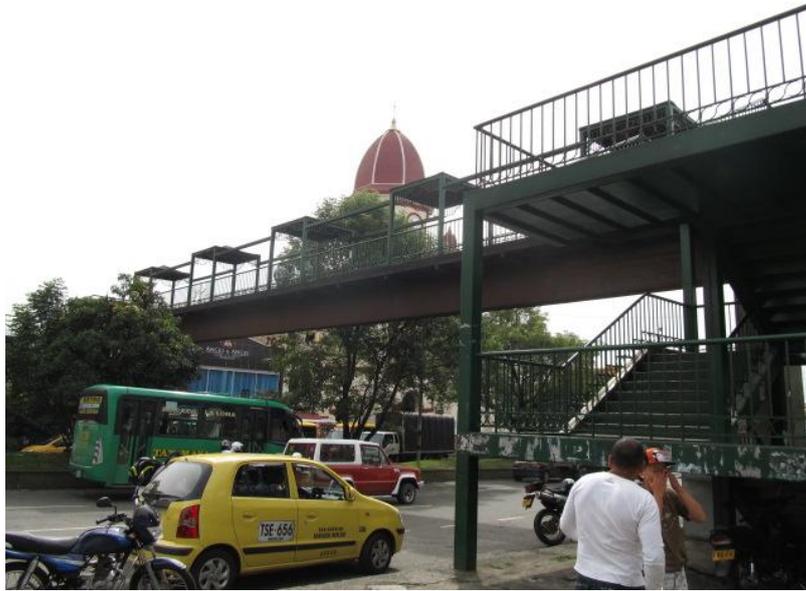
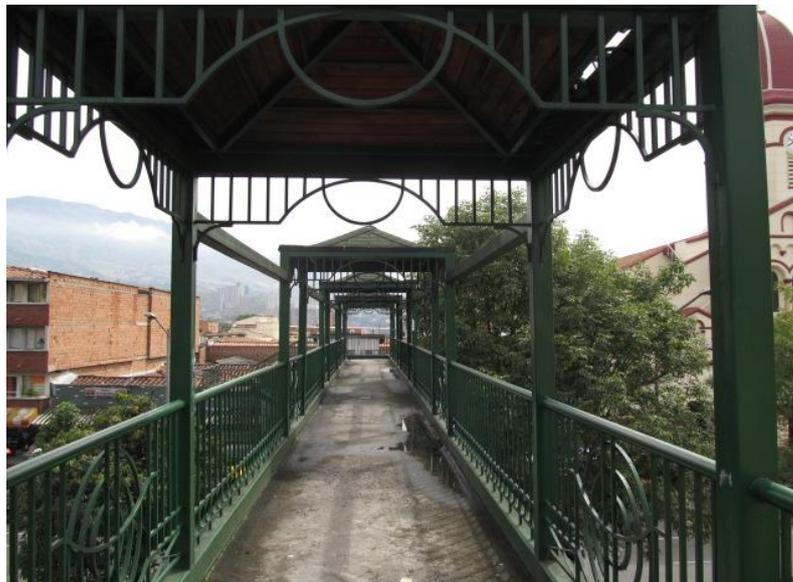
Imagen 5. Puente peatonal la América sobre la avenida San Juan

- Retiro de techos y pasamanos localizados sobre el tablero.
- Demolición de placa y retiro de tablero.

- Demolición de tabique de concreto en los apoyos.
- Desmonte de viga.
- Corte de viga en tres tramos y transporte. (Transporte máximo. Cama baja 13 m).

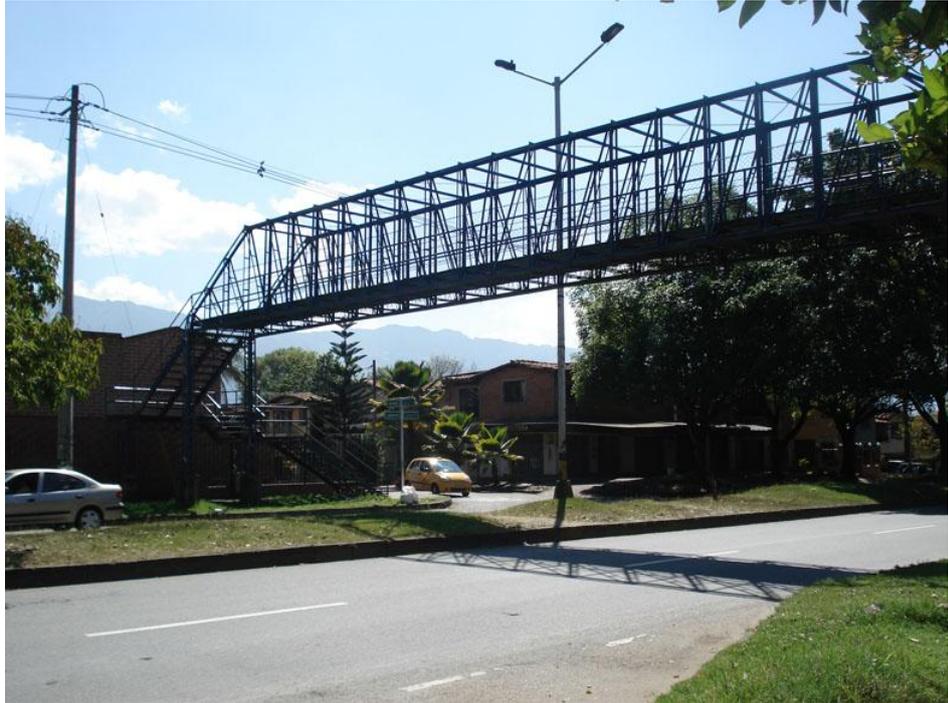
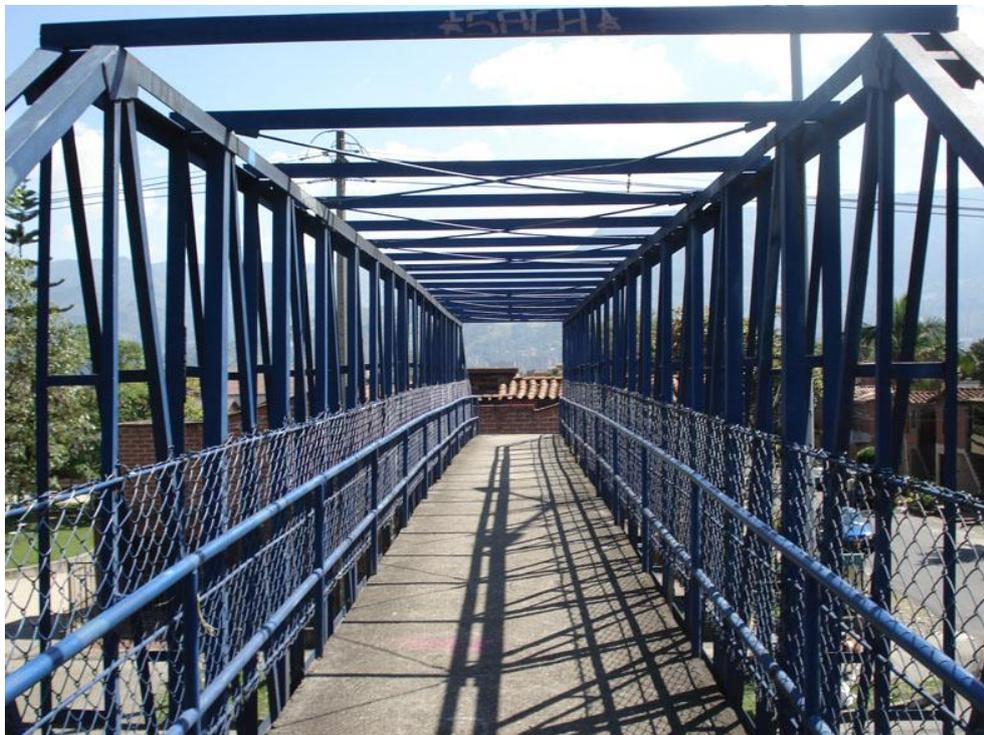
Imagen 7. Puente peatonal en el colegio San Carlos sobre la cra 80.

- Demolición y retiro de tablero en concreto.
- Desmonte de puente.
- El puente se divide en 2 para su traslado (Longitud máxima. Cama baja 13 m.)

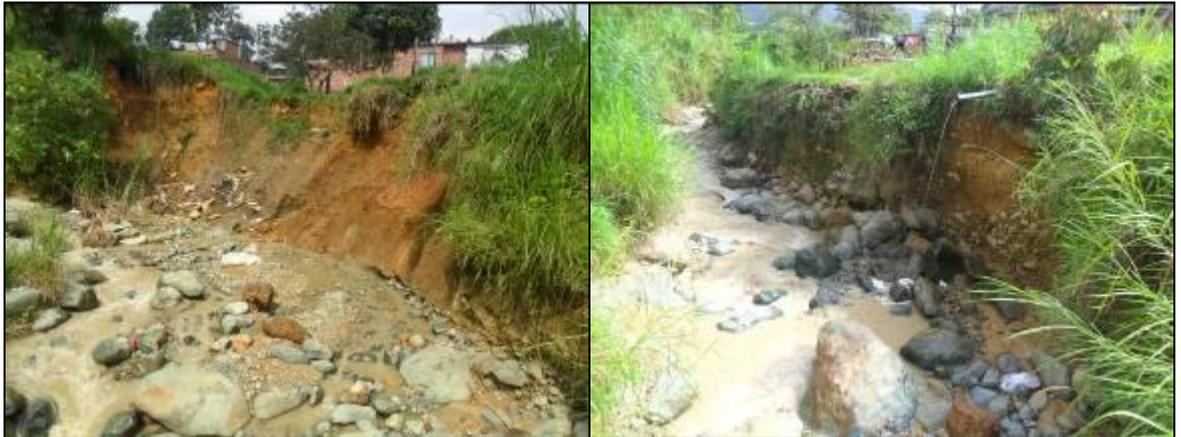
Imagen 17. Quebrada El Limonar en el sector donde se construirá el puente

En la zona de estudio se proyecta la construcción de un puente peatonal, de 2 metros de ancho y 22,58 metros de largo aproximadamente, el cual está proyectado para que atraviese la quebrada La Limona.
