ANÁLISIS TÉCNICO DE UNA PROPUESTA DE MEJORA DEL SISTEMA DE
REFRIGERACIÓN DE PINZAS EN LOS PÓRTICOS DE SOLDADURA EN
SOFASA S.A.

DEPARTAMENTO DE INGENIERÍA MECÁNICA
ESCUELA DE INGENIERÍAS
UNIVERSIDAD EAFIT
MEDELLÍN
2012

Propuesta de proyecto de grado para optar al título de
Ingeniero Mecánico

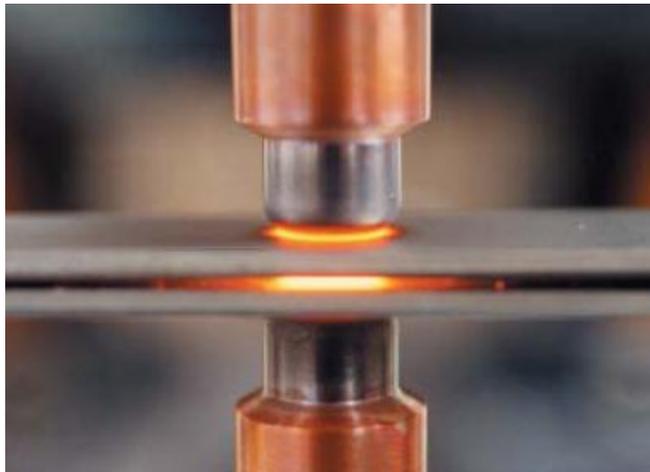
Figura 1 Súper-cargador de lóbulos

La soldadura de puntos es uno de los procesos de soldadura eléctrica de resistencia, aplicado a juntas de superposición por medio de presión ejercida por el cilindro en los electrodos. La fusión entre las dos chapas queda localizada en el punto de presión entre los dos electrodos como se muestra en la figura 1.

La presión ejercida en los electrodos se da por parte de un cilindro neumático que mantiene en presión los elementos a soldar y por un transformador de soldadura que provee la energía necesaria para llevar a fusión el material a soldar. Es accionado del exterior por medio de un control electrónico que regula tiempos y parámetros de soldadura, los cuales son diferentes en cada pinzas dependiendo del calibre de las láminas a soldar y la resistencia del punto de dicha aplicación. El proceso de soldadura en el taller, que en su mayoría es realizado por esta técnica, cuenta con 370 pinzas de operación manual, las cuales deben ser

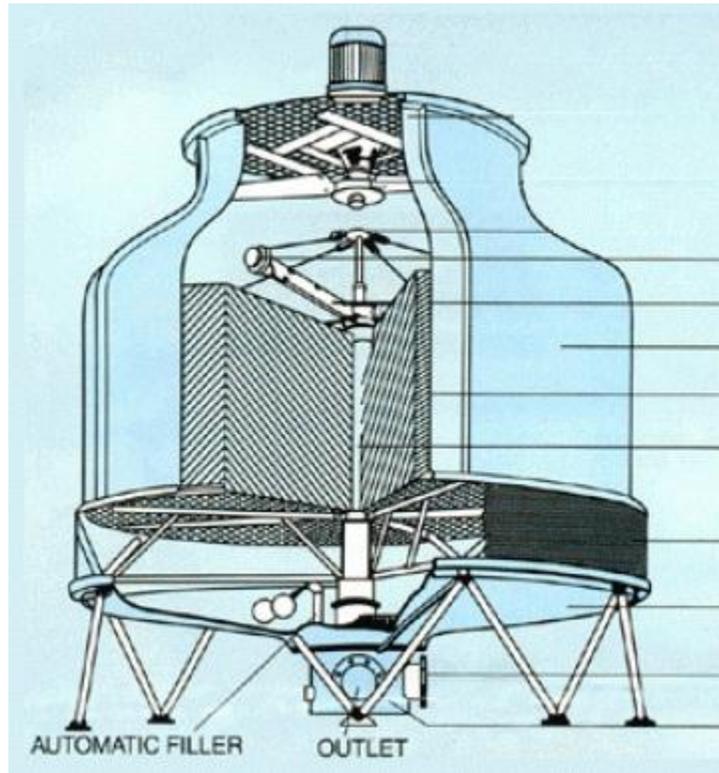
Figura 2. Torre de enfriamiento con un corte de sección transversal.

Para crear flujo hacia arriba, algunas torres de enfriamiento contienen aspas en la parte superior, las cuales son similares a las de un ventilador. Estas aspas generan un flujo de aire ascendente hacia la parte interior de la torre de enfriamiento. Además, en el interior de las torres se monta un empaque con el propósito de aumentar la superficie de contacto entre el agua caliente y el aire que la enfría (Marketizer 2006).

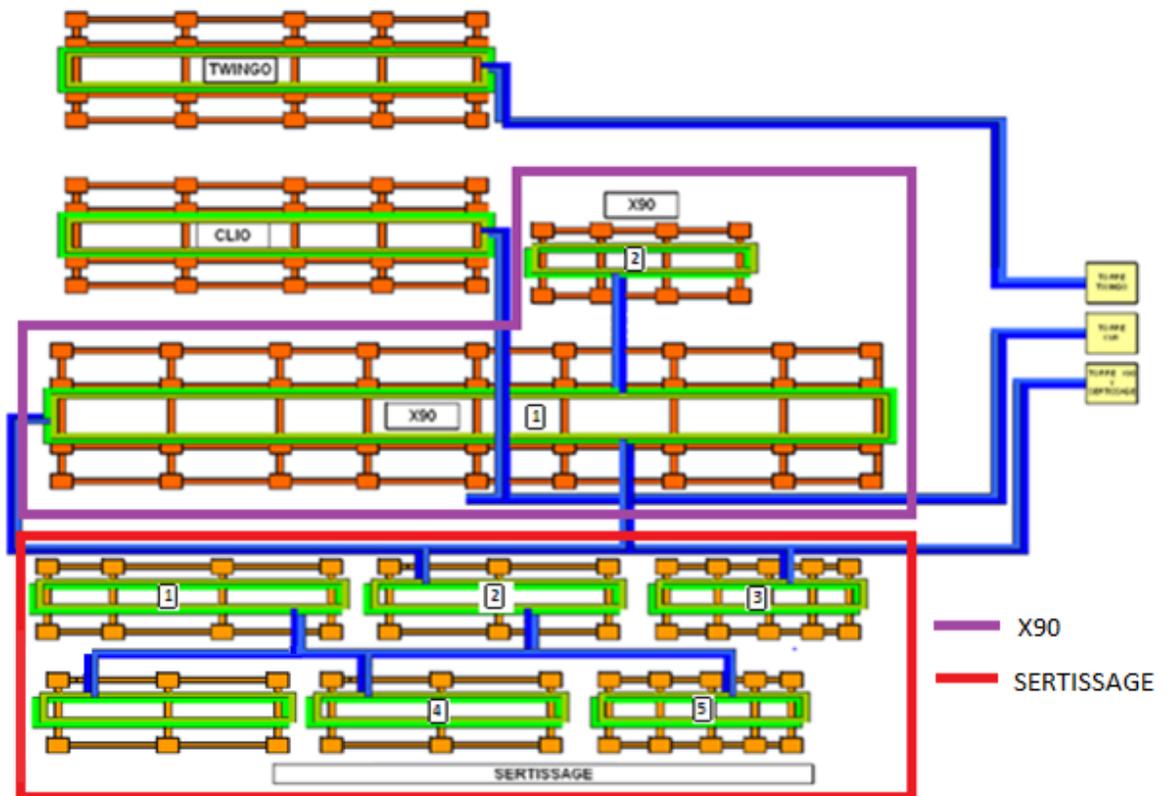
Figura 3. Esquema pórticos de Soldadura en el taller de SOFASA.

Renault-SOFASA actualmente ensambla 5 diferentes tipos de vehículos: Clio, Twingo, Logan, Sandero y Duster; por las similitudes que comparten los últimos 3 en cuanto a la geometría y especificaciones técnicas en las carrocerías, éstas son ensambladas en un mismo pórtico, Clio y Twingo por la geometría de sus carrocerías deben ser ensamblados en pórticos diferentes. Estos pórticos comprenden el ensamble de la cabina general, ya que las piezas móviles de los vehículos como las puertas, el capo y el portillón son fabricados en los pórticos de Sertissage. La distribución de estos pórticos se observa en la siguiente figura.

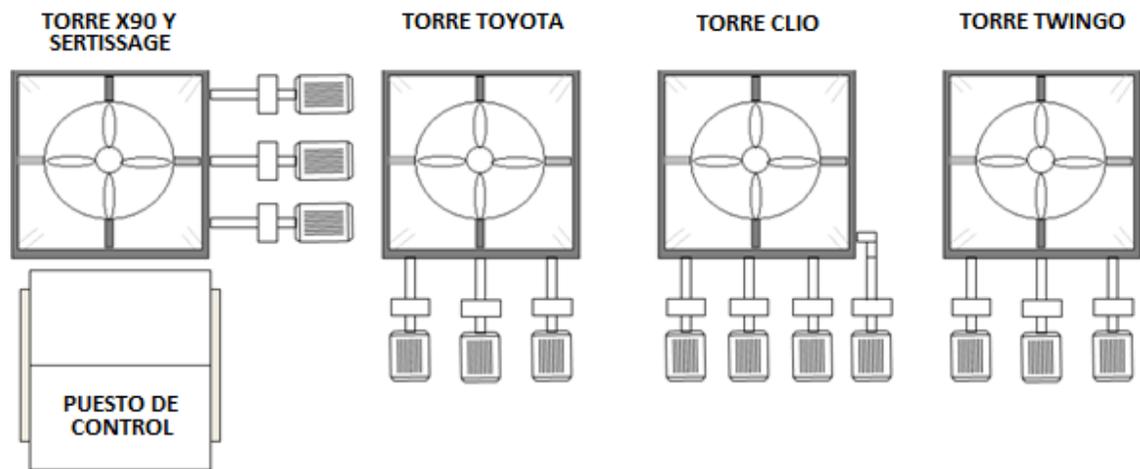
Figura 4. Distribuci n de las torres de enfriamiento SOFASA.

Actualmente estos p rticos son refrigerados con cuatro torres de enfriamiento, donde la primera torre cuenta con 3 bombas Sihi Halberg Nowa 5020 con motores de 35 hp y distribuye el p rtico de X90 y Sertissage, la segunda torre no posee bombas debido a la salida de la marca Toyota de SOFASA en el a o 2007, la tercera torre refrigera el p rtico de Clio con bombas Sihi Halberg Nowa 5016 con motores de 25 hp y la cuarta torre trabaja con 3 bombas Sihi Halberg Nowa 5020 de 25 hp y est  anclada al p rtico de Twingo. En la siguiente figura se muestra la distribuci n de las torres de enfriamiento del taller.

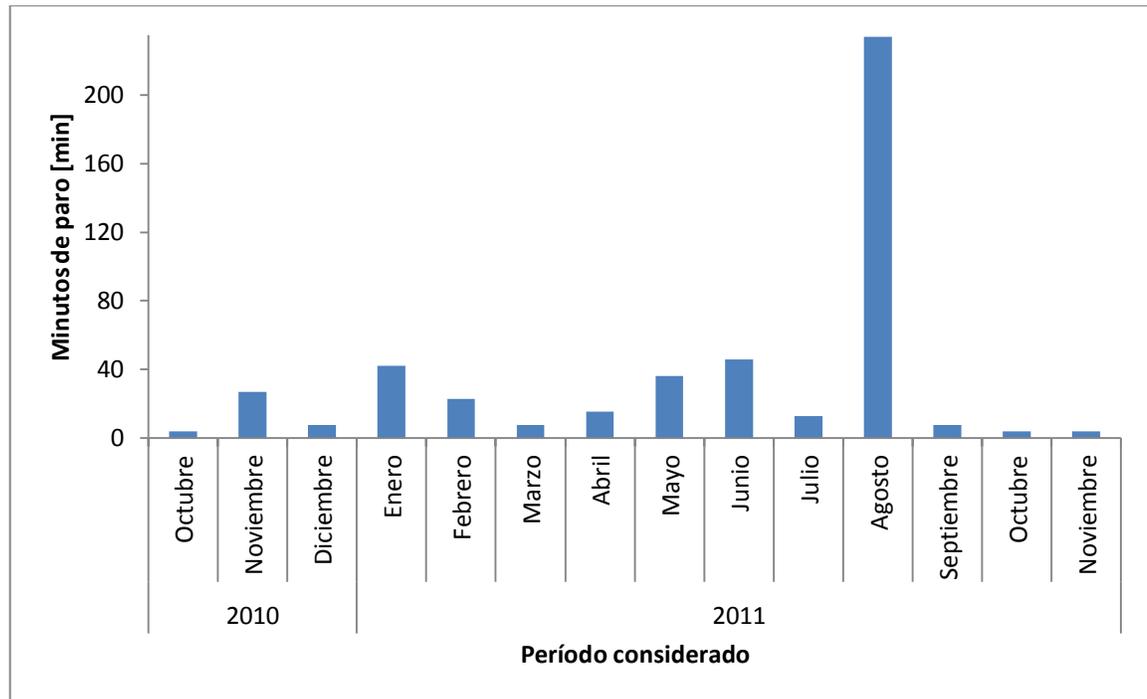
Figura 5. Consolidado de los paros de línea por recalentamiento de pinzas

La comprensión de la situación actual de la red de refrigeración de pinzas de soldadura en SOFASA es el punto de partida del desarrollo del presente proyecto de grado. Con este fin, se presenta un consolidado de los paros de línea del último año originados por problemas con la red de refrigeración, con el fin de dimensionar el impacto sobre la producción. A continuación se muestra el impacto en minutos sobre la línea de producción por recalentamiento de pinzas entre los años 2010 y 2011.

Lo arriba tabulado se interpreta como los paro de línea debido a problemas con la red de refrigeración como ruptura de tubería, daño en bombas de suministro, caídas de presión, viéndose todo esto reflejado en el recalentamiento de pinzas y daños en los transformadores de las pinzas.

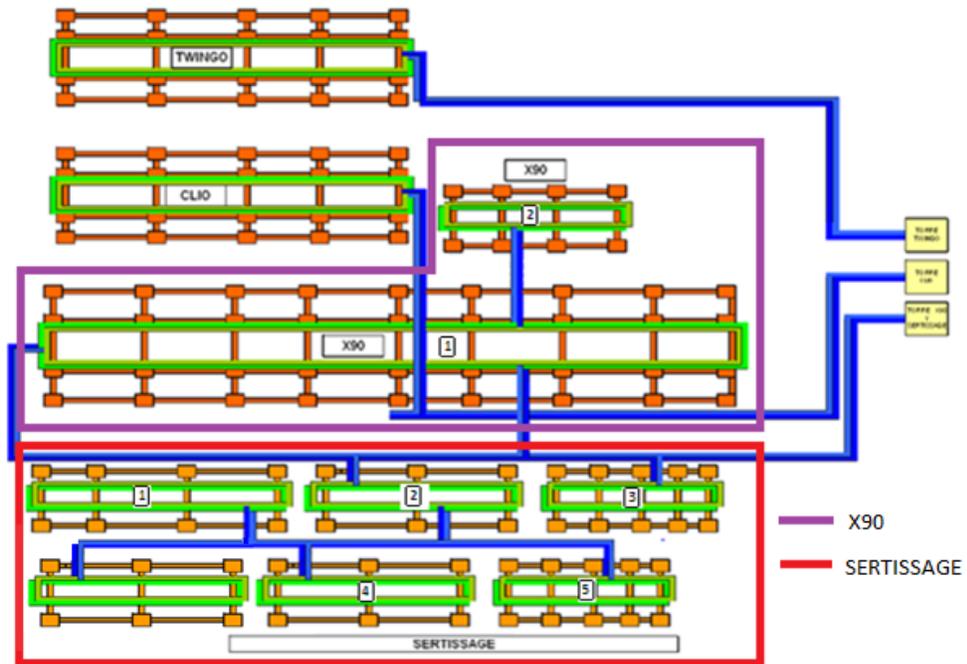
Figura 6. Esquema pórticos de Soldadura en el taller de SOFASA.

En el cálculo de pérdidas del sistema se simplificarán los pórticos del taller, teniendo en cuenta los 3 tipos de pinzas, ya que por razón de distribución, cada pórtico posee una marca de pinza específica, permitiendo realizar cálculos generales por cada uno de ellos y en casos puntuales unir pórticos que contengan la misma referencia o marca de pinza.

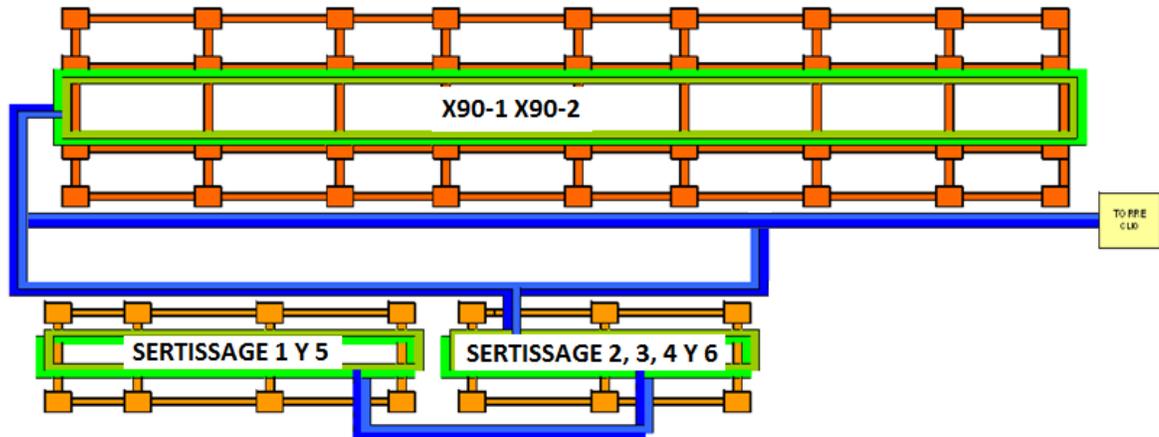
Figura 7. Esquema pórticos simplificados de Soldadura en el taller de SOFASA.

unirán los pórticos denominados Sertissage 1 con 5 y Sertissage 2, 3, 4 y 6, quedando así un sistema simplificado como se muestra en la siguiente figura.

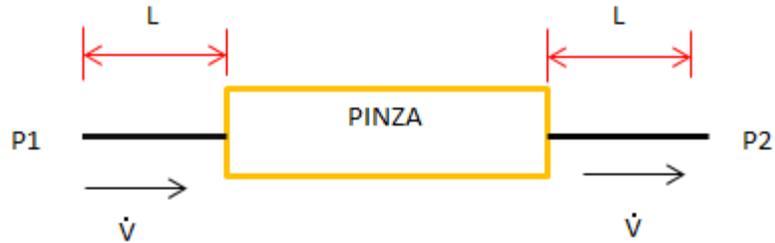
Figura 8. Esquema pinzas de soldadura.

Las pérdidas en las pinzas se van a calcular en dos partes diferentes, la primera es en los tramos de manguera que alimentan la pinza, que en promedio tienen una longitud de 5m de suministro y 5m de retorno, ambas con un diámetro interior de 8mm, y la segunda en la pinza, donde los parámetros son especificados por el fabricante. En la siguiente imagen se ilustra el diagrama de las pinzas con el que se va a calcular las pérdidas generadas.

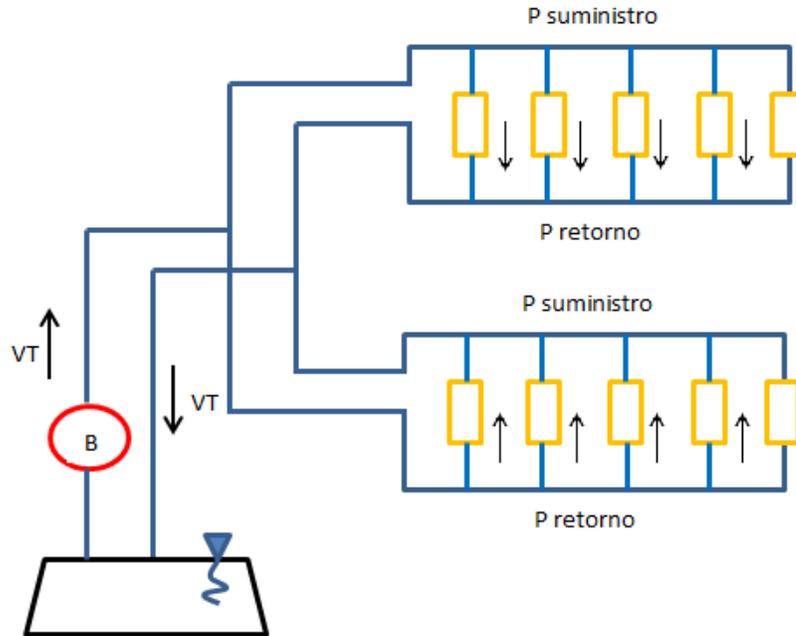
Figura 9. Esquema pórticos con pinzas de diferentes marcas.

Para los cálculos de las pérdidas en los pódicos se supone uno solo con las pinzas en paralelo, y mediante iteraciones se encuentra el punto de trabajo de las bombas en las torres de enfriamiento, iterando hasta que la diferencia de los caudales sea cercana a cero. En la siguiente imagen podemos ver el esquema de trabajo con el que se calculan las pérdidas.

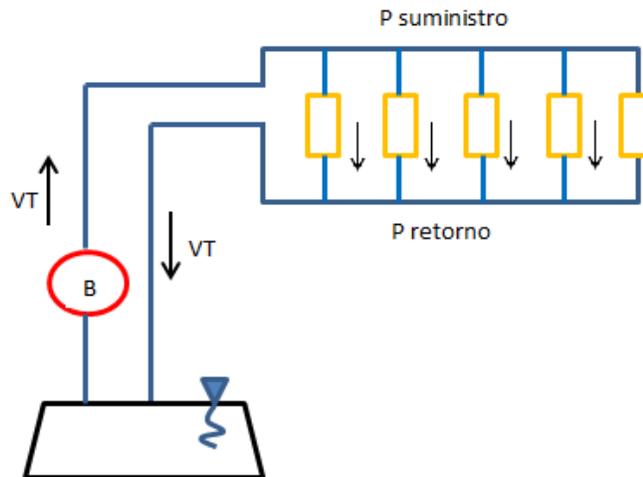
Figura 10. Esquema pórtico con pinzas de la misma marca.

Para el cálculo de la nueva distribución de la torre de enfriamiento de X90 se tomaría en cuenta el siguiente esquema, ya que todas las pinzas de los pórticos son de la misma marca.

Con esta nueva redistribución se realizan los cálculos nuevamente, en esta ocasión con un solo tipo de pinzas y un total de 146, en esta ocasión se utiliza una sola bomba de 35 hp con una eficiencia del 65%.

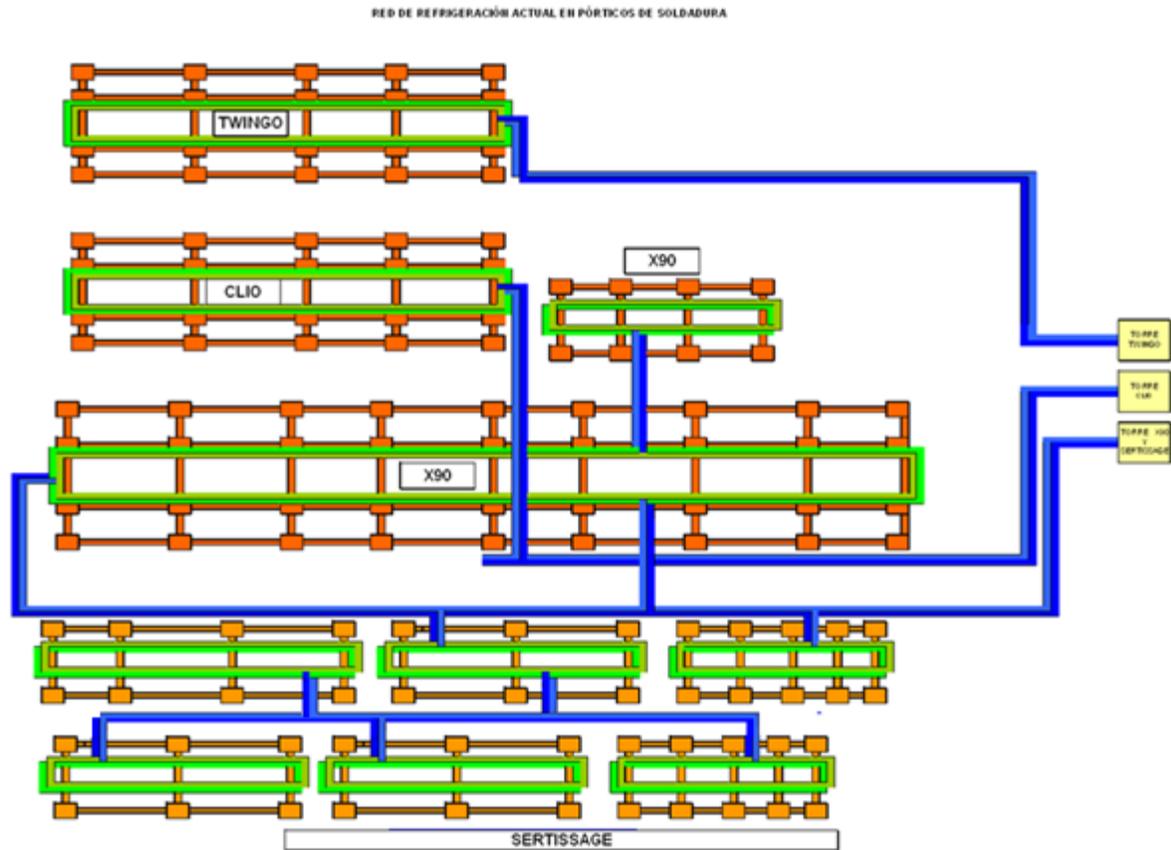
Figura 11. Esquema pórticos del taller de soldadura.

Los pórticos de soldadura cuentan con 369 pinzas que están distribuidas en ellos como se muestra en la siguiente imagen.

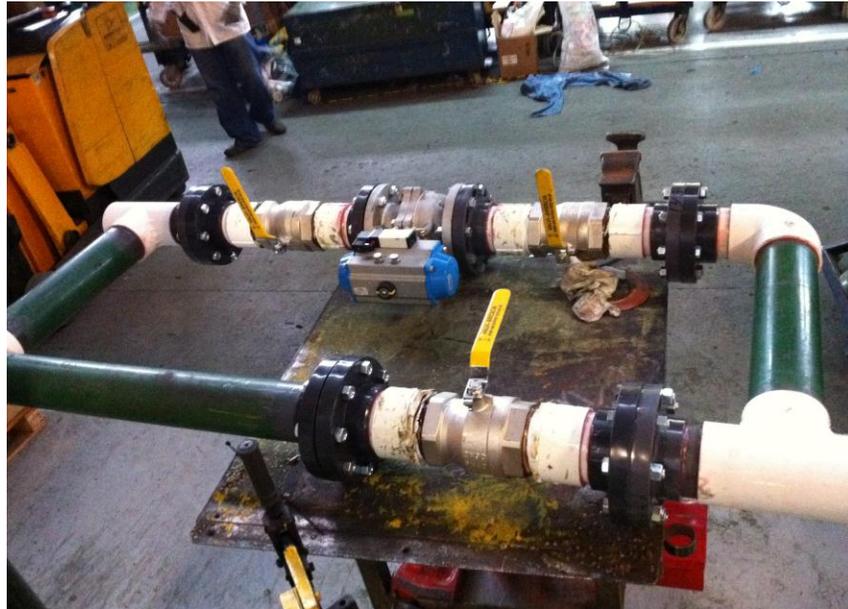
Figura 12. Sistema by pass con 3 válvulas de bola y una electroválvula.

Para la manufactura de los by pass es necesario una electroválvula instalada normalmente abierta y 3 válvulas de bola para cada uno, éstas últimas son adicionadas al sistema con el fin de continuar la producción en caso de un mantenimiento programado a las electroválvulas. Buscando un menor costo posible para la realización del proyecto se procede a reutilizar la tubería de PVC que va de la torre de enfriamiento al pórtico de Clio (Carry over), siendo esta usada para la construcción de los sistemas by pass.

Para el montaje de estos dos by pass fue necesario la implementación de una viga de acero entre los pórticos de Twingo y Clio, con el fin de soportar el peso de la estructura durante su vida útil, teniendo en cuenta que la tubería se encuentra llena de agua y está sometida a esfuerzos que generan deformación en ésta.

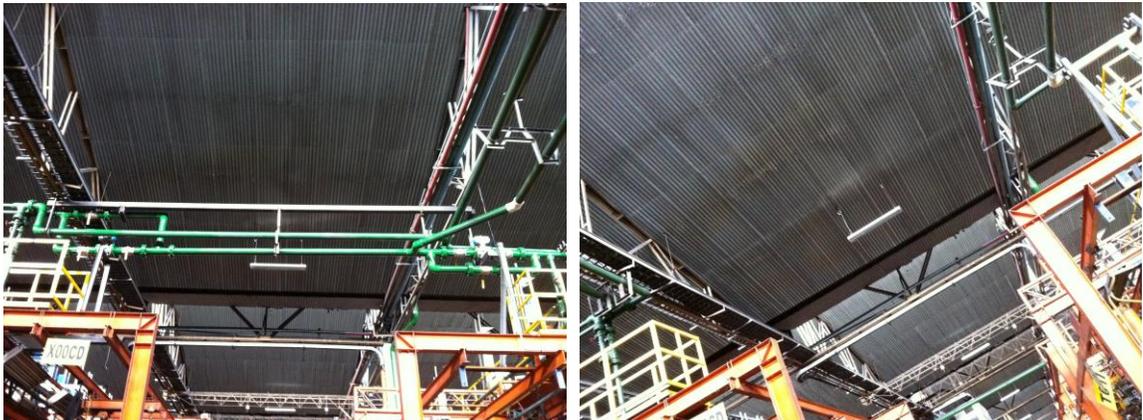
Figura 13. Pórtico antes y después del montaje de los sistemas by pass.

A continuación se muestran 2 imágenes de los pórticos antes y después del montaje.

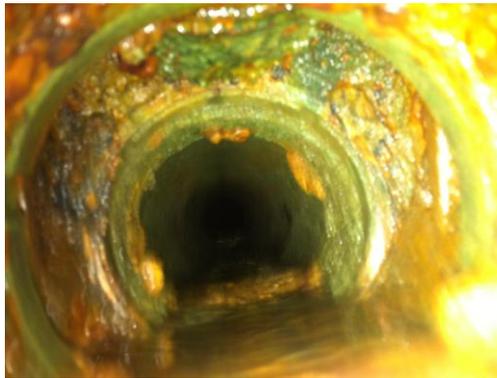
Figura 14. Estado en el que se encontraron varios tramos de tubería.

Uno de los planes de acción por parte de Mantenimiento Soldadura, consiste en ir cambiando el material de la tubería de su red de refrigeración, pasando de material PVC a tubería en acero inoxidable. Esta determinación es tomada debido a que en el momento de los montajes se observó un deterioro significativo en la red, ocasionando taponamientos y daños en componentes como válvulas de bolas, entre otros, como lo podemos observar en la siguiente figura.

Es por ésto que los tramos de tubería que se destinan para el enganche de la torre de Clio a la zona de Sertissage se trabajan en acero inoxidable.

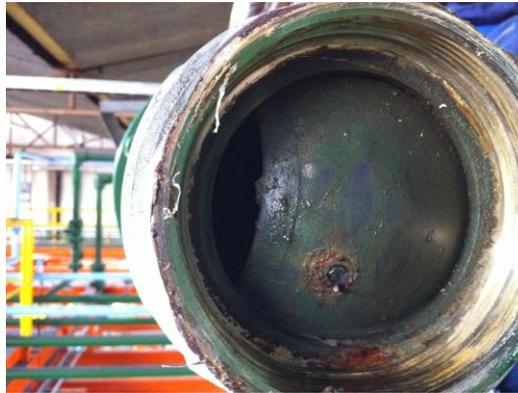
Figura 15. Válvula de bola desmontada en el área de Sertissage.

En este punto del montaje se encontró una válvula de bola en muy mal estado mostrada en la figura 15, y comparando las medidas de presión en estos pórticos, se pudo deducir que esta válvula era uno de los elementos que dificultaba la refrigeración en esta zona, presentando problemas más serios de recalentamiento de pinzas.

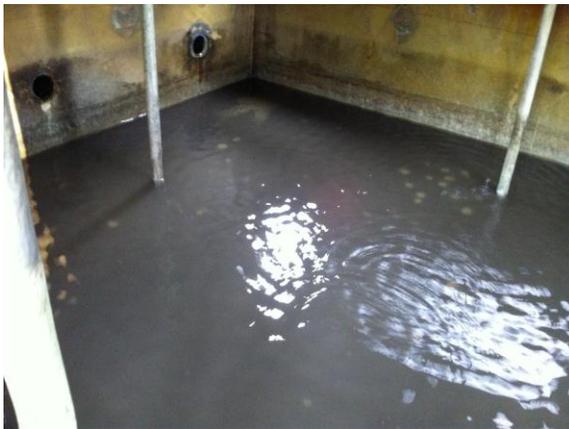
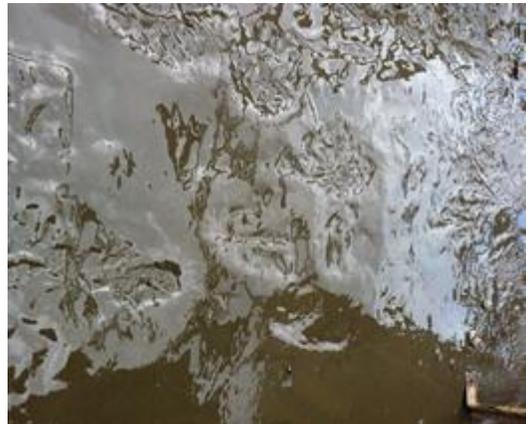
Figura 16. Lodos en el tanque de la torre

A continuación se muestra los lodos encontrados en el fondo del tanque de la torre.

Se drena el tanque de la torre por completo para poder ingresar a éste y ser limpiado, buscando reducir la mayor parte de suciedad en este sistema.

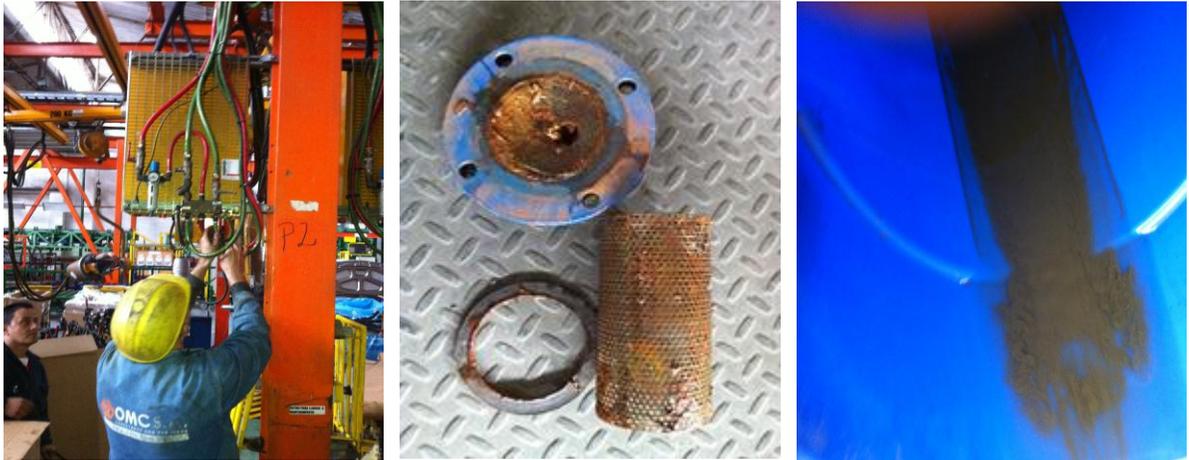
Figura 17. Sondeo pinzas, filtros y lodo encontrado en las pinzas.

Una vez concluida la serie de sondeos, se reanudan las pruebas de operación, encontrando un leve aumento en los caudales y presiones, pero no siendo consistentes para la correcta operación en producción.

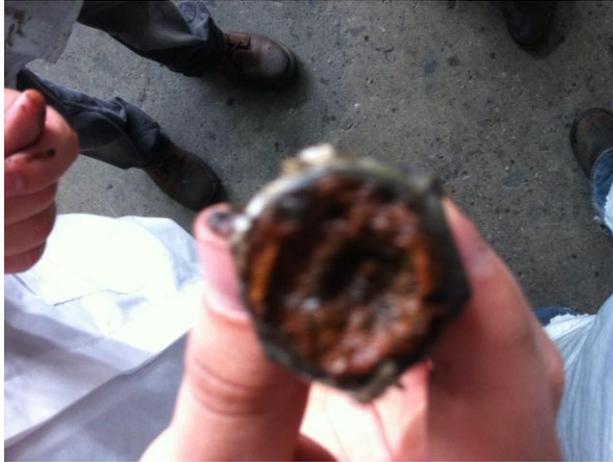
Figura 18. Accesorios de tubería taponados en el área de Sertissage.

En este estado se encontraron la mayor parte de accesorios de tubería distribuidos en los pórticos de Sertissage, en algunos casos, este componente se encontraba taponado en su totalidad, por lo que se procede a cambiarlos, consiguiendo un aumento significativo y satisfactorio en cuanto a la presión y caudal de flujo de agua refrigerante.

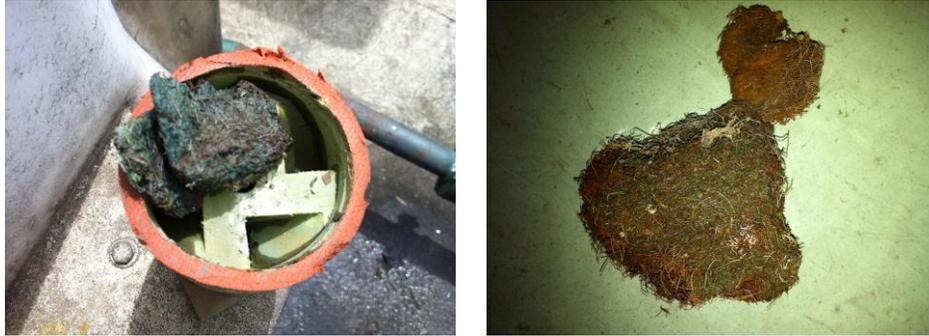
Figura 19. Rocas de alambre en filtros de la torre de enfriamiento.

Las pruebas continúan mostrando resultados acordes al propuesto, sin embargo el retorno del agua hacia el tanque de la torre todavía es muy bajo. Se procede a desmontar los filtros, en la tubería de retorno del agua hacia la torre, y los evaporadores para ser revisados. Éstos fueron encontrados en muy mal estado y en el caso de los filtros (flautas), se hallaron taponados por una especie de rocas de alambre; este material es producto de las mangueras de las pinzas Obara, que al pasar el tiempo los alambres se van soltando, ocasionando la formación de estas rocas a lo largo de la tubería.

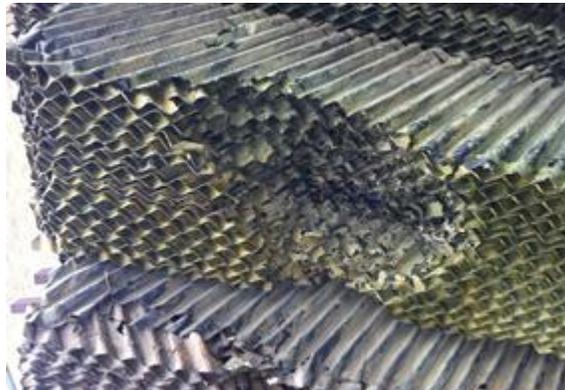
Figura 20. Evaporadores de las torres de enfriamiento.

Los evaporadores también se encontraron en mal estado, taponados y en algunos casos quebrados.

Los evaporadores en buen estado son lavados con agua a presión y son montados de nuevo, mientras se realiza un pedido de nuevos evaporadores.

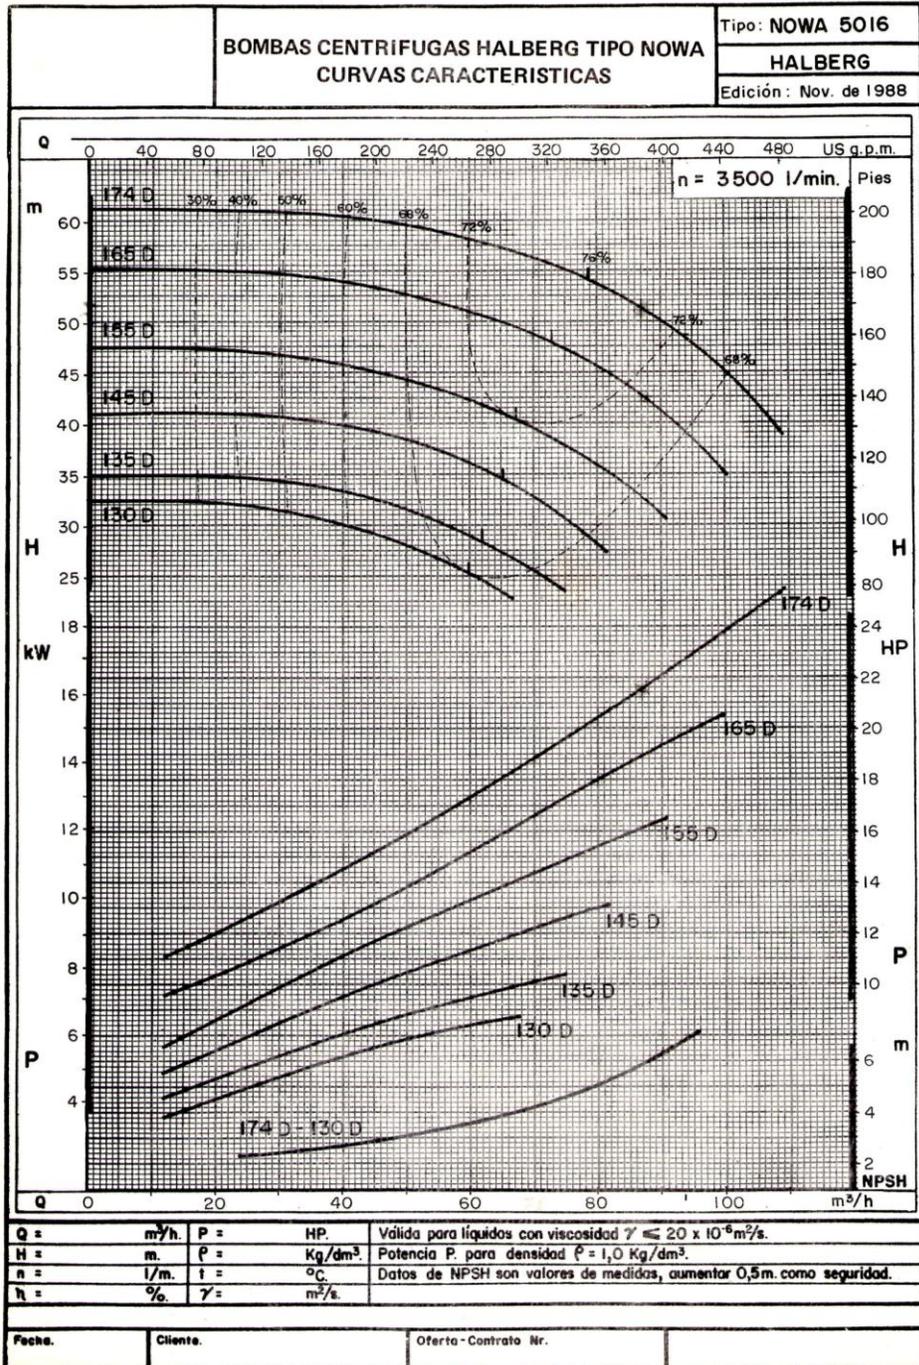
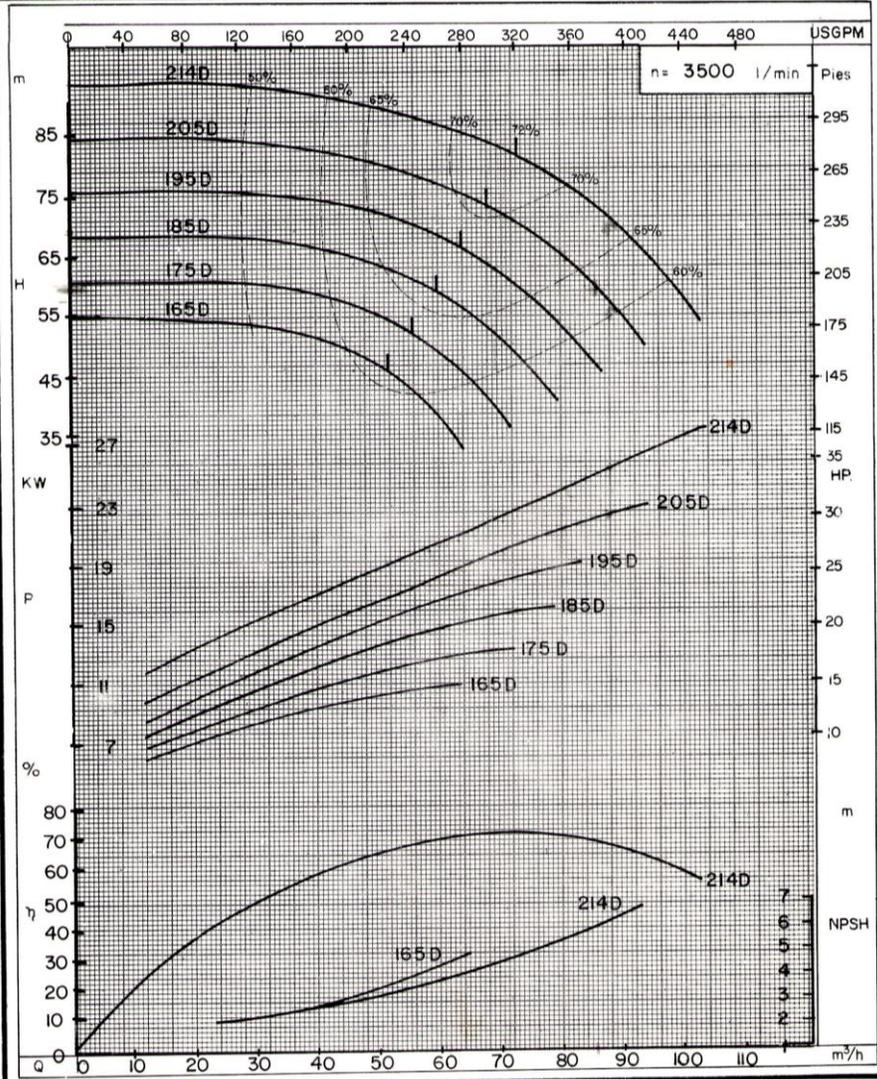
ANEXO 1 CURVAS DE LAS BOMBAS

**BOMBAS CENTRIFUGAS HALBERG TIPO NOWA
CURVAS CARACTERISTICAS**

Tipo: NOWA 5020

Q =	m ³ /h	P =	HP	Válida para líquidos con viscosidad $\gamma \leq 20 \times 10^{-6} \text{ m}^2/\text{s}$
H =	m	P =	Kg/dm ³	Potencia P para densidad $\rho = 1,0 \text{ kg} / \text{dm}^3$
n =	l/min	t =	°C	Datos de NPSH son valores de medidas; aumentar 0,5m como seguridad.
η =	%	γ =	m ² /s
