# 令和元年東日本台風による千曲川の氾濫と高齢者施設における想定最大規模の降雨に対応した避難確保計画における実効性の課題

INUNDATION OF THE CHIKUMA RIVER DUE TO THE TYPHOON HAGIBIS IN OCTOBER 2019 AND ISSUES OF EFFECTIVENESS IN EVACUATION PLANS OF ELDERLY WELFARE FACILITIES FOR THE LARGEST EXPECTED RAINFALL

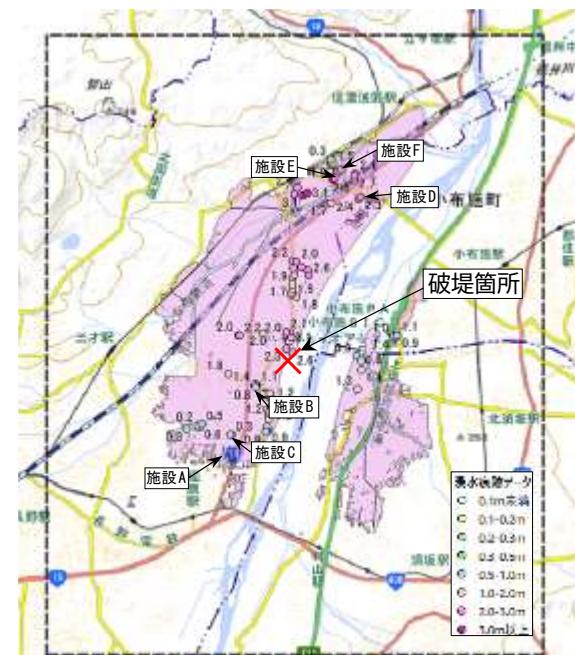
図-1 調査対象の高齢者施設の位置と氾濫解析の範囲

図-1に調査対象の施設A、施設B、施設C、施設D、施

設E、施設Fの位置を示す。2020年1月17日18日に①被災状況、②情報の入手状況、③避難行動、④避難確保計画の策定状況などについてお聞きした。なお、施設Cと施設D、施設Eと施設Fは同一法人の系列施設である。また、A施設は提供頂いた災害対応の記録を元に情報整理を行った。

洪水氾濫解析の概要について述べる。氾濫解析は内外水や下水道を同時に扱える故岡部健士教授が開発したXOKABEをエンジンとするソフトウェア「AFREL-SR」(ニタコンサルタント株)を用いて、図-1の点線で示す領域で実施した。

今次水害では千曲川左岸57.5k付近で発生した破堤が深刻な影響を与えている（図-1及び図-3）。長野市<sup>6</sup>が応急対応をまとめた資料には10月13日1時12分に長野市穂保付近で千曲川からの越水が確認され、4時38分には長沼地区で住居の2階まで浸水し、堤防が決壊した模様との記述がある。また、決壊範囲は図-3に示す70m程度あることが確認されているので、これらを参考にして、

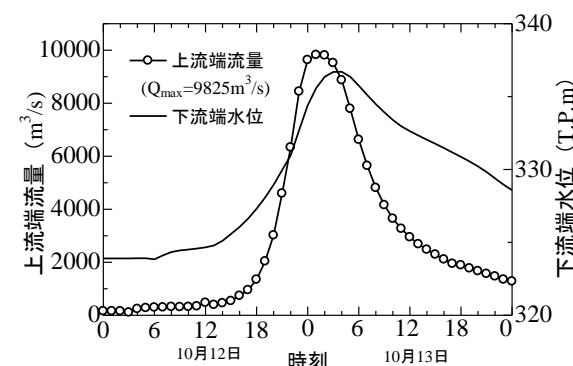
図-2 解析で用いた上流端流量及び下流端水位変化

上流端流量  $Q$  は、既往洪水データから求めた水位・流量関係式より、杭瀬下（千曲川82.5k地点）と小市（犀川9.0k地点）の水位から各流量を求め、解析範囲の上流端（村山橋直上流あたり、千曲川60k地点）までの流下距離を考慮して、足し合わせた流量  $Q'$  を評価し、これに支流からの流入分を  $\alpha Q'$  ( $\alpha > 1.0$ ) と補正して与えることにした。支流からの流入分の補正是次のとおりである。浸水痕跡調査で長野市内では83箇所で痕跡浸水深を取得した。補正係数  $\alpha$  を1.00～1.35まで0.05刻みで変化させ、計算ごとに最大浸水深と痕跡浸水深の平均自乗誤差を算出し、これが最小となるケースを求めた。また、下流端水位は立ヶ花水位局の観測データを与えた。

降雨は三才（長野市三才）のデータを用いて与えた。排水ポンプ場、水門の稼働状況は長野県、長野市から提供されたデータや新聞記事を参考に設定した。浅川を含めて主要な支流は、計算領域の上流域で三才と同じ降雨があったものとして合理式で与えた。粗度係数は河道内を0.035、市街地を0.05、田を0.06、森林を0.1とした。計算格子は10mメッシュで南北に9.64km (964メッシュ)、東西に7.77km (777メッシュ) の範囲で計算した。計算は12日0時～13日24時までの48時間、計算間隔は0.04秒、計算結果は15分ごとに出力した。図-2には計算と調査データ間の誤差が最小となった  $\alpha=1.25$  の場合の上流端流量と下流端の立ヶ花の水位の時間変化を示す。

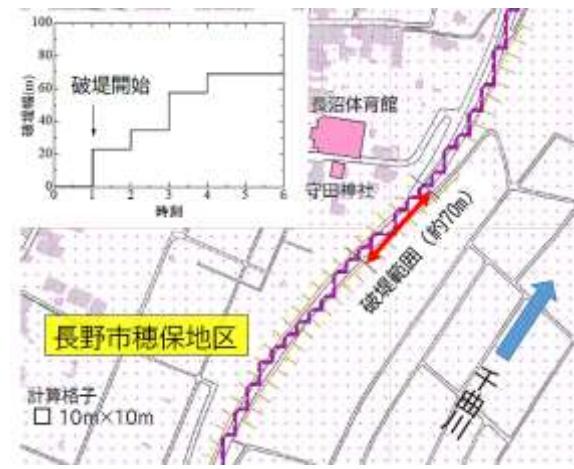
図-3 長野市穂保の破堤箇所の解析方法説明図

破堤を13日1時から4時にかけて段階的に範囲を広げていったものとして取り扱った。計算で用いた破堤幅の時

間変化を図-3の左上側に示す。

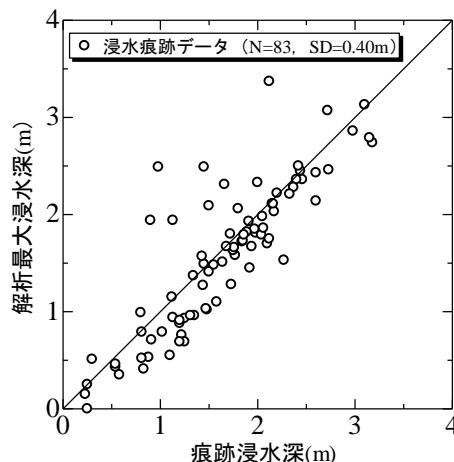
図-4 洪水氾濫再現計算結果と実測痕跡浸水深

最適補正係数 ( $\alpha=1.25$ ) を用いた場合の計算結果と実測痕跡浸水深の関係を図-4に示す。長野市内の千曲川の氾濫計算での両者の誤差の標準偏差は0.40mである。痕跡調査地点の標高や解析に用いた標高値は5mDEMデータを利用しているが、5mDEMデータの精度は標準偏差で0.3mとされている<sup>7)</sup>。これらを考慮すると、洪水氾濫計算は概ね妥当な結果を与えていると考えられる。

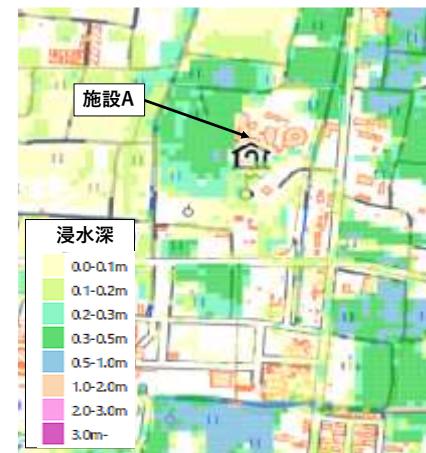
図-5 施設A周辺での最大浸水深再現計算結果

図-5に施設A周辺での最大浸水深の計算結果を示す。

概ね記録と一致し浸水状況を再現できていることが確認できる。

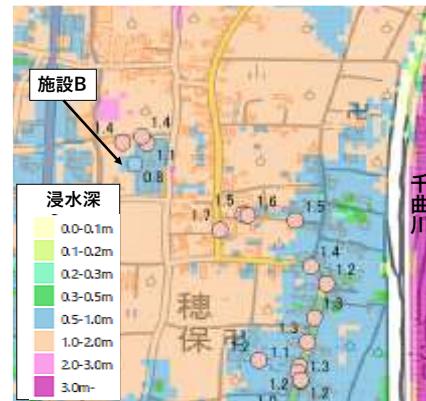
図-6 施設B周辺での最大浸水深再現計算結果

図-6に施設B周辺での最大浸水深の計算結果を浸水痕跡水深値と比較して示す。概ね最大浸水深の状況を再現できていることが確認できる。図-7に施設Bの浸水深変化(解析値)を示す。13日の3時から12時にかけて急激に水位が上昇している。仮に、判断のタイミングがもっと遅ければ危険な状況になっていたかもしれない。

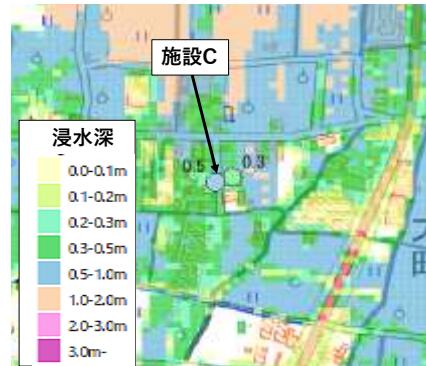
図-8 施設C周辺での最大浸水深再現計算結果

図-8に施設C周辺での最大浸水深再現計算結果を浸水痕跡水深値と比較して示す。概ね最大浸水深の状況を再現できていることが確認できる。

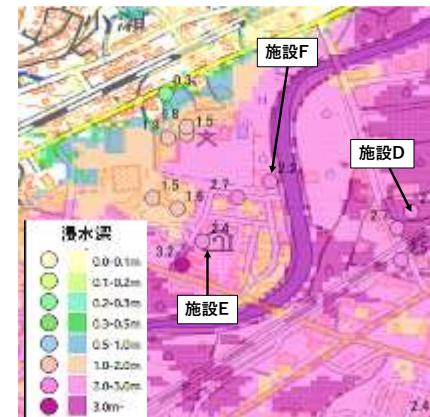
図-9 施設D, E, F周辺での最大浸水深  
再現計算結果

12日16時30分に施設Eへ避難し、その後の行動は施設Eと同じである。**図-9**に施設D, E, F周辺での最大浸水深の計算結果を浸水痕跡水深値と比較して示す。概ね最大浸水深の状況を再現できていることが確認できる。**図-10**に施設E, Fの浸水深変化(解析値)を示す。13日の5時から12時にかけて急激に水位が上昇しているが、施設E, Fは早い段階で避難を完了しており日頃の訓練の成果と言える。

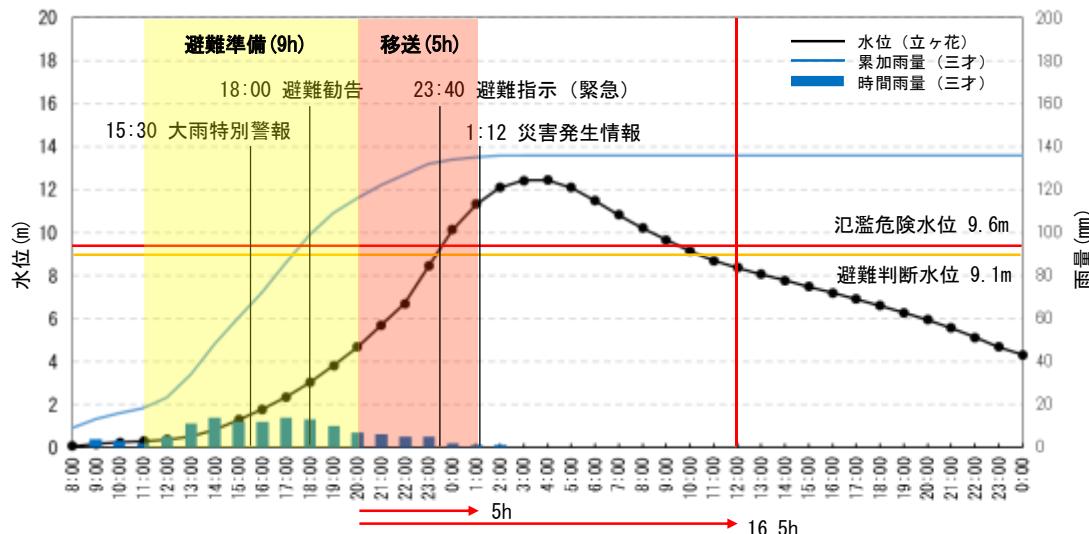
図-11 施設Aの避難行動と避難情報、雨量・水位情報を重ね合わせたもの

協定を締結している近く（約600m）の福祉施設へ5時間かけて避難した。図-11は、施設Aの避難行動、避難情報、雨量・水位情報を重ね合わせて時系列で示したものである。仮に、2km離れた高台にあるスポーツ施設に避難した場合の時間を単純計算すると、5時間×3.3（ $2000 \div 600$ ）で16.5時間という結果になる。もはや、これまでの「早めの避難」ではなく「タイムライン」に基づく早めの日中避難へと考えを変える必要がある。また、被災を前提にした設備や建物にすることで仮に被災してもすぐに復旧できるという考え方もある。例えば、変電設備を屋上に設置し、低層階が浸水しても主要機能だけは維持できるような設計にしているところもある。
