RISCO HIDROCLIMÁTICO E IMPACTO DAS PRECIPITAÇÕES EM PLANÍCIES URBANAS DE BELÉM-PA

HYDROCLIMATIC RISK AND IMPACT OF PRECIPITATIONS ON URBAN PLAINS OF BELÉM-PA

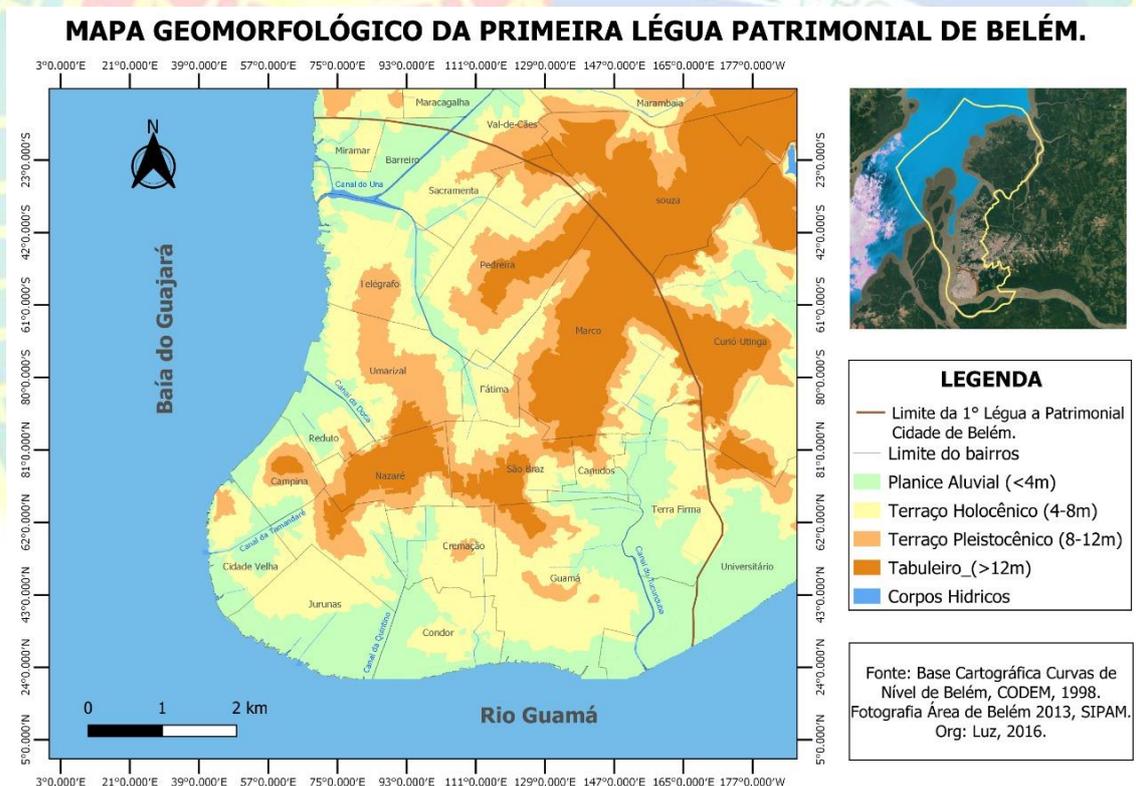
Figura 01: Mapa Geomorfológico de Belém

As planícies urbanas correspondem às unidades de relevo mais afetadas no cenário atual. As planícies urbanas históricas apesar de apresentarem-se consolidadas do ponto de vista da urbanização, apresentam problemas geotécnicos decorrentes do tipo de depósito antropogênico utilizado no aterramento dessas áreas que tornaram-se um grande vetor da verticalização de alto gabarito nas últimas décadas.

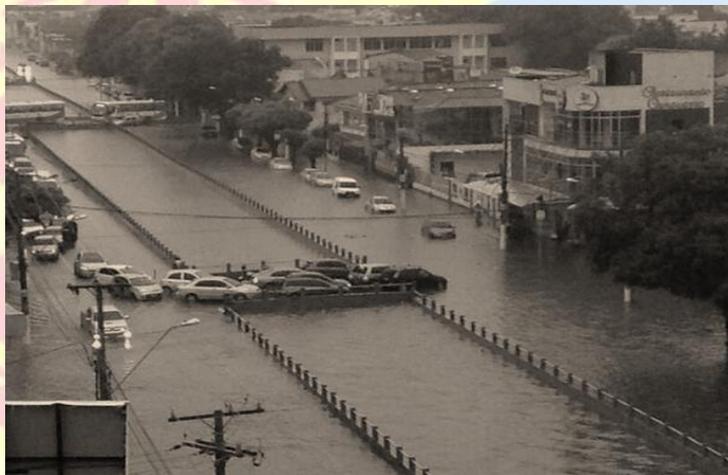
Figura 02: Registro de Transbordamento do Canal da Tamandaré 03 de Fevereiro de 2014 após forte chuva.

A *planície urbana da Tamandaré* foi o locus das primeiras intervenções em área de influência de bacias hidrográficas na cidade de Belém. Durante o século XIX, passou por importantes obras de implantação de tubulações para o escoamento das águas, afundamento de cursos d'água e aterramento da extensa planície de inundação do Igarapé do Piri. Durante a década de 60 do século XX, o canal sofreu obras estruturais com o processo de retificação do canal atual e implantação de sistemas de comportas automáticas na foz. Depois de séculos de intervenções antropogênicas e após um evento chuvoso no período de marés de equinócio, os canais rapidamente transbordam inundando toda a área adjacente. Na análise dos eventos chuvosos fevereiro de 2014, foi registrado que o Canal da Tamandaré sofreu transbordamento inundando toda a área adjacente, as enchentes são mais frequentes em períodos coincidentes com as marés de equinócio e volume de chuva acima do esperado (Figura 02).

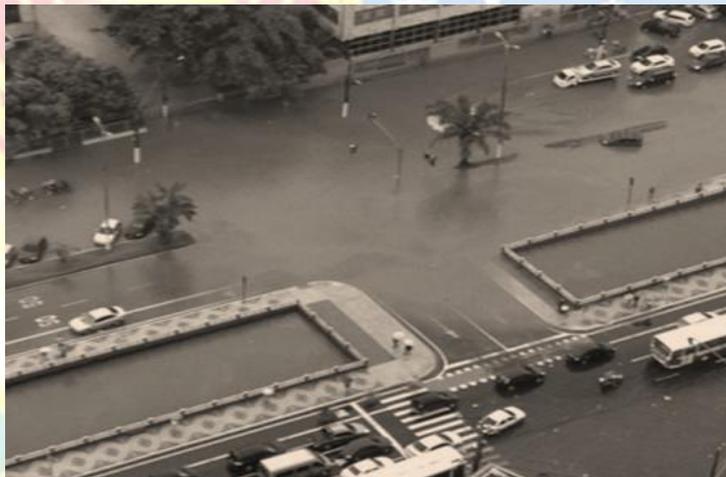
Figura 03: Registro de Transbordamento do Canal da Doca de Souza Franco após forte chuva ocorrida em 03 de fevereiro de 2014.

A área da planície é afetada por inundações excepcionais, sobretudo do período do equinócio, quando ocorrem as maiores marés do ano. A frequência de inundação do canal vem aumentando, mesmo em situação de comportas fechadas, os canais do sistema Armas-Reduto não suportam a quantidade de água de origem pluvial e a entrada das marés. No contexto de variabilidade da precipitação no mês fevereiro de 2014, registramos o transbordamento dos canais devido ao elevado índice pluviométrico, inundando toda a área adjacente (Figura 03).

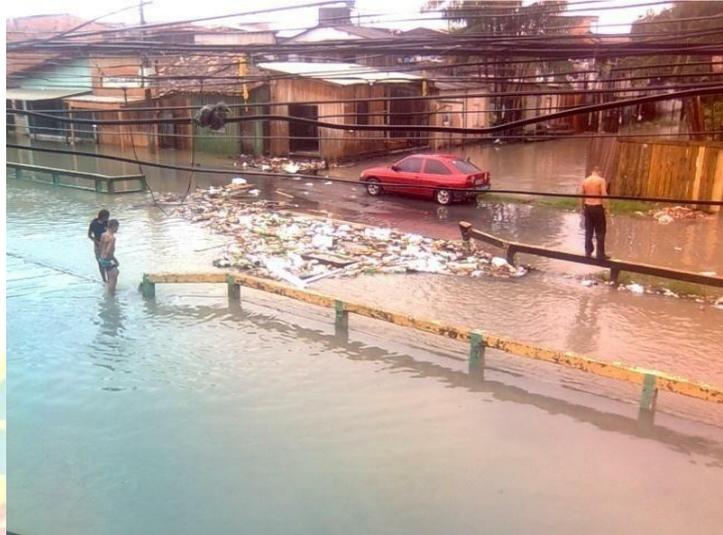
Figura 04: Transbordamento dos Canais Cipriano Santos e Tucunduba, na sua confluência.

A bacia e seus respectivos canais urbanos apresentam problemas crônicos de transbordamento nos períodos mais chuvosos e também em períodos de chuvas rápidas e abundantes que levam os canais a atingirem rapidamente o pico da cheia. O aumento do volume de chuvas na porção sudeste da área central vem afetando, sobretudo, substancialmente a Bacia do Tucunduba que corresponde a segunda maior bacia urbana da cidade, que ainda não passou por um amplo processo de macrodrenagem estrutural. Em março de 2016, o volume de chuva precipitado ultrapassou a capacidade de vazão do canal. Os transbordamentos crônicos são comuns nos canais urbanos: Cipriano Santos, José Leal Martins, Gentil, Mundurucus entre outros (Figura 04).

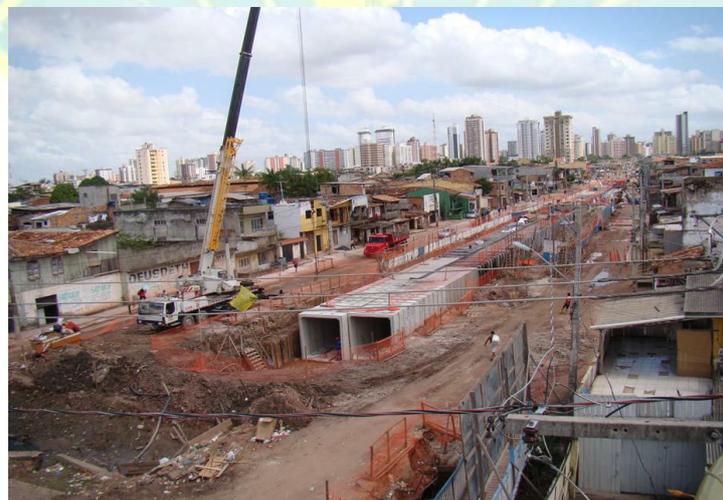
Figura 05: Canal da Caripunas durante as obras de implantação de sistemas de galerias.

A *Planície Urbana da Estrada Nova* encontra-se em uma situação atual de execução do projeto de macrodrenagem da Bacia da Estrada. Observamos mudanças morfológicas importantes na rede de canais tais como afundamento e fechamento de canais para a construção de ruas e avenidas como ocorreu nos canais da Caripunas (Figura 05) e Timbiras, aterramento de extensas áreas do canal da Bernardo Sayão que levaram ao surgimento de inundações a montante dos canais onde estão sendo executadas as obras de controle contra as inundações. O aumento da precipitação nas últimas décadas, foi considerado como um input que vem causando impactos nas bacias urbanas como vem sendo registrado pela população que evidencia o aumento do transbordamento dos canais e inundação das áreas adjacentes. As obras de contenção das enchentes na bacia da Estrada Nova estão ocorrendo de uma forma sistemática desde a implementação do Projeto de Reabilitação Urbano Ambiental da Bacia da Estrada Nova que tem a finalidade de fechamento, desvios e construção de bacias de contenção em pontos críticos da bacia. No entanto, observamos que as obras estão concentradas a jusante dos canais e o alto curso sofre com as inundações crônicas em épocas de chuvas concentradas.

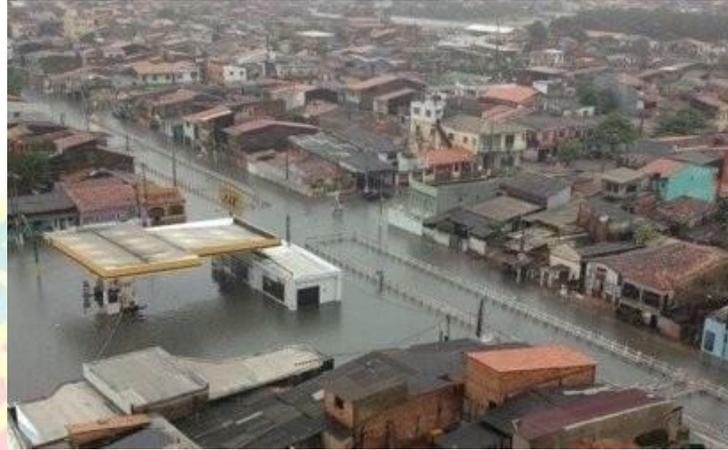
Figura 06: Transbordamento do canal da 14 de março, Bacia da Estrada Nova.

A situação de obras em andamento na planície tem afetado a vida da população local, devido à lentidão das obras que perduram por décadas. O aumento da precipitação no mês de fevereiro de 2016, que registrou precipitação acima dos 600 mm, causou impactos no canal da 14 de março na planície tecnogênica da Estrada Nova, devido ao fechamento, desvios e afundamento de canais urbanos. No entanto, observamos que as obras estão concentradas a jusante dos canais e o alto curso sofre com as inundações crônicas em épocas de chuvas concentradas e abundantes (Figura 06).

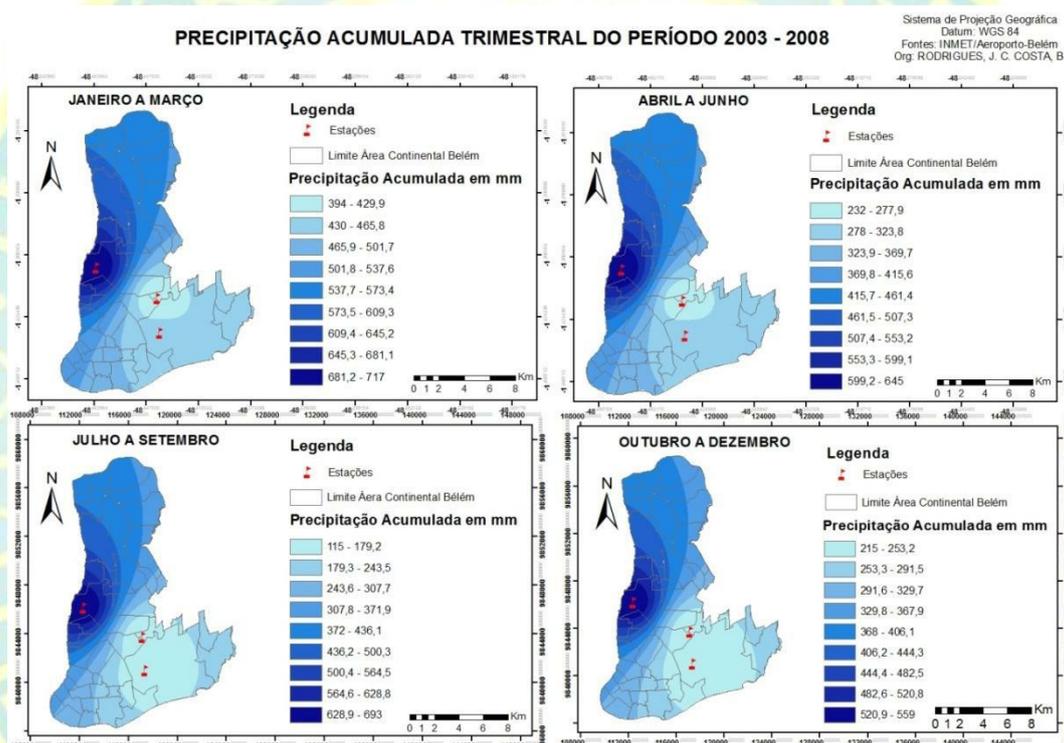
Figura 07: Mapa da Precipitação acumulada trimestral na área continental de Belém (2003-2008)

Primeiramente analisamos as médias dos anos de 2003 a 2008, as médias dos 2009 a 2013 e as médias dos anos de 2014 a 2016. A cartografia pluviométrica apresenta a distribuição temporal da pluviosidade média dos anos de 2003 a 2008 (Figura 07), pluviosidade média dos anos de 2009 a 2013 (Figura 08) e pluviosidade média dos anos de 2014 a 2016 (Figura 09).

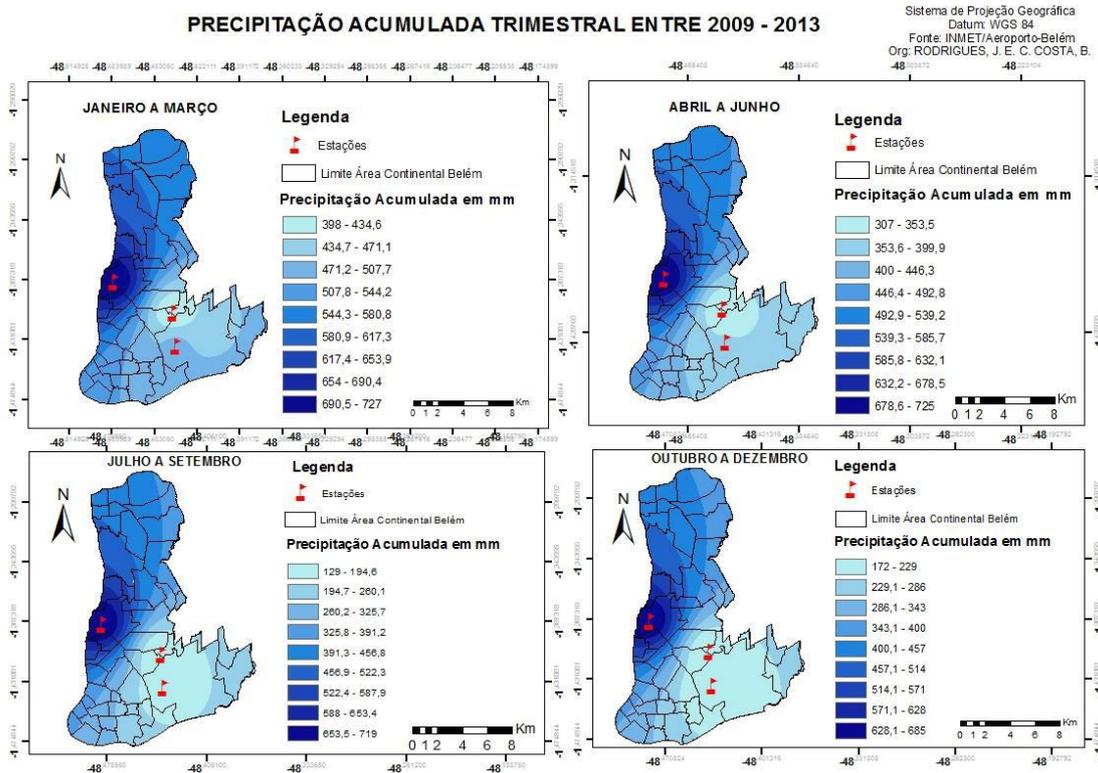
Figura 08: Mapa da Precipitação acumulada trimestral na área continental de Belém (2009-2013)

março mais chuvoso dos anos de 2009 a 2013 que variou entre 690,5 a 727 mm e de 2003 a 2008 registrando entre 681,2 a 717 mm.

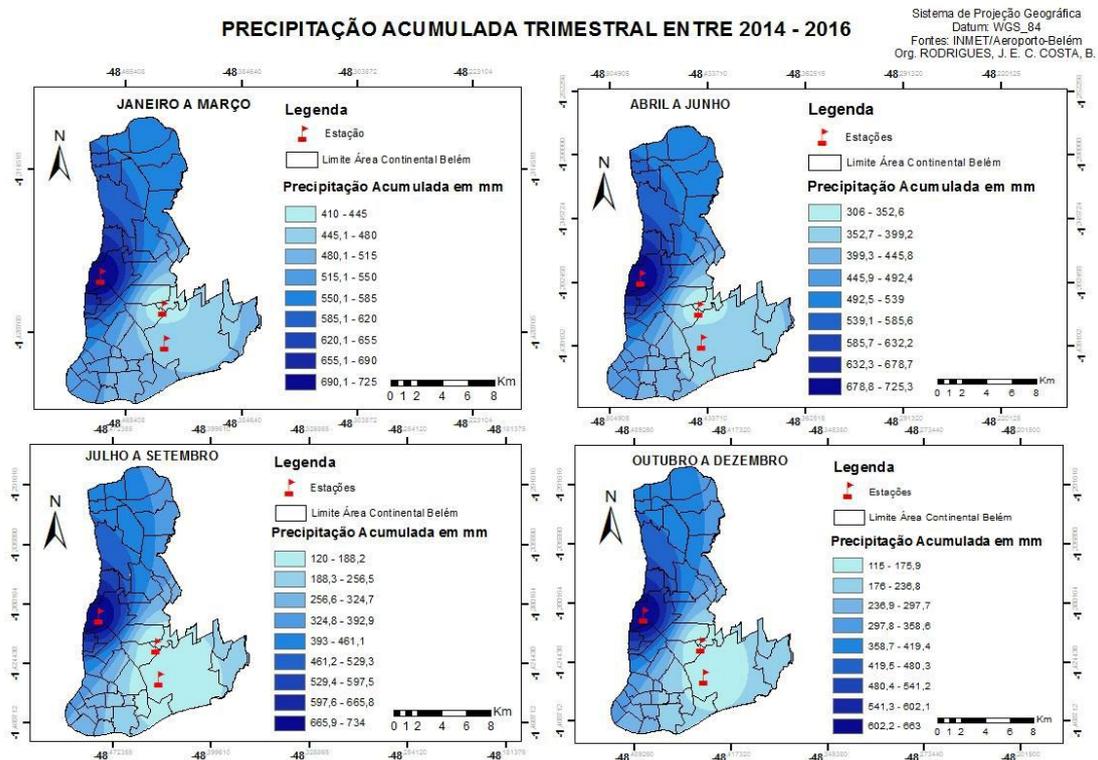
Figura 09: Mapa da Precipitação acumulada trimestral na área continental de Belém (2014-2016)

Dentre os meses analisados os meses de julho a setembro dos anos de 2014 a 2016 foram os mais chuvosos apresentando um acumulado que variou entre 665,9 a 734 mm, seguido pelos meses de janeiro e

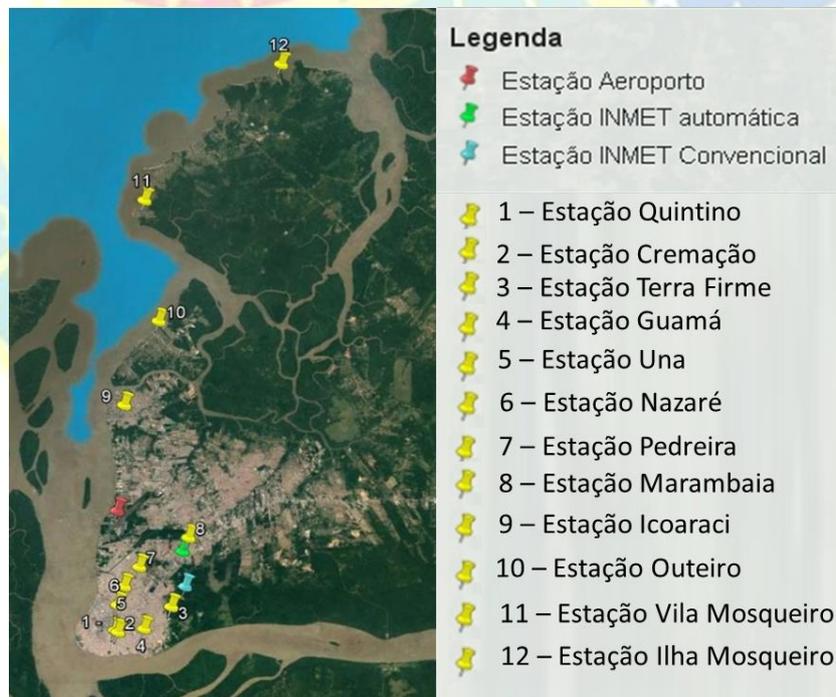
Figura 10: Rede Espacial de Estações de Registro de Precipitação na cidade de Belém-Pa.

Para a análise da distribuição espacial da chuva na área das planícies urbanas estudadas, optou-se por analisar o episódio do dia 07 de maio de 2018 que desencadeou diversos problemas entre eles inundações de canais e ruas, causando sérios danos à população. A análise espacial da dinâmica hidroclimática nas planícies urbanas só foi possível graças à instalação de várias estações hidroclimáticas em diversos pontos da cidade de Belém em especial nas áreas de bacias de nossos estudos feitos pela prefeitura em parceria com a Defesa Civil Municipal, que estabeleceram diversos pontos de coleta onde foram instalados os pluviômetros e denominadas de estações (Figura 10).

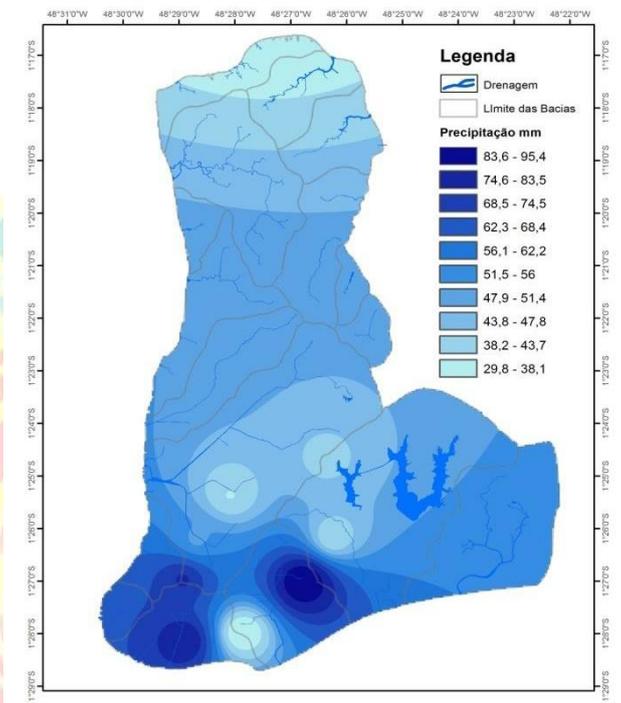
Figura 11: Mapa de precipitação espacial ocorrido no dia 07/05/2018

De posse dos dados de precipitação gerada pelas estações foi possível representar a distribuição espacial precipitação ocorrida no dia 07 de maio de 2018 (Figura 11).

Porém, no dia 07 de maio de 2018 a estação Terra Firme, registrou quase 100 mm de chuva, isso quer dizer que choveu mais de 100mm por m² no perímetro da bacia do Tucunduba. O segundo maior volume de precipitação, nesse dia foi, foi registrado na Estação Cremação pouco mais de 80 mm, mostrando que na bacia da Estrada Nova choveu mais de 80 mm por m² no perímetro da bacia.

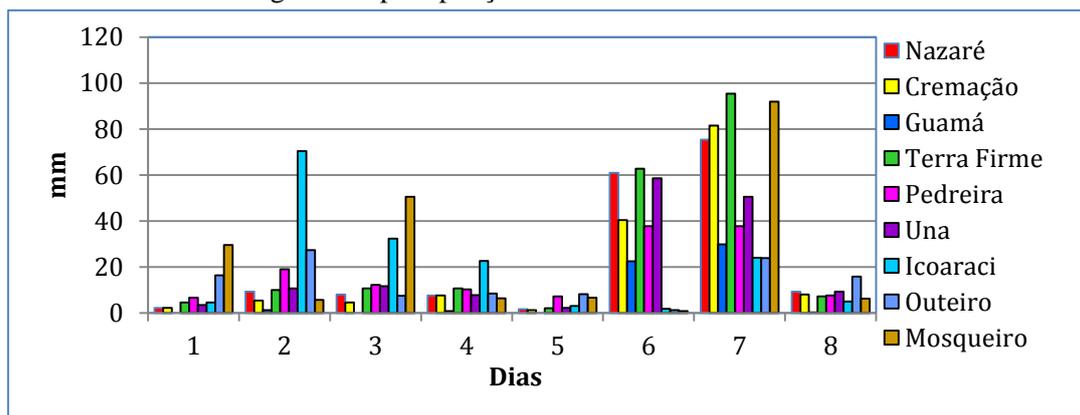
Gráfico 01: Registro da precipitação ocorrida entre os dias 01 a 08 /05 / 2018.

Na bacia do Una o volume registrado ficou entre 50 mm, ficando abaixo do que foi registrado nas bacias do Tucunduba e Estrada Nova (Gráfico 01).

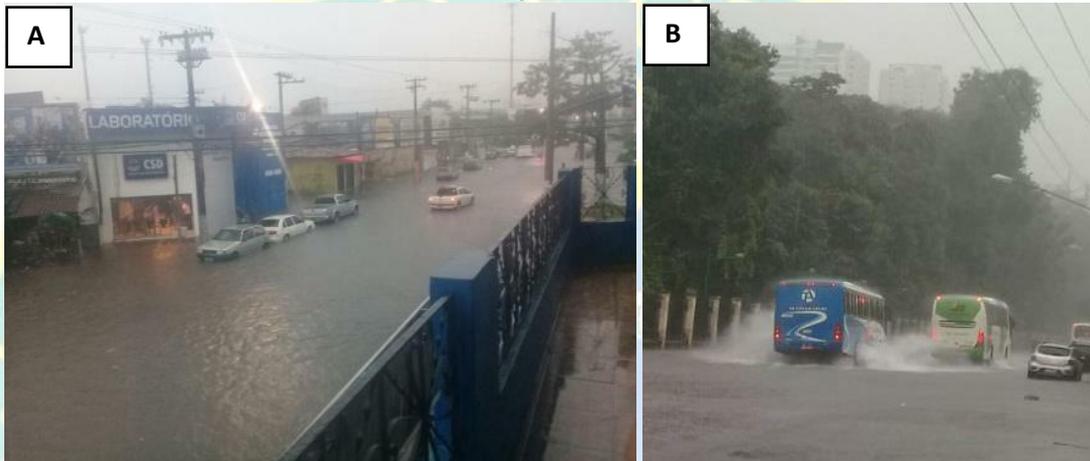
Figura 13: Alagamentos registrados (A) Tv. Padre Eutíquio; (B) Tv. 25 de setembro, ao lado do Bosque Rodrigues Alves.

Os alagamentos não ocorreram apenas nas ruas dos bairros mais periféricos, aconteceram também nas principais avenidas da cidade como nas Avenidas Padre Eutíquio com Alcindo Cacela (Cremação), na travessa 25 de setembro, ao lado do Bosque Rodrigues Alves (Figura 13) e na Avenida João Paulo II (Marco)

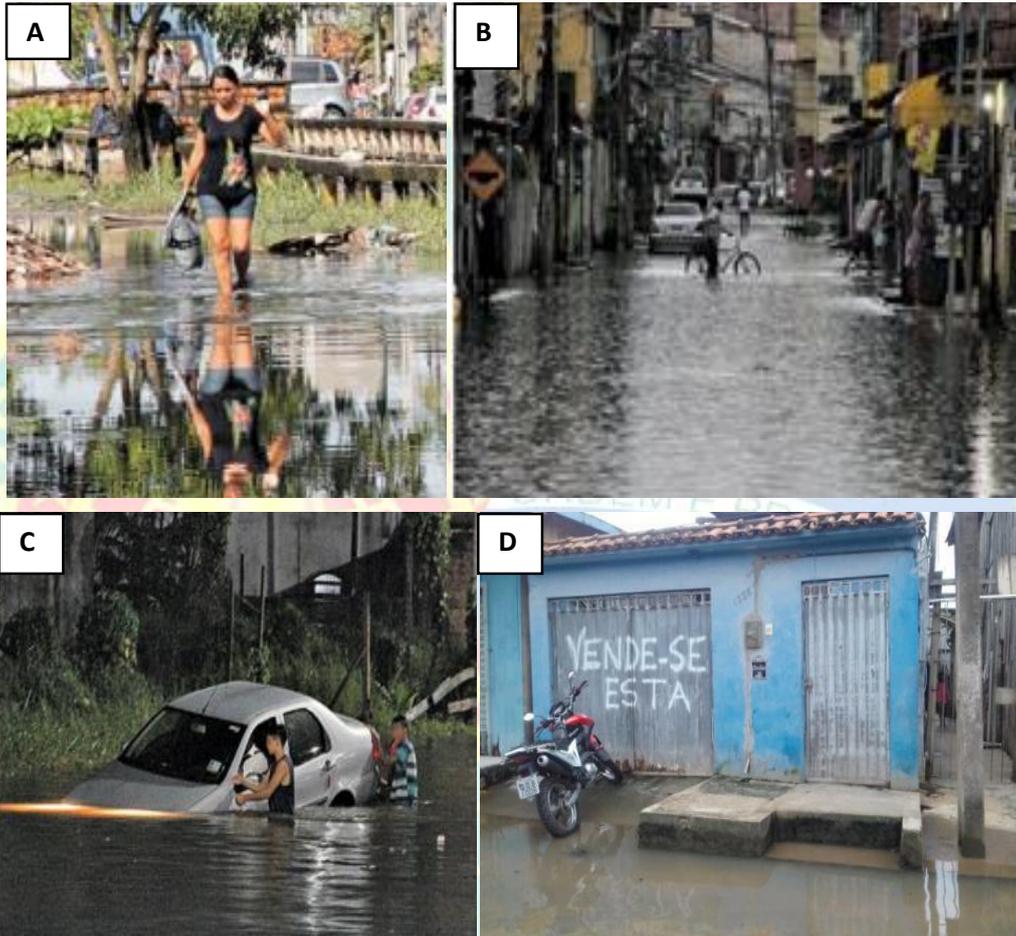
Figura 14: Alguns riscos que as inundações oferecem à população atingida. (A) Contato com água contaminada risco à saúde; (B) Dificuldade de sair de casa; (C) Perdas Materiais (D) Desvalorização imobiliária.

Quando a água precipita em volume acima do esperado, principalmente em ambiente densamente ocupado no perímetro urbano, uma das consequências são os grandes riscos de doenças, que à população principalmente de famílias assentadas precariamente estão sujeitas, perdas de bens materiais e desvalorização dos imóveis (Figura 14).
