UNIVERSIDAD PERUANA LOS ANDES
FACULTAD DE INGENIERÍA
ESCUELA PROFESIONAL DE INGENIERÍA CIVIL

**ANÁLISIS Y EVALUACIÓN DEL PAVIMENTO CON
TECNOLOGÍA DE LOSAS CORTAS EN LA
URBANIZACIÓN LOS EUCALIPTOS DEL DISTRITO DE EL
TAMBO**

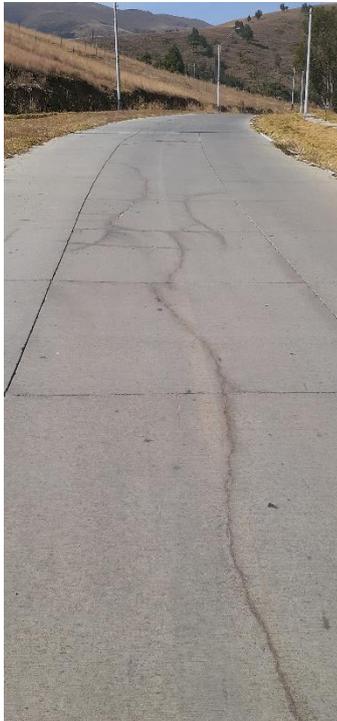
una serie de fallas tales como: fisuras transversales, fisuras longitudinales, hundimiento, defectos de juntas entre otros.

Figura 2: Deterioro del pavimento
Fuente: Fuente propia

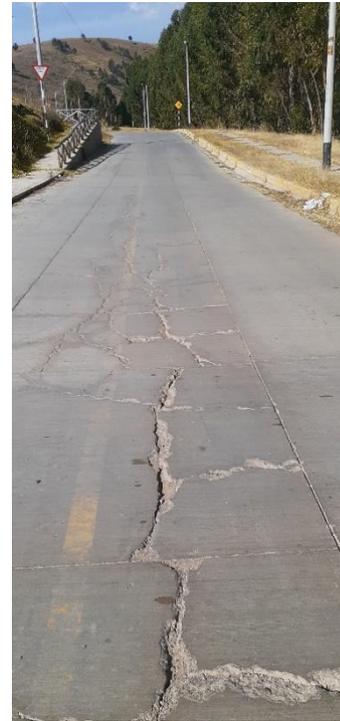
Figura 3: Deterioro del pavimento
Fuente: Fuente propia

Las posibles causas de dichas fallas se suscitan por la filtración, la mala transferencia de cargas, el diseño inadecuado de juntas, mal mantenimiento de juntas o diseño inadecuado para la zona puesto que; según Becerra (2012, p.229), nos indica “La eliminación de pasadores y barras de amarre es un hecho aceptado en Chile, básicamente porque allá se presentan suelos con CBR bastante buenos y porque sus áridos también los son, pero ¿Es replicable esta condición a todos los demás?”; nos hace considerar que las condiciones del lugar sería el factor de las fallas (subrasante, base granular y losa de concreto).

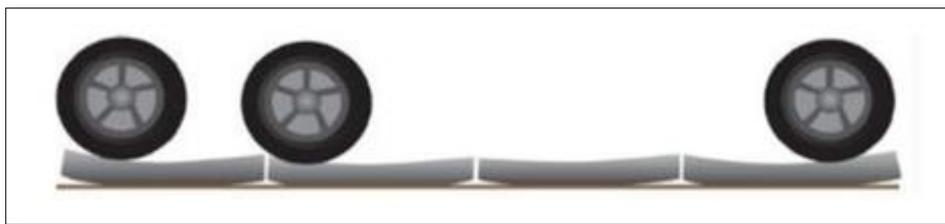
La tecnología de las losas cortas por tanto busca mediante una modificación en las dimensiones de las losas que reduce su tamaño de forma tal que las mismas nunca sean cargadas por más de un set de ruedas del camión, logrando con esto disminuir significativamente las tensiones en dicha losa (Covarrubias, 2010).

Figura 6: Distribución de set de ruedas en la losa de concreto
Fuente: (Ministerio De Obras Publicas, 2012)

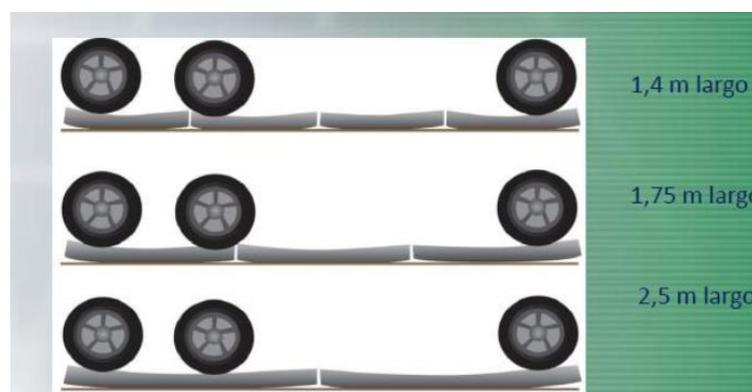
- “140 cm: en este caso el eje tándem está en losas distintas”.
- “175 cm: en este caso el eje tándem está en la misma losa”.
- “250 cm. en este Caso el eje tándem está en el centro de una losa y en borde de otra” (Ministerio De Obras Publicas, 2012).

Figura 7: Posición de las cargas y dimensión de las losas
Fuente: (Ministerio De Obras Publicas (2012).

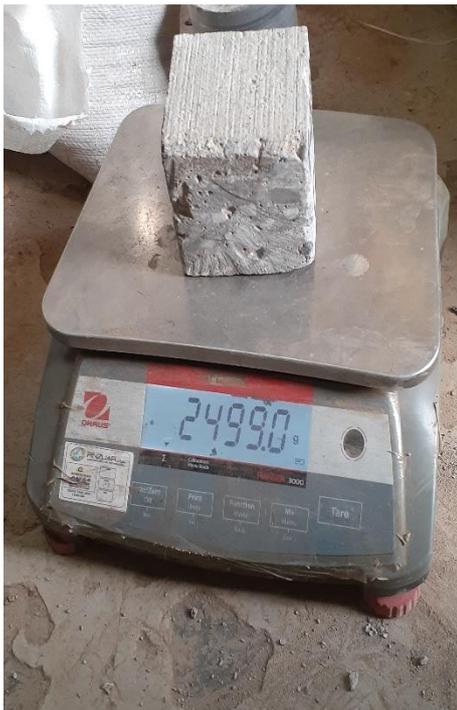
Figura 8: Peso de la muestra perfilada
Fuente: Elaboración propia

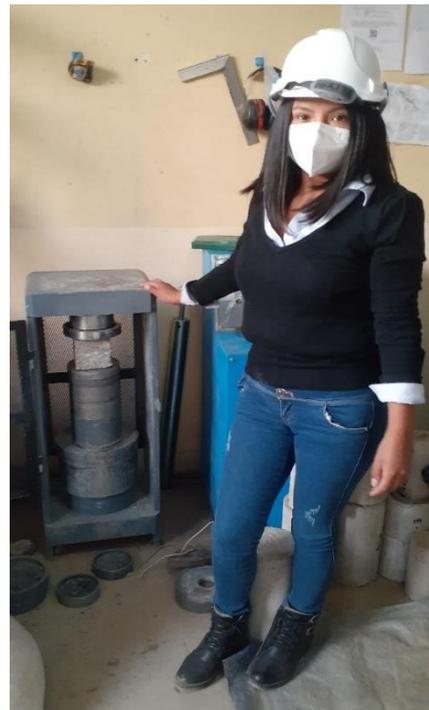
- Se colocó el cubo con bastante cuidado, de la manera que quede bien centrado debajo del bloque superior de la máquina de ensayo, se podrá aplicar a cualquier velocidad conveniente en la carga inicial hasta la mitad de la carga máxima esperada (>15 kN), Se pasa a ajustar la velocidad de aplicación de carga para que el resto de ésta sea aplicado, sin interrupción hasta producir la falla tal que el valor máximo de carga sea alcanzado en no menos de 20s ni más de 80s, desde el inicio de carga, además no se efectuaron ajustes en los controles de la máquina de ensayo mientras que en el espécimen no se haya producido la falla.

Figura 9: Colocación del cubo dentro de la máquina de ensayo
Fuente: Elaboración propia

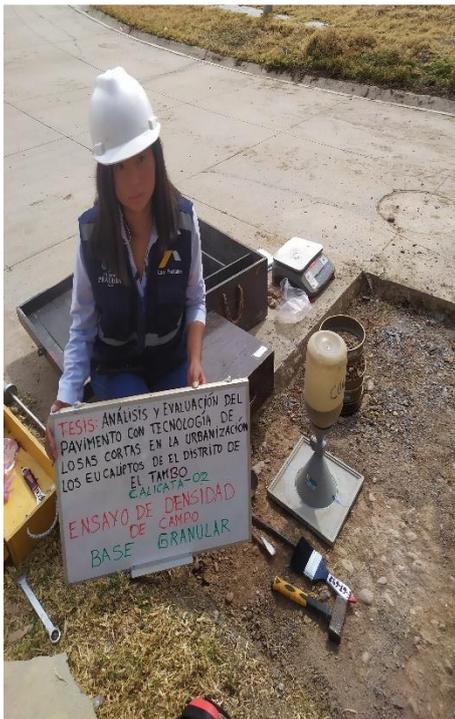
Figura 10: Densidad in situ en la base granular
Fuente: Elaboración propia

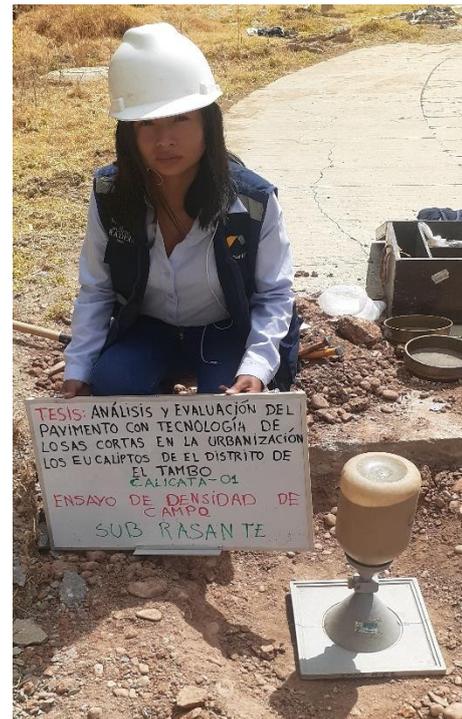
Figura 11: Densidad in situ en la subrasante
Fuente: Elaboración propia

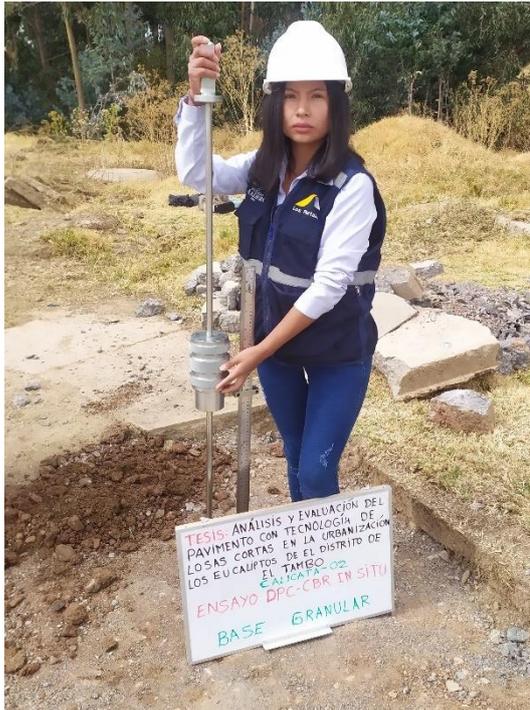
Figura 12: DCP in situ – base granular
Fuente: Elaboración propia

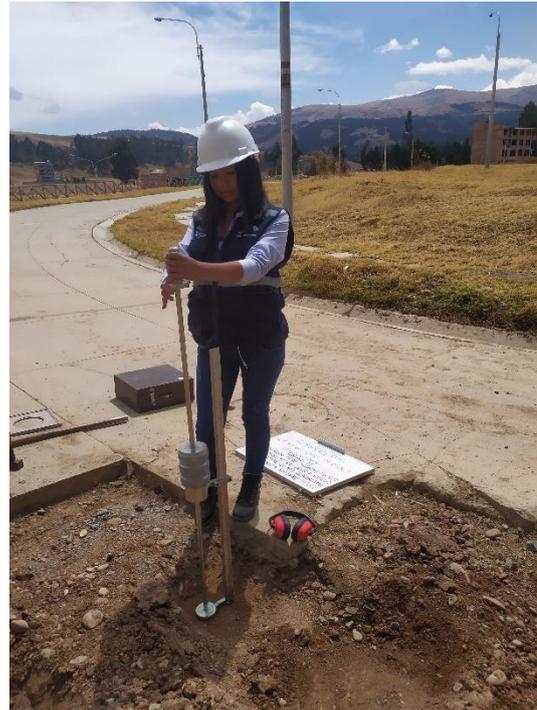
Figura 13: DCP in situ - subrasante
Fuente: Elaboración propia

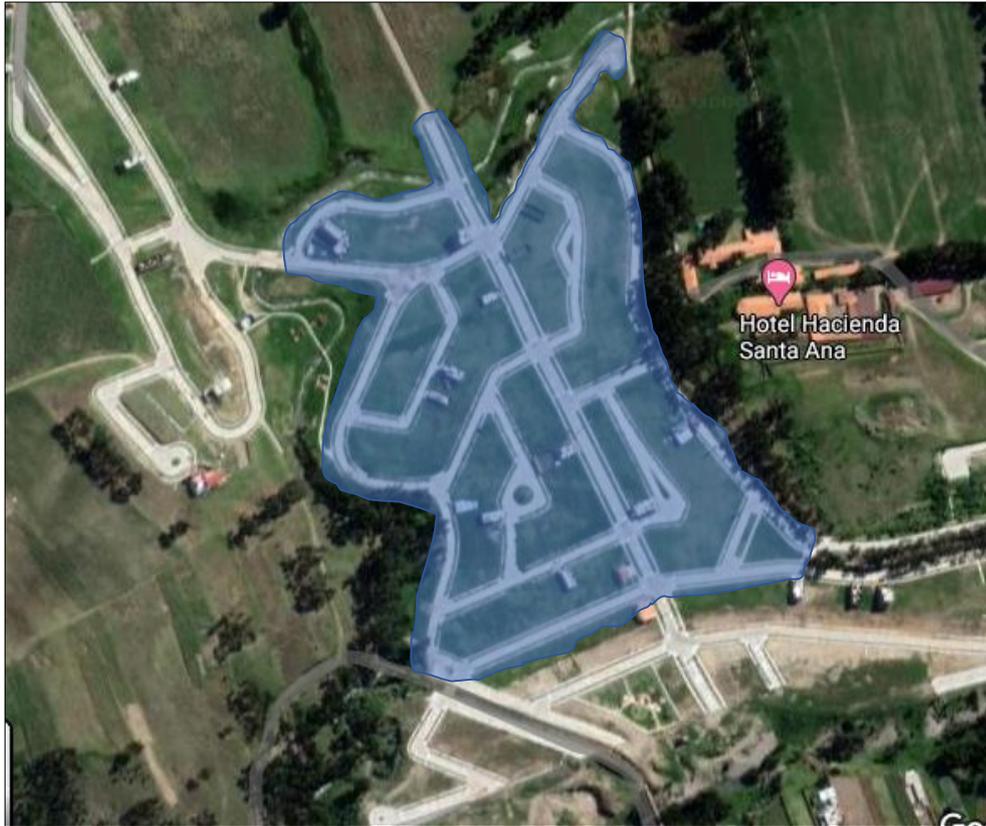
En el siguiente grafico se muestra la delimitación de la tercera etapa de la pavimentación de la urbanización Los Eucaliptos.

Figura 14: Tercera etapa de la pavimentación de la urbanización Los Eucaliptos
Fuente: Elaboración propia

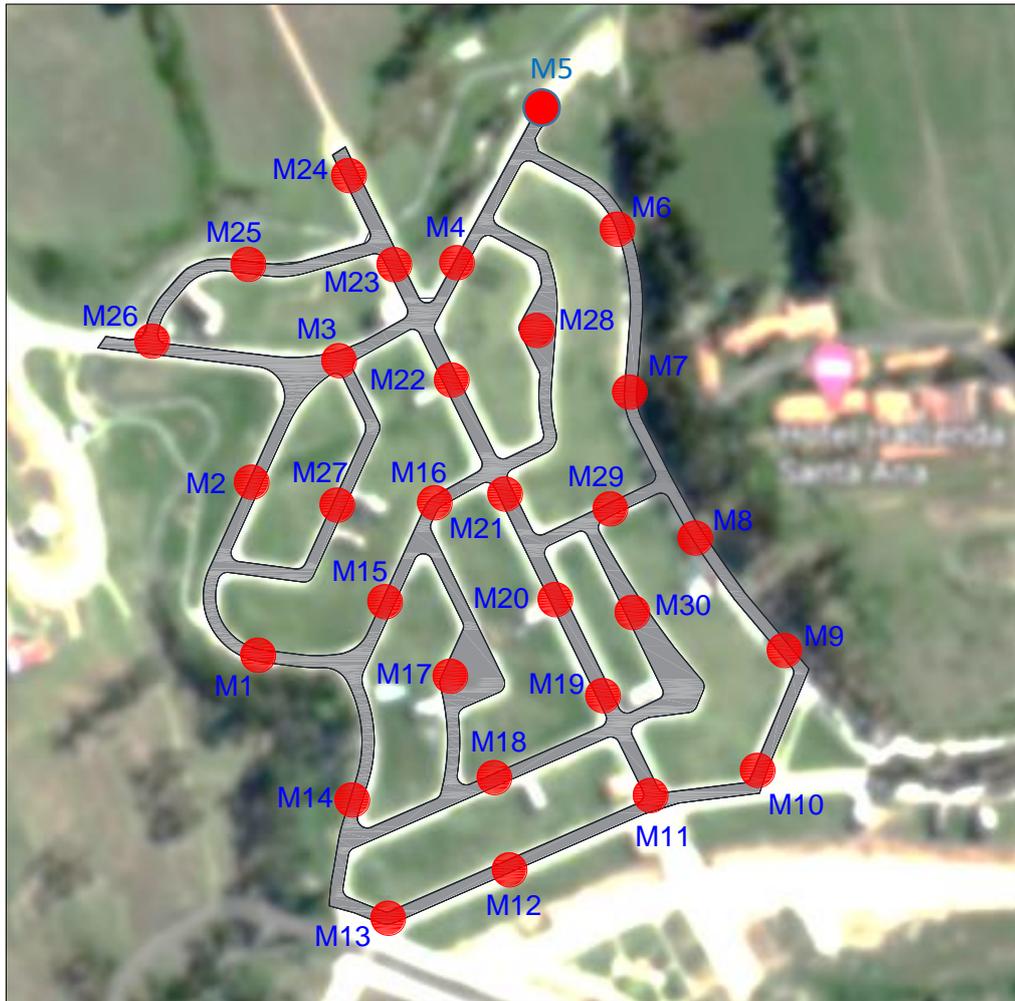
En la tabla 8 se muestra el resultado de las fallas encontradas en el pavimento, que se realizó in situ mediante el método de Índice de Condición de Pavimentos (PCI), con la finalidad de conseguir el diagnóstico actual del pavimento rígido de la vía en investigación. Por ende, se dividió en treinta (30) unidades de muestreo cada uno con 24 losas, tal como lo muestra en la figura 15.

Figura 15: Vista de las unidades de muestreo de la tercera etapa de la Urb. Los Eucaliptos
Fuente: Elaboración propia

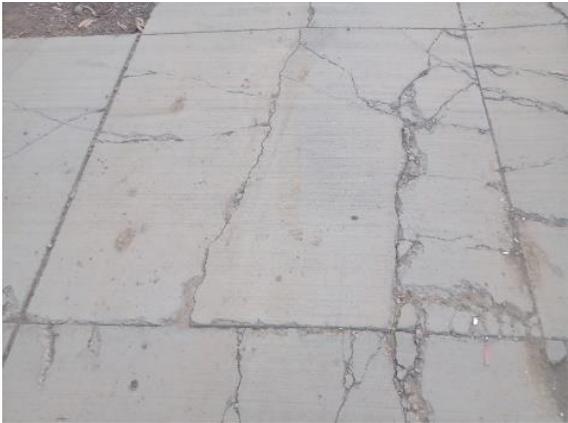
N° de Muestra	Gráfica	Descripción
M- 01

<p>Se identificaron las fallas de la muestra 1 en la cual se encontró:</p> <ul style="list-style-type: none"> - grietas de esquina - losa dividida - sellos de junta - escala - grieta línea - descascaramiento de junta

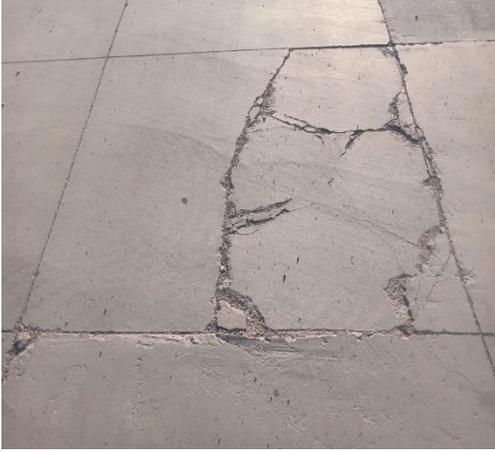
M- 02

<p>Se identificaron las fallas de la muestra 2 en la cual se encontró:</p> <ul style="list-style-type: none"> - grietas de esquina - losa dividida - grieta lineal - parche grande
M- 03

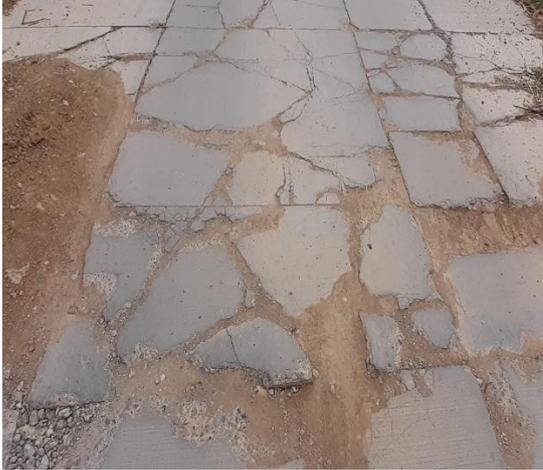
<p>Se identificaron las fallas de la muestra 3 en la cual se encontró:</p> <ul style="list-style-type: none"> - Sellos de Junta - losa dividida - grietas de esquina - grieta de durabilidad "D" - Grieta Lineal - Retracción - descascaramiento de junta - Parche Grande - Escala
M- 04

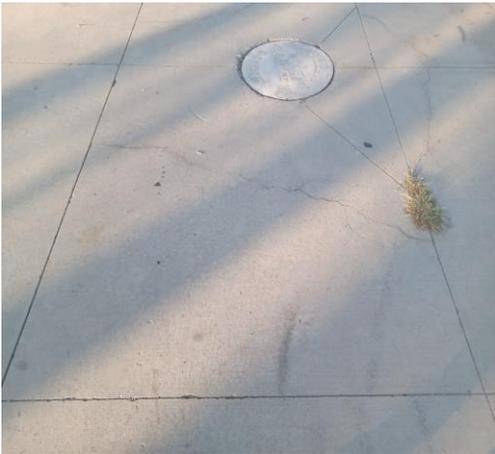
<p>Se identificaron las fallas de la muestra 4 en la cual se encontró:</p> <ul style="list-style-type: none"> - grietas de esquina - sellos de junta - grieta lineal - parche grande - retracción.

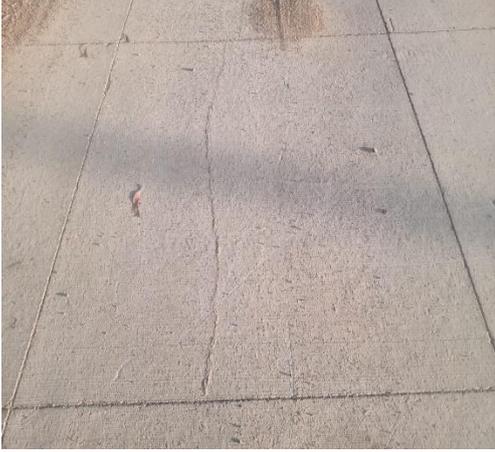
<p>M- 05</p>

<p>Se identificaron las fallas de la muestra 5 en la cual se encontró:</p> <ul style="list-style-type: none"> - grietas de esquina - grieta lineal
<p>M- 06</p>

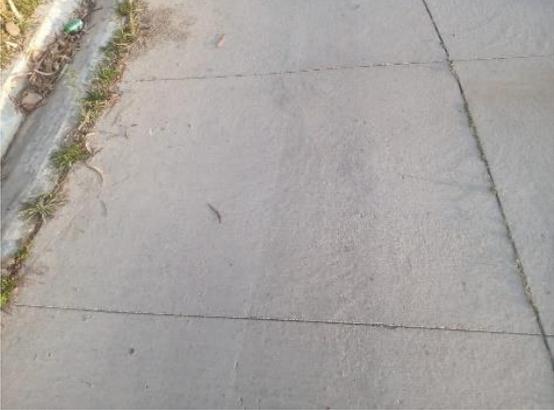
<p>Se identificaron las fallas de la muestra 6 en la cual se encontró:</p> <ul style="list-style-type: none"> - sellos de junta
<p>M- 07</p>

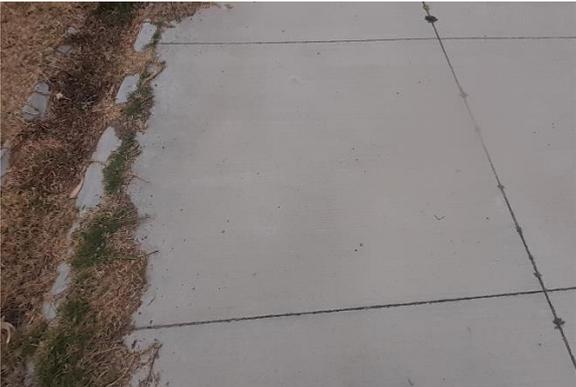
<p>Se identificaron las fallas de la muestra 7 en la cual se encontró:</p> <ul style="list-style-type: none"> - sellos de junta

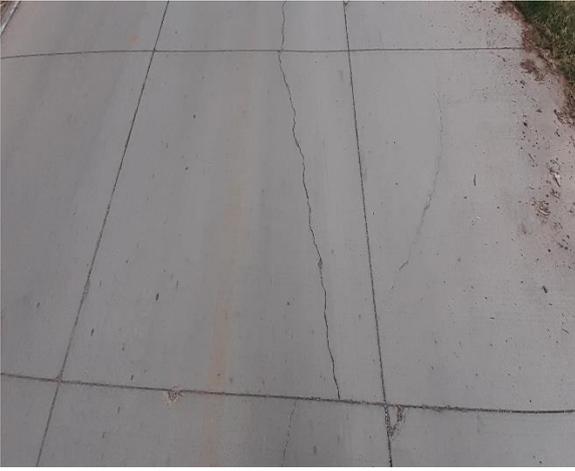
<p>M- 08</p>

<p>Se identificaron las fallas de la muestra 8 en la cual se encontró:</p> <ul style="list-style-type: none"> - grieta de esquina - retracción - descascaramiento de junta - grieta lineal
<p>M- 09</p>

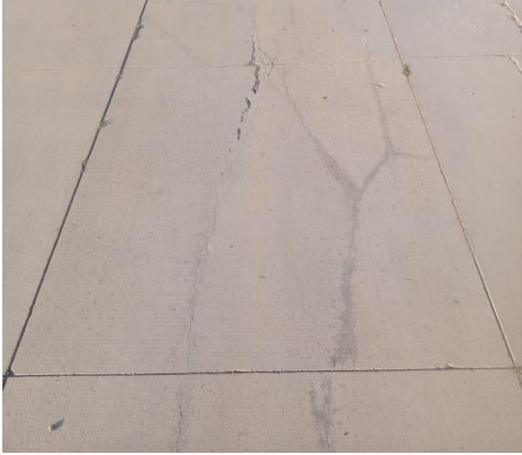
<p>Se identificaron las fallas de la muestra 9 en la cual se encontró:</p> <ul style="list-style-type: none"> - grietas de esquina - sellos de junta, - grieta lineal - parche grande - retracción.
<p>M- 10</p>

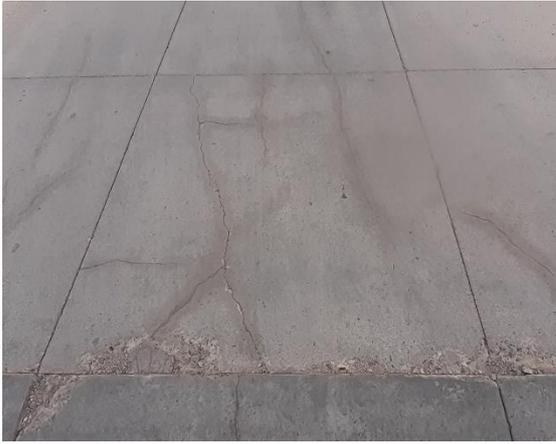
<p>Se identificaron las fallas de la muestra 10 en la cual se encontró:</p> <ul style="list-style-type: none"> - Grieta de esquina - Grieta Lineal - Retracción - descascaramiento de junta

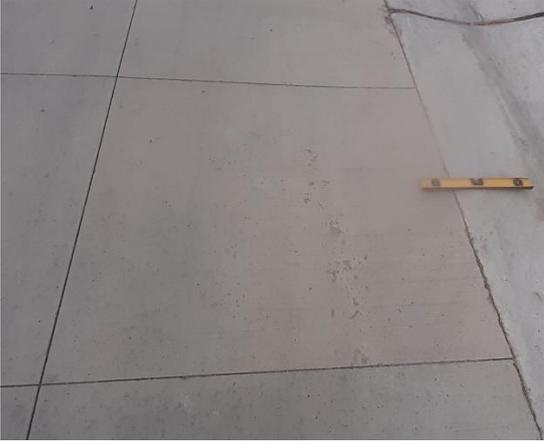
<p>M- 11</p>

<p>Se identificaron las fallas de la muestra 11 en la cual se encontró:</p> <ul style="list-style-type: none"> - Grieta de esquina - Retracción - descascaramiento de junta
<p>M- 12</p>

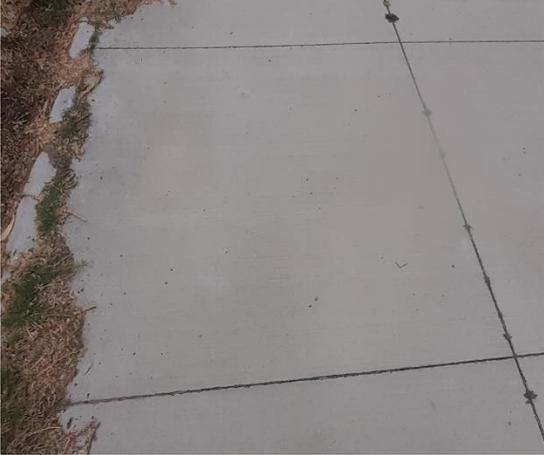
<p>Se identificaron las fallas de la muestra 12 en la cual se encontró:</p> <ul style="list-style-type: none"> - Sellos de Junta
<p>M- 13</p>

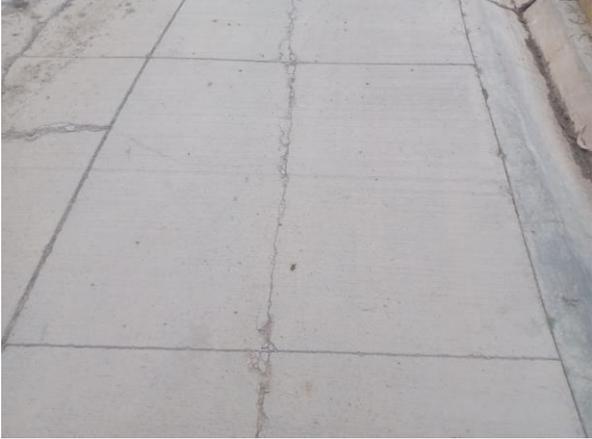
<p>Se identificaron las fallas de la muestra 13 en la cual se encontró:</p> <ul style="list-style-type: none"> - Grieta de esquina - grieta de durabilidad - losa dividida - Sellos de Junta - Grieta Lineal - Retracción

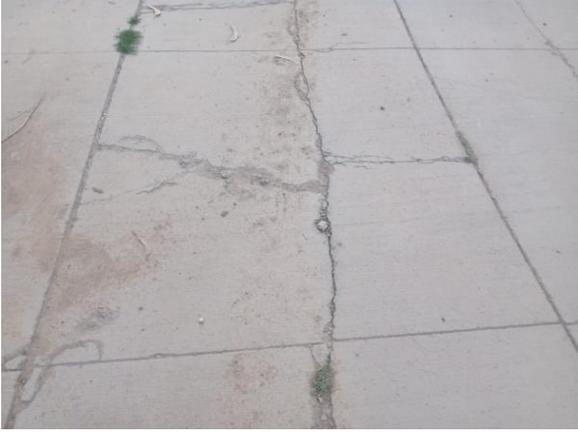
M- 14

<p>Se identificaron las fallas de la muestra 14 en la cual se encontró:</p> <ul style="list-style-type: none"> - Grieta de esquina - Sellos de Junta - Grieta Lineal - Parche Grande - Retracción
M- 15

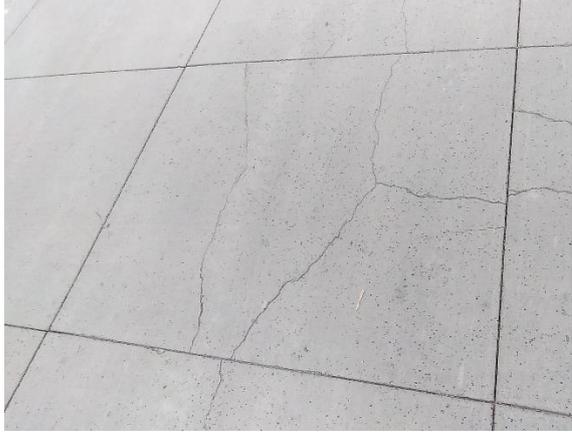
<p>Se identificaron las fallas de la muestra 15 en la cual se encontró:</p> <ul style="list-style-type: none"> - Grieta de esquina - grieta de durabilidad - Grieta Lineal - Retracción
M - 16

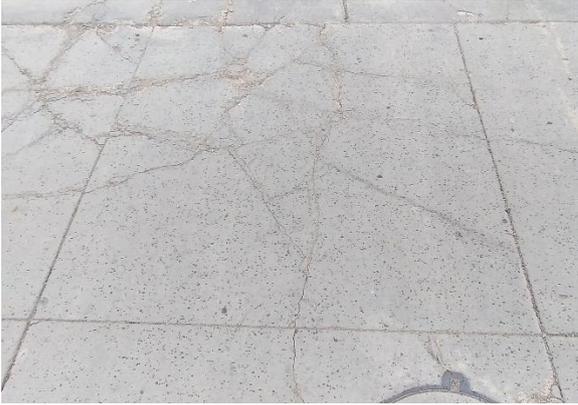
<p>Se identificaron las fallas de la muestra 16 en la cual se encontró:</p> <ul style="list-style-type: none"> - Descascaramiento de junta - Grieta de esquina - Grieta Lineal - Escala - grieta de durabilidad - Retracción

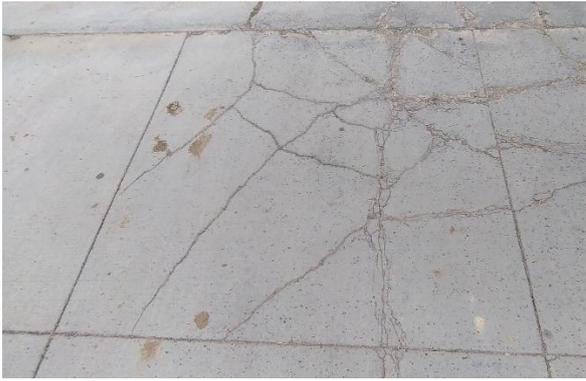
<p>M - 17</p>

<p>Se identificaron las fallas de la muestra 17 en la cual se encontró:</p> <ul style="list-style-type: none"> - Grieta Lineal - losa dividida - Grieta de esquina - grieta de durabilidad - Grieta Lineal - Sellos de Junta - Retracción
<p>M - 18</p>

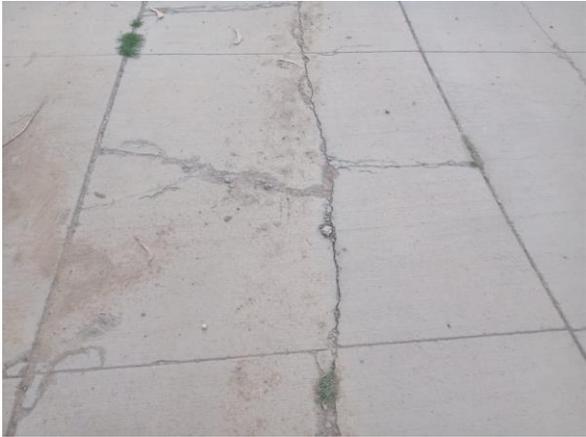
<p>Se identificaron las fallas de la muestra 18 en la cual se encontró:</p> <ul style="list-style-type: none"> - Grieta de esquina - Grieta Lineal - Escala - Sellos de Junta - Retracción
<p>M - 19</p>

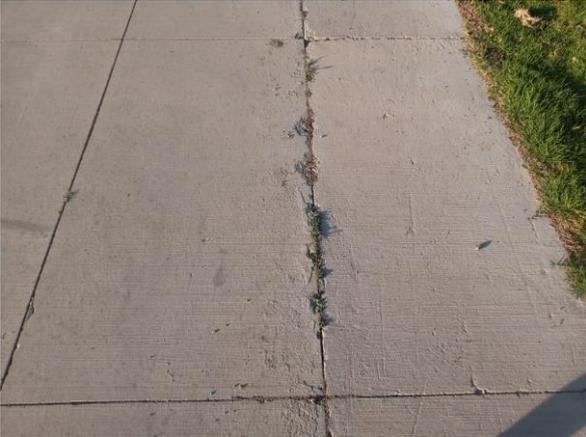
<p>Se identificaron las fallas de la muestra 19 en la cual se encontró:</p> <ul style="list-style-type: none"> - Grieta de esquina - Sellos de Junta - Grieta Lineal - Parche Grande - Retracción

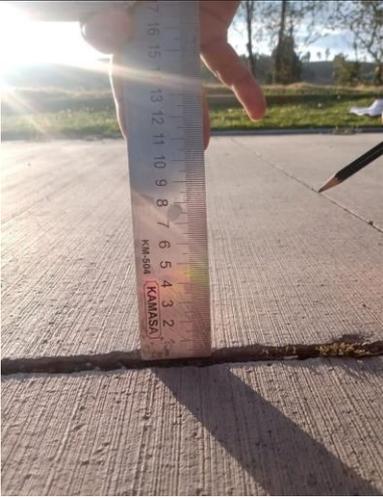
M - 20

<p>Se identificaron las fallas de la muestra 20 en la cual se encontró:</p> <ul style="list-style-type: none"> - Grieta de esquina - Escala - Grieta Lineal - Sellos de Junta
M - 21

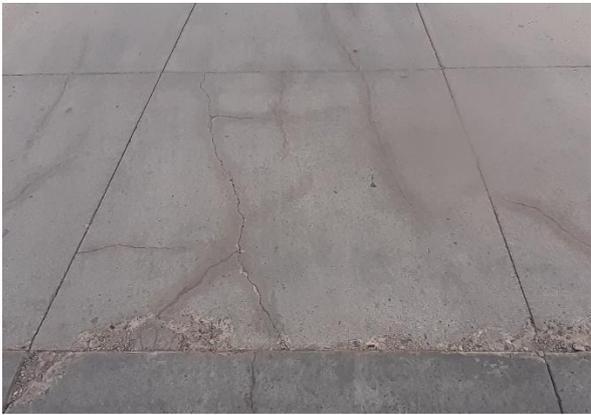
<p>Se identificaron las fallas de la muestra 21 en la cual se encontró:</p> <ul style="list-style-type: none"> - Grieta de esquina - Grieta Lineal - Retracción - descascaramiento de junta
M - 22

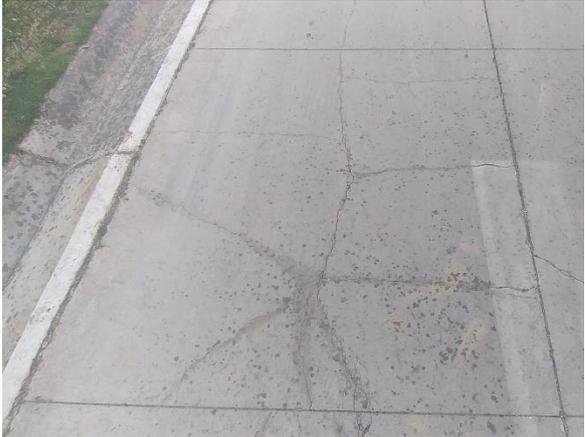
<p>Se identificaron las fallas de la muestra 22 en la cual se encontró:</p> <ul style="list-style-type: none"> - losa dividida - Parche Grande - grieta de durabilidad - Escala - Sellos de Junta - Grieta Lineal

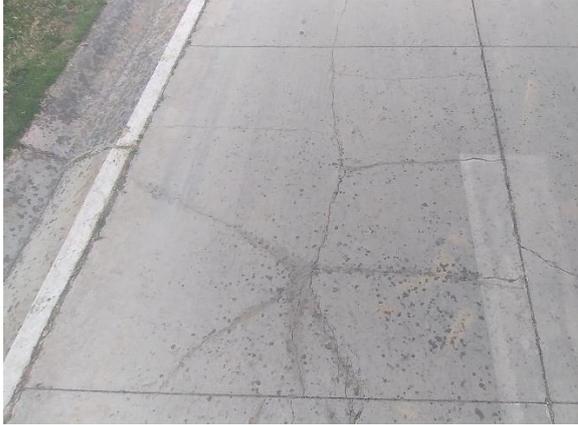
<p>M - 23</p>

<p>Se identificaron las fallas de la muestra 23 en la cual se encontró:</p> <ul style="list-style-type: none"> - descascaramiento de junta - Grieta de esquina - Grieta Lineal - Retracción
<p>M - 24</p>

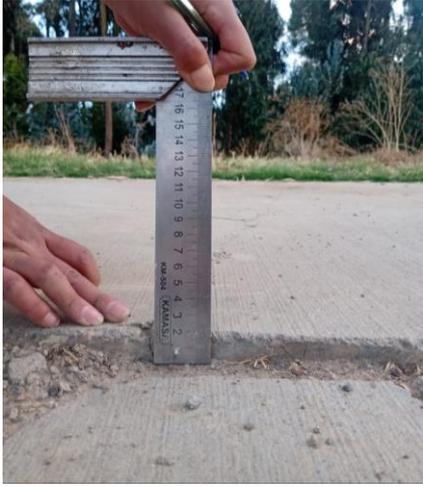
<p>Se identificaron las fallas de la muestra 24 en la cual se encontró:</p> <ul style="list-style-type: none"> - Escala - Grieta Lineal - Retracción - descascaramiento de junta
<p>M - 25</p>

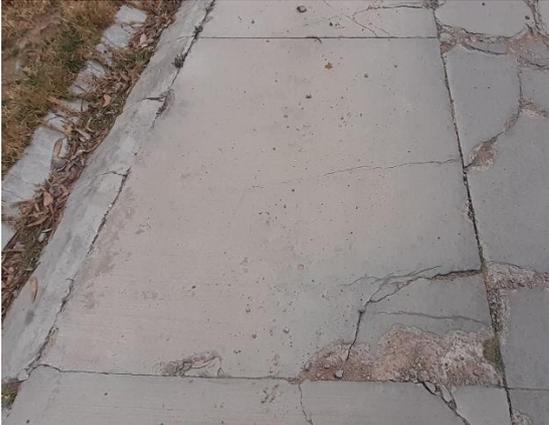
<p>Se identificaron las fallas de la muestra 25 en la cual se encontró:</p> <ul style="list-style-type: none"> - Grieta de esquina - Grieta Lineal - Parche Grande - Sellos de Junta - Retracción

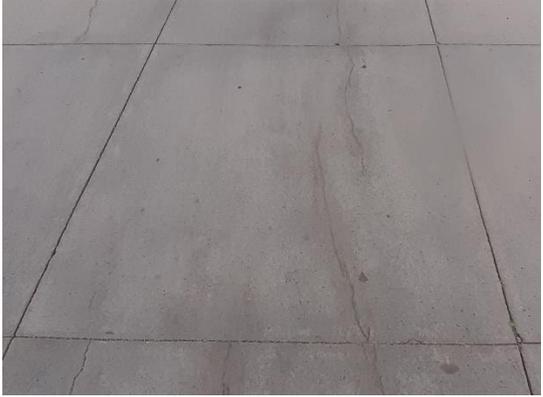
<p>M - 26</p>

<p>Se identificaron las fallas de la muestra 26 en la cual se encontró:</p> <ul style="list-style-type: none"> - Parche Grande - descascaramiento de esquina - Sellos de Junta
<p>M - 27</p>

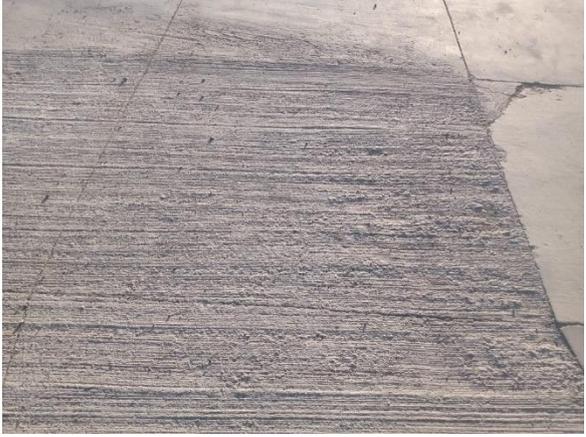
<p>Se identificaron las fallas de la muestra 27 en la cual se encontró:</p> <ul style="list-style-type: none"> - Grieta de esquina - Grieta Lineal - Sellos de Junta - Parche Grande - Retracción
<p>M -28</p>

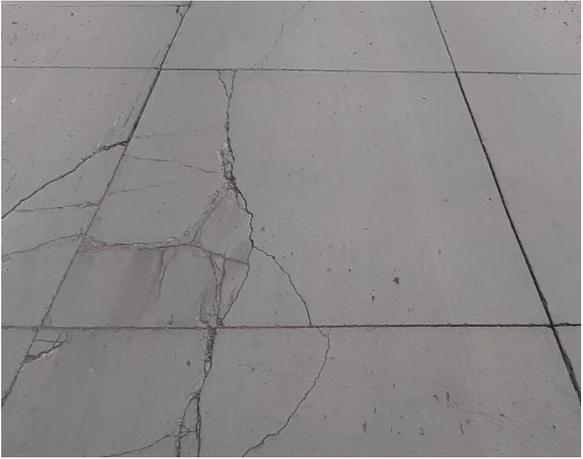
<p>Se identificaron las fallas de la muestra 28 en la cual se encontró:</p> <ul style="list-style-type: none"> - Grieta Lineal - Grieta de esquina - Sellos de Junta - Parche Grande - Retracción

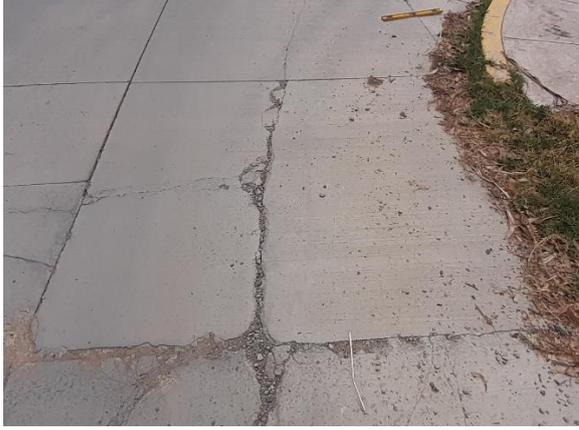
<p>M - 29</p>

<p>Se identificaron las fallas de la muestra 29 en la cual se encontró:</p> <ul style="list-style-type: none"> - Grieta de esquina - losa dividida - Parche Grande - descascaramiento de junta
<p>M - 30</p>

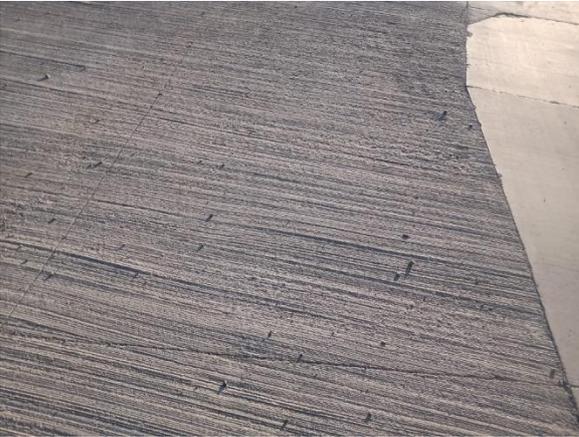
<p>Se identificaron las fallas de la muestra 30 en la cual se encontró:</p> <ul style="list-style-type: none"> - Grieta Lineal - Parche Grande - Grieta de esquina - Sellos de Junta - Retracción

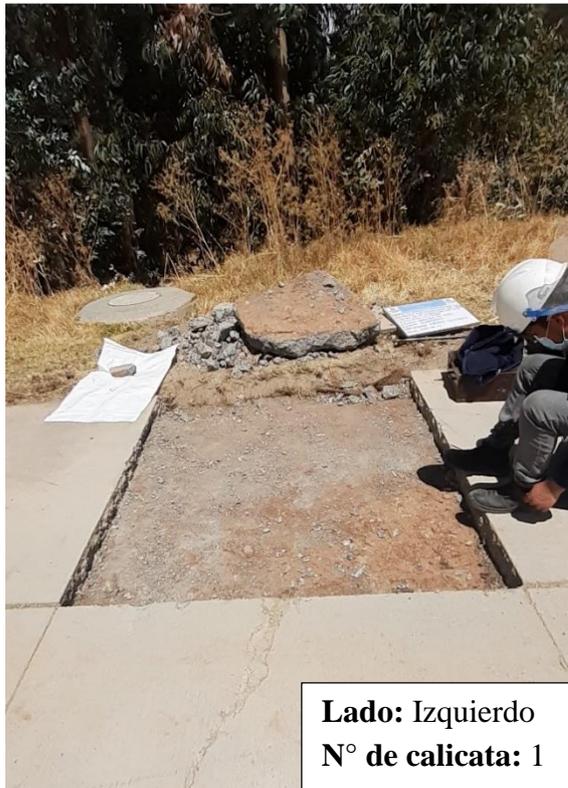
En la investigación se realizó 2 calicatas a cielo abierto de las dos muestras obtenidas con la calificación de “fallado” para la realización de los ensayos in situ, tal como se muestra

Figura: N°: Ubicación de la calicata 1
Fuente: Elaboración propia

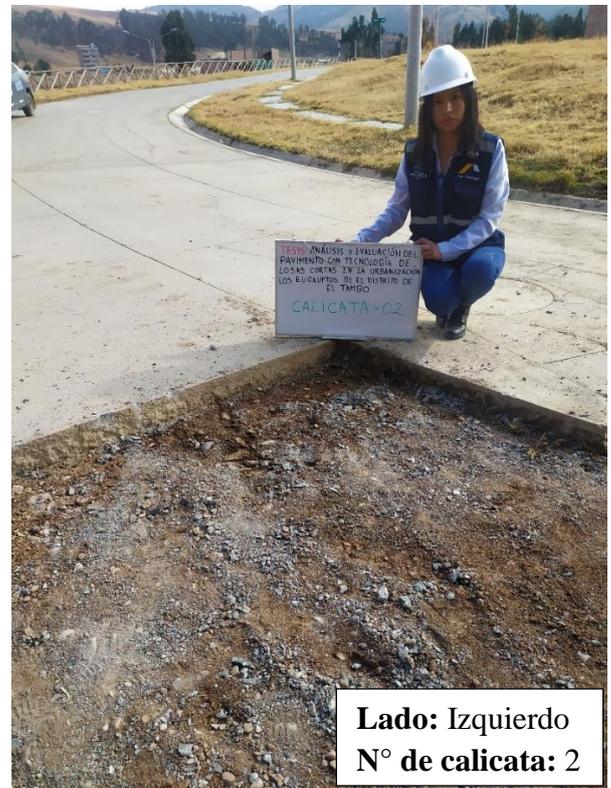
Figura: N°: Ubicación de la calicata 2
Fuente: Elaboración propia

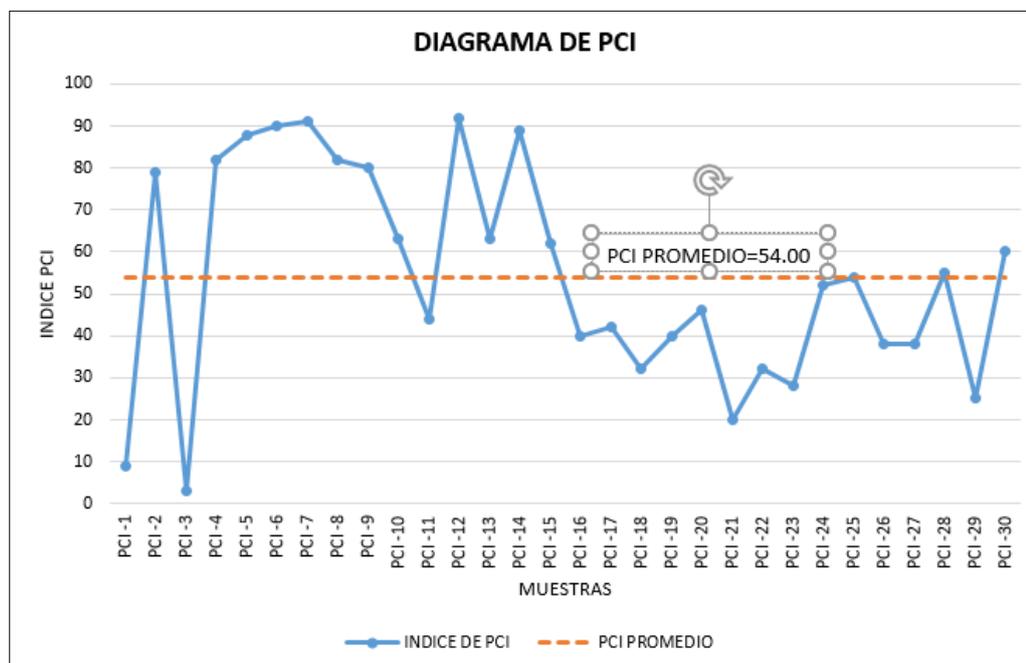
En la tabla 11 se consignan los valores de PCI de las 30 muestras, precisando el valor promedio ponderado de 54 con una calificación de “regular”, Así mismo se aprecia las dos muestras más deterioradas (M01 y M03) con la condición más baja (fallado).

Figura 16: Diagrama PCI con valor promedio ponderado

En la figura 16 se consignan los valores de índice de condición de pavimento de las 30 muestras, además se visualiza la recta con el valor promedio ponderado de 54.

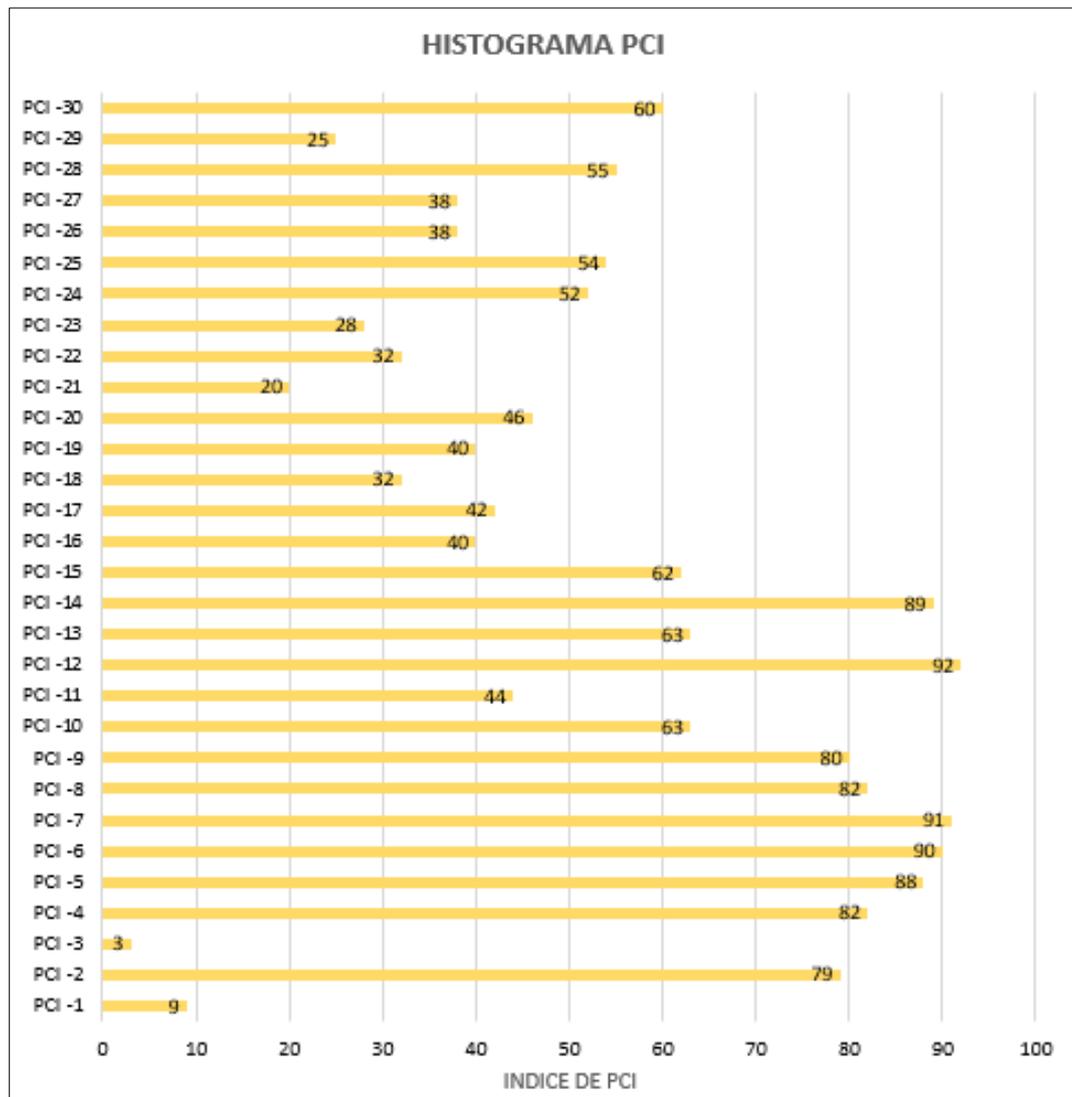
Figura 17: Histograma PCI con valor porcentual
Fuente: Elaboración propia

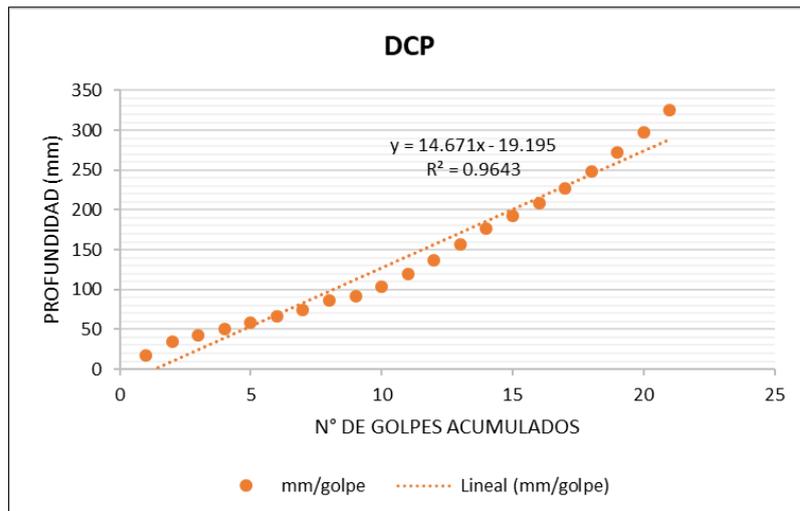
En la tabla 12 se muestra los resultados de CBR por cada número de golpe del ensayo DCP realizados en la subrasante además se aprecia el valor de CBR de 14.42

Figura 18: Índice de penetración o número DCP en la subrasante (calicata N°01)
Fuente: Elaboración propia

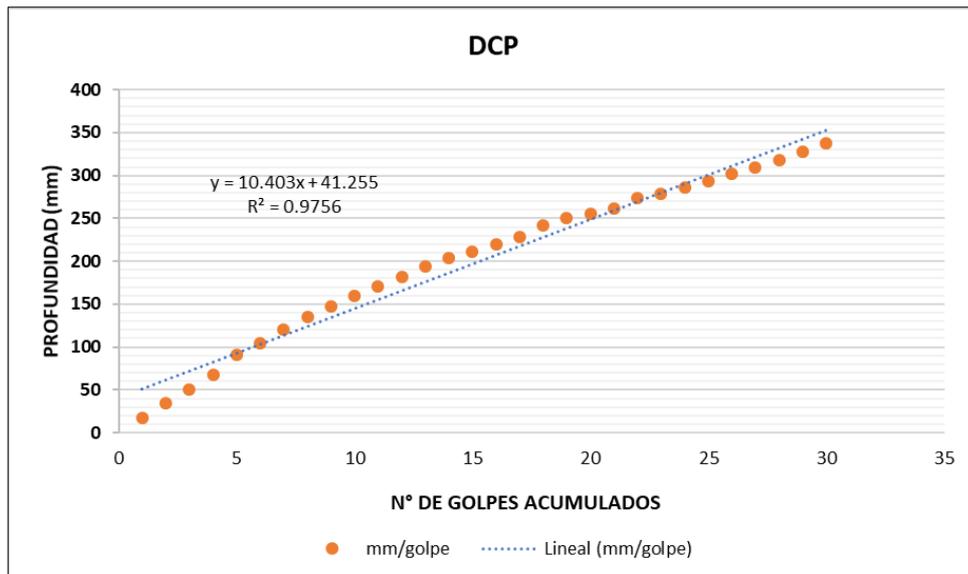
En la siguiente tabla 13 se muestra los resultados de CBR por cada número de golpe del ensayo DCP realizados en la subrasante además se aprecia en valor de CBR de 21.19

Figura 19: Índice de penetración o número DCP en la subrasante (calicata N°02)

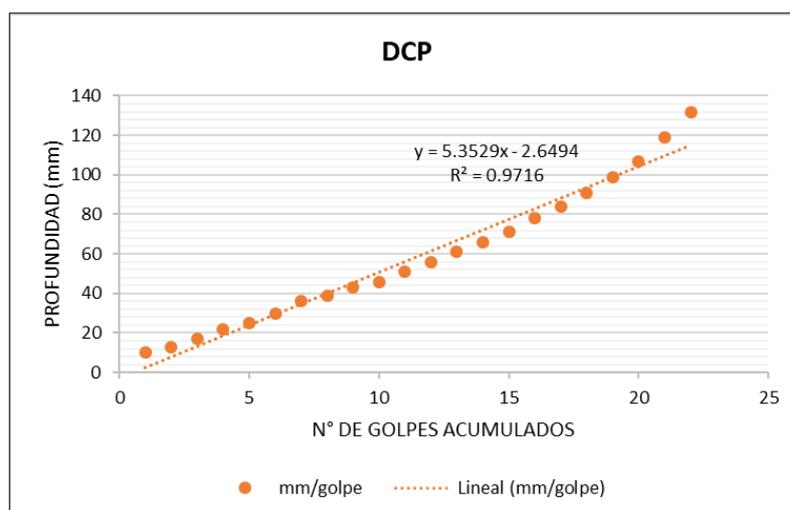
Figura 20: Índice de penetración o número DCP en la base granular (calicata N°01)
Fuente: Elaboración propia.
