小型ドローンを利用したSfM法による屋外構造物の 三次元計測

| 雑誌名 | Bulletin of the Tohoku University Museum |
| 発行年 | 2021-03 |

3-D measurement of open-air structures using mini drone with SfM method

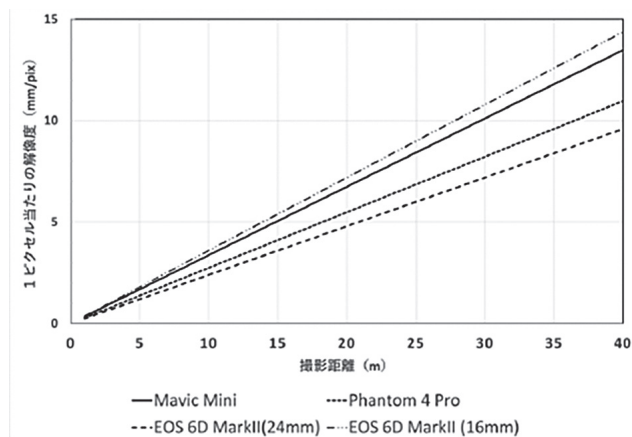
図1. 機材ごとの撮影距離と解像度の関係

図1は、横軸を撮影距離、縦軸を1ピクセル当たりのサイズとしたとき、DJI Phantom 4 Pro、Mavic Mini、EOS 6D Mark II（レンズ焦点距離16mmと24mm）それぞれの場合の関係を示したグラフである。地上解像度1cmのものを見分けるためには、サンプリング定理から、1ピクセル当たり5mm未満の地上解像度が必要である。Mavic Miniは15m

の距離で約 5.05mm であり、1 cm の分解能を持つ解像度を出すためには、地上から 15m 弱ほどの高度で空中撮影する必要がある。同様に Phantom 4 Pro では、約 18m、EOS6D Mark II では、焦点距離 24mm レンズの時に約 20 m からの撮影、16mm レンズの時に約 14 m からの撮影で 1cm の分解能を持つ解像度の撮影ができることを示す。なお、本研究では、Mavic Mini での空中撮影高度を、主に 3m ~ 10m 程度とした。上空 10 m で撮影した場合 3.4mm ほどの地上分解能があることになる。一方、地上撮影では、本研究、計測の目的が図面作成であるため、計測対象の解像度が数 mm 以下の解像度になるように、対象から 5 m 以内に近づいて撮影を行うようにした。

この計算式から、撮影距離と焦点距離をもとにグラフ化することで、Mavic Mini、DJI Phantom 4 Pro（総合学術博物館で所有）、EOS6D Mark II（焦点距離16mm、24mm）での撮影距離と画素寸法の変化を表すことができる（図1）。

次に解像度について述べる。地上面の解像度については、点群データ中の一辺 10cm の標定点を示すマーカーの一辺あたりの点群を数えたところ、40～42 個であった。これは、1cm 当たり 4 個ほどであり、1 点当たり 2.5mm ほどの分解能であった。Mavic Mini の撮影高度が 5～8m であるので、図 1 のグラフでの 8m の値にほぼ合致している。一方、門柱表面と広場壁面で同様に数えてみたところ、1 点当たり約 1.5～2.0mm の分解能であった。これは EOS 6D Mark II の焦点距離 16mm のレンズで約 4～6m の距離、焦点距離 24mm のレンズで約 6～9m 離れた場合の解像度に一致する。実際の主要な地上撮影では 16mm のレンズで撮影距離

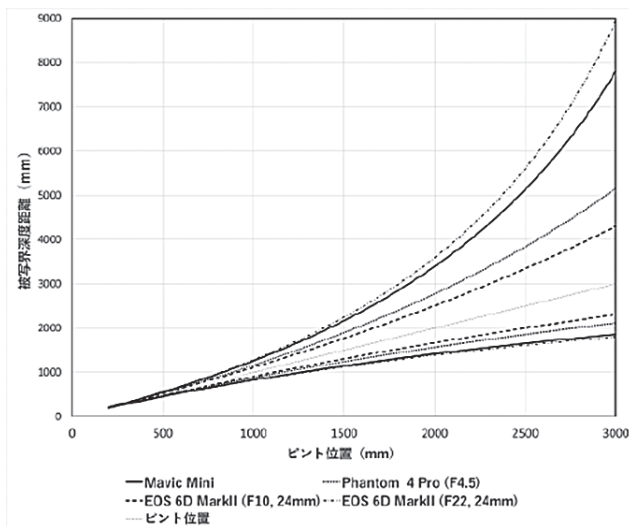
図 2 撮影距離と被写界深度幅

前方被写界深度と後方被写界深度の間がピントの合う範囲となる。図 2 に示したグラフに用いた数値は以下の通りである。

図 2 で示したように、計算上では、EOS 6D Mark II に 24mm レンズで F 値を 22 にしたものと Mavic Mini はかなり近い被写界深度が得られる。しかし、1 ピクセル当たりの解像度が異なることを考慮に入れる必要がある。Mavic Mini は、画像センサーが小さく、F 値が小さいが、大きな被写界深度を得ることができるため、比較的三次元化に向いていると考えられる。しかし、Mavic Mini の解像度は、EOS 6D Mark II に比べると相当劣ること、さらに、センサーサイズが小さいため、詳細な三次元化のための、3mm 以下の地上解像度でブレのない写真を撮影するためには、日中の屋外のような比較的明るい環境下で、10 m 以下の低空から撮影する必要がある。

写真撮影では、ピントを合わせた面の前後にある程度ピントが合う範囲がある。これを被写界深度といい、これは、1 画素ごとのセンサーサイズ (画素ピッチ)、撮影距離 (ピント面)、レンズの焦点距離と F 値 (絞り) で決まる。三次元化のための画像は、ピントが合っている部分が多いほど、特徴点を抽出できるため、対象と被写界深度の関係を考慮に入れて撮影する必要がある。図 2 にピント距離と被写界深度、F 値の関係を示す。

である。この場合、許容錯乱円径を画素ピッチに読み替えて計算を行うと、図 2 のようなグラフとなる。

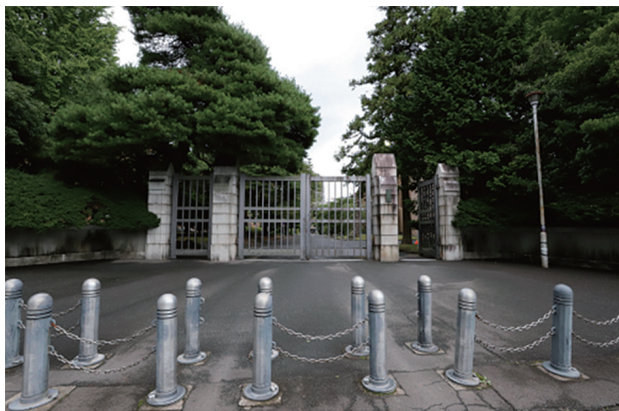
図3 市道側から見た東北大学正門（地上撮影）。
右が南側、左が北側。

東北大学正門の空中撮影は 2020 年 9 月 19 日 (土) に行った。正門は、4 本の石造の門柱とその間に鉄の門扉があり、広場が市道側に台形に広がっている (図 3)。中央の門柱の間は約 4.5 m、最も高い門柱の高さは約 4.2 m、門扉中央と市道歩道まで距離は約 10 m である。正門と正門前広場周辺

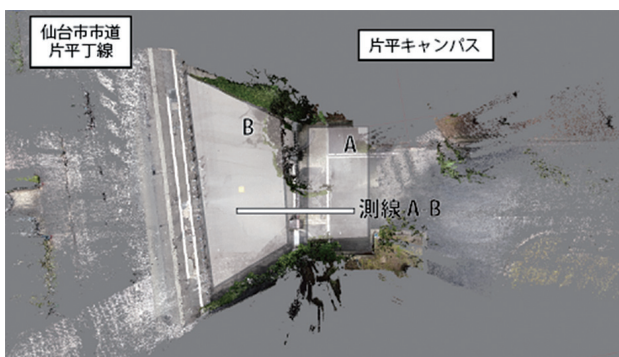
図4 正門での撮影エリアの区分

には、樹高が高く、枝が横に広がるマツやスギなどの樹木が多くあり、広く地上が目視できる位置は南側の門柱2つを通る動線に限られていた。正門の空中撮影を実施するにあたり、計測範囲を東側の構内（範囲 A）と西側の広場（範囲 B）の二つに分け、両方をつなぐ測線として、図4に示した上空が空いていて見通せる動線に測線 A-B を設定し、空中撮影を行った。なお、測線 A-B は、土日に人の出入りがある通用口（図3の右二つの門柱の間）の上を通らないように設定している。撮影高度は、地上から5m～8m程度である。標定点は4か所設定し、トータルステーションとレベルを用いて別途計測した。なお、標定点は、図5のように、1辺10cmの四角をX字に白と黒で色分けした標識を作成し、中心に穴をあけて測量釘が中央に来るように設置した。

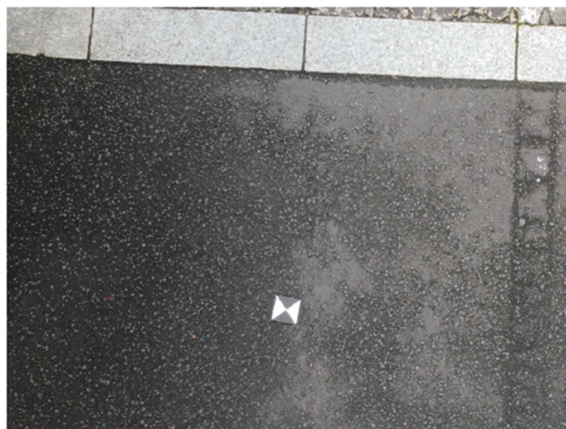
図5 標定点の例

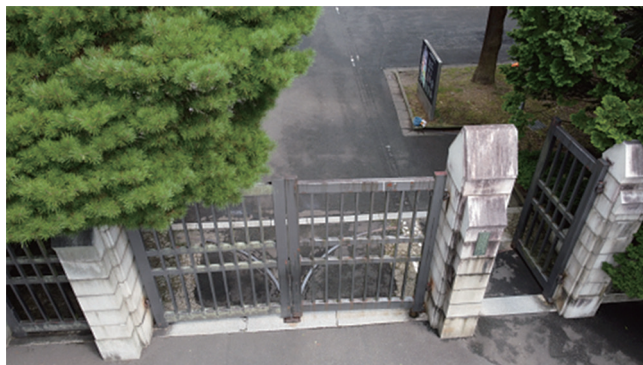
図6 上空撮影による斜め撮影の例

まず、範囲 A、B において、基本的な構造物を計測・把握するため、下向きで撮影を行い、水平移動を繰り返して、撮影範囲が他の写真と8割程度重なるように撮影を行った。さらに斜め撮影で門柱などの構造物の形状が分かるように多視点からの撮影も実施した（図6）。なお、空中撮影では、4本ある門柱のうち、北側2本の門柱は、マツの枝が垂れ下がり、その上面を Mavic Mini で視認、撮影することができなかった。

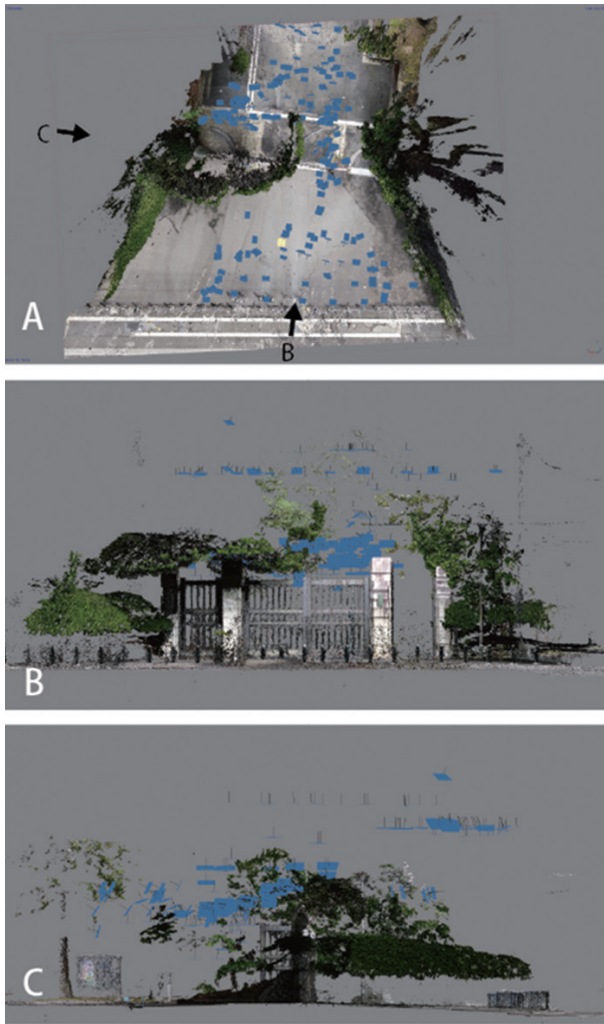
図7 東北大学正門の空中撮影位置（青で示した位置）
A: 平面図 B: 立面図 C: 側面図

空中撮影で撮影した枚数は243枚である。飛行回数は3回で、1回の飛行時間は約8分であった。なお、Mavic Mini 搭載の GPS で GPS 信号が得られた場合は、撮影データ内に緯度経度及び高度の位置情報が保存されている。空中撮影位置は図7に示した。

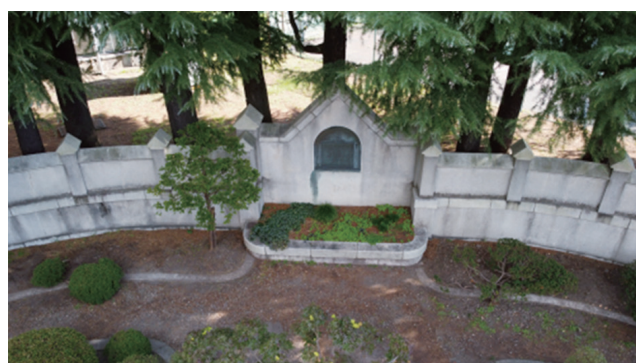
図9 小川記念園での空中斜め撮影の例。上にヒマラヤスギの枝葉が写る

小川記念園は、図8Aに示すような扇形状をしており、交差点の角を軸としたとき、その扇の辺の部分の長さはおおよそ17m、扇の頂点を結ぶ直線距離はおおよそ25mの広さである。小川記念園の空中撮影は2020年11月6日に実施した。Mavic Miniでの空中撮影は、地上から約3～5mの高度で撮影し、計測対象範囲を網羅するように撮影した。さらに全体の位置関係が分かるように約10mと20mの高度で場所を移動して30枚弱の撮影、同様に25～30mの高度で5枚の空中撮影を実施し、合計で320枚の空中撮影を行った（図8）。小川記念園のキャンパス側壁の裏手には、ヒマラヤスギが15本ほど壁に沿って植えられており、枝が記念園の敷地内まで伸びてきており、キャンパス側の壁面直上からの空中撮影は断念し、枝葉が入らない離れた上空から斜め下方向にカメラを向けて構造物前面の撮影を実施した（図9）。標定点は4か所設置し、トータルステーションとレベルで別途測量を行った。空中撮影では、壁面裏側にある標定点は撮影できないため、地上撮影で補った。

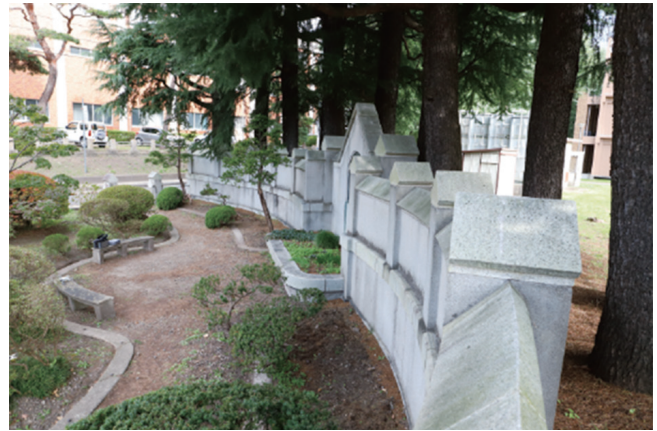
図 12 地上撮影による壁面裏側からの写真の例

小川記念園での地上撮影は、空中撮影後に実施し、使用機材は EOS 6D Mark II、使用レンズは単焦点 24mm である。ISO は 1250、F 値は 10 に設定し、絞り優先モードで 639 枚撮影した。撮影位置を、図 11 に示した。地上撮影では、歩道（道路）に面した小さな柱の側面と、キャンパス側の壁面裏のヒマラヤスギが植えられている周辺および壁面裏周辺を重点的に撮影した。さらに、壁面の裏のヒマラヤスギ周辺は盛土がされており、壁面近くに立つと、壁越しに記念園を見渡することができることから、壁裏側から記念園内の撮影および壁面裏側、記念園内部と壁面が同時に写る撮影（図 12）も行った。

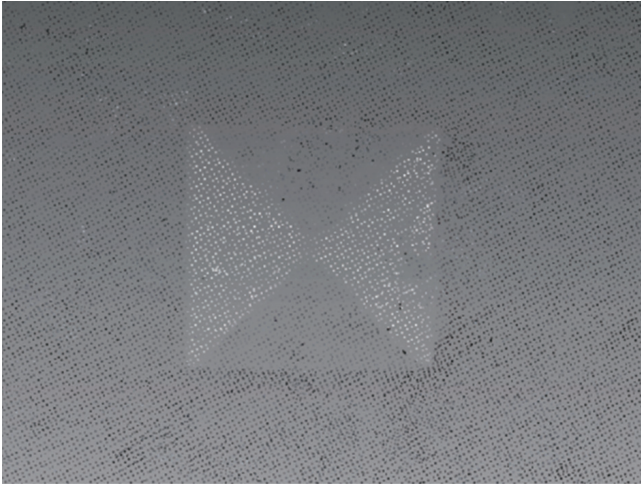
図16 点群データで表示した一辺10cmの標定点マーカー。

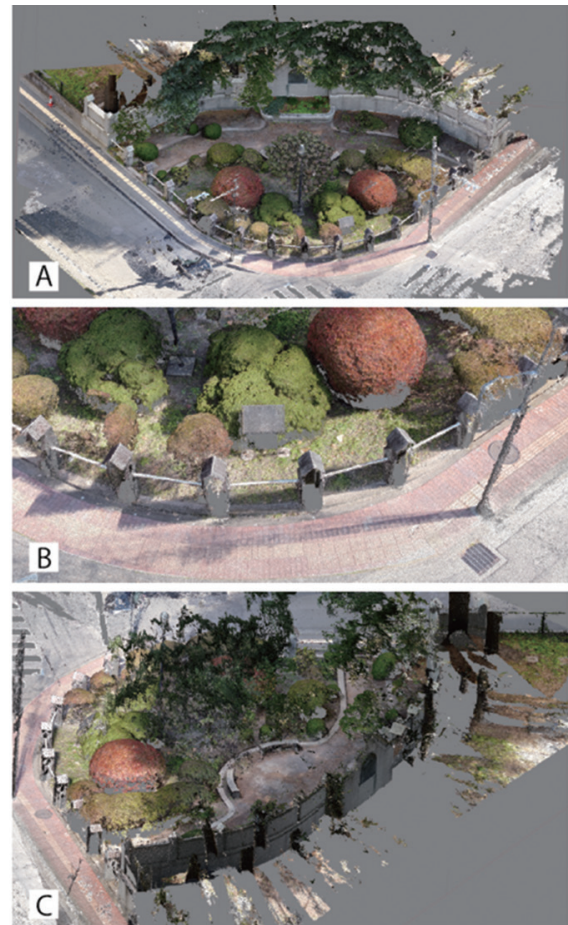
図 20 空中撮影だけで三次元化した小川記念園
(A: 俯瞰図、B: 歩道側門柱、C: 壁面裏)

空中撮影と地上撮影のデータを使用して三次元化した結果は、図19に示した。空中撮影だけで三次元化した場合は、対象とする記念園内の大構造物については相当の範囲で三次元化できた(図20)。しかしながら、壁面裏側と、歩道横の柵柱の側面については、空中撮影ができなかったため、三次元化できていない。そこで、地上撮影と組み合わせることで三次元化を実施したところ、壁面裏側の9割ほどが写真のライメントが成功した。一方、歩道横の柵柱周辺や壁面裏側の一部については合成がうまくいかず、いくつかの合成できる範囲に分けて三次元化を行い、それぞれの範囲に4
