# MONITORAMENTO, ESPECIALIZAÇÃO E CARACTERIZAÇÃO DOS MOVIMENTOS DE MASSA NAS ENCOSTAS DA RODOVIA BA 099 (SUBAUMA-IMBASSAÍ)

Este trabalho foi realizado ao longo da linha verde, - BA 099 - no trecho entre as localidades de Subaúma a Imbassaí e teve como objetivo, o levantamento e monitoramento dos deslizamentos de massa que ocorreram naquela região. Esses acontecimentos podem ter ocorrências naturais e constantes, devido à ação de agentes externos que proporcionam a alteração do cenário geológico, mas podem ser provocadas pela modificação da inclinação das encostas, a partir dos taludes de corte nas margens da rodovia. Assim, foi dada continuidade ao estudo das características das encostas e dos movimentos de massa, sejam eles, apenas de ocorrência natural ou que tenham sido gerados pela intervenção humana. Foram levados em consideração os trabalhos realizados desde 2011 e os estudos iniciados em 2015.

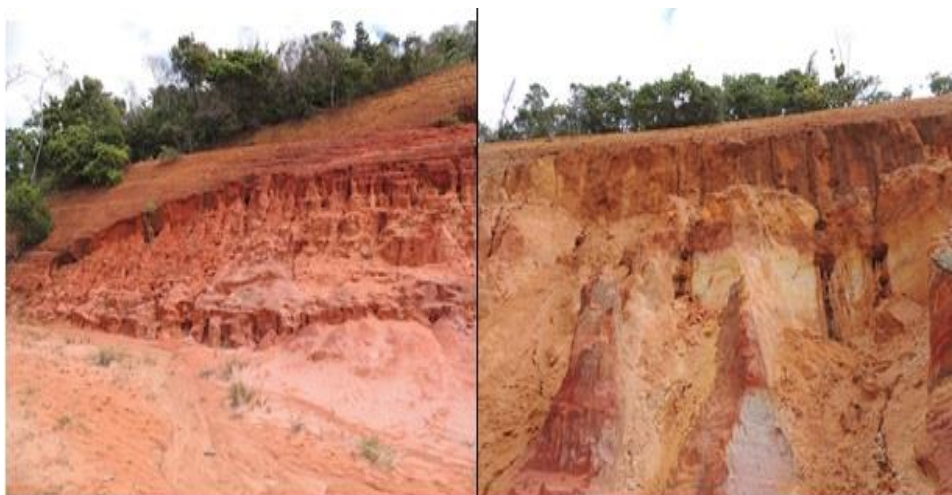
**Figura 1**– Presença de cunha de ruptura. Fonte: Ailana da S. Mendes, 2017.

O afloramento denominado “Imba 01” possui coordenadas UTM 24L 0256658; 8583106, sendo constituído basicamente por areia fina e pouca argila disposta em algumas camadas e apresenta uma estrutura sedimentar com laminação paralela. Sua altura estimada é 25 metros, sua localização é relativamente afastada da rodovia, e sua altitude, medida da parte superior da berma, é de 43 metros.

Na encosta estudada, foi possível verificar a presença do movimento translacional (deslizamento de detritos) dispostos em forma de leques na base da encosta, evidenciado pela presença da superfície de fraqueza. Há a presença, em menor quantidade, de queda de blocos e de alguns blocos na iminência de tombar; no entanto, essa análise é mais difícil de ser enfatizada devido ao fato de o material que compõe a encosta ser muito fino e desegregar facilmente. O principal movimento de massa visualizado foi o rotacional, perceptível pela formação de uma cunha de ruptura presente em certos pontos do afloramento, porém, não há um rebaixamento muito alto e o movimento não ocorreu em toda a extensão.

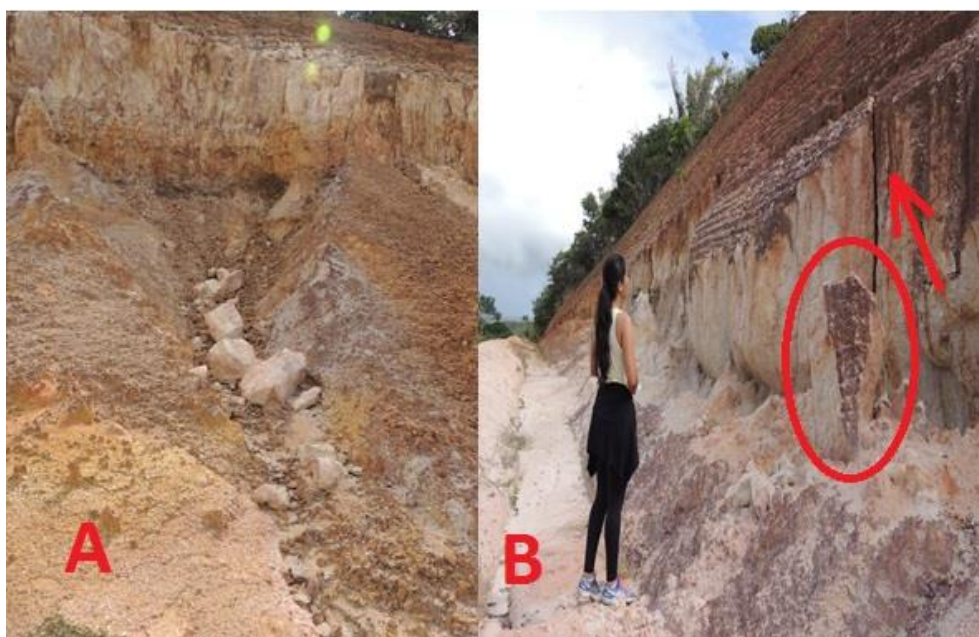
Figura 2(a) e (b) – Blocos caídos e na iminência de tombamento. Fonte: Ailana da S. Mendes, 2017.

A figura 2 refere-se à encosta denominada “Imba 05”, cuja coordenadas UTM é 24L 0613786; 8622596, e elevação igual a 51 metros. Sua constituição é dada por areia fina com lâminas de argila, e localiza-se a uma distância relativamente afastada da pista.

Foi observada a presença de queda de blocos, caracterizada na figura 2 (a) por pequenos aglomerados rochosos, dispostos em toda a extensão da encosta. Além disso, a presença das zonas de fraqueza assume um papel preponderante na configuração dessa encosta, como mostrado na figura 2 (b); essas fraturas geológicas facilitam a percolação das águas de infiltração e posterior erosão do talude, assim sendo, a percolação do fluído culmina no surgimento de blocos que estão sujeitos a tombamento.

O afloramento é caracterizado pela verticalização dos paredões que se dá a partir da percolação da água da chuva nas fraturas geológicas. A água, como agente ativo, atua no processo de erosão através do efeito de infiltração e de escoamento. No caso estudado, as águas irão infiltrar mais comumente, nas fraturas, dando lugar a movimentos de remoção de materiais quando a umidade excessiva provoca a perda de coesão do solo, excedendo os limites de plasticidade ou de liquidez (Gomes, F. S., 2001). No caso das águas de escoamento, elas veiculam pela superfície do terreno, em enxurradas de forma difusa, laminar ou concentrada, provocando a formação de ravinas, que podem evoluir para voçorocas. (Mendes, 2016)
