UNIVERSIDAD CÉSAR VALLEJO

**“Evaluación del pavimento asfáltico existente empleando la
técnica de rehabilitación whitetopping en la avenida José Carlos
Mariátegui, El Agustino 2020”**

TESIS PARA OBTENER EL TÍTULO PROFESIONAL DE:
Ingeniero Civil

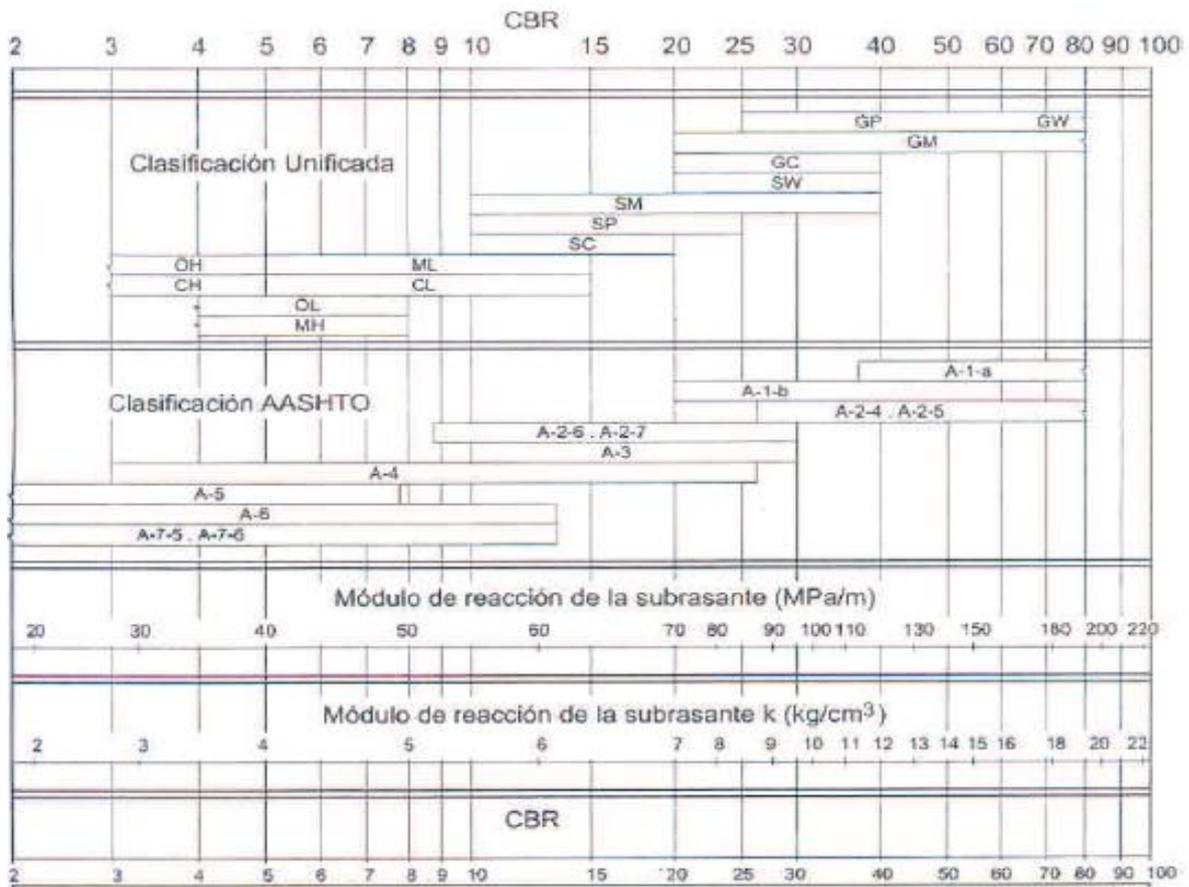
Figura 1. Módulo de reacción de la subrasante

Módulo de residencia es una medida de la rigidez del suelo de subrasante, para su cálculo se determina mediante el CBR.

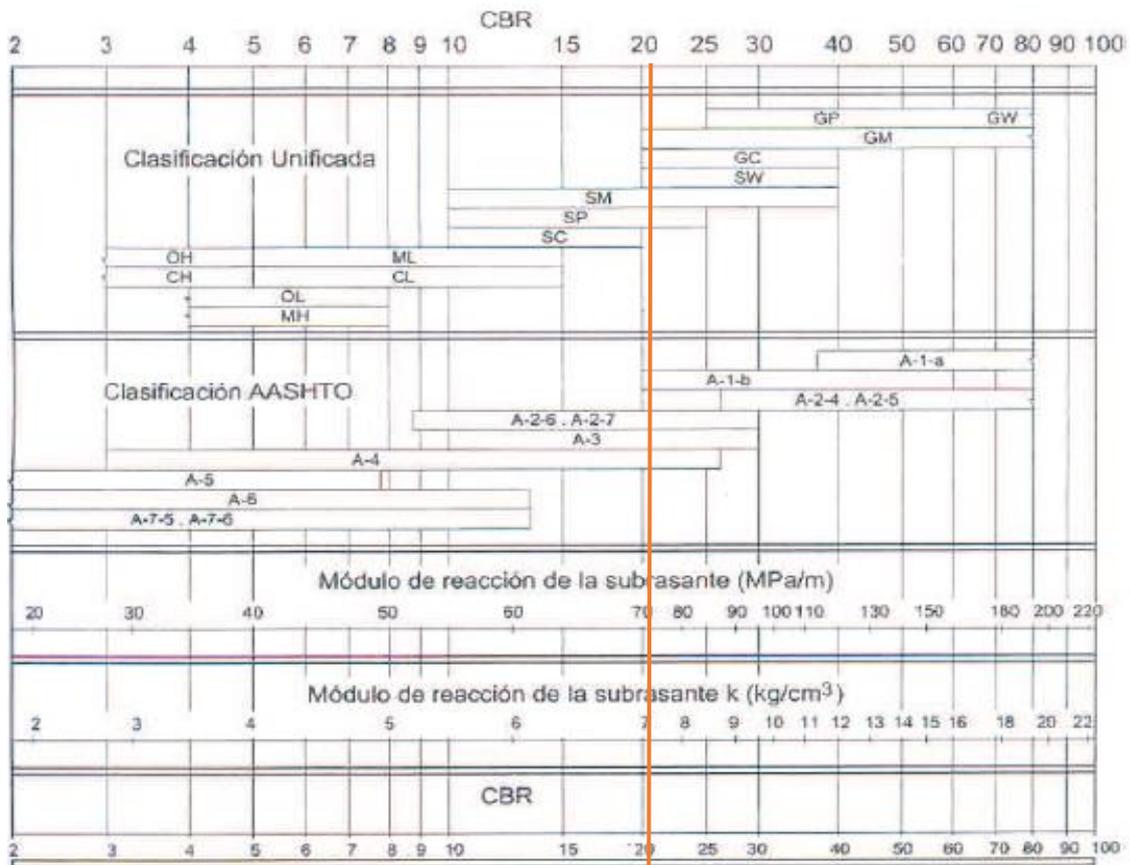
Figura 3. Relación del CBR y el módulo de reacción de la subrasante

Para calcular el módulo de reacción de la subrasante se extrajo el CBR del proyecto corporación de la calicata C1 y C4 los cuales están ubicados más cerca de la zona de estudio.

La clasificación de suelos según AASHTO tenemos un A-4 en ambas calicatas y un CBR de 21.3% en la calicata C1 y en la C4 21.1% de las cuales se tomó un promedio entre las 2 calicata, obteniendo **CBR de 21.2 %**

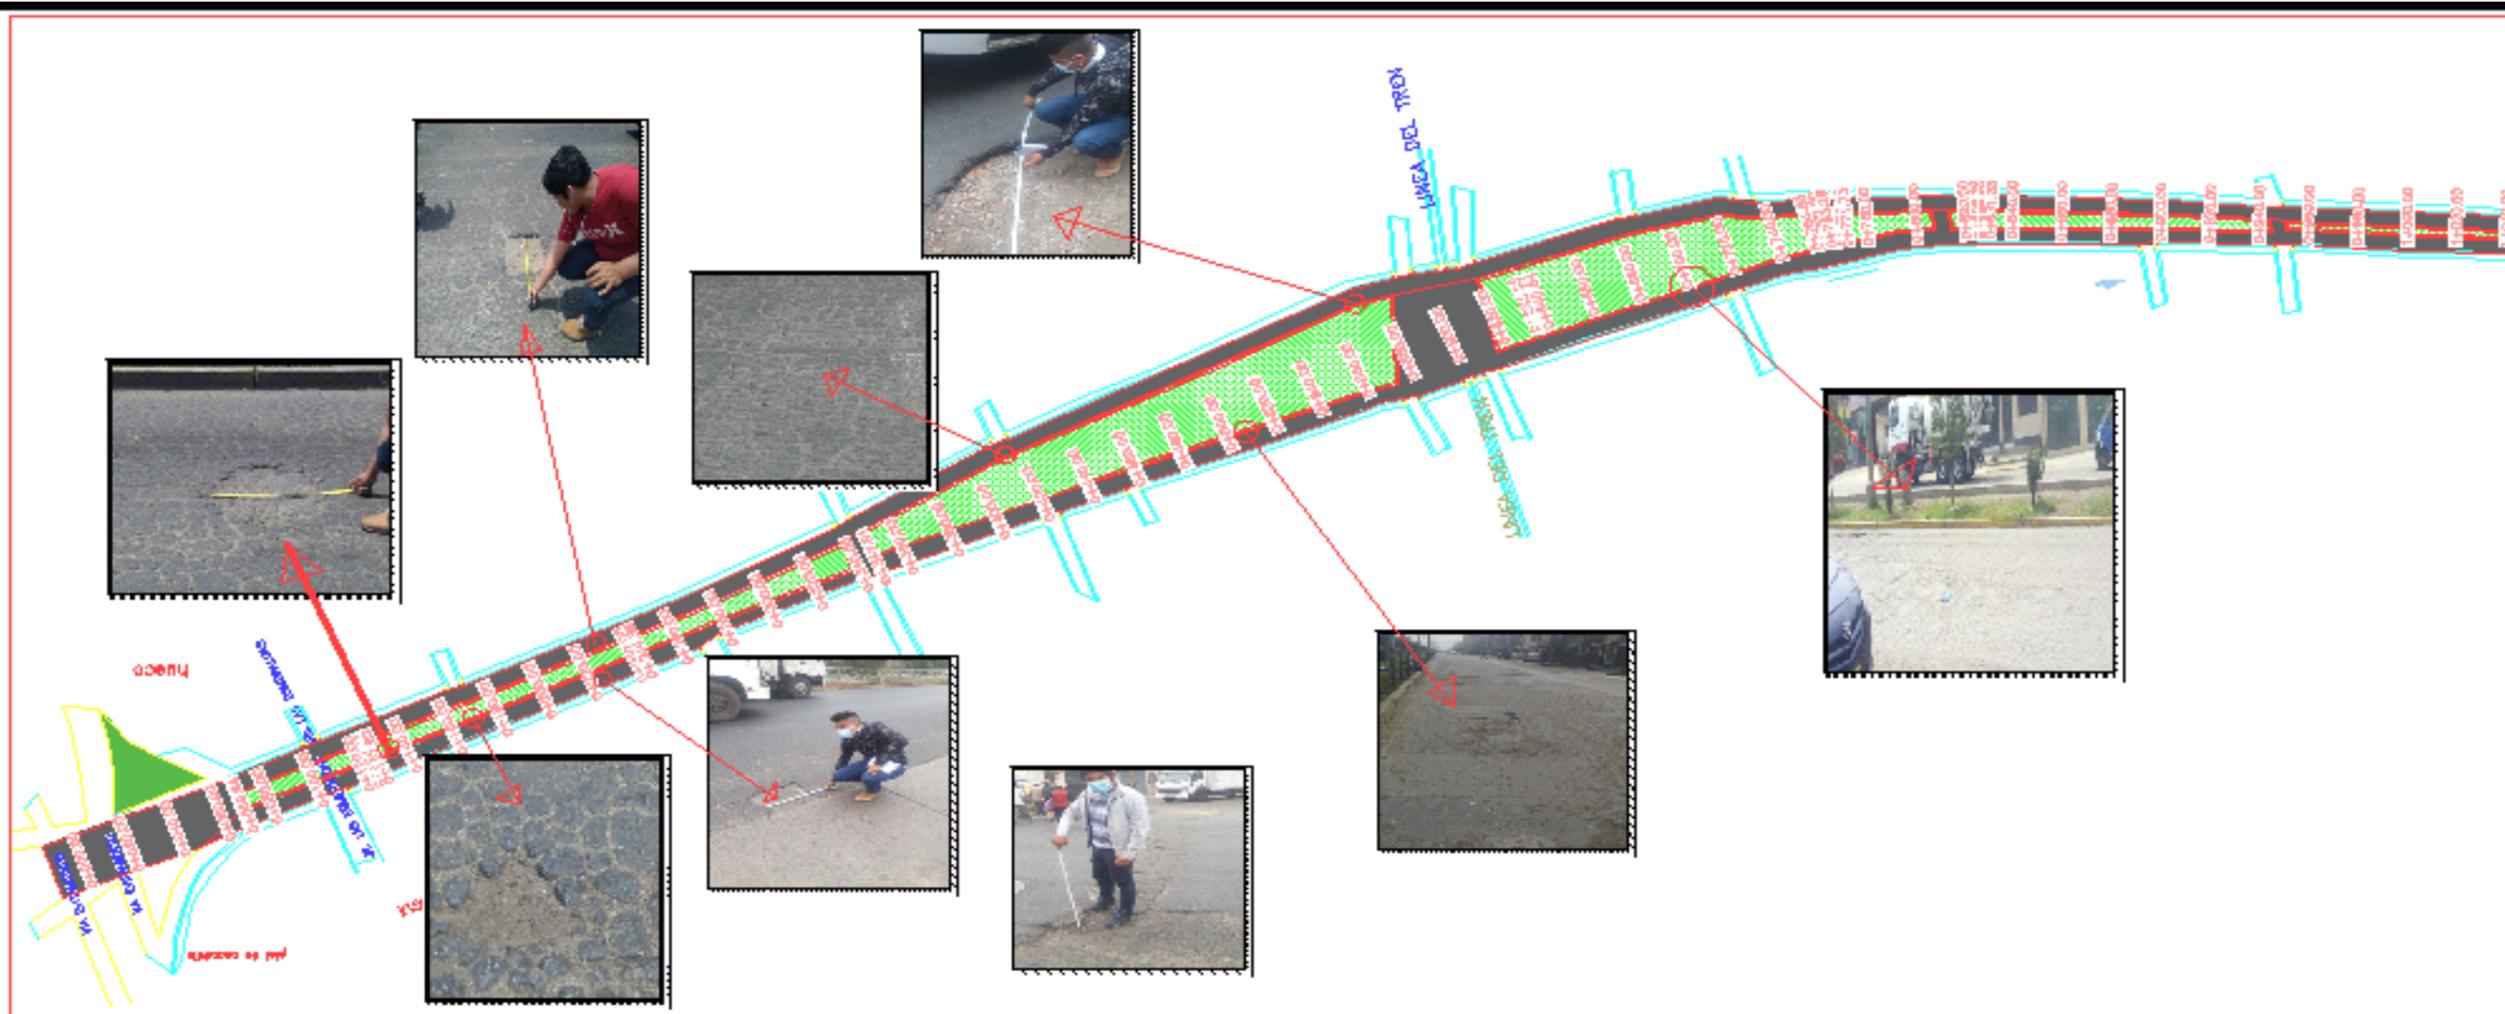
Plano de deterioro.

FALLAS PCI PAVIMENTO CON SUPERFICIE ASFALTICA

Nro. FALLA	UNIDAD DE MUESTRA	PROGRESIVAS		VALOR DEL PCI	CONDICION
		INICAL	FINAL		
4	U4	105	140	47.5.2	REGULAR
6	U6	175	210	39.5	MALO
7	U7	210	245	44.75	REGULAR
17	U17	560	565	44.2	MALO

Como se observa se obtuvo un índice de la condición del pavimento de 39.46 clasificándose como malo y se requiere de una rehabilitación. Así como se muestra en el plano de ubicación de deterioros en anexos.

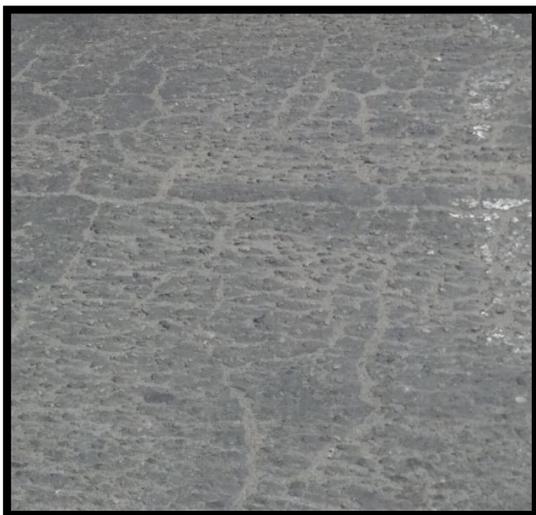
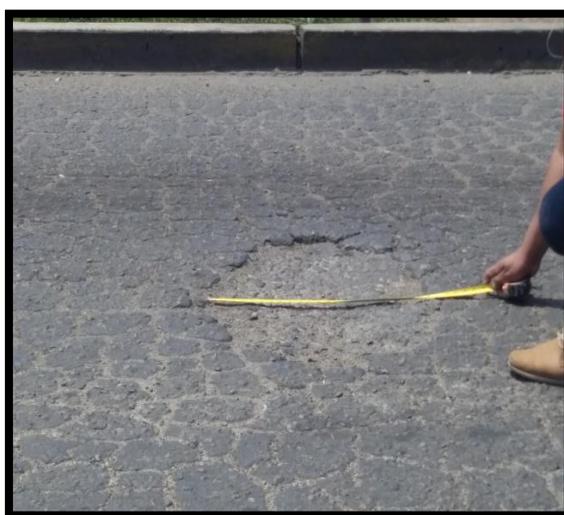
Av. José Carlos Mariátegui falla existente de ahuellamientos, agrietamiento y piel de cocodrilo.

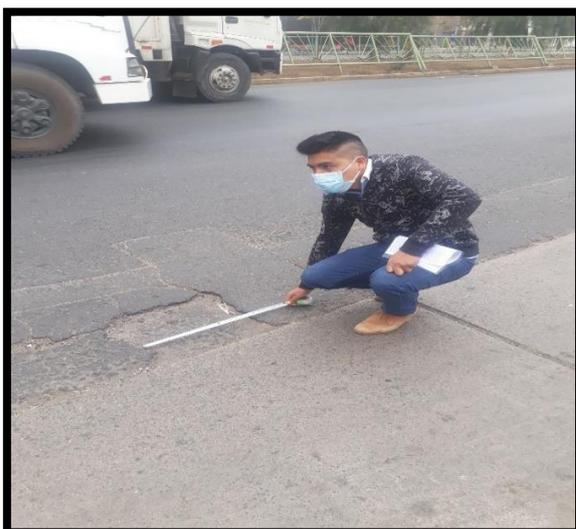
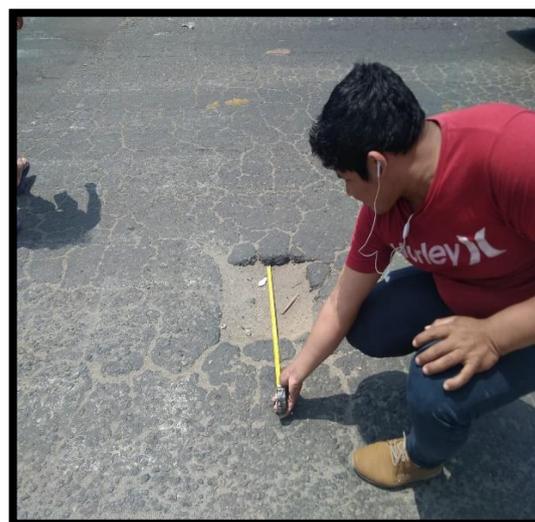
Hueco, piel de cocodrilo desintegración de partículas y hordulamiento

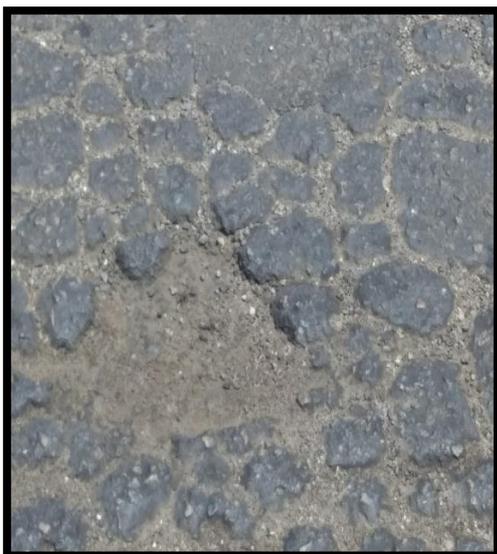
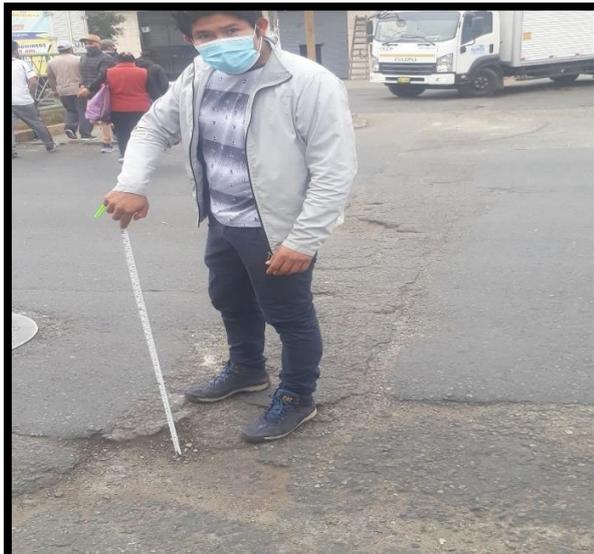
desprendimiento, baches, parcheo, ahuellamientos

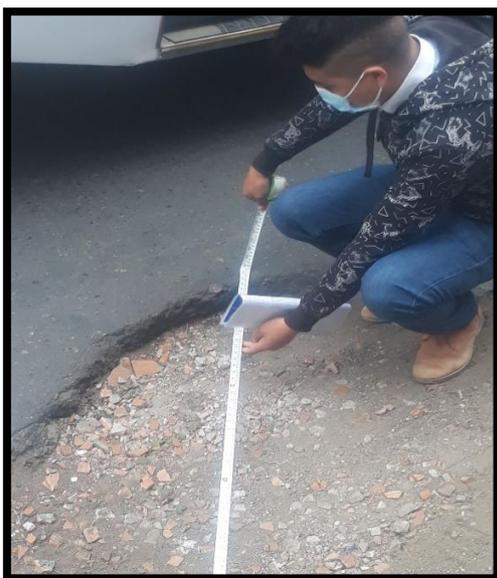
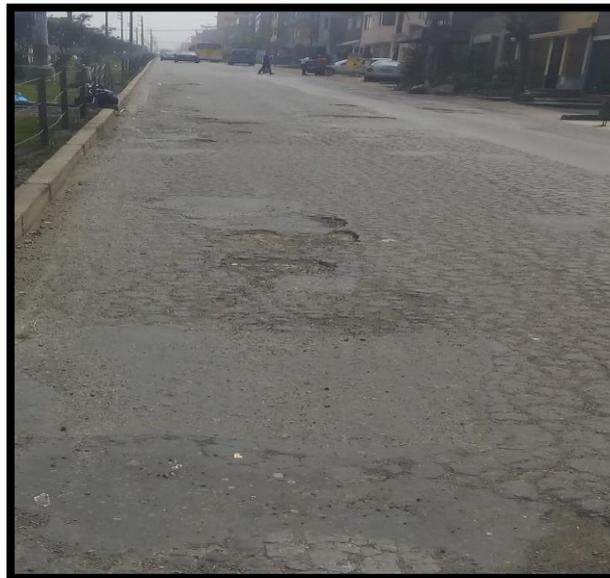
Separación de material y hueco, agrietamiento y piel de cocodrilo.

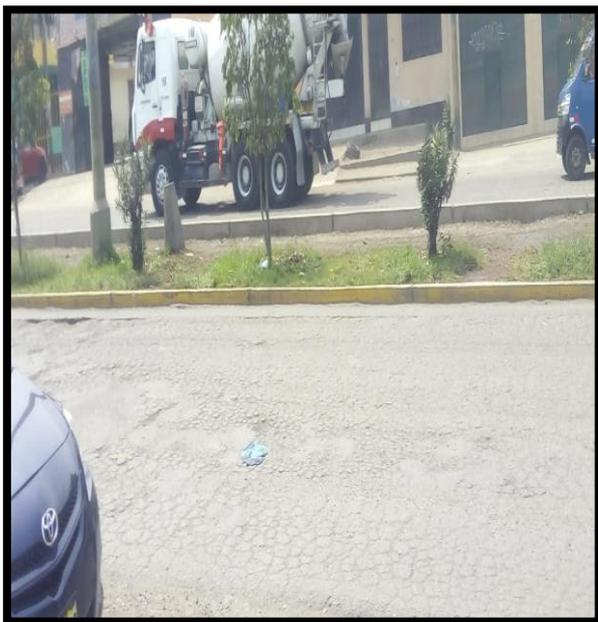
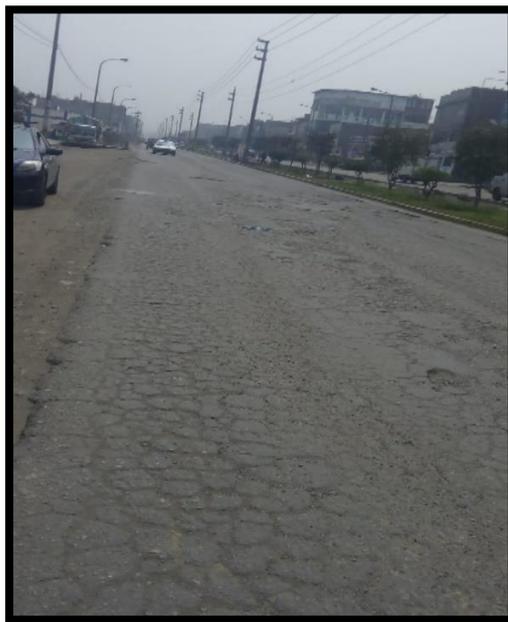
Parqueo, agrietamiento, piel de cocodrilo

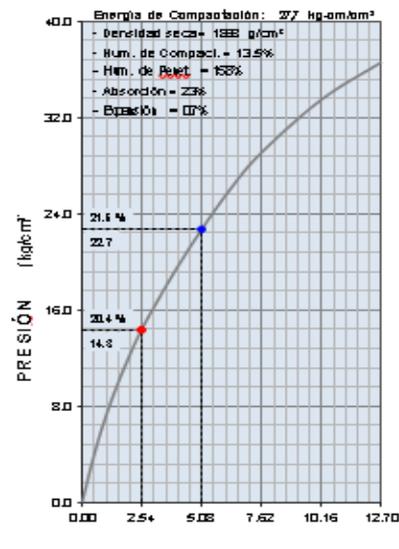
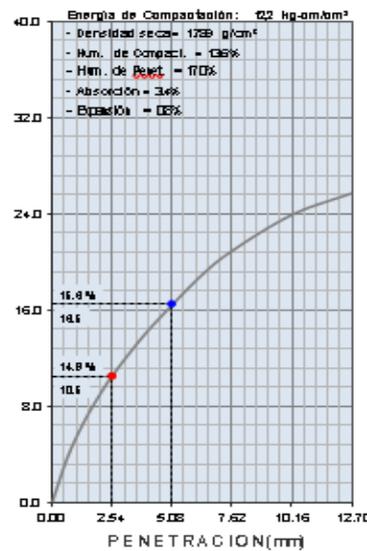
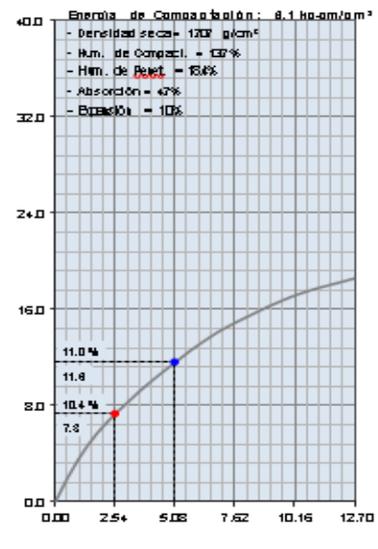
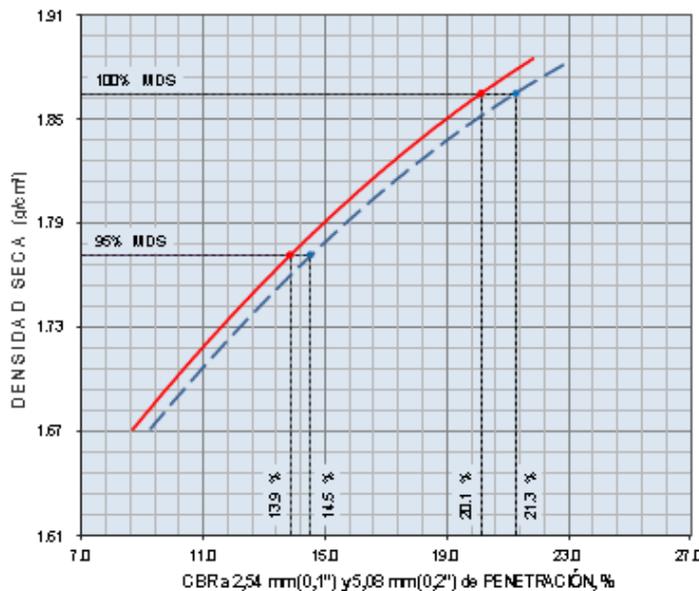
RESULTADOS DE ENSAYOS	
Proctor Modificado (ASTM D-1557)	
- Método de Compactación	"A"
- Máxima Densidad Seca, kg/cm ³	1.865
- Optimo Cont. de Humedad, %	13.6
CBR (ASTM D-1883)	
- C.B.R. a 2,54 mm (0,1") de Penetración	
C.B.R. al 100 % de la M.D.S., %	20.1
C.B.R. al 95 % de la M.D.S., %	13.9
- C.B.R. a 5,08 mm (0,2") de Penetración	
C.B.R. al 100 % de la M.D.S., %	21.3
C.B.R. al 95 % de la M.D.S., %	14.5
Caracterización del Suelo	
- Clasificación SUCS	ML
- Clasificación AASHTO	A-4(0)
- Gravedad Específica	2.674

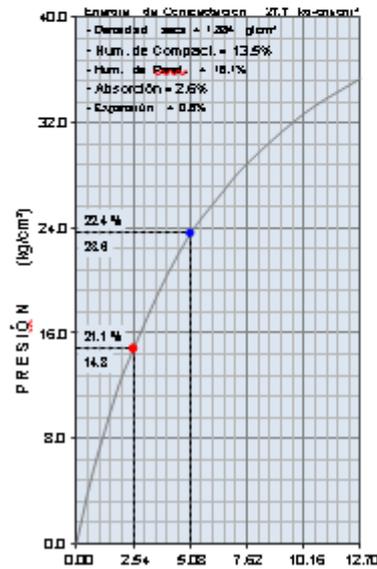
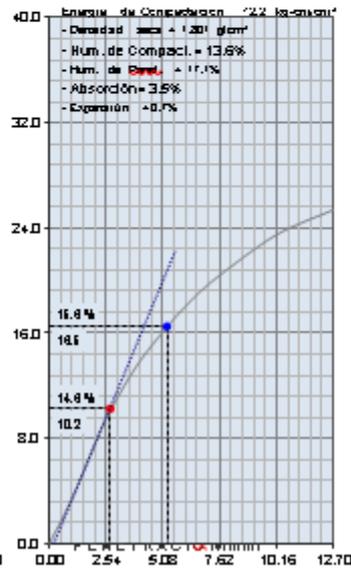
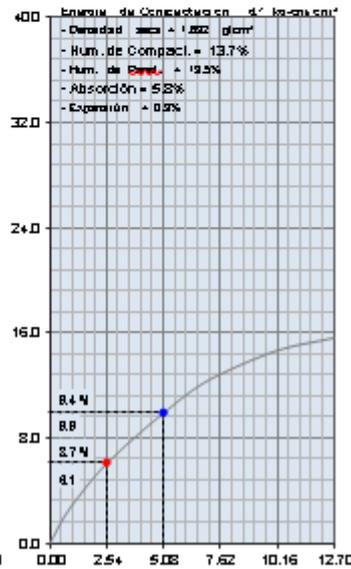
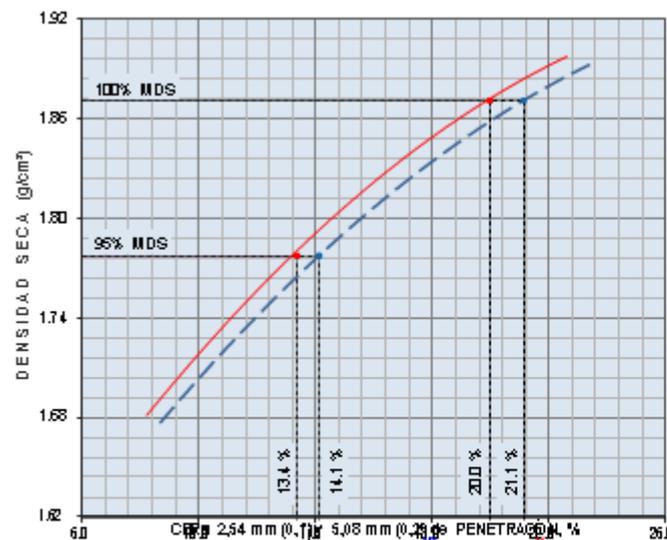
PROCEDENCIA : Av. Pedro C. Tamayo con Jr. José Quiñones
MUESTRA : C-04 / M02 PROF. (m) : 0.25 - 1.50

RESULTADOS DE ENSAYOS

Proctor Modificado (ASTM D-1557)
