UNIVERSIDAD CÉSAR VALLEJO

**“Evaluación de Riesgos Ante Amenazas de Inundación por
Desborde del Rio Chorobal, Sector El Inca, Chao, Virú, La
Libertad – 2020”**

TESIS PARA OBTENER EL TÍTULO PROFESIONAL DE:

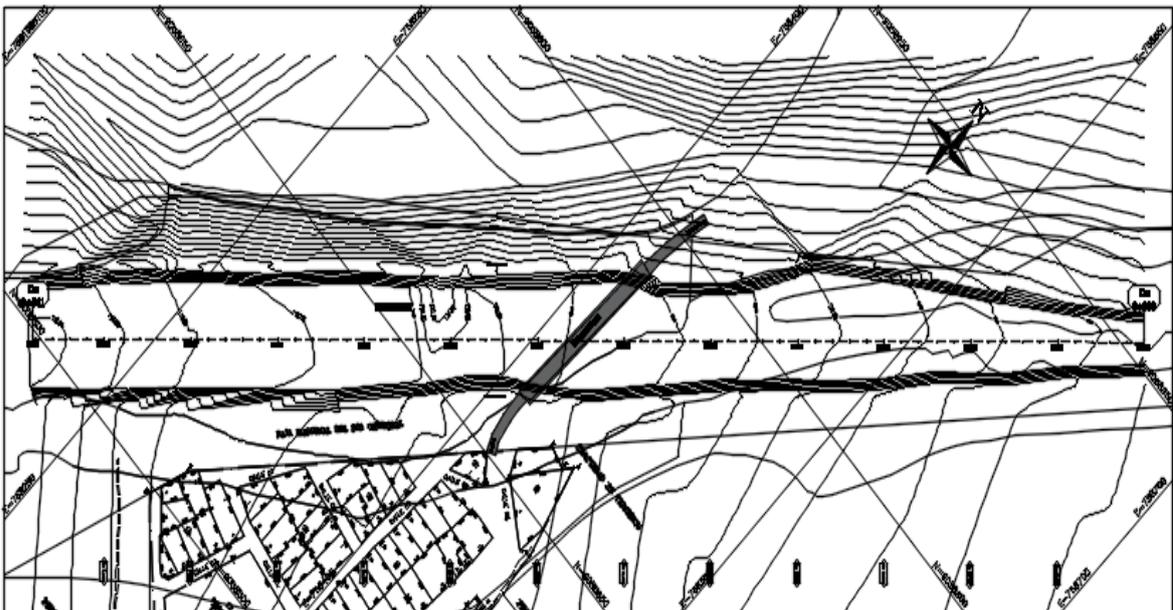
Figura 1. Plano general topográfico del tramo en estudio del río Chorobal, en el cual se muestran curvas de nivel del cauce y de la llanura de inundación, así como progresivas de análisis.

Para la evaluación de la sección de río, perfil longitudinal y análisis de la trayectoria se realizó el levantamiento topográfico en donde se identificó el tramo en estudio que abarca una longitud total de 641 ml, desde 300 m aguas arriba del Puente El Inca tomado como punto de referencia en la progresiva 0+000 Km, hasta la progresiva 0+641 km, tal como se observa en el plano topográfico.

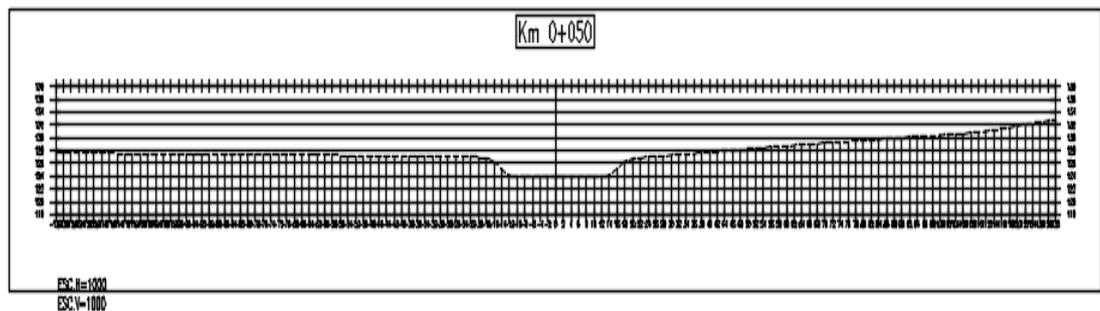
Figura 2: Sección transversal el río Chorobal aplicado a la progresiva 0 + 050 km.

En el análisis de las secciones transversales, estas se realizaron cada 50 metros, no observándose mayores pendientes en el terreno de transición del cauce.

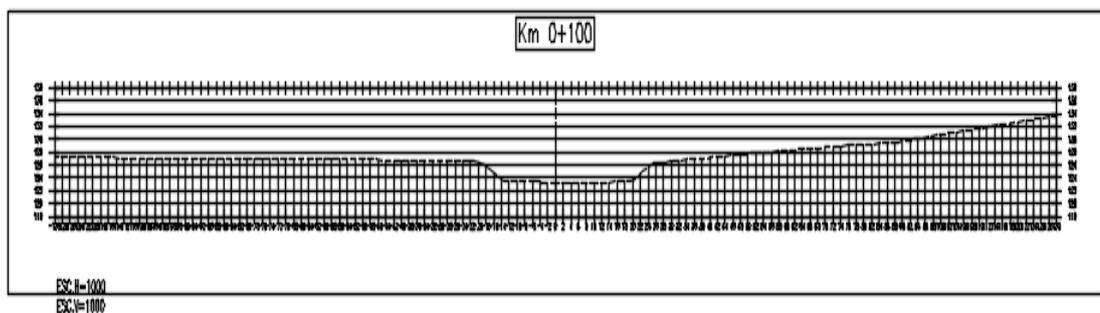
Figura 3: Sección transversal el río Chorobal aplicado a la progresiva 0 + 100 km.

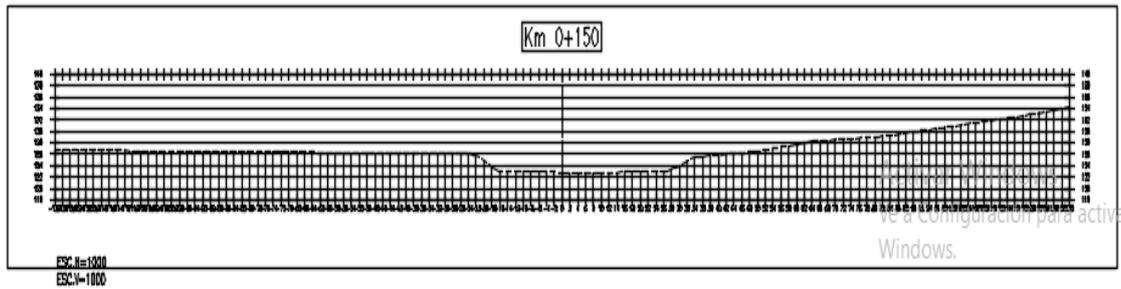
Figura 4: Sección transversal el rio Chorobal aplicado a la progresiva 0 + 150 km.

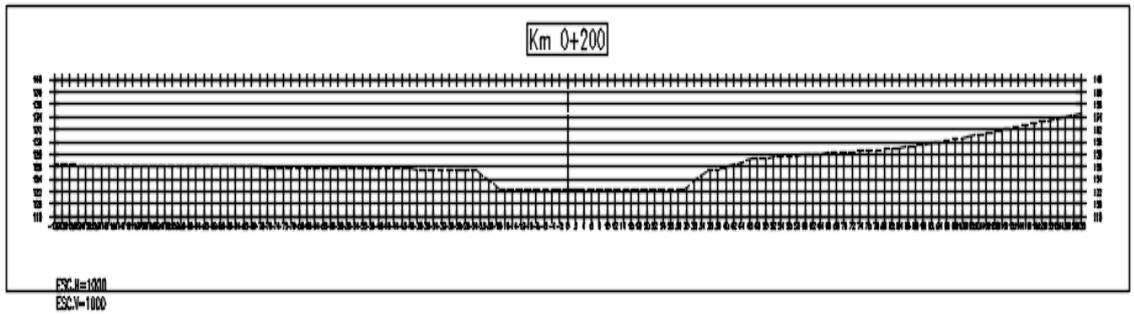
Figura 5: Sección transversal el rio Chorobal aplicado a la progresiva 0 + 200 km.

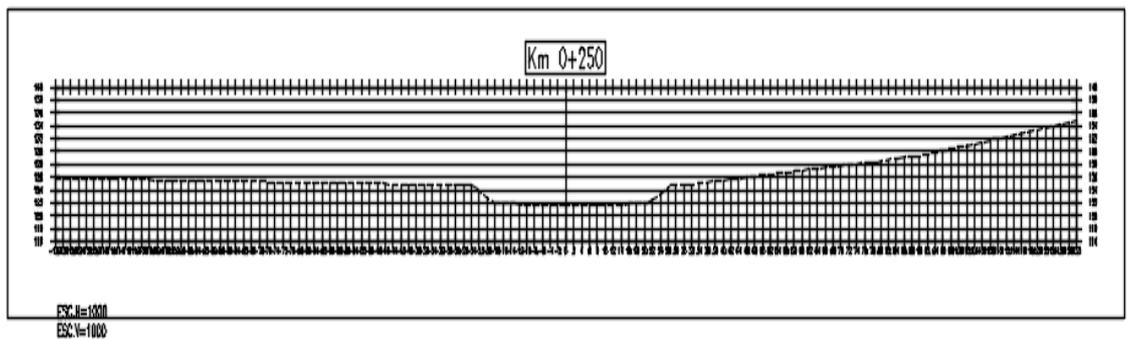
Figura 6: Sección transversal el rio Chorobal aplicado a la progresiva 0 + 250 km.

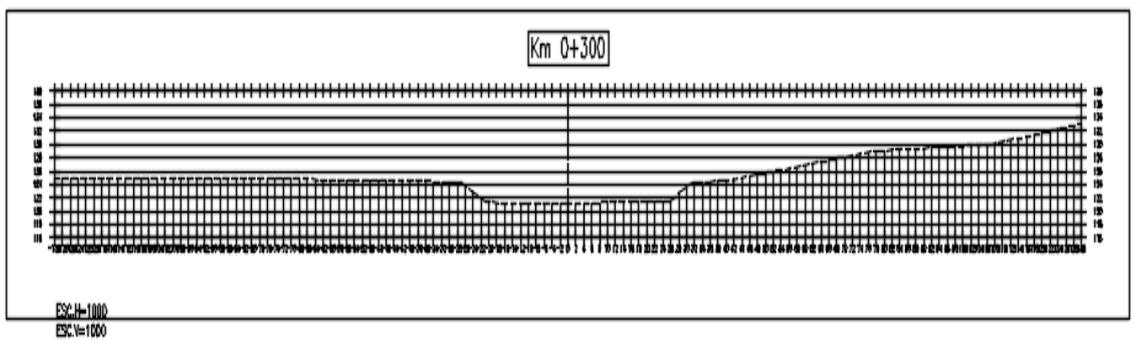
Figura 7: Sección transversal el rio Chorobal aplicado a la progresiva 0 + 300 km.

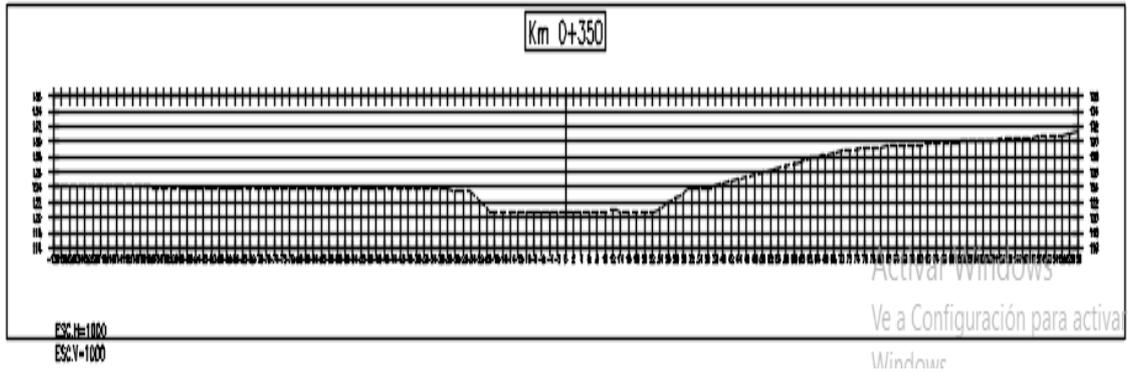
Figura 8: Sección transversal el rio Chorobal aplicado a la progresiva 0 + 350 km

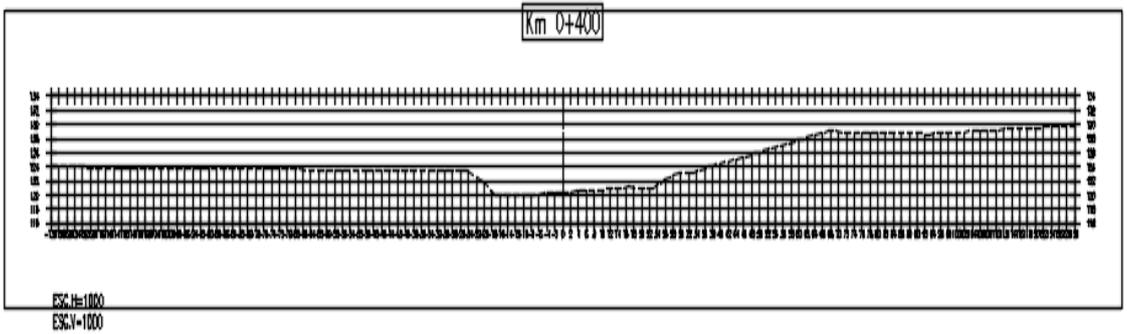
Figura 9: Sección transversal el rio Chorobal aplicado a la progresiva 0 + 400 km

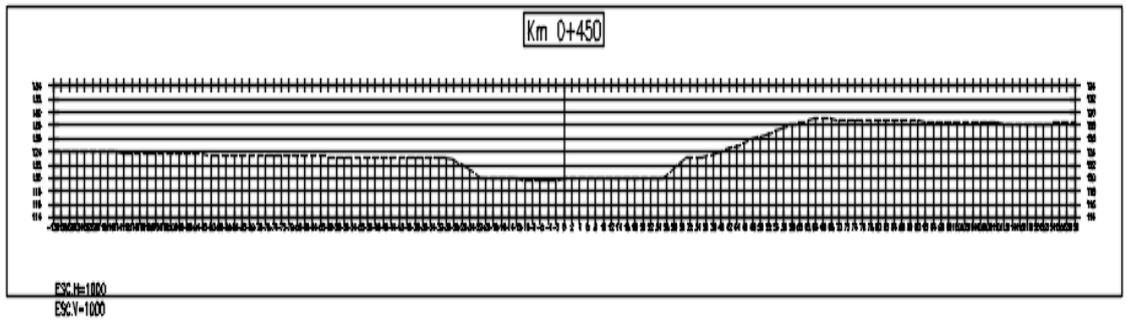
Figura 10: Sección transversal el rio Chorobal aplicado a la progresiva 0 + 450 km

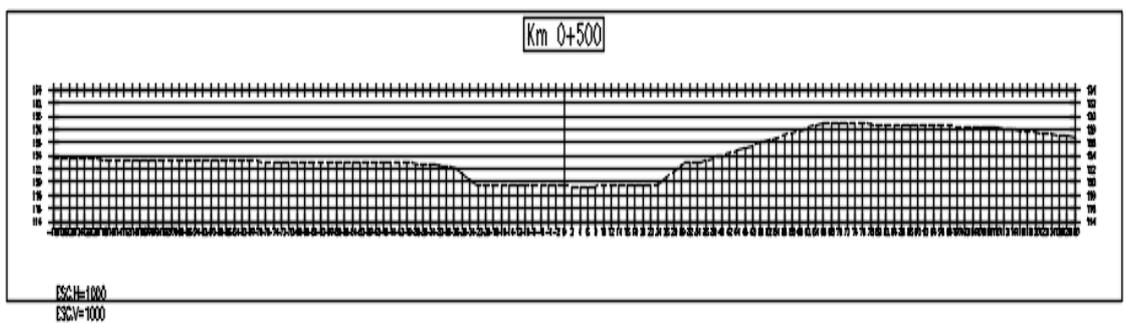
Figura 11: Sección transversal el rio Chorobal aplicado a la progresiva 0 + 500 km

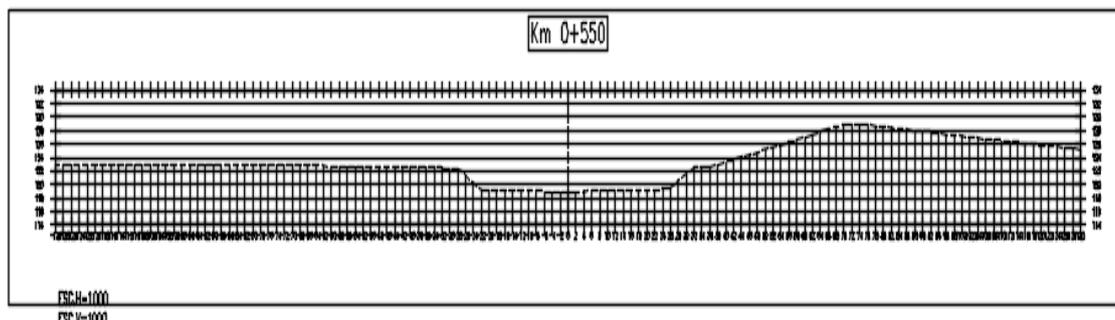
Figura 12: Sección transversal el rio Chorobal aplicado a la progresiva 0 + 550 km

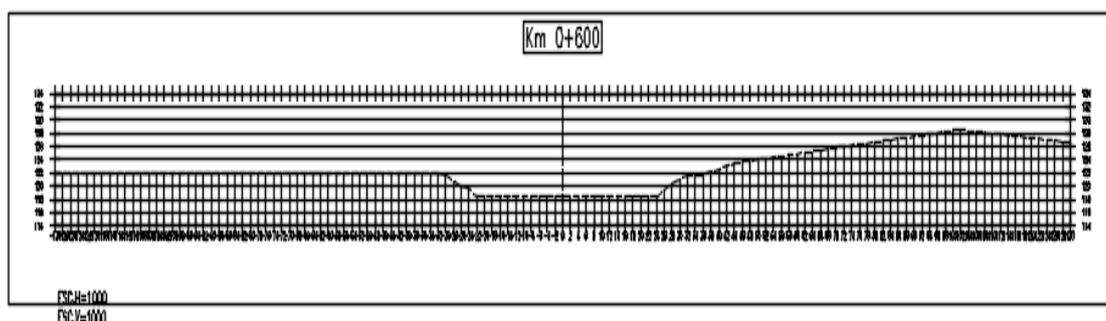
Figura 13: Sección transversal el rio Chorobal aplicado a la progresiva 0 + 600 km

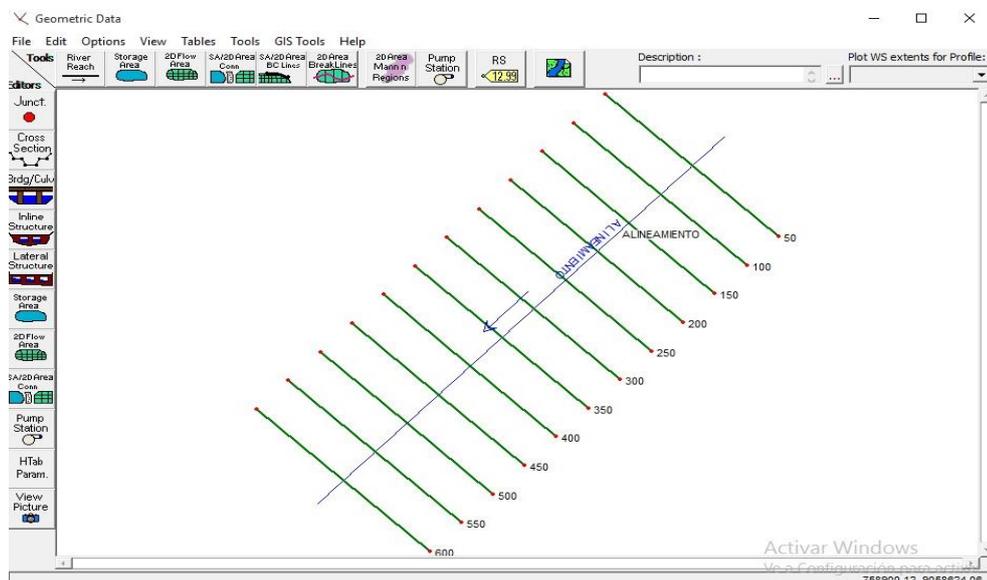
Figura 14. Modelo digital de elevación de la zona del proyecto, arrastrada del civil 3D, de los planos topográficos.

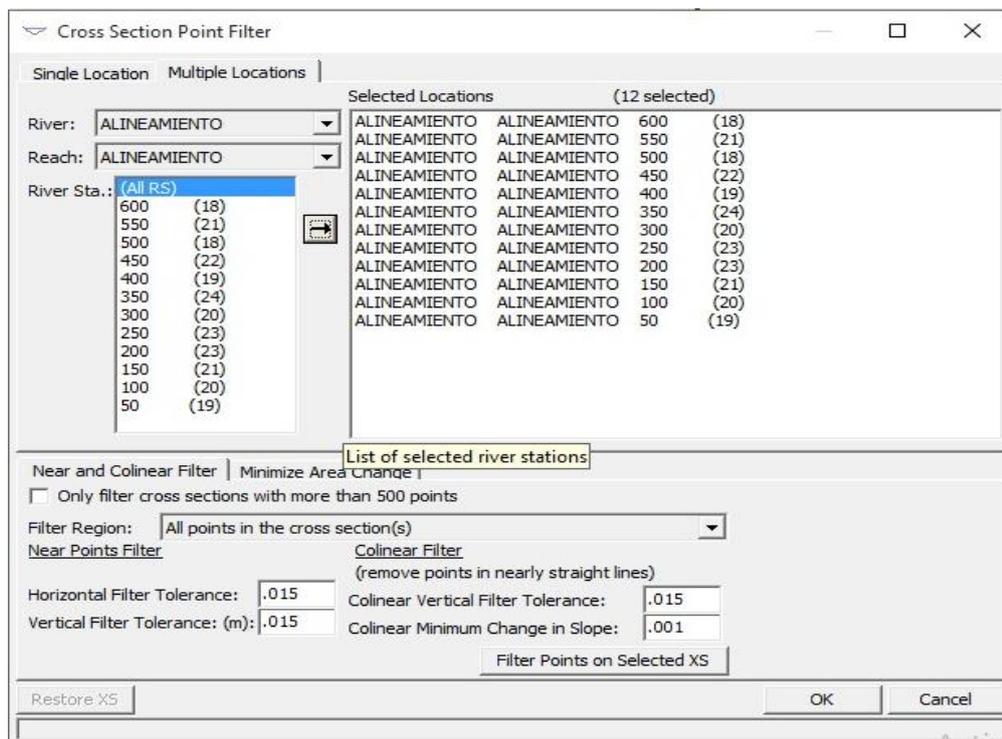
Figura 16. Asignación de puntos topográficos para simulación

La geometría del cauce del río Chorobal en el Tramo del sector El Inca, se ha creado en el RAS Mapper del HECRAS, secciones del cauce, con la finalidad de representar adecuadamente la geometría del cauce de tramo del río en estudio.

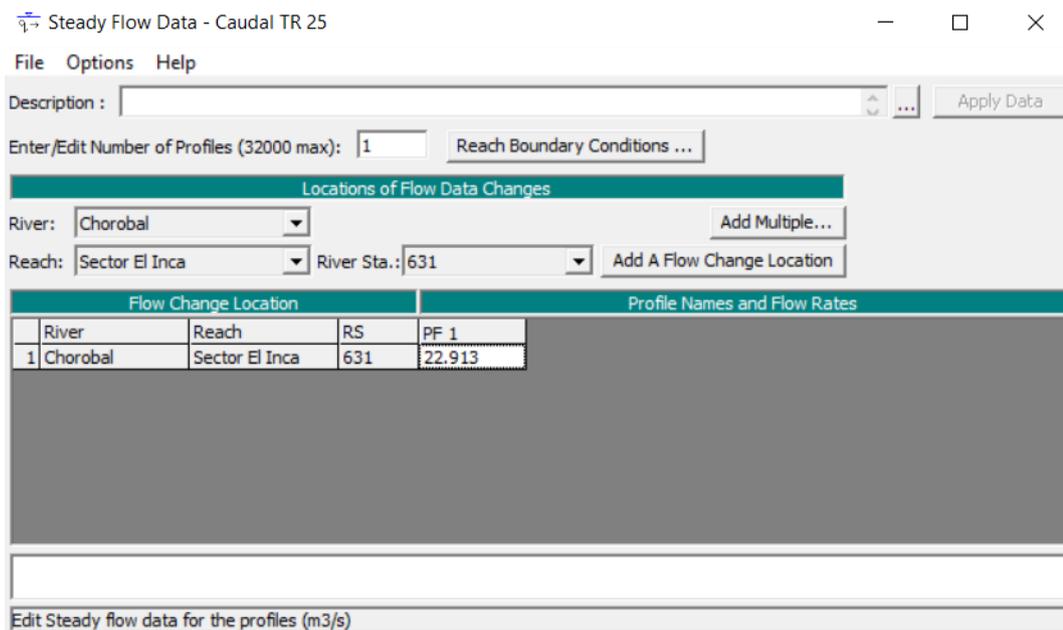
Figura 17. Caudal de río para un tiempo de retorno de 25 años

El caudal considerado para este escenario es de 22.913 m³/s; según se detalla en la Figura siguiente:

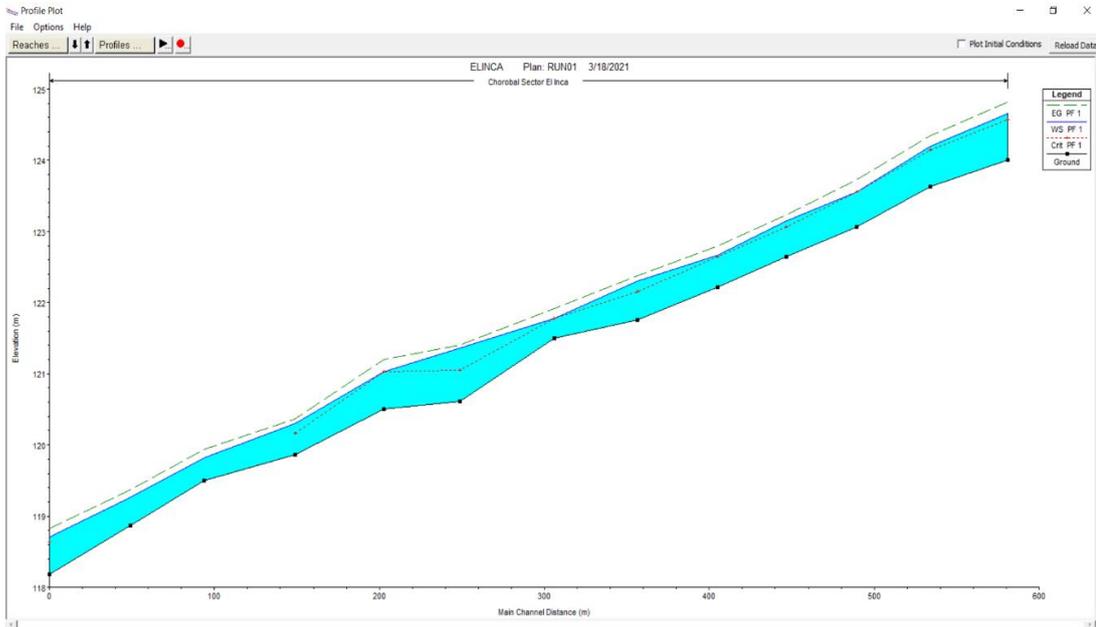
Figura 18. Perfil del flujo para un tiempo de retorno de 25 años.

encauzamiento existente, este no generara mayor interferencia al caudal máximo de diseño por lo que aguas arriba y debajo del puente el perfil de flujo creado no sobrepasa las estructuras existentes.

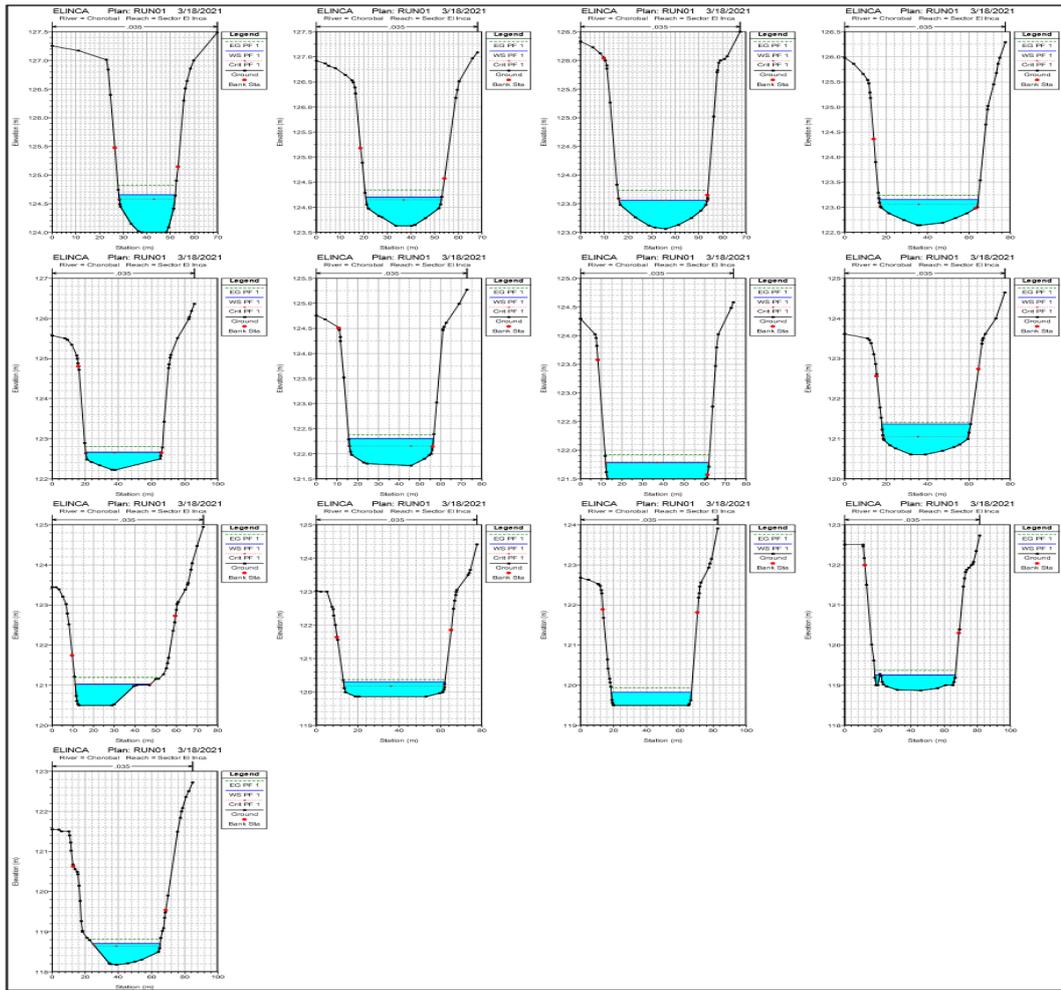
Figura 19. Secciones transversales del rio Chorobal para un TR de 25 años.

A continuación, se presenta secciones representativas del tramo de estudio, en los cuales se observa la altura del flujo para el caudal para TR 25 años, no sobre pasa el nivel de encauzamiento existente.

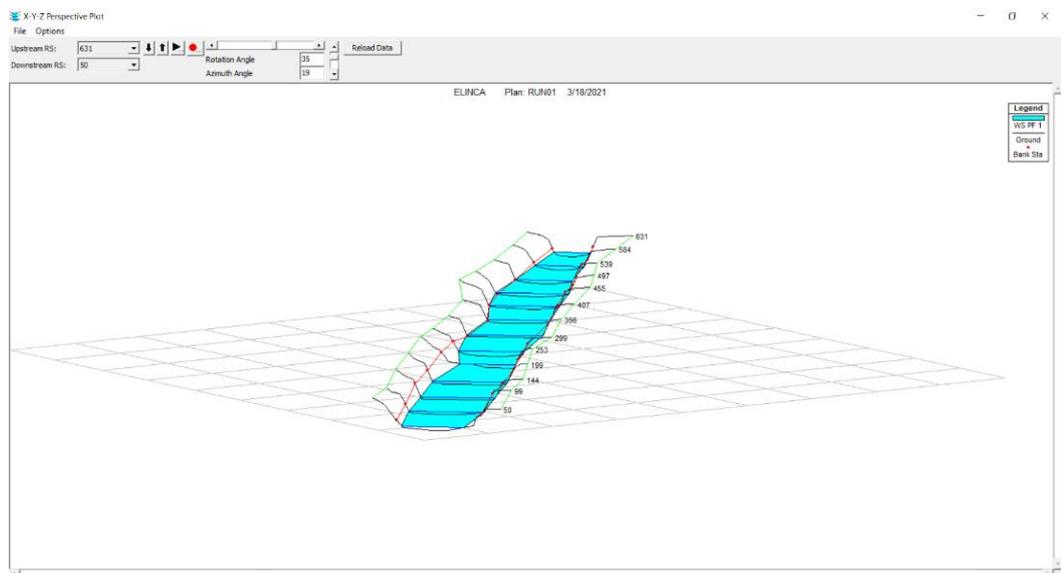
Figura 20. Vista en perspectiva del río Chorobal, para un TR de 25 años.

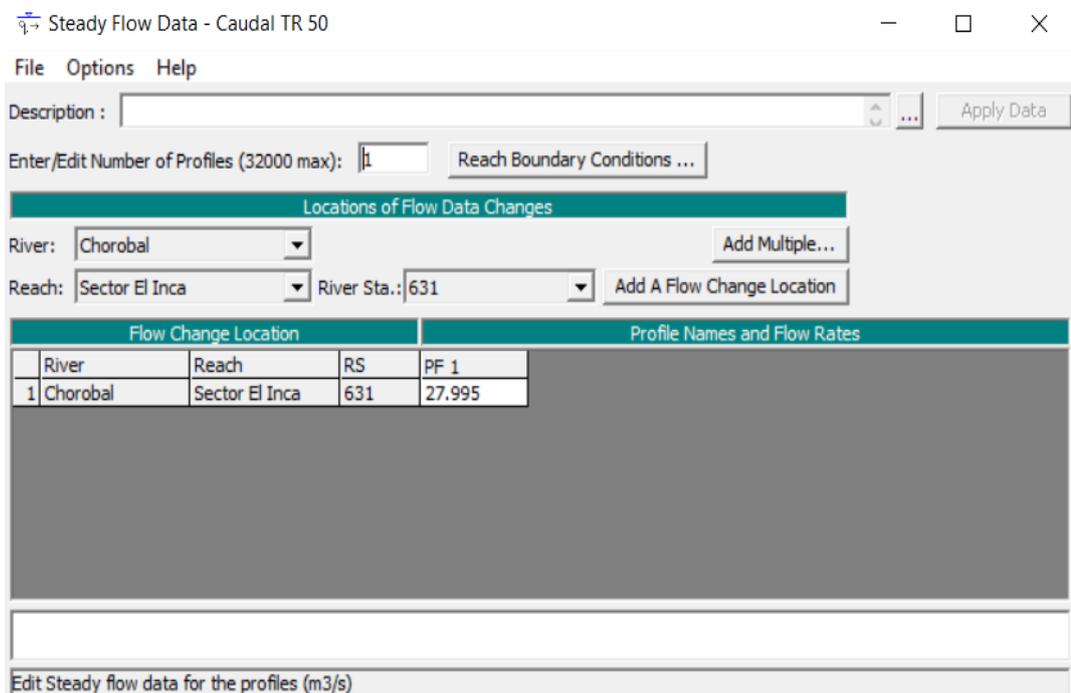
Figura 21. Caudal de río para un tiempo de retorno de 50 años

El caudal considerado para este escenario es de 27.995 m³/s; según se detalla en la Figura siguiente:

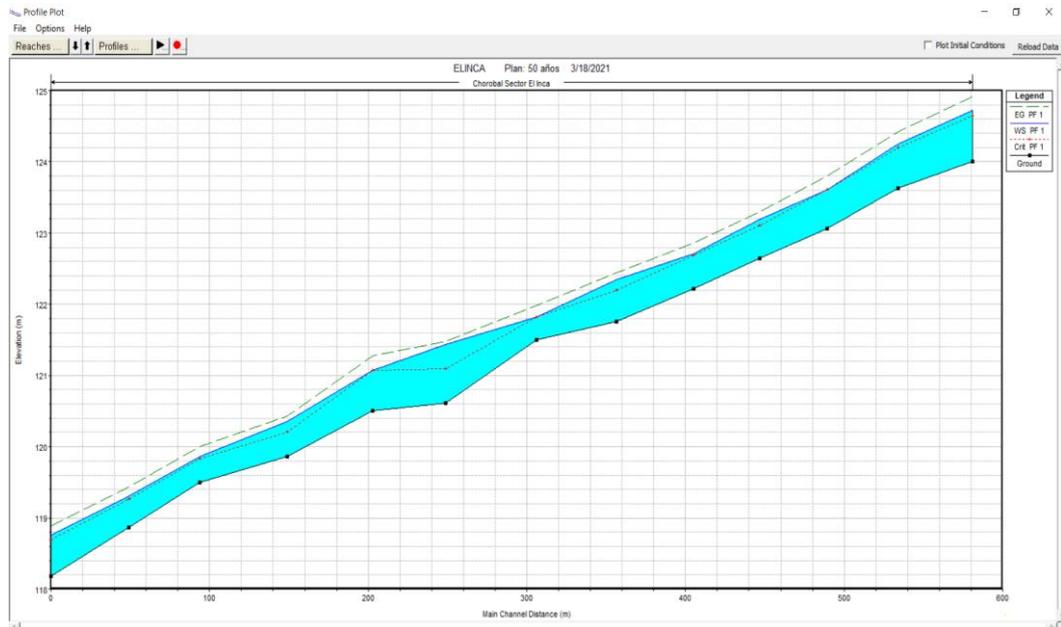
Figura 22. Perfil del flujo para un tiempo de retorno de 50 años

máximo de diseño por lo que aguas arriba y debajo del puente el perfil de flujo creado no sobrepasa las estructuras existentes.

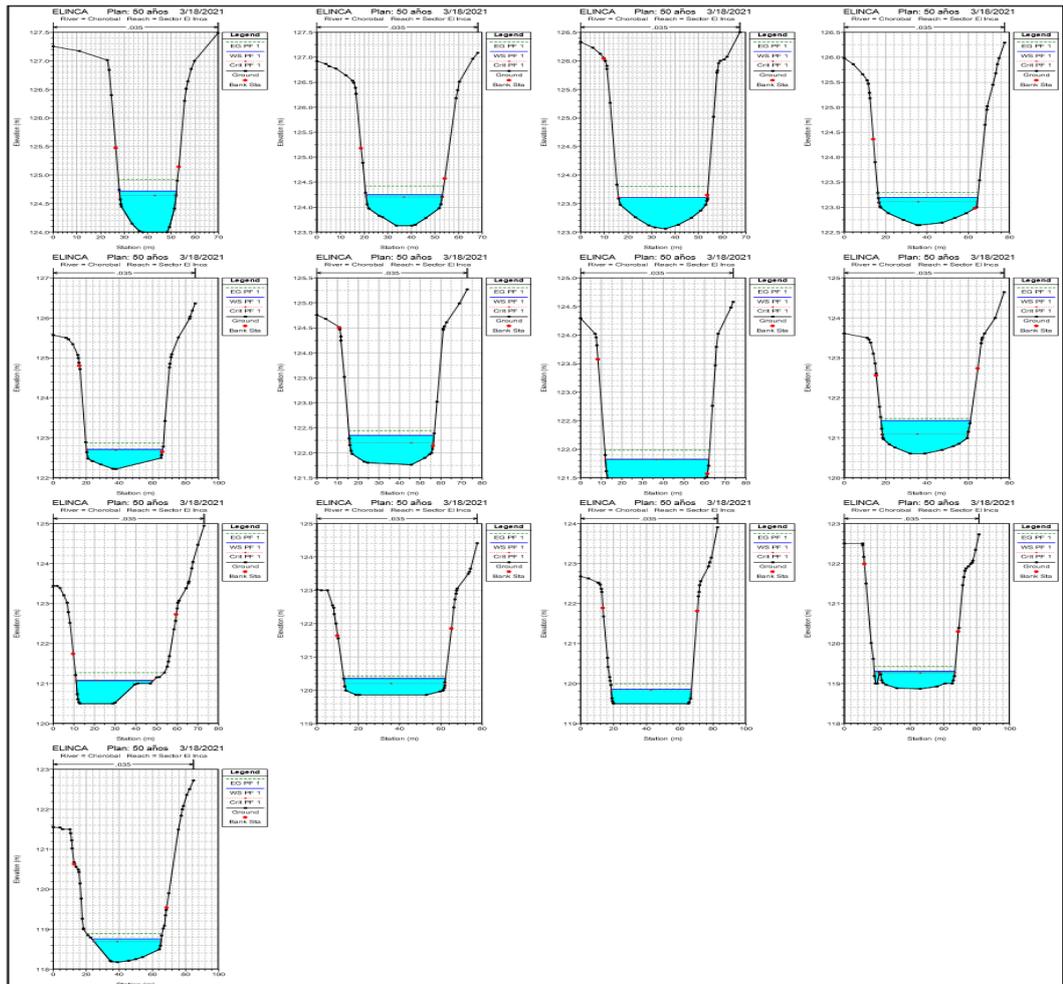
Figura 23. Secciones transversales del rio Chorobal para un TR de 50 años.

A continuación, se presenta secciones representativas del tramo de estudio, en los cuales se observa la altura del flujo para el caudal para TR 50 años, no sobre pasa el nivel de encauzamiento existente.

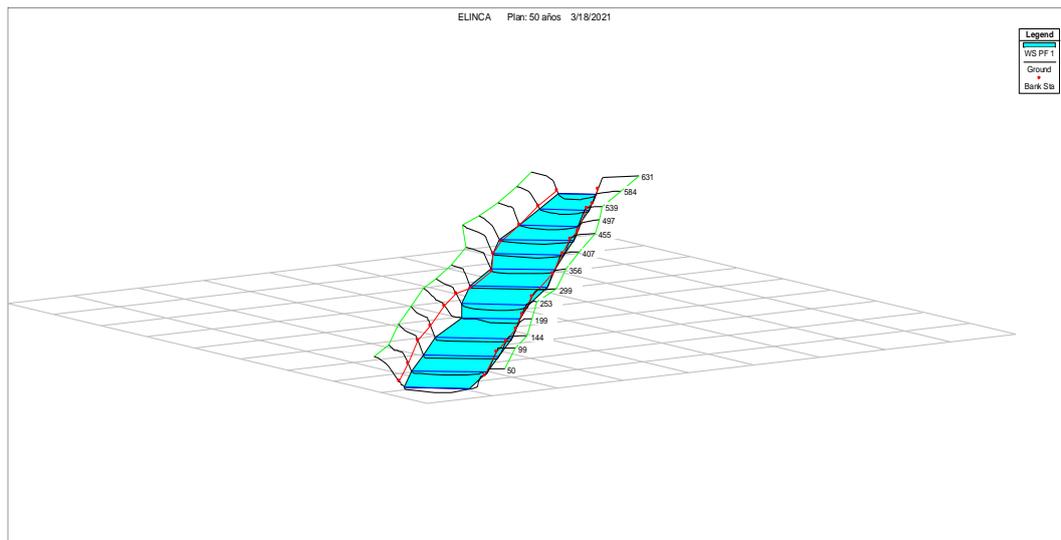
Figura 24. Vista en perspectiva del rio Chorobal, para un TR de 50 años.

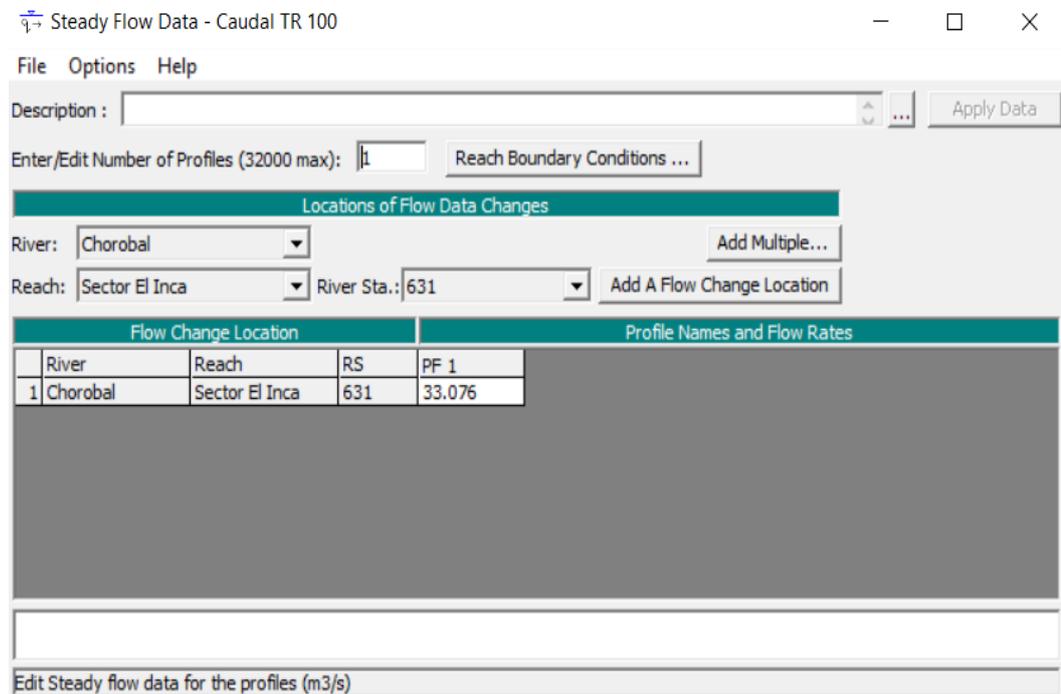
Figura 25. Caudal de río para un tiempo de retorno de 100 años

El caudal considerado para este escenario es de 33.076 m³/s; según se detalla en la Figura siguiente:

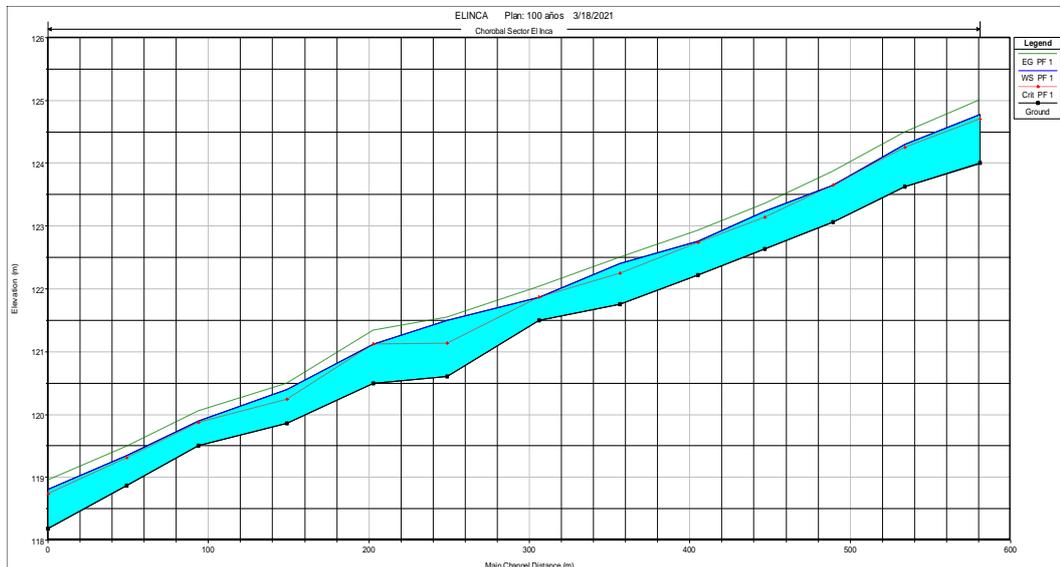
Figura 26. Perfil del flujo para un tiempo de retorno de 100 años

máximo de diseño por lo que aguas arriba y debajo del puente el perfil de flujo creado no sobrepasa las estructuras existentes.

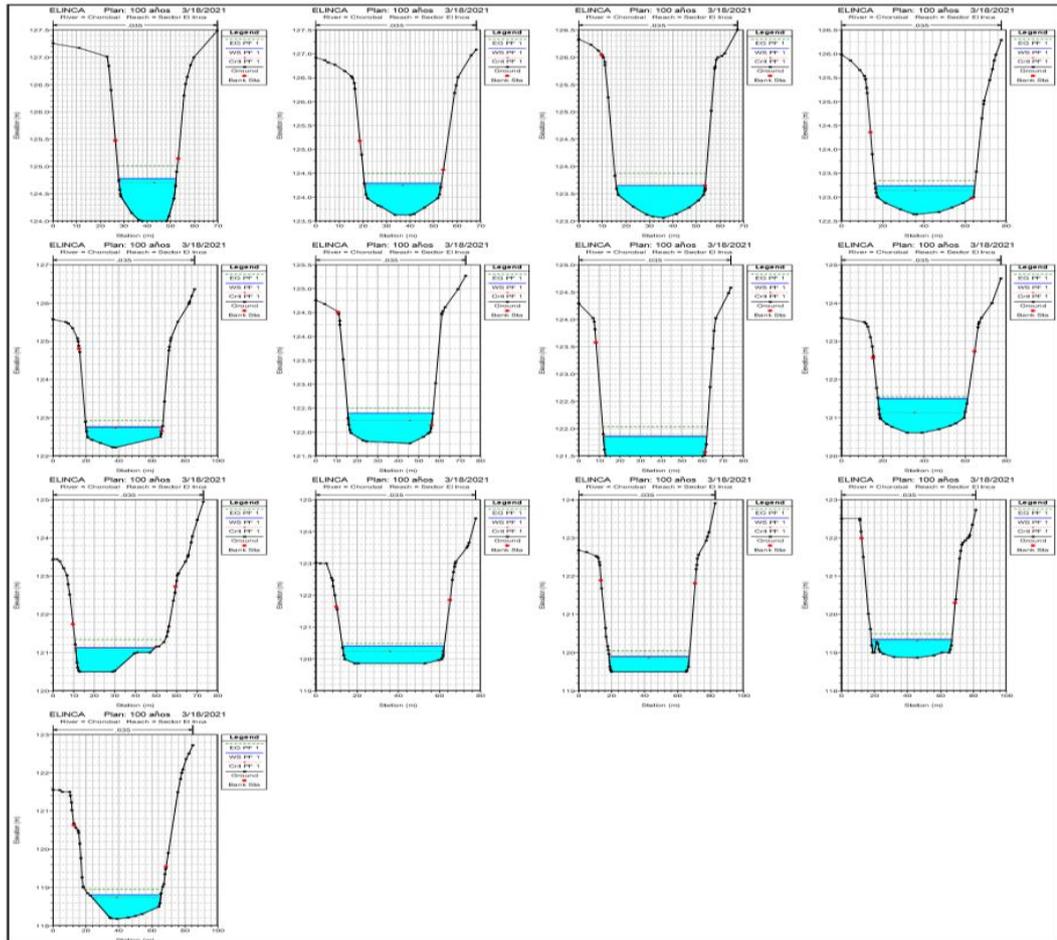
Figura 27. Secciones transversales del rio Chorobal para un TR de 100 años.

A continuación, se presenta secciones representativas del tramo de estudio, en los cuales se observa la altura del flujo para el caudal para TR 100 años, no sobre pasa el nivel de encauzamiento existente.

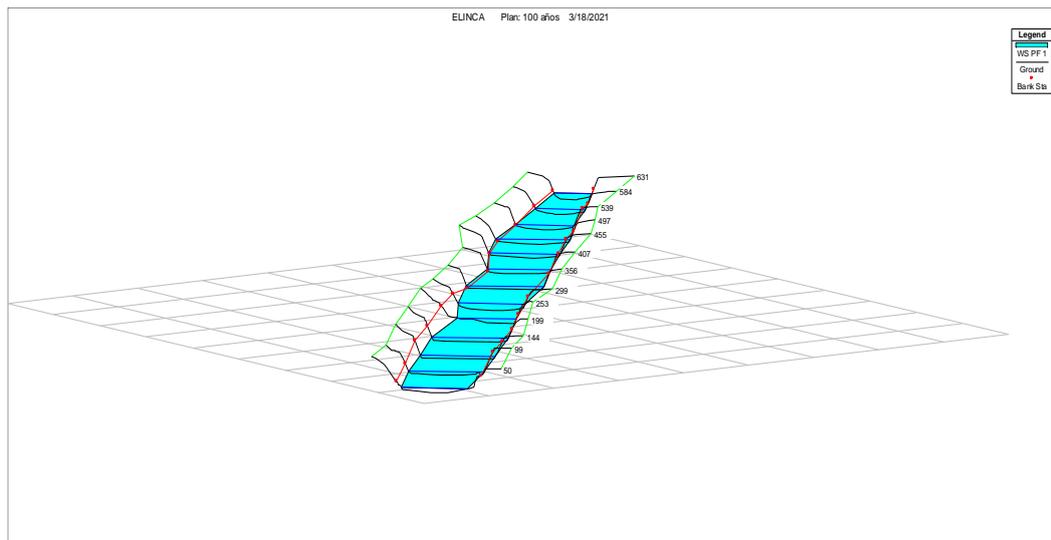
Figura 28. Vista en perspectiva del rio Chorobal, para un TR de 100 años.

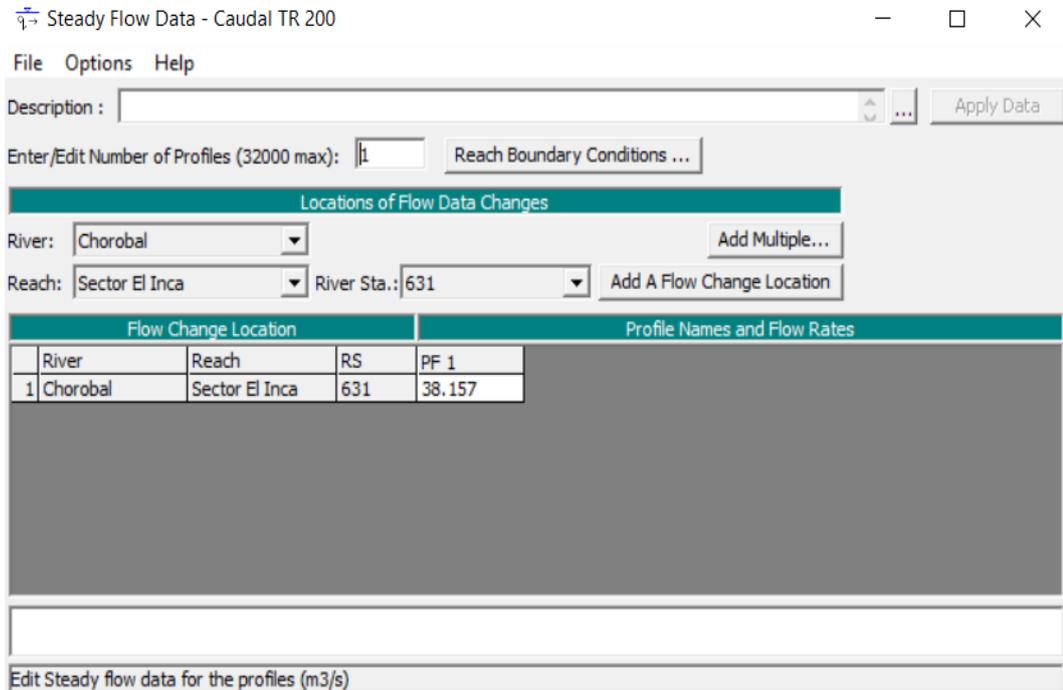
Figura 29. Caudal de río para un tiempo de retorno de 200 años

El caudal considerado para este escenario es de 38.157 m³/s; según se detalla en la Figura siguiente:

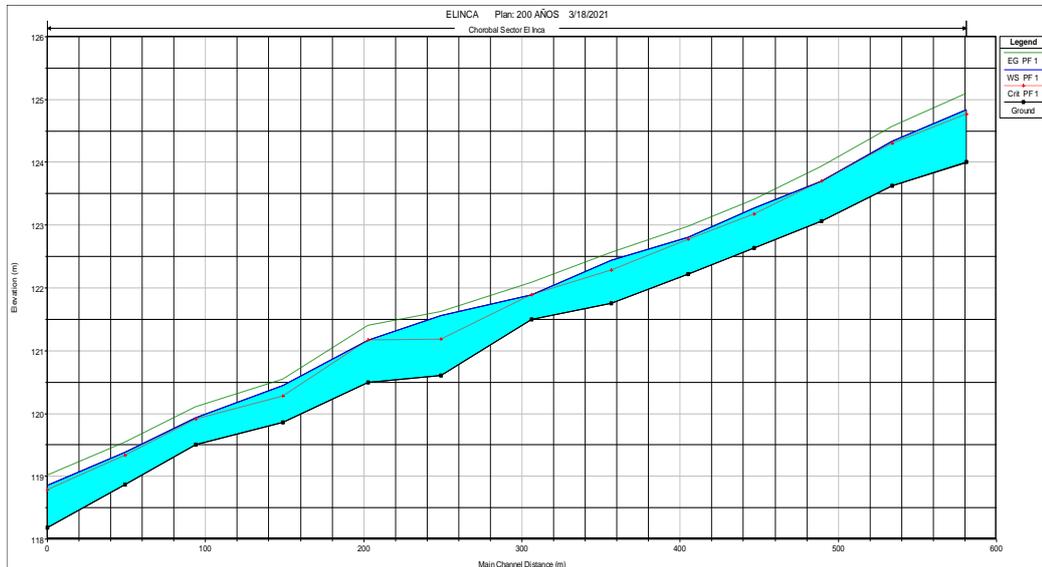
Figura 30. Perfil del flujo para un tiempo de retorno de 200 años

encauzamiento existente, este no generara mayor interferencia al caudal máximo de diseño por lo que aguas arriba y debajo del puente el perfil de flujo creado no sobrepasa las estructuras existentes.

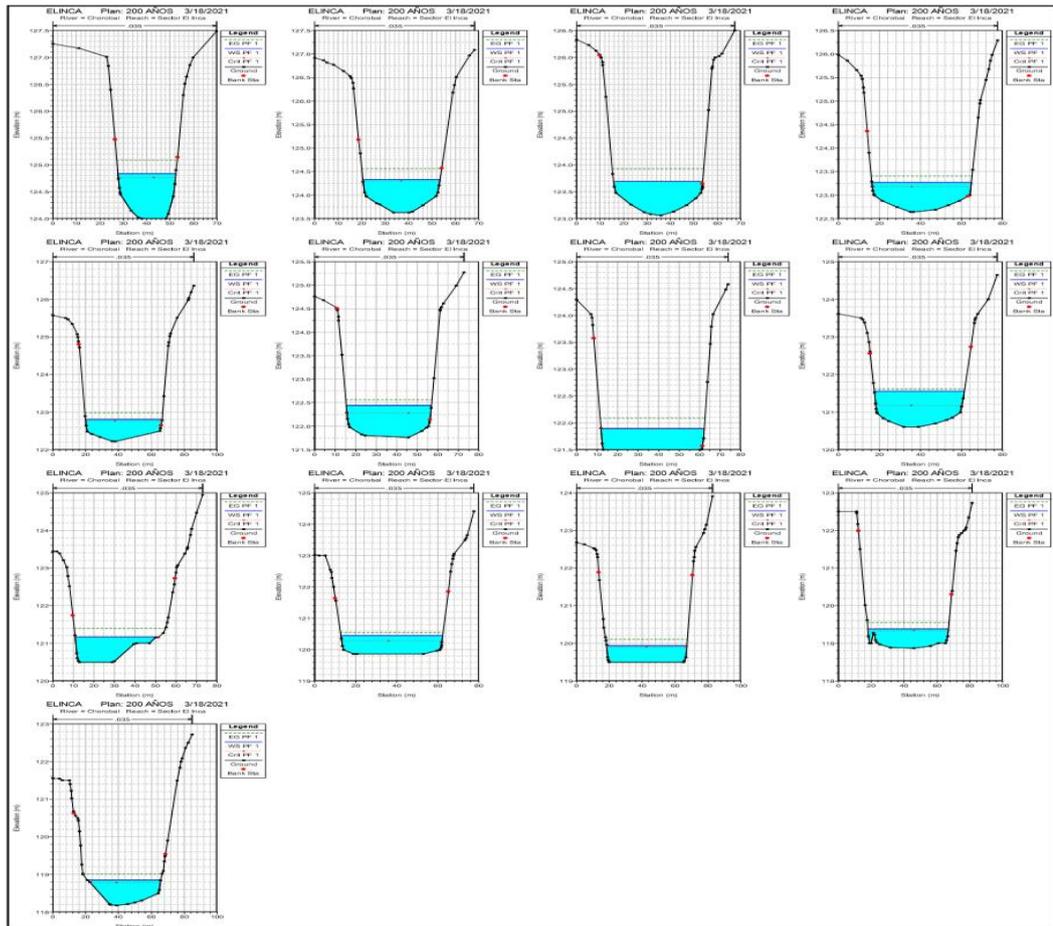
Figura 31. Secciones transversales del rio Chorobal para un TR de 200 años.

A continuación, se presenta secciones representativas del tramo de estudio, en los cuales se observa la altura del flujo para el caudal para TR 200 años, no sobre pasa el nivel de encauzamiento existente.

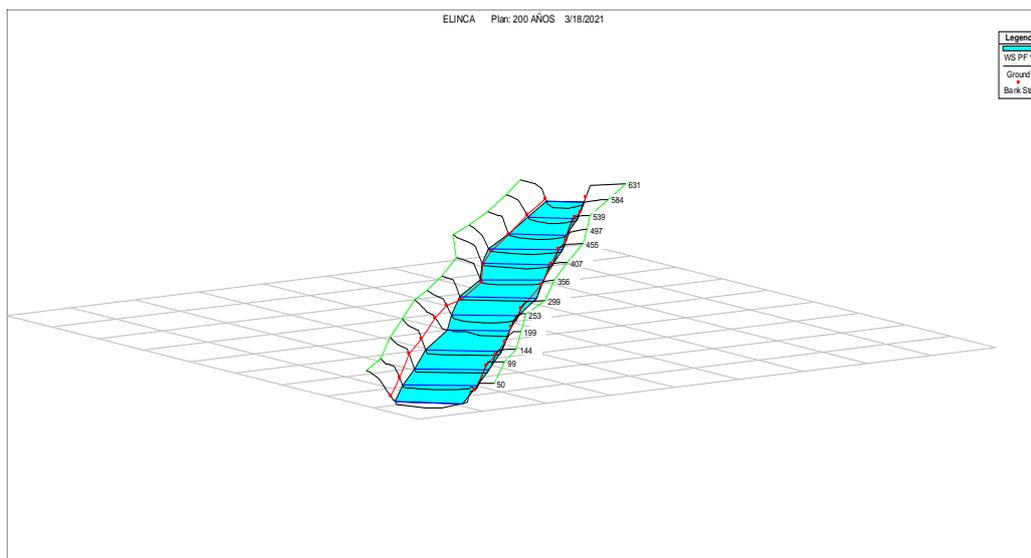
Figura 32. Vista en perspectiva del rio Chorobal, para un TR de 200 años.

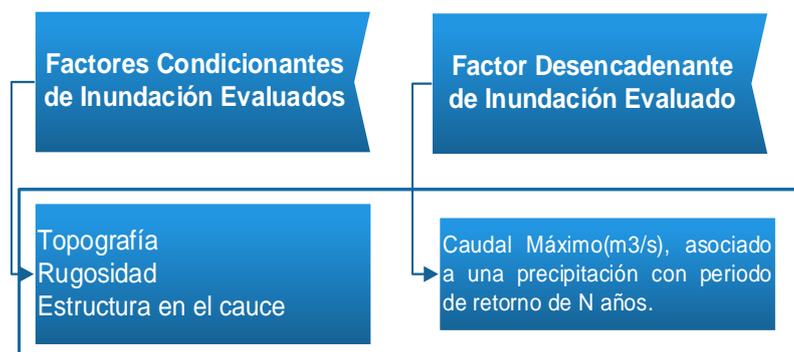
Figura 33. Factores de susceptibilidad de la inundación.

Se identificó los factores que condicionan y desencadenan la susceptibilidad por inundaciones, los cuales sirven de input para el modelamiento hidráulico, el cual permitirá obtener y mapear la inundación con sus respectivos tirantes y velocidades, para distintos tiempos de retorno, los cuales permitirán zonificar los peligros.

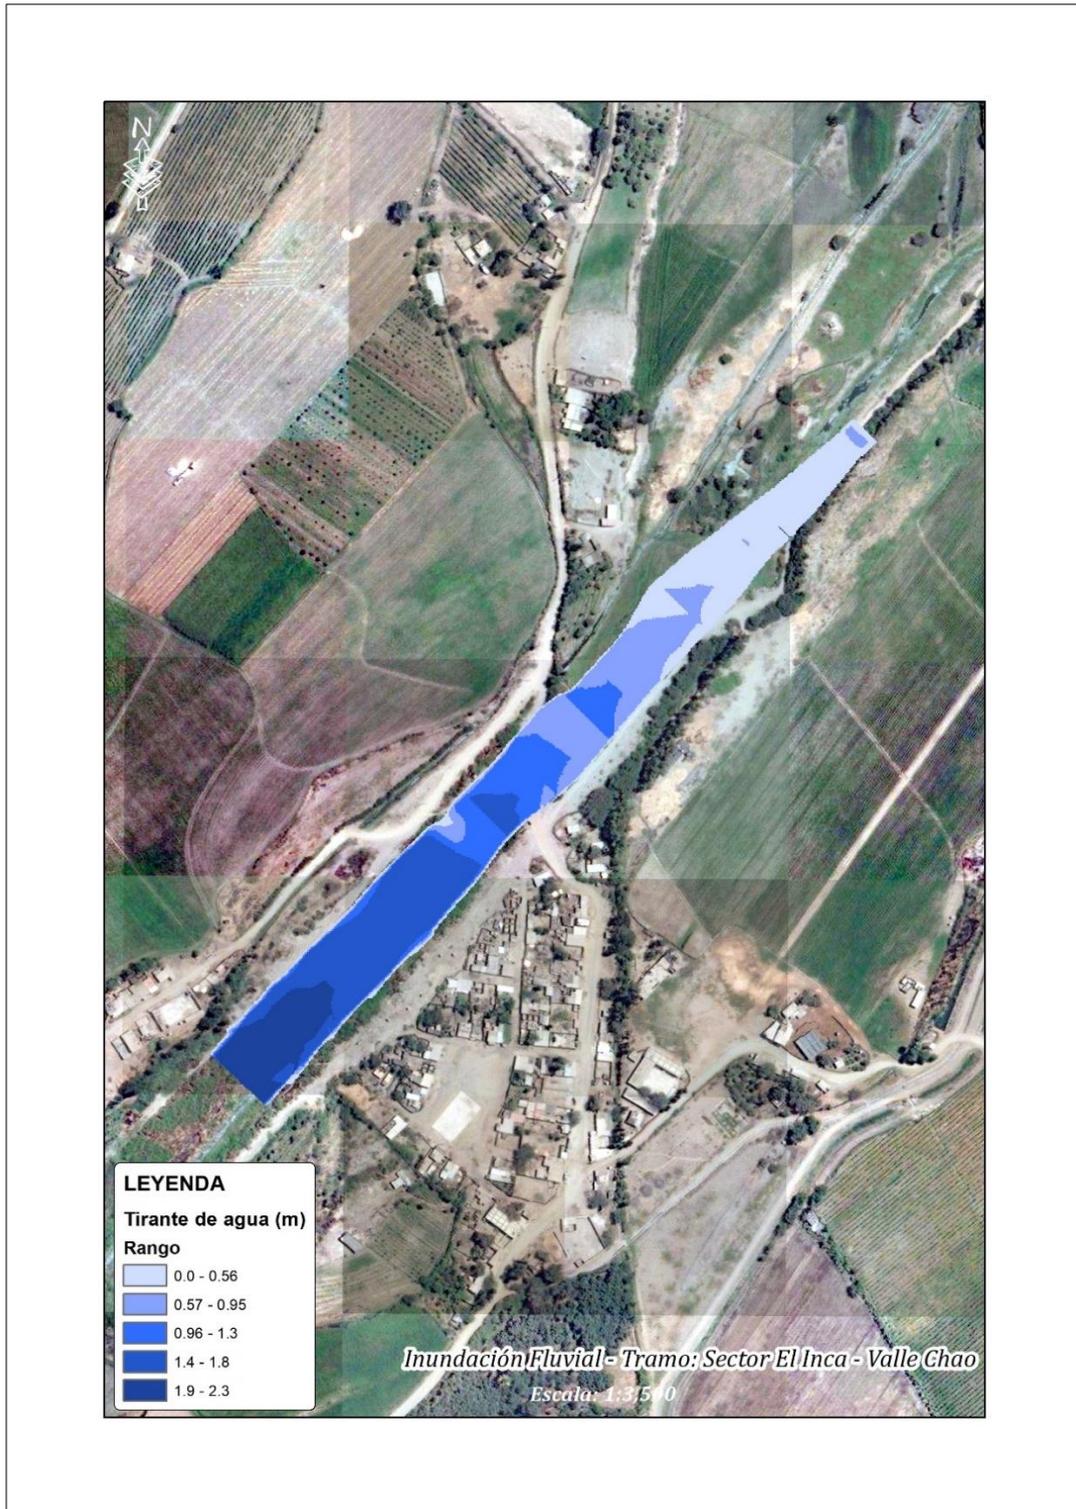
Figura 34. Mapa de tirante de agua en el tramo de estudio, según análisis en GIS.

En la presente figura se muestran los resultados por el análisis de tirante de agua, (en metros), se visualiza en que zonas del río chorobal existe un mayor tirante de agua, según los intervalos señalados en la leyenda del mapa.
