UNIVERSIDAD CÉSAR VALLEJO

**“Evaluación de Riesgos Ante Amenazas de Inundación por
Desborde del Rio Chorobal, Sector El Inca, Chao, Virú, La
Libertad – 2020”**

TESIS PARA OBTENER EL TÍTULO PROFESIONAL DE:

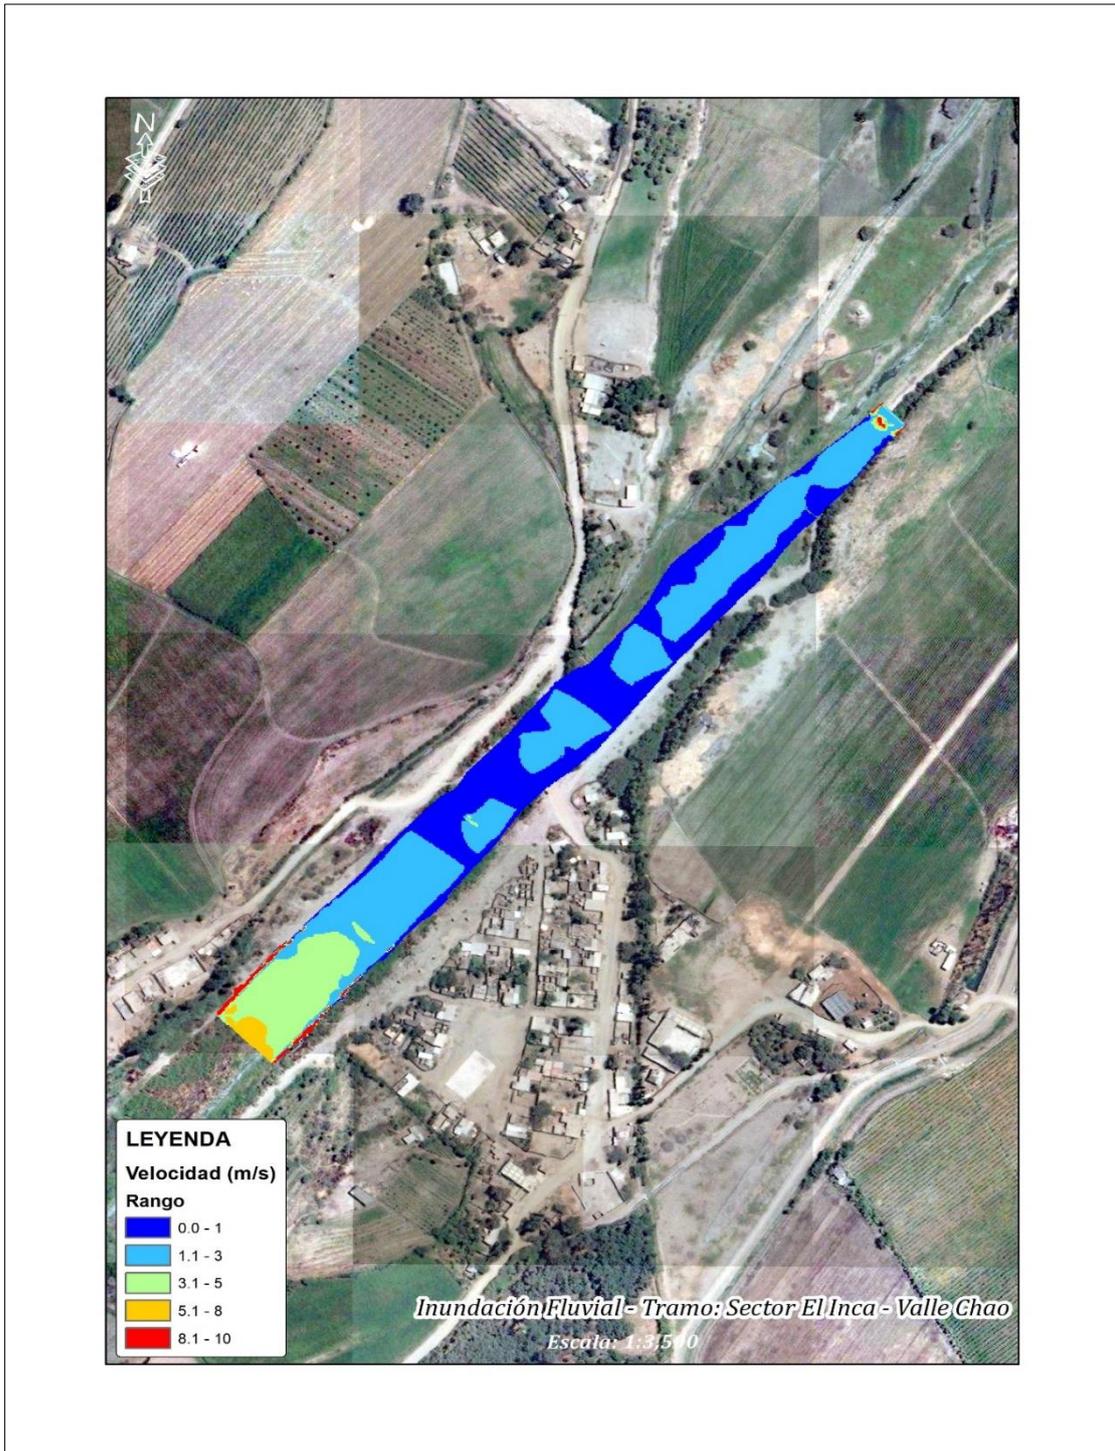
Figura 35. Mapa de velocidad de flujo en (m/s) del tramo del río Chorobal

En la figura se muestra la velocidad de flujo obtenido en el software ArcGis, del tramo en estudio, en donde predomina una velocidad que oscila entre 1.1 – 3, según la leyenda del mapa, además en los extremos del cauce se determinaron corrientes bajas con velocidades que van de 0 a 1.

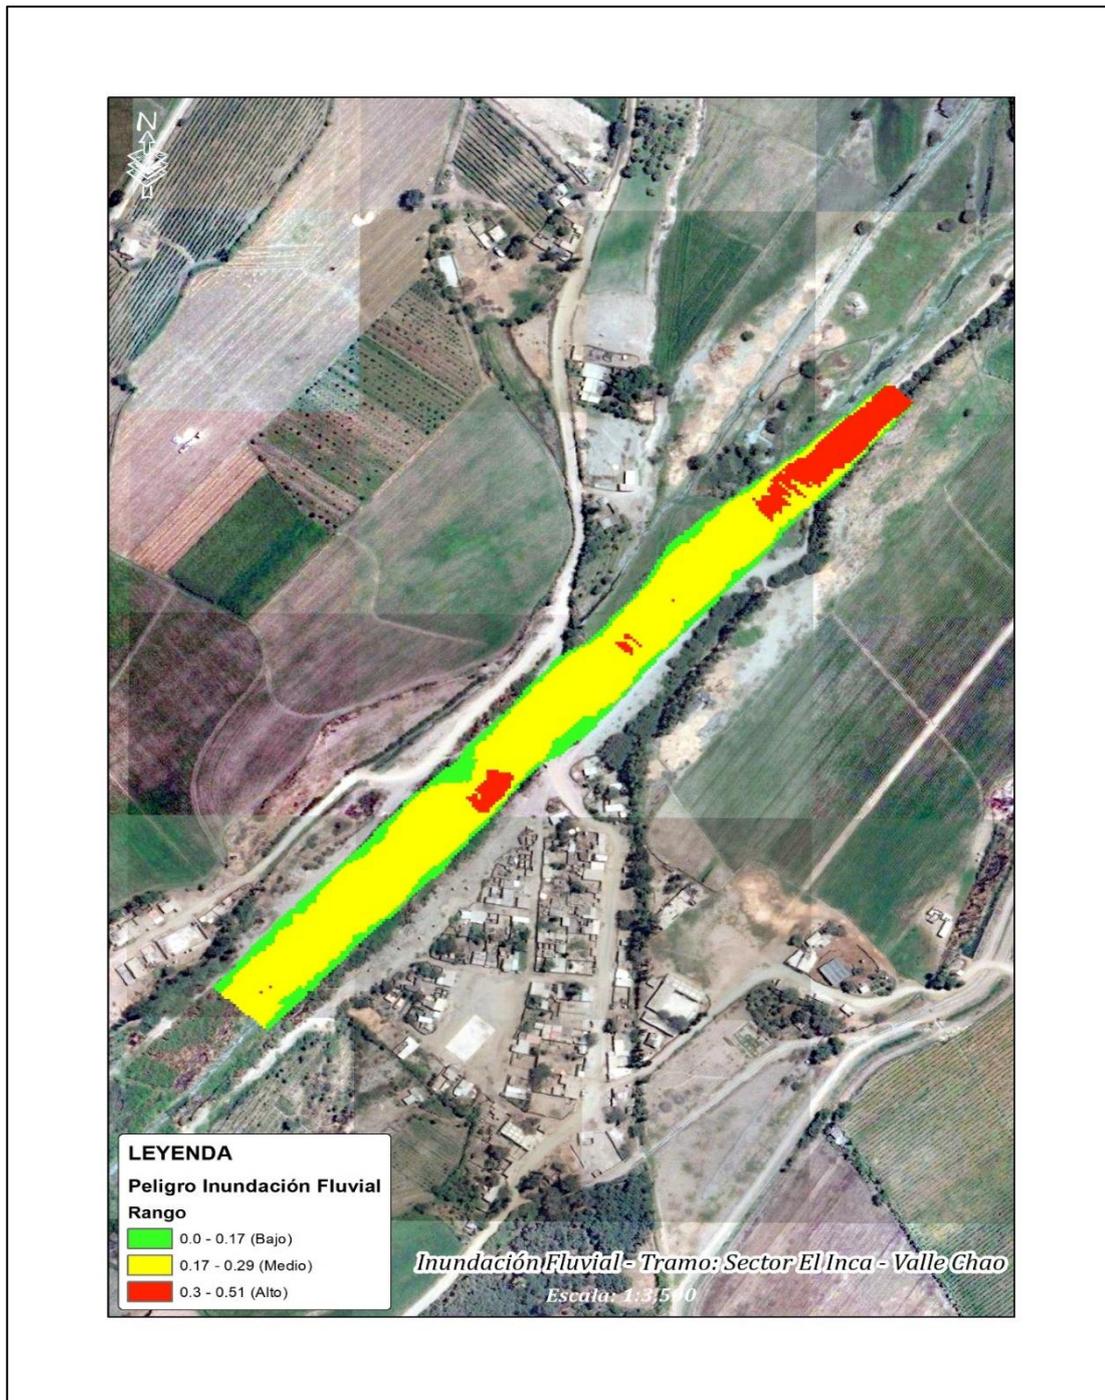
Figura 36. Mapa de peligro de inundación fluvial por desborde del río Chorobal

En la figura se muestra al mapa de peligro por inundación, en donde se aprecia que el peligro por desborde de río es medio, debido a los factores antes estudiados, en tal sentido no llega a desbordarse con las condiciones actuales que se ejecutó el estudio, sin embargo el riesgo de desborde no es nulo, en consecuencia se tendrá que trabajar en mejorar ciertos puntos críticos previamente identificados físicamente.

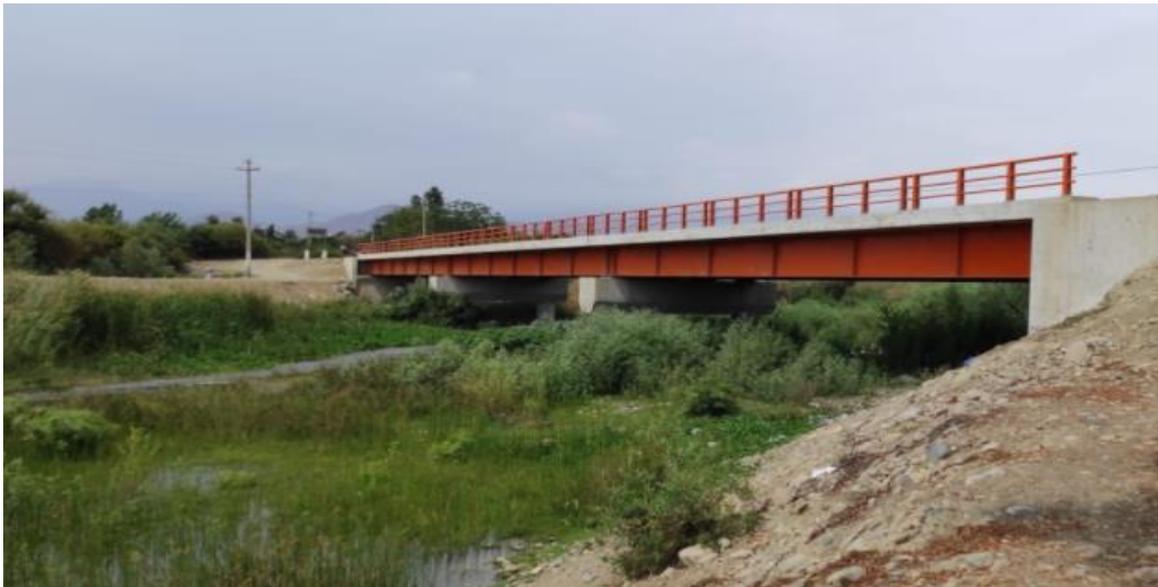
Luego del análisis hidráulico del tramo en estudio no se encontró punto crítico latente de desborde, sin embargo en las visitas a campo se pudo observar in situ el recorrido del rio obteniéndose a la vista puntos críticos que podían generar un desborde por razones que obstaculizan el cauce del Rio en estudio. En los primeros 100 metros aguas abajo del Puente El Inca, se aprecia crecida de maleza en el cauce del rio, la misma que genera una mala circulación del caudal y hace que se formen pequeños riachuelos, lo cual puede generar que la corriente de agua no encuentre su camino guía y pueda escurrirse en las fajas marginales lavando por erosión el dique de protección de material de préstamo compactado.

Figura 37. Evaluación de trayectorias críticas del Rio Chorobal, primeros 100 metros aguas abajo del puente El Inca.

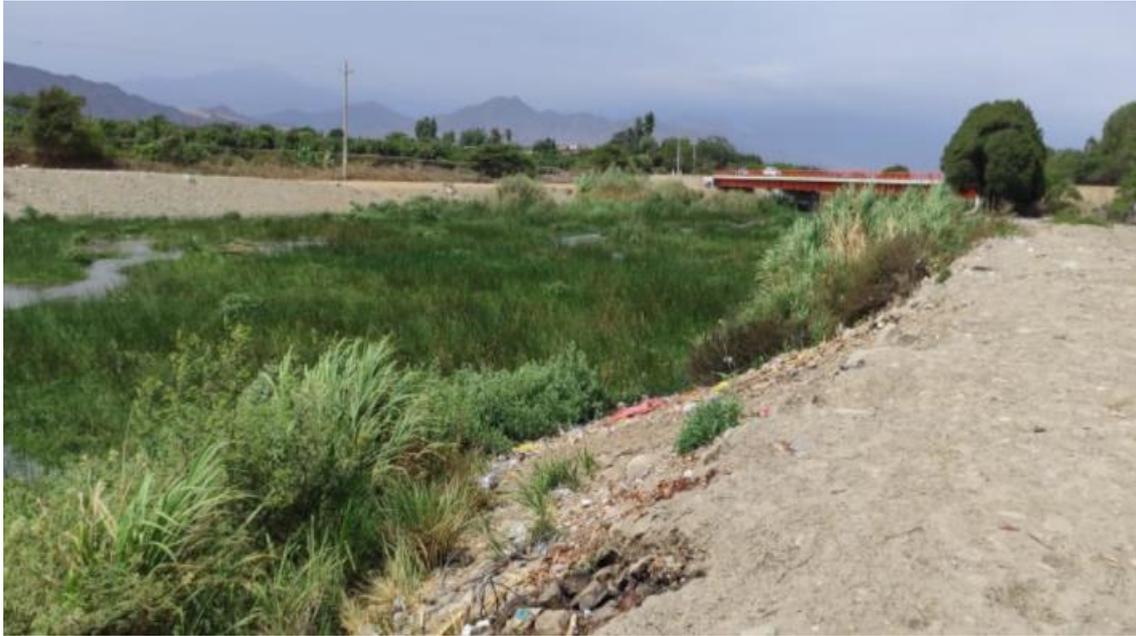
En los últimos 100 metros aguas abajo del Puente El Inca, se repite la problemática de crecida de maleza en el cauce del rio, la misma que genera una mala circulación del caudal lo cual puede generar que la corriente de agua no encuentre su camino guía y pueda escurrirse en las fajas marginales lavando por erosión el dique de protección de material de préstamo compactado.

Figura 38. Evaluación de trayectorias críticas del Rio Chorobal, últimos 100 metros aguas abajo del puente El Inca

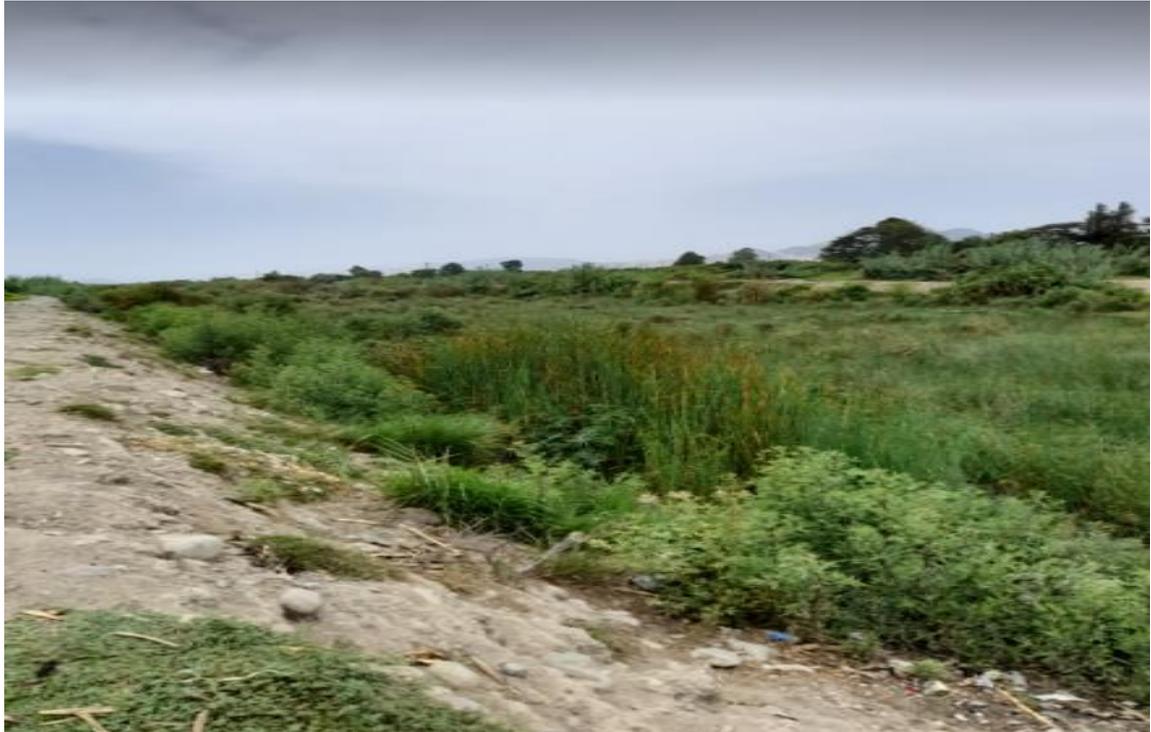
El mismo estado situacional se repite aguas arriba del puente El Inca hasta los 300 metros de análisis de la trayectoria del rio Chorobal, en donde se aprecia crecida de maleza en el cauce generando una mala circulación del caudal lo cual puede generar que la corriente de agua no encuentre su camino guía y pueda escurrirse en las fajas marginales lavando por erosión el dique de protección de material de préstamo compactado.

Figura 39. Evaluación de trayectorias críticas del Rio Chorobal, 300 metros aguas arriba del puente El Inca

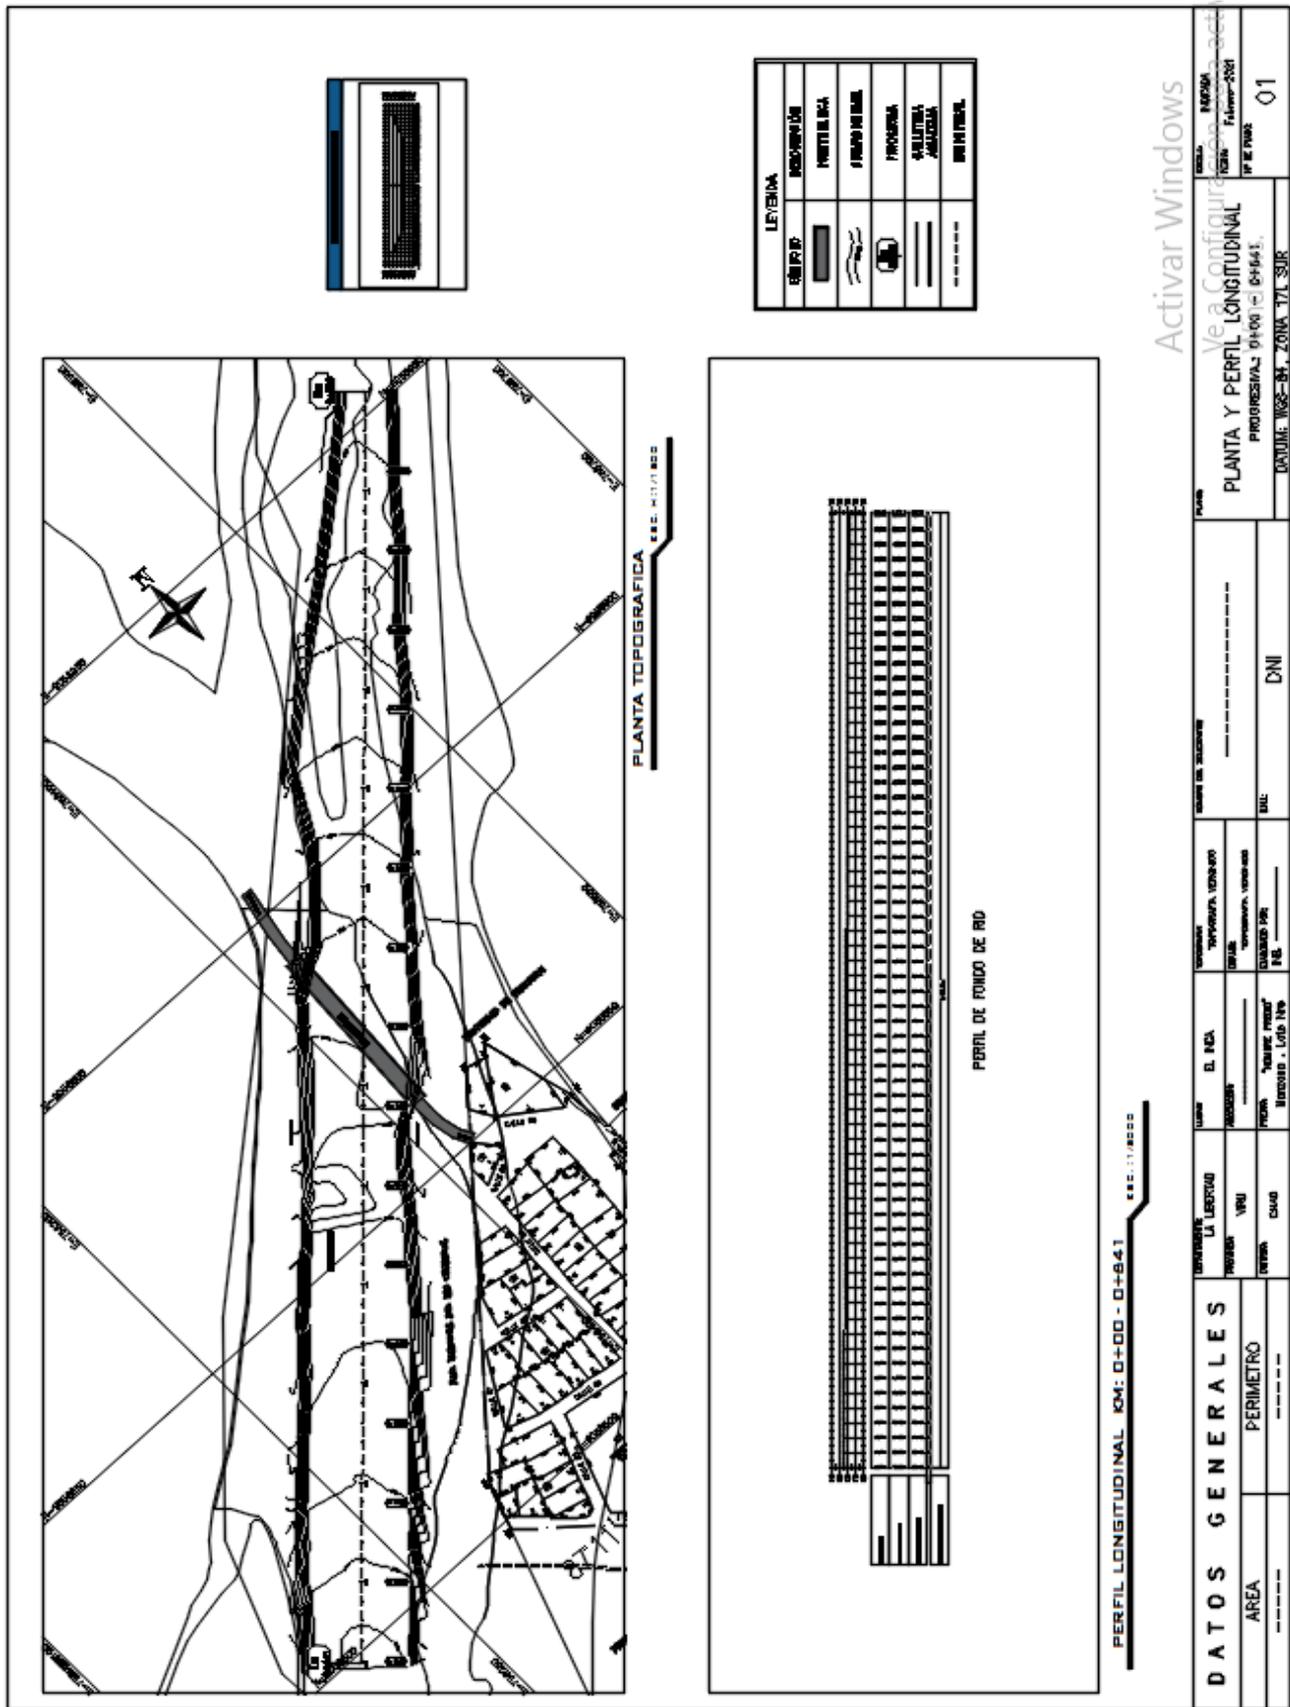
Figura 43. Plano topográfico, curvas de nivel y perfil del río Chorobal, sector El Inca, distrito de Chao, Virú, La Libertad.

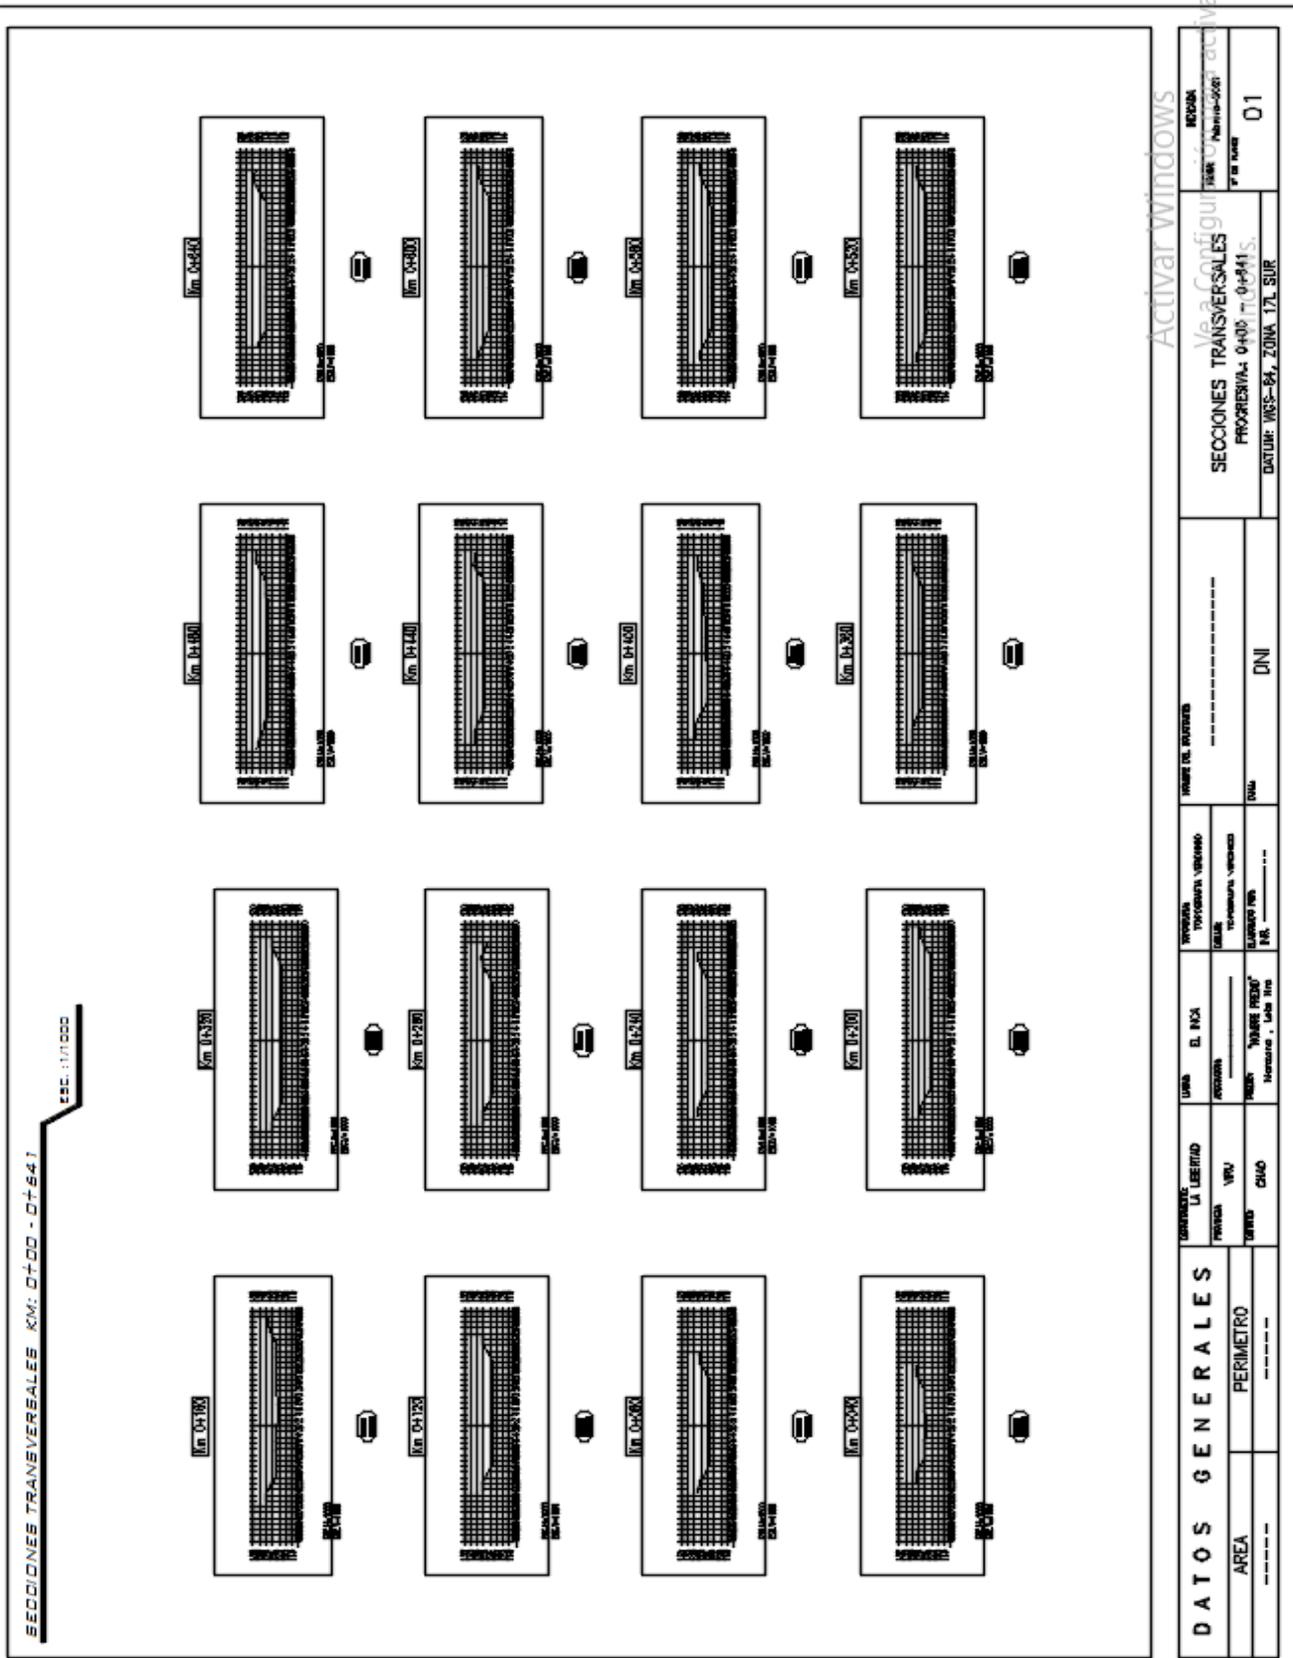
Figura 44. Plano de secciones transversales, ejecutadas cada 50 metros, en el cauce del río Chorobal, sector El Inca, distrito de Chao, Virú, La Libertad.

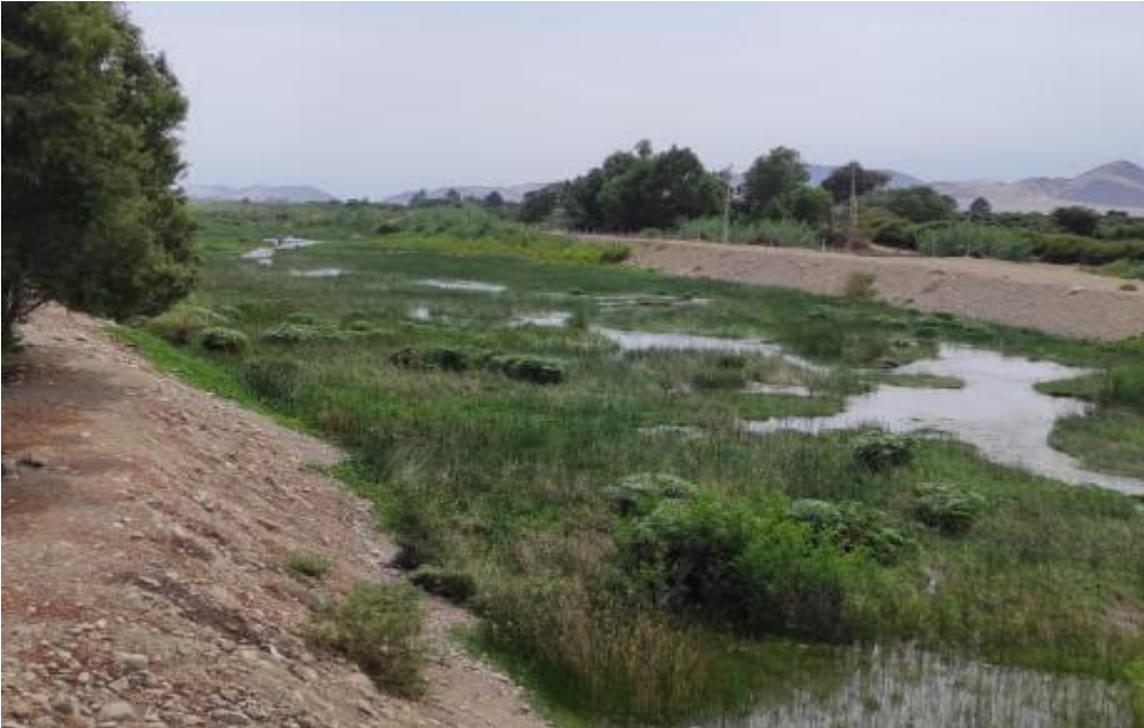
Figura 45. Ribera del Río Chorobal, en el tramo límite con el sector El Inca, cauce con presencia de vegetación

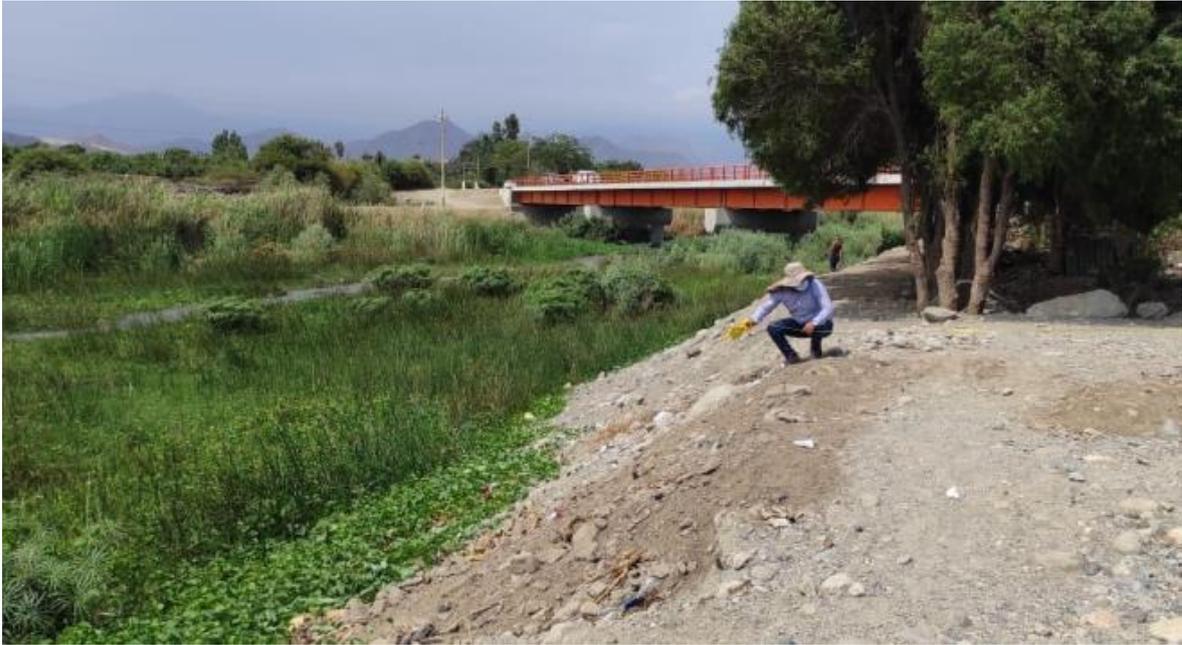
Figura 47. Ribera del río Chorobal, sector El Inca, margen derecho conformado por dique de material de préstamo compactado, se verifica cauce de río con vegetación, en la progresiva 0+450km

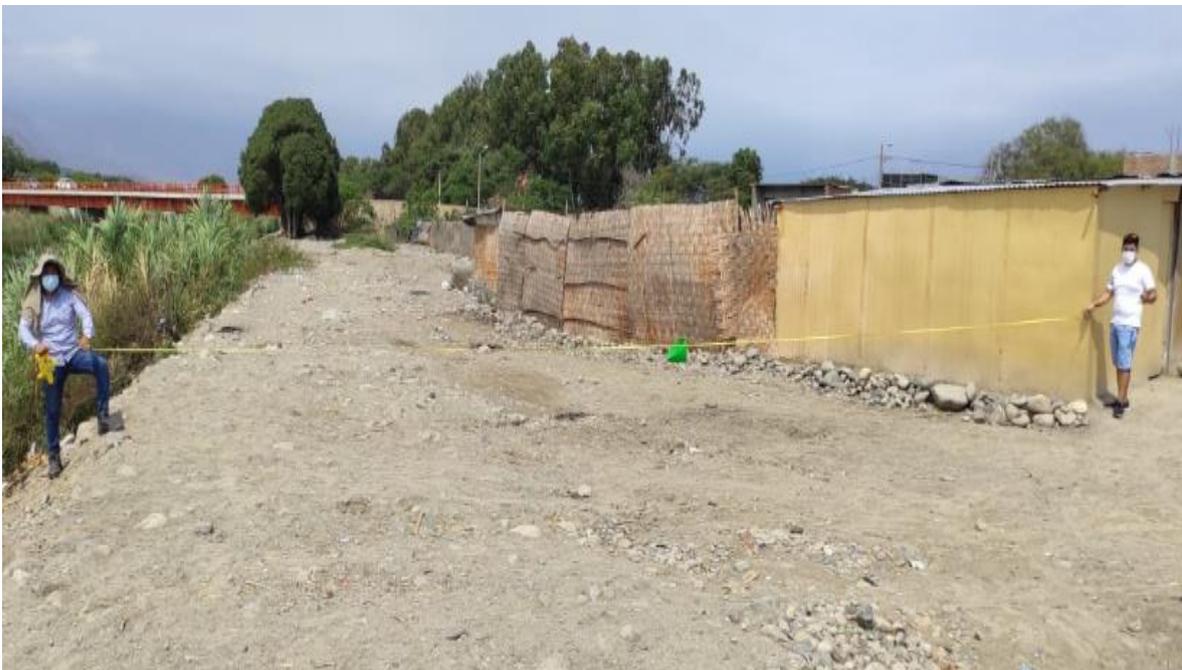
Figura 48. Verificación del ancho de faja marginal, se aprecia módulos de vivienda precaria instalados en la faja marginal del río Chorobal.

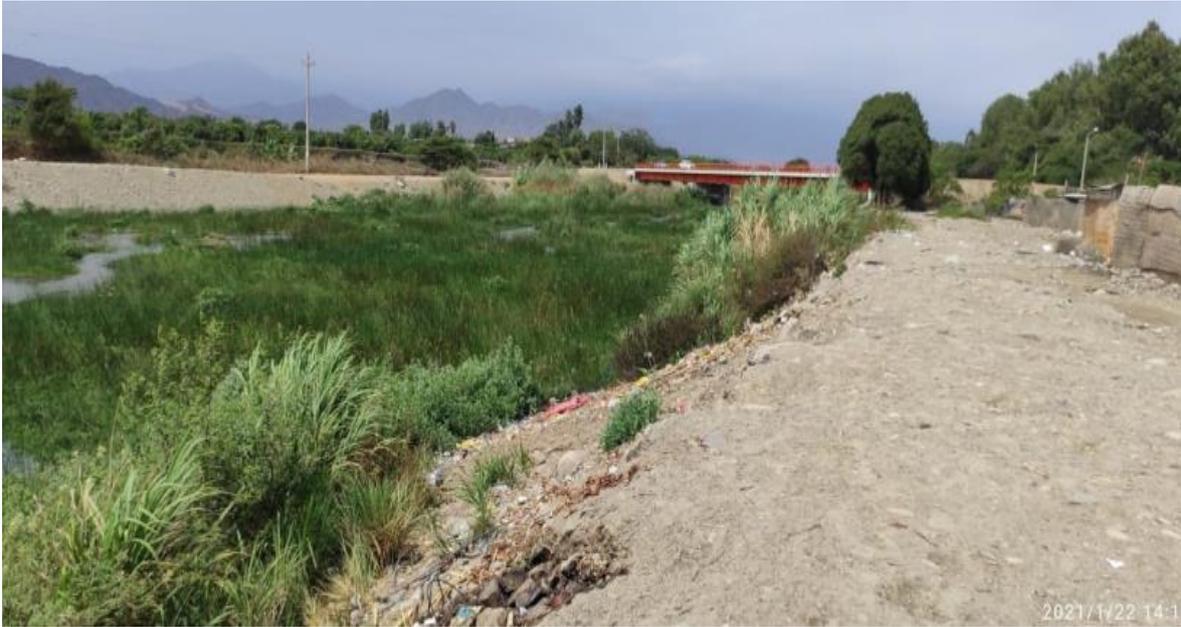
Figura 49. Ribera del río Chorobal, progresiva 0+641km, se verifico que como en todo el trayecto de estudio se observa crecida de vegetación en el cauce del río Chorobal, urgen trabajos de limpieza y descolmatacion.
