FACULTAD DE INGENIERÍA Y ARQUITECTURA
ESCUELA PROFESIONAL DE INGENIERÍA CIVIL

“Reforzamiento estructural de viviendas autoconstruidas con sistema estructural de albañilería confinada mediante el análisis de la vulnerabilidad sísmica, Chorrillos, Lima – 2020”

TESIS PARA OBTENER EL TÍTULO PROFESIONAL DE
INGENIERO CIVIL

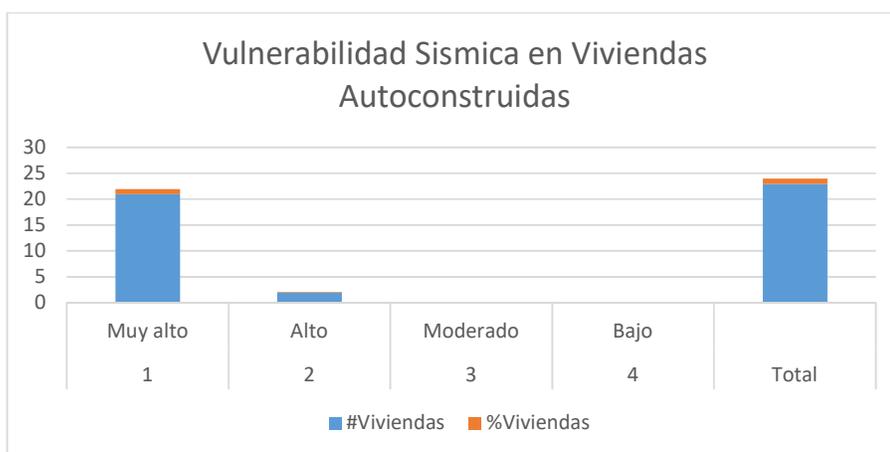
Figura 2 – VULNERABILIDAD SISMICA EN VIVIENDAS AUTOCONSTRUIDAS

De la gráfica mostrada se observa que un 9% de las viviendas encuestadas poseen vulnerabilidad sísmica alta y un 91% poseen vulnerabilidad sísmica muy alta. Mientras que en las categorías Moderado y Bajo no se presentan viviendas.

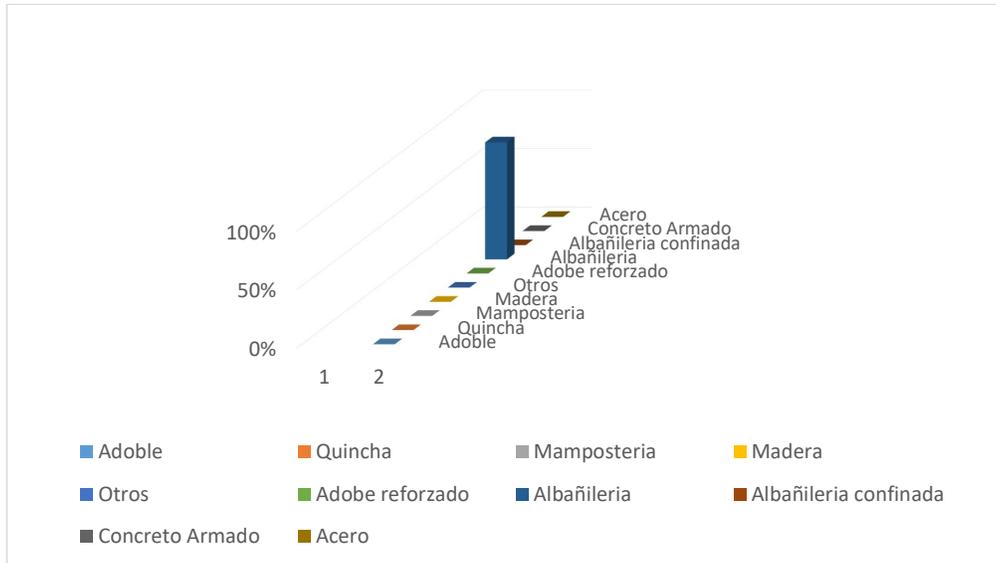
Figura 3 – MATERIAL PREDOMINANTE EN LA EDIFICACION

De la figura se puede notar que el material predominante de las viviendas son Albañilería Confinada con un 100%.

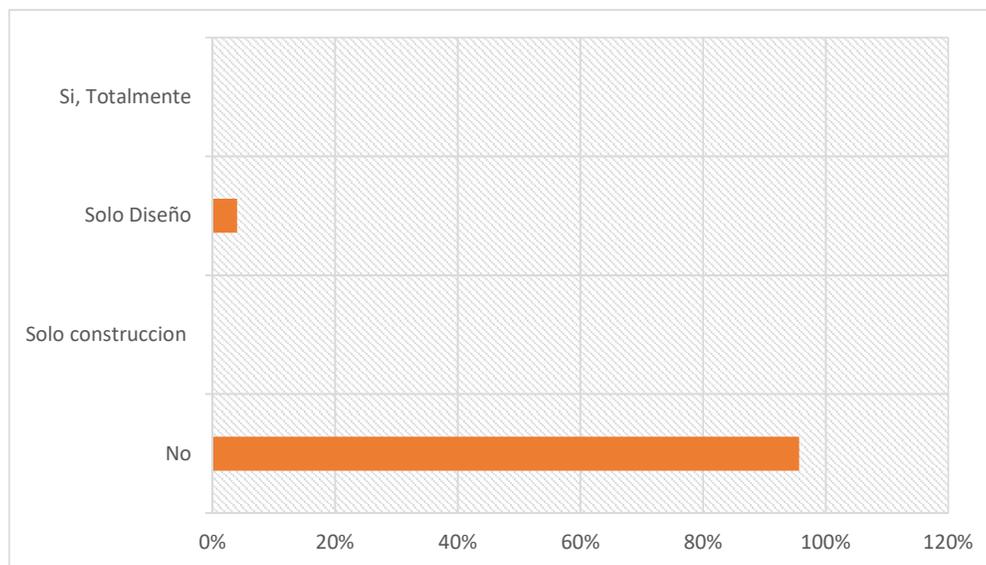
Figura 4 – LA EDIFICACION CONTO CON LA PARTICIPACION DE INGENIERO CIVIL EN EL DISEÑO Y/O CONSTRUCCION

Sobre el grafico mostrado se puede observar que un 96% no obtuvo la presencia de un ingeniero civil y un 4% solo en el diseño de las viviendas.

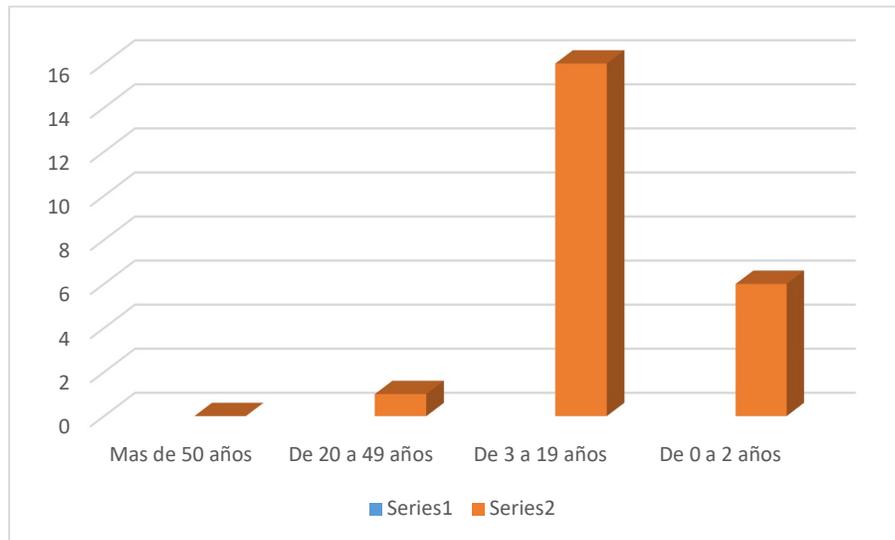
Figura 5 – ANTIGÜEDAD DE LA EDIFICACION

Se puede observar que un 4.34% posee una antigüedad de 0 a 2 años, un 69.56% tiene una antigüedad de 3 a 19 años y un 26.08% presenta una antigüedad de 20 a 40 años.

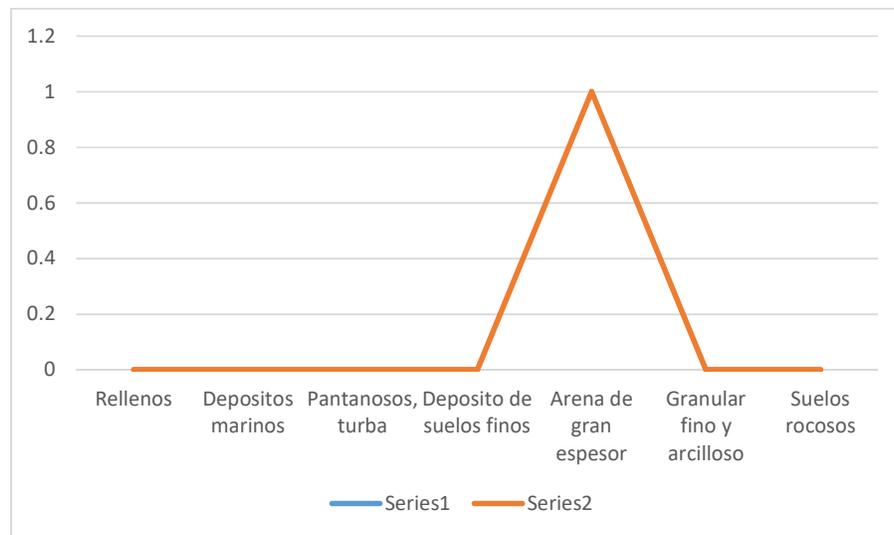
Figura 6 – TIPO DE SUELO

De la gráfica superior nos informa que el 100% de las viviendas poseen un suelo arena de gran espesor.

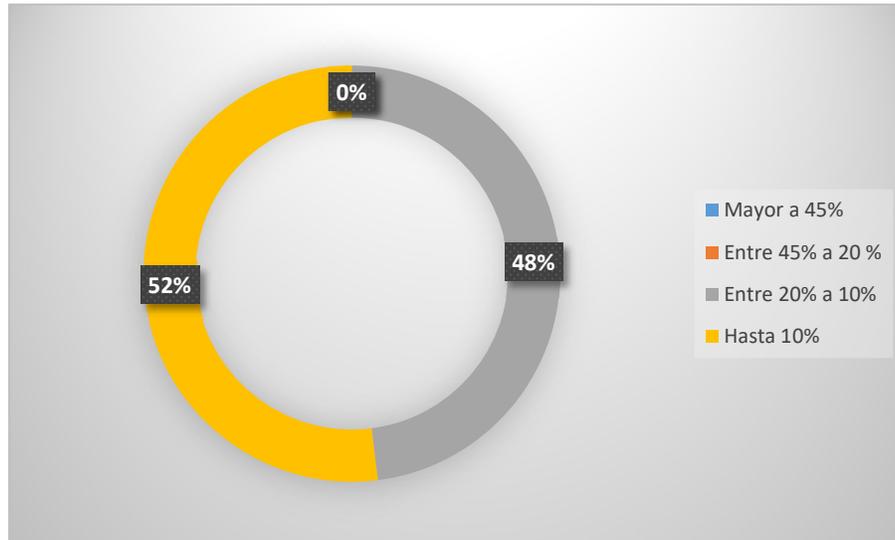
Figura 7 – TOPOGRAFIA DEL TERRENO DE LA VIVIENDA

Del grafico se puede notar que un 52% presenta una topografía plana o ligera y un 48% presenta una topografía moderada.

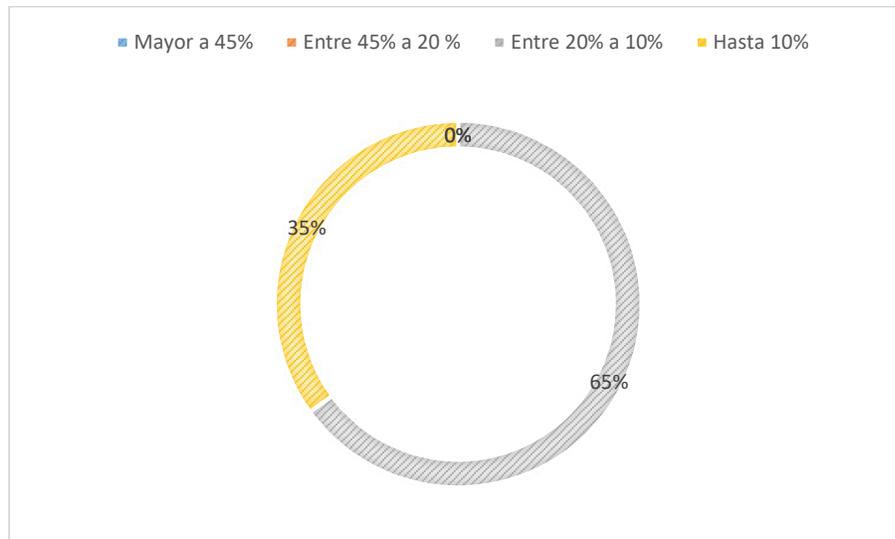
Figura 8 – TOPOGRAFIA DEL TERRENO COLINDANTE A LA VIVIENDA Y/O EN AREA DE INFLUENCIA

Del grafico mostrado se puede apreciar que un 35% presenta una topografía plana o ligera y un 65% presenta una topografía moderada.

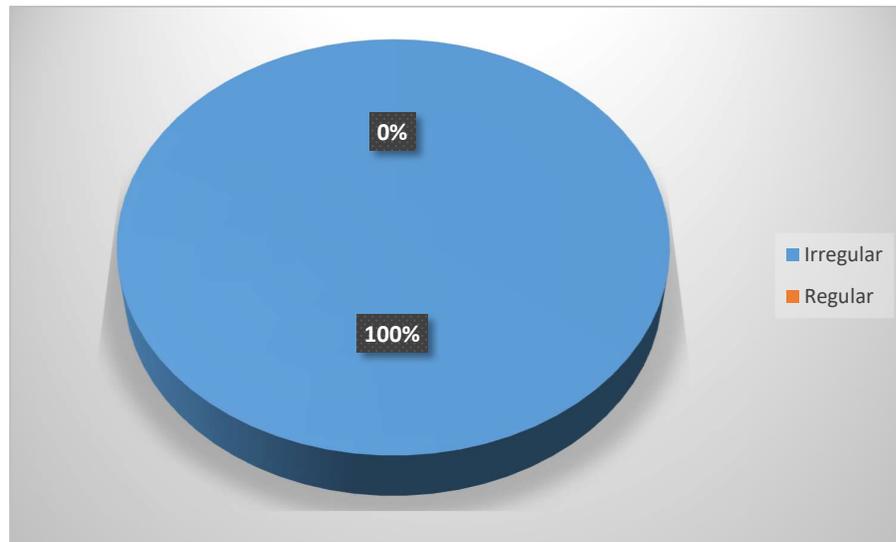
Figura 9 – CONFIGURACION GEOMETRICA EN PLANTA

De la gráfica mostrada observar que el 100% de las viviendas presentan una configuración irregular en planta.

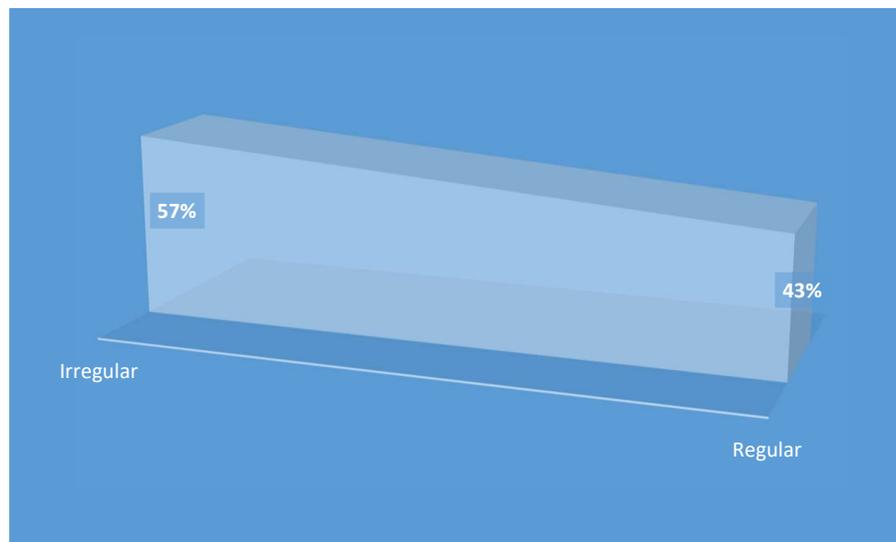
Figura 10 – CONFIGURACION GEOMETRICA EN ELEVACION

De la gráfica mostrada se puede ver que un 57% presenta una geometría en elevación irregular y un 43% presenta una geometría en elevación regular.

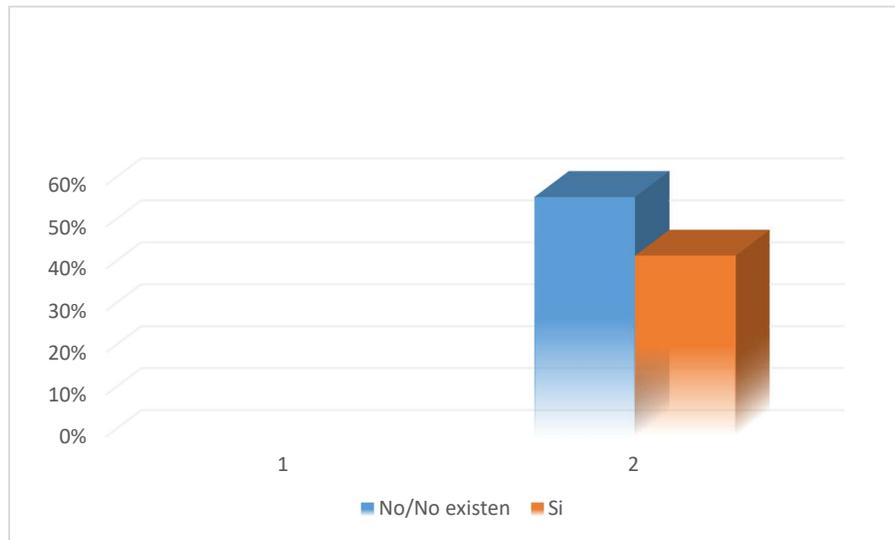
Figura 11 – JUNTAS DE DILATACION SISMICA SON ACORDES A LA ESTRUCTURA

En concordancia con el grafico se observa que un 43% de las viviendas poseen juntas de dilatación sísmica y un 57% de las viviendas no las poseen.

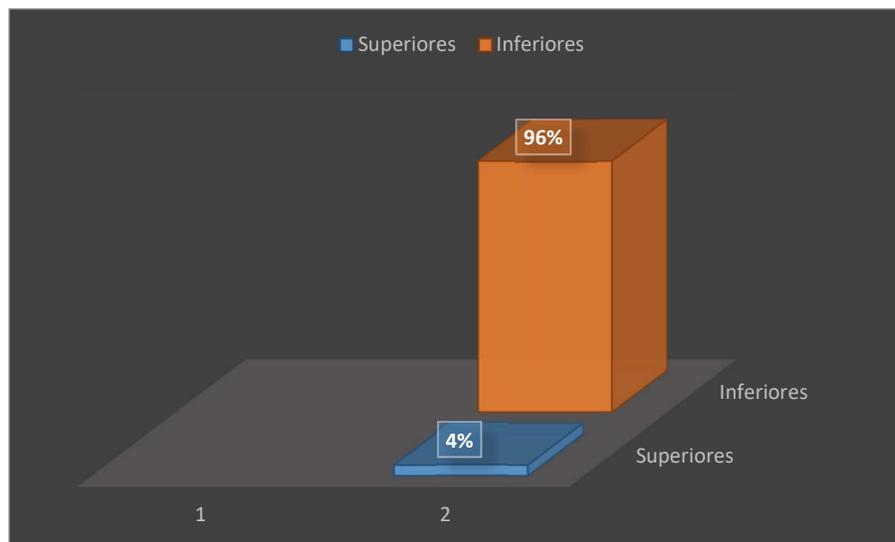
Figura 12 – EXISTE CONCENTRACION DE MASAS EN NIVELES

De acuerdo al grafico un 96% de las viviendas poseen concentración de masas en niveles inferiores y un 4% poseen en niveles superiores.

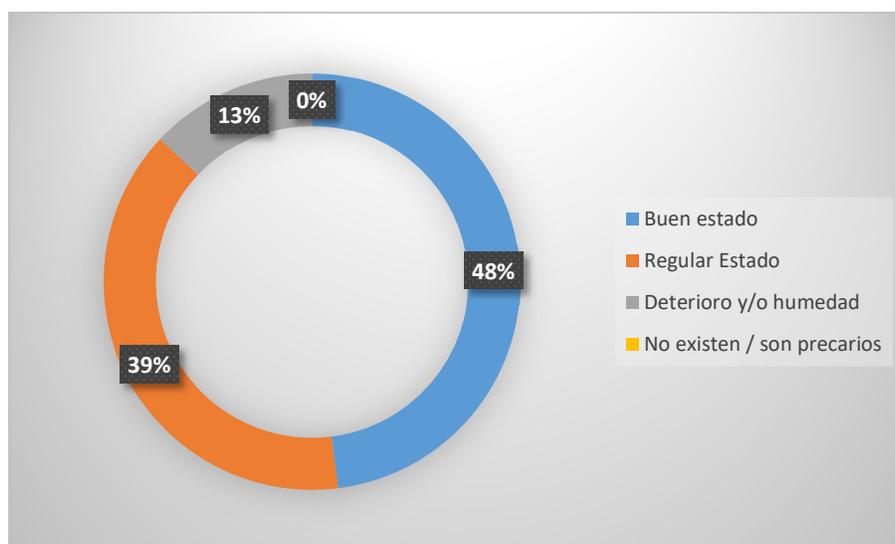
Figura 13 – EN LOS PRINCIPALES ELEMENTOS ESTRUCTURALES SE OBSERVA

Del gráfico se nota que un 13% presentan los elementos estructurales con deterioro y/o humedad, un 39% presenta regular estado y un 48% tiene buen estado.

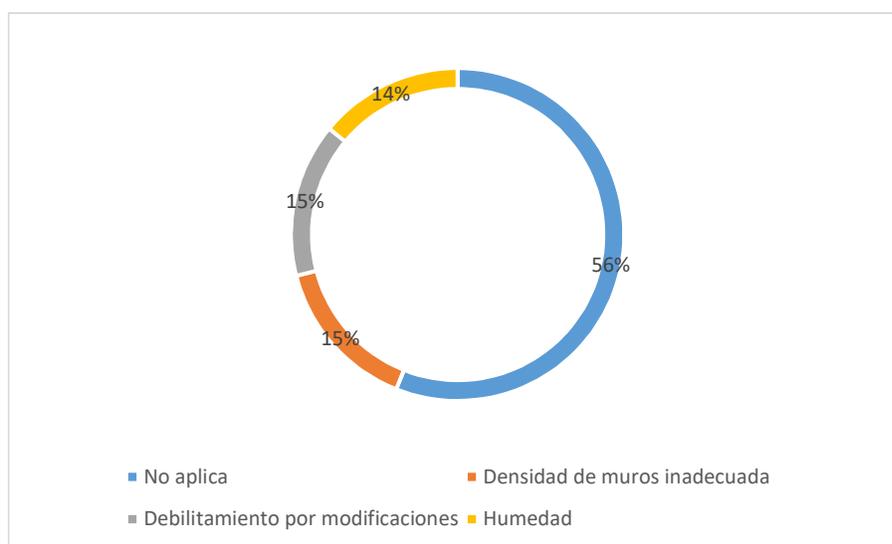
Figura 14 – OTROS FACTORES QUE INCIDEN EN LA VULNERABILIDAD POR...

En concordancia con la gráfica nos indica que 14% presentan humedad, un 15% densidad de muros inadecuada, un 15% debilitamiento por modificaciones y un 56% no aplica.

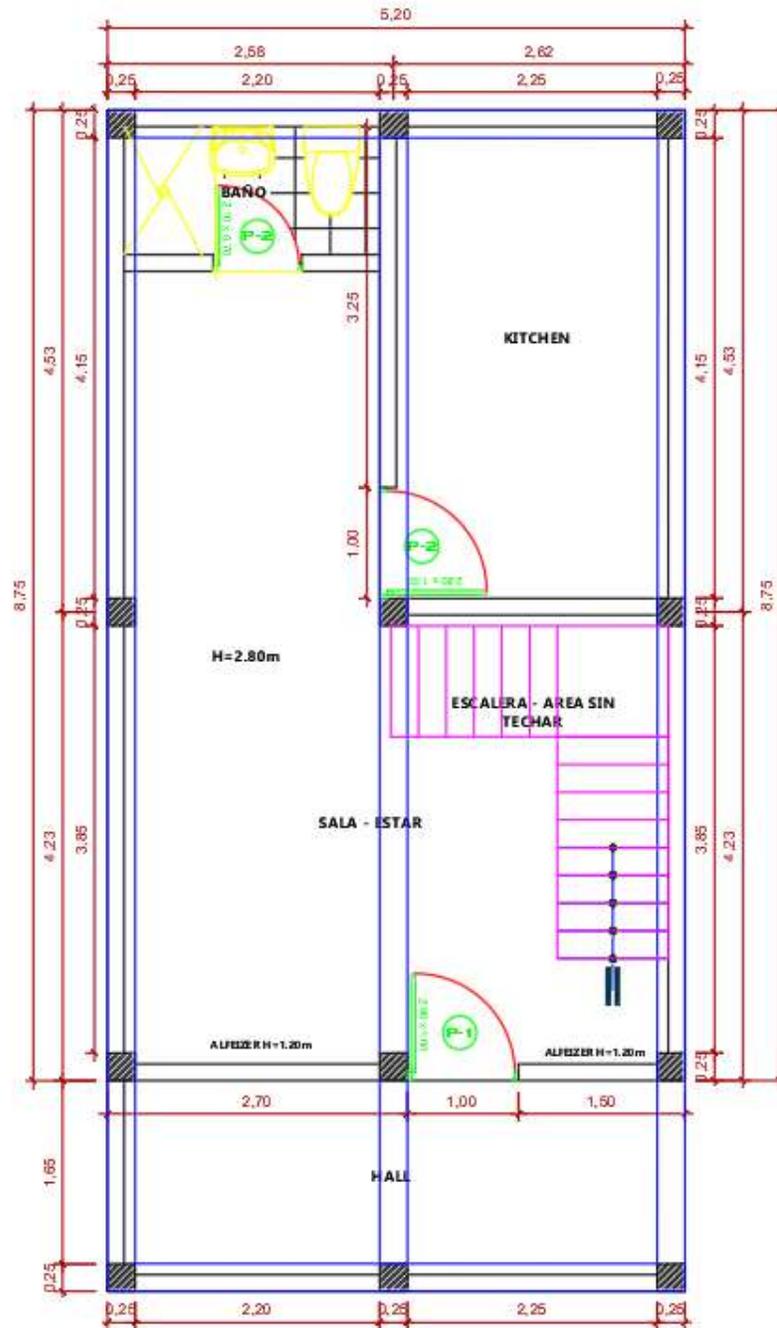
Figura 15 – CONFIGURACION ESTRUCTURAL DE LA VIVIENDA – VISTA EN PLANTA

La vivienda numero 1 tiene un área de 55.38 m², con un nivel adicional, la forma que presenta dicha estructura es irregular en elevación y planta, la estructura esta predominantemente construida por muros de albañilería confinada ya que estos tienen la función de dar rigidez a la estructura, los elementos de concreto armado y confinamiento poseen una resistencia a la compresión de 210 kg/cm² con un peso de 2400 kg/m³, módulo de elasticidad 2173.71 kg/cm² y un tipo de suelo blando S3.

VIVIENDA UNIFAMILIAR 1ER NIVEL

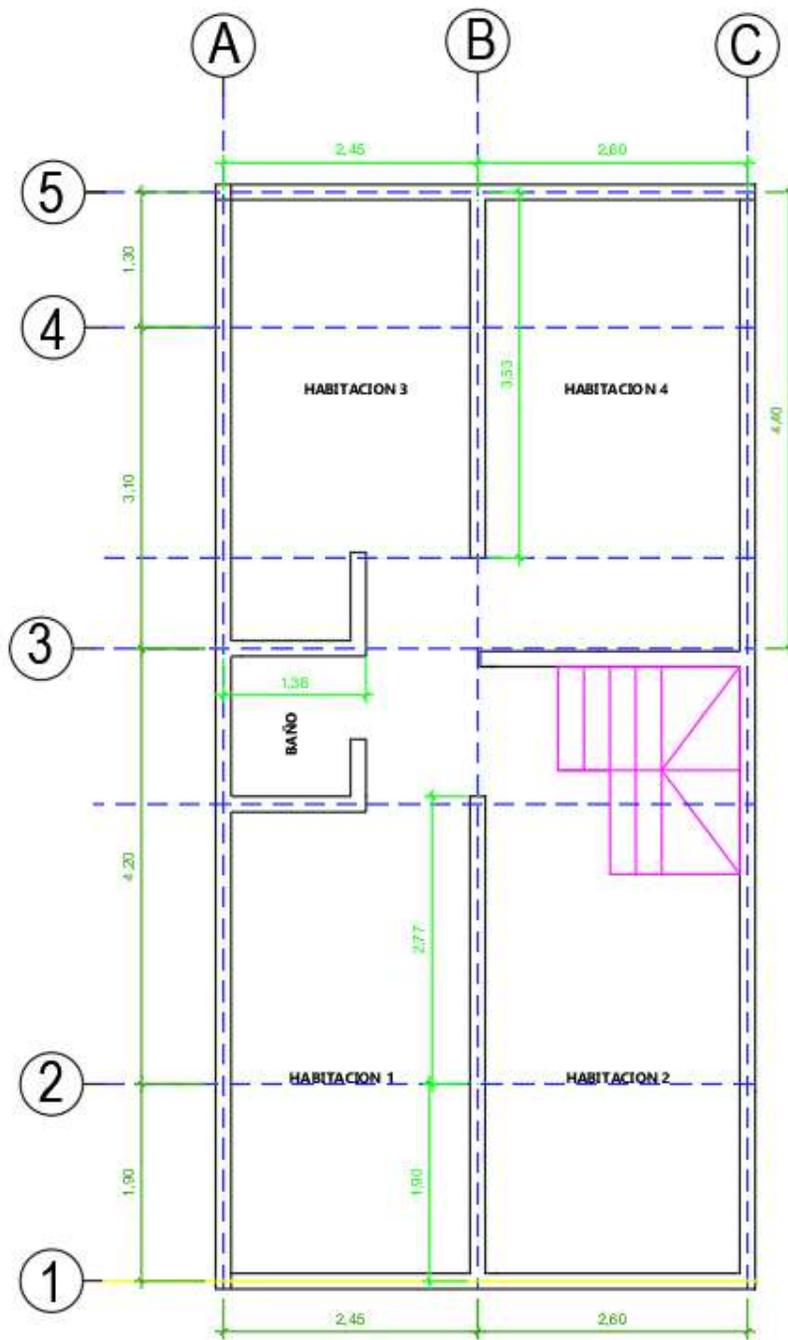
Figura 16 – CONFIGURACION ESTRUCTURAL DE LA VIVIENDA – VISTA EN PLANTA

VIVIENDA UNIFAMILIAR 2DO NIVEL

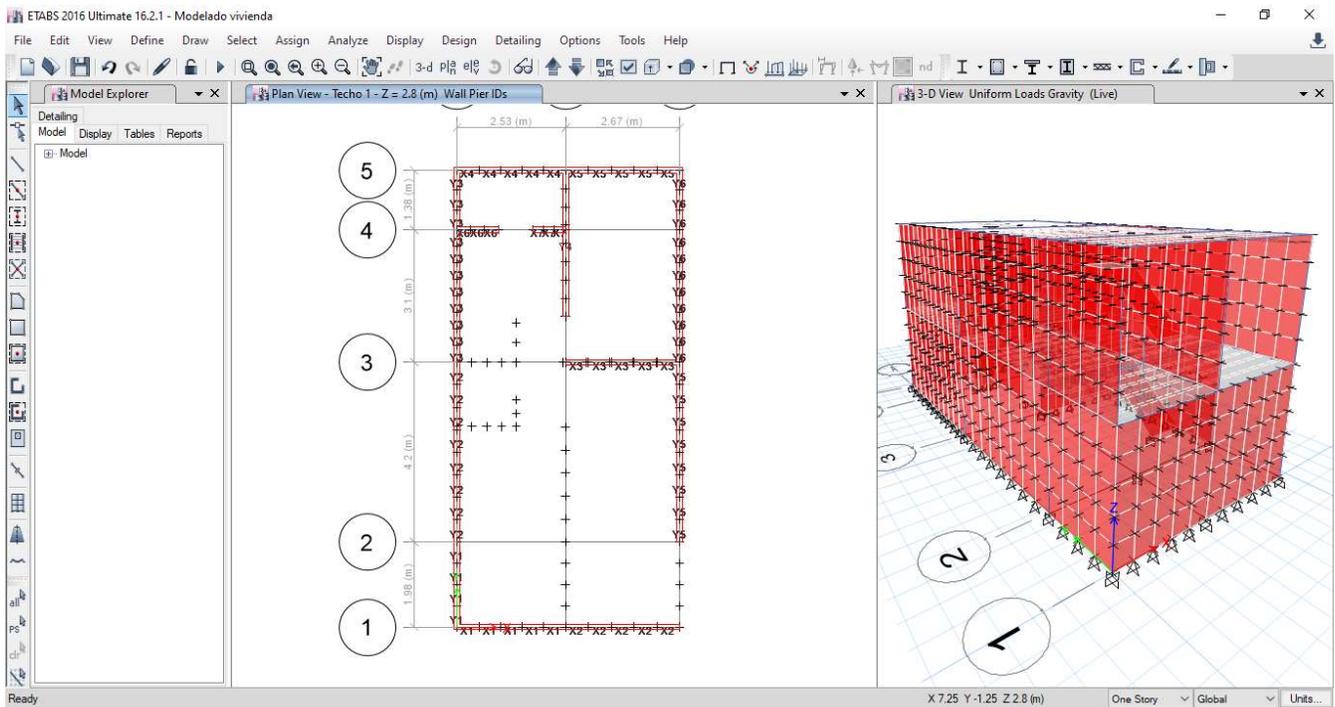
Figura 18 – MODELAMIENTO DE VIVIENDA

Análisis sísmico de la vivienda desarrollado con el software ETABS v.16.2.0

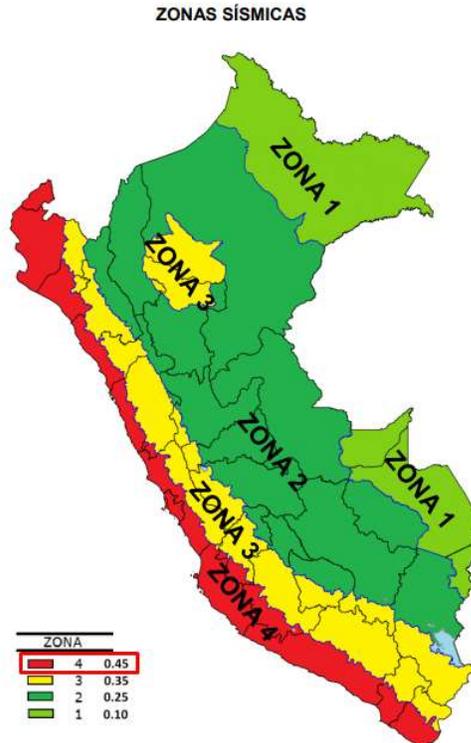
Figura 19 – FACTOR DE ZONIFICACION SISMICA – RNE E030

El presente estudio fue desarrollado en el Distrito de Chorrillos, Provincia de Lima, Departamento de Lima y se encuentra situada sobre la zona 4. En concordancia con el reglamento nacional de edificaciones norma E030.

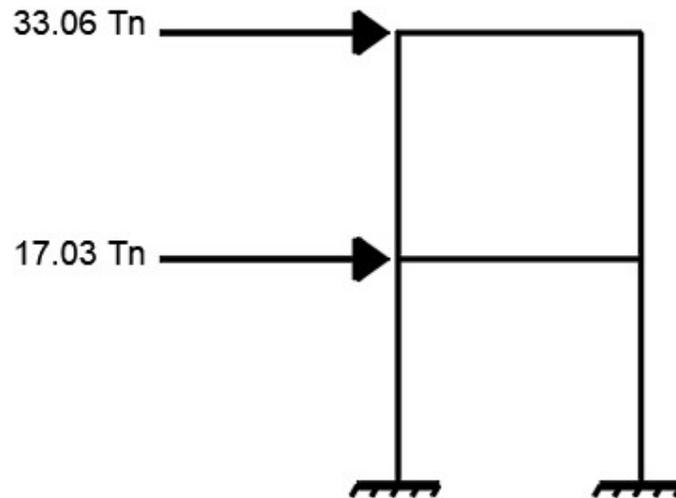
Figura 20 – DISTRIBUCION DE LA FUERZA SISMICA EN ALTURA

- PI: Peso de la estructura
- HI: Altura de piso
- ALFA: $\text{Peso} \cdot \text{Altura} / \text{Sumatoria } \text{Peso} \cdot \text{Altura}$
- FI*VE: Distribución de la fuerza sísmica en altura

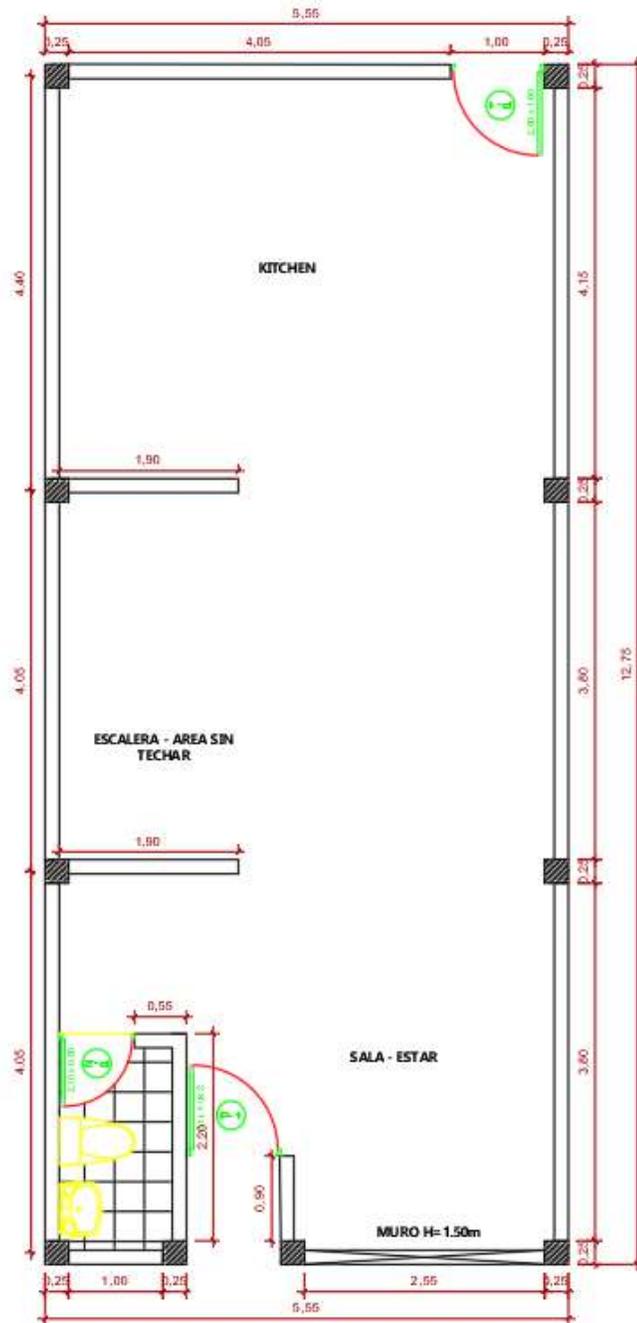
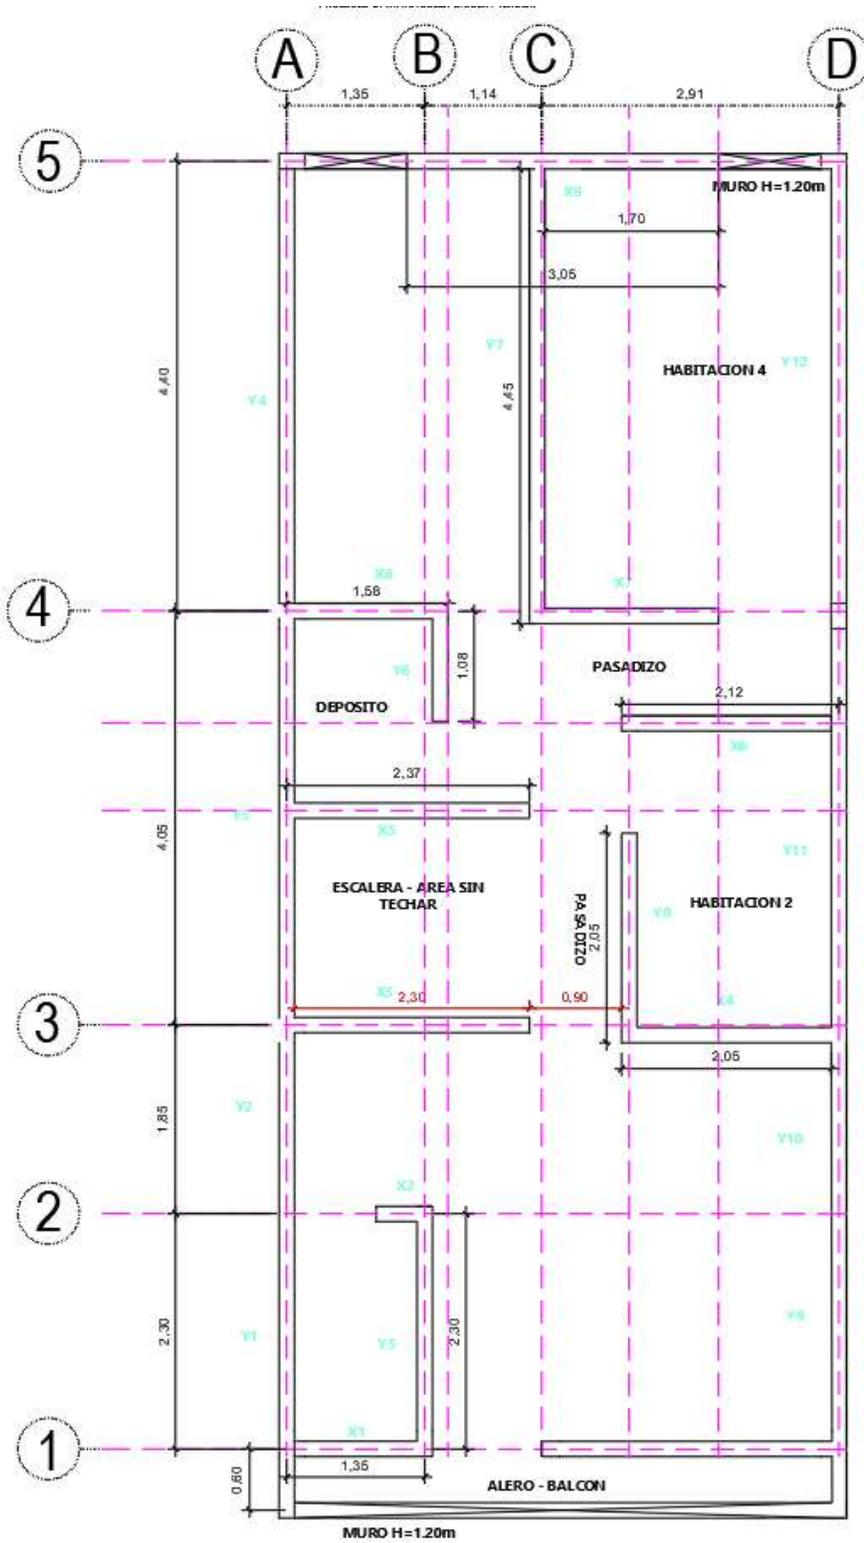
Figura 21 – CONFIGURACION ESTRUCTURAL DE LA VIVIENDA – VISTA EN PLANTA

La vivienda 2 tiene un área de 70.76 m², con un nivel adicional, la forma que presenta dicha estructura es irregular en elevación y planta, la estructura esta predominantemente construida por muros de albañilería confinada ya que estos tienen la función de dar rigidez a la estructura, los elementos de concreto armado y confinamiento poseen una resistencia a la compresión de 210 kg/cm² con un peso de 2400 kg/m³, módulo de elasticidad 2173.71 kg/cm² y un tipo de suelo blando S3.

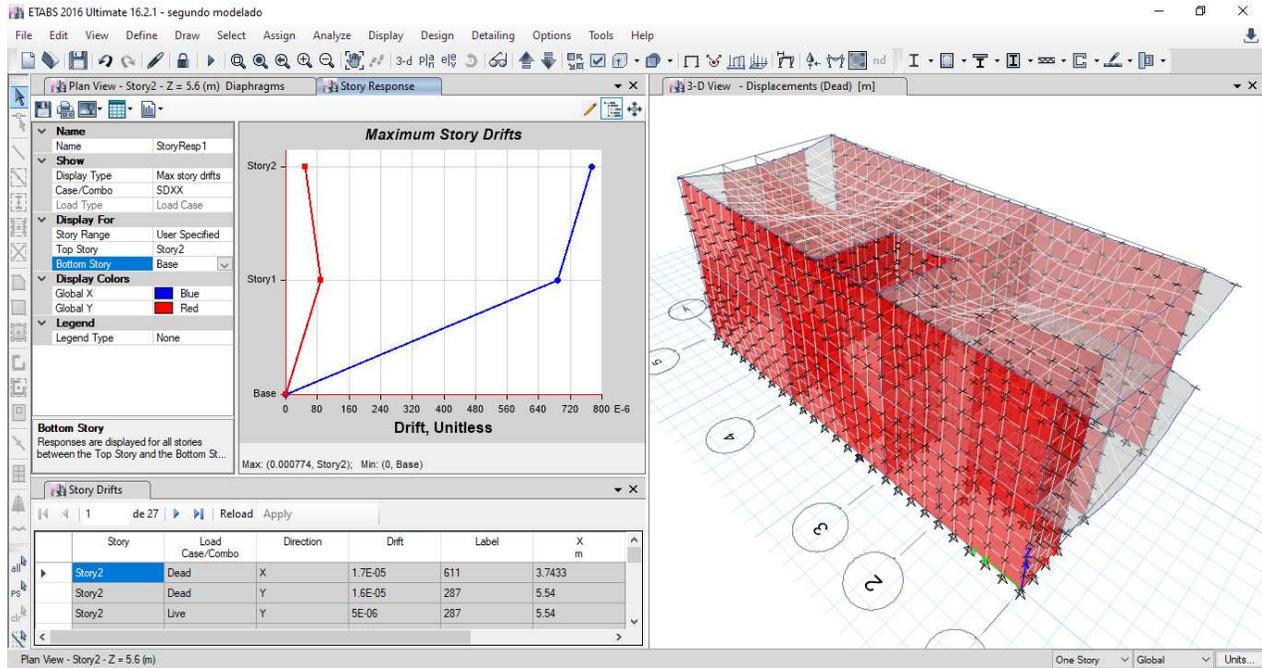
Figura 23 – MODELAMIENTO DE LA VIVIENDA NUMERO 2

Análisis sísmico de la vivienda desarrollado con el software ETABS v.16.2.0

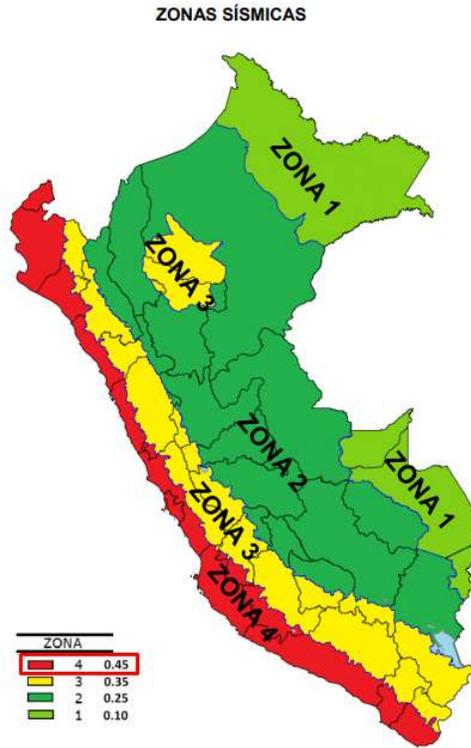
Figura 24 – FACTOR DE ZONIFICACION SISMICA – RNE E030

El presente estudio fue desarrollado en el Distrito de Chorrillos, Provincia de Lima, Departamento de Lima y se encuentra situada sobre la zona 4. En concordancia con el reglamento nacional de edificaciones norma E030.

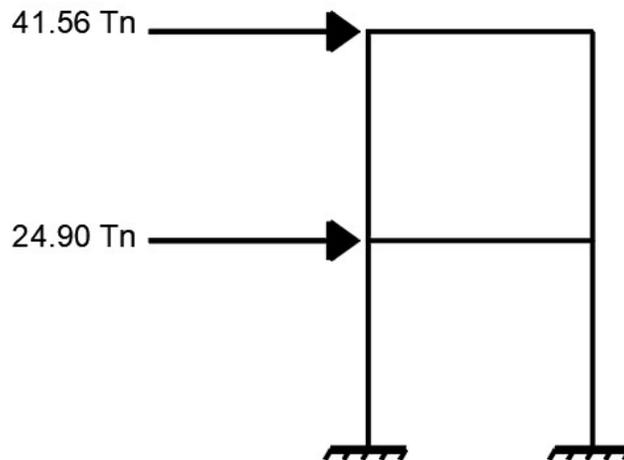
Figura 25 – DISTRIBUCION DE LA FUERZA SISMICA EN ALTURA

- PI: Peso de la estructura
- HI: Altura de piso
- ALFA: $\text{Peso} \cdot \text{Altura} / \text{Sumatoria } \text{Peso} \cdot \text{Altura}$
- FI*VE: Distribución de la fuerza sísmica en altura

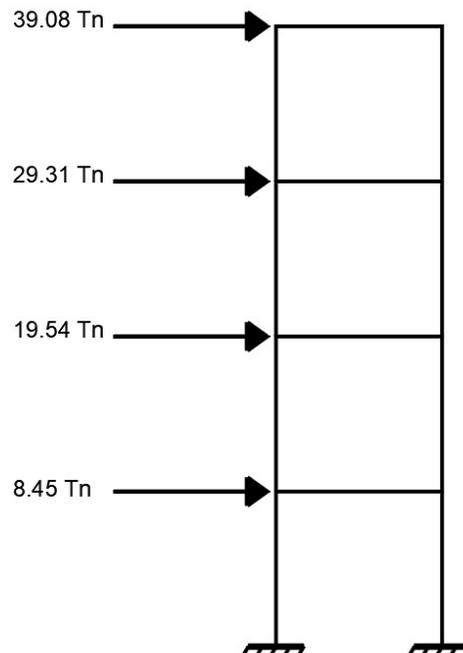
Figura 26 – DISTRIBUCION DE LA FUERZA SISMICA EN ALTURA - 4 PISOS

El cálculo de la fuerza sísmica en altura se encuentra en relación con el peso de cada nivel y el peso total de la vivienda. Asimismo, con la fuerza cortante en la base. proyectado para 4 niveles.

- PI: Peso de la estructura
- HI: Altura de piso
- ALFA: $\text{Peso} \cdot \text{Altura} / \text{Sumatoria } \text{Peso} \cdot \text{Altura}$
- FI*VE: Distribución de la fuerza sísmica en altura

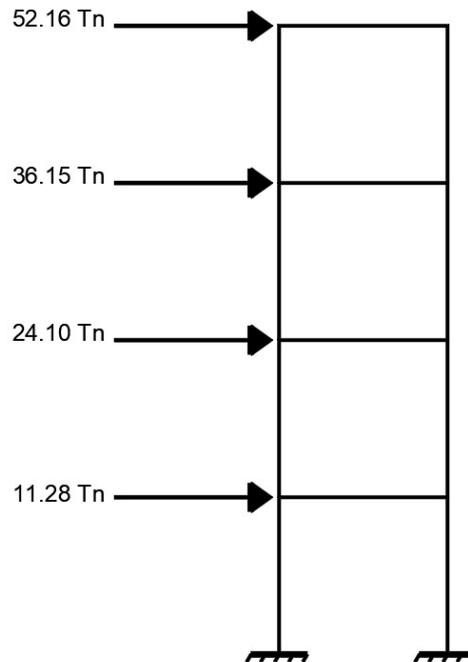
Figura 27 – DISTRIBUCION DE LA FUERZA SISMICA EN ALTURA – 4 PISOS

El cálculo de la fuerza sísmica en altura se encuentra en relación con el peso de cada nivel y el peso total de la vivienda. Asimismo, con la fuerza cortante en la base. proyectado para 4 niveles.

- PI: Peso de la estructura
- HI: Altura de piso
- ALFA: $\text{Peso} \cdot \text{Altura} / \text{Sumatoria } \text{Peso} \cdot \text{Altura}$
- FI*VE: Distribución de la fuerza sísmica en altura

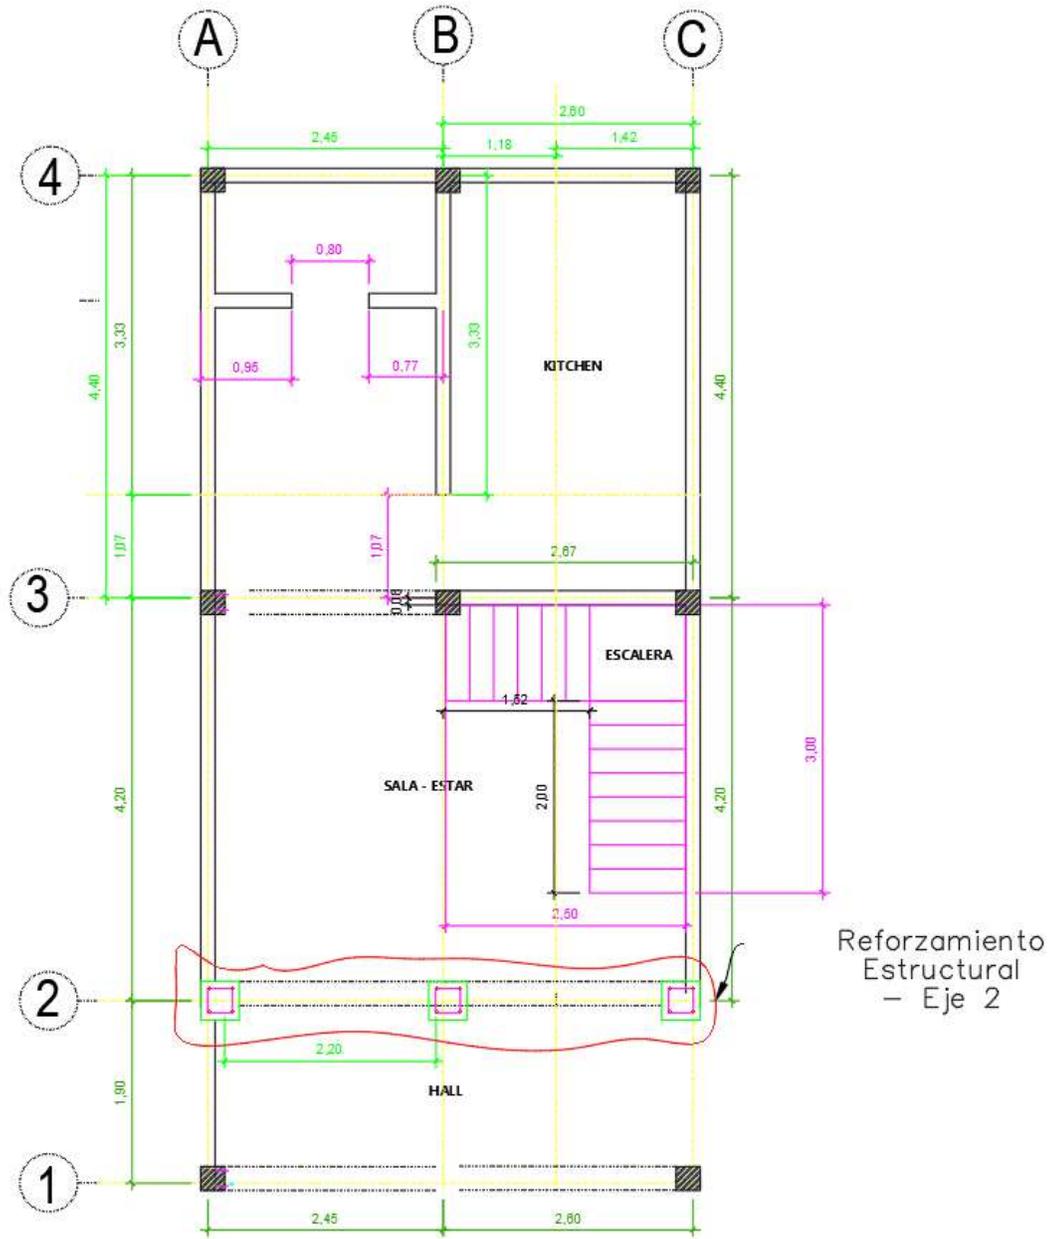
Figura 28 – REFORZAMIENTO ESTRUCTURAL – VIVIENDA 01

VIVIENDA UNIFAMILIAR - VISTA EN PLANTA

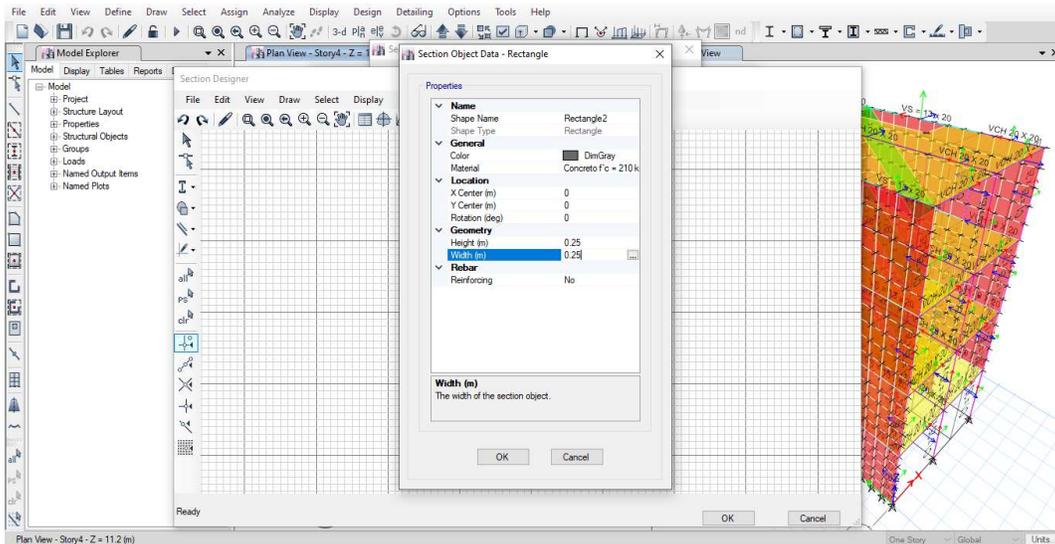
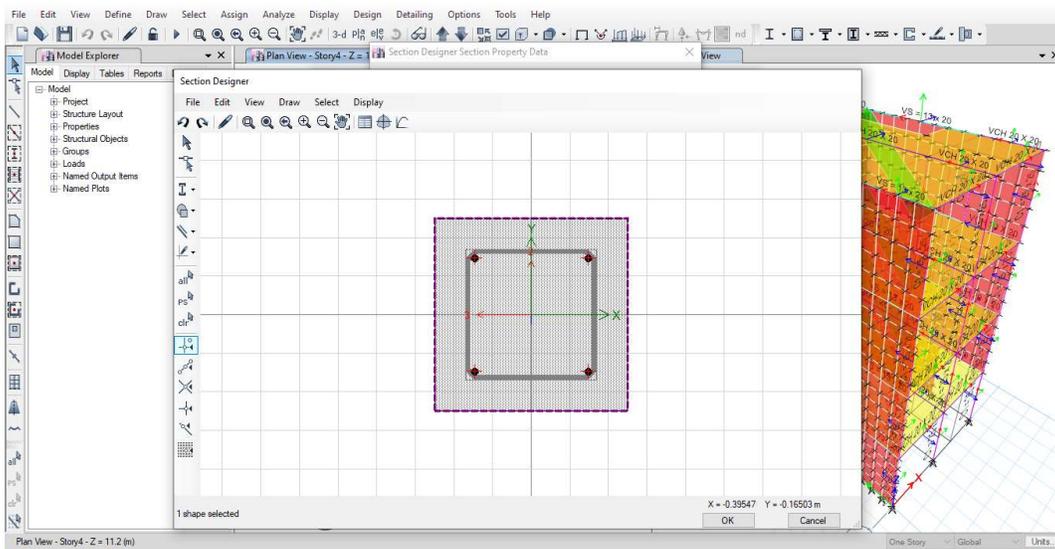
Seleccionamos la opción Rebar – Reinforcing [Yes] para utilizar la armadura de refuerzo existente.

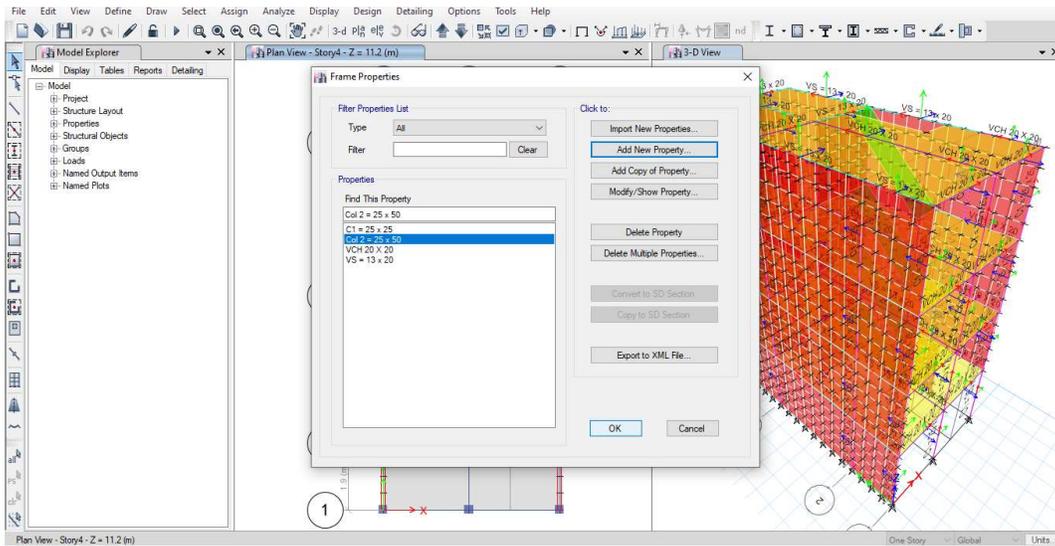
Luego seleccionamos la nueva seccion siendo de 0.40mx0.40m

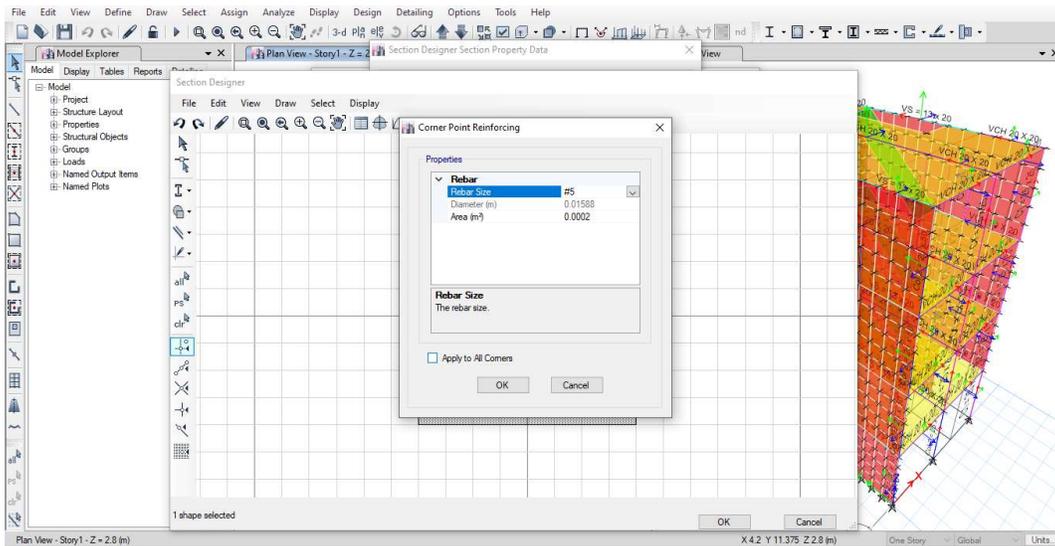
Seleccionamos el diámetro de las varillas de acero Ø 5/8" y Ø 3/8" para estribos

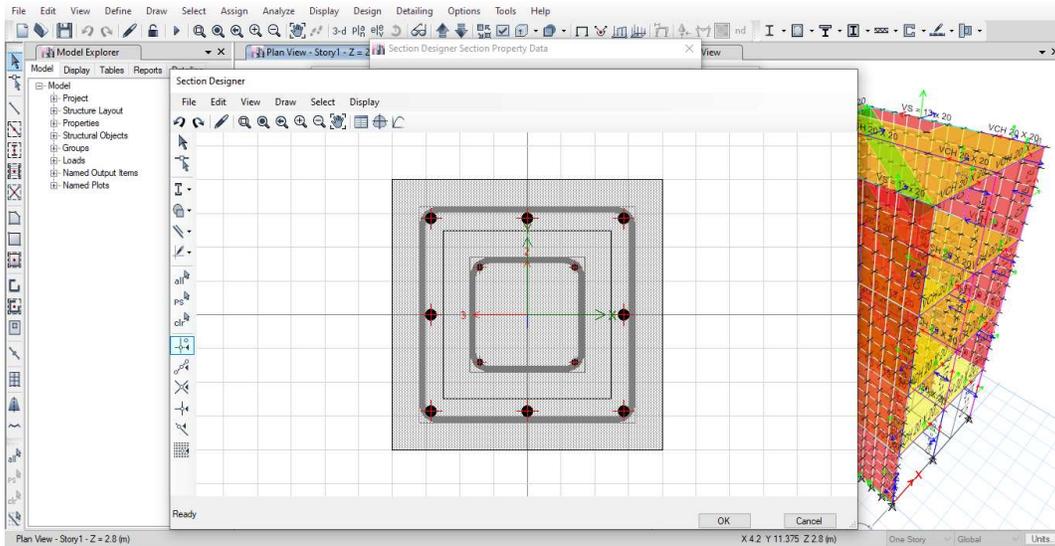
Finalmente se tendrá la nueva sección reforzada, mediante el encamisado propuesto mostrando la sección inicial de la columna más la nueva sección de reforzamiento.

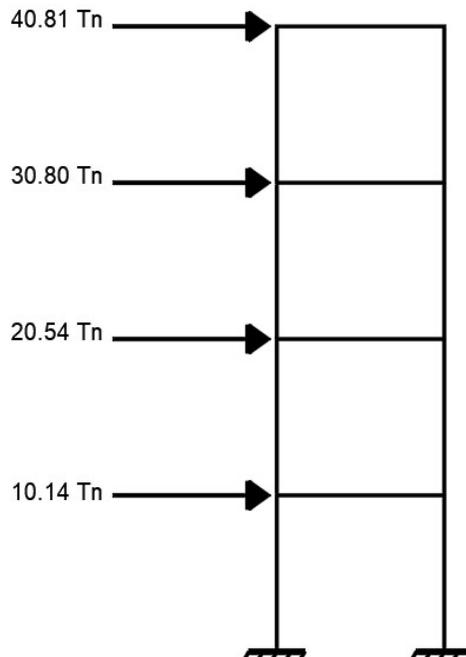
Figura 29 – DISTRIBUCION DE LA FUERZA SISMICA EN ALTURA – VIVIENDA 01 - REFORZADA

El cálculo de la fuerza sísmica en altura se encuentra en relación con el peso de cada nivel y el peso total de la vivienda. Asimismo, con la fuerza cortante en la base, se halló aplicando el reforzamiento estructural.

- PI: Peso de la estructura
- HI: Altura de piso
- ALFA: $\text{Peso} \cdot \text{Altura} / \text{Sumatoria } \text{Peso} \cdot \text{Altura}$
- FI*VE: Distribución de la fuerza sísmica en altura

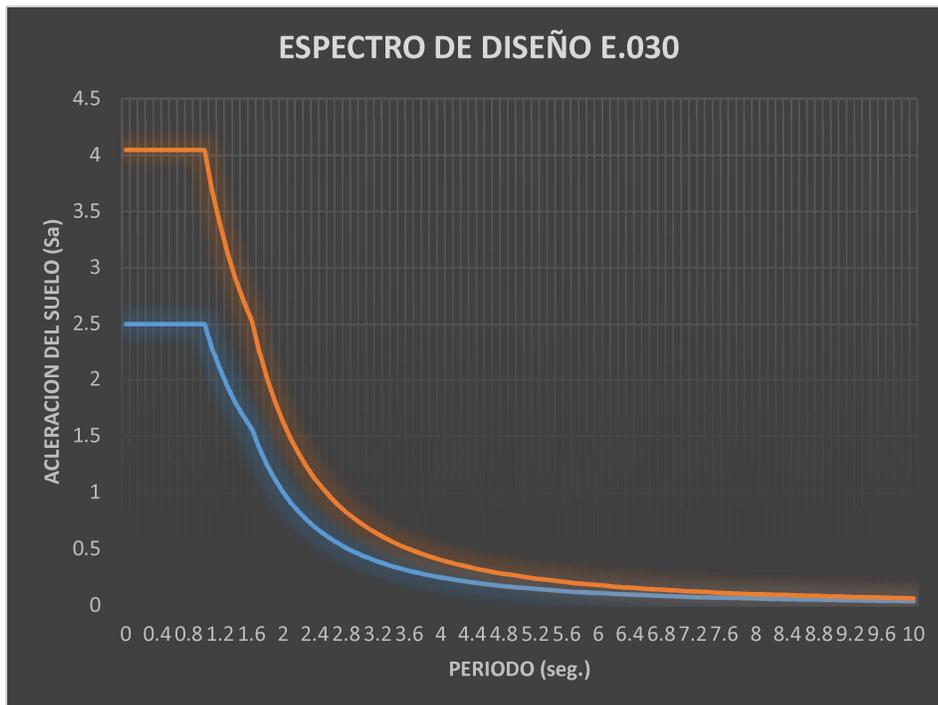
ESPECTRO DE DISEÑO – VIVIENDA 01

ACELERACION ESPECTRAL DE LA VIVIENDA 01
