FACULTAD DE INGENIERÍA Y ARQUITECTURA
ESCUELA PROFESIONAL DE INGENIERÍA CIVIL

“Reforzamiento estructural de viviendas autoconstruidas con sistema estructural de albañilería confinada mediante el análisis de la vulnerabilidad sísmica, Chorrillos, Lima – 2020”

TESIS PARA OBTENER EL TÍTULO PROFESIONAL DE
INGENIERO CIVIL

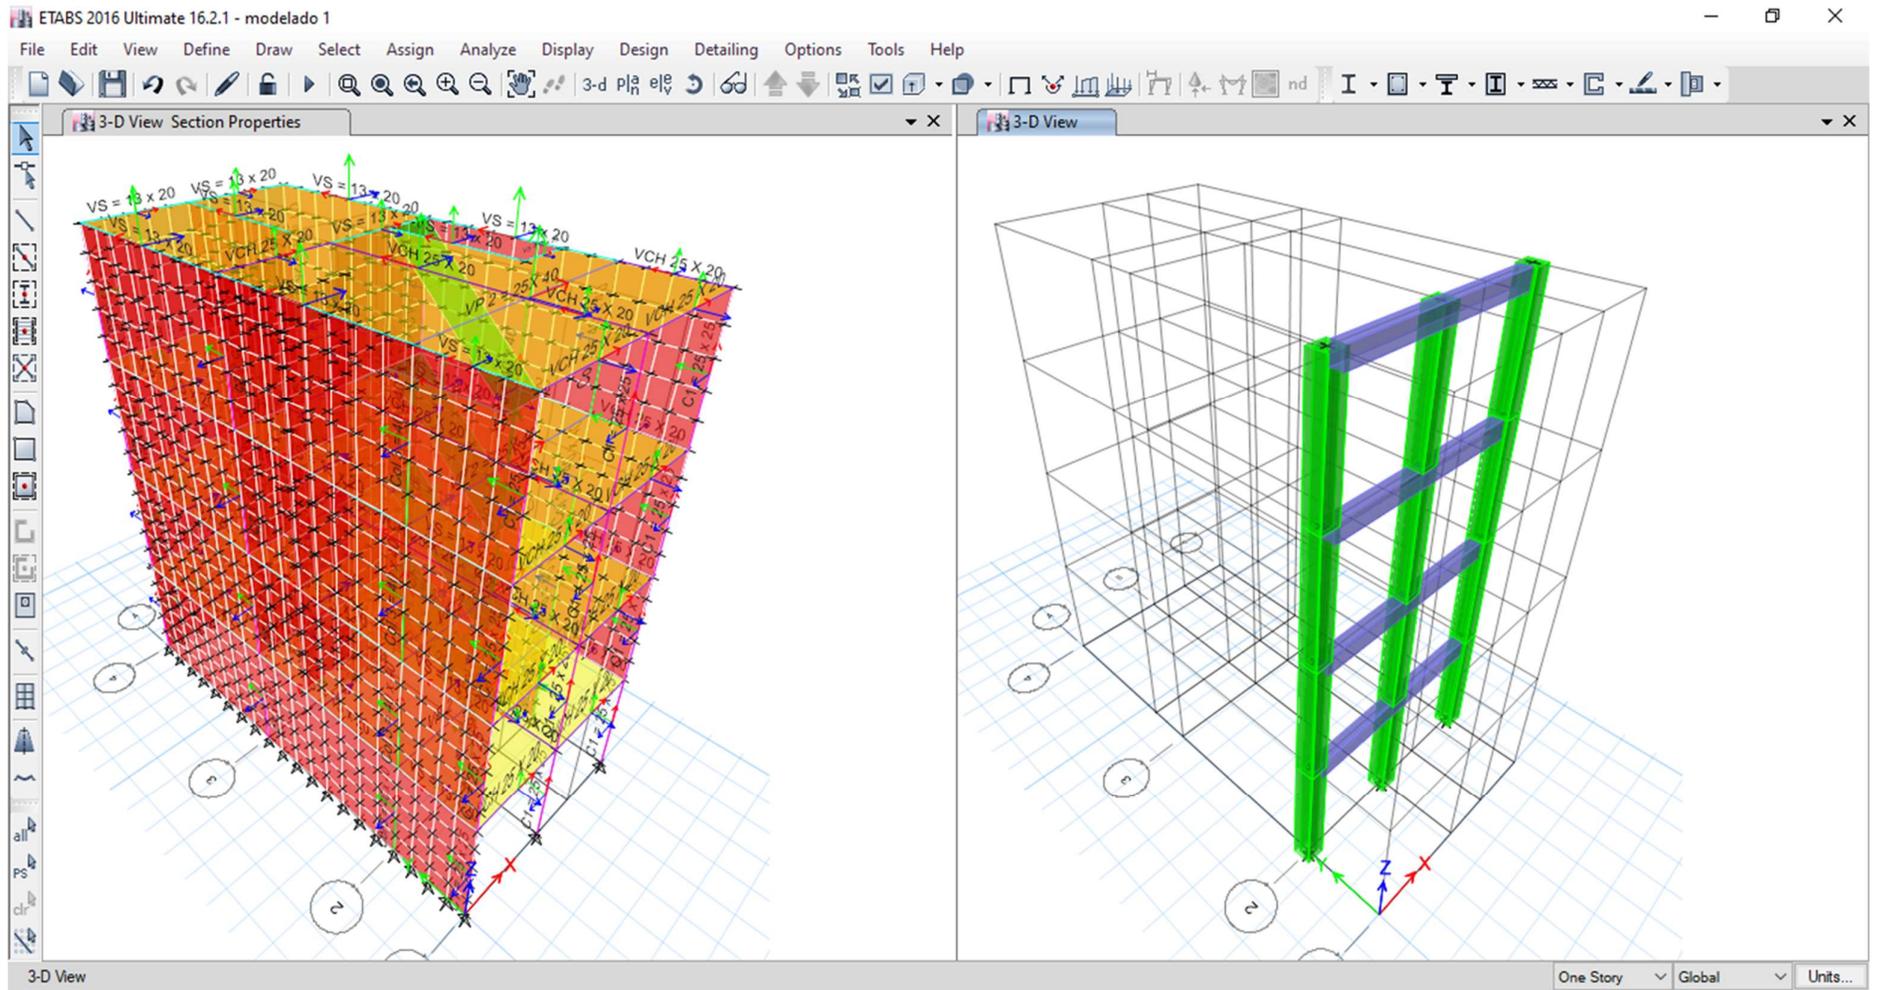
Figura 30 – REFORZAMIENTO ESTRUCTURAL DE VIVIENDA 01

Cumplen las derivas siendo menores a 0,005 según norma E.030 – RNE

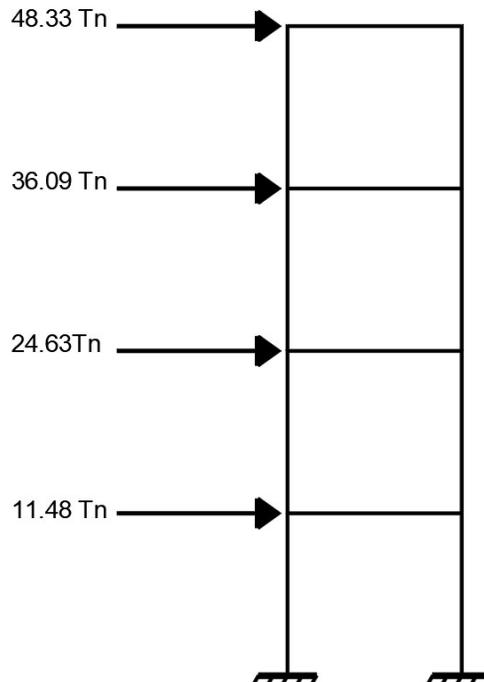
Figura 32 - DISTRIBUCION DE LA FUERZA SISMICA EN ALTURA – VIVIENDA 02 - REFORZADA

- PI: Peso de la estructura
- HI: Altura de piso
- ALFA: $\text{Peso} \cdot \text{Altura} / \text{Sumatoria } \text{Peso} \cdot \text{Altura}$
- FI*VE: Distribución de la fuerza sísmica en altura

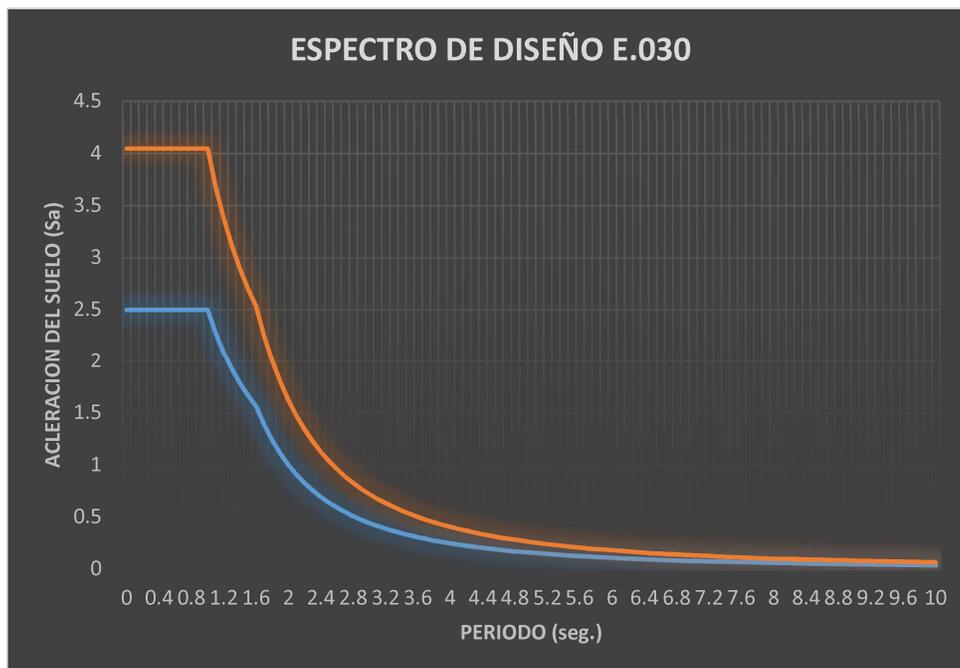
ESPECTRO DE DISEÑO – VIVIENDA 02

ACELERACION ESPECTRAL DE LA VIVIENDA 02

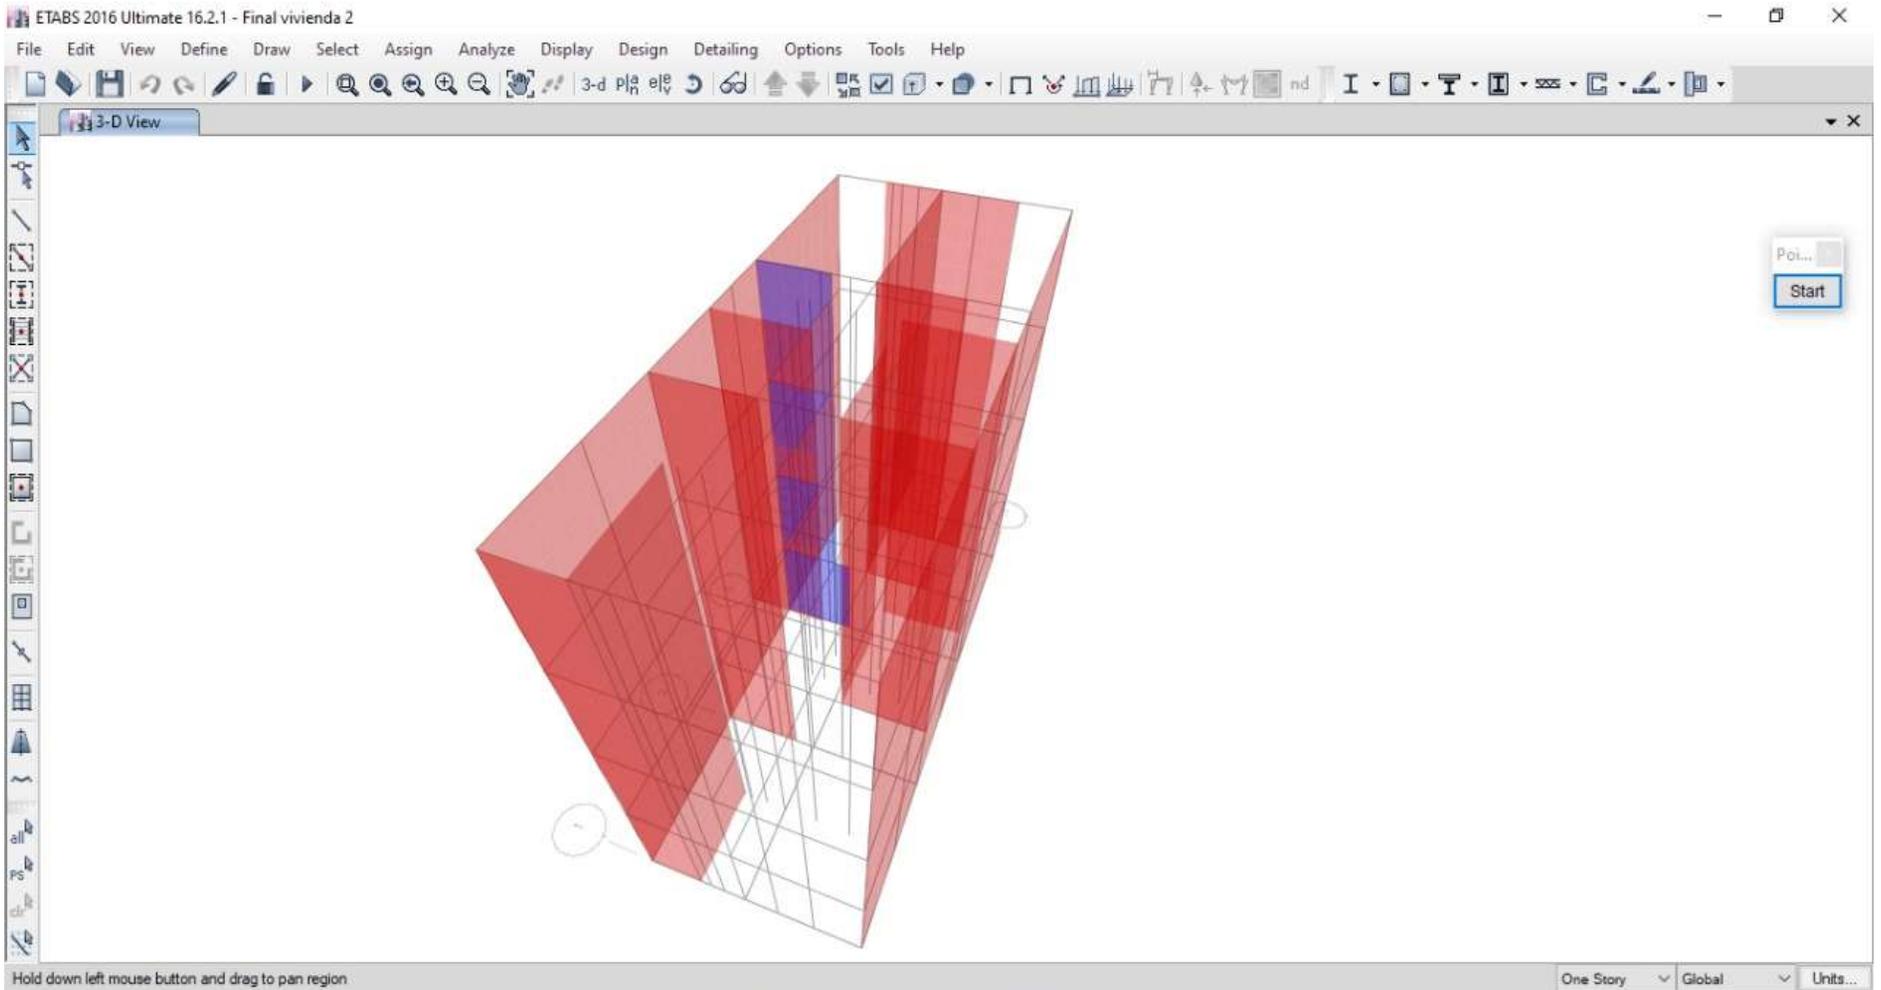
Figura 33 – REFORZAMIENTO ESTRUCTURAL – VIVIENDA 02

Cumplen las derivas siendo menores a 0,005 según norma E.030 – RNE

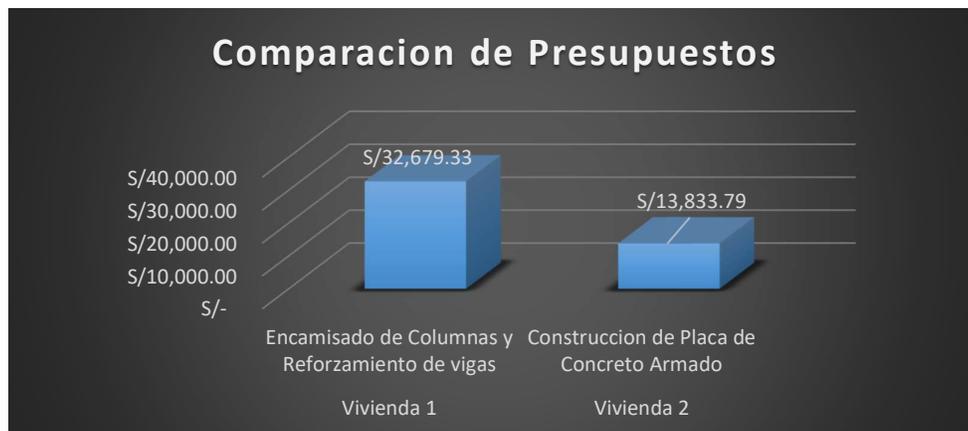
Figura 36 – COMPARACION DE PRESUPUESTOS

Realizando de esta manera un comparativo entre los dos reforzamientos propuestos para las viviendas autoconstruidas.

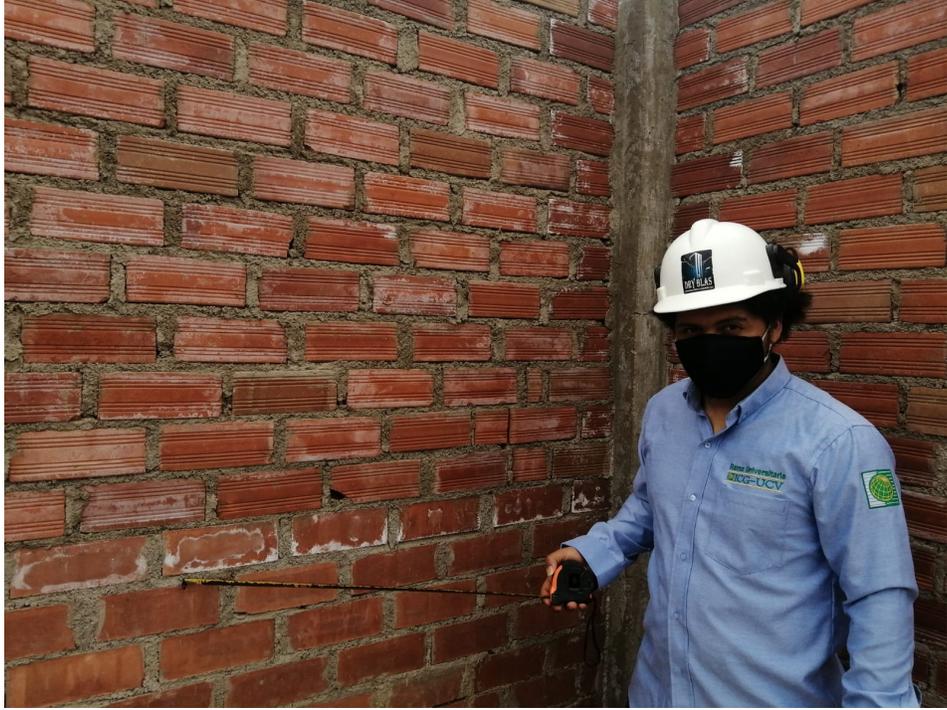
Fotografía 5. Fallas ocasionadas por la autoconstrucción

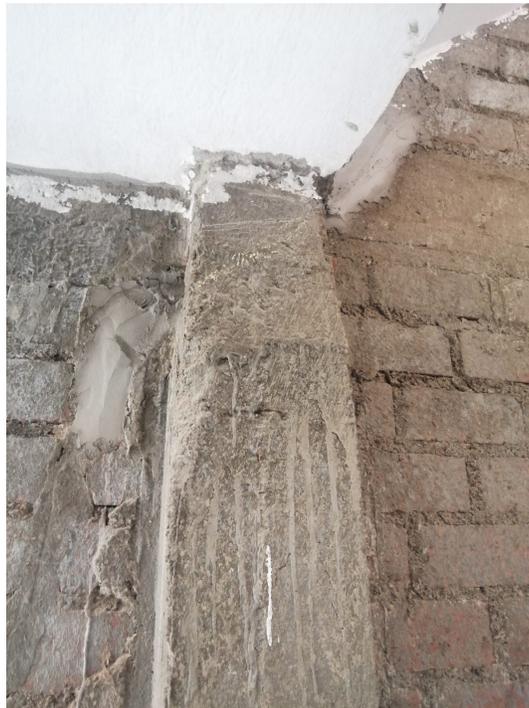
Fotografía 6. Fallas ocasionadas por la autoconstrucción

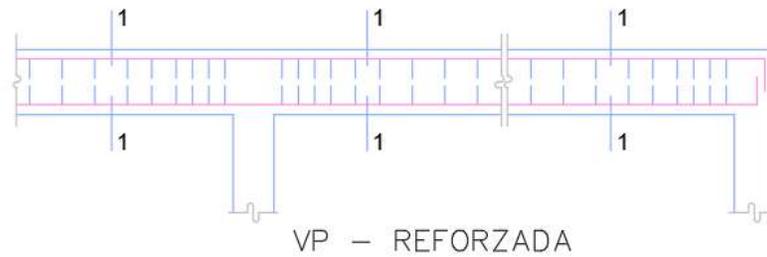
DETALLE TIPICO VIGAS

CUADRO DE VIGAS			
TIPO	SECCION	DIAMETRO	ESTRIBOS
Viga Sin Reforzamiento	V-1	0.25 x 0.20	4 Ø 3/8" * 1 @ 0.05 2 @ 0.10 2 @ 0.20 c/e
Viga Con Reforzamiento	V-2	0.25 x 0.40	8 Ø 5/8" * 1 @ 0.05 2 @ 0.10 2 @ 0.15 2 @ 0.20 c/e
