UNIVERSIDAD CÉSAR VALLEJO

**Diseño Estructural de Pavimento Flexible Aplicando la
Estabilización Química con el Polímero Acrílico de Estireno para la
Subrasante, Huarochirí 2021.**

TESIS PARA OBTENER EL TÍTULO PROFESIONAL DE:

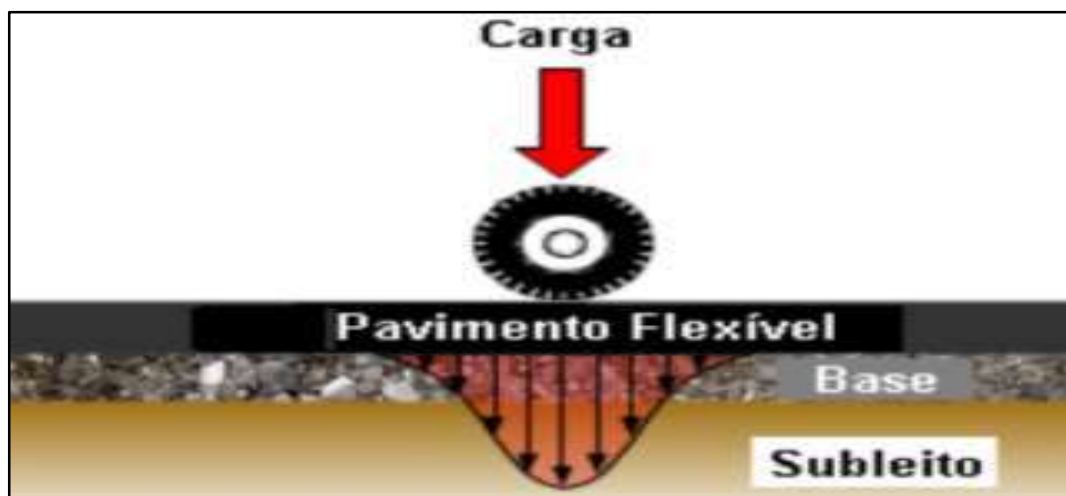
Figura 7. Representación de las cargas de pavimento flexible.

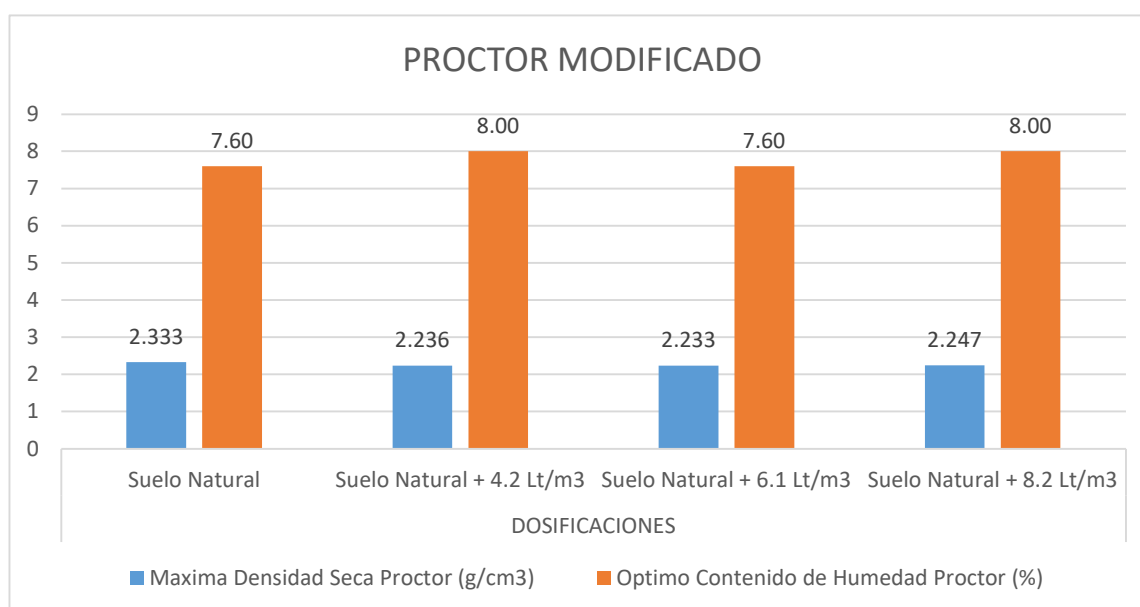
En la tabla anterior se puede mostrar los resultados de proctor de la muestra C-02 sin aditivo y con aplicación de las dosificaciones del aditivo correspondiente. Si logramos analizar el mayor contenido de dosis del polímero acrílico de estireno, la máxima densidad seca tiene un ligero incremento que el resto, esto demuestra que si el material logra mayor compactación por el número de pasadas con el rodillo vibratorio; será influyente en el aumento de agua para determinar el óptimo contenido de humedad del material.

Figura 19. Resumen de resultados de Proctor Modificado.

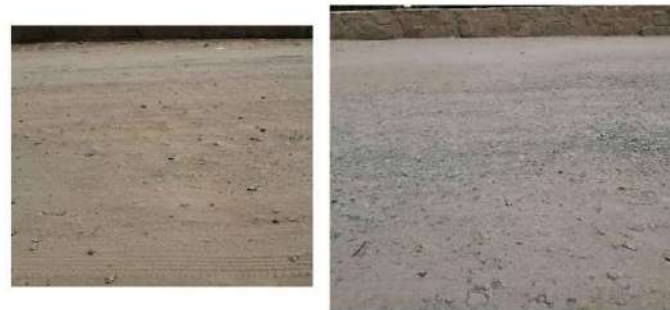
DETALLE ESTRUCTURAL DE FALLAS EN PAVIMENTO FLEXIBLE

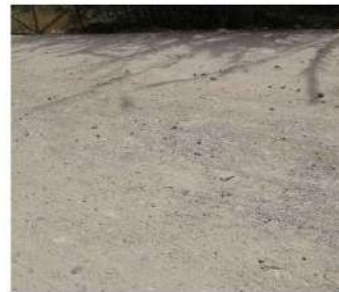
DETALLE ISOMETRO DE FALLAS EN PAVIMENTO FLEXIBLE
