## Optimalisasi Ruang Terbuka Hijau Publik Yang Ramah Disabilitas Di Benteng Kuto Besak Palembang

### *Optimalizing Firendly Public Open Space For Disability At Plaza Of Kuto Besak Fort Palembang*

Reny Kartika Sary, Meldo Andi Jaya  
Program Studi Arsitektur, Fakultas Teknik, Universitas Muhammadiyah Palembang  
Jalan Jenderal Ahmad Yani 13 Ulu, Sumatera Selatan 30263  
Email: renykartikasary83@gmail.com

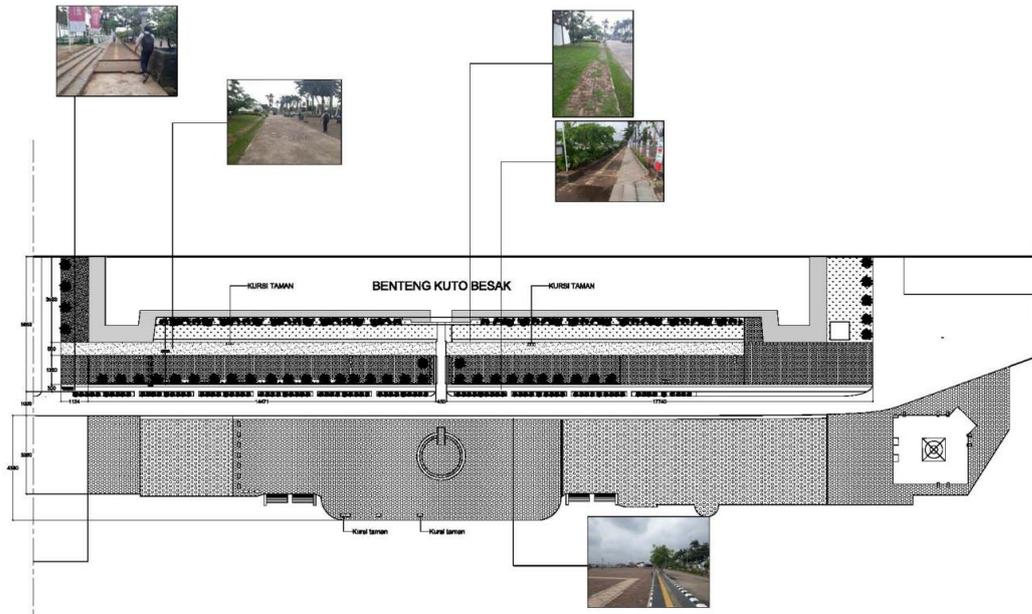
**Gambar 2.** Layout Eksisting Kawasan Benteng Kuto Besak Palembang

Adapun fasilitas publik yang ada pada BKB ini berupa 1) Jalur Pedestrian, 2) Jalur Pemandu, 3) Area Parkir, 4) Ramp dan 5) Kursi Taman. Adapun keadaan eksisting dari fasilitas-fasilitas publik tersebut adalah sebagai berikut :

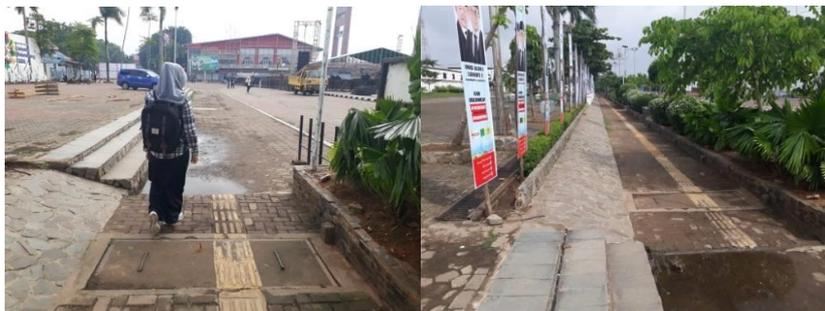
**Gambar 3.** Jalur Pedestrian bergelombang dan terputus yang menyulitkan penyandang disabilitas untuk mengaksesnya.

Jalur pedestrian pada BKB ini belum ada Handrail untuk pegangan orang dengan penyandang disabilitas. Belum ada bangku untuk tempat istirahat bagi kaum disabilitas. Banyak Jalur pedestrian yang tidak rata dan bergelombang. Menurut Permen PUPR No 14 Tahun 2017 Jalur Pedestrian harus sesuai dengan gambar dibawah ini:

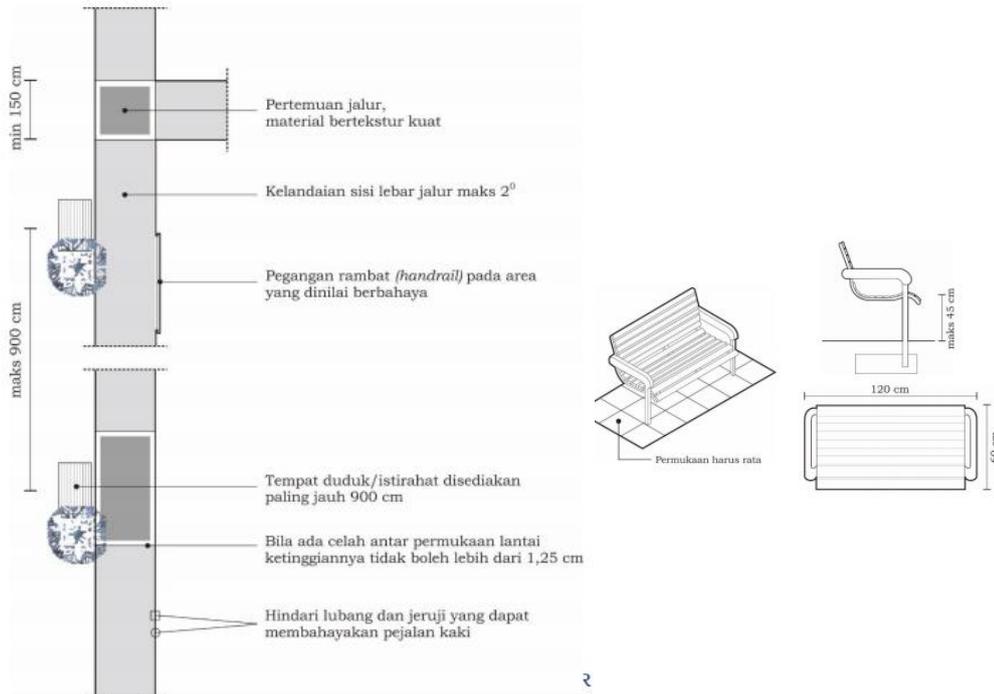
**Gambar 4.** Standar Jalur Pedestrian dan bangku Berdasarkan Permen PUPR No 14 Tahun 2017.

Jalur pedestrian harus memiliki pegangan rambat yang diletakkan di sepanjang jalur pedestrian atau dia area yang dianggap berbahaya bagi penyandang disabilitas. Harus memiliki bangku atau kursi untuk beristirahat di setiap 9 meter jalur pedestrian. Permukaan jalan pada jalur pedestrian harus kuat dan stabil, tahan terhadap perubahan cuaca serta tidak licin dan menghindari adanya lubang dan jeruji yang dapat membahayakan pejalan kaki khususnya kaum disabilitas.

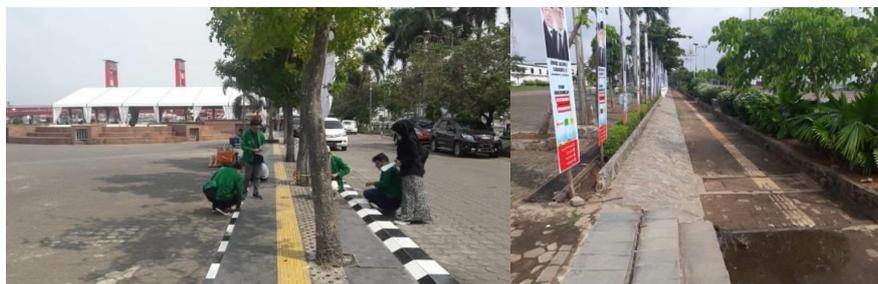
**Gambar 5.** Jalur Pemandu yang terhalang pohon dan tidak ada tanda berhenti atau berbelok sehingga membuat kaum tuna netra berpotensi untuk menabrak sesuatu yang ada didepannya

Jalur pemandu yang terdapat pada kawasan BKB ini berwarna kuning. Jalur Pemandunya masih terputus dan tanda berbelok atau berhenti yang ada masih sangat minim sehingga akan membuat kebingungan bagi kaum tuna netra. Banyak pepohonan

yang tumbuh di samping jalur pemandu, sehingga menyulitkan kaum disabilitas untuk mengaksesnya.

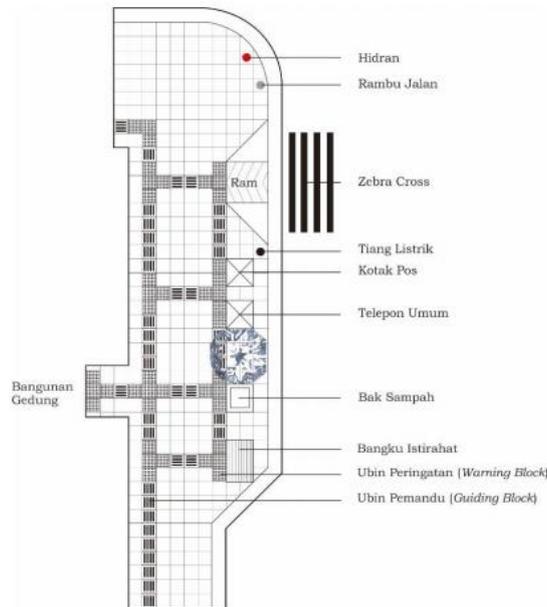
**Gambar 6.** Prinsip perencanaan Jalur Pemandu Berdasarkan Permen PUPR No 14 Tahun 2017.

Berdasarkan gambar 6. diatas, dijelaskan bahwa, Jalur pemandu harus dari bahan yang kuat dan tidak licin, jalur pedestrian harus memberikan kode atau tanda untuk berhenti atau berbelok, membedakan warna jalur pemandu dengan material lainnya dan tidak boleh ada barang atau benda yang menghalangi jalur pemandu, baik itu pohon, kursi dan lain sebagainya serta yang terakhir jalur pemandu harus bisa menunjukkan arah jalan, tanda berbelok maupun tanda untuk berhenti.

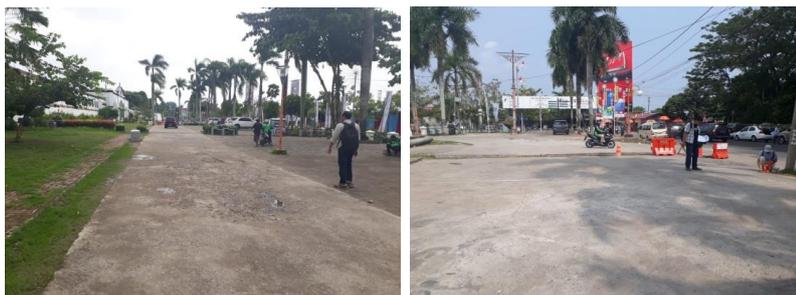
**Gambar 7.** Area tempat Parkir BKB yang belum mengakomodasi kebutuhan para penyandang disabilitas

Tempat parkir atau area parkir pada kawasan ini belum menyediakan tempat parkir yang di khususkan untuk kaum disabilitas, sehingga membuat kawasan ini sangat tidak ramah untuk kaum disabilitas, dimana tempat parkir tidak terhubung dengan jalur pemandu dan jalur pedestrian, tidak ada simbol yang di khususkan untuk parkir disabilitas.

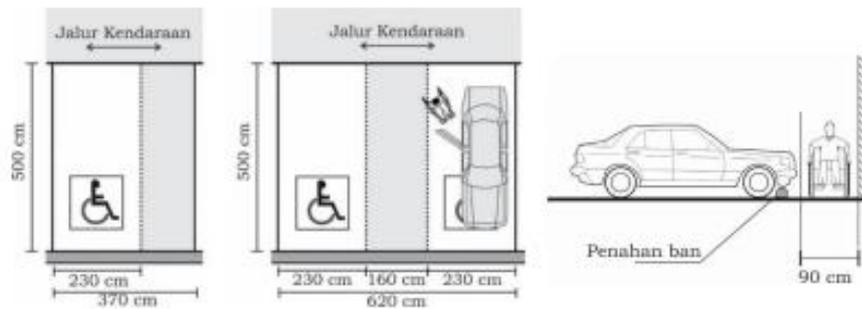
**Gambar 8.** Hubungan Tempat Parkir dan Jalur Pedestrian dan ukuran standar Tempat parkir  
Sumber: Permen PUPR No 14 Tahun 2017

Berdasarkan gambar 8. yang tertera diatas ini, Area parkir yang dikhususkan untuk penyandang cacat jaraknya harus dekat dengan fasilitas umum yang dituju. Tempat parkirnya harus luas agar bisa bermanuver keluar dan masuk kendaraannya serta memutar kursi rodanya. Ukuran untuk parkir tunggal penyandang cacat adalah 370cm sedangkan parkir ganda adalah 620cm. Tempat parkir ini harus terhubung langsung dengan ram atau jalan untuk menuju ke fasilitas umum lainnya serta memiliki simbol untuk parkir disabilitas berupa orang yang sedang duduk di kursi roda dengan warna yang sangat mencolok.

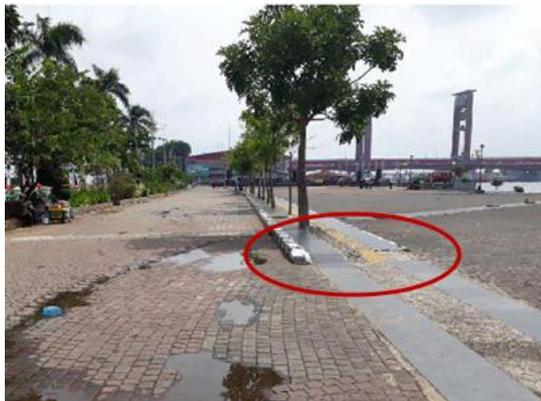
**Gambar 9.** Jumlah fasilitas penunjang berupa ramp pada jalur pemandu yang sangat minim di kawasan BKB

Fasilitas ramp pada BKB ini sangat tidak memenuhi standar yang telah ditetapkan. Bordes berbahan keramik yang licin, Tidak ada pegangan rambat atau handrail, Ada beberapa tempat dikawasan ini yang tidak memiliki ramp, sehingga sangat menyulitkan penyandang disabilitas untuk mengaksesnya karena tidak bisa dilalui oleh kursi roda.

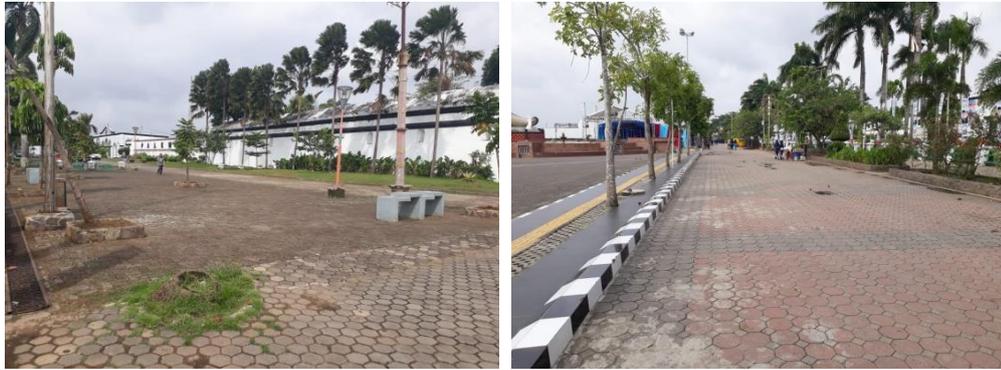
**Gambar 13.** Keadaan Kawasan BKB yang belum memiliki rambu untuk disabilitas

Di kawasan ini belum ada rambu atau marka yang dikhususkan bagi penyandang disabilitas, sehingga sangat layak untuk dibuat rambu dan marka.

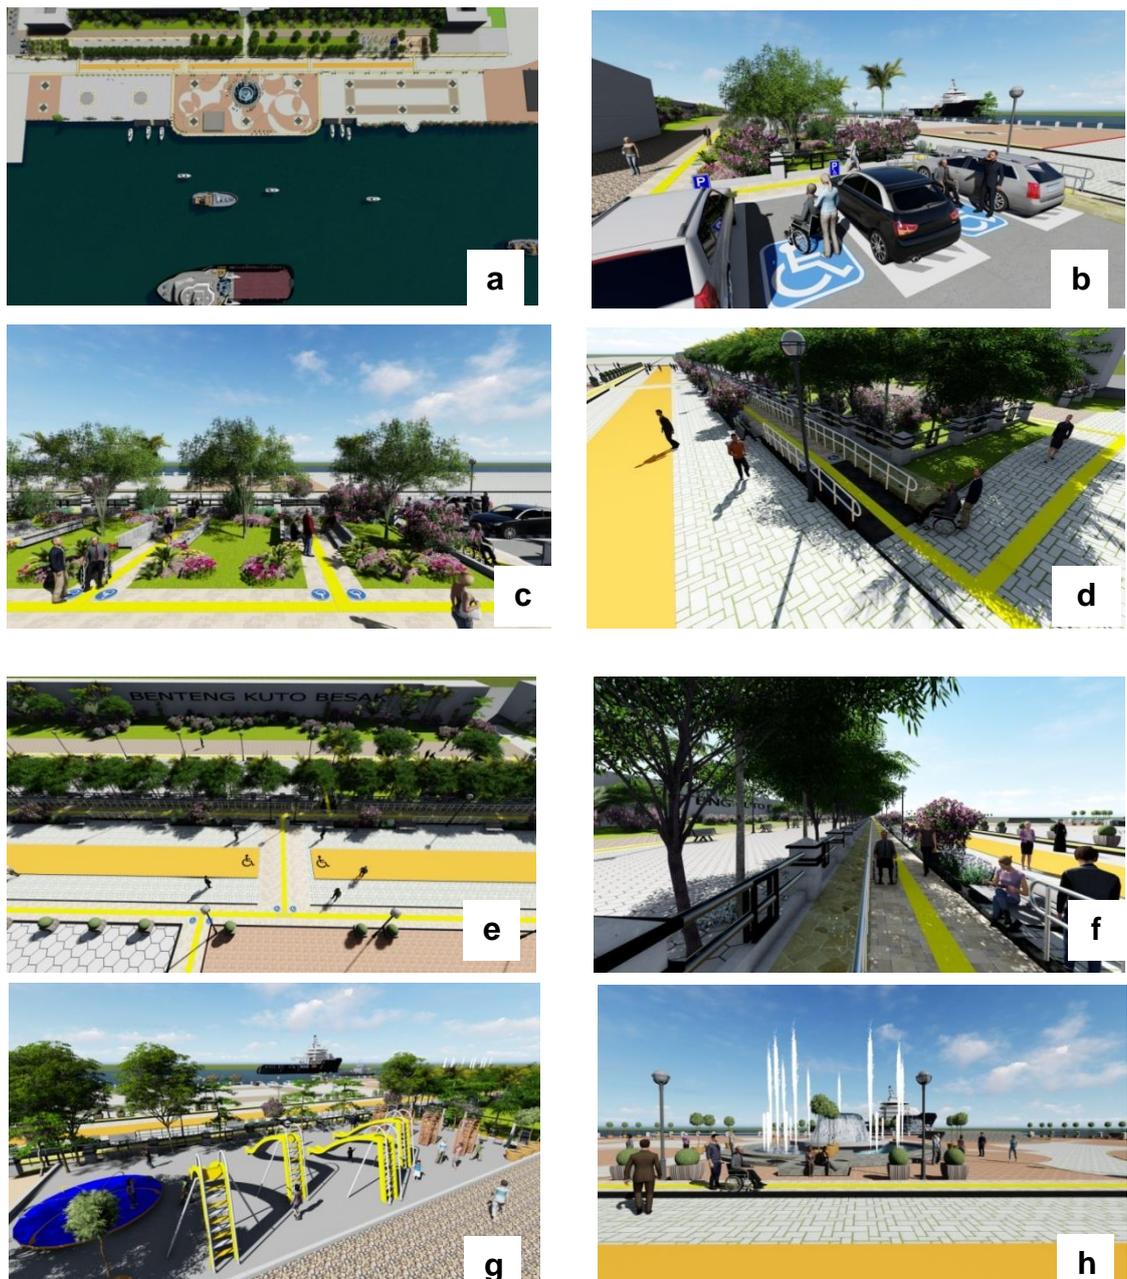
(a) Site Plan Benteng Kuto Besak, (b) Parkir Khusus Penyandang Disabilitas, (c) Tempat Berkumpul Lansia, (d) Perencanaan Ramp dan Handrail, (e) Rambu dan Marka Jalan, (f) Perencanaan Jalur Pemandu, (g) Tempat Bermain Anak, (h) Fasilitas Air Mancur yang bisa diakses oleh Penyandang Disabilitas

**Gambar 16.** Hasil Perencanaan Penataan Jalur Sirkulasi dan Akses bagi Penyandang Disabilitas di Benteng Kuto Besak Palembang.
