UNIVERSIDAD PERUANA UNIÓN

**Evaluación del riesgo y desempeño sísmico de las edificaciones de
albañilería confinada del distrito de Chaclacayo de la región Lima en el
año 2018**

TESIS

Presentada para optar el Título Profesional de Ingeniero Civil

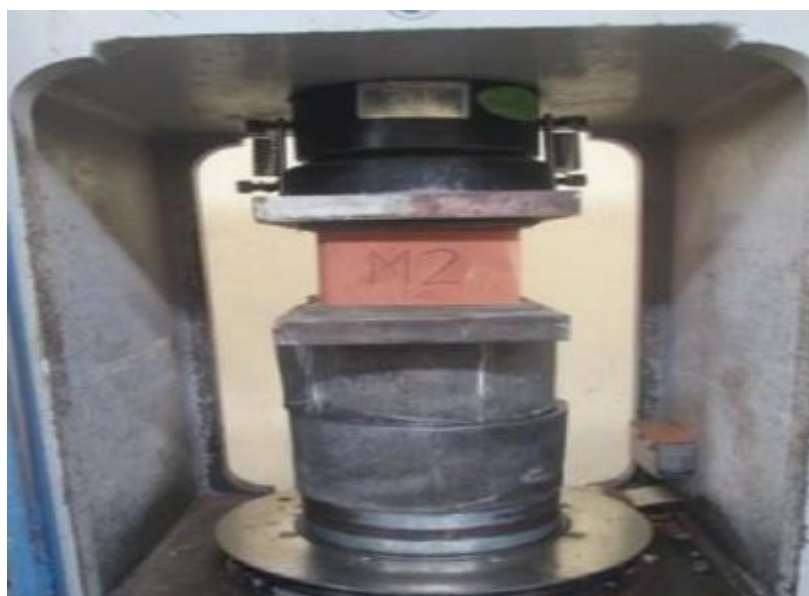
Figura 16. Ensayo de la compresión axial del ladrillo.

A = Área bruta (cm²) o área neta (cm²) estos valores se utilizan dependiendo del tipo de ladrillo ensayado.

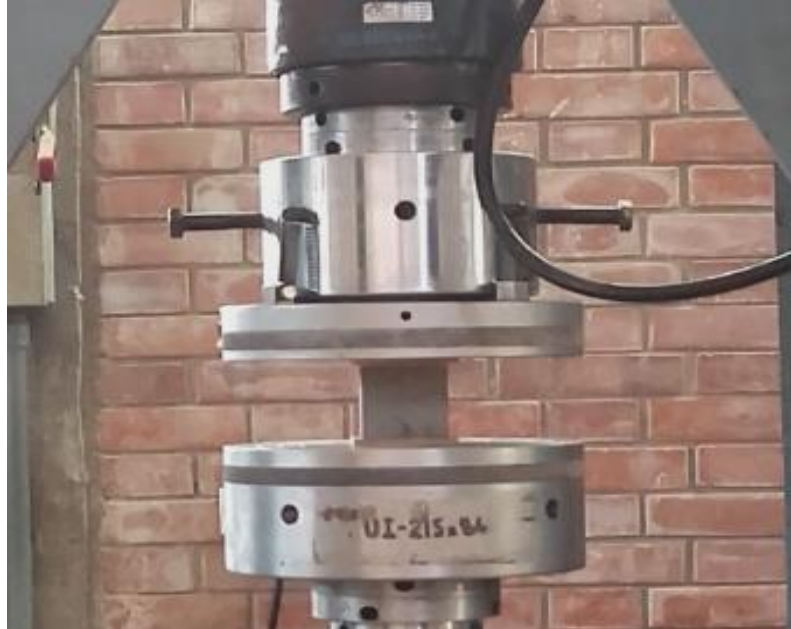
Figura 21. Ensayo a compresión del mortero.

A = Área de la sección promedio (cm²).

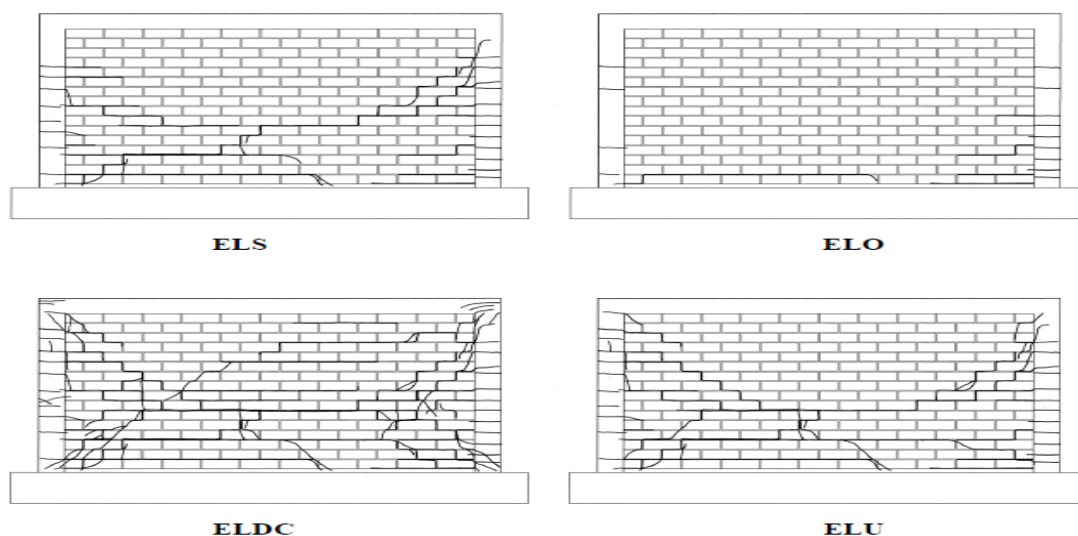
Figura 25. Estados de daño de los muros de albañilería.

Este estado representa el fin del rango elástico de la respuesta del muro por lo que aparecen las primeras grietas en el muro.

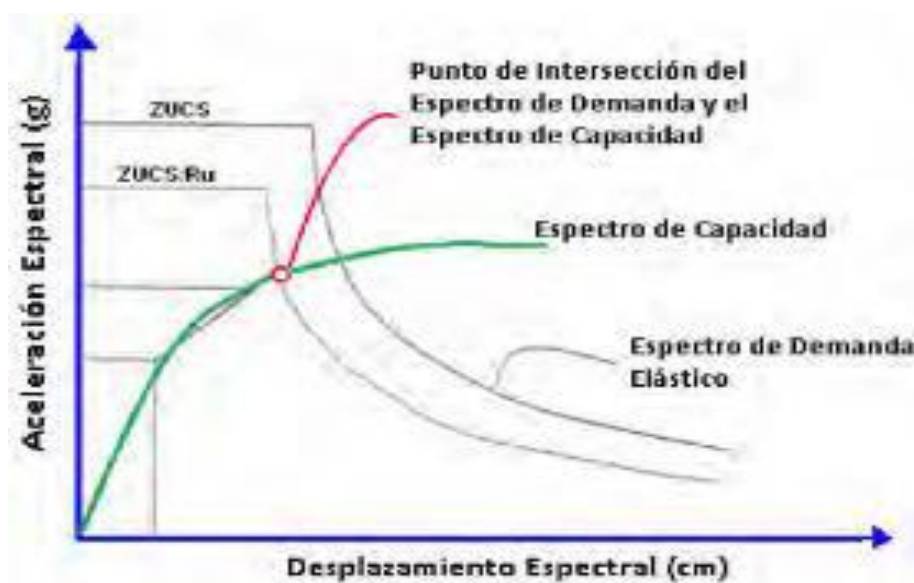
Figura 26. Punto de desempeño.

Todas las edificaciones presentan un desempeño después o antes de haber ocurrido un movimiento sísmico, esto se puede evaluar mediante el método de demanda-capacidad, el cual consiste en ingresar parámetros de la demanda sísmica de la zona y la capacidad de la estructura, en las cuales se evalúa mediante sectorizaciones el estado de daño para la edificación frente a la demanda propuesta, estos pueden ser daño leve, moderado, severo o colapso. El punto de desempeño es conocido como “perform point”, representa la intersección de la demanda sísmica con la capacidad de la estructura.

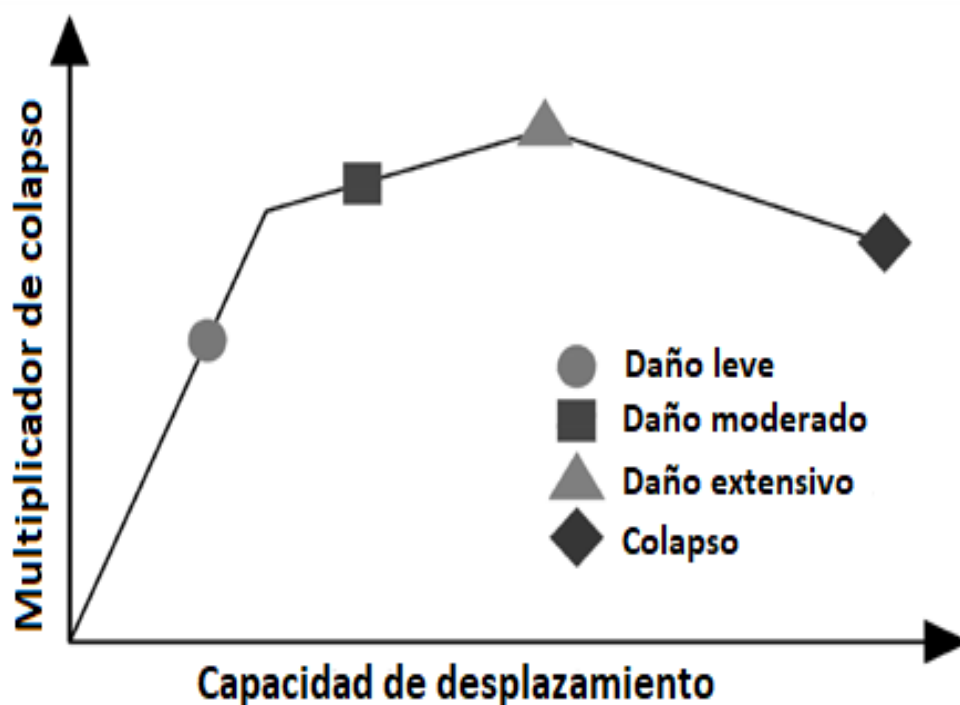
Figura 27. Estados límites de daño asociado a la curva de capacidad de la estructura.

adaptados de las investigaciones realizadas por Ayala et al (2015), donde se proponen cinco estados de daños para las estructuras existentes. En la figura 27, se muestra la capacidad de un muro de albañilería confinada, así como también los estados de daño.

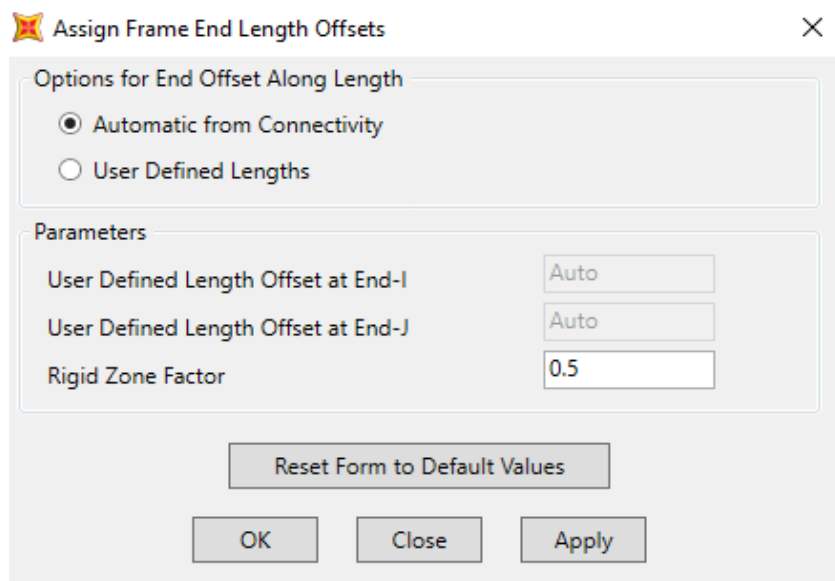
Figura 90. Asignación de los diafragmas en las vigas.

Considerando la que dichos elementos fallarán al momento de producirse un movimiento, se asignaron las rotulas a 5% de su longitud inicial, tal como lo asignan los investigadores Celi & Arrellano (2014).

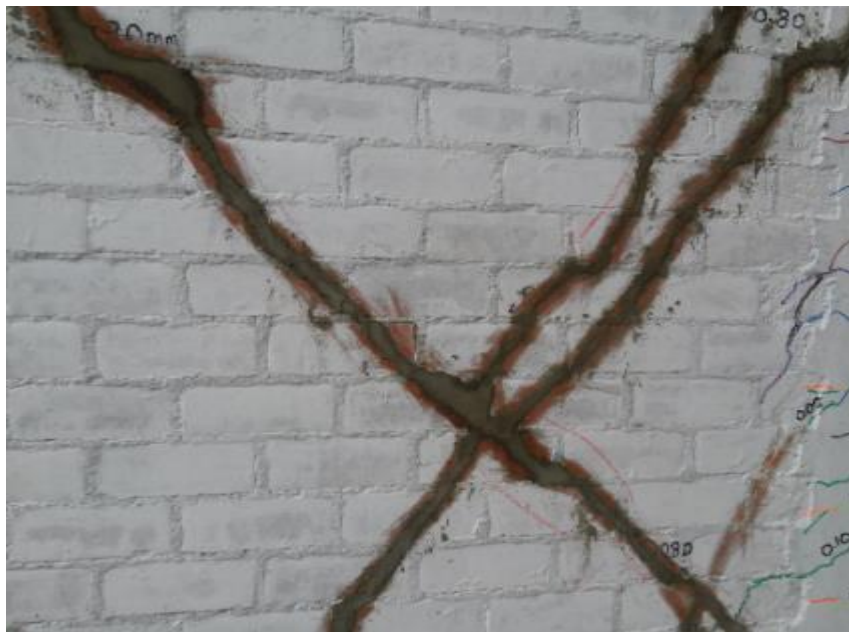
Figura 107. Rellenado de las grietas con la mezcla de mortero.

- Si el muro tiene fisuras, lo primero que se debe realizar es verificar las grietas mayores a 0.08 cm a las cuales se deben picar e insertar una mezcla de mortero de relación volumétrica 1:3 (cemento, hormigón).

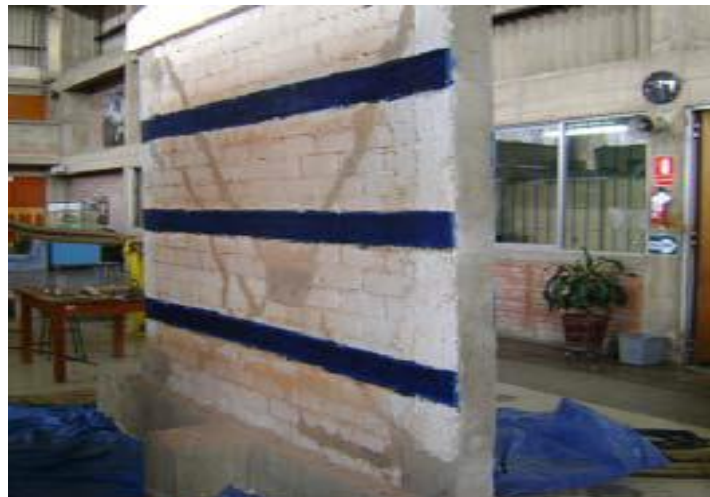
Figura 110.Reparación y reforzamiento de con fibras de carbono.

- Se debe alisar el muro mediante el lijado o con herramientas de tal manera que el muro quede bien nivelado.
- Se cortan las bandas de la fibra de carbono en espesores de 10 cm de acuerdo a la longitud del muro.
- Se coloca el imprimante Mbrace primer y la pasta Mbrace patty con la finalidad de realizar el proceso de secado de la mezcla.
- Se aplica la resina Mbrace saturant, para luego colocar la fibra de carbono sobre la superficie dispuesta y luego encapsular mediante la aplicación de Mbrace encima de la superficie de la fibra de carbono.

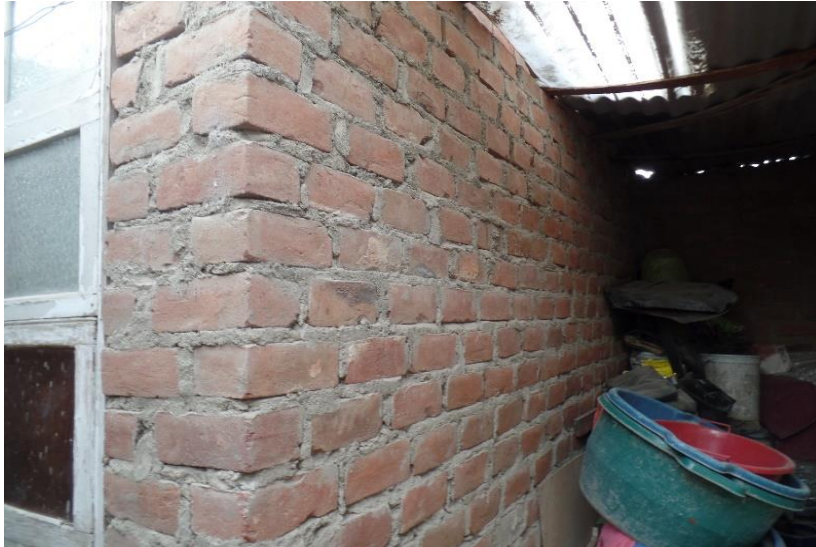
Figura 116.Ladrillo King Kong utilizado en las construcciones.

Del total de las encuestas el 29% utilizaron materiales deficientes como los ladrillos macizos, o ladrillos inadecuados para la construcción y que no han pasado por un proceso de control de calidad durante su fabricación, por lo que estos ladrillos presentan deficiencias como: Falta de homogeneidad en sus dimensiones.

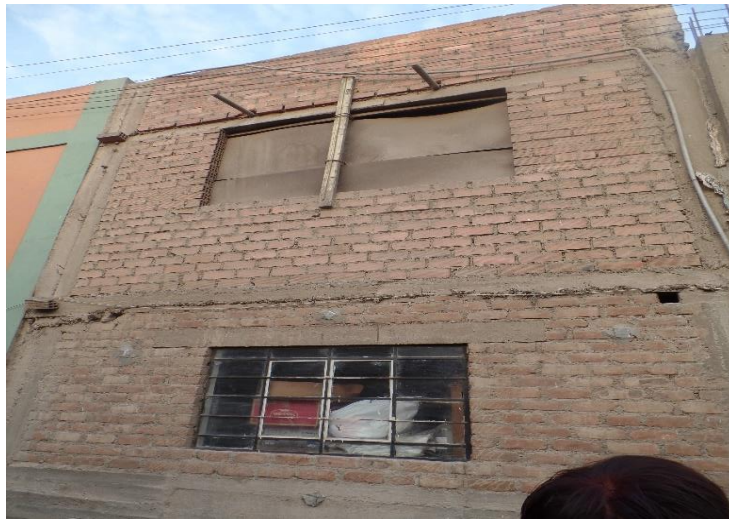
Figura 120. Primera planta ladrillo macizo, segunda planta ladrillo pandereta.

Del total de las encuestas el 33% de las viviendas presenta ladrillos panderetas en algunas partes de su construcción, algunos propietarios lo utilizan como muros divisorios, mientras que otros debido a su peso ligero lo utilizan en la construcción de los niveles superiores. Los ladrillos pandereta no son muy resistentes ya que presentan una falla frágil en un lapso de tiempo muy corto (Silva Gonzáles , 2017).

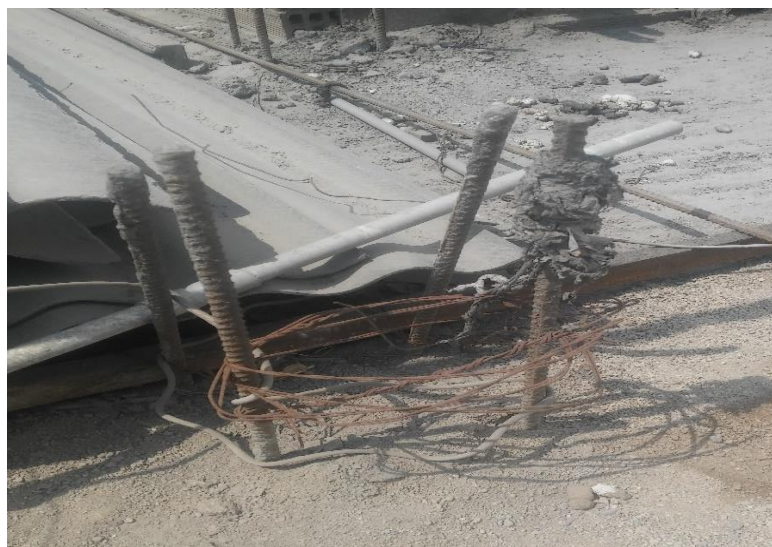
Figura 123. Armaduras expuestas y dobladas en la intemperie.

Este problema representa el 84% de las viviendas encuestados. Los propietarios dejan expuestos a la intemperie el acero de la vivienda construida, esto mayormente sucede en las azoteas de la vivienda, el acero tiende a oxidarse con el paso del tiempo y esto conlleva a una falla frágil del acero por lo que imposibilita la construcción de pisos superiores.

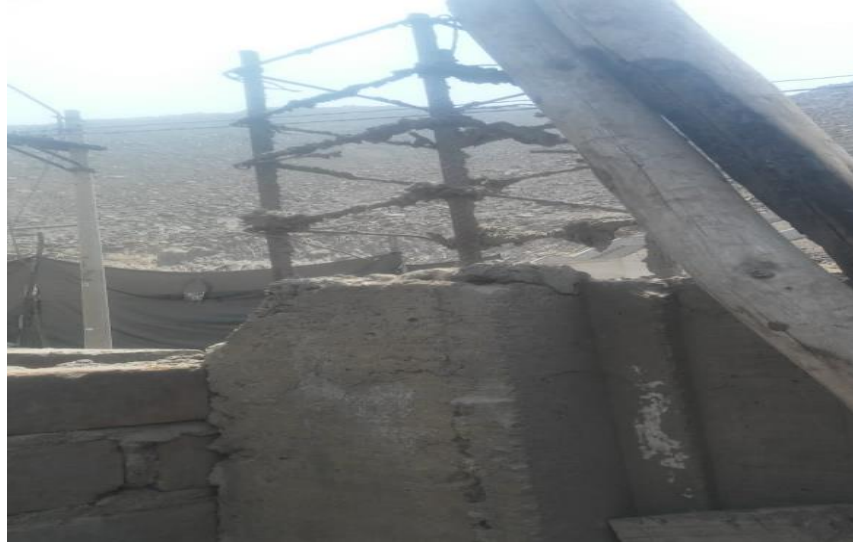
Figura 124. Corrosión del acero.

Del total de las encuestas el acero corroído se encontró en un 52%, este problema se da por las cangrejeras o debido a la exposición, que conduce a la degradación de las propiedades mecánicas y la resistencia del acero.

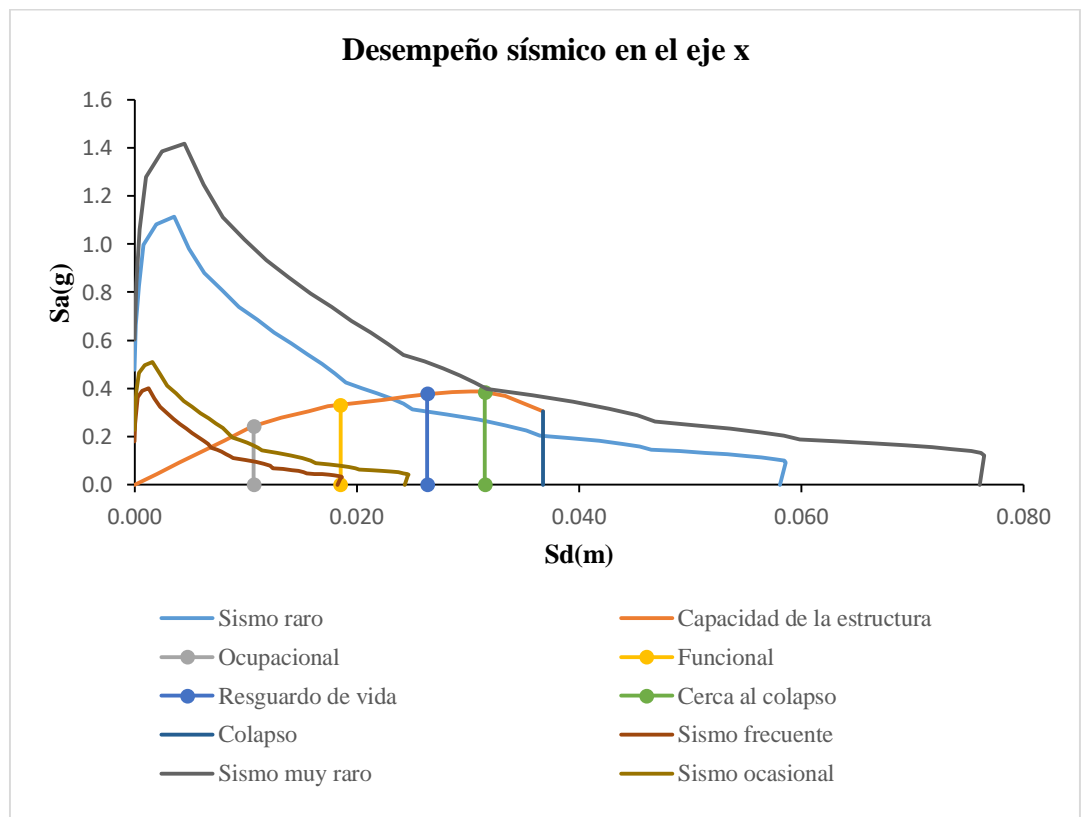
Una vez determinada los estados de daño en la curva de capacidad se graficaron en el programa Excel, para los dos ejes, se muestra los resultados de la sectorización en las siguientes figuras.

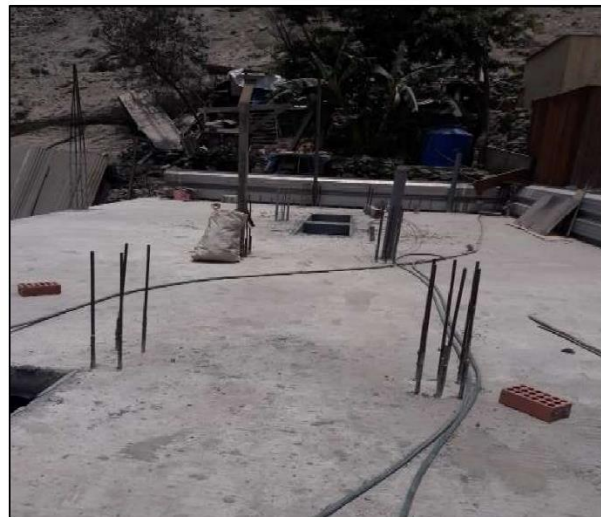
Uso de ladrillo pandereta en el segundo piso, se observa la construcción de una columna para las instalaciones de la caja eléctrica.

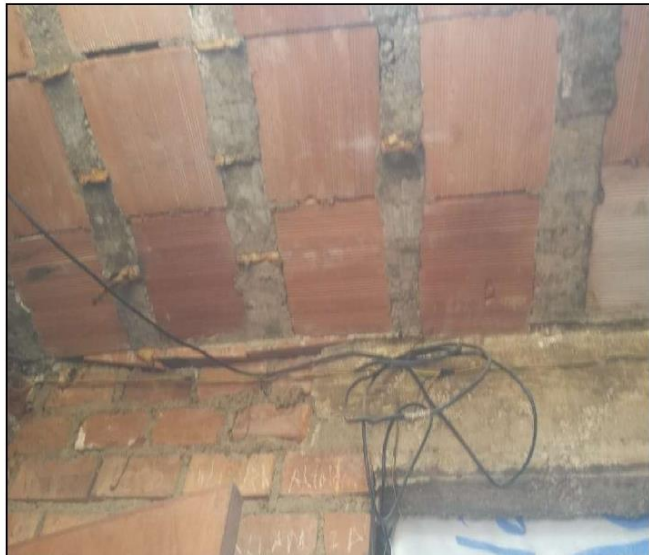
La viga no se apoya sobre una columna, en esta imagen se ve que la viga se apoya sobre el muro.

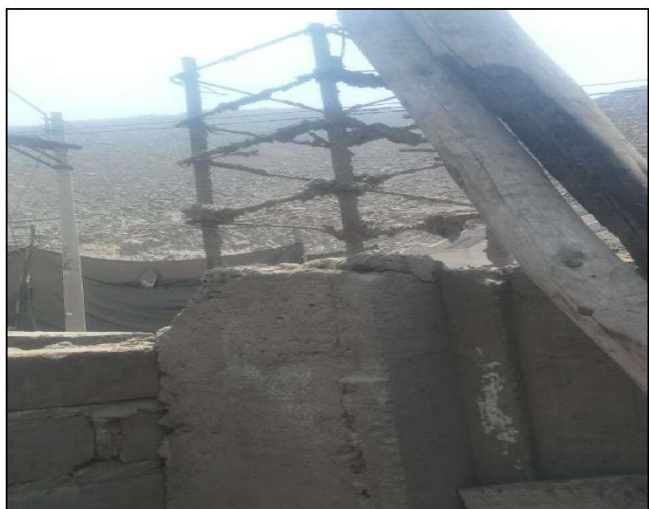
Problemas de corrosión del acero en la techo de la vivienda.

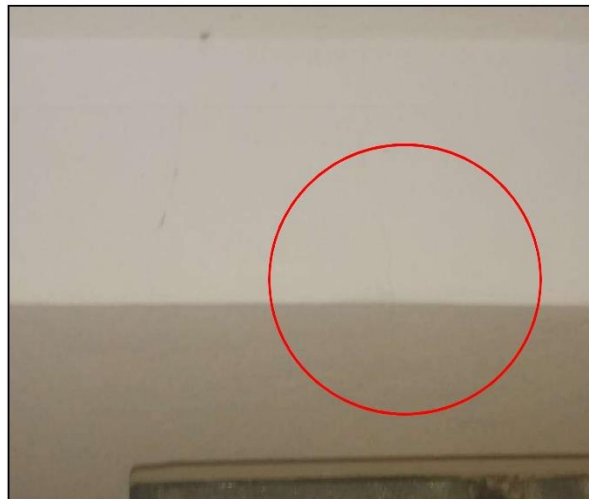
Grietas en las vigas peraltadas

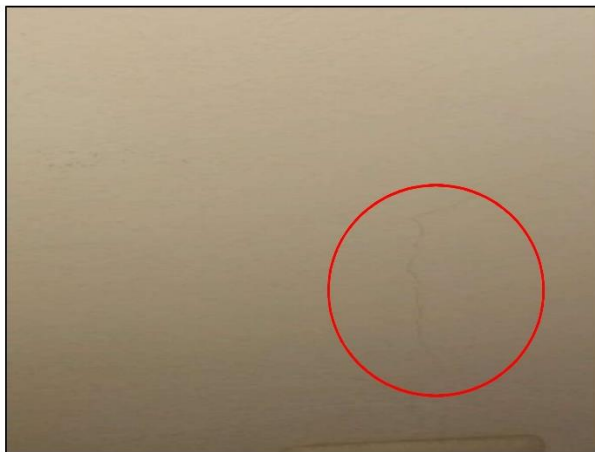
Grietas en algunas paredes

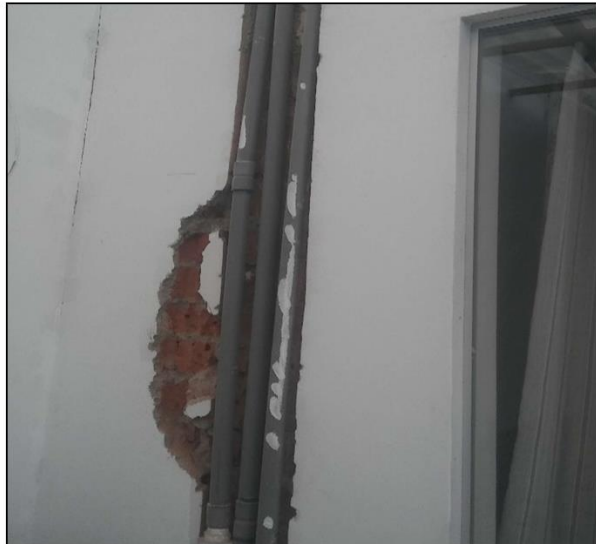
Debilitamiento de las paredes.
