Revista Geográfica Digital, 2021, Vol. 18, N° 35, 127-137 pp., E-ISSN: 1668-5180: DOI: <http://dx.doi.org/10.30972/geo.18355138>

## El espacio geomorfológico de Bella Vista modificado por efecto de obras de descarga

### Bella Vista geomorphologic space modified by the effects of download works

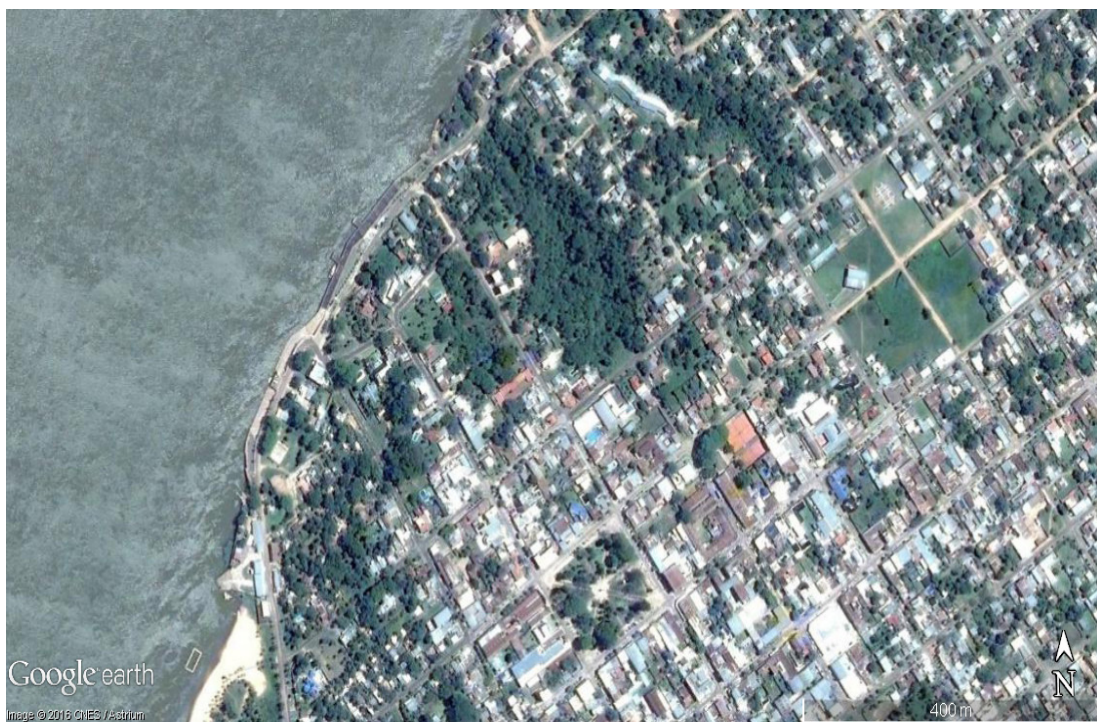
Las cárcavas existentes (Figura 2) en pleno centro de la localidad, constituyen un problema, no solo por la pérdida de espacio e inconvenientes que ocasionan a los conductos de desagües que en ellas descargan, sino también porque a la vez se transforman en áreas receptoras de todo tipo de descarga y su avance paulatino va comprometiendo la estabilidad de las estructuras cercanas a ellas. La cárcava que se indica, activa y controlada mediante medidas de atenuación ejecutadas en las inmediaciones, que consisten entre otras en un empastado desmalezado periódicamente; las especies que se utilizan tienen una cobertura densa, preferiblemente de tipo rizomatosa; evitando aquellas de tipo cespitosas o que constituyan matas aisladas. Se emplean también cortinas vegetales también como una estrategia recomendada, en razón que el viento suele provocar voladuras, que luego provocan correderas del agua; como precaución adicional es preciso que en el área de influencia de la cárcava no existan prácticas culturales (explotaciones agrícolas y/o desagües) que provocan eventuales correderas o incrementan los volúmenes de descarga en la cárcava.

Figura 2. Ubicación de cárcava en la localidad de Bella Vista.

Puntualmente, en el caso de los conductos pluviales la erosión va descalzando el apoyo de los mismos, generando desplazamientos y desprendimiento de los caños, aumentando de esta forma las perturbaciones en el escurrimiento en la zona de descarga al río, lo que acelera el proceso erosivo en el área circunscripta por la cárcava propiamente dicha.

Concretamente, en la salida de los conductos, el agua al caer, erosiona el piso, y como este piso está constituido por suelo altamente erosionable, los canales por donde circula el agua hasta el río, van cambiando de posición. Por lo general lo hace recostándose al pie de las barrancas, el que una vez erosionado origina el deslizamiento de las mismas.

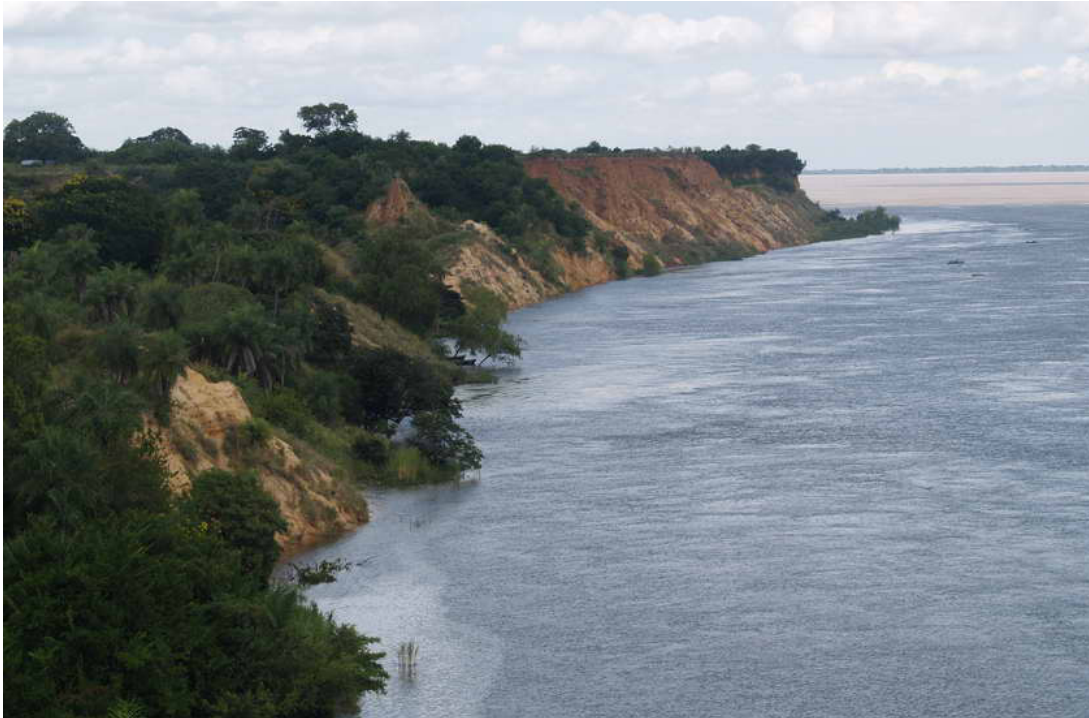
La erosión de barrancos sobre el río Paraná (Figura 3) se evidencia principalmente desde la localidad de Empedrado hasta Lavalle, en el gran paisaje de la planicie aluvial del Paraná y sus afluentes.

Figura 3. Imagen de barrancos en Bella Vista.

Las orillas de la localidad de Bella Vista son elevadas con respecto al nivel del río Paraná, y además por el tipo de suelo son vulnerables a la erosión hídrica (Figura 3).

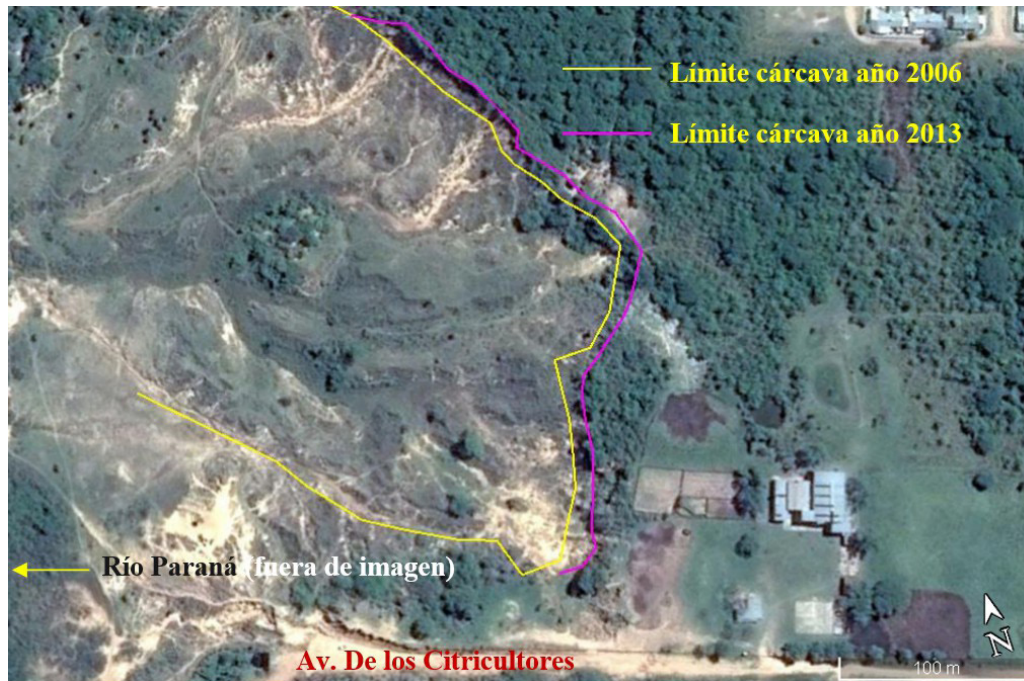
Se comparó expeditivamente el retroceso que experimenta la cárcava situada en la intersección de la Av. De los Citricultores con el río Paraná (Figura 4), la comparación se hizo analizando dos imágenes de Google Earth de los años 2006 y 2013, la cárcava analizada corresponde al sector de desagüe pluvial de la zona sur de la localidad. En la Figura 4 puede verse que este retroceso está entre los 6 y 10m.

Figura 4. Vista aérea de cárcava y delimitación.

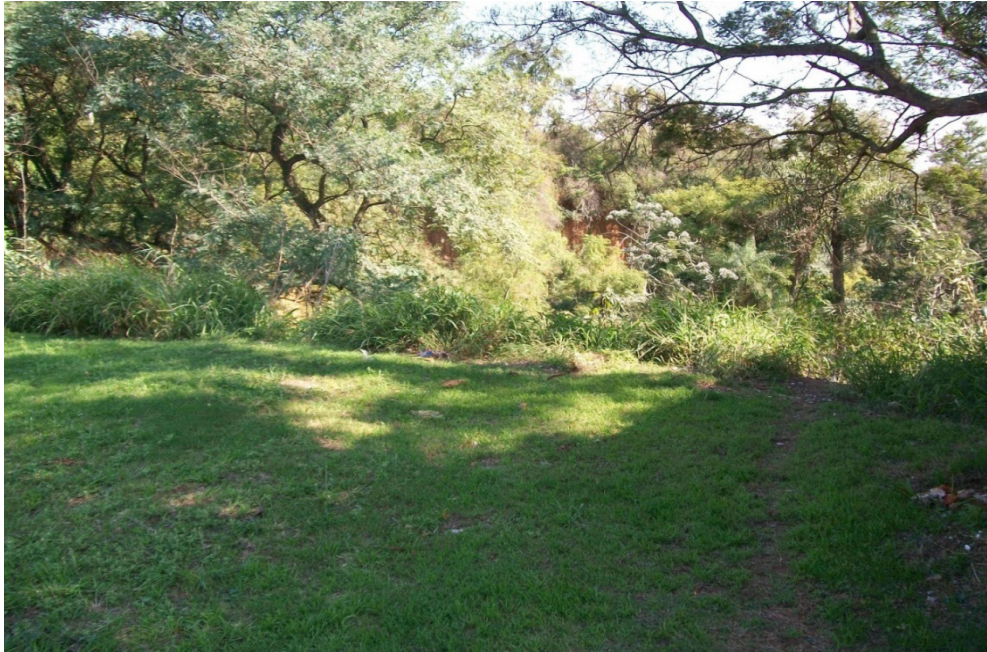
Se puede caracterizar a estas cárcavas desde el punto de vista fitogeográfico como una sabana gramínea disturbada de gramíneas de *Andropogon lateralis*, prado en pendiente de *Paspalum notatum* y *Axonopus compressus*, también en partes se distinguen matas aisladas de *Espartillares* de *Elyonurus muticus*. Así mismo en el talud de algunas cárcavas se observa presencia de *Butia yatay* y *Copernicia australis* (Palma) (Figura 5). Y también se hallan ejemplares aislados de *Eugenia uniflora* (ñangapirí).

**Figura 5.** Aspecto y vegetación de la cárcava existente.

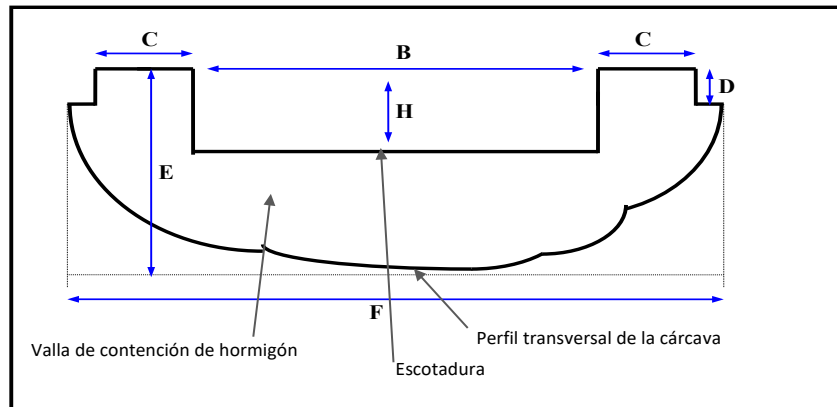
Se han interpuesto vallas de contención en forma transversal al curso de agua que pudieran transitar por la cárcava ([Figura 6](#)), presentando una escotadura central (que intervendrá como un vertedero) por la cual circulará el agua, reduciendo su velocidad y destinadas a inducir la acumulación de posibles sedimentos.

Figura 6. Esquema de valla transversal de contención.
