TALAJ- ÉS VÍZVÉDELMI KUTATÁSOK A KOPPÁNYVÖLGYI ÉLŐHELY-REHABILITÁCIÓS KÍSÉRLETI TERÜLETEN

Kulcsszavak: erózió, vízminőség, USLE, Koppány-patak

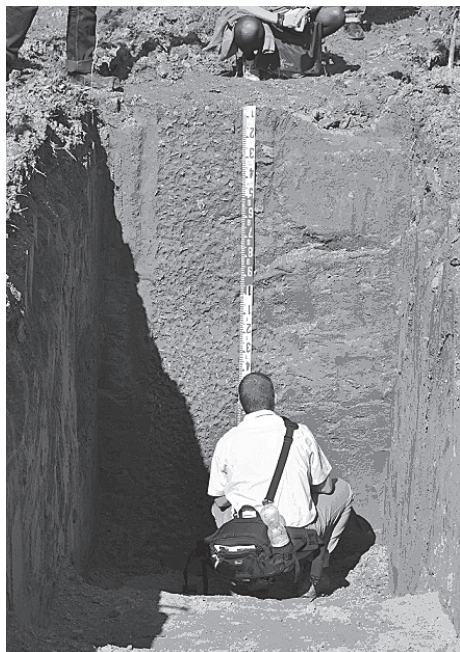
2. ábra 2,5 m mély szediment, Gerézdpusztza
(Fotó: Szabó Boglárka, 2010)

Figure 2. 2,5 meter deep sediment, Gerézdpusztza
(Photo: Boglárka Szabó, 2010)

Ennek következtében az erózió, mint nagy jelentőségű talajdegradációs forma, a Koppány-völgyében is jelen van (2. és 3. ábra). Első esetben (2. ábra) egy lejtő alján lévő talajszelvényénél láthatunk 2,5m vastagságban felhalmozott, lehordott termőréteget.

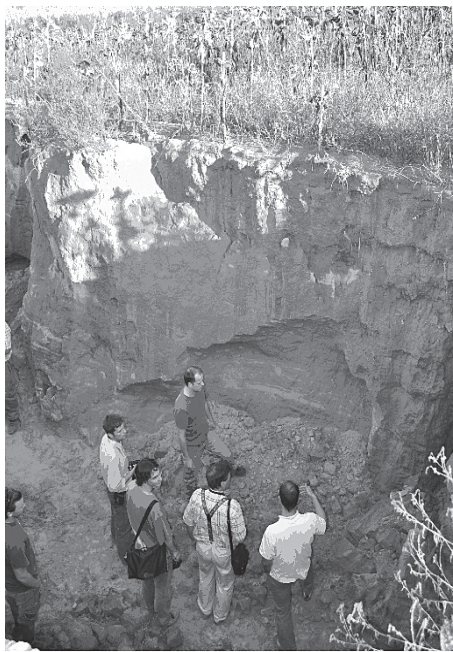
3. ábra 4–5 méter mély eróziós árok, Pusztaszemes
(Fotó: Szabó Boglárka, 2010)

Figure 3. 4–5 meter deep gully, Pusztaszemes
(Photo: Boglárka Szabó, 2010)

A másik esetben (3. ábra) egy 4–5 méter mély eróziós árkot láthatunk egy napraforgó-tábla közepén. Ennek kialakulásához nem egyetlen nap esőzése vezetett, így a területet művelő gazda gondatlansága felróható. A probléma megoldására a vízmosás visszatekintését tekintette a terület gazdája optimálisnak, majd folytatta a gazdálkodást. Ebből is jól látszik a helytelen mezőgazdasági gyakorlat miszerint nem a problémát kiváltó okot próbálják megszüntetni, hanem magát a „tünetet”. Tehát fontos lenne a művelés racionalizálására az extenzív gazdálkodási módok előtérbe helyezésével.
