Trabajo Fin de Grado

Requisitos de actualización del LEO2E para el
combate acorazado en ambiente desértico

Centro Universitario de la Defensa-Academia General Militar Año 2021

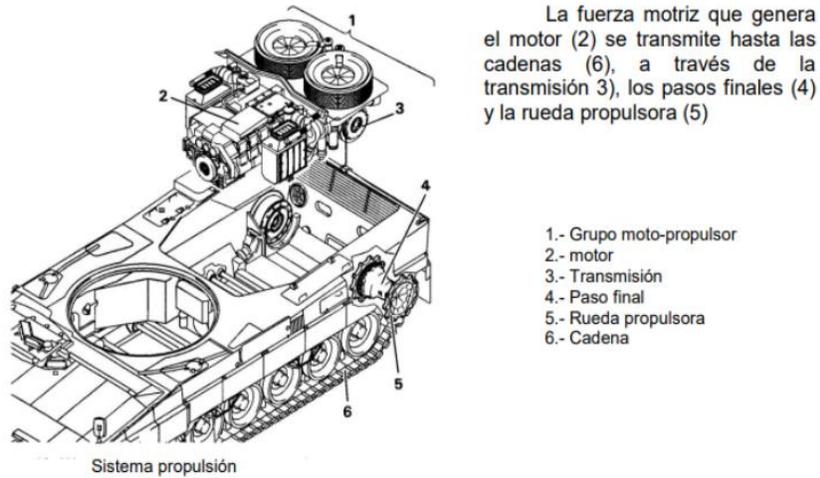
Ilustración 3. Grupo Moto Propulsor. Fuente: A-213 Manual Didáctico Leopard 2E ACINF.

El GMP es una unidad compacta formada por el motor y la transmisión que proporcionan la potencia necesaria al carro de combate. Consta de un motor MTU MB-873 Ka 501 de 4 tiempos con 12 cilindros en V proporcionando una potencia de 1500 CV.

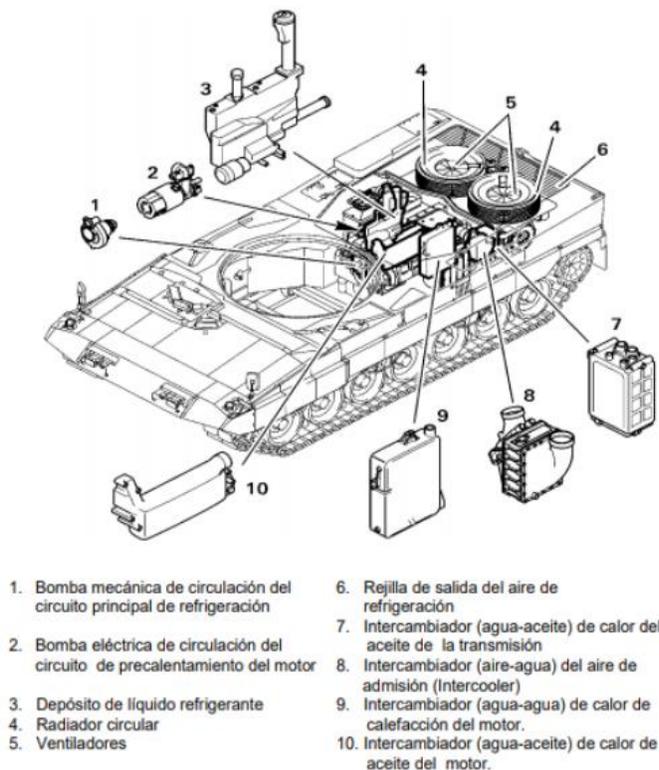
Ilustración 4. Sistema Refrigeración. Fuente: A-213 Manual Didáctico Leopard 2E ACINF.

Es el encargado de regular la temperatura tanto del motor como de la transmisión. Cuenta con varios intercambiadores tanto de tipo agua-aceite, agua-agua y aire-agua. Su funcionamiento principal consiste en reducir la temperatura mediante el líquido refrigerante que es enviado a los radiadores circulantes y mediante el empleo del aire que circula gracias a los ventiladores es enfriado.

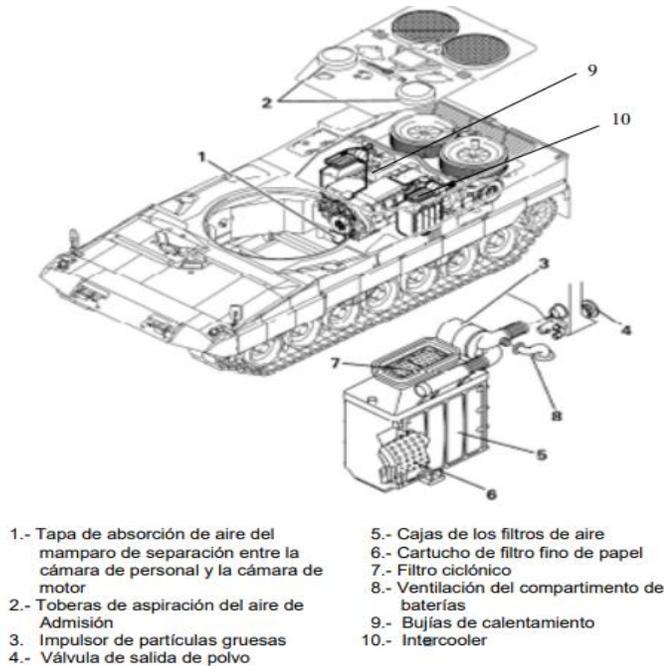
Ilustración 5. Sistema de Admisión. Fuente: A-213 Manual Didáctico Leopard 2E ACINF.

El sistema de admisión es el encargado de obtener el aire que interviene en la combustión del motor lo más limpio y puro posible. Para ello, cuenta principalmente con 2 filtros. El primero se trata de un filtro ciclónico que realiza el primer filtrado separando del aire las partículas más grandes. Estas partículas son expulsadas al exterior mediante los impulsores que funcionan como un compresor. El aire que ya ha sido filtrado, continua su ciclo hasta encontrarse con los cartuchos de filtro de papel. Estos filtros se encargan de eliminar las impurezas más pequeñas obteniendo un aire limpio y listo para ser introducido en los pistones para la combustión.

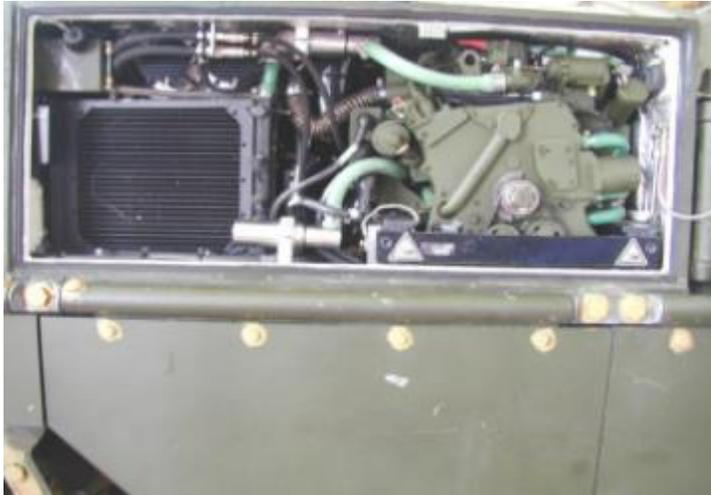
Ilustración 6. Unidad de Potencia Auxiliar. Fuente: A-213 Manual Didáctico Leopard 2E ACINF.

La UPA actual del LEO 2E está fabricada por la empresa española SAPA y se trata de un motor generador que proporciona 7.5 kW y se encuentra en el lado posterior derecho del carro de combate.

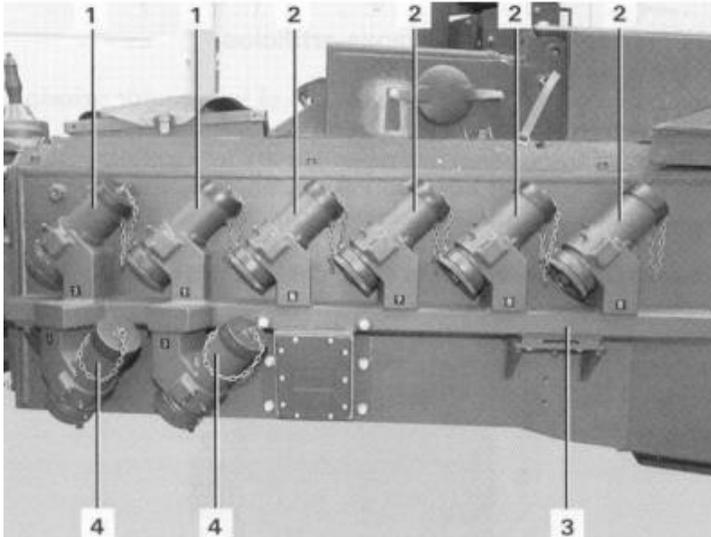
Ilustración 8. Lanza-Artificios lateral derecho. Fuente: A-213 Manual Didáctico Leopard 2E ACINF.

El carro de combate cuenta con un cañón de ánima lisa de 120mm, una ametralladora de 7,62mm antiaérea, otra ametralladora de 7,62mm coaxial² y 16 lanza-artificios capaces de lanzar granadas tanto rompedoras como fumígenas.

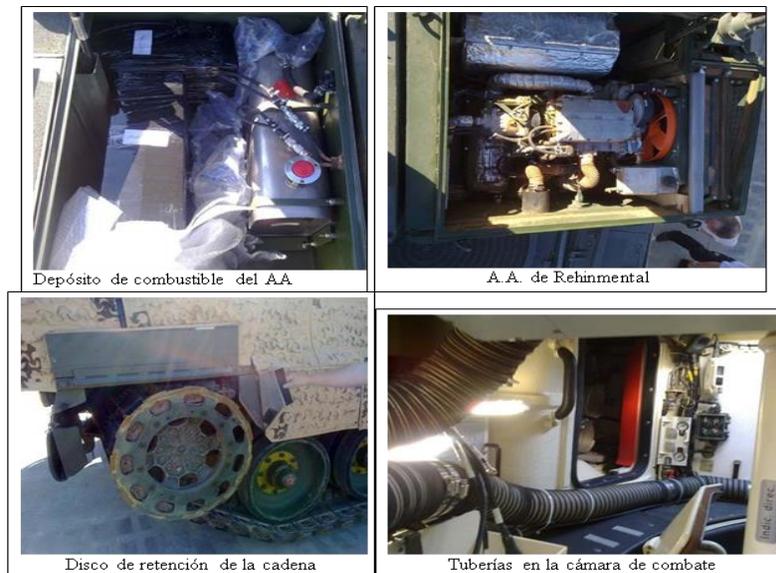
Ilustración 9. Modificaciones realizadas en el carro de combate I. Fuente: Informe Arabia Saudí.

Con estas modificaciones es como el carro español partió hacia Arabia Saudí donde se puso a prueba por lo que estas modificaciones suponen un antecedente para la adaptación del carro de combate a este ambiente. Además, es de gran importancia el conocerlas ya que hay que tener en cuenta que todos los problemas surgidos en esta prueba del carro fueron con las modificaciones realizadas.

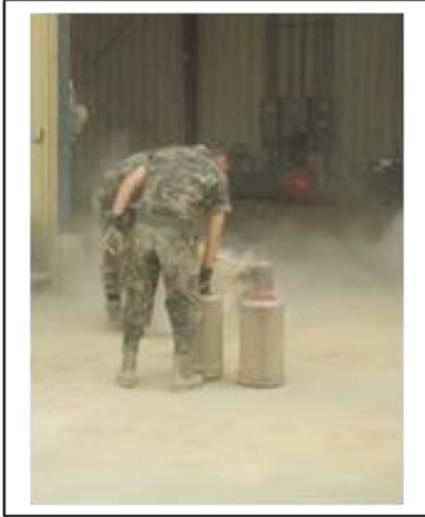
Ilustración 11. Limpieza de los cartuchos de filtro de papel del sistema de admisión. Fuente: Informe Arabia Saudí.

papel en la rejilla de admisión lo que podría llegar a ser contraproducente, ya que los elementos de mayor tamaño que son desechados por los filtros ciclónicos podrían obstruir el sistema de admisión en este primer filtrado.

Relativo al mantenimiento, a parte de todos los problemas acarreados por la cadena, los filtros de aire hubo que limpiarlos todos los días, para esta tarea se contó con un compresor de aire, aunque dentro del herramental que se llevó desde el PCMASA había un útil para limpieza de filtros utilizando los impulsores del propio carro. Teniendo en cuenta la frecuencia con la que se requiere esta tarea, sería muy aconsejable que al menos se contara con un útil por compañía aunque lo deseable sería uno por carro.

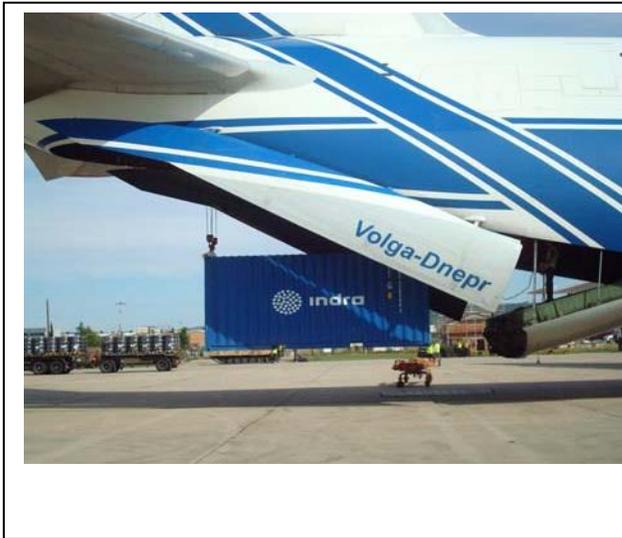
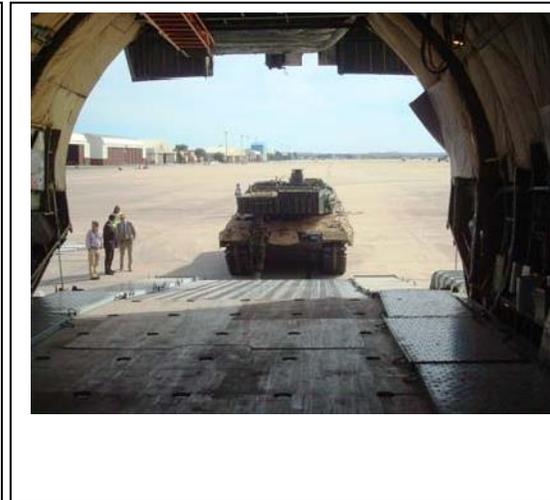
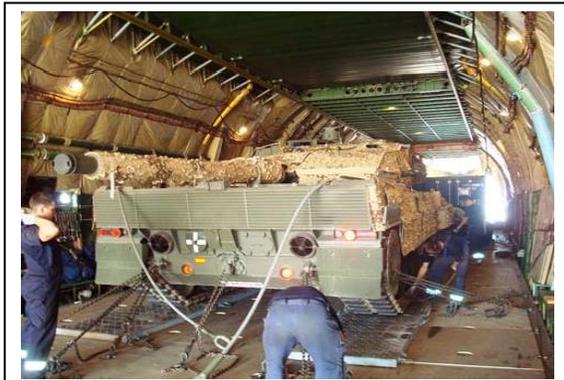
El Carro entra por sus medios por la rampa de proa, para evitar que las cadenas deterioren el suelo del avión, el personal del avión dispone unas maderas forradas de chapa, por encima de las cuales se mueve el carro.

El oficial de embarque pide que se le señalen 50 puntos de amarre para sujetar el carro, conseguimos 27 entre los pinzotes y gancho de remolque, las coronas de la propulsora y los brazos de suspensión, finalmente el oficial de embarque lo ve suficiente y el personal del avión amarra el carro con cadenas.

Uno de los puntos que más preocupa al oficial de embarque es la cantidad de combustible que transportamos, le decimos que vamos a 1/3 de la capacidad, unos 300 litros, finalmente le abrimos los depósitos y se conforma al no ver el nivel de combustible. Esta preocupación se debe a la posible dilatación que pudiera sufrir con el consecuente derrame del mismo.

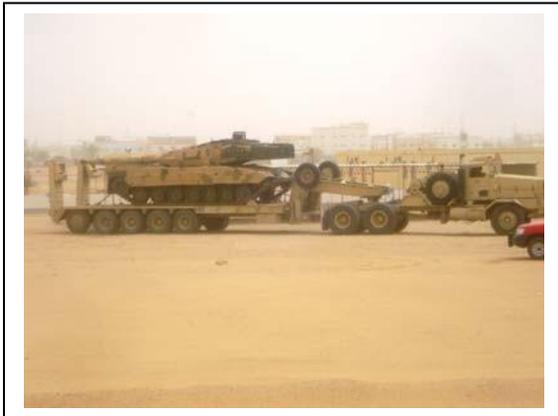
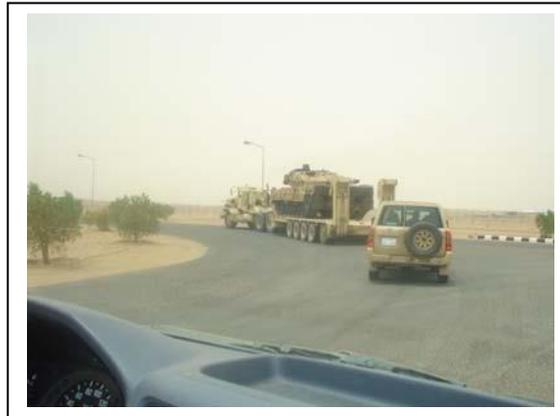
El carro es embarcado en una góndola del Ejército Saudí, el conductor de la góndola comunica que el amarre es cosa de la tripulación, finalmente llegamos a un acuerdo y se realiza por la tripulación ayudada del personal saudí. A este respecto, hay que decir que los medios de amarre con los que cuenta la góndola son escasos, para el tensado de las cadenas se tuvo que mover el carro.

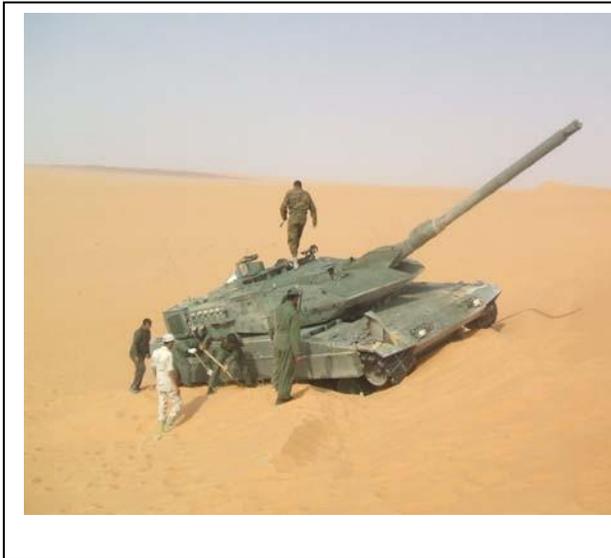
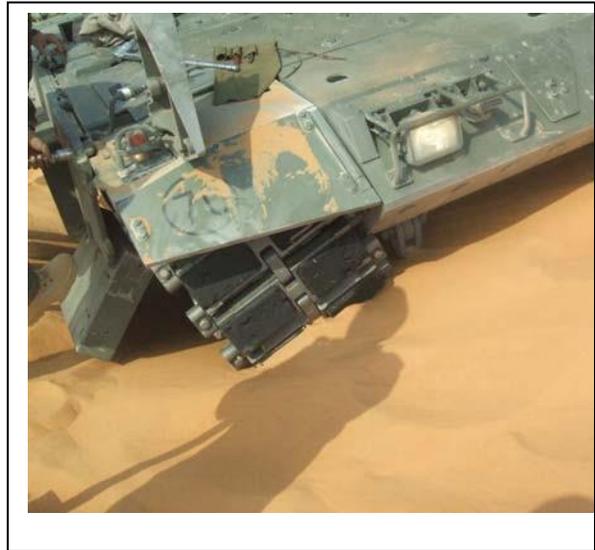
Después de unos 20 km por este tipo de terreno, al afrontar una duna el conductor giró en mitad de la subida provocando que la cadena se saliera por la rueda tensora. Llegados a este punto todas las experiencias anteriores con este tipo de problemas dejan de ser validas ya que el principal problema para empezar a trabajar fue localizar la cadena que se encontraba enterrada en la arena y no se sabía si solo se había salido por un punto o por el contrario estaba fuera desde más atrás.

Cualquier movimiento intentando recolocar la cadena provocaba que el carro se escorara másaún.

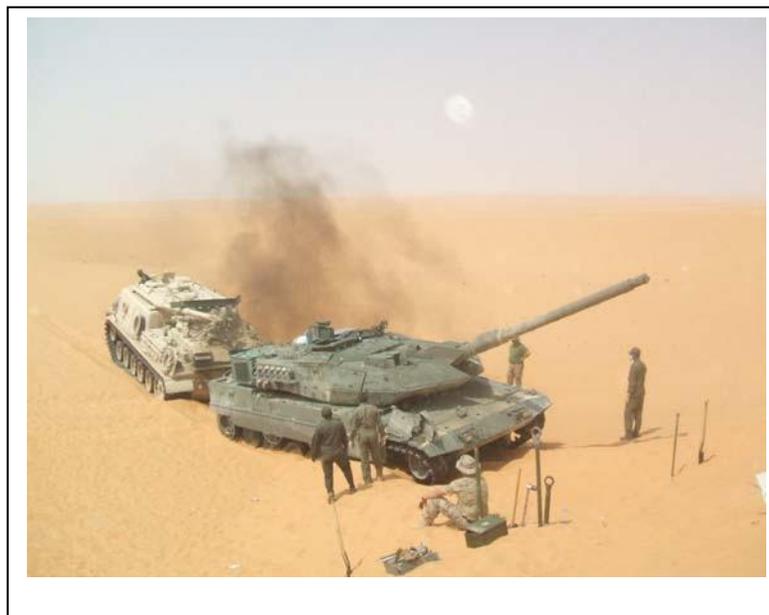
Con las herramientas hay que tener especial cuidado, ya que cualquier cosa que se deje en la arena después de 5 minutos está enterrada y es muy difícil de encontrar.

Finalmente para poder montar la cadena evitando que se volviera a hundir en la arena fue necesario crear un terreno duro, esto se consigue simplemente con agua.

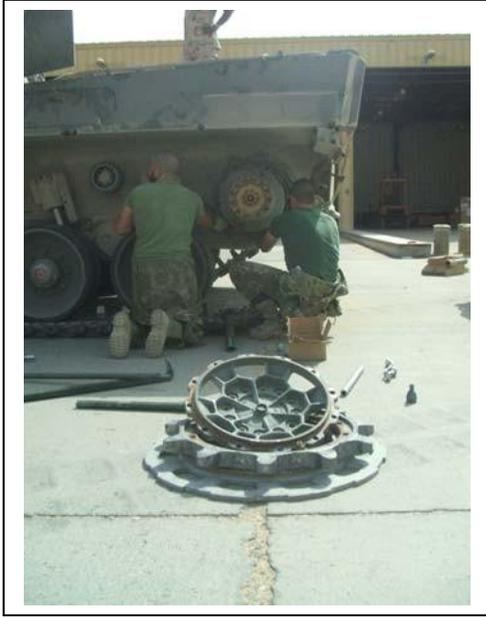
Otro aspecto a destacar fue el desgaste excesivo sufrido por las coronas propulsoras que hubo que girarlas tras 1000 km aproximadamente, sin embargo sorprendió de manera positiva el comportamiento de las zapatas y las ruedas de marcha que han aguantado toda la misión sin sufrir grandes desgastes.

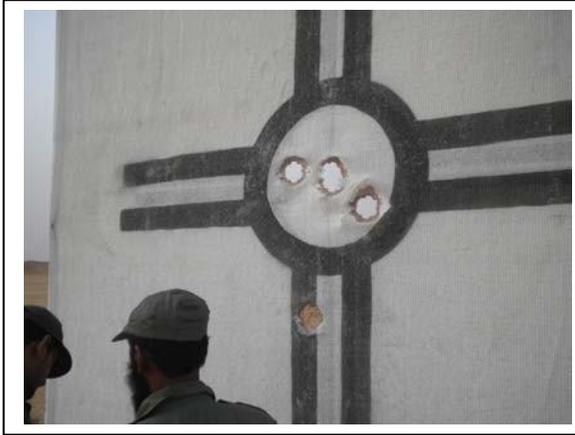
Empezando por las experiencias con la munición flecha de Instrucción (TPFSDS-T M865), lo primero que se hizo fue una comprobación de la puesta a cero cuyo resultado es el que se ve en la imagen.

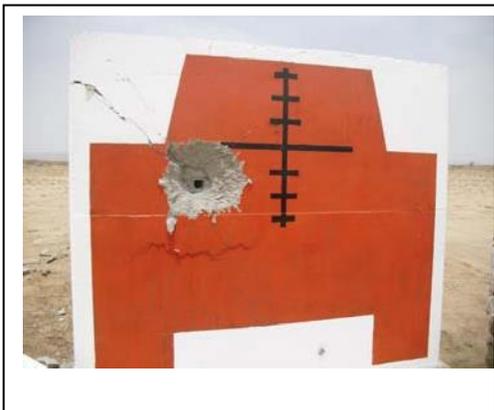
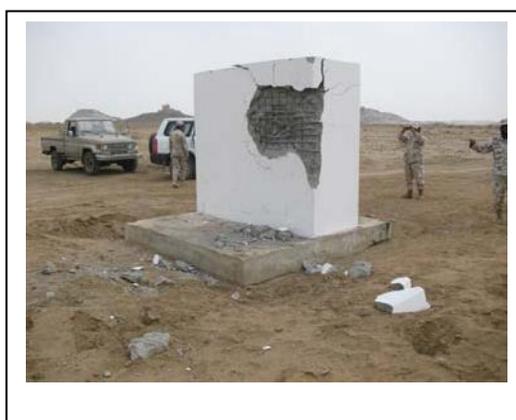
1 metro de espesor y sobre dos planchas de acero de 9 cm separadas 4 cm una de la otra.

Sobre el muro de hormigón la munición perforó limpiamente el muro pero sin causar demasiados destrozos en el mismo.

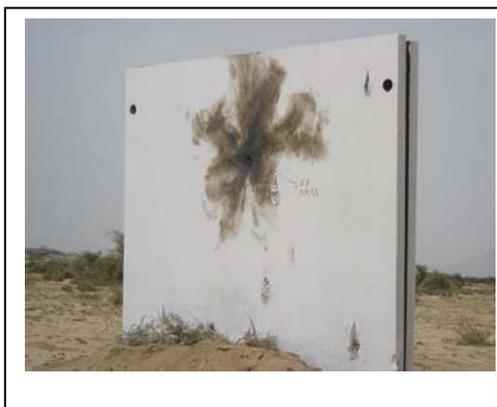
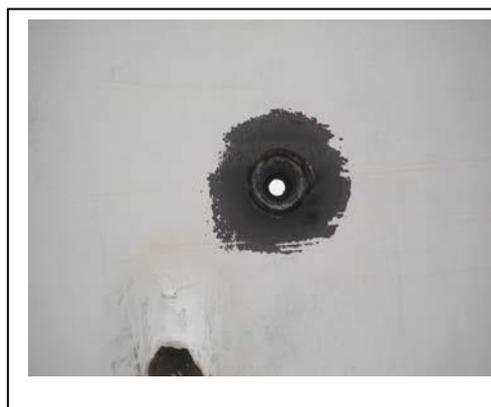
Sobre las planchas de acero igualmente penetró limpiamente atravesando las dos planchas.

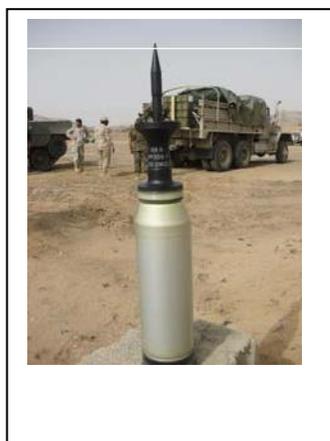
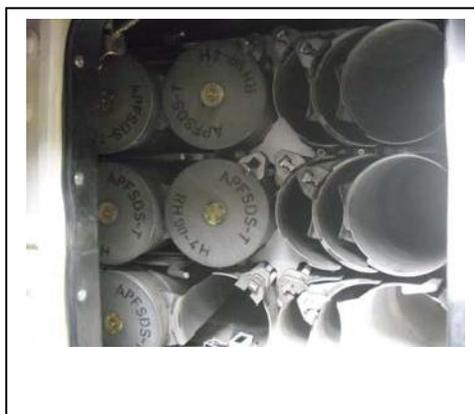
En lo relativo al manejo de la munición se nota la diferencia en longitud de una flecha de instrucción a una de guerra, siendo la de guerra más larga, hace que el cargador tenga menos margen de maniobra con ella dentro de la torre.

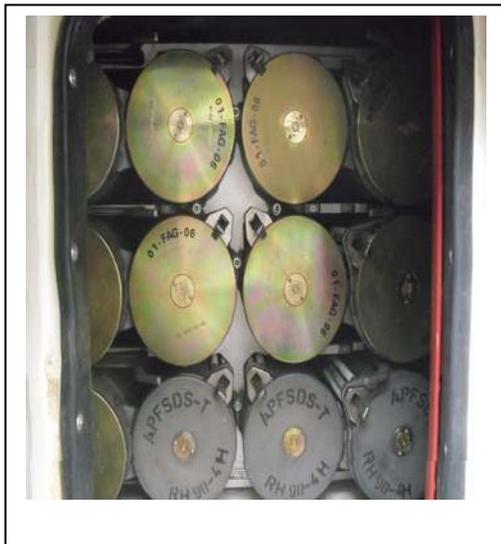
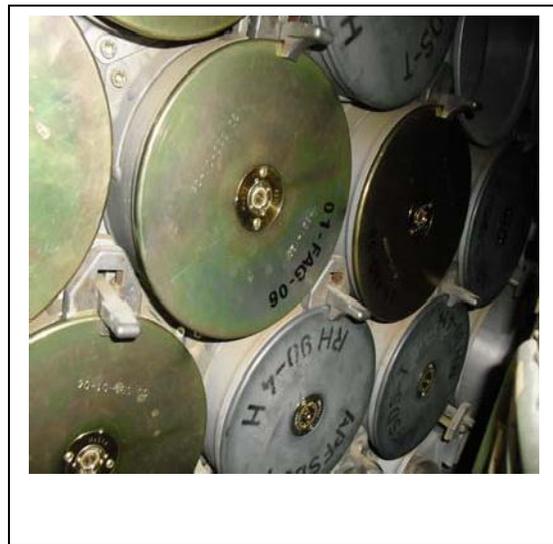
En referencia a la munición de alto explosivo de guerra HE M-95, se encuentran dificultades para su almacenamiento en los alveolos situados más a la derecha dentro de la santabárbara de torre, para conseguir meterlos es necesario mover un poco el alveolo hacia la derecha hasta que el proyectil queda encastrado.

Por otro lado se encuentra mucha dificultad para su almacenamiento en la santabárbara de barcaza debido al peso y poco espacio con el que se cuenta, especialmente en los alveolos más bajos.

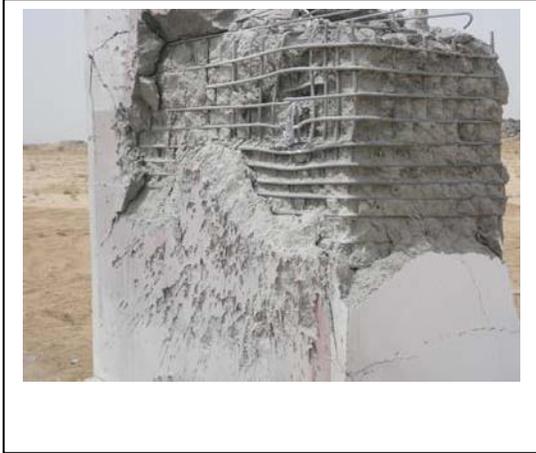
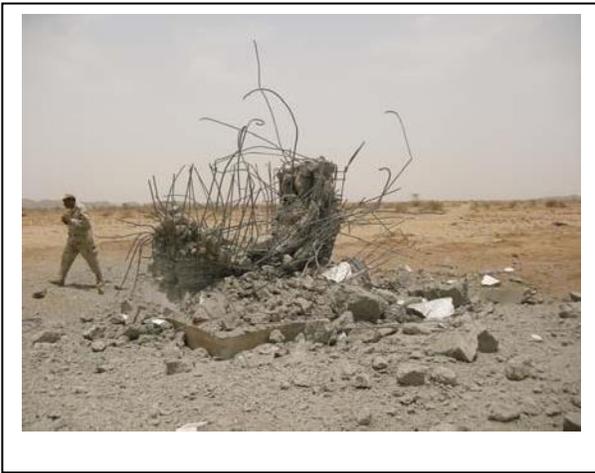
Con respecto a los efectos conseguidos con la munición HE sobre muro de hormigón, hay que decir que un impacto deteriora el muro pero no lo perfora, después de 4 impactos el muro queda totalmente destruido.
