水田ビオトープを活用した中山間農地と生物生息環境の再生・保全

生物資源科学部 アグリビジネス学科

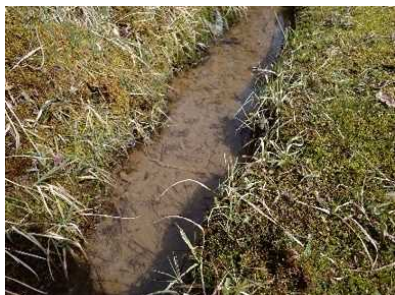
写真1 カワニナ

増川地区の水田でビオトープの1メートル区画に何匹のカワニナが生息しているかを調査した。1メートルあたり25匹のカワニナが生息していた。ドジョウやヒル、オニヤンマのヤゴも確認された。

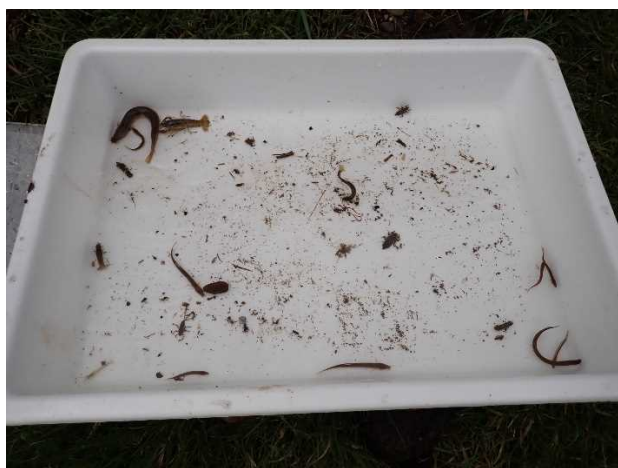
写真4 角館の生き物

角館・美郷町出川のビオトープの設定した区域で生き物の生息数を調査した。どの場所も生き物の生息数、種類が増川地区よりも多かった。出川中流では網を入れれば一度に一匹は必ずドジョウが獲れるほど多かった。捕獲されたドジョウの体長は5cmから10cm以上まで捕獲でき、生産性も高いことが判明した。ヨコエビもかなり多数生息していた。
