Pedersborg Kirkegård

Af Kirsten Lund-Andersen

PEDERSBORG KIRKEGÅRD

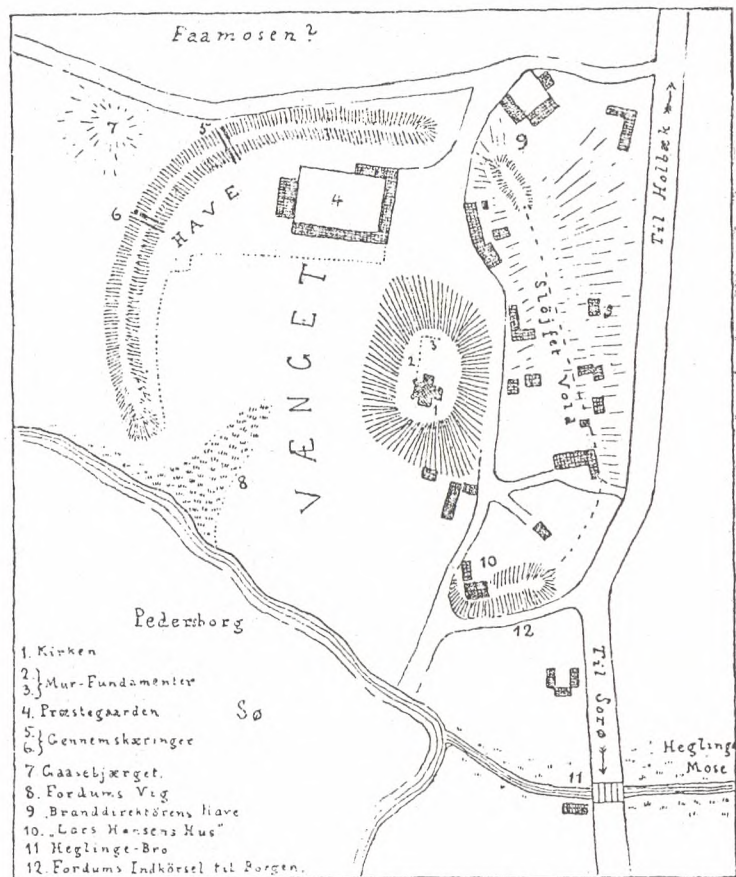
Grundrids af borgbanken og volden fra årbog for Historisk samfund for Sorø Amt. Folke Tidendes Bogtryk, Ringsted. 1912 s. 31. ved Chr. Heilskov.

Borgen og kirken opførtes på en naturlig dannet banke, ca. 15 m høj. Banken er en af de mange høje (Bavnebakke, 62 m, Grydebjerg, 58 m, Fagerbjerg, 74 m), som kan tydes som en israndslinie (Storebæltgletcherens østlige fremstød). Banken er omsluttet af en halvkredsvold, hvis frie ender løber ned mod Pedersborg sø. Hele terrænet indenfor den 7 m høje og 25 m brede halvkredsvold måler ca 44.000 m². Den østlige del af volden, hvor byen nu ligger, er næsten helt udjævnet. Den nordlige og vestlige del er velbevaret og løber tæt forbi præstegårdshaven og ned til Pedersborg sø. På voldens østlige ende, nord for præstegården, står en sten med bogstaverne P.T.H. Den er fundet på marken udenfor, og er måske et monument fra borgherren Peder Thorstensøns tid.

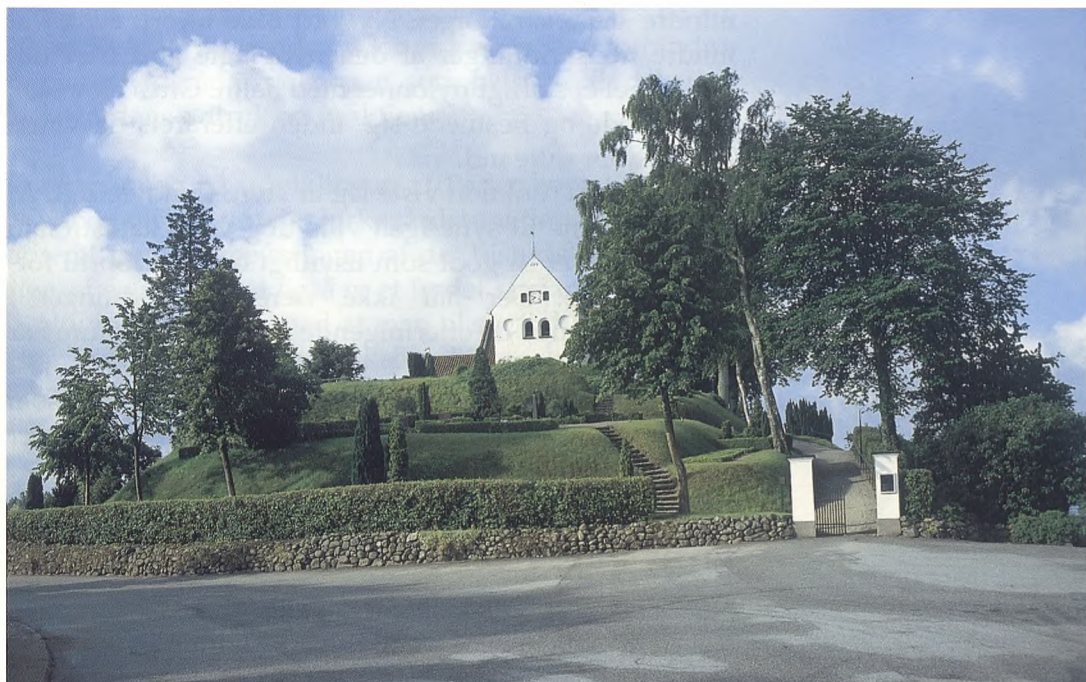
Kirken med voldanlæg set fra nord.
