DUECENTO ANNI DI SOLITUDINE: INDAGINE SULL'IDENTITÀ COSTRUTTIVA DI CEPITÁ*

Michele Paradiso** - Università degli Studi di Firenze, Italia

* Tipo di articolo: Articolo corto derivato da una ricerca. Ricerca: Tapia pisada: Cultura costruttiva e indagine sulla vulnerabilità sismica dei manufatti in terra nel Canyon del Chicamocha.

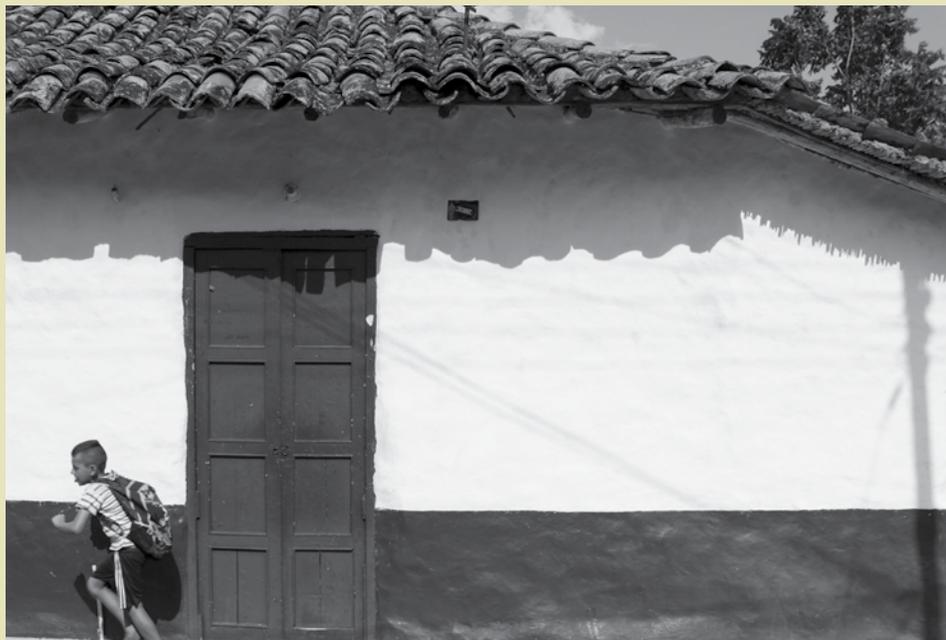
Prospetto di un'abitazione di Cepitá.
Fonte: Autori, 2019.

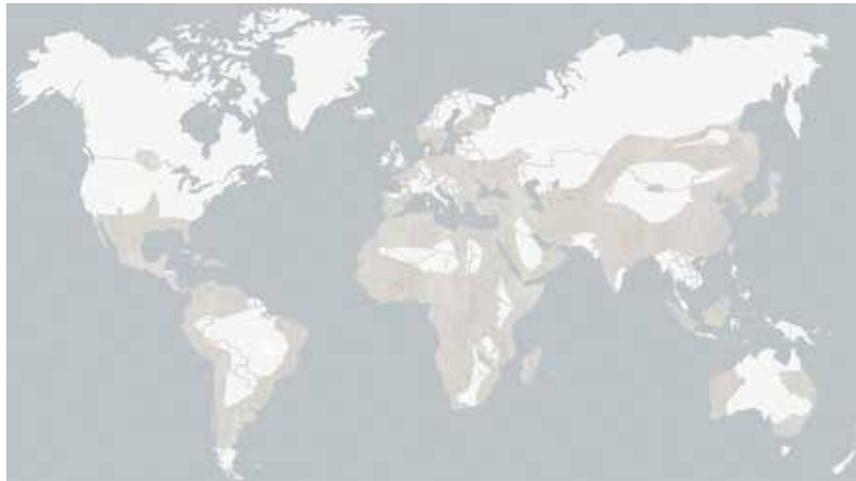
Figure 1. *Mapa della diffusione dell'architettura in terra cruda.*

La terra è il più immediato, economico e diffuso materiale naturale da costruzione. L'uso della terra cruda nel campo dell'architettura, però, ha avuto molti alti e bassi nel corso della sua lunga e sicuramente non conclusa storia; un uso che è sembrato spegnersi molte volte, poiché soppiantato da materiali, come il calcestruzzo, considerati più "nobili" e durevoli. L'abbandono della terra e delle tecniche costruttive ad essa legate deriva dalla convinzione, assai diffusa, che sia un materiale utilizzato soltanto da poveri e da primitivi e, in quanto tale, sembra quasi ovvio essere destinato a durare poco. In termini di consistenza, il patrimonio in terra cruda insiste su una fascia molto estesa del pianeta, e caratterizza le tipologie architettoniche di numerosissimi paesi, in tutti e cinque i continenti (vedi fig. 1).

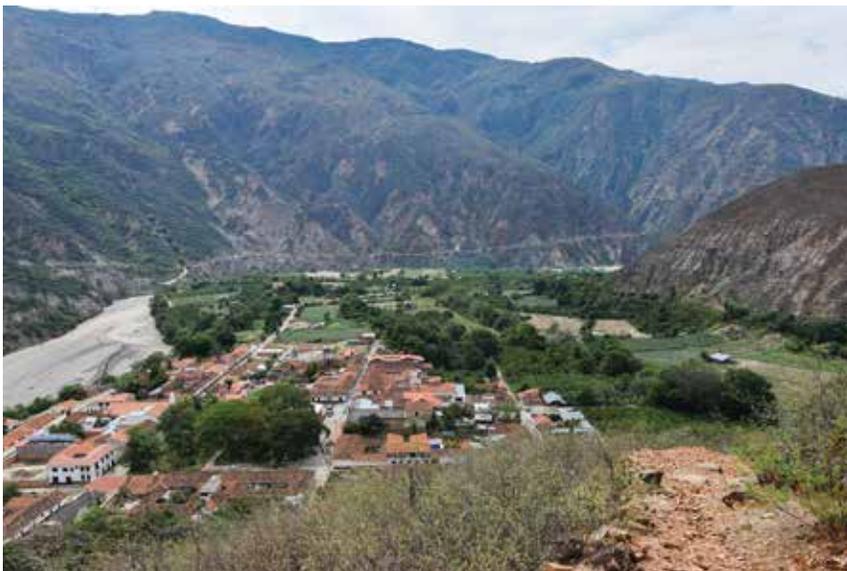
Figure 3. Foto di Cepitá, vista dall'alto.
Fonte: Autori, 2019.

Nel cuore della gola si trova Cepitá, un piccolo centro abitato fondato nel 1751 e composto da sole case costruite con la tecnica della *tapia pisada*, in Italia conosciuta come terra pressata, terra battuta o pisé. Cepitá si trova in una posizione molto isolata e lontana da qualsiasi città o paese: la città più vicina, Bucaramanga, dista circa due ore e mezzo di macchina ed è raggiungibile solo passando per l'unica strada carrabile che permette la risalita del canyon, costruita nel 1987, dopo più di duecento anni dalla sua fondazione e tuttora rimasta sterrata per metà (vedi fig. 3). Fino a questa data, per qualsiasi spostamento, era necessario l'utilizzo di cavalli e muli (Ortiz, 2008). Il piccolo centro urbano di Cepitá sorge in una limitata area pianeggiante, in prossimità del fiume Chicamocha e di un suo affluente, il torrente Perchiquez, ed è organizzato secondo il tipico schema a scacchiera delle colonie romane e degli insediamenti europei in Sudamerica.

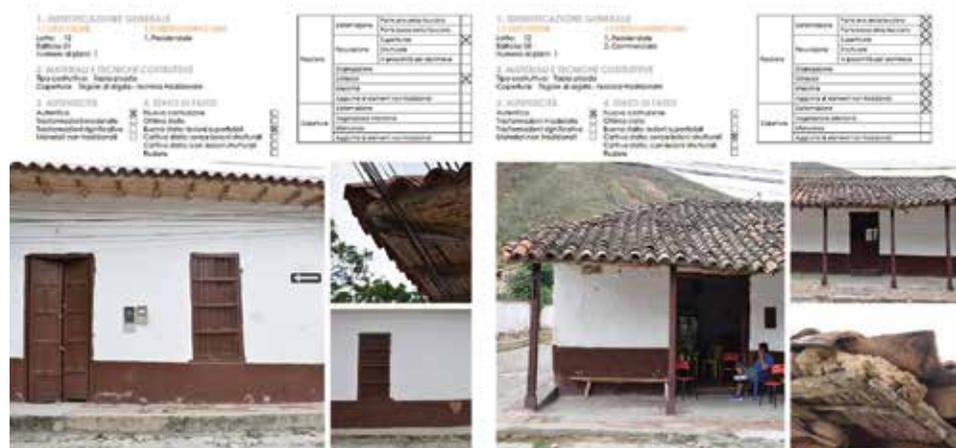
Figure 4. Inventario degli edifici nel paese di Cepitá.
Fonte: Elaborazione grafica degli autori.

Il primo lavoro svolto nel paese ha portato alla catalogazione e alla classificazione di tutti gli edifici del nucleo urbano (vedi fig. 4). La schedatura ha avuto la finalità di mappare l'architettura in terra di quest'area evidenziandone lo stato di conservazione, il grado di autenticità preservato e i danni ricorrenti dei singoli edifici, cercando quindi di contribuire alla valorizzazione del patrimonio locale (Higuera, 2007).

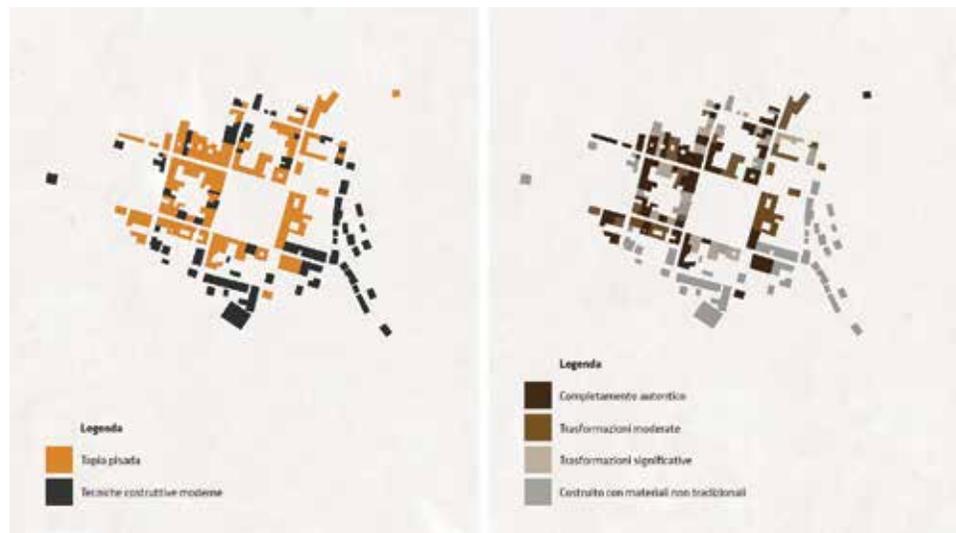
Figure 5. Tecnica costruttiva – Autenticità.
Fonte: Elaborazione grafica degli autori.

A prima vista non è facile distinguere le case in terra da quelle costruite con materiali moderni, poiché quasi tutti gli edifici mantengono una coerenza estetica a causa dell'intonacatura e dalla verniciatura con i due colori caratteristici del paese: il bianco e il marrone.

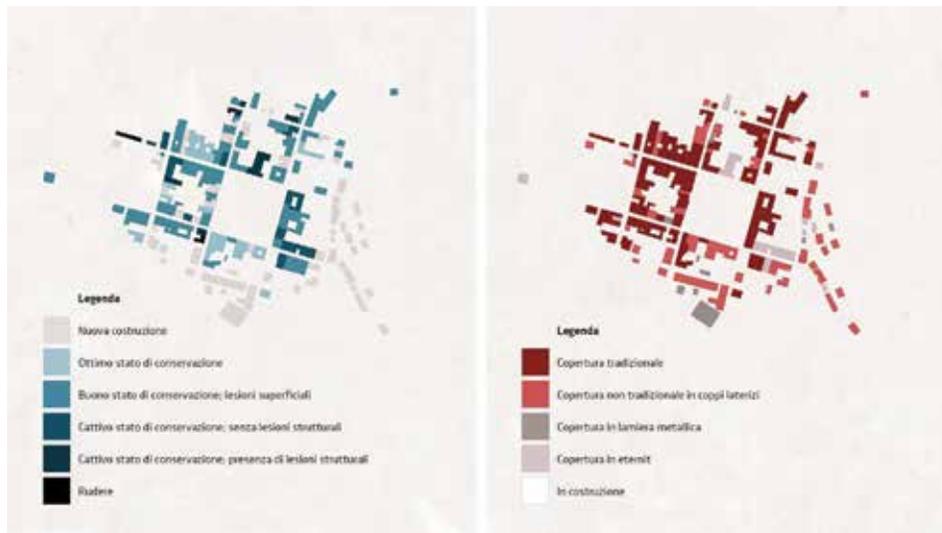
Figure 6. Stato di conservazione – tipologia di coperture
Fonte: Elaborazione grafica degli autori.

La schedatura, oltre a testimoniare graficamente la presenza massiccia dell'architettura in terra, ha fatto risaltare la tendenza di intervenire sugli edifici con l'impiego di materiali non compatibili, andando a danneggiare i manufatti non solo da un punto di vista estetico, ma anche per quanto riguarda la risposta strutturale. I fenomeni di dissesto sono spesso ascrivibili ad errori costruttivi e alla mancata manutenzione. Quest'analisi evidenzia inoltre

come nei lotti non ancora edificati e in posizione più defilata rispetto alla piazza principale si tenda a scegliere materiali alternativi per la realizzazione di nuove costruzioni (vedi fig. 6).

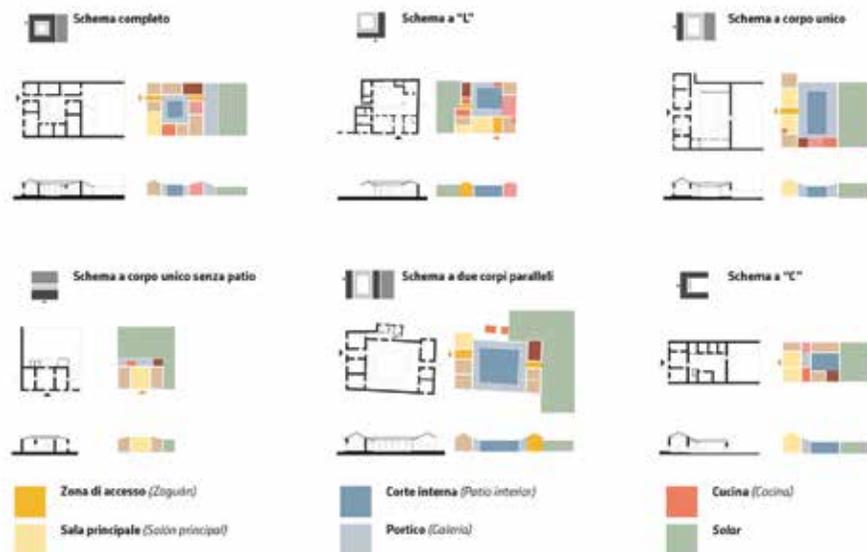
Figure 7. Schemi distributivi ricorrenti.
Fonte: Elaborazione grafica degli autori.

Una seconda analisi effettuata riguarda le tipologie abitative (vedi fig. 7). Gli edifici coloniali importati in Sud America dagli europei sono il risultato di una contaminazione avvenuta nel corso dei secoli in zone distinte del pianeta, per questo motivo è stato possibile individuare alcune caratteristiche e schemi ricorrenti nella distribuzione e nell'organizzazione interna degli edifici di Cepitá.

Il *zaguán*, ovvero lo spazio di ingresso, è il filtro tra la strada e l'interno dell'abitazione; questa zona nasce con una duplice funzione: preservare visivamente l'intimità domestica e come ambiente coperto di sosta per gli animali da soma (Silva, 2001).

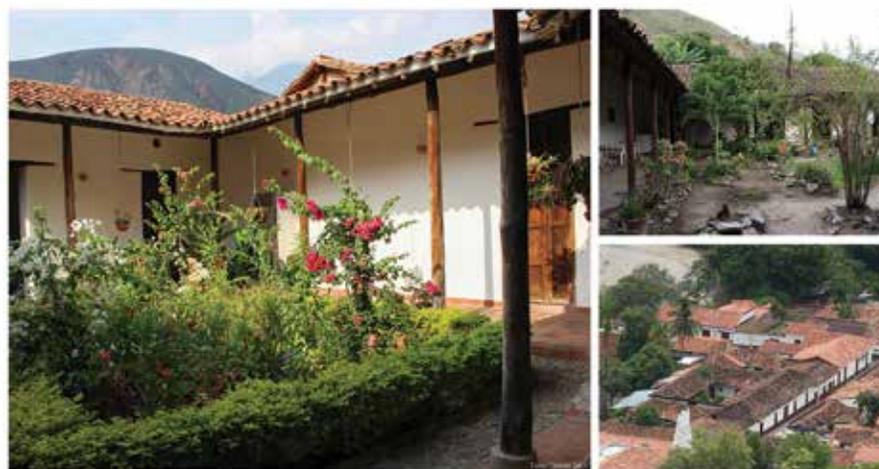
Figure 8. Esempi di patio – vista dall'alto. Cepitá.
Fonte: Autori, 2019.

La maggior parte di essi è caratterizzata da una forte matrice rurale che ne definisce gli spazi, che sono molto legati alle principali attività agricole della zona del Chicamocha, come la coltivazione del tabacco. Gli edifici del paese sono molto spesso case con patio, o comunque derivanti dalla divisione di edifici di questo tipo (vedi fig. 8).

Il patio rappresenta ovviamente il fulcro funzionale e sociale della casa. A volte è pavimentato, ma solitamente vi sono coltivate piante decorative o arbusti e alberi che assicurano porzioni d'ombra nelle ore più calde della giornata.

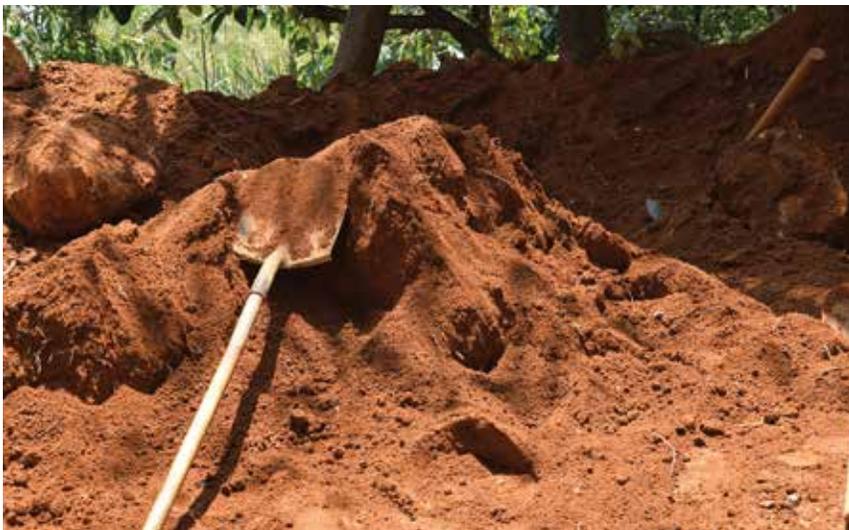
Figure 9. Estrazione della terra in prossimità di un cantiere, Barichara.
Fonte: Autori, 2019.

La *tapia pisada* è una tecnica costruttiva che prevede la realizzazione di un sistema monolitico con funzionamento scatolare che lavora bene a compressione (Galdieri 1982). Per poter essere utilizzata come materiale da costruzione, la terra deve presentare particolari caratteristiche chimico-fisiche, dovrà essere pastosa, relativamente ricca di argilla e di materiali ferrosi, atti a favorire la coesione tra le particelle anche dopo la completa disidratazione (vedi fig. 9). Questo tipo di terra è generalmente reperibile in vicinanza di corsi d'acqua.

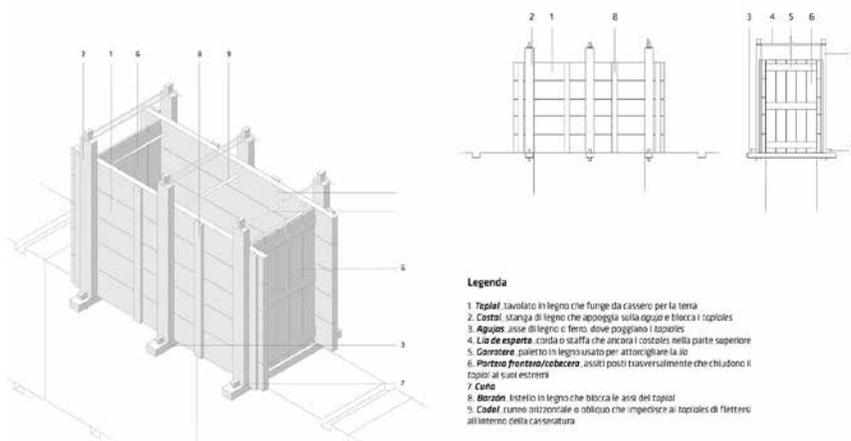
Figure 10. Elementi del *Tapial*.
Fonte: Elaborazione grafica degli autori.

Le casseforme di legno dentro le quali avviene la compattazione si chiamano *tapias*, e sono composte da due assi di lunghezza che varia tra i 100-120 cm e un'altezza che può variare tra i 50 cm e il metro. Il sistema di chiusura scatolare deve essere rigido per evitare spostamenti durante la procedura di pressatura della terra, per questo motivo vengono usati vari elementi che, una volta assemblati correttamente, possano resistere alle spinte laterali (vedi fig. 10).

Il pestello (*pisón* in spagnolo), è lo strumento che si utilizza per la pressatura manuale della terra e, simile a un remo, è solitamente di legno, e le sue dimensioni devono consentire a un operaio di lavorare rimanendo comodamente in piedi dentro al cassero (anche se la forma e il peso dell'attrezzo variano molto da una regione all'altra).

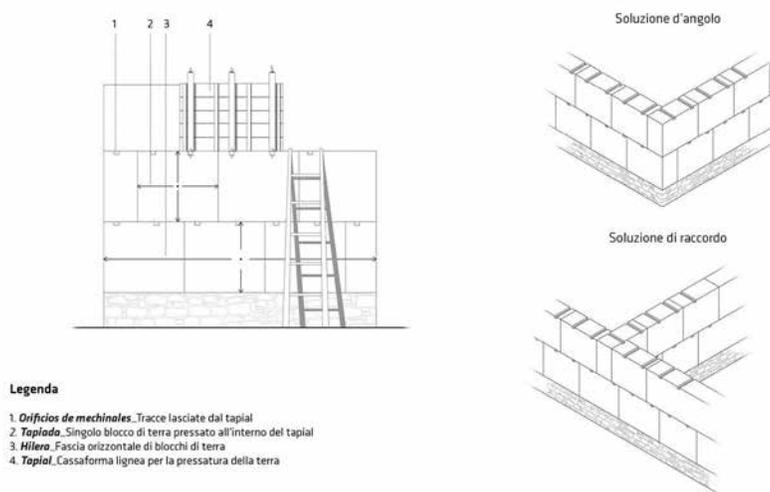
Figure 11. I muri in tapia pisada.
 Fonte: Elaborazione grafica degli autori.

Sopra le fondazioni s'impone il primo corso di terra, la cui altezza è definita dall'altezza della cassaforma; una volta completato il primo strato attraverso l'azione di pressatura (*tapiada*), si passa al disarmo e al ripristino del cassero nel tratto successivo. Solitamente si realizzano tutti gli strati di terra procedendo orizzontalmente e completando di volta in volta il perimetro dell'intero edificio (*hilada*) (vedi fig. 11).

Legenda
 1. *Orificios de mecinales*. Tracce lasciate dal tapial
 2. *Tapiada*. Singolo blocco di terra pressato all'interno del tapial
 3. *Hilera*. Fascia orizzontale di blocchi di terra
 4. *Tapial*. Cassaforma lignea per la pressatura della terra

Un accorgimento importante durante la giustapposizione degli strati consiste nello sfalsamento dei giunti che derivano dalla chiusura di testa del cassero, in modo che si venga a creare una testura simile a quella di una muratura in mattoni (Minke, 2005).

Le singole aperture devono essere architravate, con un ammorzamento all'interno del muro di almeno 25 cm, oltre che rispettare una distanza minima dagli angoli dell'edificio (vedi fig. 11).

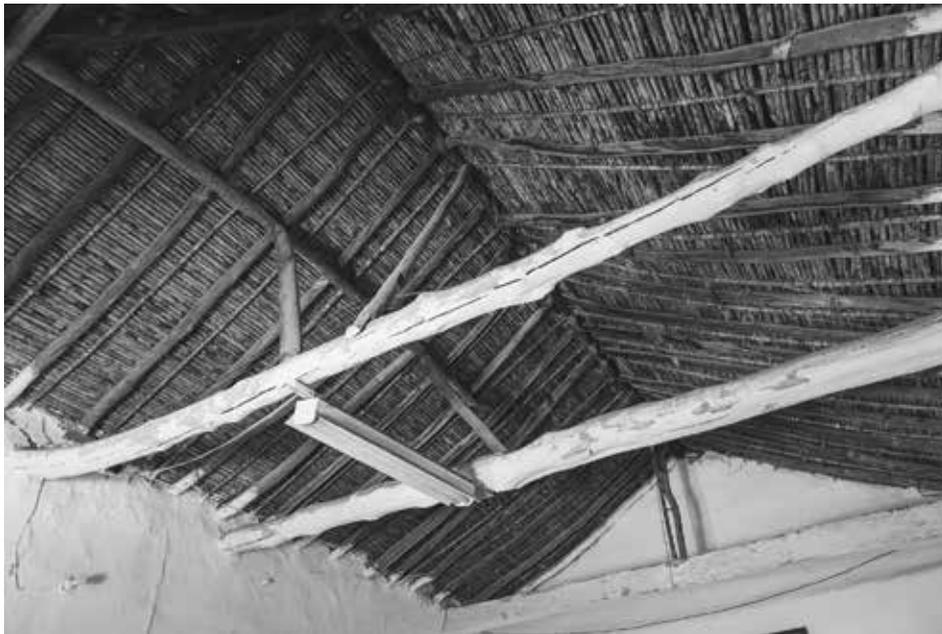
Figure 12. Vista interna della copertura in un edificio, Cepitá.
Fonte: Autori, 2019.

Quello che è emerso dalle nostre analisi sulle coperture è che sono tutte derivanti dalla cultura costruttiva importata dagli spagnoli, i quali hanno affinato la tecnica e migliorato le prestazioni statiche degli elementi nel corso dei secoli (vedi fig. 12).

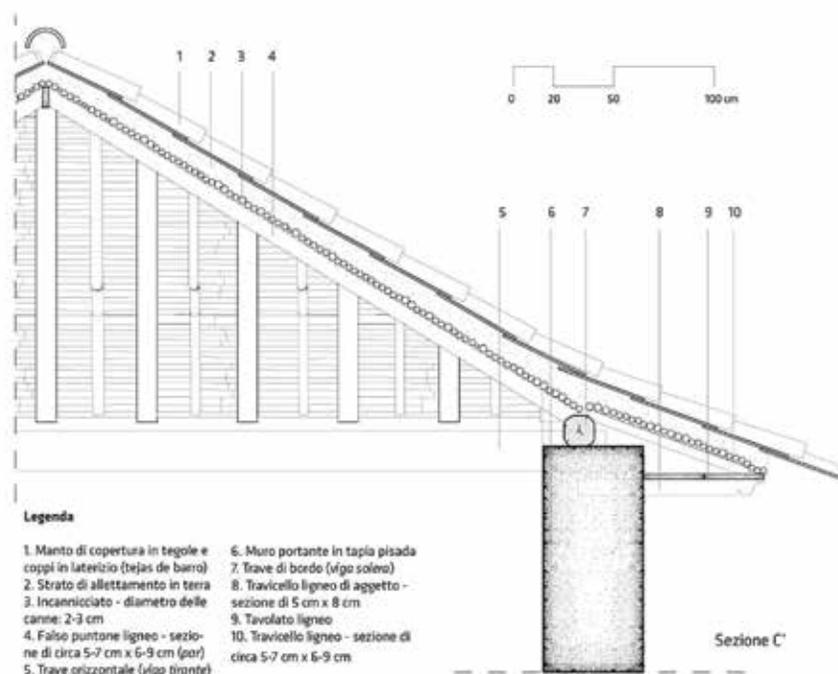
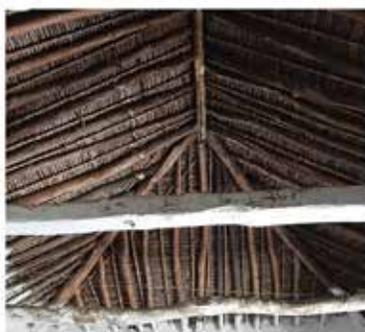
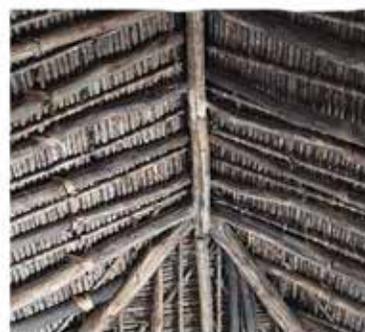
Figure 13. Copertura a “*par e hilera*”.
Fonte: Elaborazione grafica degli autori.

Ad esempio, la struttura “*par e hilera*”, la più comune negli edifici del paese, è contraddistinta da forti spinte orizzontali contrastate da una catena, al fine di garantire una buona stabilità. Queste spinte vengono incrementate con l’aumentare della luce della struttura e con il diminuire della pendenza delle falde.

La struttura “*par e hilera*” rappresenta la soluzione più semplice e si realizza giustappo-
nendo coppie di travicelli obliqui ed interponendovi un’asse orizzontale, chiamata *hilera*,
incaricata di dare stabilità trasversale all’intera struttura (vedi fig. 13).

Un problema che può verificarsi in coperture di questo tipo è che, in caso di luci mag-
giori, i *paraes* non siano in grado di contrastare le sollecitazioni di flessione.

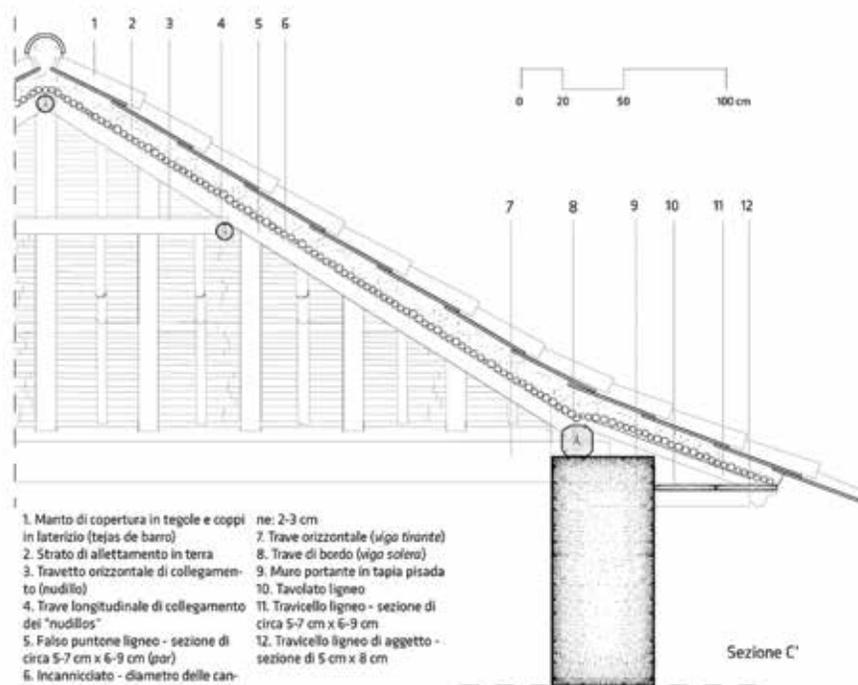
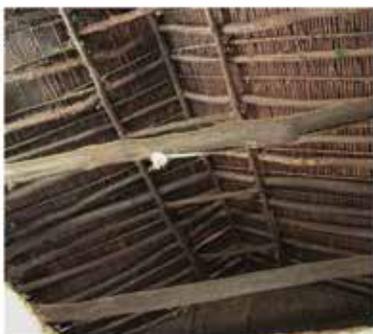
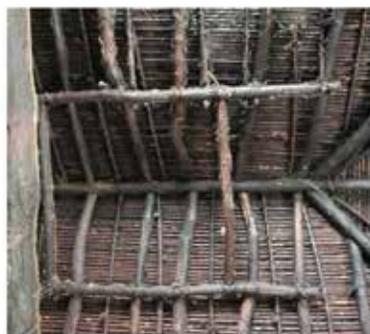
Figure 14. Copertura a “*par y nudillo*”.
 Fonte: Elaborazione grafica degli autori.

Per risolvere questo problema i mastri carpentieri spagnoli idearono la soluzione a “*par y nudillo*” (vedi fig. 14).

La struttura a “*par y nudillo*” può essere considerata come l’evoluzione tecnologica della precedente. L’introduzione del *nudillo*, un travetto orizzontale di collegamento tra le falde, dà un contributo importante alla riduzione dello sforzo a flessione.

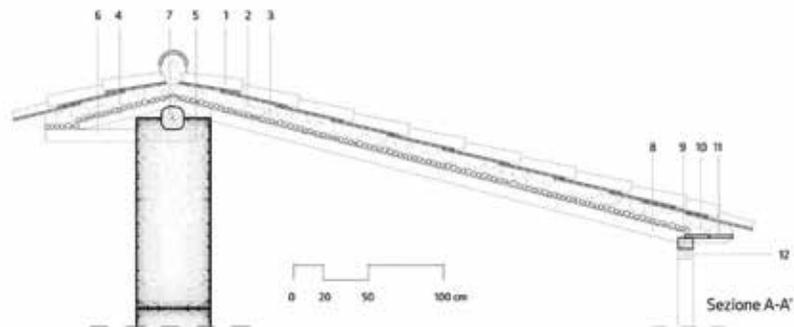
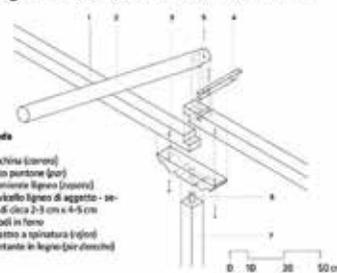
Figure 15. Copertura a “par y picadero”.
Fonte: Elaborazione grafica degli autori.

L’ultima tipologia rinvenuta negli edifici del paese è rappresentata dal “*par y picadero*”, che si utilizza in piccole costruzioni con poca luce da coprire poiché, lavorando a flessione, non sarebbe in grado di sostenere le spinte provocate da una luce eccessiva. Questo tipo di struttura è composto dai pares, i travicelli obliqui, e dal picadero, la trave di bordo (vedi fig. 14).

1. Manto di copertura in tegole e coppi in laterizio (tejas de barro)
2. Strato di allettamento in terra
3. Incanniccato - diametro delle canne: 2-3 cm
4. Travicello ligneo - sezione di circa 5-7 cm x 6-8 cm
5. Muro portante in tapio pisado
6. Travicello ligneo di aggetto - sezione di 5 cm x 8 cm
7. Trave di bordo superiore (picadero)
8. Falso puntone (par)
9. Banchina in legno
10. Travicello ligneo di aggetto - sezione di circa 2-3 cm x 4-5 cm
11. Tavolato ligneo
12. Dormiente ligneo (zapato)

1. Manto di copertura
2. Strato di allettamento in terra
3. Incanniccato
4. Canna-maestra
5. Falso puntone (par)
6. Trave di bordo superiore (Picadero)
7. Banchina (carera)
8. montante in legno (par-atareche)
9. Base in pietra o mattoni (casi)

1. Banchina (carera)
2. Falso puntone (par)
3. Dormiente ligneo (zapato)
4. Travicello ligneo di aggetto - sezione di circa 2-3 cm x 4-5 cm
5. Chiodi in ferro
6. Incastro a spina (par-atareche)
7. montante in legno (par-atareche)

Il sistema edilizio locale è contraddistinto dalla presenza del loggiato e del portico in quasi tutte le abitazioni, e la struttura a “par y picadero” rappresenta la soluzione utilizzata in questi casi.

Quando la casa ha dimensioni modeste, la copertura del loggiato può essere il semplice prolungamento della falda del corpo di fabbrica; quando invece l’edificio ha dimensioni maggiori, la falda della copertura del loggiato può essere indipendente.

Le soluzioni di gronda vengono risolte con due tipologie principali; la prima prevede l’affiancamento di travicelli aggettanti ai falsi puntoni, prolungando così la base d’appoggio per il manto di copertura verso l’esterno. La seconda prevede piccoli travetti imbevuti nel muro, con la possibilità di variare la base d’appoggio tra l’incanniccato e un tavolato ligneo.

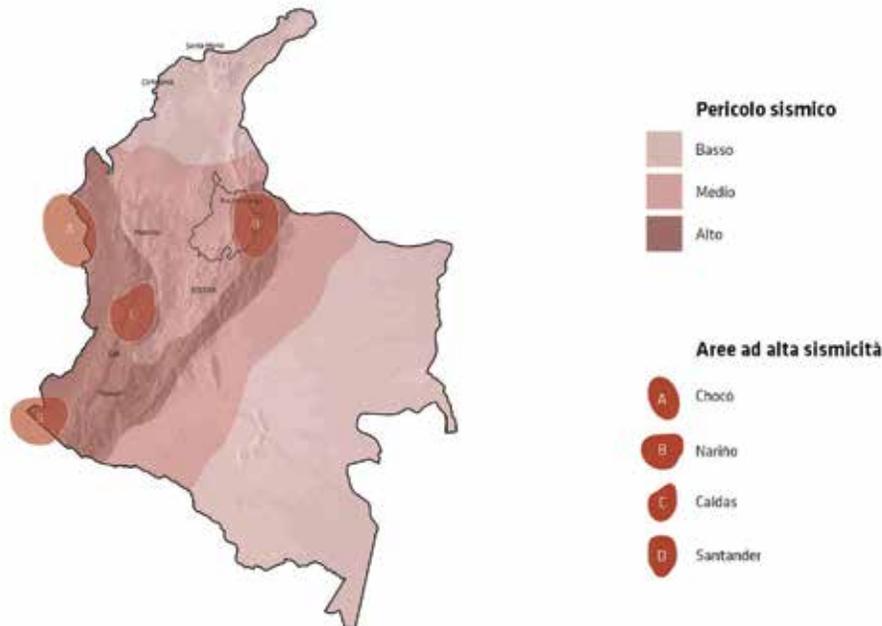
Figure 16. *Mapa del rischio sismico in Colombia.*
Fonte: Paparazzo & Pianigiani (2019).

Il tema della vulnerabilità è sicuramente uno dei più delicati per quanto riguarda i manufatti in terra cruda. Sebbene molti dei centri storici costruiti in terra battuta in Colombia

e in Sudamerica abbiano resistito a lungo incolumi a eventi sismici, l'esperienza accumulata in questo campo evidenzia la grande vulnerabilità degli edifici costruiti con questo materiale (vedi fig. 16).

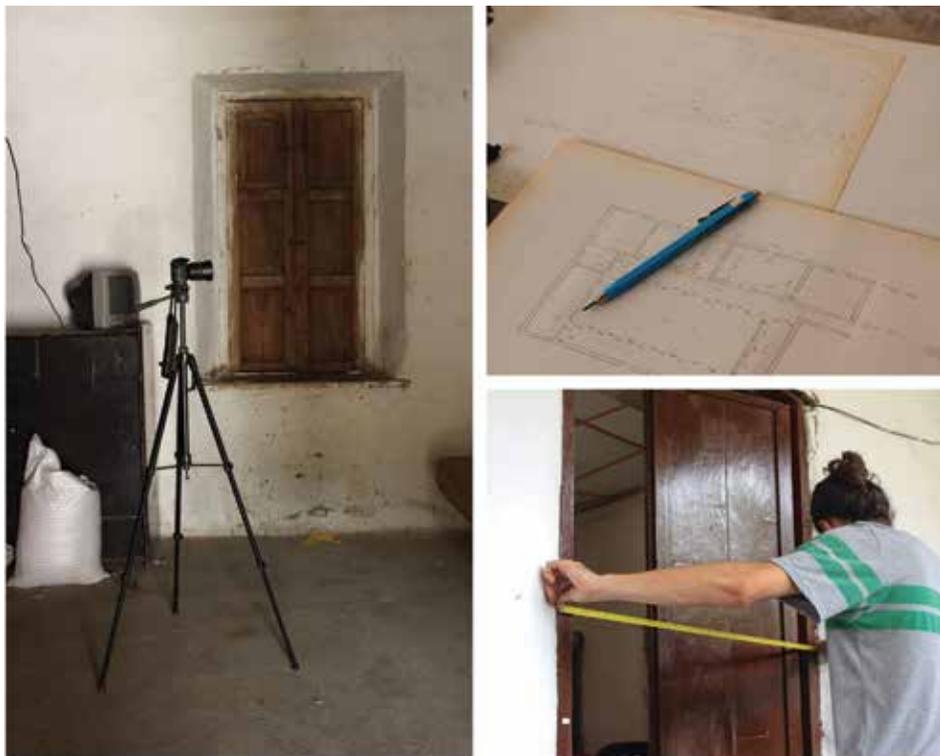
Figure 18. Fasi di rilevamento di alcuni edifici di Cepitá.
Fonte: Autori, 2019.

La rappresentazione grafica per ogni edificio analizzato è stata utile ad apprezzarne le caratteristiche dimensionali e tecnologiche, ed è stata un supporto per la valutazione dei parametri quantitativi.

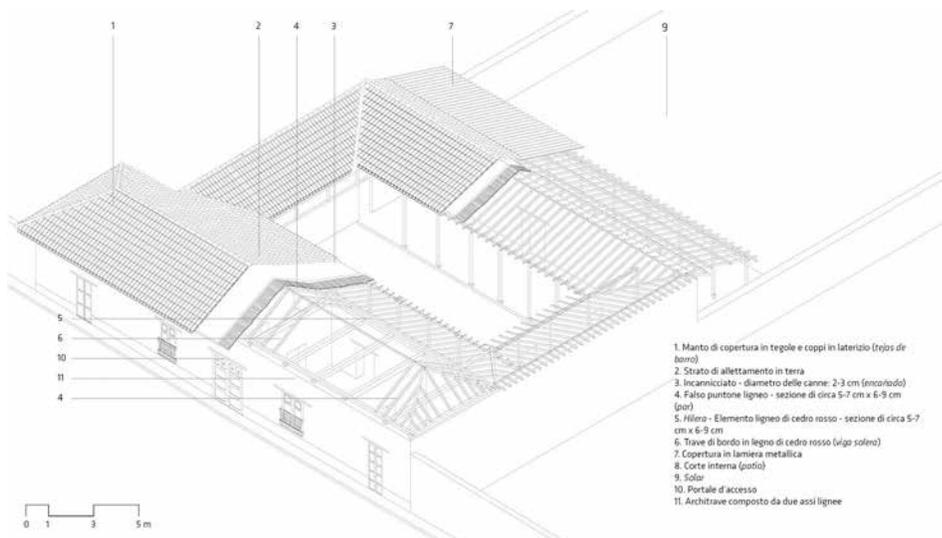
Figura 19: Modellazione di un edificio analizzato in base alla pianta architettonica.
Fonte: Papparazzo & Pianigiani (2019).

Un fattore che gioca un ruolo determinante nel punteggio finale è quello relativo alla configurazione planimetrica dell'edificio che quando presenta una forma regolare e semplice in pianta, mantiene un valore più basso, quindi una miglior risposta in caso di sisma (vedi fig.19).

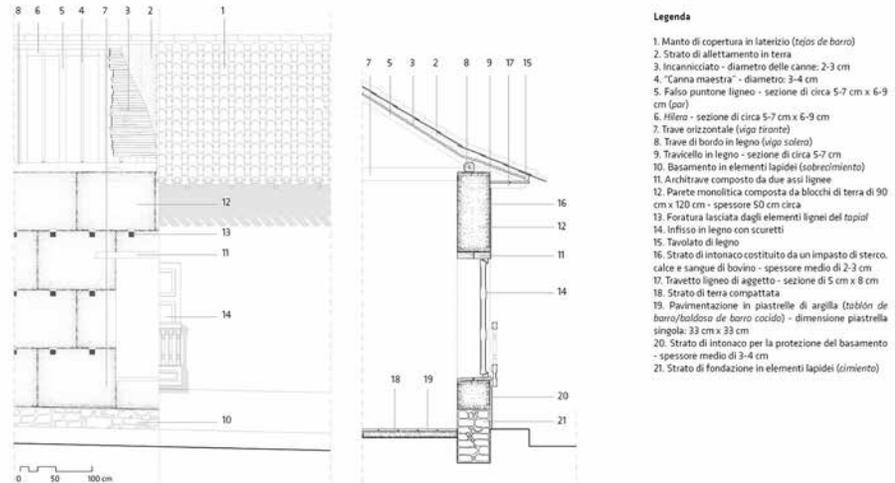
Figure 20. Modellazione di un edificio analizzato- Prospetto con sfogliato e sezione di un muro maestro.
Fonte: Paparazzo & Pianigiani (2019).

Il parametro che riguarda la “distribuzione dei muri” valuta la distanza massima tra le pareti ortogonali ai muri maestri e la densità strutturale, entrambi apprezzabili in pianta e calcolabili grazie alle misure dei vani e lo spessore delle pareti. Gli edifici in terra (e più in generale gli edifici antichi) sono caratterizzati da una presenza importante di muri e colonne;

questa peculiarità è dovuta al fatto che le tecniche tradizionali si basano principalmente sulla capacità resistente dovuta al peso proprio della struttura (vedi fig. 20).

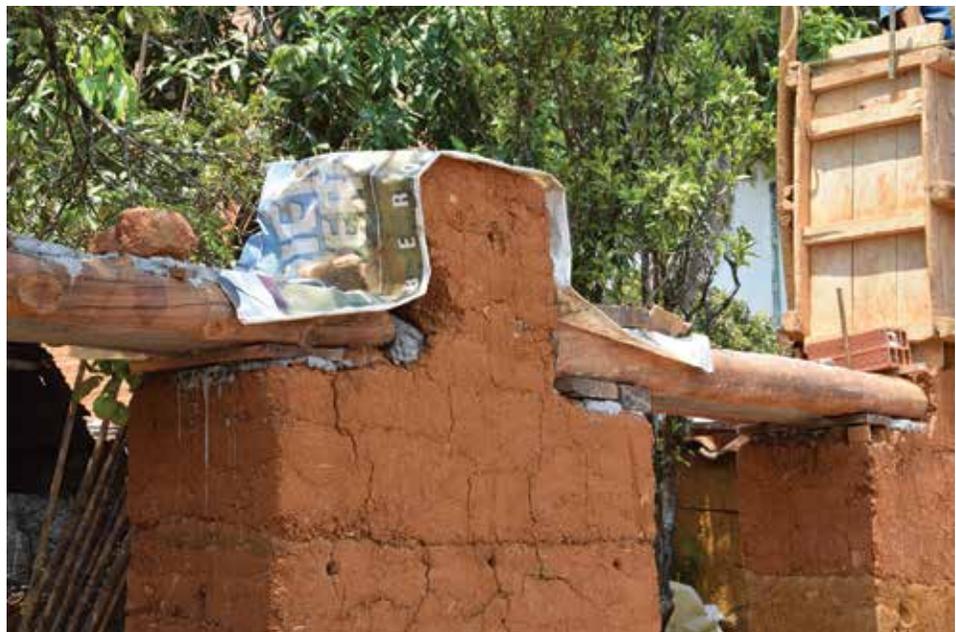
Figure 21. Fase realizzativa di un architrave, Barichara.
Fonte: Autori, 2019.

A Cepitá gli architravi sono quasi sempre ben realizzati e raramente non raggiungono i 25 centimetri di ammorzamento, misura considerata minima da rispettare. Una criticità, però, si presenta quando si realizzano nuovi varchi che vanno ad indebolire la risposta strutturale della parete, circostanza molto frequente nel paese (vedi fig.21).

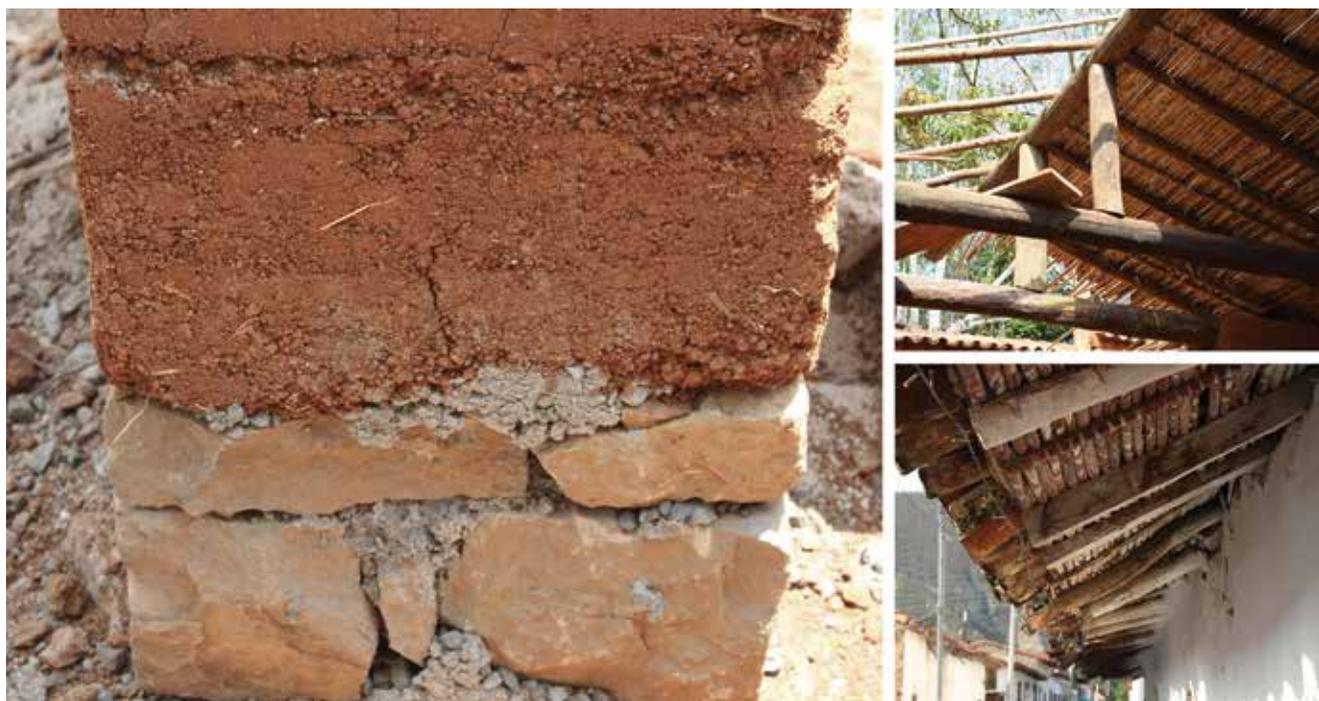
Figure 22. Fase realizzativa di fondazione e copertura, Barichara – Cepitá.
Fonte: Autori, 2019.

Le fondazioni analizzate durante i sopralluoghi mettono in evidenza una buona cultura e una buona esecuzione, soprattutto per quanto riguarda gli elementi lapidei scelti e la profondità che lo strato fondazionale raggiunge (vedi fig. 22).

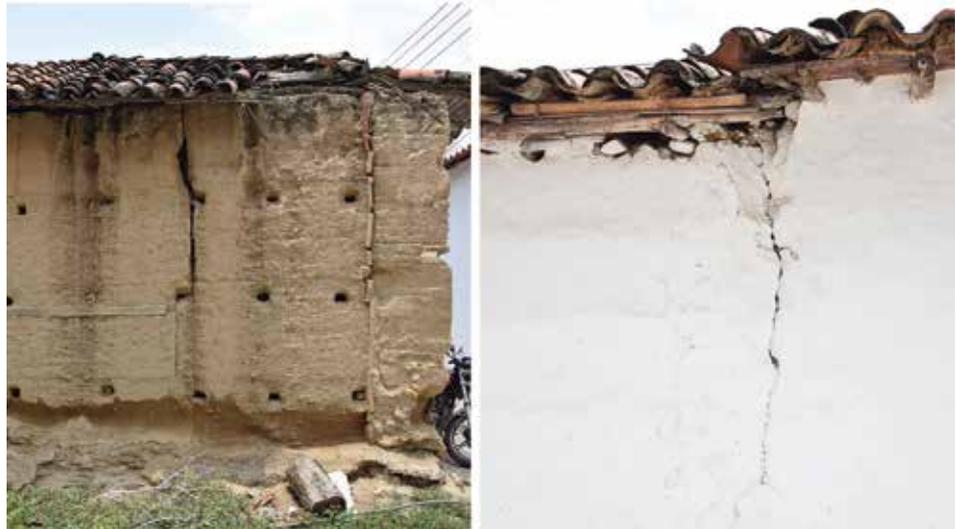
Figure 23. Pareti spovviste di ammorzamento con conseguenti danni strutturali – Cepitá.
Fonte: Autori, 2019.

Generalmente, la scelta della tipologia di copertura nel paese è idonea alle luci da coprire, mentre presentano una maggior criticità i singoli componenti.

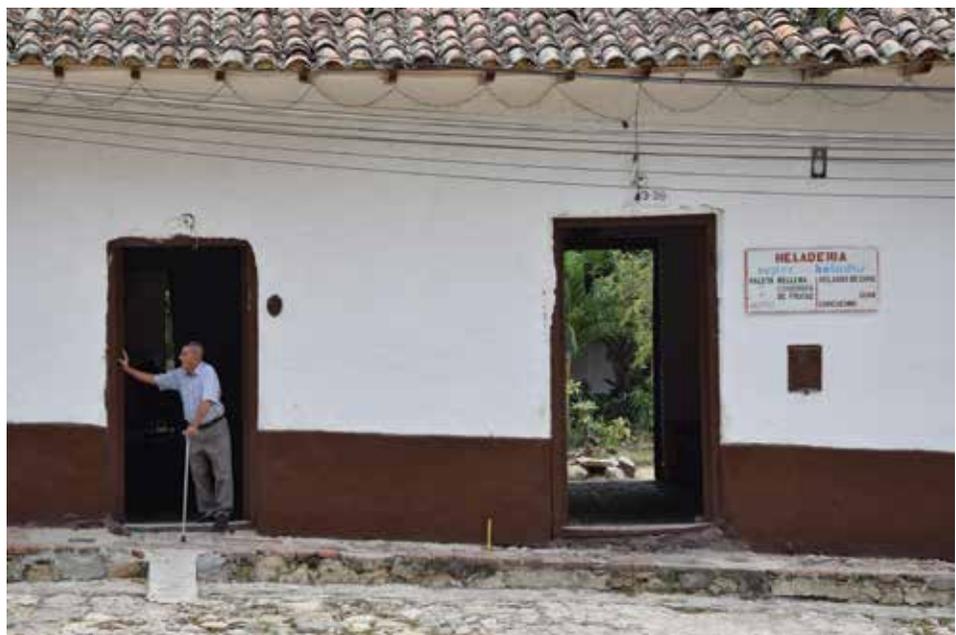
Figure 24. Prospetto di un edificio nella piazza del paese, Cepitá.
Fonte: Autori, 2019.

Lesioni e danneggiamenti dovuti alla troppa vicinanza tra edifici adiacenti costituiscono un problema molto comune negli edifici in terra. Quando avviene un terremoto, ogni edificio vibra in accordo con le proprie caratteristiche dinamiche e, di conseguenza, due edifici adiacenti possono dar luogo al fenomeno distruttivo del martellamento; in circostanze del genere, la posizione relativa degli orizzontamenti degli edifici adiacenti diventa rilevante (Di Pasquale et al, 2000).

Quando, ad esempio, i solai di due edifici vicini si trovano ad altezze diverse, uno dei due può colpire la struttura portante dell'altro durante l'evento sismico. Per questo motivo, nel parametro relativo è sempre importante valutare la distanza tra gli edifici, in modo da poter prendere in considerazione la possibilità di un'influenza negativa reciproca in caso di scossa (vedi fig. 24).
