**AVALIAÇÃO DA AUTOCICATRIZAÇÃO DE CONCRETOS COM ADIÇÃO DE  
CRISTALIZANTES: ANÁLISE EM OBRA E EM LABORATÓRIO**

Trabalho de Conclusão de Curso apresentado à Comissão de  
Graduação do Curso de Engenharia Civil da Escola de Engenharia da  
Universidade Federal do Rio Grande do Sul, como parte dos requisitos  
para obtenção do título de Engenheiro Civil

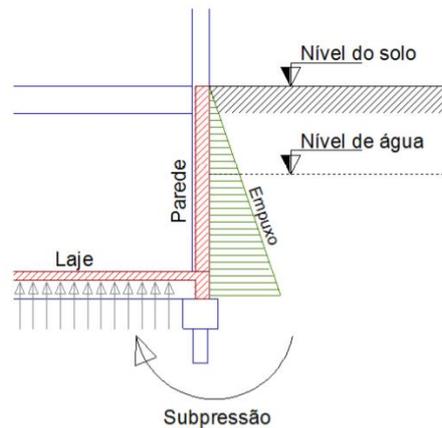
Figura 1 - Exemplificação dos esforços provenientes do nível d'água na estrutura

As chamadas lajes de subpressão e cortinas de concreto armado, com a utilização de aditivos cristalizantes/impermeabilizantes, mostram-se então como a melhor opção para ambientes enterrados e com alto nível de lençol freático. Estes elementos podem ser definidos como estrutura em contato direto com o solo e sujeitos à pressão hidrostática, ou seja, o empuxo da água em repouso gera um carregamento sobre a estrutura, sendo empuxo ascendente no caso das lajes de subpressão (CORTOPASSI; OURIVES, 2017). A Figura 1 exemplifica como atuam esses esforços na estrutura.

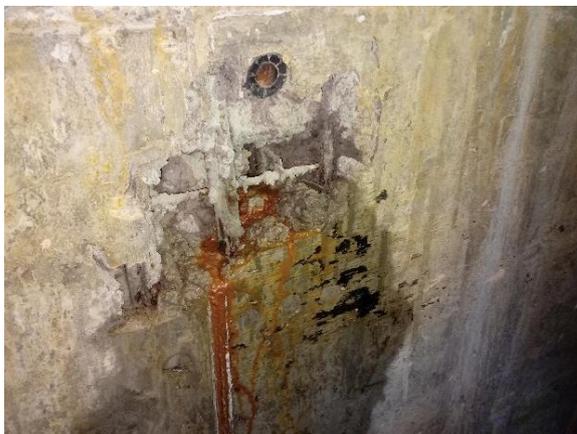
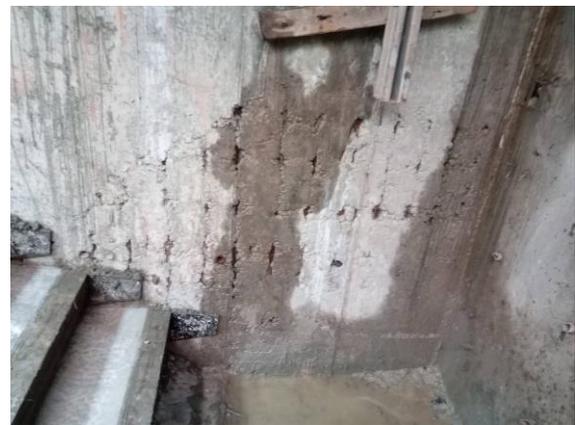
Figura 2 - Exemplos de falhas nos procedimentos de concretagem evidenciando (a) a falta de concreto e (b) a exposição de armadura

Entretanto, mesmo com uma especificação adequada de concreto, caso os procedimentos construtivos não estejam de acordo com o conjunto de técnicas de boas práticas da construção, podem ocorrer problemas como ninhos de concretagem, juntas defeituosas e problemas de adensamento, tornando-se caminhos facilitados para a infiltração da água (Figura 2). Para que a estrutura se torne estanque é necessário que se considere pelo menos dois aspectos: o primeiro está relacionado ao concreto, que deve possuir a resistência requerida, ser homogêneo e possuir baixa permeabilidade; já o segundo é relativo aos cuidados durante os procedimentos, sempre devem ser seguidas as boas práticas de construção para que se obtenha uma estrutura final estanque. (BRIETZ, 2014)

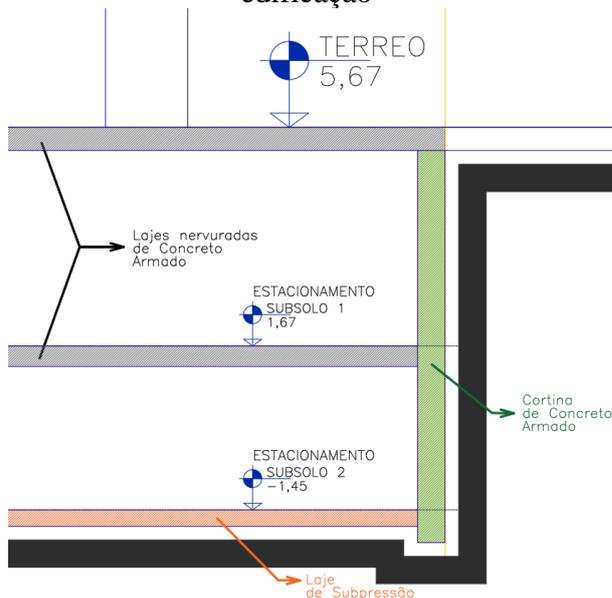
Figura 3 - Configuração dos subsolos da edificação

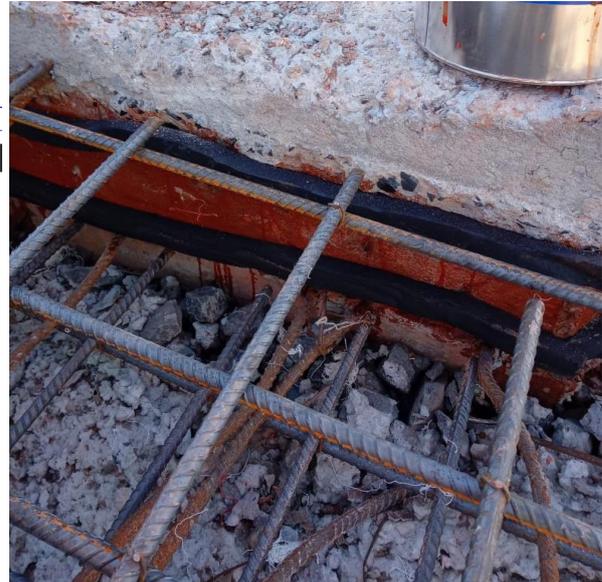
Figura 4 - Tratamento de junta de concretagem com uso de fita hidroexpansiva

A estrutura dos subsolos foi alvo de estudo de projeto especial para que apresentasse propriedades de estanqueidade, indicando o uso de aditivo cristalizante no traço do concreto. Para o subsolo 2 foi projetada laje de subpressão, e para ambos os subsolos foram especificadas cortinas de concreto armado por toda a extensão exterior da edificação. Esta configuração é mostrada na Figura 3. Por se tratar de edificação com grande extensão de área (20.000 m<sup>2</sup>), a planta baixa foi dividida em setores e as concretagens de cada um deles aconteceu em diferentes datas, de maneira a atender o cronograma da obra. Diante disso, para que não ocorresse penetração de umidade nas juntas de concretagem dessas estruturas, uma camada de primer à base de emulsão acrílica foi aplicada e, posteriormente, duas fitas hidroexpansivas foram fixadas (Figura 4).

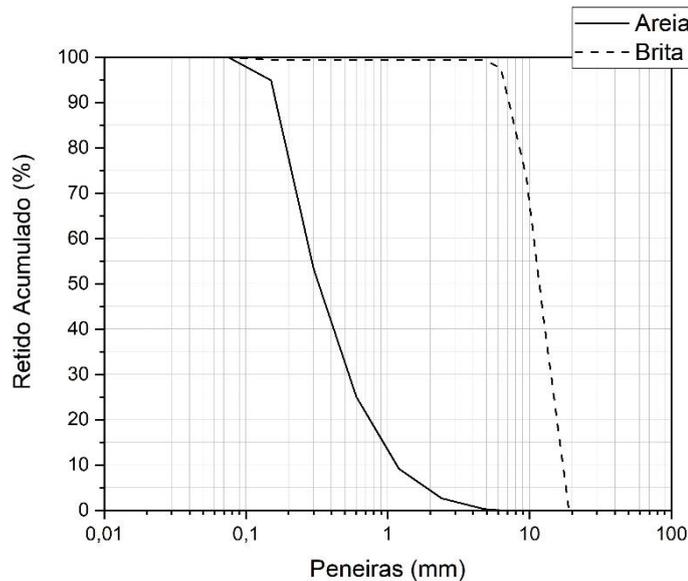
Figura 5 - Composição granulométrica dos agregados

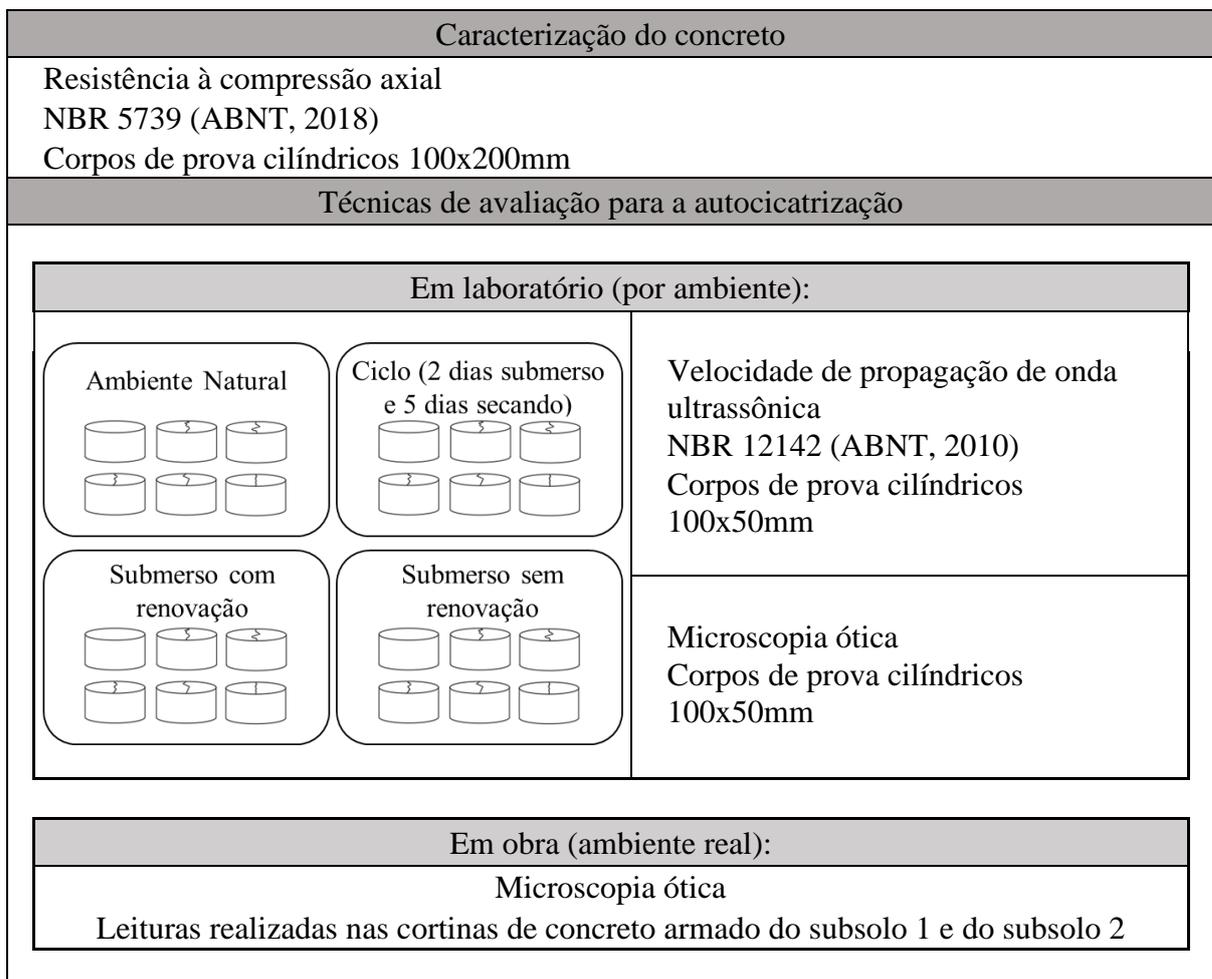
Figura 6 - Esquema representativo do programa experimental

Neste estudo a metodologia empregada tem o intuito de acompanhar a autocicatrização do concreto em ambiente real de obra e em ensaios de laboratório. Para melhor entendimento do programa experimental proposto, foi concebido esquema representativo dos ensaios realizados (Figura 6).

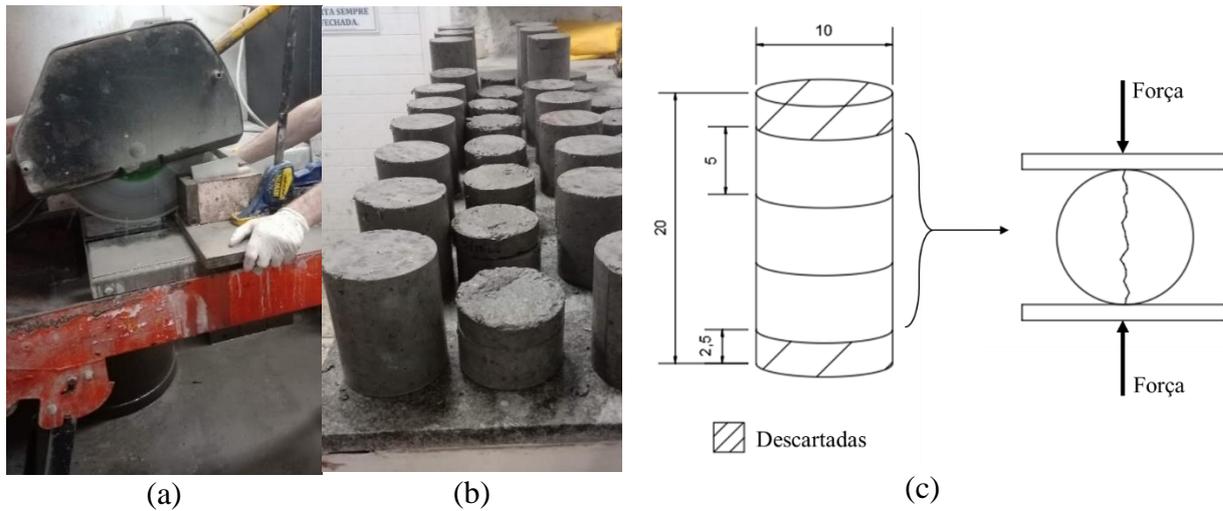
Figura 7 - Processo de fatiamento (a) e (b) e de abertura de fissuras das amostras (c)

Aos 13 dias de idade, as amostras passaram por processo de fatiamento. Inicialmente, retiraram-se os topos com medida 100x25mm e estes foram descartados. Em seguida, a parte central do corpo de prova foi serrada em 3 partes de tamanho 100x50mm que foram destinadas para fissuração. Na Figura 7 (a) e (b) é possível visualizar os corpos de prova durante o processo de fatiamento, já na Figura 7 (c) observa-se um esquema para exemplificar a metodologia utilizada para corte e fissuração.

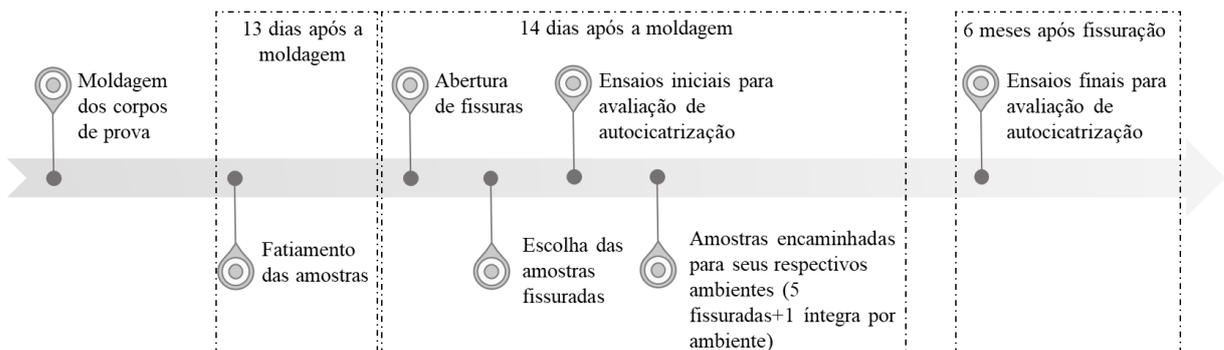
Figura 8 - Representação esquemática em formato de linha do tempo do programa experimental

Com 14 dias de idade, as amostras foram fissuradas. Das 60 fatias internas dos corpos de prova moldados, 4 permaneceram íntegras para servirem como referência e as outras 56 amostras sofreram fissuração. Dessas, foram escolhidas 20 fatias, que apresentavam fissuras mais uniformes e retilíneas ao longo de sua extensão, para seguirem para os diferentes ambientes analisados, sendo 5 amostras por ambiente. Além disso, foram estipuladas fissuras que apresentassem espessura dentro da faixa de 0,10 a 0,40mm. Para melhor entendimento, elaborou-se uma representação esquemática de todo o processo ao qual as amostras foram sujeitas (Figura 8).

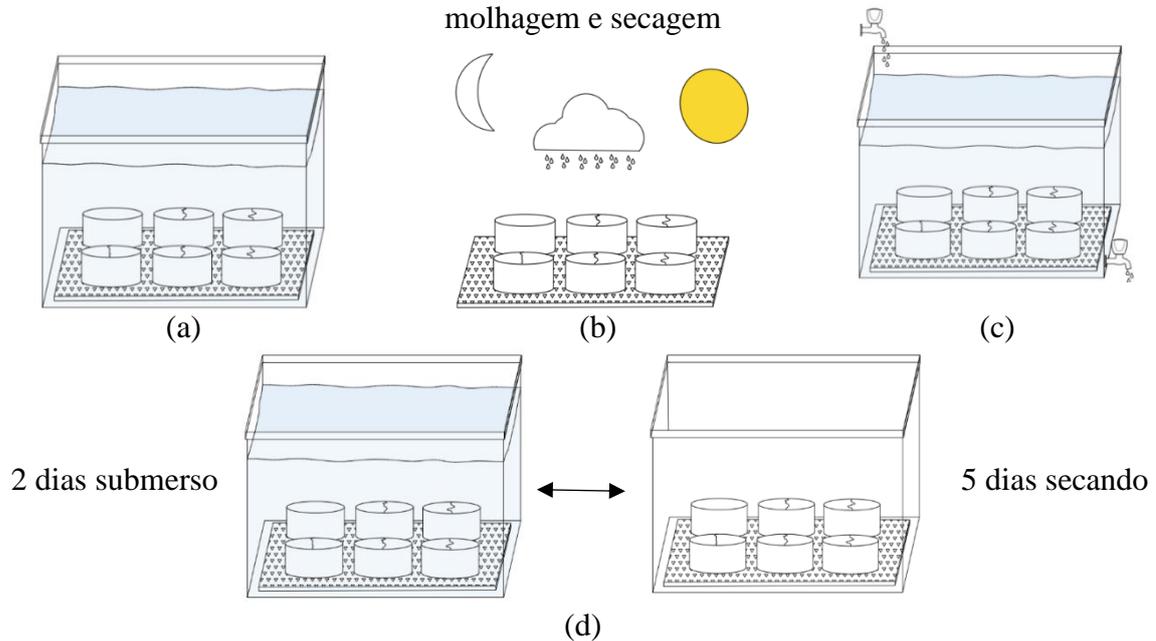
Figura 9 - Representação dos ambientes analisados, onde (a) submerso sem renovação de água, (b) ambiente natural, (c) submerso com renovação constante de água e (d) ciclo de molhagem e secagem

Após a escolha das amostras fissuradas a serem estudadas, elas seguiram para 4 ambiente diferentes de cura, sendo uma íntegra e cinco fissuradas por ambiente. Seis fatias permaneceram submersas em água durante todo o tempo de avaliação (Figura 9 (a)), seis foram mantidas expostas ao ambiente natural (Figura 9 (b)), seis passaram por ciclos de molhagem e secagem (2 dias submersas em água e 5 dias secando) (Figura 9 (d)) e 6 permaneceram submersas em tanque com água renovada constantemente (Figura 9 (c)), este último método tem como objetivo simular a ação da água presente na estrutura real estudada. Para os ambientes submersos e de ciclos de molhagem/secagem foi utilizada água proveniente de torneira. Além disso, todas as amostras permaneceram com a face, onde a fissura analisada estava presente, virada para cima.

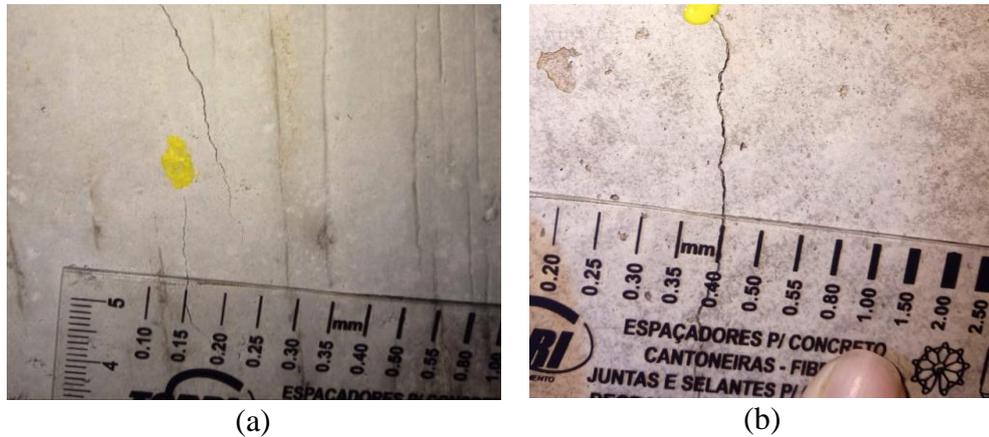
Figura 10 - Utilização de fissurômetro para identificar espessura das fissuras, onde (a) apresenta uma fissura com 0,15mm e (b) uma fissura com 0,40mm

Cerca de 6 meses após a execução e cura do concreto das áreas estudadas, foi realizado levantamento das fissuras presentes ao longo de sua extensão através de análise visual, tanto no subsolo 1 quanto no subsolo 2. Diante disso, foi possível quantificar as fissuras existentes e verificar quais apresentaram algum fechamento ao longo do tempo analisado, além de definir as suas espessuras através do uso de um fissurômetro (Figura 10).

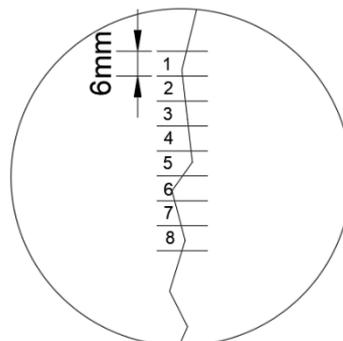
Figura 11 - Representação gráfica da demarcação das zonas analisadas

As amostras fissuradas em laboratório tiveram um acompanhamento de 6 meses, com leituras realizadas com a utilização de microscópio ótico Zeiss Stemi 508, com ampliação entre 2x e 250x. As imagens foram extraídas com ampliação de 0,8x e foram realizadas em uma das faces das amostras, a que permaneceu voltada para cima nos ambientes analisados. De acordo com a metodologia adotada por Ziegler (2020), foram demarcadas 8 zonas com 6mm de espessura (Figura 11), sendo possível a captura de imagem de cada zona e posteriormente a montagem de imagem integral de cada fissura. As demarcações foram feitas na região central dos corpos de prova.

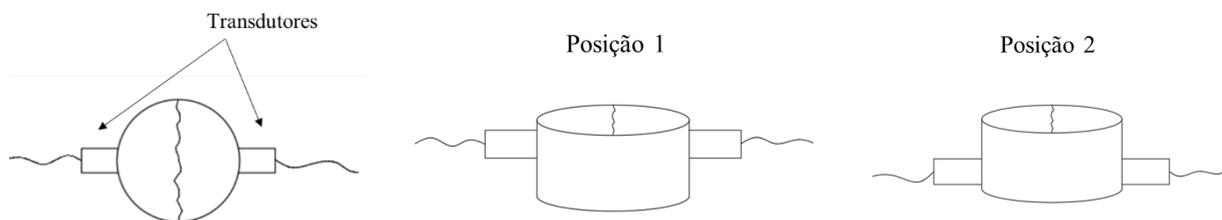
Figura 12 - Exemplificação das posições de leitura de onda ultrassônica realizadas

O ensaio foi feito em todos os corpos de prova dos 4 diferentes ambientes analisados de acordo com as recomendações da NBR 8802 (ABNT, 2019). Foram realizadas três leituras em duas posições distintas em cada amostra, a fim de encontrar o tempo médio de propagação das ondas. Para tanto, foi utilizado o aparelho Pundit Lab, da marca Proceq, com transdutores de 28mm de diâmetro e frequência de 150 kHz. Para a leitura das velocidades utilizou-se transmissão direta, que consiste em posicionar os transdutores em faces opostas da amostra, sendo de forma perpendicular à fissura. As leituras aconteceram no dia em que as amostras sofreram a fissuração e 6 meses após esse evento, para que assim seja possível comparar a compacidade ao longo do tempo dos diferentes corpos de prova analisados. Para garantir que as leituras fossem realizadas no mesmo lugar, foram realizadas marcações nas amostras. A Figura 12 demonstra as posições dos corpos de prova onde foram realizadas as leituras.

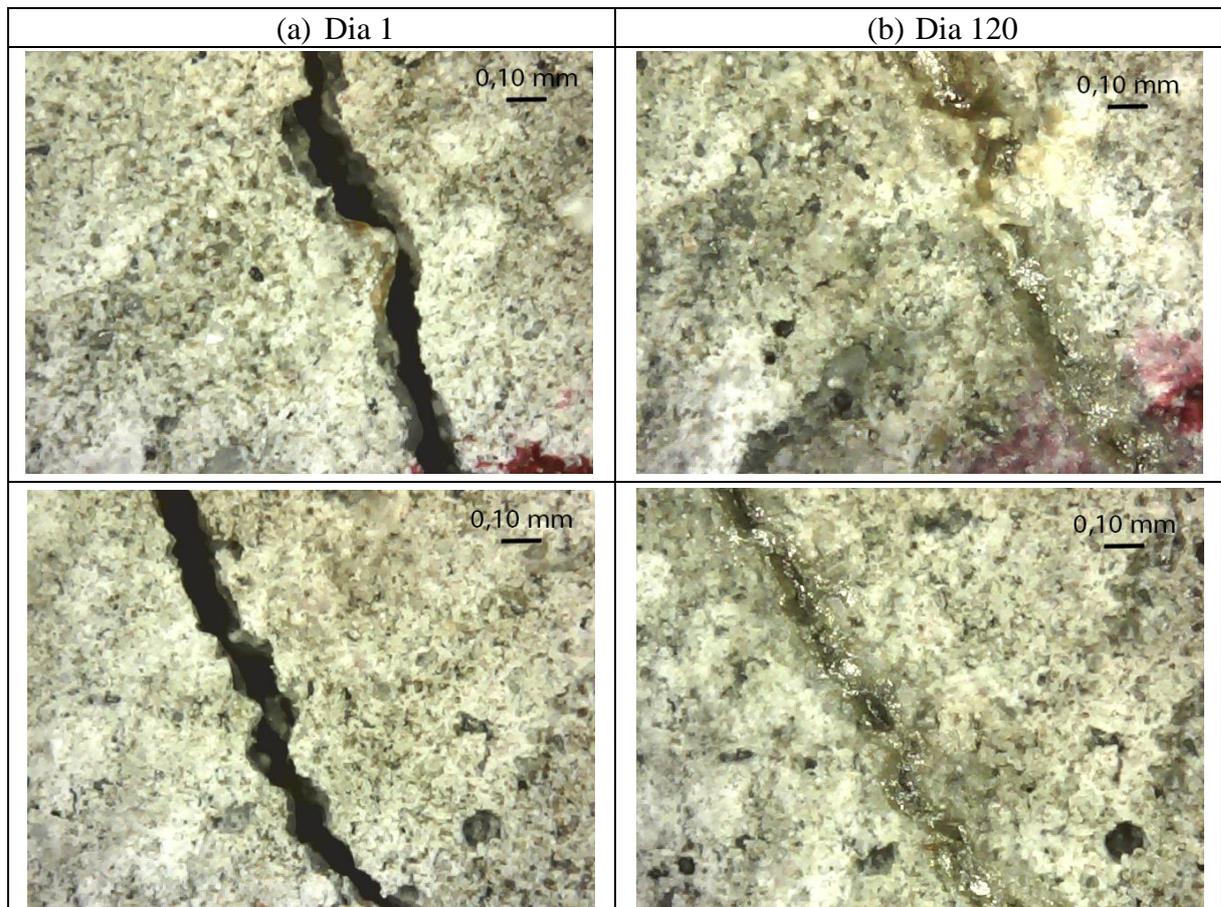
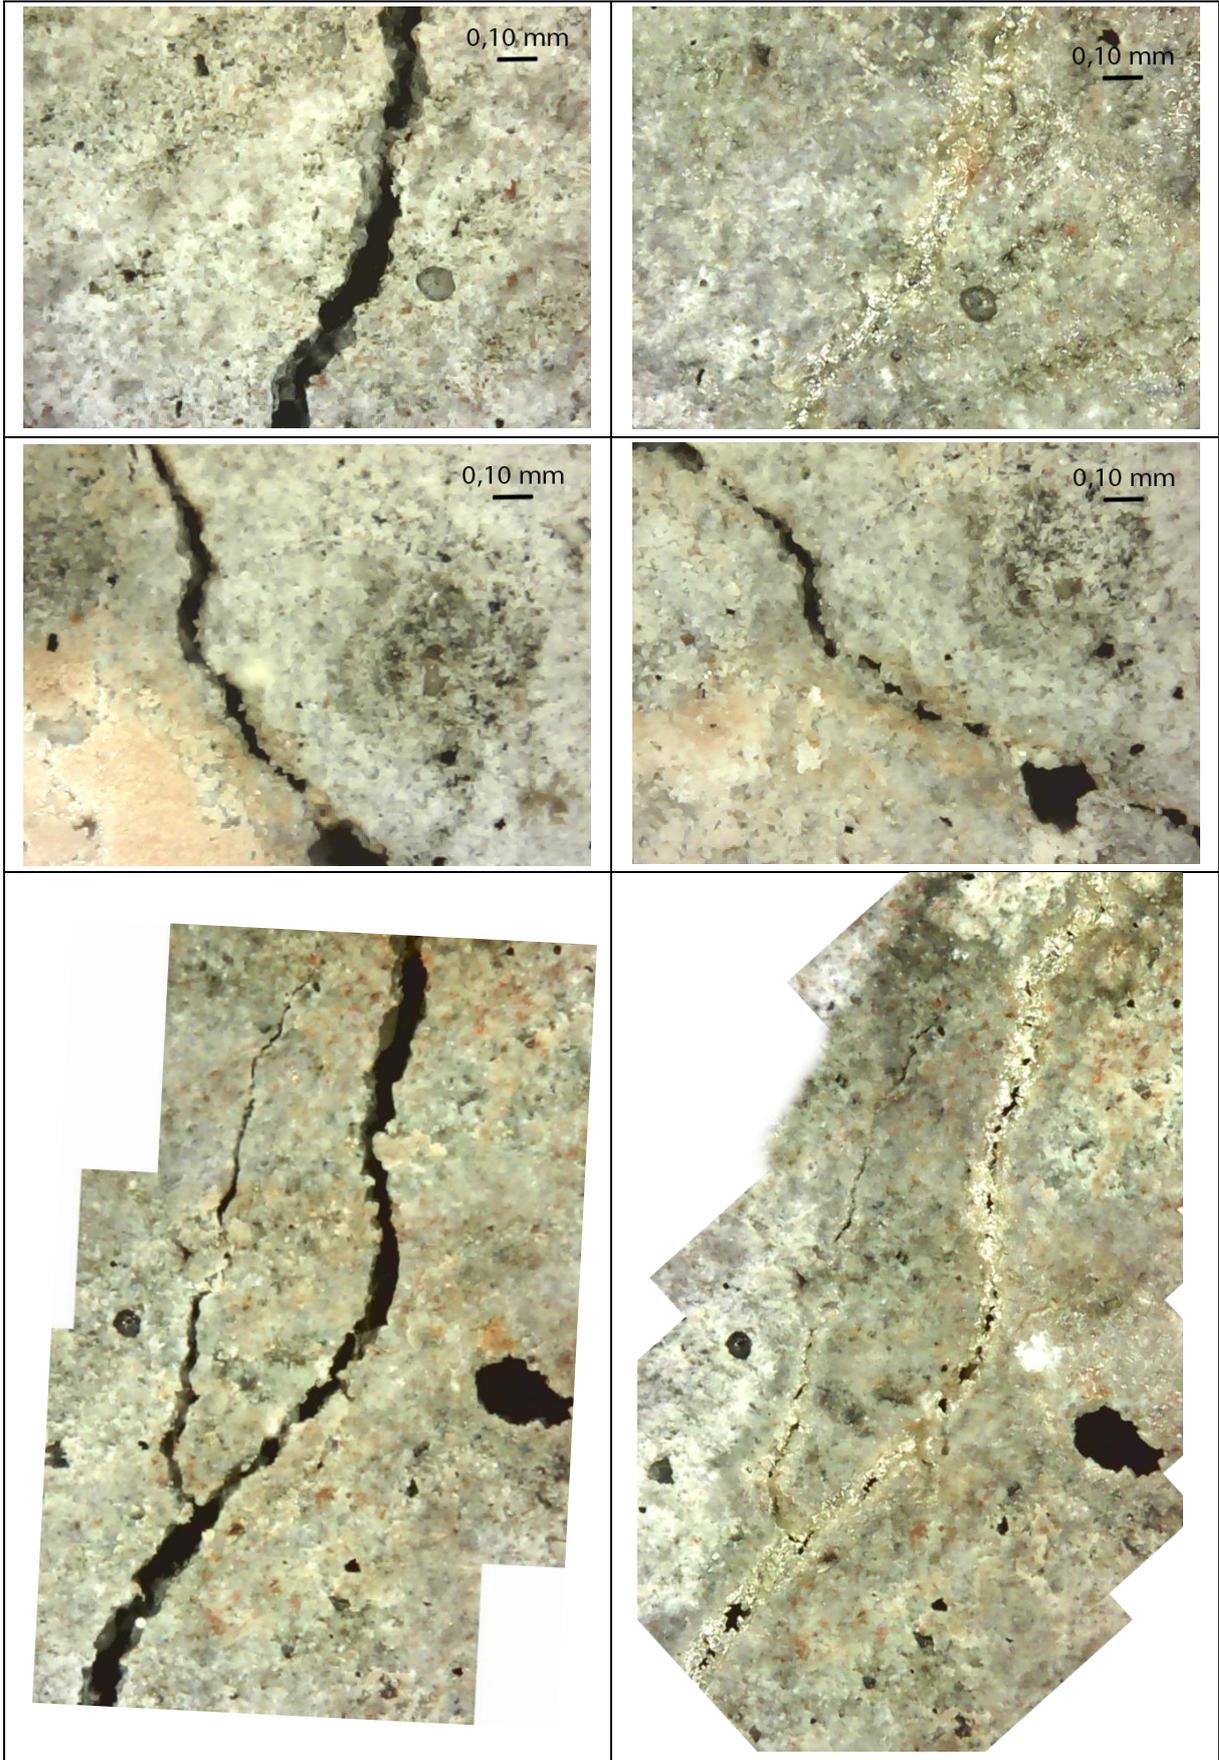
Figura 13 - Autocicatrização de fissuras presentes no subsolo 2, onde (a) mostra a fissura no primeiro dia de acompanhamento e (b) mostra a fissura 4 meses após o início do acompanhamento

Foram realizadas leituras em diferentes fissuras pela extensão da cortina de concreto armado presente na edificação. Conforme o levantamento realizado nas Tabela 7 e Tabela 8, na microscopia ótica também foi possível identificar fechamento apenas nas fissuras presentes no subsolo 2, não sendo possível visualizar cicatrização nas encontradas no subsolo 1. Na Figura 13 é possível observar a autocicatrização de algumas fissuras encontradas no subsolo 2. Na Figura 14, são apresentadas imagens do subsolo 1, com 4 meses de diferença e sem presença de mudança visual no fechamento da fissura.

As imagens capturadas por microscopia em obra corroboram com os dados já demonstrado no item 3.2, onde as fissuras presentes no subsolo 2 apresentaram maior índice de fechamento em relação às encontradas no subsolo 1. Como explicado anteriormente, o motivo provável para esse resultado é a presença de água de uma forma mais constante no subsolo 2 do que no subsolo 1. Em seu trabalho, Ter Heide e Schlangen (2007) constataram que os concretos, quando em condições saturadas, apresentaram recuperação da capacidade resistente, entretanto, quando em ambiente apenas úmido, mesmo que com umidade relativa alta (95%), a cicatrização percebida não foi significativa. Roig-Flores et al. (2016) avaliaram concretos com adições de cristalizantes e constataram que a recuperação das fissuras ocorre de forma mais acentuada quando o material se encontra submerso do que quando disposto em câmaras úmidas.

Como Roig-Flores et al. (2016) já comprovaram, é provável que os cristais visíveis no fechamento das fissuras sejam de carbonato de cálcio, proveniente da lixiviação do hidróxido de cálcio.

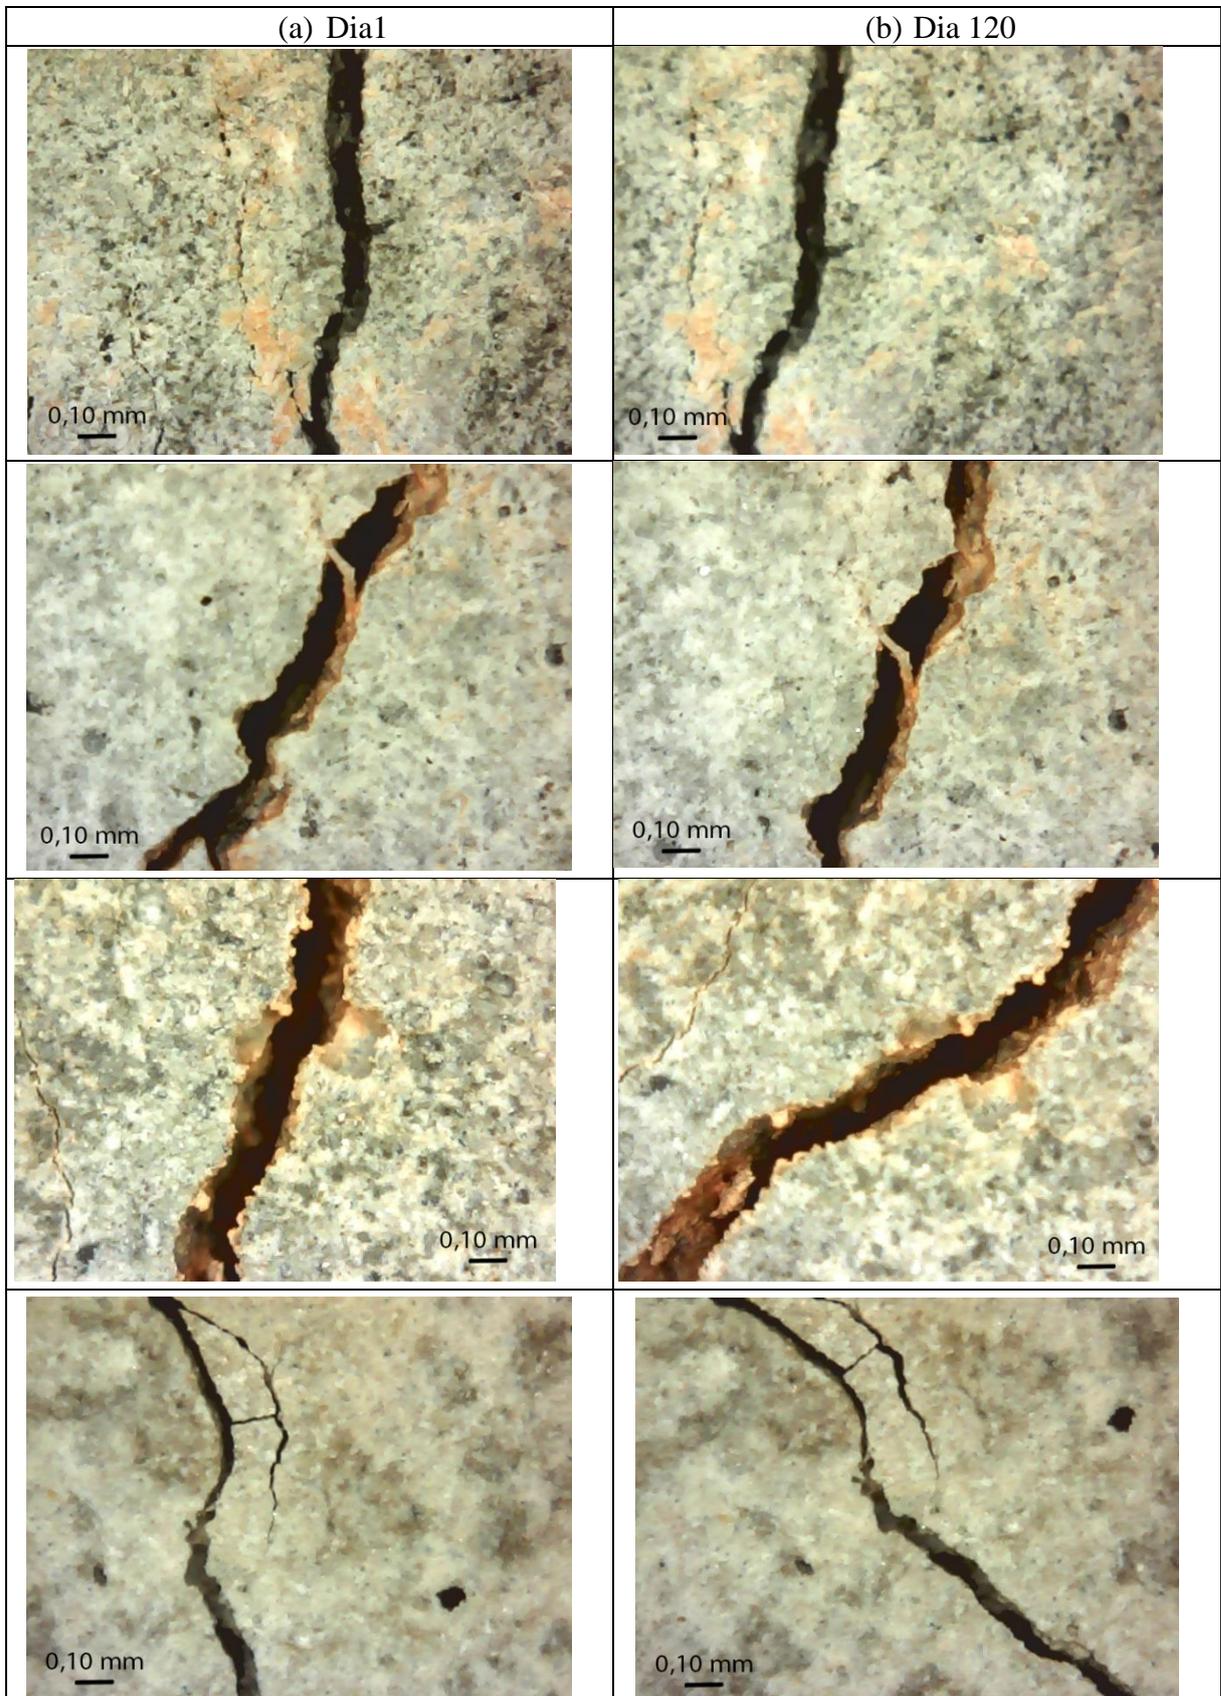
Figura 14 - Autocicatrização das fissuras encontradas no subsolo 1 onde (a) mostra a fissura no primeiro dia de acompanhamento e (b) mostra a fissura 4 meses após o início do acompanhamento

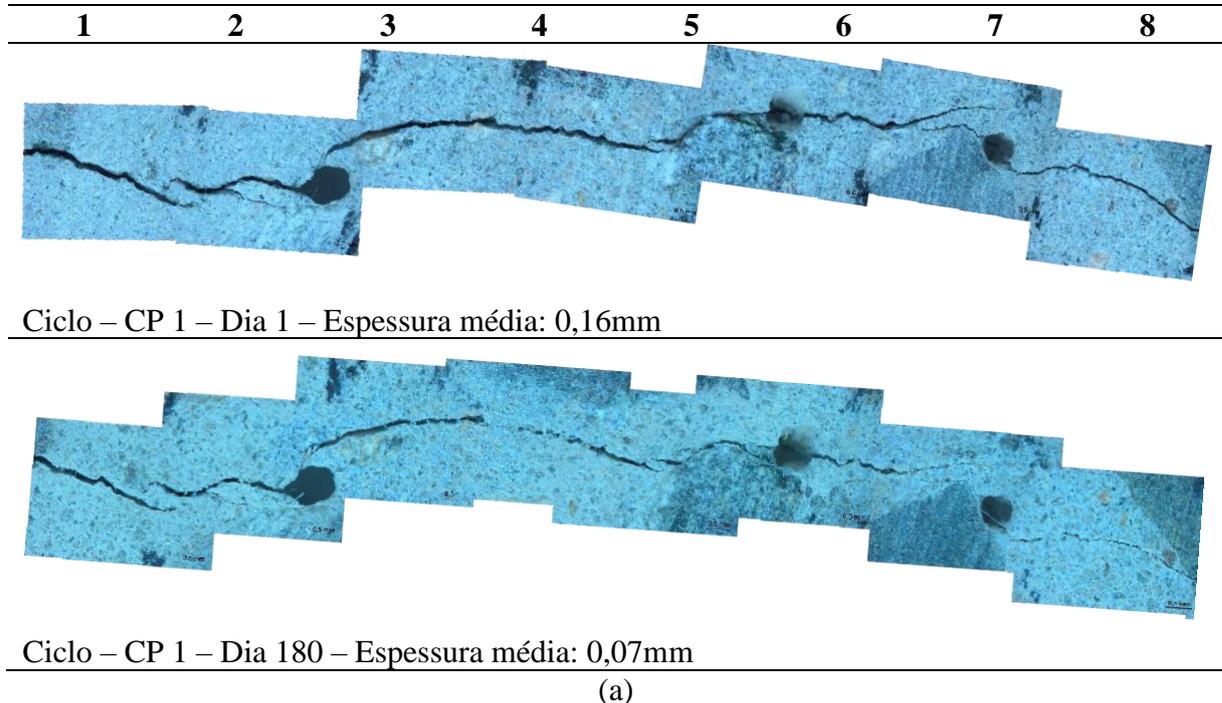
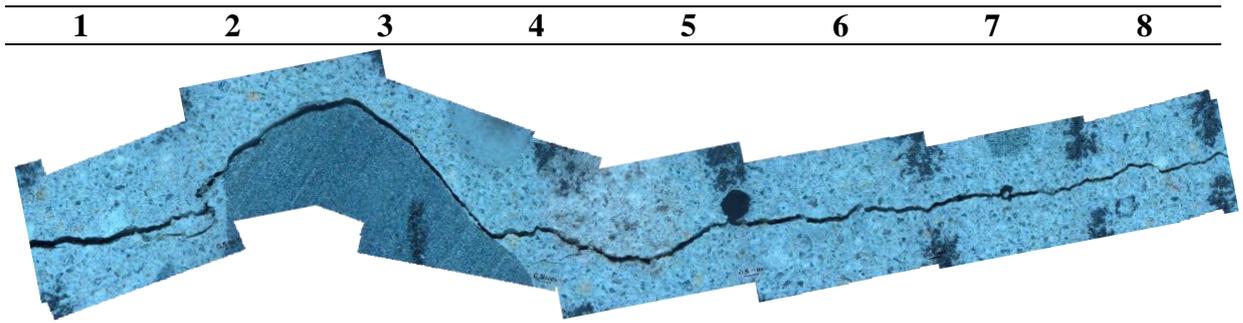
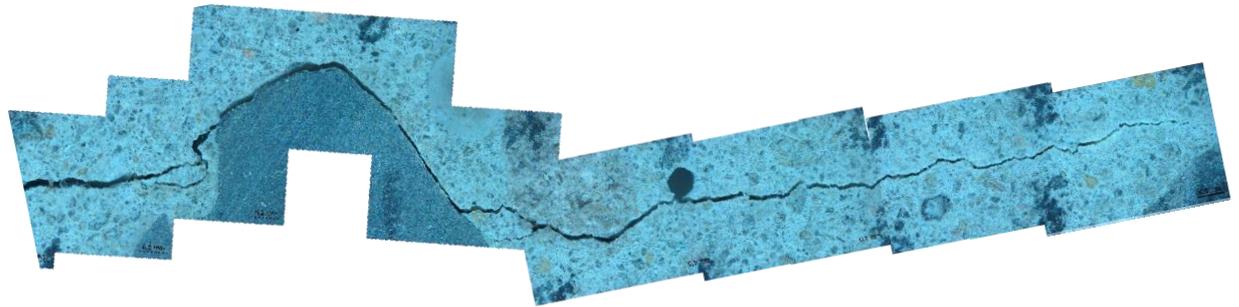
Figura 15 - Corpos de prova expostos ao ambiente ciclo, onde (a) mostra o corpo de prova 1 comparando as leituras inicial e final e (b) mostra o corpo de prova 4 comparando as leituras inicial e final

Ciclo – CP 4 – Dia 1 – Espessura média: 0,20mm

Ciclo – CP 4 – Dia 180 – Espessura média: 0,08mm

Através das imagens em microscopia ótica é possível perceber que as amostras que permaneceram no ambiente submerso, com e sem renovação, apresentaram o maior fechamento da fissura, seguido pelas que passaram por ciclo e depois as do ambiente natural, que apresentaram baixo índice de fechamento.

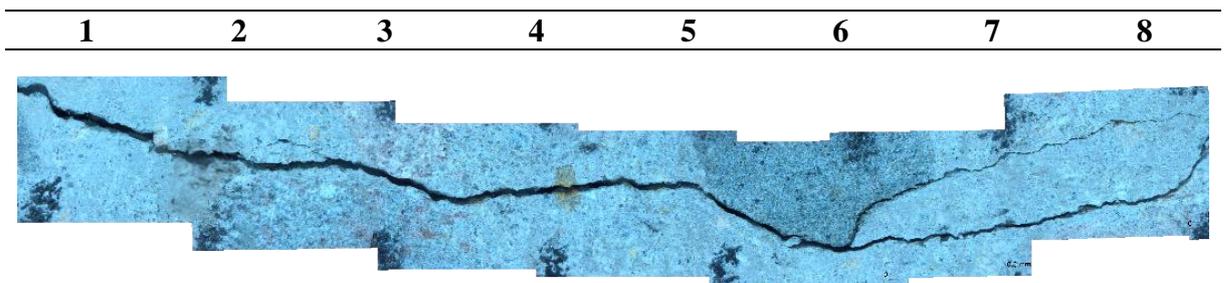
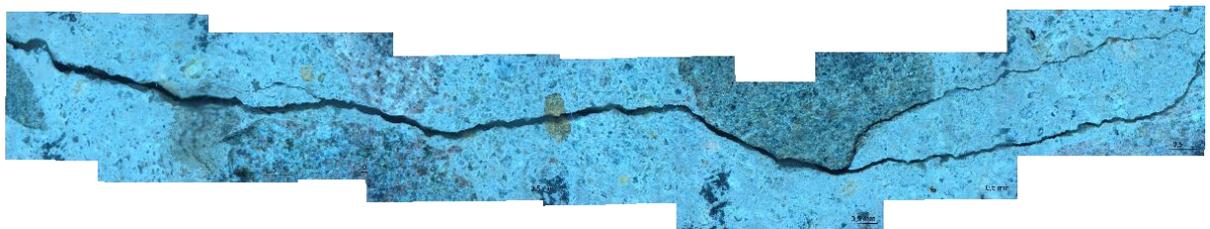
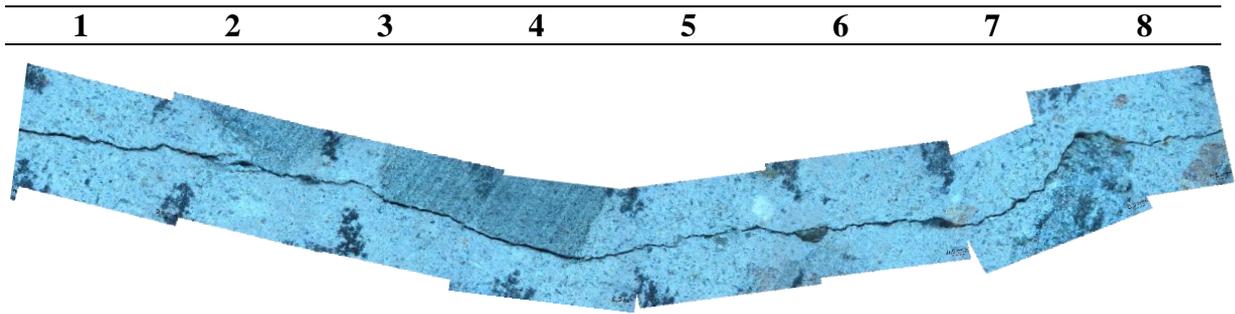
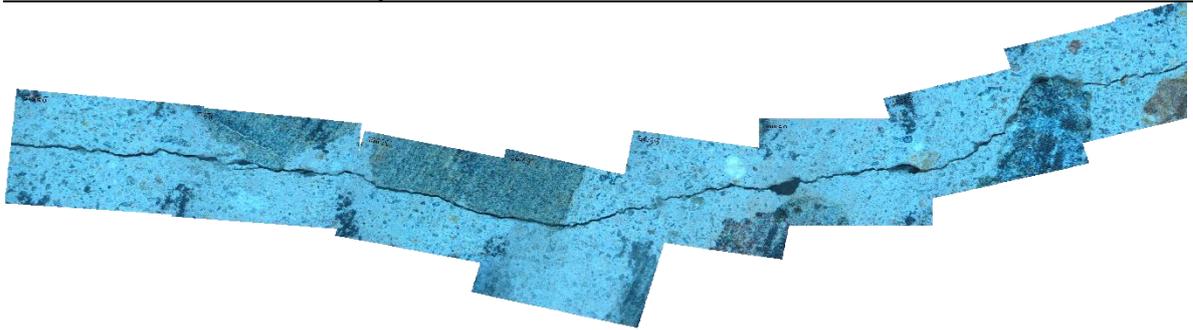
Figura 16 – Corpos de prova expostos ao ambiente natural, onde (a) mostra o corpo de prova 3 comparando as leituras inicial e final e (b) mostra o corpo de prova 5 comparando as leituras inicial e final

Natural – CP 3 – Dia 1 – Espessura média: 0,21mm

Natural – CP 3 – Dia 180 – Espessura média: 0,09mm

Natural – CP 5 – Dia 1 – Espessura média: 0,09mm

Natural – CP 5 – Dia 180 – Espessura média: 0,05mm

Já era esperado que o ambiente natural mostrasse o resultado menos eficaz, visto que nesse ambiente a presença de água acontece apenas quando ocorre precipitação. Ferrara et al. (2014), Krelani e Ferrara (2013) e Roing-Flores et al. (2016) observaram que quando o concreto é submetido à cura submersa apresenta melhor resultado, enquanto quando submetido à exposição ao ar apresenta baixo índice de fechamento das fissuras.

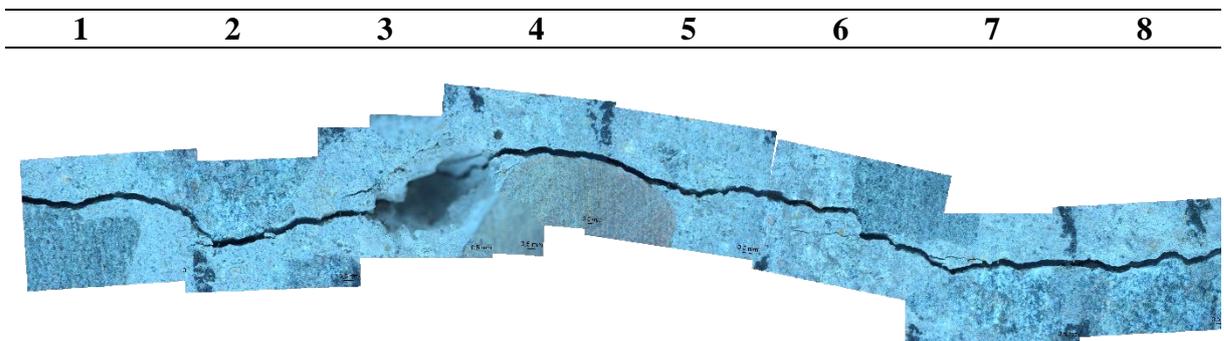
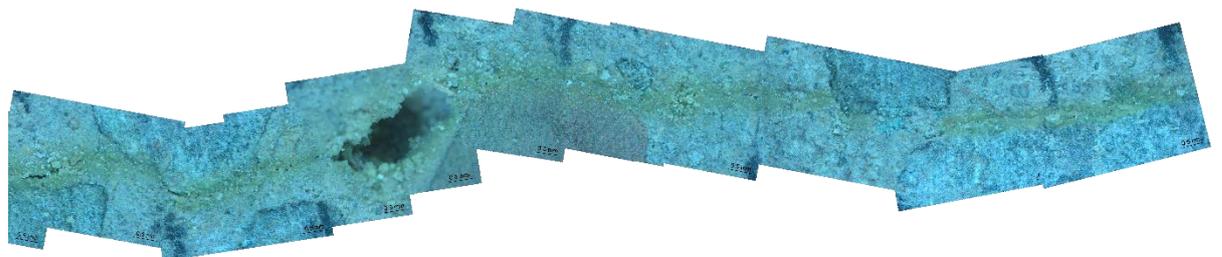
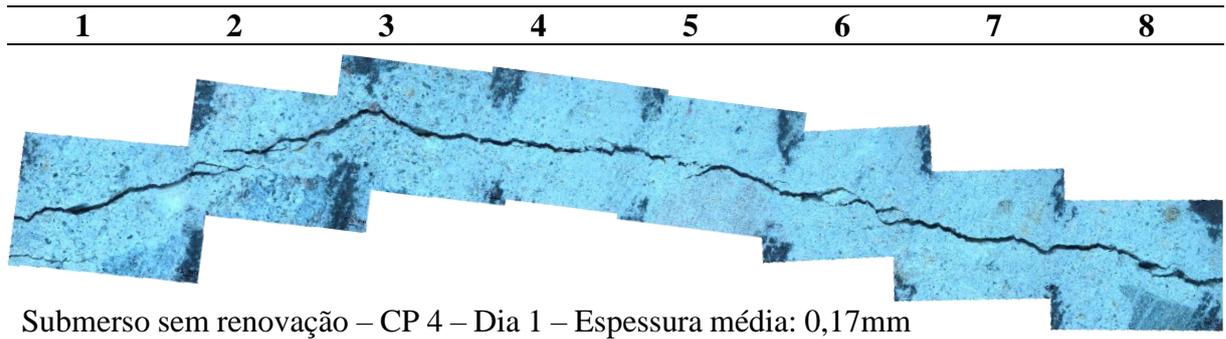
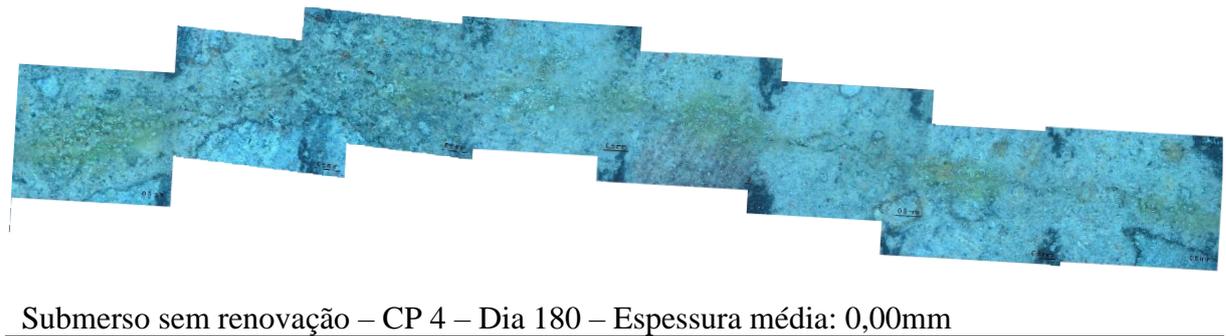
Figura 17 - Corpos de prova expostos ao ambiente submerso sem renovação, onde (a) mostra o corpo de prova 3 comparando as leituras inicial e final e (b) mostra o corpo de prova 4 comparando as leituras inicial e final

Submerso sem renovação – CP 3 – Dia 1 – Espessura média: 0,25mm

Submerso sem renovação – CP 3 – Dia 180 – Espessura média: 0,01mm

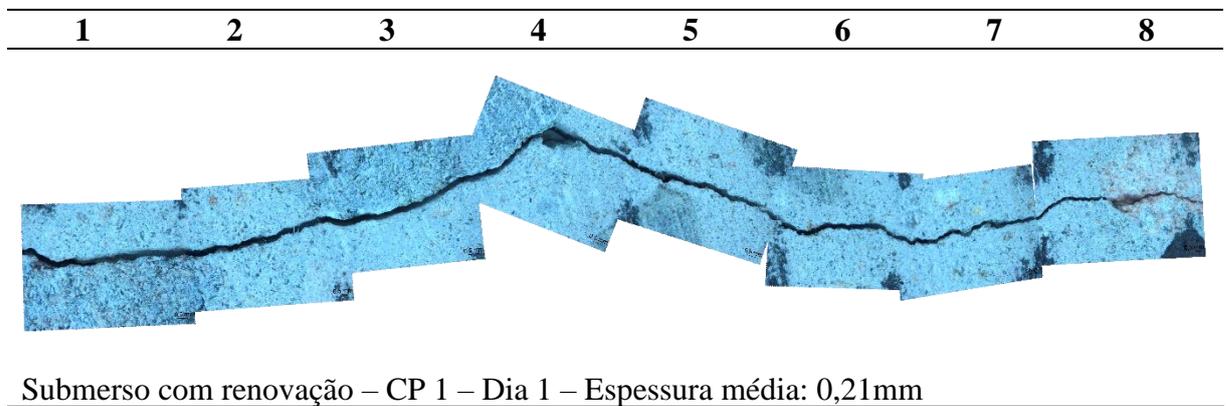
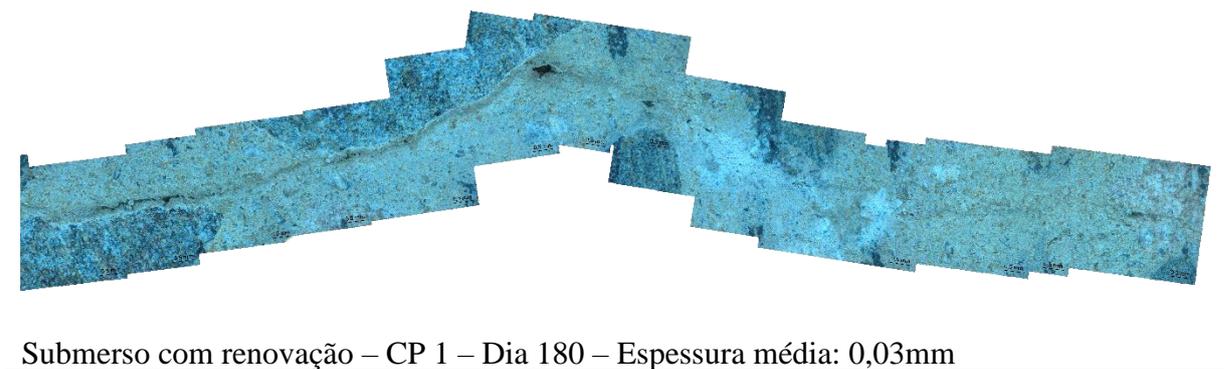
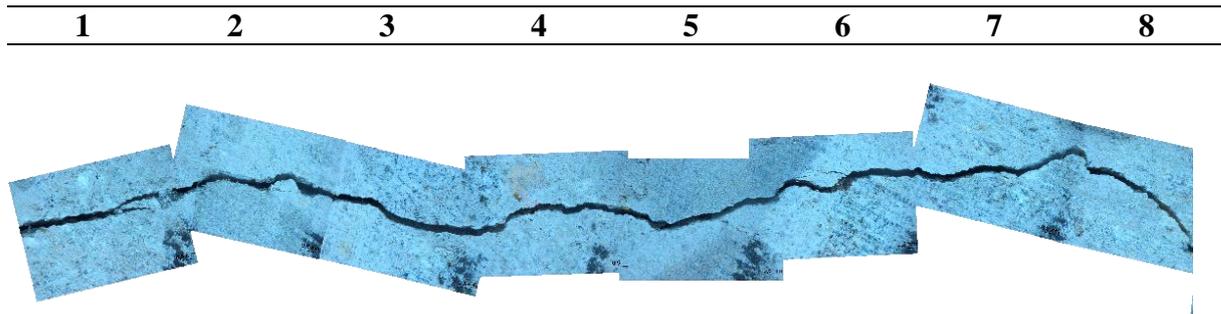
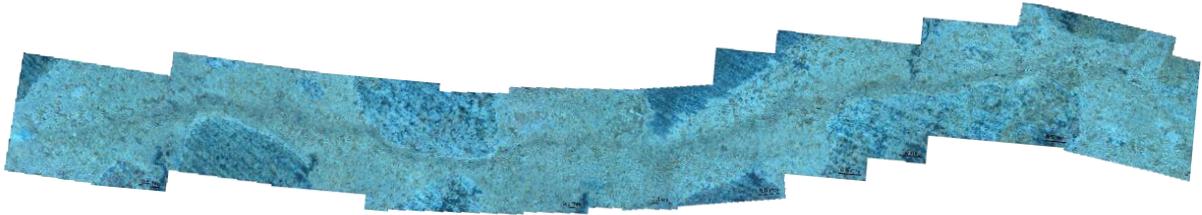
Figura 18 - Corpos de prova expostos ao ambiente submerso com renovação constante de água, onde (a) mostra o corpo de prova 1 comparando as leituras inicial e final e (b) mostra o corpo de prova 2 comparando as leituras inicial e final

Submerso com renovação – CP 2 – Dia 1 – Espessura média: 0,21mm

Submerso com renovação – CP 2 – Dia 180 – Espessura média: 0,03mm
