**TESIS**

**“EVALUACIÓN ESTRUCTURAL Y REDISEÑO DE LA  
INFRAESTRUCTURA VIAL DE LA AVENIDA  
CIRCUNVALACIÓN DEL DISTRITO DE SANTA ROSA  
HASTA LA INTERSECCIÓN CON LA VÍA PIMENTEL,  
CHICLAYO – LAMBAYEQUE.”**

**INGENIERO CIVIL**

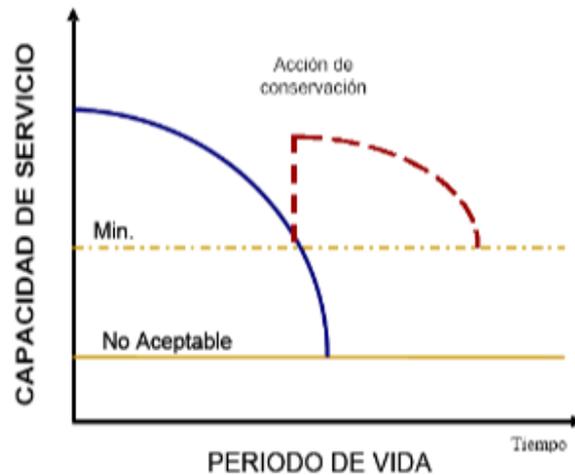
Solminihac (2001) nos habla que el mantenimiento certifica que el pavimento cumpla con su vida útil de esta manera cuida las inversiones realizadas. La Figura 1 revela el tiempo de vida de un pavimento en función a la capacidad de servicio que brinda.

*Ilustración 1: Relación Capacidad de servicio - Periodo de vida*

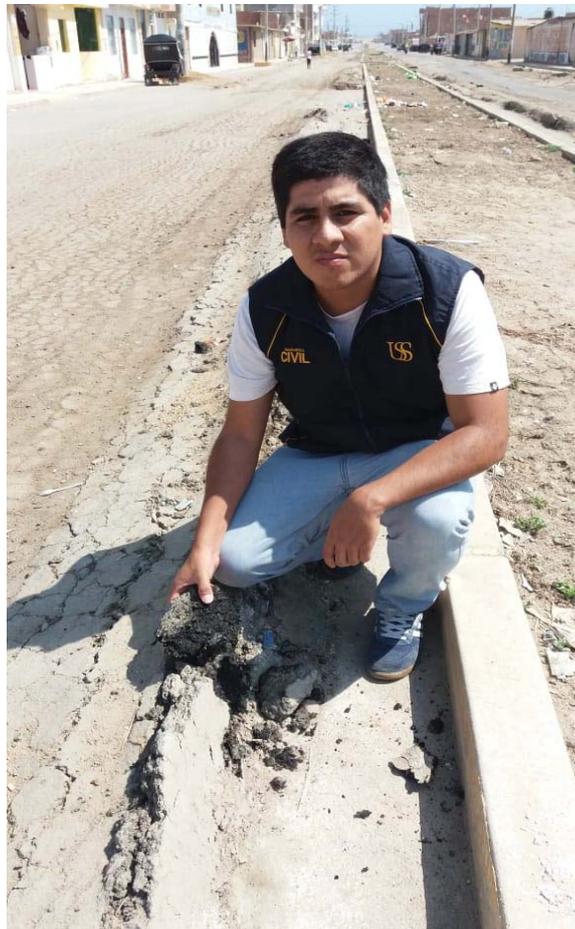
El tramo de estudio tiene una total destrucción de sus componentes desde la cuadra 3 a la cuadra 6. La carpeta asfáltica tiene un deterioro total, presentándose fallas leves y muy graves en algunos tramos. Se realizará la evaluación estructural, así mismo, se realizarán los ensayos respectivos de suelos para poder rediseñar un nuevo pavimento de la Av. Circunvalación de la cuadra 1 a la cuadra 8 del Distrito de Santa Rosa, Chiclayo, Lambayeque.

*Ilustración 4: Se muestran las fallas en el pavimento.*

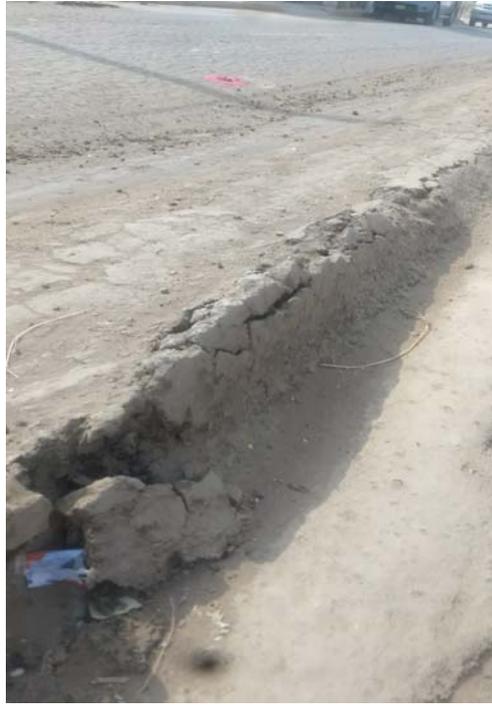
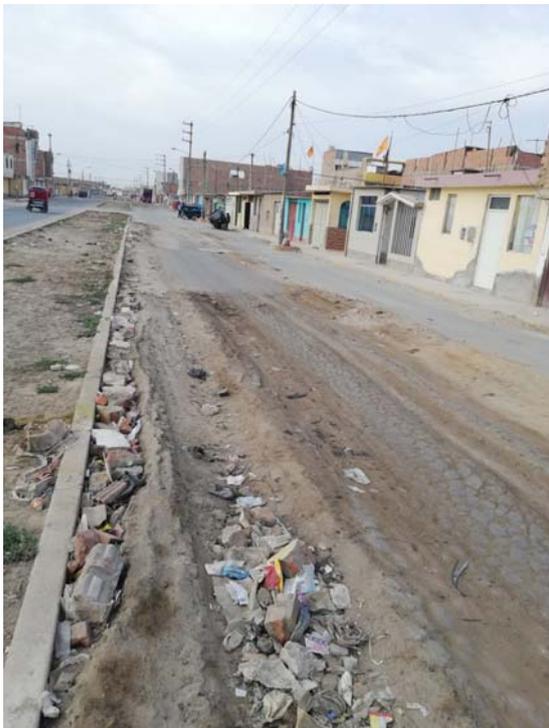
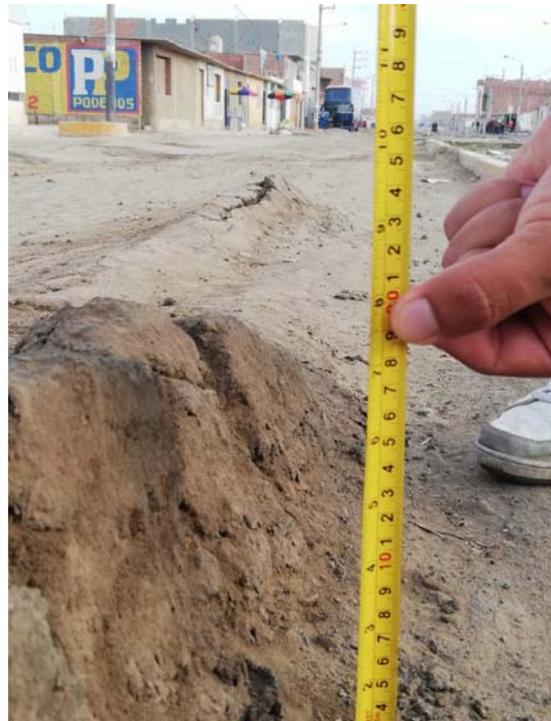
*Ilustración 5: Fallas en el pavimento*

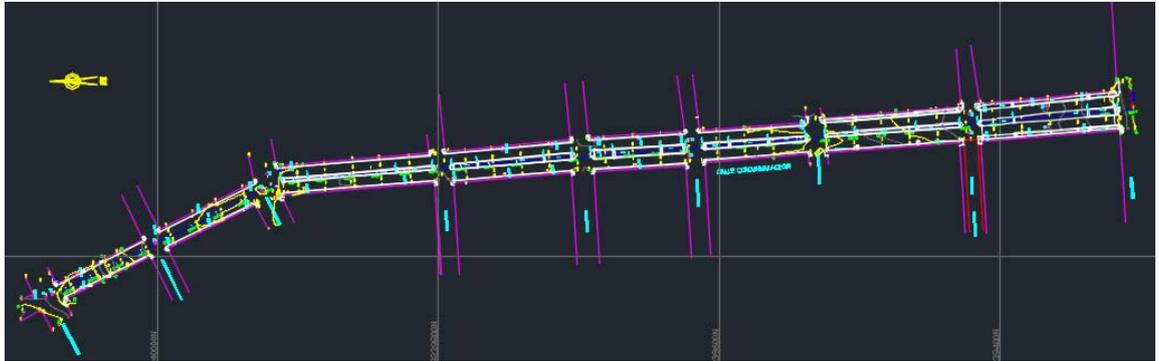
*Ilustración 6: Plano en planta de la avenida circunvalación del distrito de Santa Rosa.*

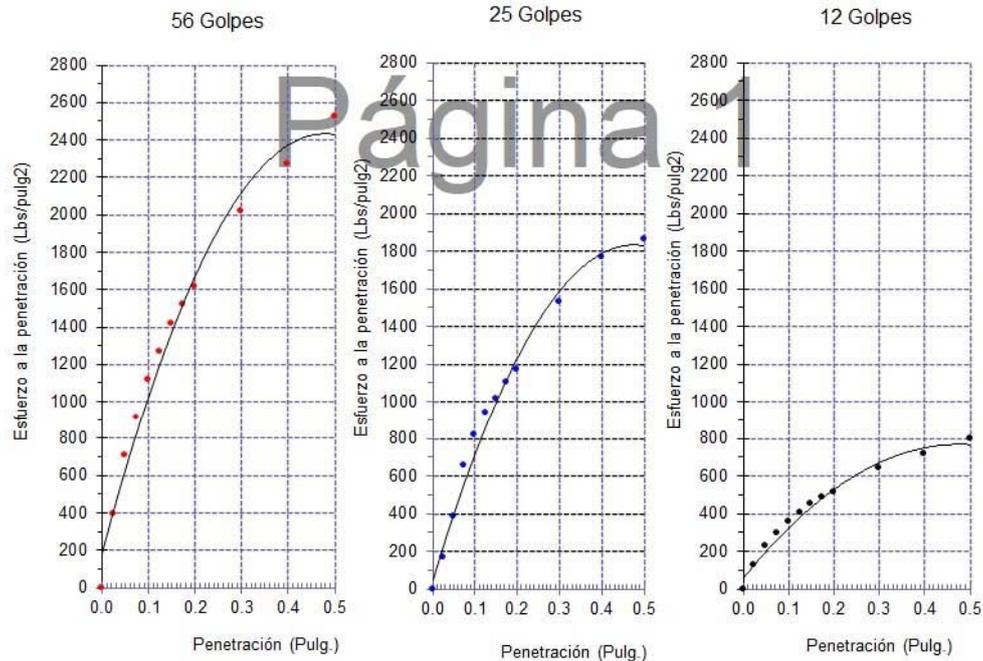
DIAGRAMA DE PENETRACIÓN DE ESPECIMENES COMPACTADOS A : 56, 25 y 12 golpes.

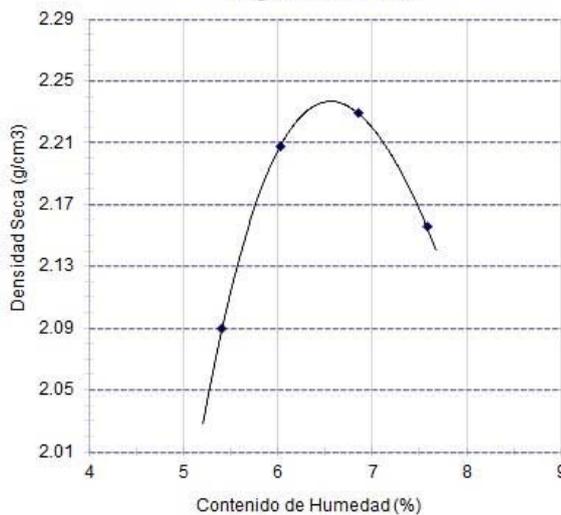
Diagrama de Proctor

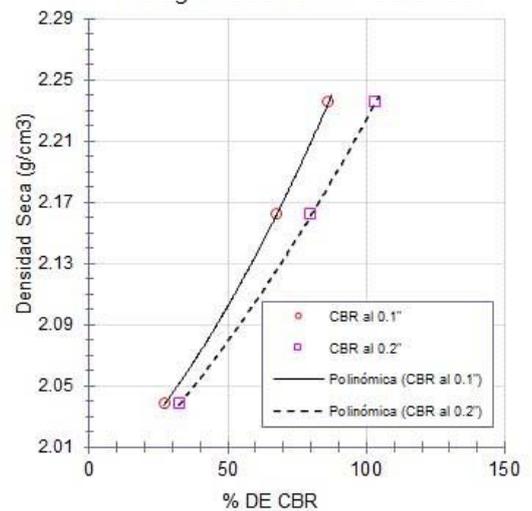
Diagrama de CBR vs Densidad

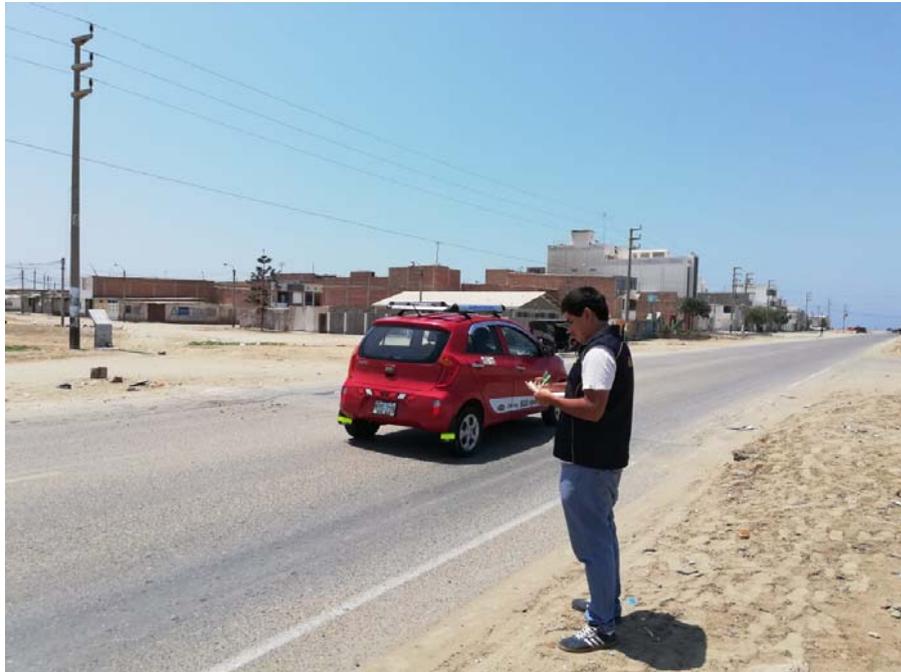
Fotografía 1: Conteo de vehículos para cálculo del IMDA de la Avenida Circunvalación de Distrito de Santa Rosa.

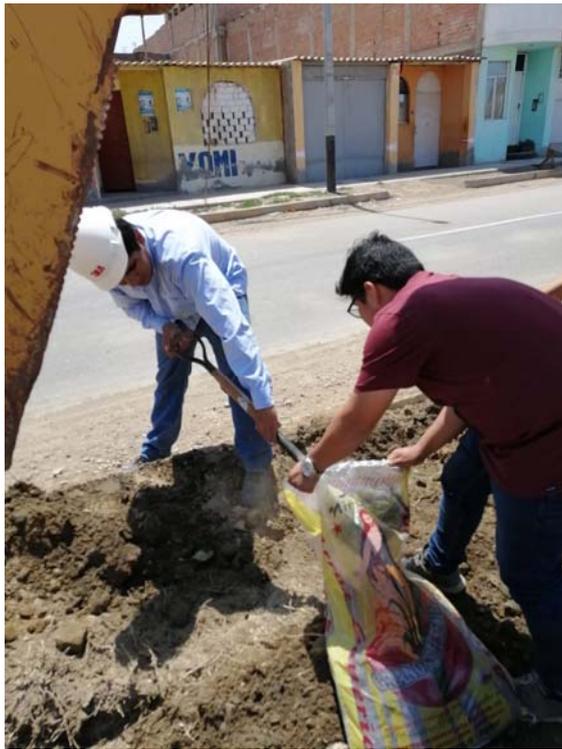
Fotografía 3: Extracción de muestras de suelo para ensayos en laboratorio.

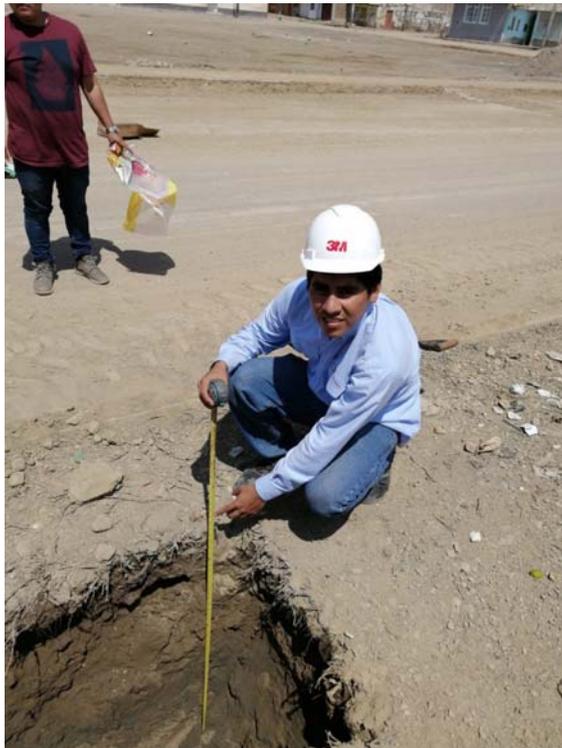
Fotografía 4: Profundidad de calicata -1.50 m de acuerdo a norma.

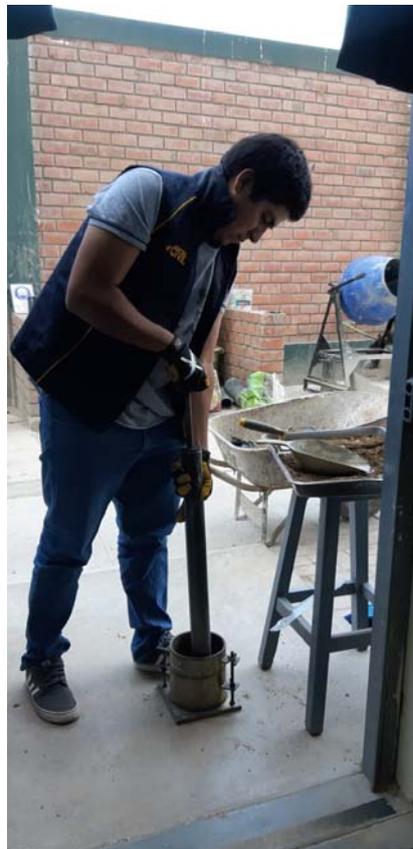
Fotografía 6: Ensayo de CBR.

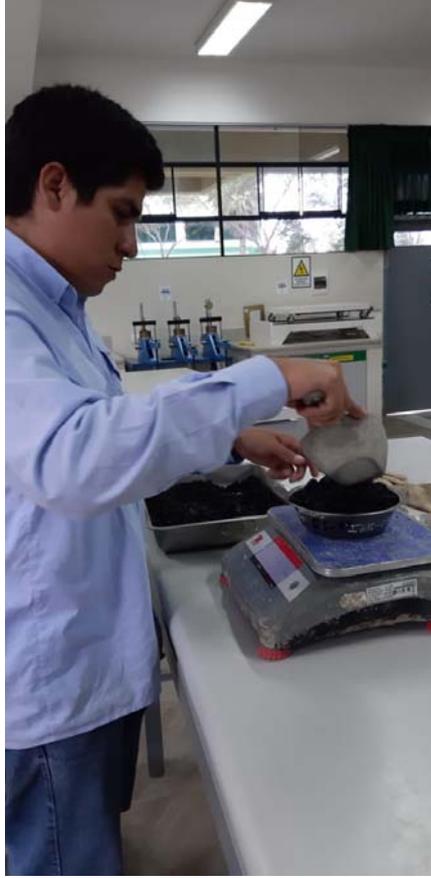
Fotografía 7: Selección de material para posteriormente realizar el ensayo de lavado asfáltico.

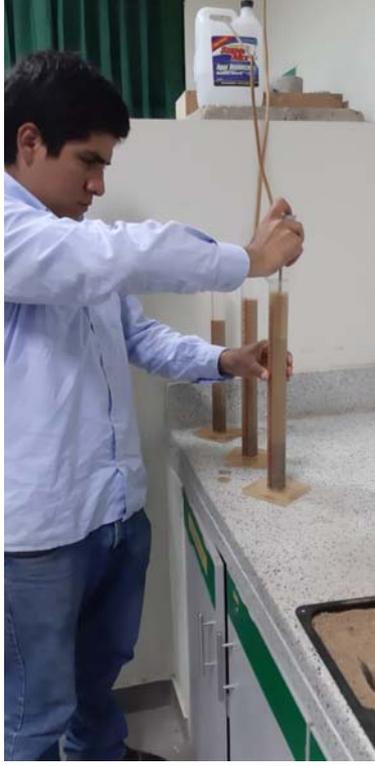
Fotografía 8: Ensayo de sales solubles.

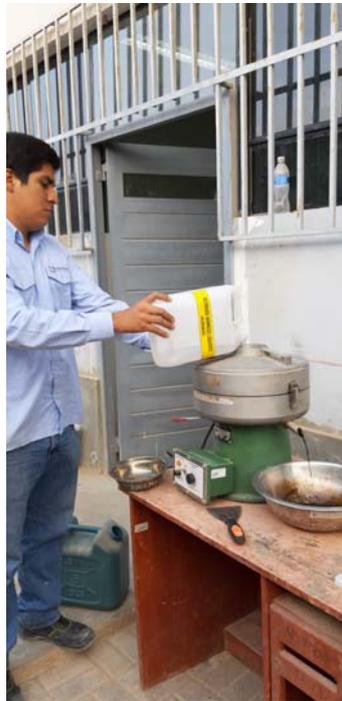
Fotografía 9: Ensayo de lavado asfáltico.
