## Evaluation of Sana'a Wastewater Treatment plant – Problem Analysis and Suggested Results

## تقويم محطة معالجة الصرف الصحي بأمانة صنعاء – تحليل المشاكل واقتراح الحلول

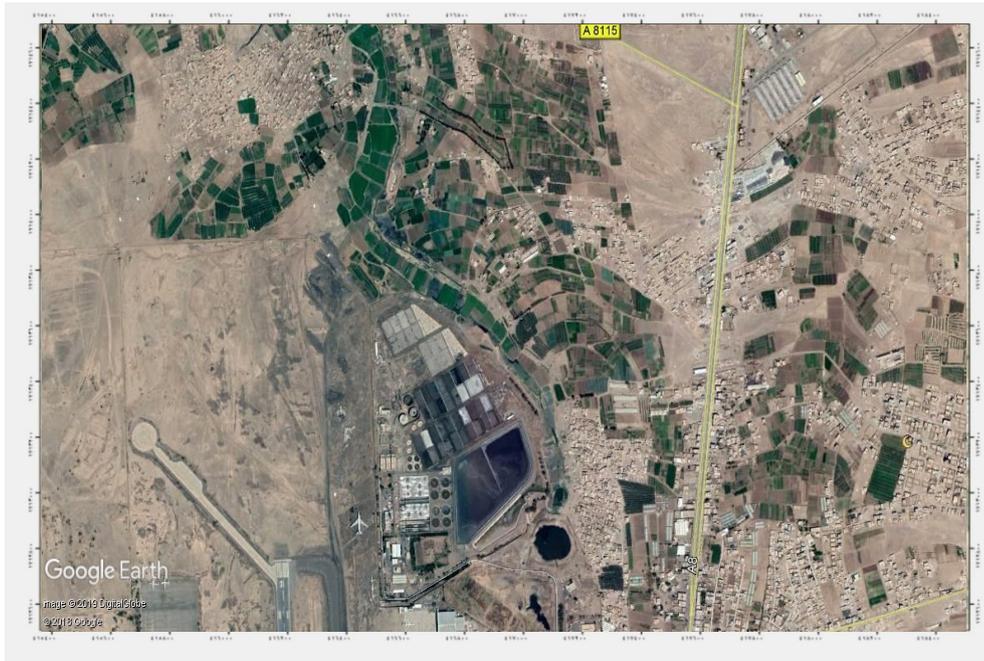
### صوره (1) محطة معالجة الصرف الصحي بصنعاء والمناطق الزراعية المروية [5]

للمحطة الحالية بأسلوب الحمأة المنشطة المعتمد على فتره تهوية أطول ( Extended Aeration ) مع تثبيت جزئي للحمأة الناتجة (صورة 1) [5] ، وقد صممت لمعالجه 50.000م<sup>3</sup> من مياه الصرف الصحي المنزلي لتخدم حوالي 450000 نسمة والذي يمثل حينها عدد سكان مدينة صنعاء 1985م آخذاً في الاعتبار معدل استهلاك الفرد للمياه في صنعاء بـ 120 لتر/ فرد / يوم وبتكريز مادة عضوية (BOD<sub>5</sub>) قدرها 500 مجم/ لتر [25]. كما صممت المحطة لغرض تحقيق المتطلبات البيئية والصحية الآتية: استيعاب التوسع المتزايد في التوصيلات إلى الشبكة داخل أمانه العاصمة، إعادة استخدام مياه الصرف المعالجة للزراعة للتقليل من استخدام المياه الجوفية في ري المزروعات، حماية المصادر المائية الجوفية والسطحية من تدهور نوعيتها [6,30]، منع انتشار الأمراض المعدية والحد من انتشار الروائح الكريهة في المناطق المحيطة بمحطة المعالجة [7].

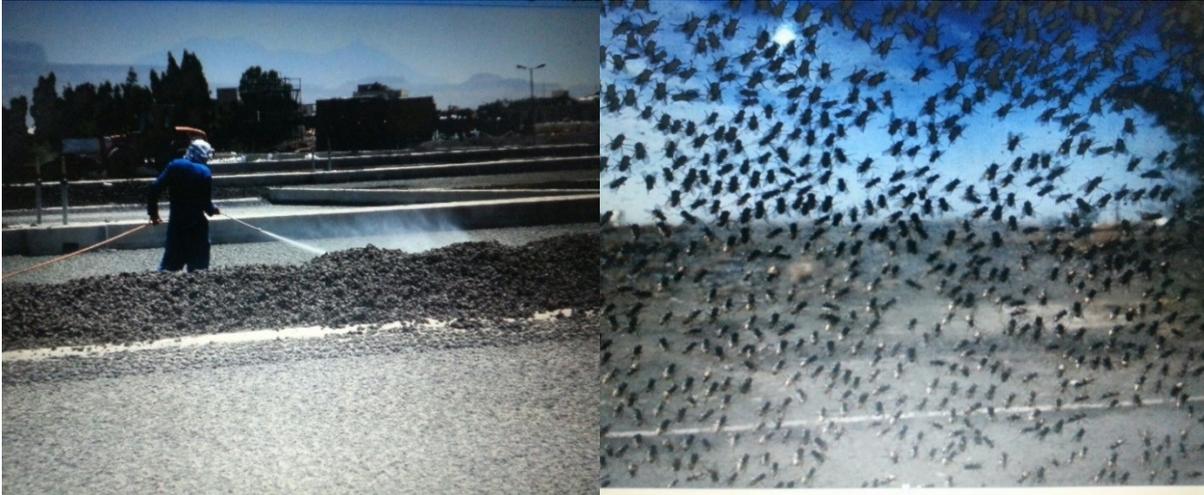
صوره (3) مكافحه الذباب في محطة المعالجة بالمبيدات

● تدني كفاية المعالجة للمياه وخروج كميات من الحمأة مصاحبة مع المياه المعالجة خاصة في أوقات الذروة نظراً لعدم اكتمال معالجه الحمأة ( تثبيت الحمأة ) في أحواض التهوية ونقلها إلى أحواض التجفيف مما أدى إلى انتشار الروائح في المحطة والمناطق المجاورة ومنها مطار صنعاء الدولي. ( صورته رقم 2، 3)

6- الحد من انتشار آفة الذباب: تم الاستعانة بخبير متخصص من جامعة صنعاء لتشخيص نوعيه الذباب وطريقة المكافحة واتضح أنها ذبابة منزليه، ومن ثم تم التعاقد مع شركه متخصصة لرش المبيدات داخل المحطة. كما تم تنفيذ حملات رش للمنطقة المجاورة للمحطة في مواسم انتشار الحشرة وقد توقفت حملات الرش بسبب الأوضاع الأمنية والاقتصادية والسياسية في البلاد.

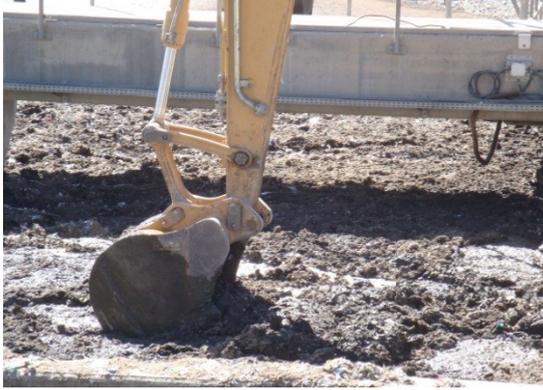
صورة (5) كميات المخلفات الصلبة في أحواض التهوية

- ظهور مشاكل تشغيلية نتيجة الاستخدام الخاطئ لشبكات الصرف الصحي وذلك برمي المخلفات الصلبة فيها مثل أغذية المعلبات والأكياس البلاستيكية والقذاحات والأقلام ووصولها إلى داخل وحدات المحطة مما سبب انسدادات في بوابات الأحواض وأعطالاً مستمرة لمضخات الحمأة وأجهزة القياس المختلفة، إضافة إلى أن دخول الرمال والأحجار إلى شبكة الصرف الصحي في أثناء الأمطار قد سبب حدوث أعطال في المضخات الحلزونية والمصافي [صورة (4,5)].
- اللجوء إلى تشغيل يدوي للمصافي بدلا عن التشغيل الأوتوماتيكي وهذا أدى إلى زيادة عدد العاملين وإضافة عبء مالي إلى ميزانية المحطة، وتعرض العاملين لمخاطر بيئية وصحية كبيرة.

1- الحد من آثار الاستخدام السيئ للشبكة بالإجراءات التالية:

• تنفيذ توعية صحية وبيئية بأهمية الحفاظ على الشبكة ومساوئ رمي المخلفات الصلبة إليها والأثر السلبي في محطة المعالجة.
