**CONTRIBUCIÓN AL DISEÑO DE UN CORREDOR BIOLÓGICO QUE FAVOREZCAN  
ALGUNOS DE LOS RECURSOS HÍDRICOS DEL MUNICIPIO DE CERETE, A  
PARTIR DEL ANÁLISIS DE CAMBIOS EN LA COBERTURA VEGETAL RIBEREÑA  
DE CAÑO BUGRE DEL AÑO 1986 HASTA 2018**

**UNIVERSIDAD DE CÓRDOBA**

**DIPLOMADO EN METODOLOGÍAS APLICADOS AL ORDENAMIENTO  
TERRITORIAL**

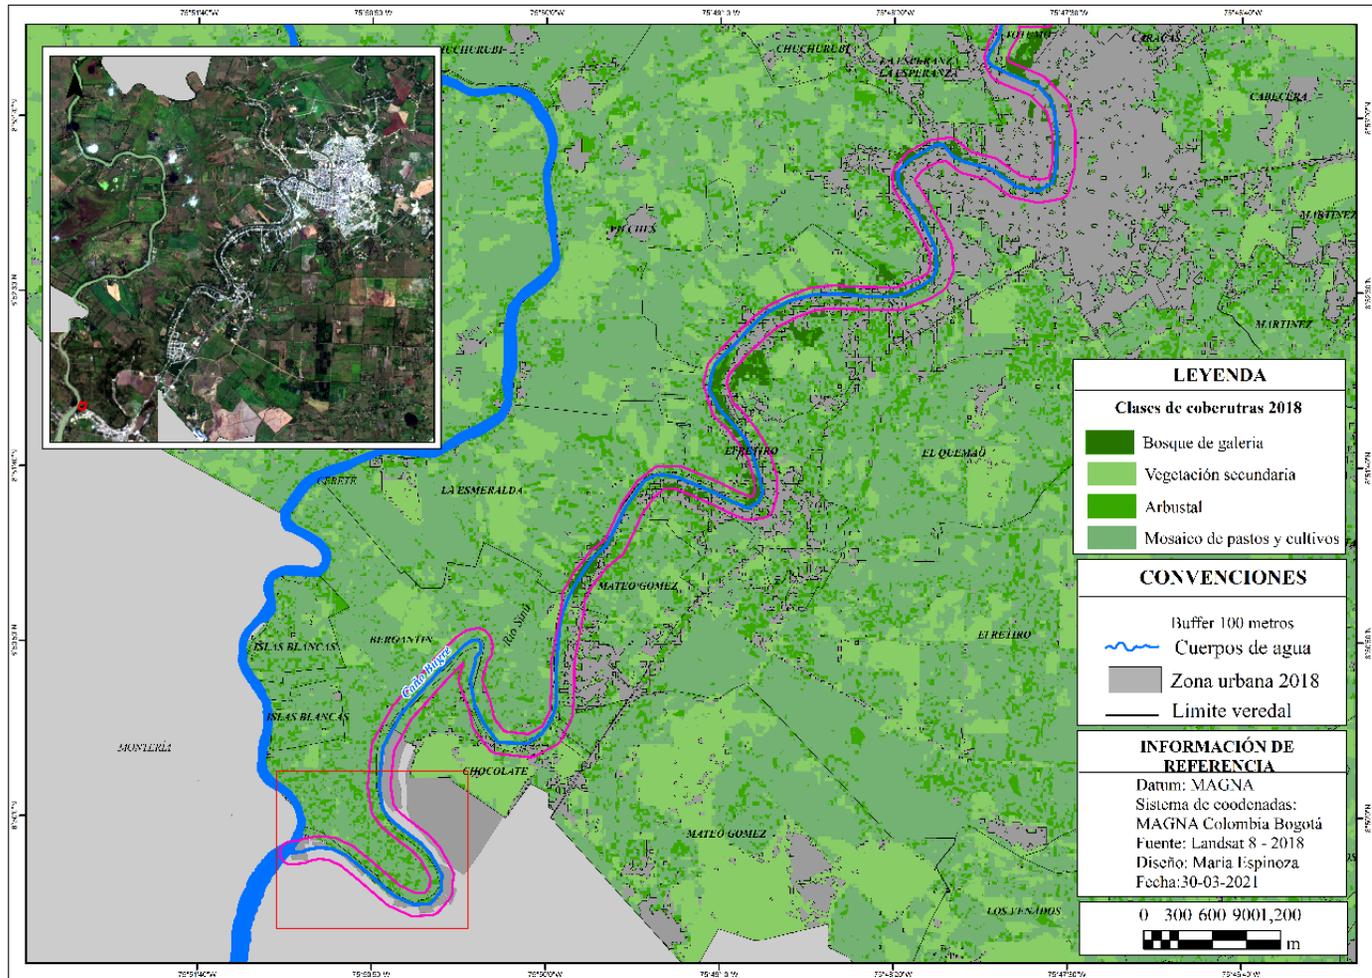
Figura 5:

Clasificación de la cobertura de caño Bugre en el 2018, Parte 1, nacimiento de caño Bugre

Para el año 2018, el municipio presenta gran parte de cobertura en mosaico de pastos y cultivos las cuales se encuentran más parceladas en relación con 1986, seguido por la vegetación secundaria o zonas que no presentan uso aparente de alguna vegetación para la fecha de la imagen. En este año el bosque de galería, se encuentran fragmentado en veredas como Mateo Gómez, El Retiro y desde El cedro hasta El Corozo, asimismo, hay pérdida total de este tipo de cobertura en el nacimiento del caño en Boca de la Ceiba, el Quemado y finalizando el recorrido hacia la margen izquierda del municipio a partir del caño El Padre hasta Belén, observándose mayor influencia de actividades agropecuaria y zonas urbanas (Ver figura 5 y 6).

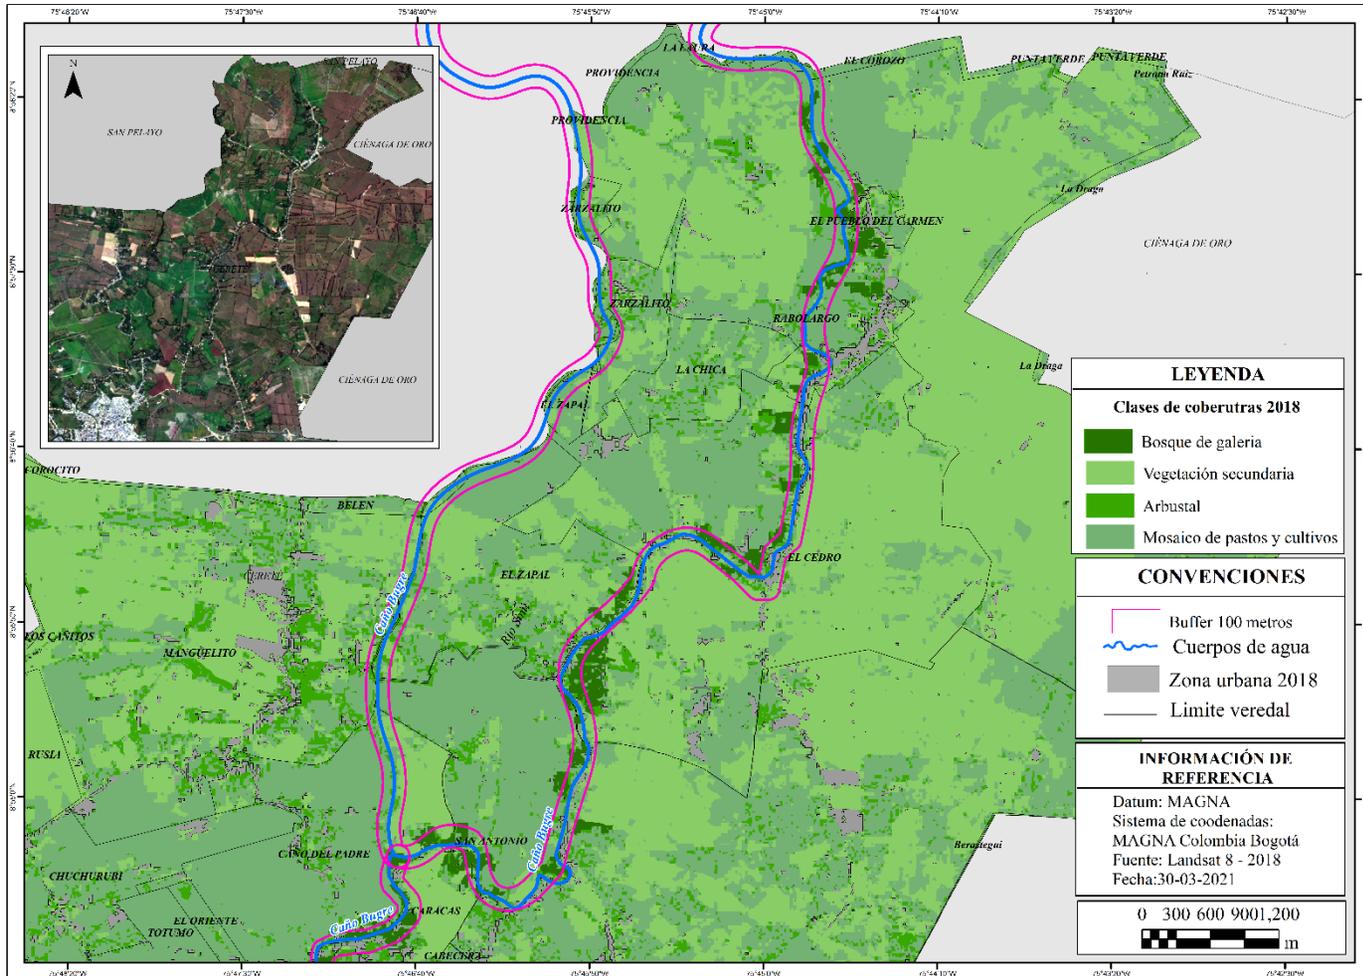
*Figura 6: Clasificación de la cobertura de caño Bugre en el año 2018. Parte 2, zona mediana dentro del municipio*

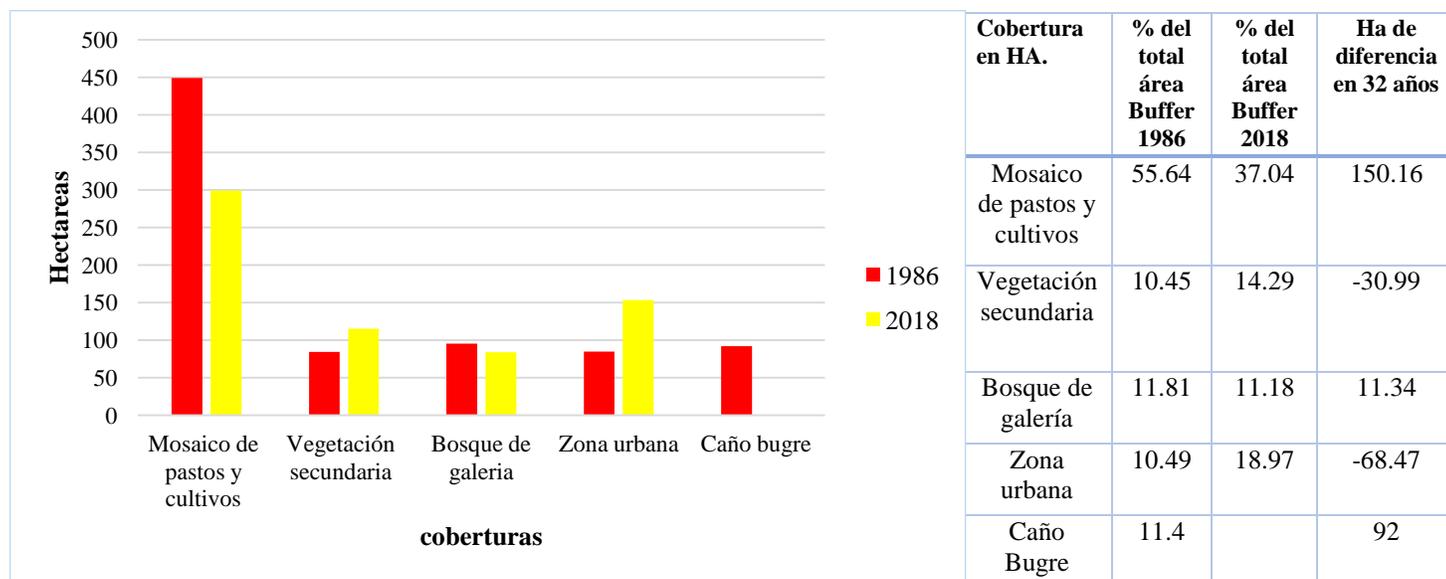
Figura 7: Clasificación de cobertura para el año 1986 y 2018

*Nota:* El grafico muestra la comparación entre los años 1986 y 2018 entre las 5 clases de coberturas. Así, como la tabla muestra los porcentajes que representan estas dentro del área de influencia y la variación en los 32 años.

Esta relación de cantidad y extensiones representan los cambios de las coberturas durante los 32 años y se nota que, el área urbana creció 30.99 ha, el bosque de galería disminuyó un 11.18 ha y se vio la pérdida del cauce del caño Bugre. (Ver grafica 1).

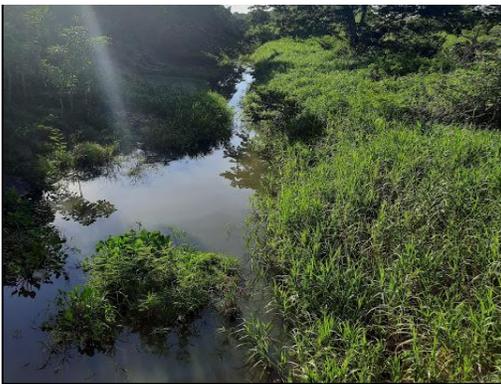
Figura 8:  
Nacimiento  
o del caño  
Bugre  
Sector La  
Ceiba

De acuerdo con la figura (8) con coordenadas  $8^{\circ}49'53.8''N$   $75^{\circ}51'09.7''W$  en el sector del nacimiento se puede observar que existe una corriente de agua con sedimentos en suspensión, hay movimiento del cauce y alrededor poca vegetación arbustiva o zona de ribera con bosques

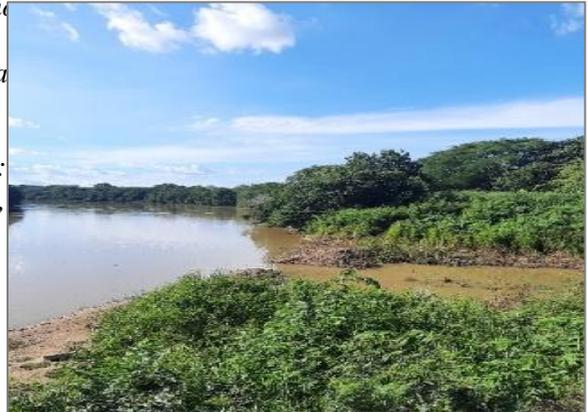
9: Parte alta del caño o sector de los Garzones

En la figura 9 con coordenadas  $8^{\circ}49'41.0''N$   $75^{\circ}50'47.4''W$  se observa en el sector de garzones un adelgazamiento del cauce del caño, poca agua y gran cantidad de vegetación, se nota que desde el nacimiento el Bugre se encuentra deteriorado por falta de franja de ribera.

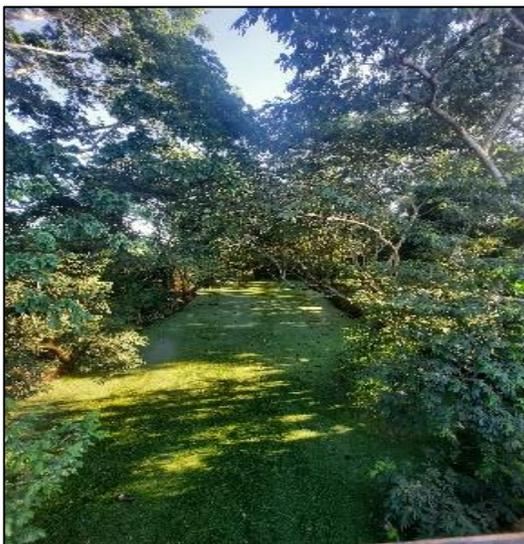
*Figura 10: Sector Mateo Gómez*

En la figura 10 en el sector de Mateo Gómez con coordenadas  $8^{\circ}51'08.7''N$   $75^{\circ}49'50.5''W$  se observa que el caño tiene un cauce amplio rodeado de árboles y vegetación arbustiva, sin embargo, se observa que su color es verde cubierto de vegetación acuática, manifestando el poco movimiento del agua y poco oxígeno impidiendo la existencia de la fauna

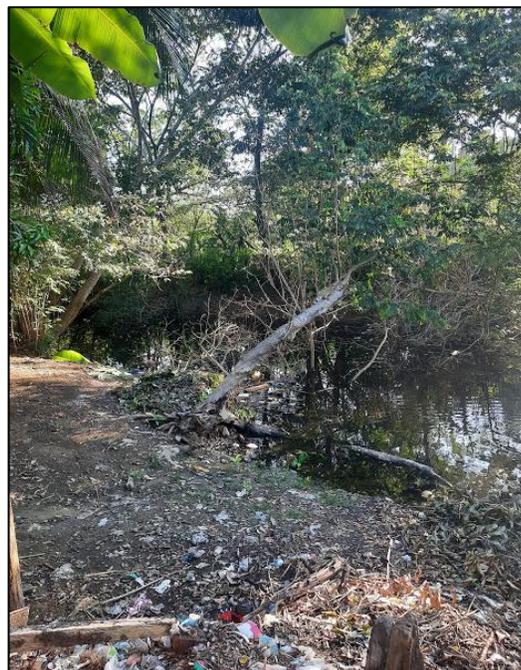
*Figura 11: Sector Mateo Gómez*

En la figura 11 con coordenadas  $8^{\circ}50'44.4''N$   $75^{\circ}49'55.8''W$ , se observa el deterioro del caño, disminución del cauce y pérdida de vegetación e influencia de contaminación por residuos sólidos. Se nota que a medida que se avanza, la cercanía a las zonas urbanas aumenta la contaminación y deterioro del caño

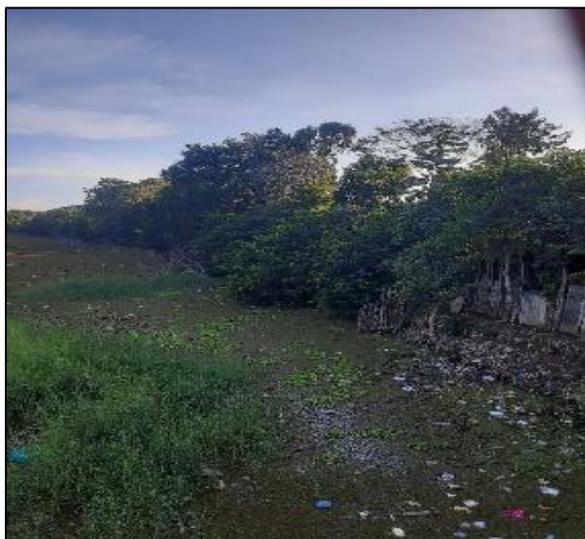
*Figura 12: Sector El Quemado*

En la figura 12 con coordenadas  $8^{\circ}52'19.9''\text{N}$   $75^{\circ}49'01.2''\text{W}$  se observa el deterioro del caño por contaminación de residuos sólidos en el cauce, así como el exceso de vegetación acuática y poco movimiento del agua.

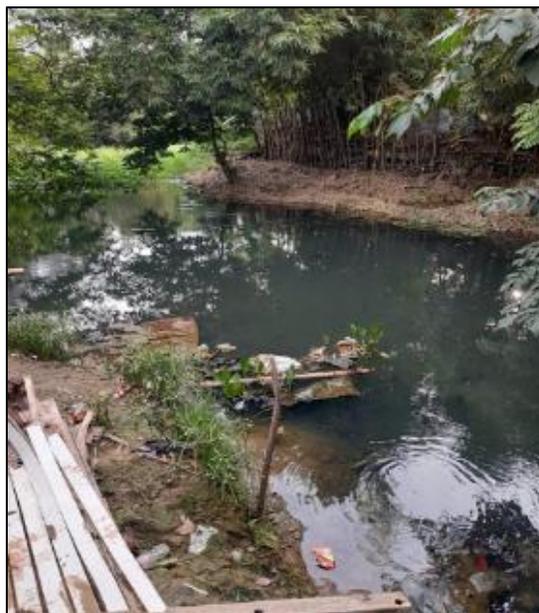
*Figura 13: Sector del Totumo*

En la figura 13 con coordenadas  $8^{\circ}53'49.1''\text{N}$   $75^{\circ}47'40.5''\text{W}$  se observa el deterioro del caño a través de la coloración del agua contaminada por depósitos de residuos sólidos y fluidos contaminantes que superan la capacidad de recuperación de este sector del caño, es visible la intervención antrópica.

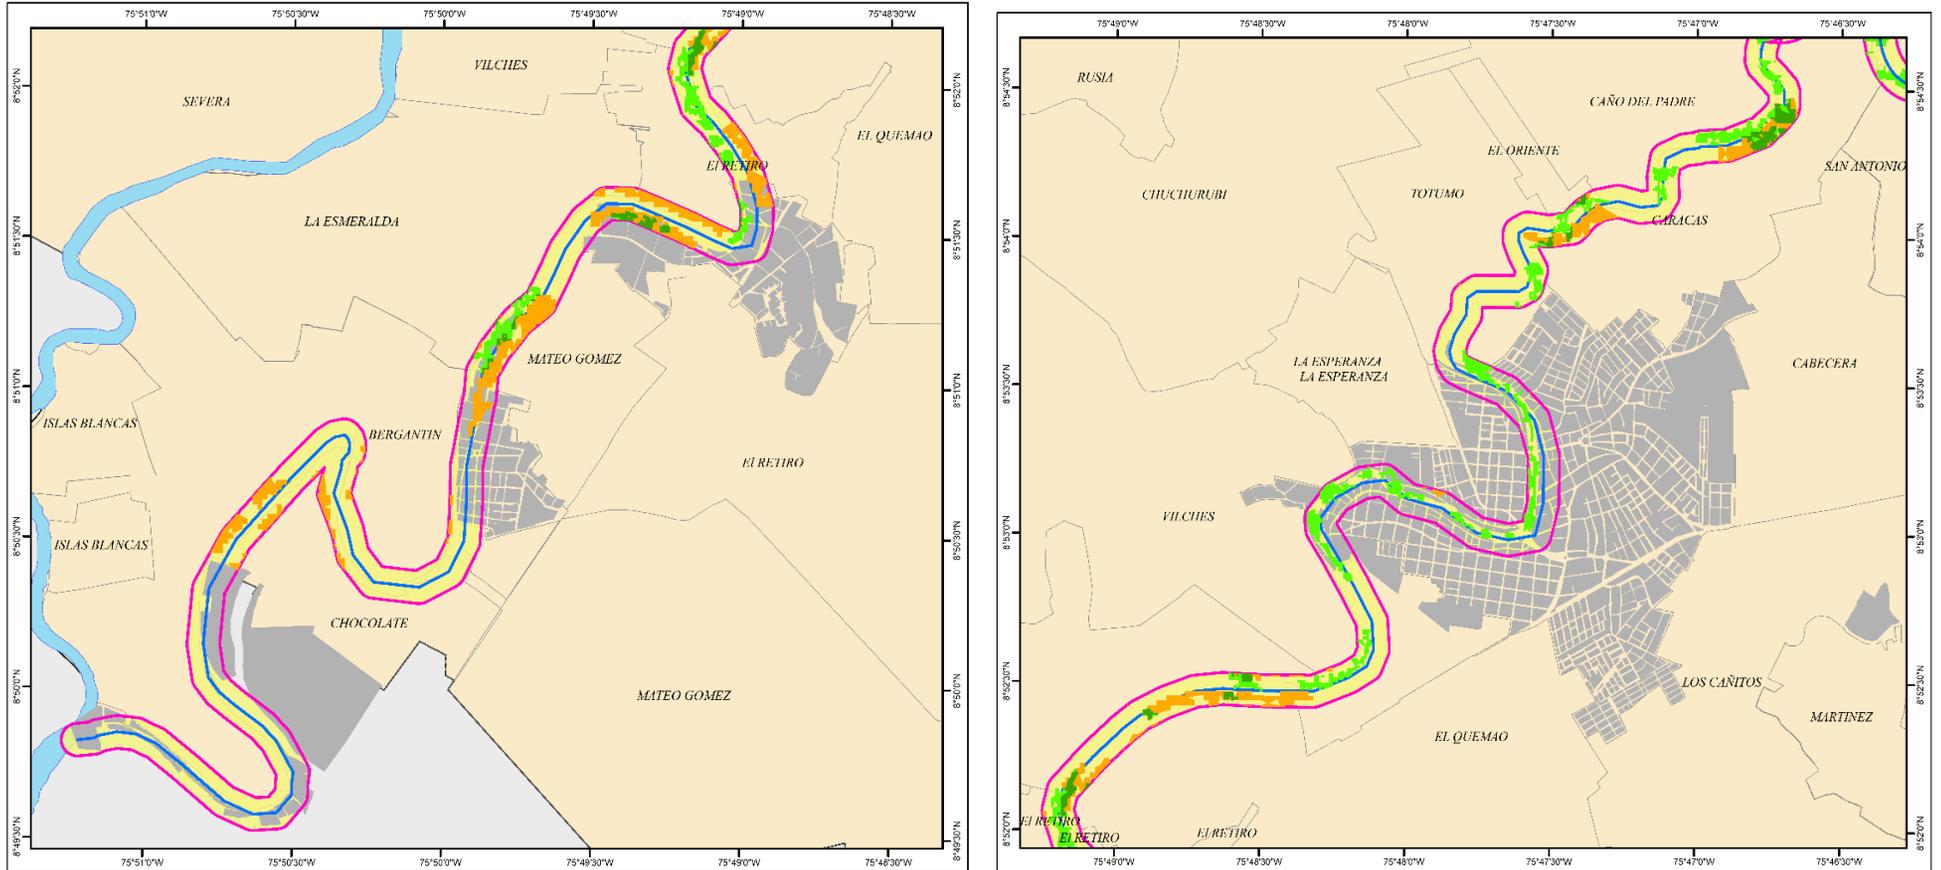
Figura 14: Localización espacial de las áreas de pérdida de vegetación, áreas de ganancia y áreas de permanencia de la vegetación en la ribera de Caño Bugre.

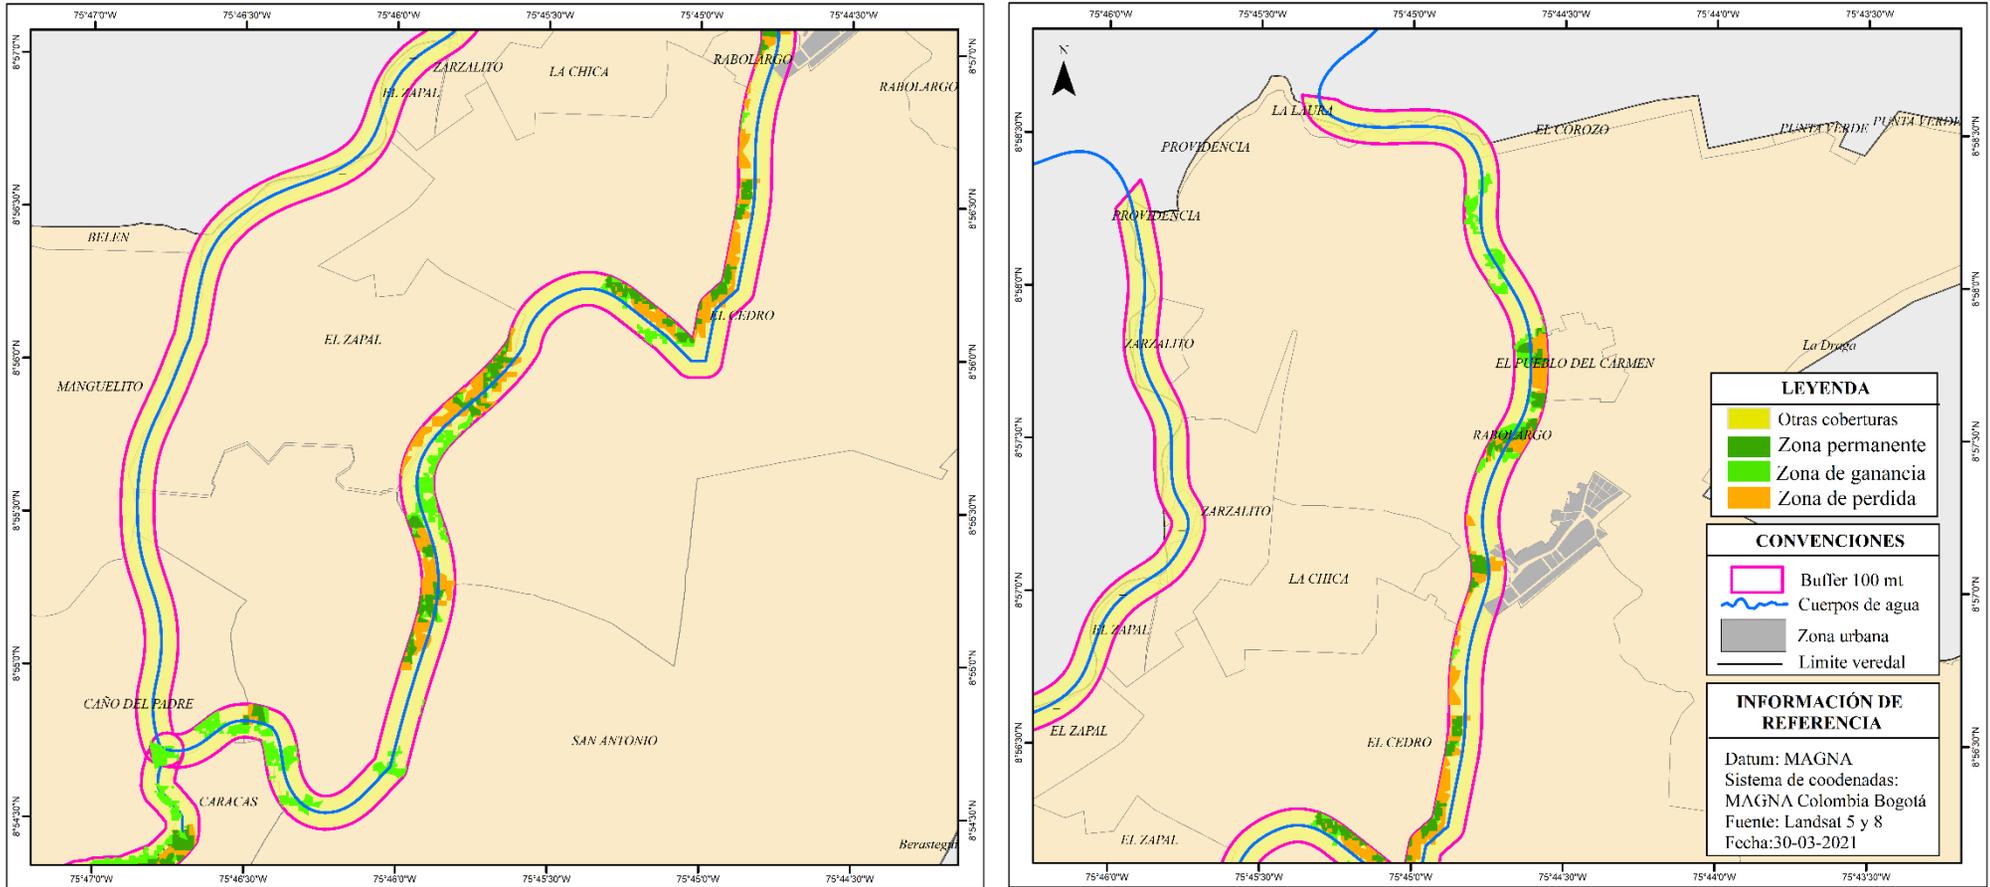
Figura: 15 Localización espacial de las áreas de pérdida de vegetación, áreas de ganancia y áreas de permanencia de la vegetación en la ribera de caño Bugre. Parte 2

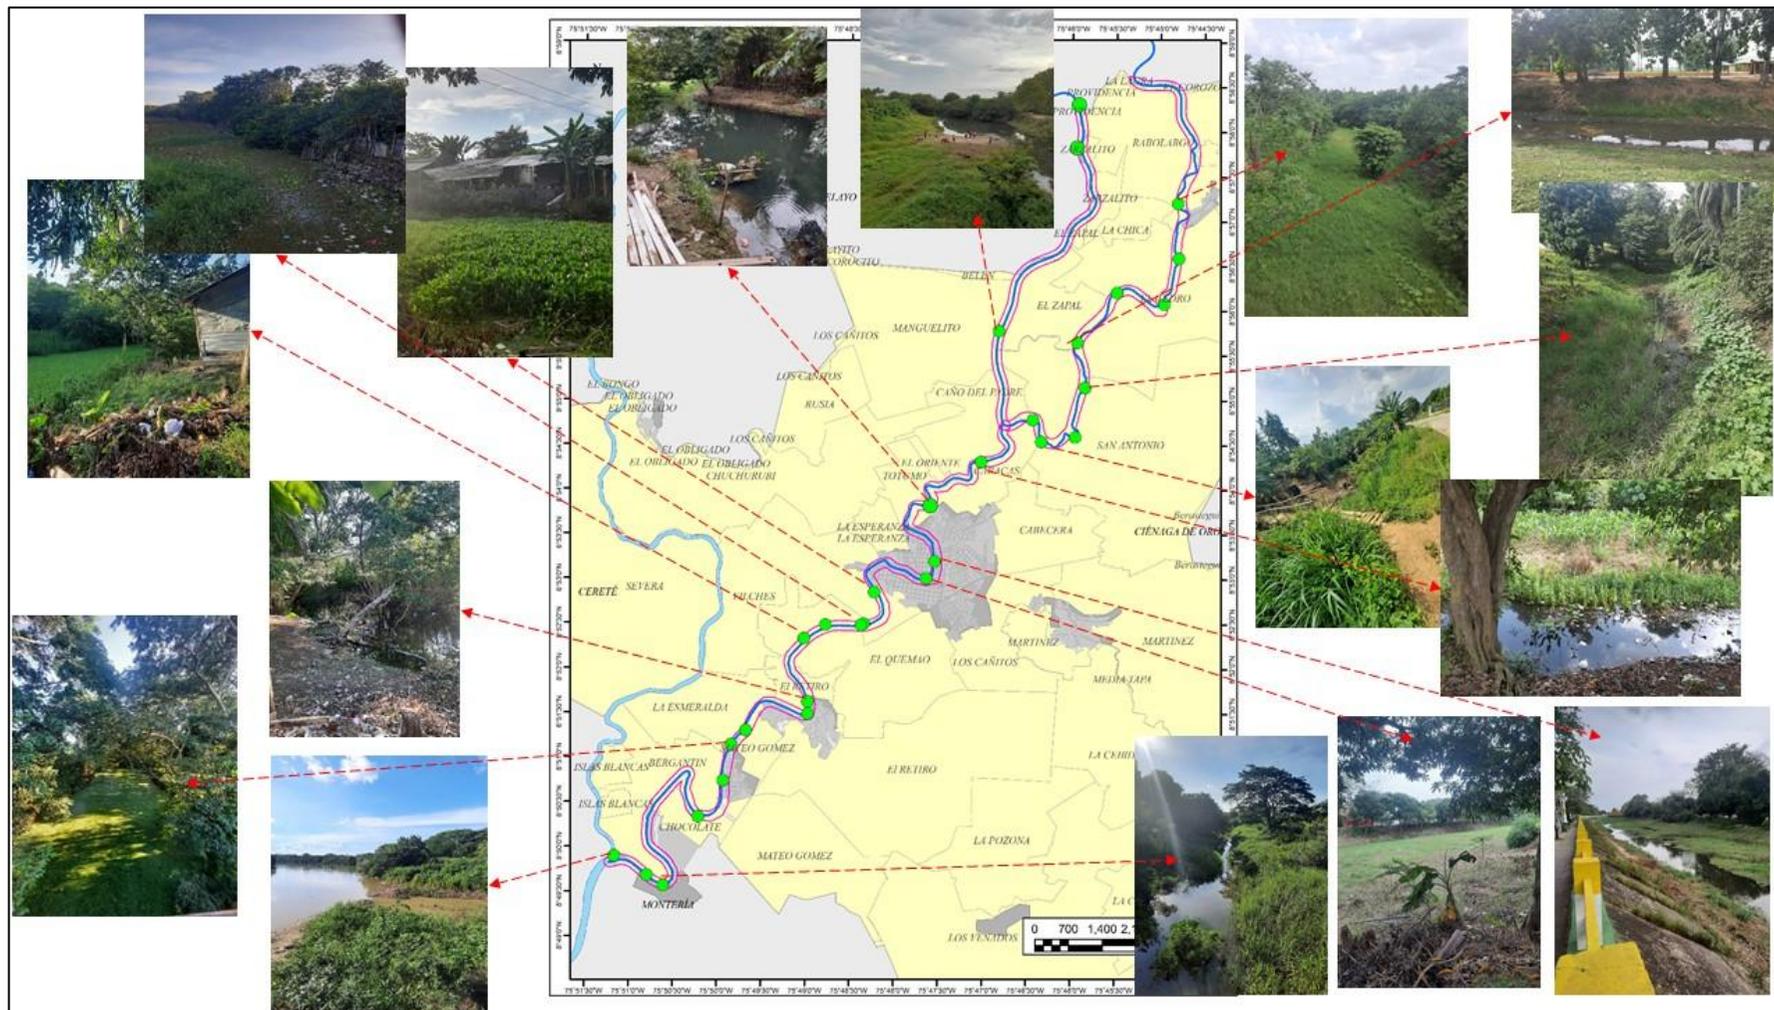
Figura 16: Distribución espacial de los sectores fotografiados a lo largo de caño Bugre

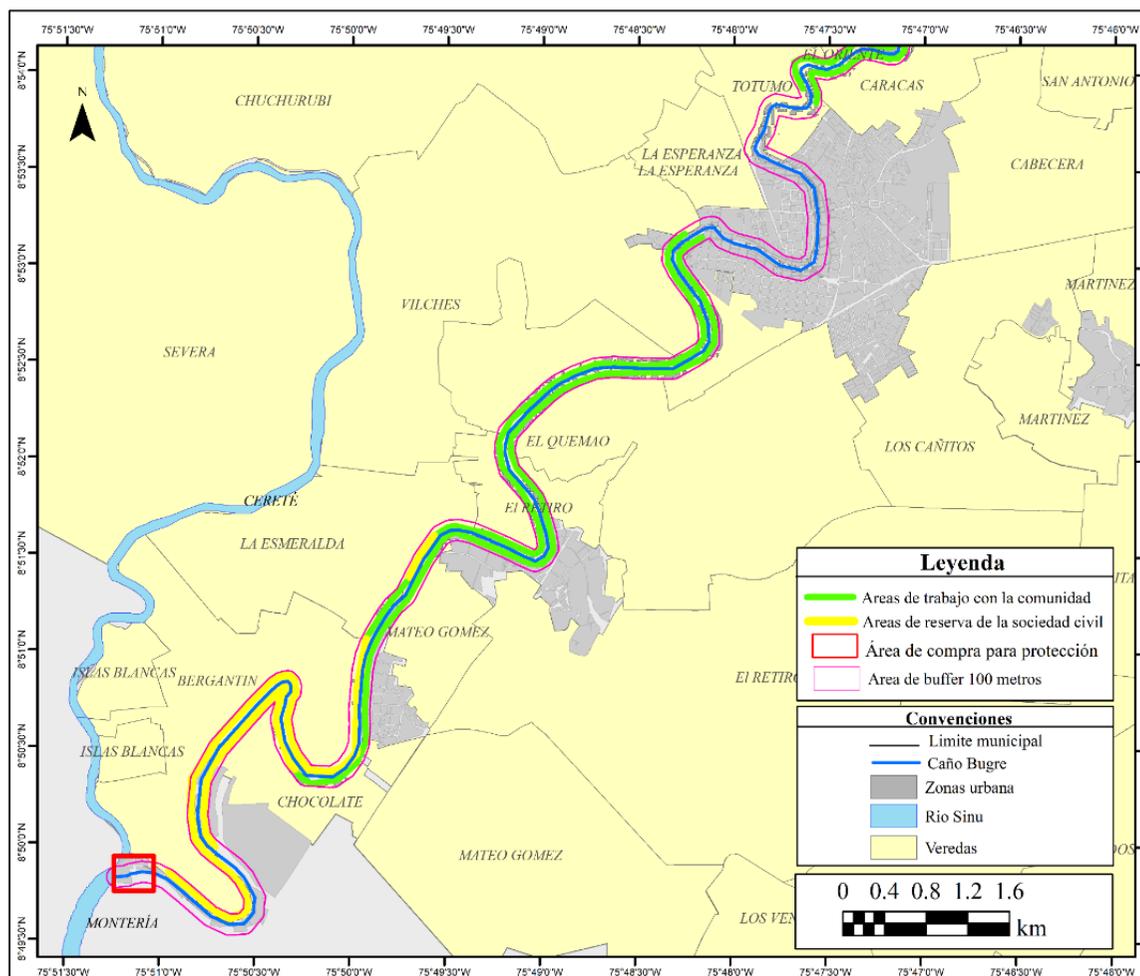
Figura 17: Diseño de corredor ecológico en caño Bugre

Las áreas de trabajo con la comunidad se encuentran mezcladas entre los árboles de la ribera y asentamientos de la población, para algunos sectores hay casas de buen material y de grandes extensiones lo que dificulta tomar la decisión de reubicación, no obstante, se encuentran casa en mal estado, casi inmersas dentro del cauce que pueden ser reubicadas en sectores no vulnerables. Para determinar esta estrategia hace falta mayor detalles y tiempo de investigación, por lo cual se toma como opción el desarrollo de actividades con la comunidad que ayuden al mejoramiento del caño, como no arrojar desechos inorgánicos y no talar los árboles. Estas áreas se encuentran en la margen derecha de Mateo Gómez hasta la cabecera, por la vereda de Caracas, margen derecha del Cedro y del Zapal hasta Rabolargo margen izquierda.

El corredor ecológico a lo largo del cauce del caño Bugre se desarrolló teniendo en cuenta su deterioro de por causas antrópicas como los usos del suelo y asentamientos poblacionales, contaminación por residuos sólidos o vertimiento de fluidos y falta de mantenimiento. Con ello, se clasificaron sectores entre las veredas a partir del nacimiento en La Ceiba y Garzones con un área establecida de 2.8 hectáreas la cual carece de una franja ribereña establecida por lo que se plantea su compra por parte del municipio de destinación total como área protegida.
