CARACTERIZACIÓN EXPERIMENTAL Y NUMÉRICA DE EVENTOS DE CRECIDA EXTRAORDINARIOS EN LA CUENCA DEL RÍO CARCARAÑÁ, ARGENTINA

EXPERIMENTAL AND NUMERICAL CHARACTERIZATION OF EXTRAORDINARY FLOOD EVENTS IN CARCARAÑÁ RIVER BASIN, ARGENTINA

Díaz Lozada, José Manuel¹; García, C. Marcelo^{1,2}; Herrero, Horacio¹, Heredia Ligorria, Ana I.^{1,2}; Lopez, Fabián³; Castelló, Edgar³ y Brarda, Juan P.³

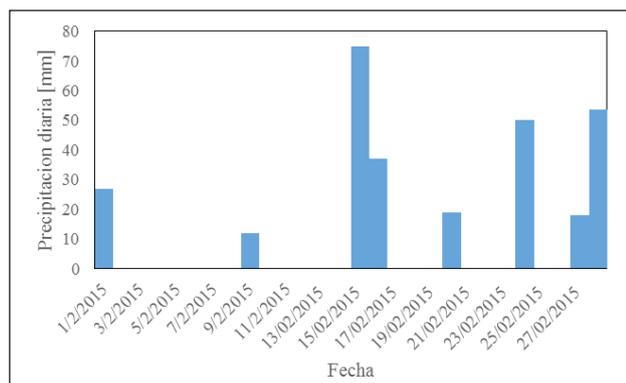
Figura 3.- Precipitación diaria en el mes de febrero de 2015 en la estación CERRO BLANCO (Lat. 32° 13' 60,00", Long 64° 46' 60,00") ubicada en la cuenca alta del río Tercero o Ctlamochita. Fuente: SSRH (2016) (<http://www.hidricosargentina.gov.ar/>).

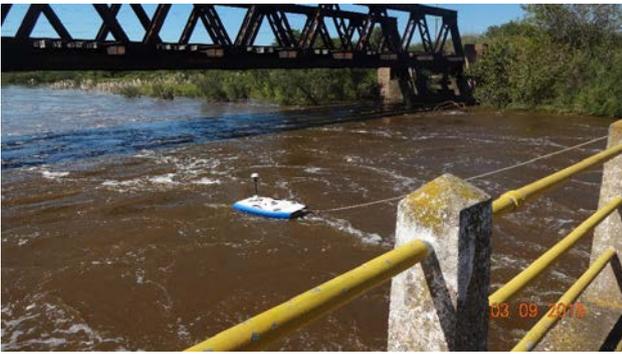
Figura 5.- Medición realizada con ADCP desde puente. Río Saladillo 09/03/2015

En primer lugar el ADCP se utilizó para cuantificar los caudales erogados por los órganos de descarga del embalse de río Tercero, principal regulador de los caudales escurridos en el río Tercero. Para ello se operó el ADCP desde las márgenes del cauce del río Tercero aguas abajo de la presa. Por otra parte las mediciones de caudales escurridos durante los eventos extraordinarios en cada sección del sistema fluvial fueron efectuadas, por seguridad y accesibilidad, desde puente (Figura 5). La medición desde puente es posible, ya que, el ADCP al medir completamente el campo de velocidades, no requiere que el flujo sea uniforme para que se cumplan las suposiciones necesarias para efectuar las mediciones con molinetes, las que no se cumplen en las cercanías de puentes. En cada sitio de medición, se aseguró que el instrumento este a una distancia suficiente para evitar que la turbulencia generada por las pilas del puente afecten los resultados obtenidos en la medición, de este modo se cumple el principio de homogeneidad supuesto en las mediciones con ADCP. En las secciones de medición se efectuó un número par de transectas con un tiempo total de medición de 12 minutos, que es lo que recomienda el USGS (Mueller et al, 2013), lo que equivale, aproximadamente, a cuatro transectas en el sistema de estudio.

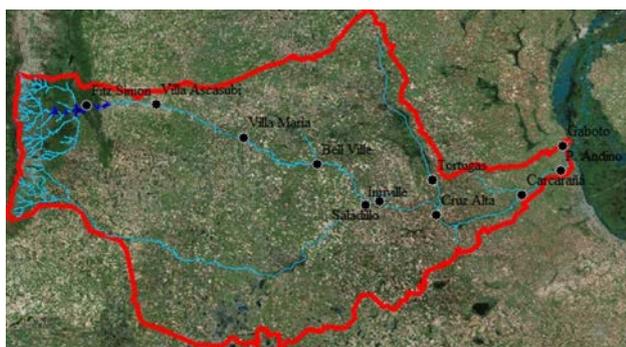
Figura 8.- Sitios de medición ubicados en la cuenca del río Carcarañá.

Los datos necesarios para realizar este trabajo se obtuvieron de mediciones realizadas en diferentes ríos de la cuenca en las secciones Fitz Simon, Villa Ascasubi, Villa María, Bell Ville, Saladillo, Inrville, Cruz Alta, Tortugas, Carcarañá, Pueblo Andino y Gaboto. Dichas secciones son mostradas en la Figura 8. Las secciones mencionadas son monitoreadas periódicamente por los autores de este trabajo en condiciones normales (cuatro monitoreos estacionales por año) y las mismas fueron seleccionadas en virtud de su: (a) Accesibilidad (b) Existencia de puente e (c) Importancia para los organismos de gestión. Se realizaron campañas de monitoreo adicionales a los mencionados, durante los eventos extraordinarios de los años 2014 y 2015.

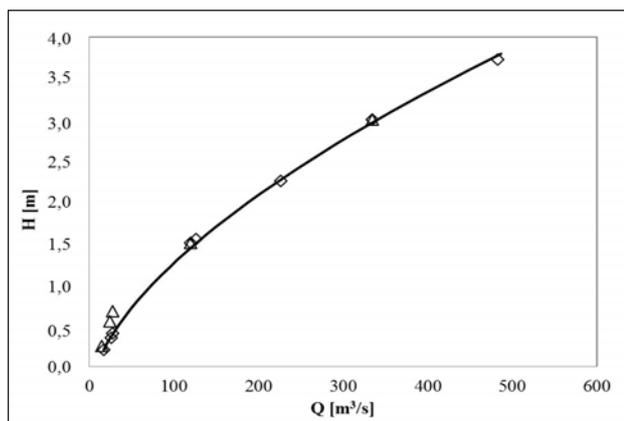
Figura 11.- Curva Altura-Caudal para la sección de Va. Ascasubi. Los rombos son los datos con que fue ajustada la curva mientras que los triángulos son los datos con que se validó la curva.

En la **Figura 11** se muestra la curva altura-caudal de la sección de medición de Villa Ascasubi sobre el Río Tercero (Ctalamochita). Los rombos

corresponden a los datos con que fue ajustada la curva y los triángulos a los datos registrados en el año 2015. En campañas posteriores (junio de 2015, septiembre de 2015 y marzo de 2016), se observó que en algunas secciones, como por ej. las ubicadas en Villa Ascasubi y Villa María, la geometría de la sección transversal sufrió modificaciones debido a los procesos erosivos y de sedimentación producidos por el río. Esto produjo que la ley altura-caudal presente discrepancia entre los resultados medidos y los estimados mediante su uso. En el caso de la curva altura caudal de Villa Ascasubi, entre los años 2014 y 2015 (datos hasta julio de 2015) se observó una buena correspondencia entre los valores reportados por la curva altura-caudal y los medidos a partir de 126 m³/s. Actualmente el equipo de trabajo se encuentra evaluando y estudiando los procesos de transporte de sedimento que modifican las secciones donde se encuentran ajustadas las relaciones altura-caudal (principalmente Villa María y Villa Ascasubi), para de ese modo evaluar la validez de la ley y en cuyo caso actualizarla o buscar una sección más estable. También cabe destacar que se está trabajando para generar curvas altura-caudal en la cuenca alta del río Tercero para los ríos Quillinzo, La Cruz, Grande y Santa Rosa.

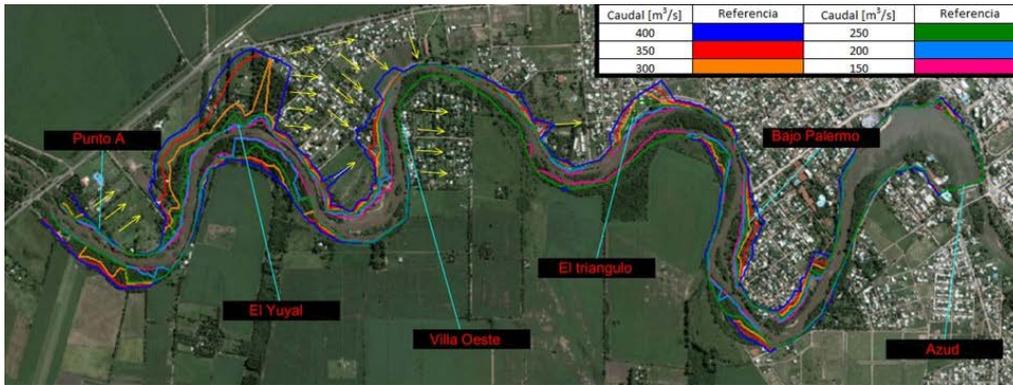
Figura 14.- Mapa de inundación de la Ciudad de Villa María para diferentes caudales utilizando el modelo HEC-Ras sin haber realizado ningún tipo de obra en el cauce del río.

En la Figura 14 se muestra el mapa de inundación para diferentes caudales generado mediante el modelo unidimensional HEC-Ras para el tramo del río Tercero que escurre en la localidad de Villa María (Córdoba), sin haber realizado ninguna obra de contención,. Se puede observar que una de las zonas más críticas es el sector cercano a "El Yuyal" en el Barrio Vista Verde de dicha localidad donde el nivel del agua alcanzó, entre las calles Río Limay y Ruta 158 (sector "El yuyal"), una cota de 206,86 msnm (para un caudal de 400m³/s) mientras que el nivel del eje de calzada es de 206,94 msnm. En la Figura 15 se muestra el nivel alcanzado por el agua en el sector mencionado el día 27 de febrero de 2014, que

es muy cercano a lo obtenido por la modelación. En esa fecha, se aforo en el Puente Alberdi (aprox. 9km aguas abajo), un caudal de 325 m³/s. Dicho caudal

es menor a 400 m³/s, debido a que el río presentaba importantes desbordes aguas arriba de la sección de aforo.

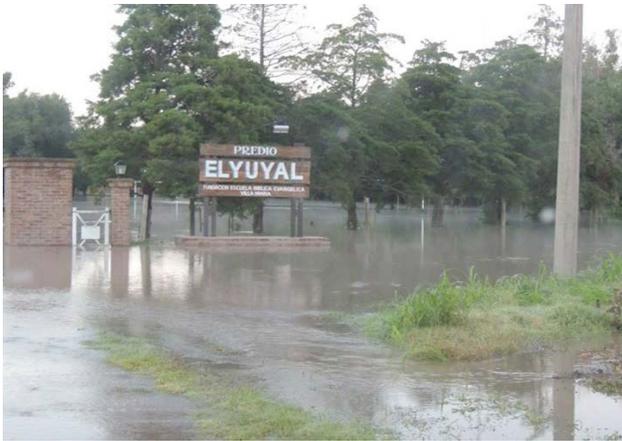
Figura 15.- Foto del predio "El Yuyal" de Villa María tomada desde la ruta 158 el día 27 de febrero de 2014.

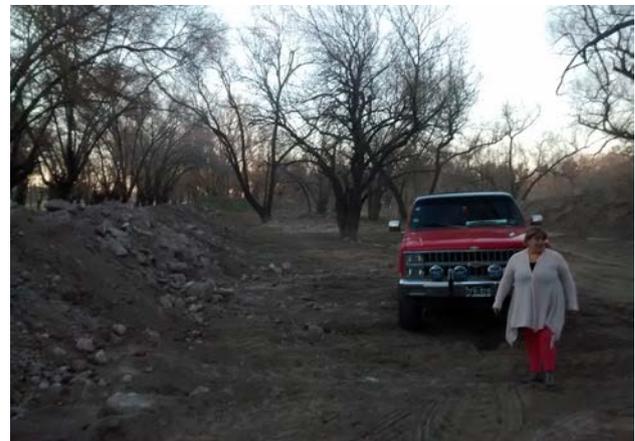
Figura 16.- Construcción de terraplenes en las cercanías del predio "El Yuyal" en el barrio Vista Verde de Villa María en el mes de Julio de 2015.

La utilización del modelo sirvió de apoyo para determinar las cotas y sectores donde deben efectuarse terraplenes para contener el río (medida estructural) (Figura 16) y para definir los caudales máximos a erogar para evitar problemas de inundación (medida no estructural). Además, a través de la modelación se determinó que el remanso

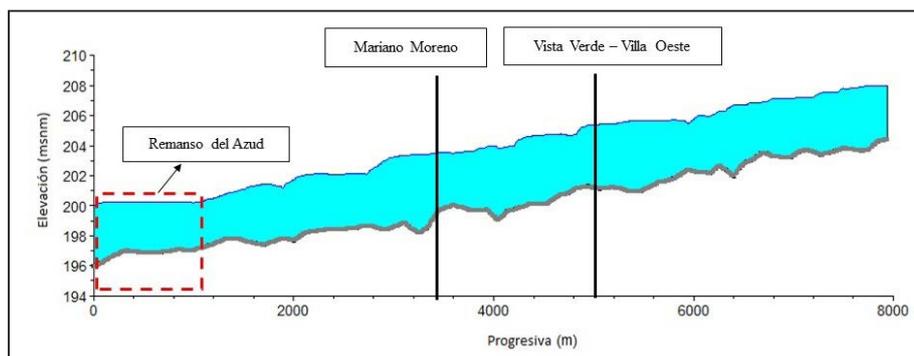
Figura 17.- Perfil longitudinal de superficie libre generado por un caudal de 400 m³/s y una cota de azud de 200 msnm con la topografía existente en diciembre del año 2014. Se observa que el remanso generado por el azud no afecta a los barrios Mariano Moreno, Vista Verde y Villa Oeste

generado por embalse de Villa María no afectó a los niveles de superficie libre de los barrios Mariano Moreno y Vista Verde, motivo que preocupaba a los vecinos y autoridades (ver Figura 17).

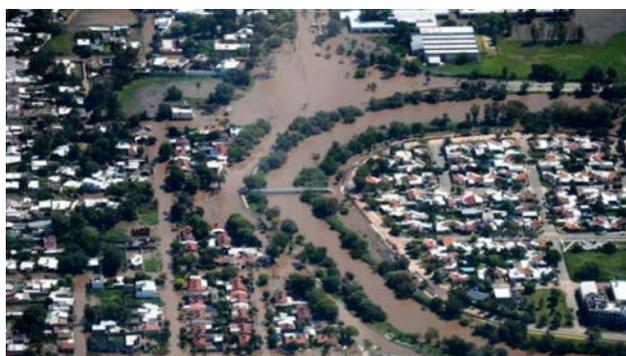
Figura 19.- Curva ubicada aguas arriba del puente Sturla en el mes de marzo de 2014.

100 km aguas abajo de Villa María. En esta sección el caudal máximo modelado fue de 300 m³/s. El día 5 de marzo de 2014 se realizó una campaña de medición donde se aforó un caudal de 257 m³/s en el puente Sarmiento de dicha localidad. Para dicho caudal se puede observar, en la Figura 19, la

inundación producida por el desborde del río en la primera curva aguas arriba del puente Sturla (126,85 msnm cota de agua modelada 126,01 msnm cota de calzada). Se puede notar en la imagen que el agua no inunda la margen derecha debido a las defensas realizadas poco antes de que arribara la crecida.
