Patrimonio geológico efímero: propuesta metodológica para el inventario y evaluación de las estructuras generadas por licuación de suelos durante sismos, San Juan, Argentina

Ephemeral geological heritage: methodological proposal for the inventory and evaluation of structures generated by soil liquefaction during earthquakes, San Juan, Argentina

Silvia Beatriz Palacios^{1*}, Laura Patricia Perucca²

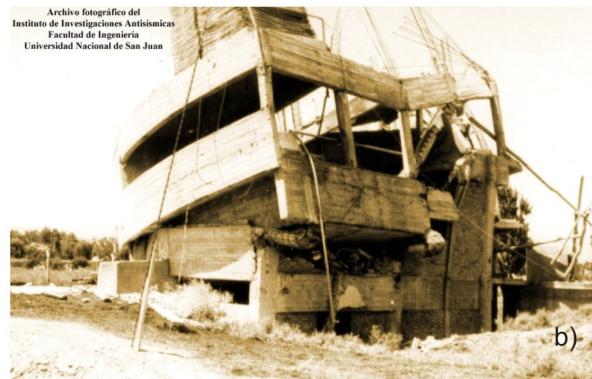
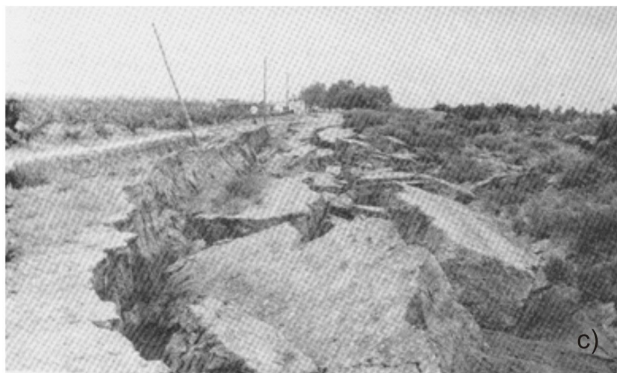
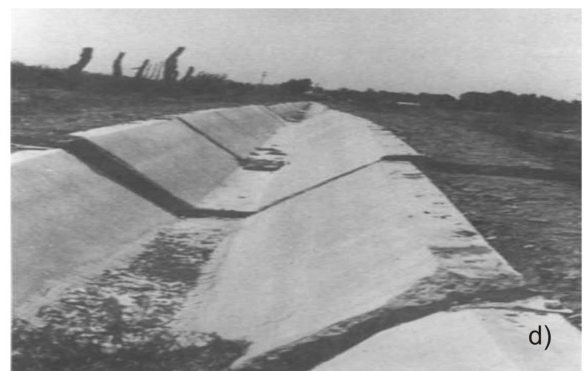
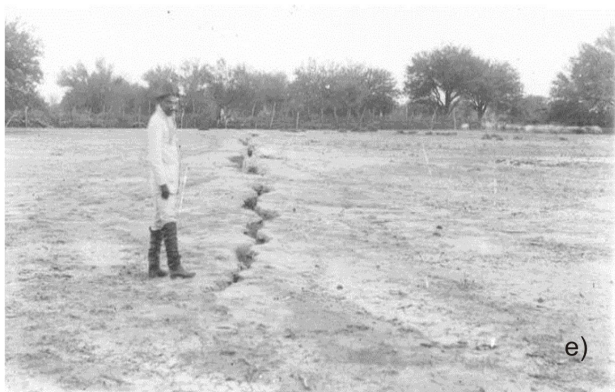
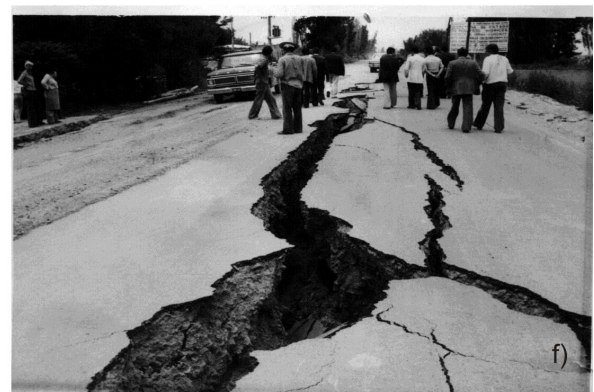
Figura 3 a) Vehículo afectado por la licuación de suelos durante el terremoto de 1977. Tomado de Instituto de Investigaciones Antisísmicas (IDIA, 1977). b) Reducción de la capacidad de soporte de los cimientos debido al debilitamiento del material del suelo subyacente o colindante durante el terremoto de 1977. Tomado de Instituto de Investigaciones Antisísmicas (IDIA, 1977). c) Efectos de propagación lateral de suelos en el sur de la provincia de San Juan, a más de 100 km de distancia del epicentro del sismo de Caucete. Tomado de Volponi *et al.* (1978). d) Roturas en el revestimiento de un canal de riego, por propagación lateral durante el terremoto de 1977. Tomado de INPRES (1977). e) Grieta formada durante el sismo de 1894 al norte de la ciudad de San Juan. Fuente: Bodenbender (1894). f) Agrietamiento y propagación lateral en una calle principal de Caucete en el evento de 1977. Tomado de Volponi *et al.* (1978).

Flotación: desplazamiento de objetos enterrados en el suelo bajo licuación. Tanques o tuberías de alcantarillado ascienden a través del suelo y flotan en la superficie de forma común (Figura 3a).

Pérdida de resistencia de soporte: reducción de la capacidad de soporte de los cimientos debido al debilitamiento del material del suelo subyacente o colindante, provocando que las estructuras se hundan o dañen (Figura 3b).

presentaron fisuras, fracturas, escarpes, hundimientos además basculamientos de bloques (Figura 3e y 3f).

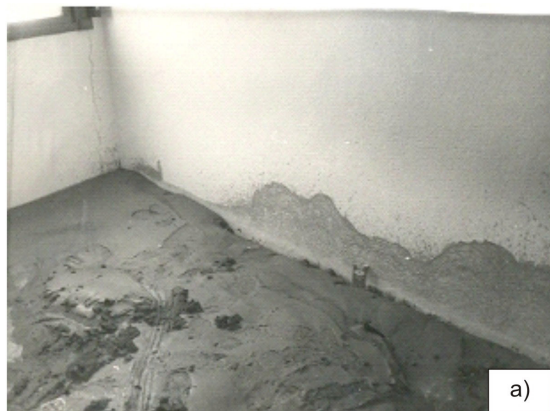
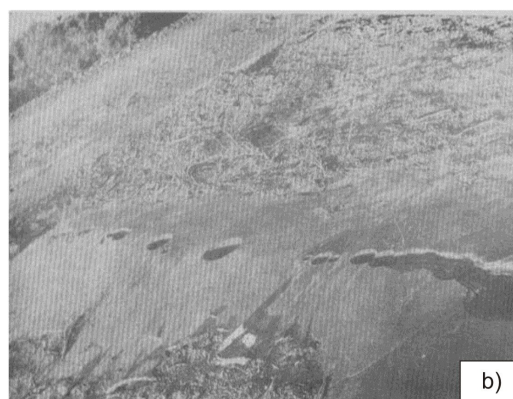
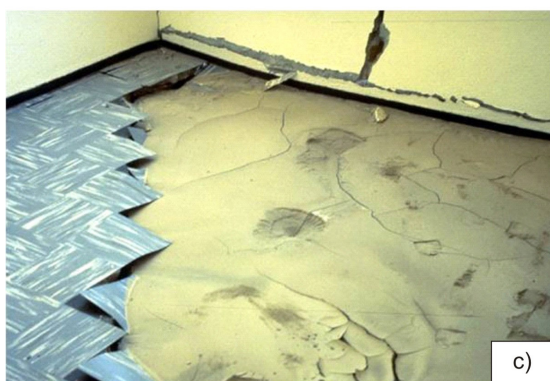
Figura 6 a) Volcanes de arena en el interior de una vivienda en Caucete. Terremoto del 23 de noviembre de 1977. b) Vista aérea de volcanes de arena alineados a lo largo de una falla o zona de debilidad. Terremoto del 23 de noviembre de 1977. Tomado de INPRES (1977). c) Volcanes de arena en el interior de una vivienda en Caucete. Terremoto del 23 de noviembre de 1977. Tomado de Volponi *et al.* (1978). d) Detalle de volcanes de arena formados durante el terremoto de 1977. Tomado de INPRES (1977).

Se describieron, además, grietas con eyección de agua-arena en la superficie del suelo como las que afectaron a viviendas en Cauçete (Figura 6a, b y c). Allí se desarrolló una grieta de 200 m de extensión y anchos variables entre 2.5 a 10 cm. Los efectos de la licuación manifiestos en todos los terremotos mencionados como grietas, cráteres y volcanes de arena fueron numerosos y muchos de ellos desaparecieron rápidamente, siendo el denominador común de estas estructuras el tiempo efímero de conservación.
